Accueil Charles Robin and Co.

SITE HISTORIQUE NATIONAL DE PASPÉBIAC
Par Jeannot Bourdages, conservateur

ACCUEIL CHARLES ROBIN AND CO.

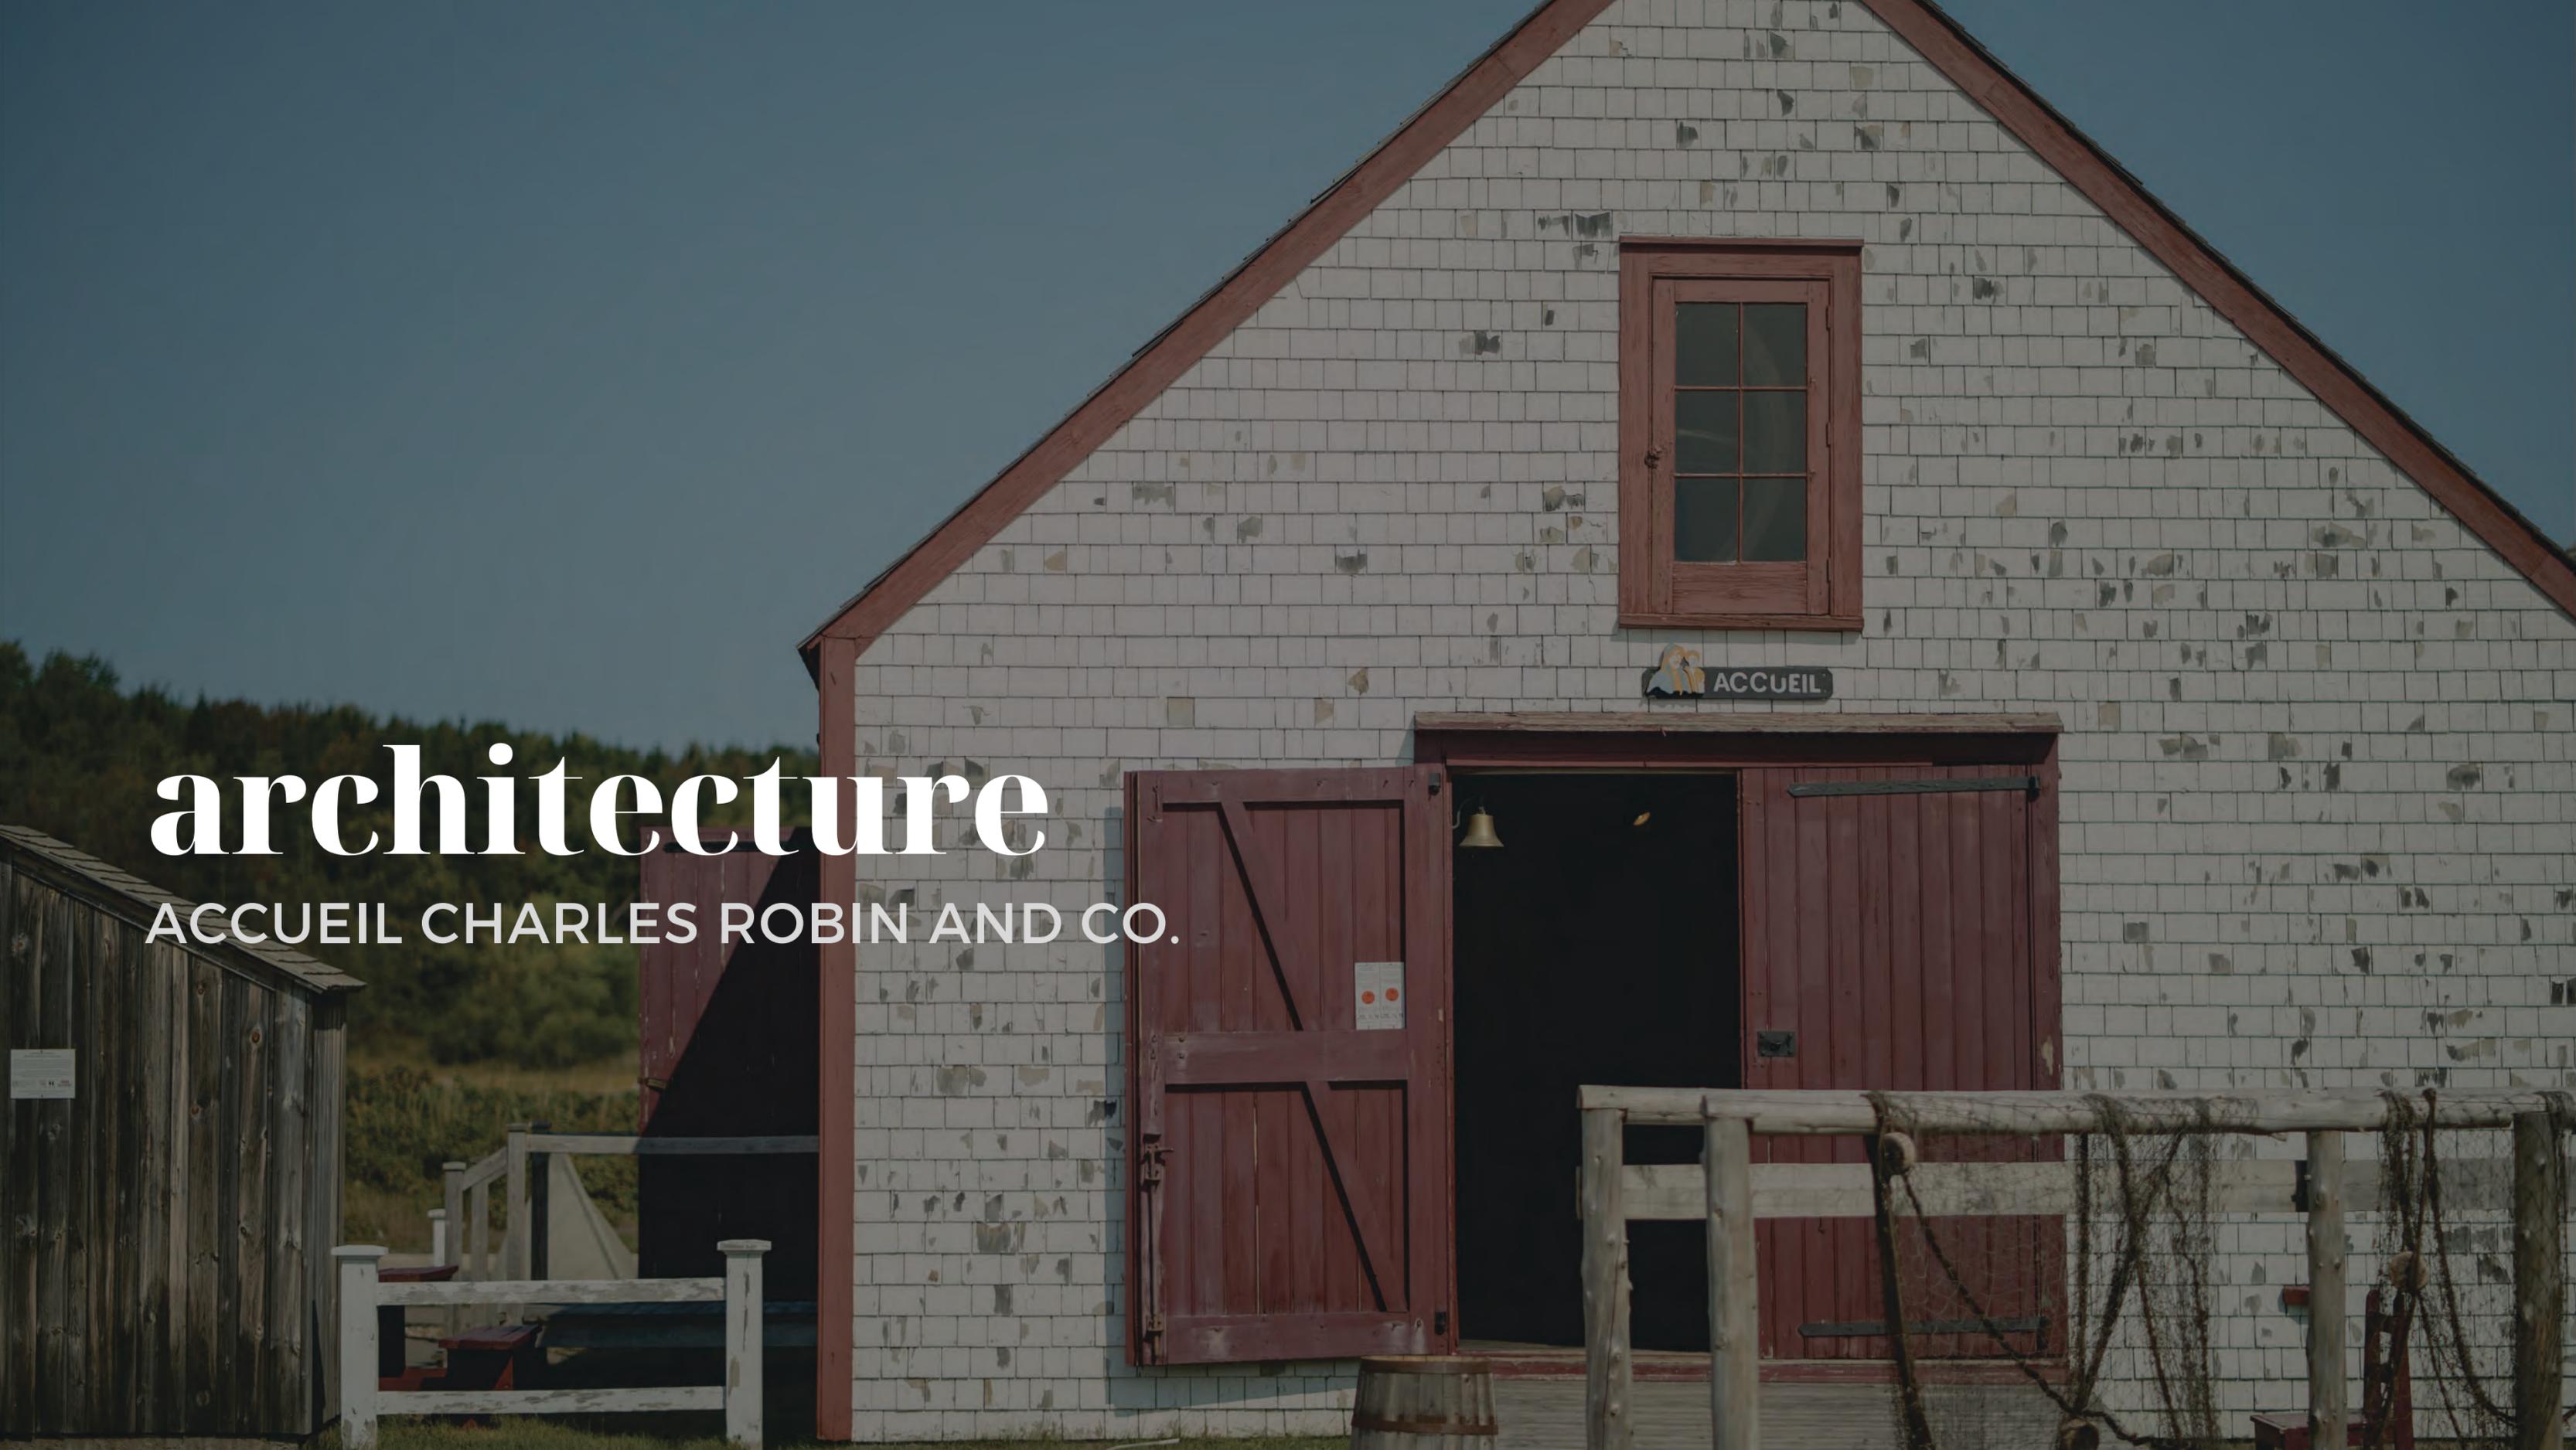
fenêtre à battant

bardeau de cèdre
traditionnellement chaulé
et posé sur de l'écorce de bouleau

absence d'avant toit
et de débords latéraux

peinture rouge
traditionnellement un mélange
d'huile de poisson et oxyde de fer

porte à double vantaux
à l'origine, le bois et les quincailleries
étaient tous peints en rouge

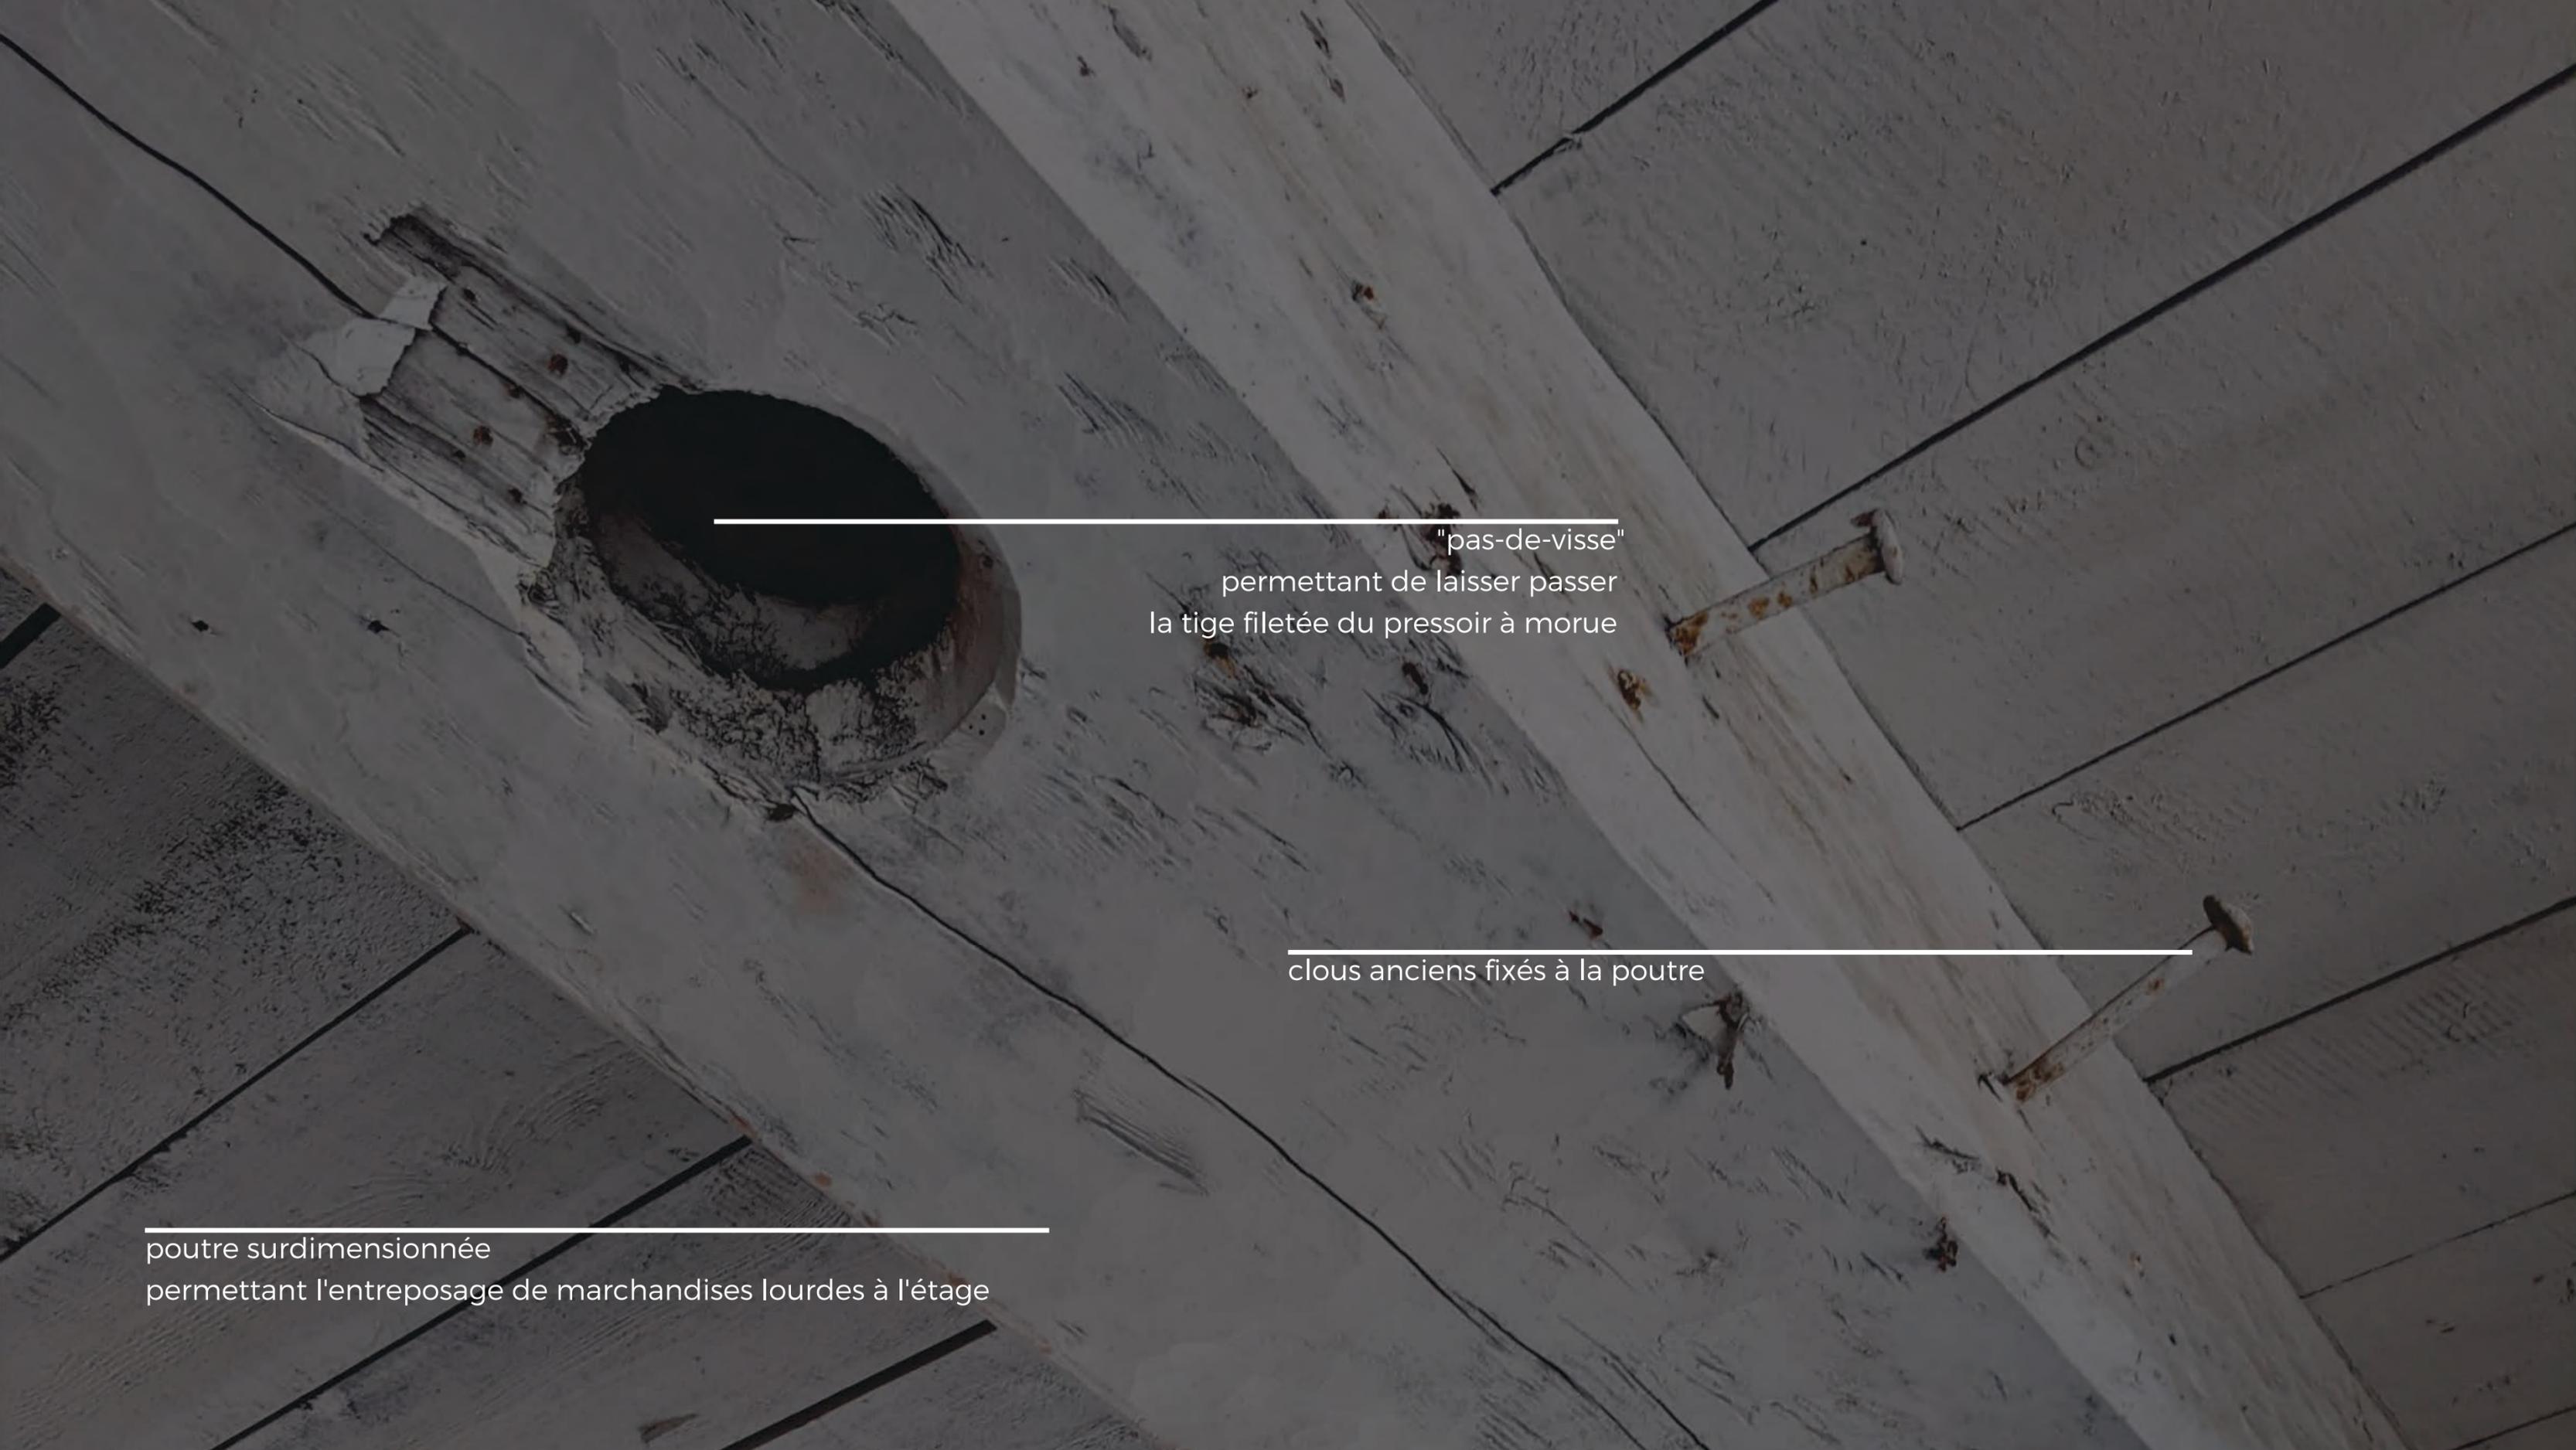
"pas-de-visse"
permettant de laisser passer
la tige filetée du pressoir à morue

clous anciens fixés à la poutre

poutre surdimensionnée
permettant l'entreposage de marchandises lourdes à l'étage

Tout comme Bergeron Gagnon, l'ingénieur Marc Thériault pense aussi que le bâtiment a autrefois servi de pressoir à morue. Il ajoute que, d'un point de vue structural, les poutres sont trop grandes pour un bâtiment ordinaire. Mesurant près de 12 par 12 pouces, elles auraient été conçues pour supporter de lourdes charges: par exemple, des tonneaux remplis de morue séchée.

Dans nos recherches, nous avons trouvé au Musée de la Gaspésie une photographie représentant l'intérieur d'un bâtiment servant au pressage. Sur cette image, il est effectivement possible de voir des "pas-de-visses" permettant de laisser passer la tige filetée du pressoir à l'intérieur du plafond.

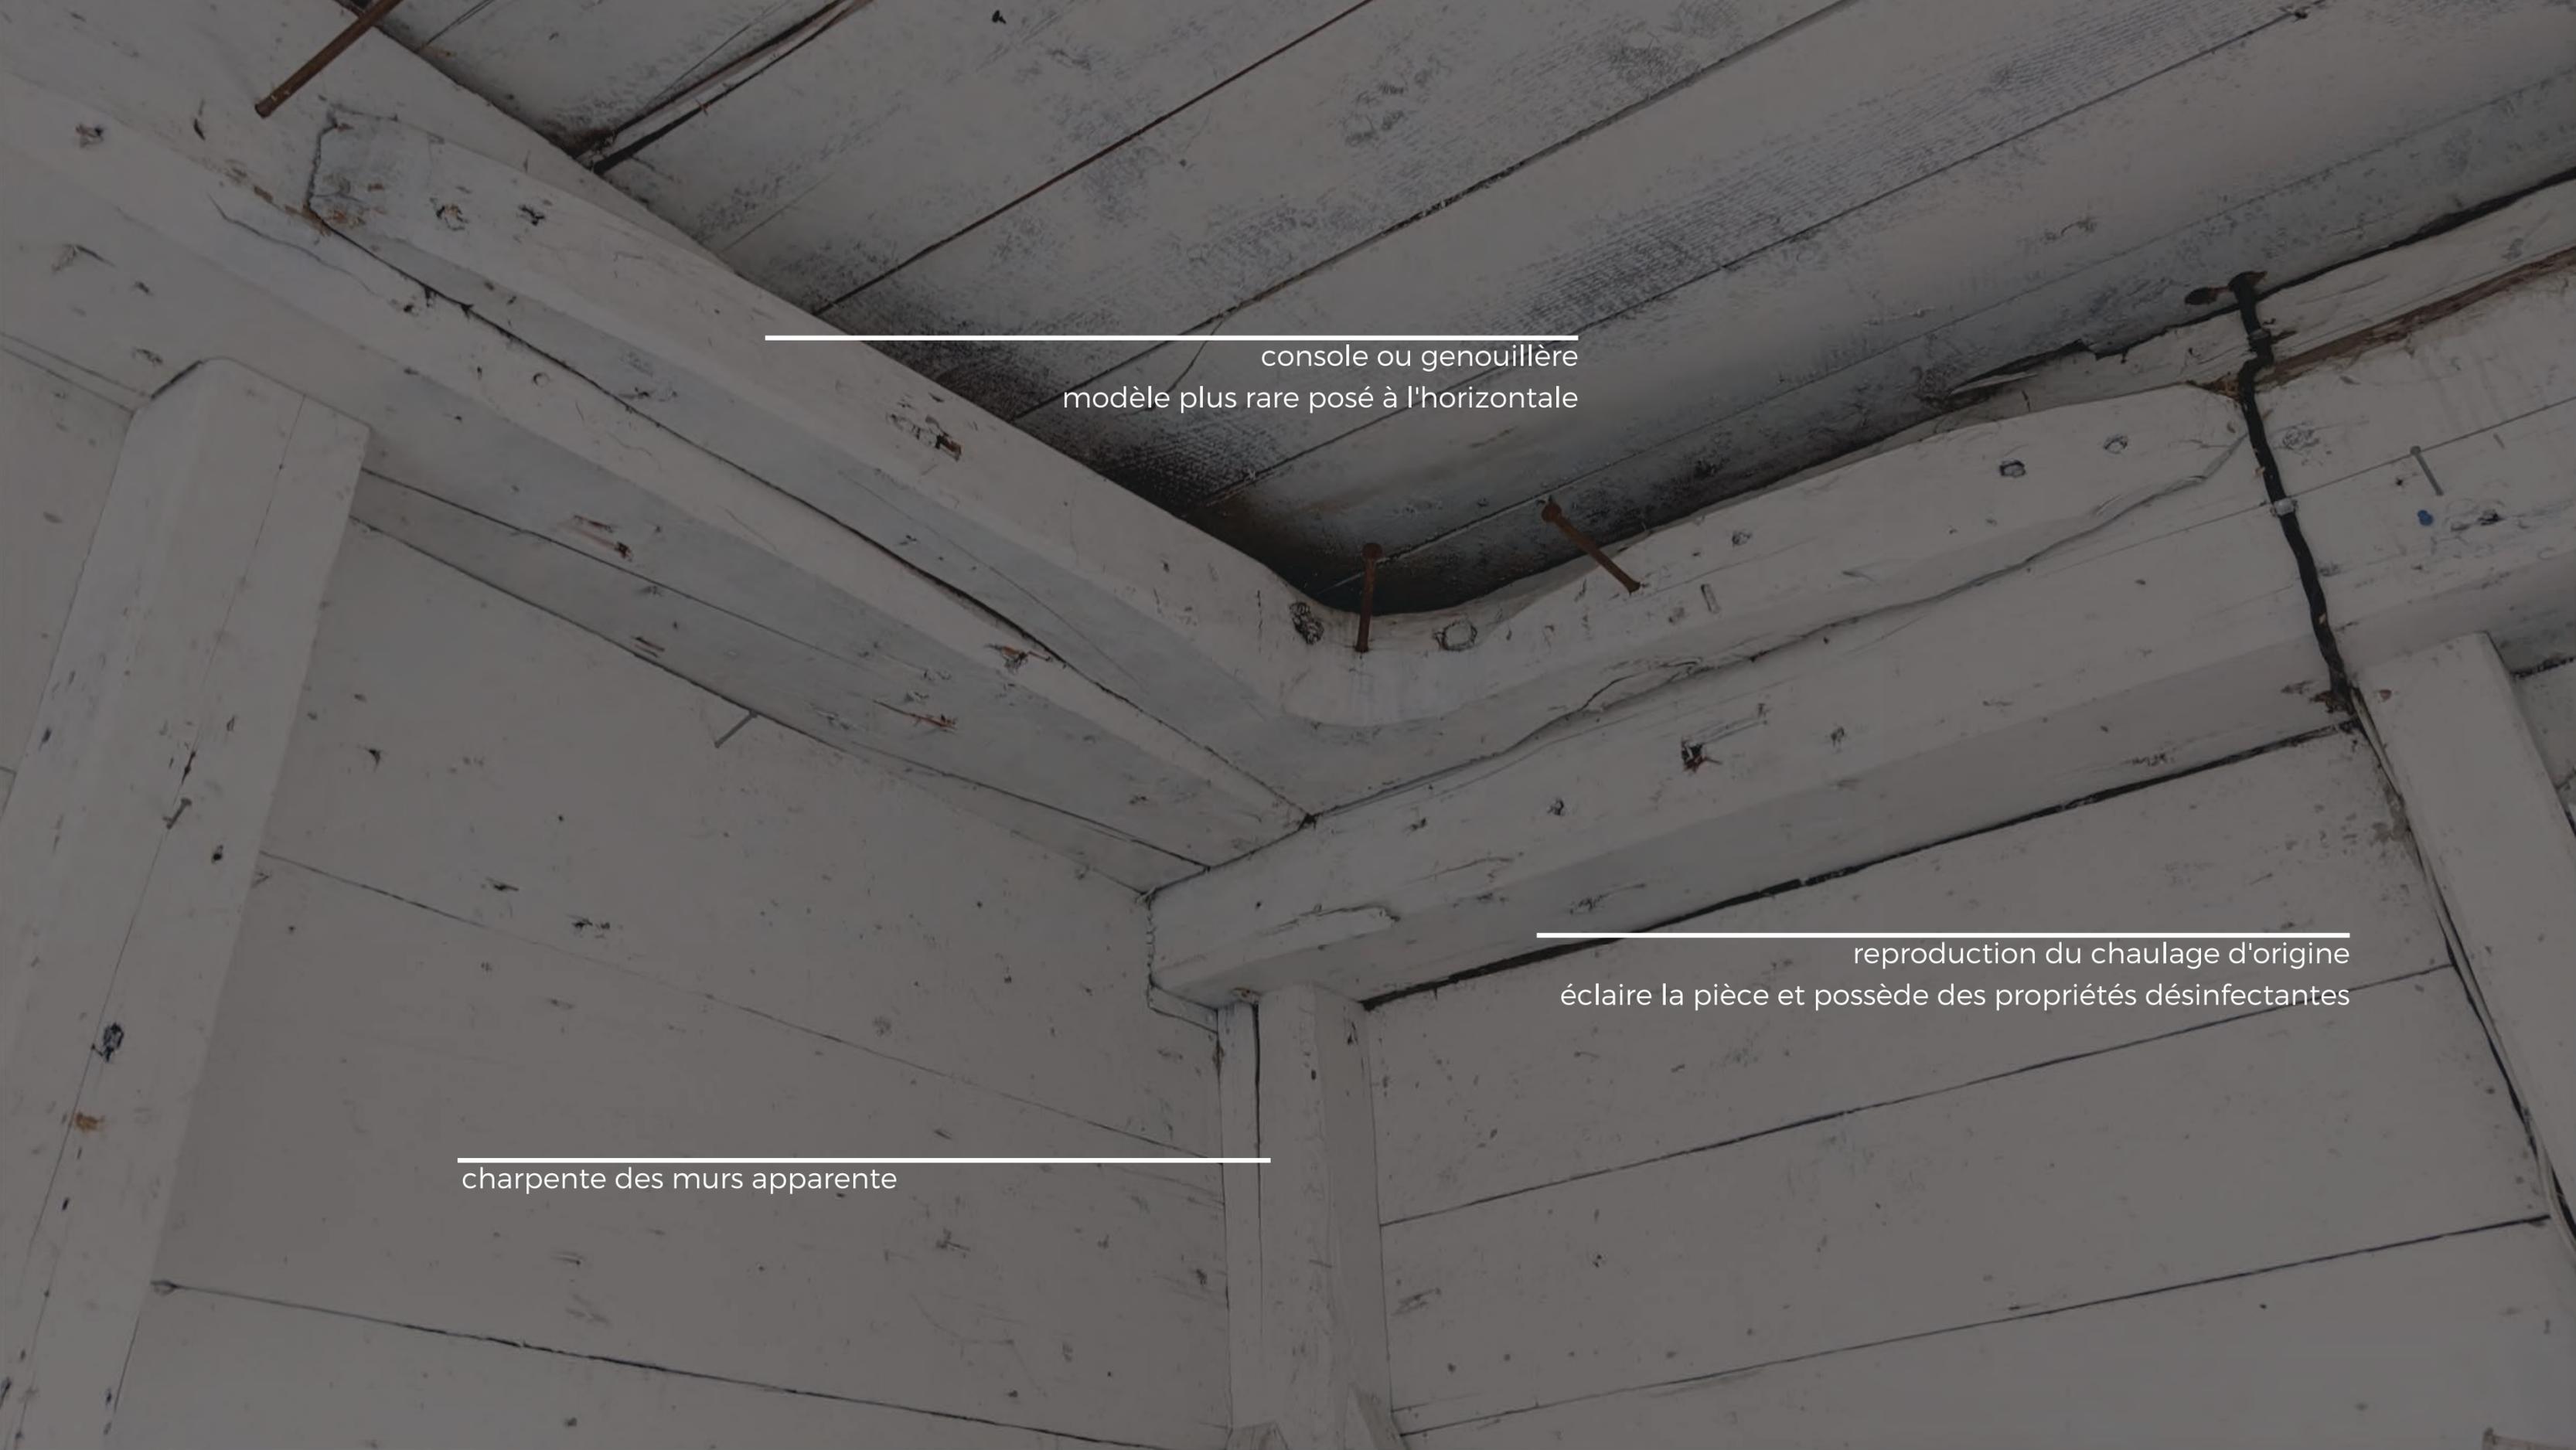
console ou genouillère
modèle plus rare posé à l'horizontale

reproduction du chaulage d'origine
éclaire la pièce et possède des propriétés désinfectantes

charpente des murs apparente

plancher de petites lattes de bois

cuisinière au bois
fabriquée à Sackville (NB)
par Entreprise Foundry

dalle de béton

contreventement
des murs intérieurs

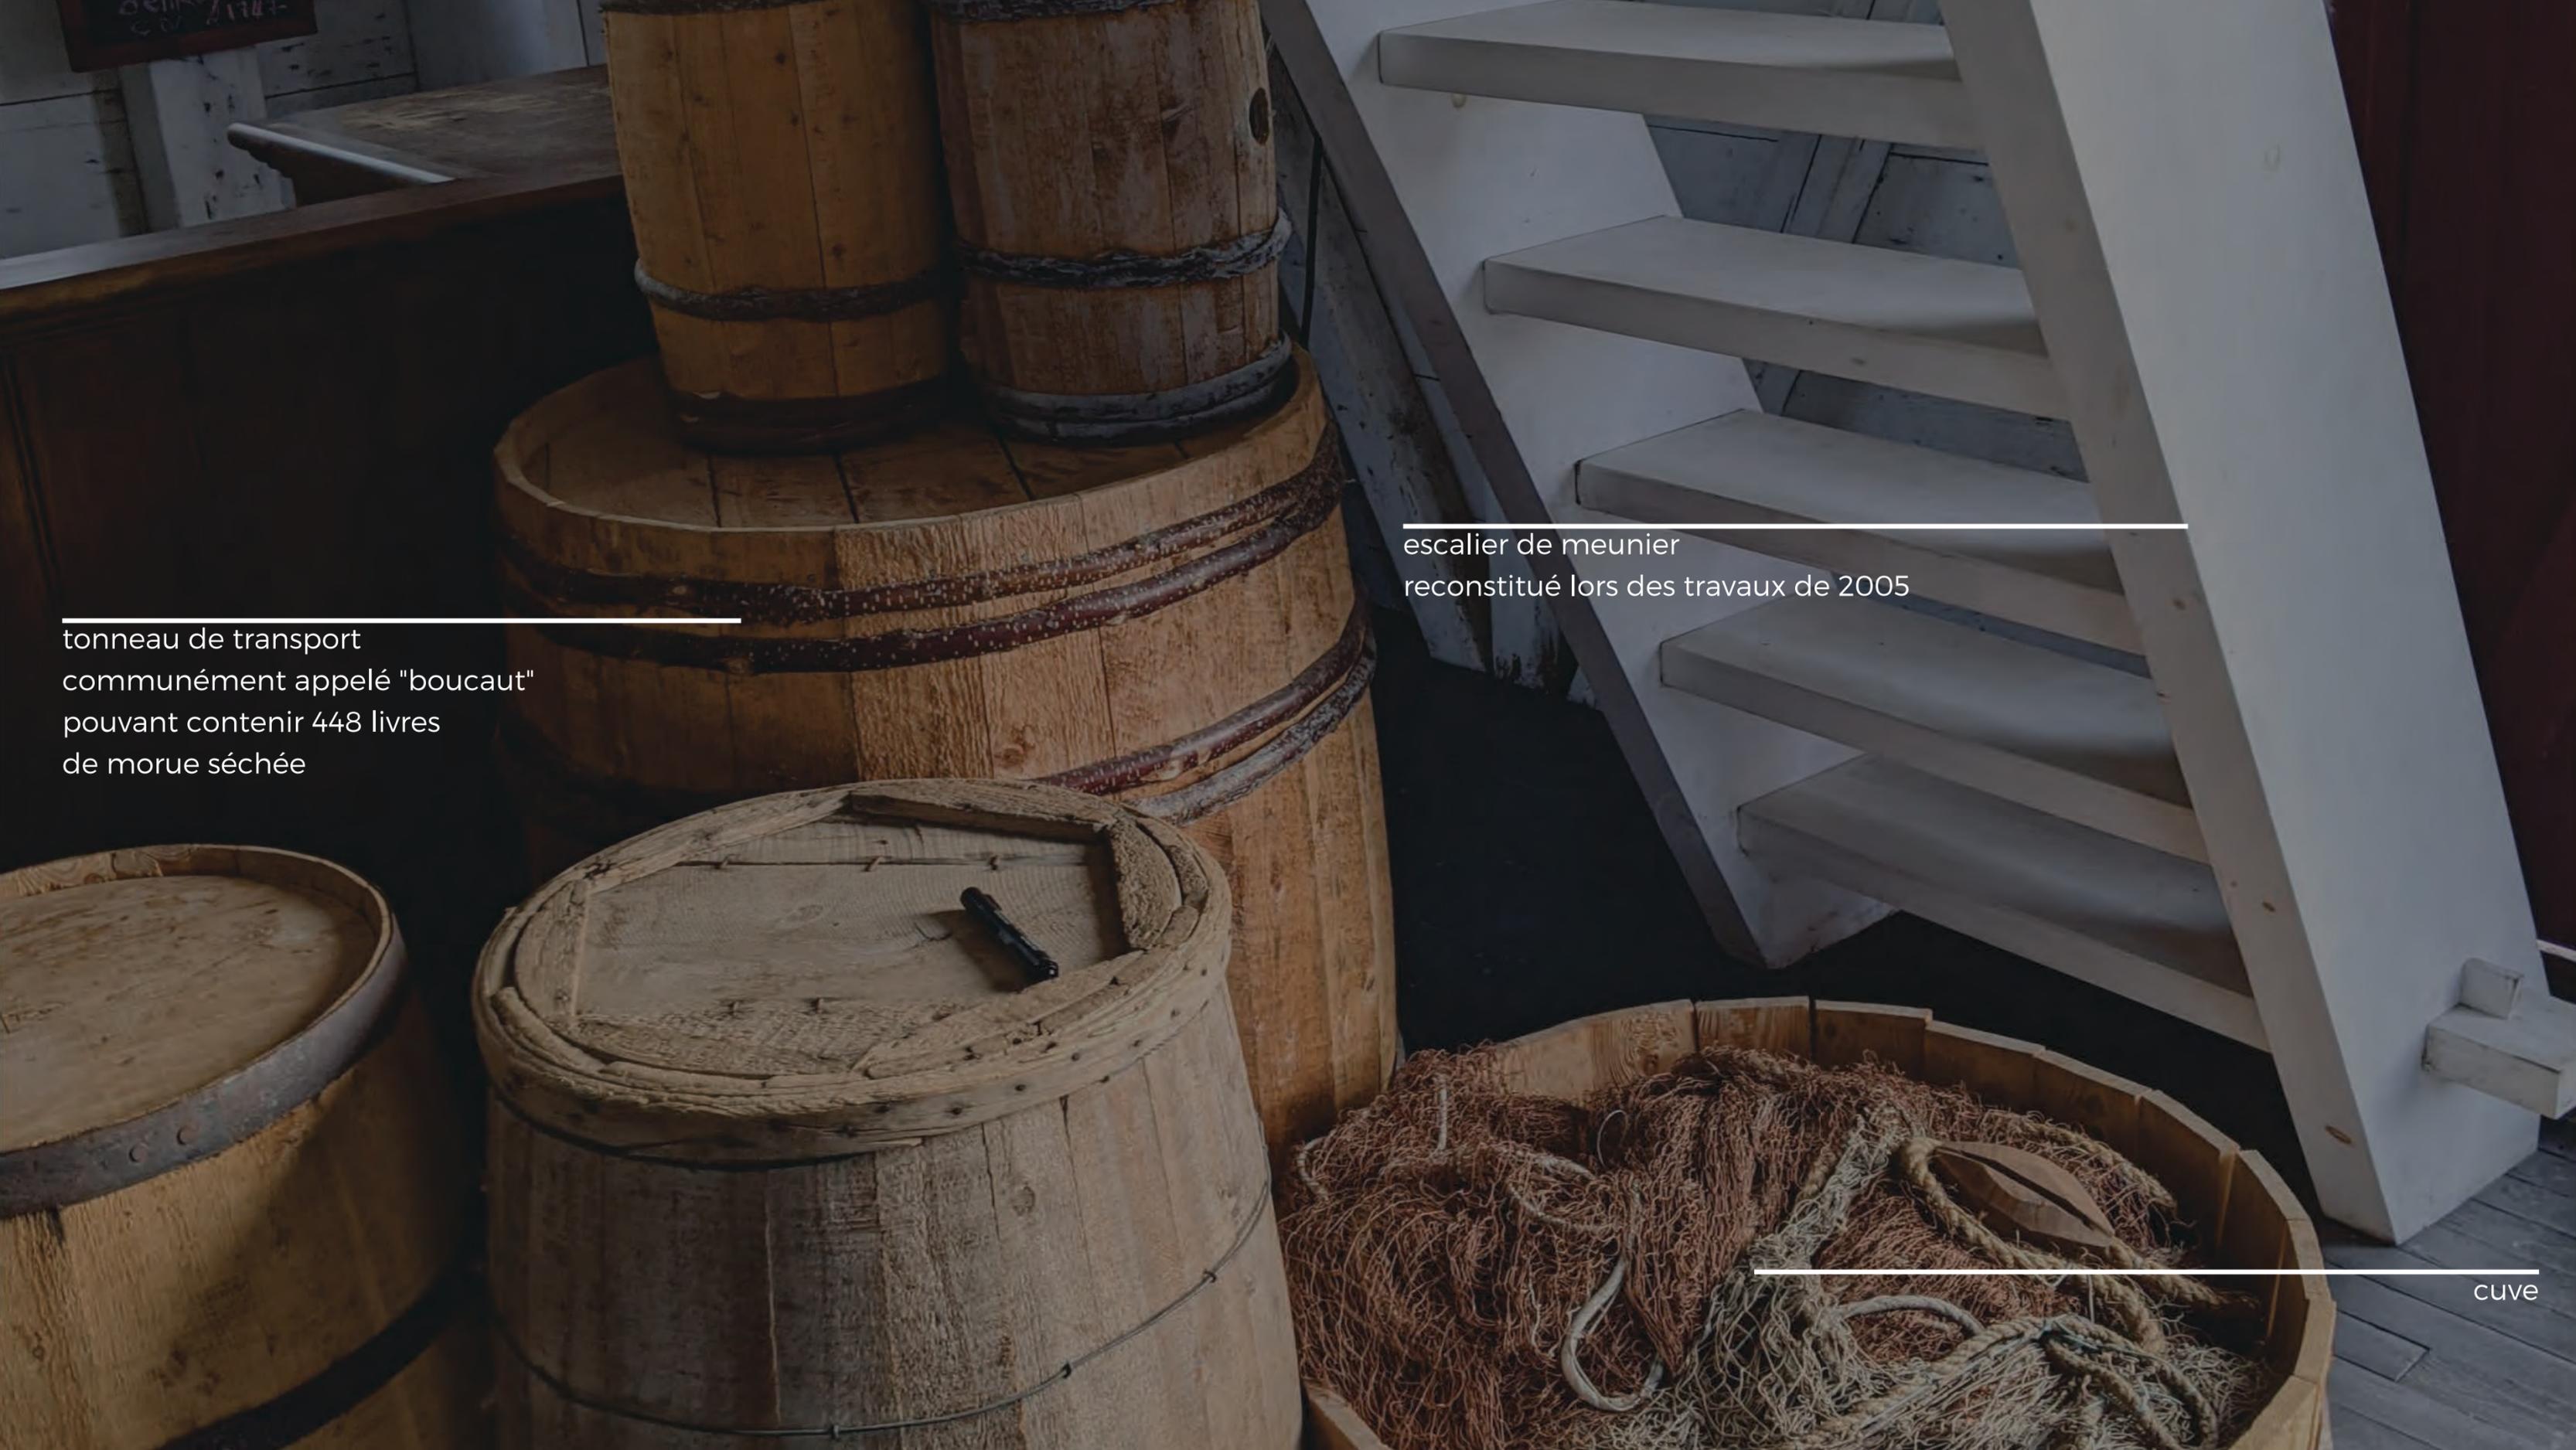
tonneau de transport
communément appelé "boucaut"
pouvant contenir 448 livres
de morue séchée

escalier de meunier
reconstitué lors des travaux de 2005

cuve

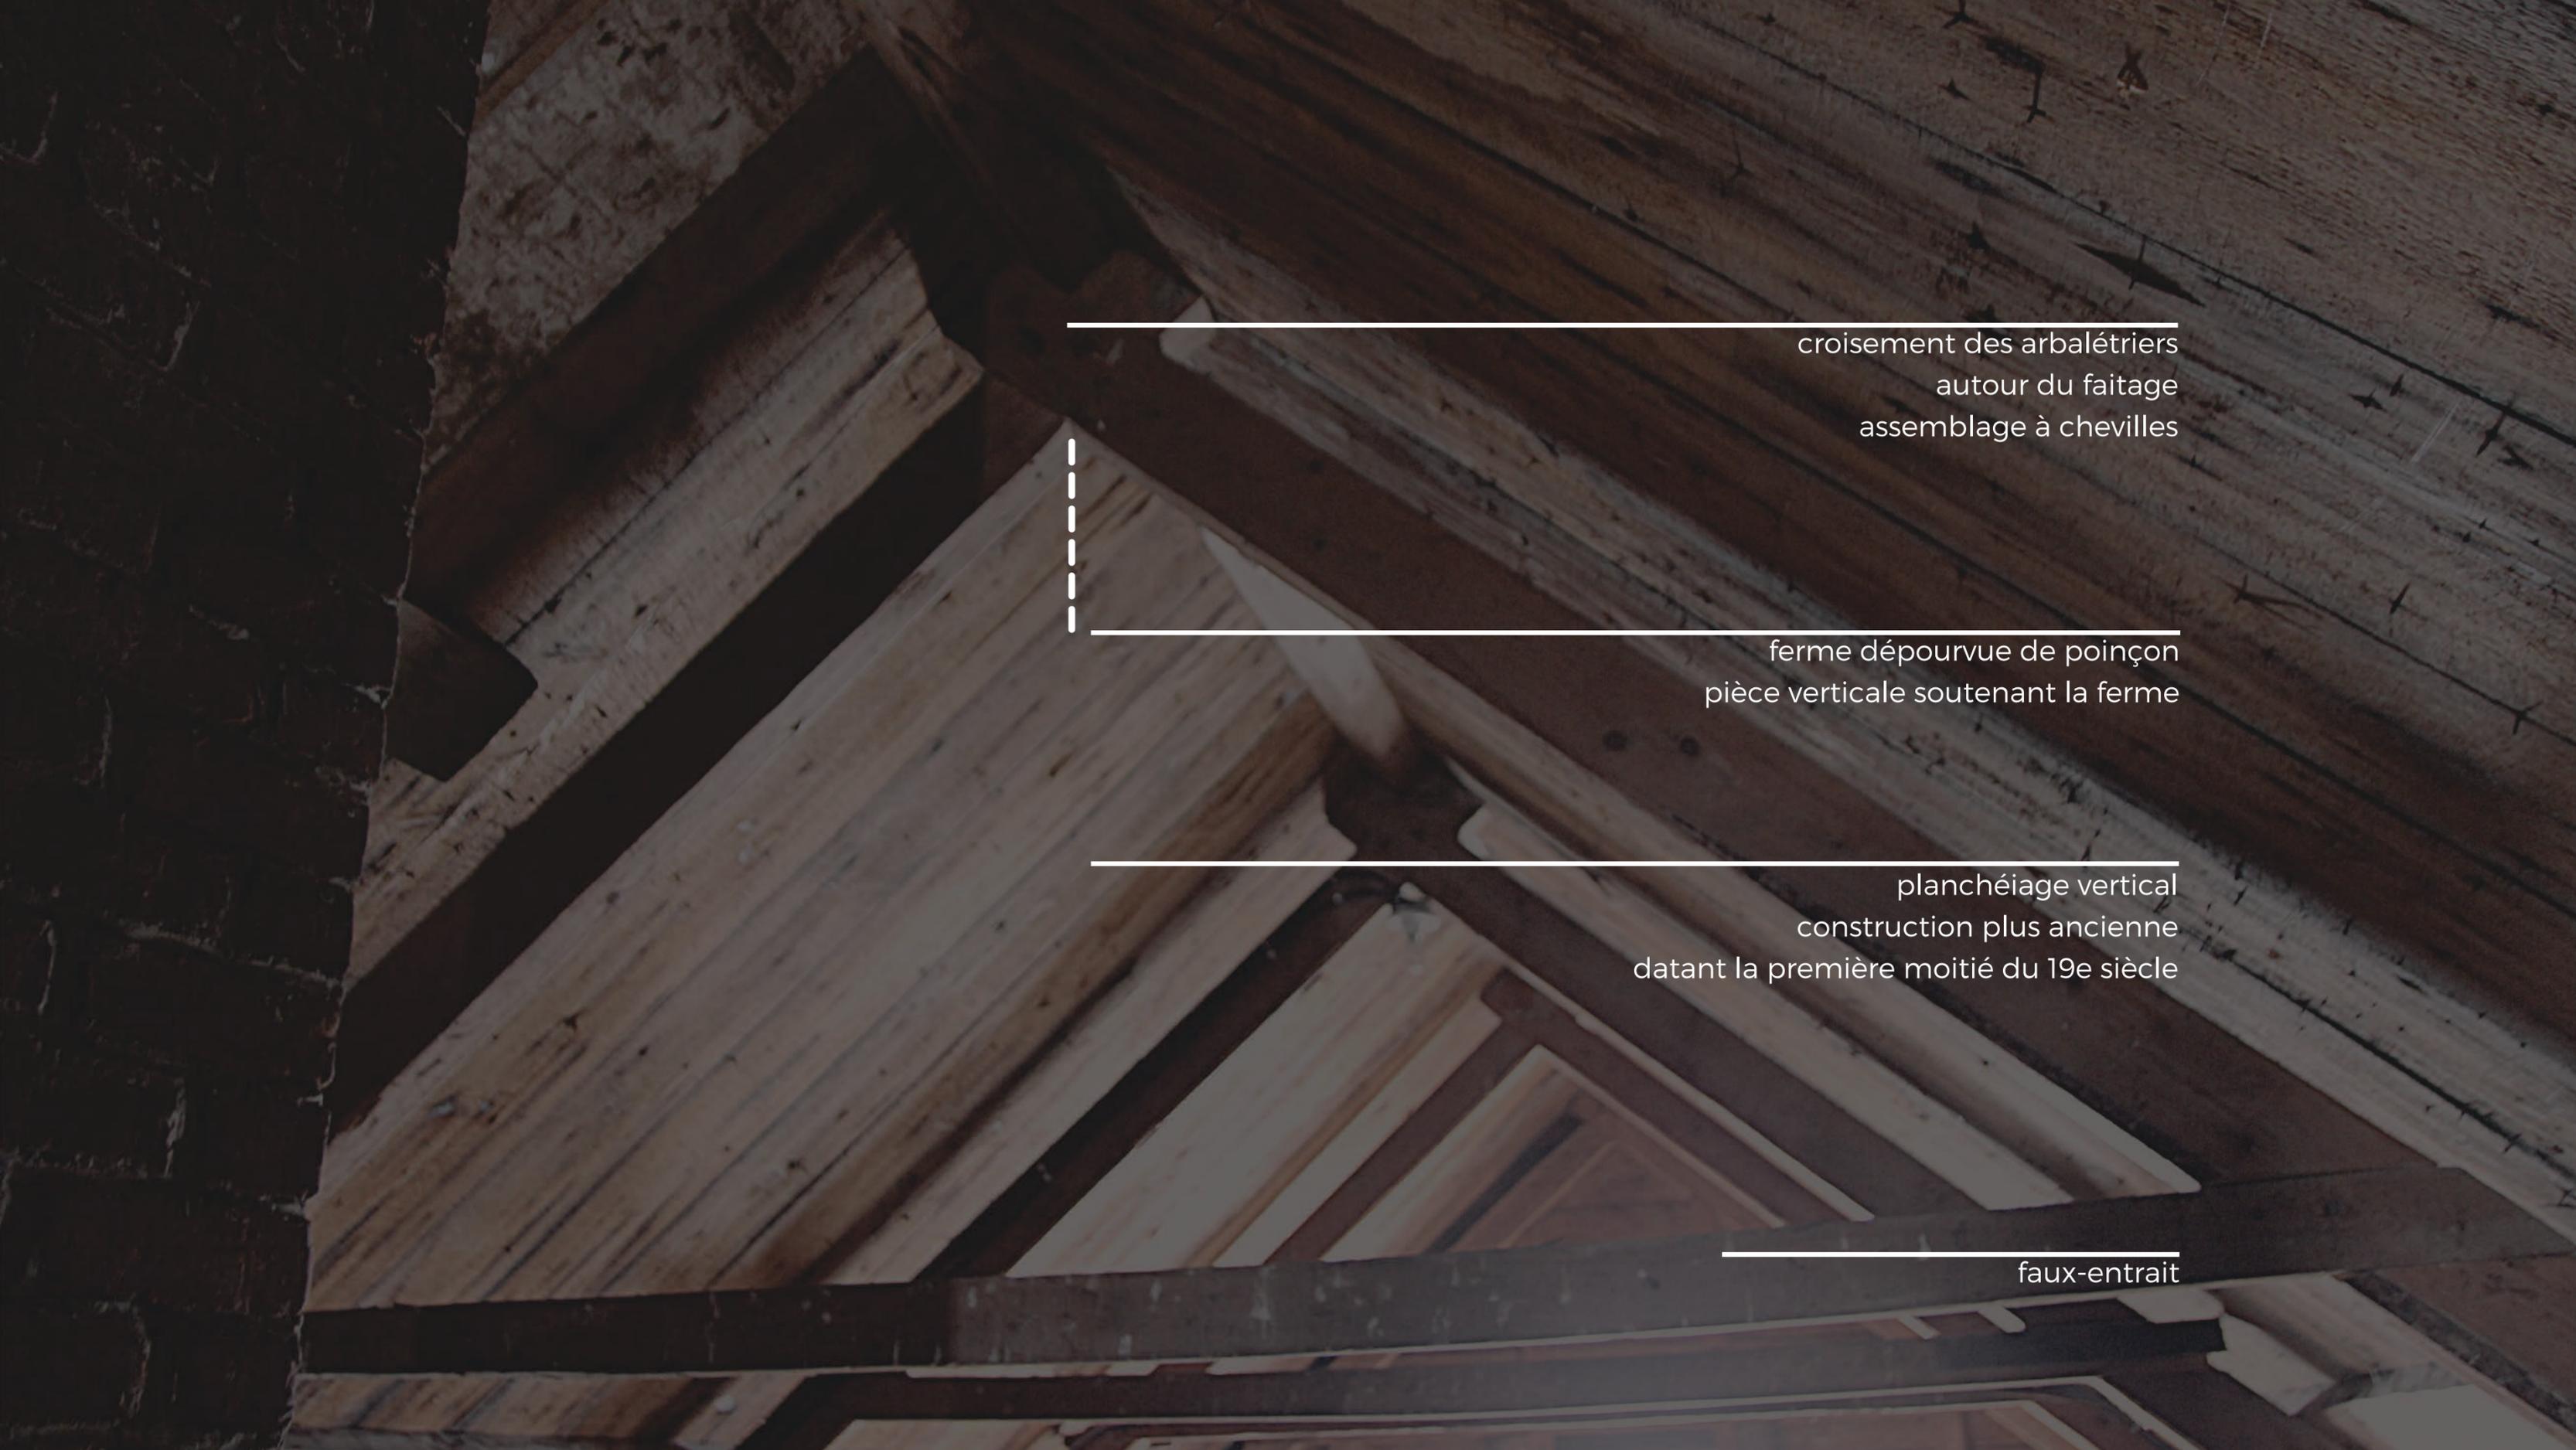
croisement des arbalétriers
autour du faitage
assemblage à chevilles

ferme dépourvue de poinçon
pièce verticale soutenant la ferme

planchéiage vertical
construction plus ancienne
datant la première moitié du 19e siècle

faux-entrait

Le bâtiment servant aujourd'hui d'accueil possède une charpente de toit d'un modèle plus ancien, à planches verticales avec pannes. Selon la firme Bergeron Gagnon, il aurait ainsi été construit dans la première moitié du 19e siècle.

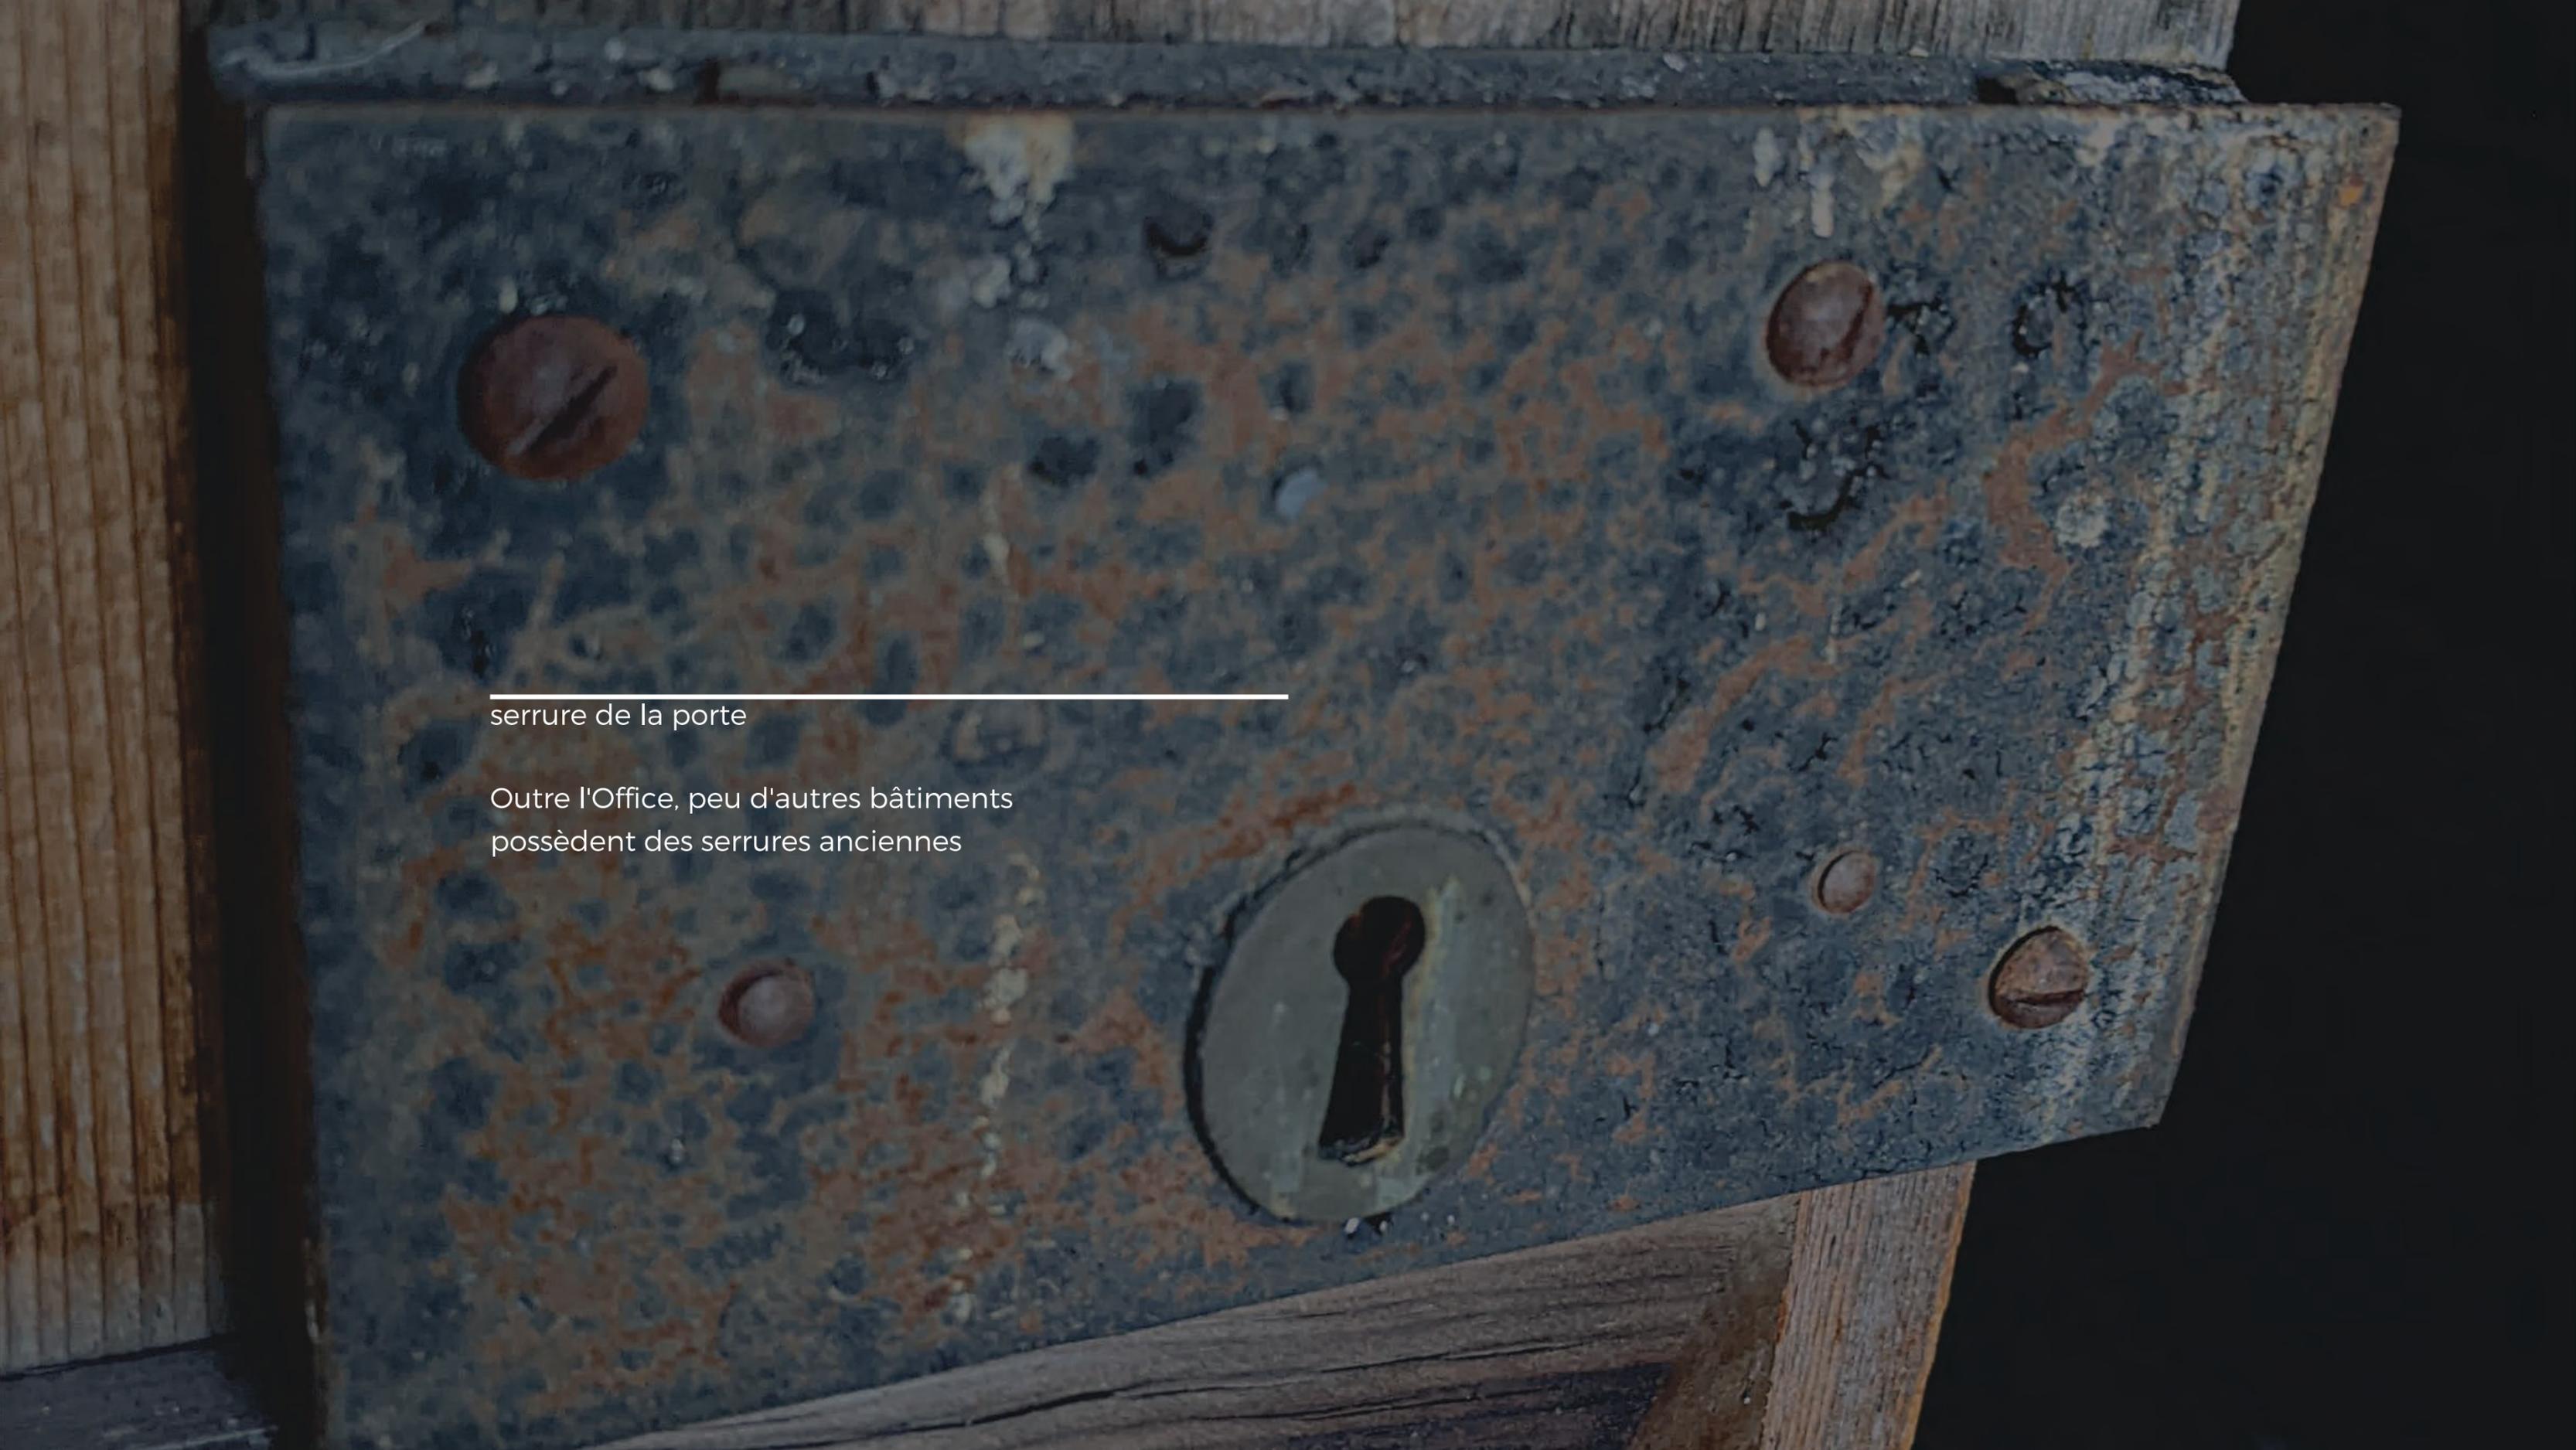
serrure de la porte

Outre l'Office, peu d'autres bâtiments possèdent des serrures anciennes
