Accueil Charles Robin and Co.

SITE HISTORIQUE NATIONAL DE PASPÉBIAC
Par Jeannot Bourdages, conservateur

ACCUEIL CHARLES ROBIN AND CO.

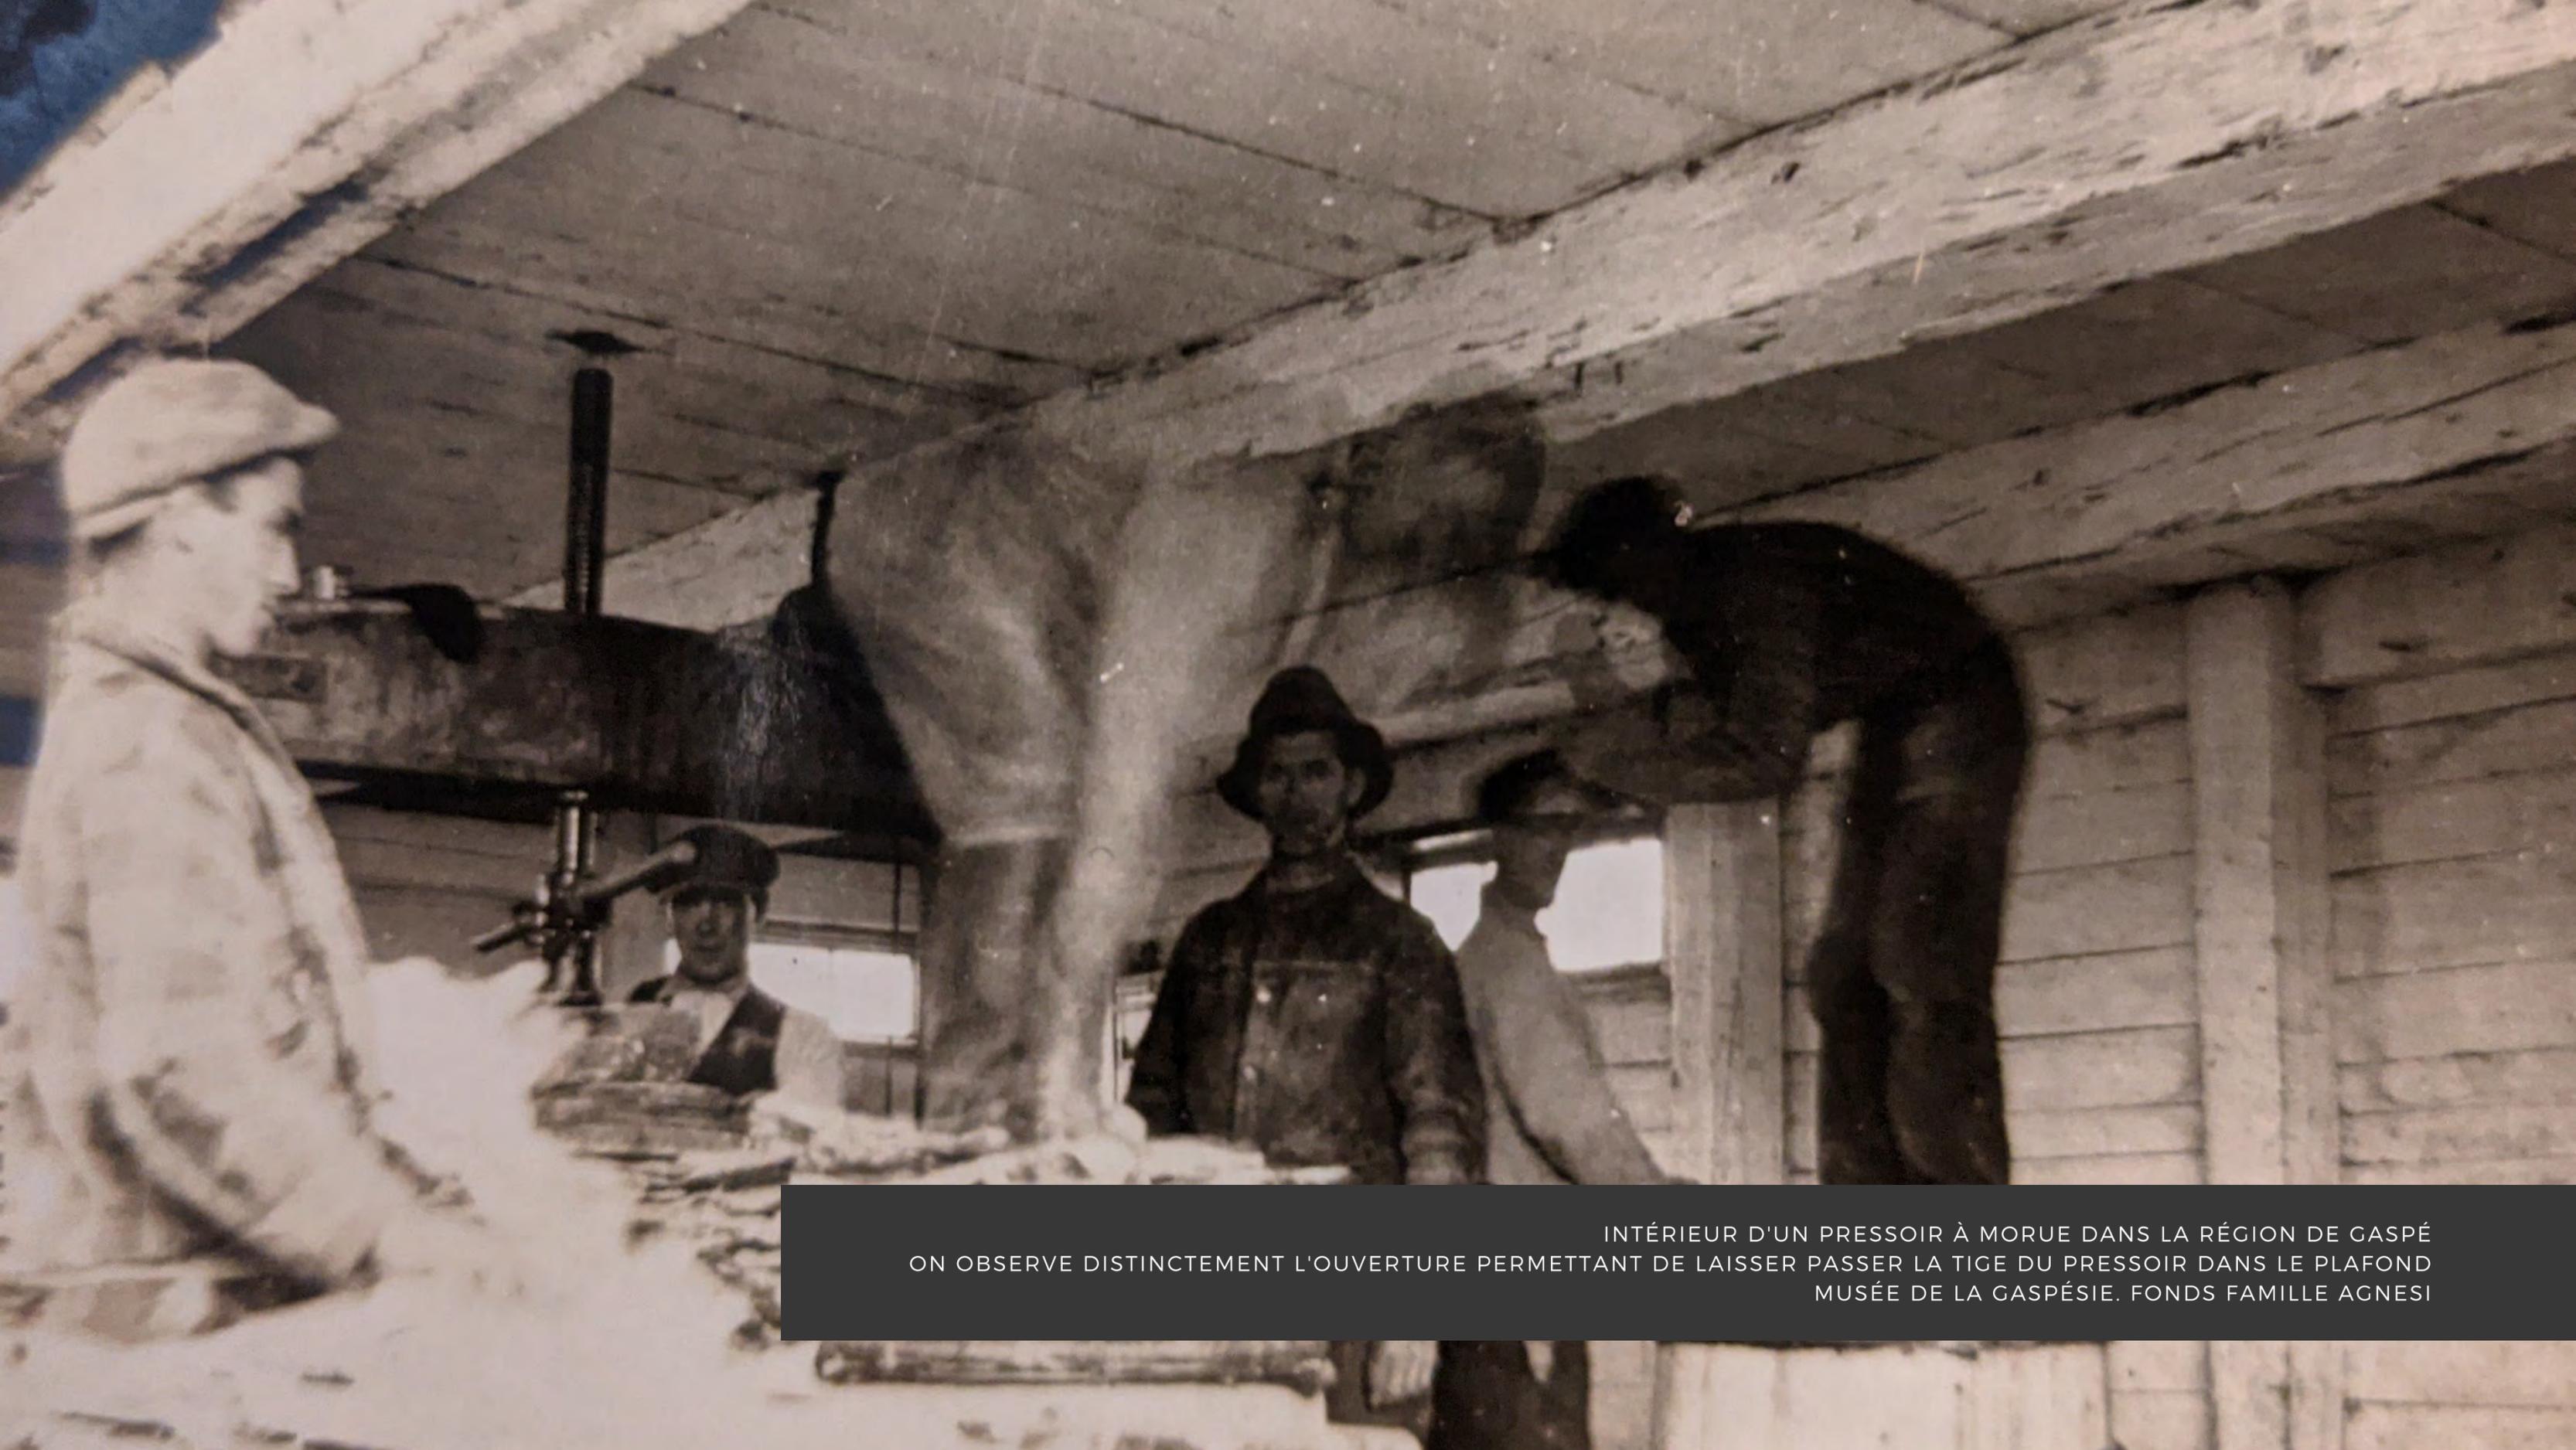
INTÉRIEUR D'UN PRESSEUR À MORUE DANS LA RÉGION DE GASPÉ
ON OBSERVE DISTINCTEMENT L'OUVERTURE PERMETTANT DE LAISSER PASSER LA TIGE DU PRESSEUR DANS LE PLAFOND
MUSÉE DE LA GASPÉSIE. FONDS FAMILLE AGNESI

Dans nos recherches, nous avons trouvé au Musée de la Gaspésie une photographie représentant l'intérieur d'un bâtiment servant au pressage. Sur cette image, il est effectivement possible de voir des "pas-de-visses" permettant de laisser passer la tige filetée du pressoir à l'intérieur du plafond.

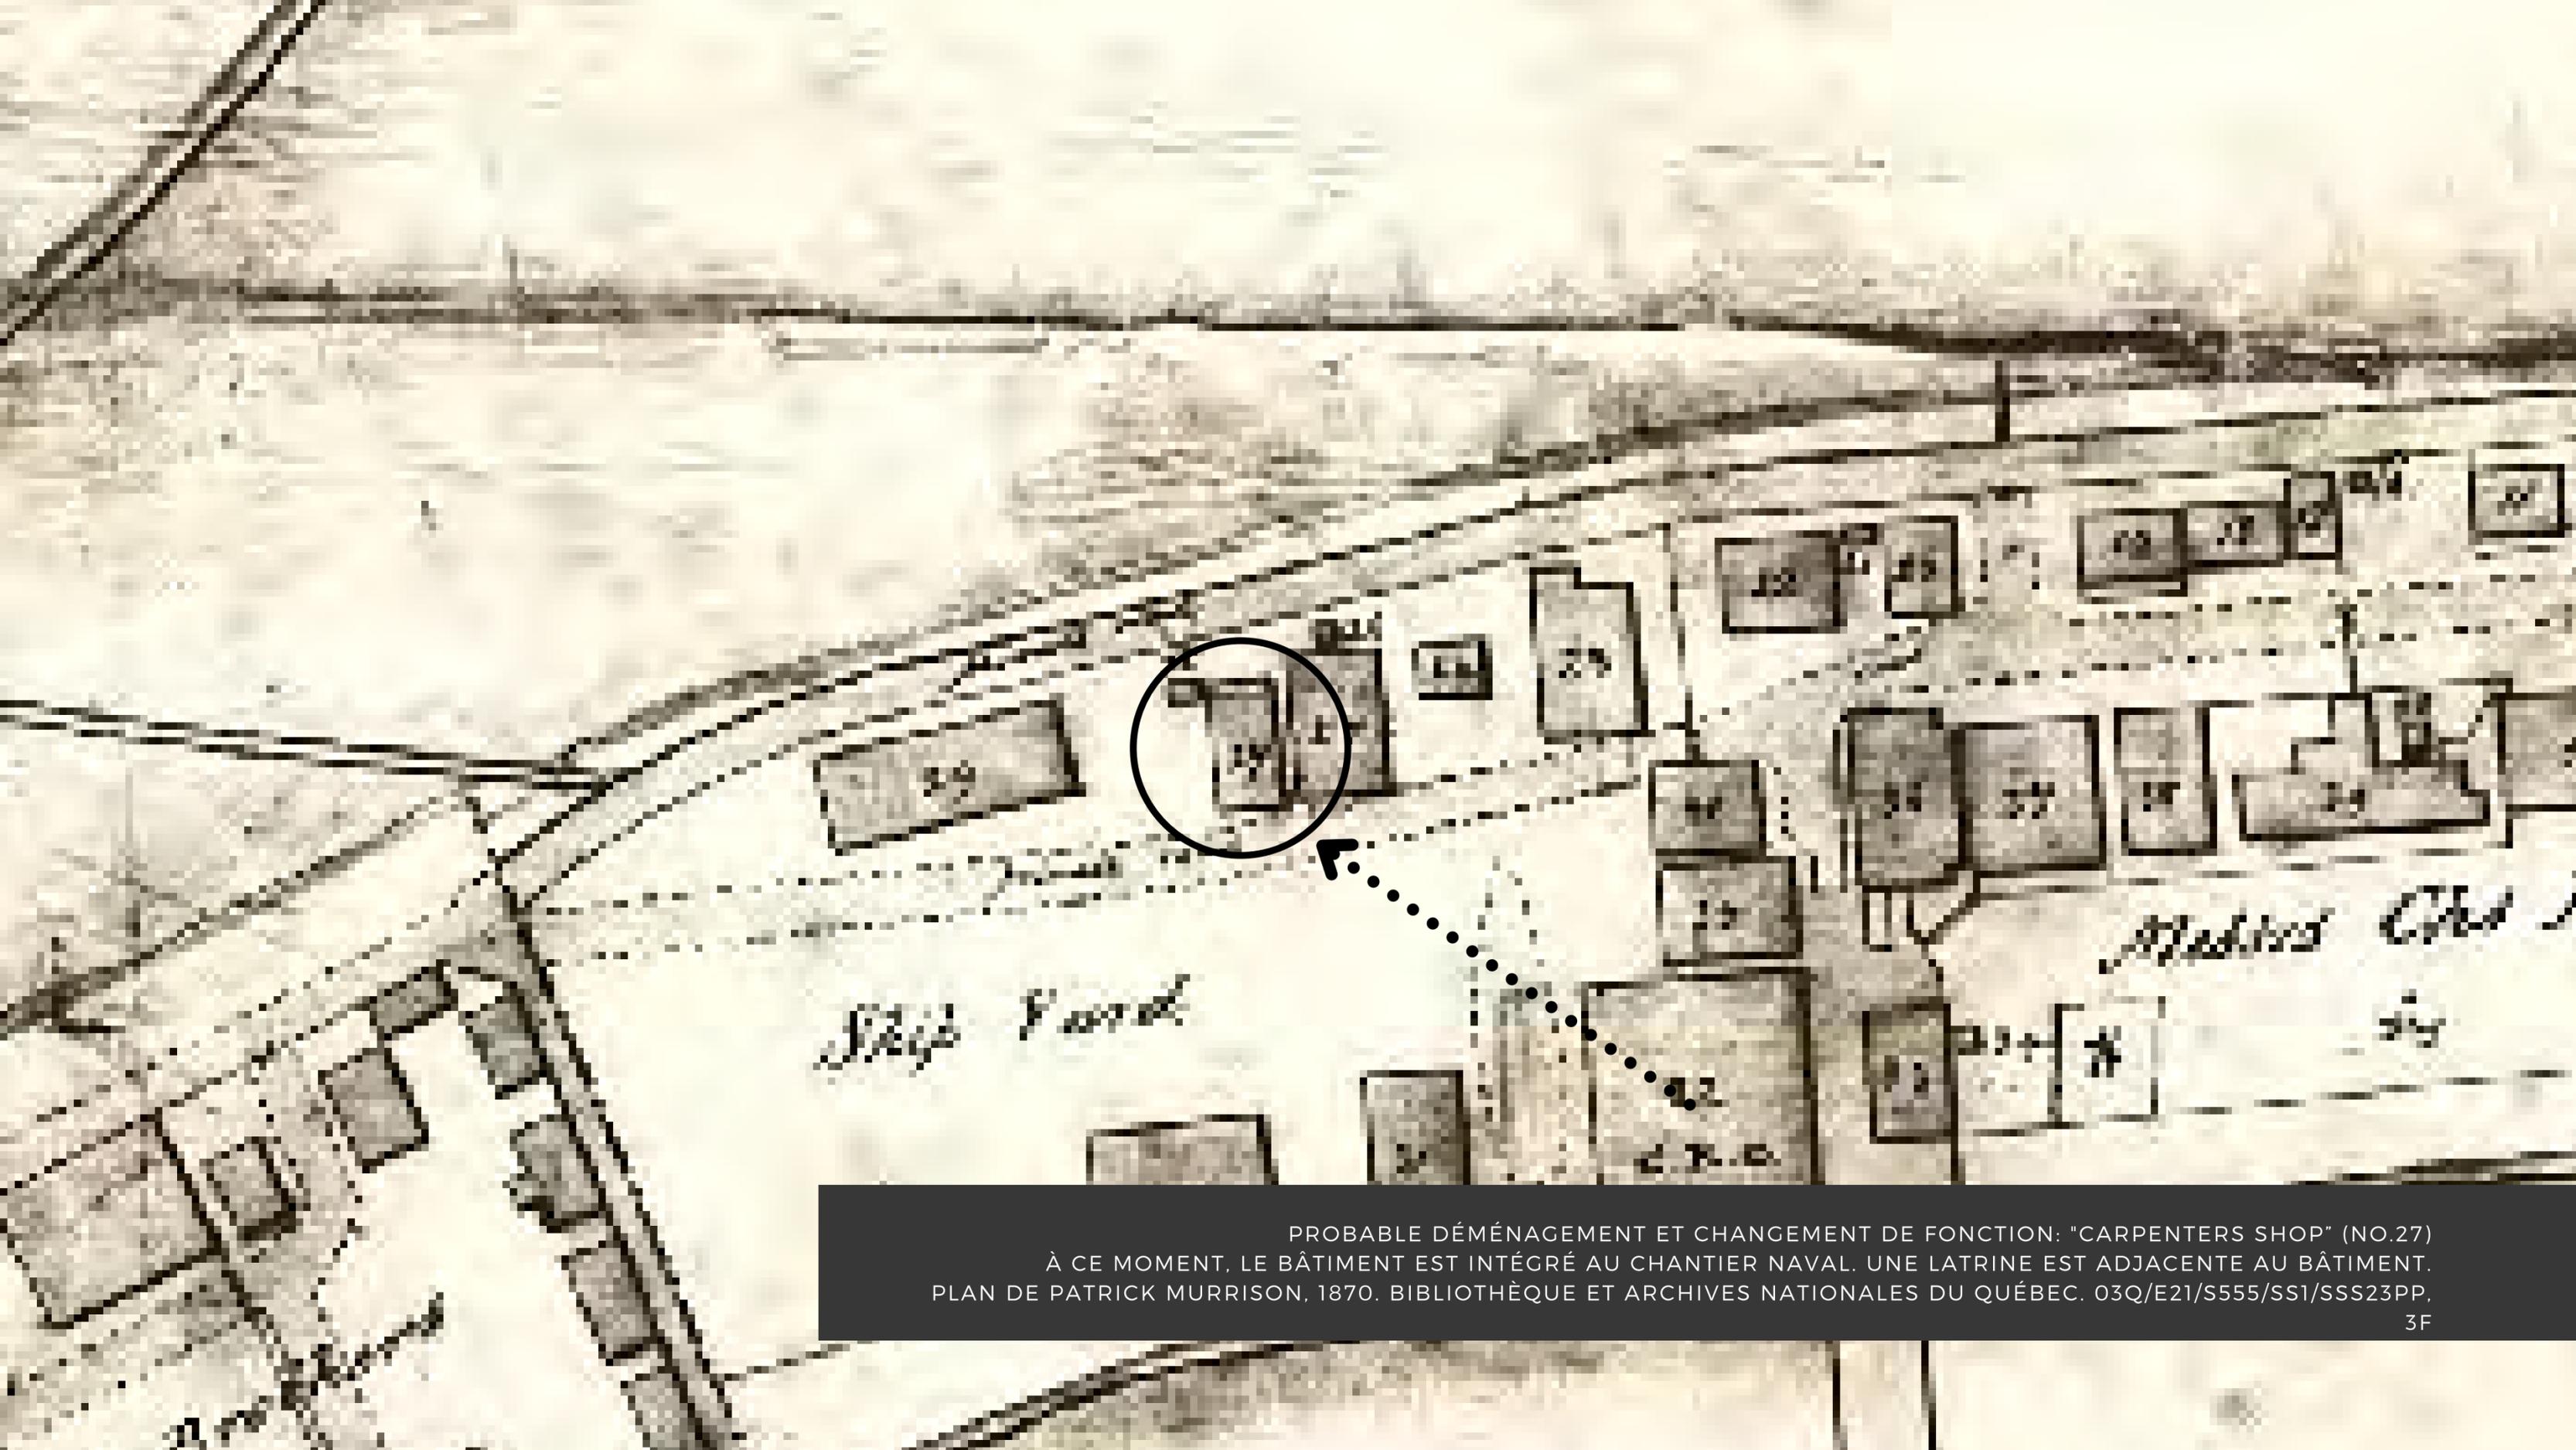
PROBABLE DÉMÉNAGEMENT ET CHANGEMENT DE FONCTION: "CARPENTERS SHOP" (NO.27)
À CE MOMENT, LE BÂTIMENT EST INTÉGRÉ AU CHANTIER NAVAL. UNE LATRINE EST ADJACENTE AU BÂTIMENT.
PLAN DE PATRICK MURRISON, 1870. BIBLIOTHÈQUE ET ARCHIVES NATIONALES DU QUÉBEC. 03Q/E21/S555/SS1/SSS23PP,

Le plan de 1870 montre clairement la présence du grand entrepôt appelé CRC, et ce, à l'endroit même où était situé l'ancien pressoir! De plus, un nouveau bâtiment apparaît justement sur le site actuel du bâtiment d'accueil. Il serait surprenant qu'il s'agisse d'une simple coïncidence.

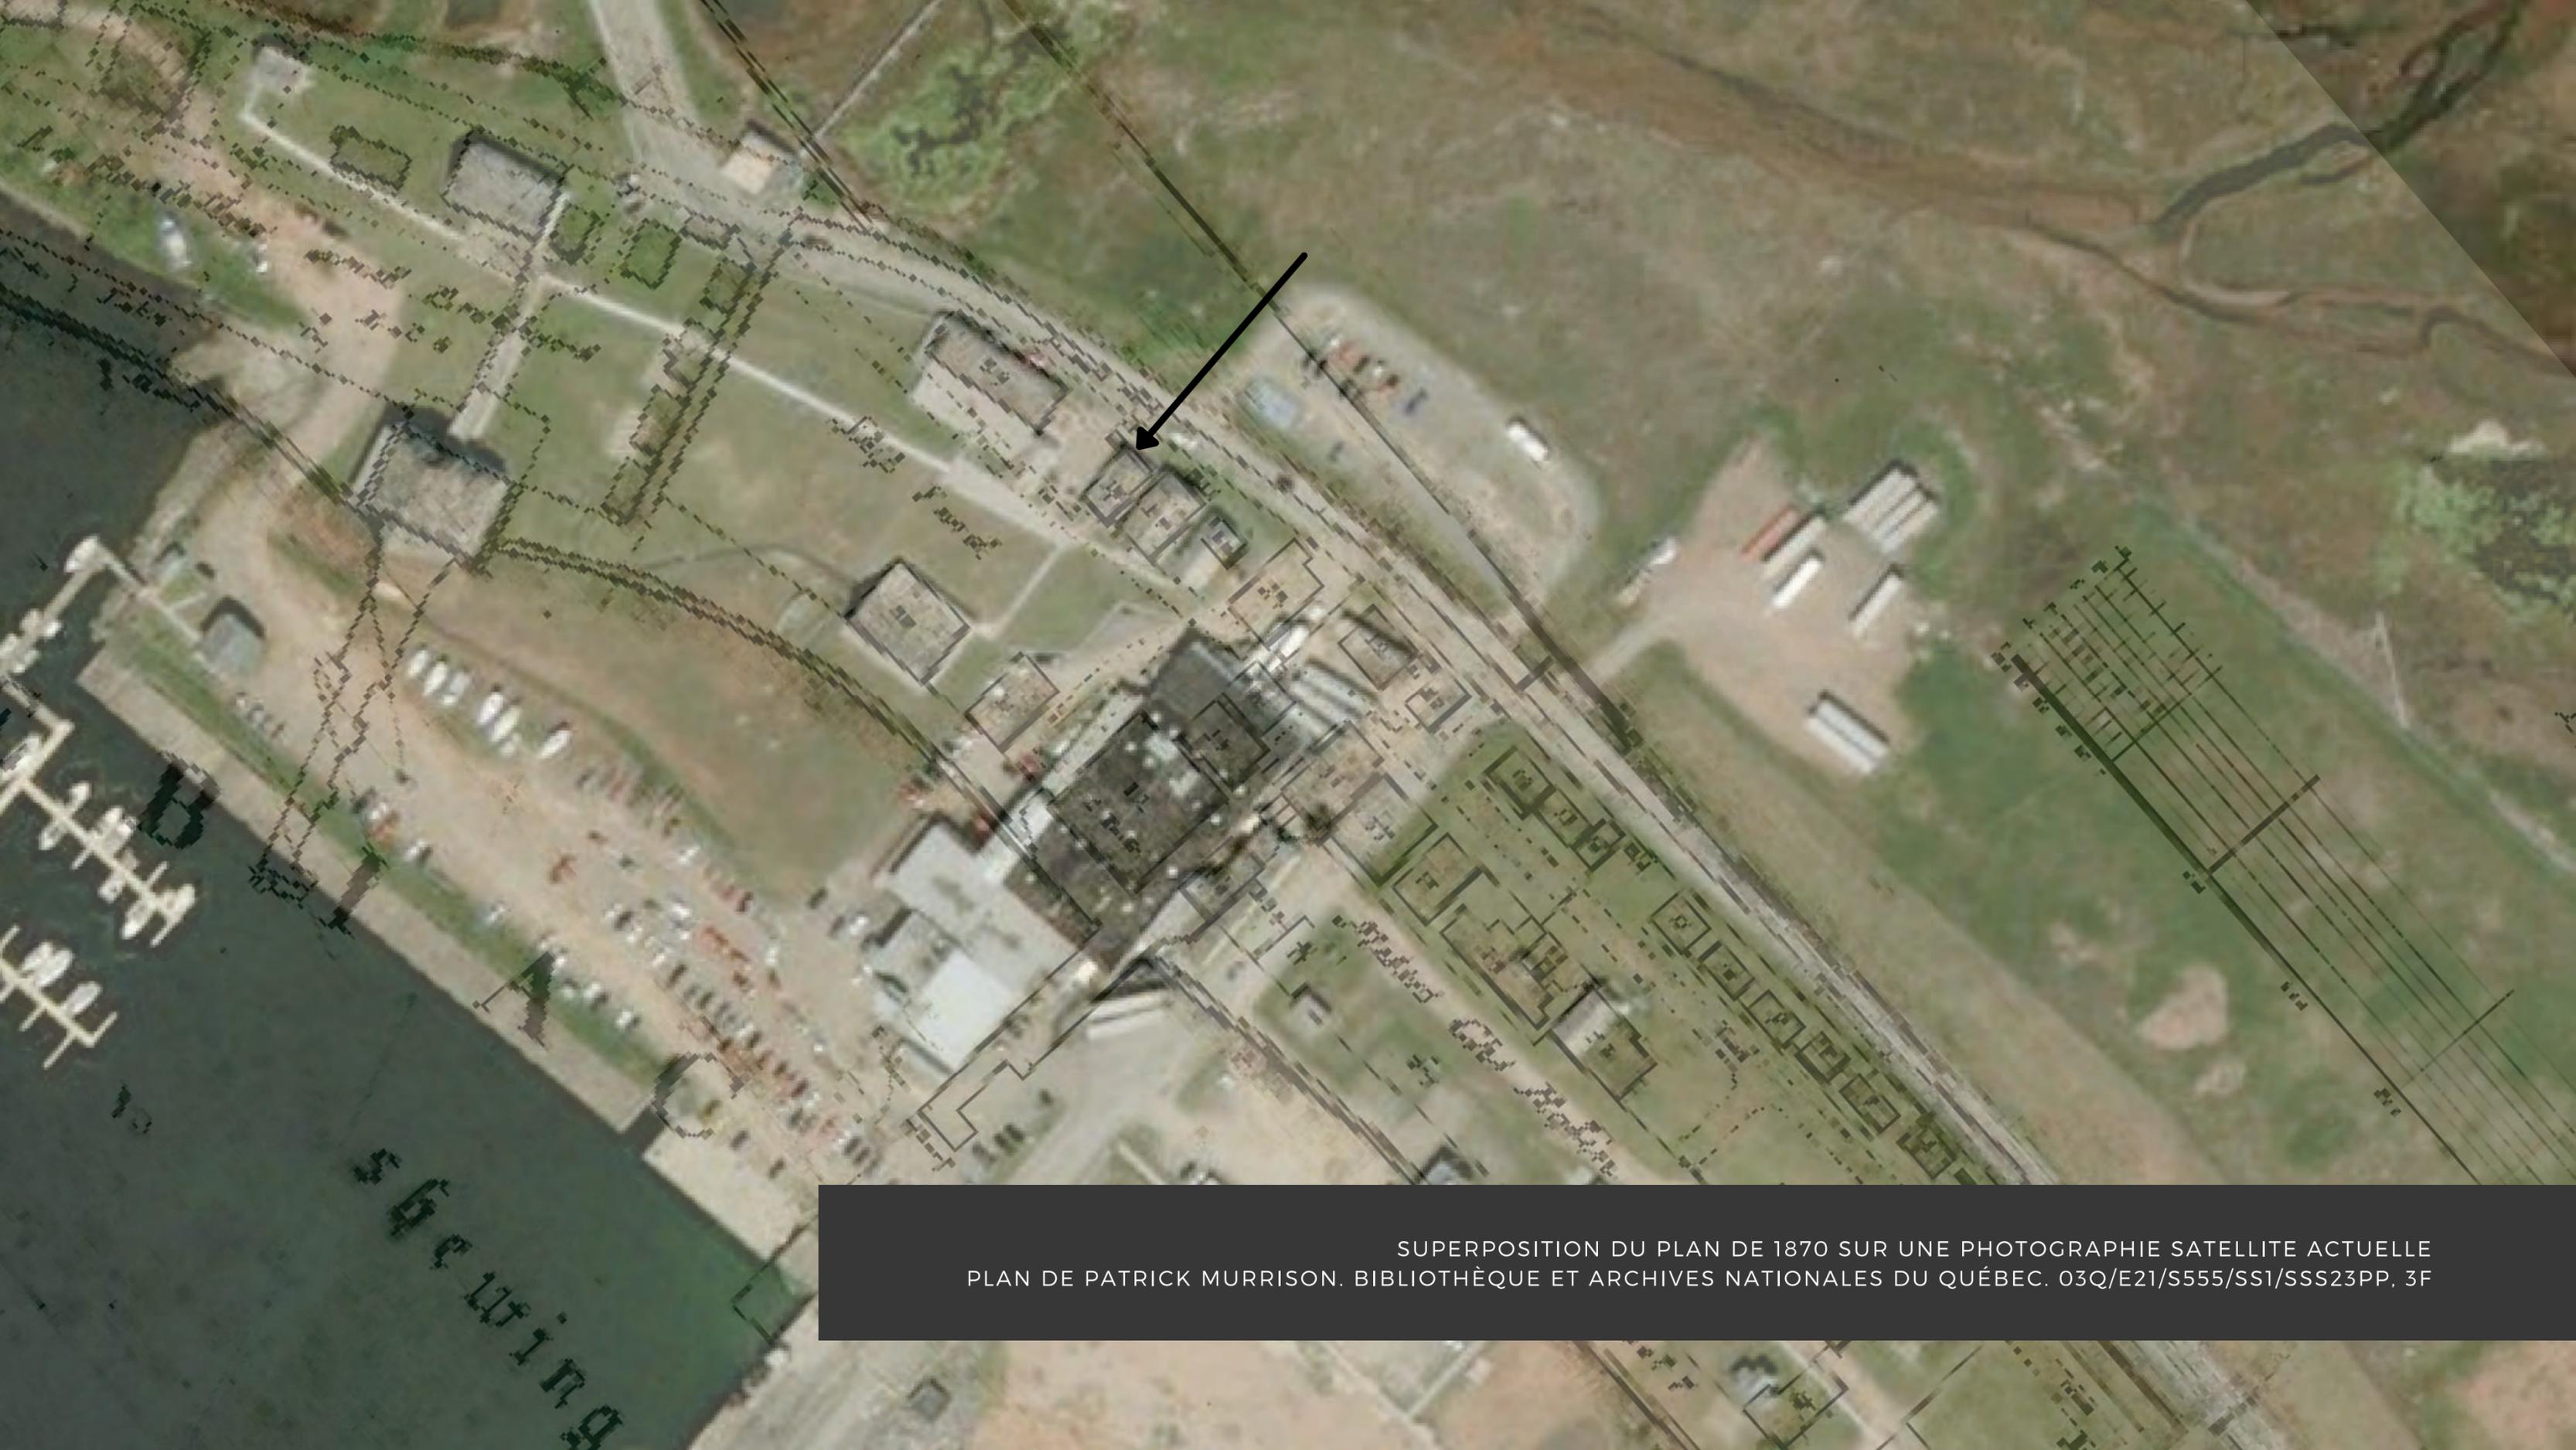
SUPERPOSITION DU PLAN DE 1870 SUR UNE PHOTOGRAPHIE SATELLITE ACTUELLE
PLAN DE PATRICK MURRISON. BIBLIOTHÈQUE ET ARCHIVES NATIONALES DU QUÉBEC. 03Q/E21/S555/SS1/SSS23PP, 3F

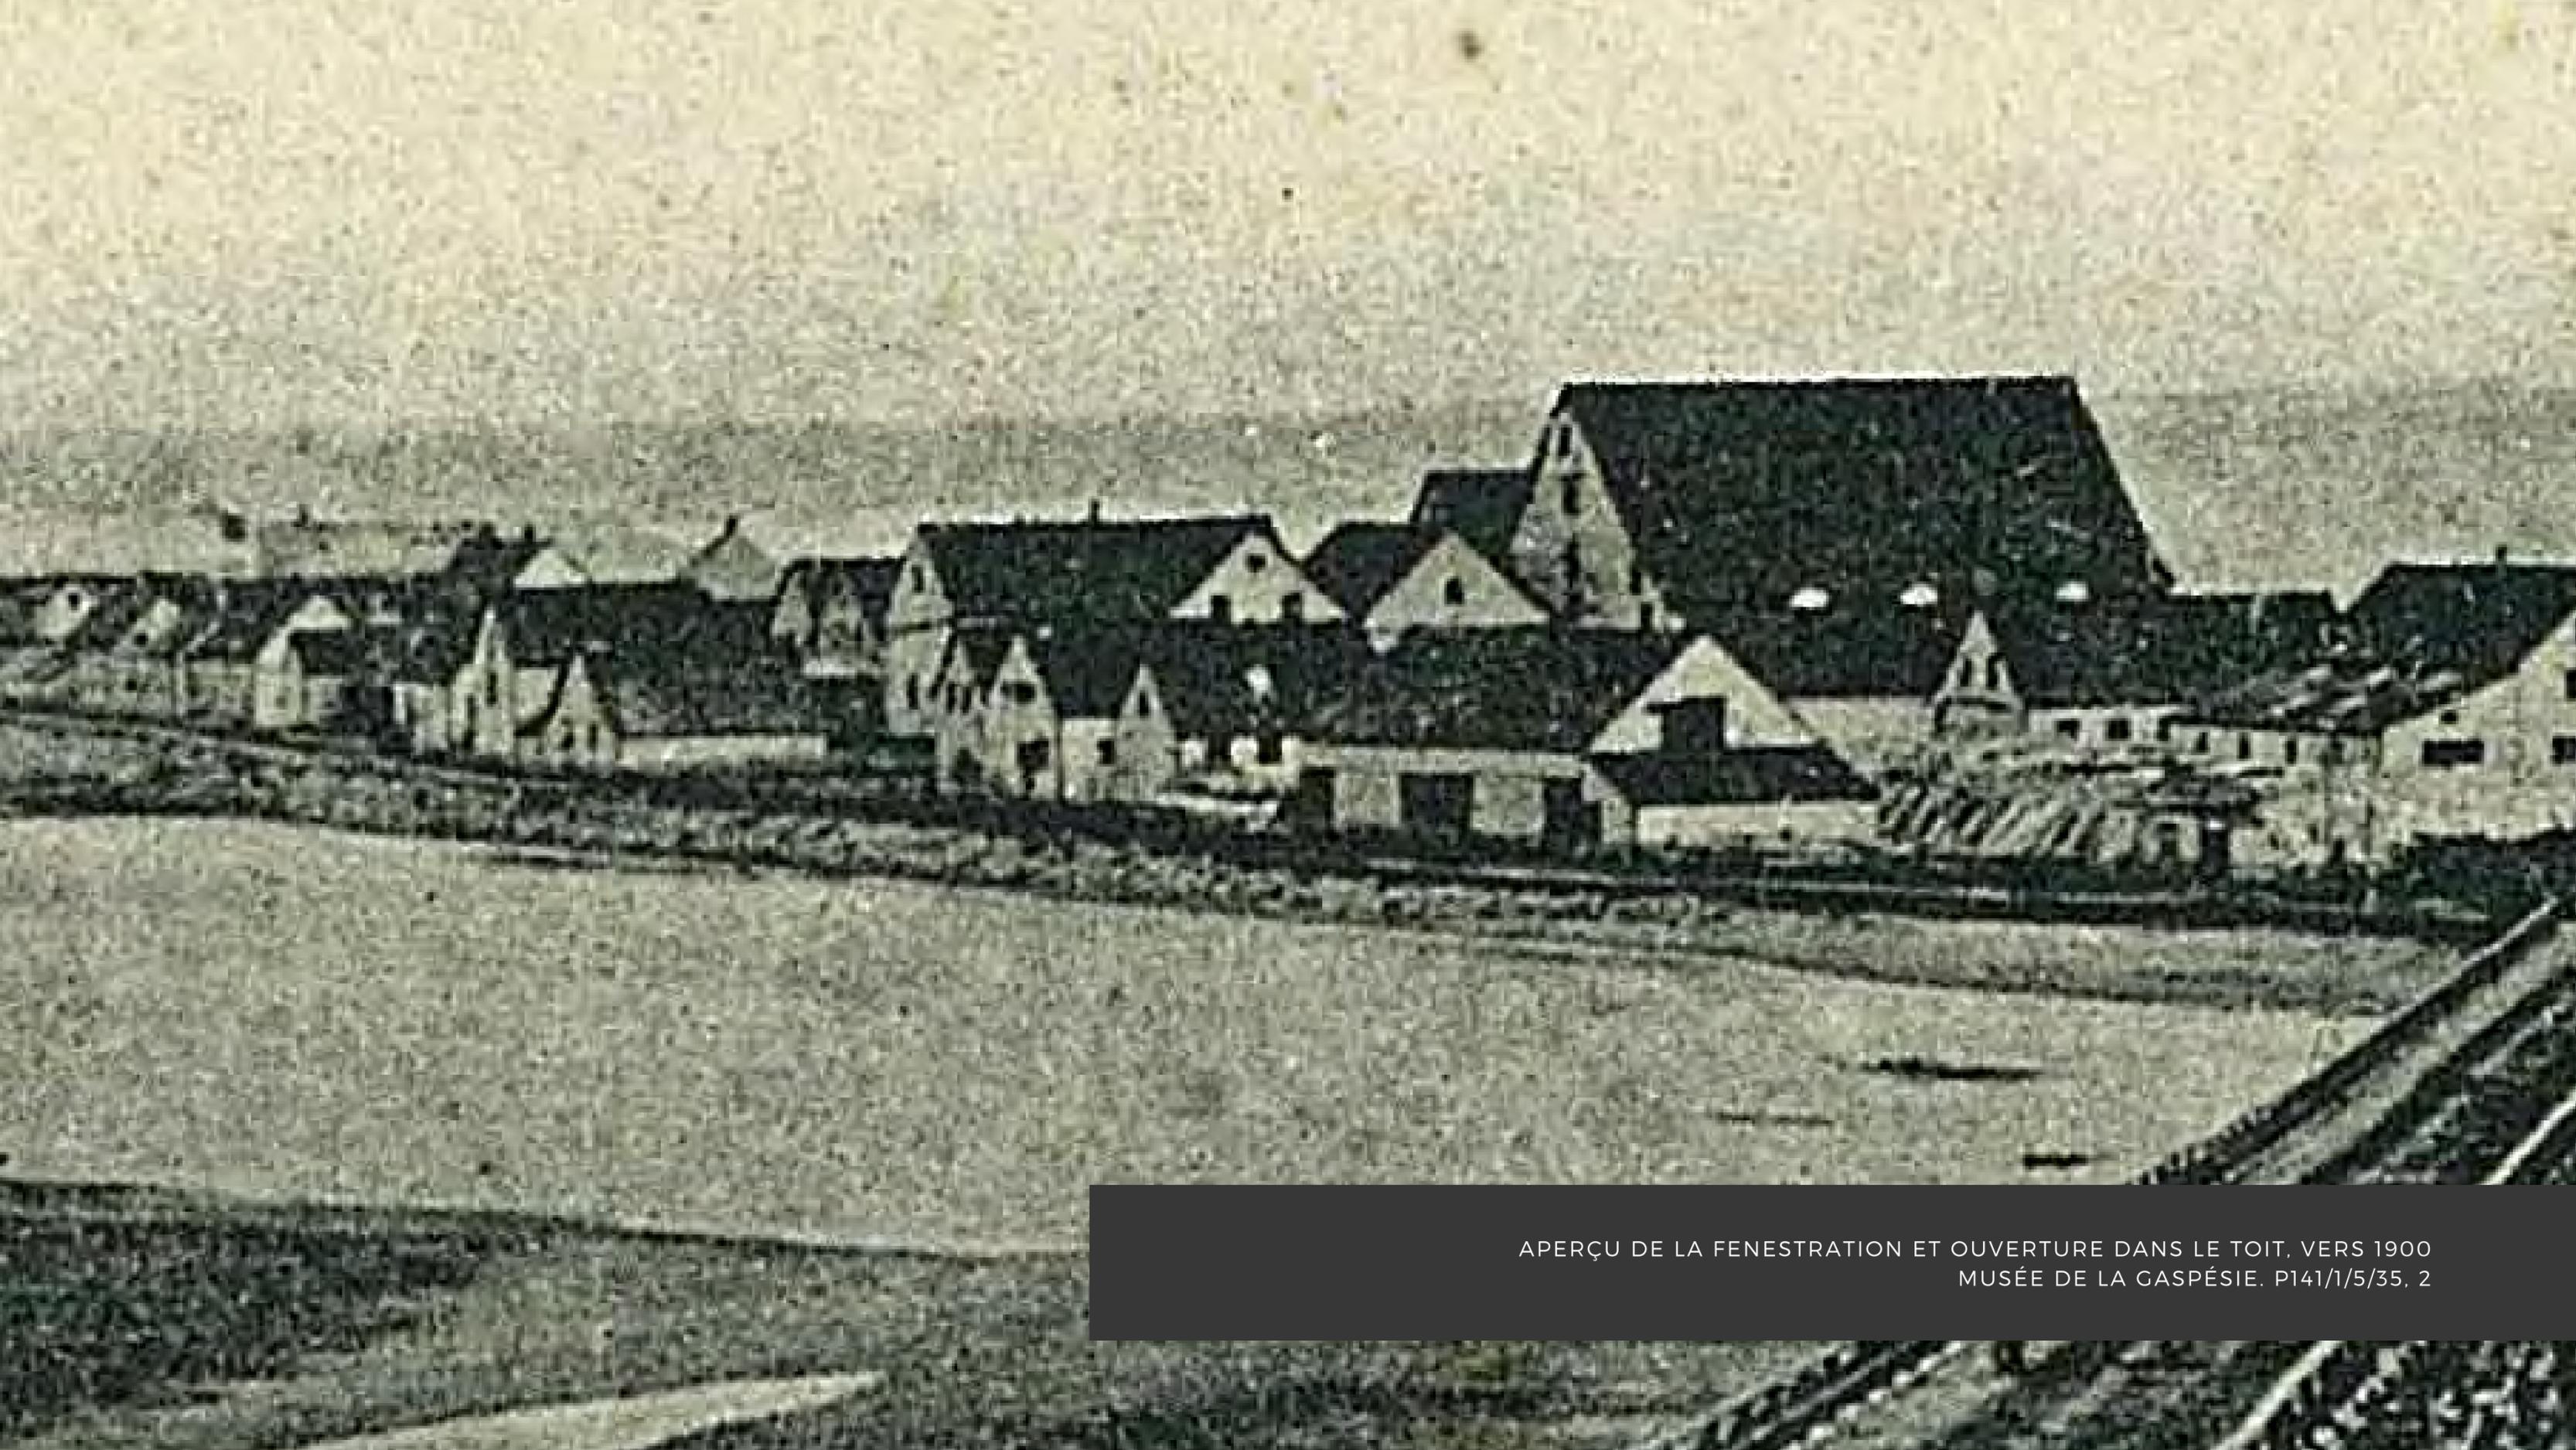
APERÇU DE LA FENESTRATION ET OUVERTURE DANS LE TOIT, VERS 1900
MUSÉE DE LA GASPÉSIE. P141/1/5/35, 2

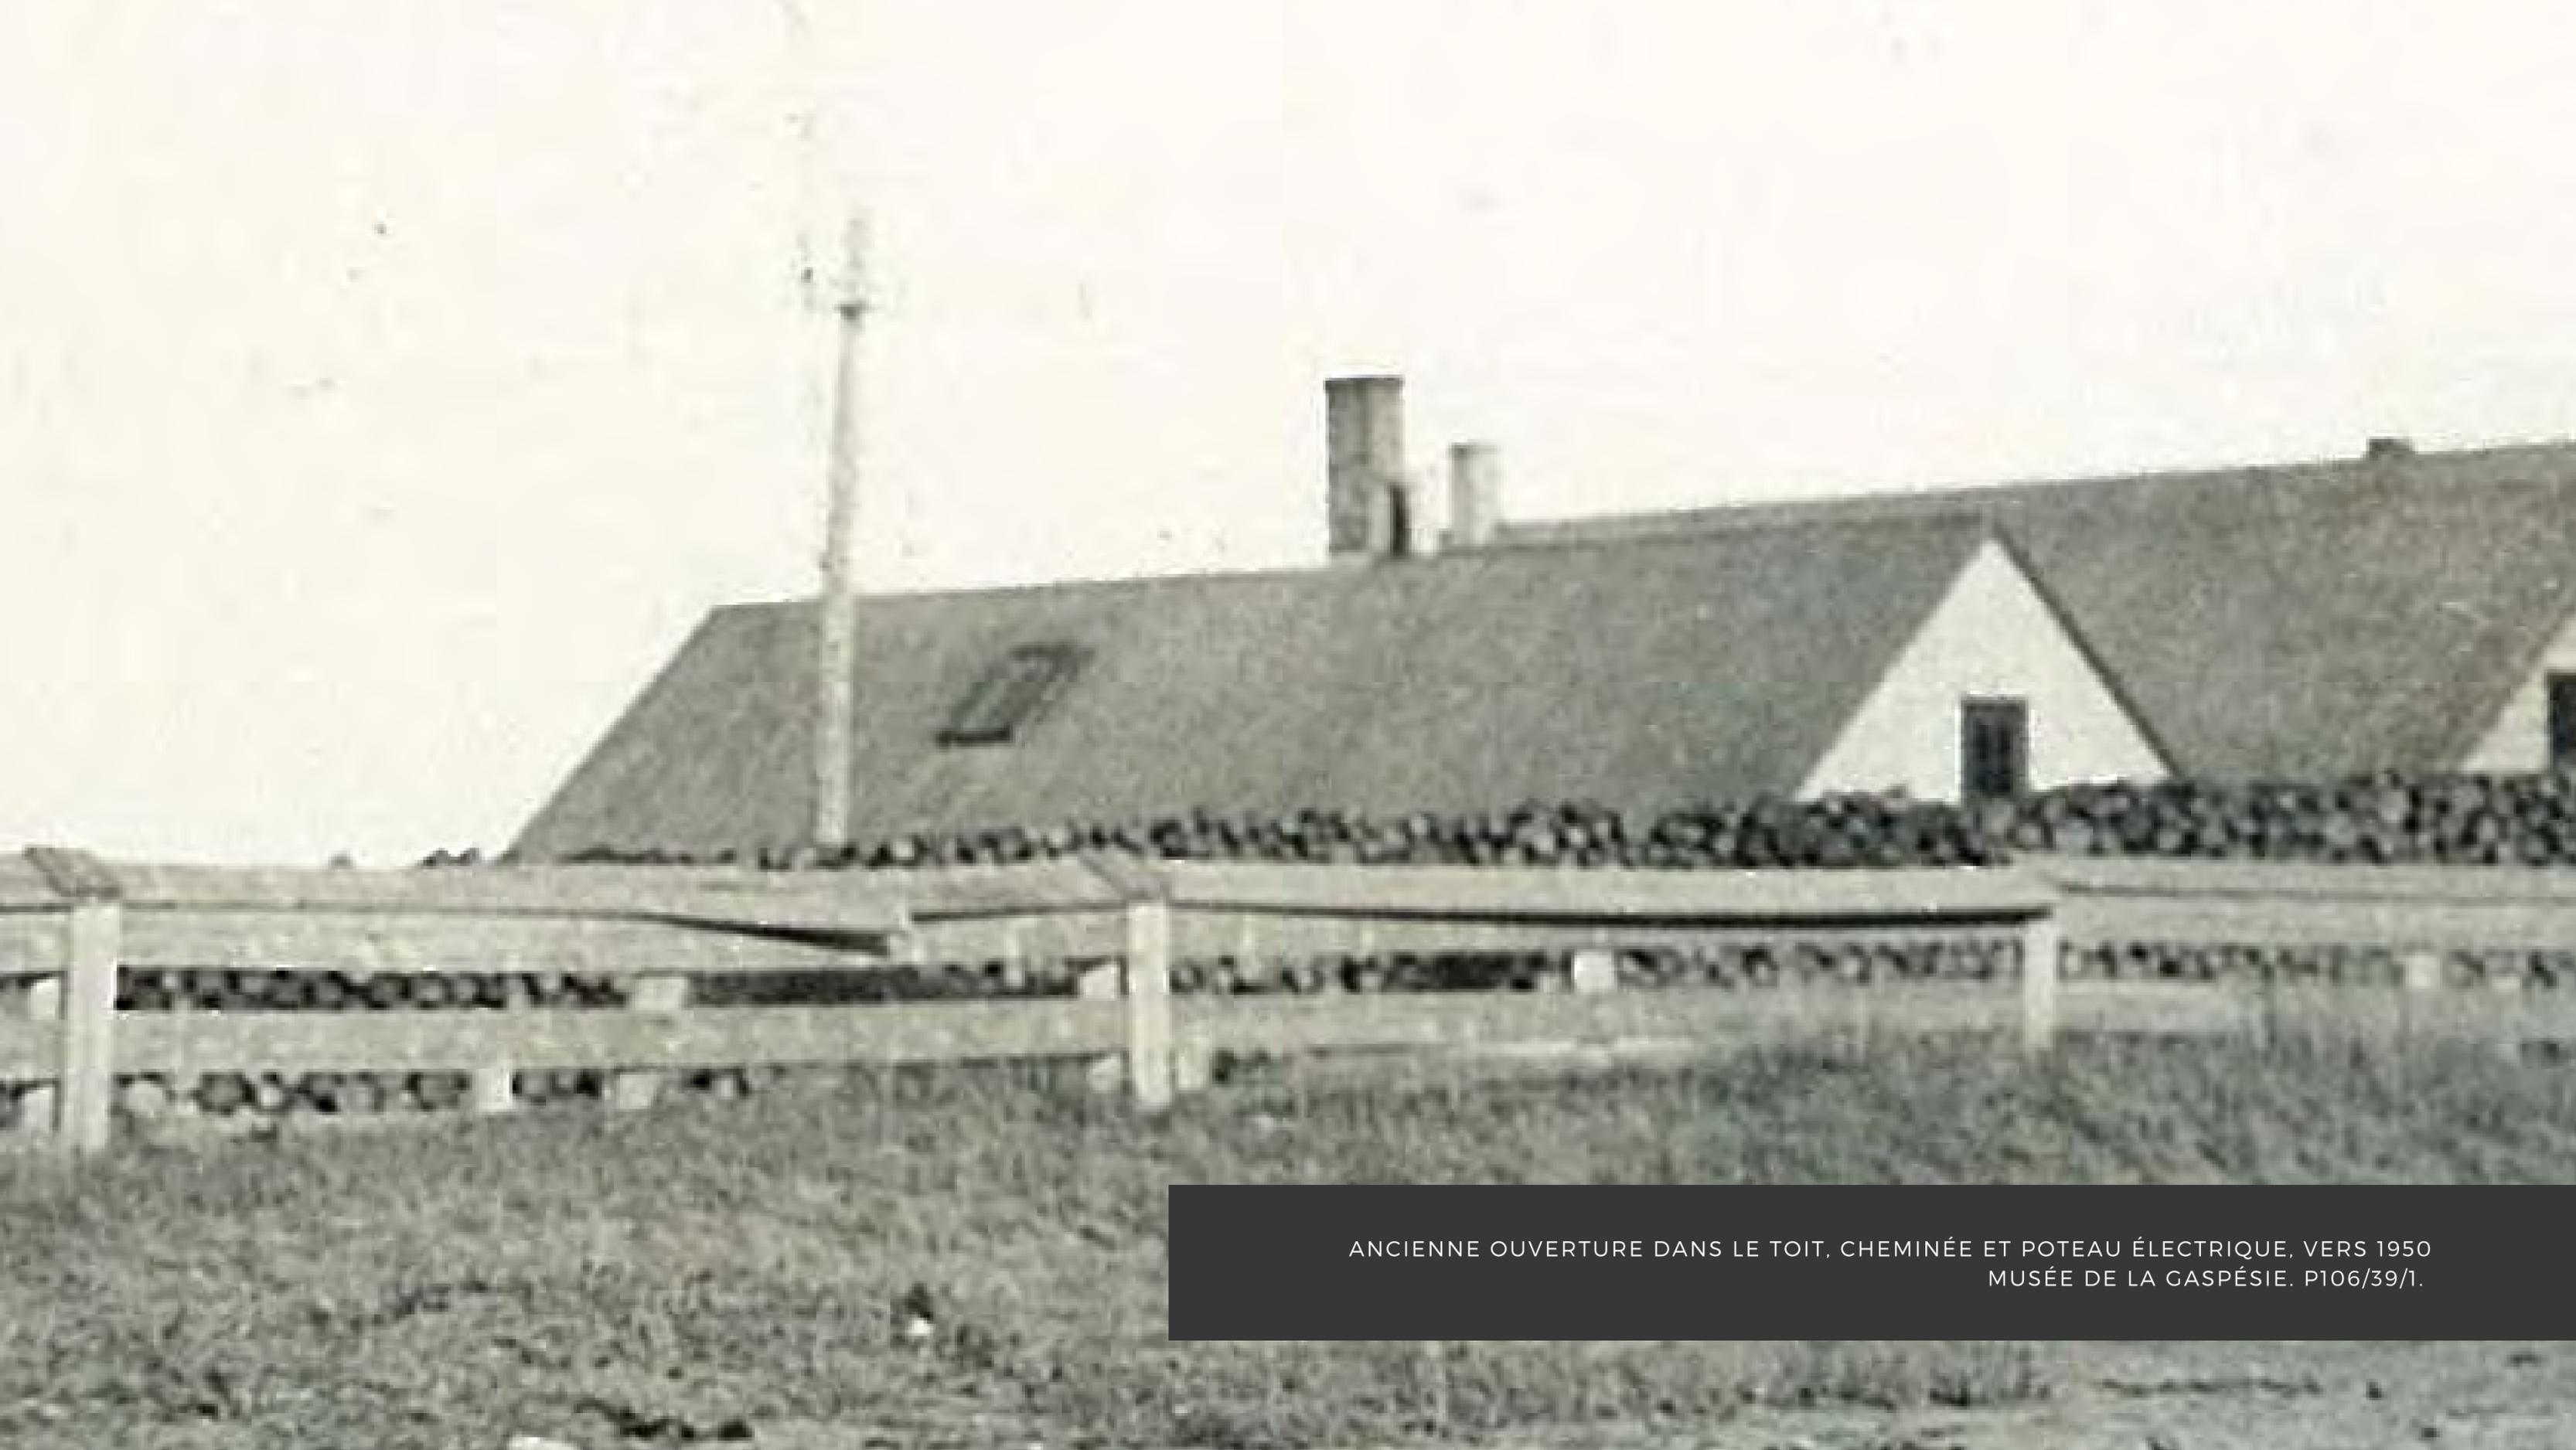
ANCIENNE OUVERTURE DANS LE TOIT, CHEMINÉE ET POTEAU ÉLECTRIQUE, VERS 1950
MUSÉE DE LA GASPÉSIE. P106/39/1.

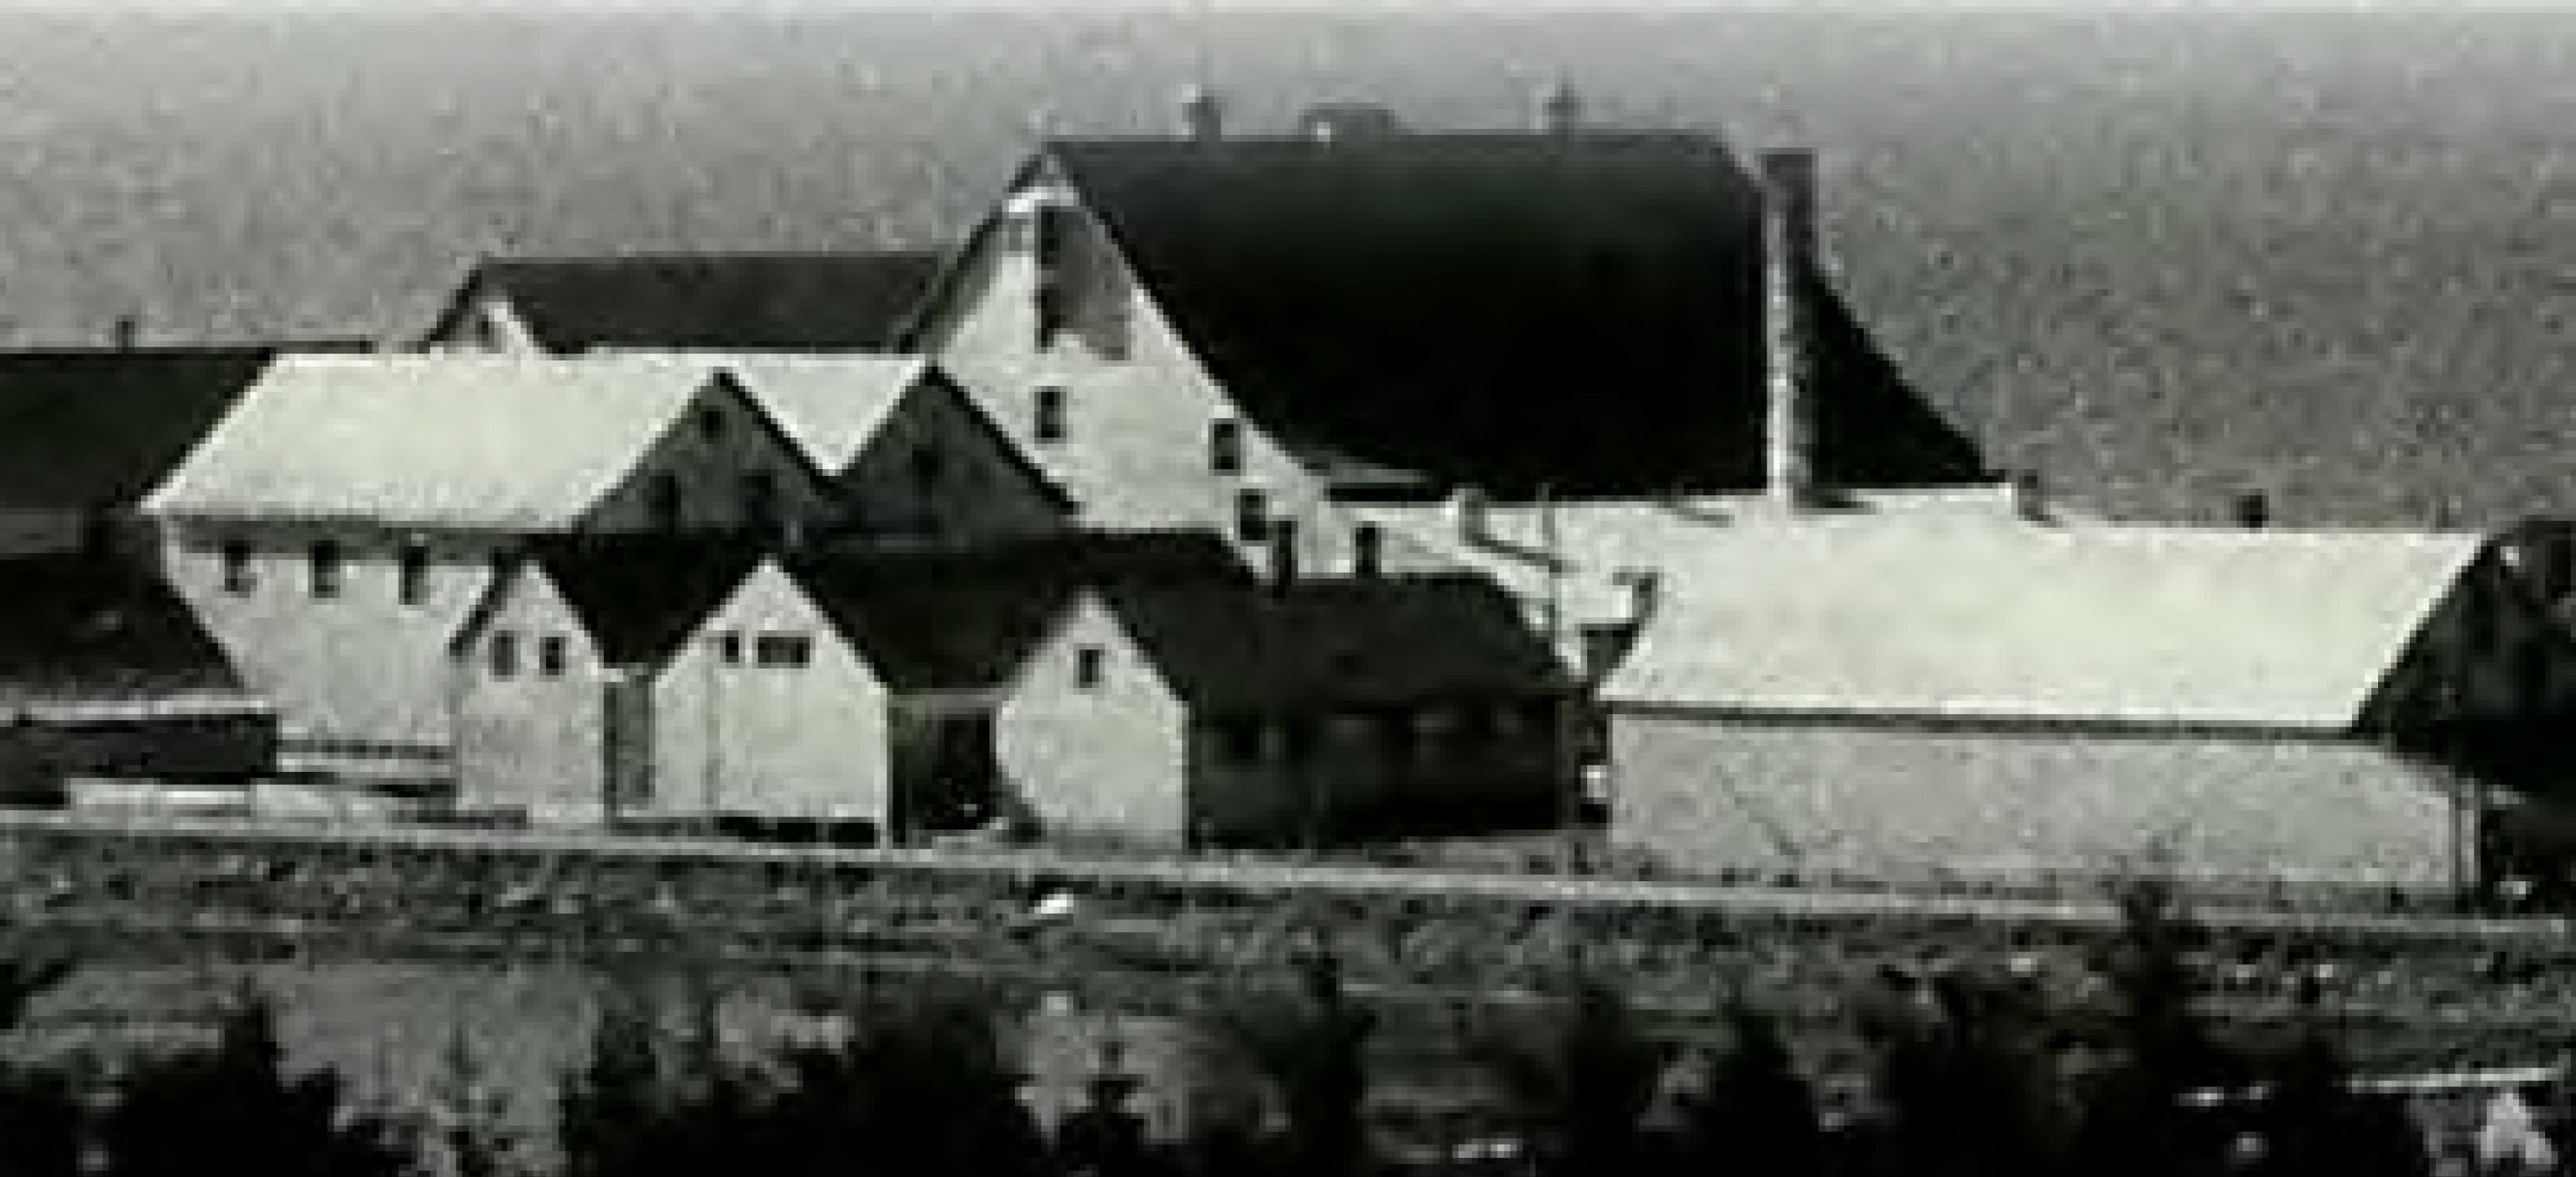
VUE DU MUR GOUTTEREAU, VERS 1950
LA SÉRIE DE CINQ FENÊTRES EST BIEN VISIBLE
COLLECTION SITE HISTORIQUE NATIONAL DE PASPÉBIAC
