Accueil Charles Robin and Co.

SITE HISTORIQUE NATIONAL DE PASPÉBIAC
Par Jeannot Bourdages, conservateur

ACCUEIL CHARLES ROBIN AND CO.

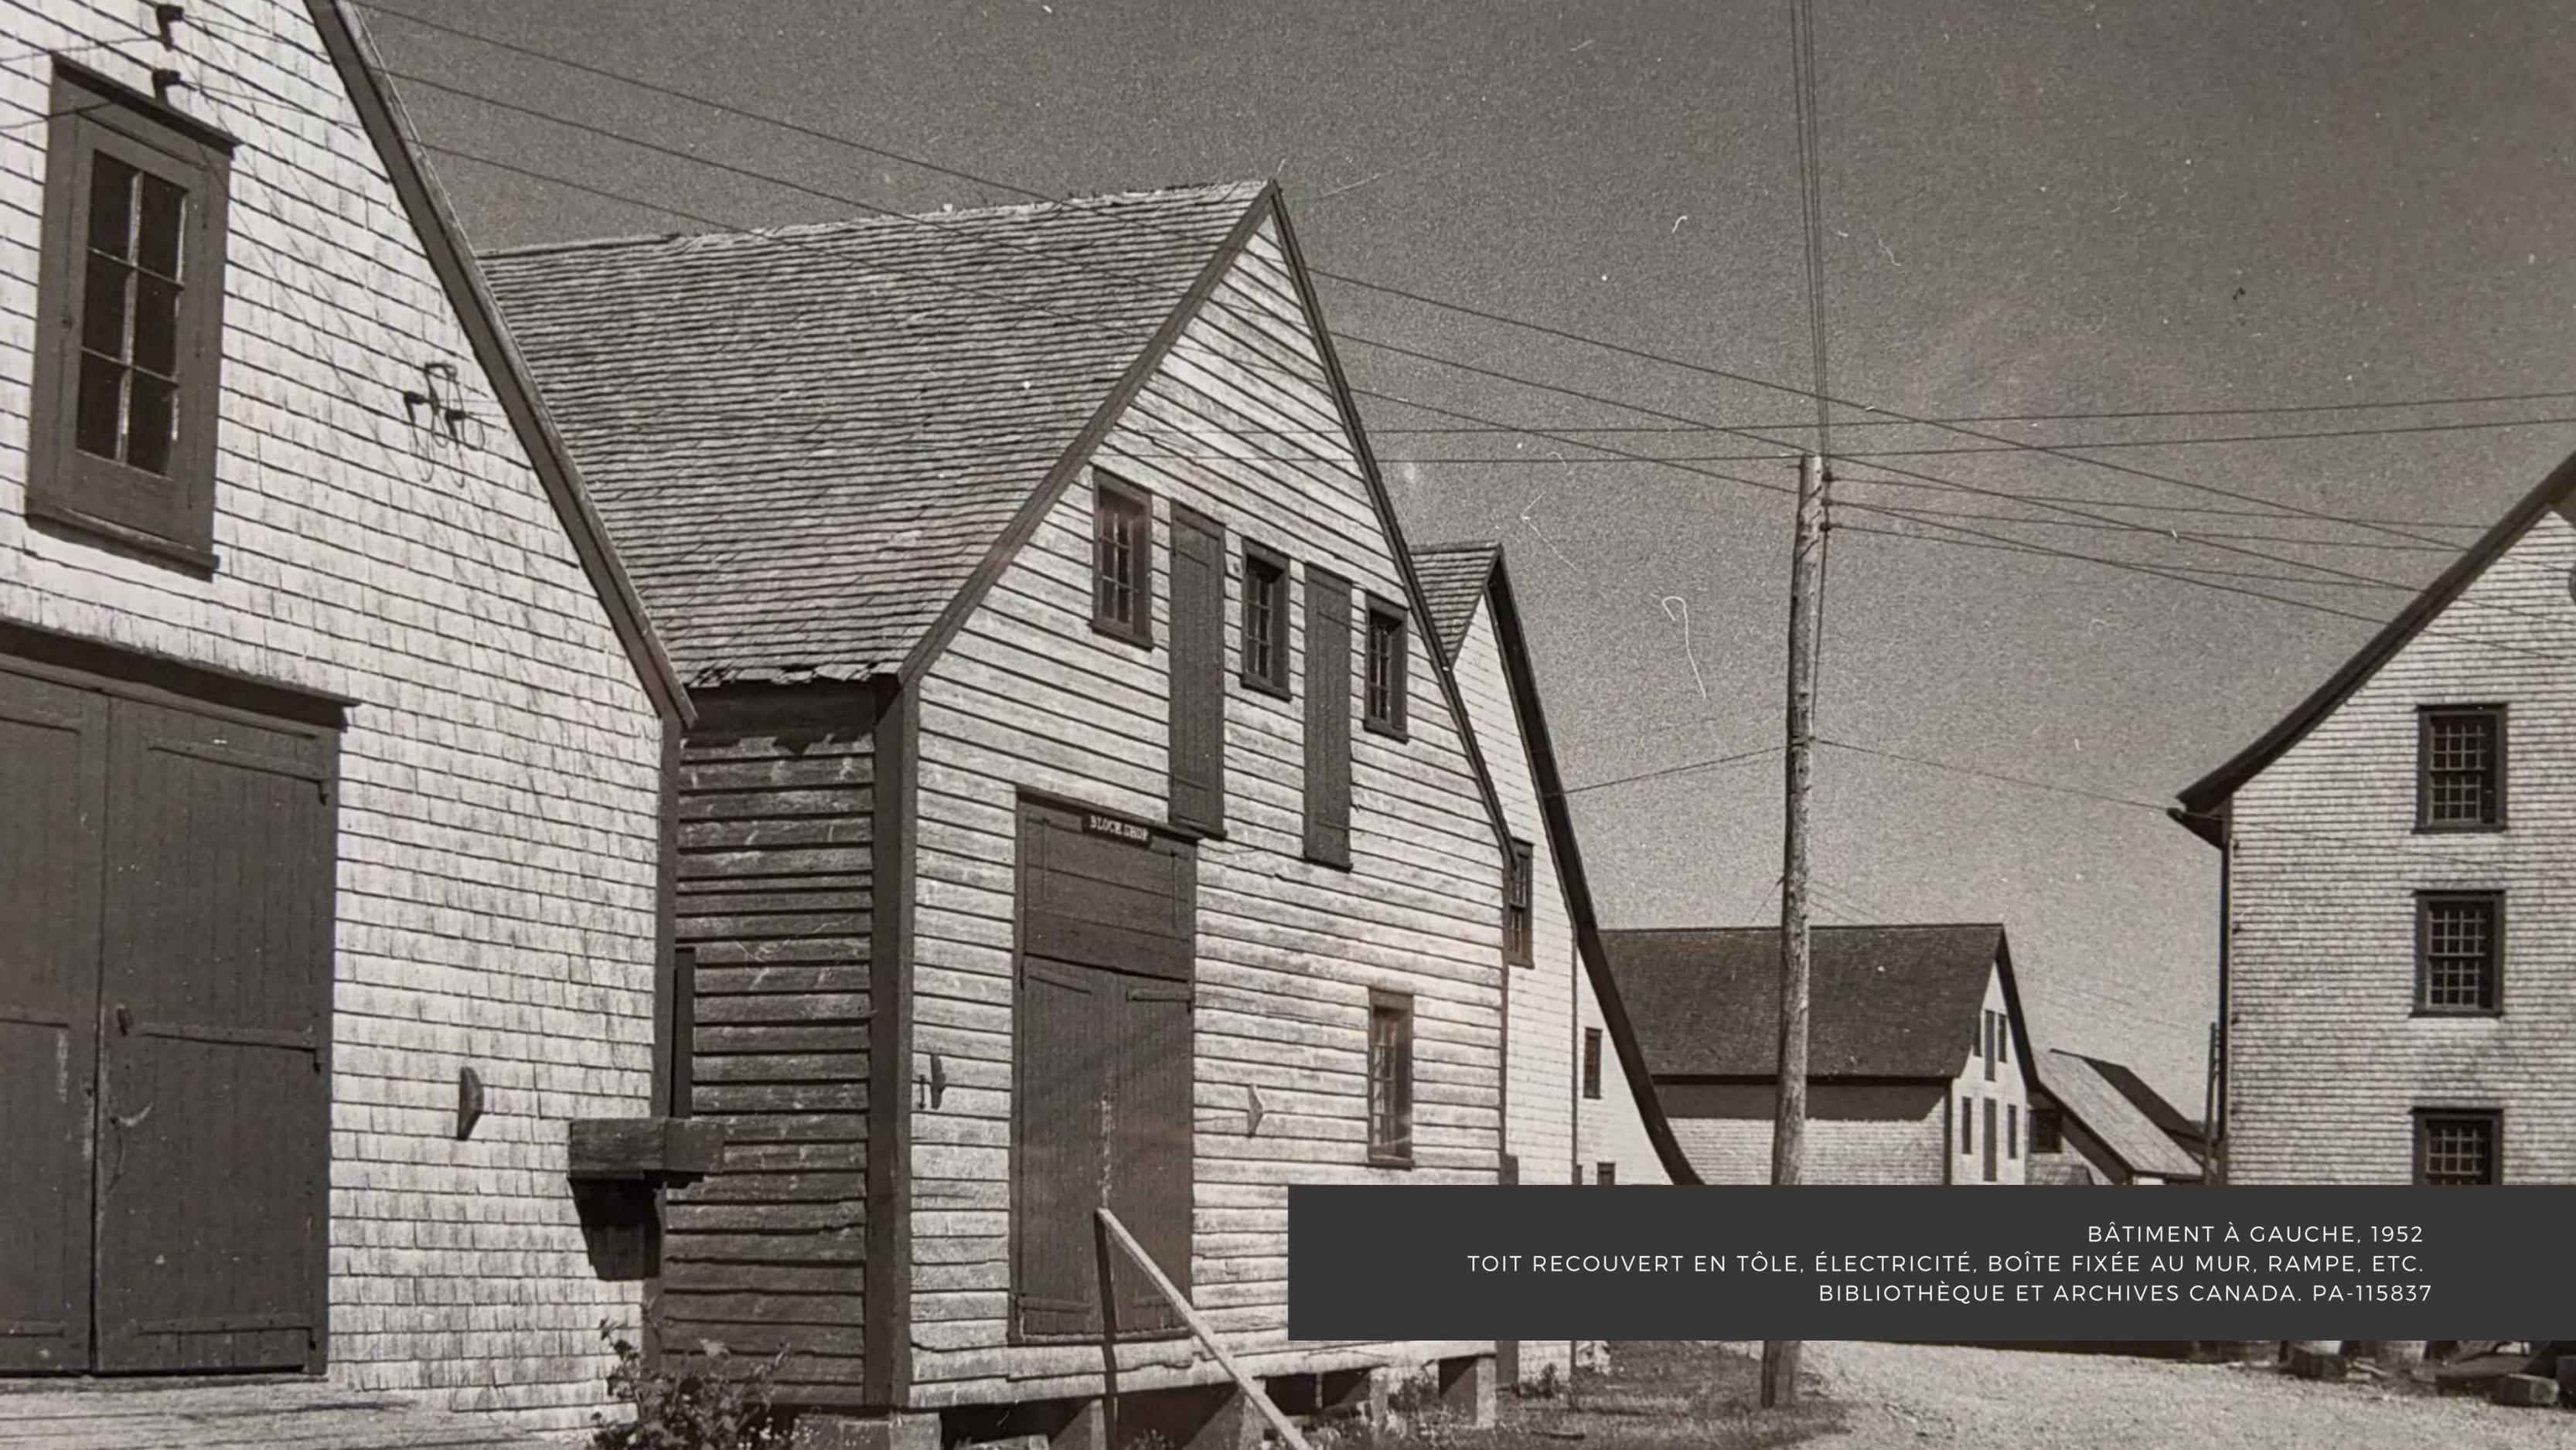
BÂTIMENT À GAUCHE, 1952
TOIT RECOUVERT EN TÔLE, ÉLECTRICITÉ, BOÎTE FIXÉE AU MUR, RAMPE, ETC.
BIBLIOTHÈQUE ET ARCHIVES CANADA. PA-115837

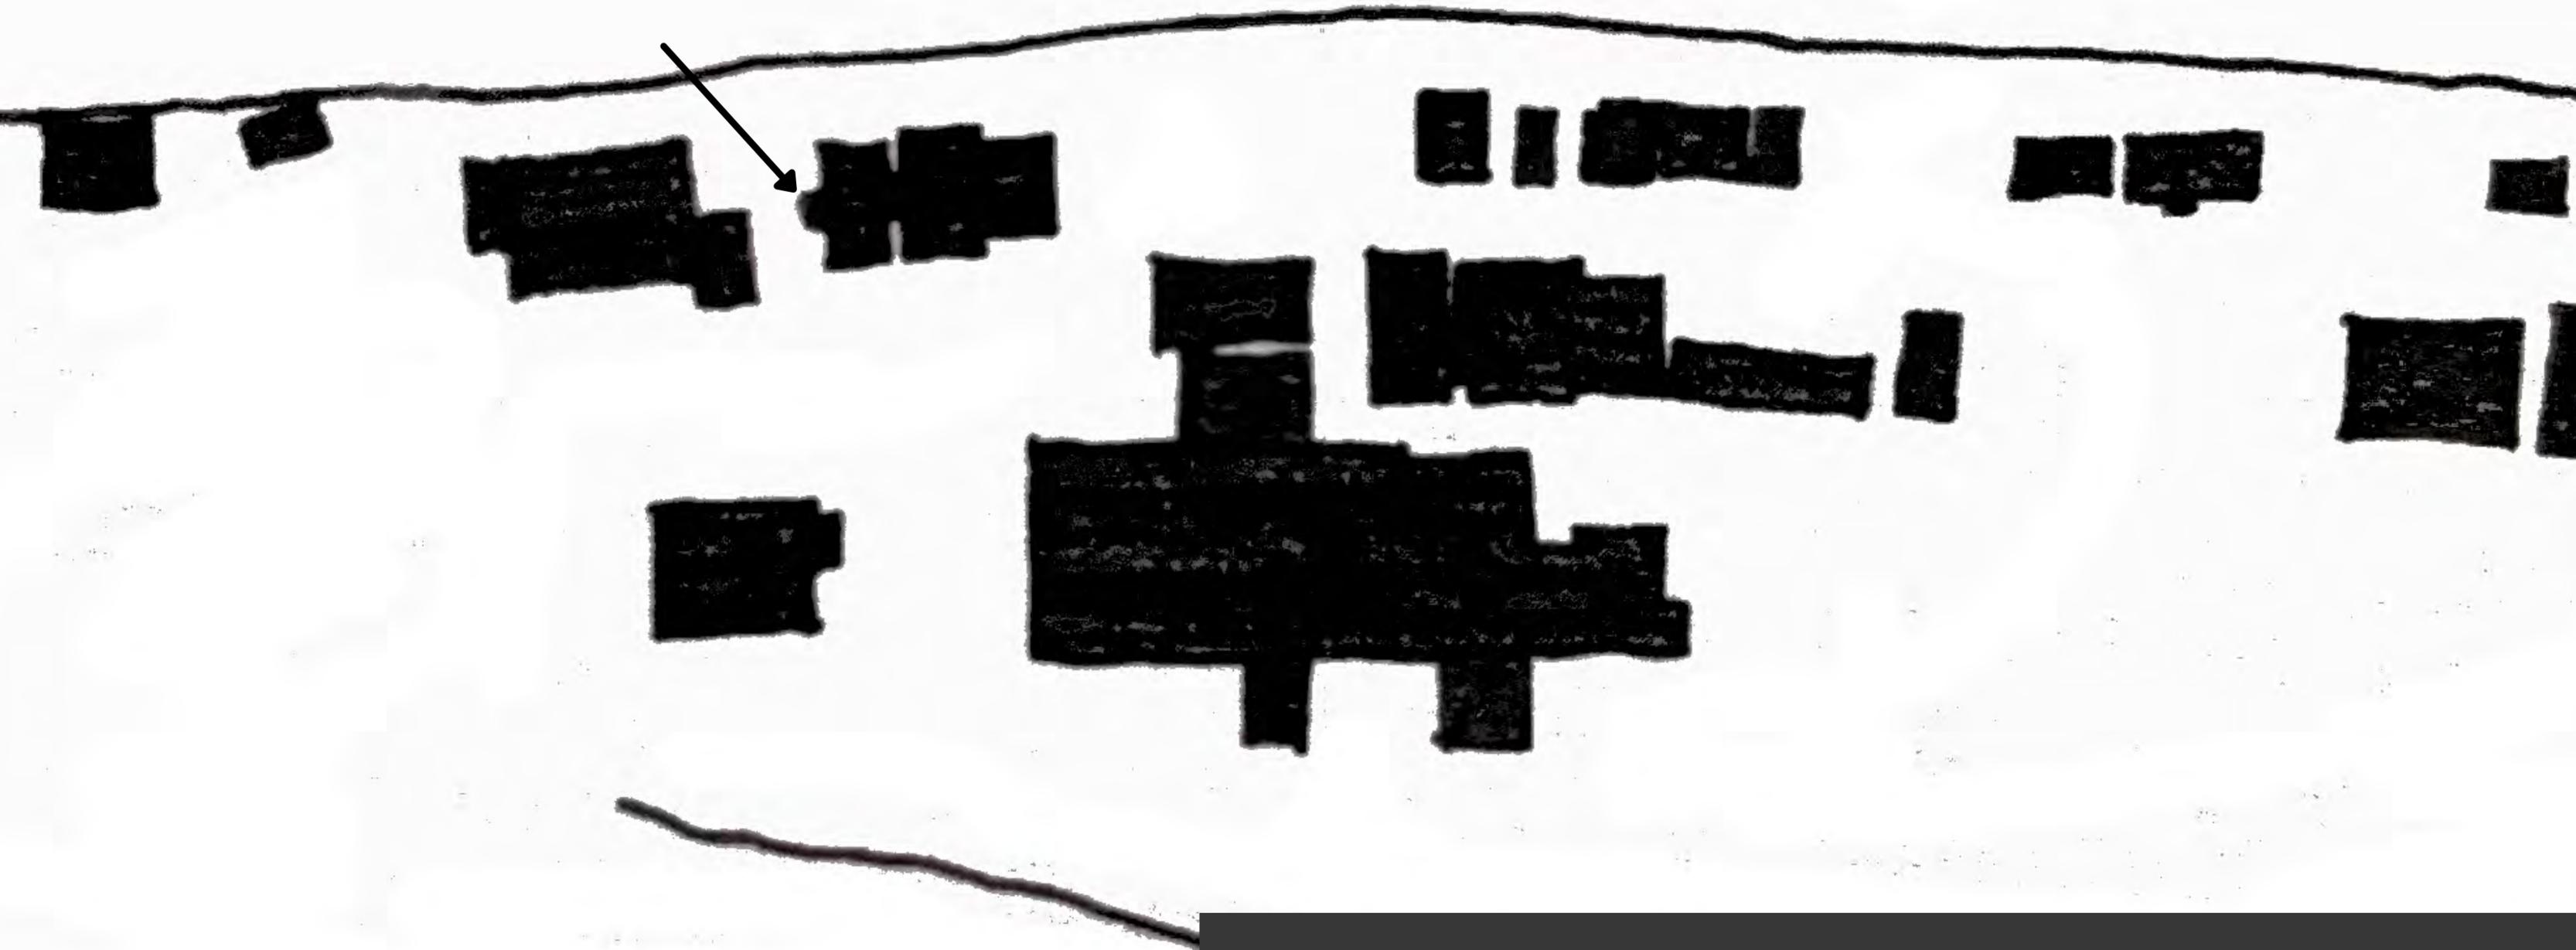
APPENTIS SUR LE MUR OUEST, 1963
JEAN-DAMIEN ROY, PLAN D'UNE PARTIE DU LOT 303-A
REPRODUCTION TIRÉE DE BERGERON GAGNON/BFA, RAPPORT D'INTÉGRITÉ, 2003

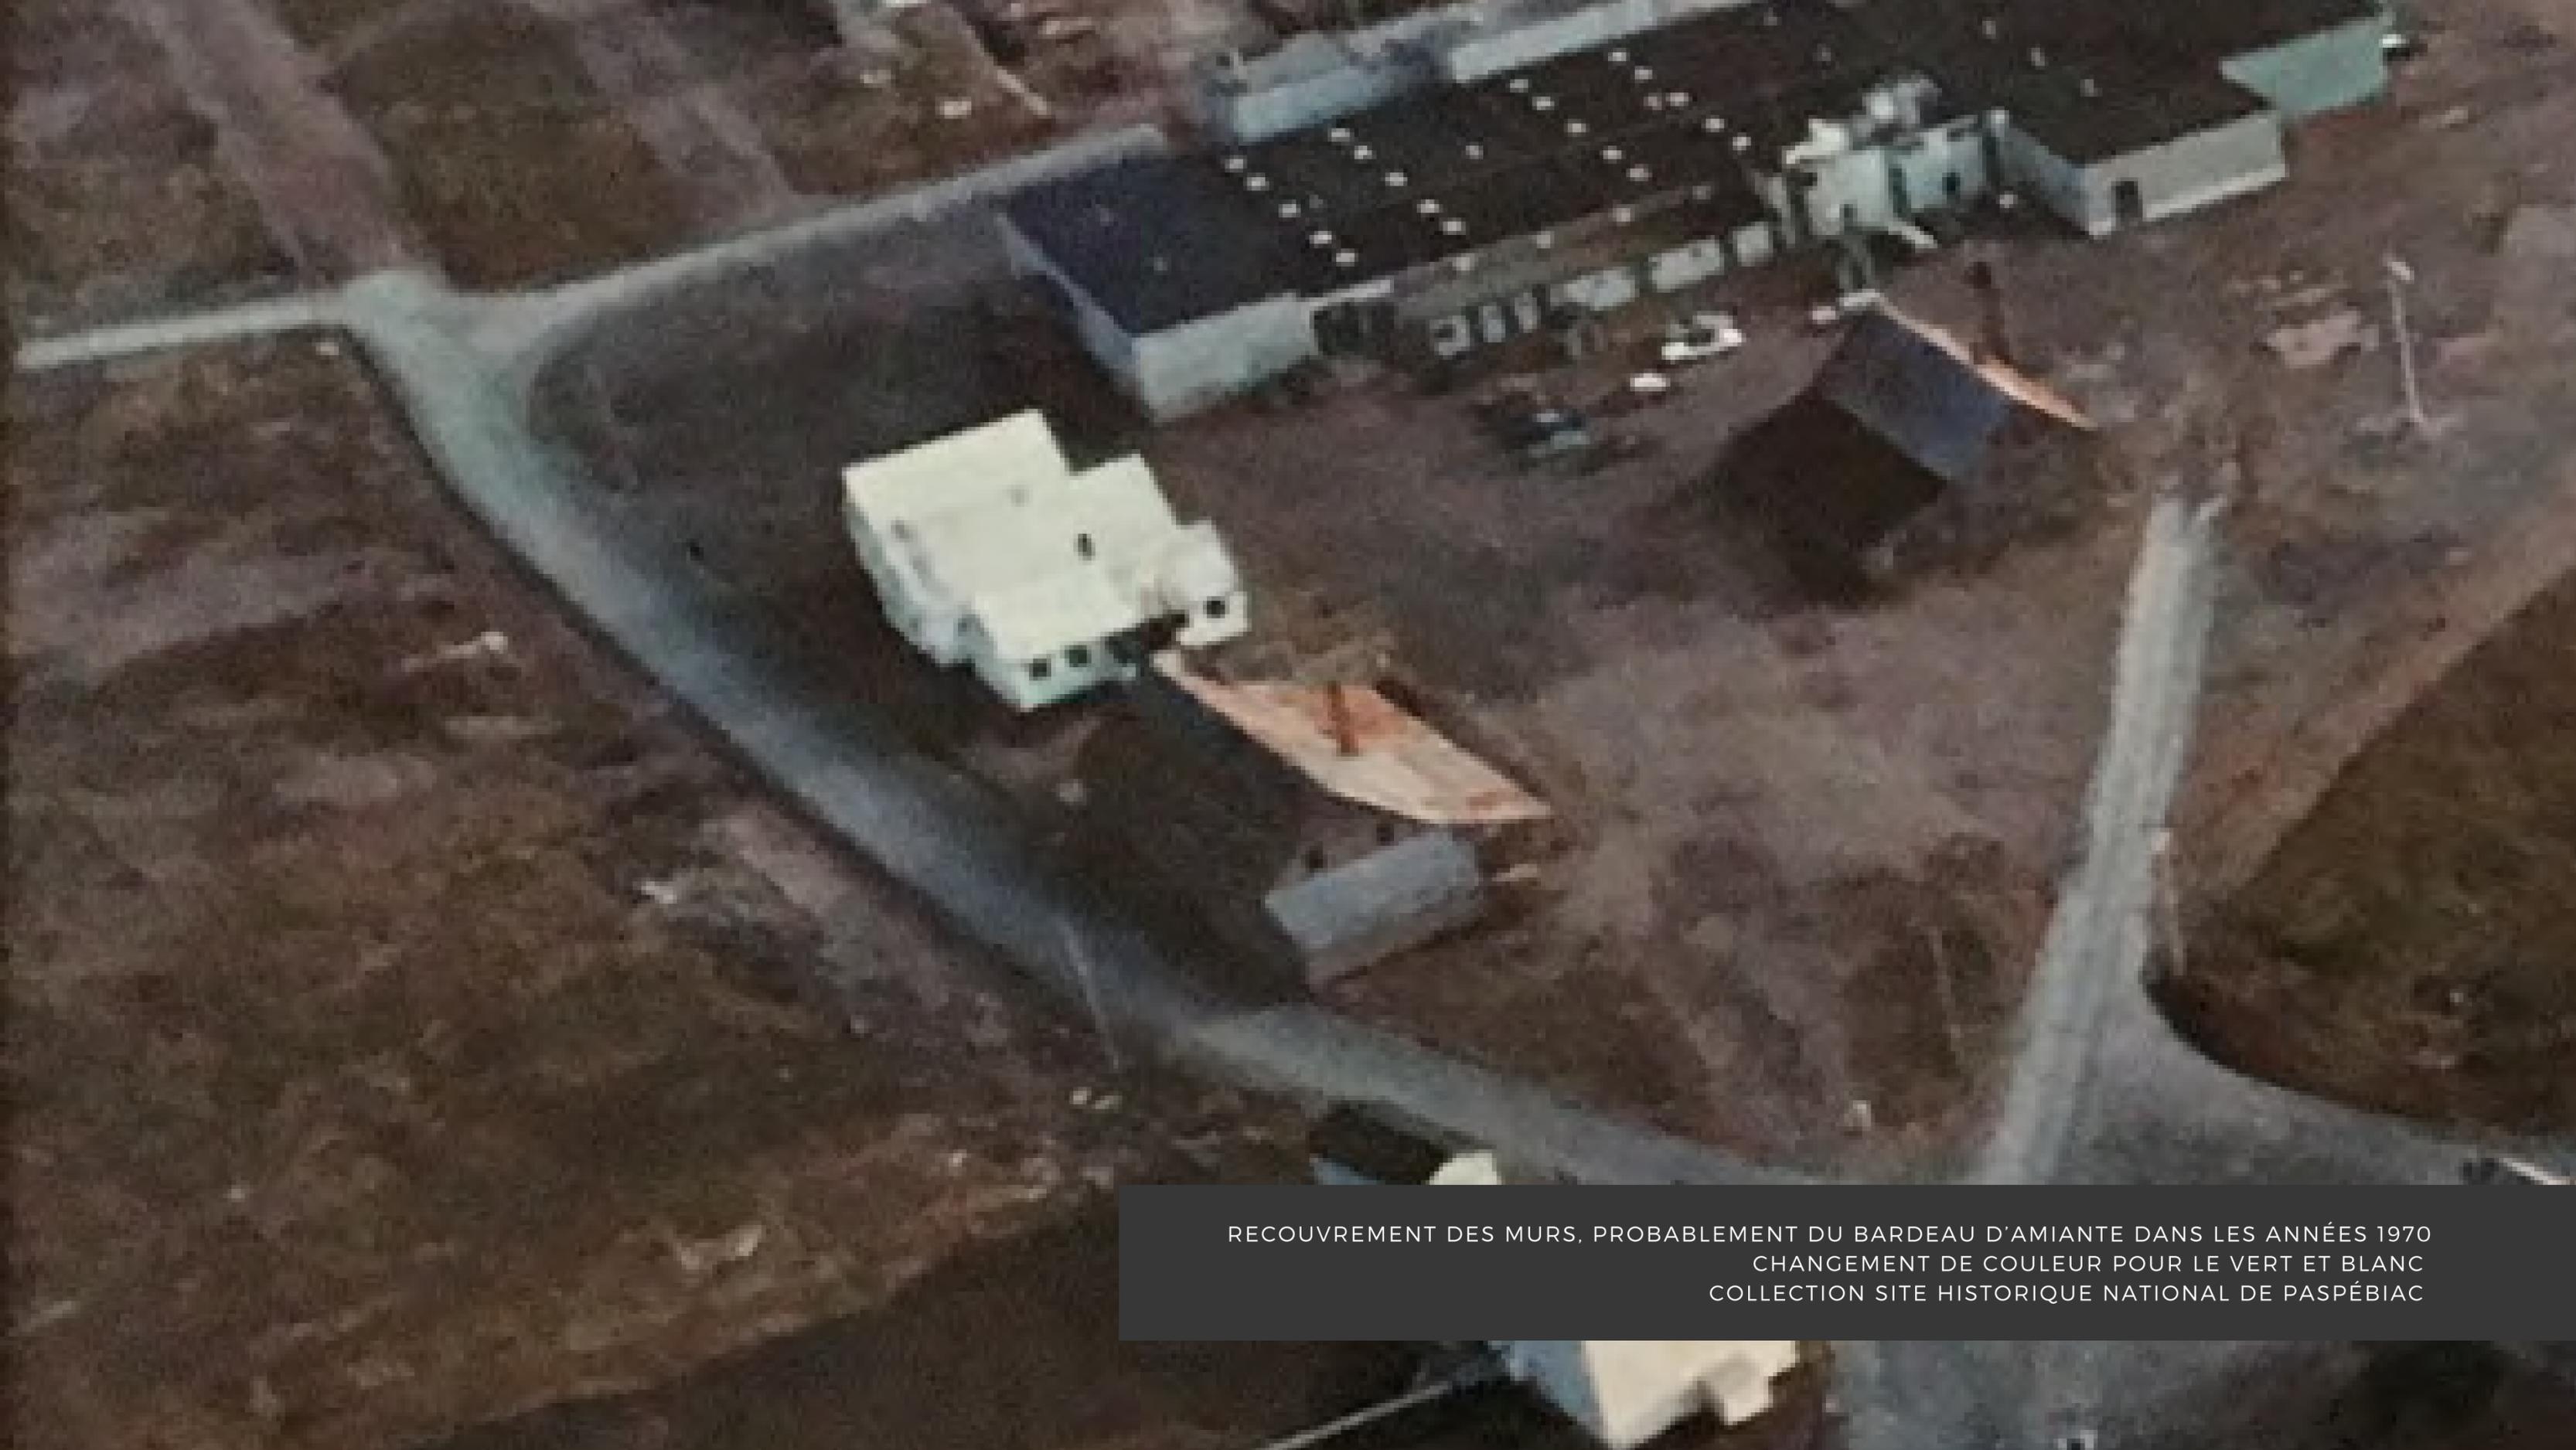
RECOUVREMENT DES MURS, PROBABLEMENT DU BARDEAU D'AMIANTE DANS LES ANNÉES 1970
CHANGEMENT DE COULEUR POUR LE VERT ET BLANC
COLLECTION SITE HISTORIQUE NATIONAL DE PASPÉBIAC

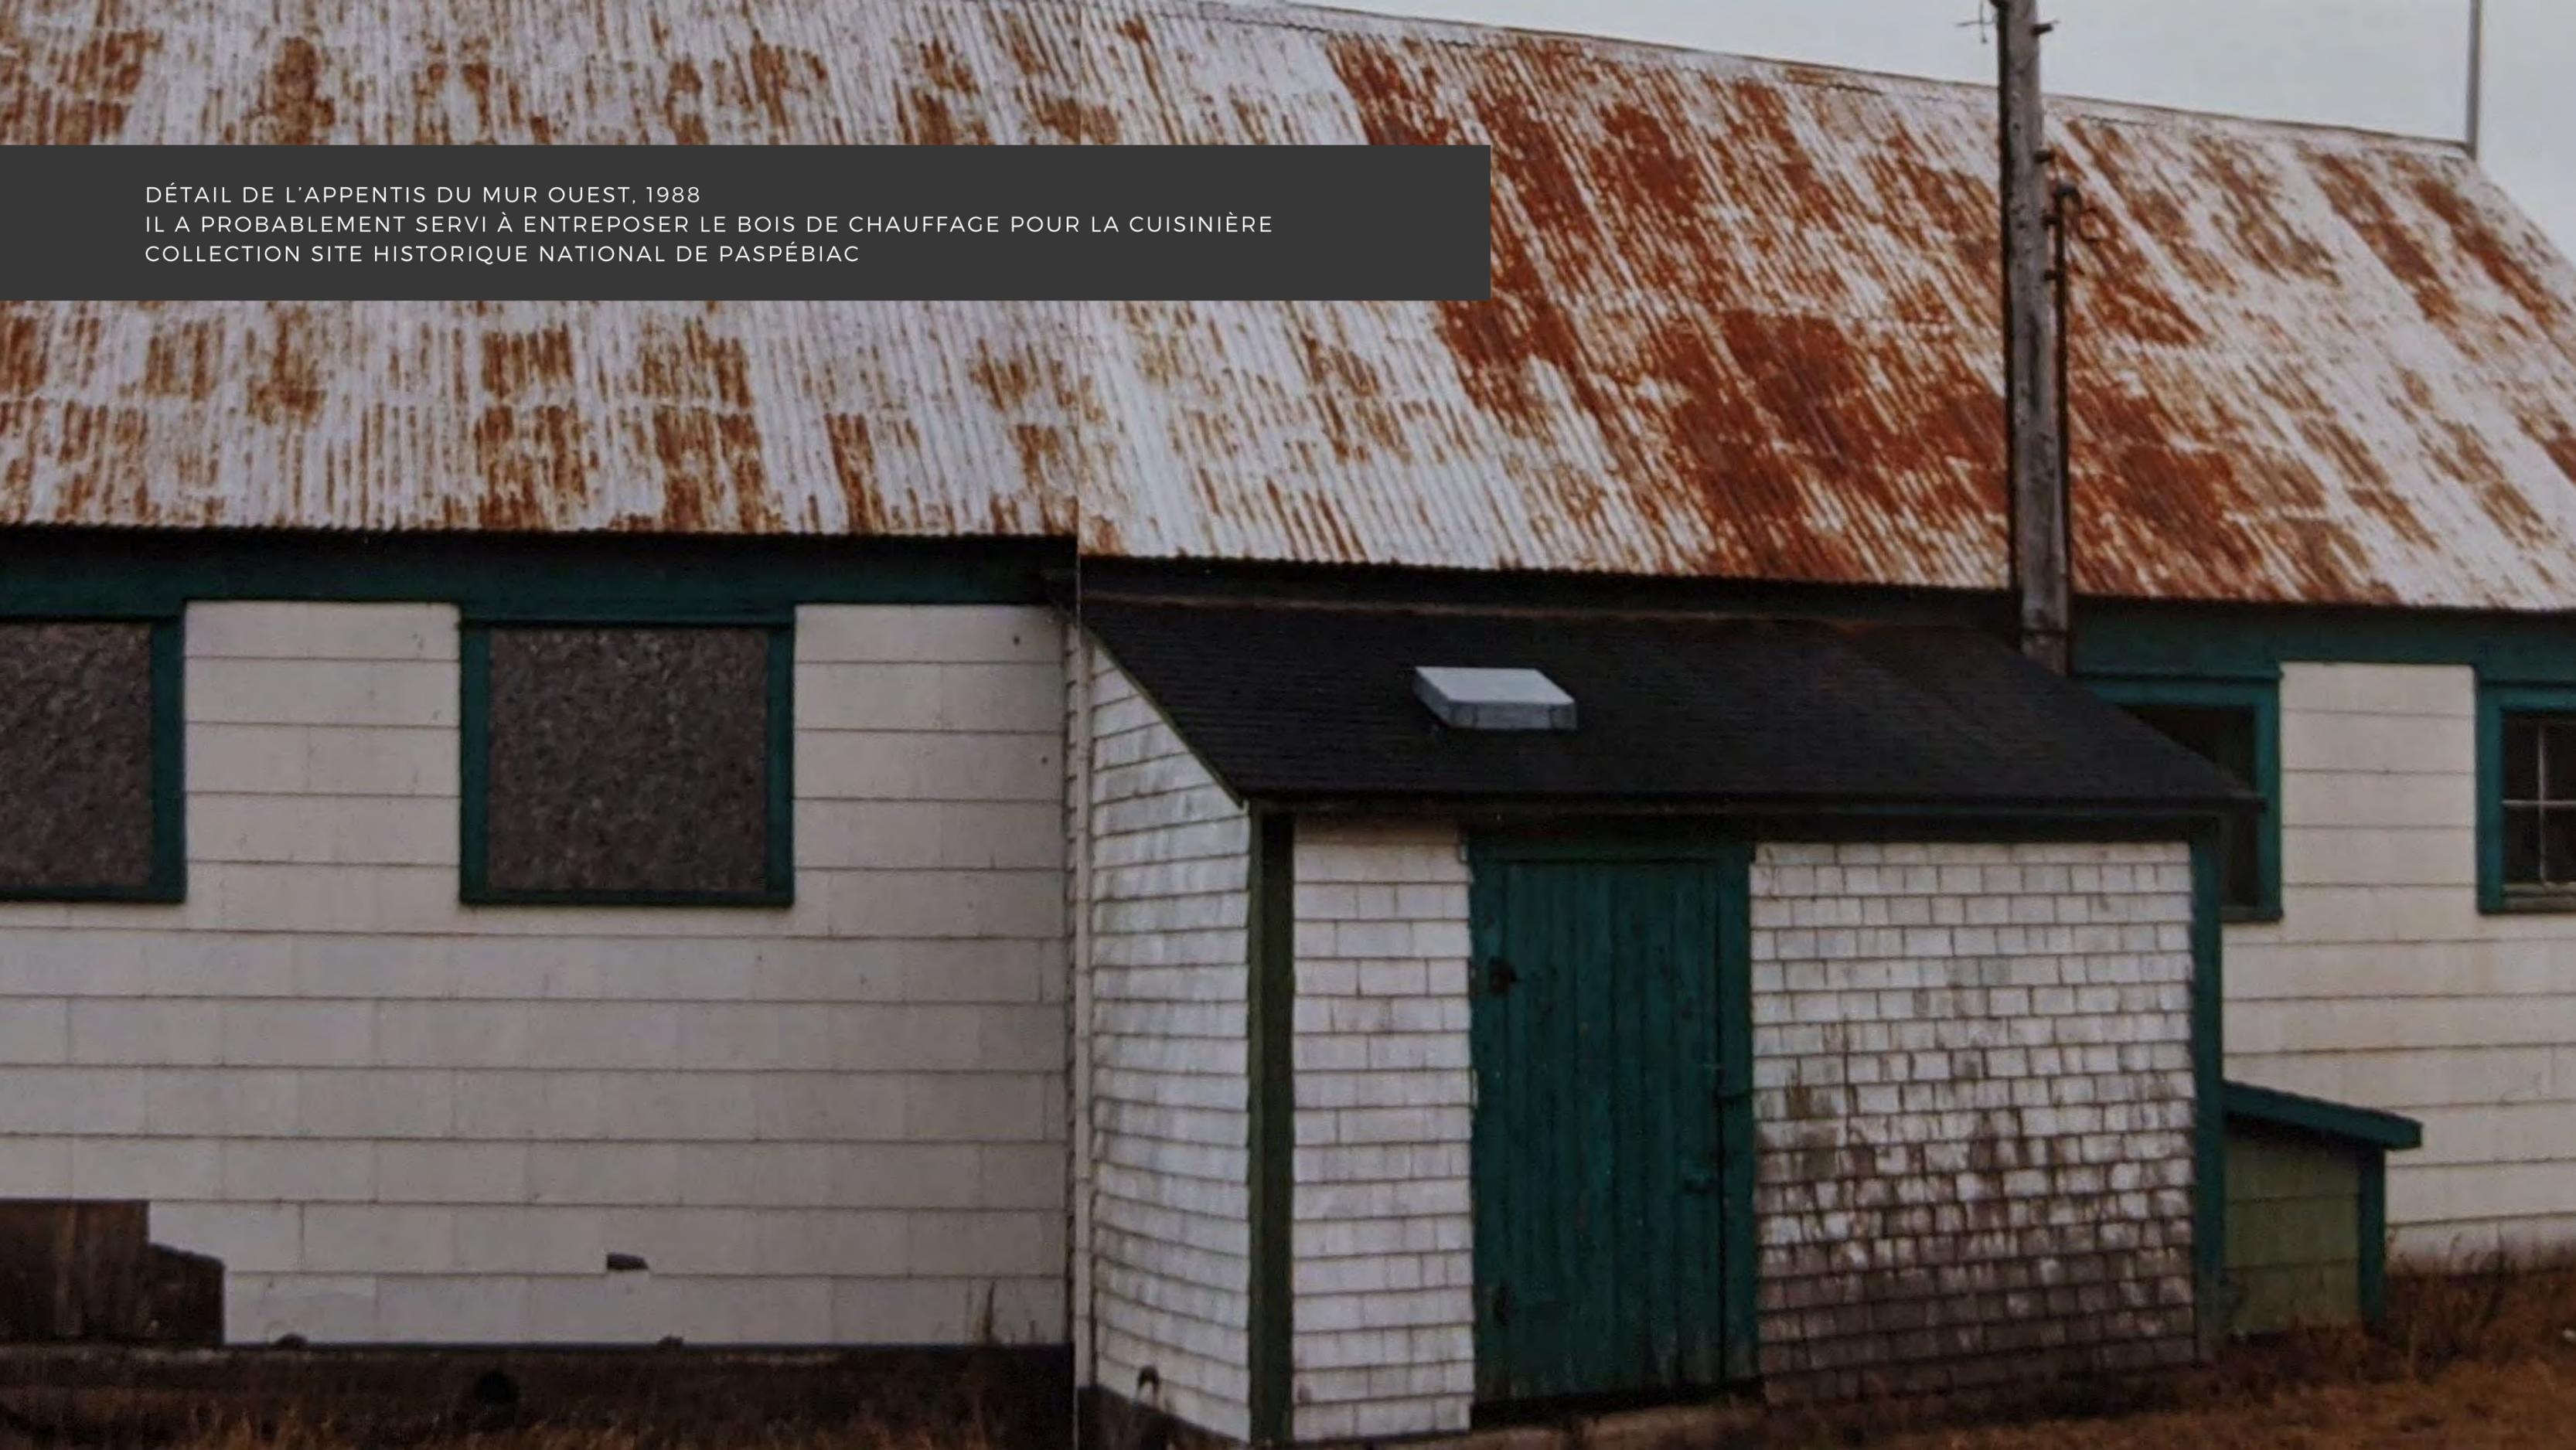
DÉTAIL DE L'APPENTIS DU MUR OUEST, 1988
IL A PROBABLEMENT SERVI À ENTREPOSER LE BOIS DE CHAUFFAGE POUR LA CUISINIÈRE
COLLECTION SITE HISTORIQUE NATIONAL DE PASPÉBIAC

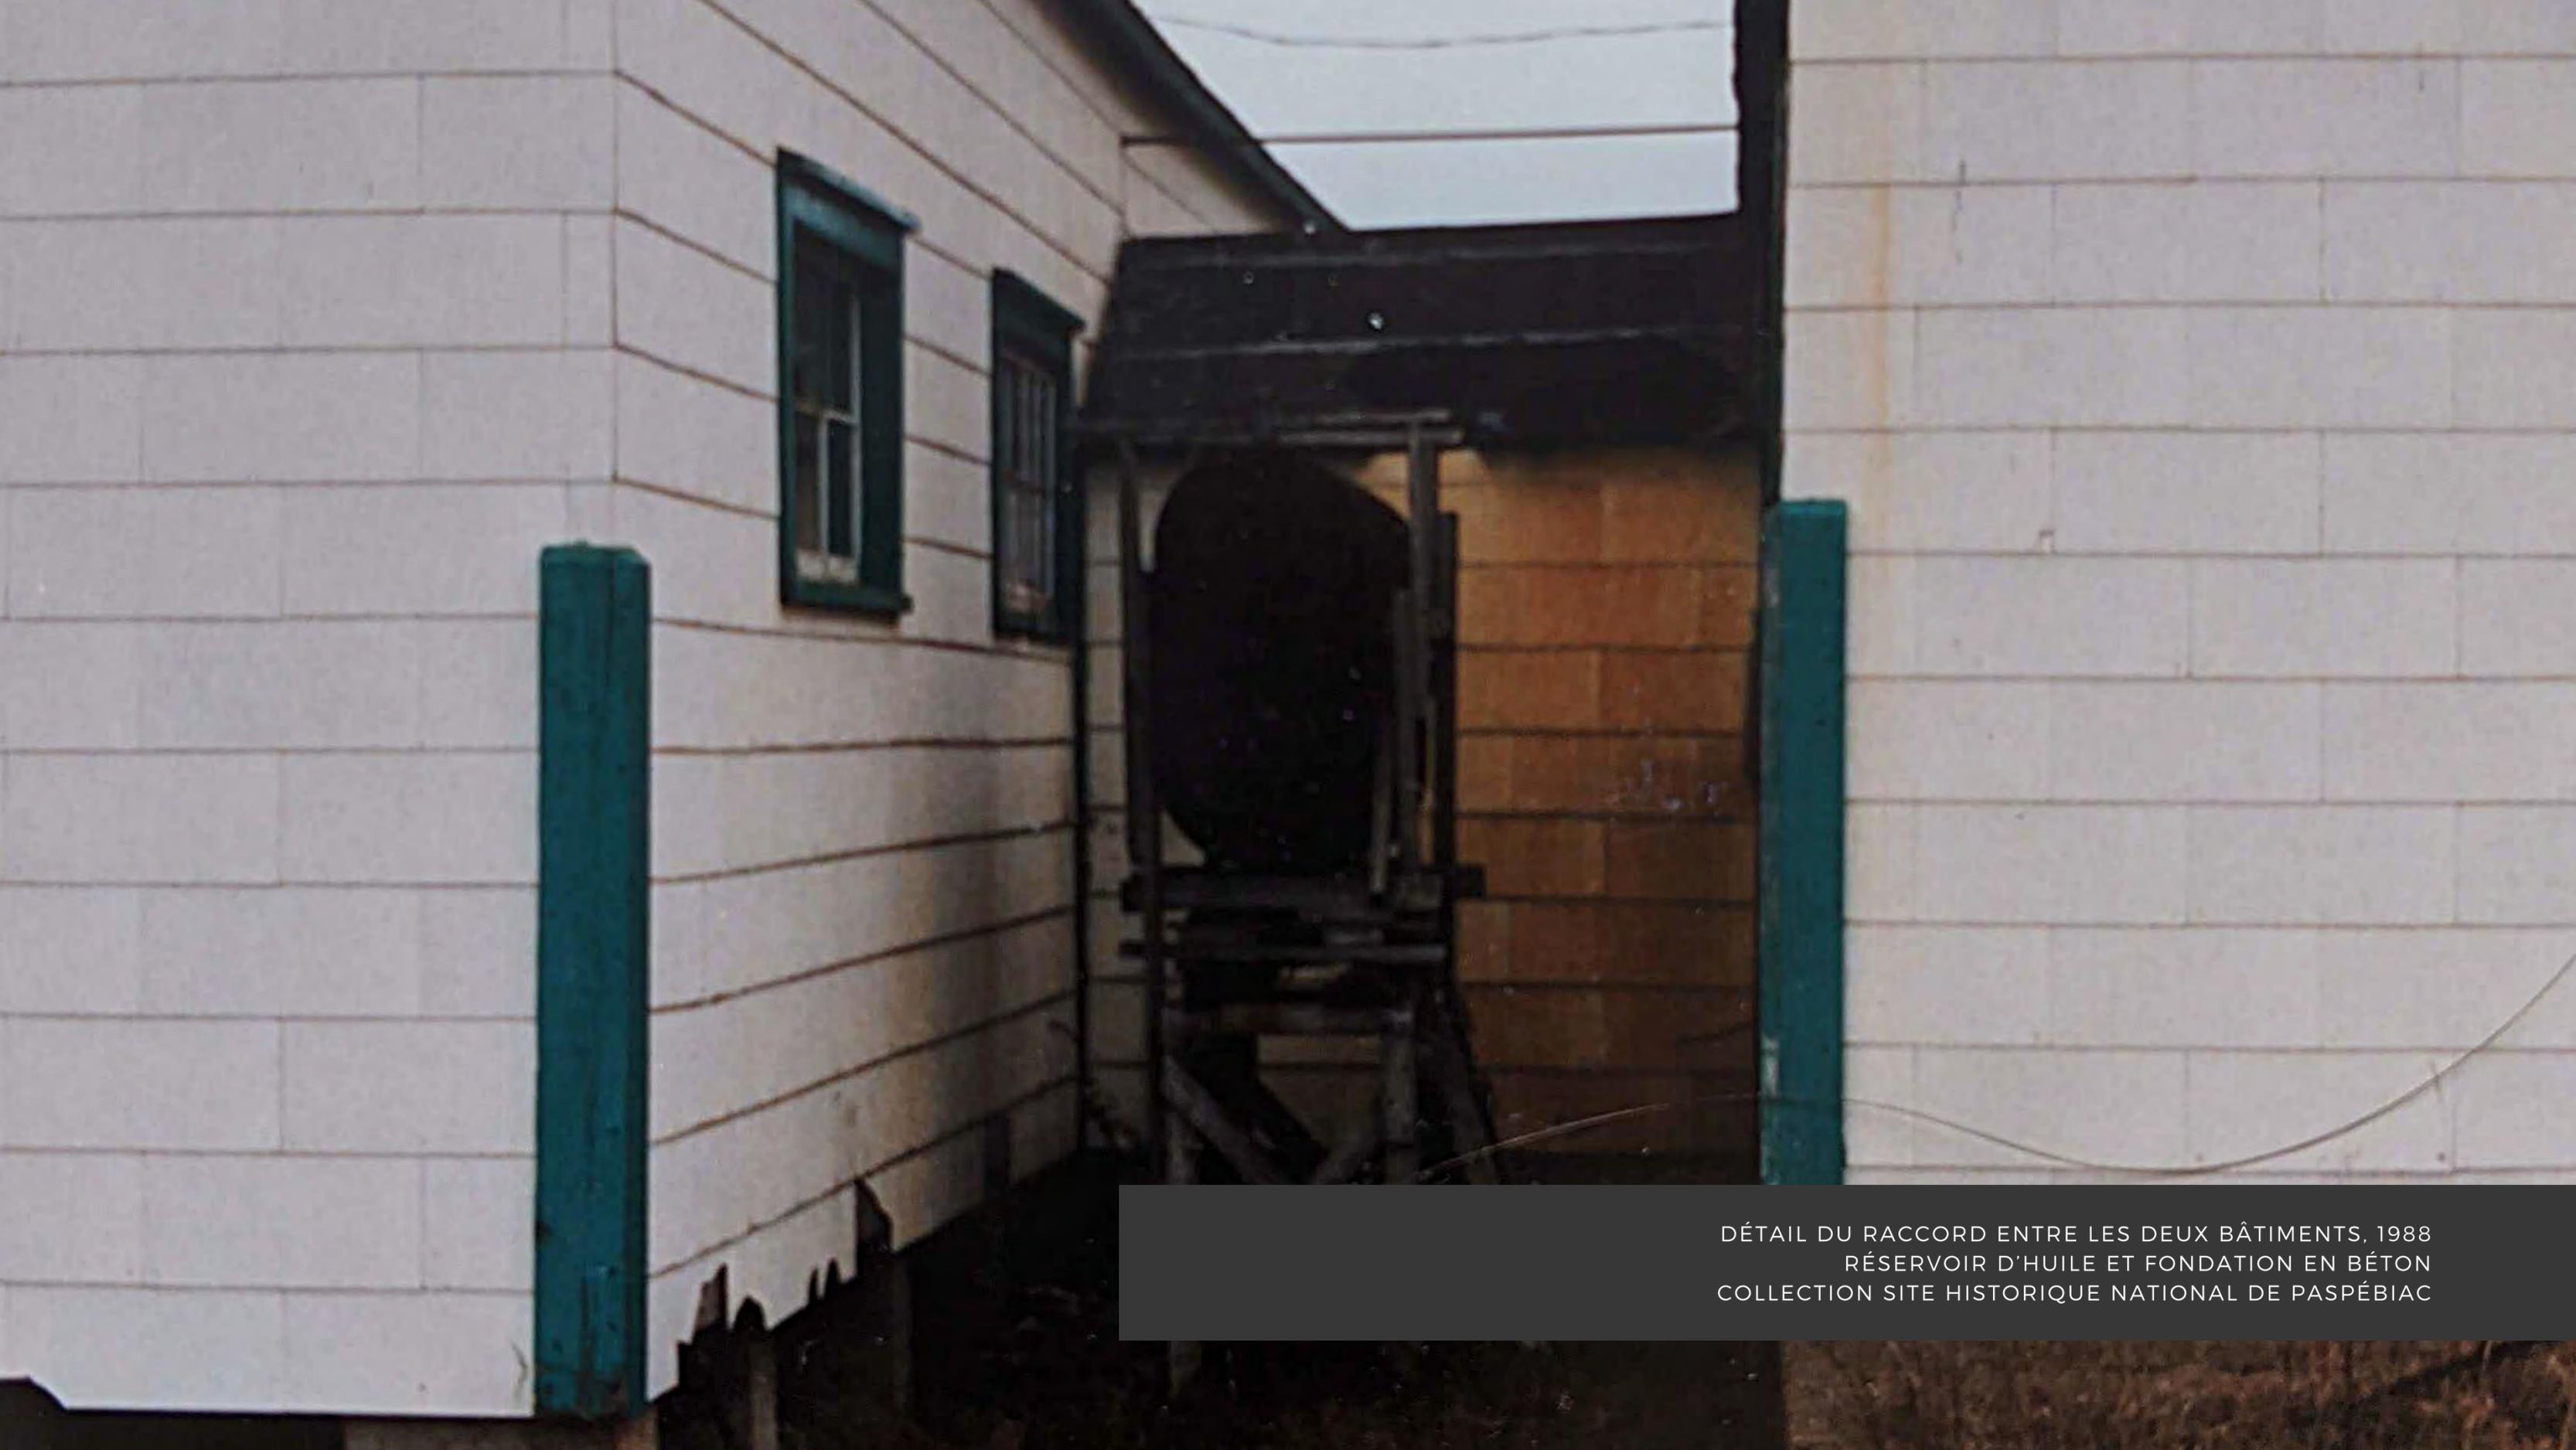
DÉTAIL DU RACCORD ENTRE LES DEUX BÂTIMENTS, 1988
RÉSERVOIR D'HUILE ET FONDATION EN BÉTON
COLLECTION SITE HISTORIQUE NATIONAL DE PASPÉBIAC

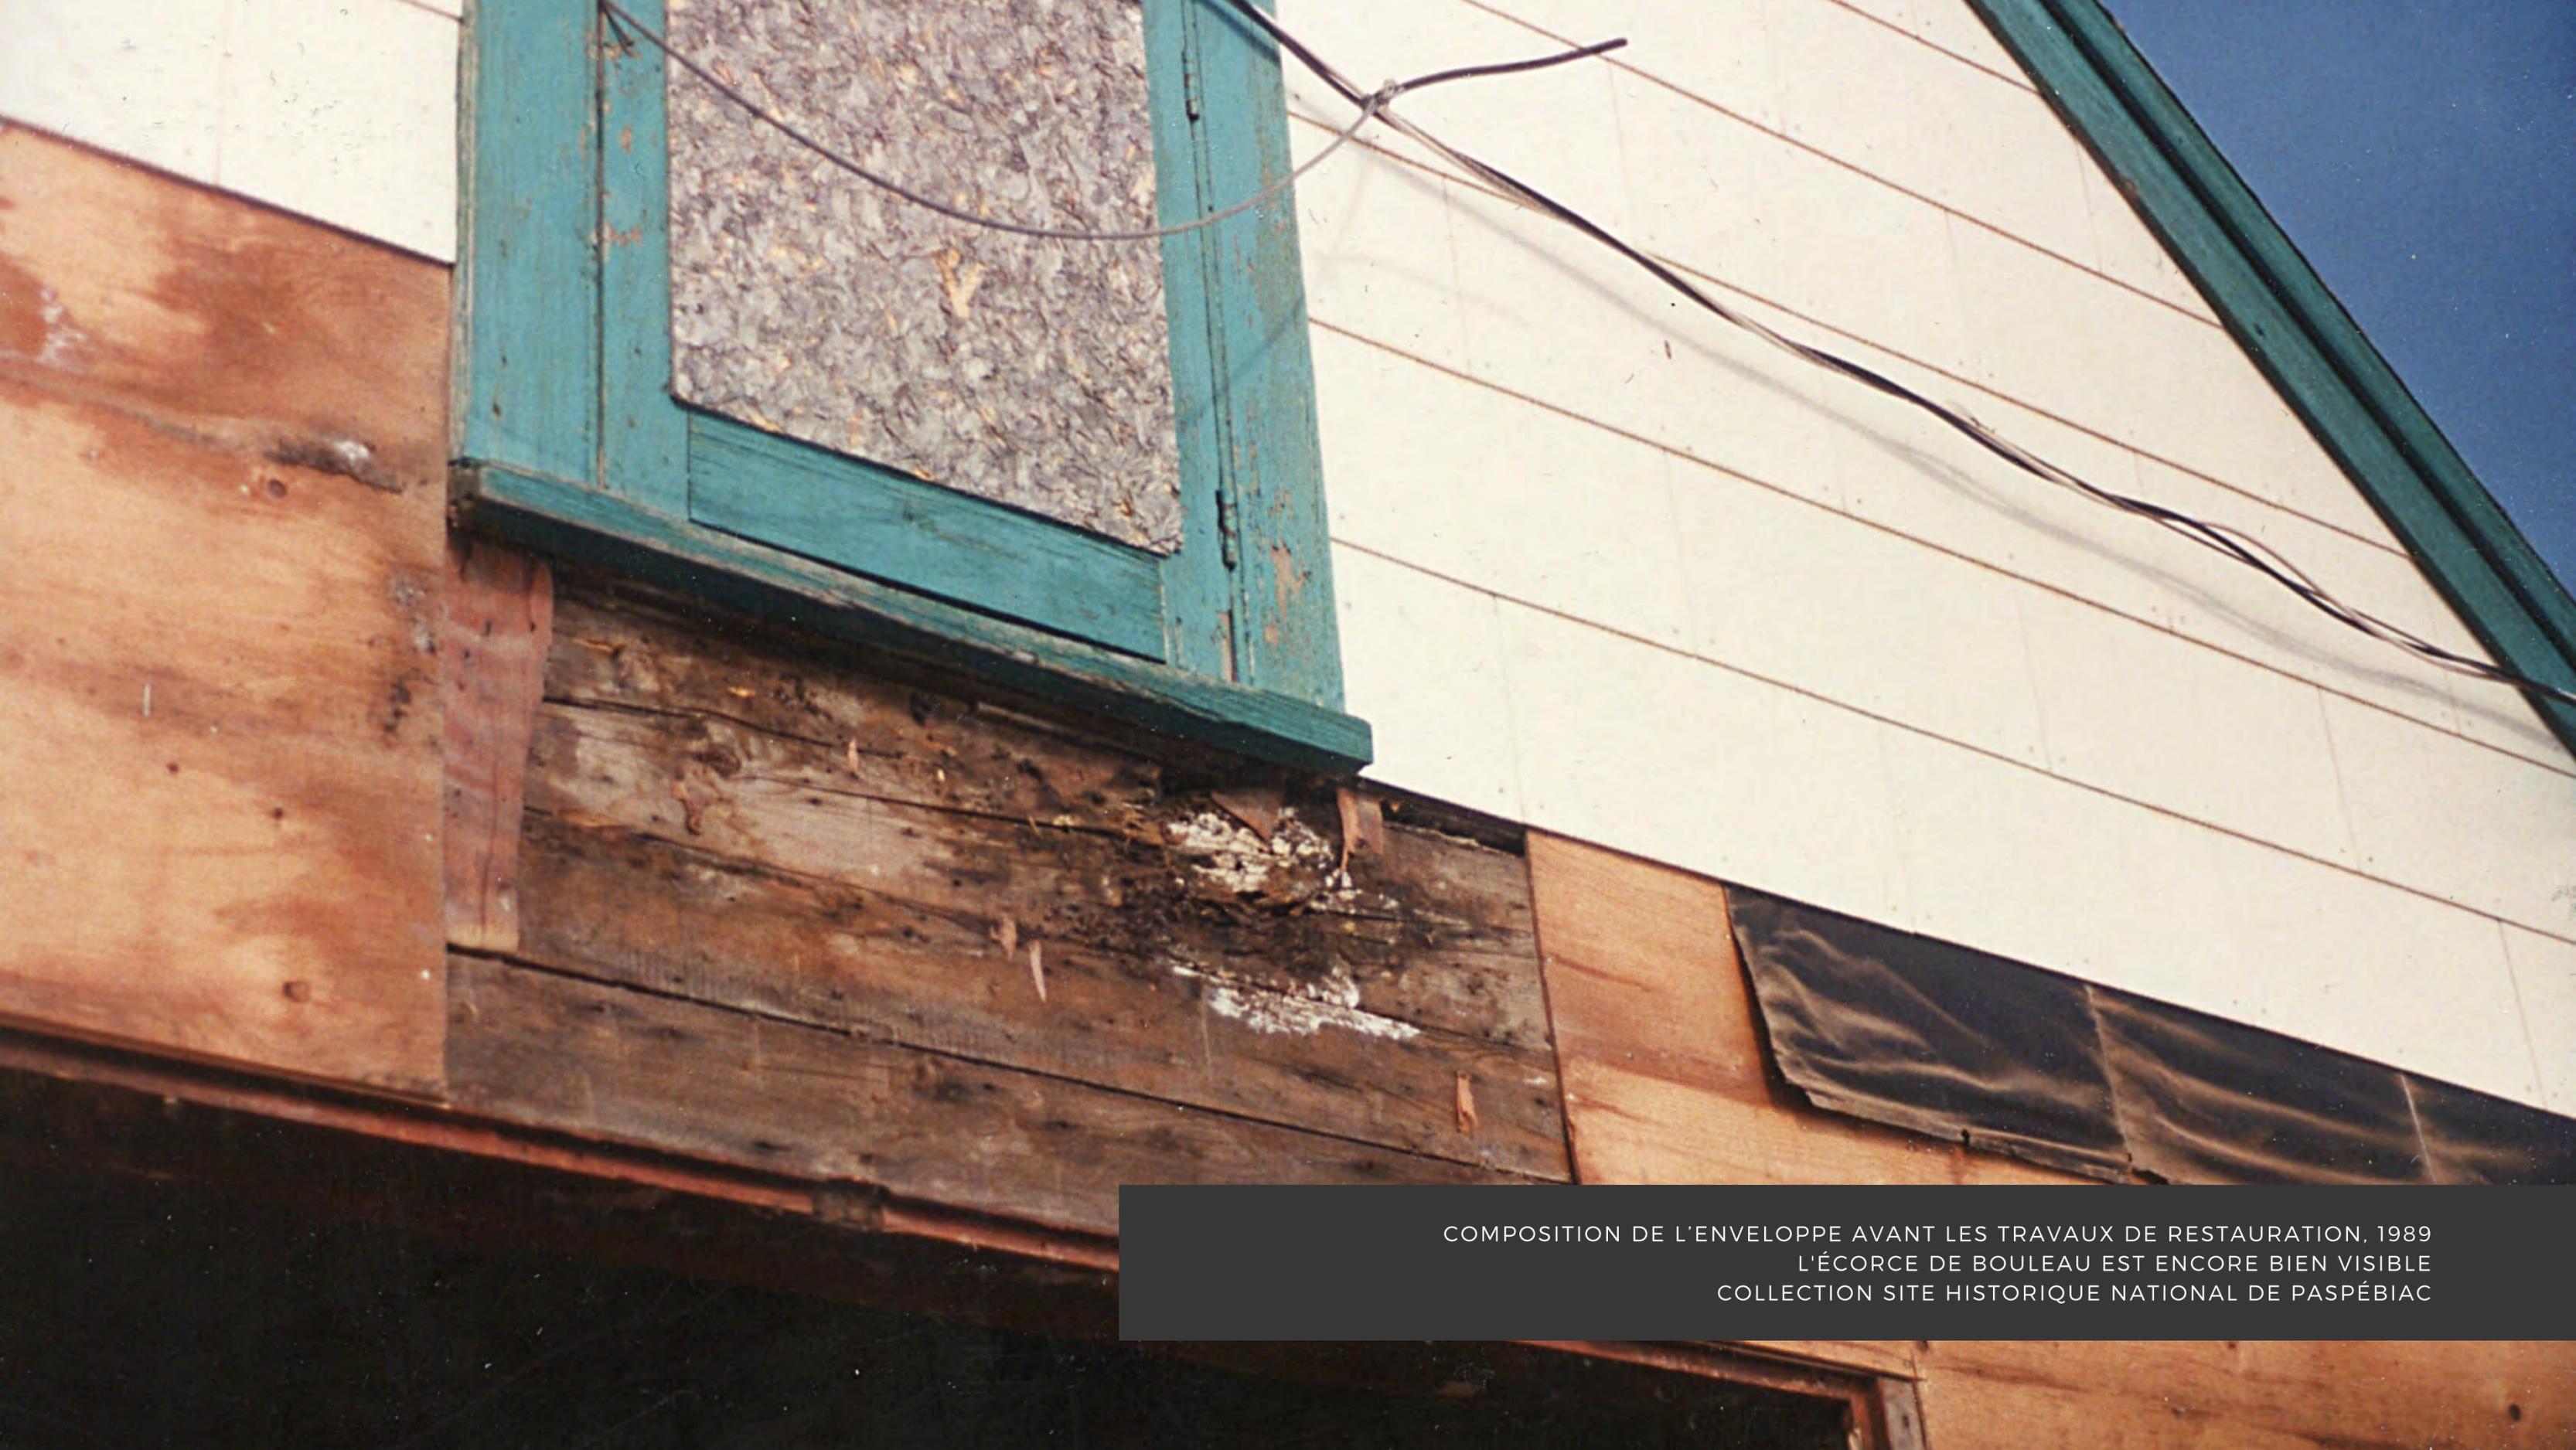
COMPOSITION DE L'ENVELOPPE AVANT LES TRAVAUX DE RESTAURATION, 1989
L'ÉCORCE DE BOULEAU EST ENCORE BIEN VISIBLE
COLLECTION SITE HISTORIQUE NATIONAL DE PASPÉBIAC
