Accueil Charles Robin and Co.

SITE HISTORIQUE NATIONAL DE PASPÉBIAC
Par Jeannot Bourdages, conservateur

ACCUEIL CHARLES ROBIN AND CO.

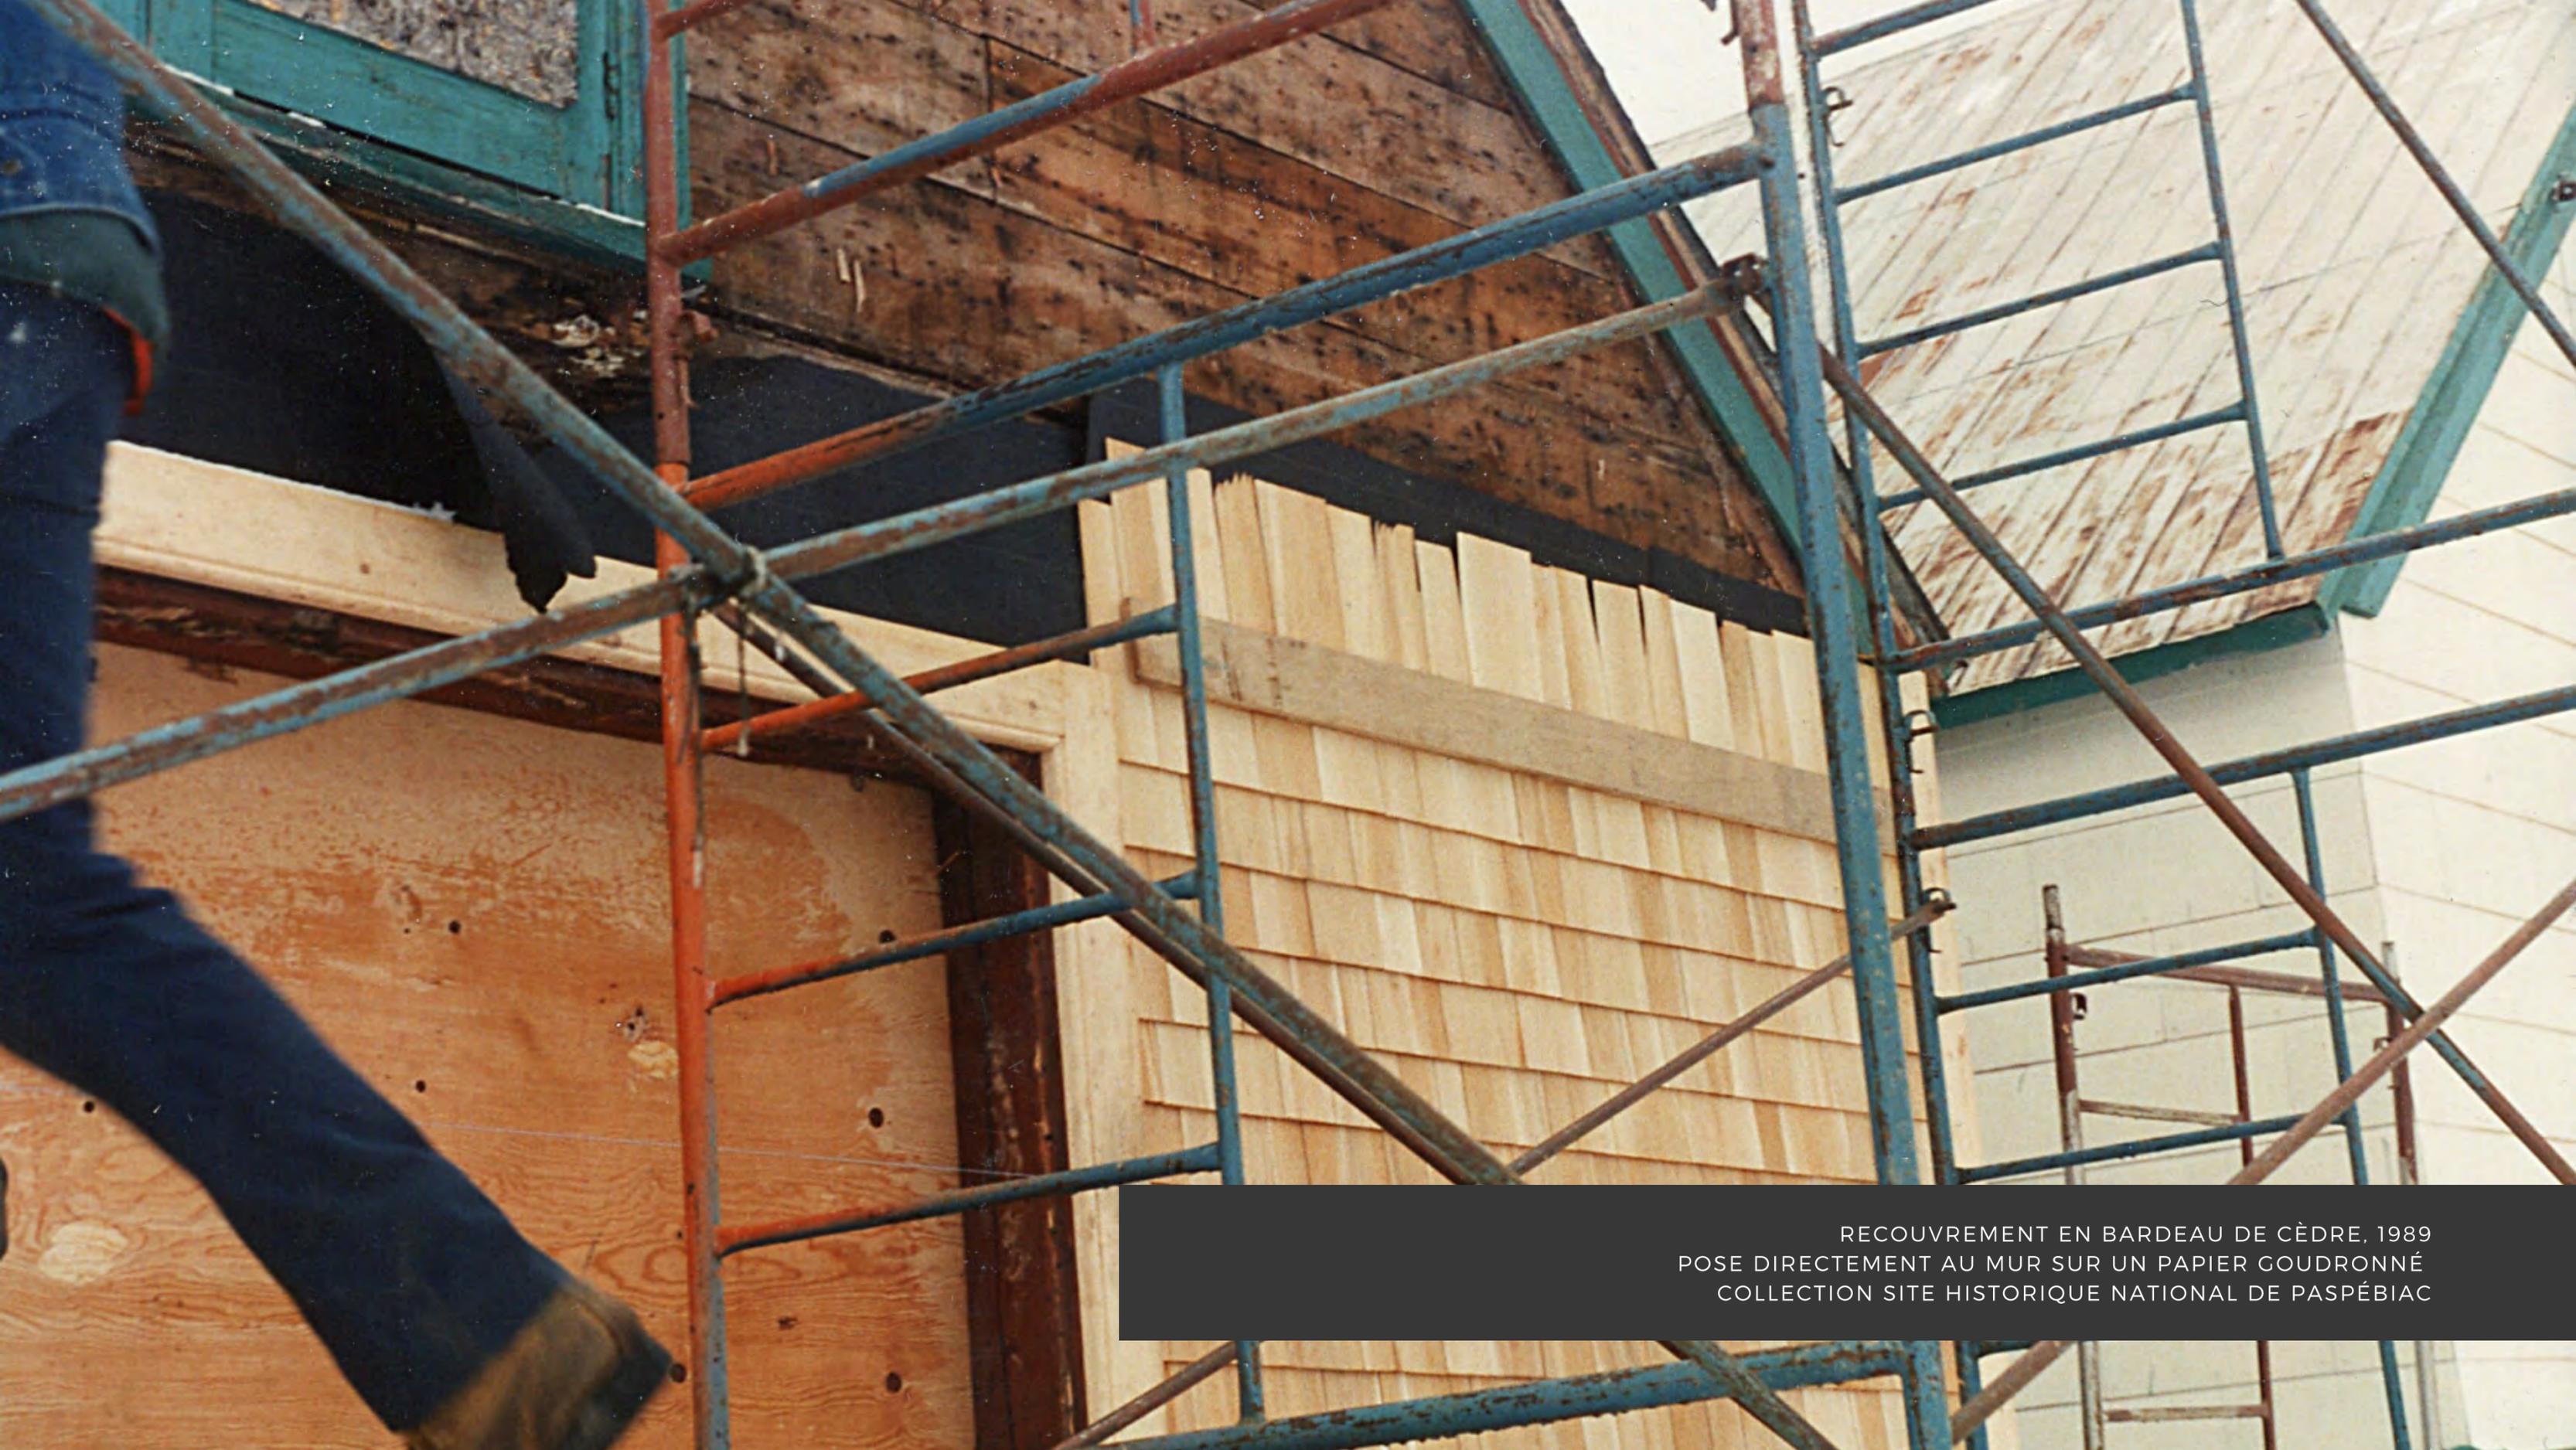
RECOUVREMENT EN BARDEAU DE CÈDRE, 1989
POSE DIRECTEMENT AU MUR SUR UN PAPIER GOUDRONNÉ
COLLECTION SITE HISTORIQUE NATIONAL DE PASPÉBIAC
