Tonnellerie Charles Robin and Co.

SITE HISTORIQUE NATIONAL DE PASPÉBIAC

Par Jeannot Bourdages, conservateur

HISTOIRE
ARCHITECTURE
ICONOGRAPHIE

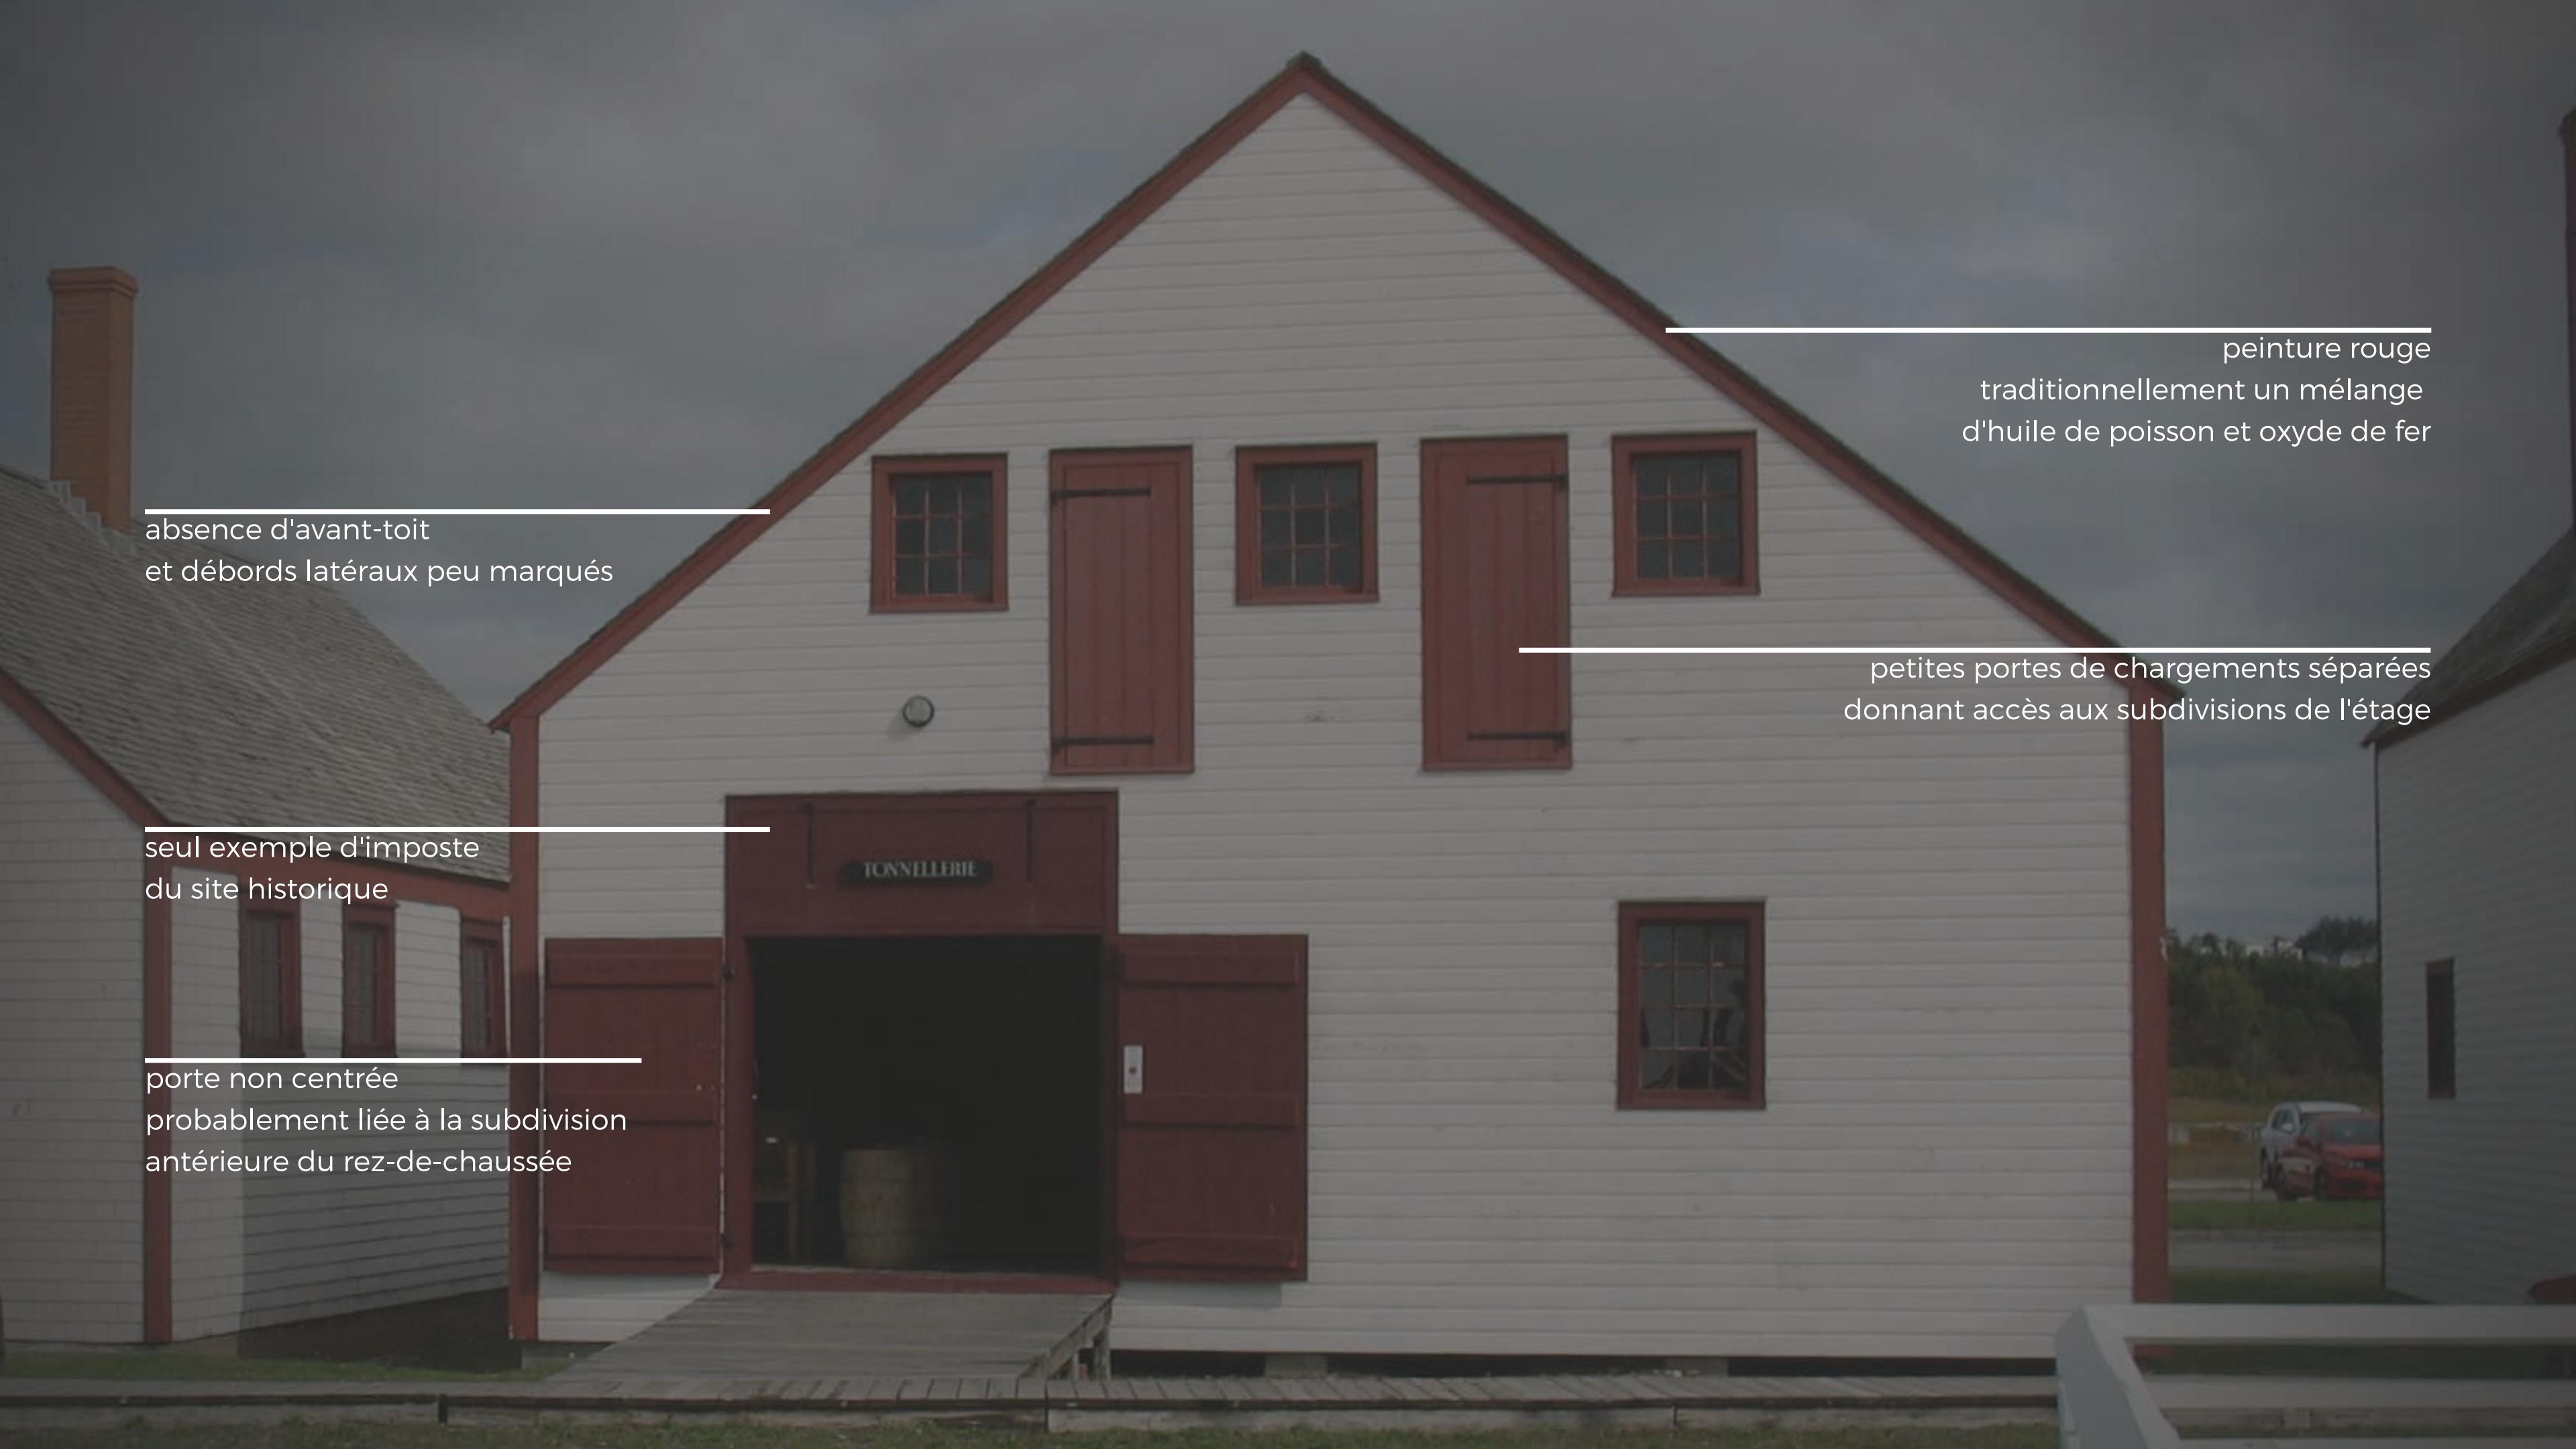
absence d'avant-toit
et débords latéraux peu marqués

seul exemple d'imposte
du site historique

porte non centrée
probablement liée à la subdivision
antérieure du rez-de-chaussée

peinture rouge
traditionnellement un mélange
d'huile de poisson et oxyde de fer

petites portes de chargements séparées
donnant accès aux subdivisions de l'étage

Cette subdivision intérieure vient également expliquer certains détails architecturaux: porte décentrée de la façade, seconde porte d'accès séparée sur le côté, escalier avec palier adapté à un espace restreint, etc.

À l'étage, deux petites portes extérieures permettent aussi de faire entrer des marchandises séparément dans chacune des sections. Habituellement, on utilise plus souvent une seule grande porte double de chargement, et ce, placée bien au centre de la façade.

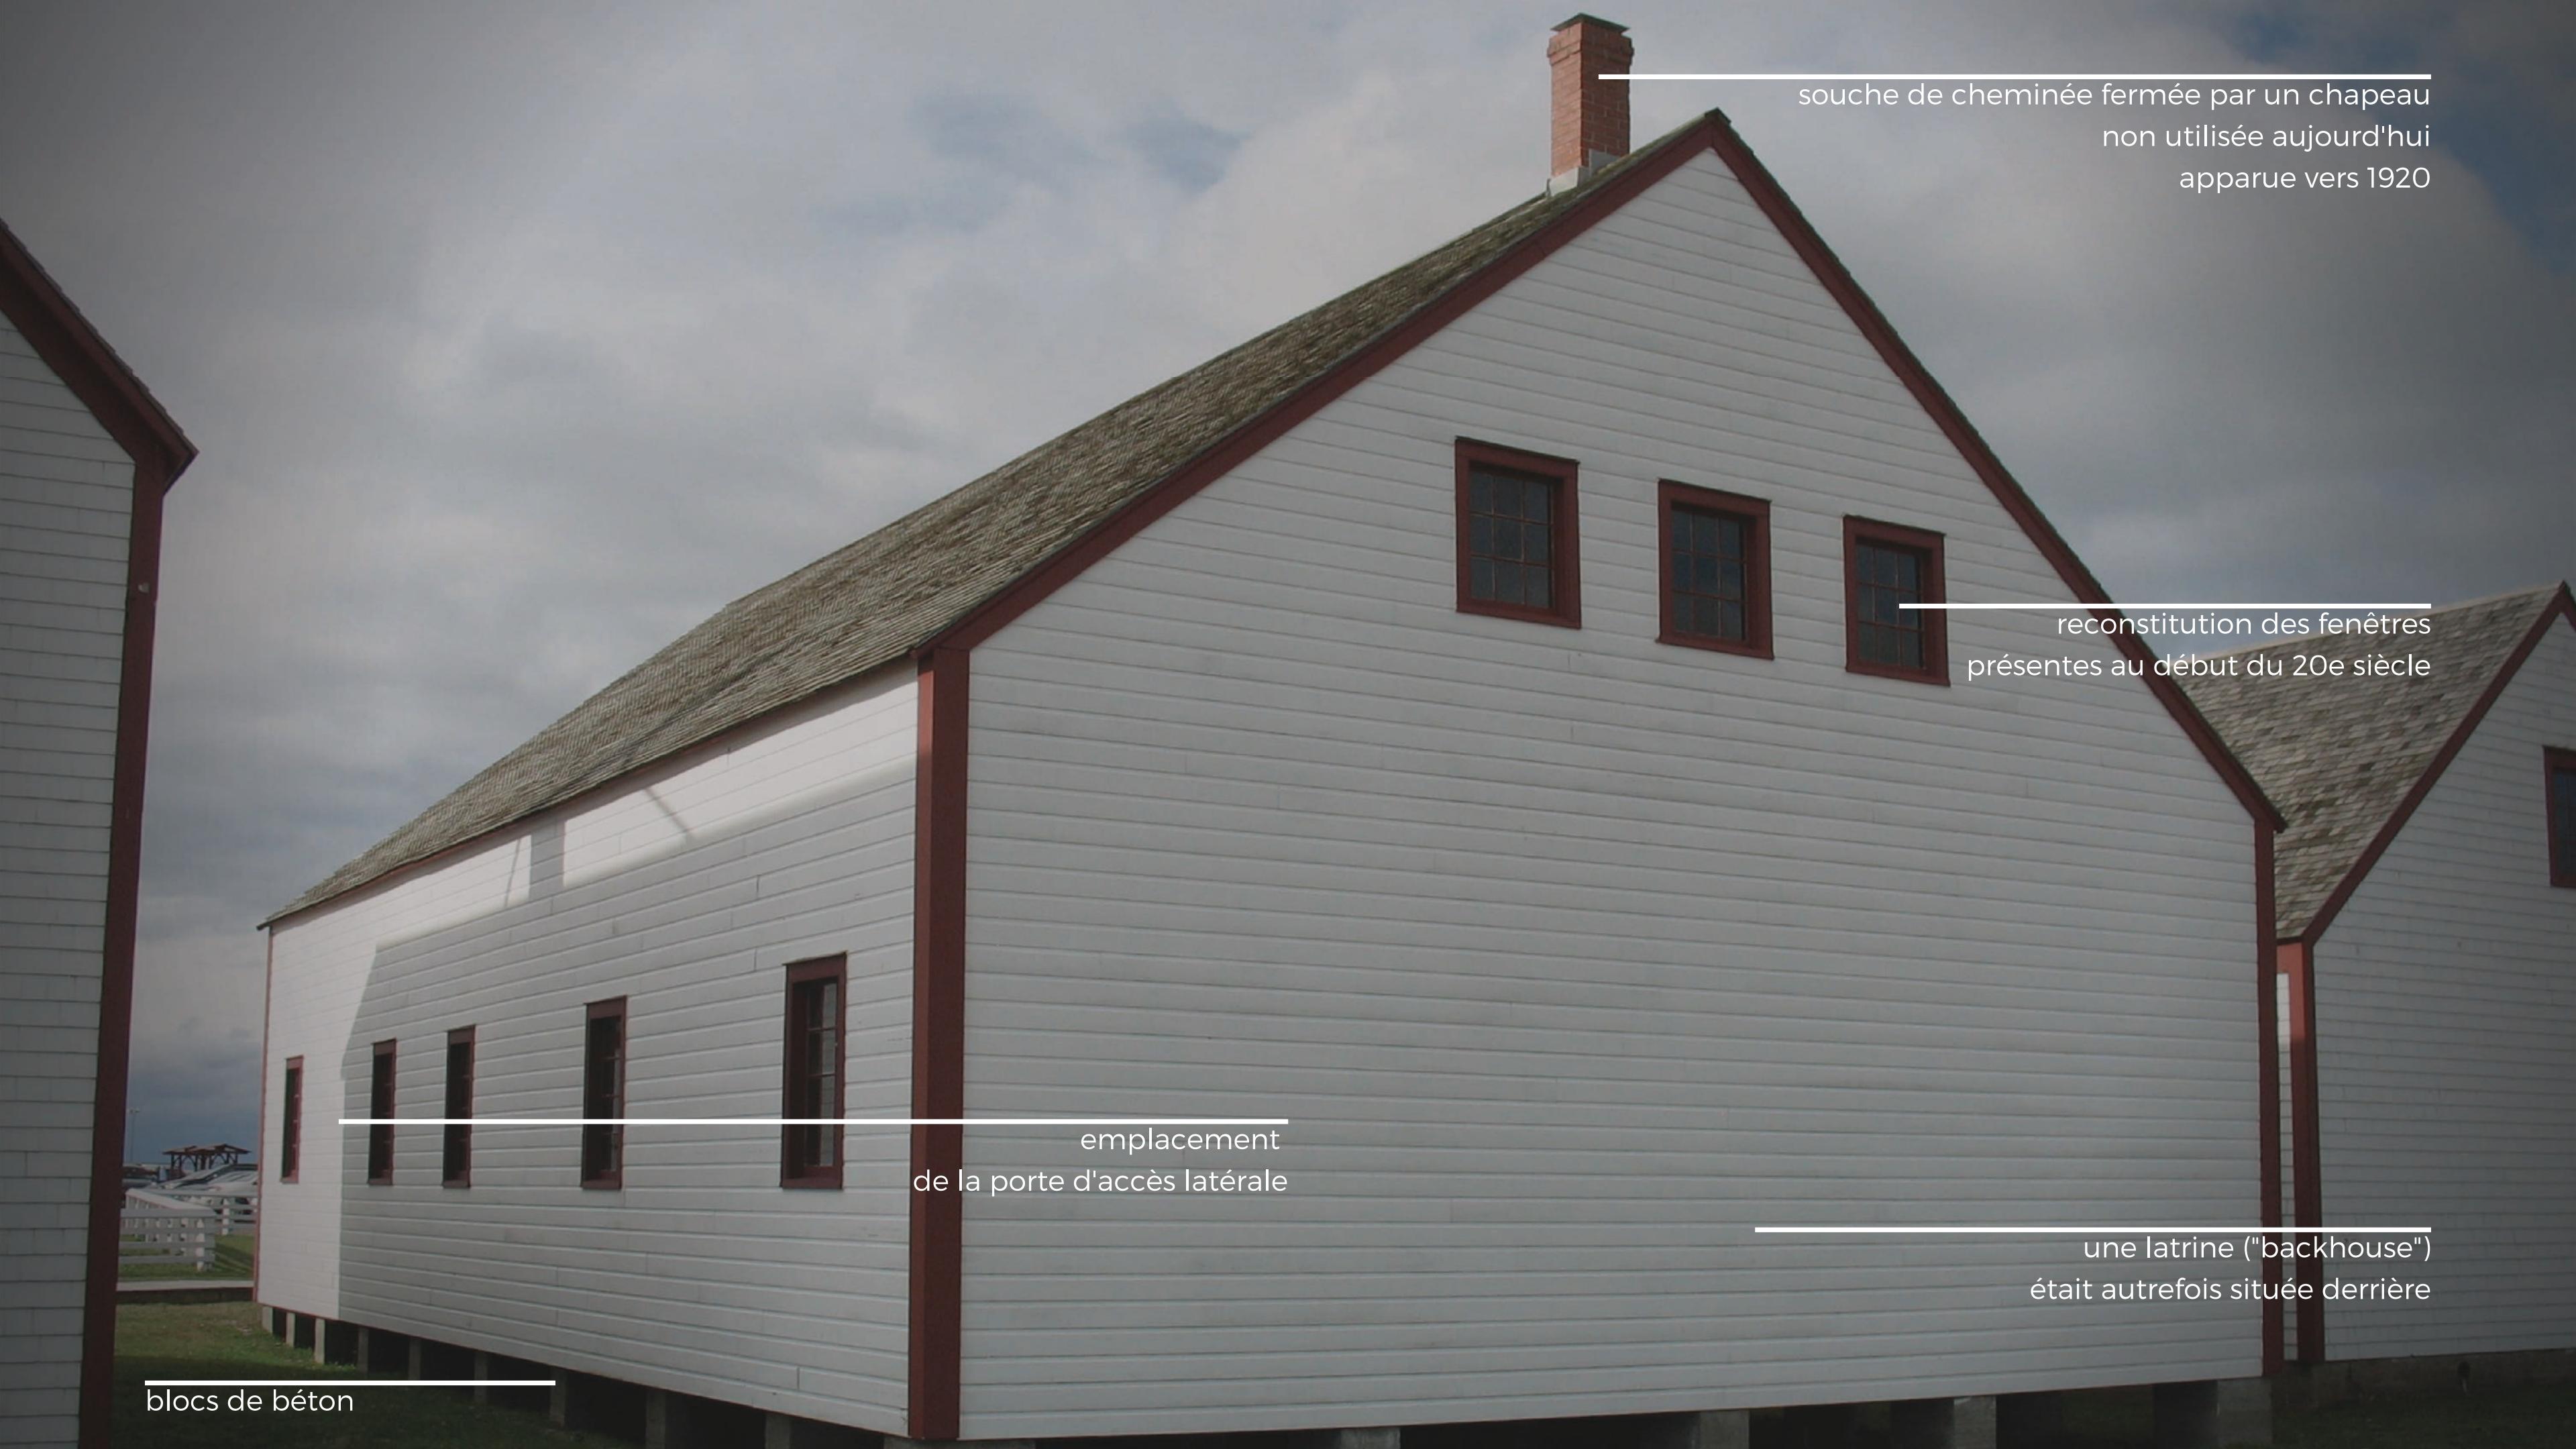
blocs de béton

reconstitution d'une tonnellerie
après les travaux de restauration

vestige d'une cloison
séparant possiblement les espaces
autrefois au rez-de-chaussée

escalier avec palier
adossé à la cloison

porte d'accès latérale avec serrure
actuellement condamnée

tonneaux de transport des marchandises
ceux utilisés pour la morue séchée sont appelés "boucauts"
et n'ont pas besoin d'être étanches

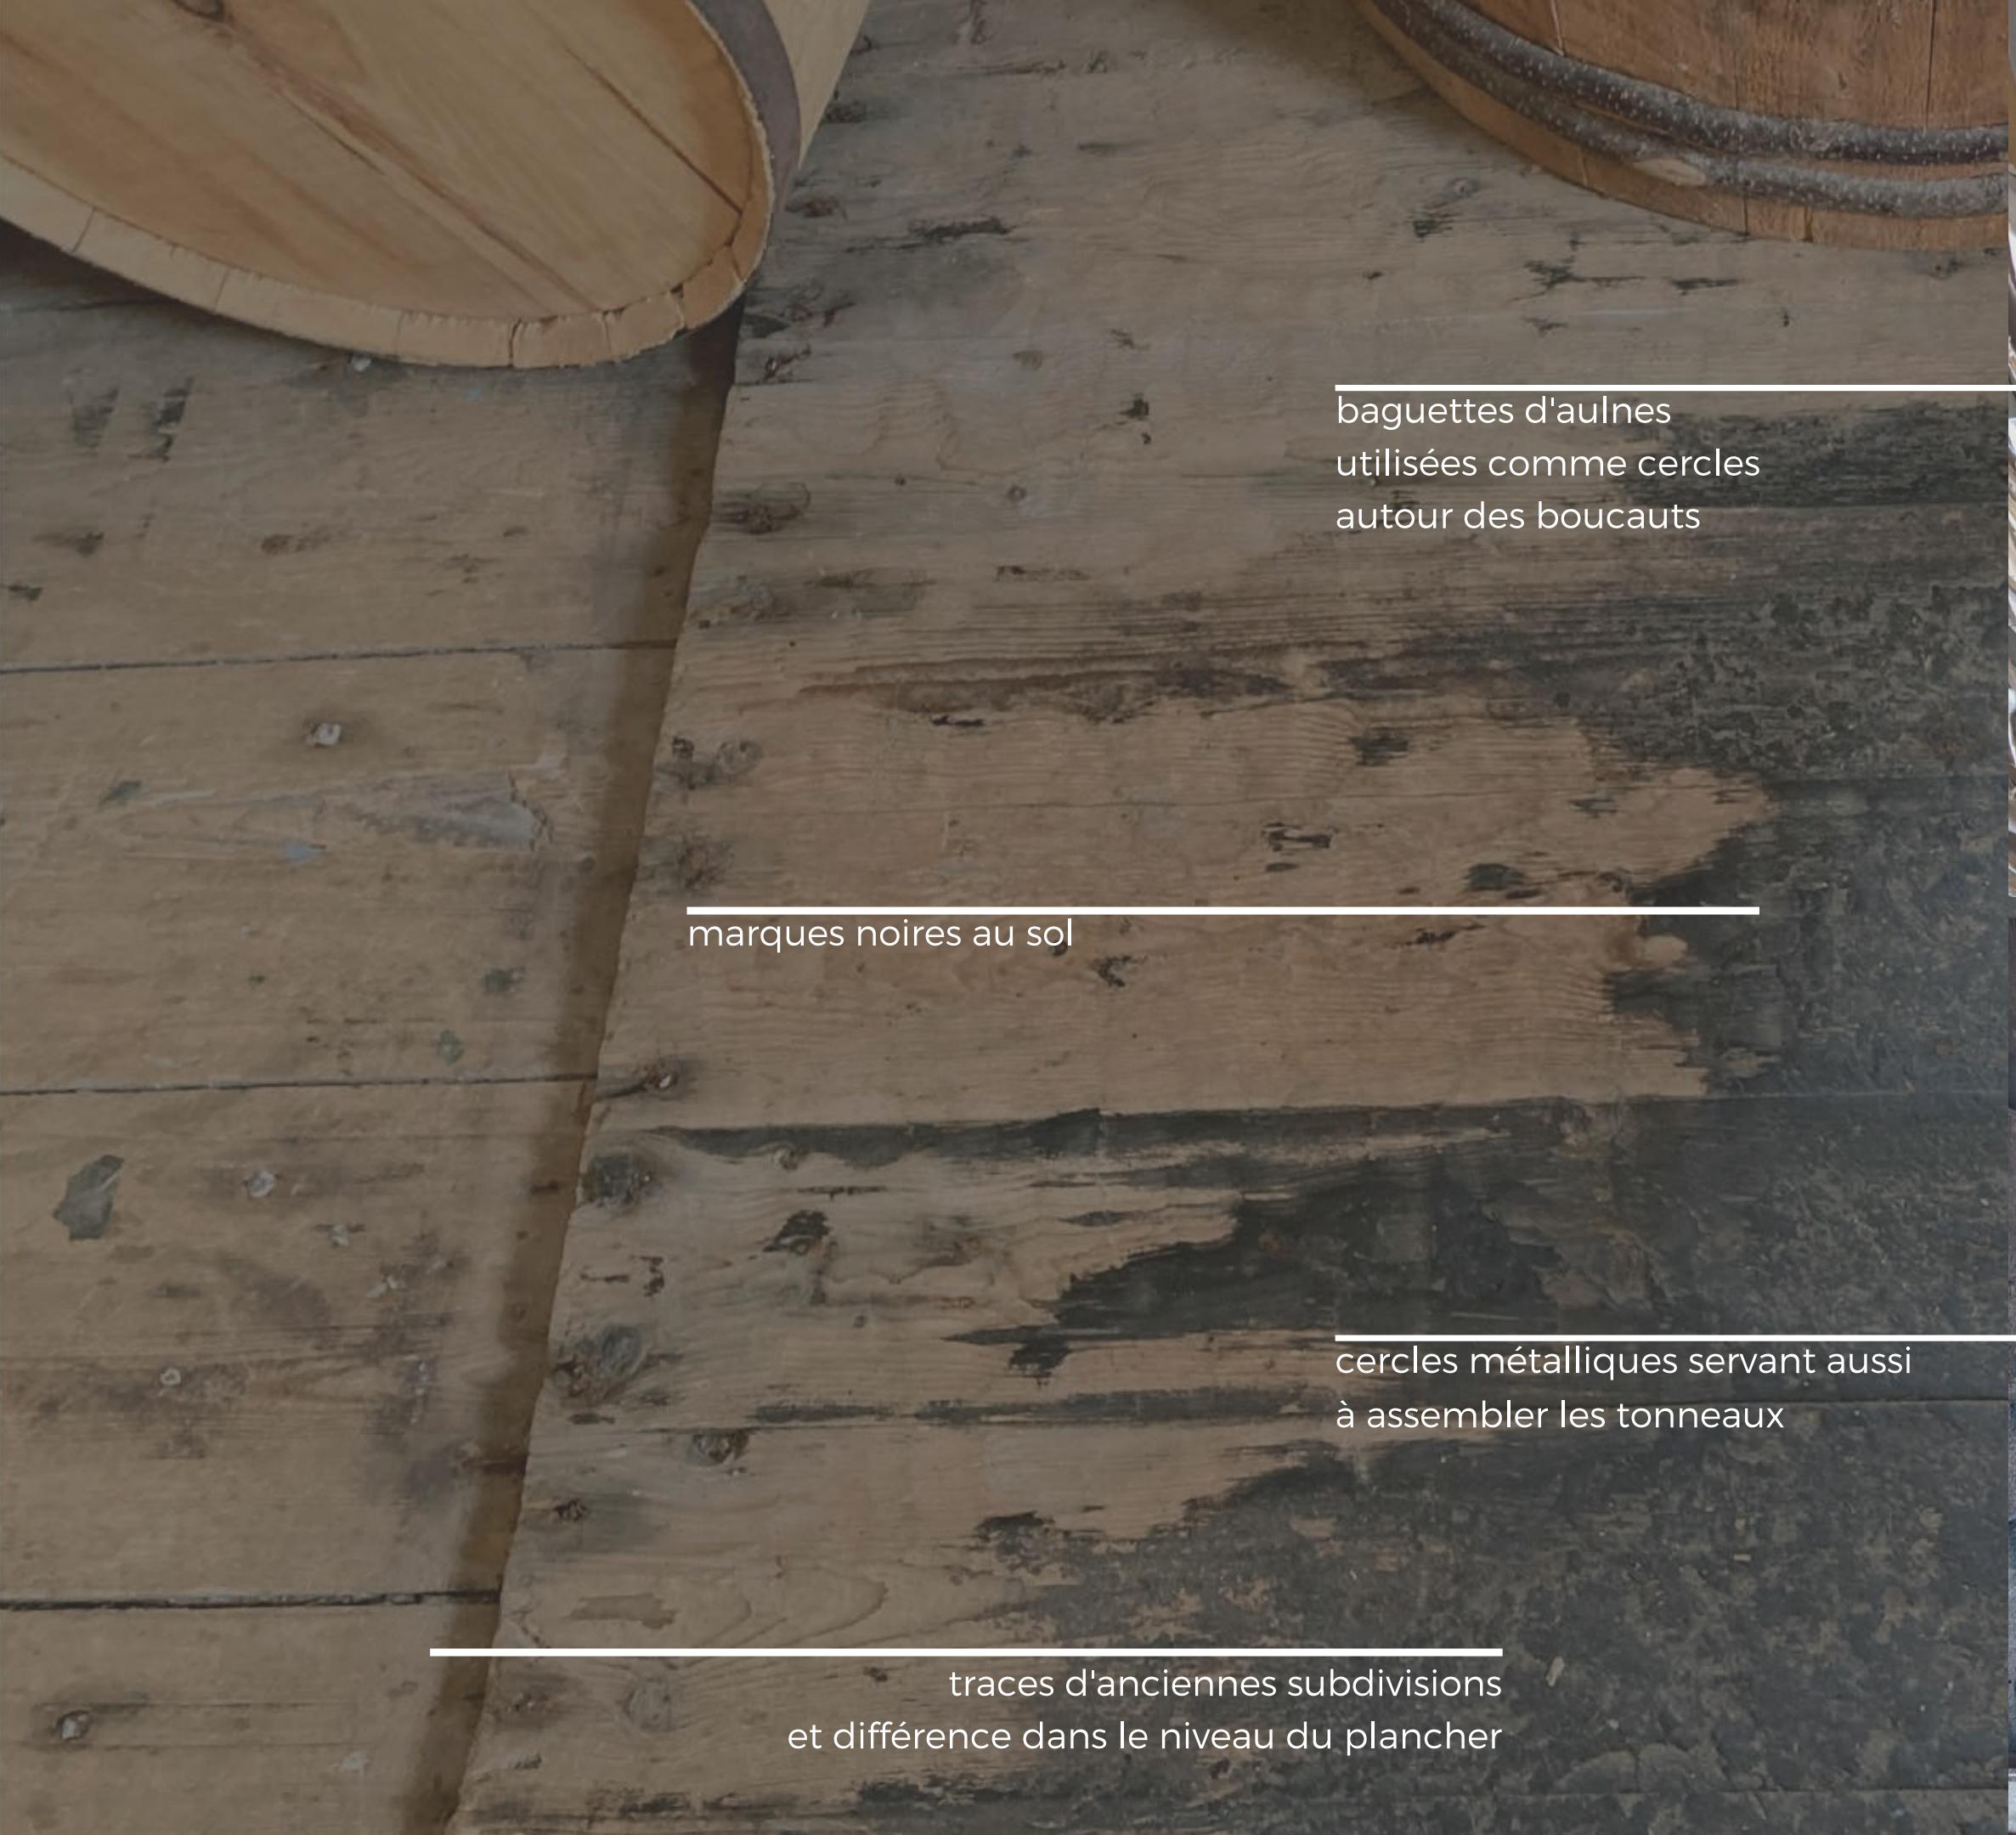
marques noires au sol

baguettes d'aulnes
utilisées comme cercles
autour des boucauts

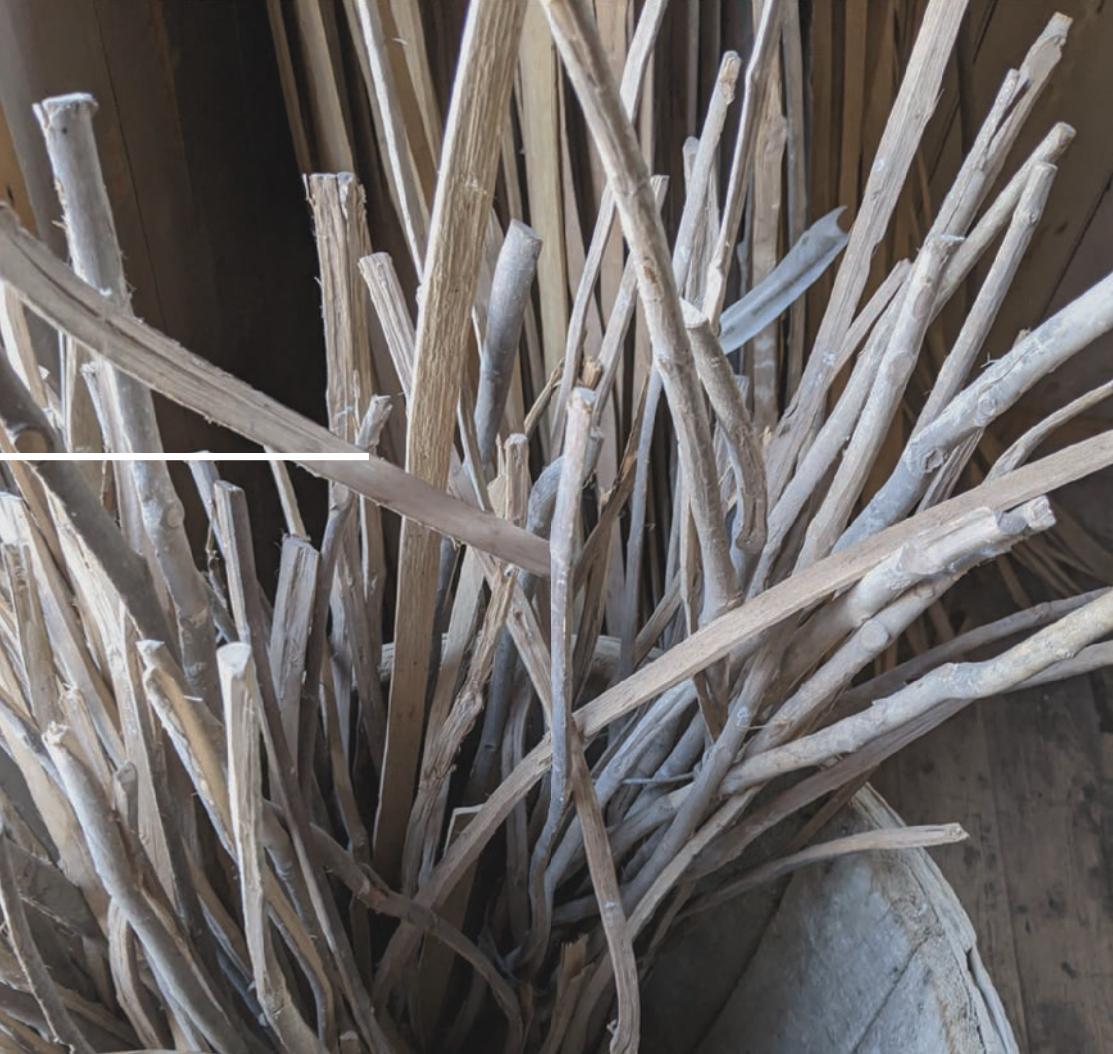
traces d'anciennes subdivisions
et différence dans le niveau du plancher

cercles métalliques servant aussi
à assembler les tonneaux

Outre sa localisation, la présence de ces subdivisions appuie l'hypothèse qu'il s'agit bien de l'actuelle tonnellerie. Contrairement à beaucoup d'autres bâtiments du Banc, on y trouve les traces de plusieurs anciennes cloisons. Leur disposition est d'ailleurs très proche de celle du plan de 1819.

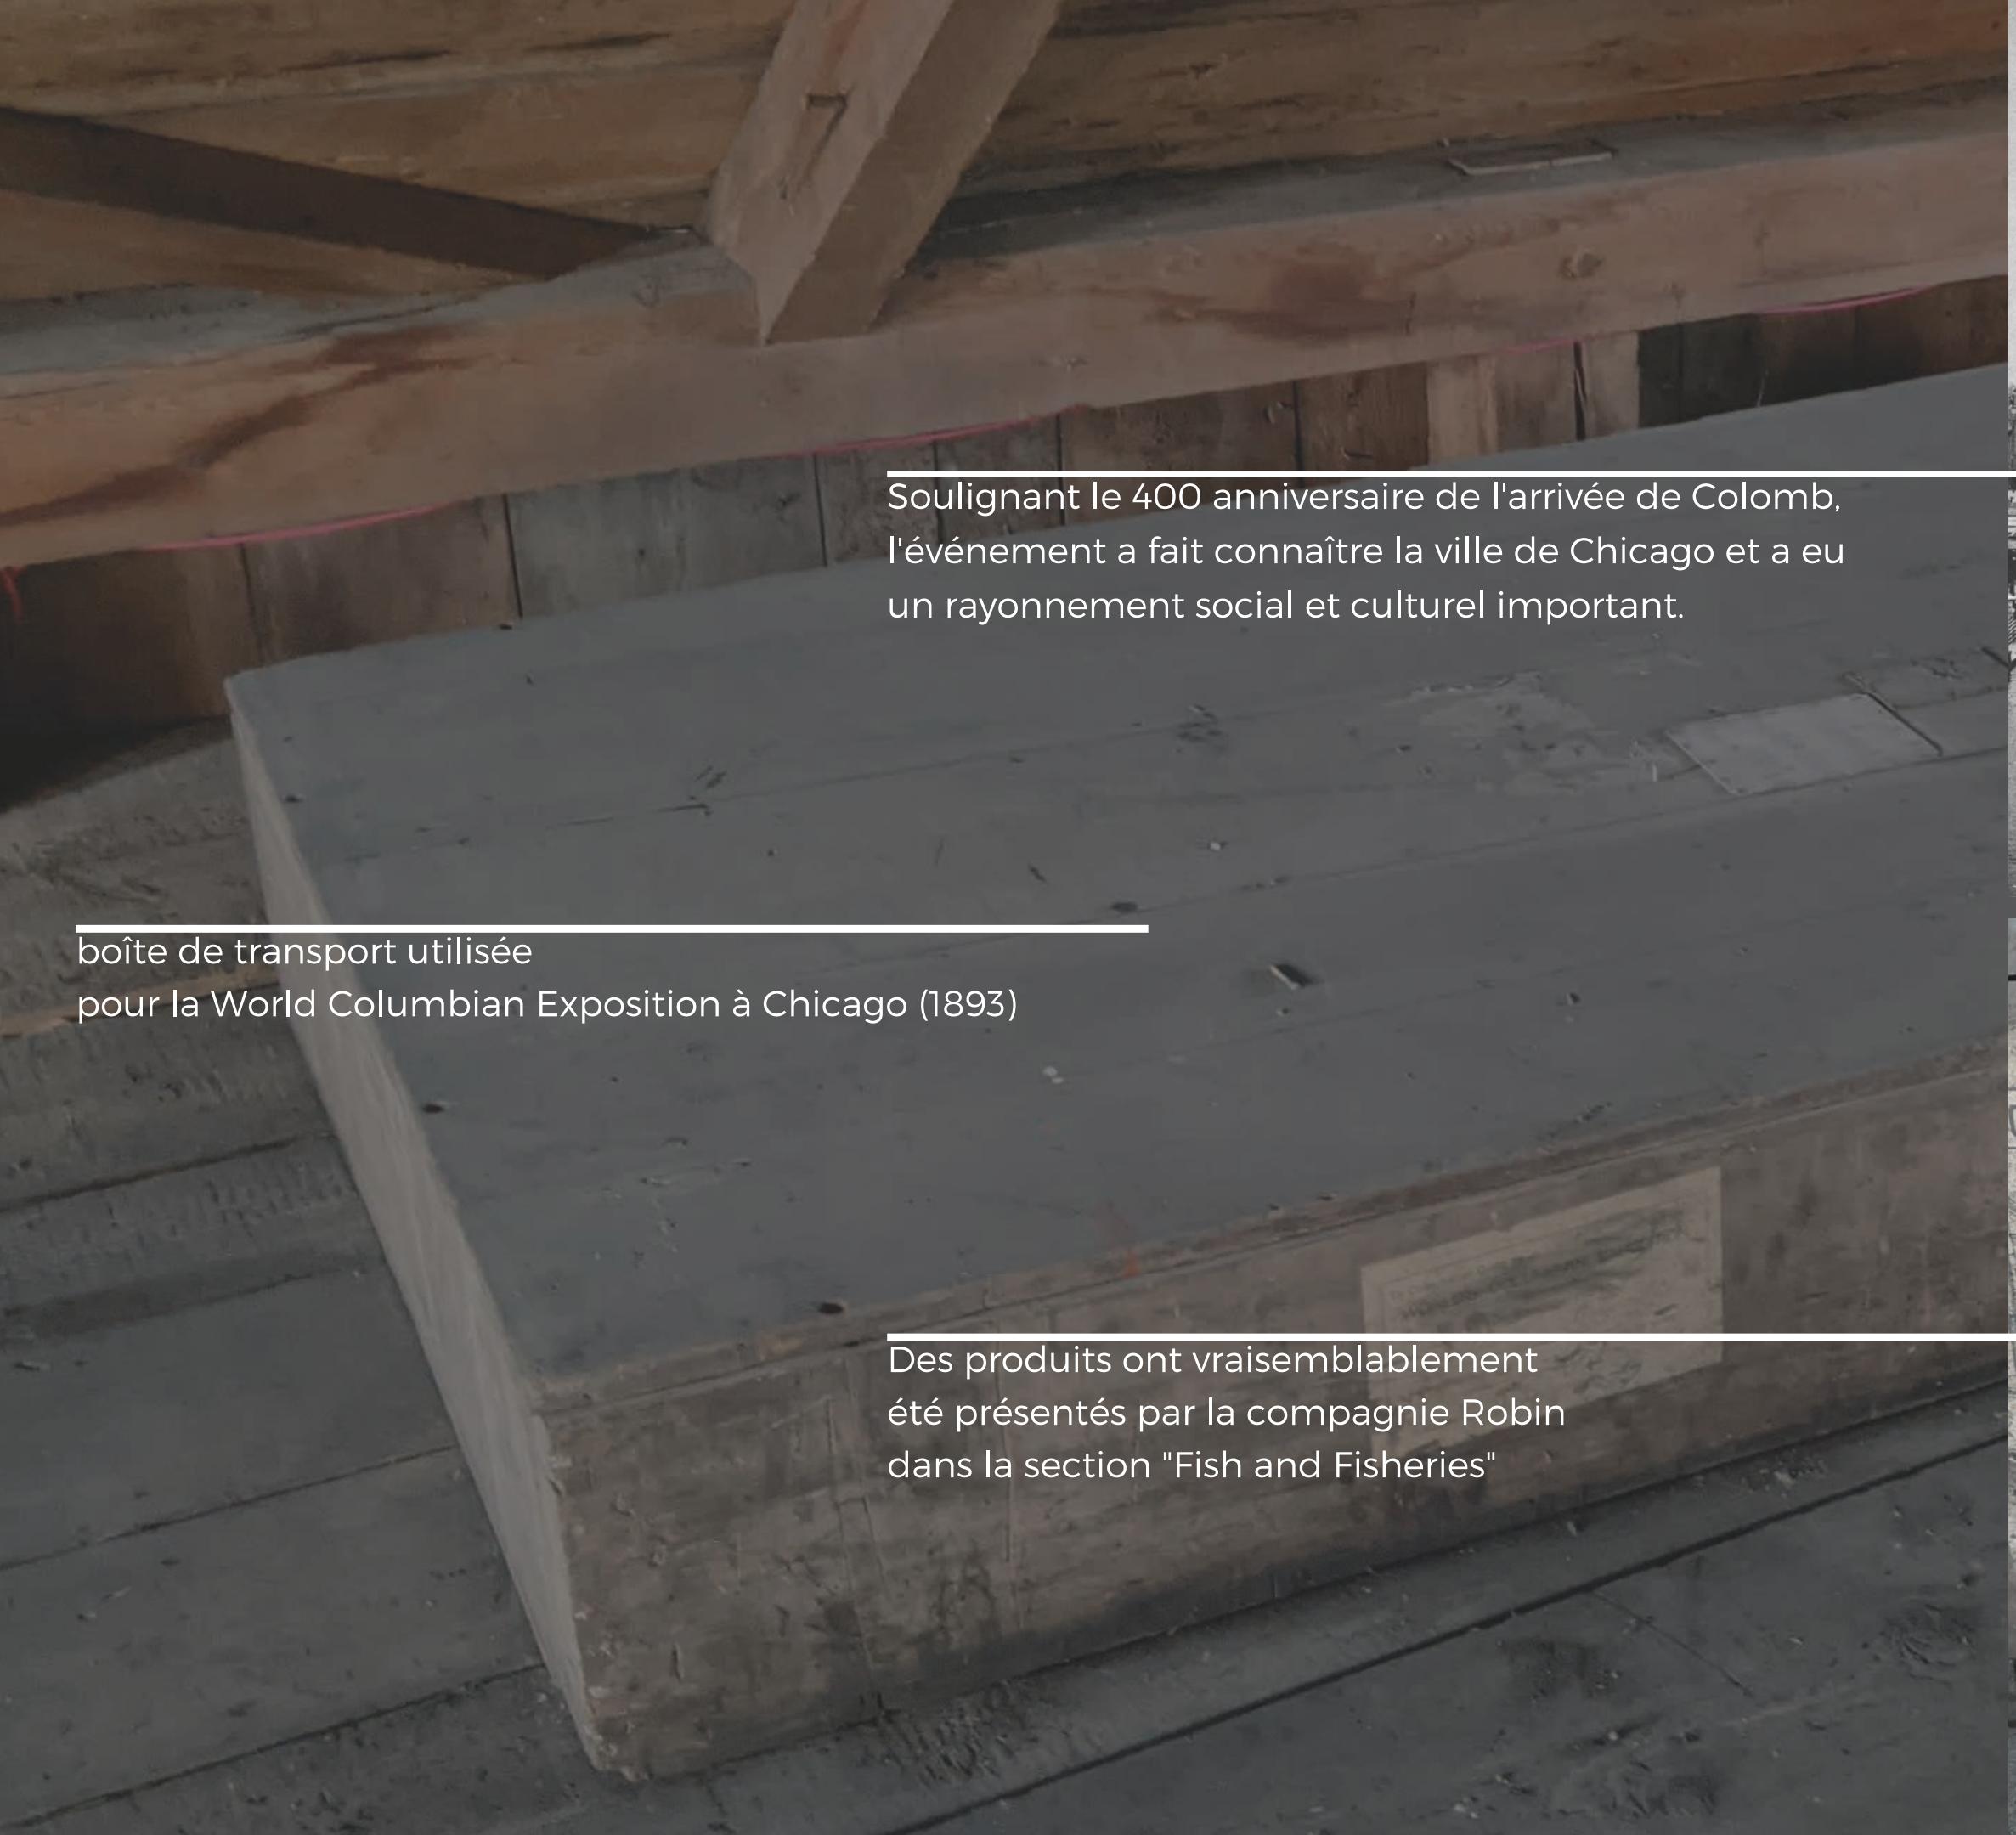
boîte de transport utilisée
pour la World Columbian Exposition à Chicago (1893)

Des produits ont vraisemblablement
été présentés par la compagnie Robin
dans la section "Fish and Fisheries"

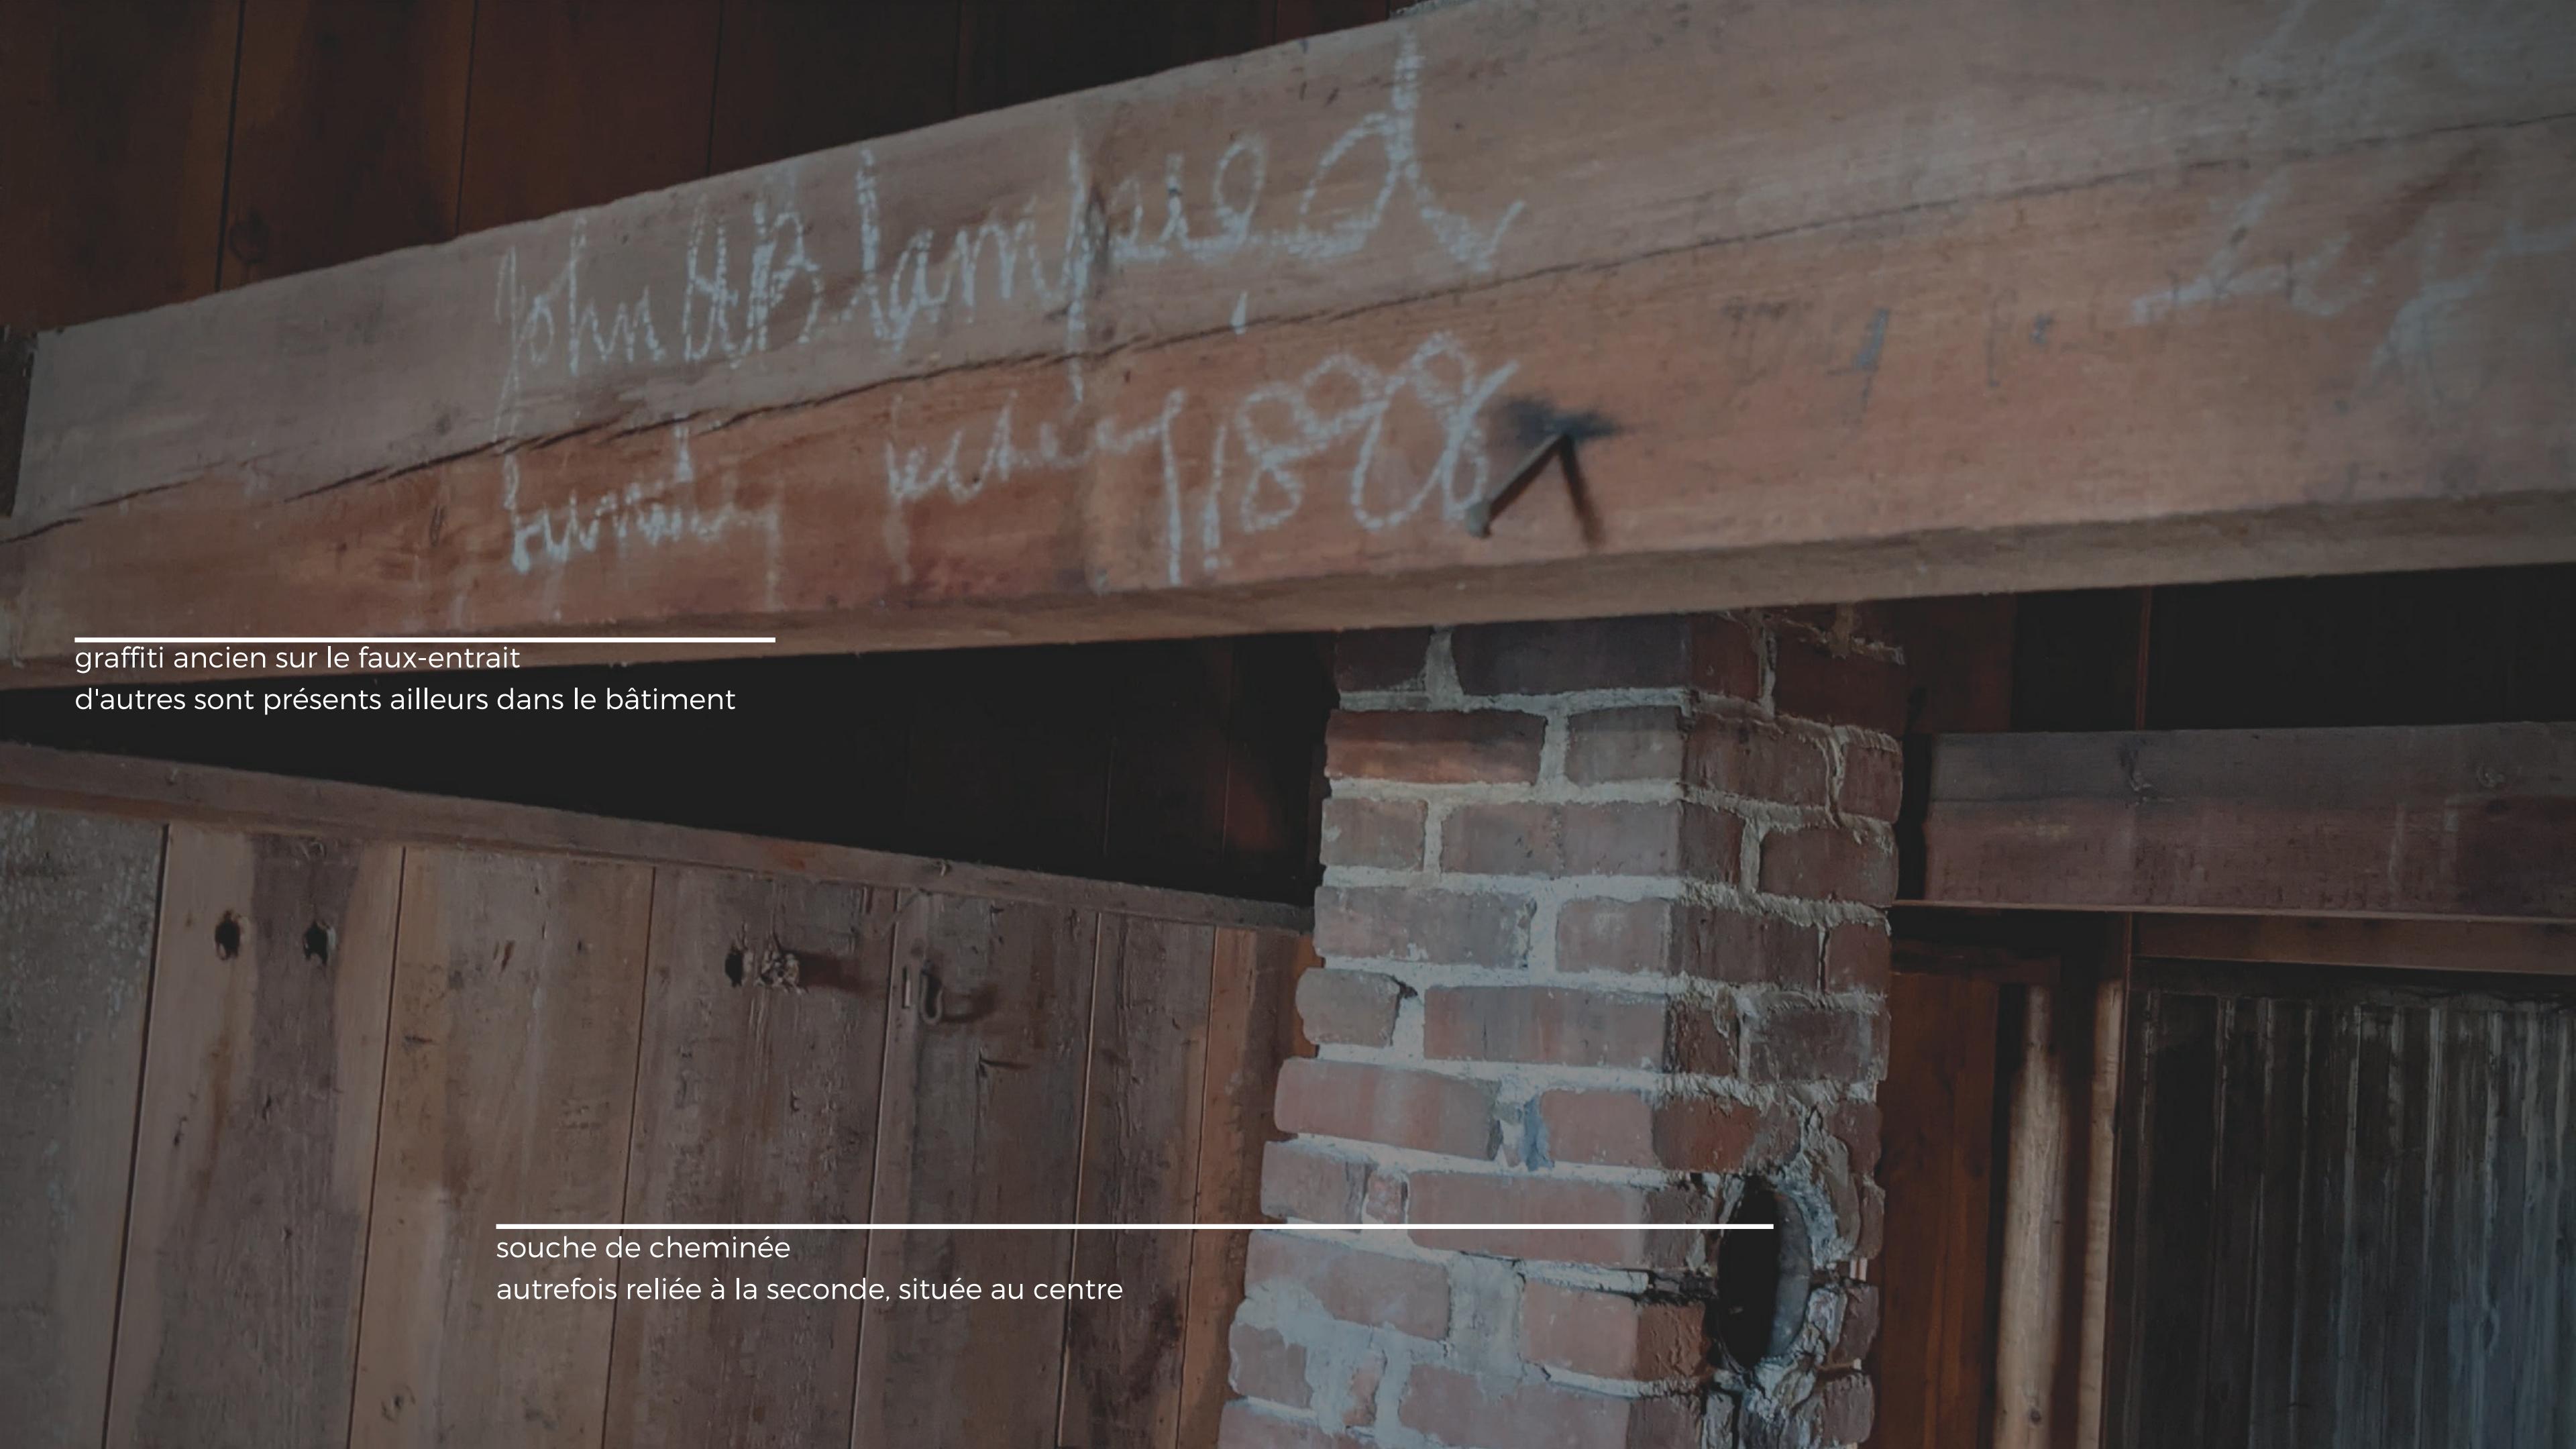
graffiti ancien sur le faux-entrant
d'autres sont présents ailleurs dans le bâtiment

souche de cheminée
autrefois reliée à la seconde, située au centre
