Tonnellerie Charles Robin and Co.

SITE HISTORIQUE NATIONAL DE PASPÉBIAC

Par Jeannot Bourdages, conservateur

HISTOIRE
ARCHITECTURE
ICONOGRAPHIE

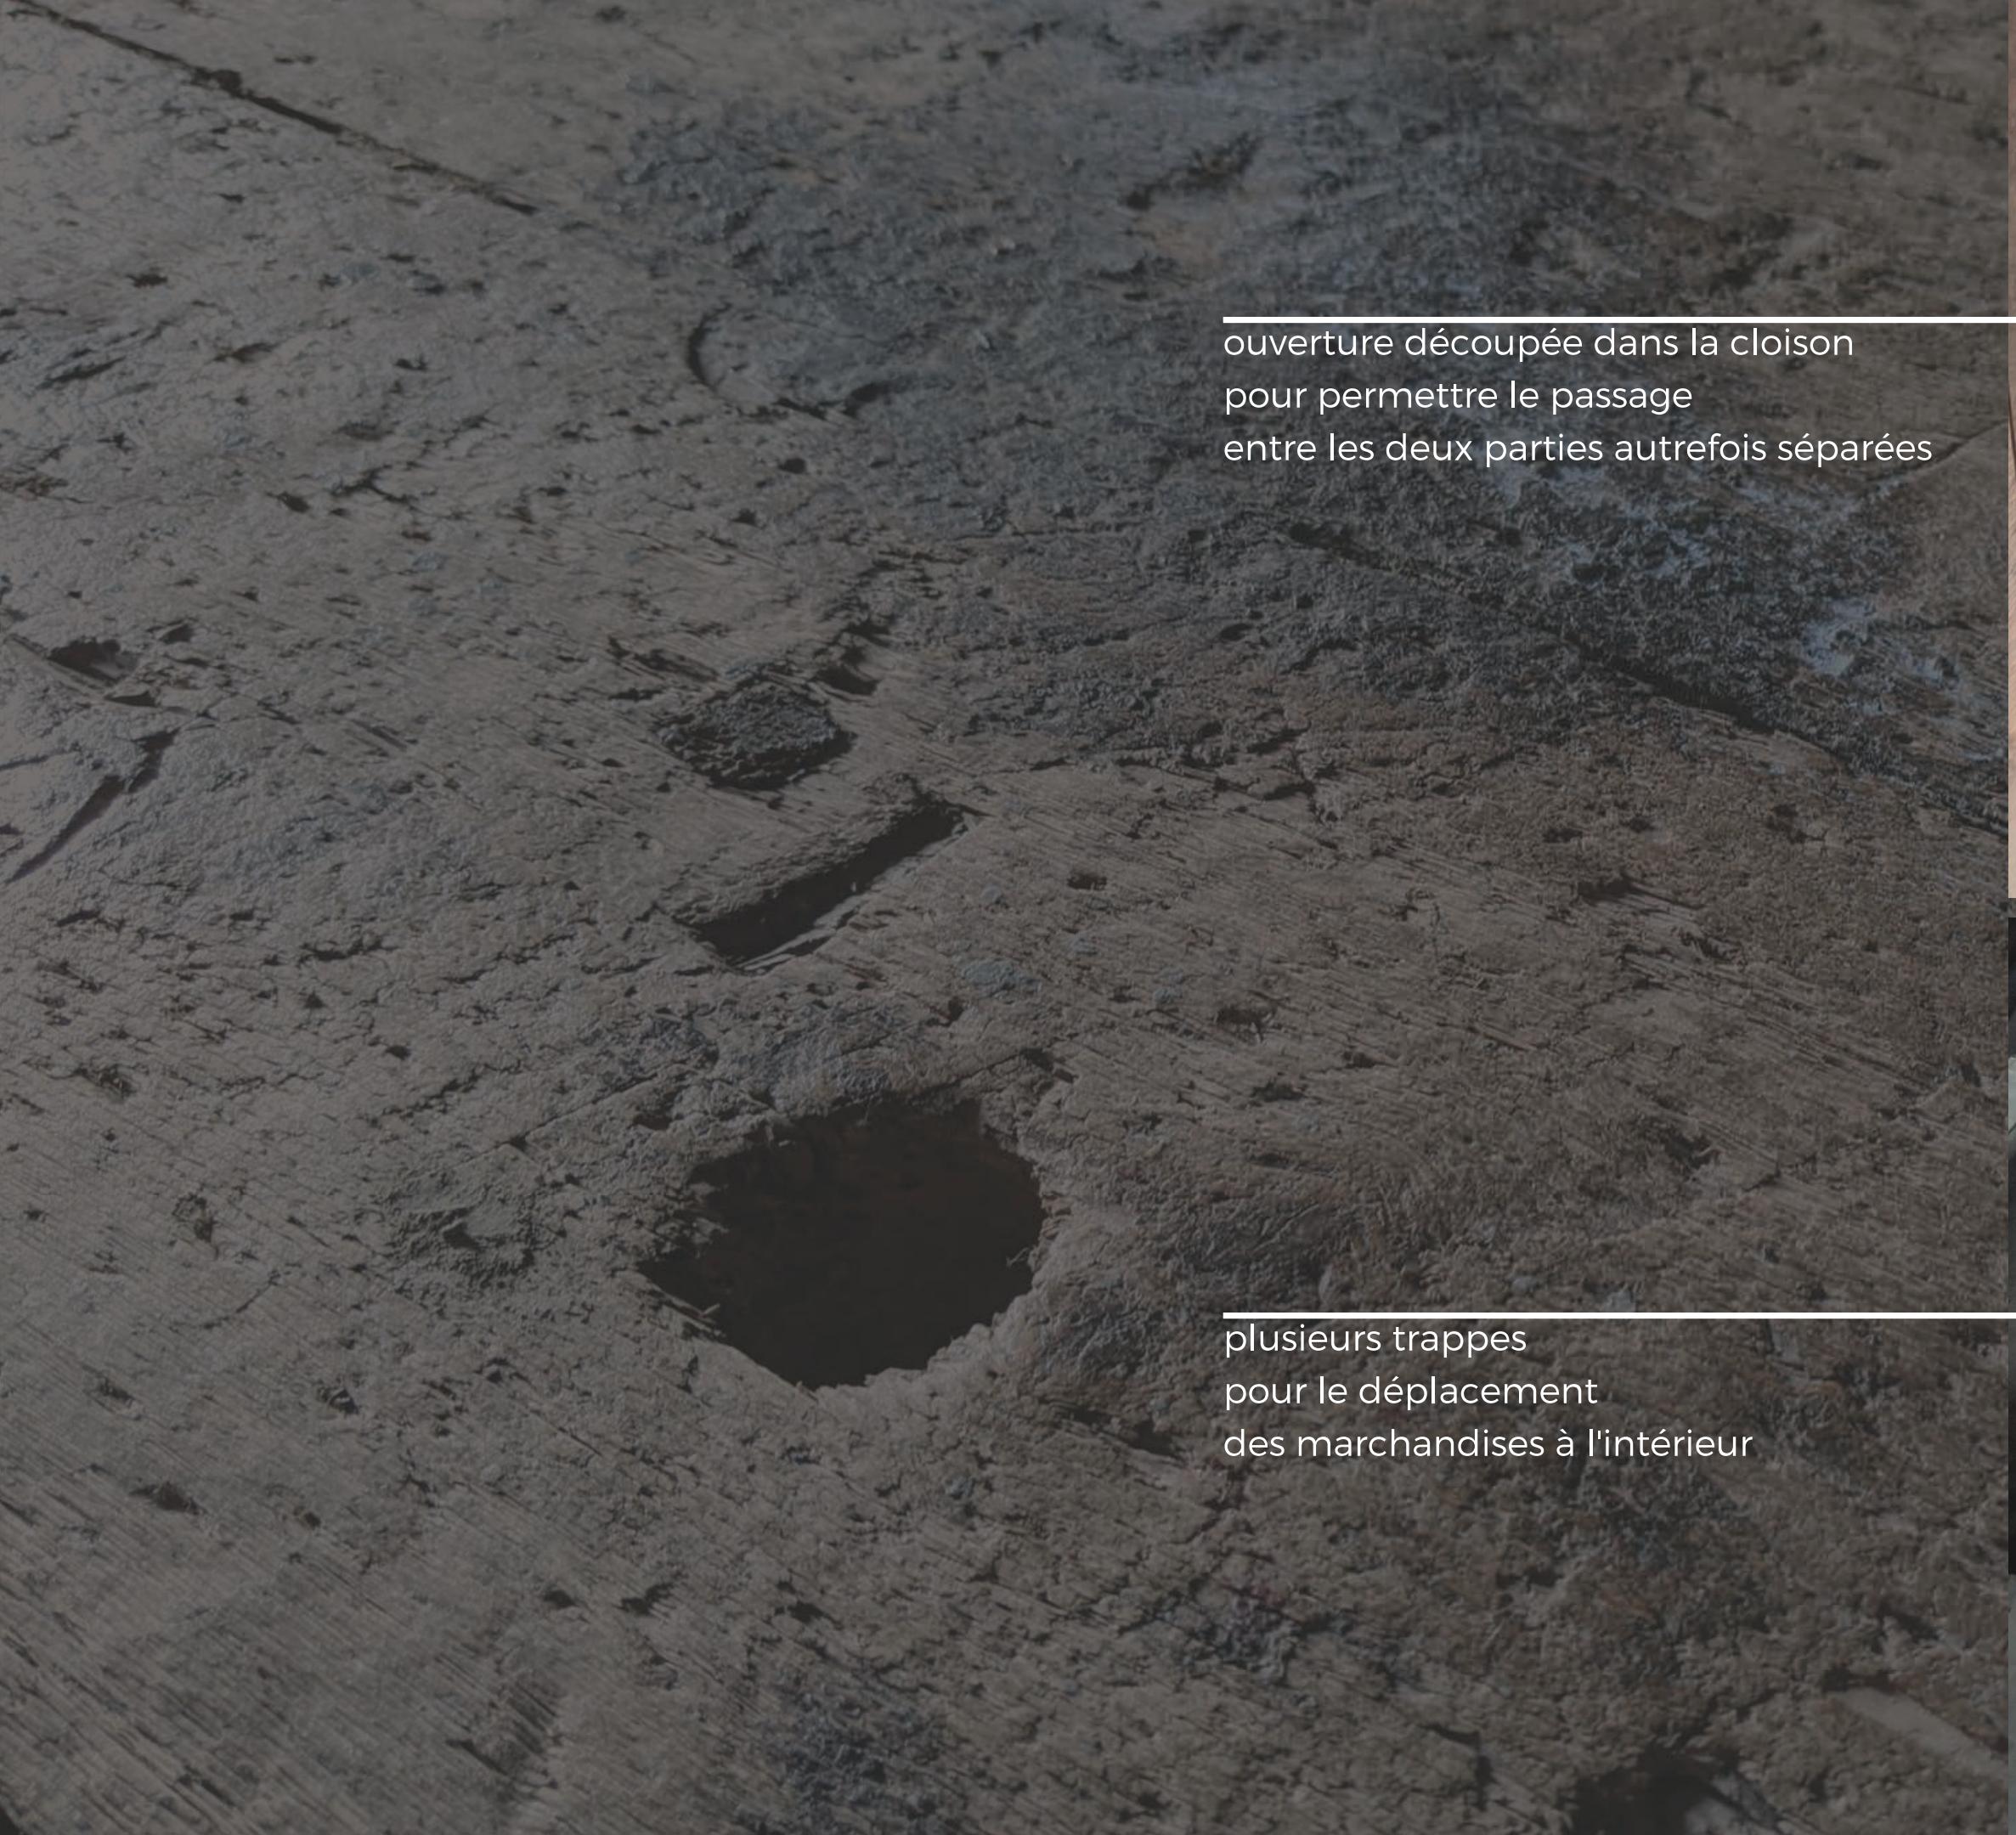
ouverture découpée dans la cloison
pour permettre le passage
entre les deux parties autrefois séparées

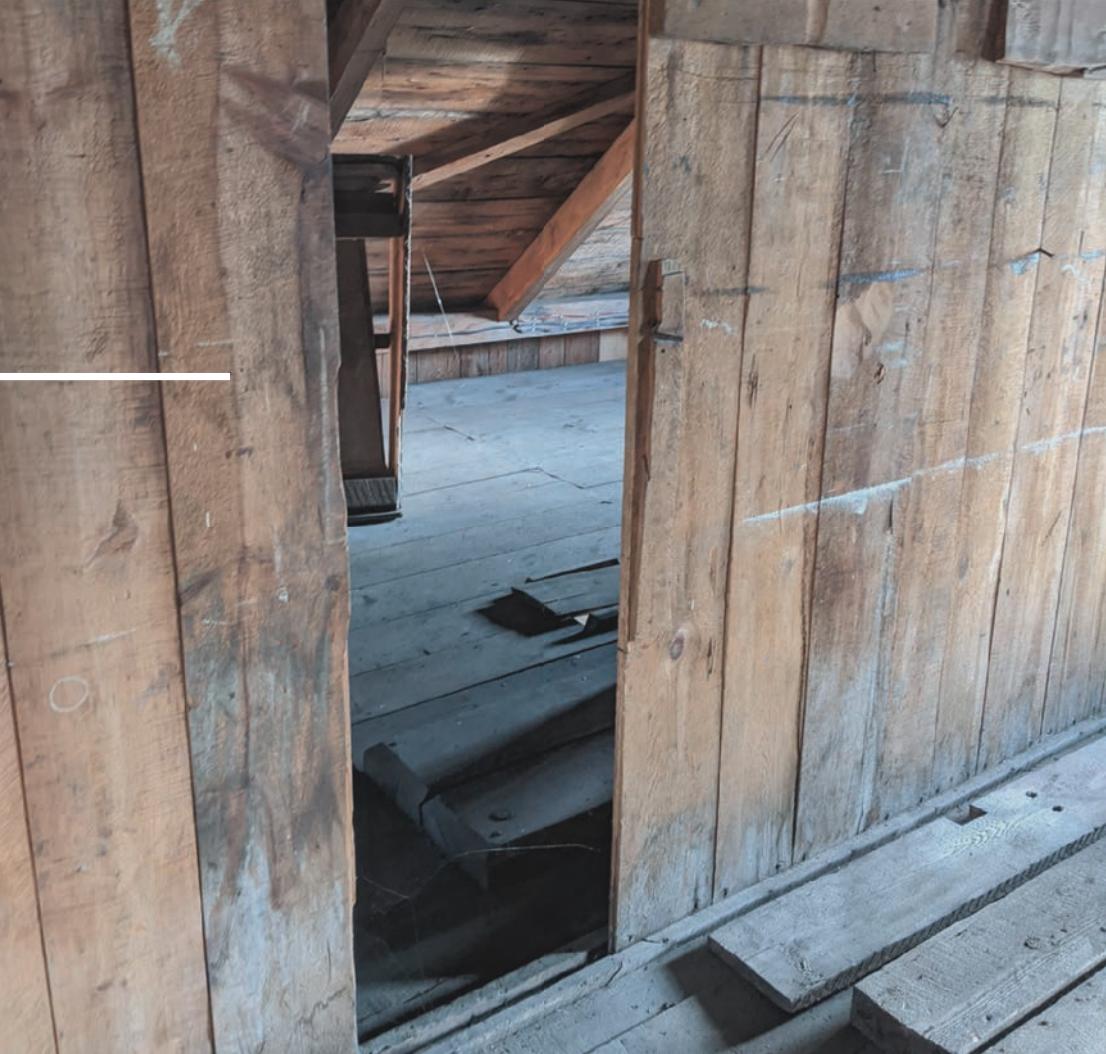
plusieurs trappes
pour le déplacement
des marchandises à l'intérieur

Finalement, la présence de trappes de chargement à l'intérieur vient valider son utilisation comme entrepôt. L'Entrepôt LeBoutillier et le Hangar LeBoutillier possèdent également des systèmes semblables.

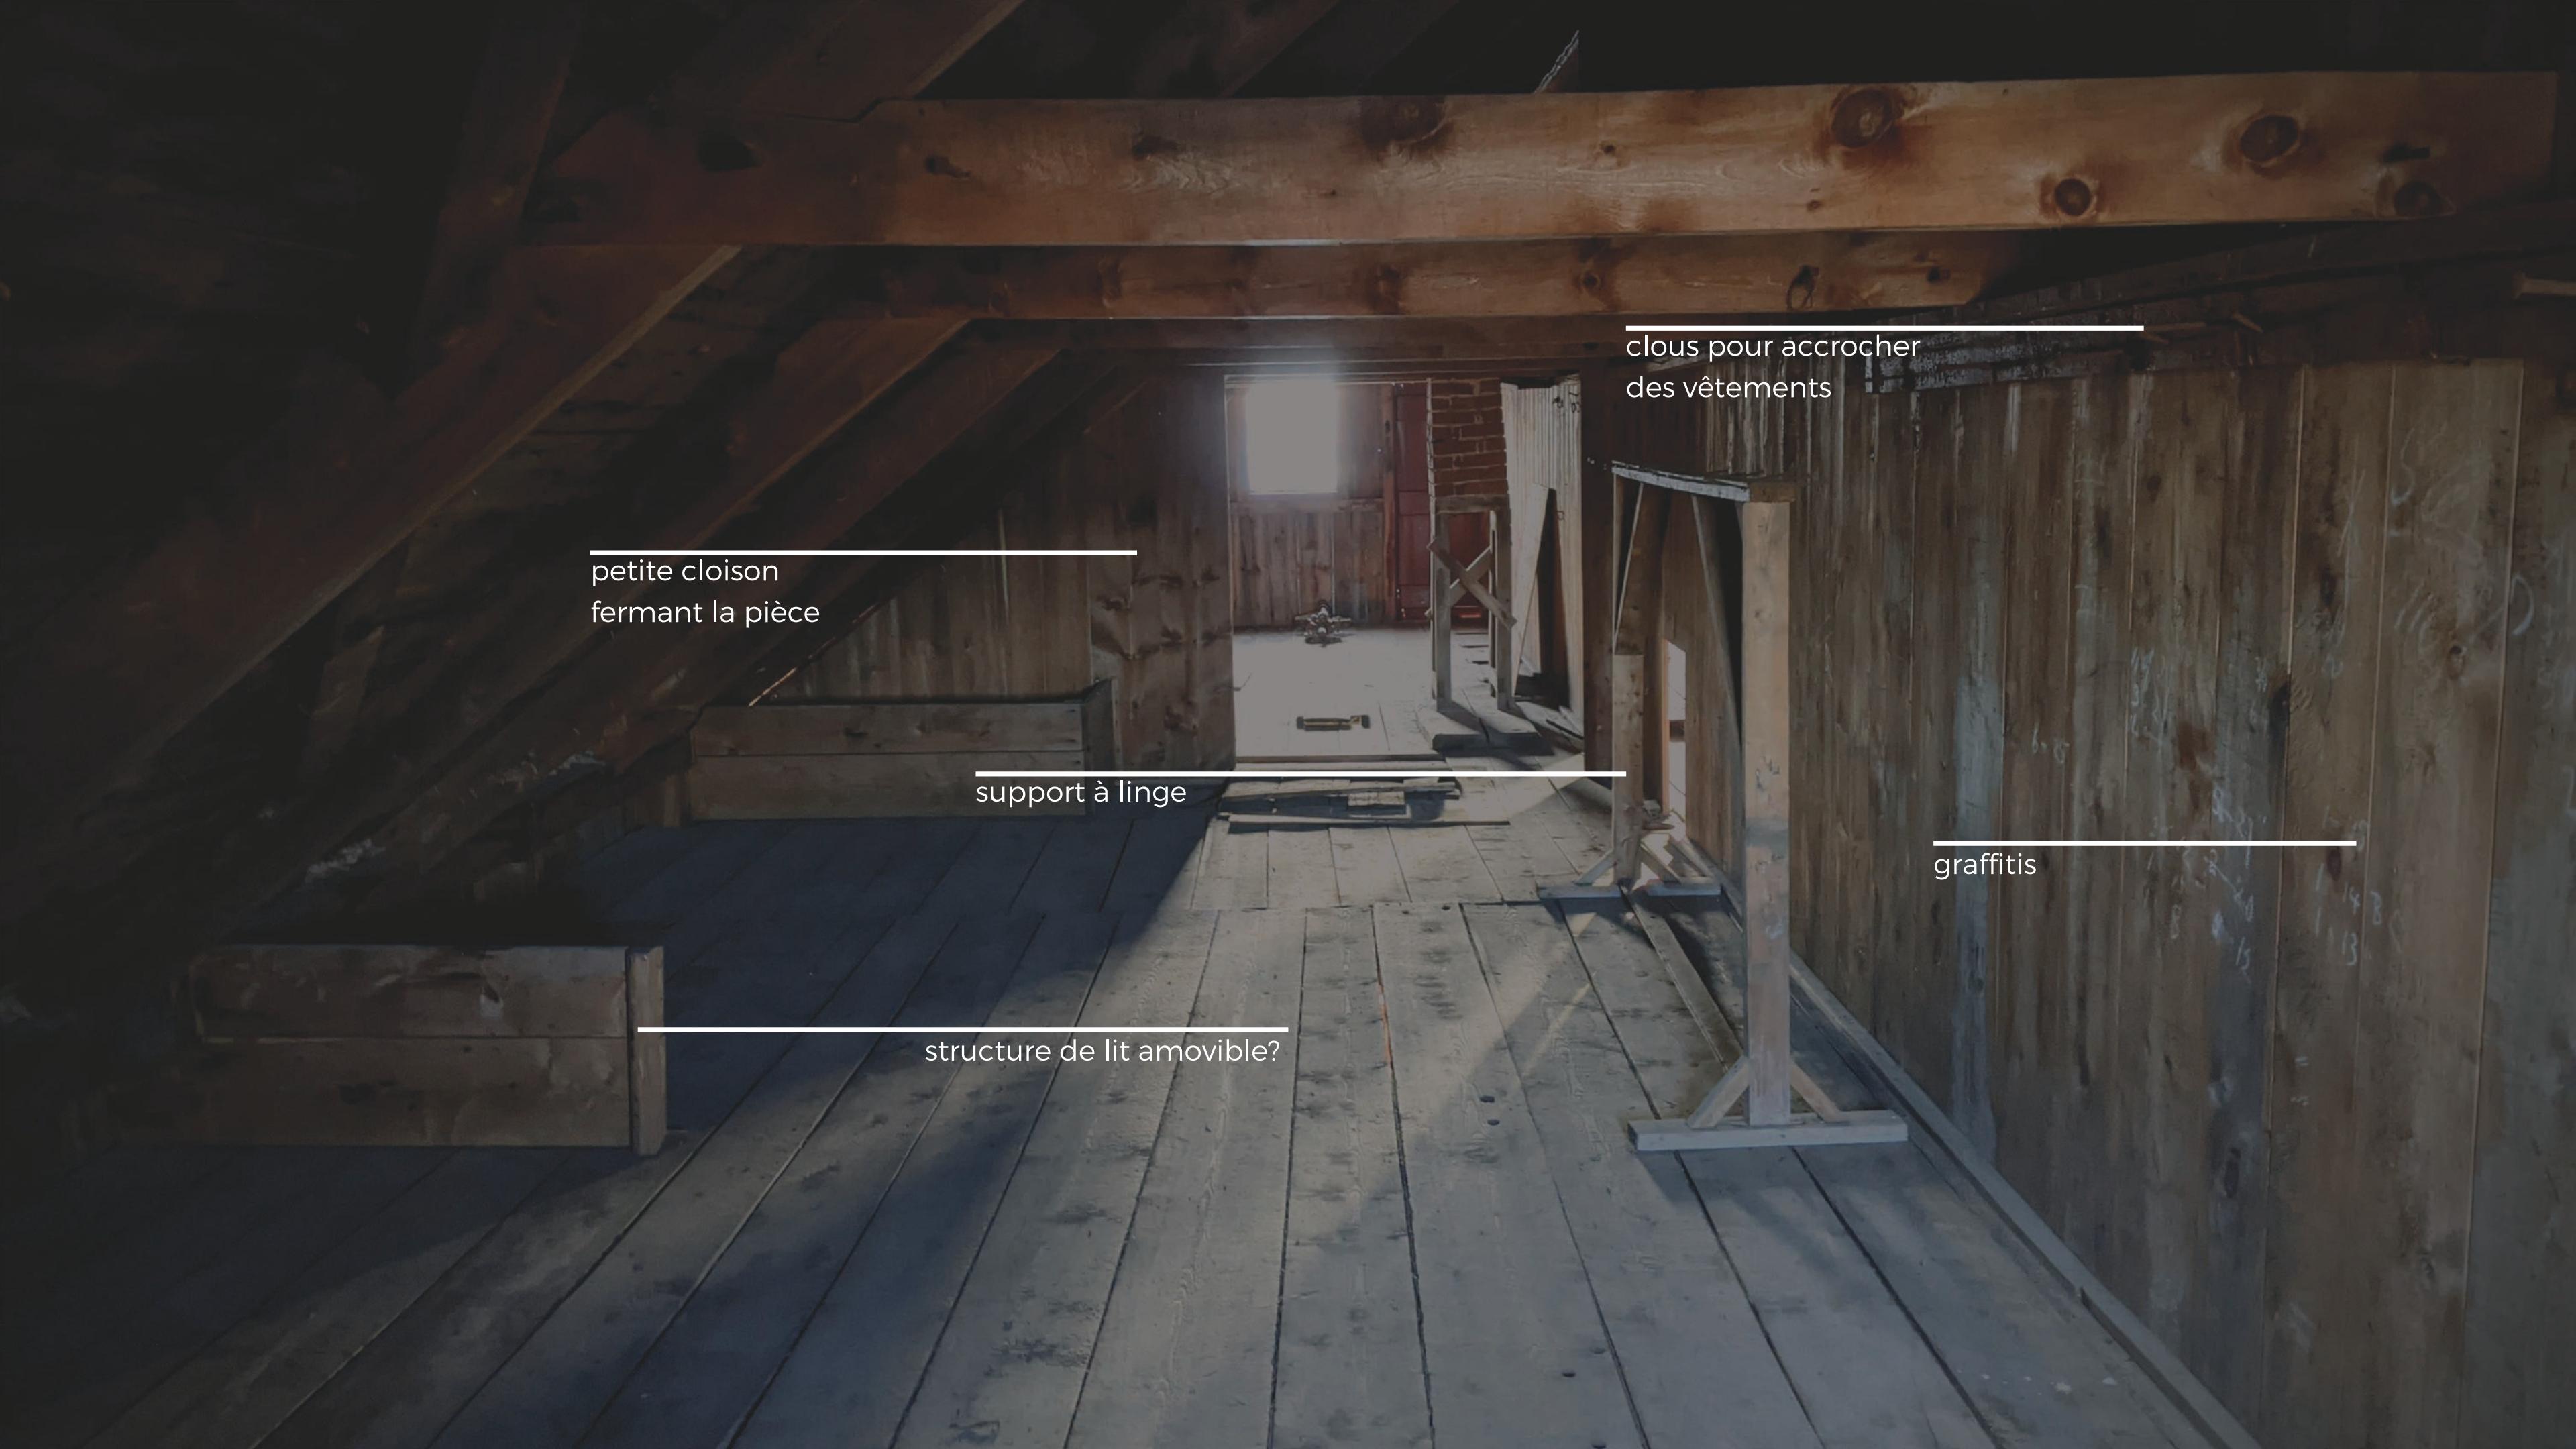
petite cloison
fermant la pièce

support à linge

structure de lit amovible?

clous pour accrocher
des vêtements

graffitis

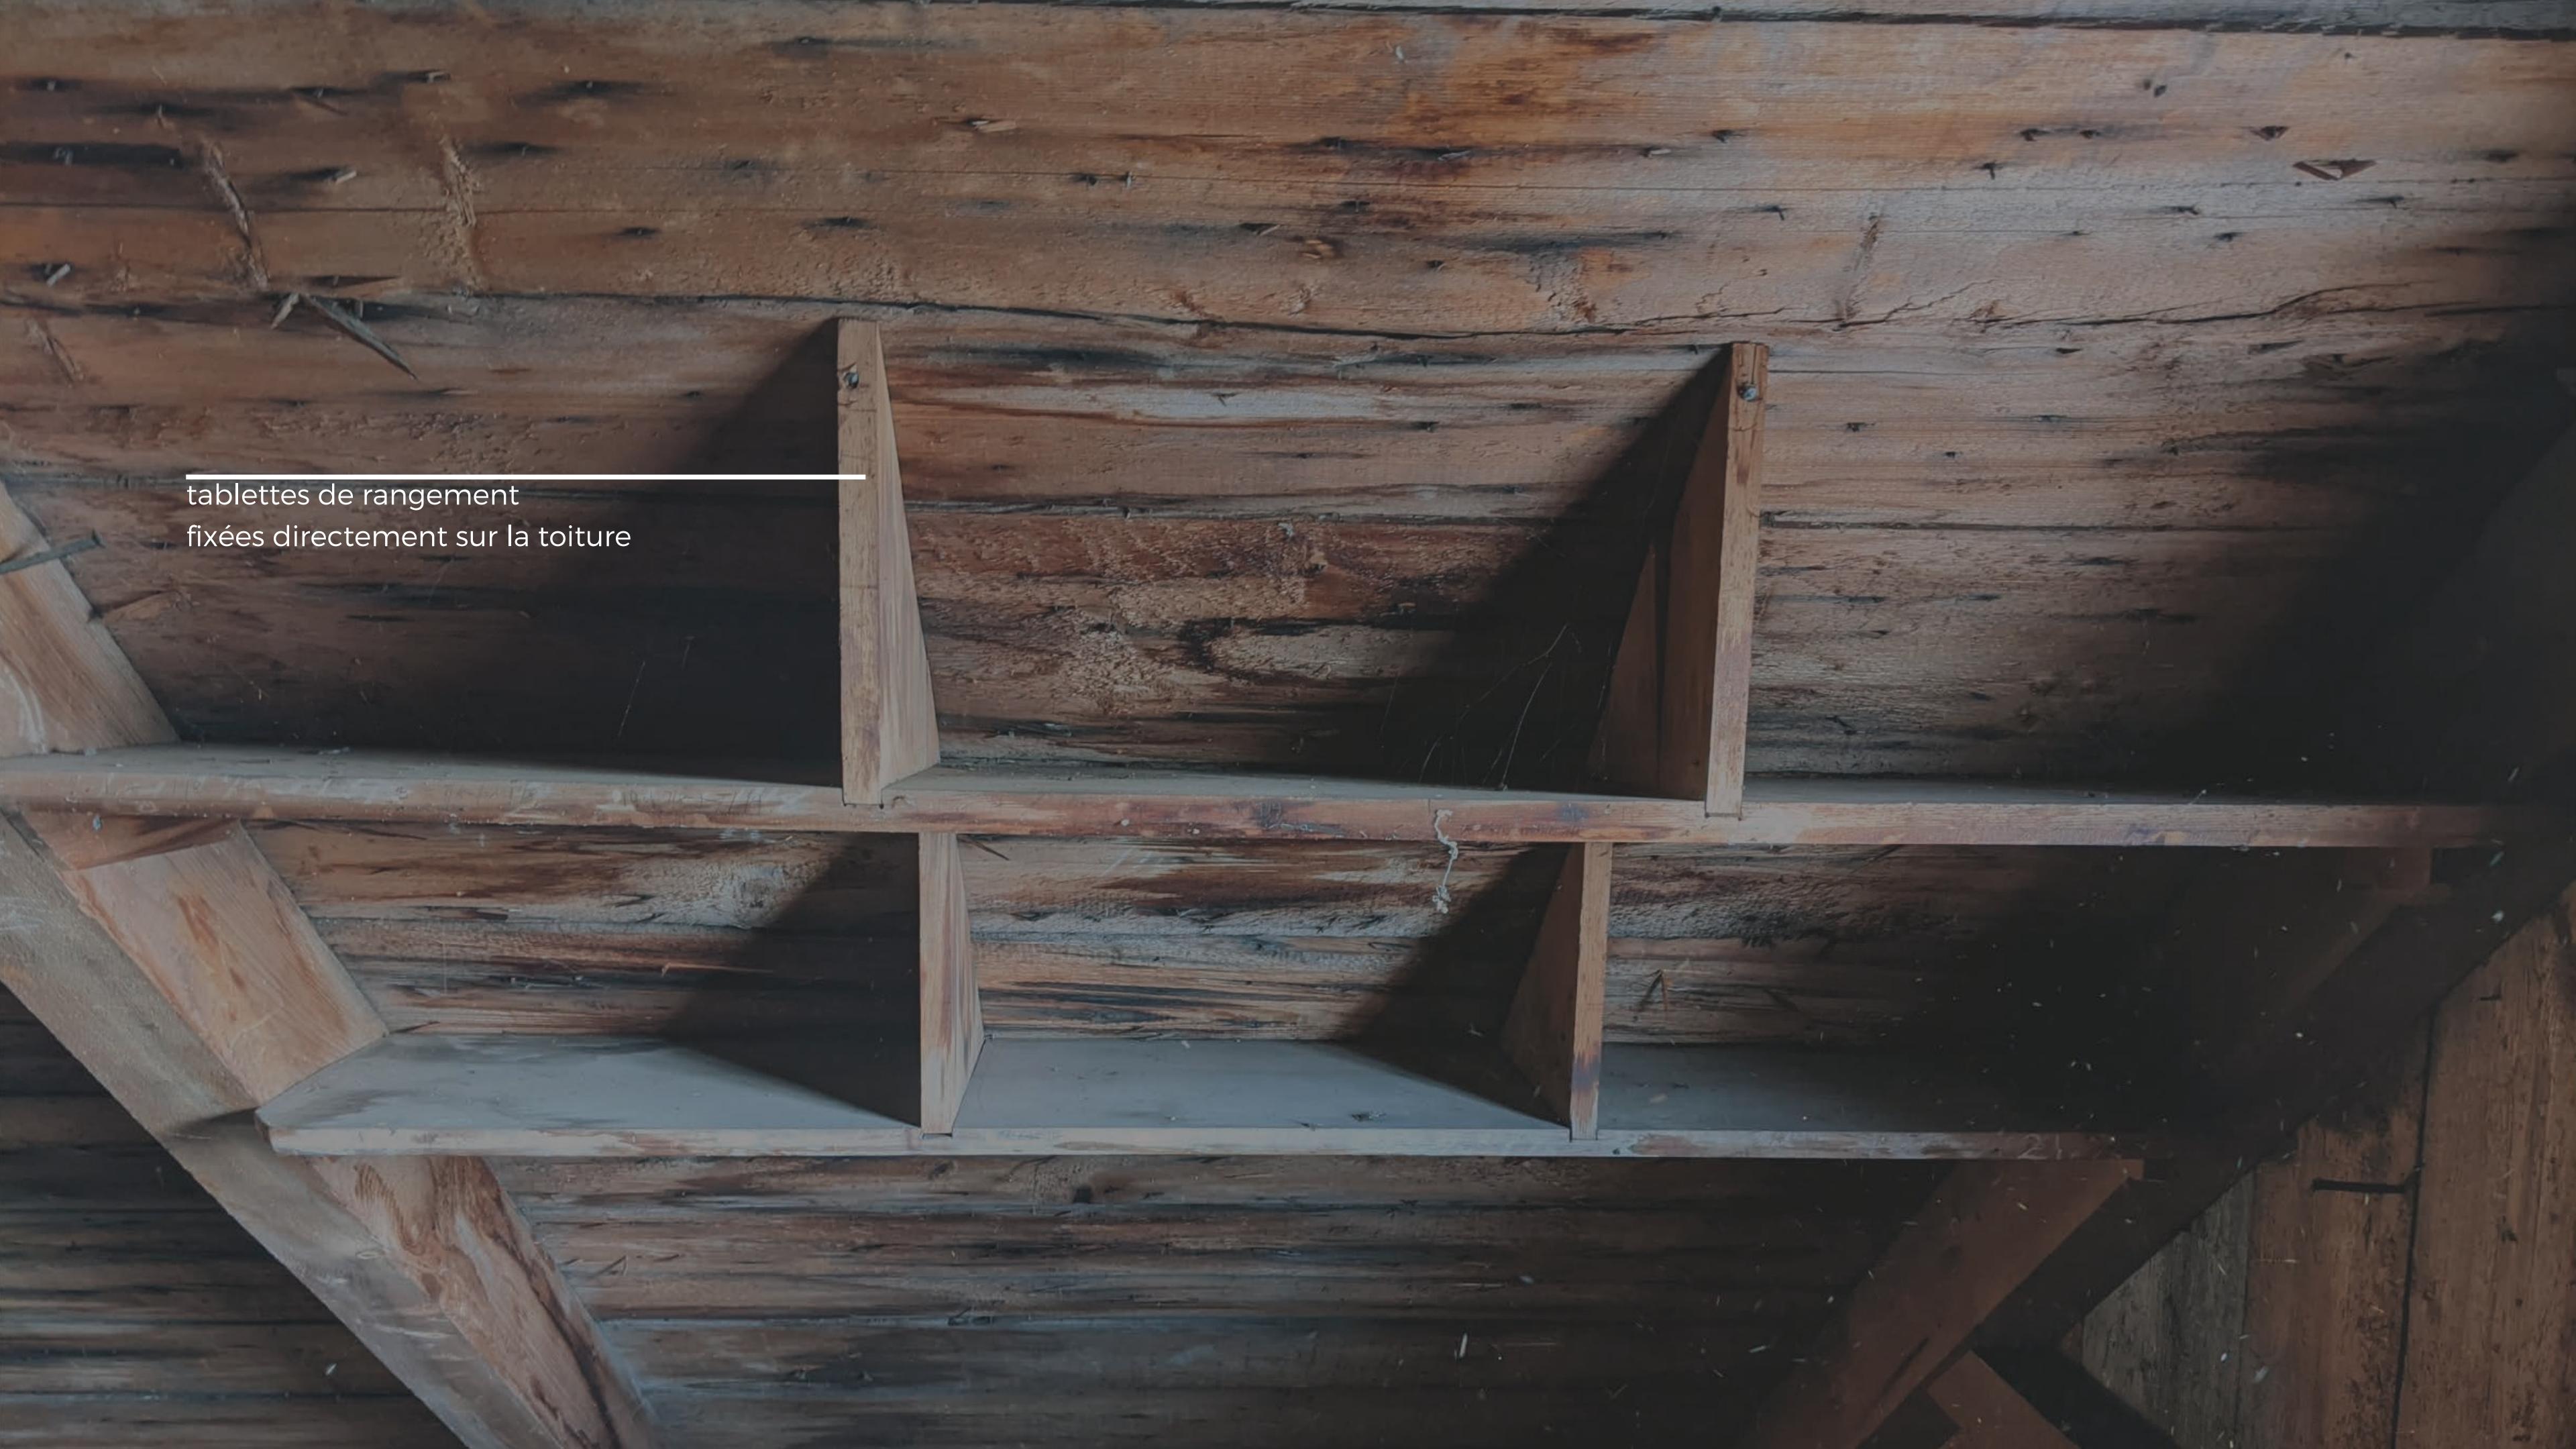
tablettes de rangement
fixées directement sur la toiture

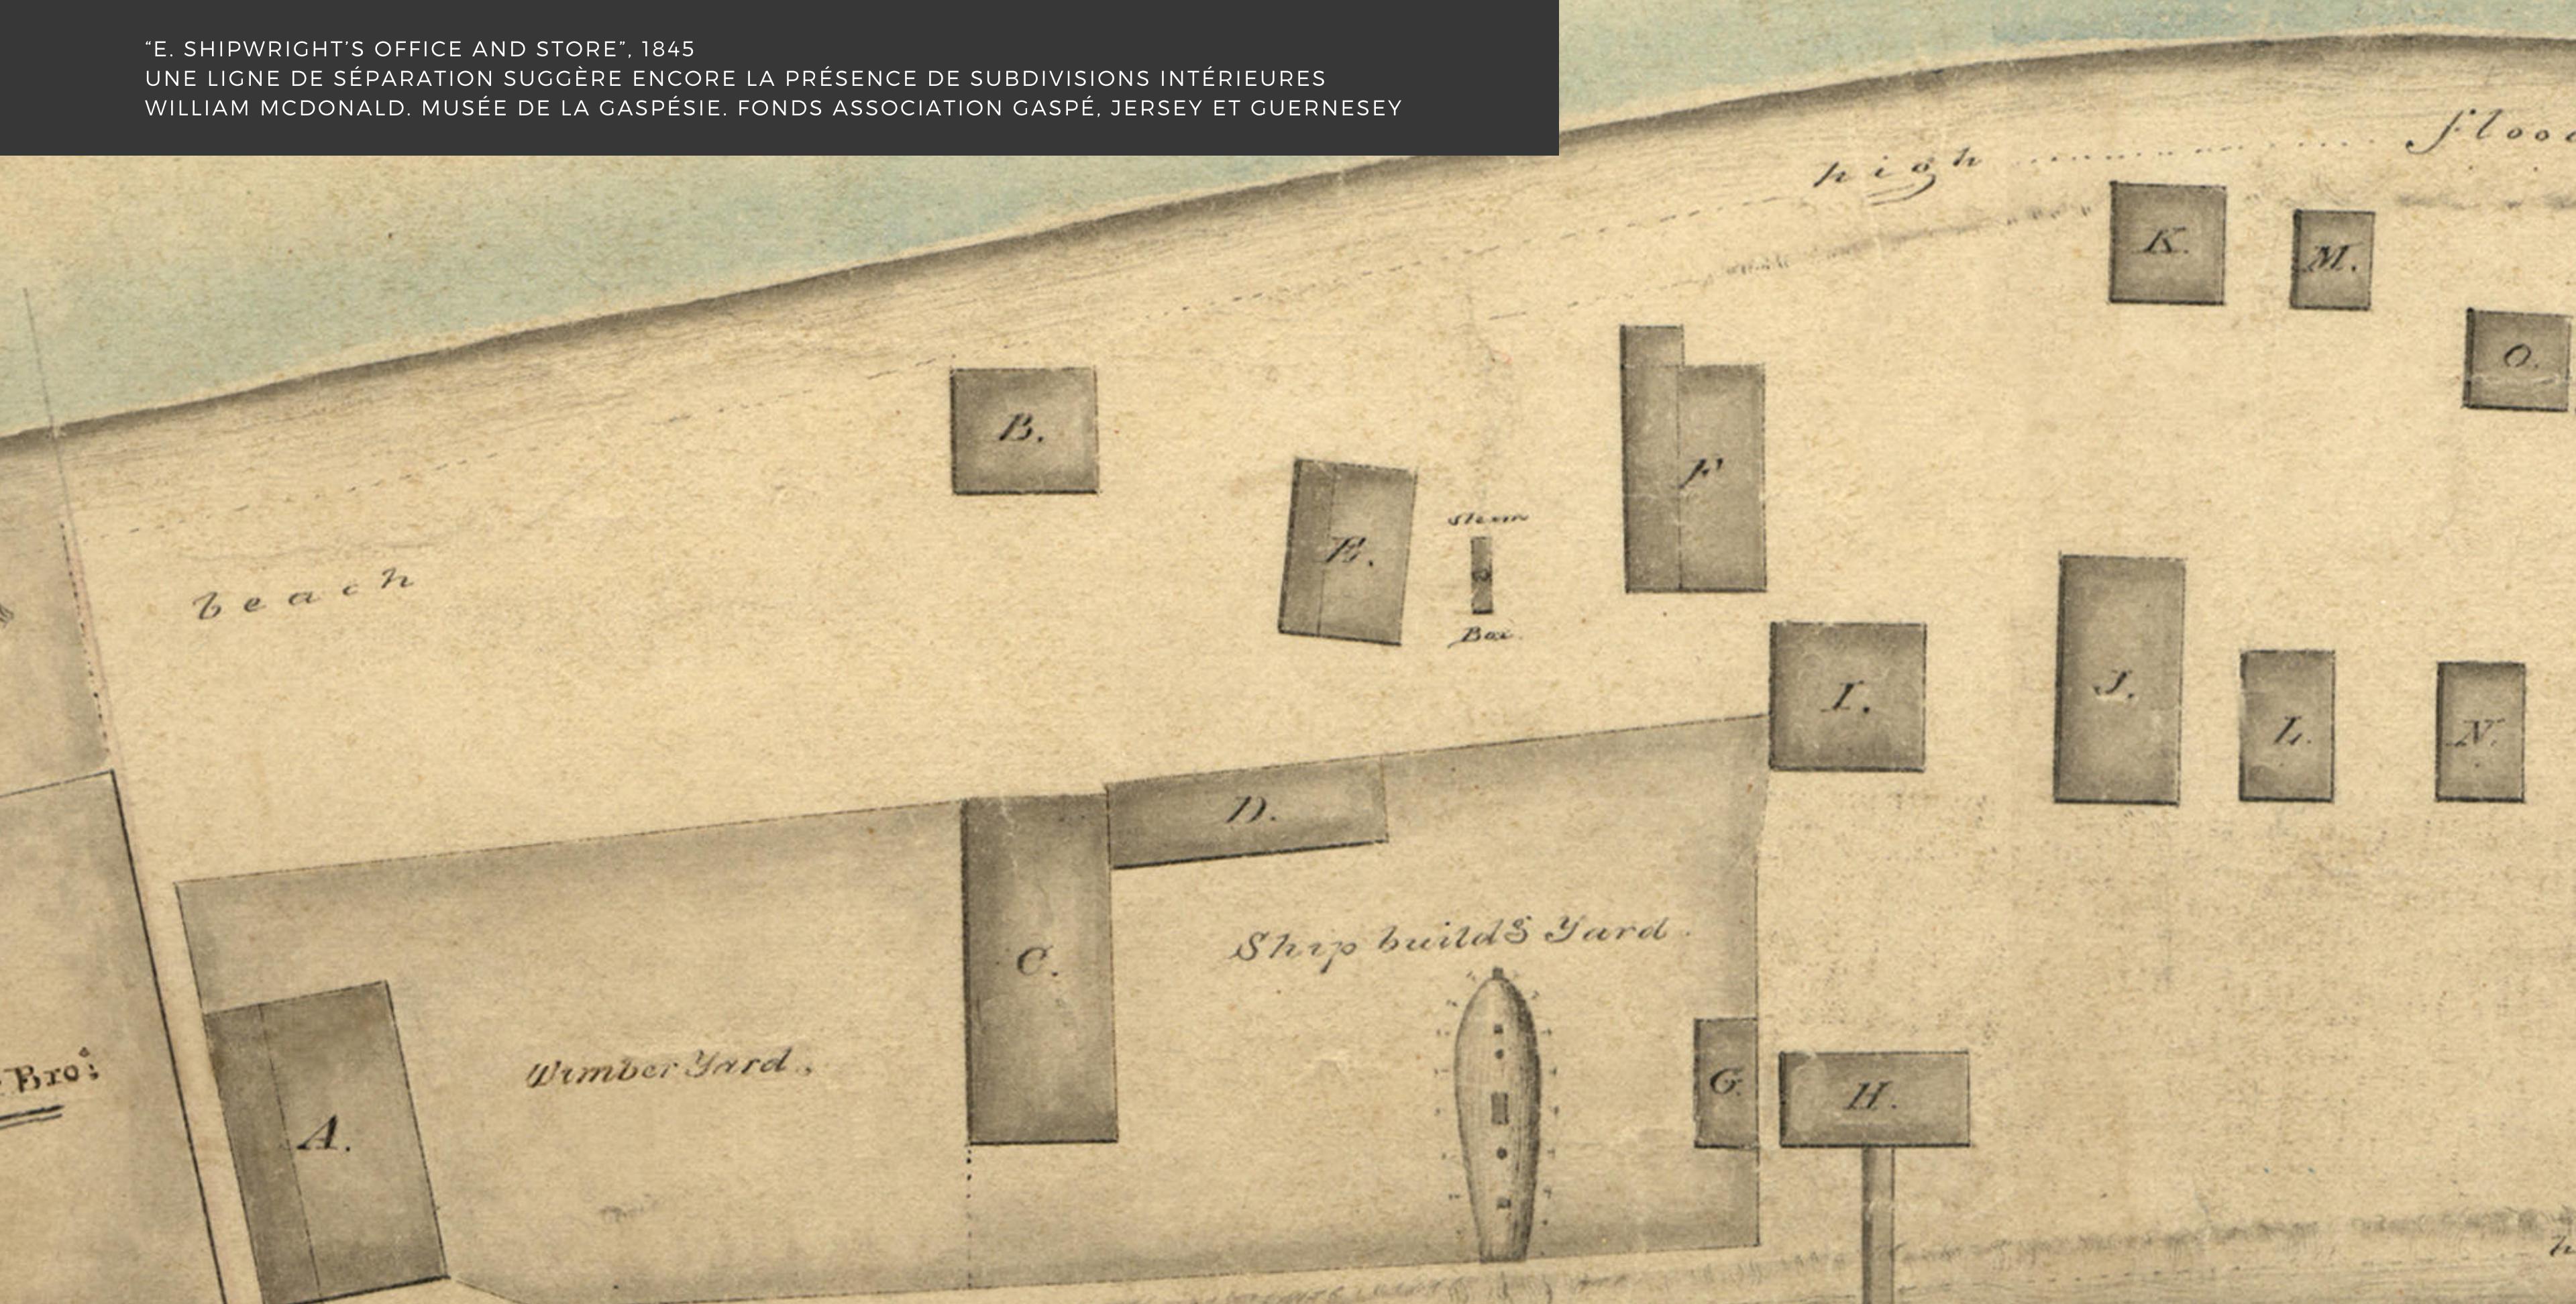
"BOAT HOUSE, PITCH STORE VC?, SHIPS STORES, HOUSE", 1819
LE BÂTIMENT EST CONSTRUIT À PROXIMITÉ DE L'EMPLACEMENT ACTUEL
PLAN OF CR & COS POSSESSIONS ON PASPEBIAC BEACH, SOCIÉTÉ JERSIAISE

"E. SHIPWRIGHT'S OFFICE AND STORE", 1845

UNE LIGNE DE SÉPARATION SUGGÈRE ENCORE LA PRÉSENCE DE SUBDIVISIONS INTÉRIEURES

En 1815, l'espace où est situé la tonnellerie demeure vacant. En 1819, on y retrouve cependant un nouveau bâtiment utilisé comme logement et entrepôt. Fait important, ce bâtiment possède plusieurs subdivisions à l'intérieur, représentées par des lignes pleines et pointillées.

En 1845, le bâtiment change de vocation. Il s'agit alors du bureau des charpentier de marine et d'un entrepôt («E. Shipwright's Office and Store»). Il est à noter que, sur les différents plans, les termes « shed » et « store » sont utilisés sans distinction pour désigner des entrepôts.

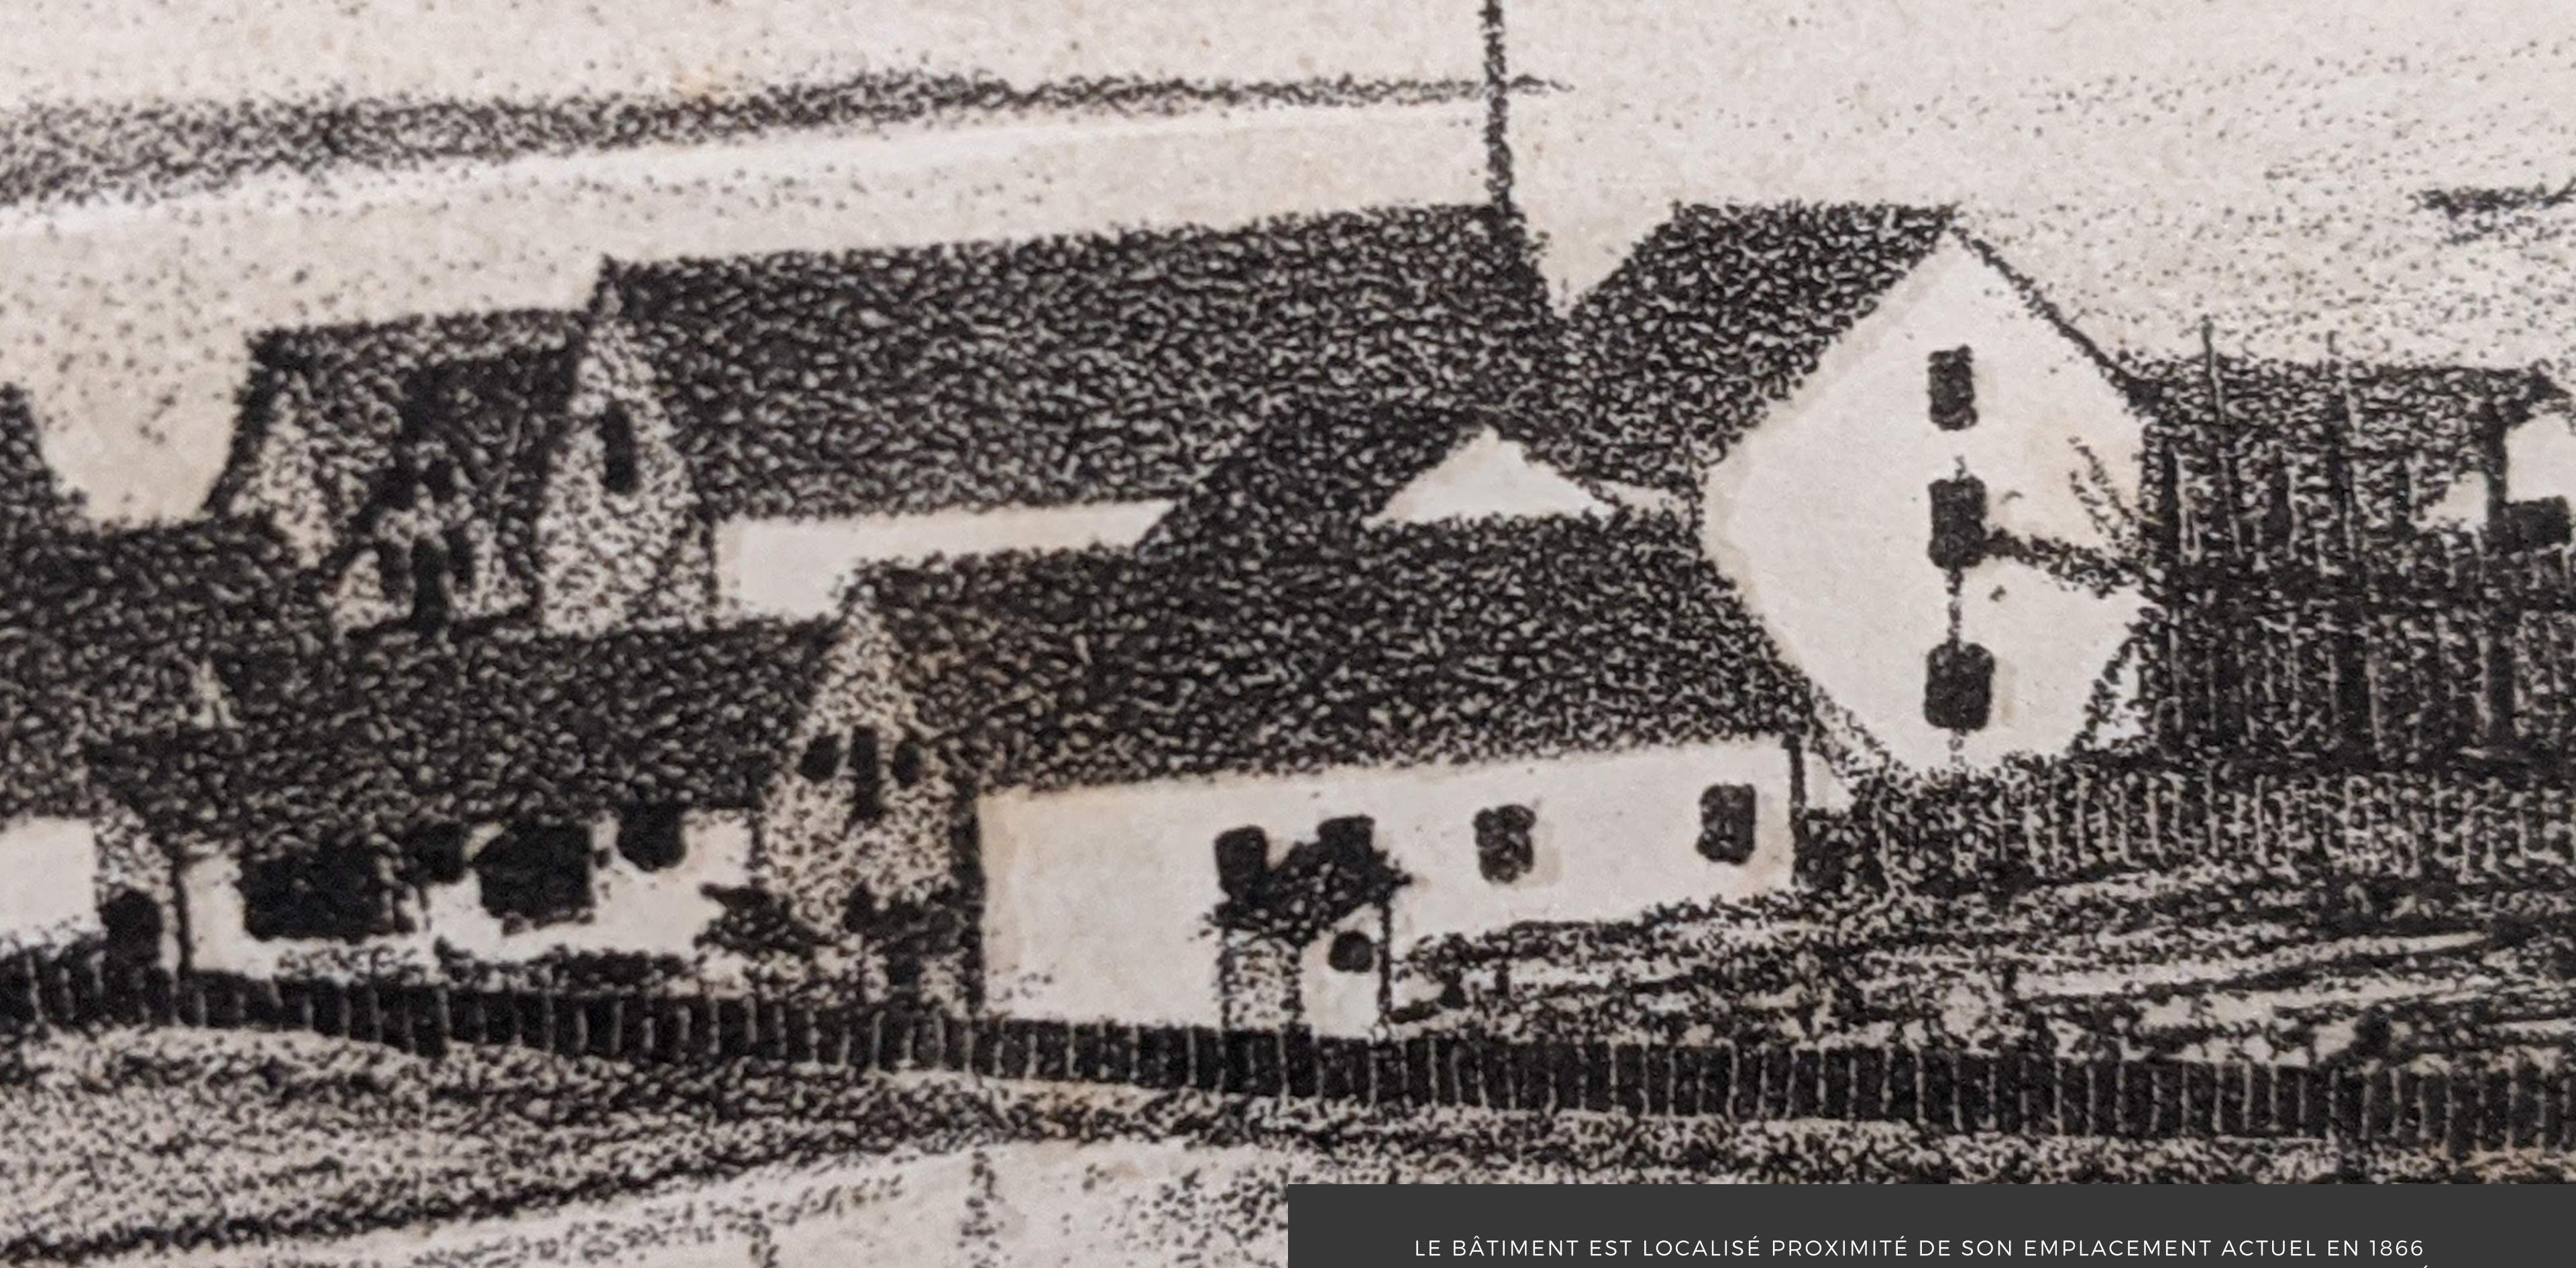
LE BÂTIMENT EST LOCALISÉ PROXIMITÉ DE SON EMPLACEMENT ACTUEL EN 1866
THOMAS PYE, CANADIAN SCENERY: DISTRICT OF GASPÉ

"PAINT, ROPE AND BLOCK SHOP" (NO.25) ET "WATER CLOSET" (NO.26)

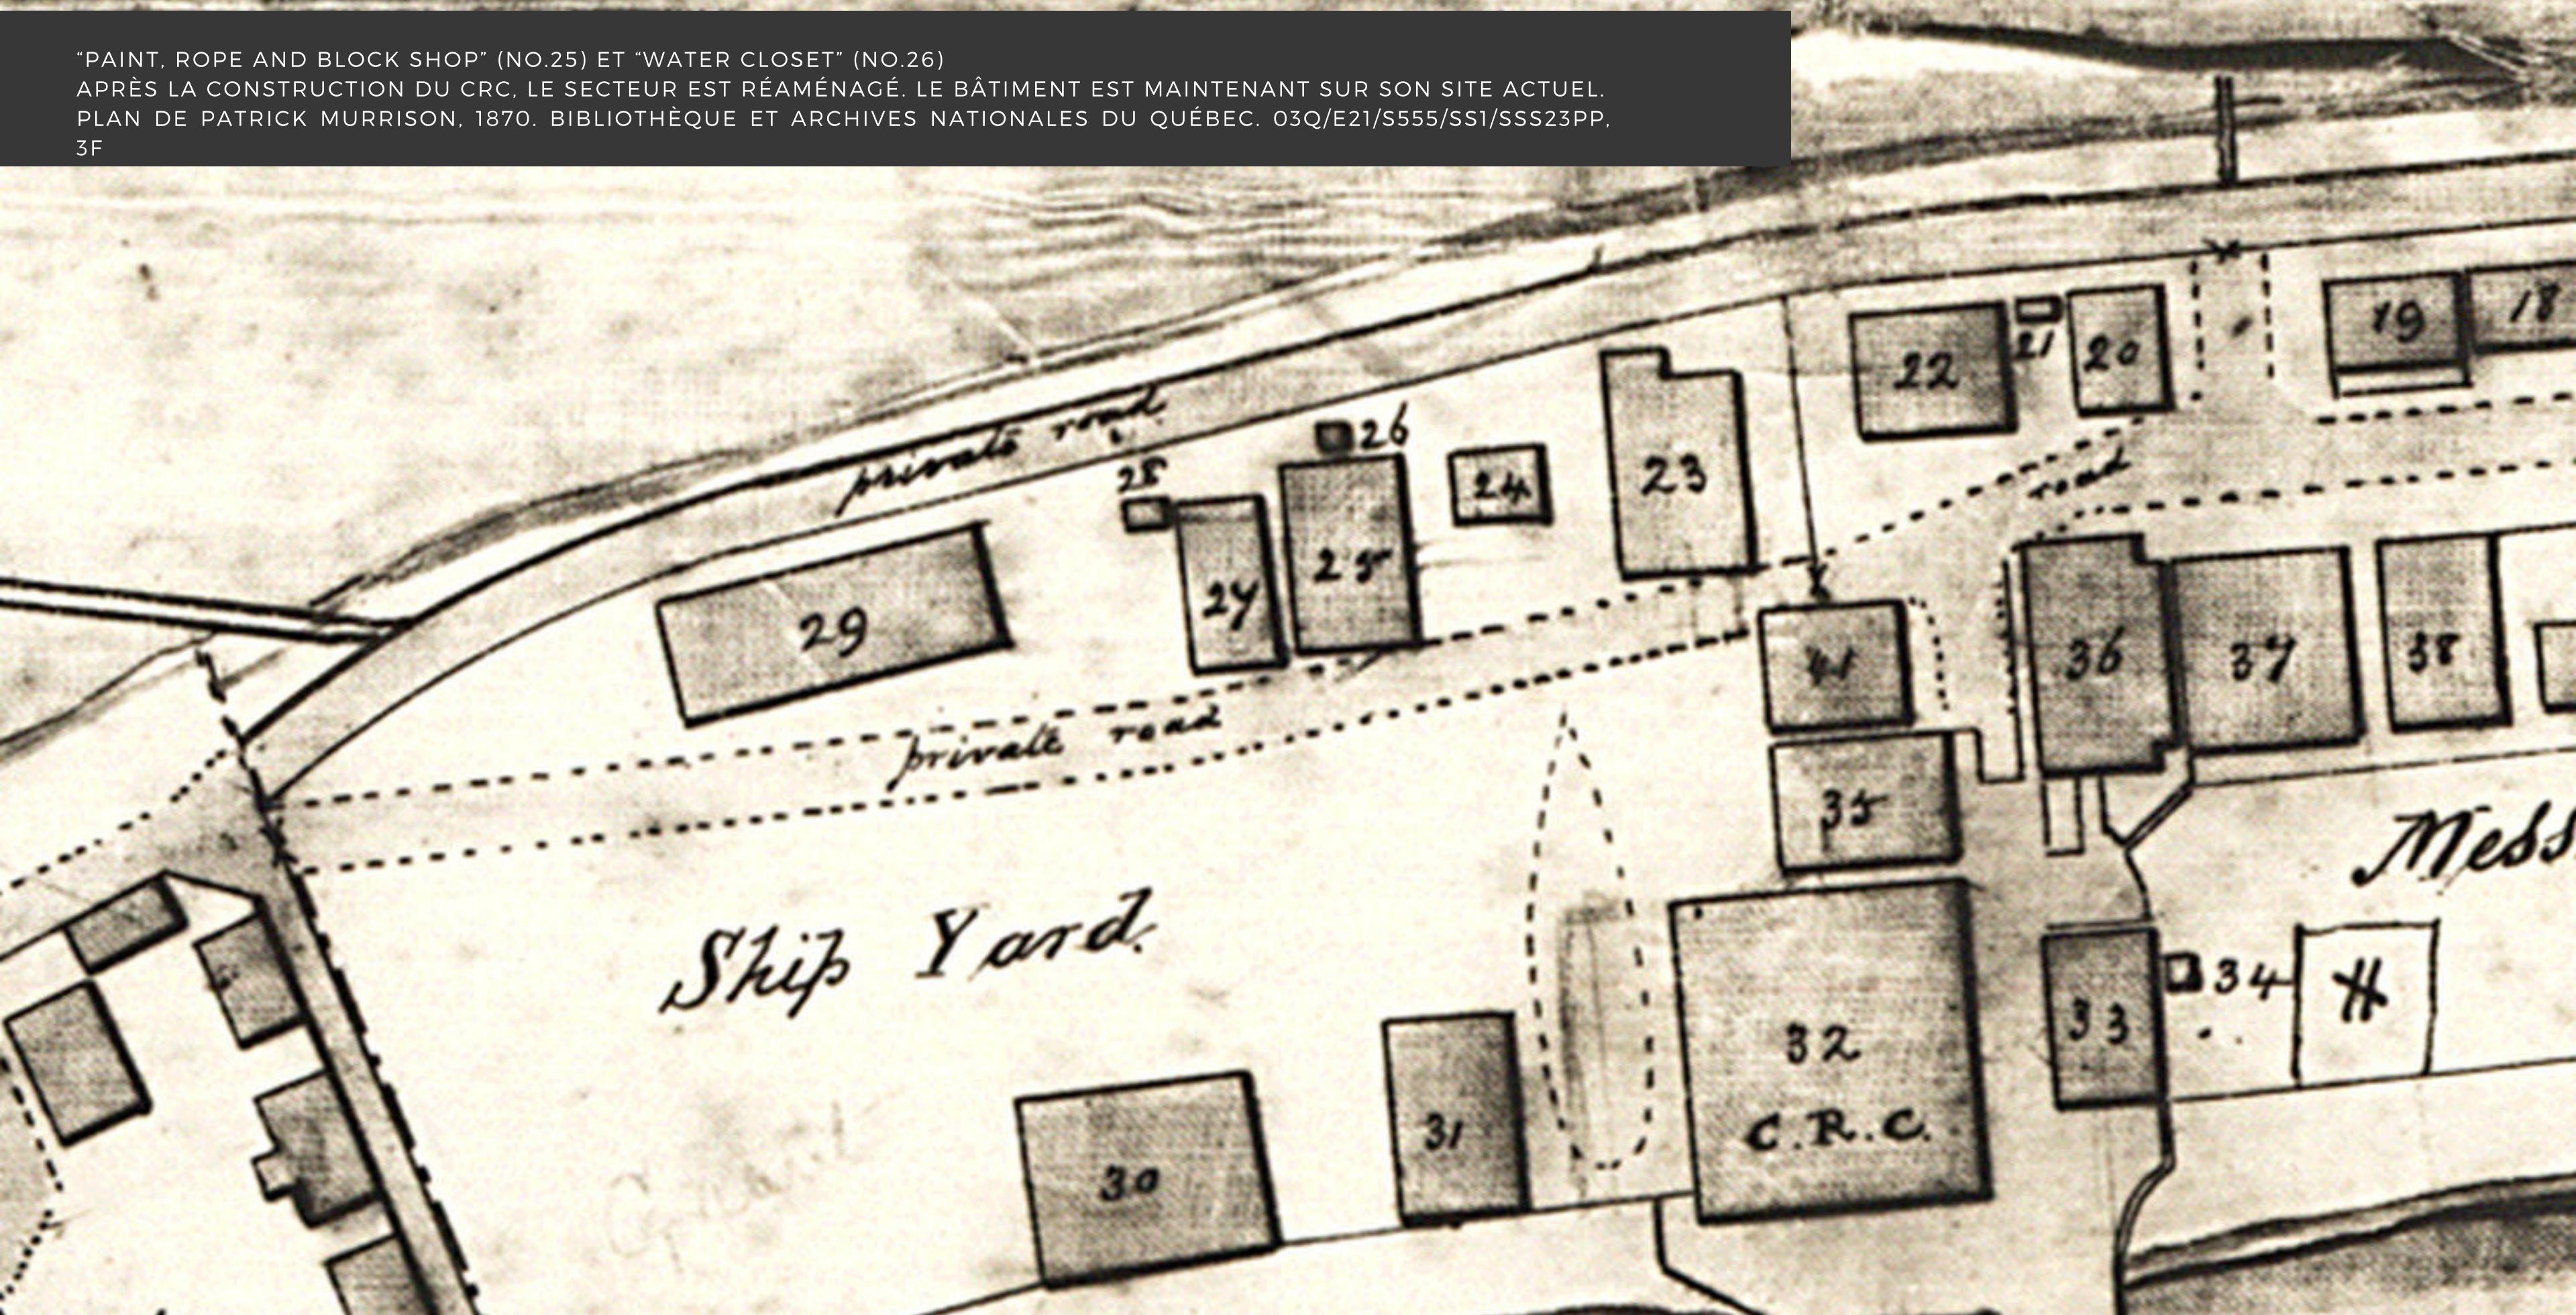
APRÈS LA CONSTRUCTION DU CRC, LE SECTEUR EST RÉAMÉNAGÉ. LE BÂTIMENT EST MAINTENANT SUR SON SITE ACTUEL.

PLAN DE PATRICK MURRISON, 1870. BIBLIOTHÈQUE ET ARCHIVES NATIONALES DU QUÉBEC. 03Q/E21/S555/SS1/SSS23PP,

En 1870, le bâtiment est légèrement déplacé pour permettre le réaménagement de l'espace, à la suite de la construction du grand entrepôt CRC. C'est à ce moment que son voisin, l'actuel bâtiment d'accueil, est déménagé du côté ouest. Des latrines et la boîte à vapeur servant à courber les pièces de bois ("24. Steambox") sont situées à proximité.

À ce moment, le bâtiment change à nouveau de fonction. Il devient un atelier de fabrication de peinture, cordages et poulies ("25. Paint, Rope and Block Shop"). Fait intéressant, une affiche est installée au-dessus de la porte pour l'identifier en tant que « Block Shop ». Celle-ci sera d'ailleurs toujours visible sur le bâtiment jusqu'au années 1950.
