Tonnellerie Charles Robin and Co.

SITE HISTORIQUE NATIONAL DE PASPÉBIAC

Par Jeannot Bourdages, conservateur

HISTOIRE
ARCHITECTURE
ICONOGRAPHIE

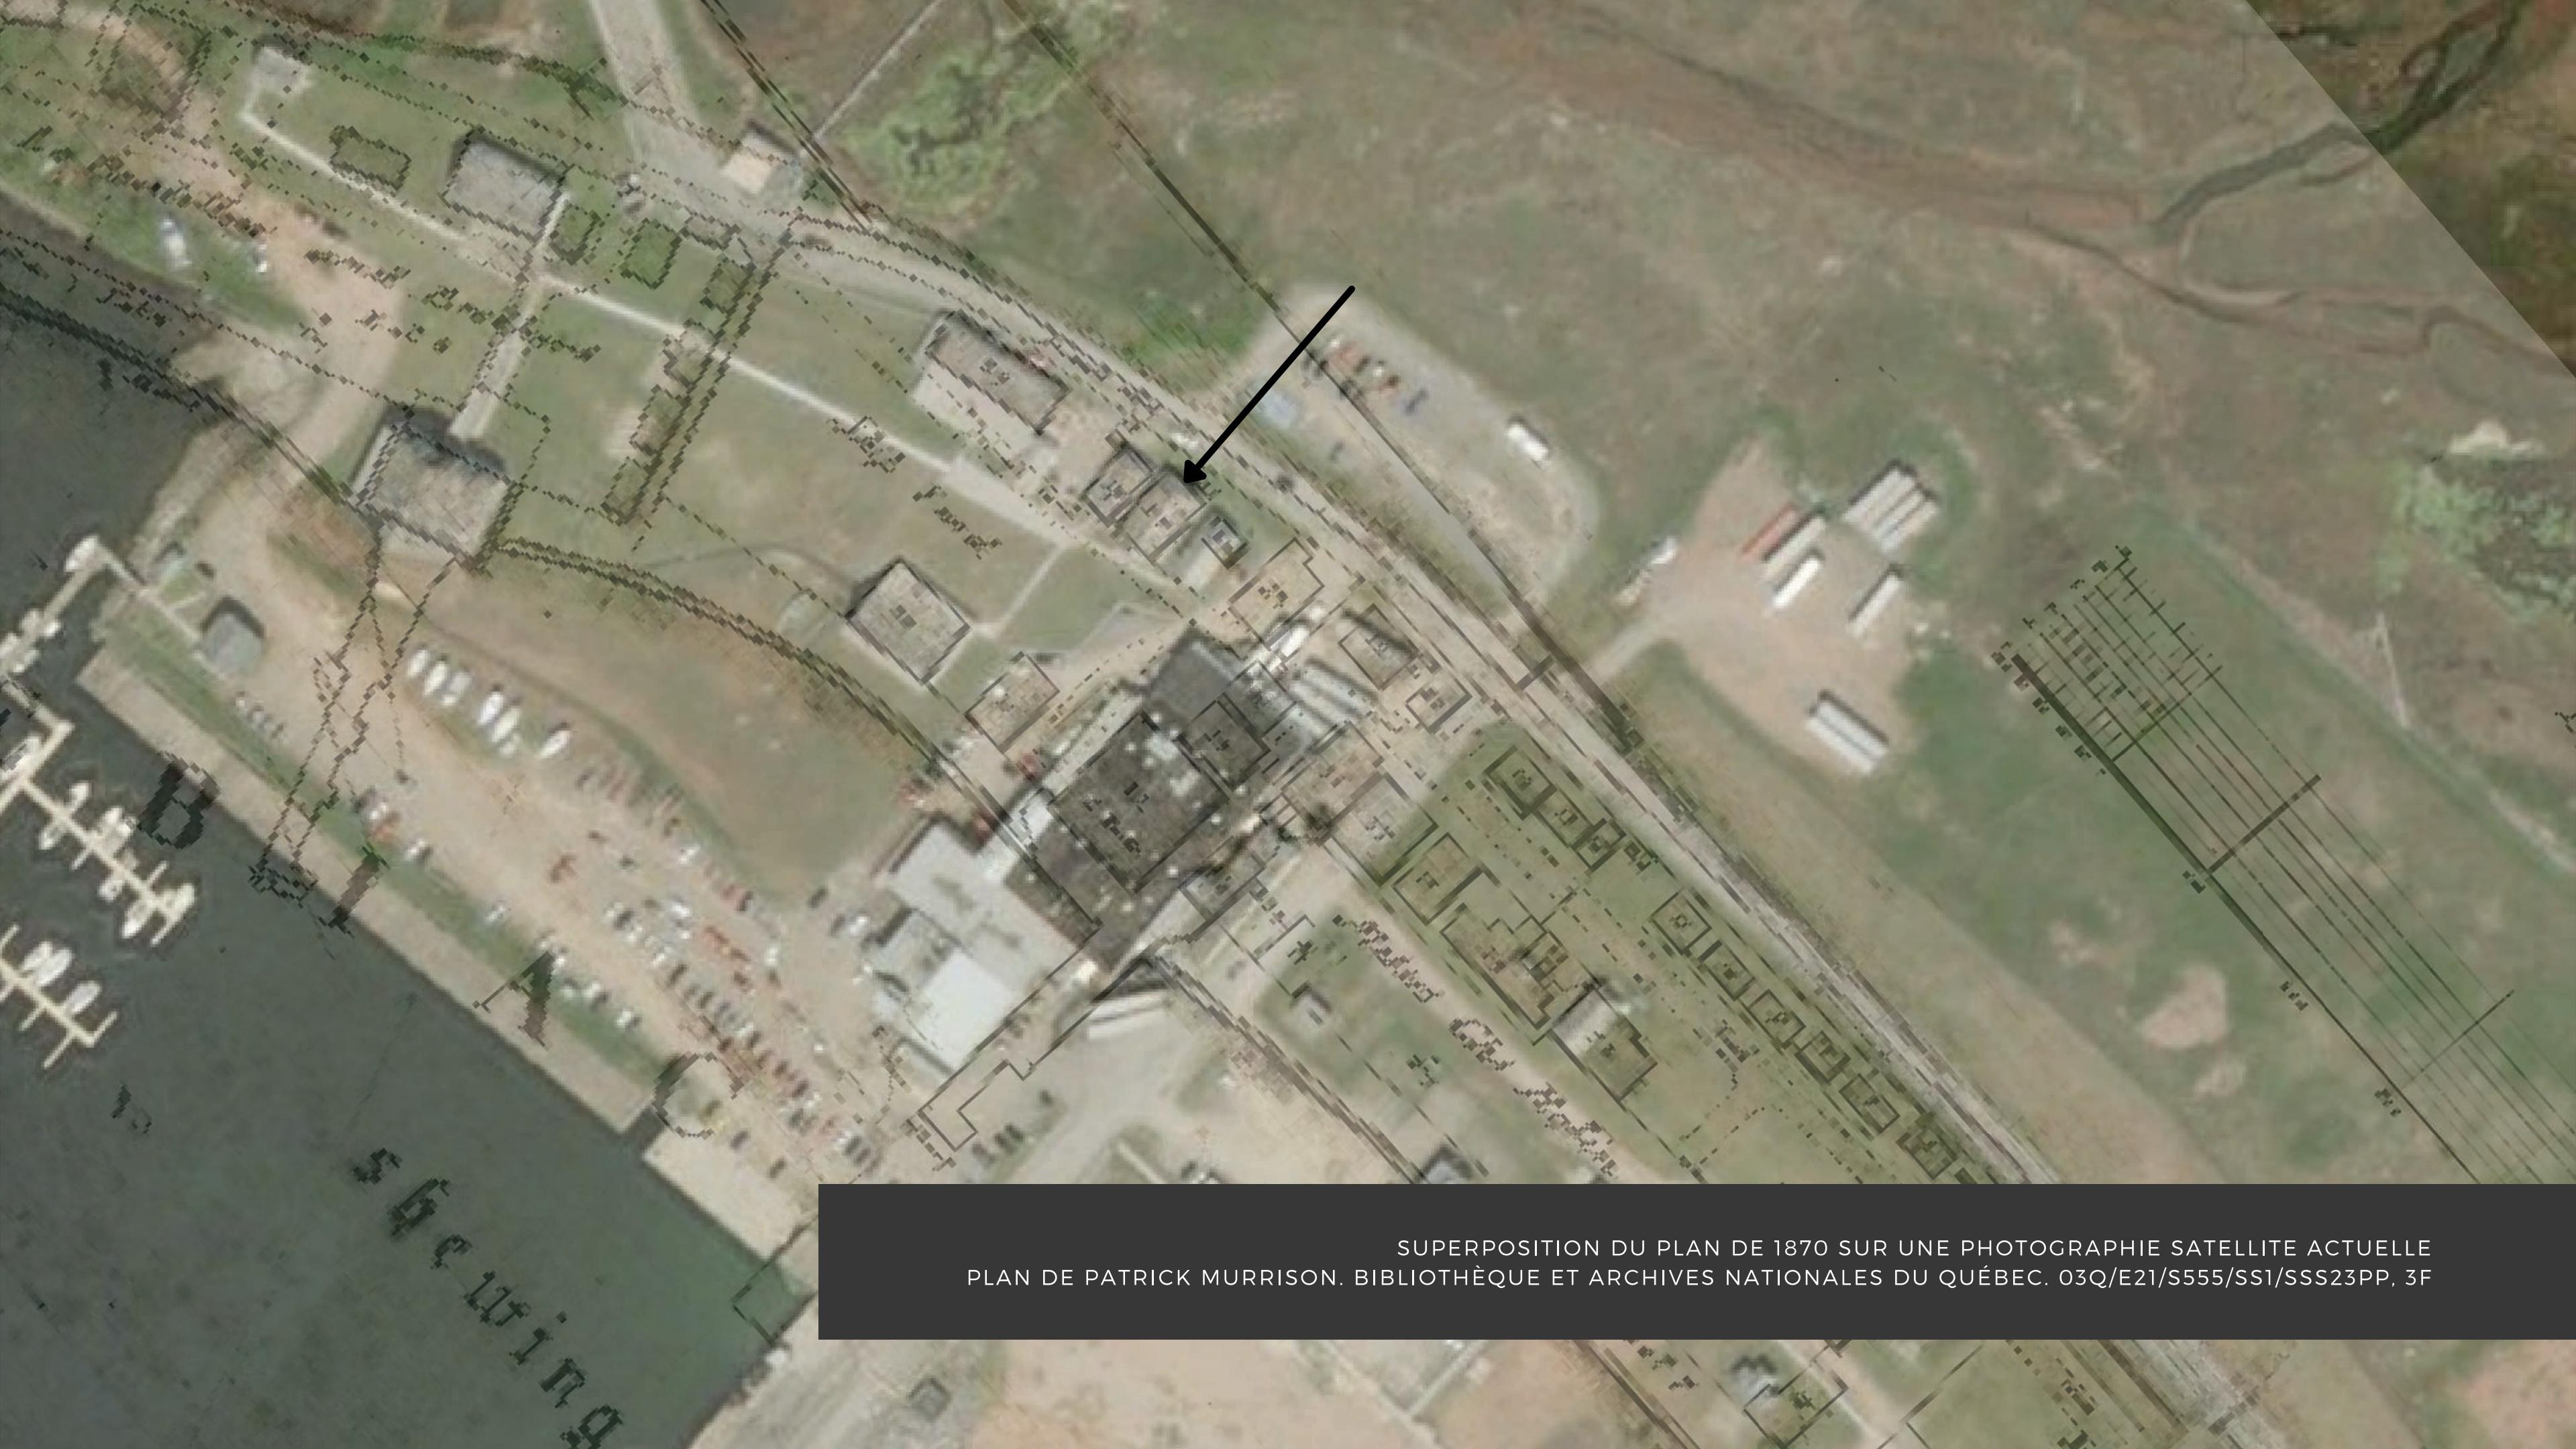
SUPERPOSITION DU PLAN DE 1870 SUR UNE PHOTOGRAPHIE SATELLITE ACTUELLE
PLAN DE PATRICK MURRISON. BIBLIOTHÈQUE ET ARCHIVES NATIONALES DU QUÉBEC. 03Q/E21/S555/SS1/SSS23PP, 3F

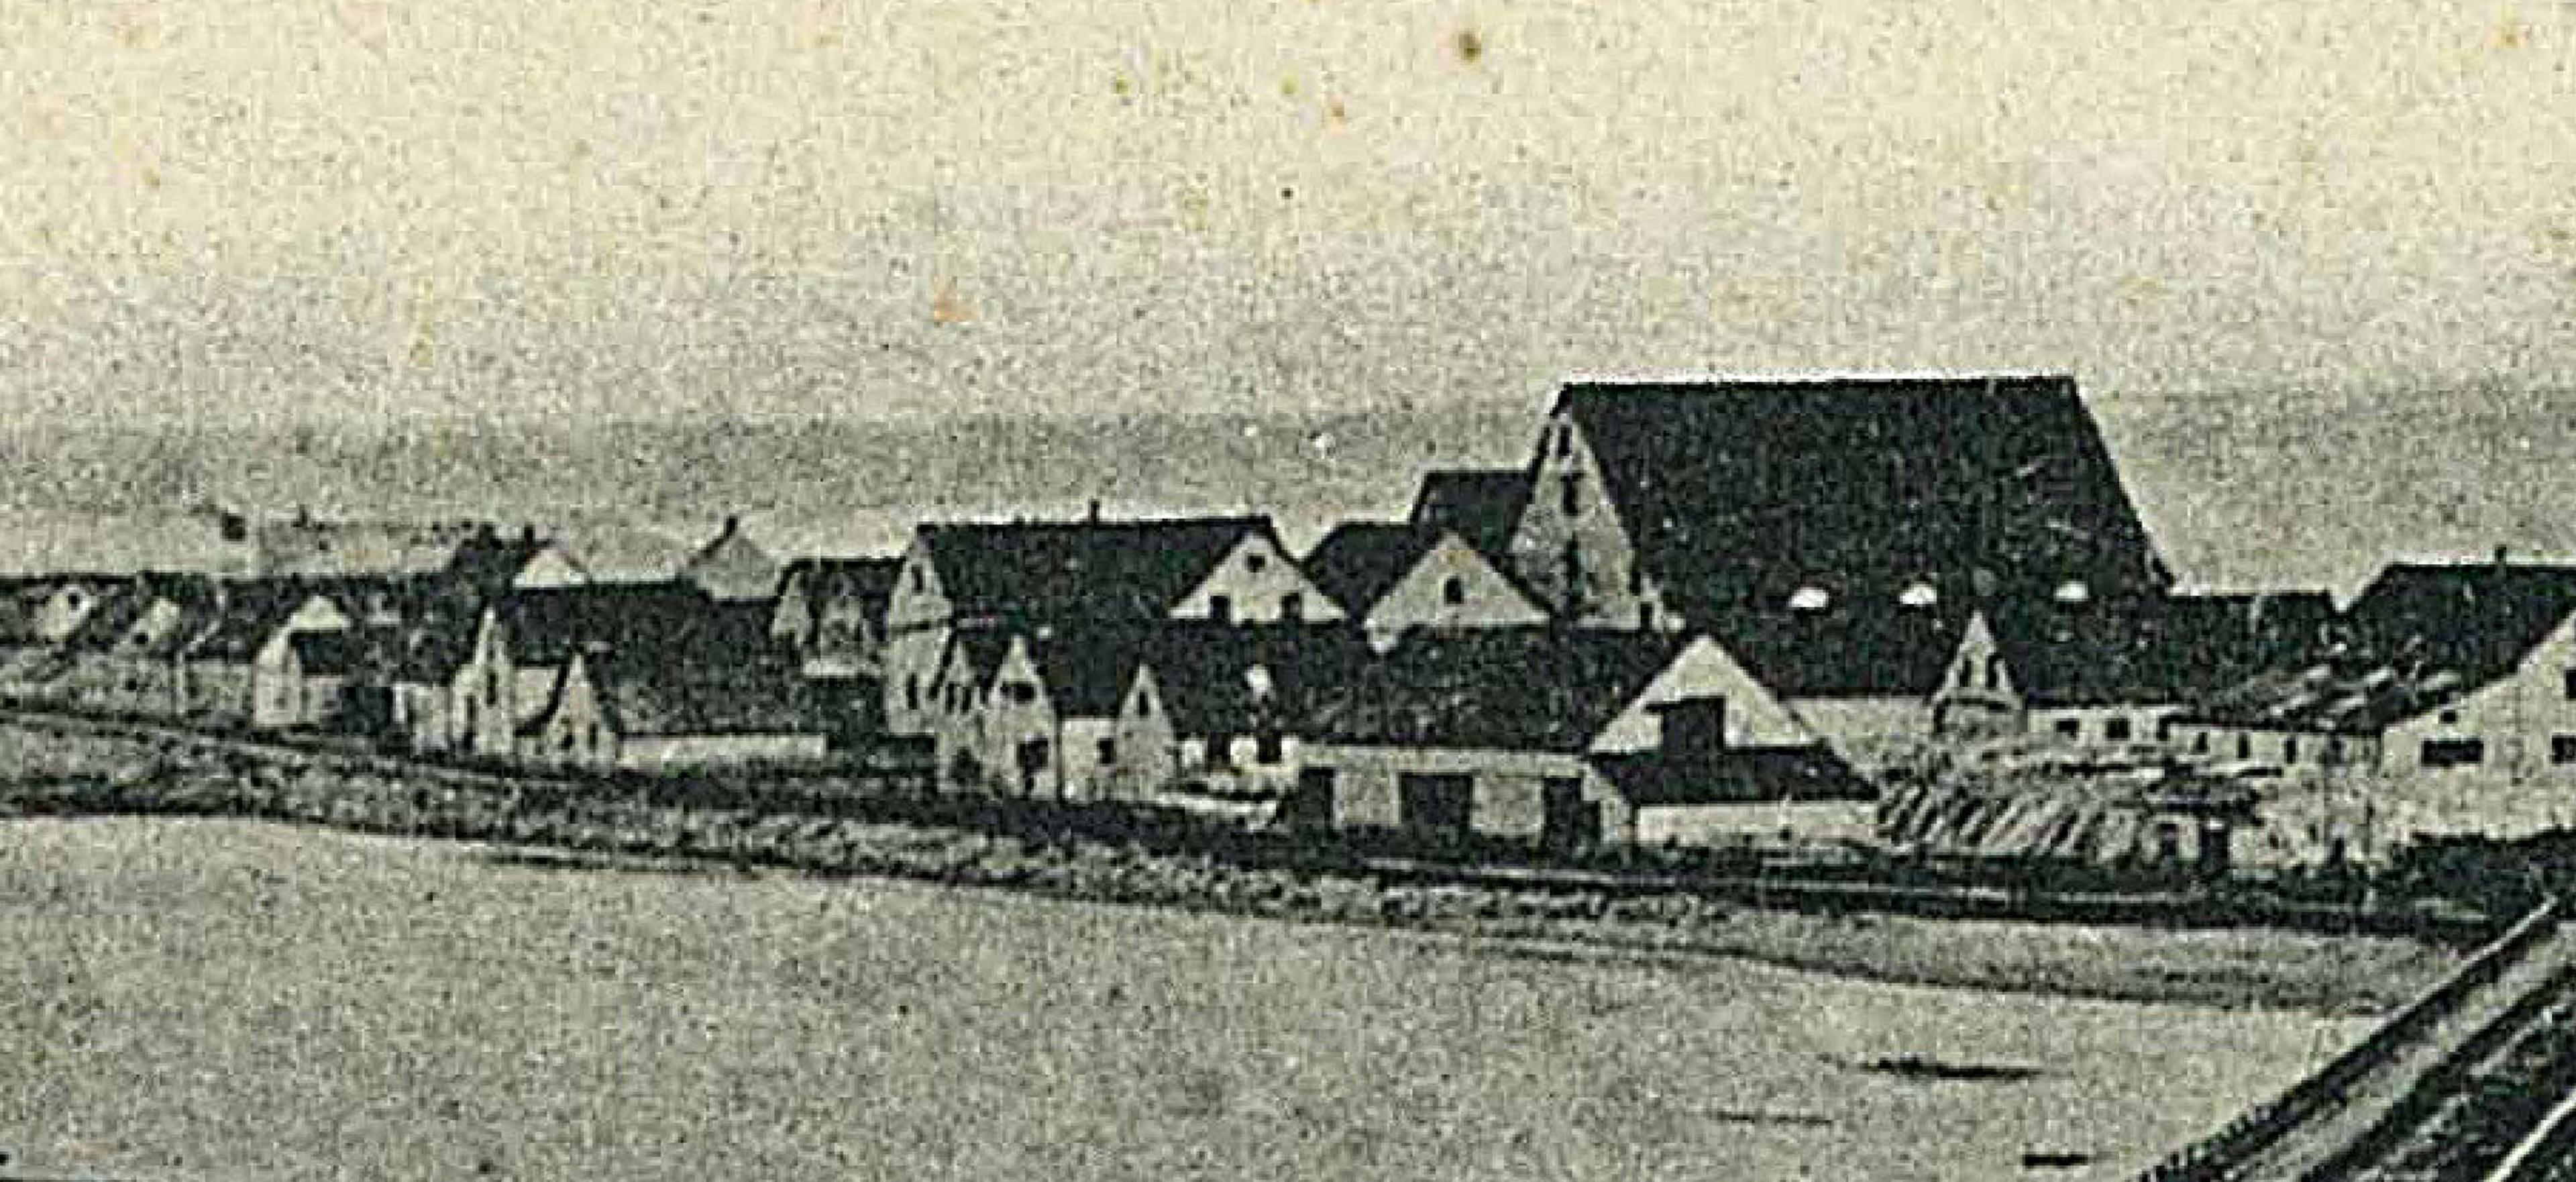
APERÇU DE LA FAÇADE PIGNON ARRIÈRE, VERS 1900
FENÊTRES VISIBLES À L'ÉTAGE
MUSÉE DE LA GASPÉSIE. P141/1/5/35, 2

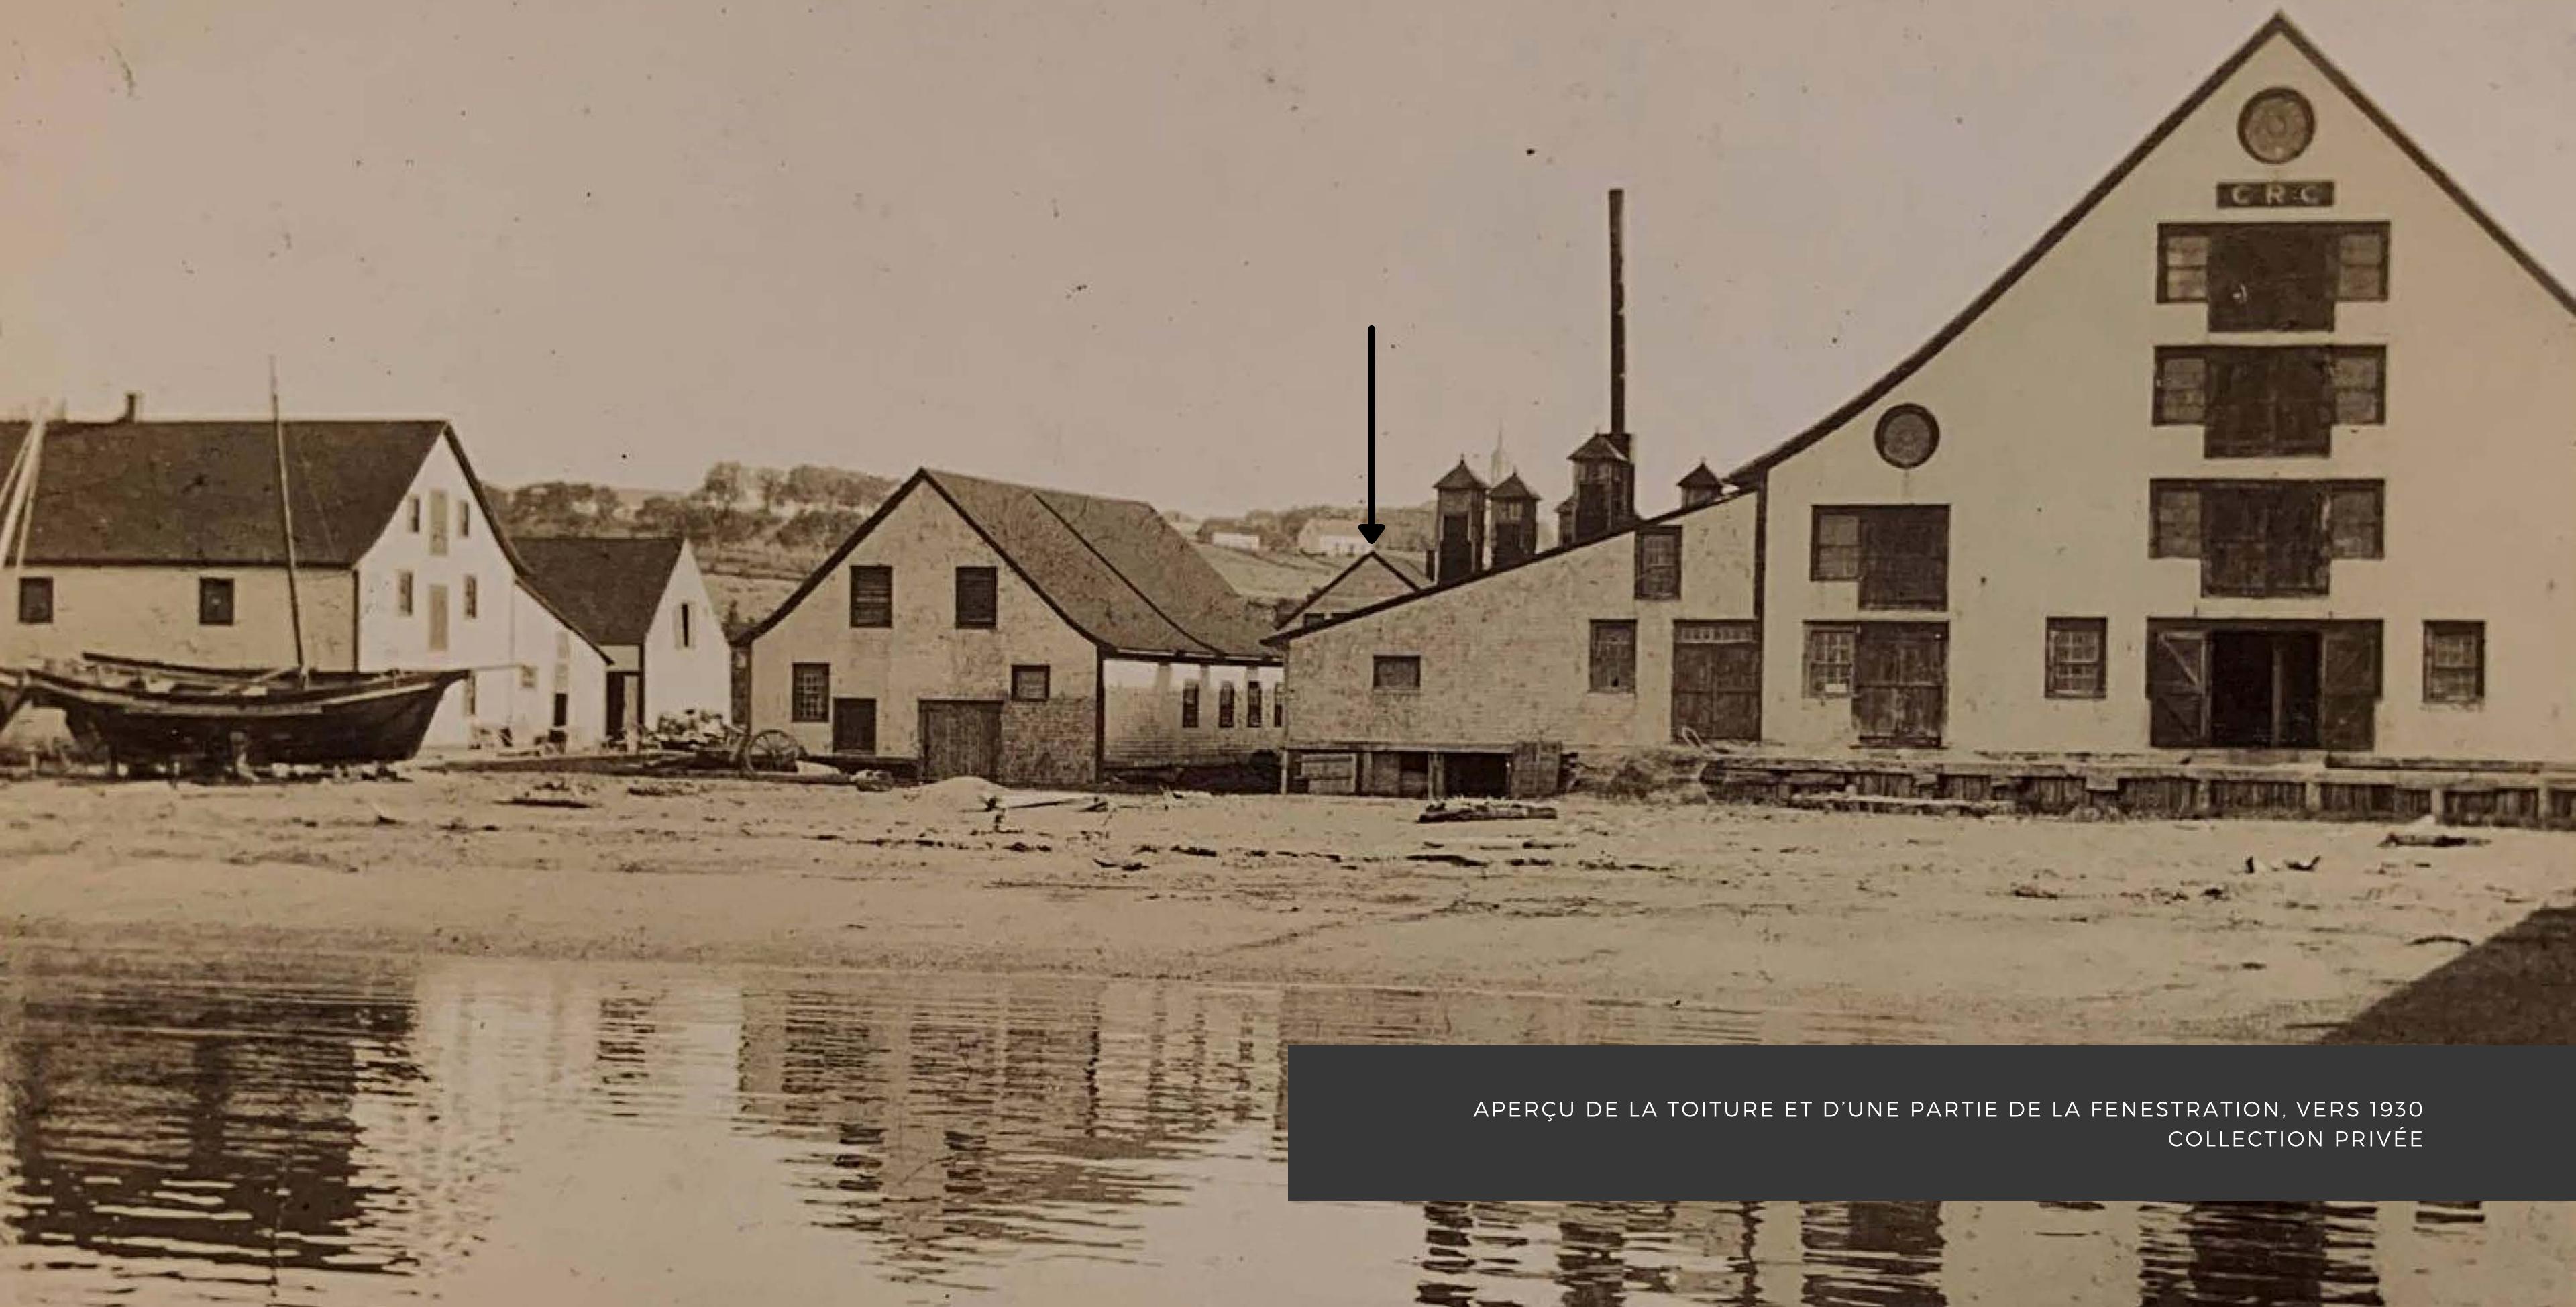
APERÇU DE LA TOITURE ET D'UNE PARTIE DE LA FENESTRATION, VERS 1930
COLLECTION PRIVÉE

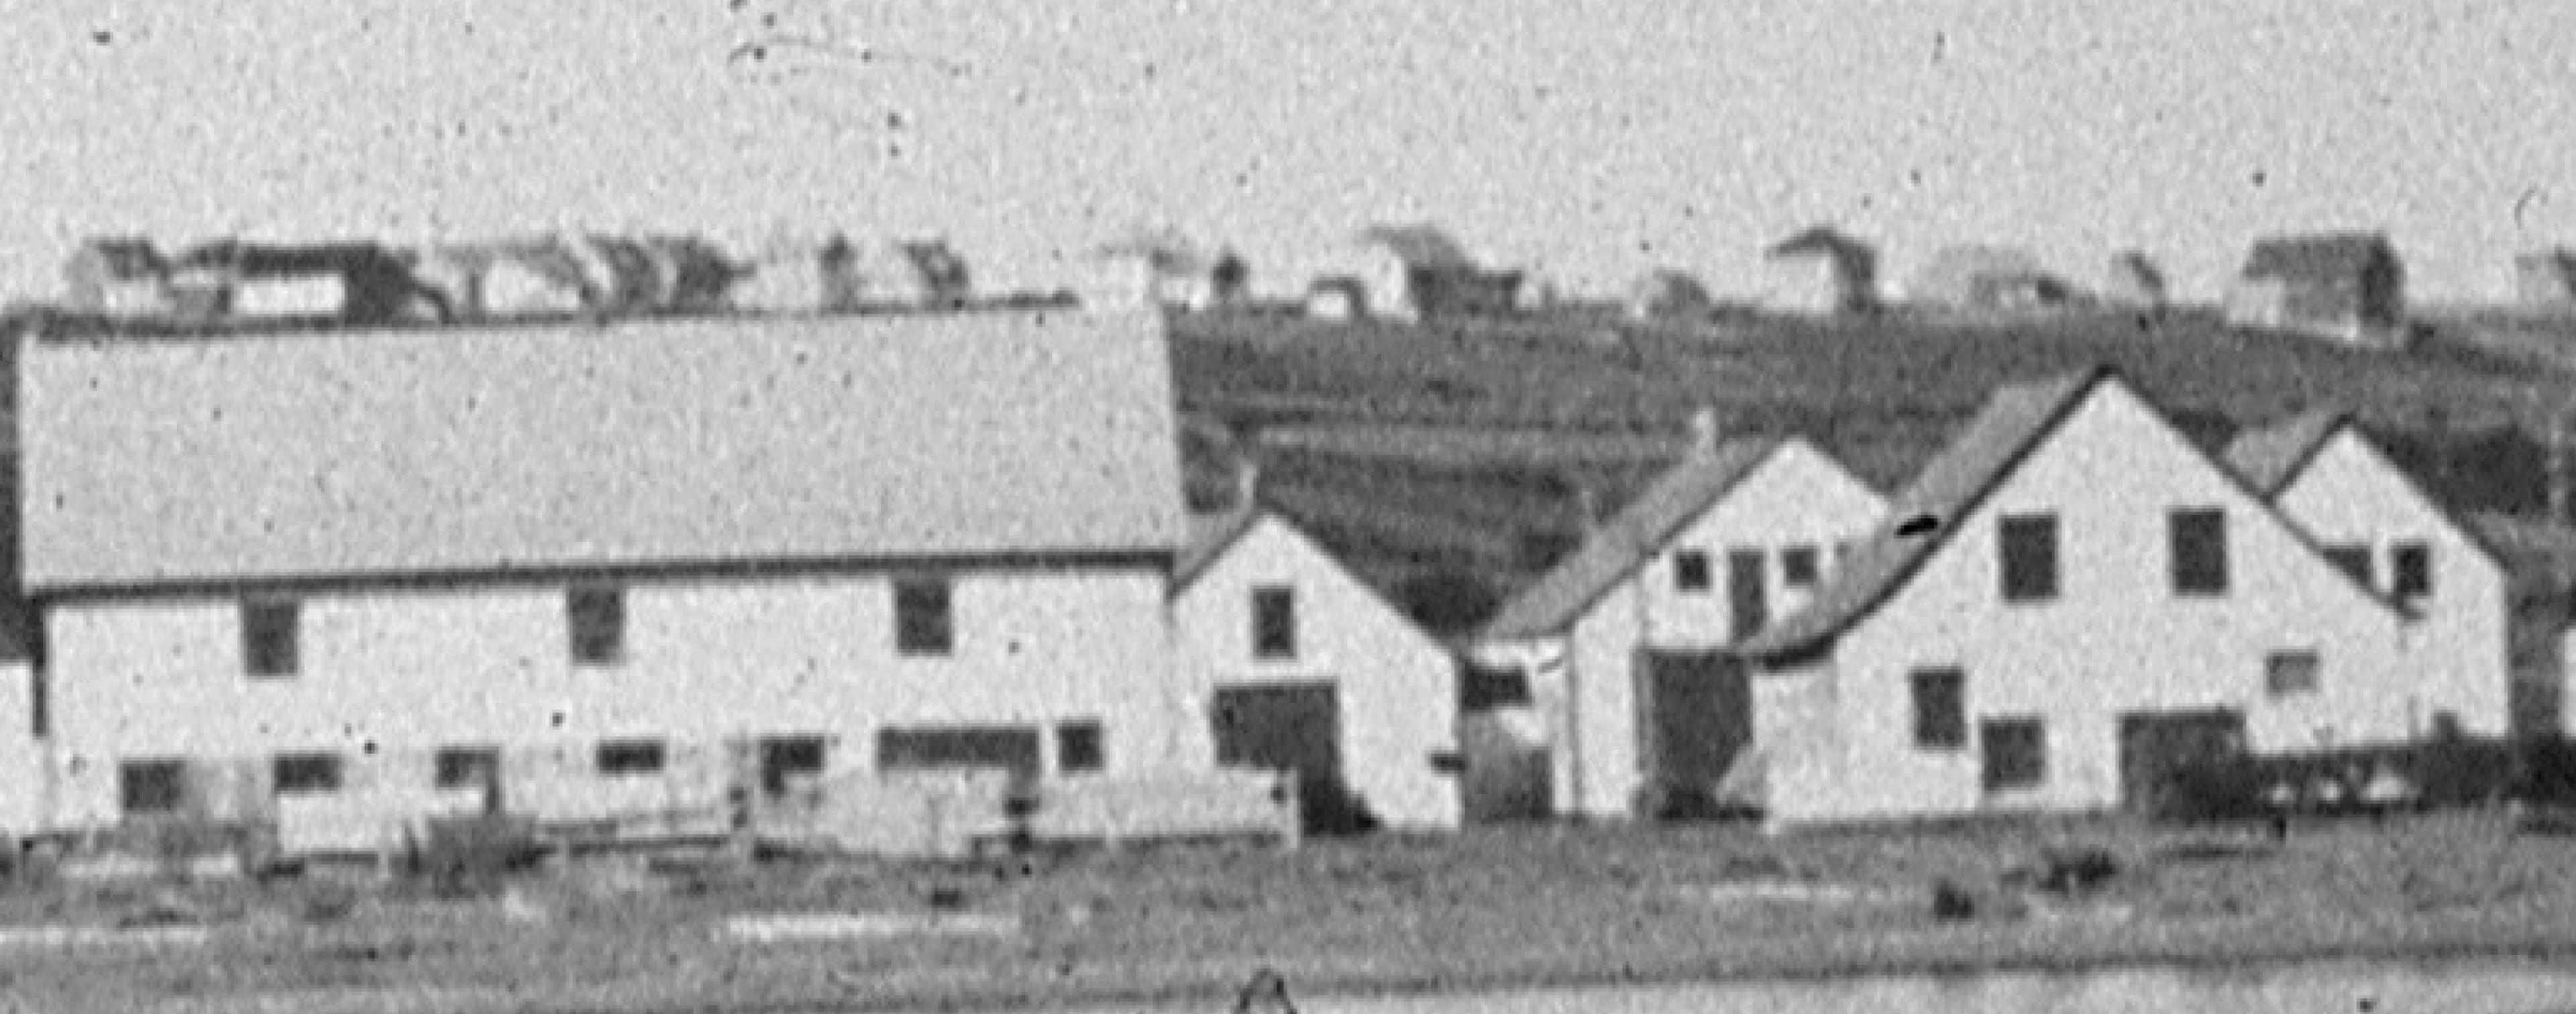
APERÇU DES OUVERTURES DE LA FAÇADE, VERS 1940
LE RACCORD EST VISIBLE AVEC LE BÂTIMENT ADJACENT
COLLECTION SITE HISTORIQUE NATIONAL DE PASPÉBIAC

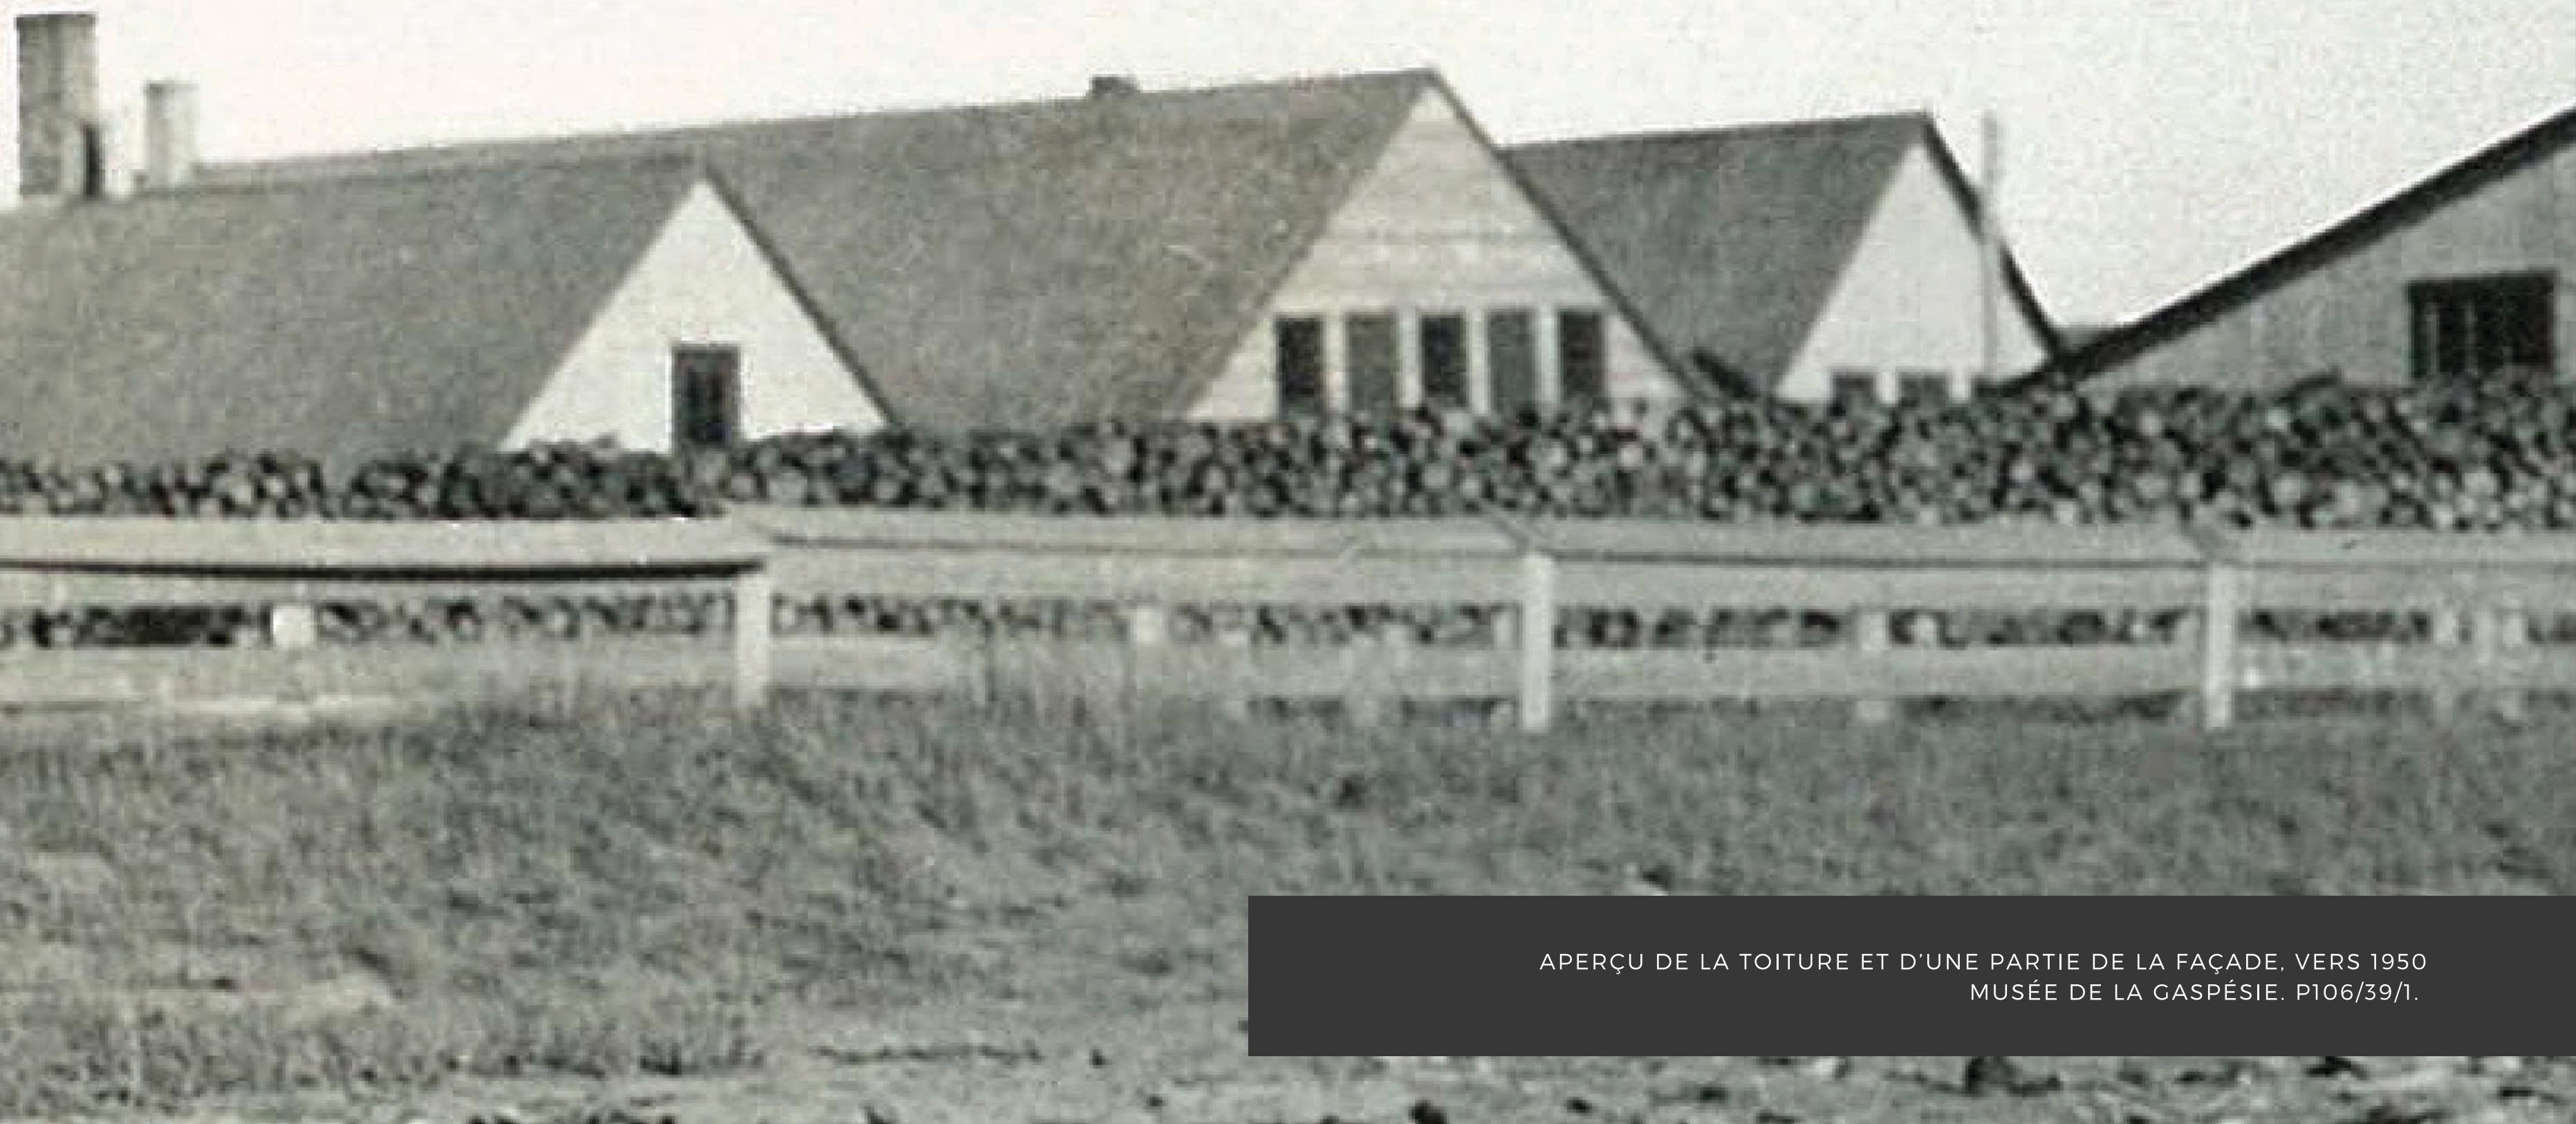
APERÇU DE LA TOITURE ET D'UNE PARTIE DE LA FAÇADE, VERS 1950
MUSÉE DE LA GASPÉSIE. P106/39/1.

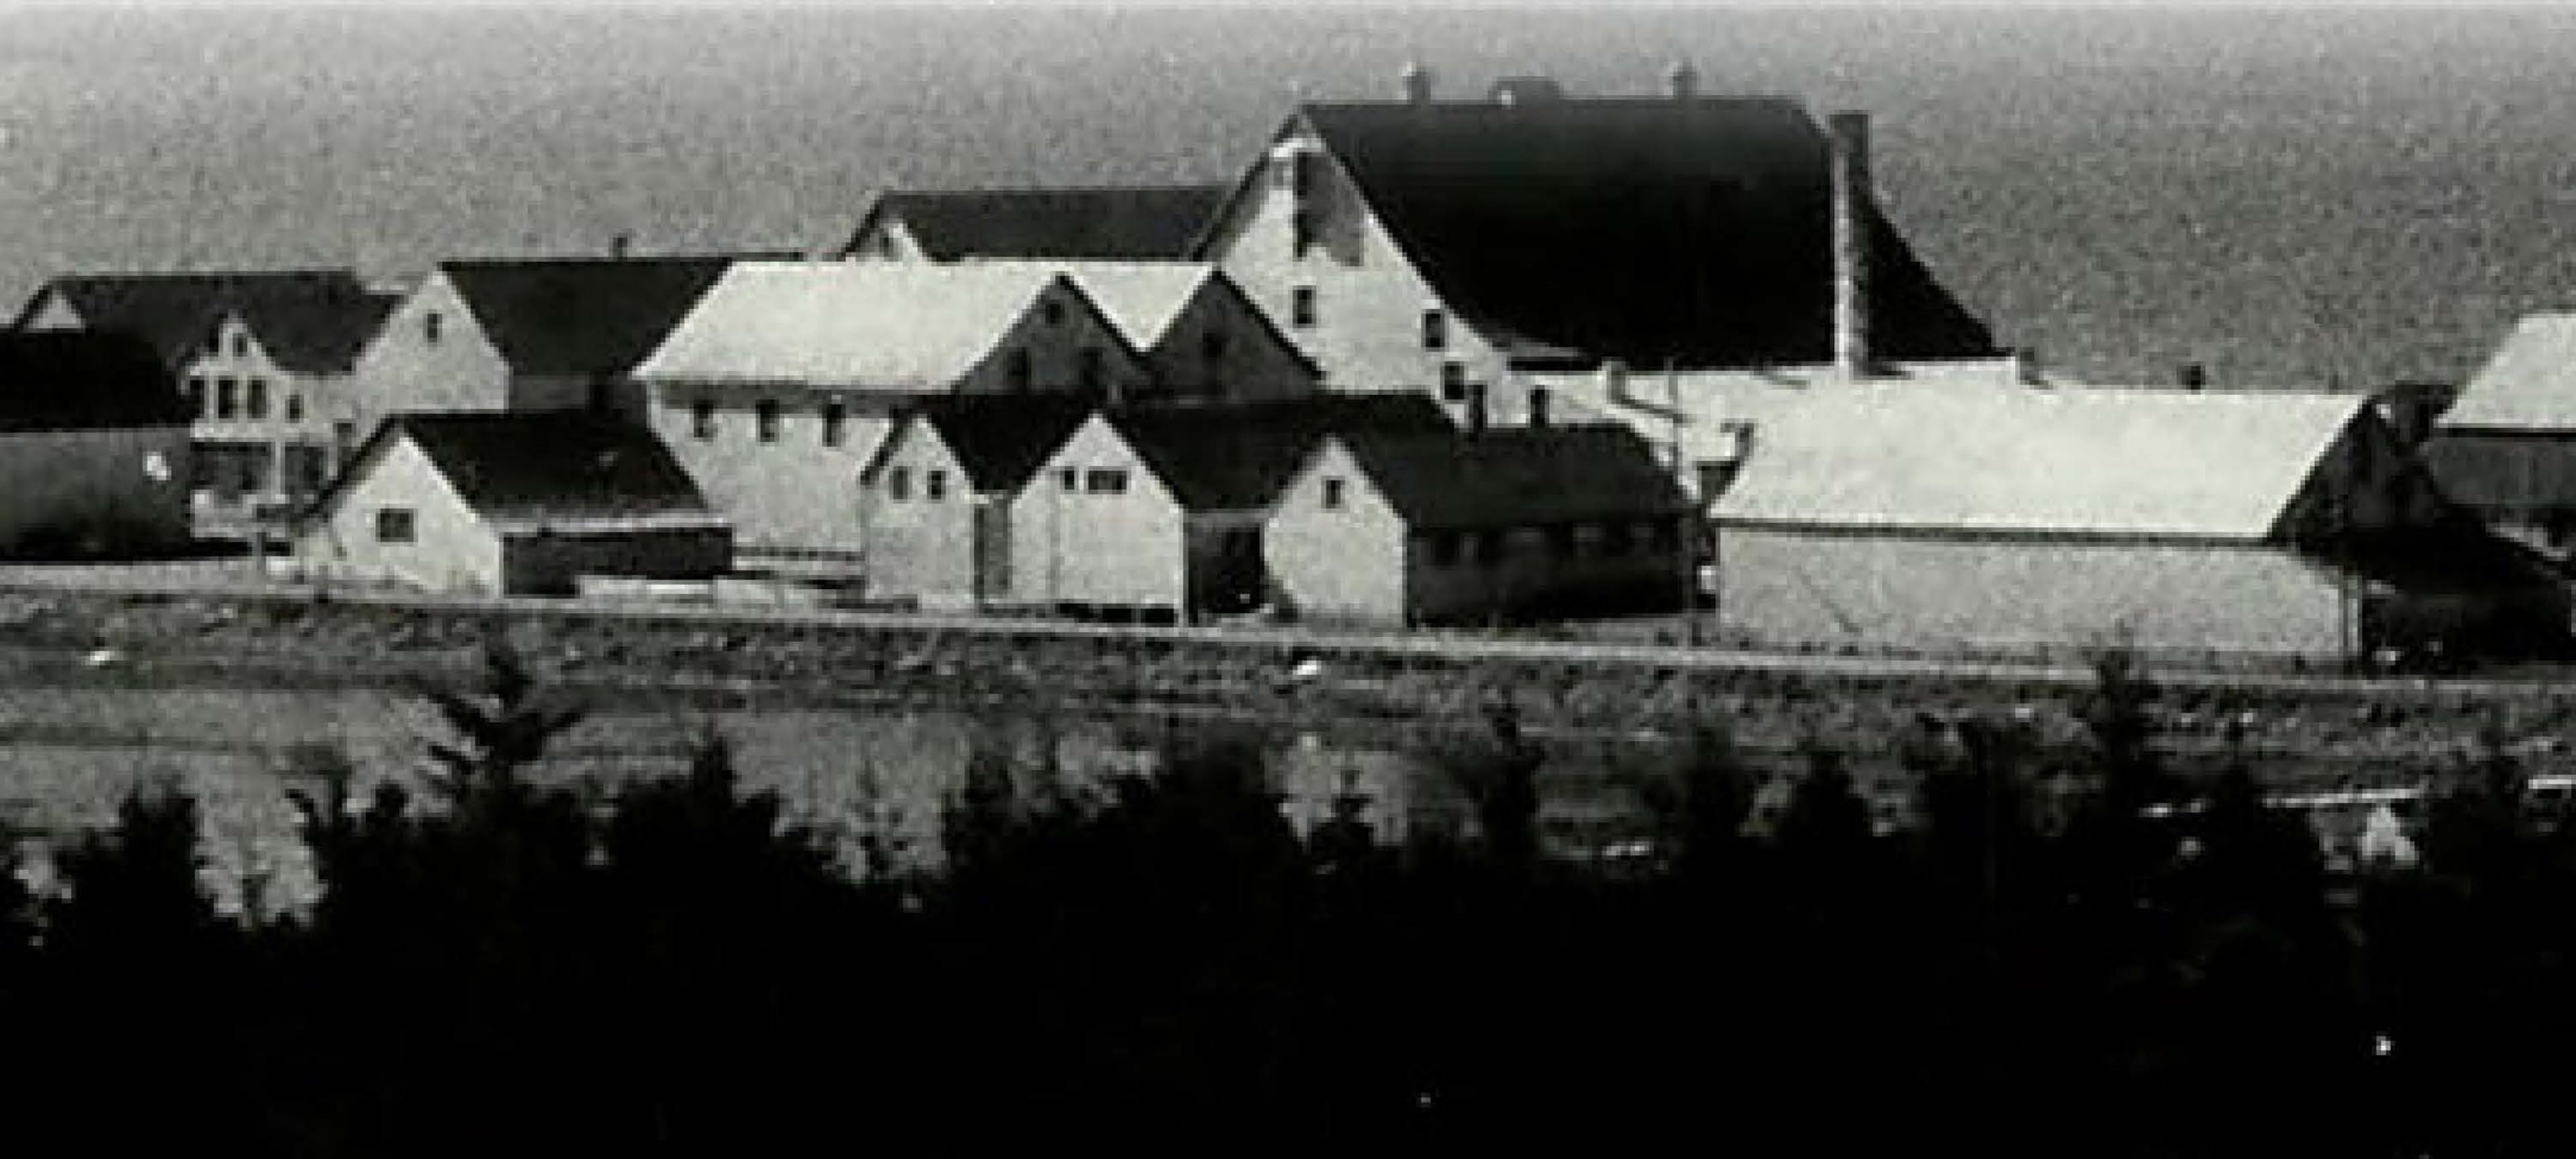
VUE DE LA FAÇADE ARRIÈRE, VERS 1950
COLLECTION SITE HISTORIQUE NATIONAL DE PASPÉBIAC

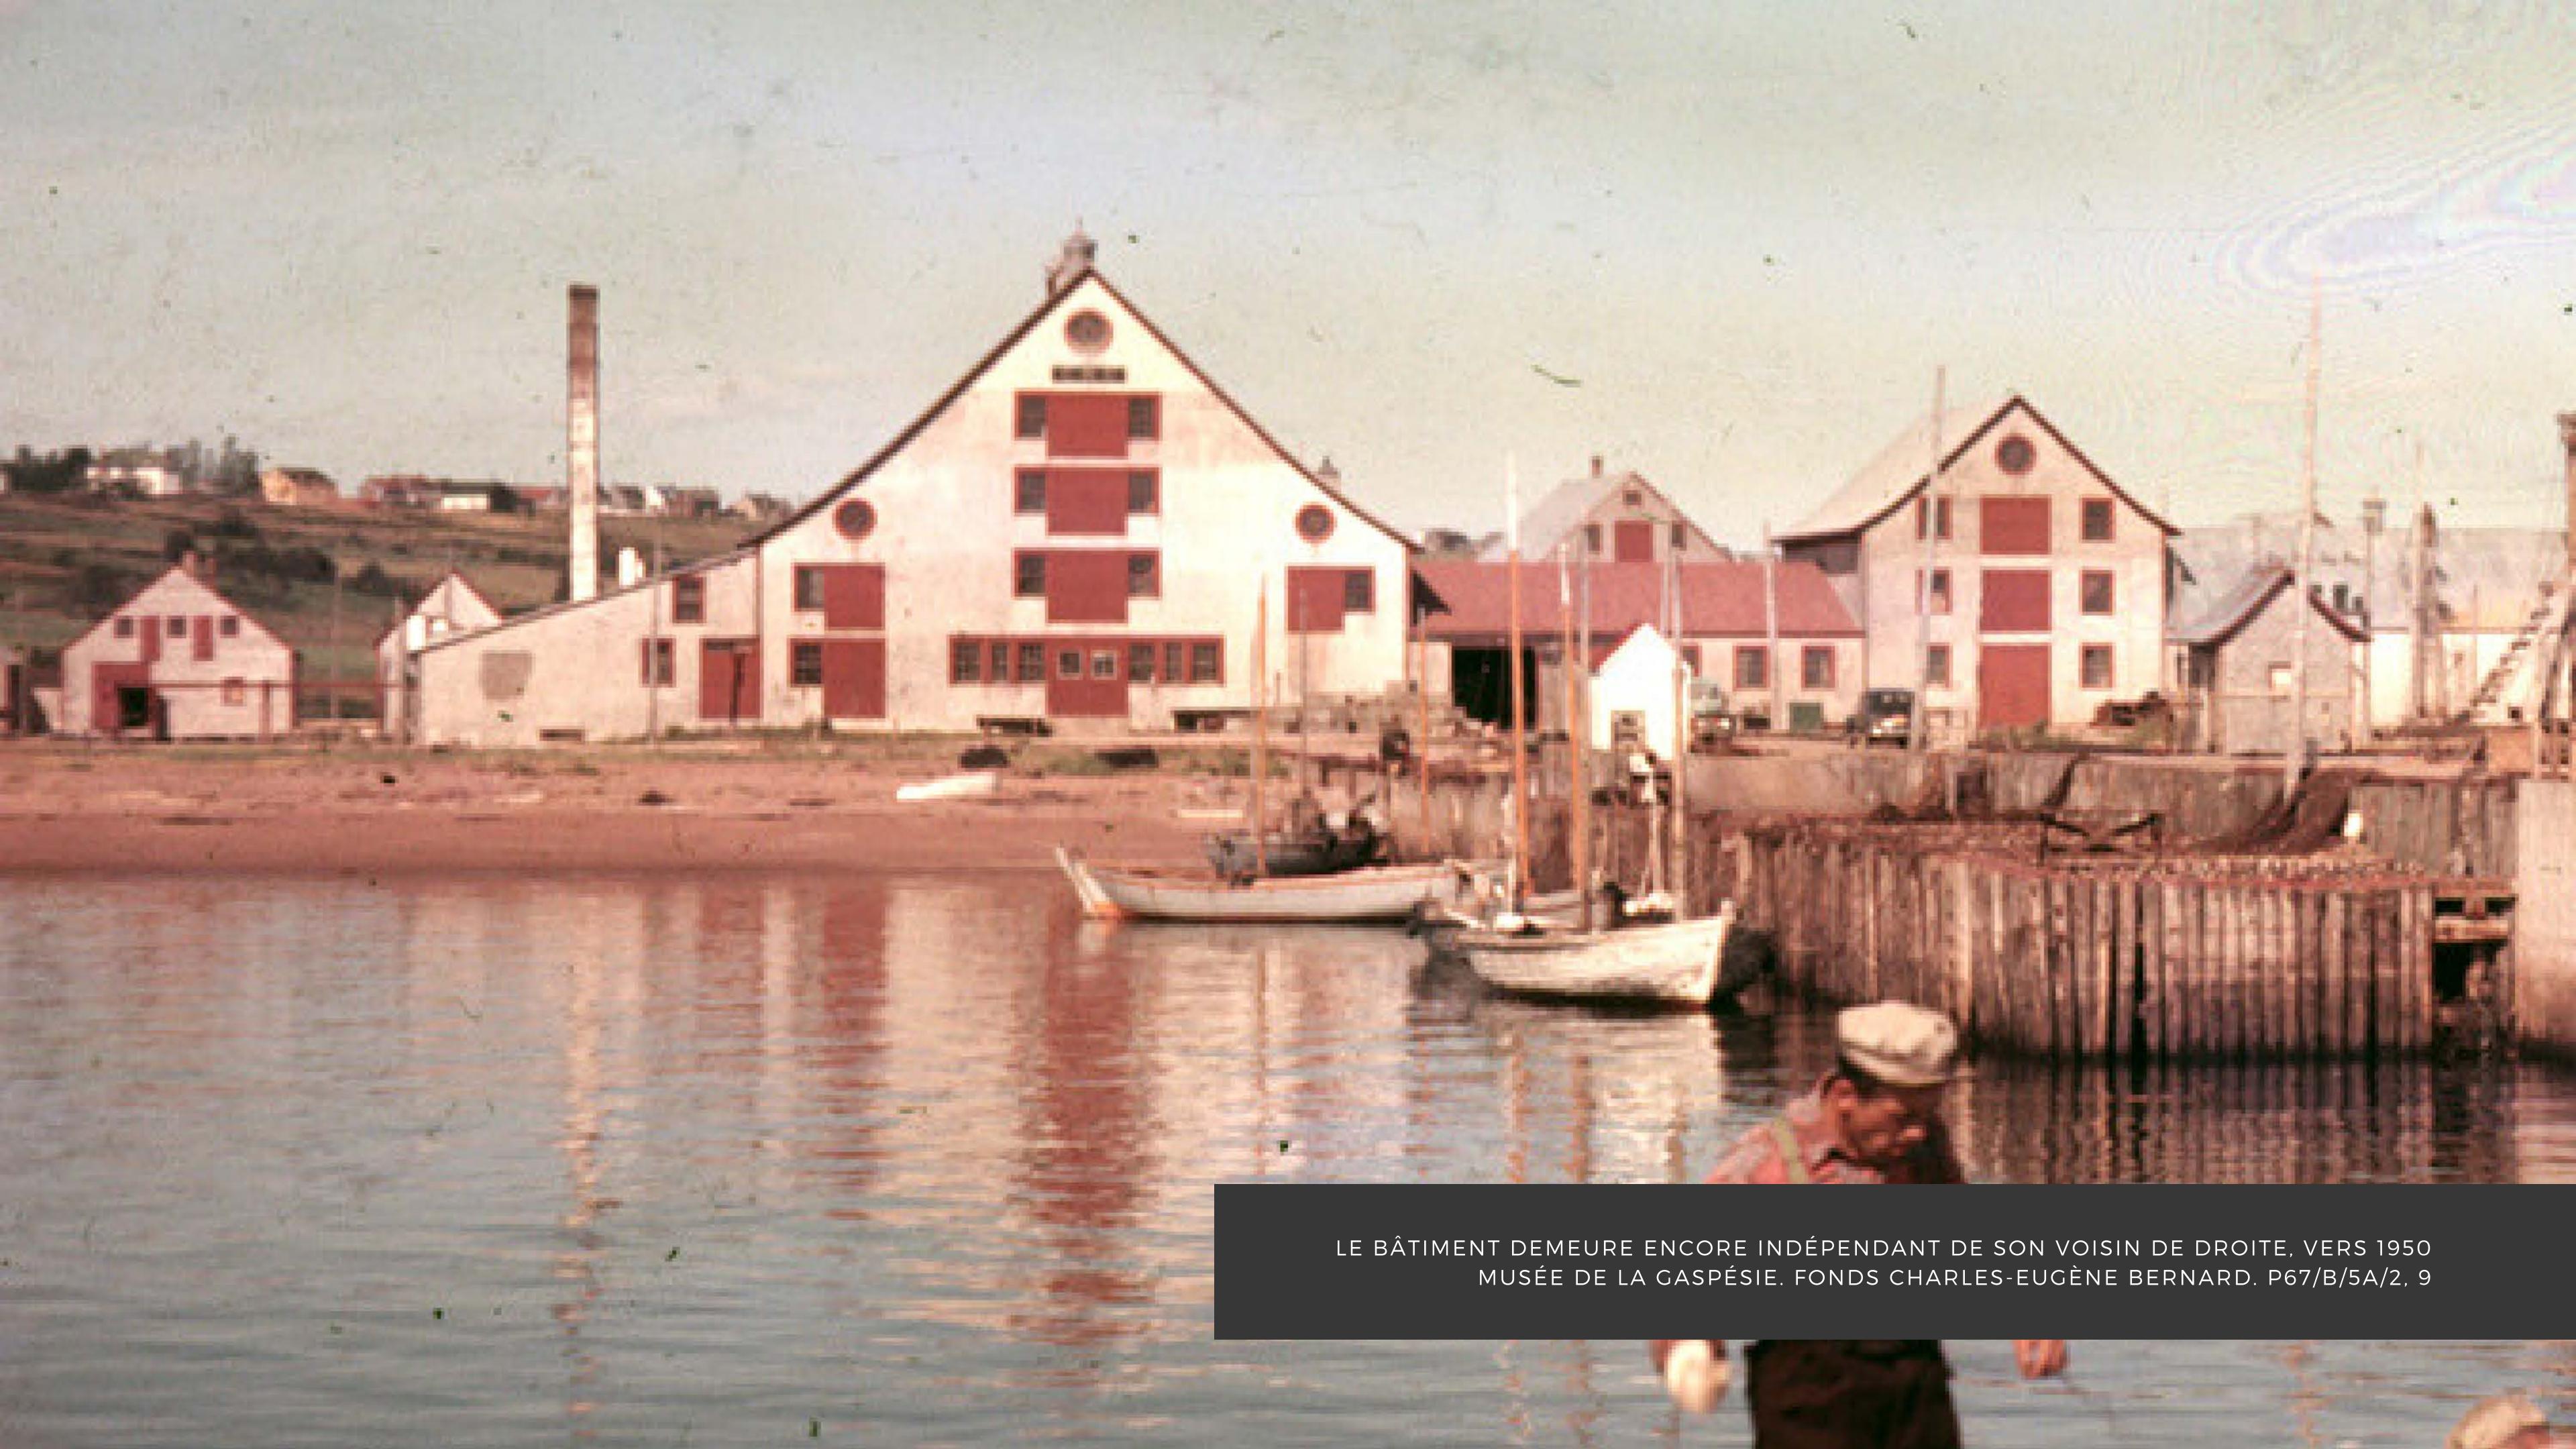
LE BÂTIMENT DEMEURE ENCORE INDÉPENDANT DE SON VOISIN DE DROITE, VERS 1950
MUSÉE DE LA GASPÉSIE. FONDS CHARLES-EUGÈNE BERNARD. P67/B/5A/2, 9
