Tonnellerie Charles Robin and Co.

SITE HISTORIQUE NATIONAL DE PASPÉBIAC

Par Jeannot Bourdages, conservateur

HISTOIRE
ARCHITECTURE
ICONOGRAPHIE

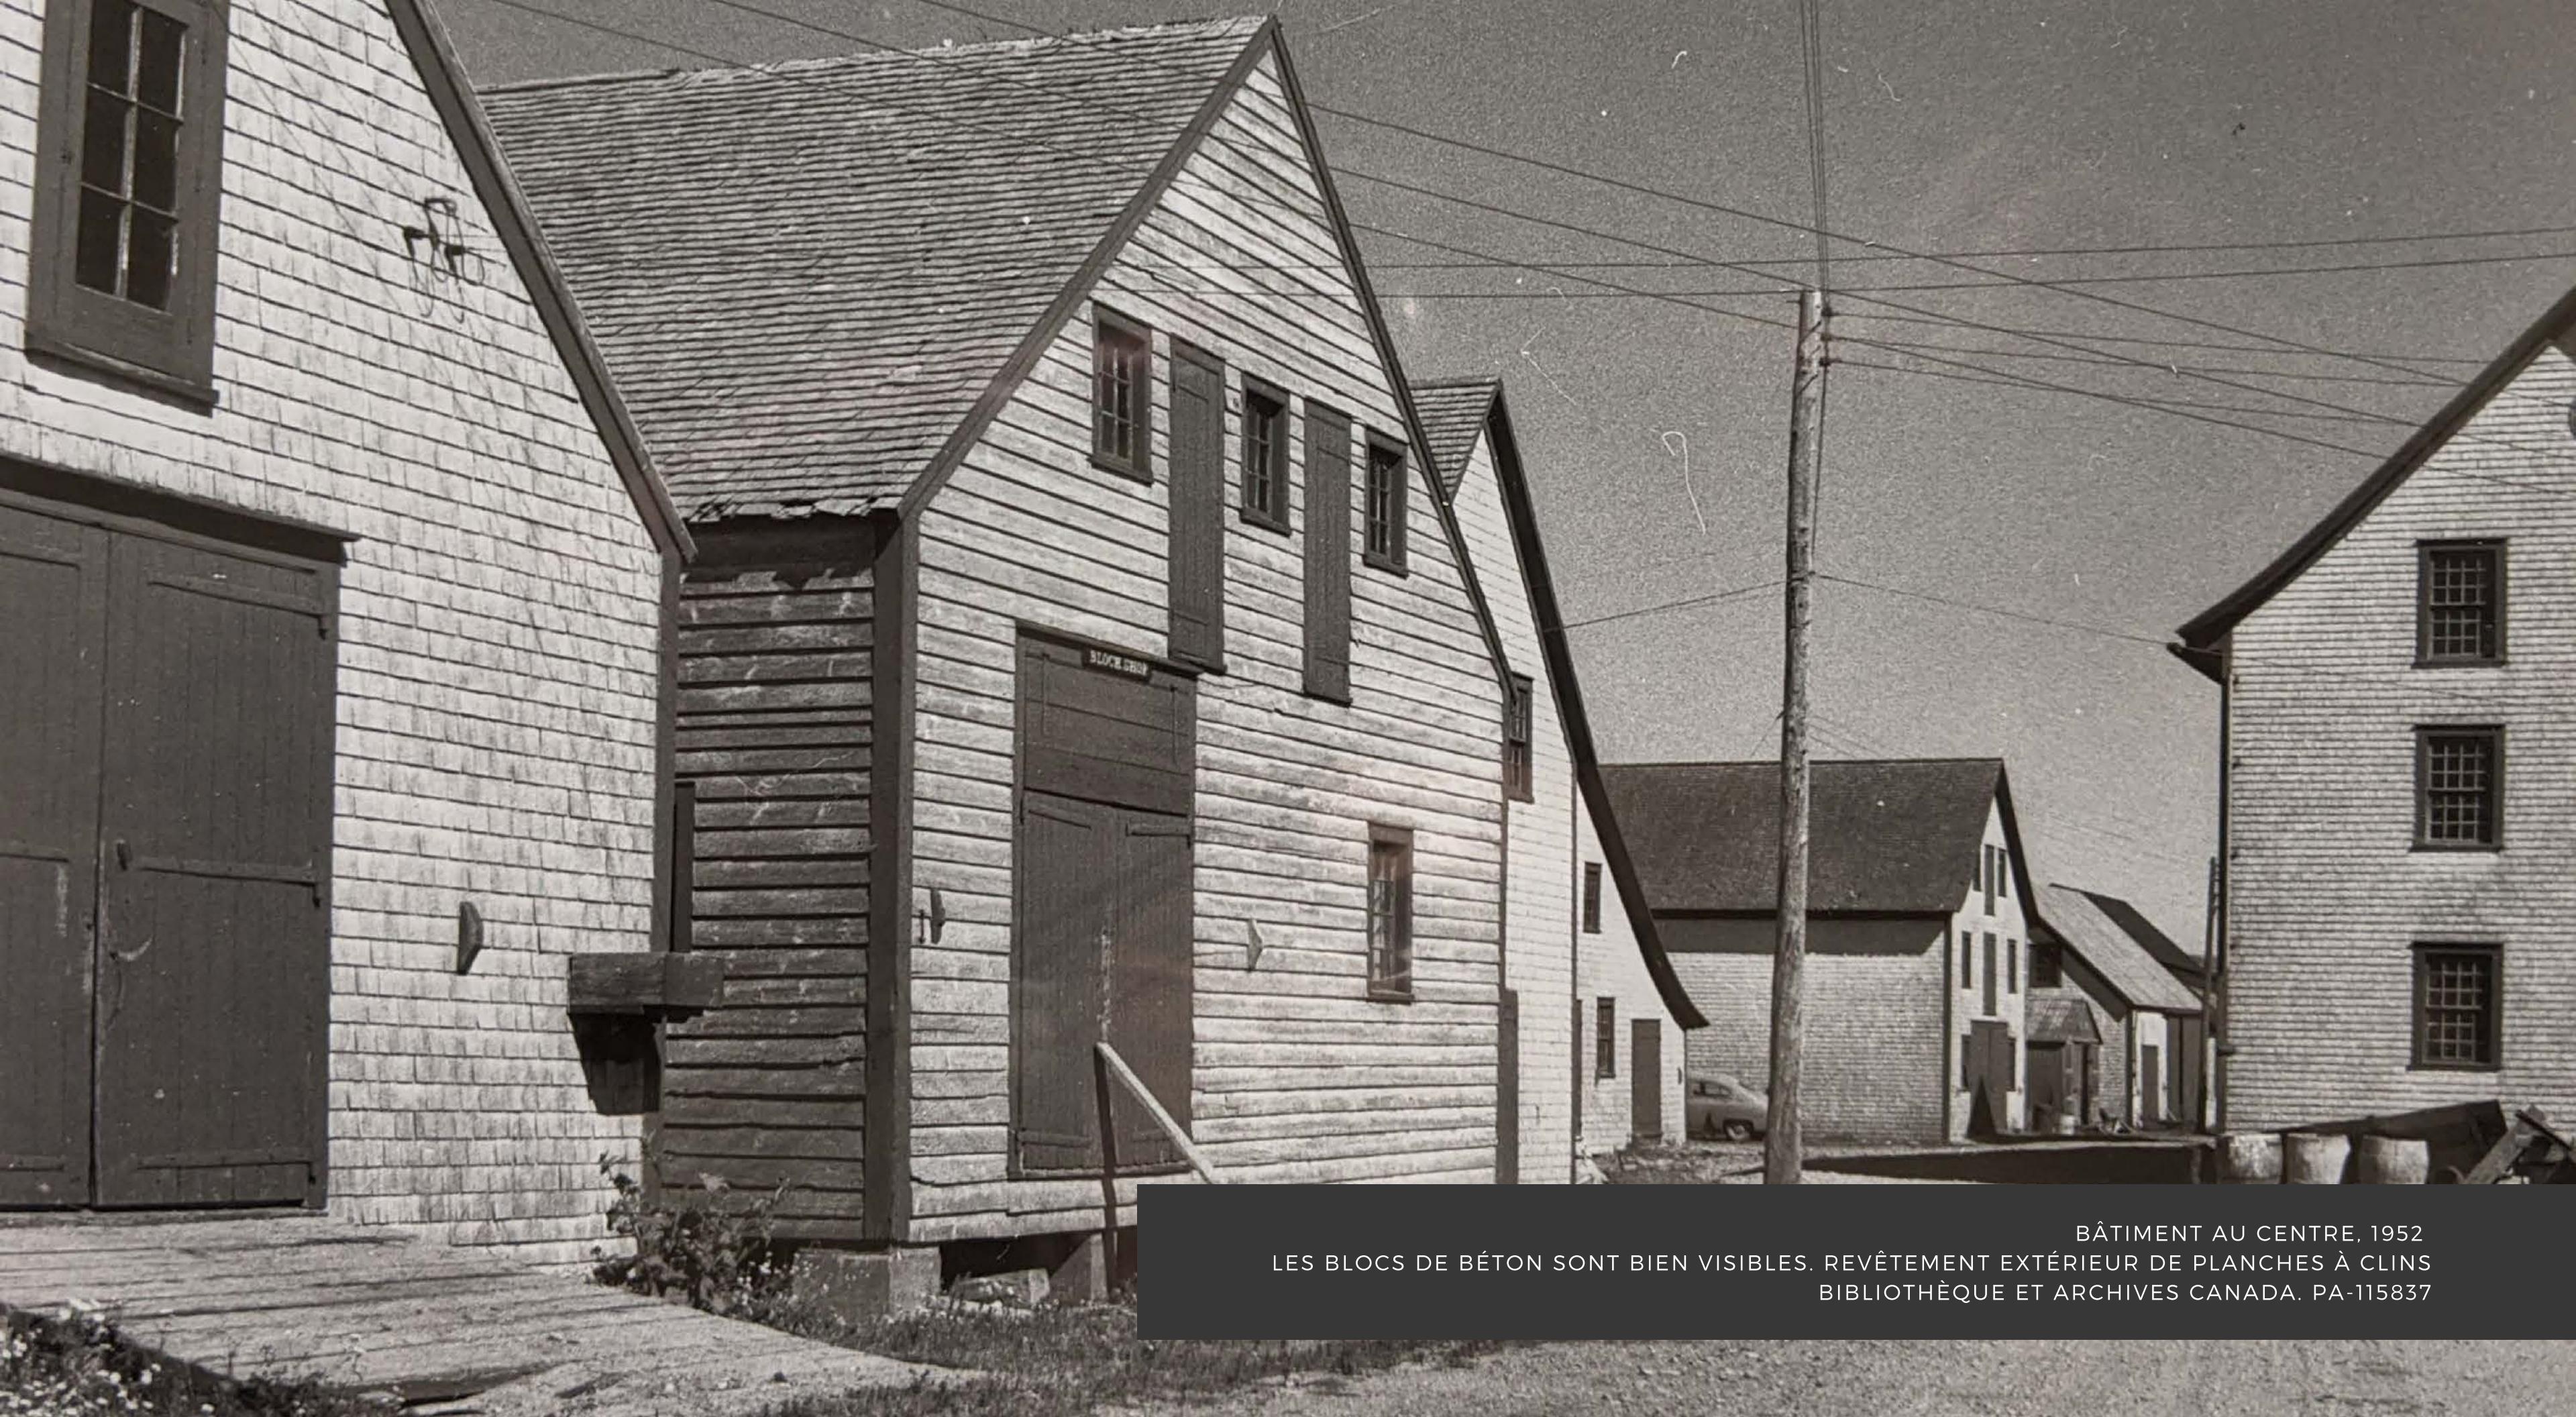
BÂTIMENT AU CENTRE, 1952
LES BLOCS DE BÉTON SONT BIEN VISIBLES. REVÊTEMENT EXTÉRIEUR DE PLANCHES À CLINS
BIBLIOTHÈQUE ET ARCHIVES CANADA. PA-115837

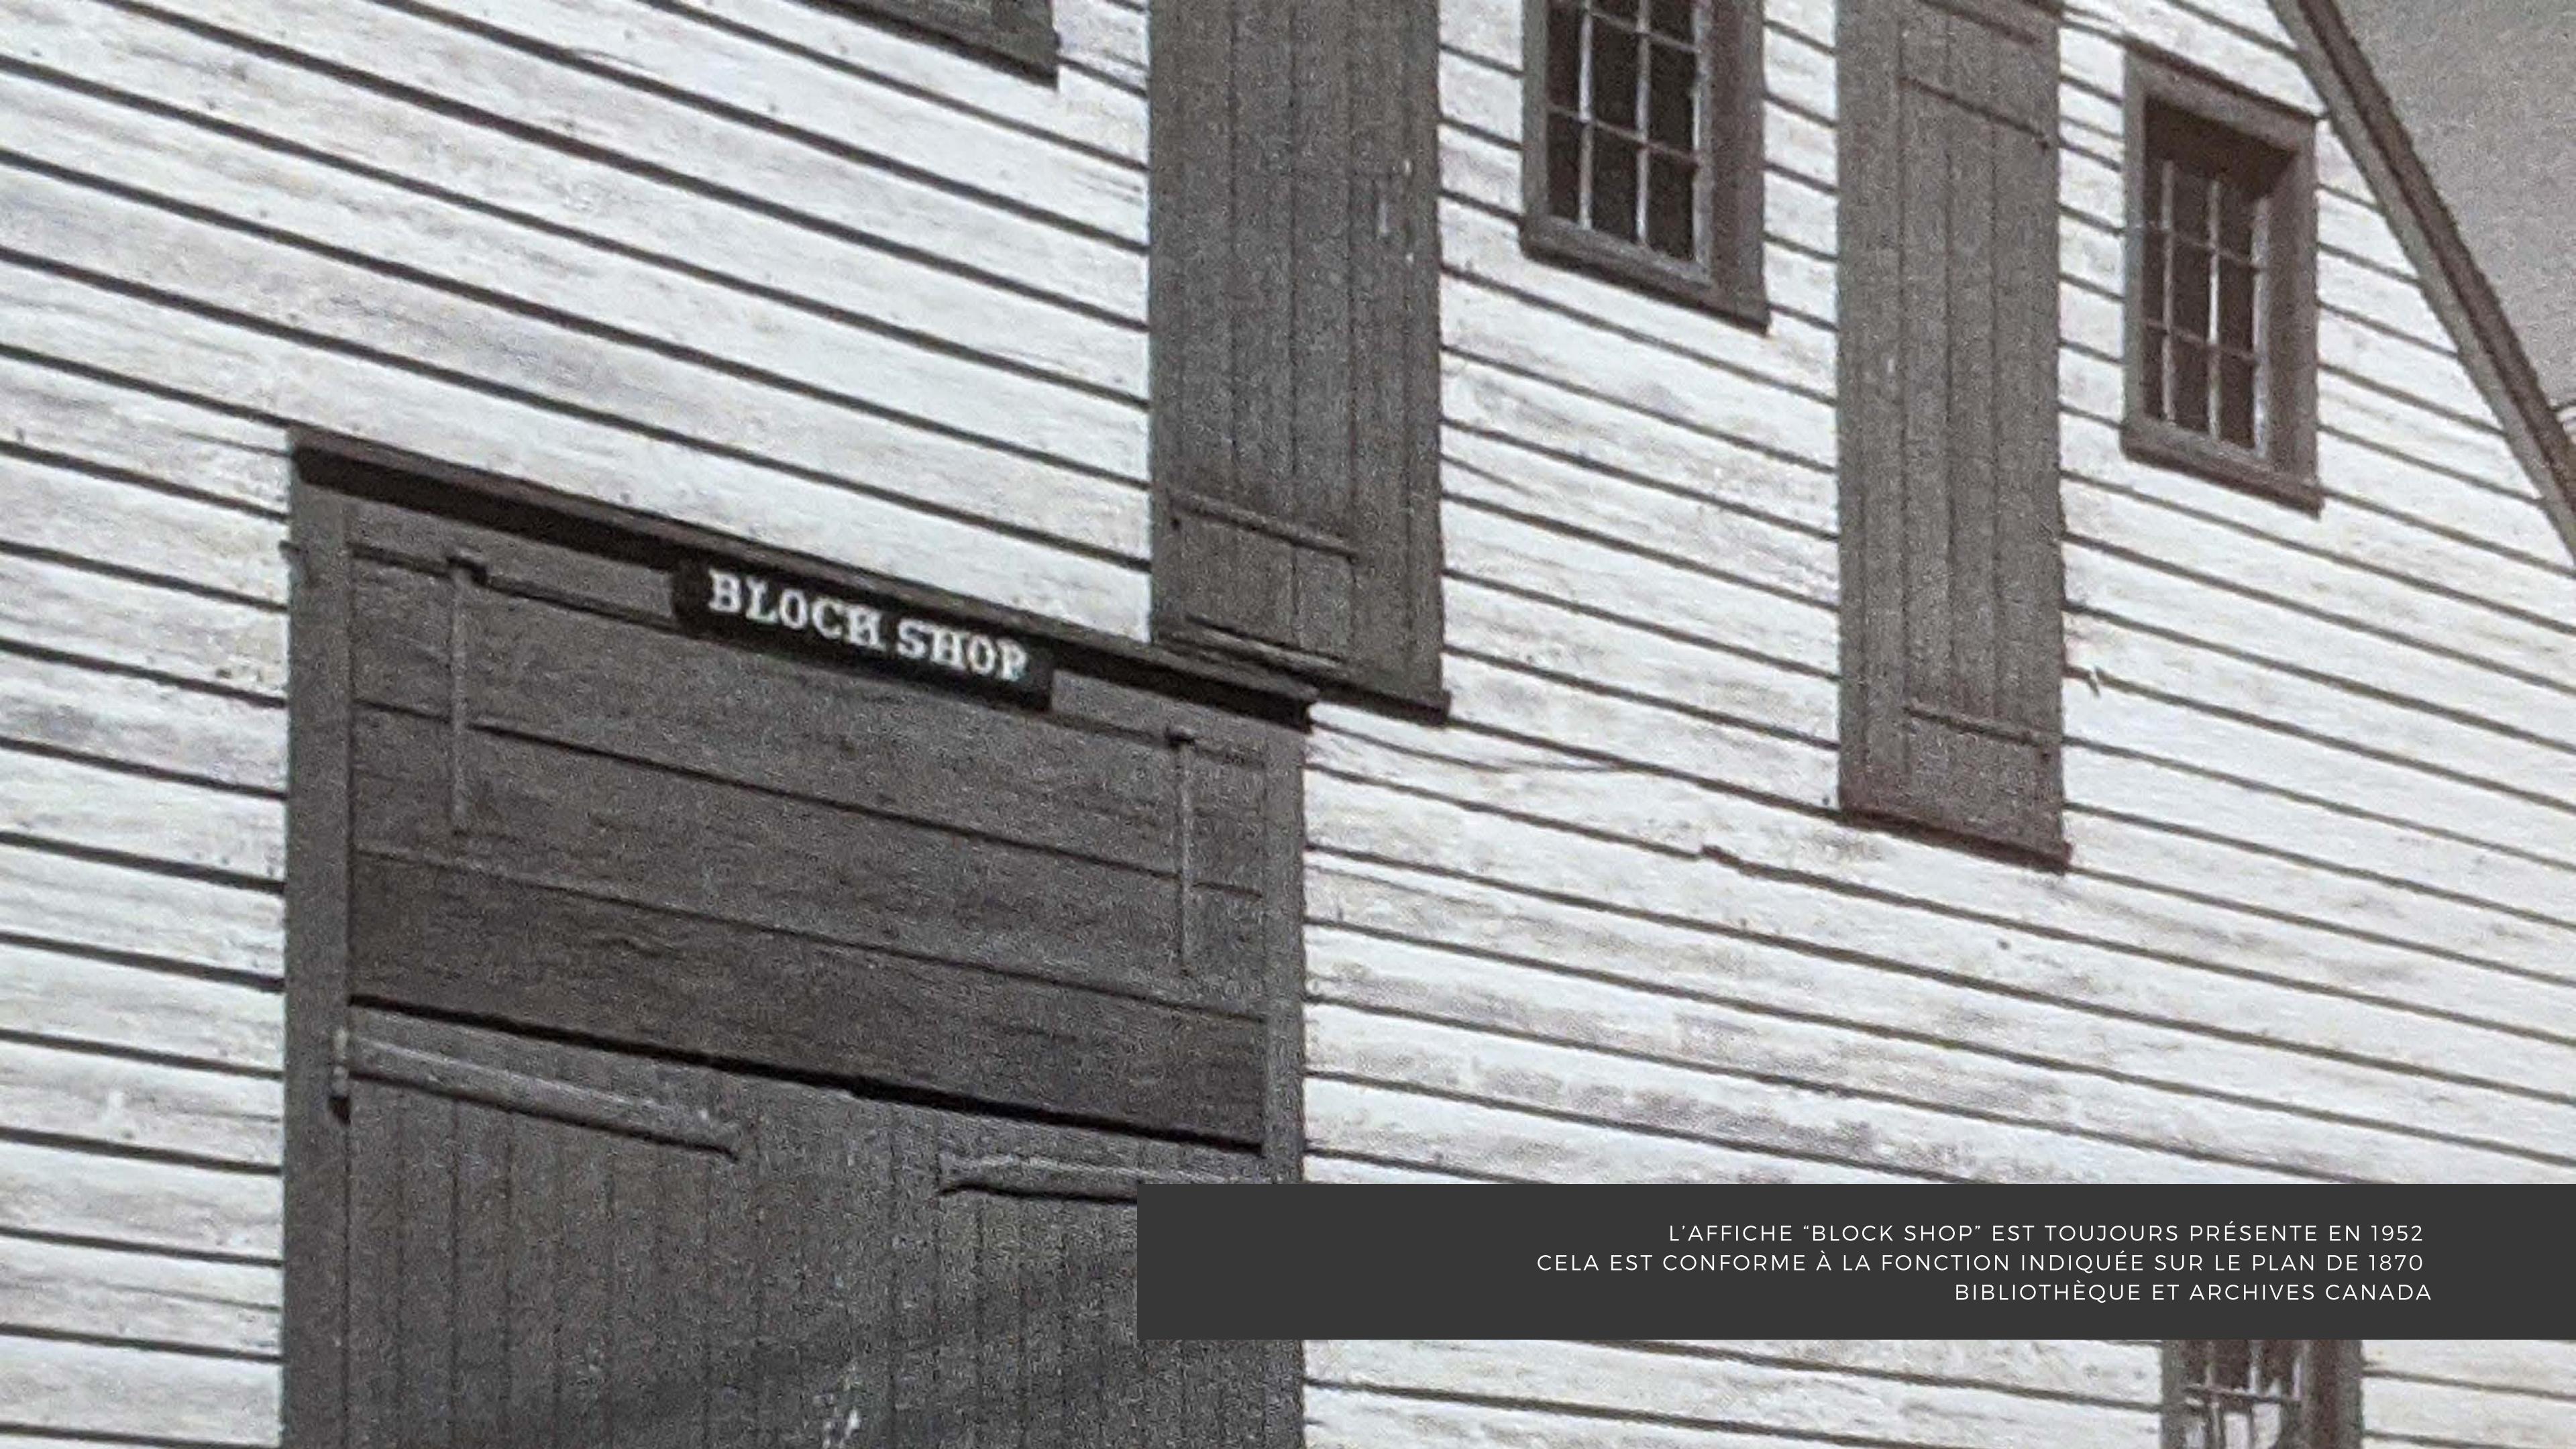
L'AFFICHE "BLOCK SHOP" EST TOUJOURS PRÉSENTE EN 1952
CELA EST CONFORME À LA FONCTION INDICUÉ SUR LE PLAN DE 1870
BIBLIOTHÈQUE ET ARCHIVES CANADA

À ce moment, le bâtiment change à nouveau de fonction. Il devient un atelier de fabrication de peinture, cordages et poulies ("25. Paint, Rope and Block Shop"). Fait intéressant, une affiche est installée au-dessus de la porte pour l'identifier en tant que « Block Shop ». Celle-ci sera d'ailleurs toujours visible sur le bâtiment jusqu'au années 1950.

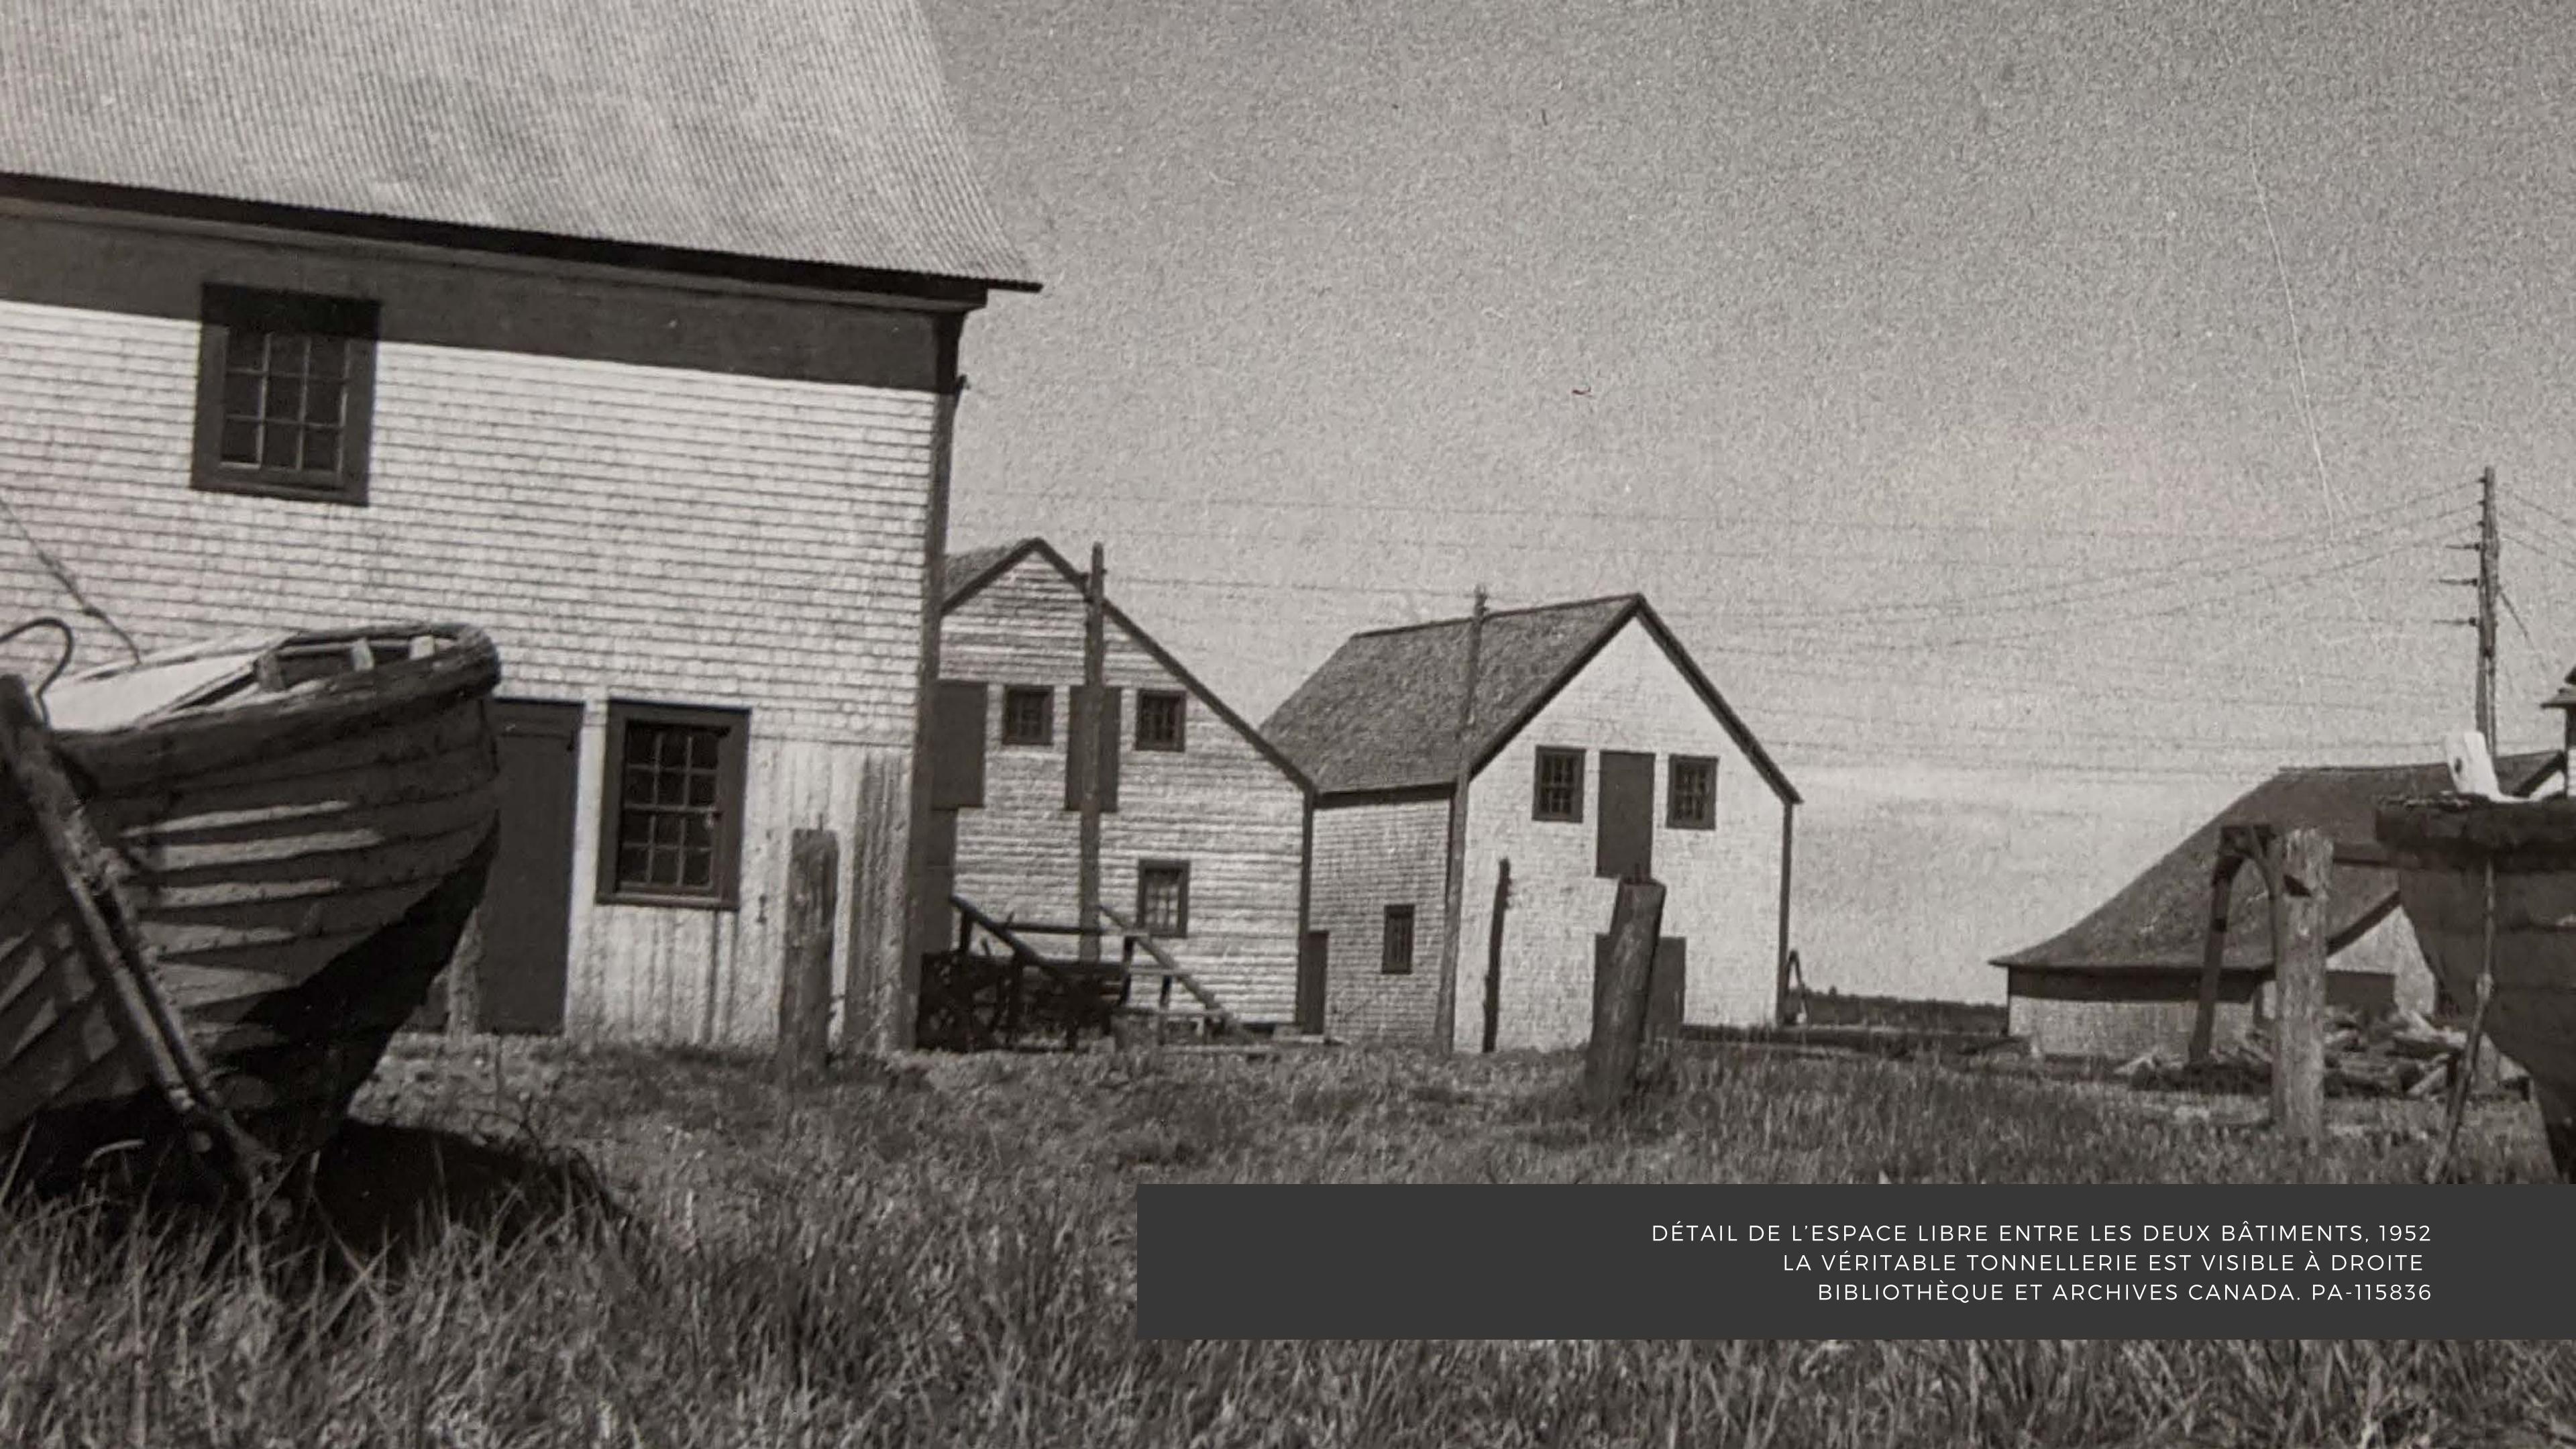
DÉTAIL DE L'ESPACE LIBRE ENTRE LES DEUX BÂTIMENTS, 1952
LA VÉRITABLE TONNELLERIE EST VISIBLE À DROITE
BIBLIOTHÈQUE ET ARCHIVES CANADA. PA-115836

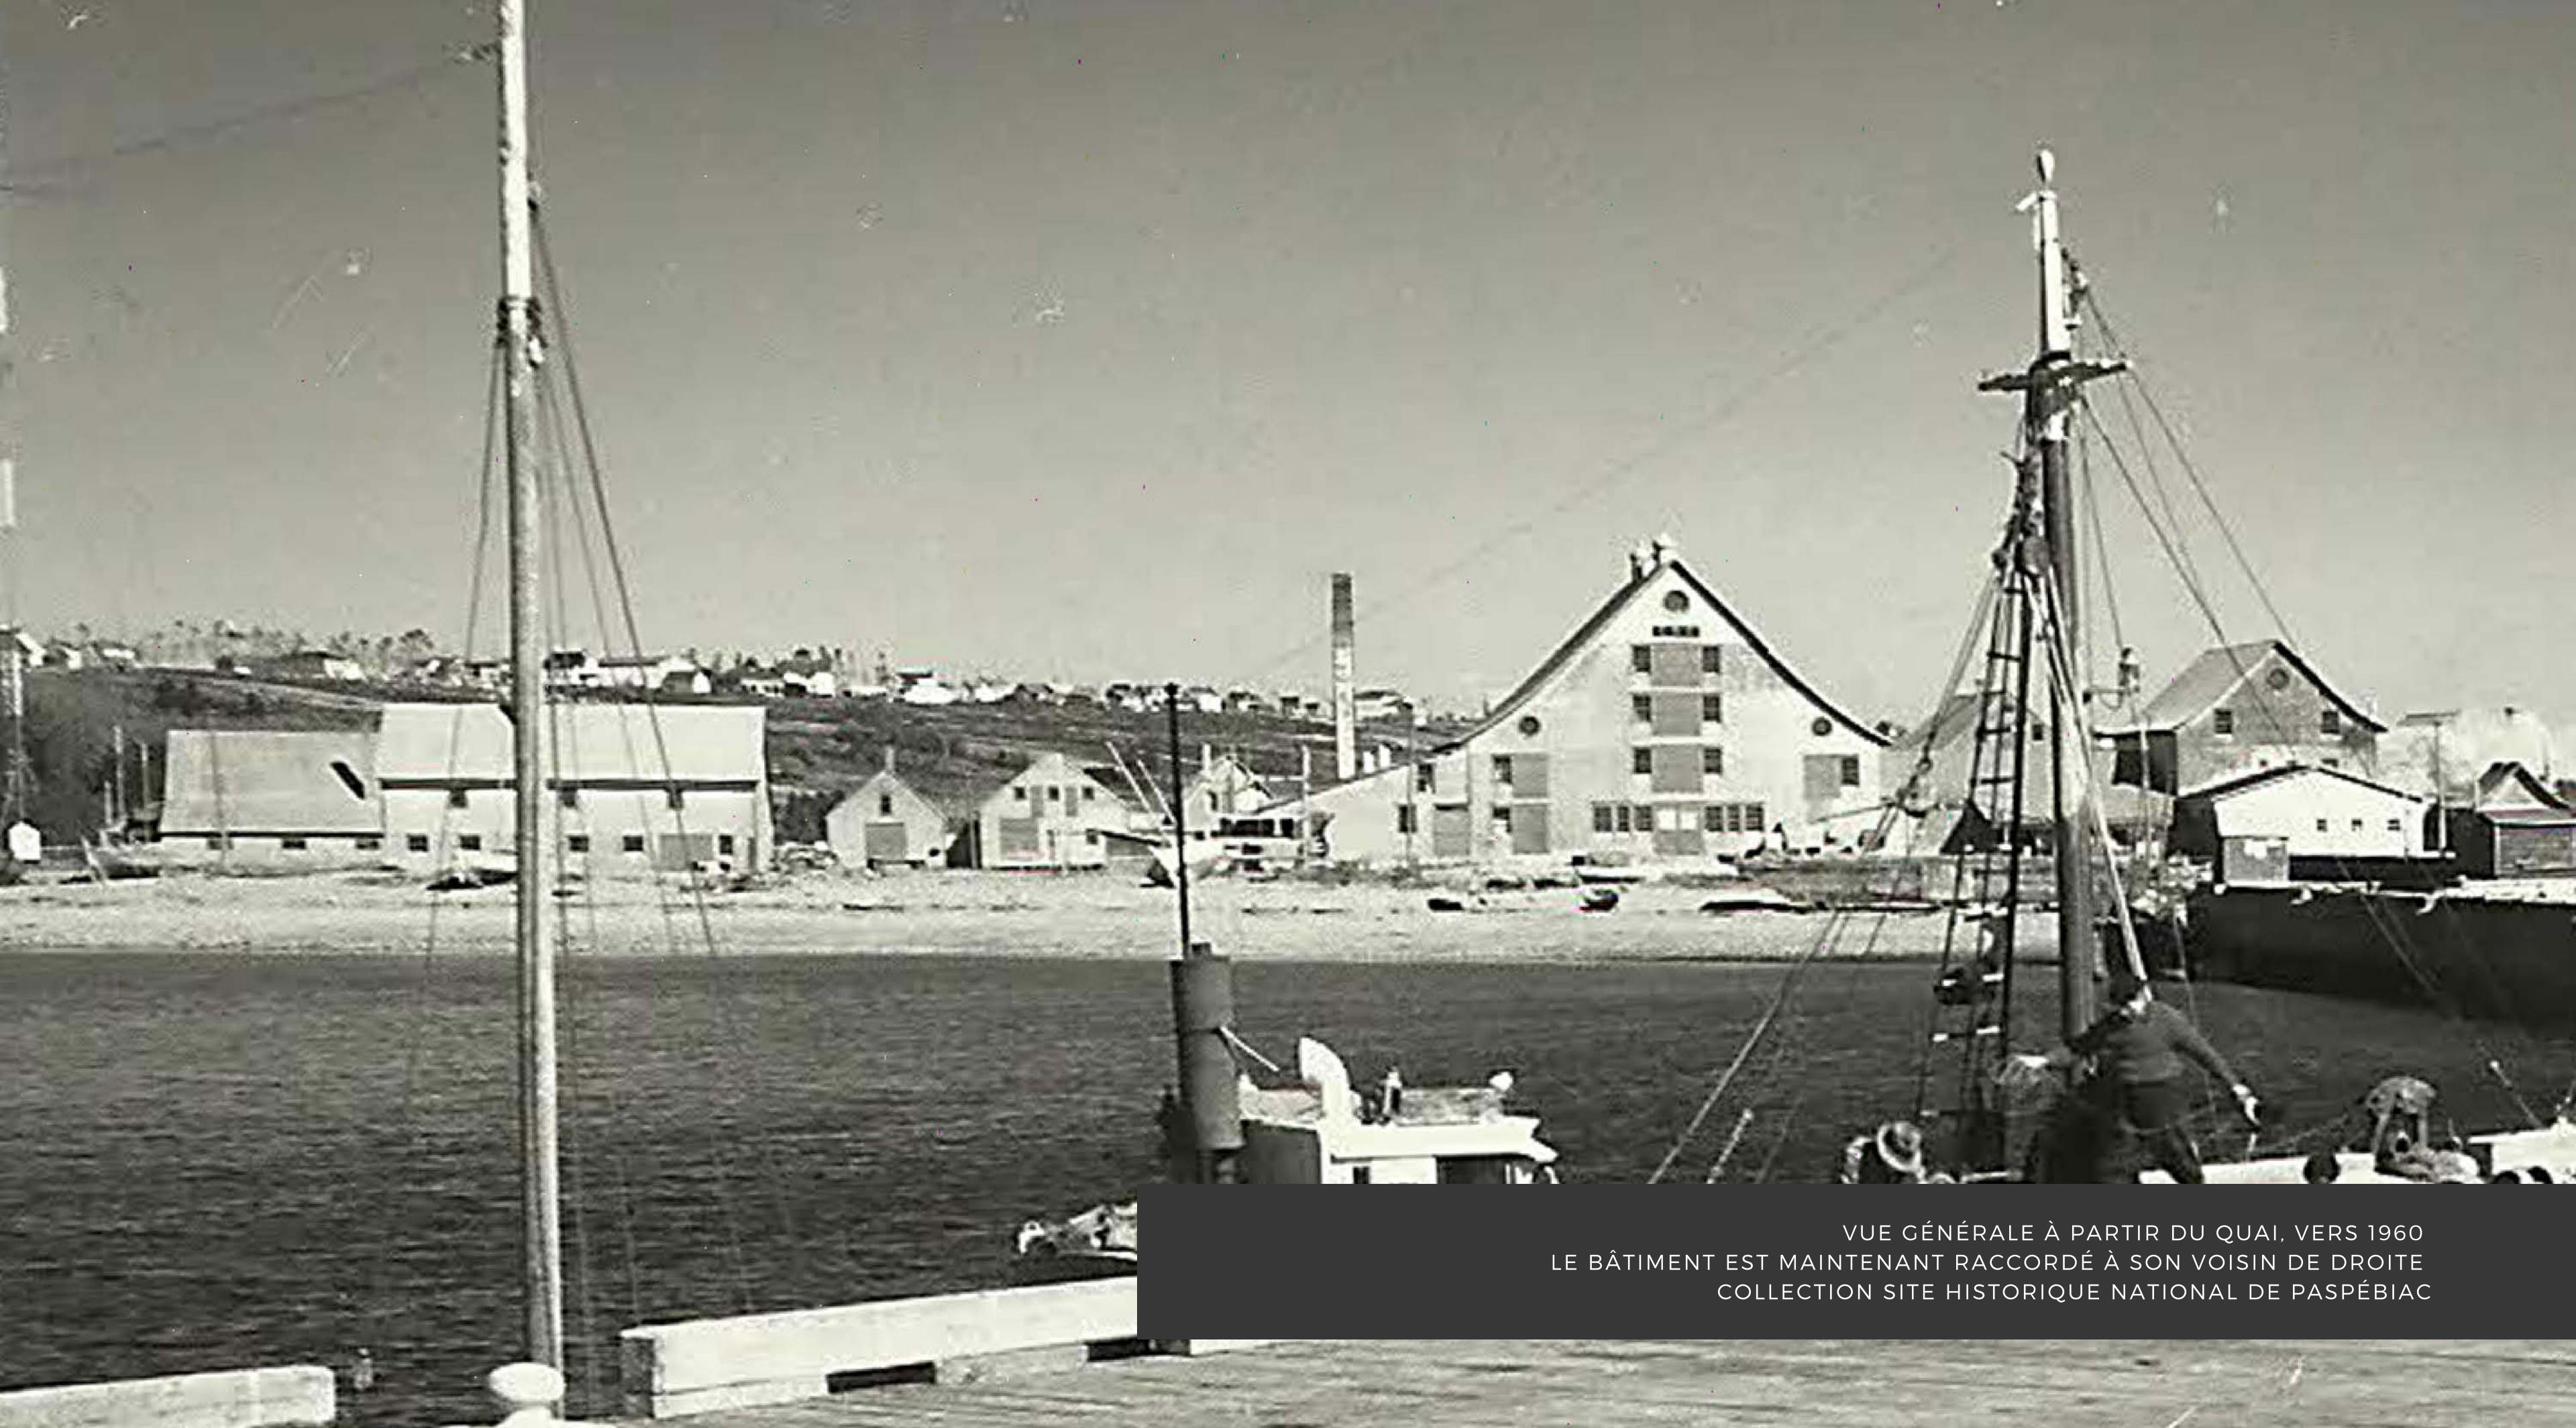
VUE GÉNÉRALE À PARTIR DU QUAI, VERS 1960
LE BÂTIMENT EST MAINTENANT RACCORDÉ À SON VOISIN DE DROITE
COLLECTION SITE HISTORIQUE NATIONAL DE PASPÉBIAC

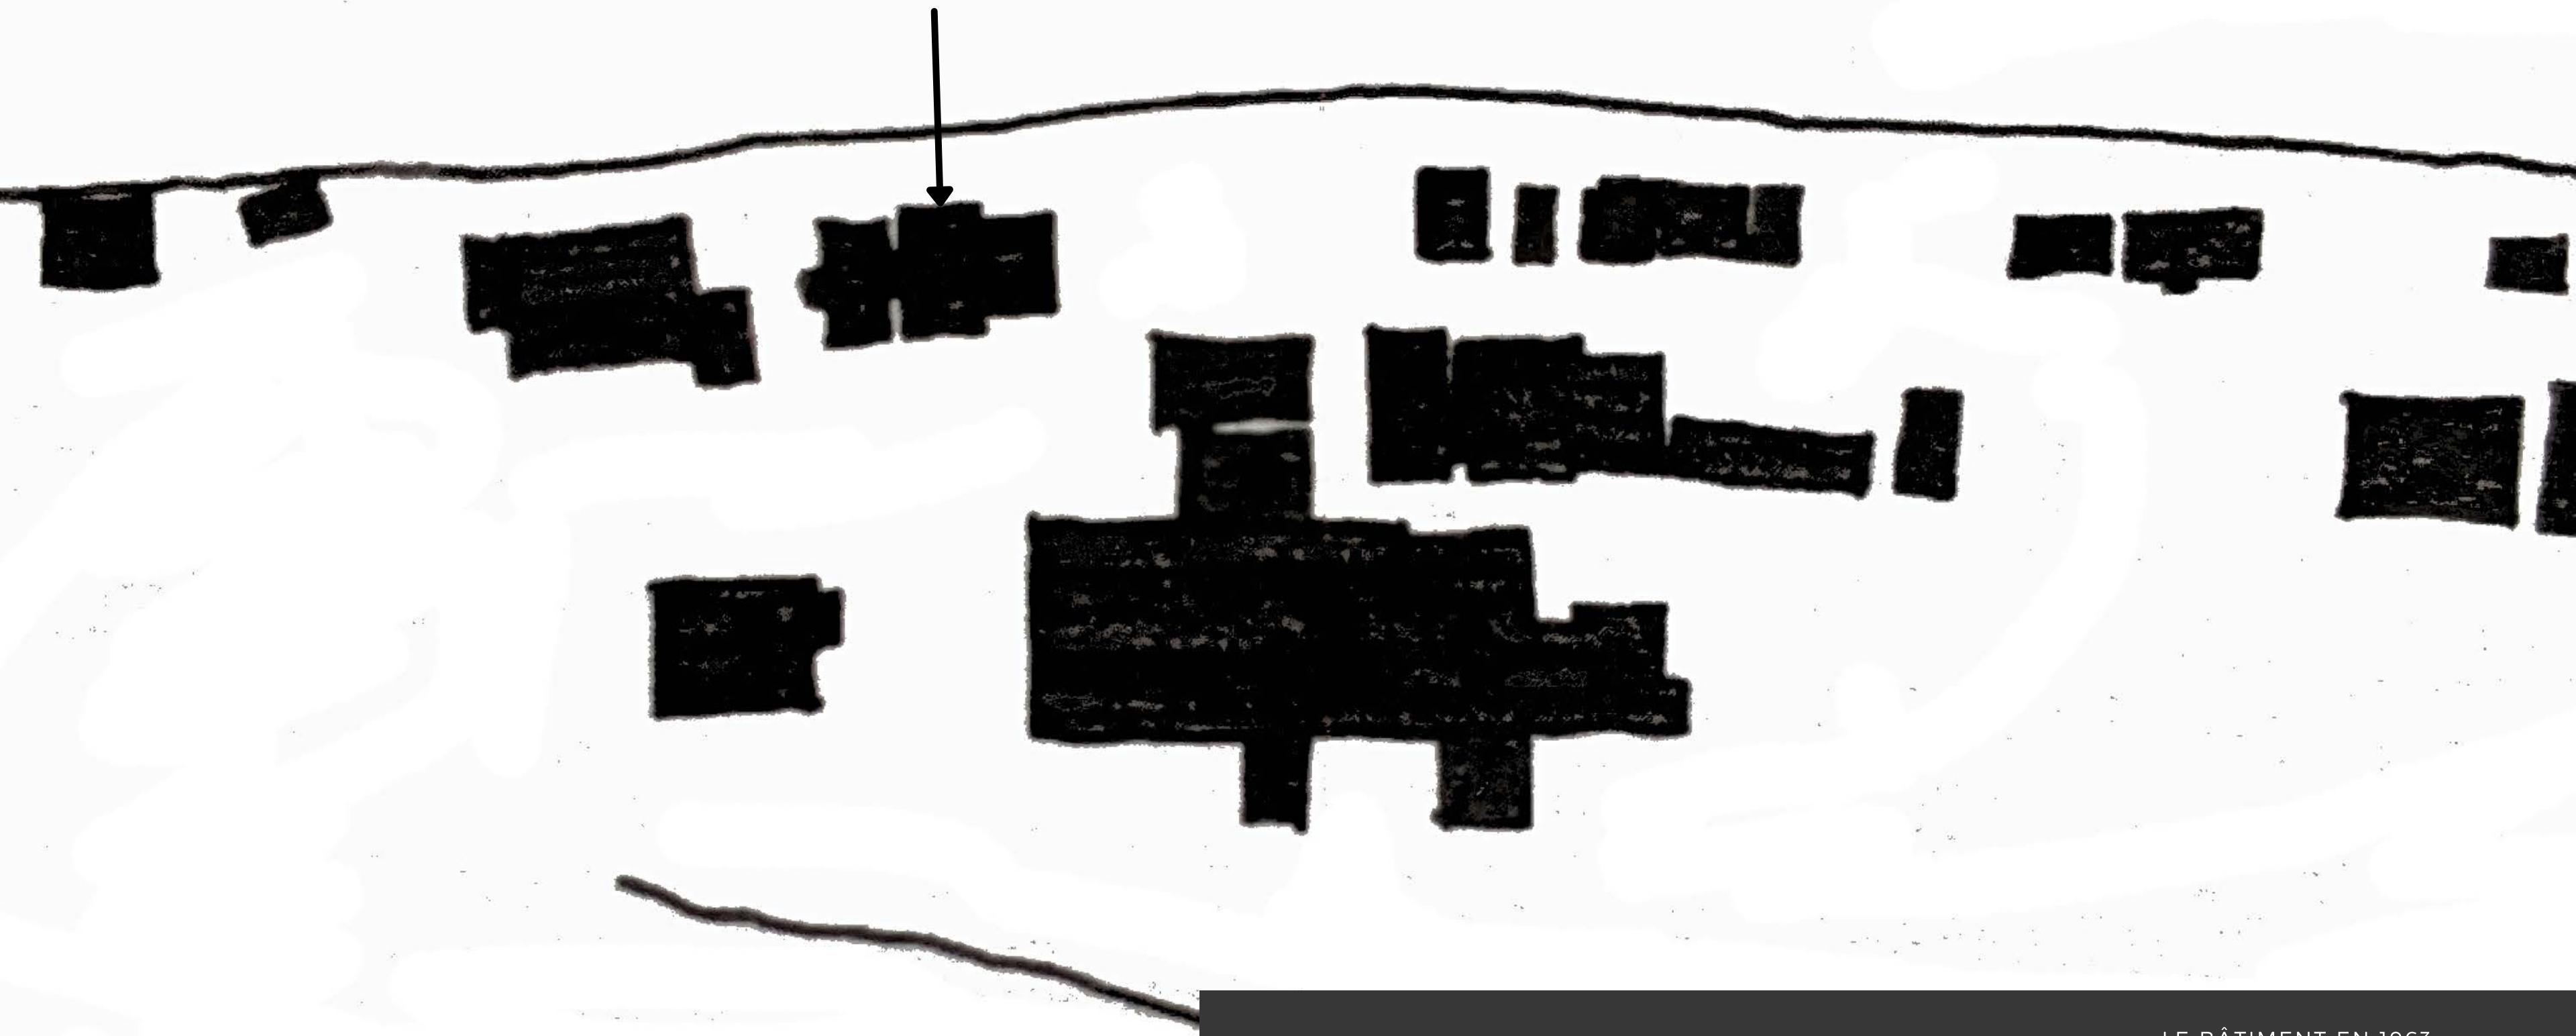
LE BÂTIMENT EN 1963
JEAN-DAMIEN ROY, PLAN D'UNE PARTIE DU LOT 303-A
REPRODUCTION TIRÉE DE BERGERON GAGNON/BFA, RAPPORT D'INTÉGRITÉ, 2003

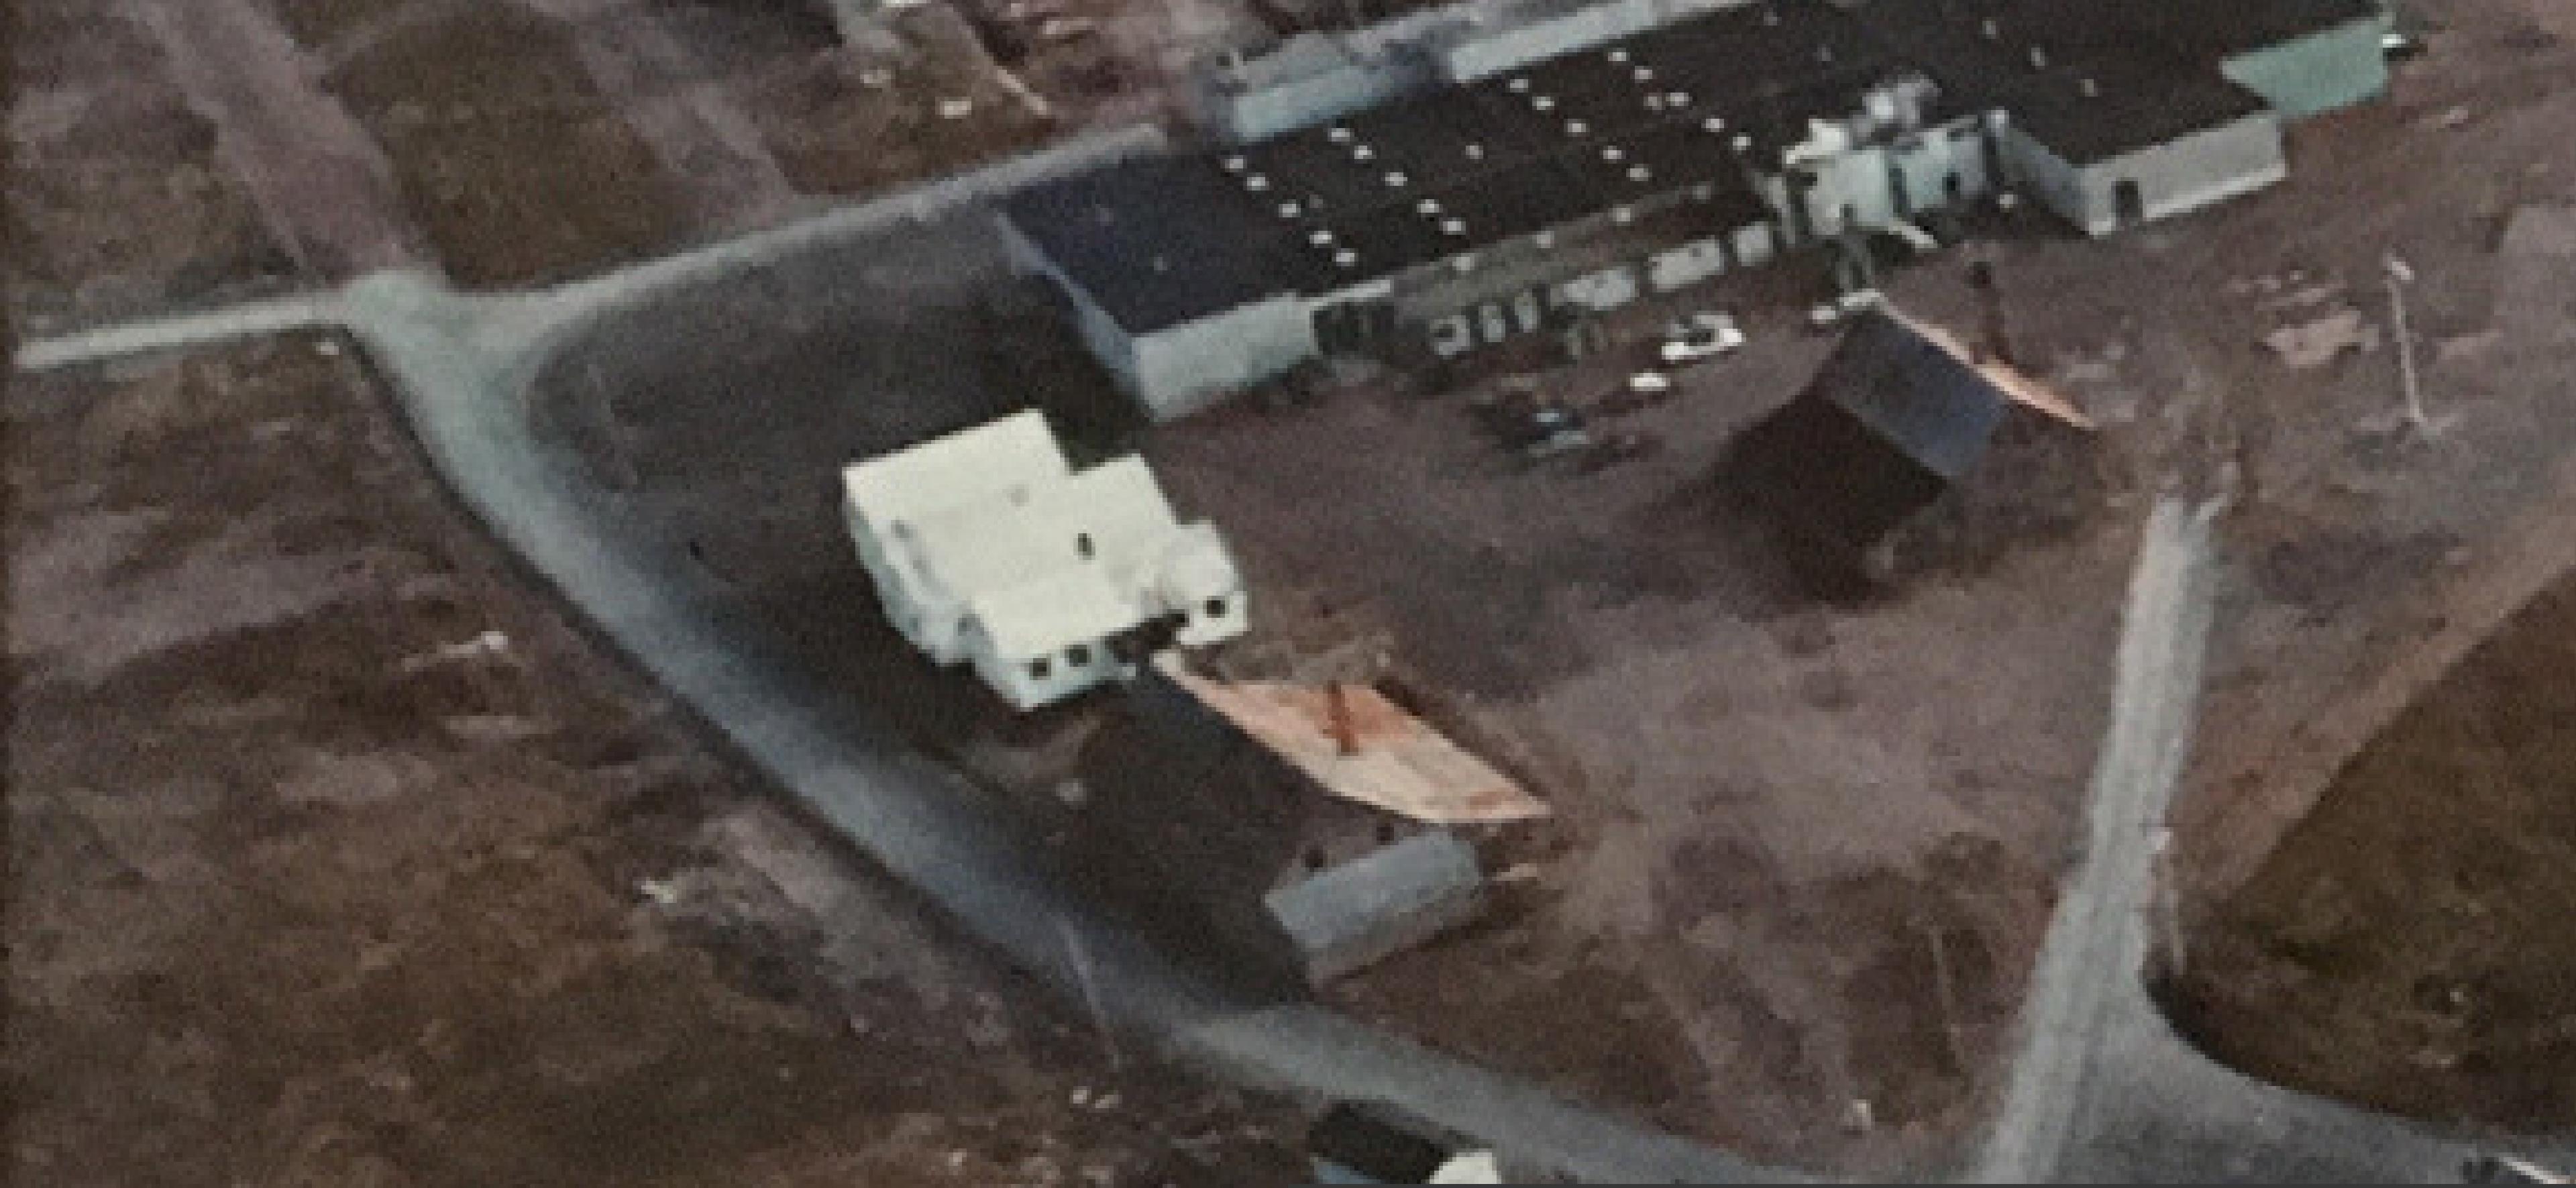
RECOUVREMENT DES MURS AVEC DU BARDEAU D'AMIANTE, VERS 1970
TOITURE RECOUVERTE EN TÔLE ET CHANGEMENT DE COULEUR
COLLECTION SITE HISTORIQUE NATIONAL DE PASPÉBIAC

Recouvrement des murs avec du bardage d'amiante et changement de couleur (vert et blanc)
