Tonnellerie Charles Robin and Co.

SITE HISTORIQUE NATIONAL DE PASPÉBIAC

Par Jeannot Bourdages, conservateur

HISTOIRE
ARCHITECTURE
ICONOGRAPHIE

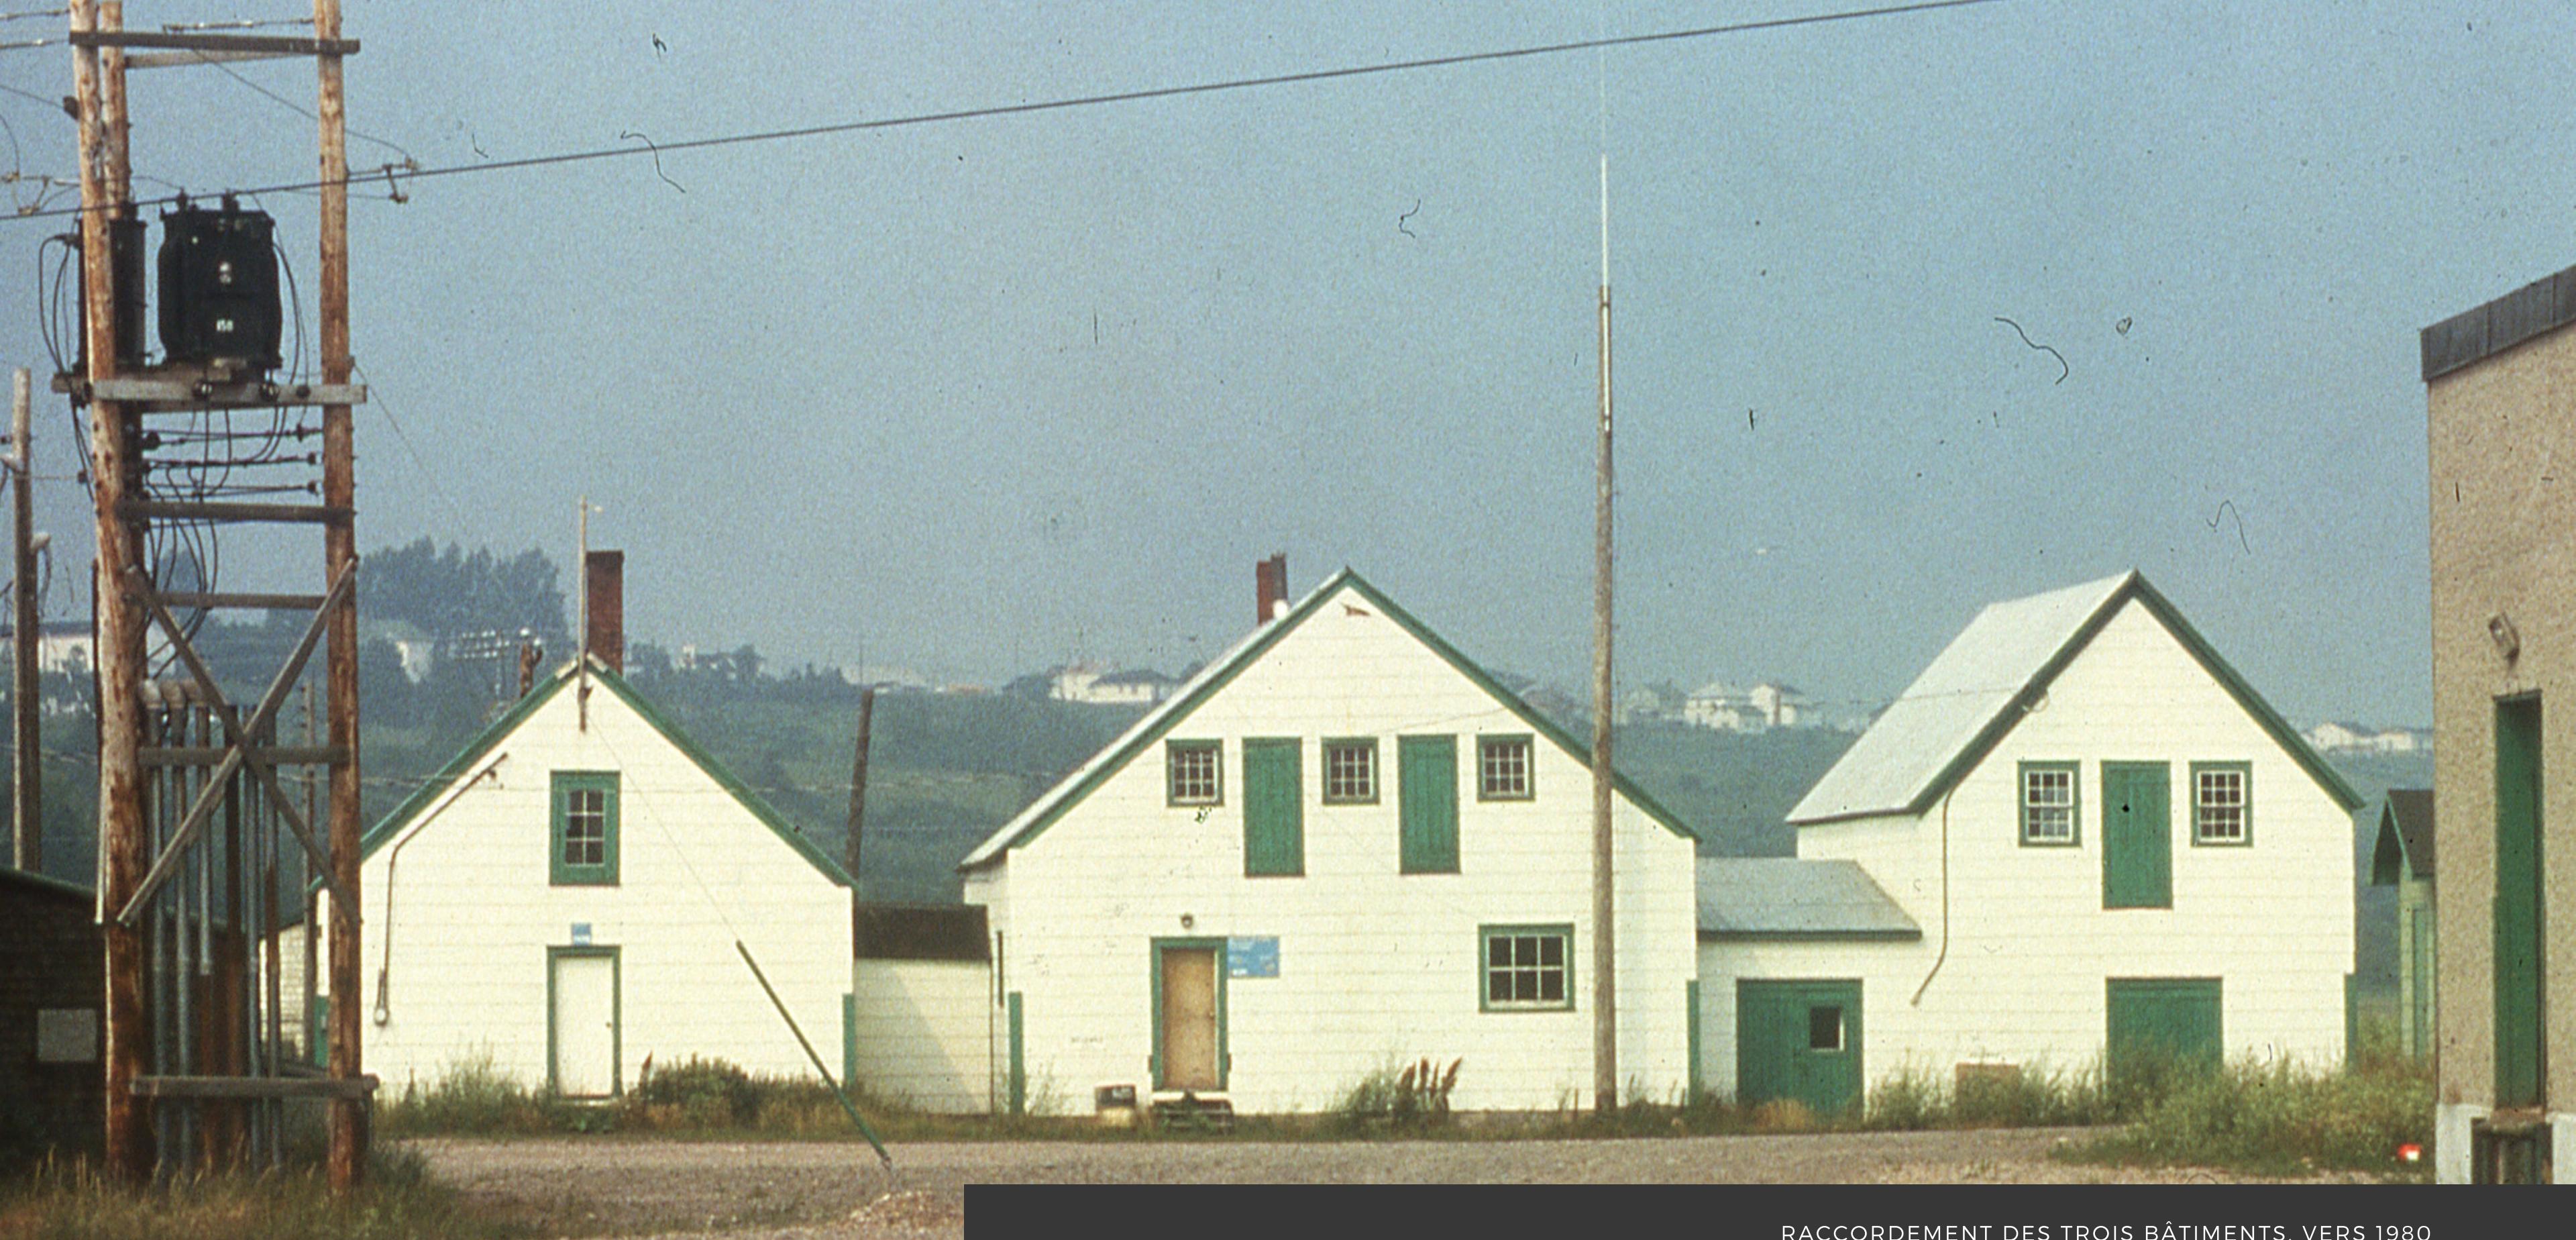
RACCORDEMENT DES TROIS BÂTIMENTS, VERS 1980
UN POTEAU ÉLECTRIQUE EST PLANTÉ JUSTE DEVANT. UNE PETITE CHEMINÉE S'EST AJOUTÉE AU CENTRE
COLLECTION SITE HISTORIQUE NATIONAL DE PASPÉBIAC

Ajout d'une petite cheminée

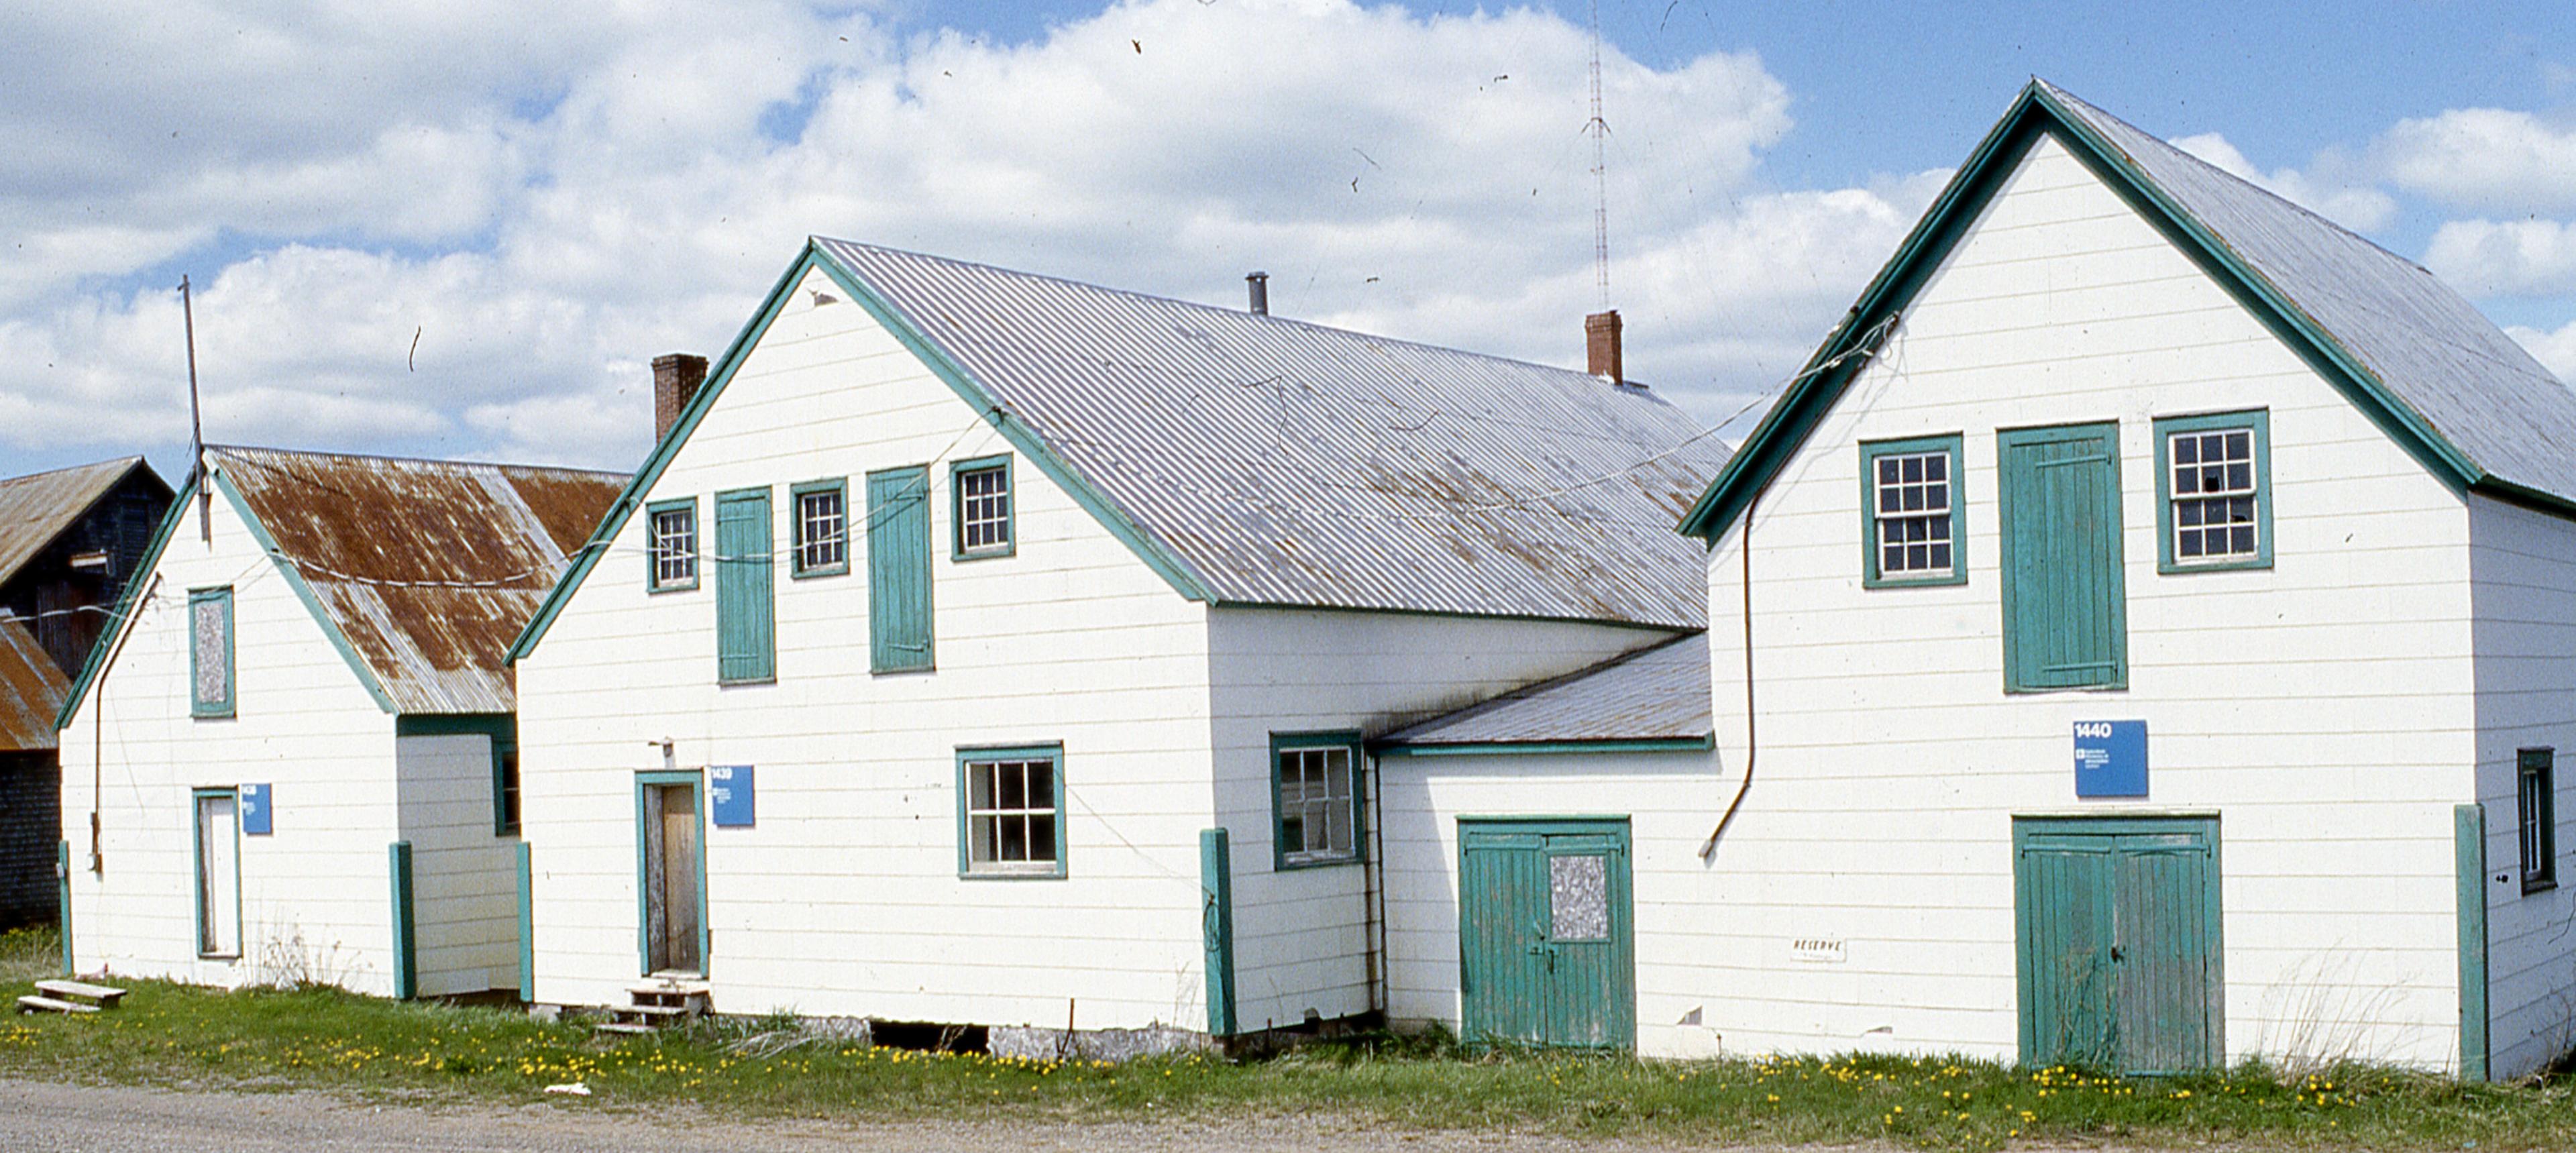
VUE À ANGLE DES TROIS BÂTIMENTS RACCORDÉS, [AVANT 1989]
DÉPLACEMENT DU POTEAU, FENÊTRES PLACARDÉES, AFFICHES GOUVERNEMENTALES
COLLECTION SITE HISTORIQUE NATIONAL DE PASPÉBIAC

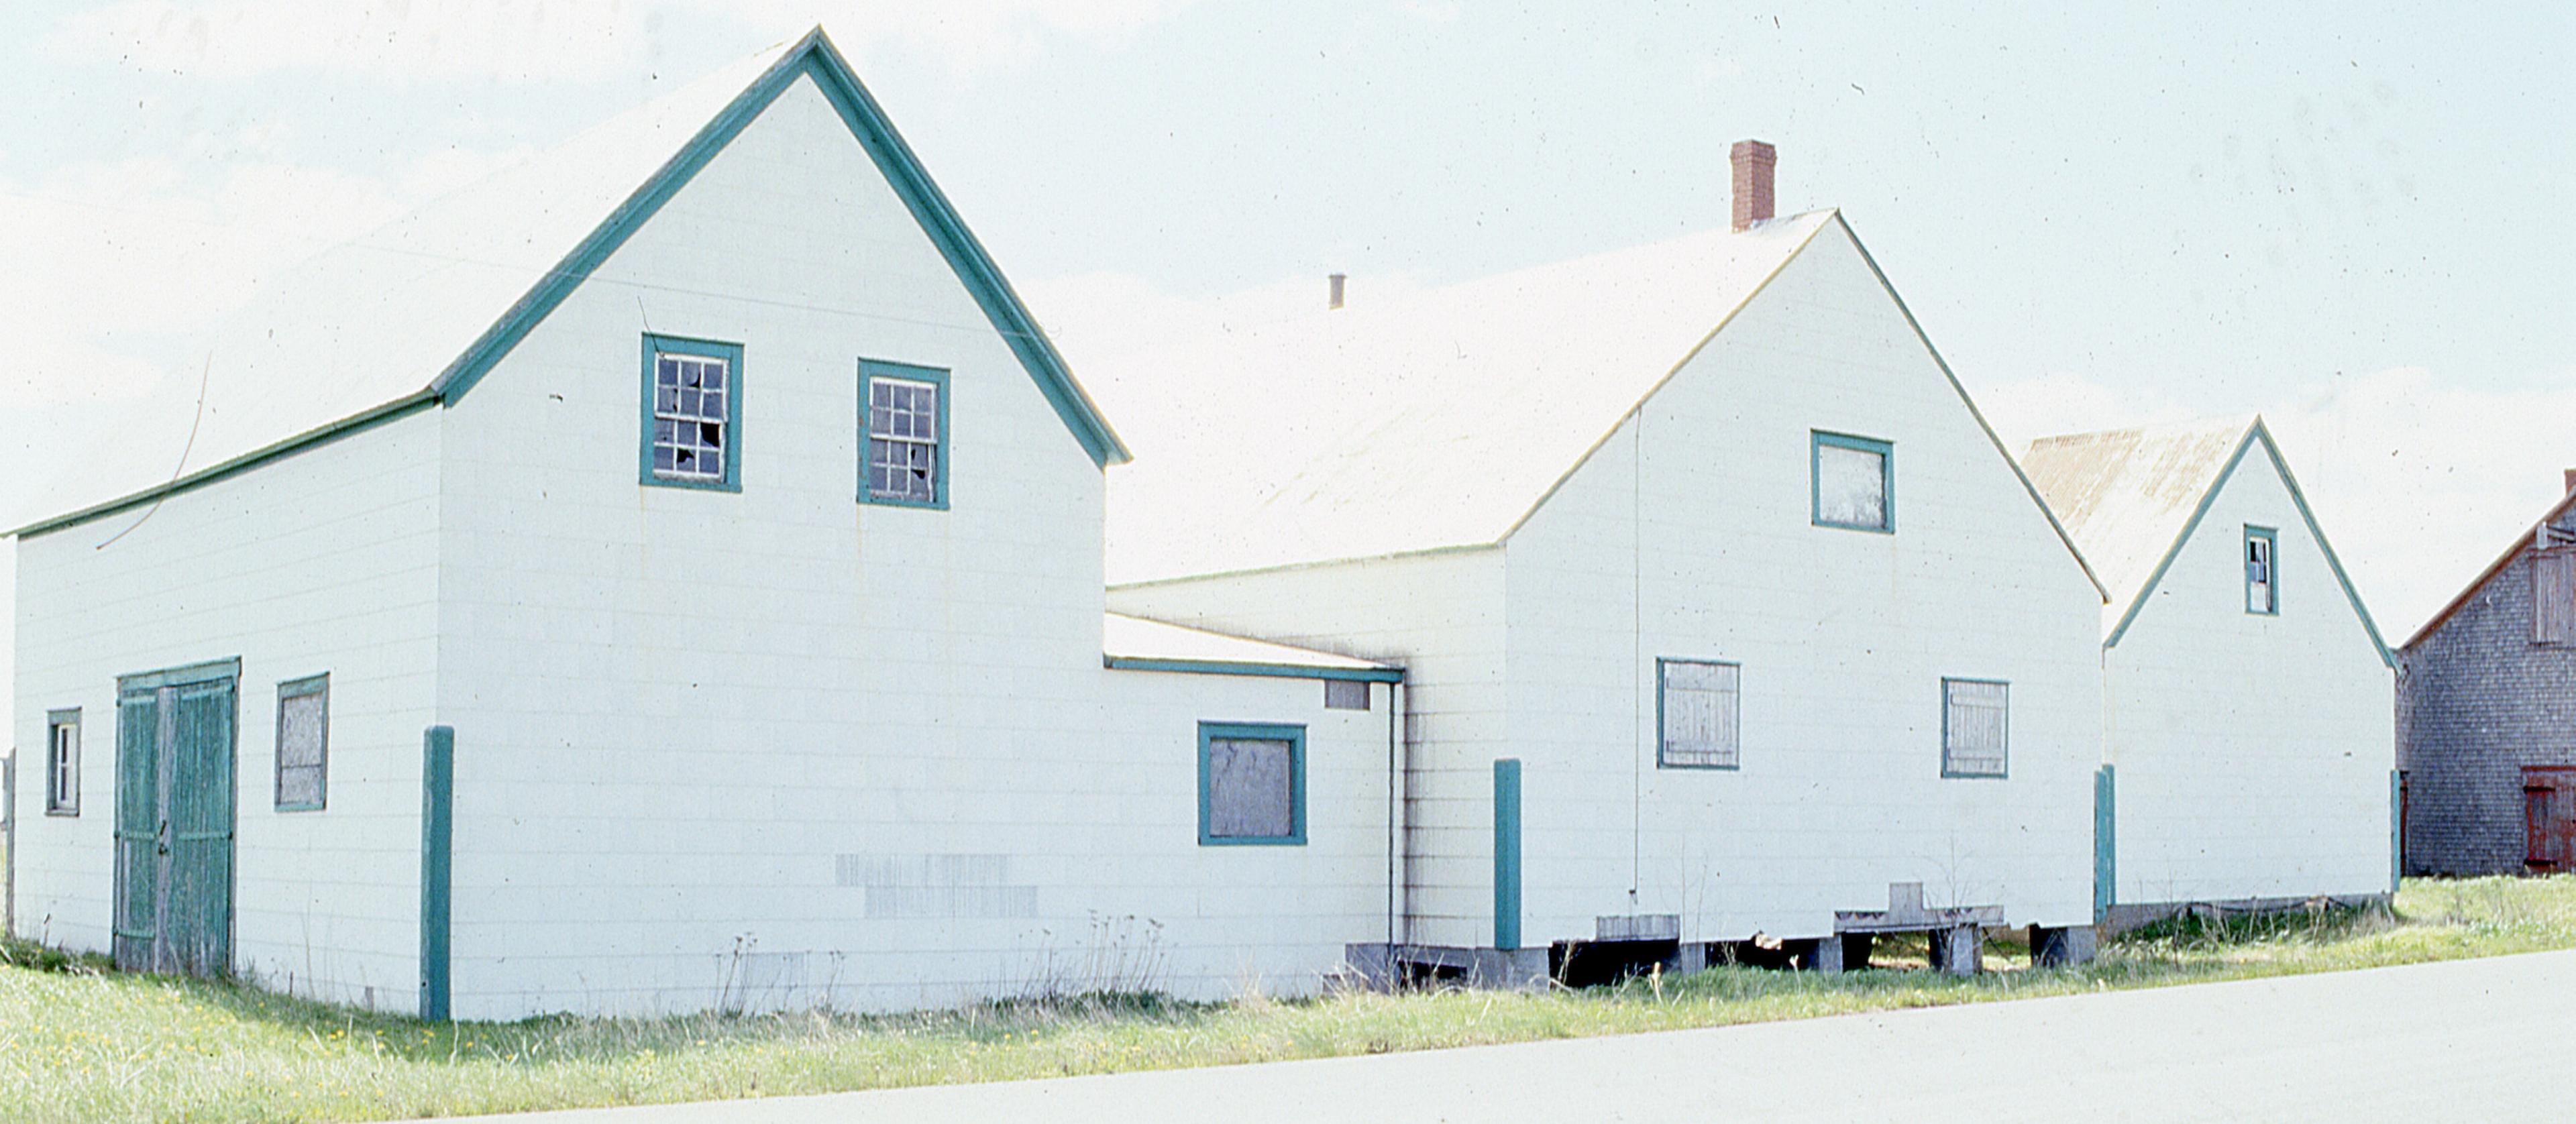
VUE ARRIÈRE DES TROIS BÂTIMENTS RACCORDÉS, [AVANT 1989]
DÉTAIL MONTRANT UNE NOUVELLE FENESTRATION À L'ARRIÈRE
COLLECTION SITE HISTORIQUE NATIONAL DE PASPÉBIAC

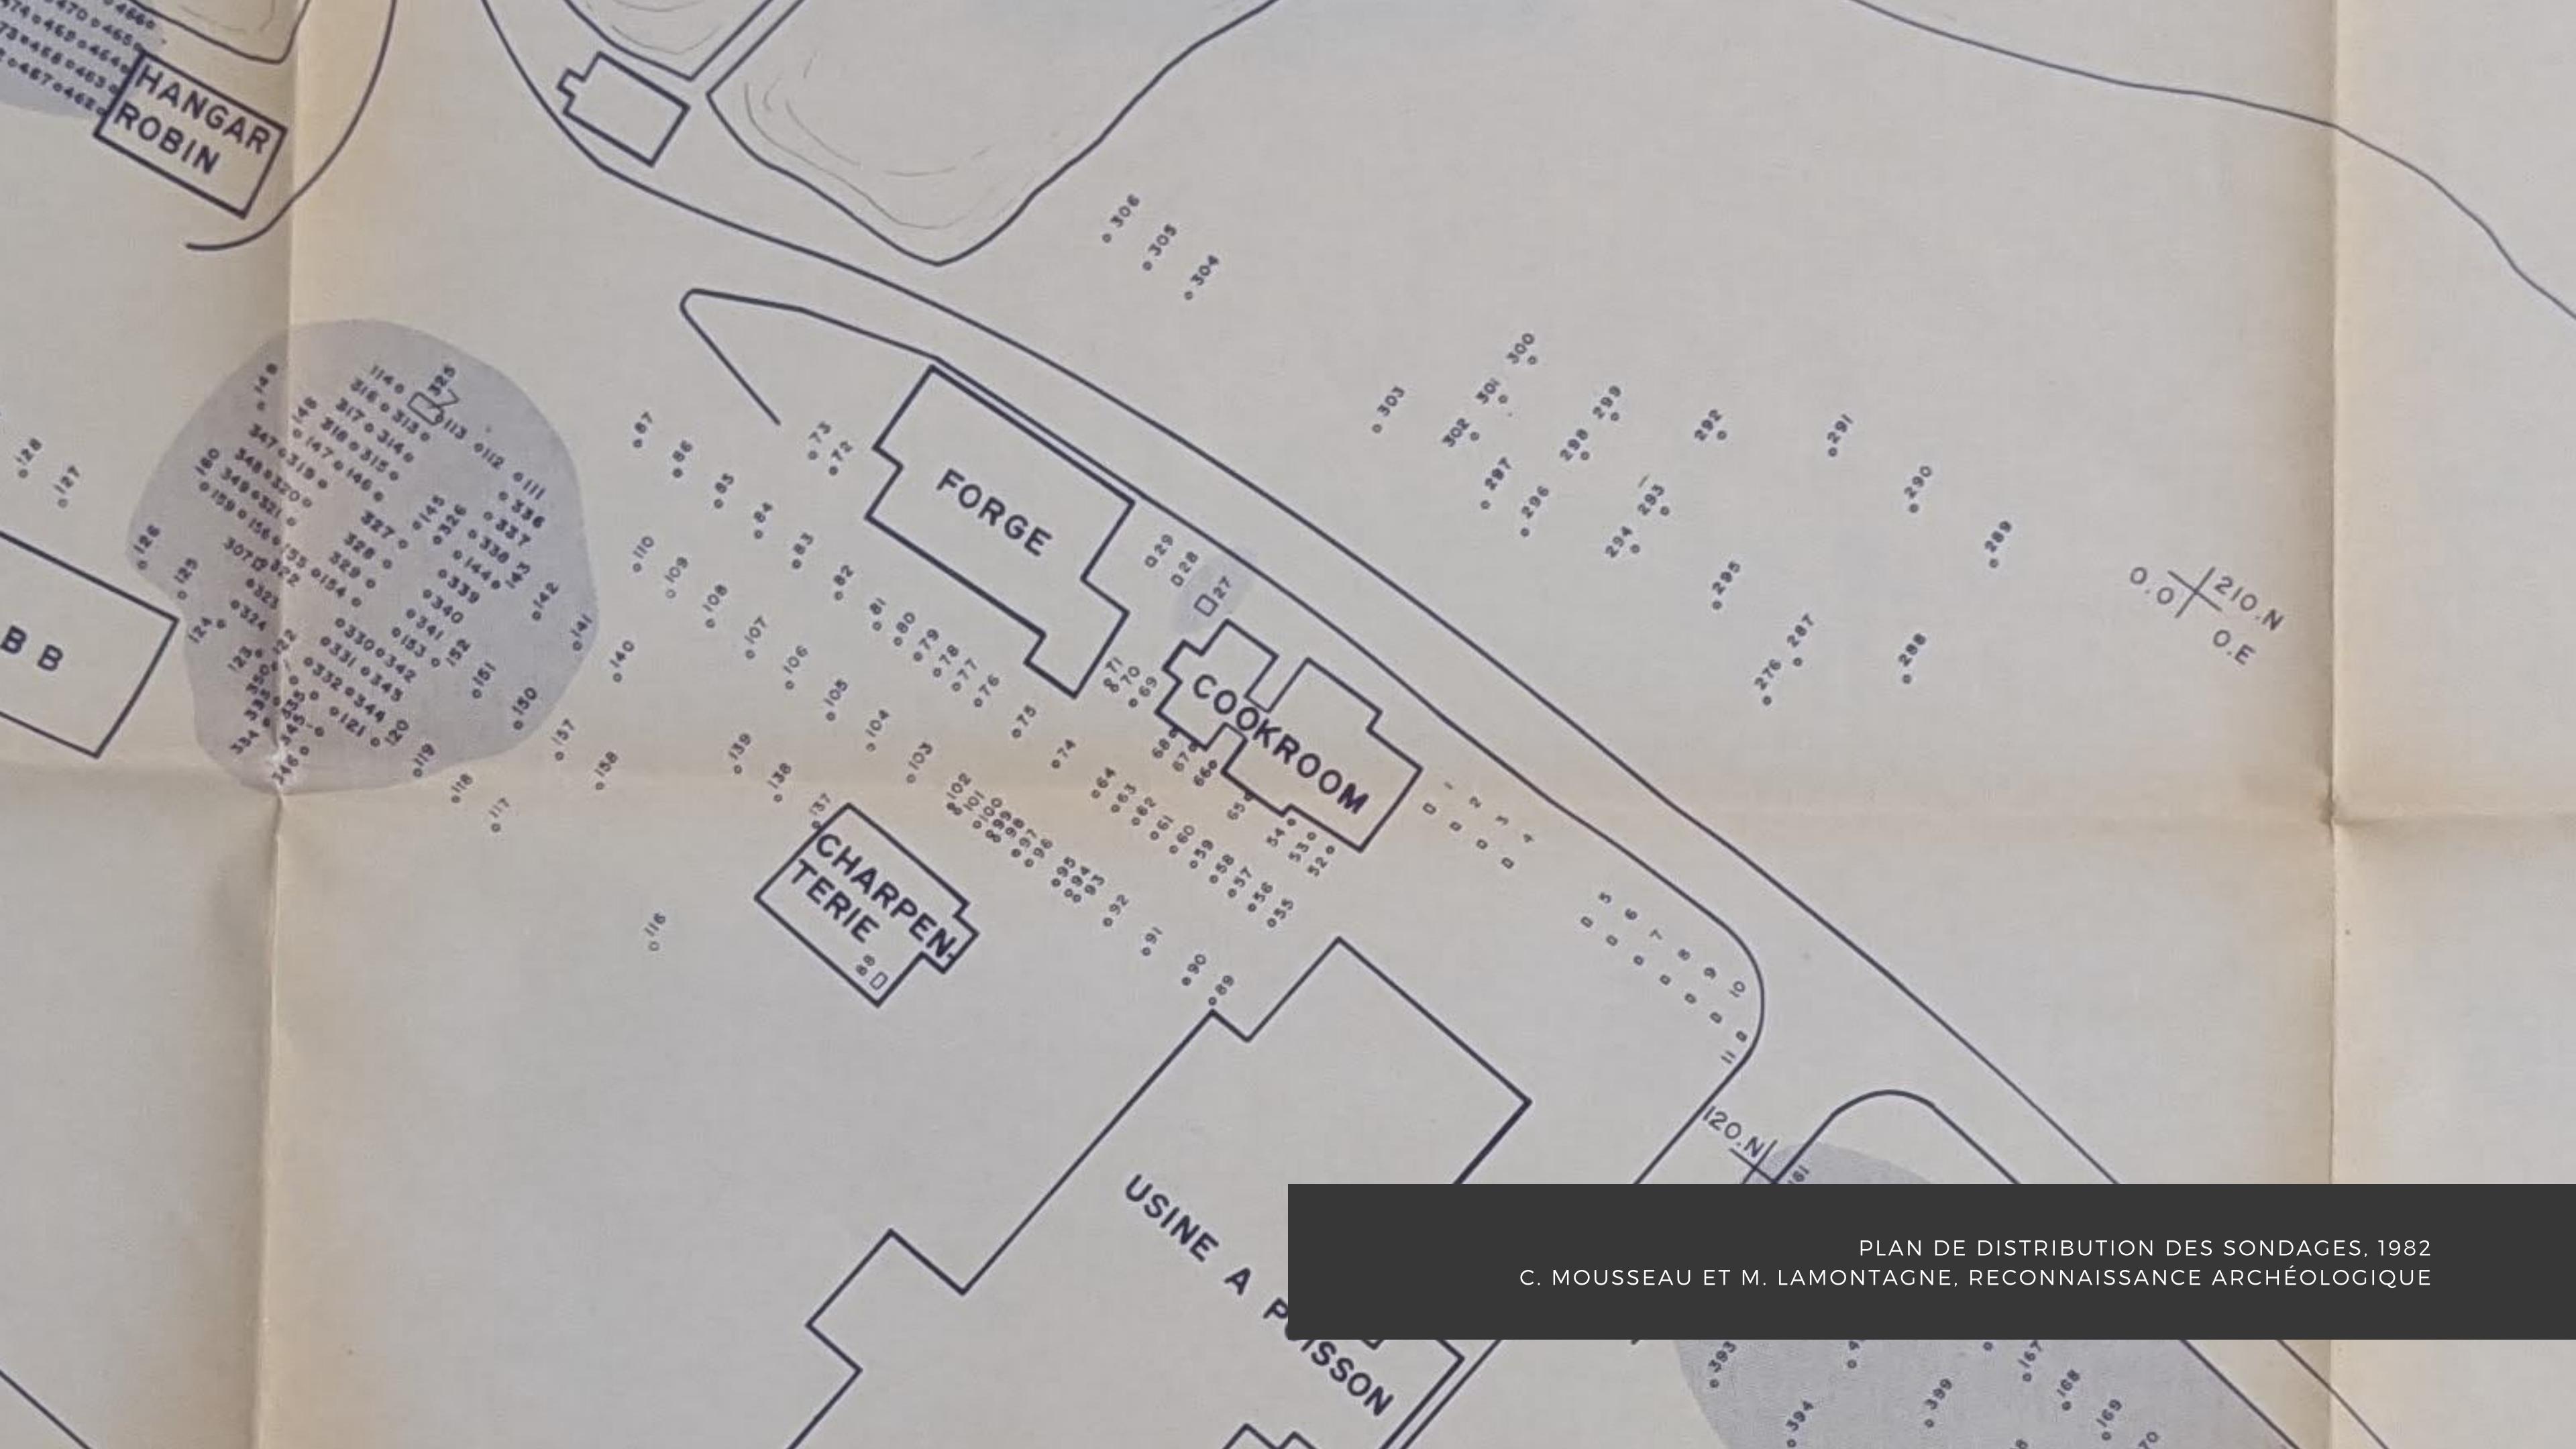
PLAN DE DISTRIBUTION DES SONDAGES, 1982
C. MOUSSEAU ET M. LAMONTAGNE, RECONNAISSANCE ARCHÉOLOGIQUE

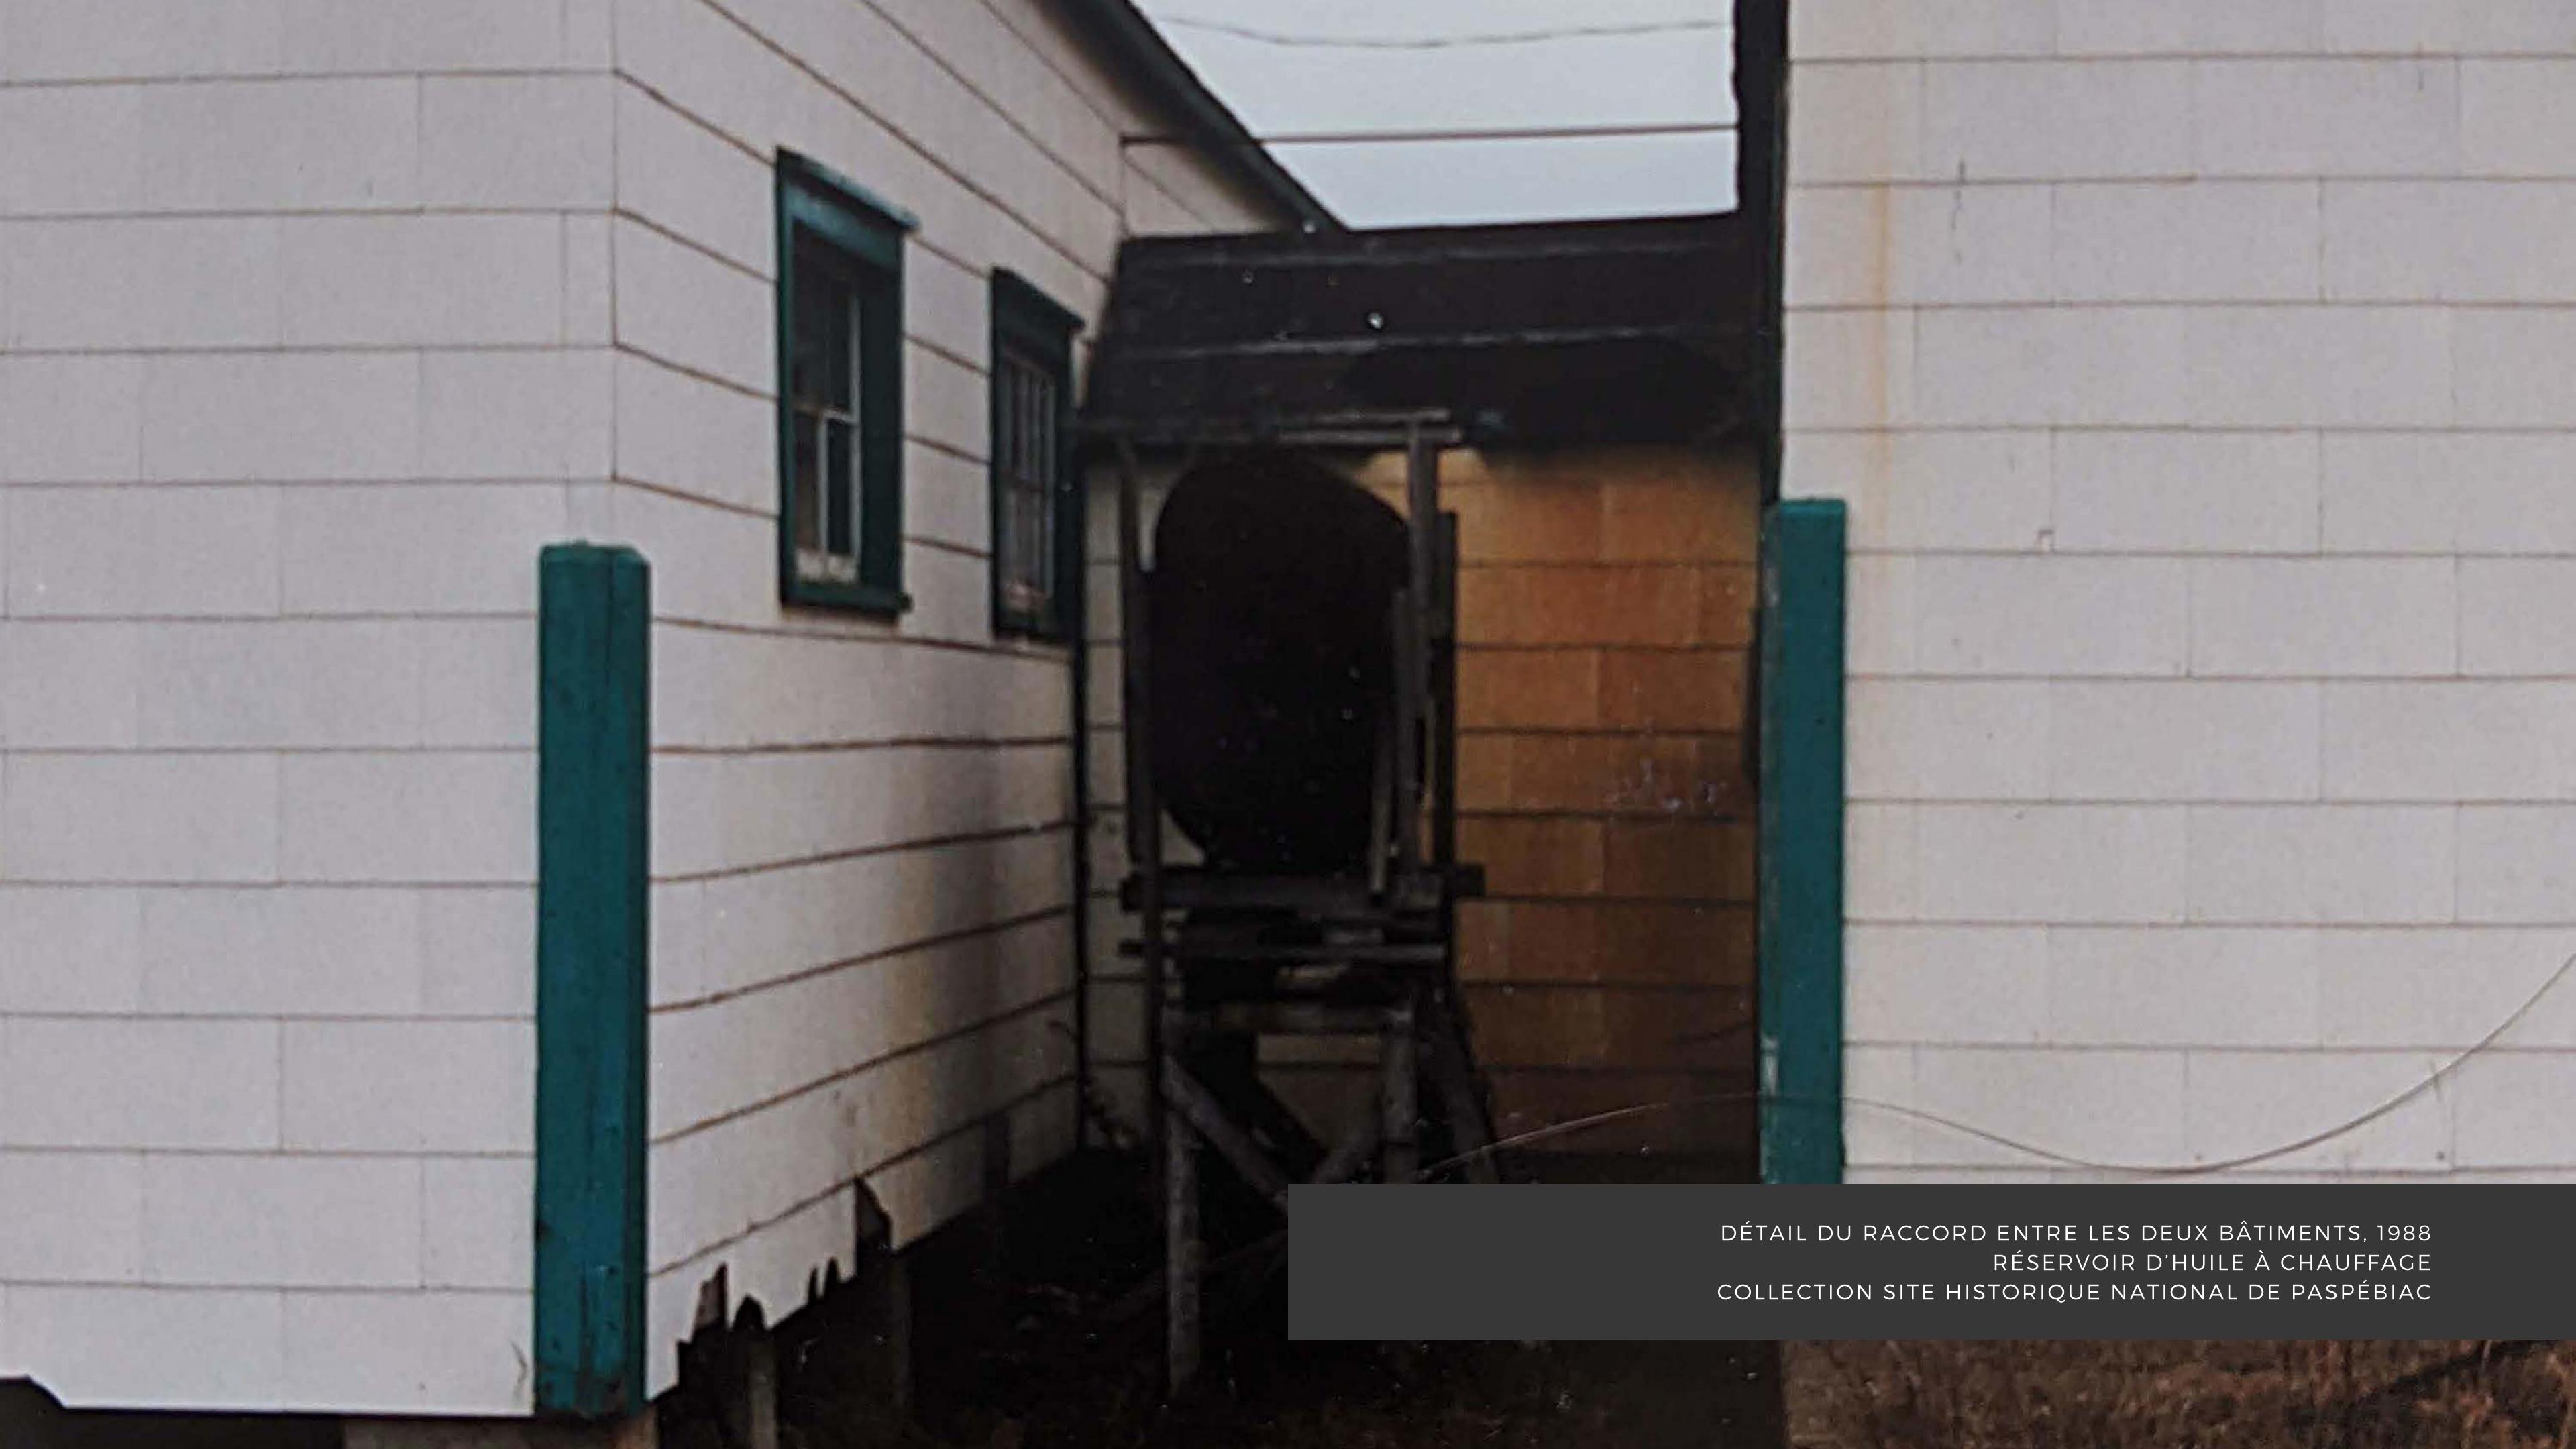
DÉTAIL DU RACCORD ENTRE LES DEUX BÂTIMENTS, 1988
RÉSERVOIR D'HUILE À CHAUFFAGE
COLLECTION SITE HISTORIQUE NATIONAL DE PASPÉBIAC

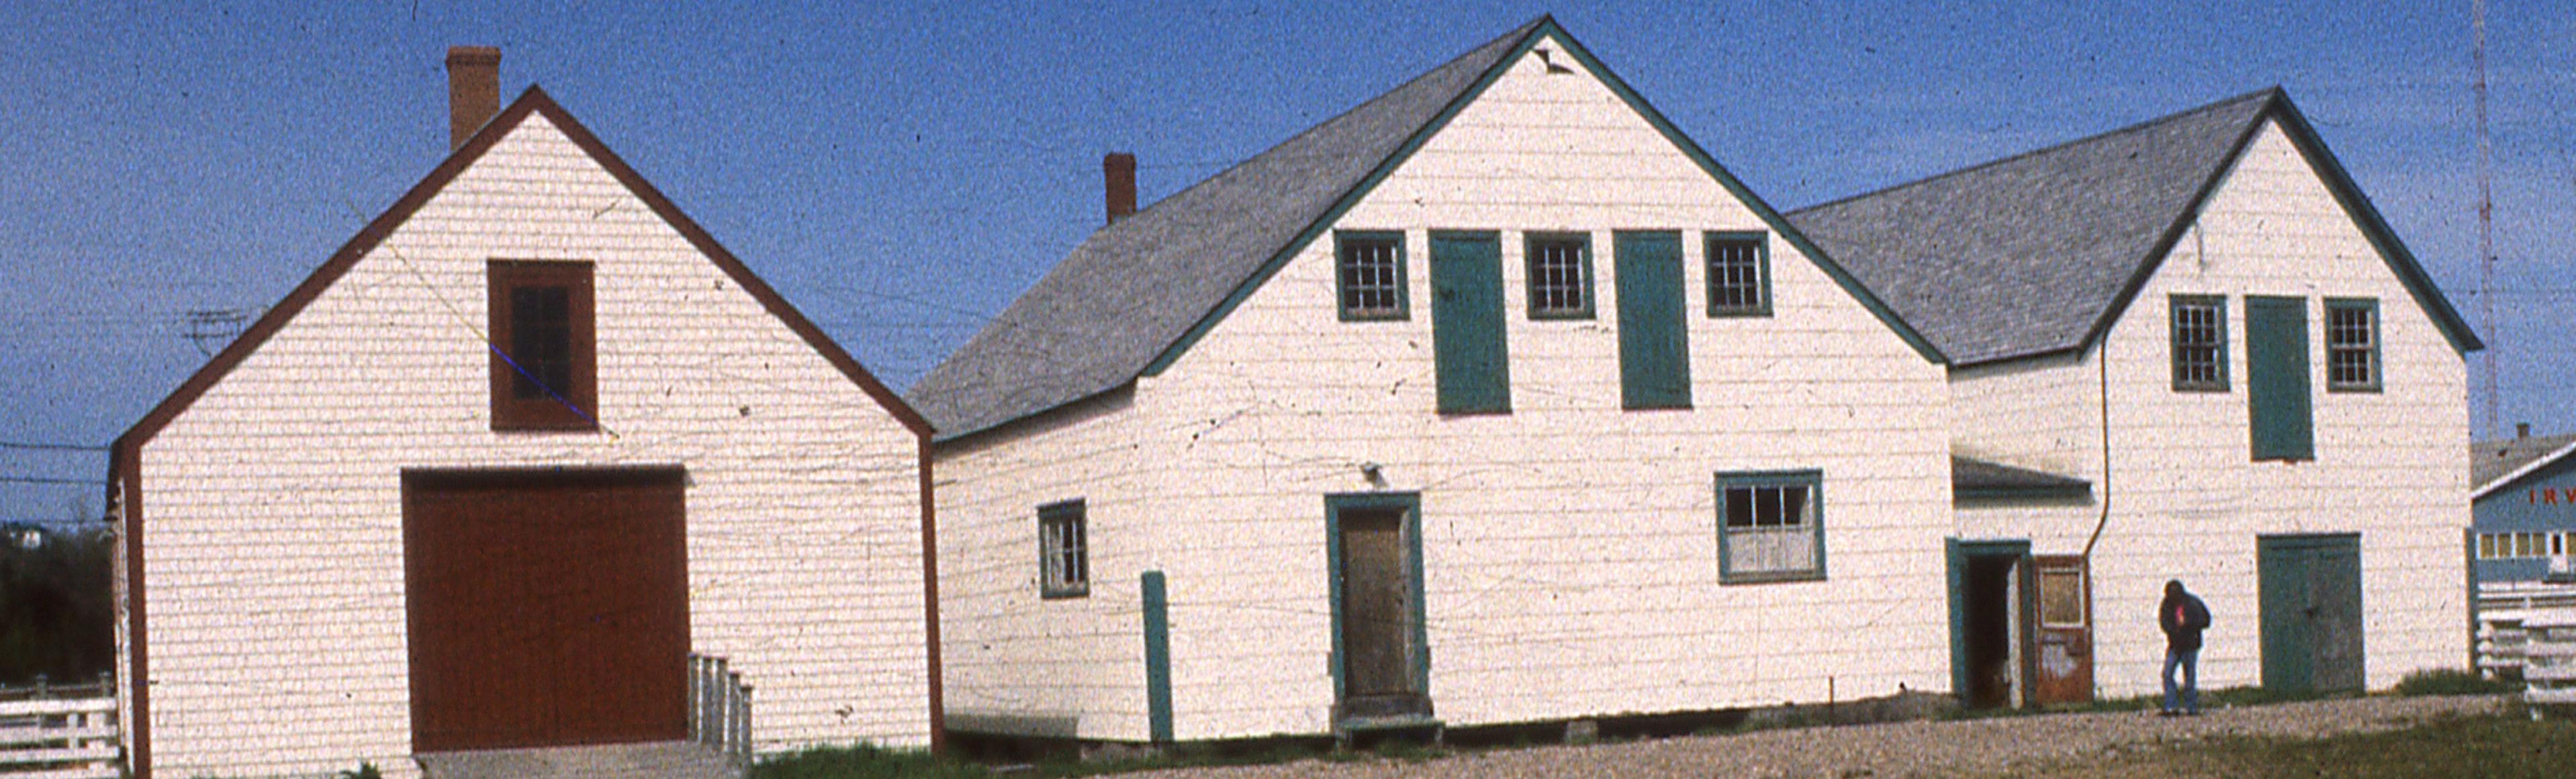
LE RACCORD AVEC LE BÂTIMENT DE GAUCHE EST DÉMOLI LORS DES TRAVAUX DE 1989
S'IL N'A PAS ÉTÉ RESTAURÉ, LE BÂTIMENT A NÉANMOINS ÉTÉ POURVU D'UNE NOUVELLE TOITURE EN BARDEAU DE CÈDRE
COLLECTION SITE HISTORIQUE NATIONAL DE PASPÉBIAC

Travaux de restauration: démolition du raccord reliant le bâtiment avec l'accueil, réfection de la toiture avec du bardage de cèdre.

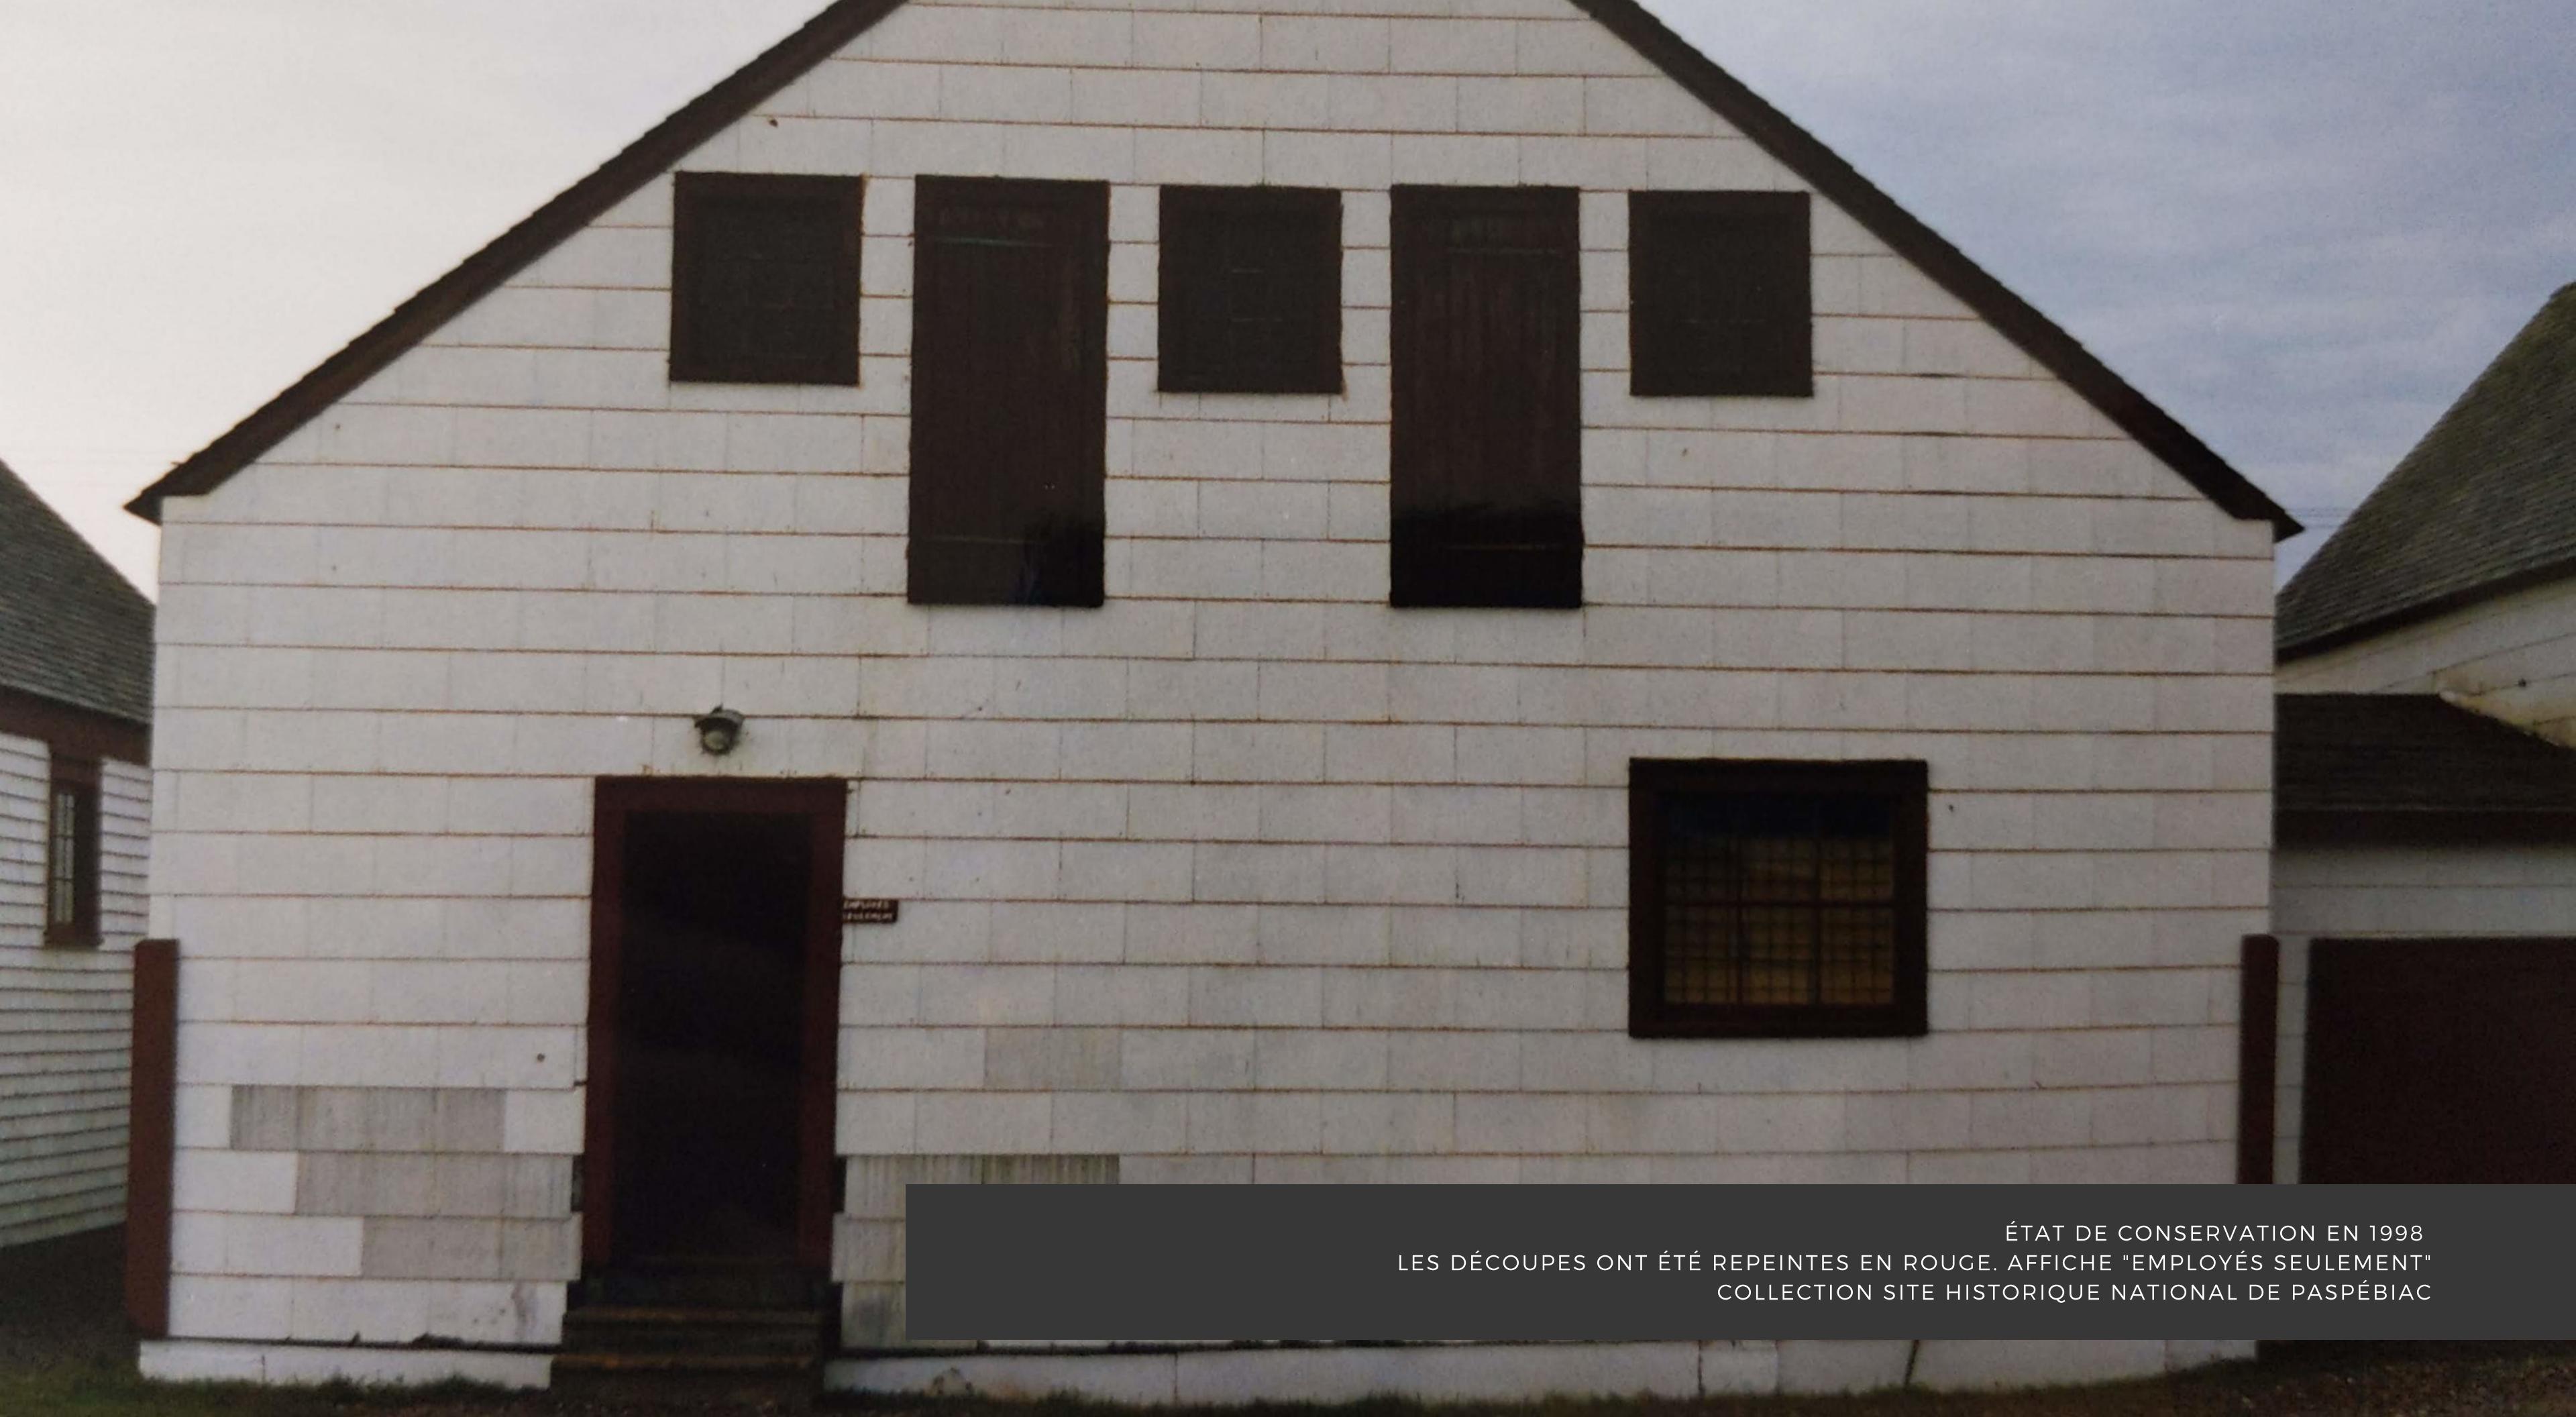
ÉTAT DE CONSERVATION EN 1998
LES DÉCOUPES ONT ÉTÉ REPEINTES EN ROUGE. AFFICHE "EMPLOYÉS SEULEMENT"
COLLECTION SITE HISTORIQUE NATIONAL DE PASPÉBIAC
