Tonnellerie Charles Robin and Co.

SITE HISTORIQUE NATIONAL DE PASPÉBIAC

Par Jeannot Bourdages, conservateur

HISTOIRE
ARCHITECTURE
ICONOGRAPHIE

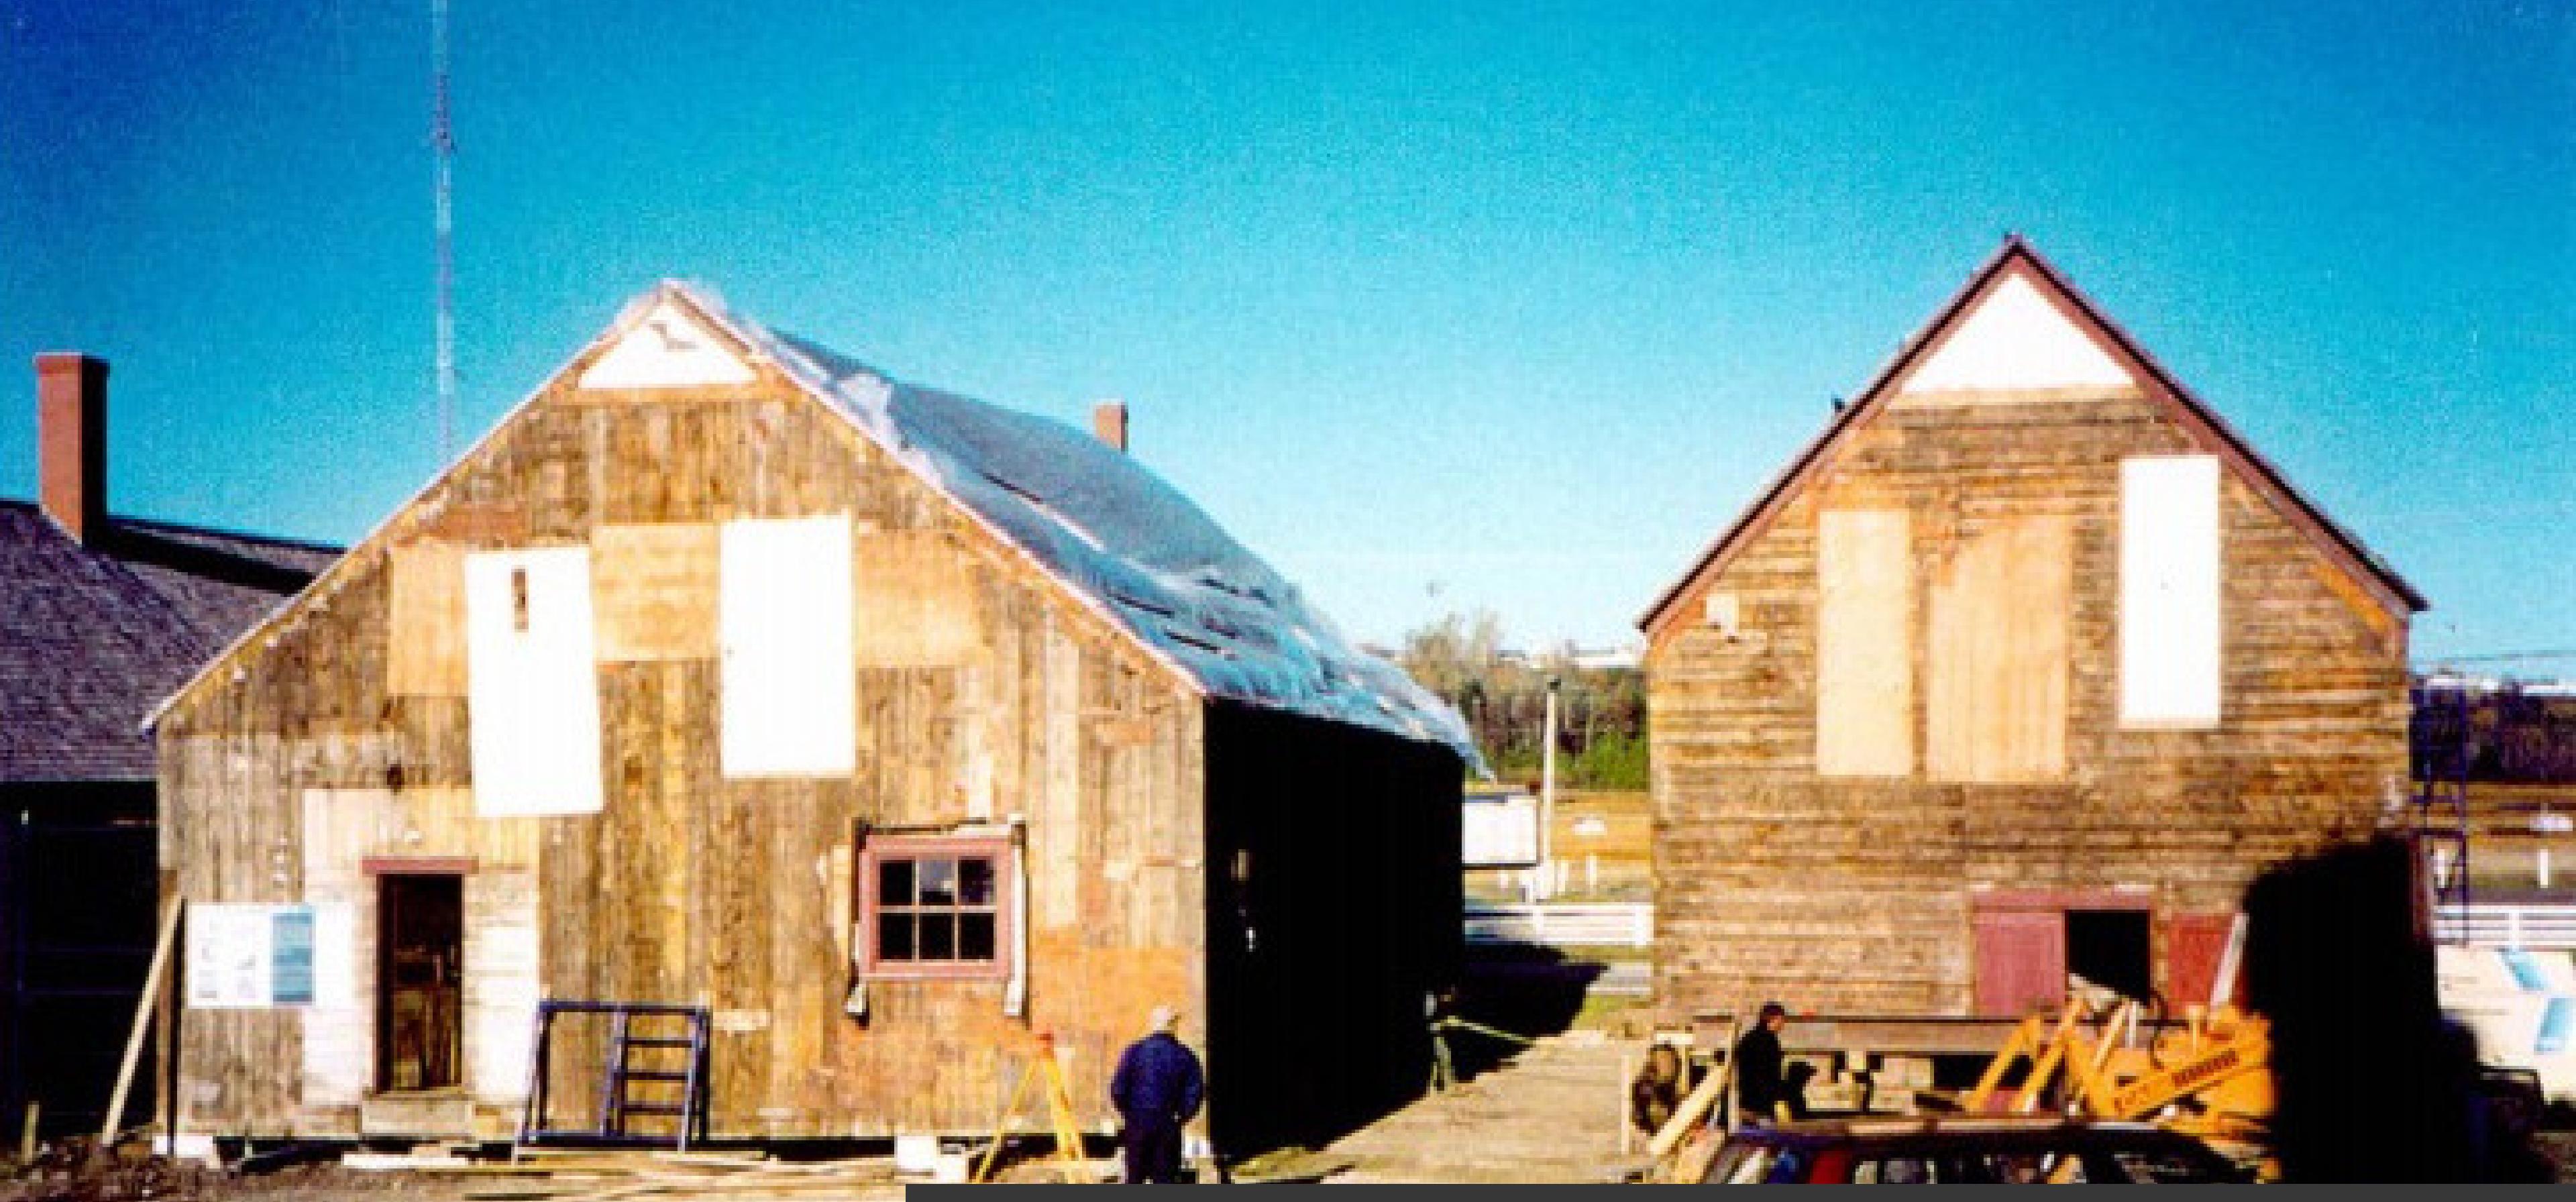
TRAVAUX DE RESTAURATION, 2003

LE MURS SONT COMPOSÉS DE PLANCHES VERTICALES À L'ORIGINE
PIERRE GIROUX, EXPERTISE ARCHÉOLOGIQUE LORS DES TRAVAUX DE RESTAURATION DES COOK-ROOMS

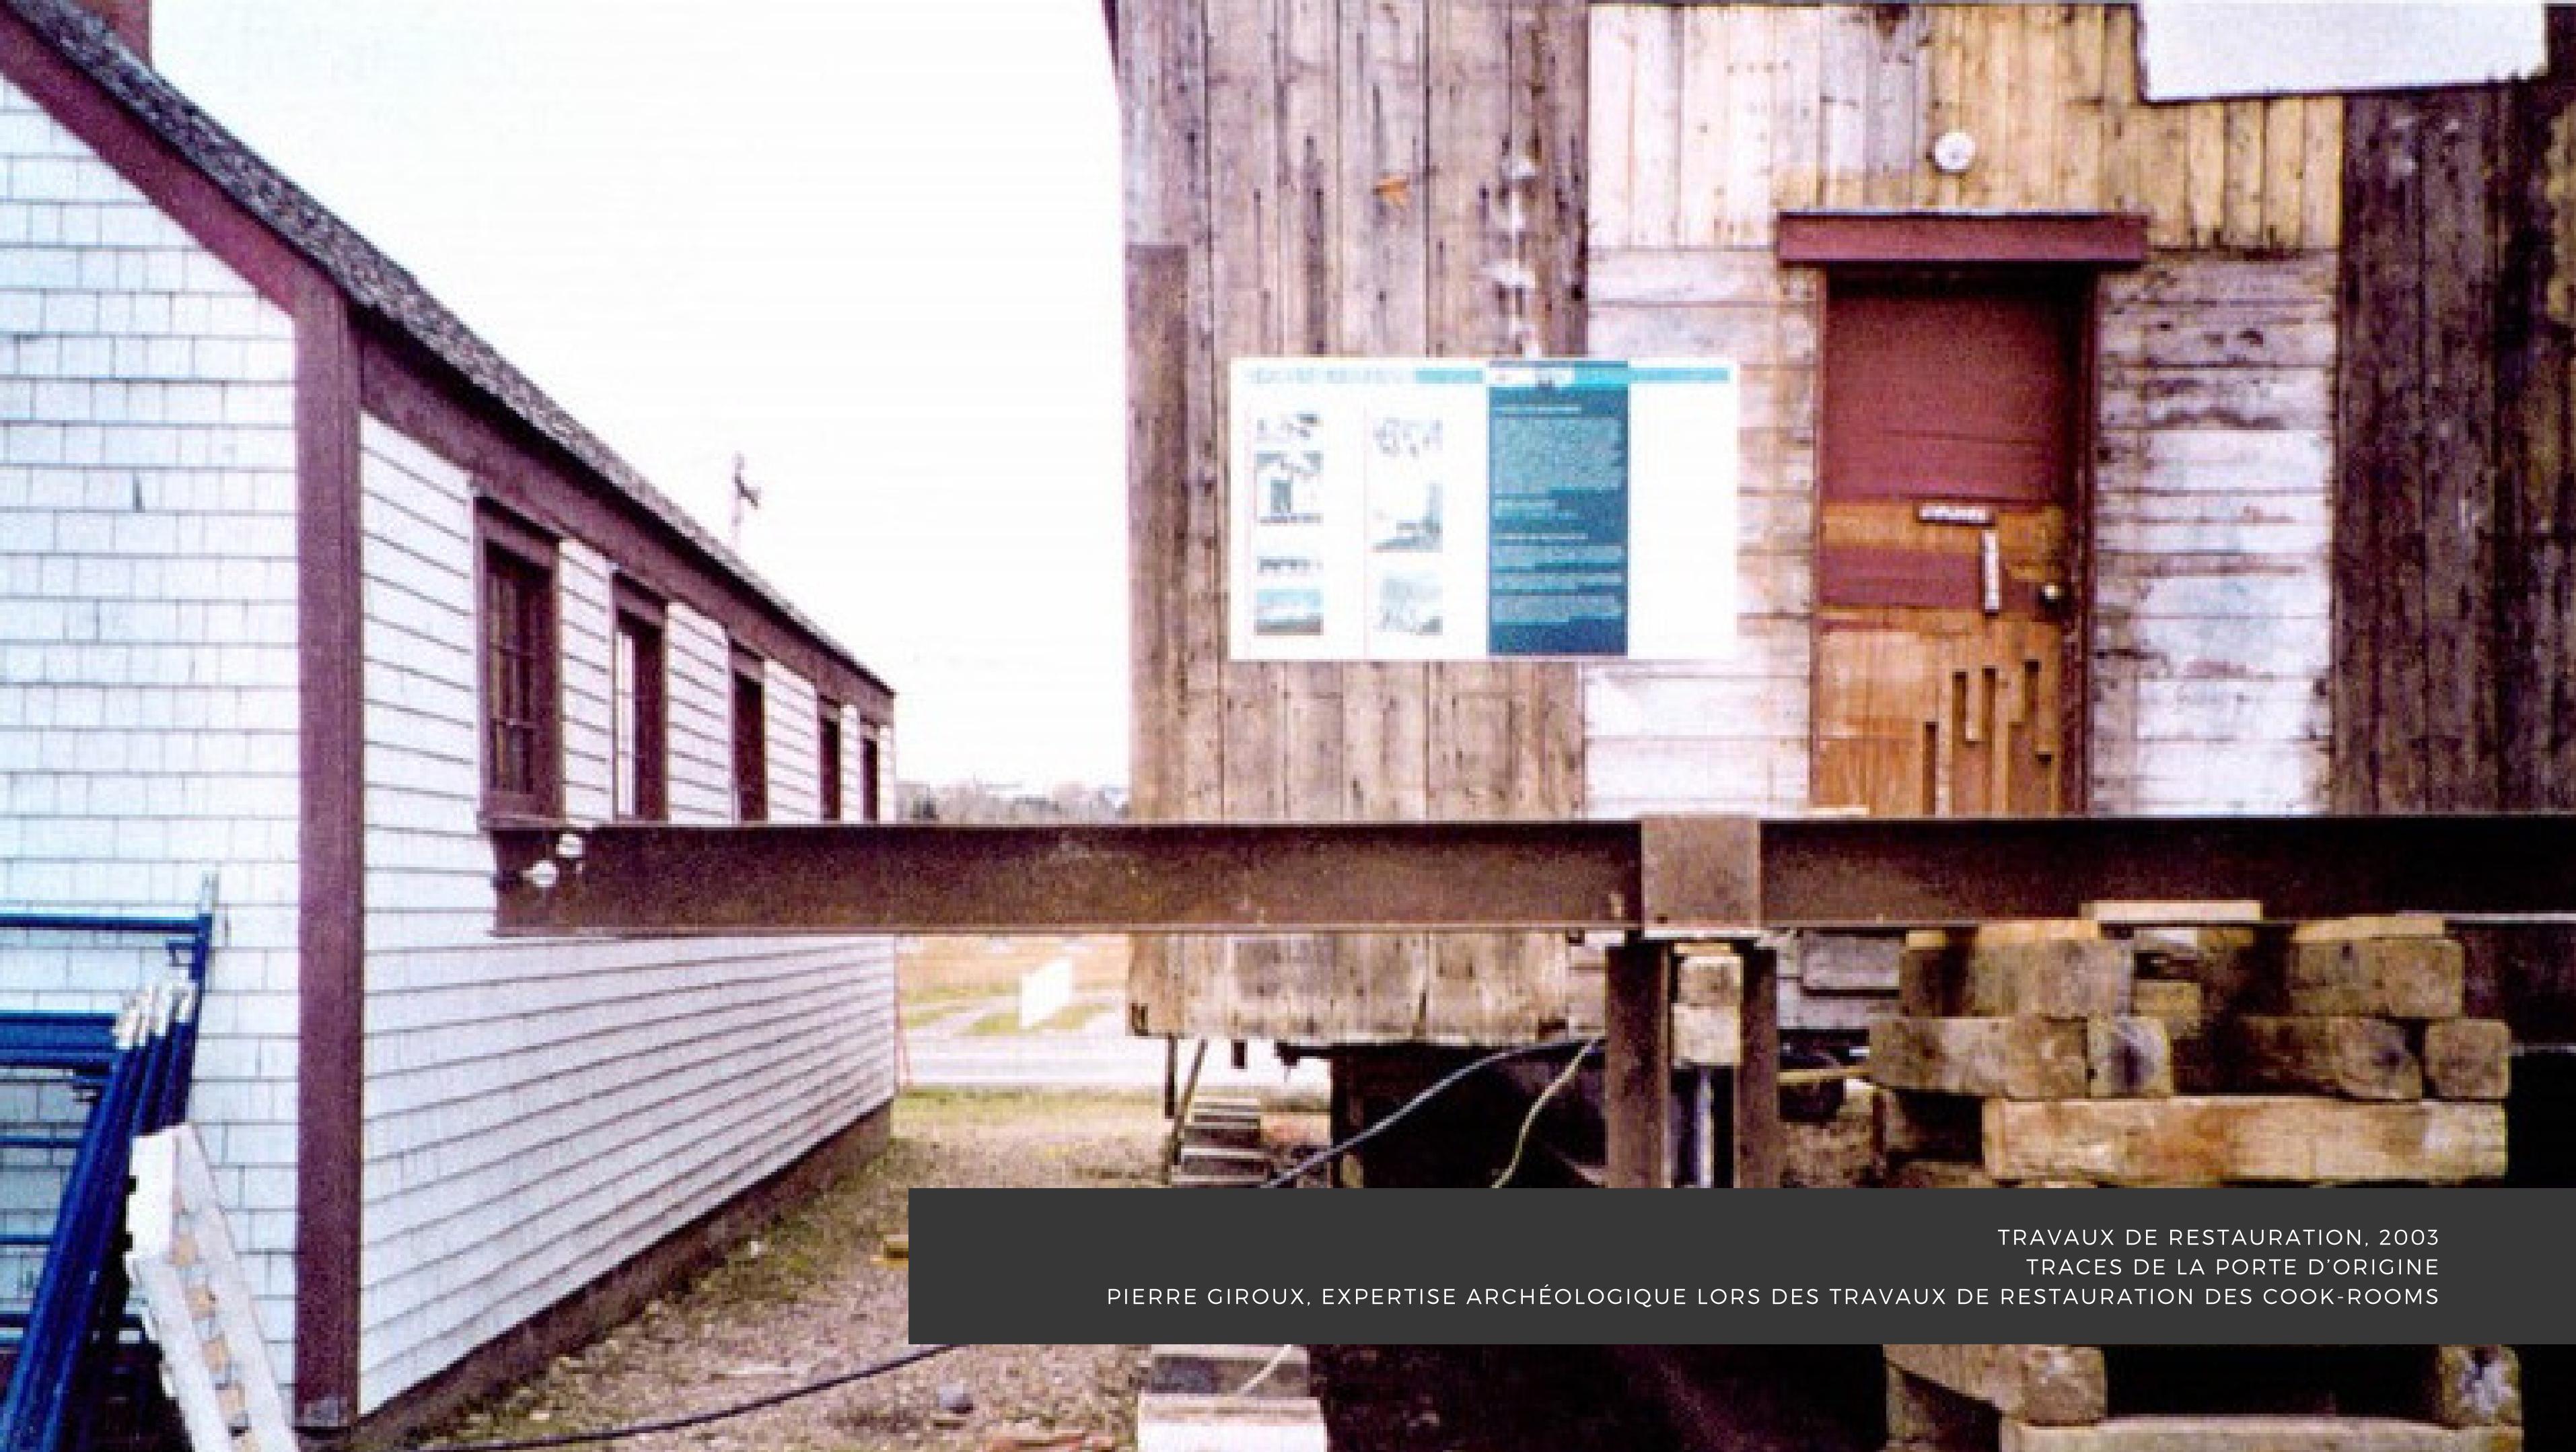
TRAVAUX DE RESTAURATION, 2003
TRACES DE LA PORTE D'ORIGINE
PIERRE GIROUX, EXPERTISE ARCHÉOLOGIQUE LORS DES TRAVAUX DE RESTAURATION DES COOK-ROOMS

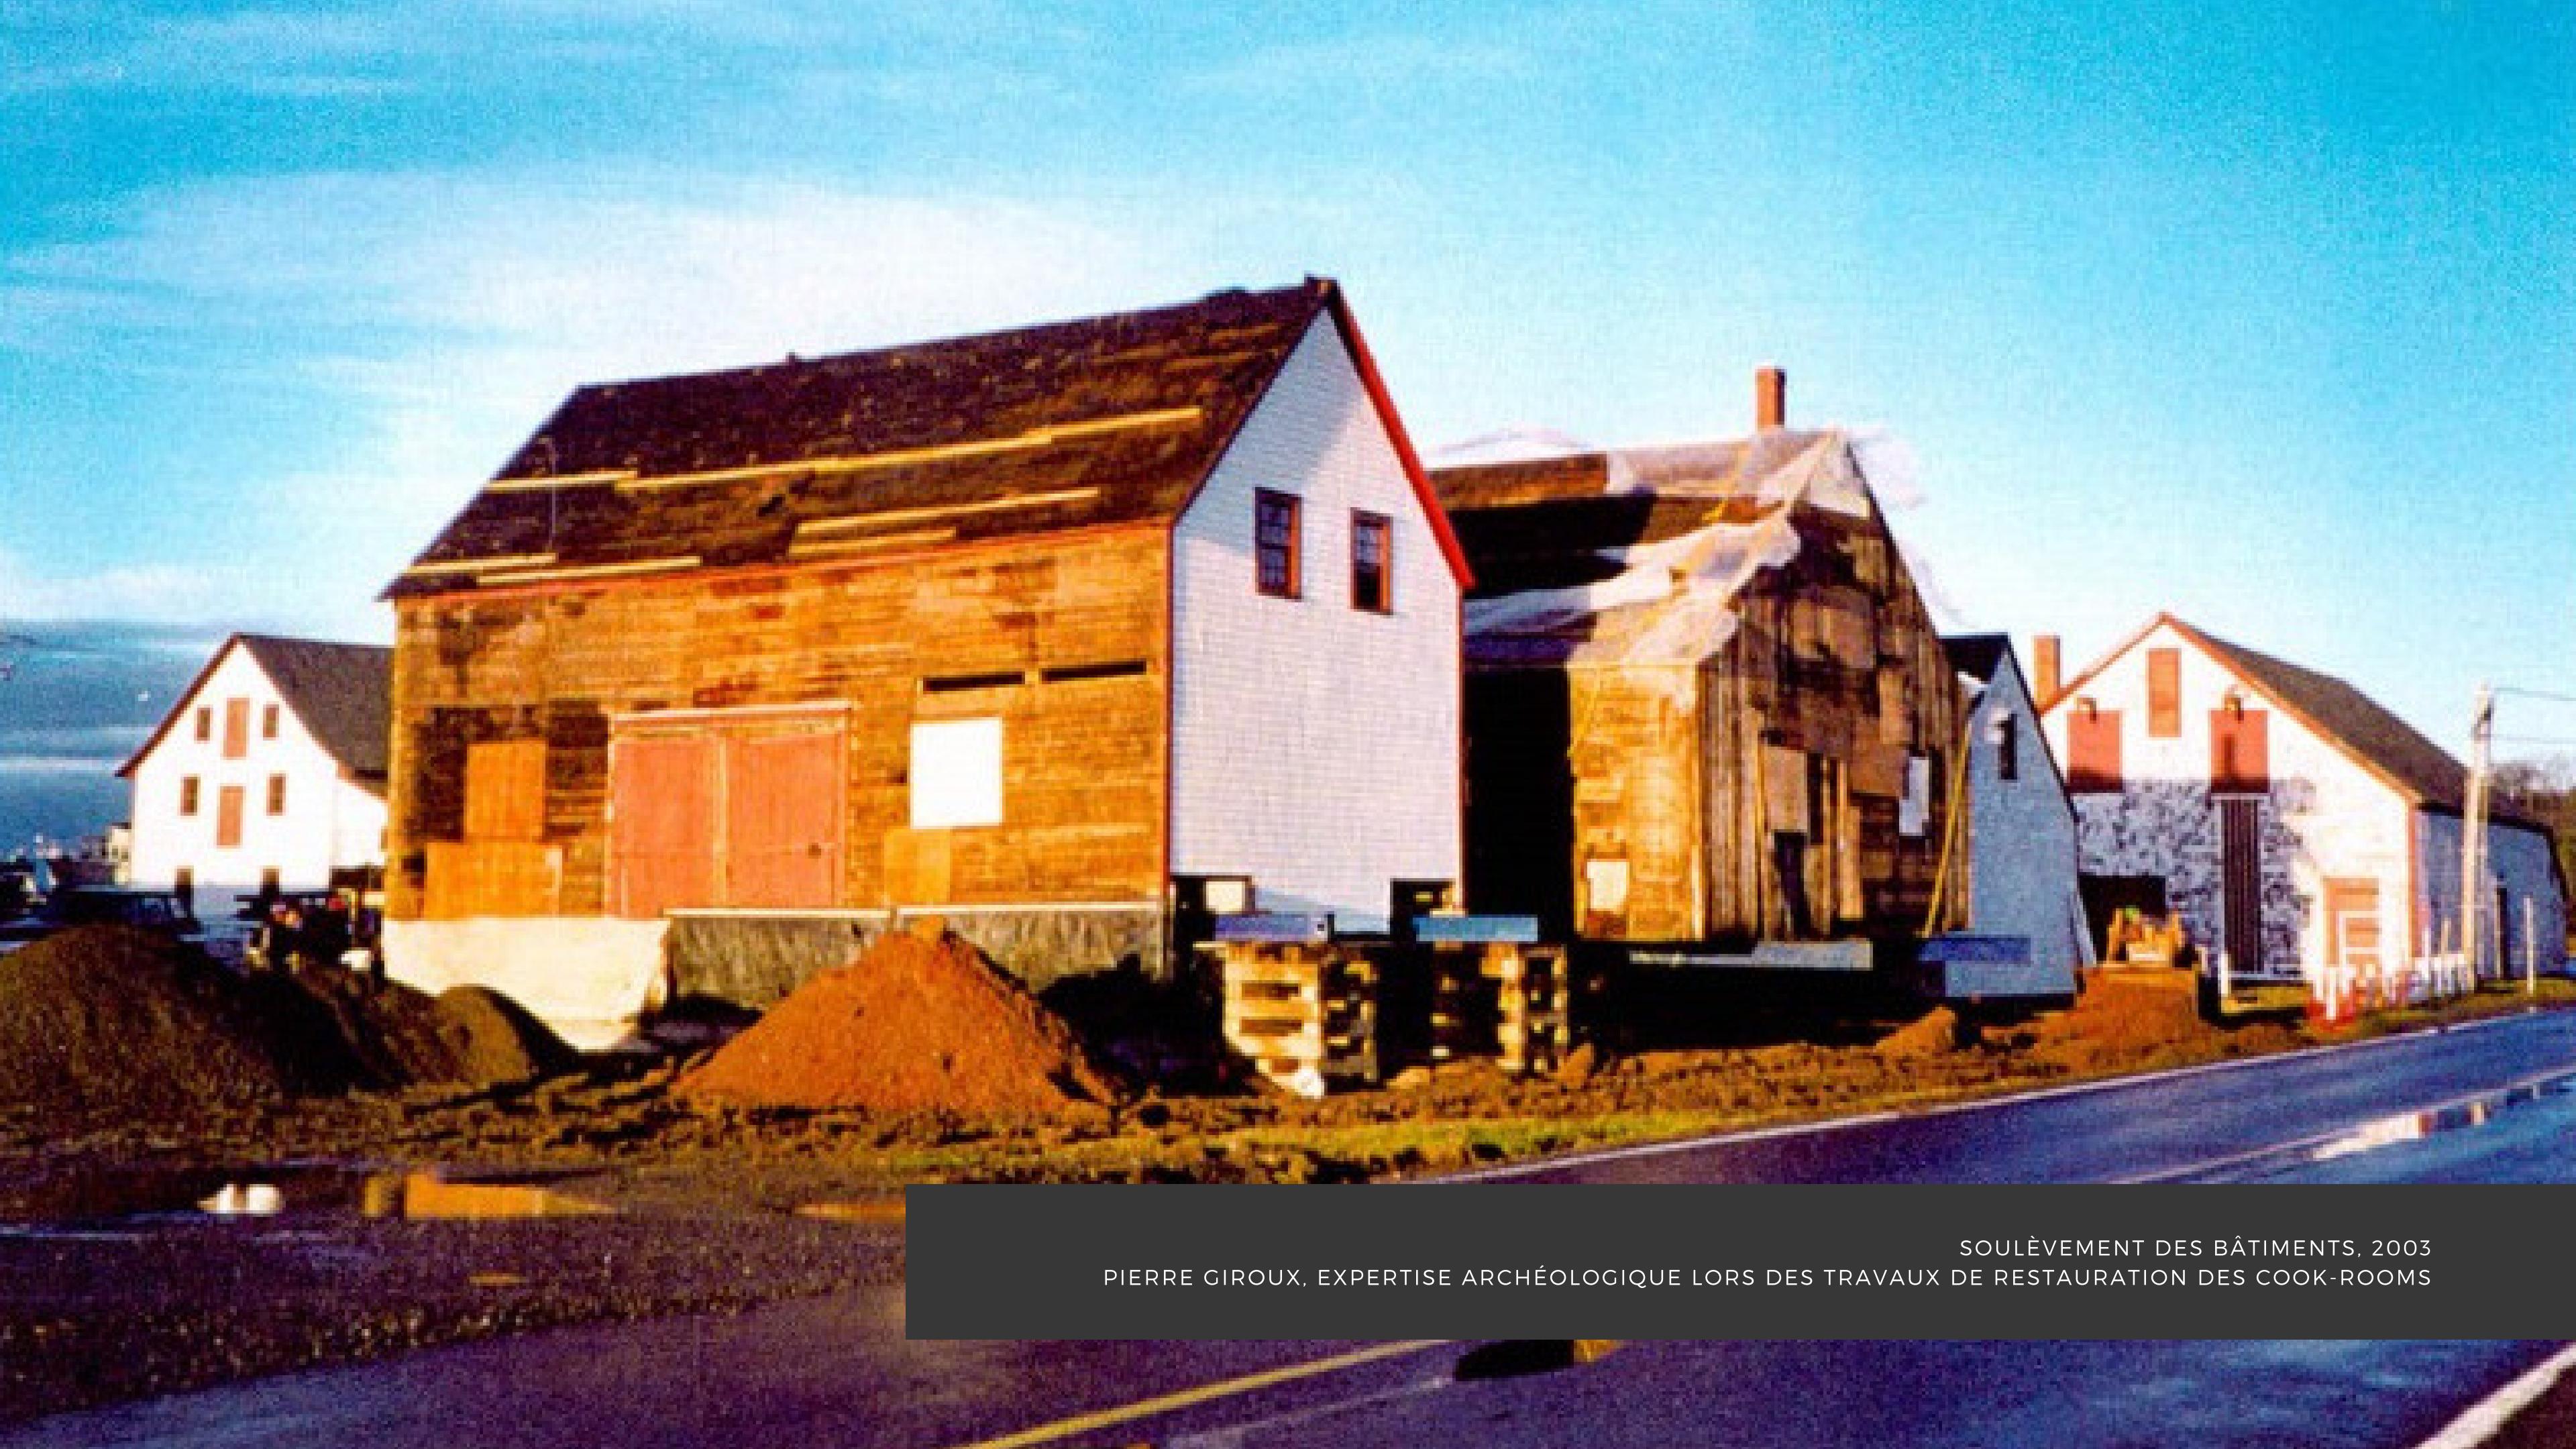
SOULÈVEMENT DES BÂTIMENTS, 2003

Travaux de restauration (Boudreau, Fortier et Associés): fouilles archéologiques; démolition des aménagements réalisés au 20e siècle; nouvelle fondation sur blocs de béton; reconstitution du parement à clin, de la porte à double vantail avec imposte; restauration de la cheminée, des planches cornières, des fenêtres et des vantails de l'étage; nouvelle couverture de bardage de cèdre; nouvelle enseigne; aménagement intérieurs (réserve sèche, atelier, congélateur et frigidaire).

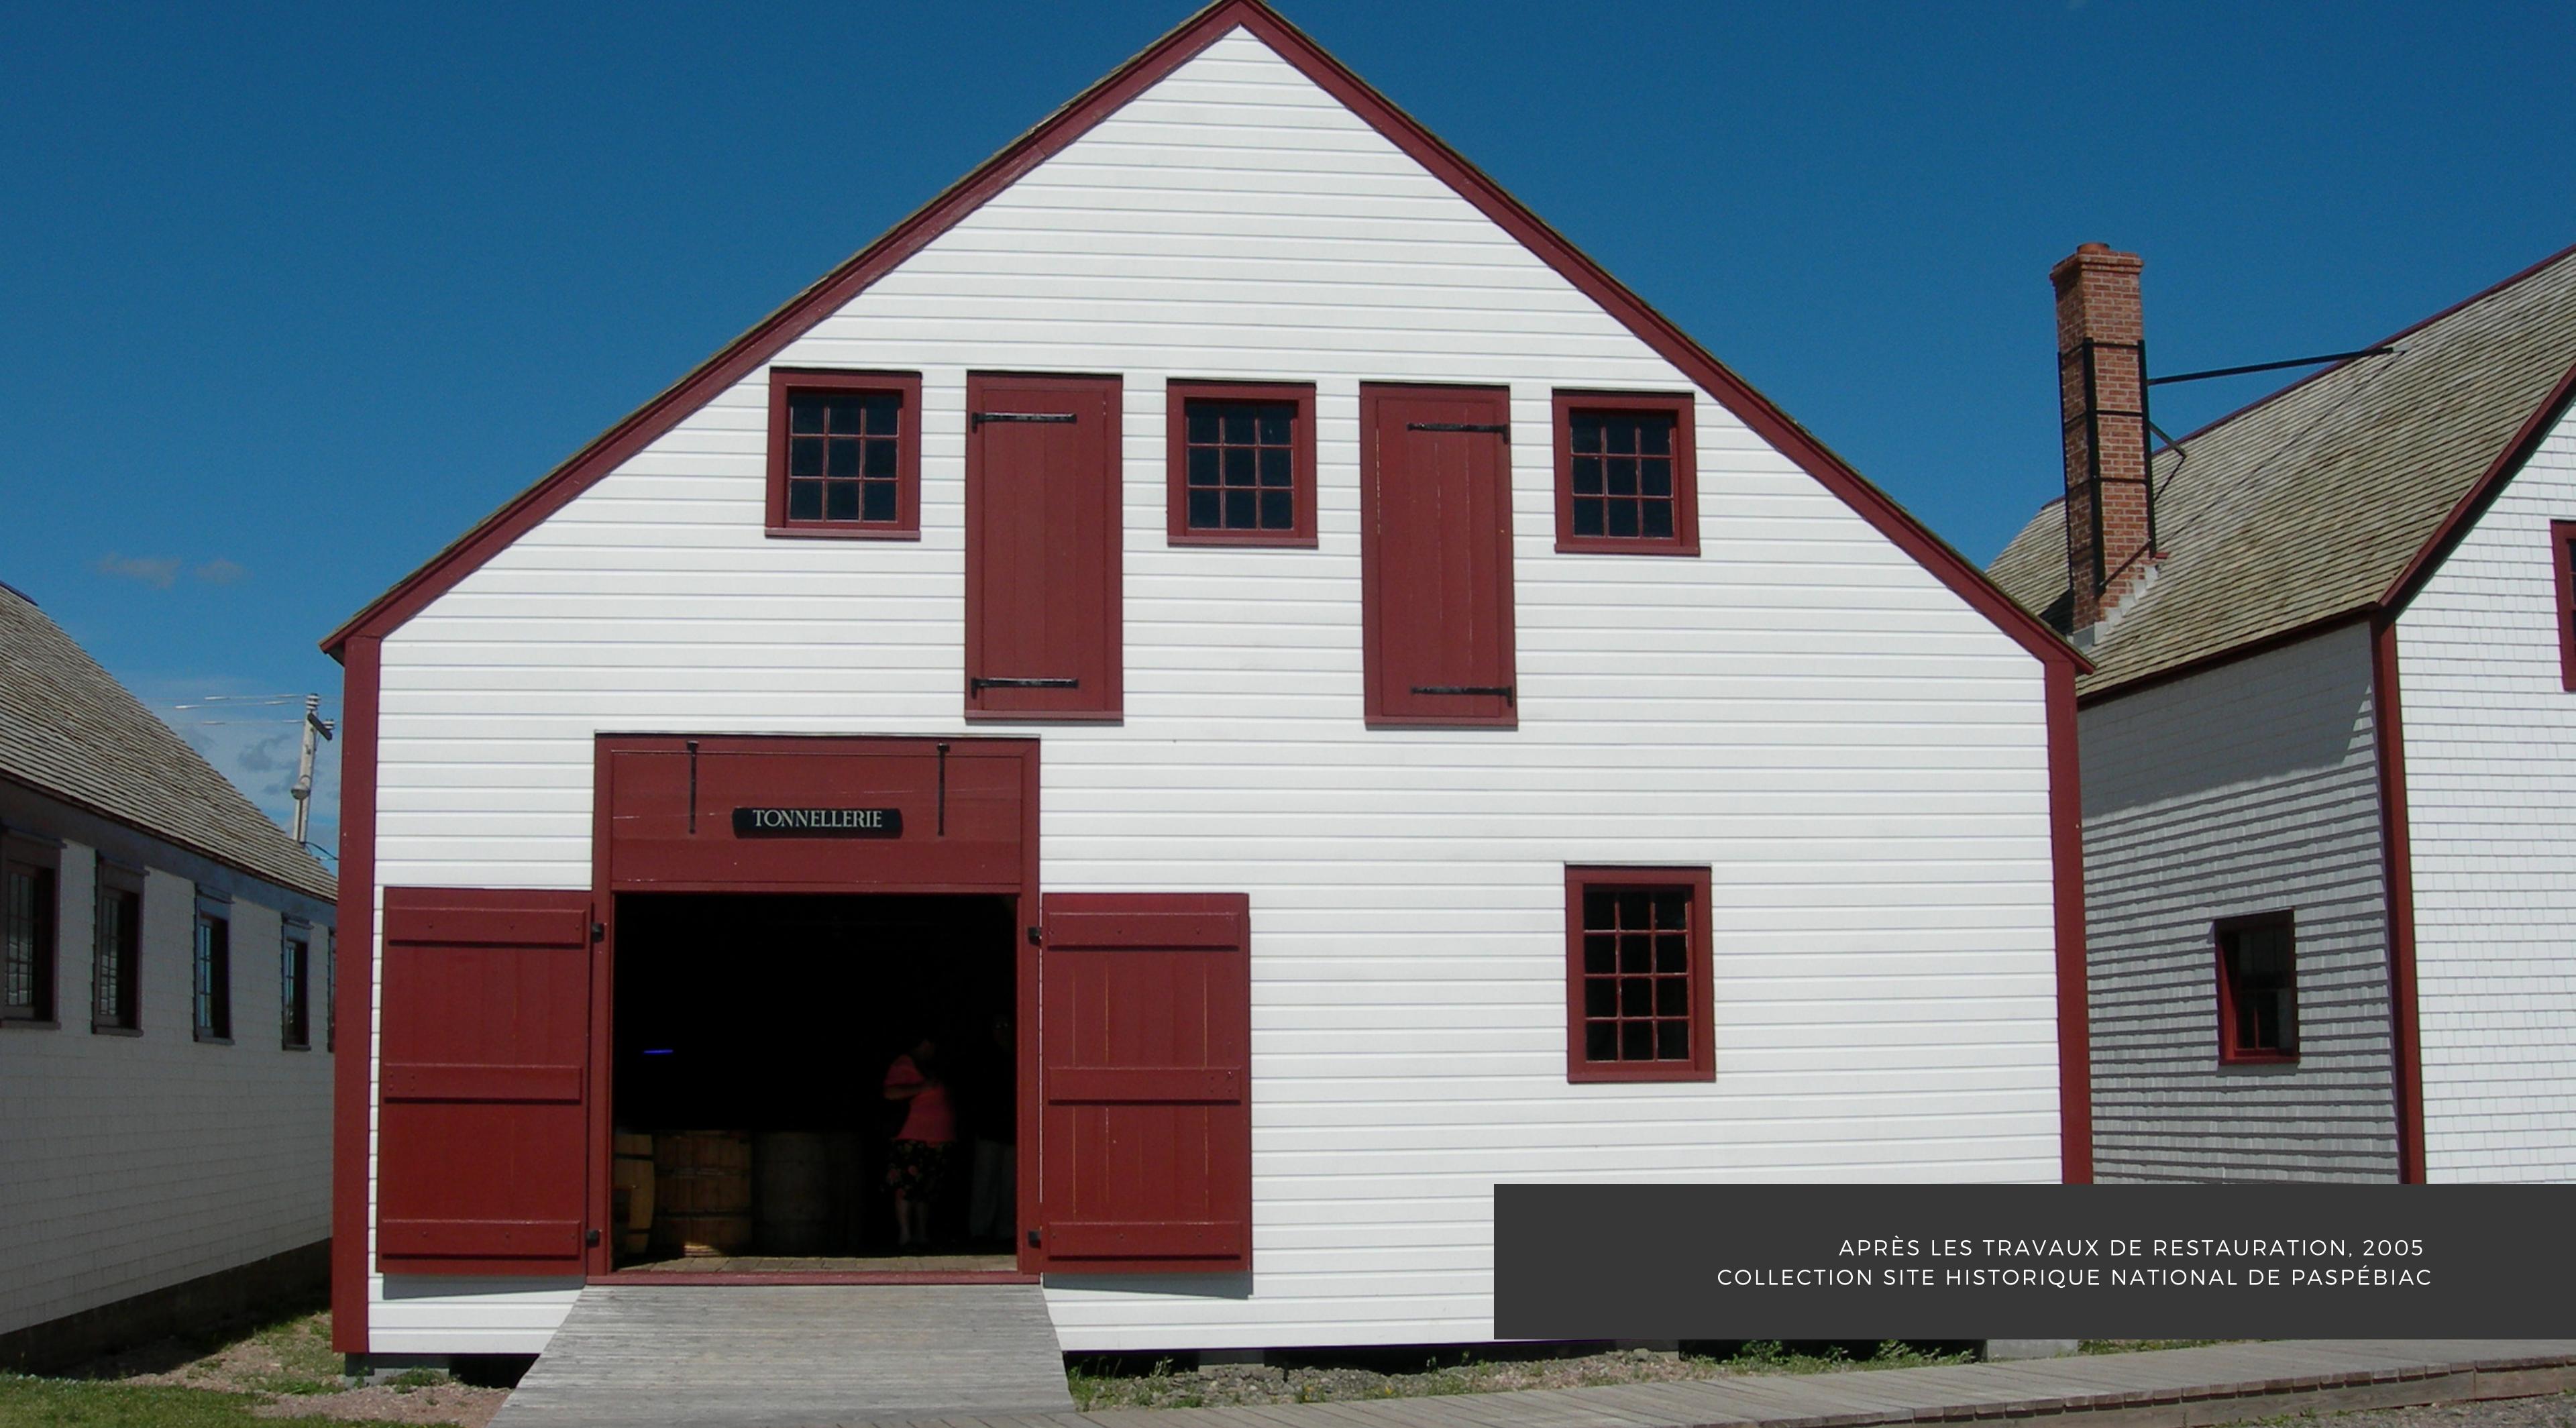
APRÈS LES TRAVAUX DE RESTAURATION, 2005
COLLECTION SITE HISTORIQUE NATIONAL DE PASPÉBIAC

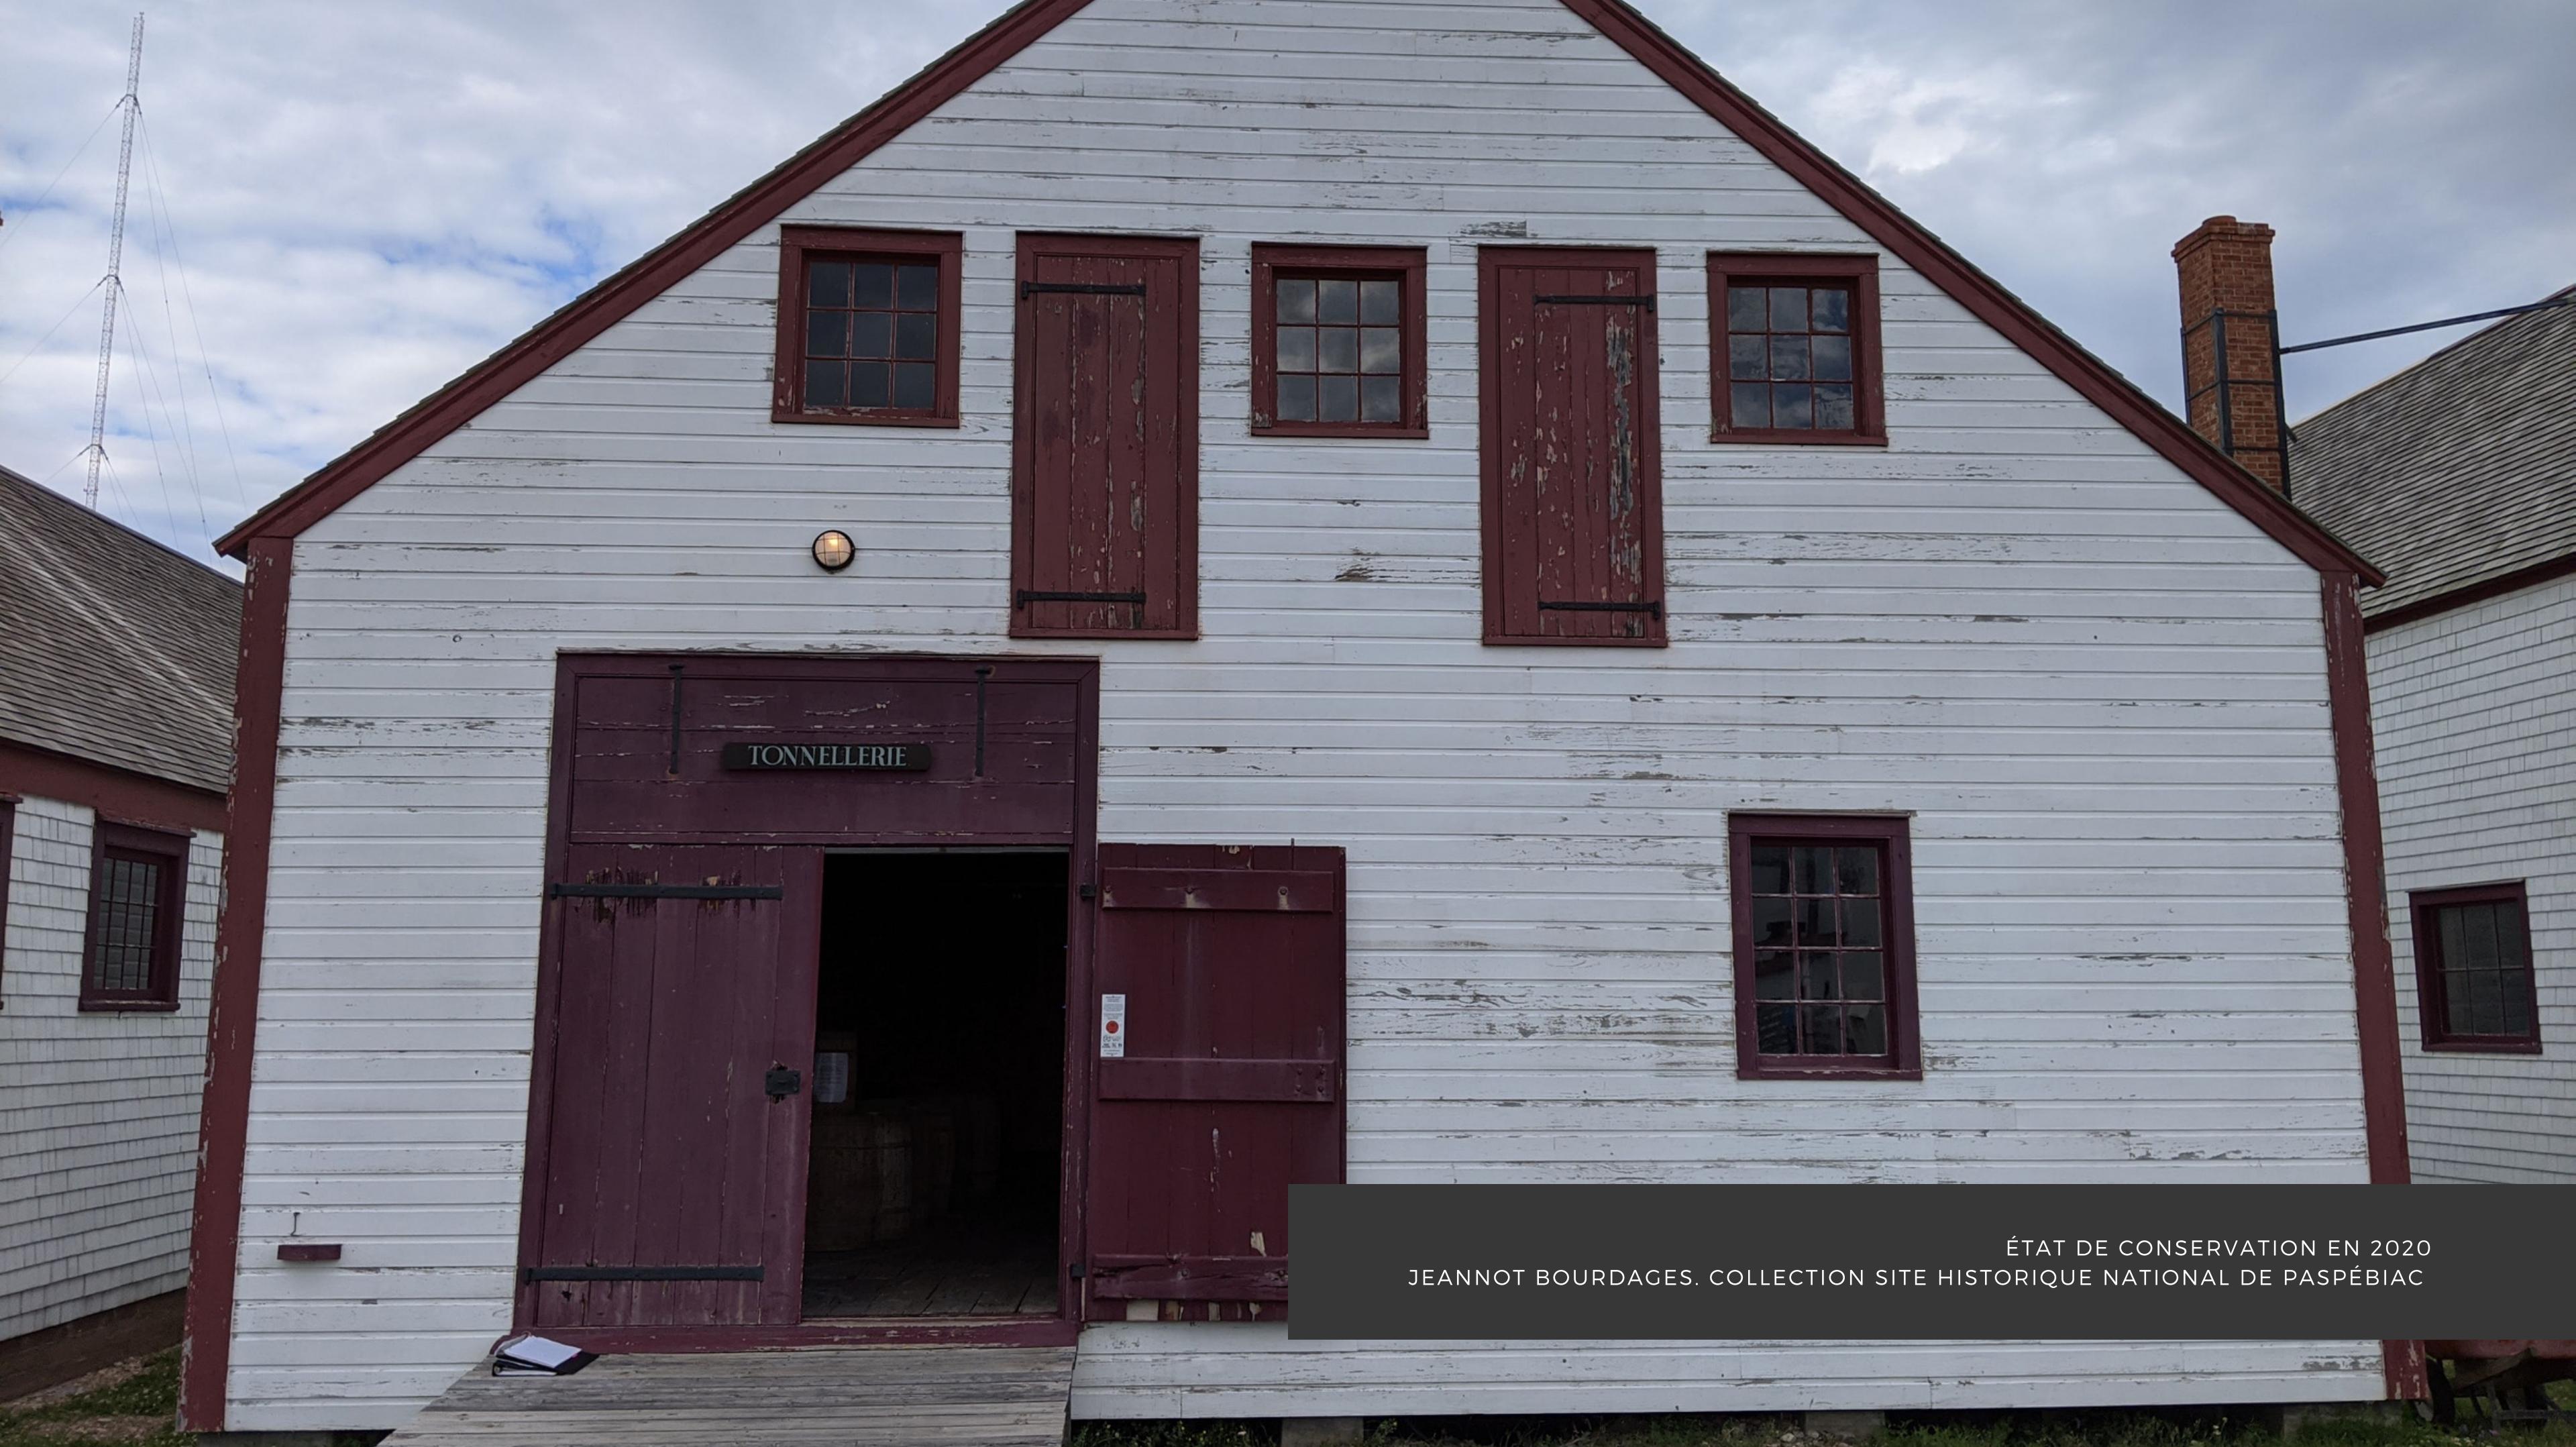
ÉTAT DE CONSERVATION EN 2020
JEANNOT BOURDAGES. COLLECTION SITE HISTORIQUE NATIONAL DE PASPÉBIAC
