Forge Charles Robin and Co.

SITE HISTORIQUE NATIONAL DE PASPÉBIAC
Par Jeannot Bourdages, conservateur

HISTOIRE
ARCHITECTURE
ICONOGRAPHIE

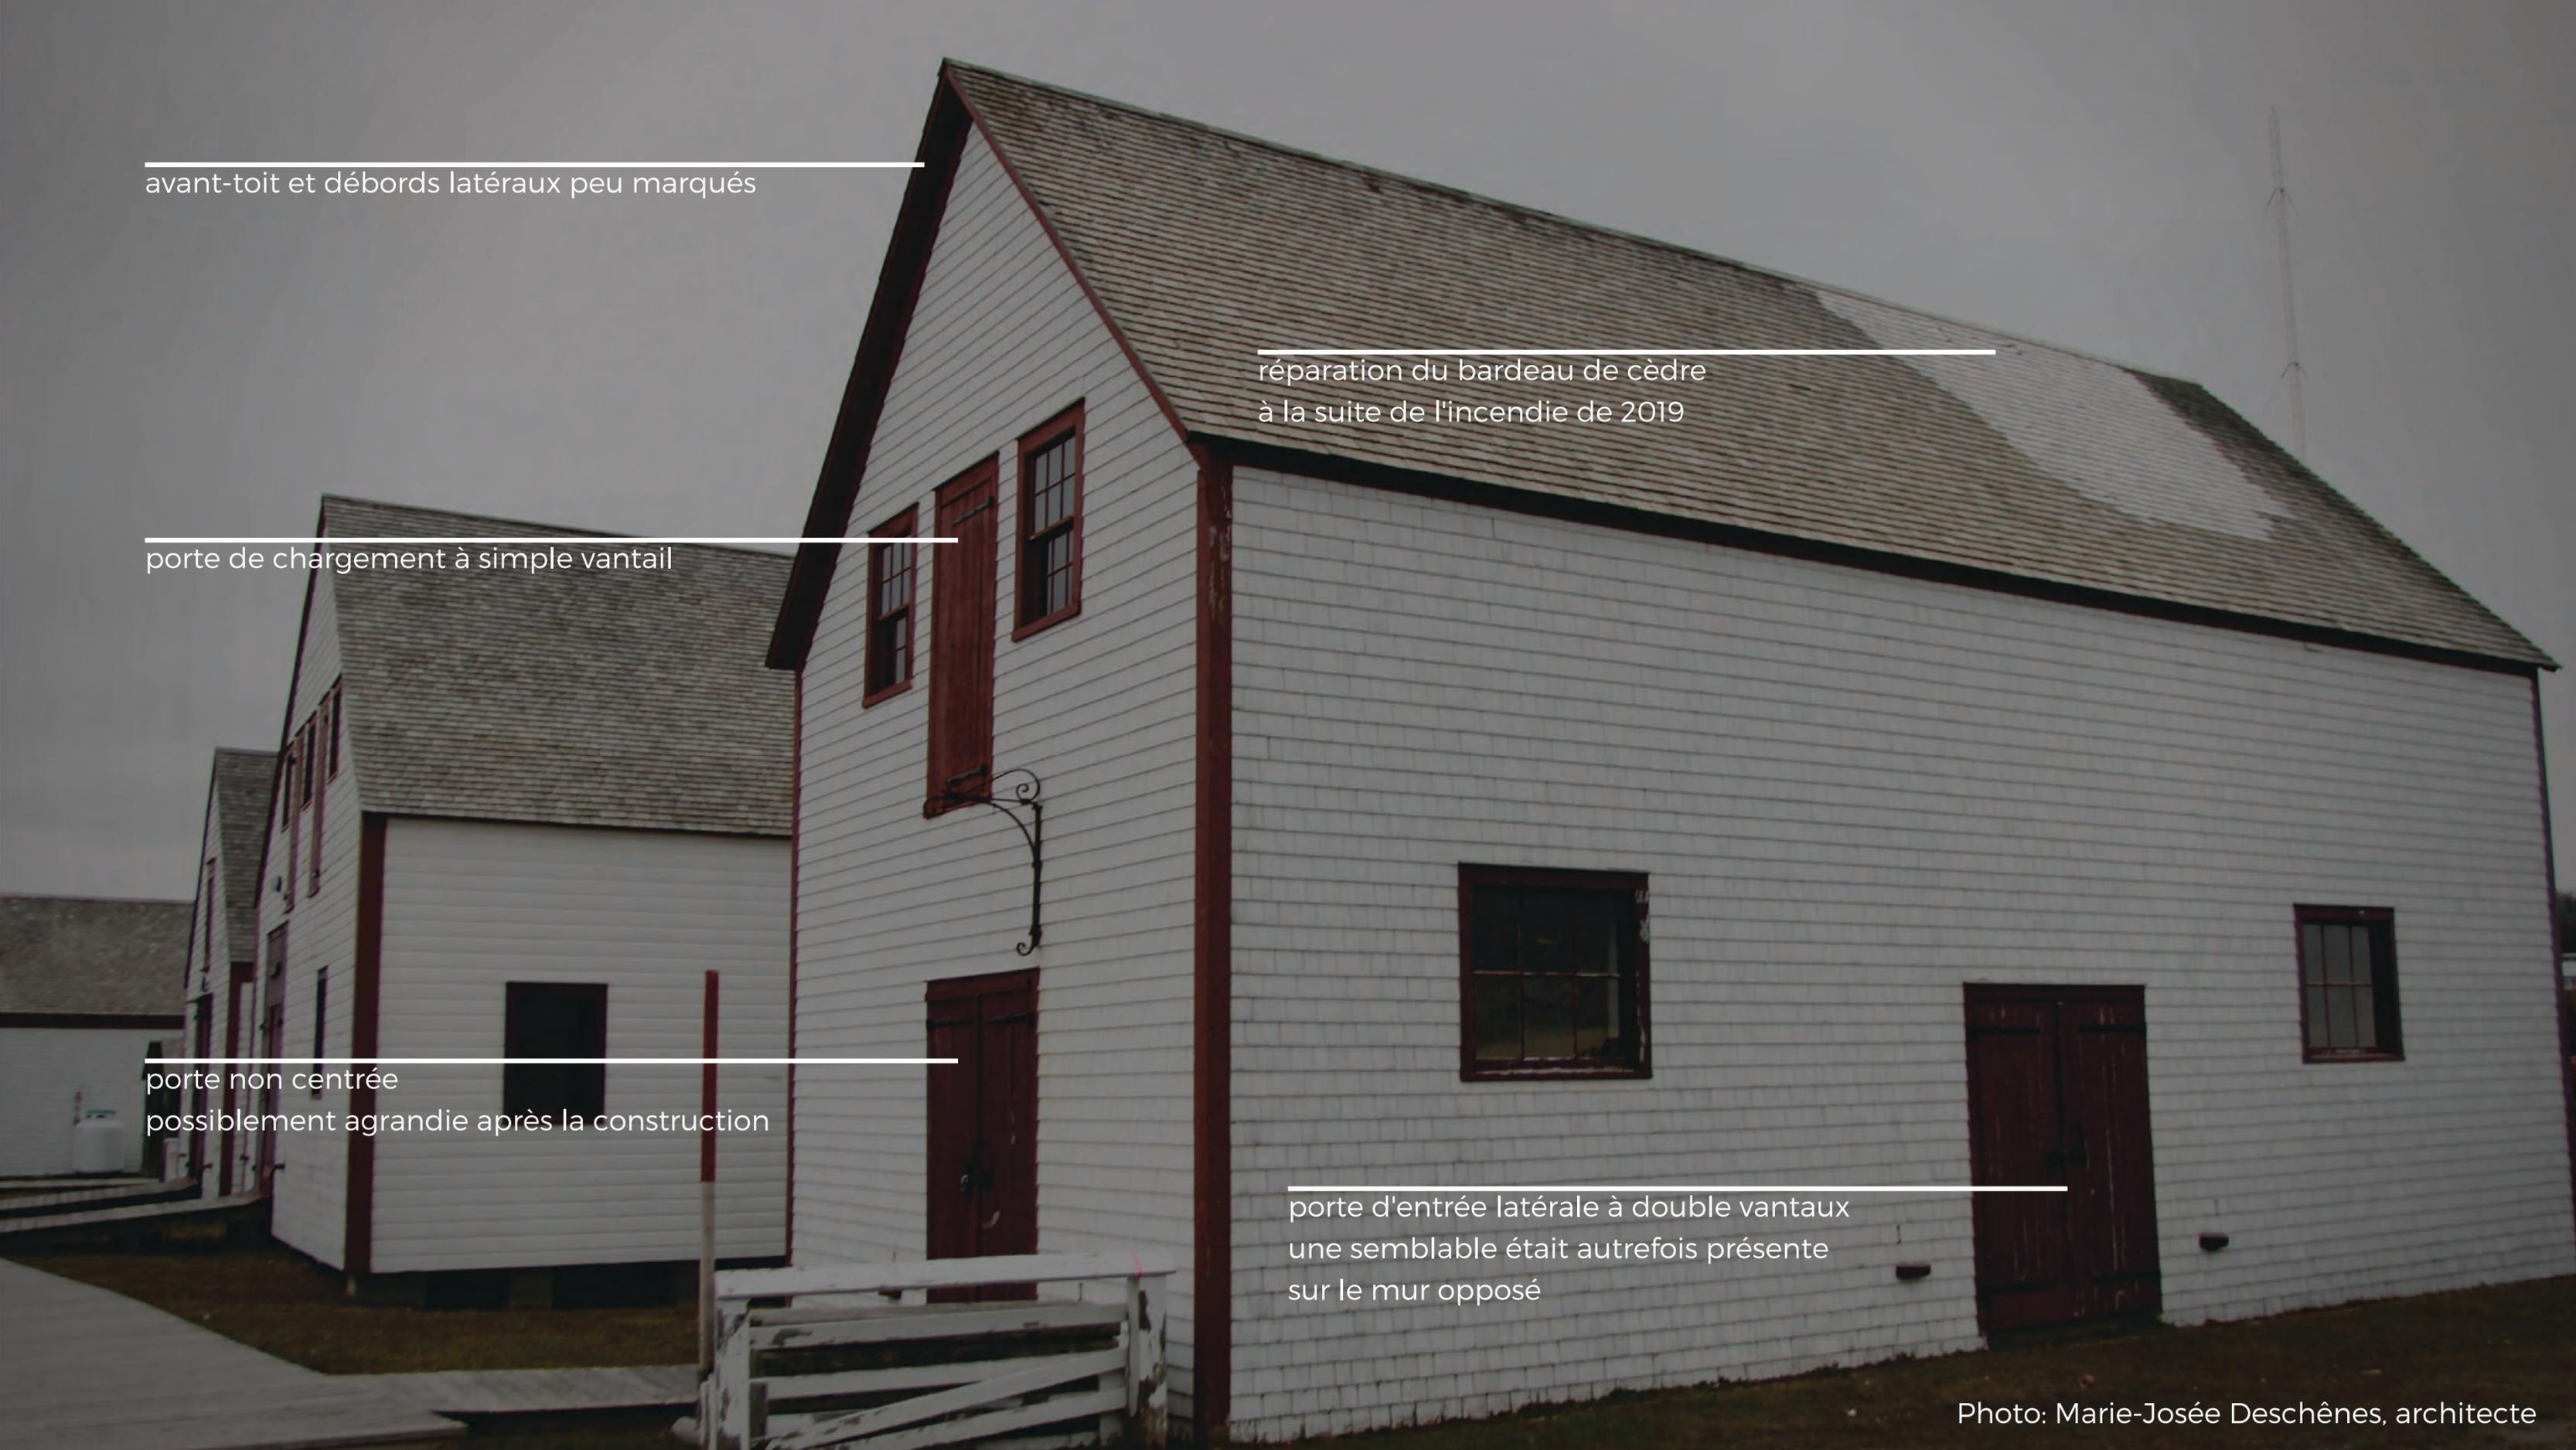
avant-toit et débords latéraux peu marqués

réparation du bardeau de cèdre
à la suite de l'incendie de 2019

porte de chargement à simple vantail

porte non centrée
possiblement agrandie après la construction

porte d'entrée latérale à double vantaux
une semblable était autrefois présente
sur le mur opposé

Sur les photographies, le bâtiment apparaît sur son emplacement actuel entre 1888 et 1899. Pour cette période, nous n'avons cependant pas de plan permettant d'expliquer son usage. Certains indices architecturaux laissent toutefois entrevoir une fonction d'entreposage: portes latérales à double vantaux, porte de chargement à l'étage et trappe de chargement intérieure.

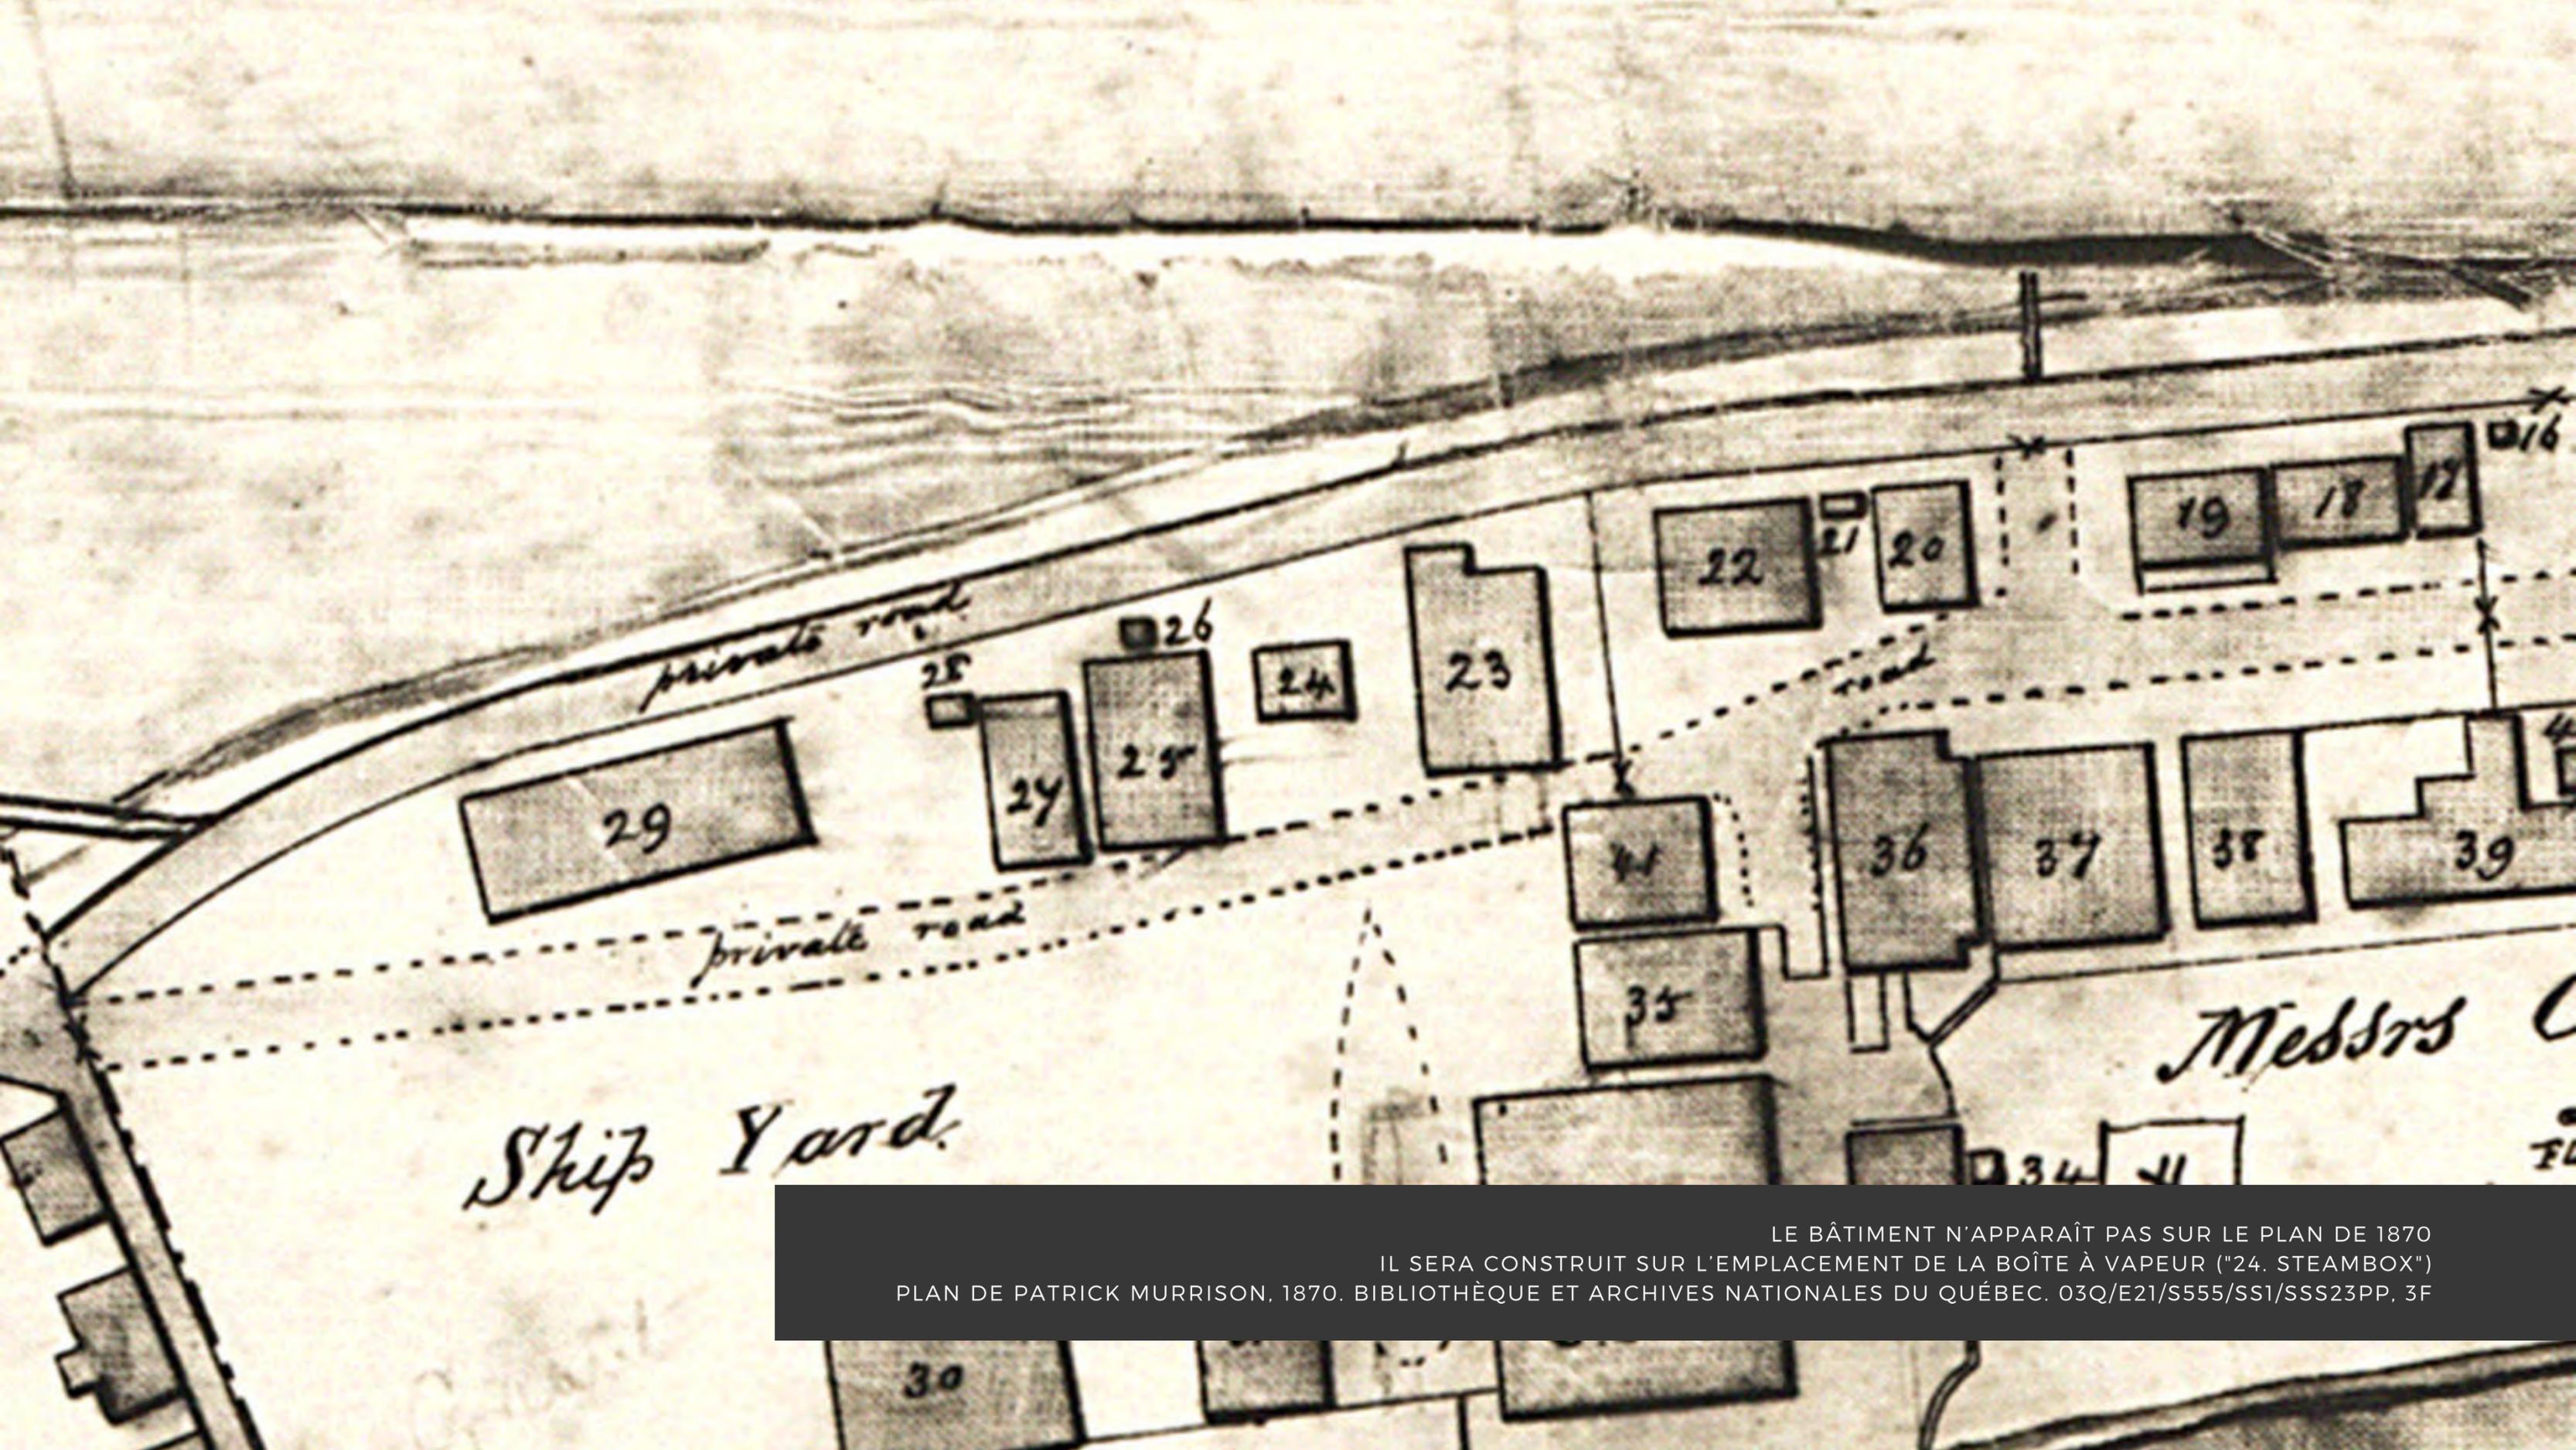
LE BÂTIMENT N'APPARAÎT PAS SUR LE PLAN DE 1870
IL SERA CONSTRUIT SUR L'EMPLACEMENT DE LA BOÎTE À VAPEUR ("24. STEAMBOX")
PLAN DE PATRICK MURRISON, 1870. BIBLIOTHÈQUE ET ARCHIVES NATIONALES DU QUÉBEC. 03Q/E21/S555/SS1/SSS23PP, 3F

En 1870, le site actuel du bâtiment est occupé par la boîte à vapeur ("24. Steambox") servant à courber les pièces de bois pour la construction des navires. Dans les années qui suivent, les activités du chantier naval connaissent cependant un déclin.

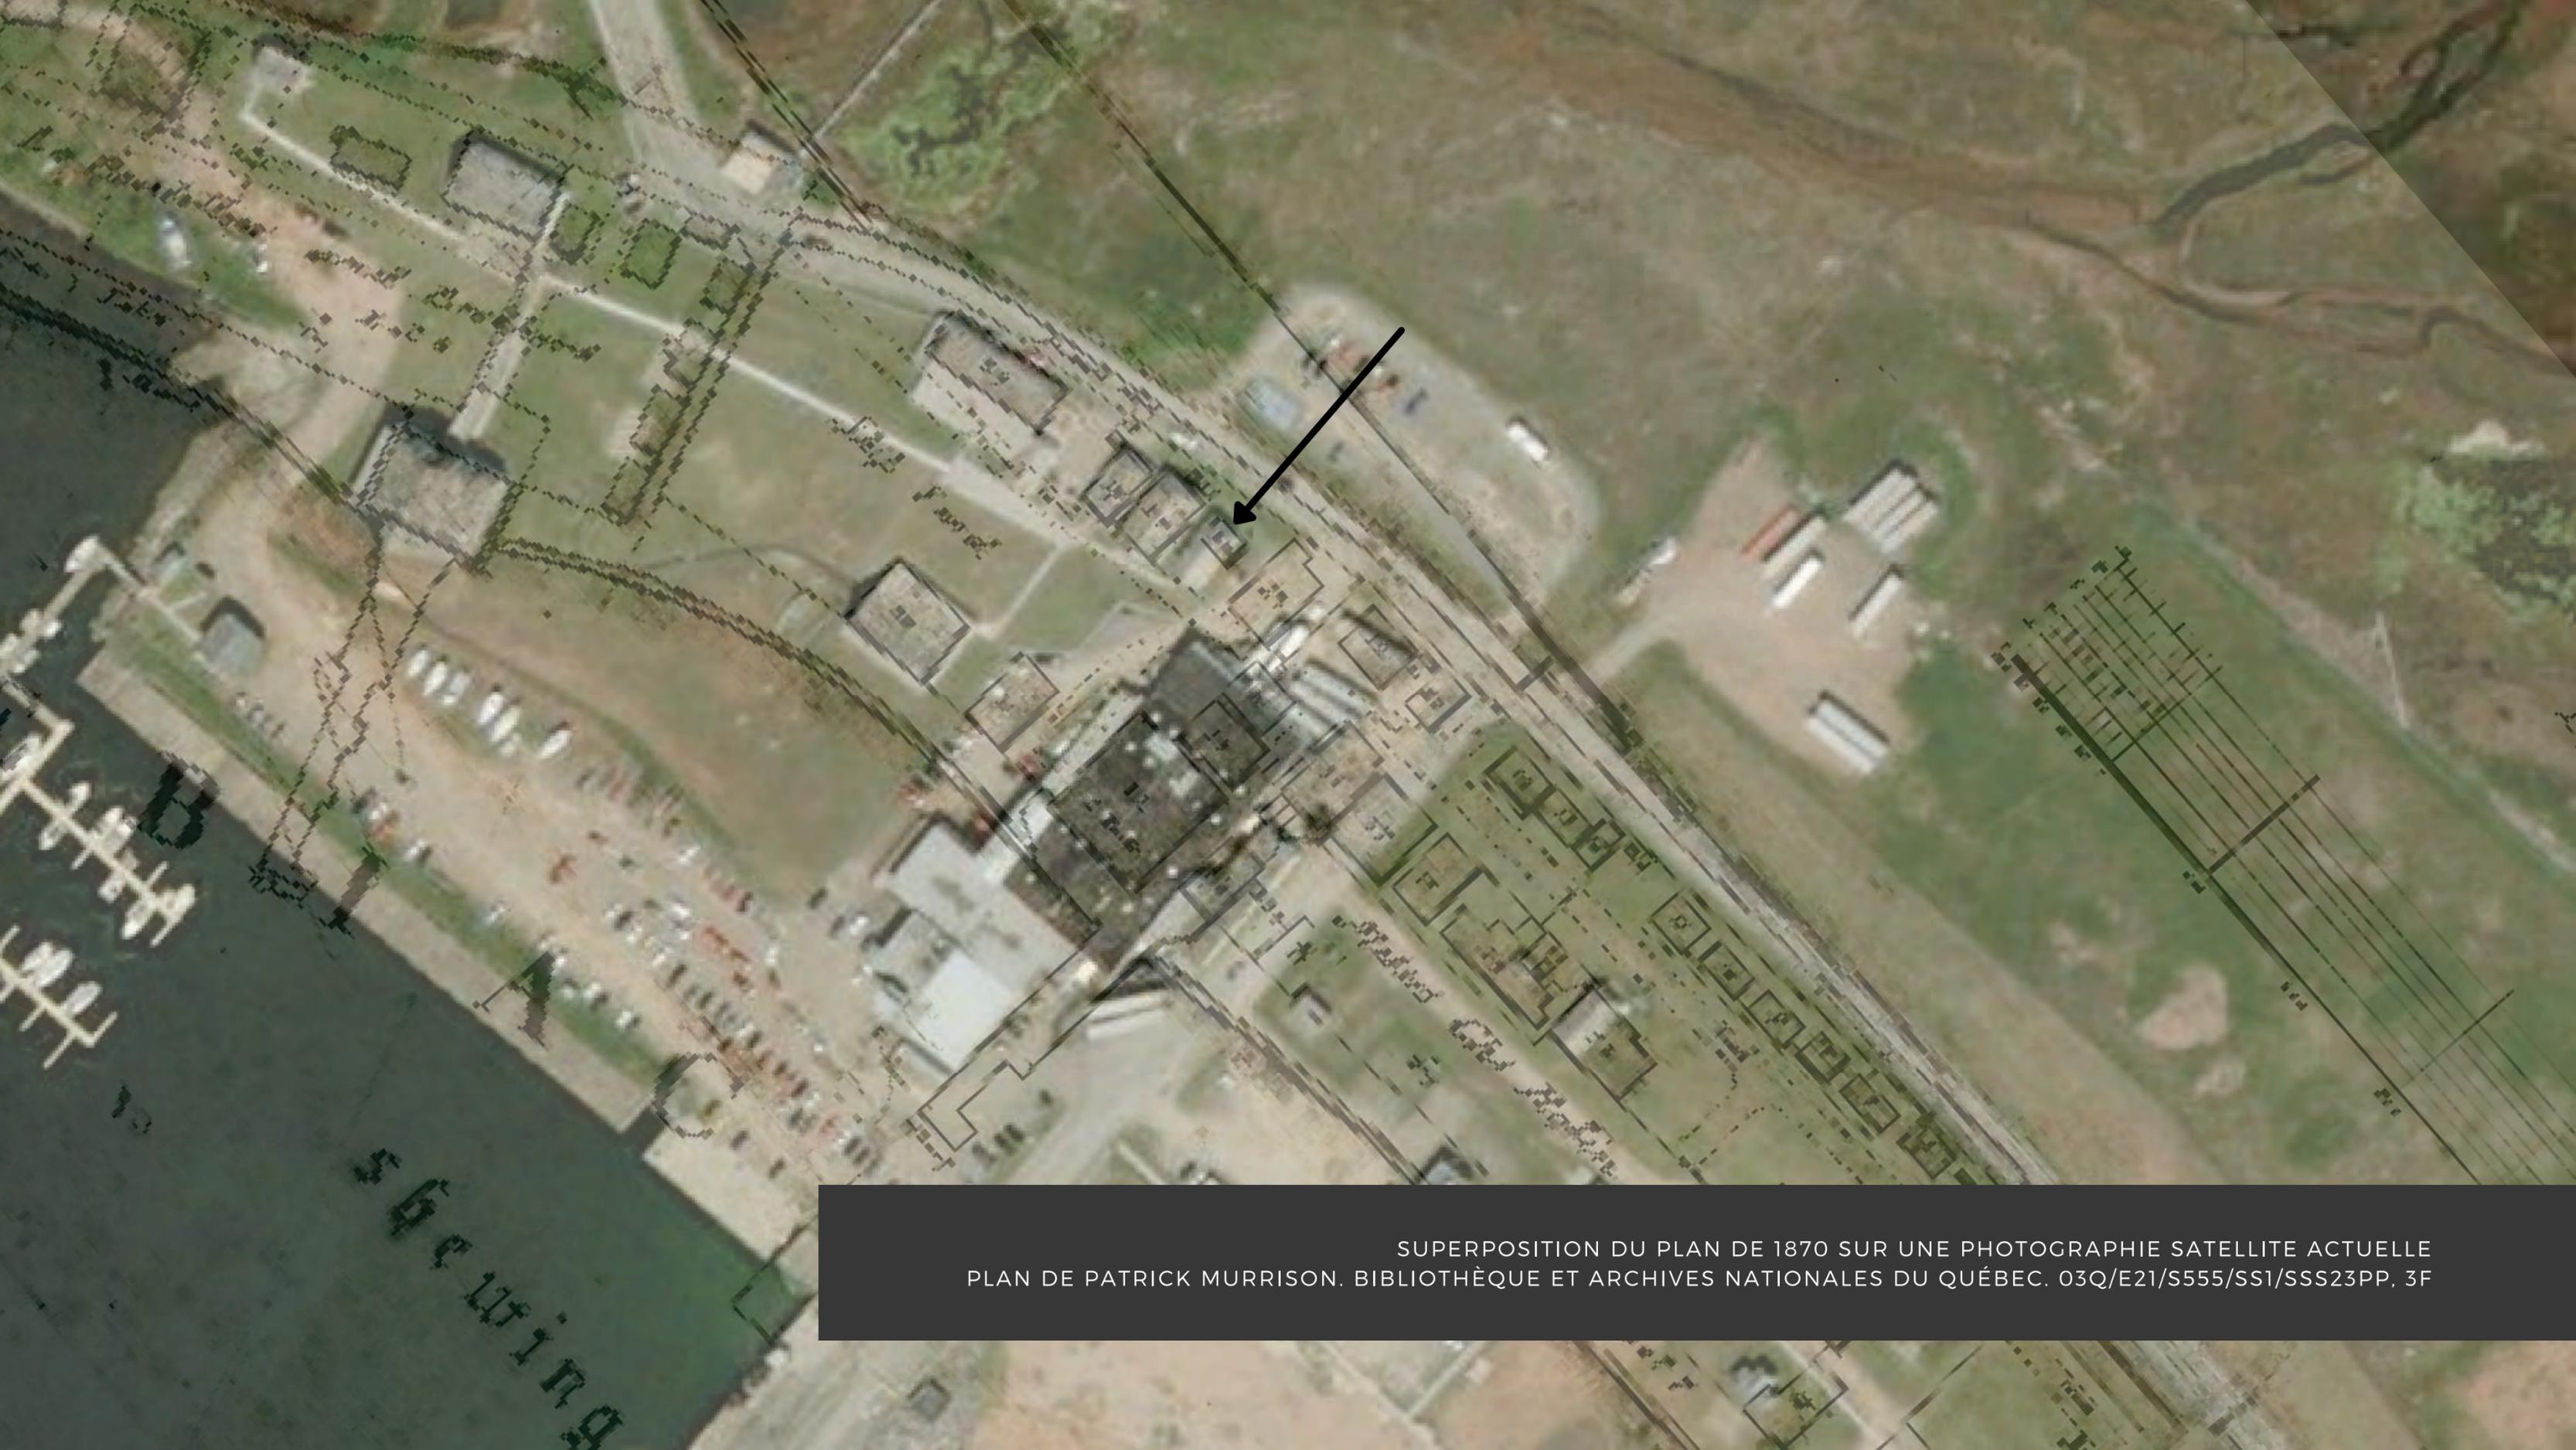
SUPERPOSITION DU PLAN DE 1870 SUR UNE PHOTOGRAPHIE SATELLITE ACTUELLE
PLAN DE PATRICK MURRISON. BIBLIOTHÈQUE ET ARCHIVES NATIONALES DU QUÉBEC. 03Q/E21/S555/SS1/SSS23PP, 3F

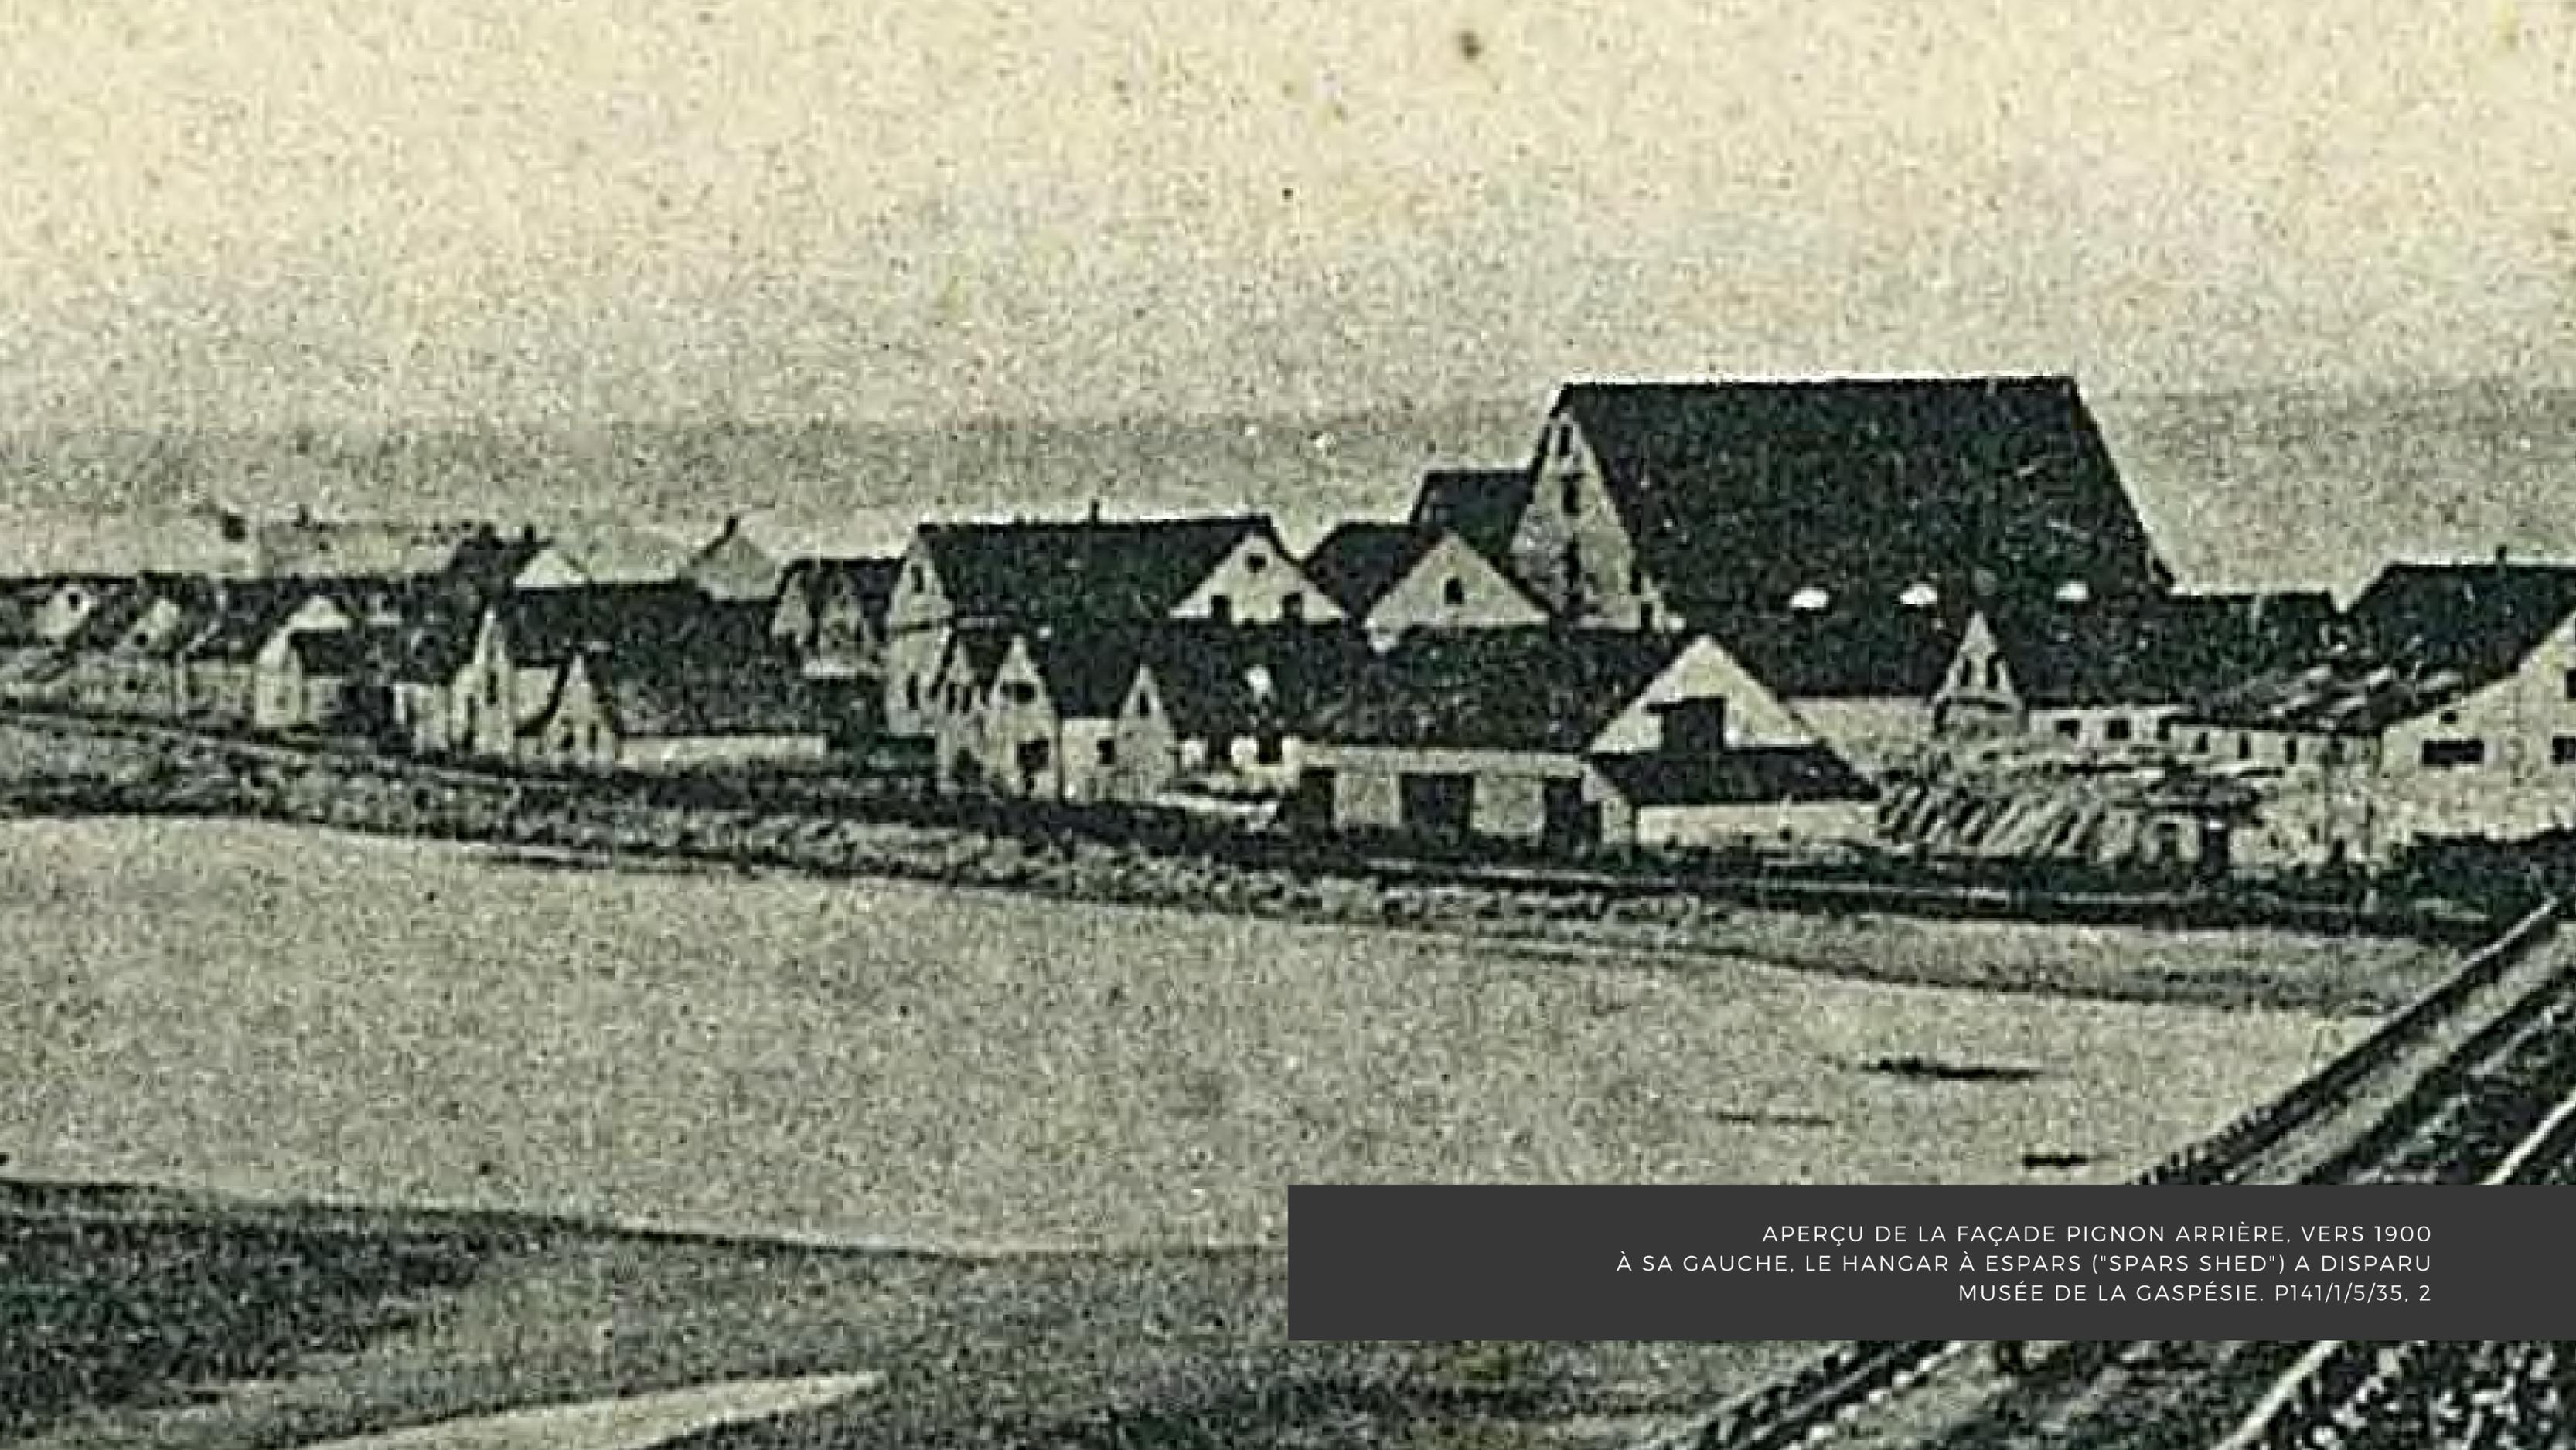
APERÇU DE LA FAÇADE PIGNON ARRIÈRE, VERS 1900
À SA GAUCHE, LE HANGAR À ESPARS ("SPARS SHED") A DISPARU
MUSÉE DE LA GASPÉSIE. P141/1/5/35, 2

Dans ce contexte, il est probable que les bâtiments du secteur changent de vocation. Pour sa part, le Hangar à espars ("23. Spars Shed") disparaît carrément vers 1900.

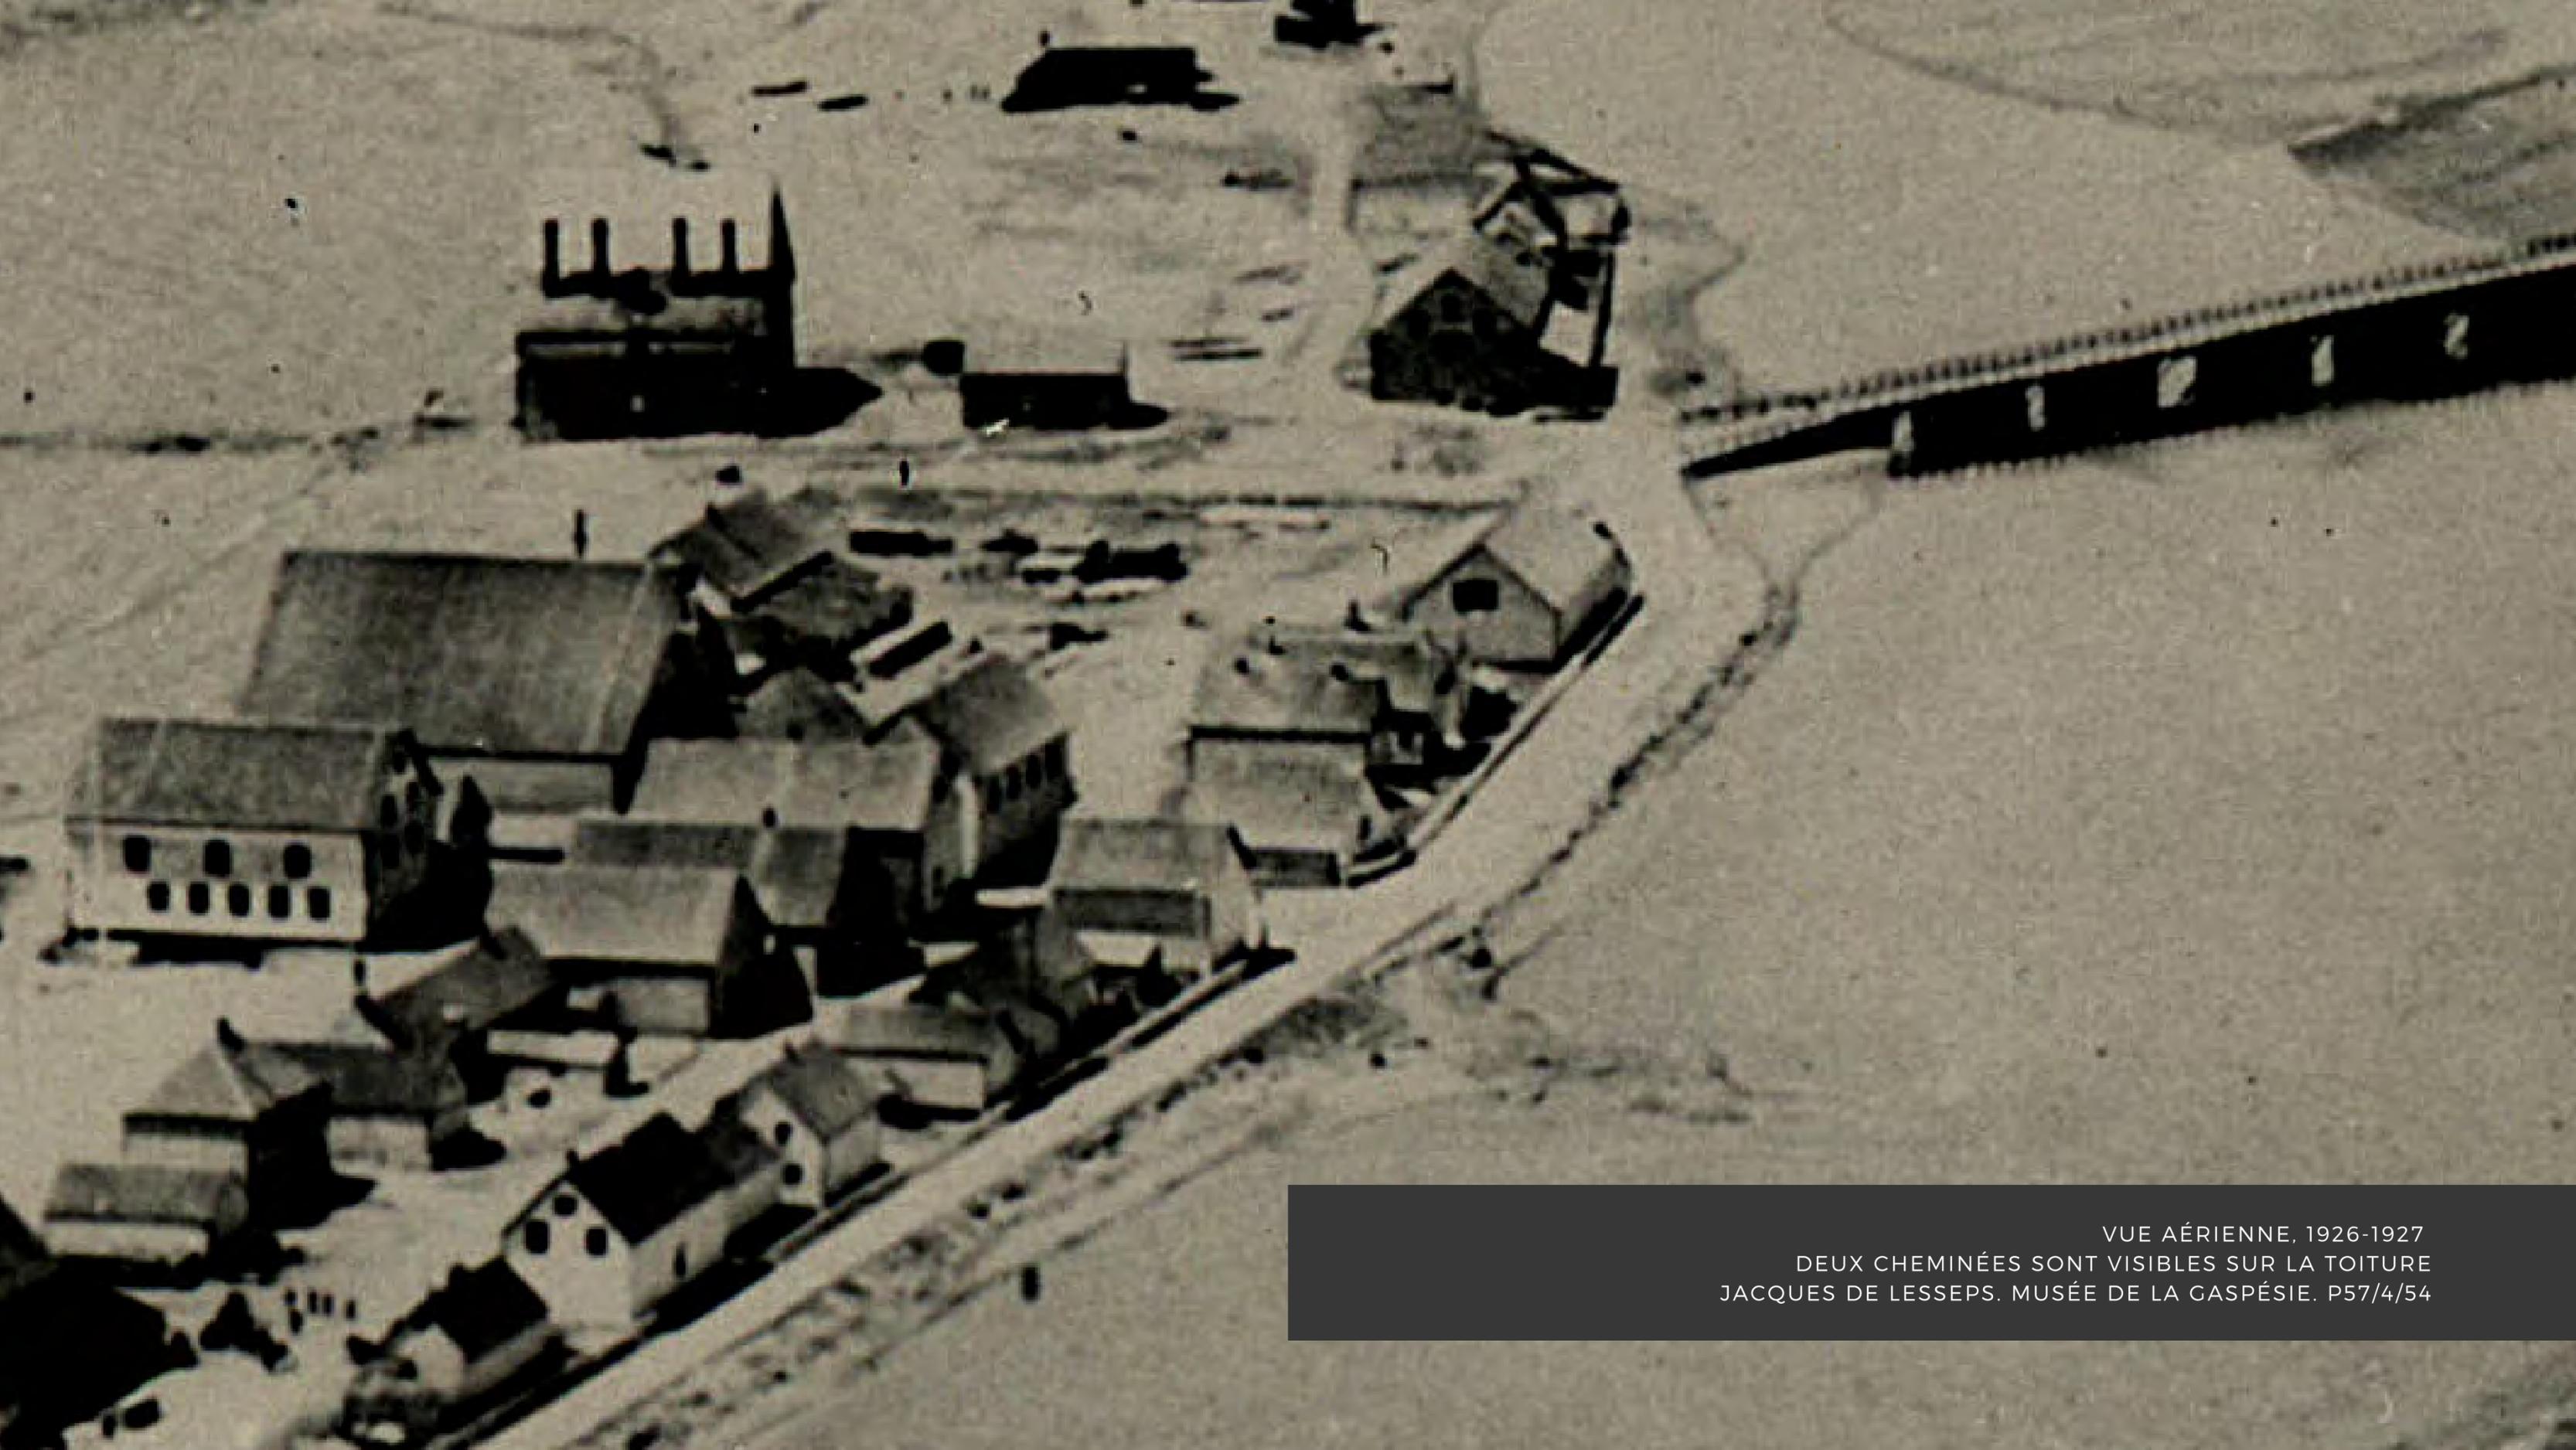
VUE AÉRIENNE, 1926-1927
DEUX CHEMINÉES SONT VISIBLES SUR LA TOITURE
JACQUES DE LESSEPS. MUSÉE DE LA GASPÉSIE. P57/4/54

Deux cheminées sont visibles sur la toiture

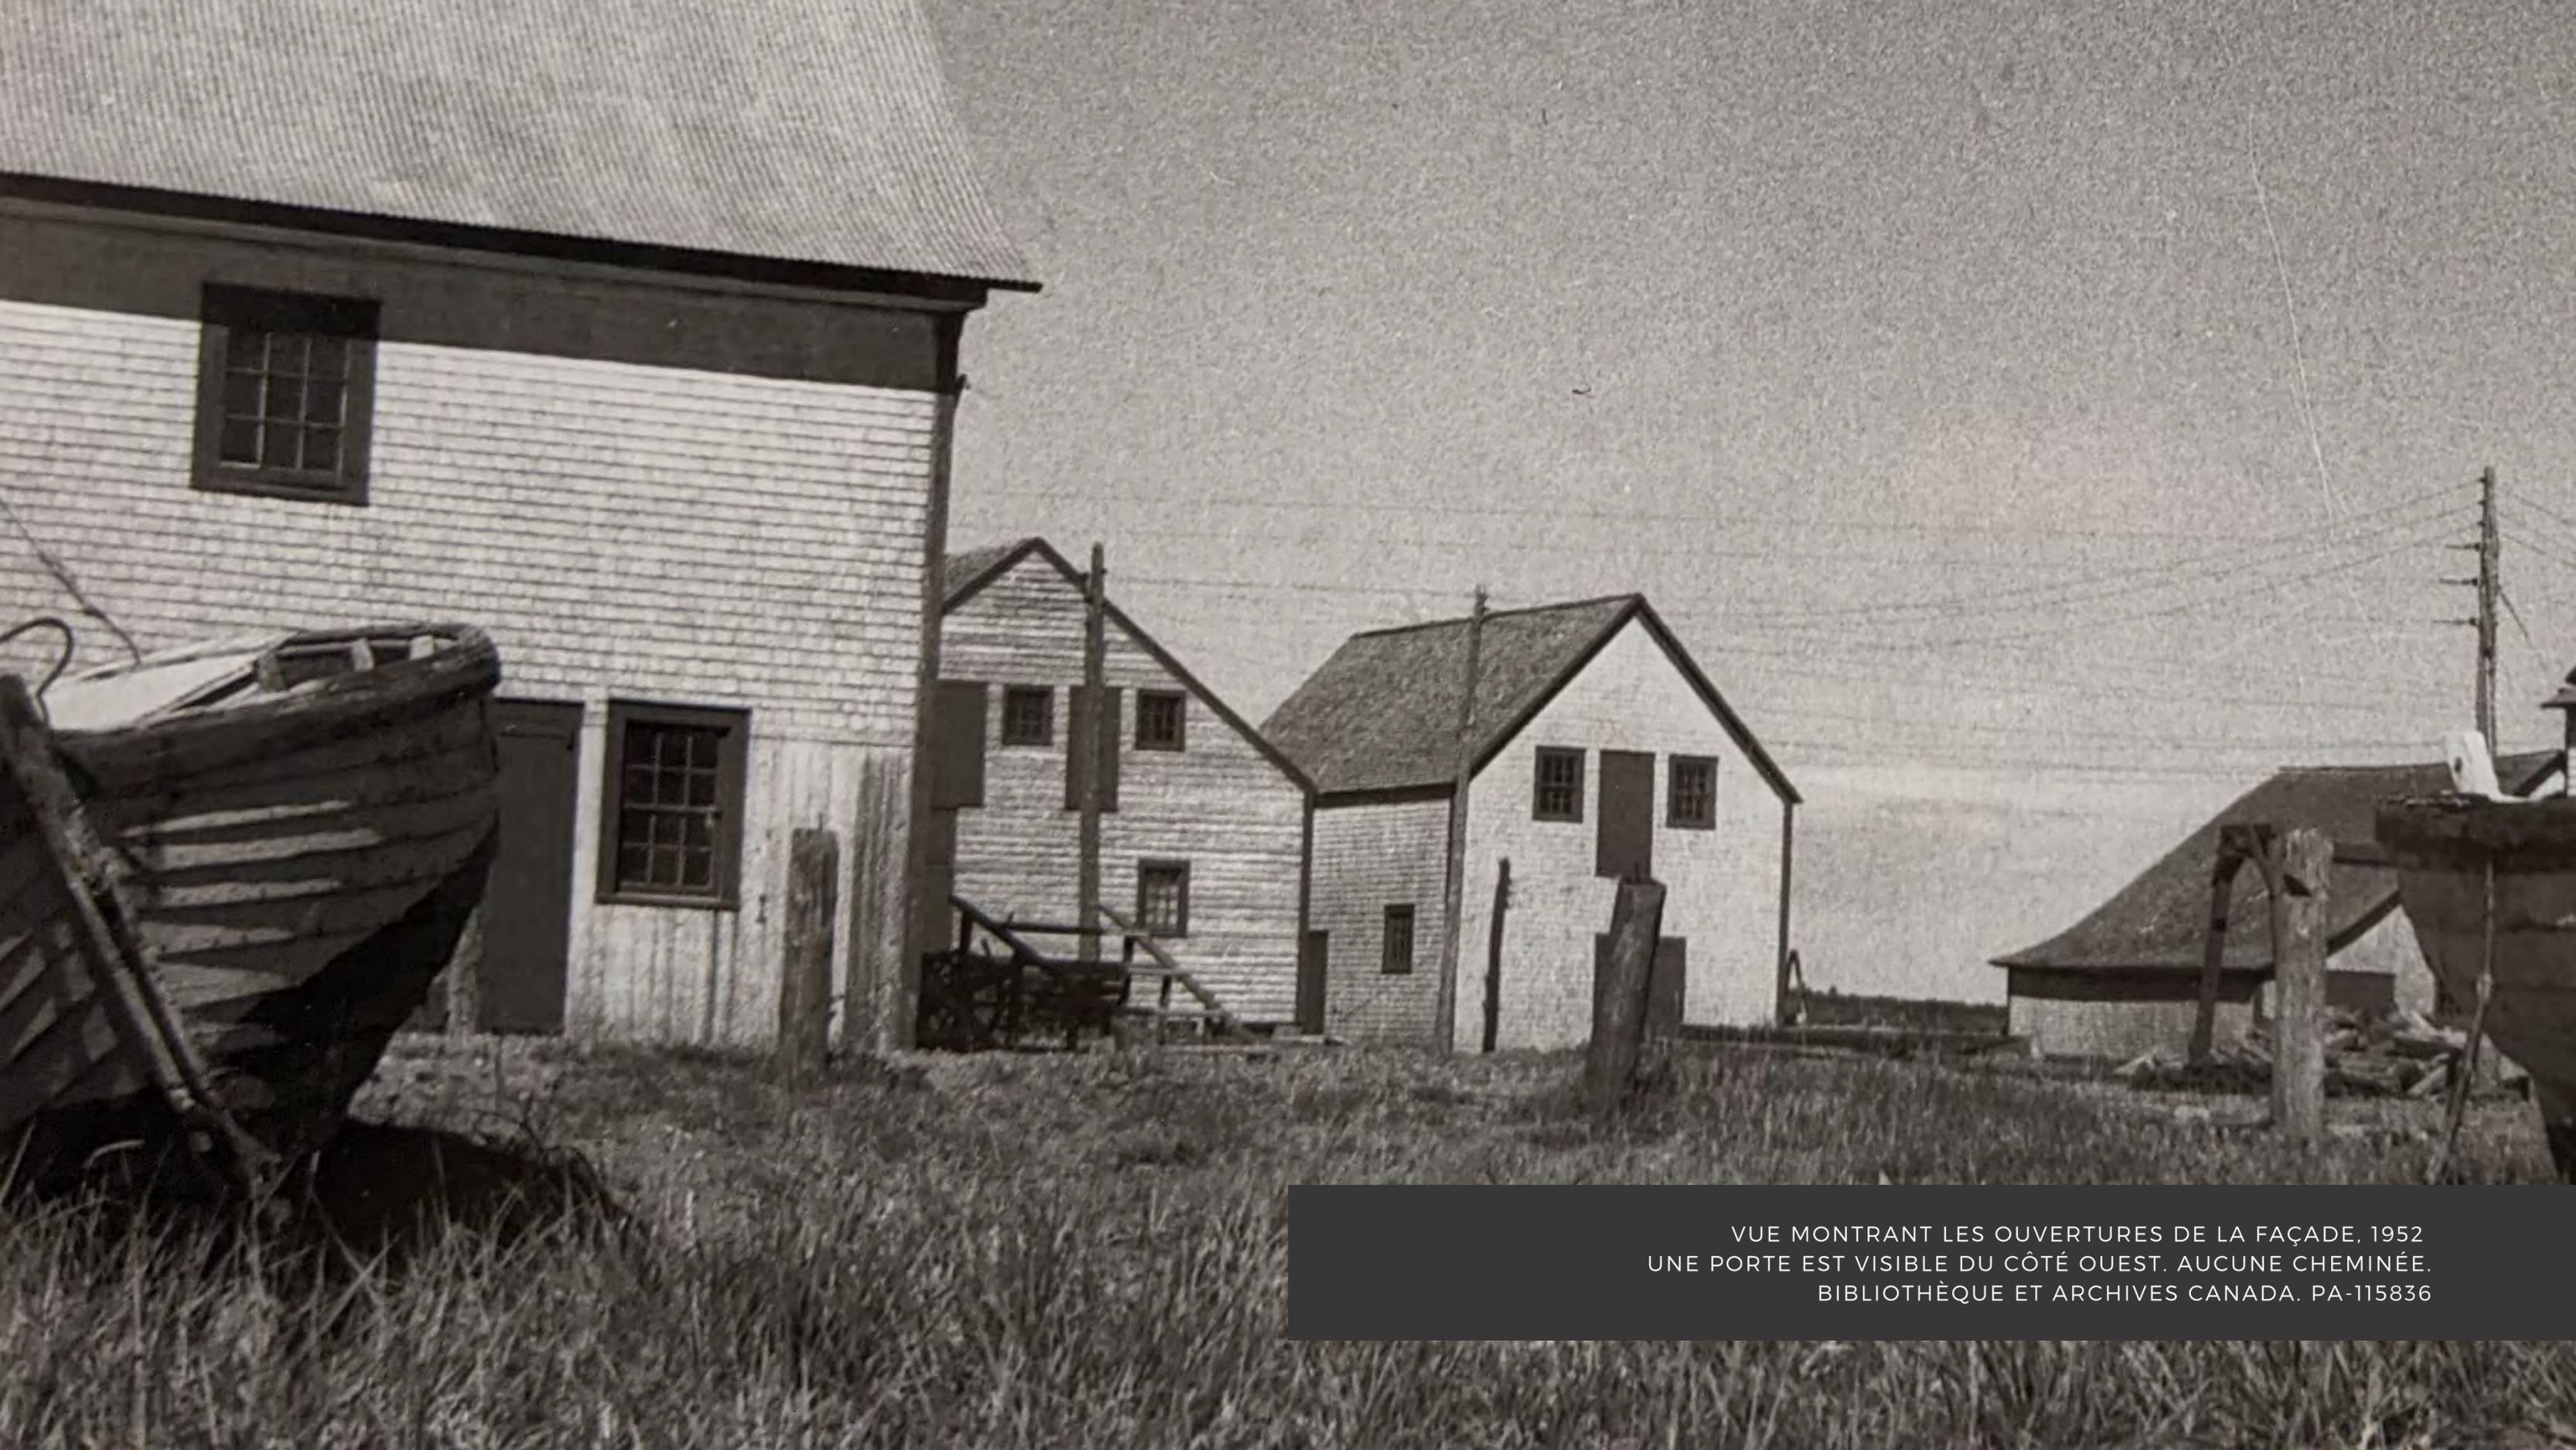
VUE MONTRANT LES OUVERTURES DE LA FAÇADE, 1952
UNE PORTE EST VISIBLE DU CÔTÉ OUEST. AUCUNE CHEMINÉE.
BIBLIOTHÈQUE ET ARCHIVES CANADA. PA-115836
