Forge Charles Robin and Co.

SITE HISTORIQUE NATIONAL DE PASPÉBIAC
Par Jeannot Bourdages, conservateur

HISTOIRE
ARCHITECTURE
ICONOGRAPHIE

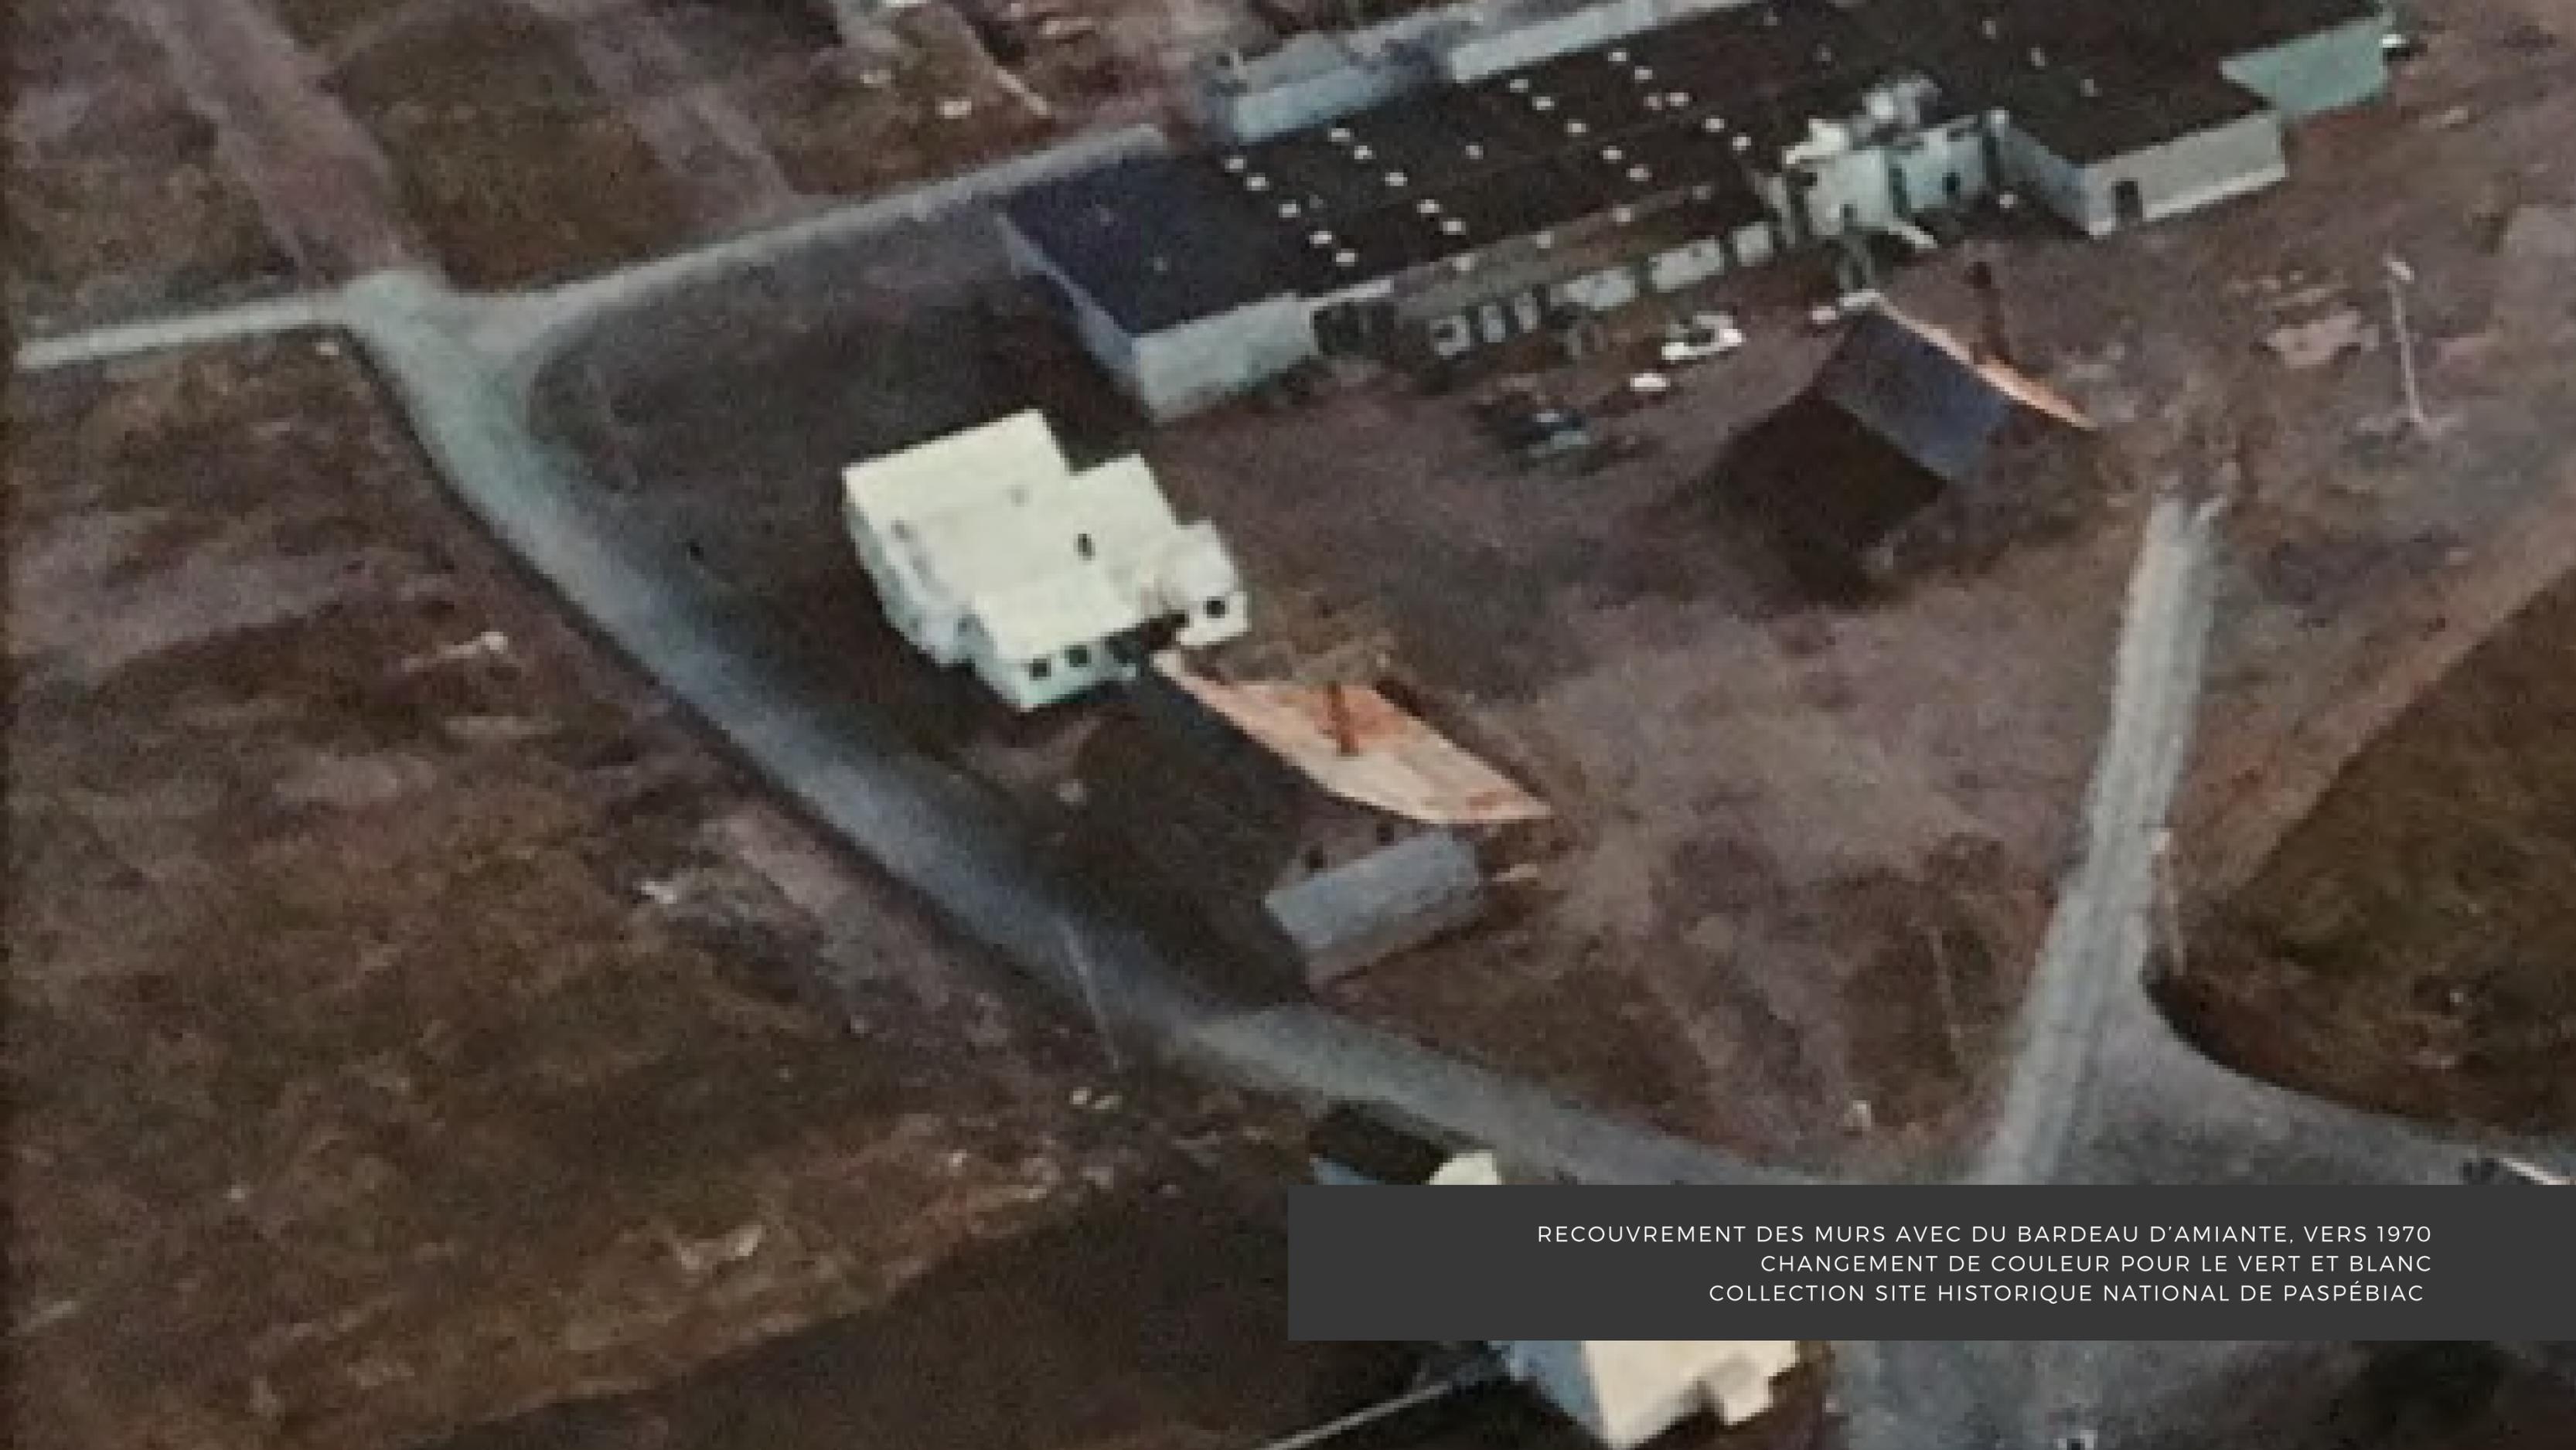
RECOUVREMENT DES MURS AVEC DU BARDEAU D'AMIANTE, VERS 1970
CHANGEMENT DE COULEUR POUR LE VERT ET BLANC
COLLECTION SITE HISTORIQUE NATIONAL DE PASPÉBIAC

Recouvrement des murs avec du bardeau d'amiante et changement de couleur (vert et blanc)

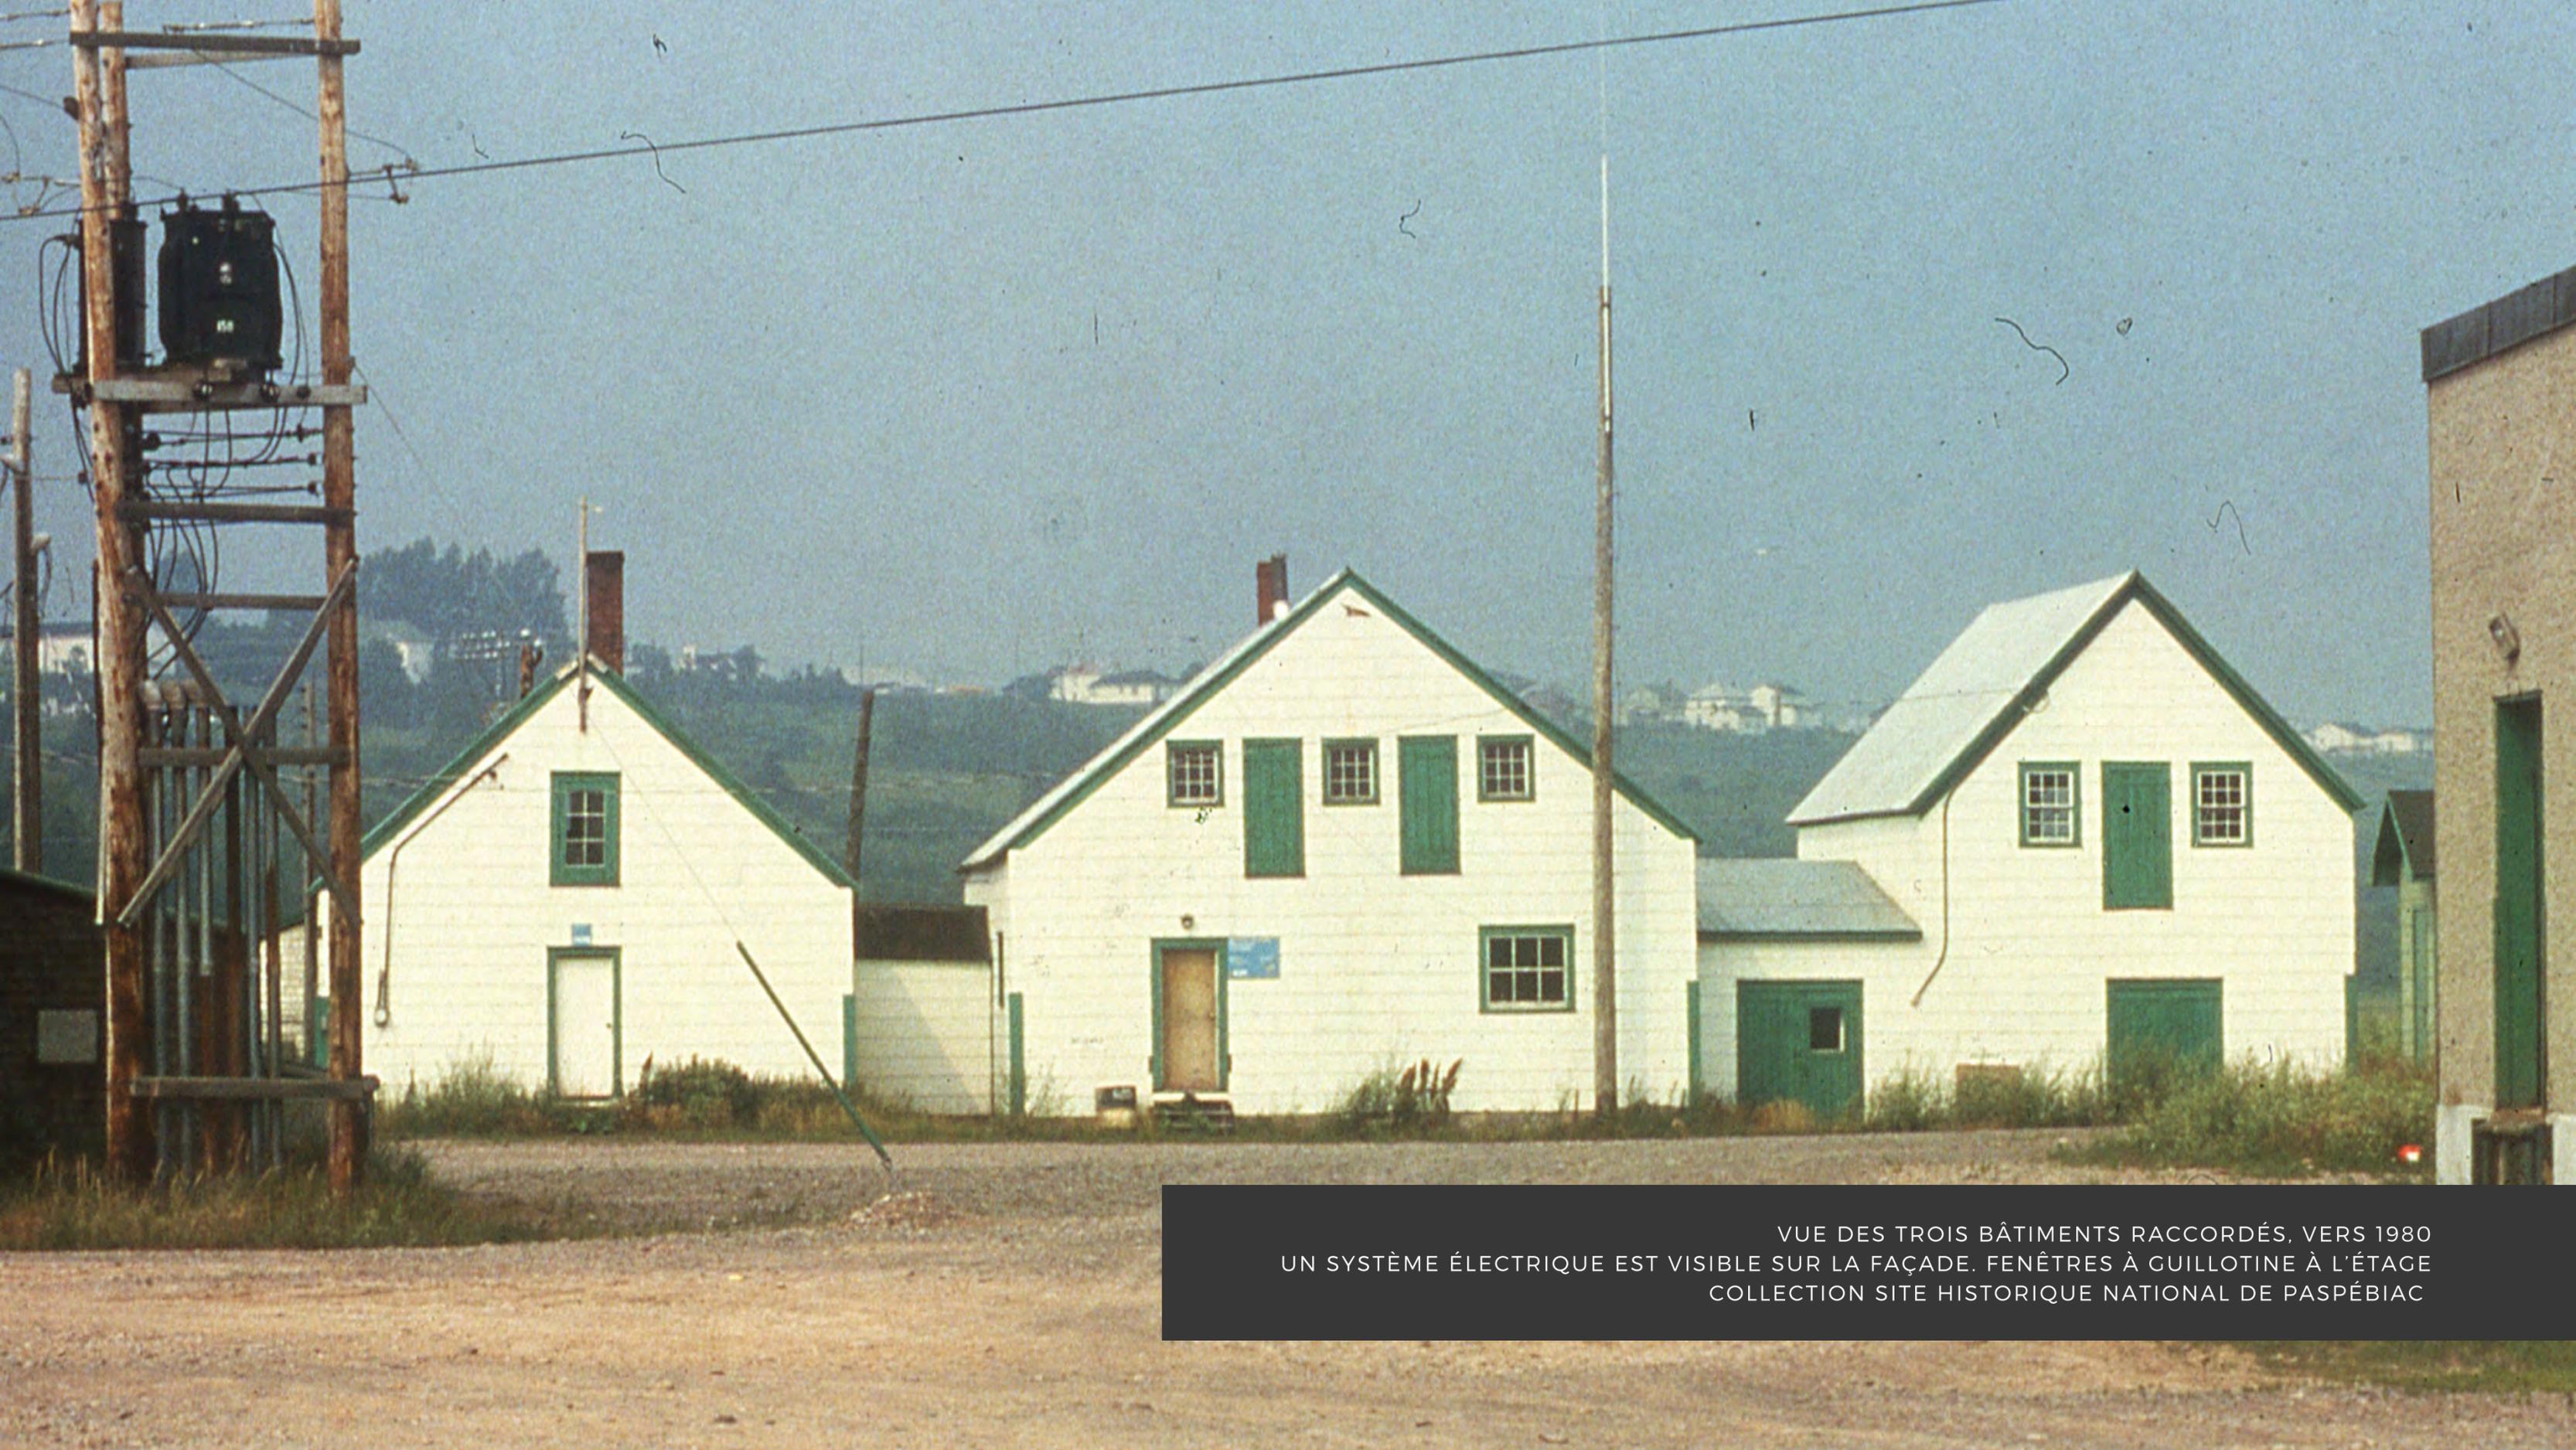
VUE DES TROIS BÂTIMENTS RACCORDÉS, VERS 1980
UN SYSTÈME ÉLECTRIQUE EST VISIBLE SUR LA FAÇADE. FENÊTRES À GUILLOTINE À L'ÉTAGE
COLLECTION SITE HISTORIQUE NATIONAL DE PASPÉBIAC

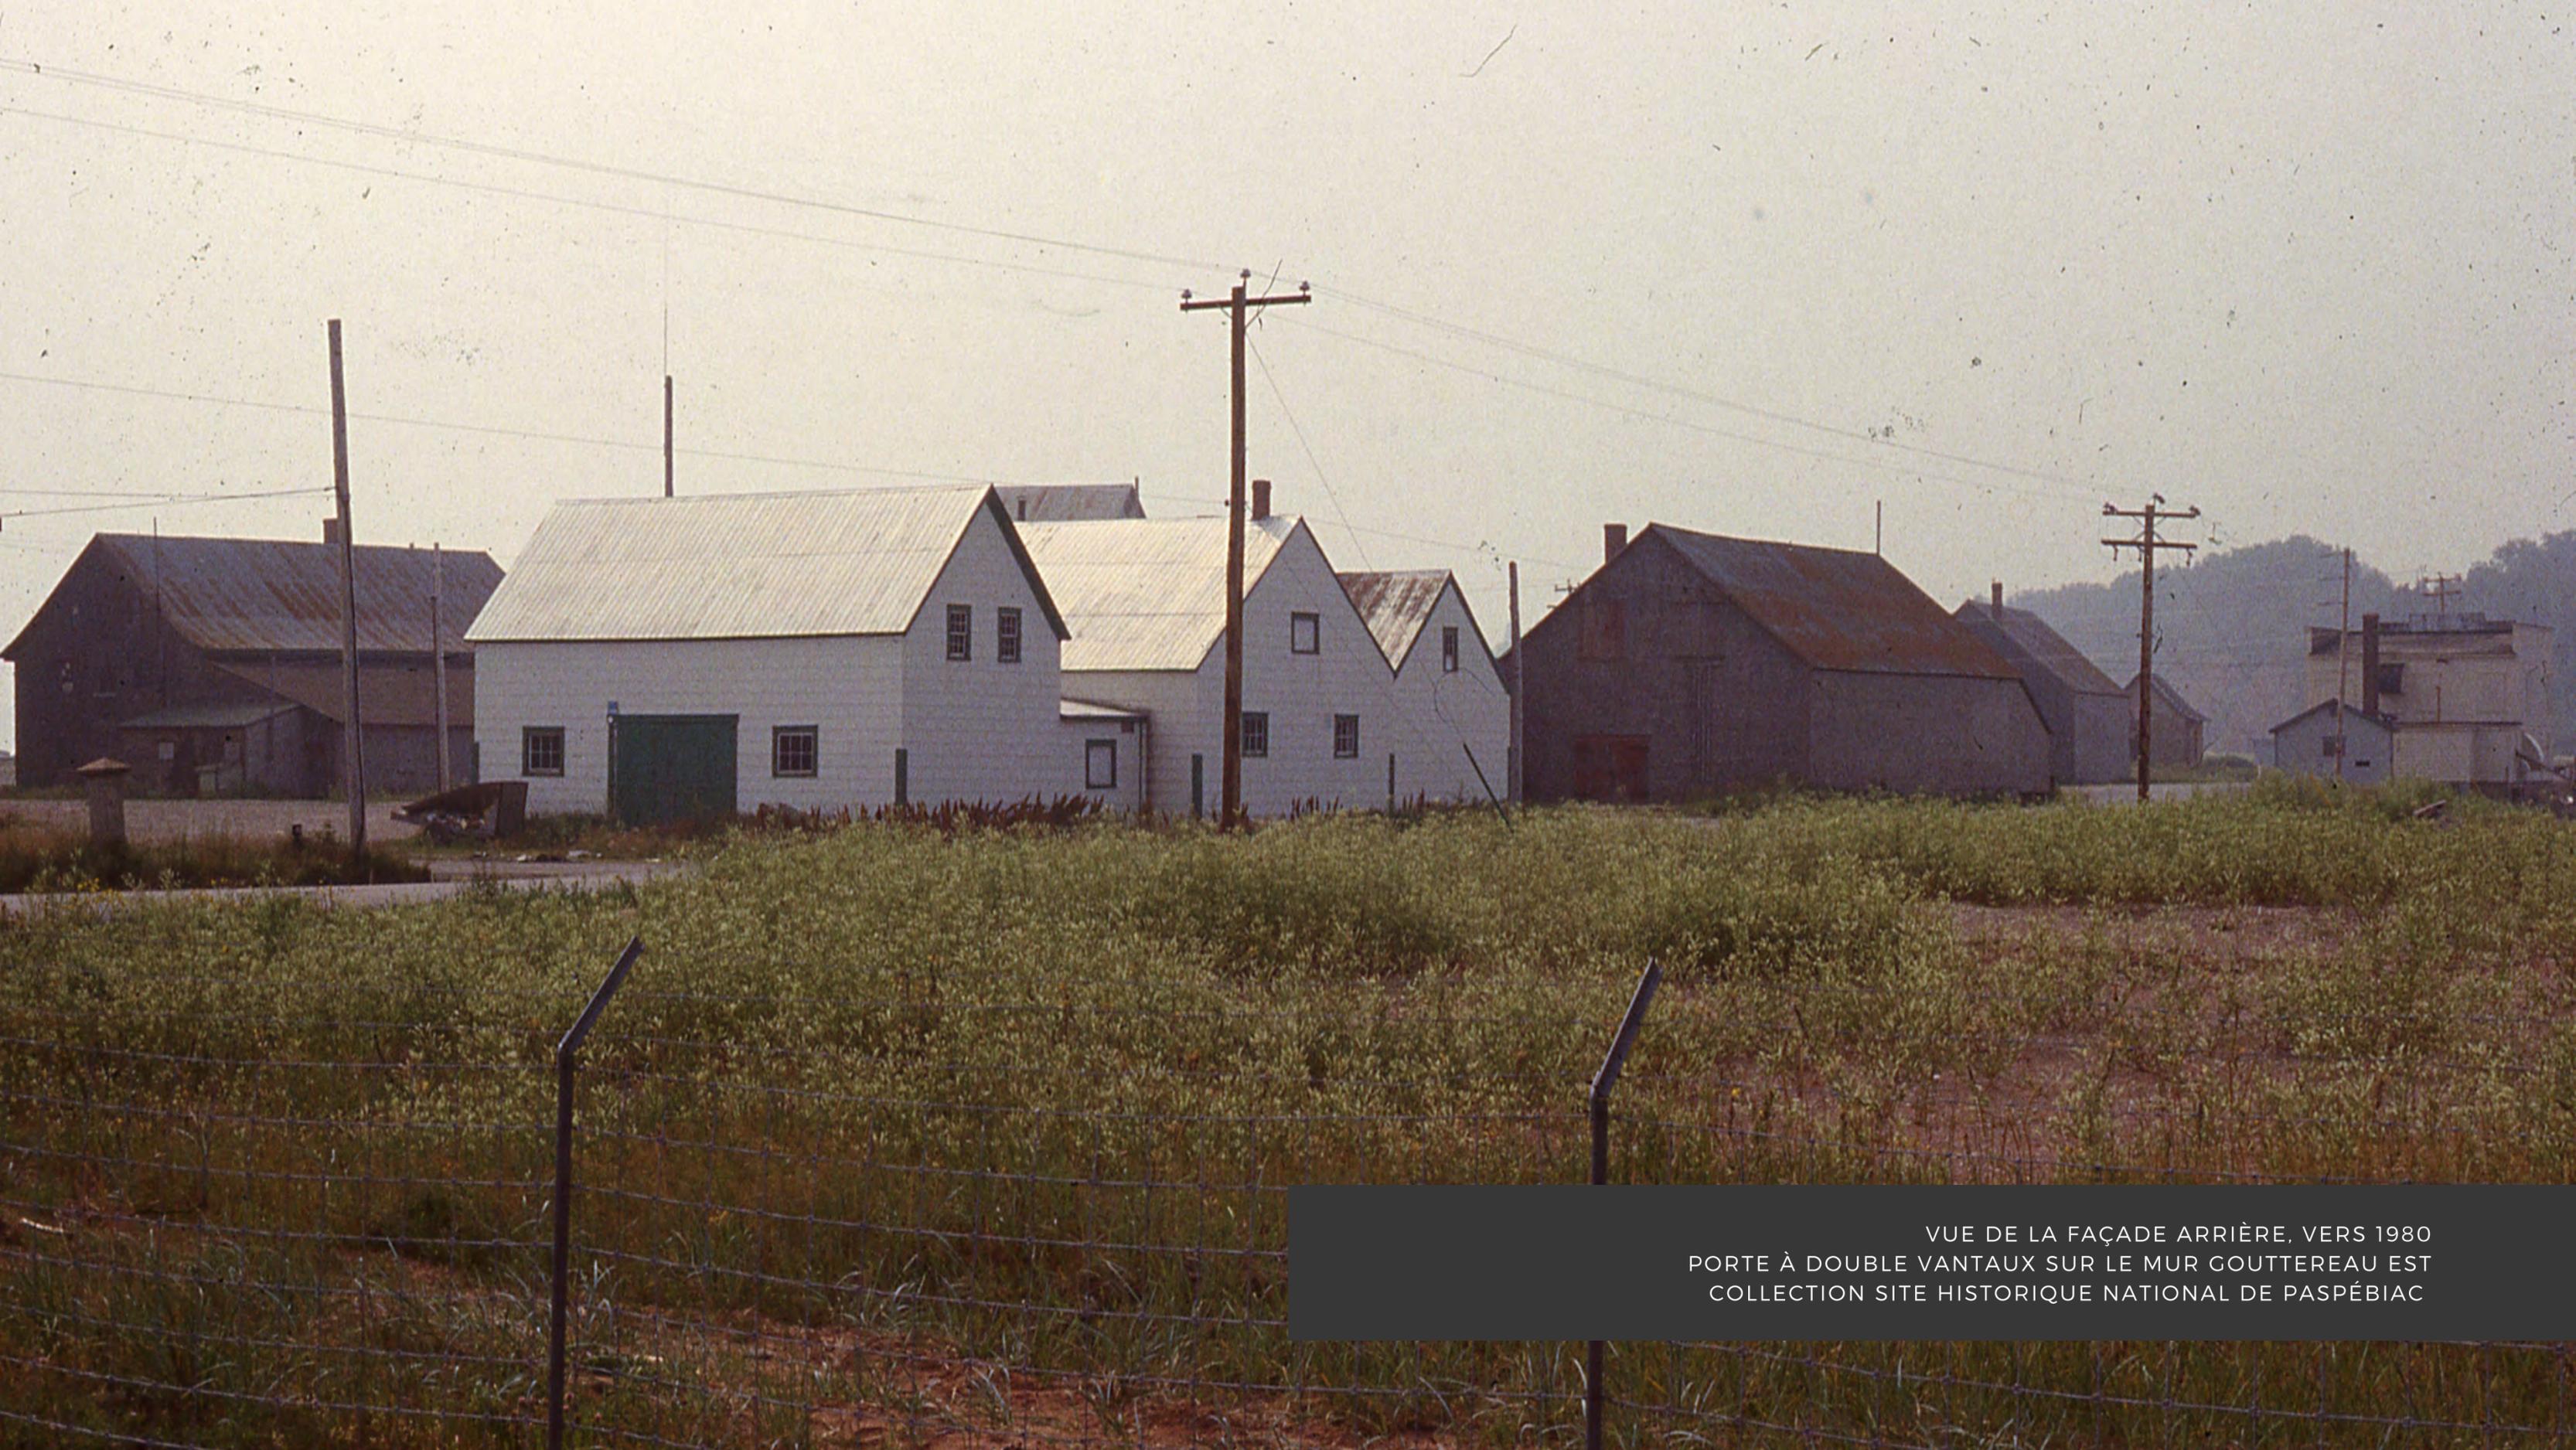
VUE DE LA FAÇADE ARRIÈRE, VERS 1980
PORTE À DOUBLE VANTAUX SUR LE MUR GOUTTEREAU EST
COLLECTION SITE HISTORIQUE NATIONAL DE PASPÉBIAC

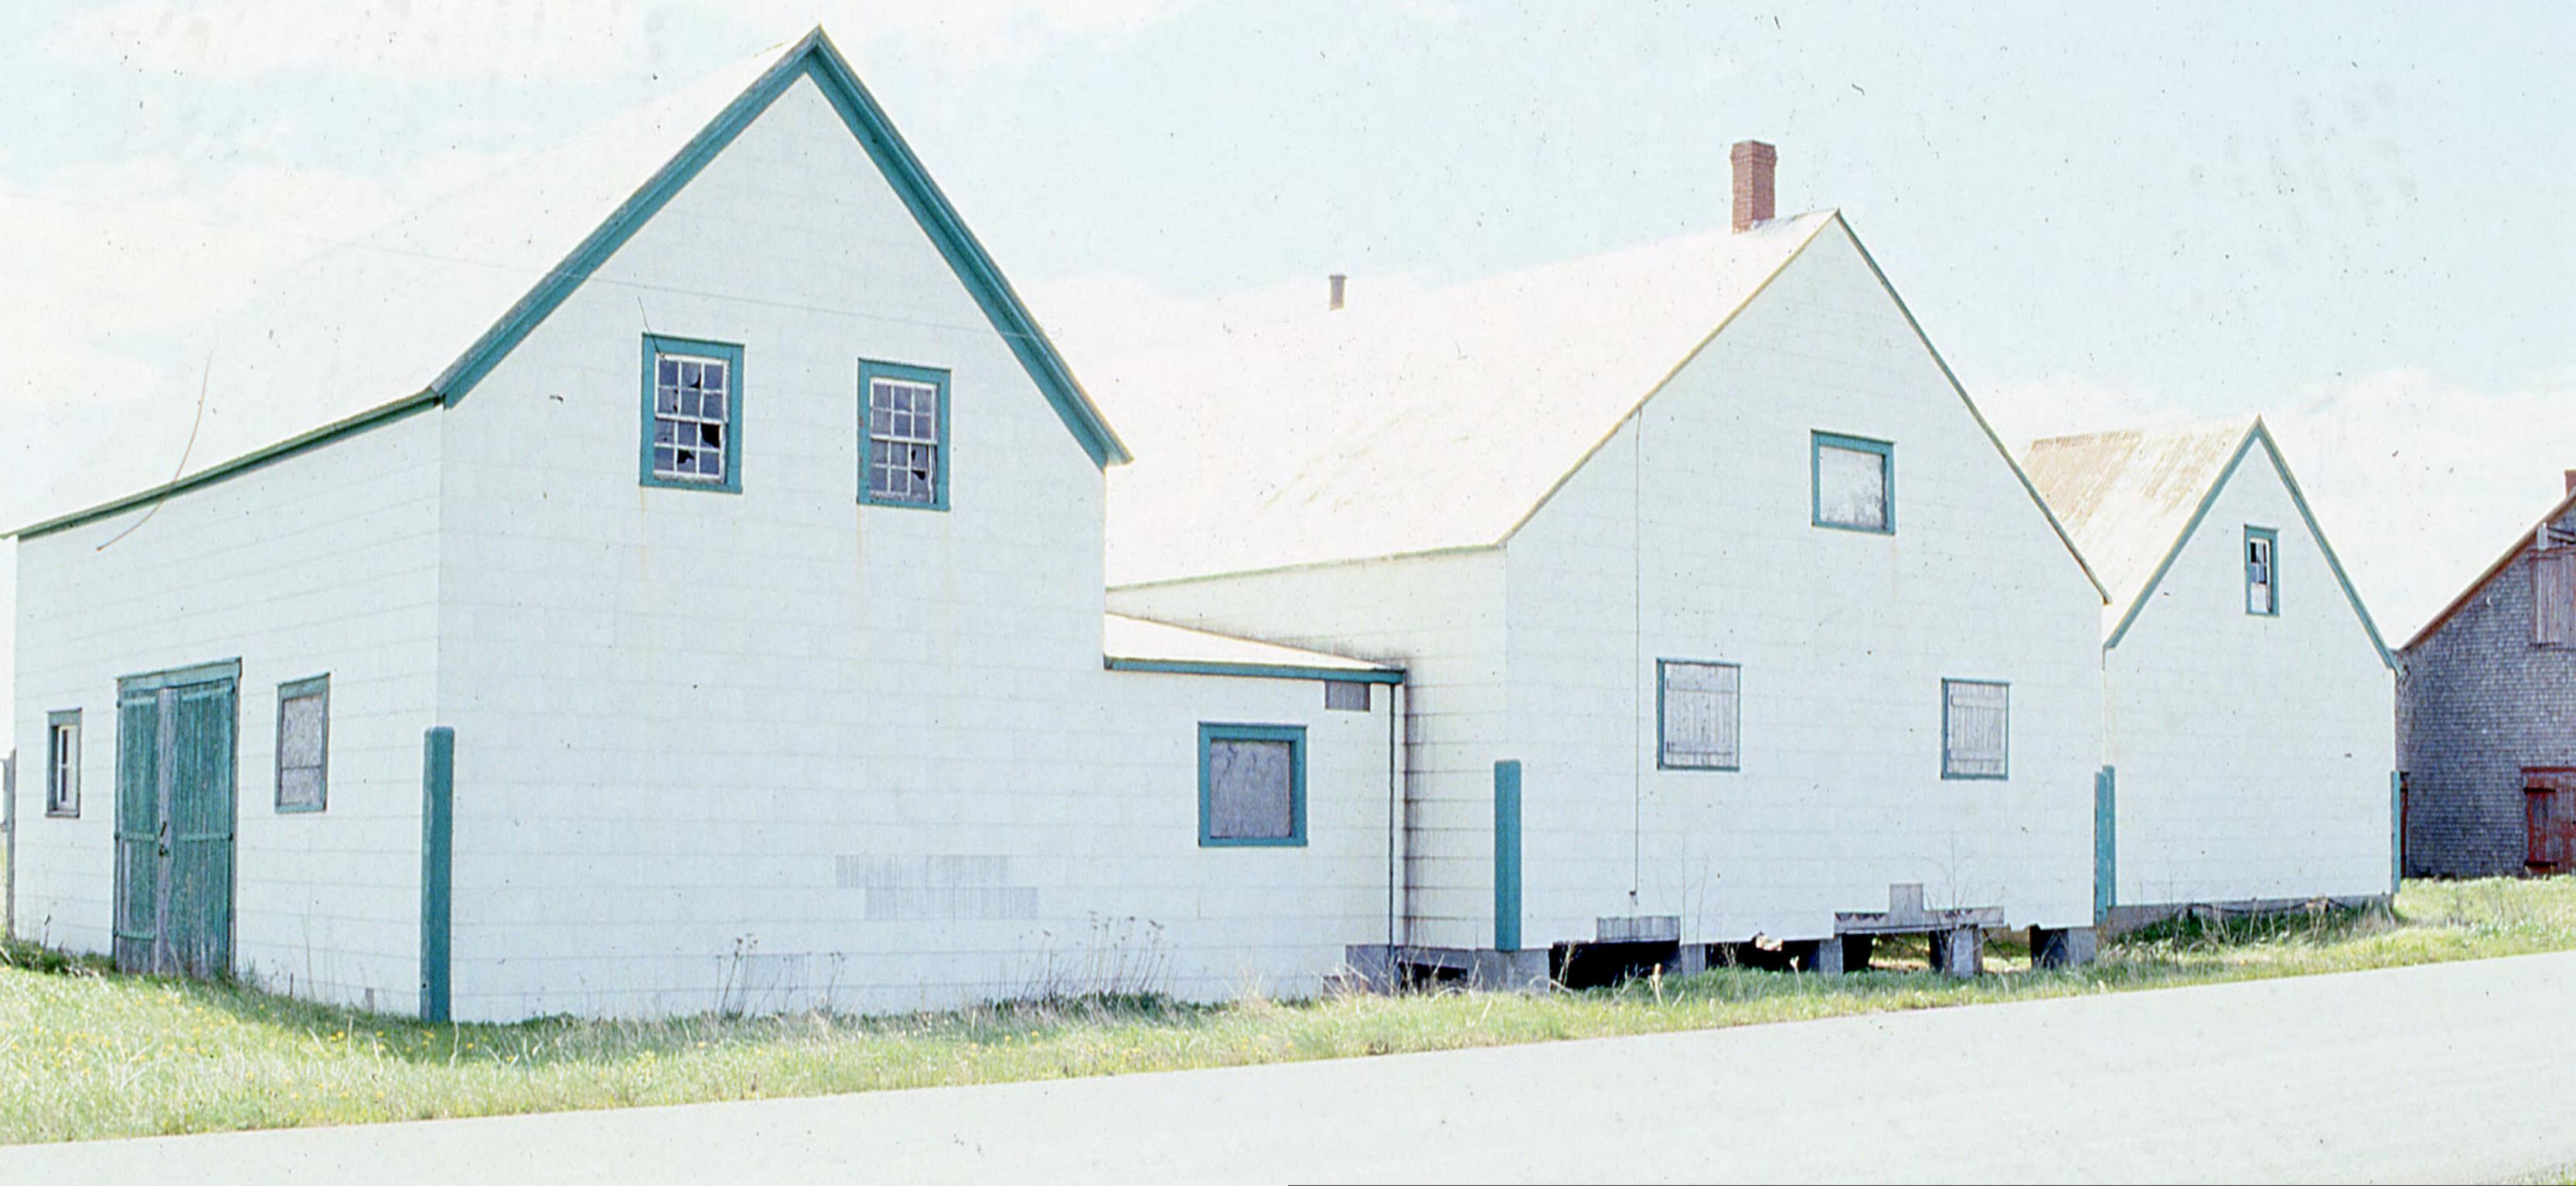
DÉTAIL MONTRANT LES FENÊTRES À GUILLOTINE À L'ÉTAGE, [AVANT 1989]
COLLECTION SITE HISTORIQUE NATIONAL DE PASPÉBIAC

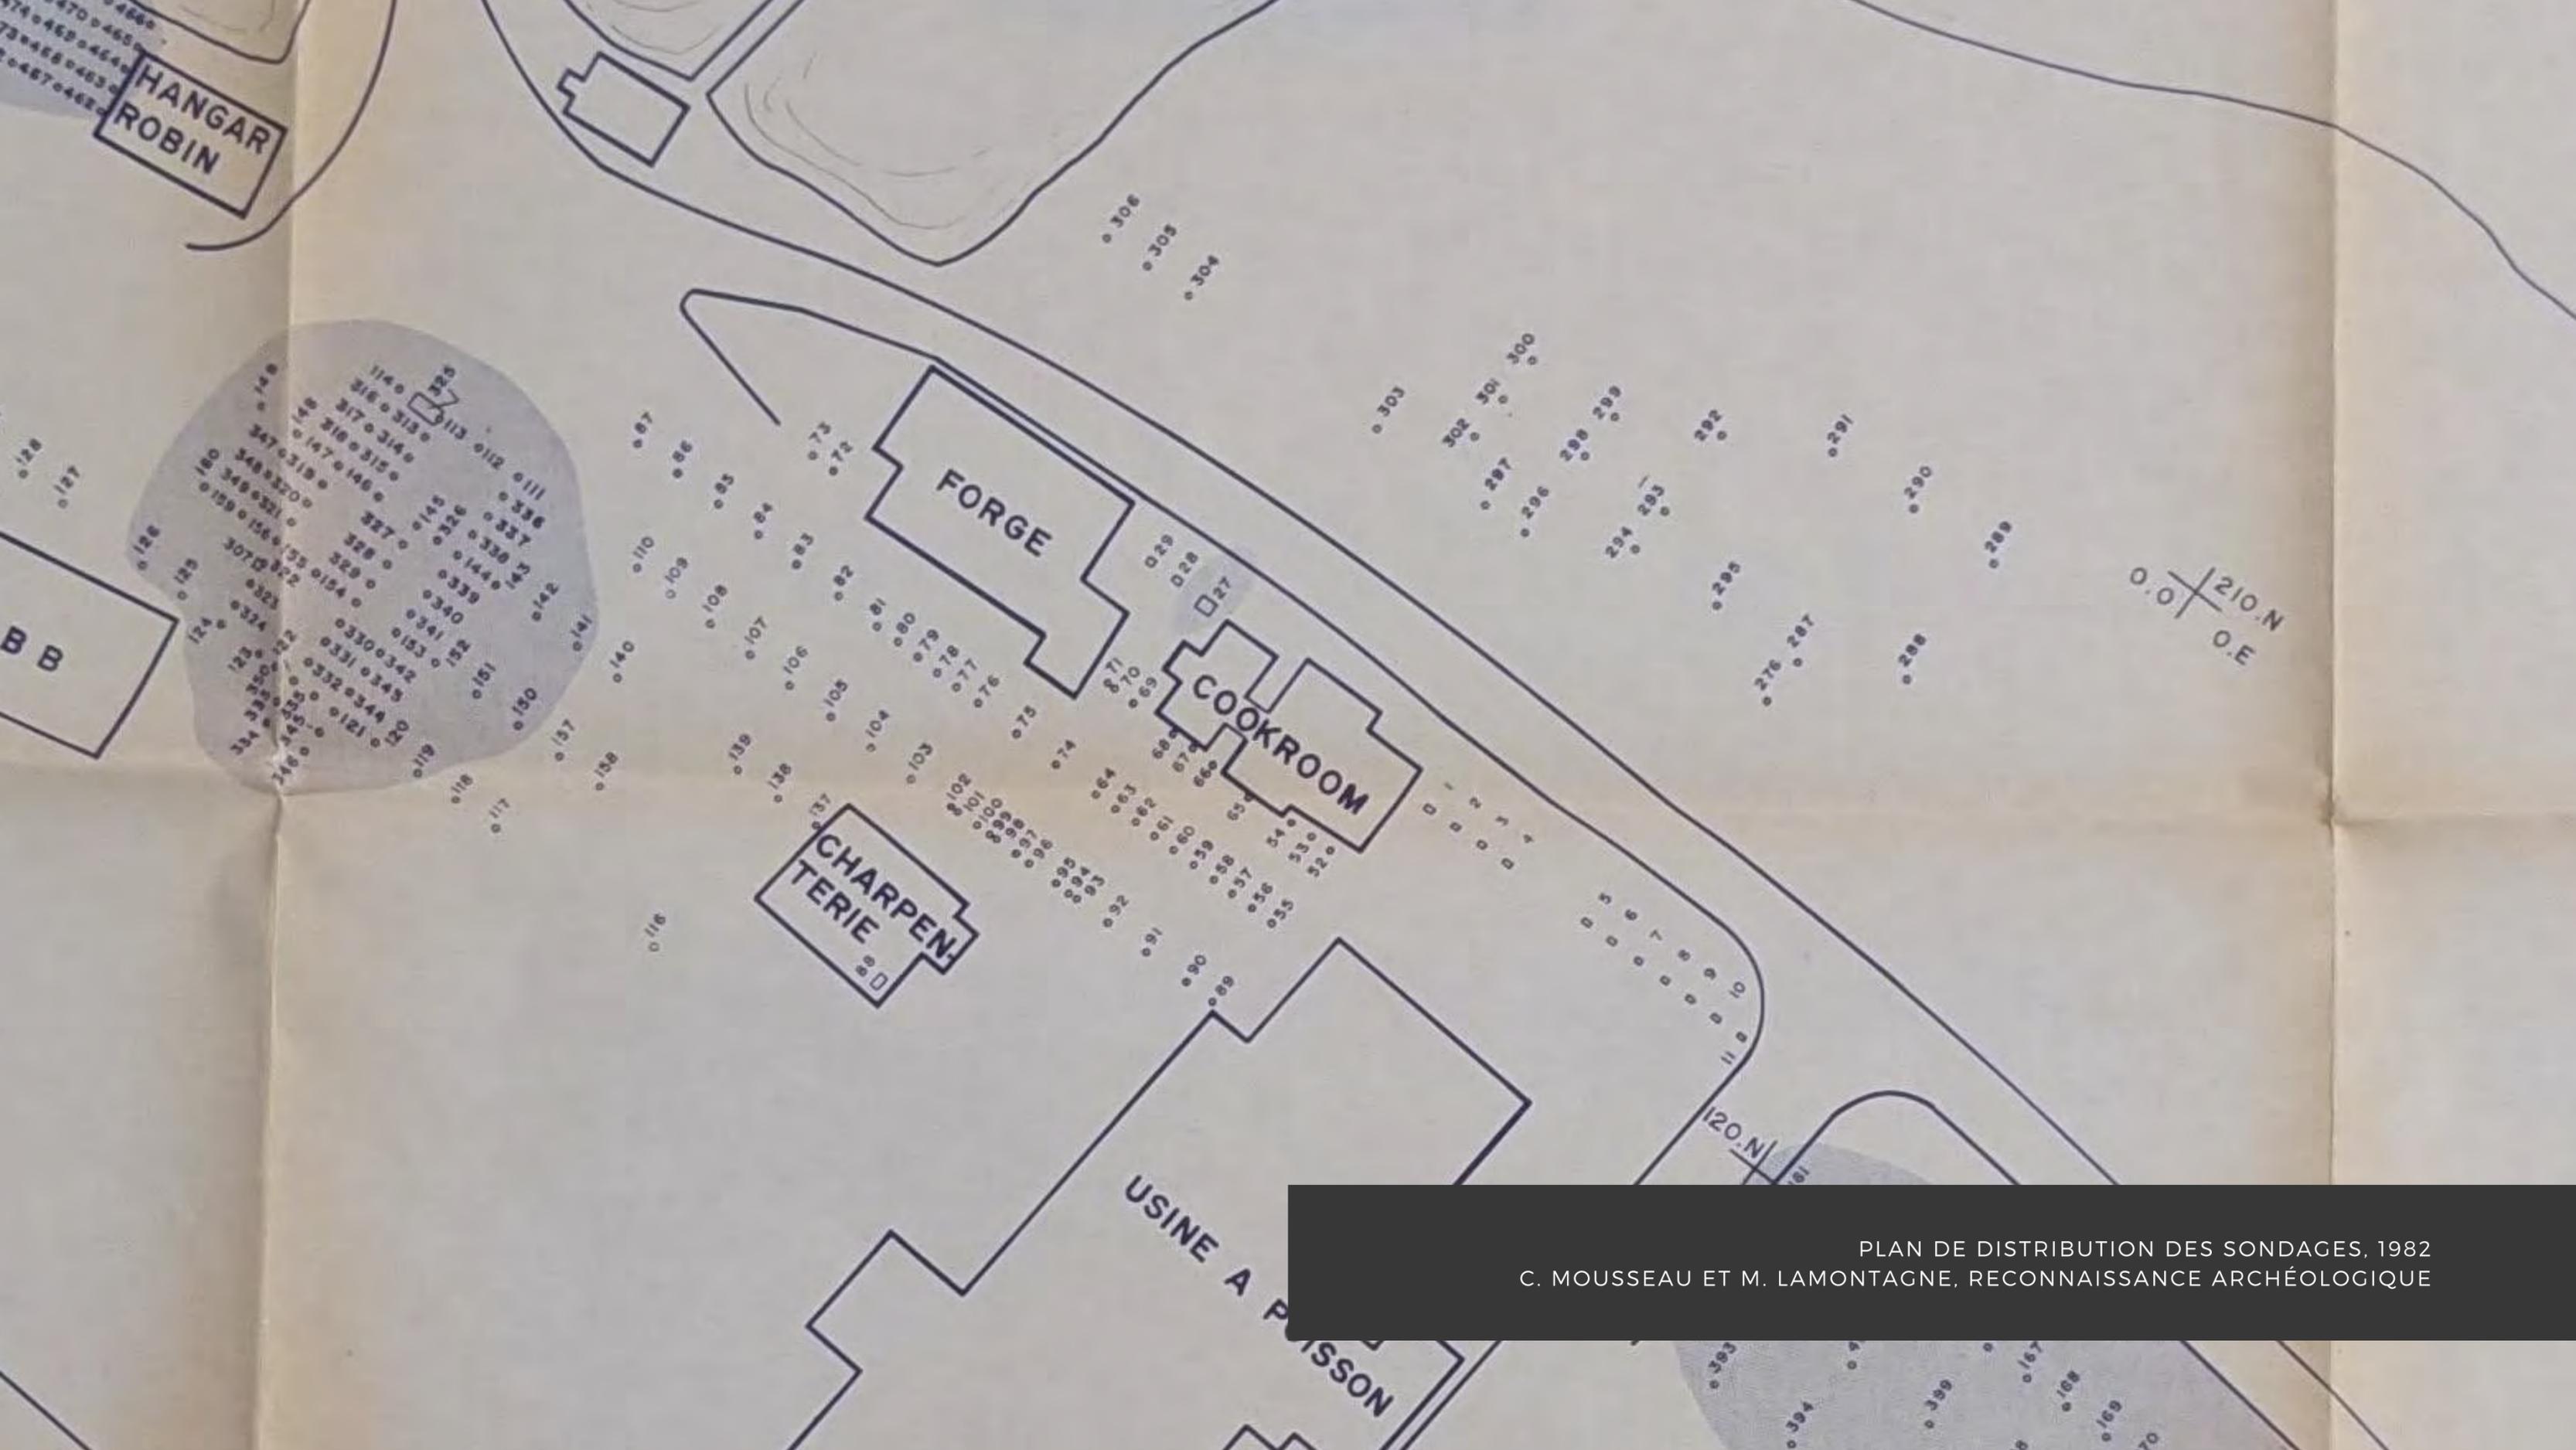
PLAN DE DISTRIBUTION DES SONDAGES, 1982
C. MOUSSEAU ET M. LAMONTAGNE, RECONNAISSANCE ARCHÉOLOGIQUE

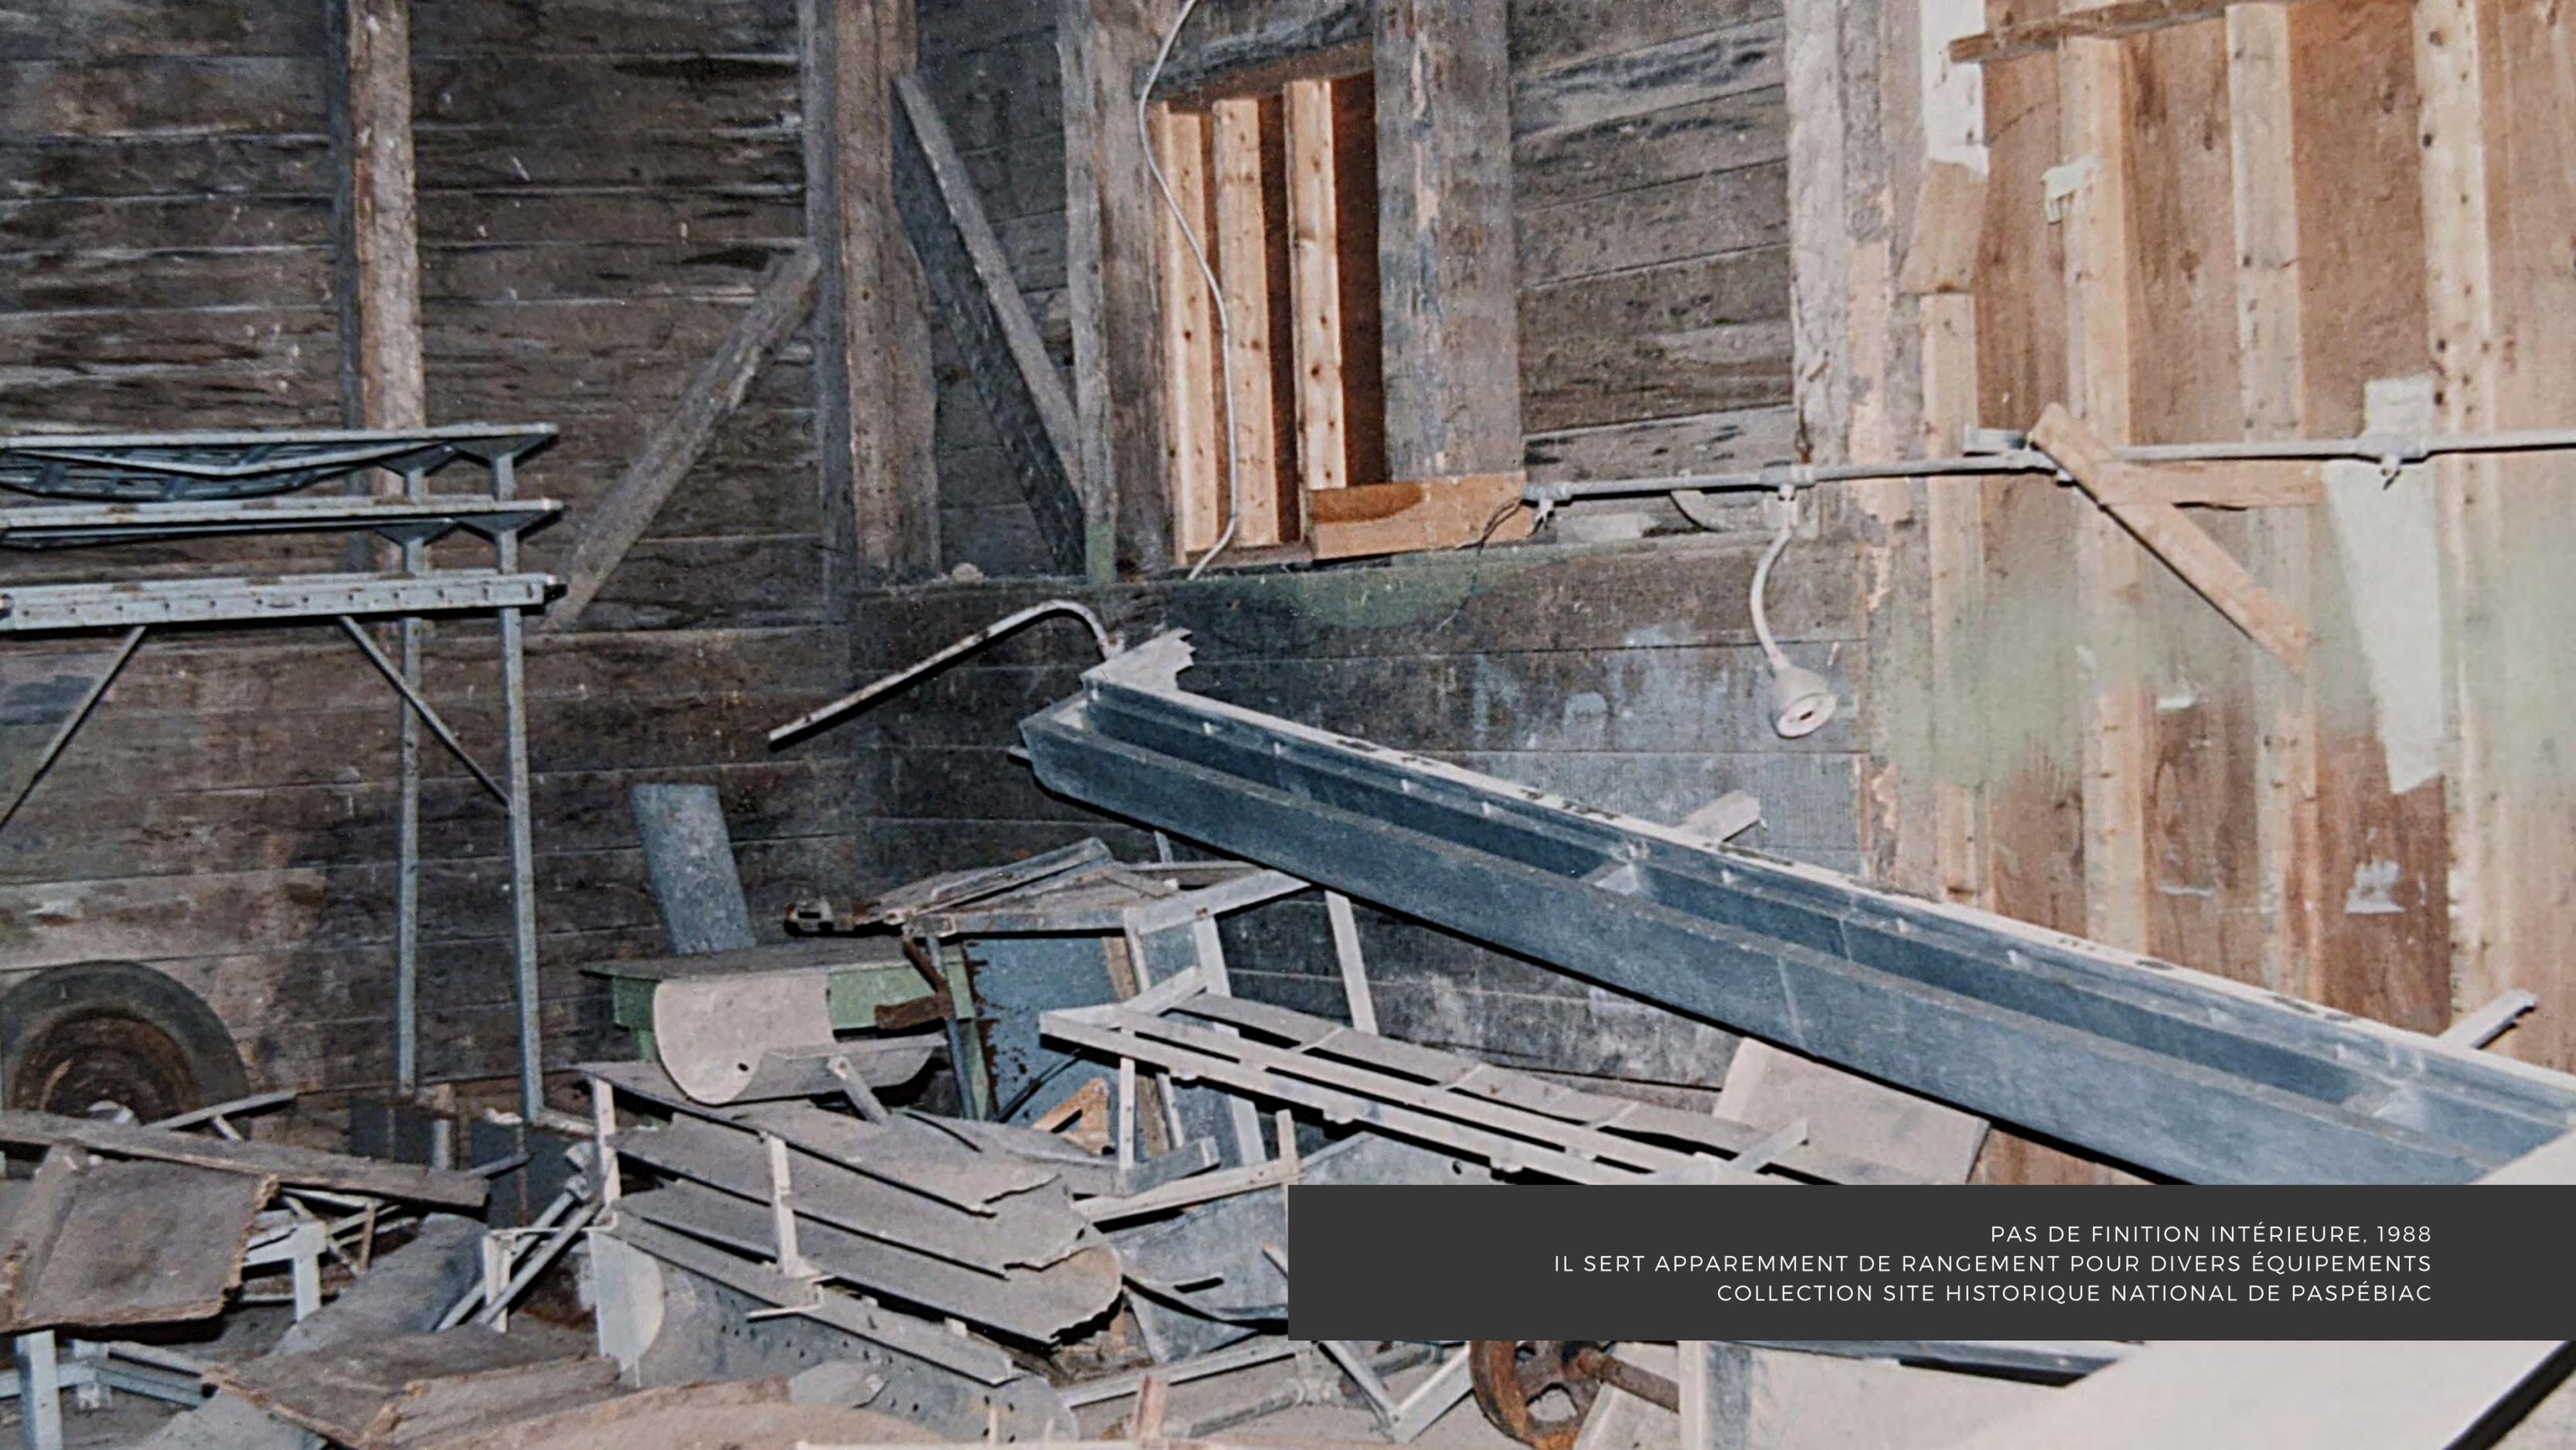
PAS DE FINITION INTÉRIEURE, 1988
IL SERT APPAREMMENT DE RANGEMENT POUR DIVERS ÉQUIPEMENTS
COLLECTION SITE HISTORIQUE NATIONAL DE PASPÉBIAC

Contrairement à ses voisins, le bâtiment ne semble toutefois pas avoir été réaménagé à cette fin. Des photographies de l'intérieur démontrent l'absence de finition des murs intérieurs. De plus, le bâtiment contient divers équipements hétéroclites, ce qui laisse plutôt penser à un entrepôt.
