Forge Charles Robin and Co.

SITE HISTORIQUE NATIONAL DE PASPÉBIAC
Par Jeannot Bourdages, conservateur

HISTOIRE
ARCHITECTURE
ICONOGRAPHIE

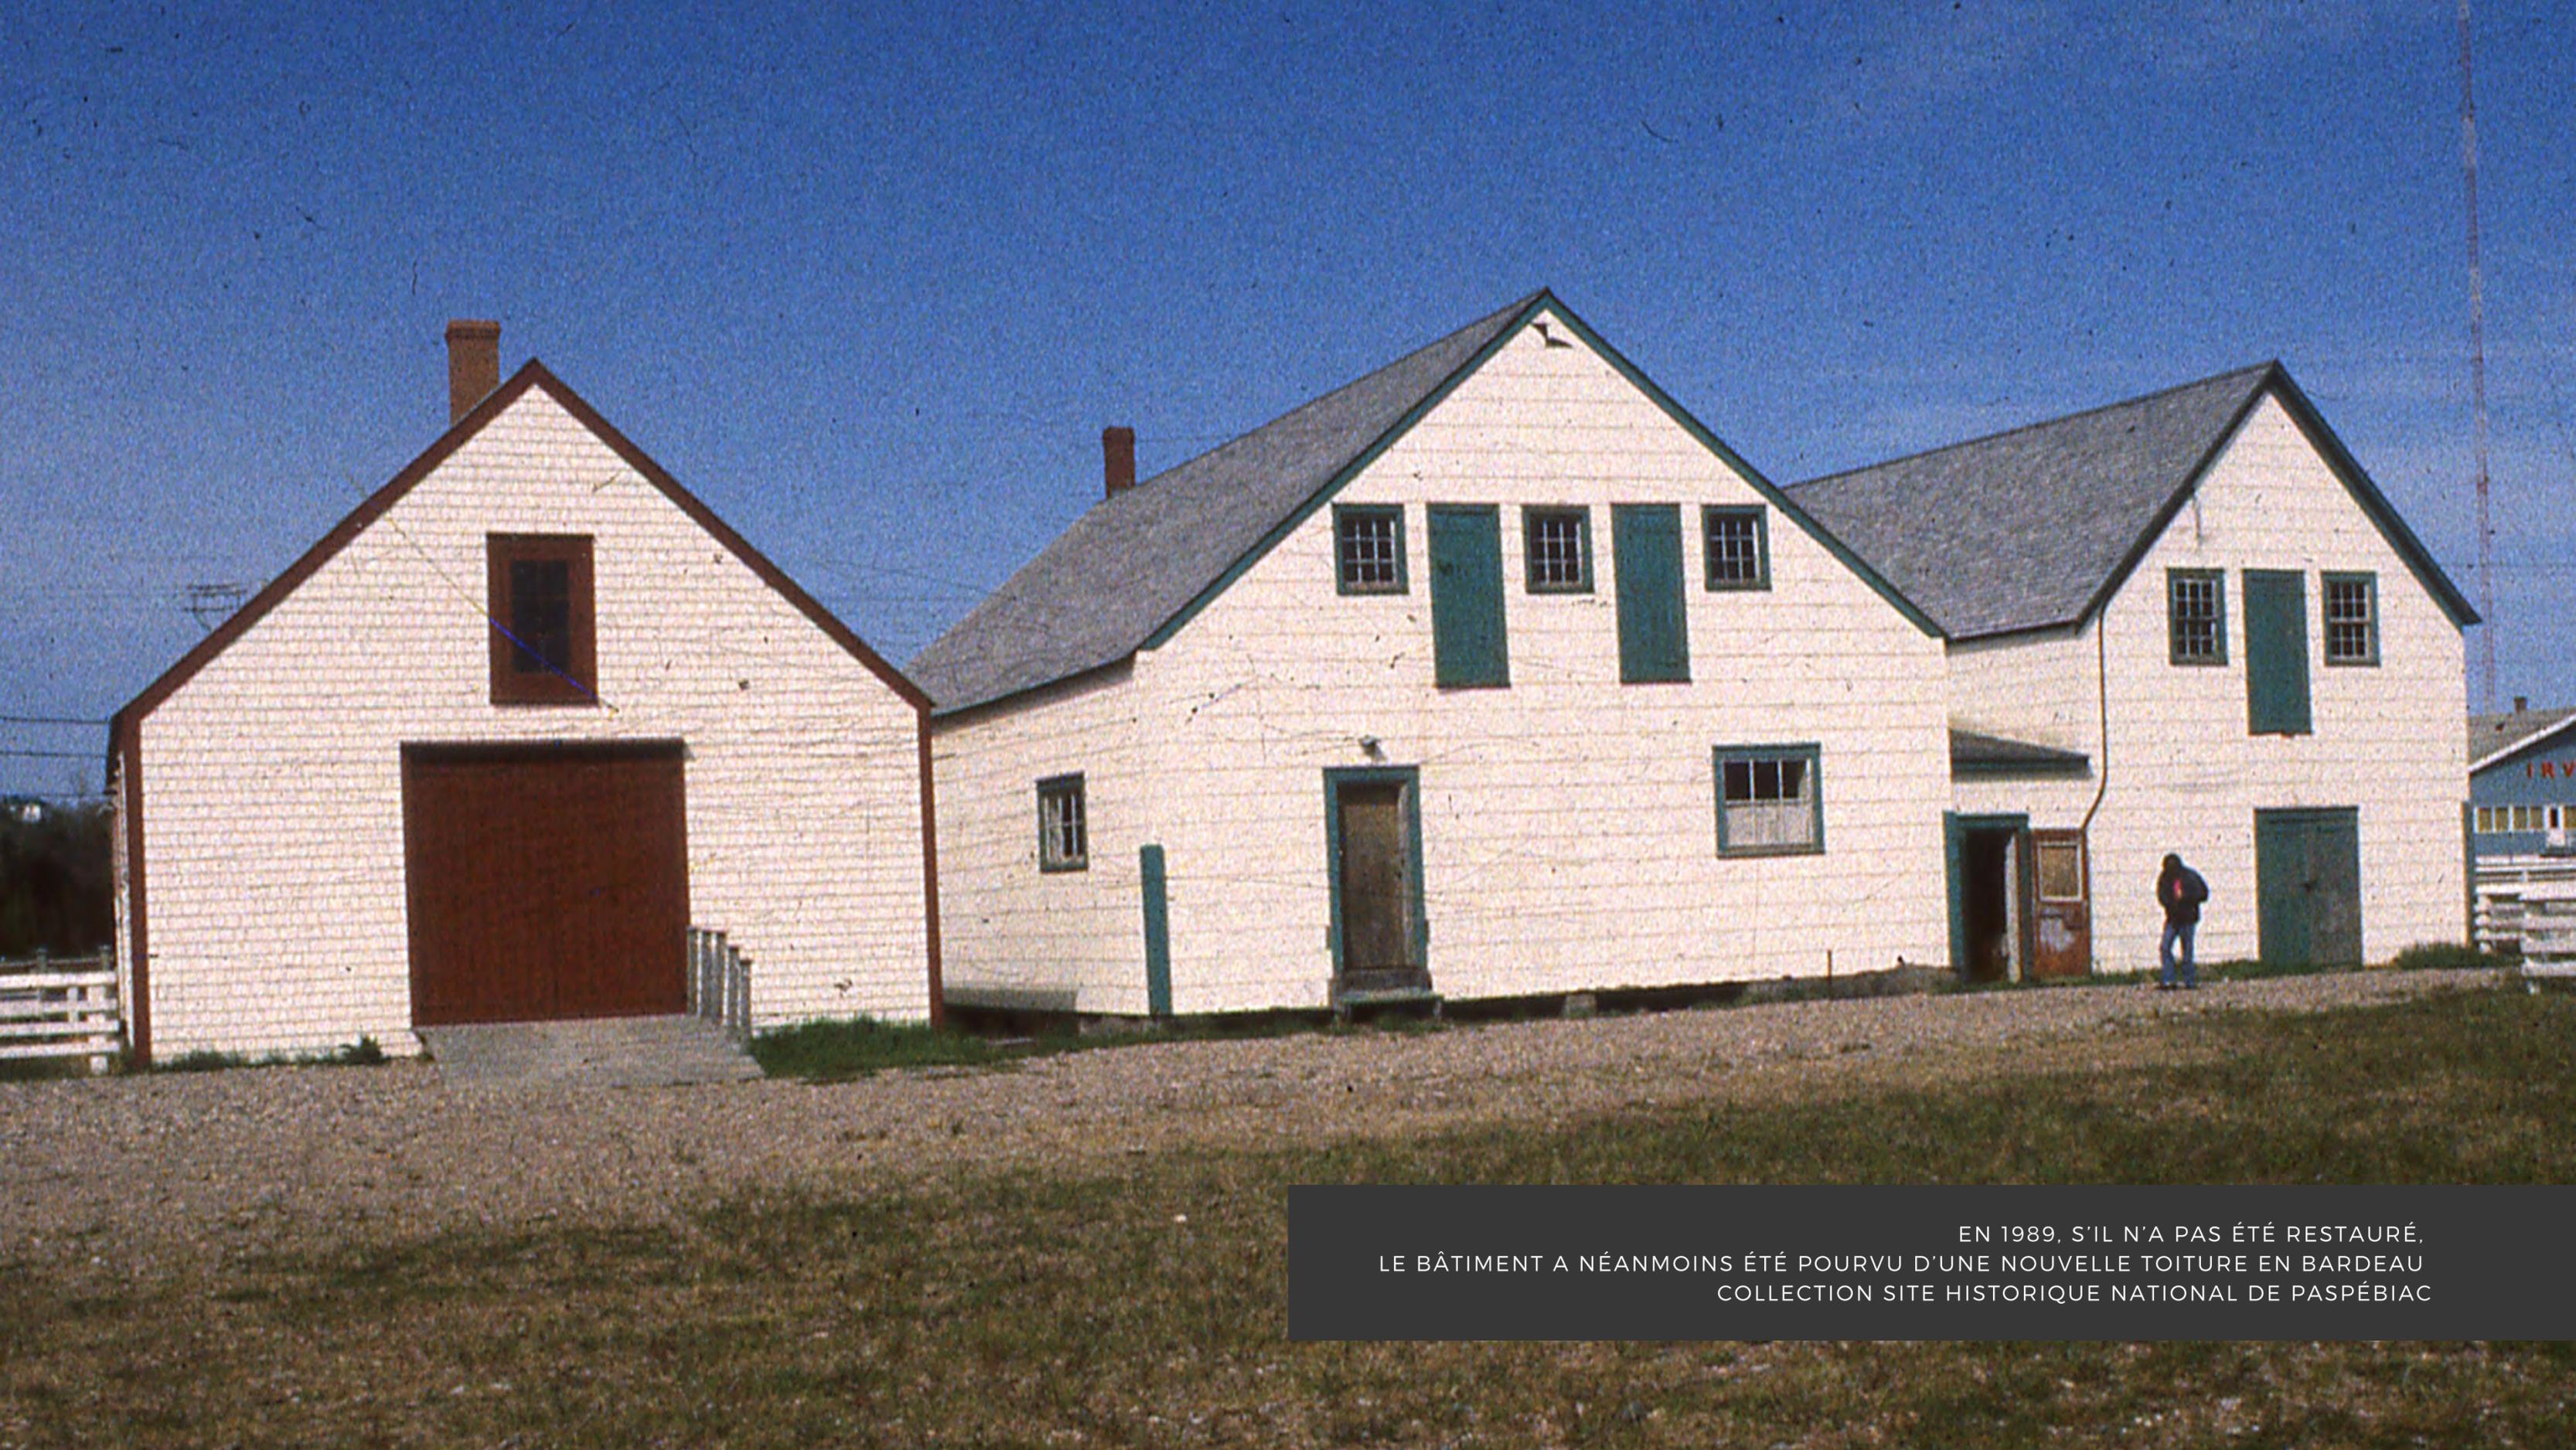
EN 1989, S'IL N'A PAS ÉTÉ RESTAURÉ,
LE BÂTIMENT A NÉANMOINS ÉTÉ POURVU D'UNE NOUVELLE TOITURE EN BARDEAU
COLLECTION SITE HISTORIQUE NATIONAL DE PASPÉBIAC

Travaux de restauration: réfection de la toiture avec du bardeau de cèdre

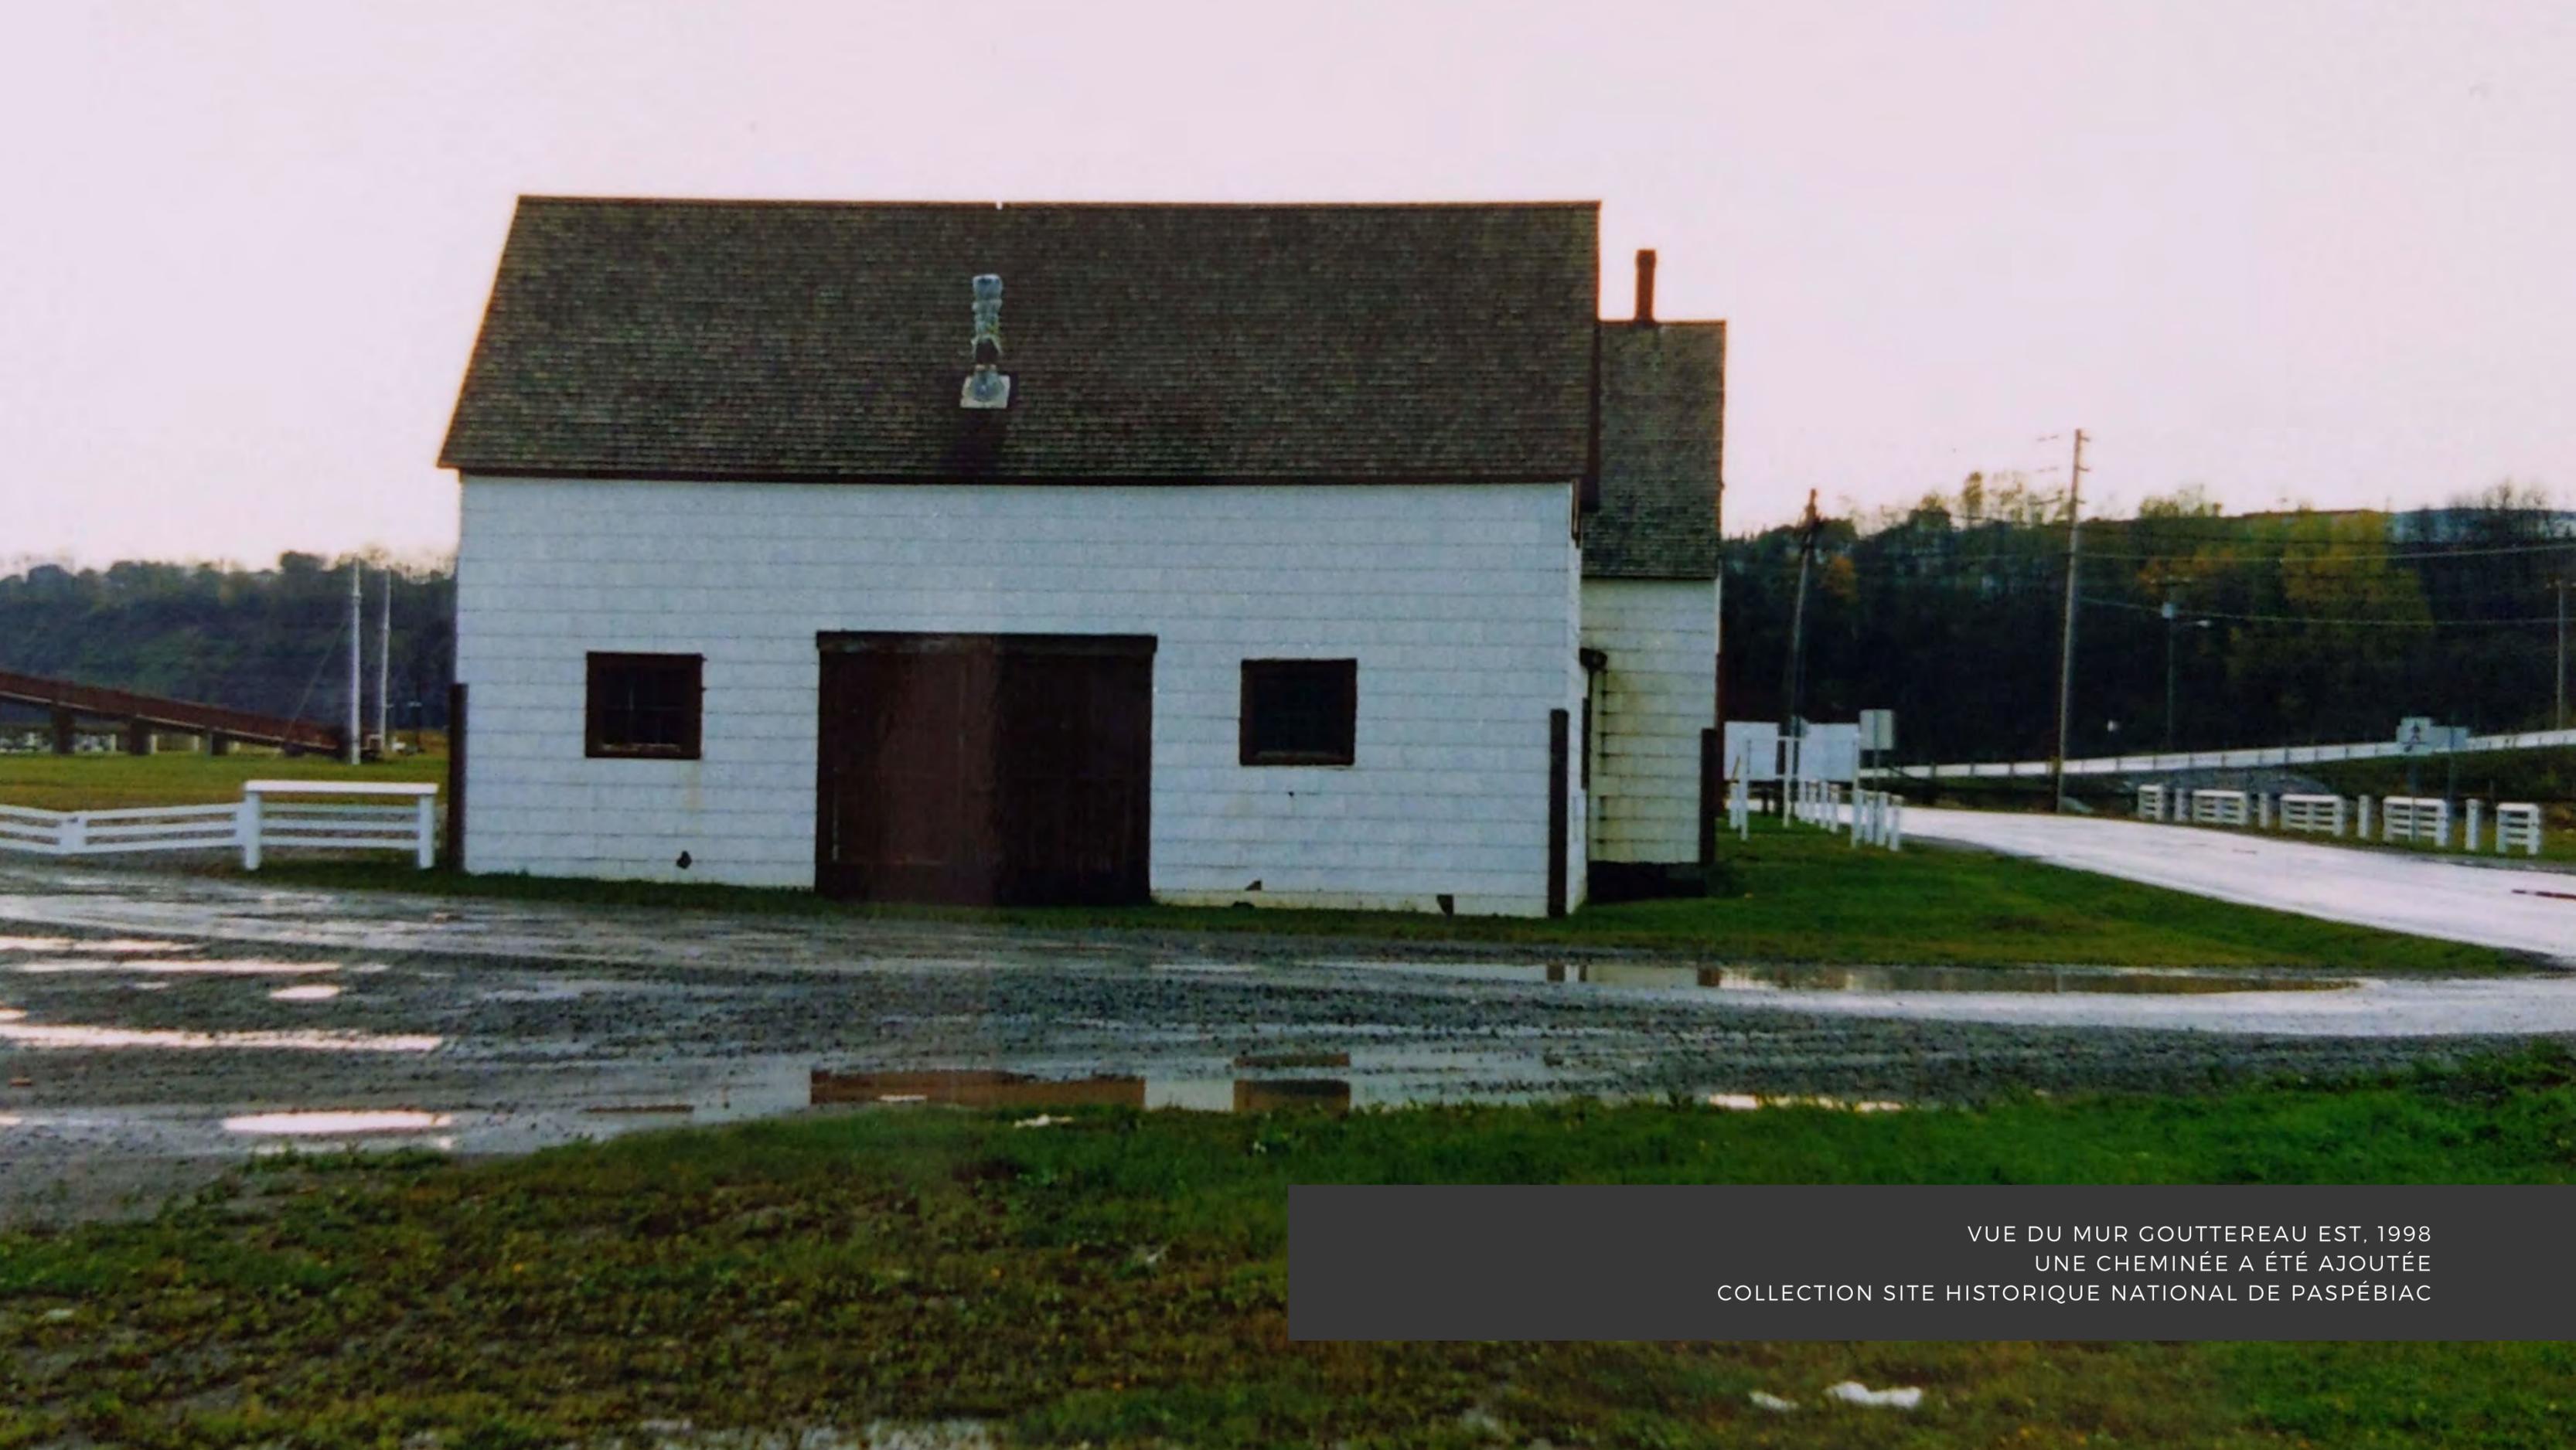
VUE DU MUR GOUTTEREAU EST, 1998
UNE CHEMINÉE A ÉTÉ AJOUTÉE
COLLECTION SITE HISTORIQUE NATIONAL DE PASPÉBIAC

Ajout d'une petite cheminée

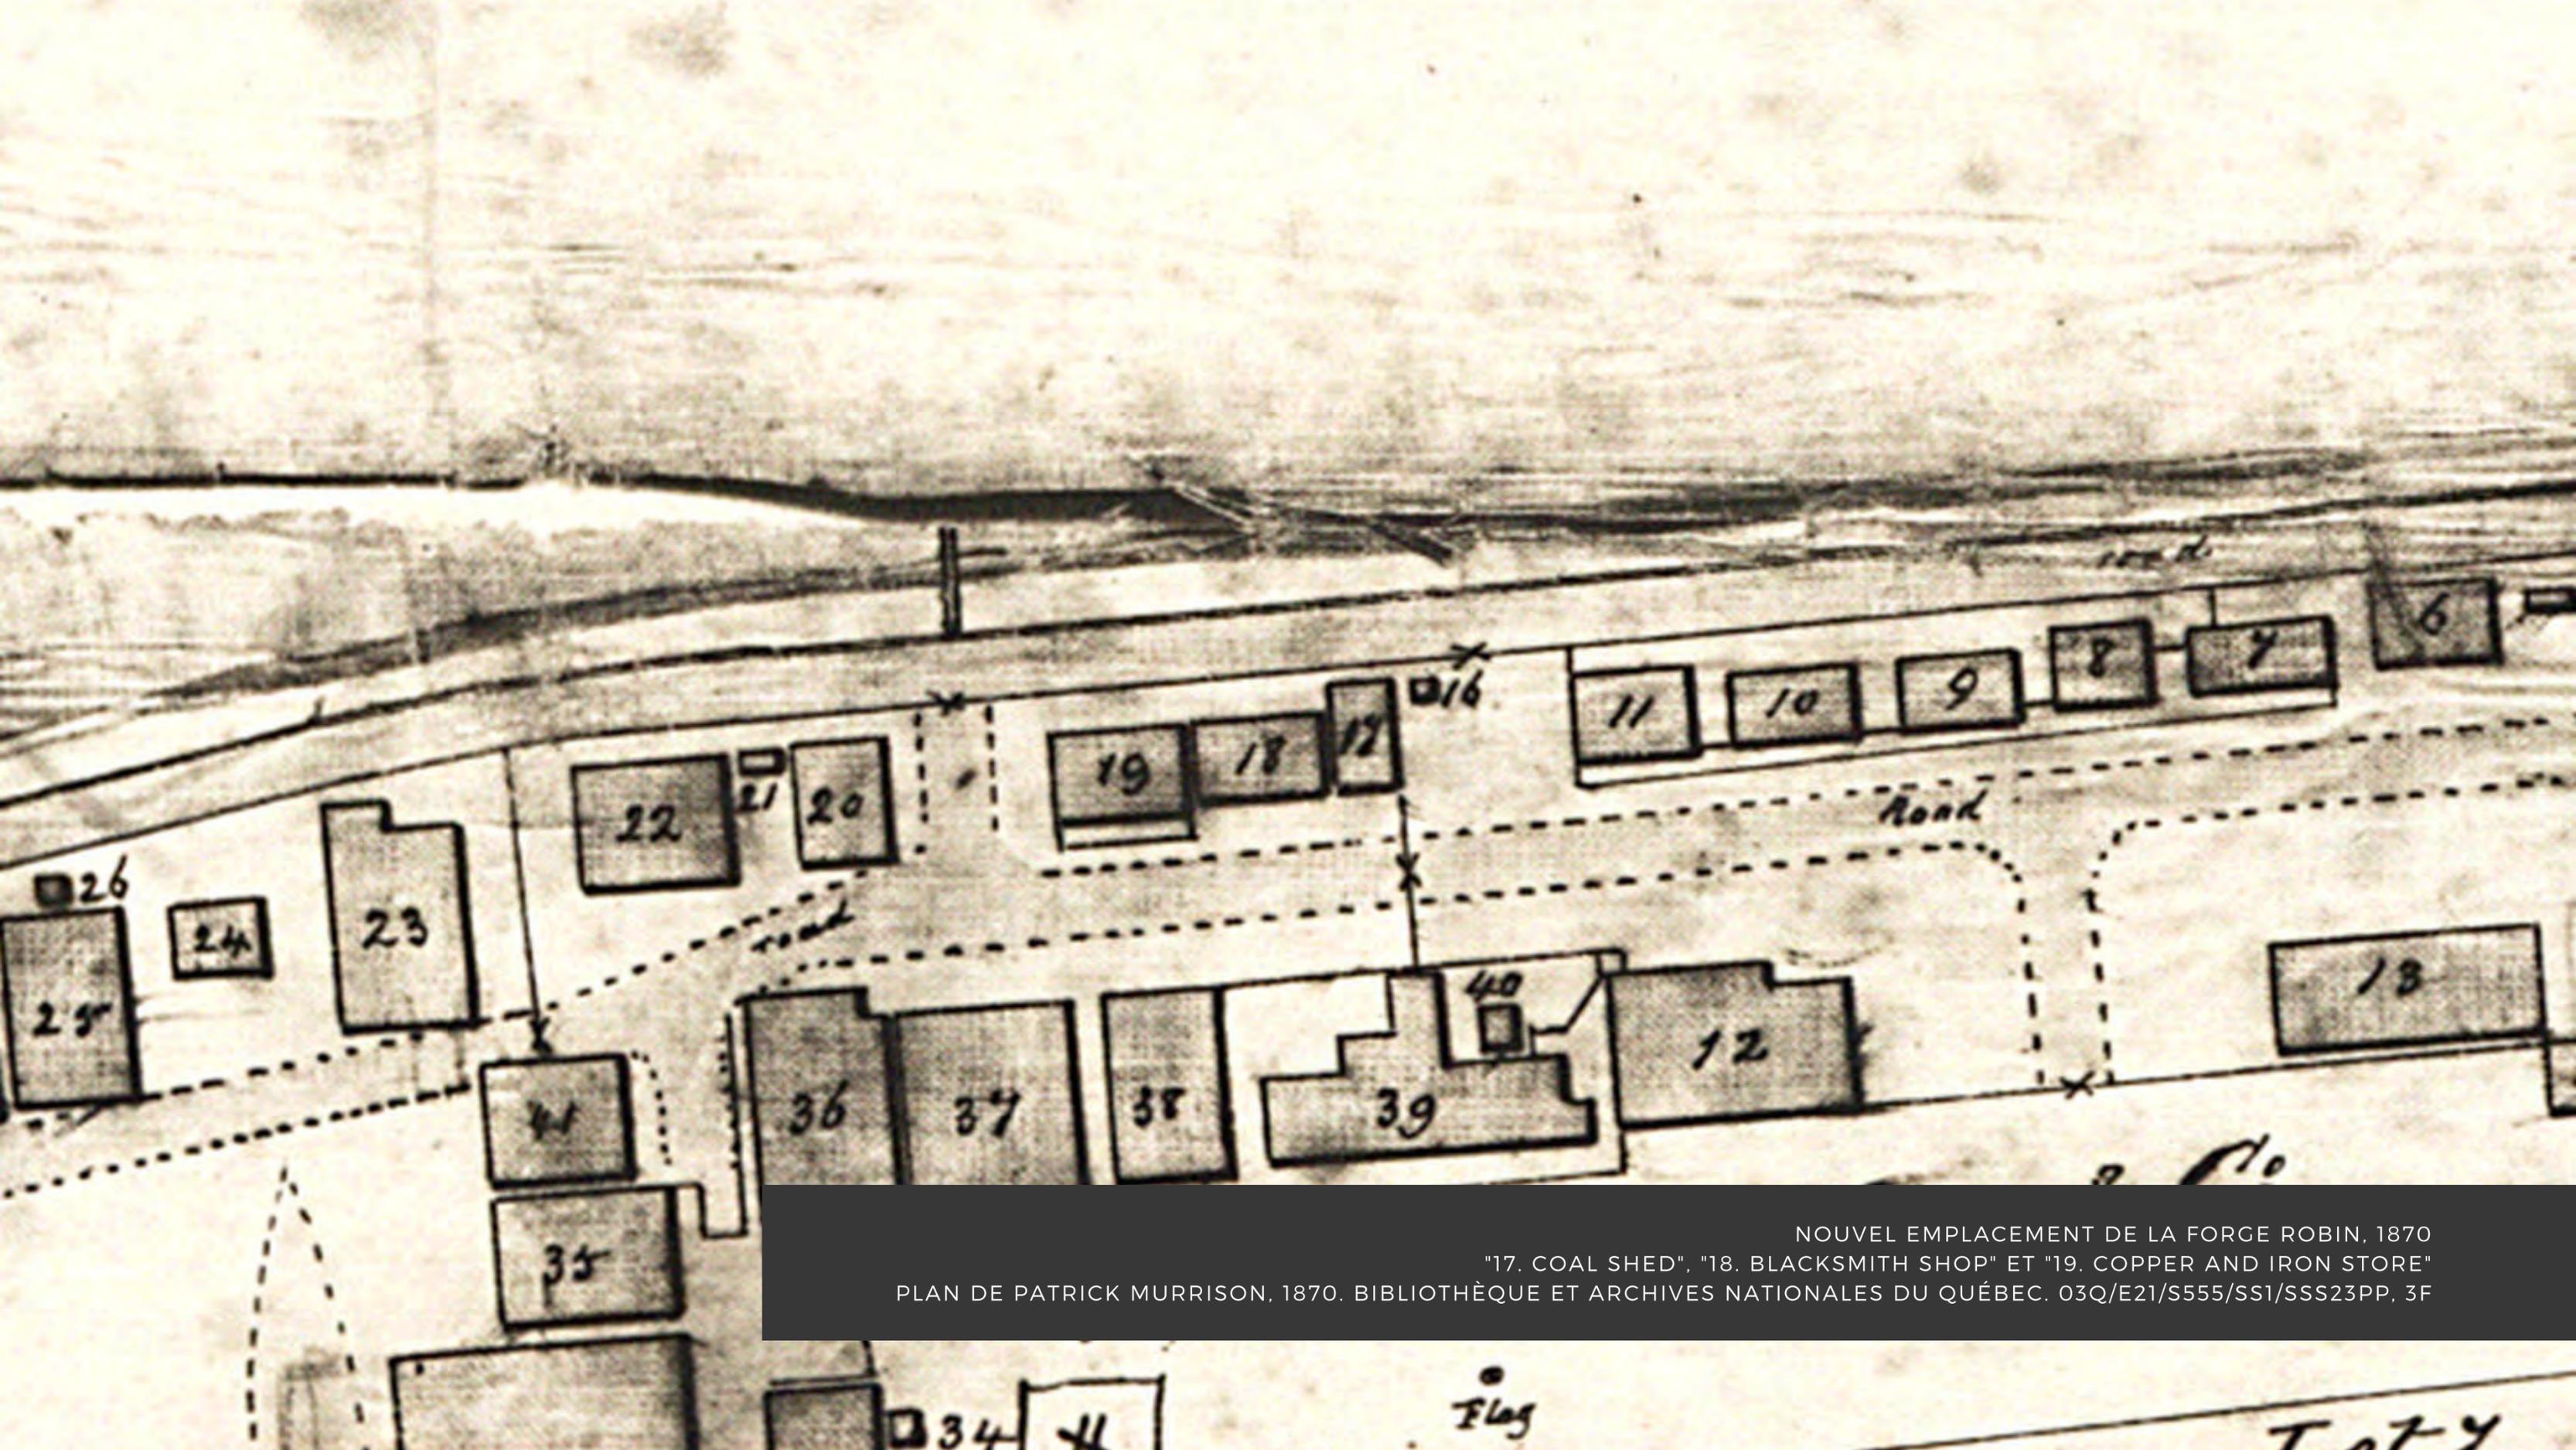
NOUVEL EMPLACEMENT DE LA FORGE ROBIN, 1870
"17. COAL SHED", "18. BLACKSMITH SHOP" ET "19. COPPER AND IRON STORE"
PLAN DE PATRICK MURRISON, 1870. BIBLIOTHÈQUE ET ARCHIVES NATIONALES DU QUÉBEC. 03Q/E21/S555/SS1/SSS23PP, 3F

Si, au 19 siècle, la véritable forge Robin était située plus à l'est, cette fonction n'en demeure pas moins importante dans l'histoire de la compagnie. Au plan archivistique, il existe d'ailleurs des registres distincts pour les activités de forge. Le forgeron était ainsi chargé de fabriquer les pièces métalliques nécessaires à la construction des navires, des équipements et des bâtiments.

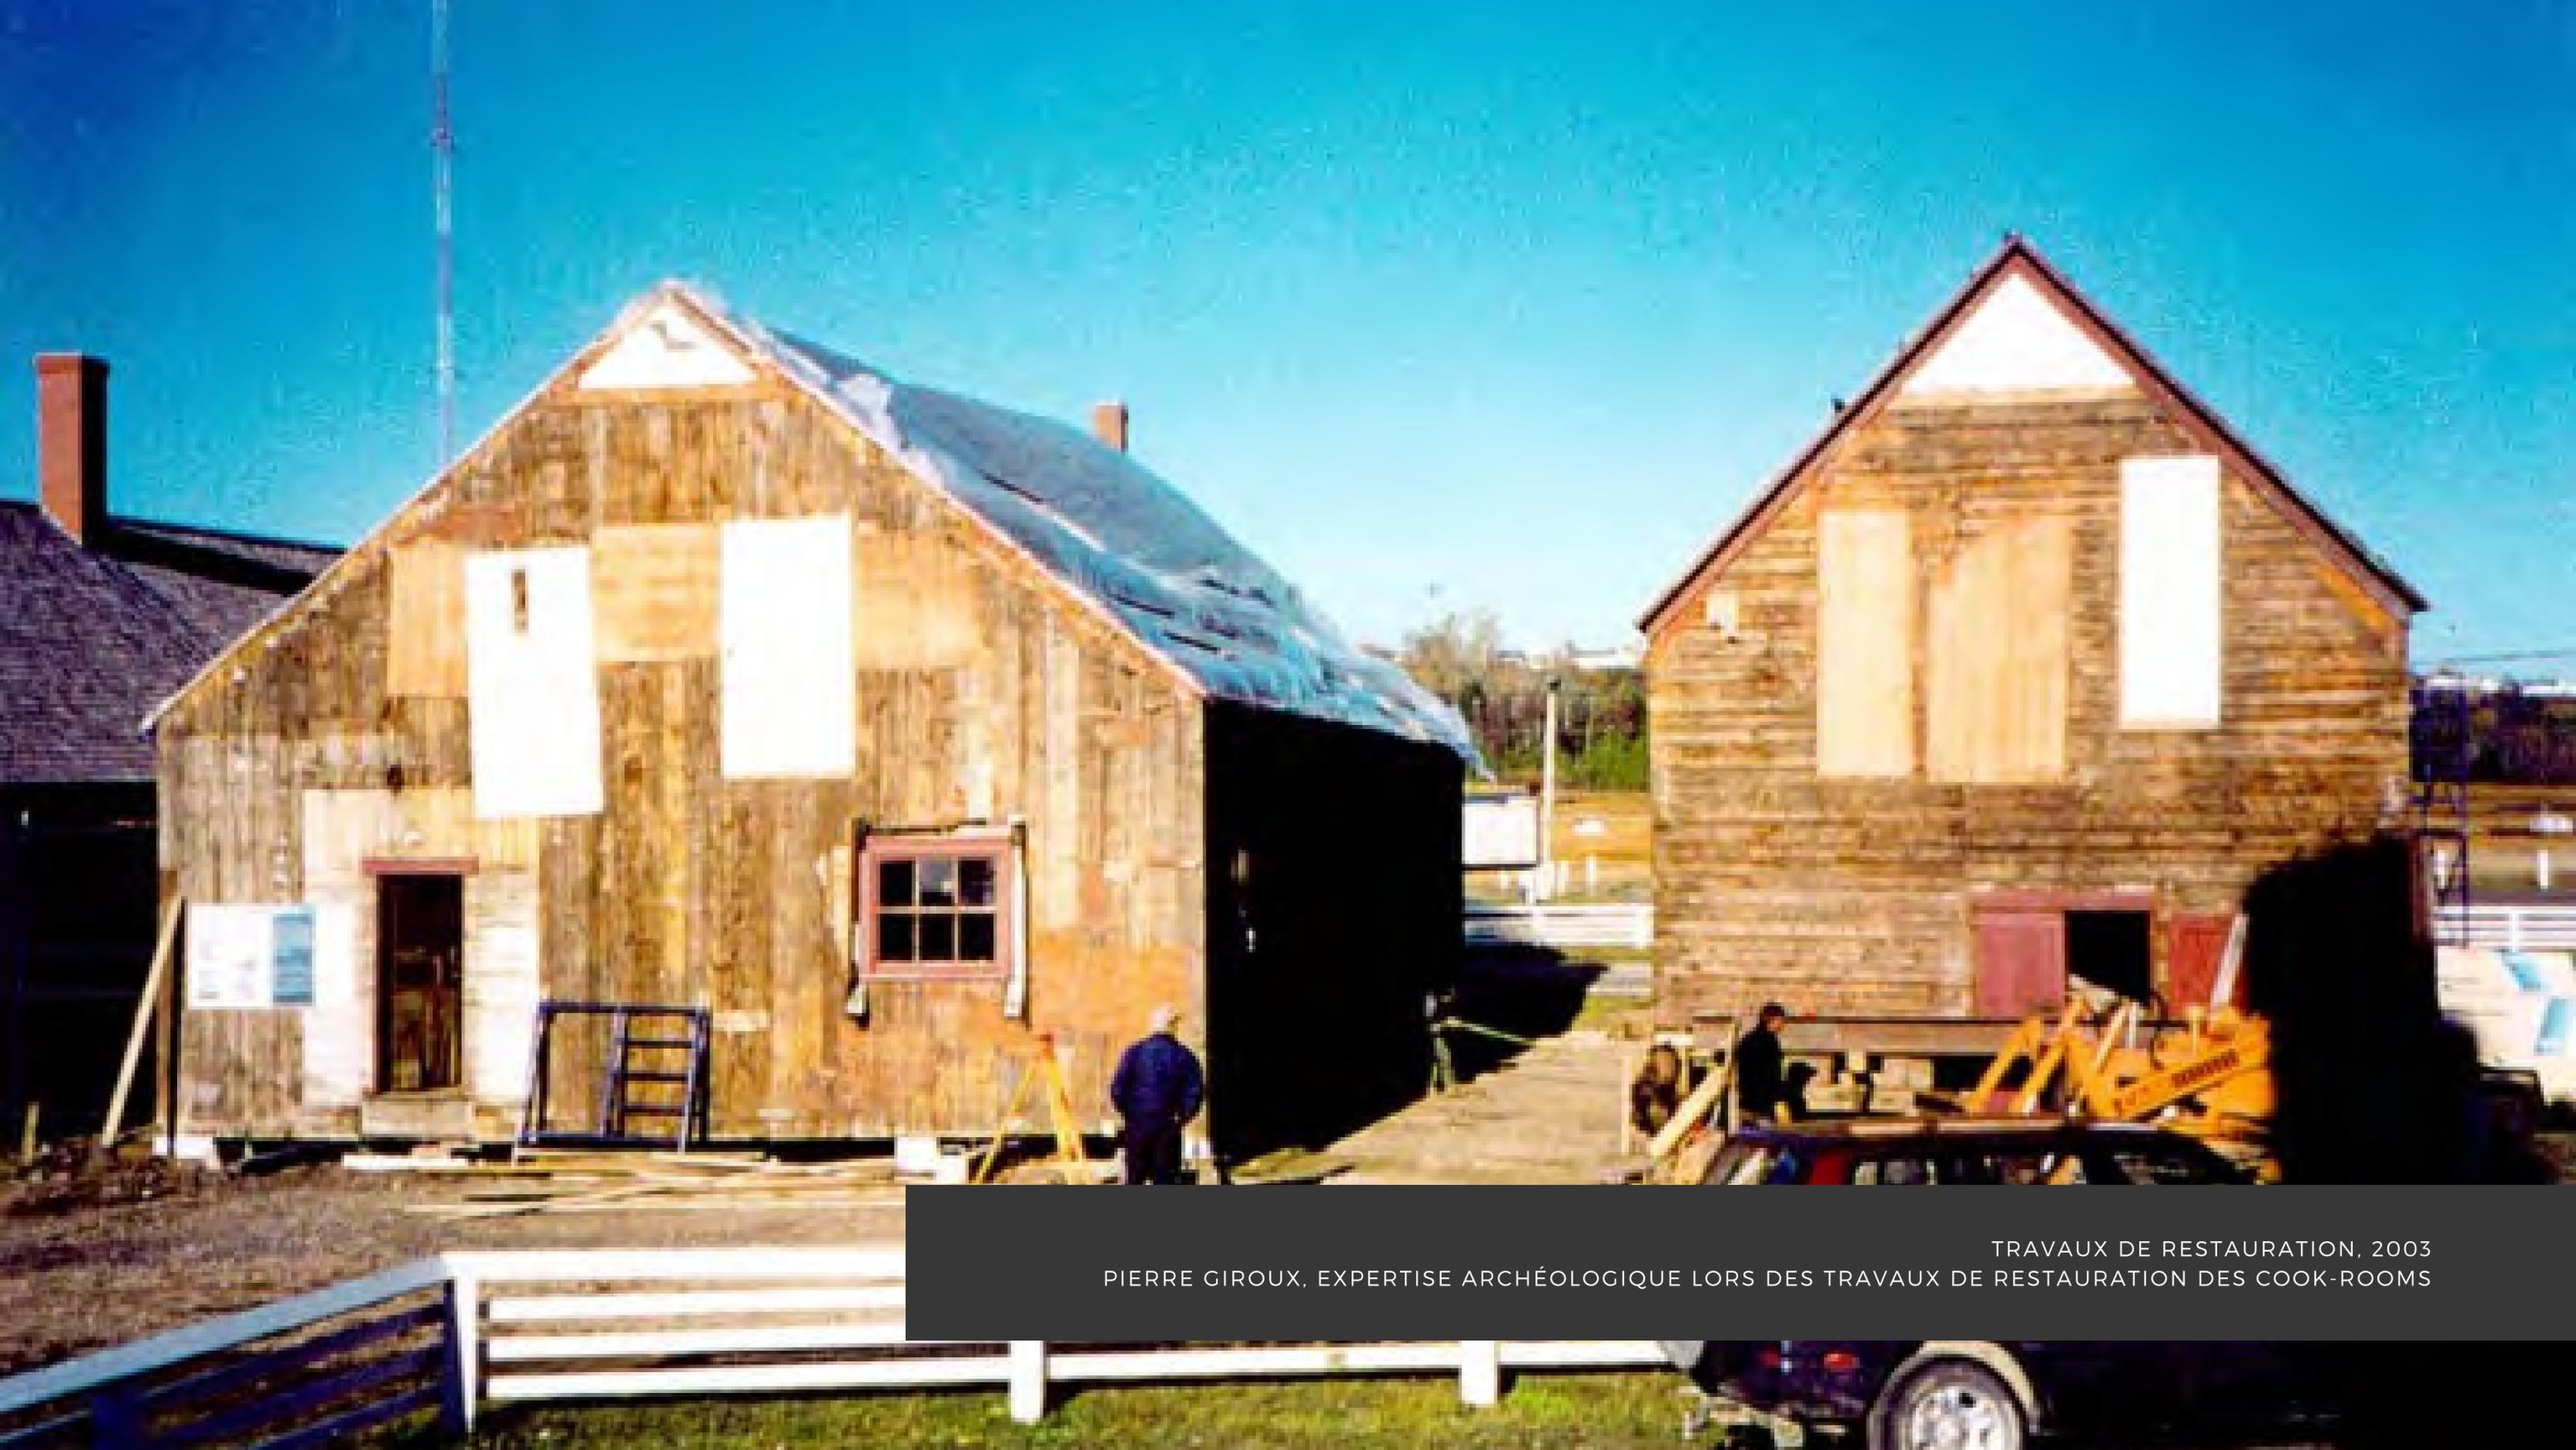
TRAVAUX DE RESTAURATION, 2003
PIERRE GIROUX, EXPERTISE ARCHÉOLOGIQUE LORS DES TRAVAUX DE RESTAURATION DES COOK-ROOMS

Travaux de restauration (Boudreau, Fortier et Associés): fouilles archéologiques; démolition des aménagements réalisés au 20e siècle; soulèvement du bâtiment; construction de la cheminée de forge avec support; reconstitution du bardeau de cèdre des murs extérieurs; nouvelle dalle de béton; nouvelle enseigne; réfection de la toiture en bardeau de cèdre; nouvelles planches cornières; restauration des fenêtres et vantaux.

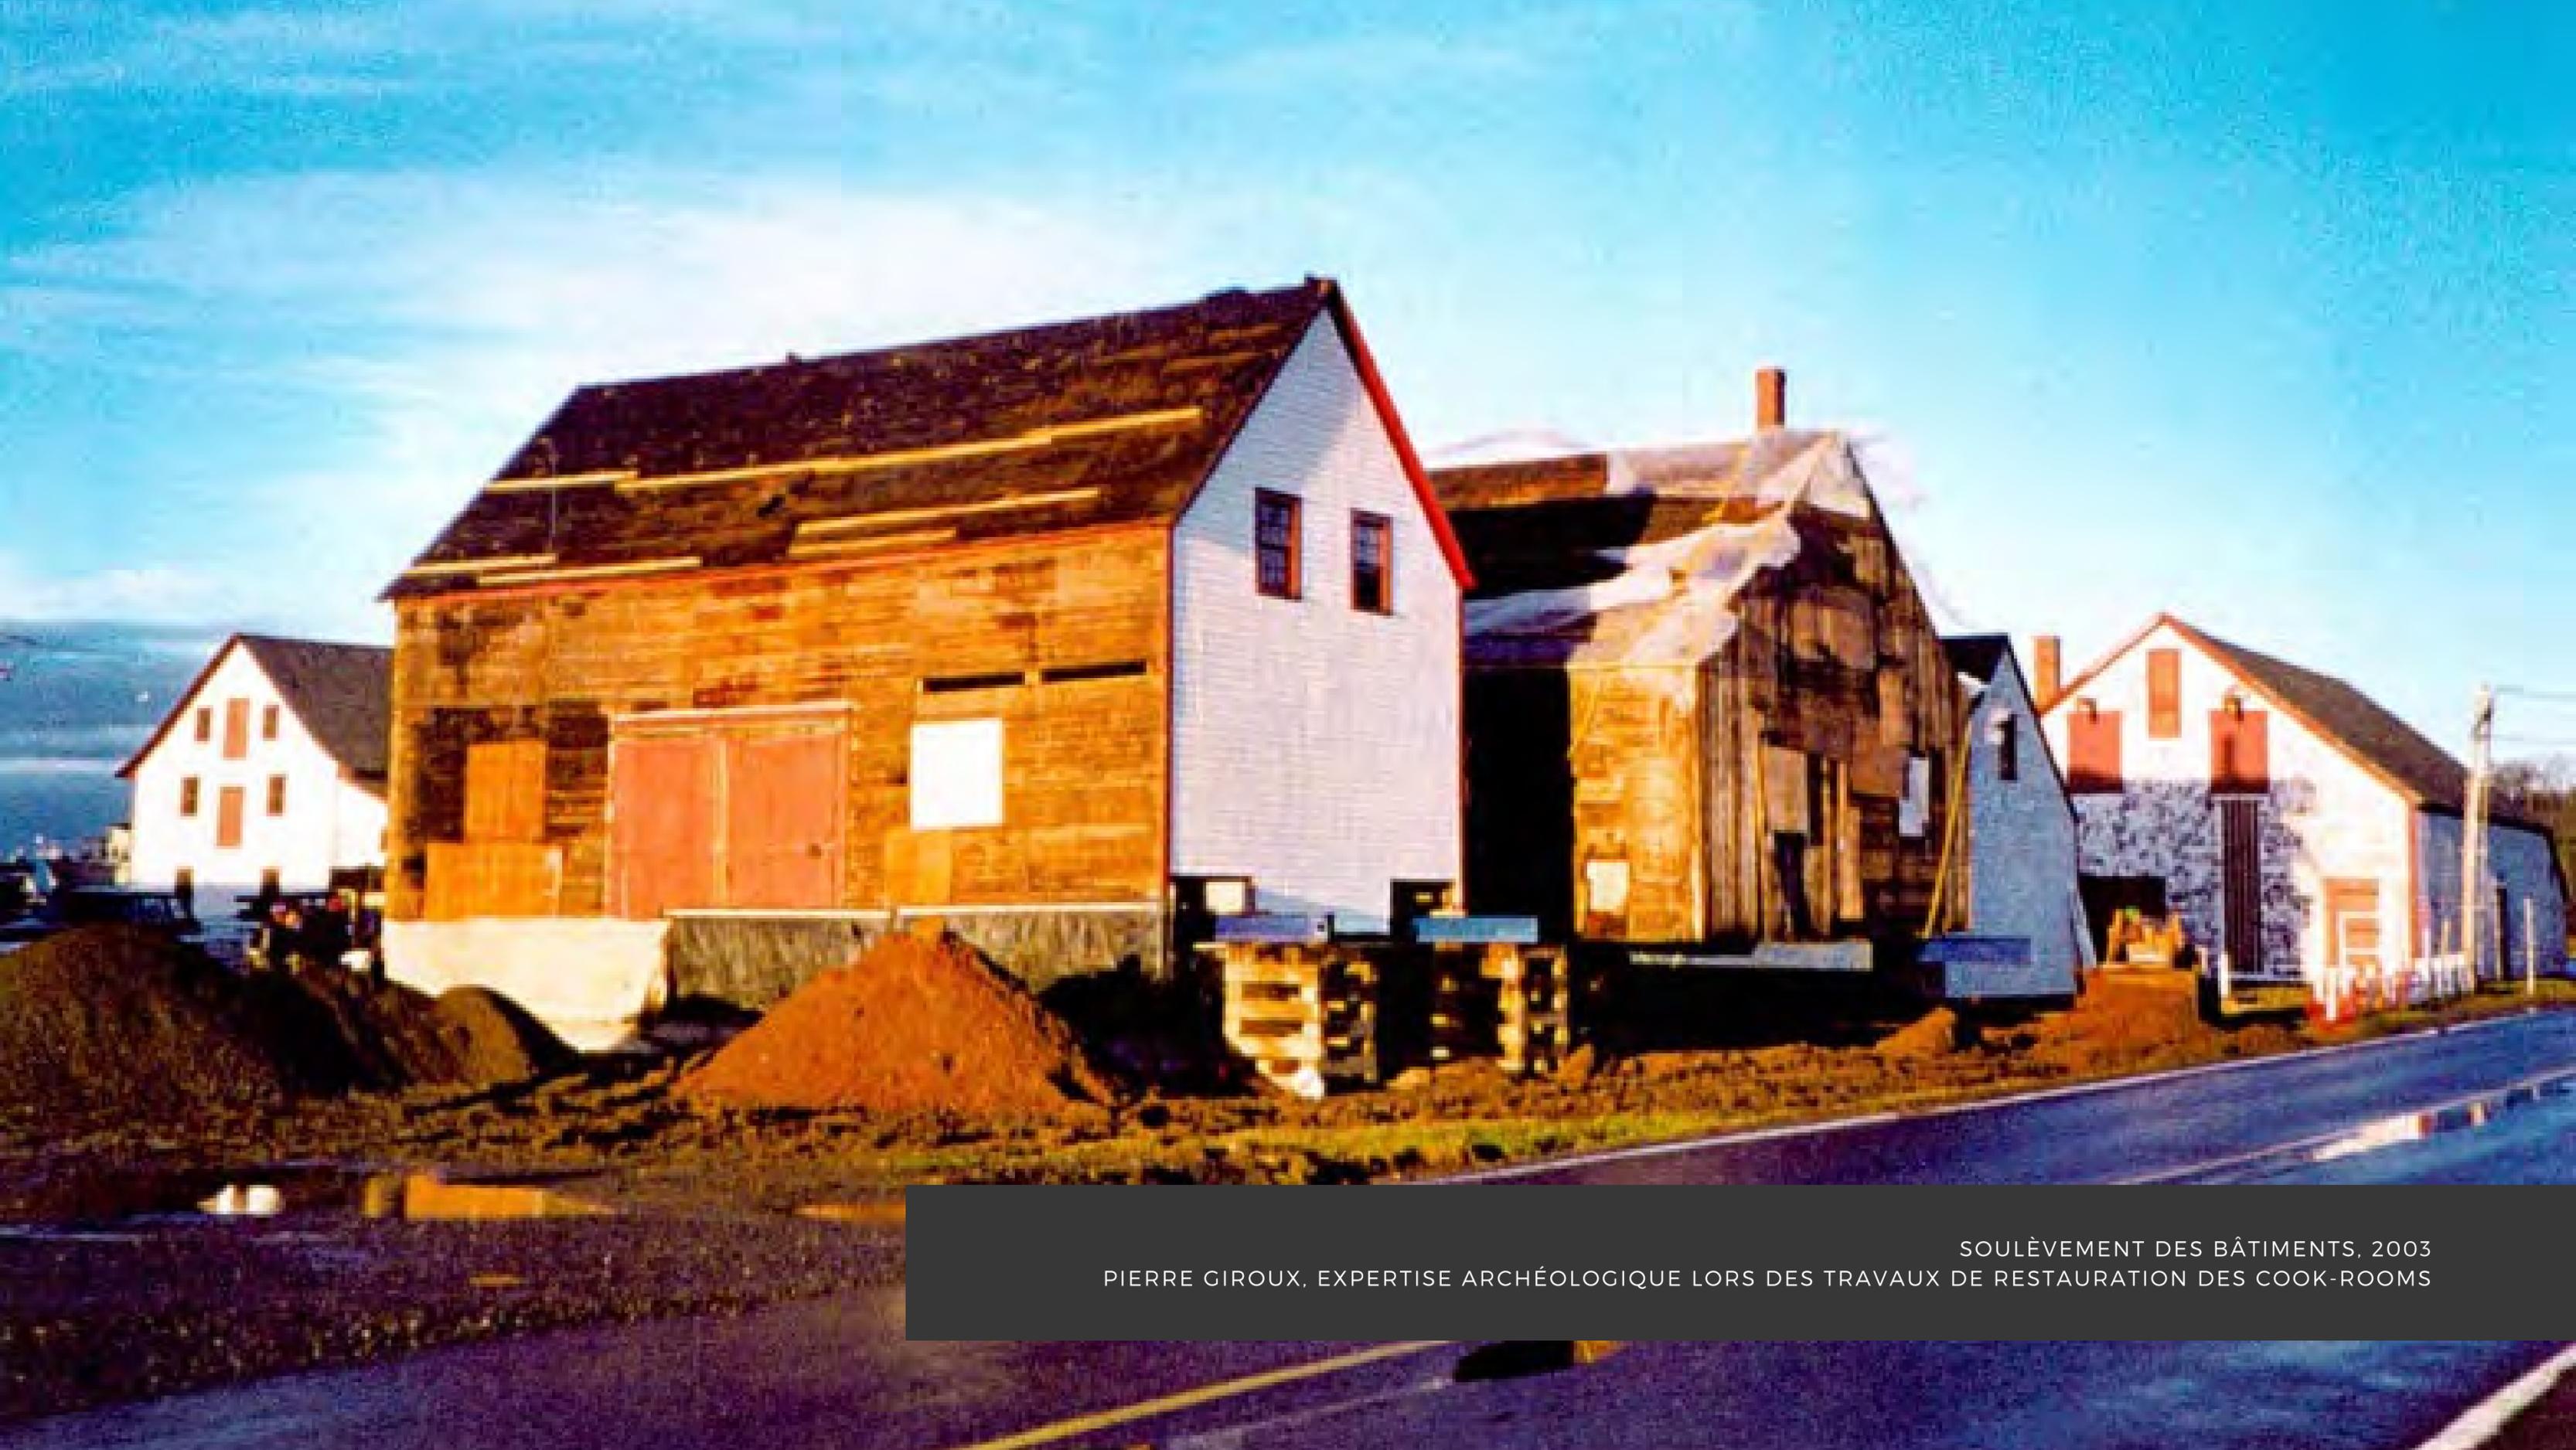
SOULÈVEMENT DES BÂTIMENTS, 2003
PIERRE GIROUX, EXPERTISE ARCHÉOLOGIQUE LORS DES TRAVAUX DE RESTAURATION DES COOK-ROOMS

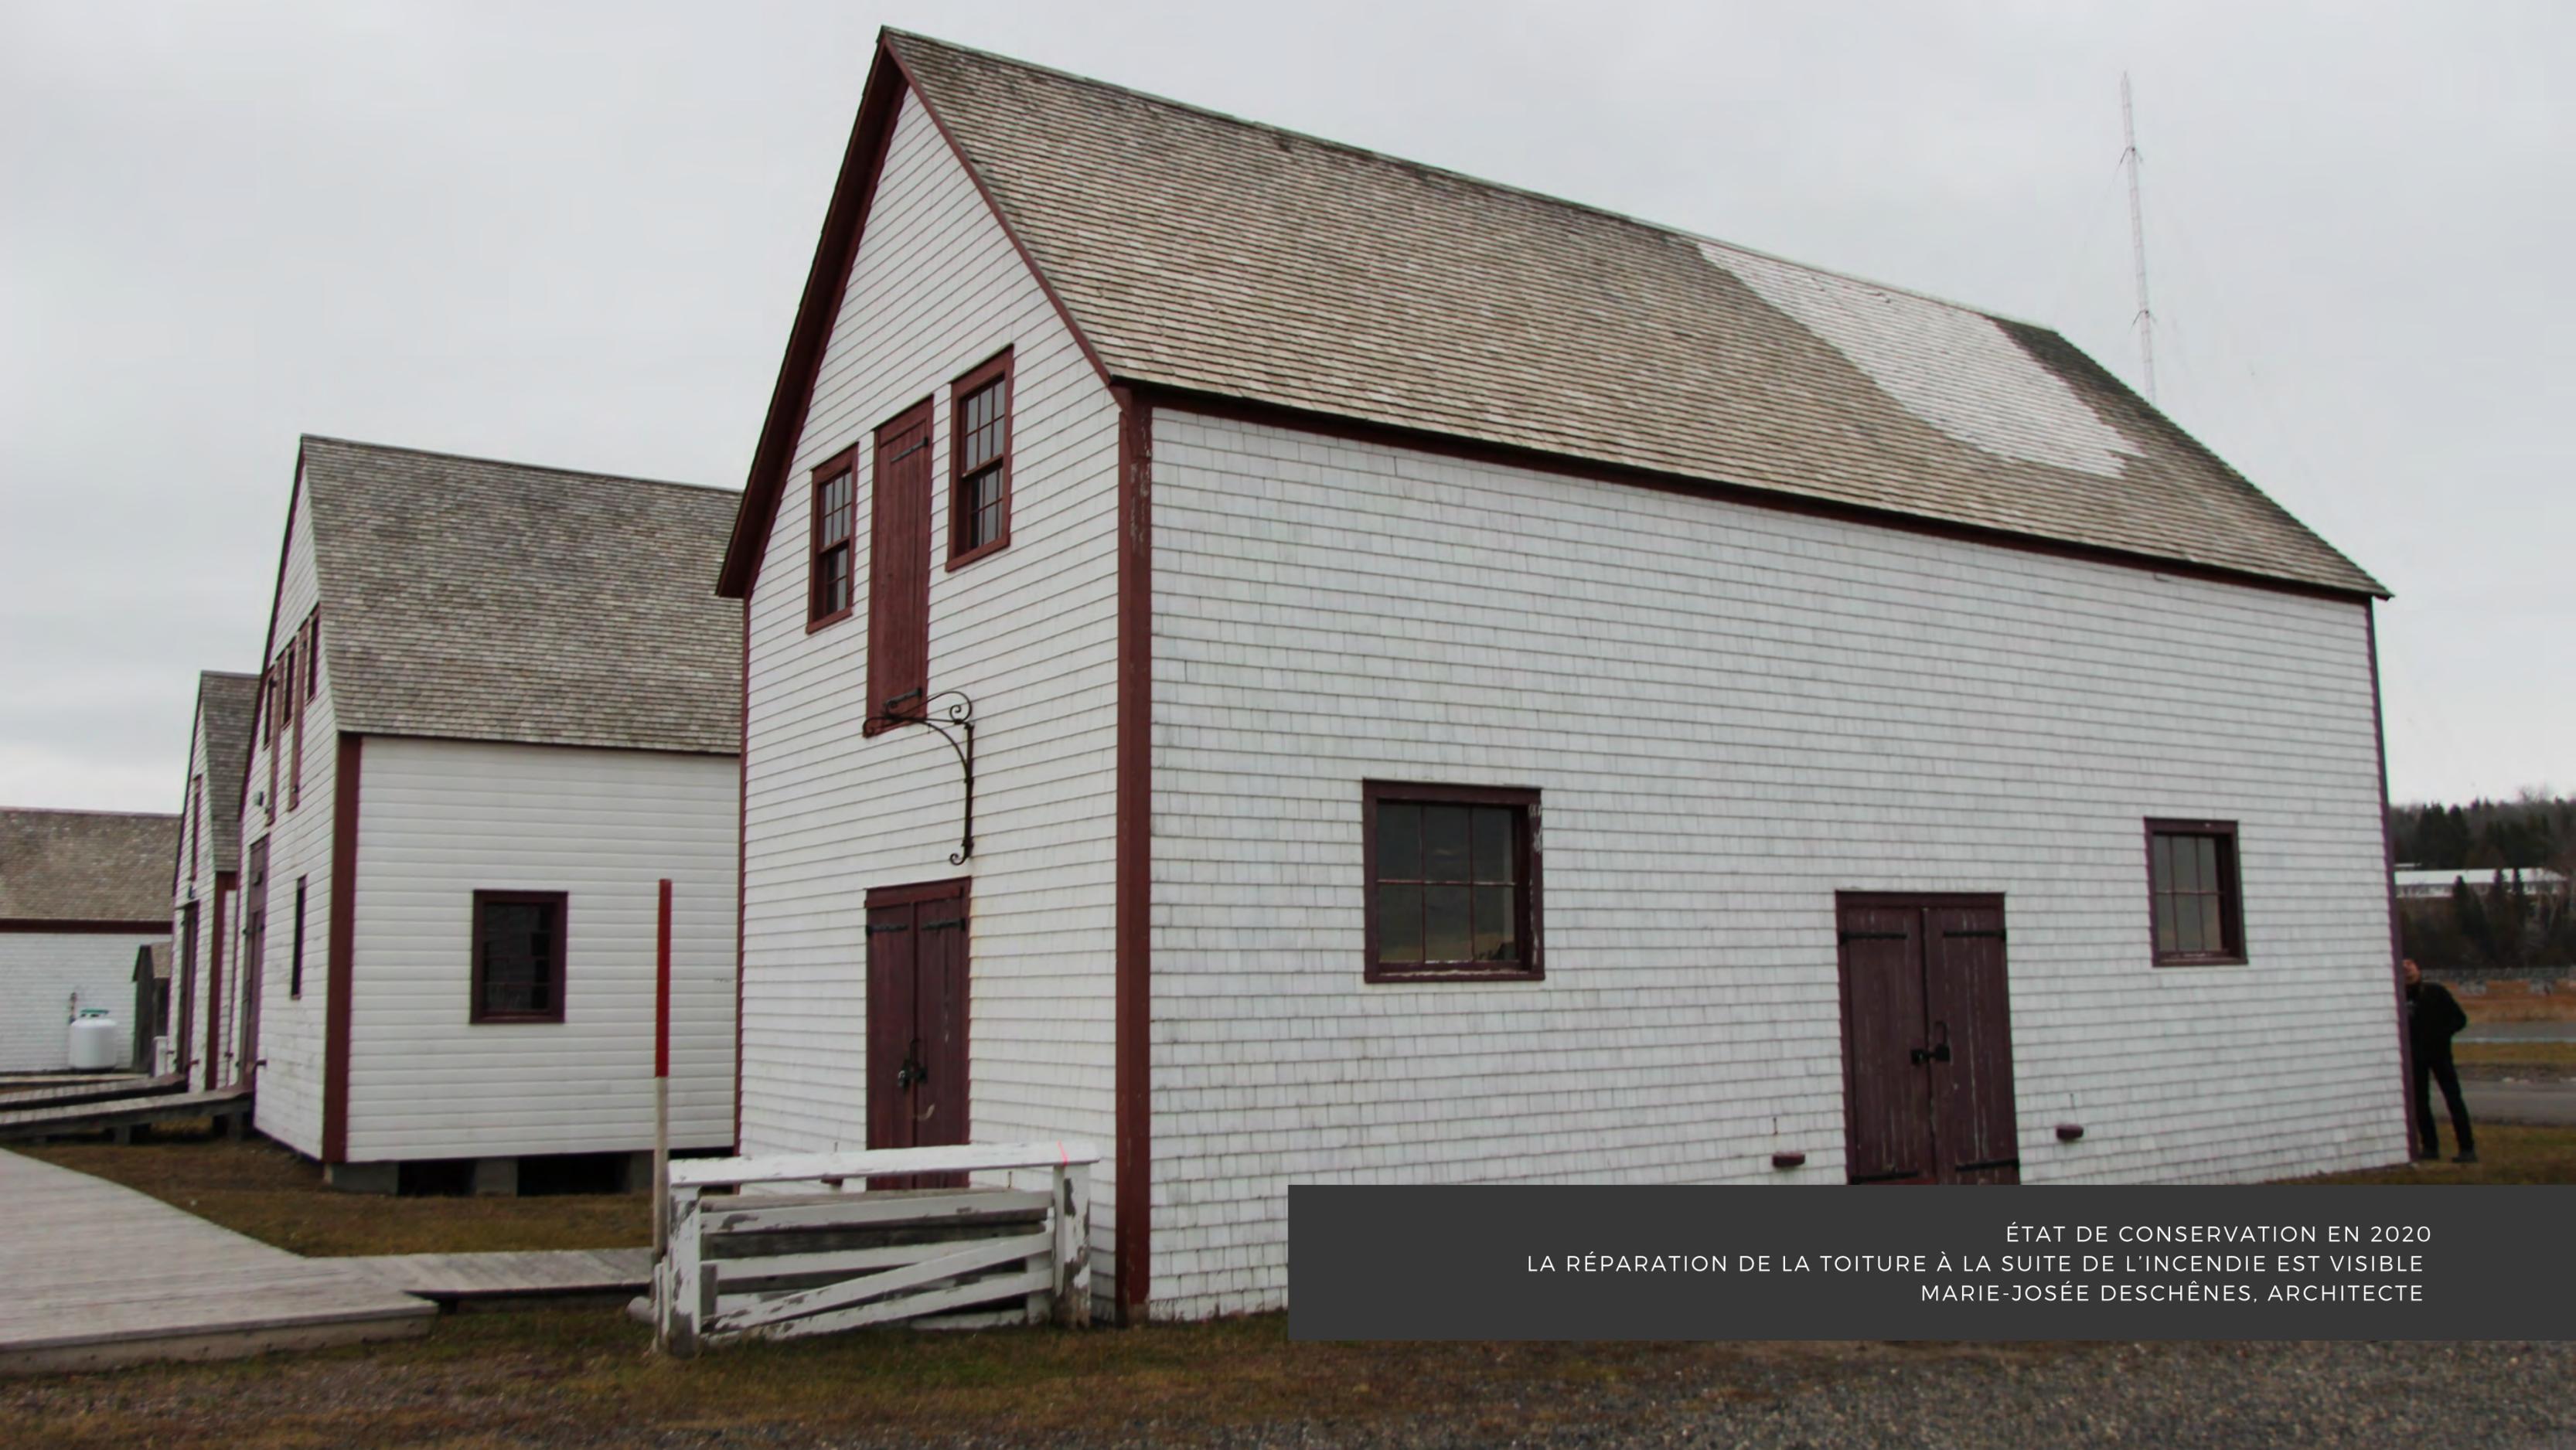
ÉTAT DE CONSERVATION EN 2020
LA RÉPARATION DE LA TOITURE À LA SUITE DE L'INCENDIE EST VISIBLE
MARIE-JOSÉE DESCHÊNES, ARCHITECTE

réparation du bardeau de cèdre
à la suite de l'incendie de 2019
