Complexe La Forge Charles Robin and Co.

SITE HISTORIQUE NATIONAL DE PASPÉBIAC

HISTOIRE
ARCHITECTURE
INTERPRETATION
ICONOGRAPHIE

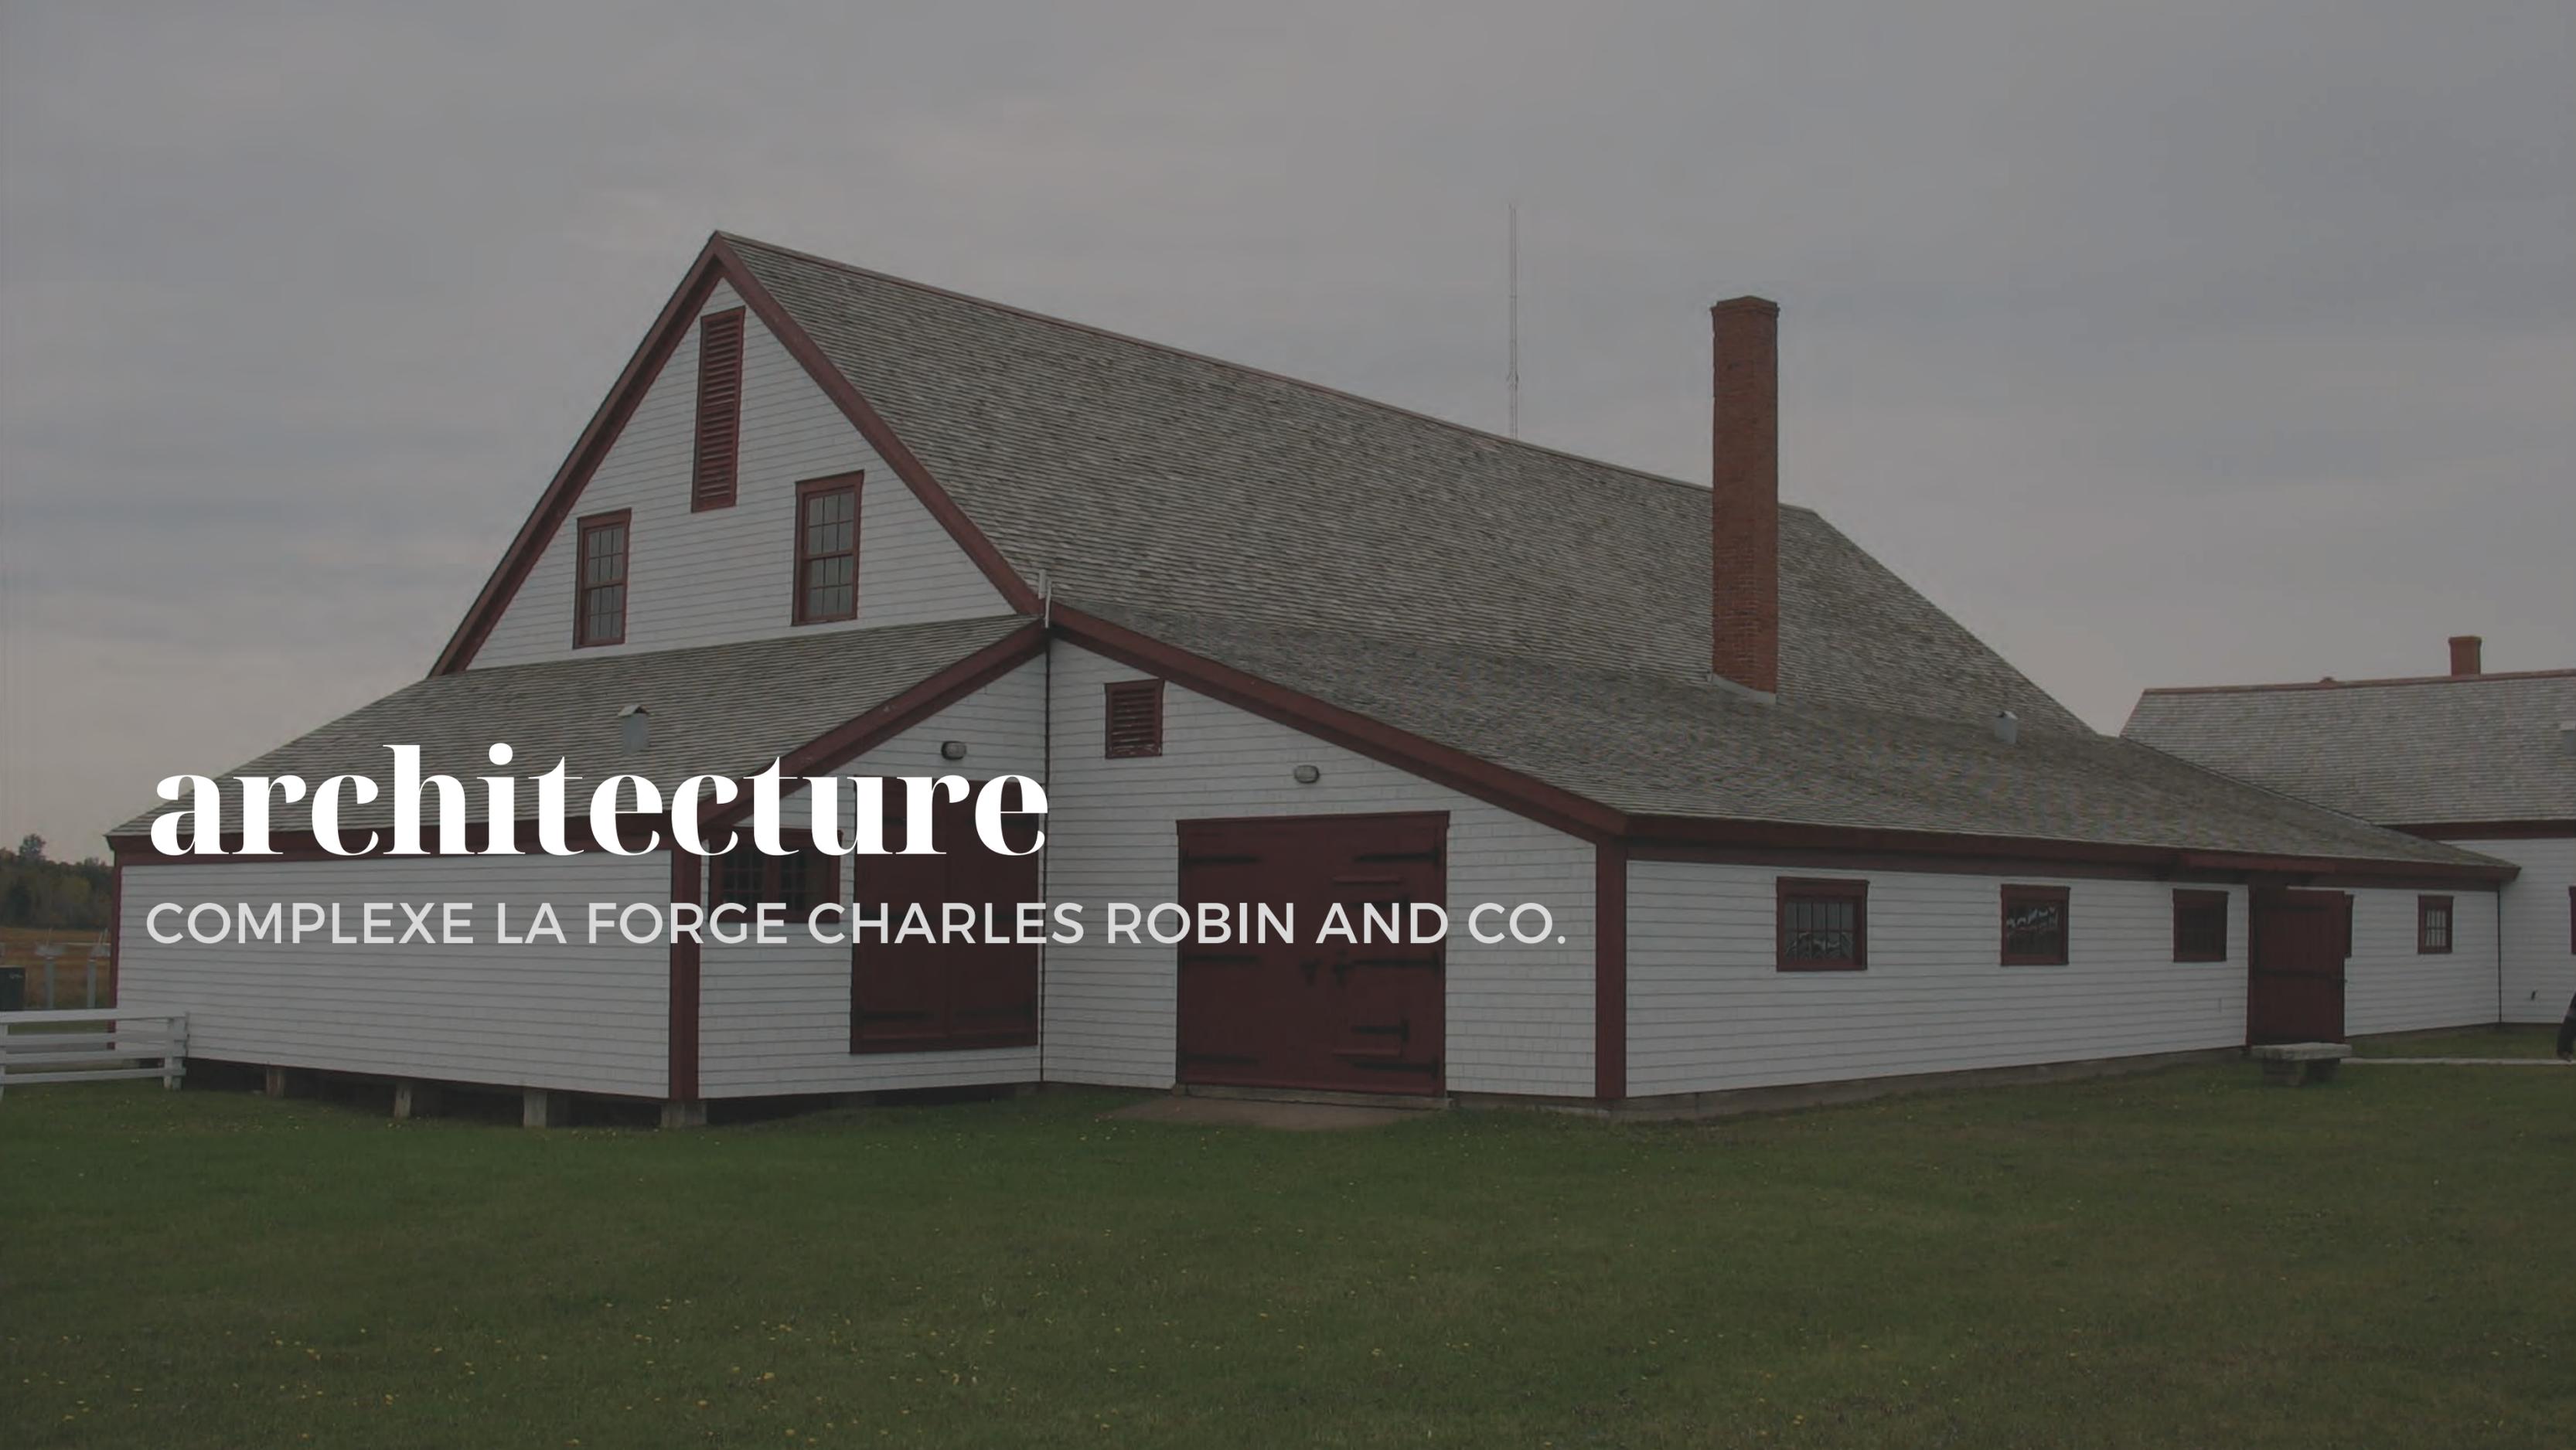
COMPLEXE LA FORGE CHARLES ROBIN AND CO.

hangar à bois de construction
bâtiment de deux étages à l'origine
construit vers 1840

ouvertures des années 1940

appentis
ajouté vers 1850-1860

porte double n'apparaissant pas
dans les photos d'archives

fondation sur pilotis

grande cheminée
ajoutée vers 1950

appentis
des années 1950

fondation en béton
déjà présente vers 1950

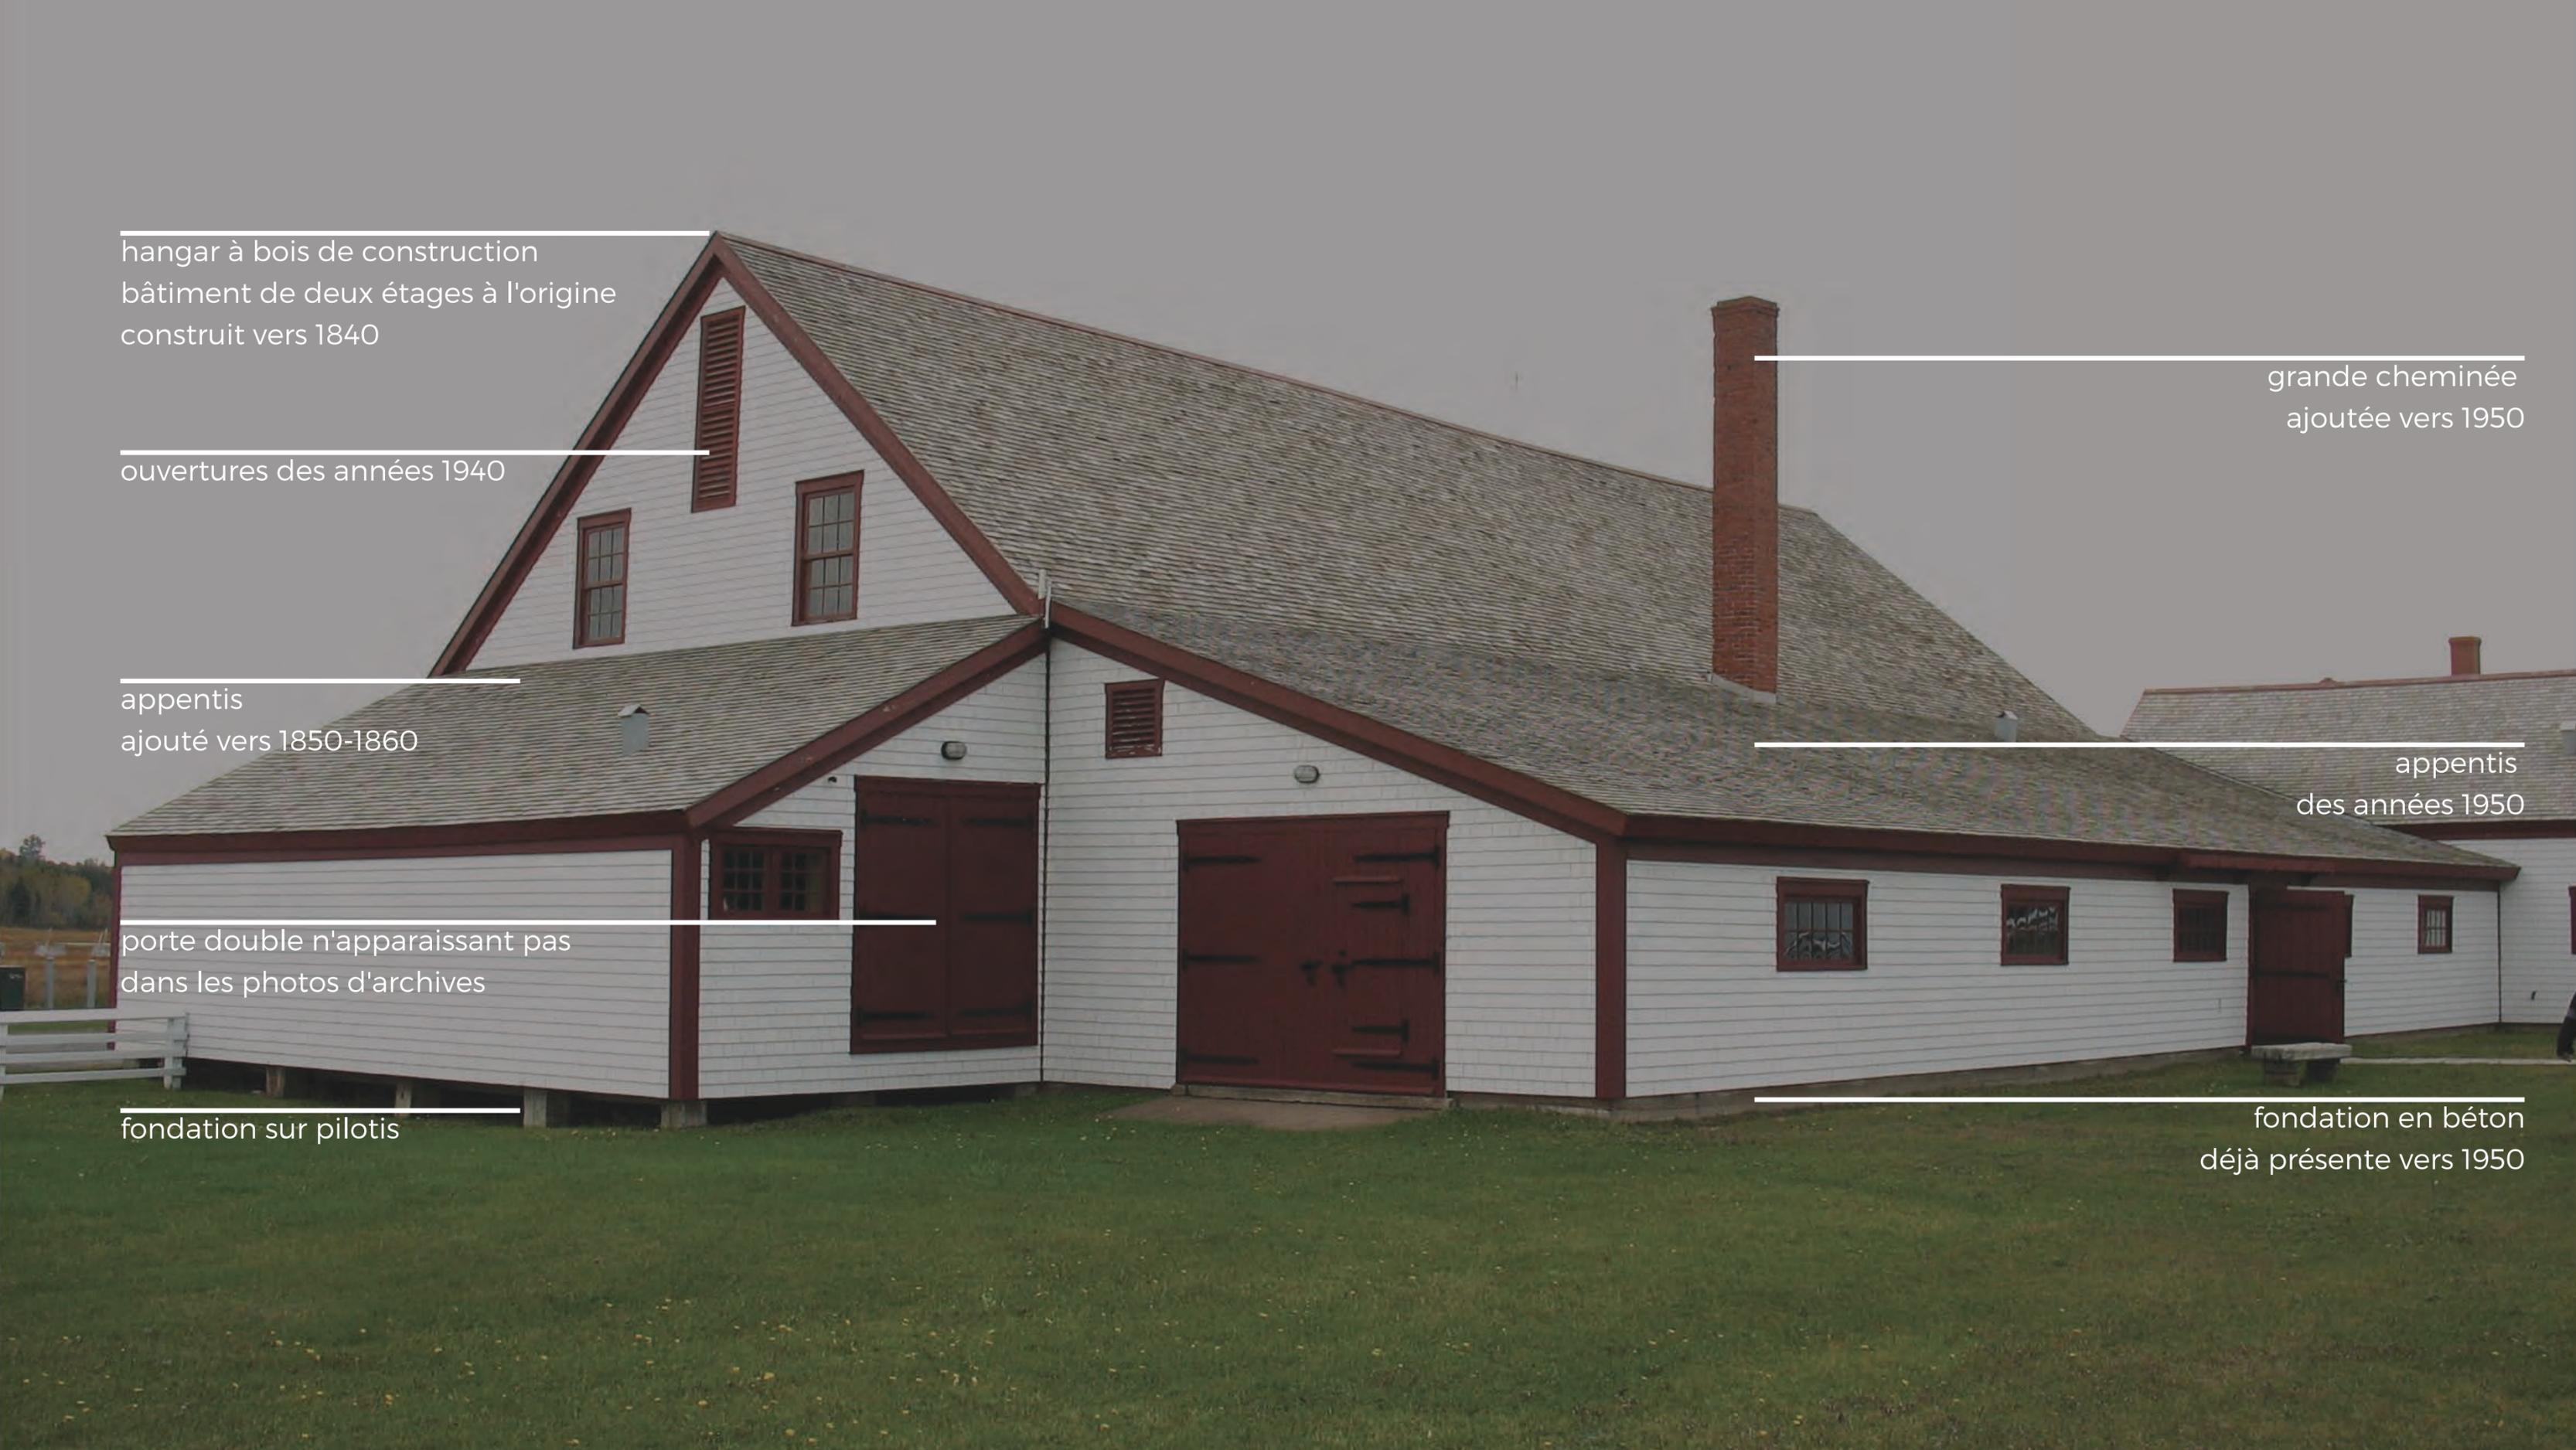
persiennes d'aération,
portes et poutres de chargement
apparues vers 1940

cook-room
annexé vers 1950

fenêtre ajoutée
pour le restaurant

avant-toits
et débords latéraux

glissières

porte double
apparue entre 1952 et 1980

sortie d'urgence
ajoutée pour la salle de spectacle

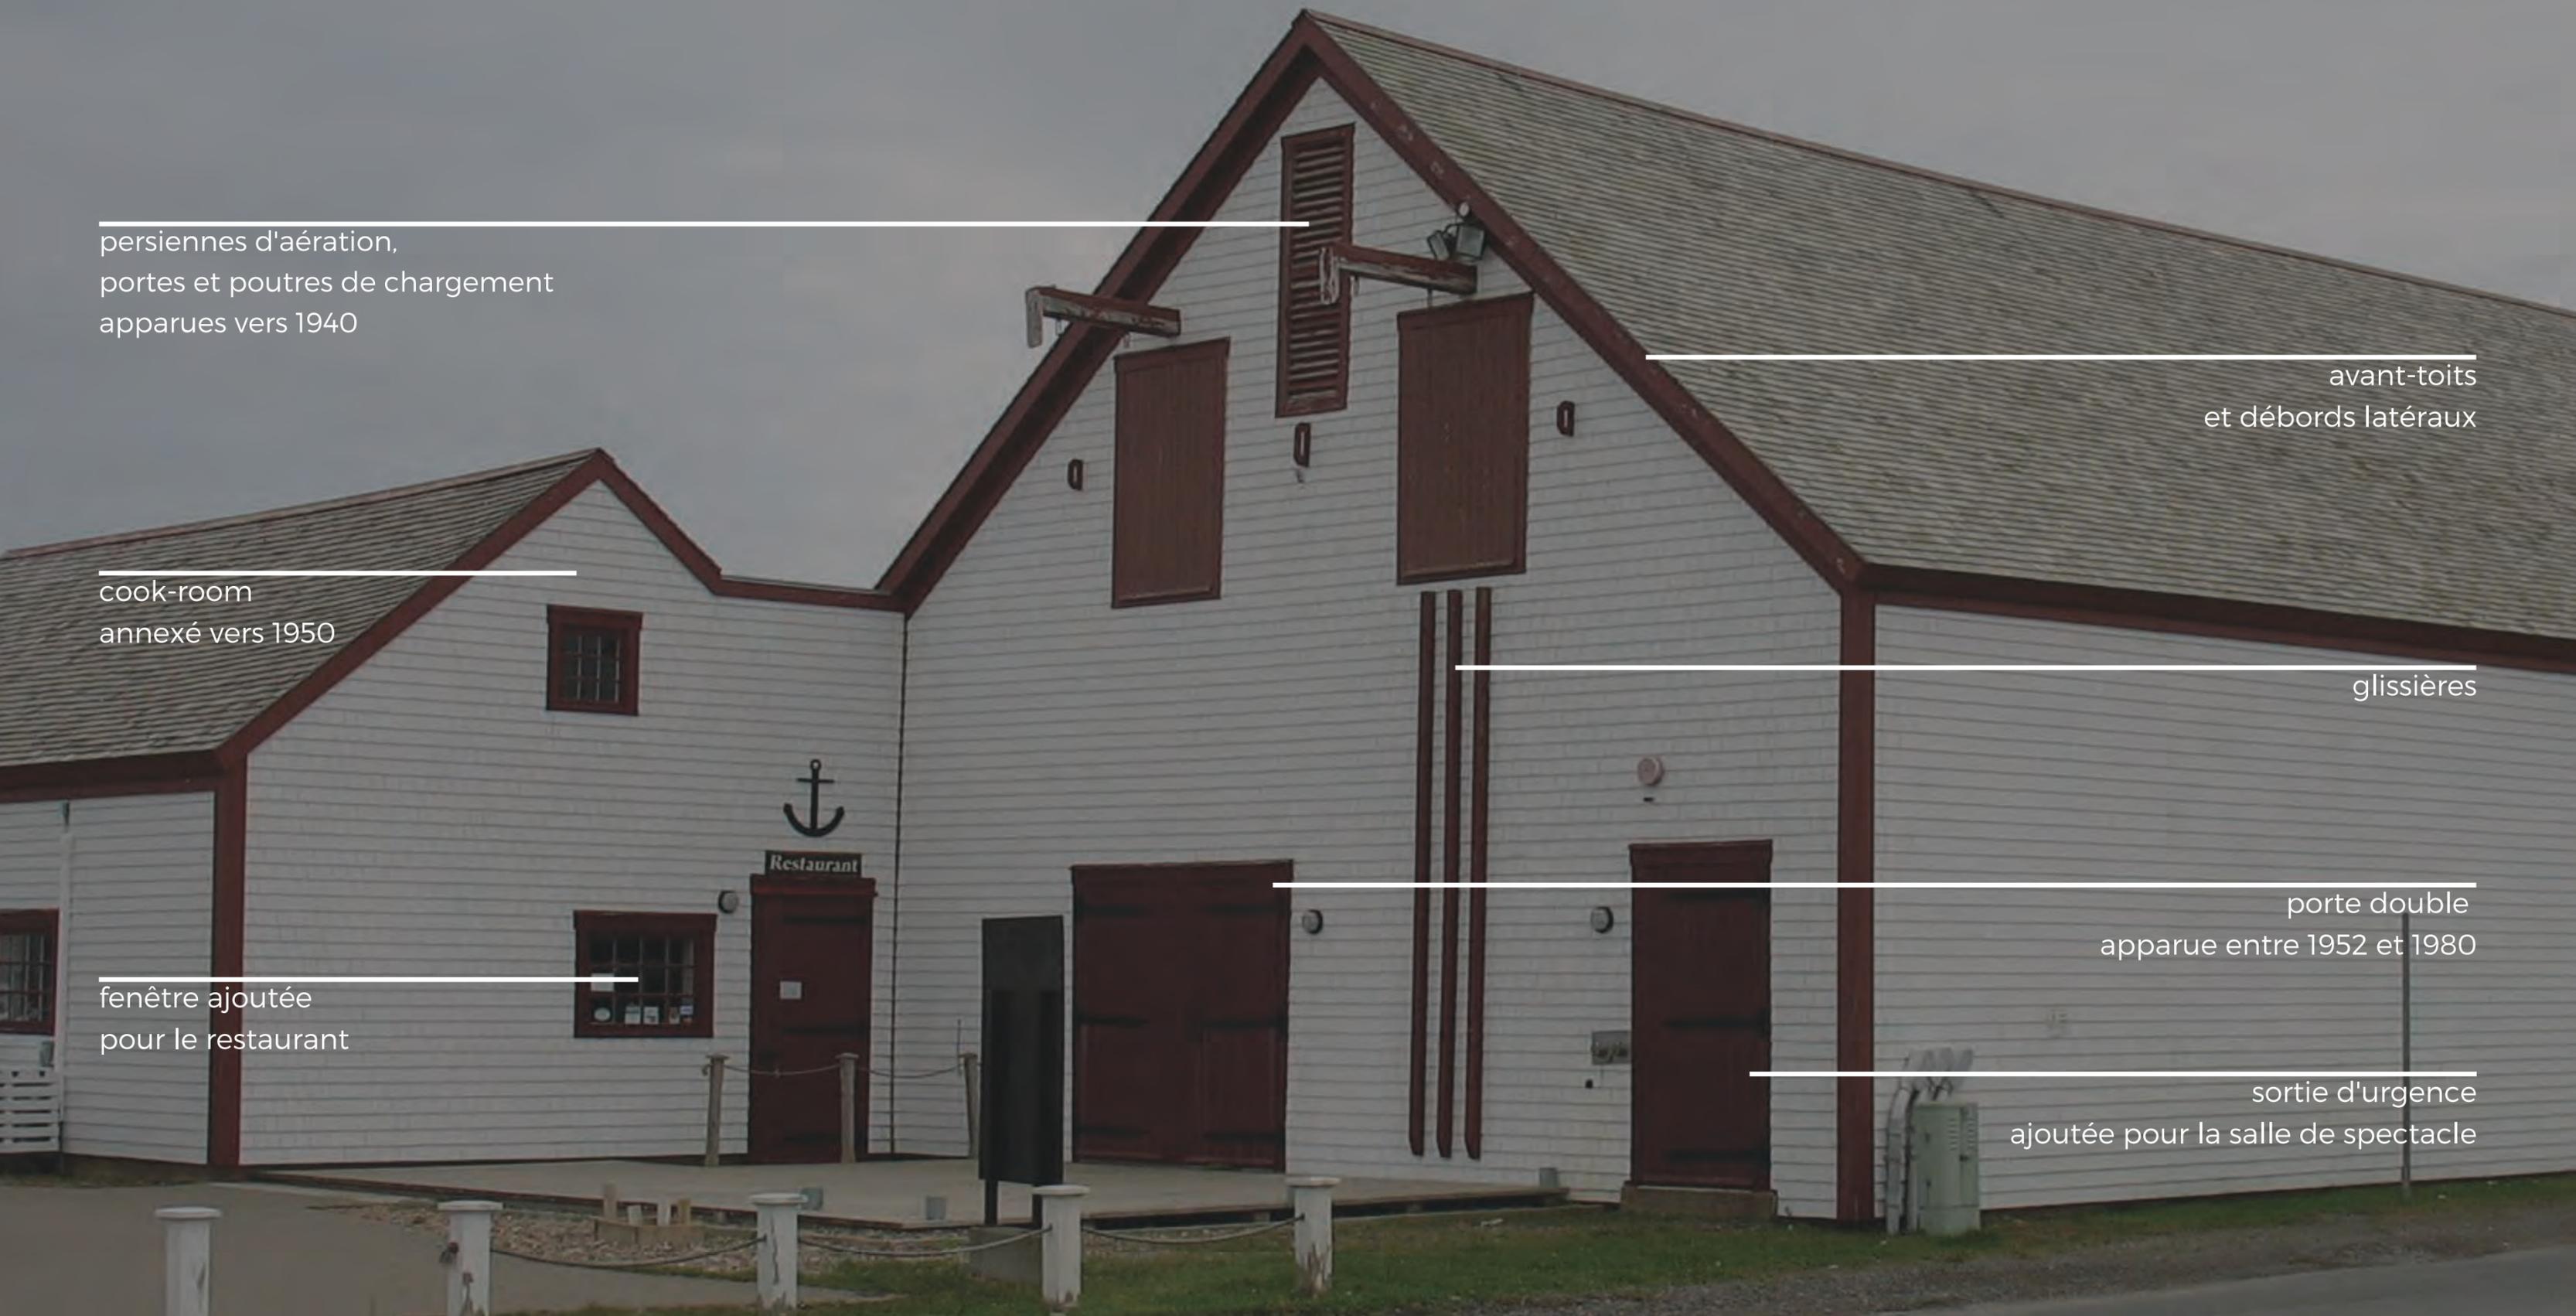
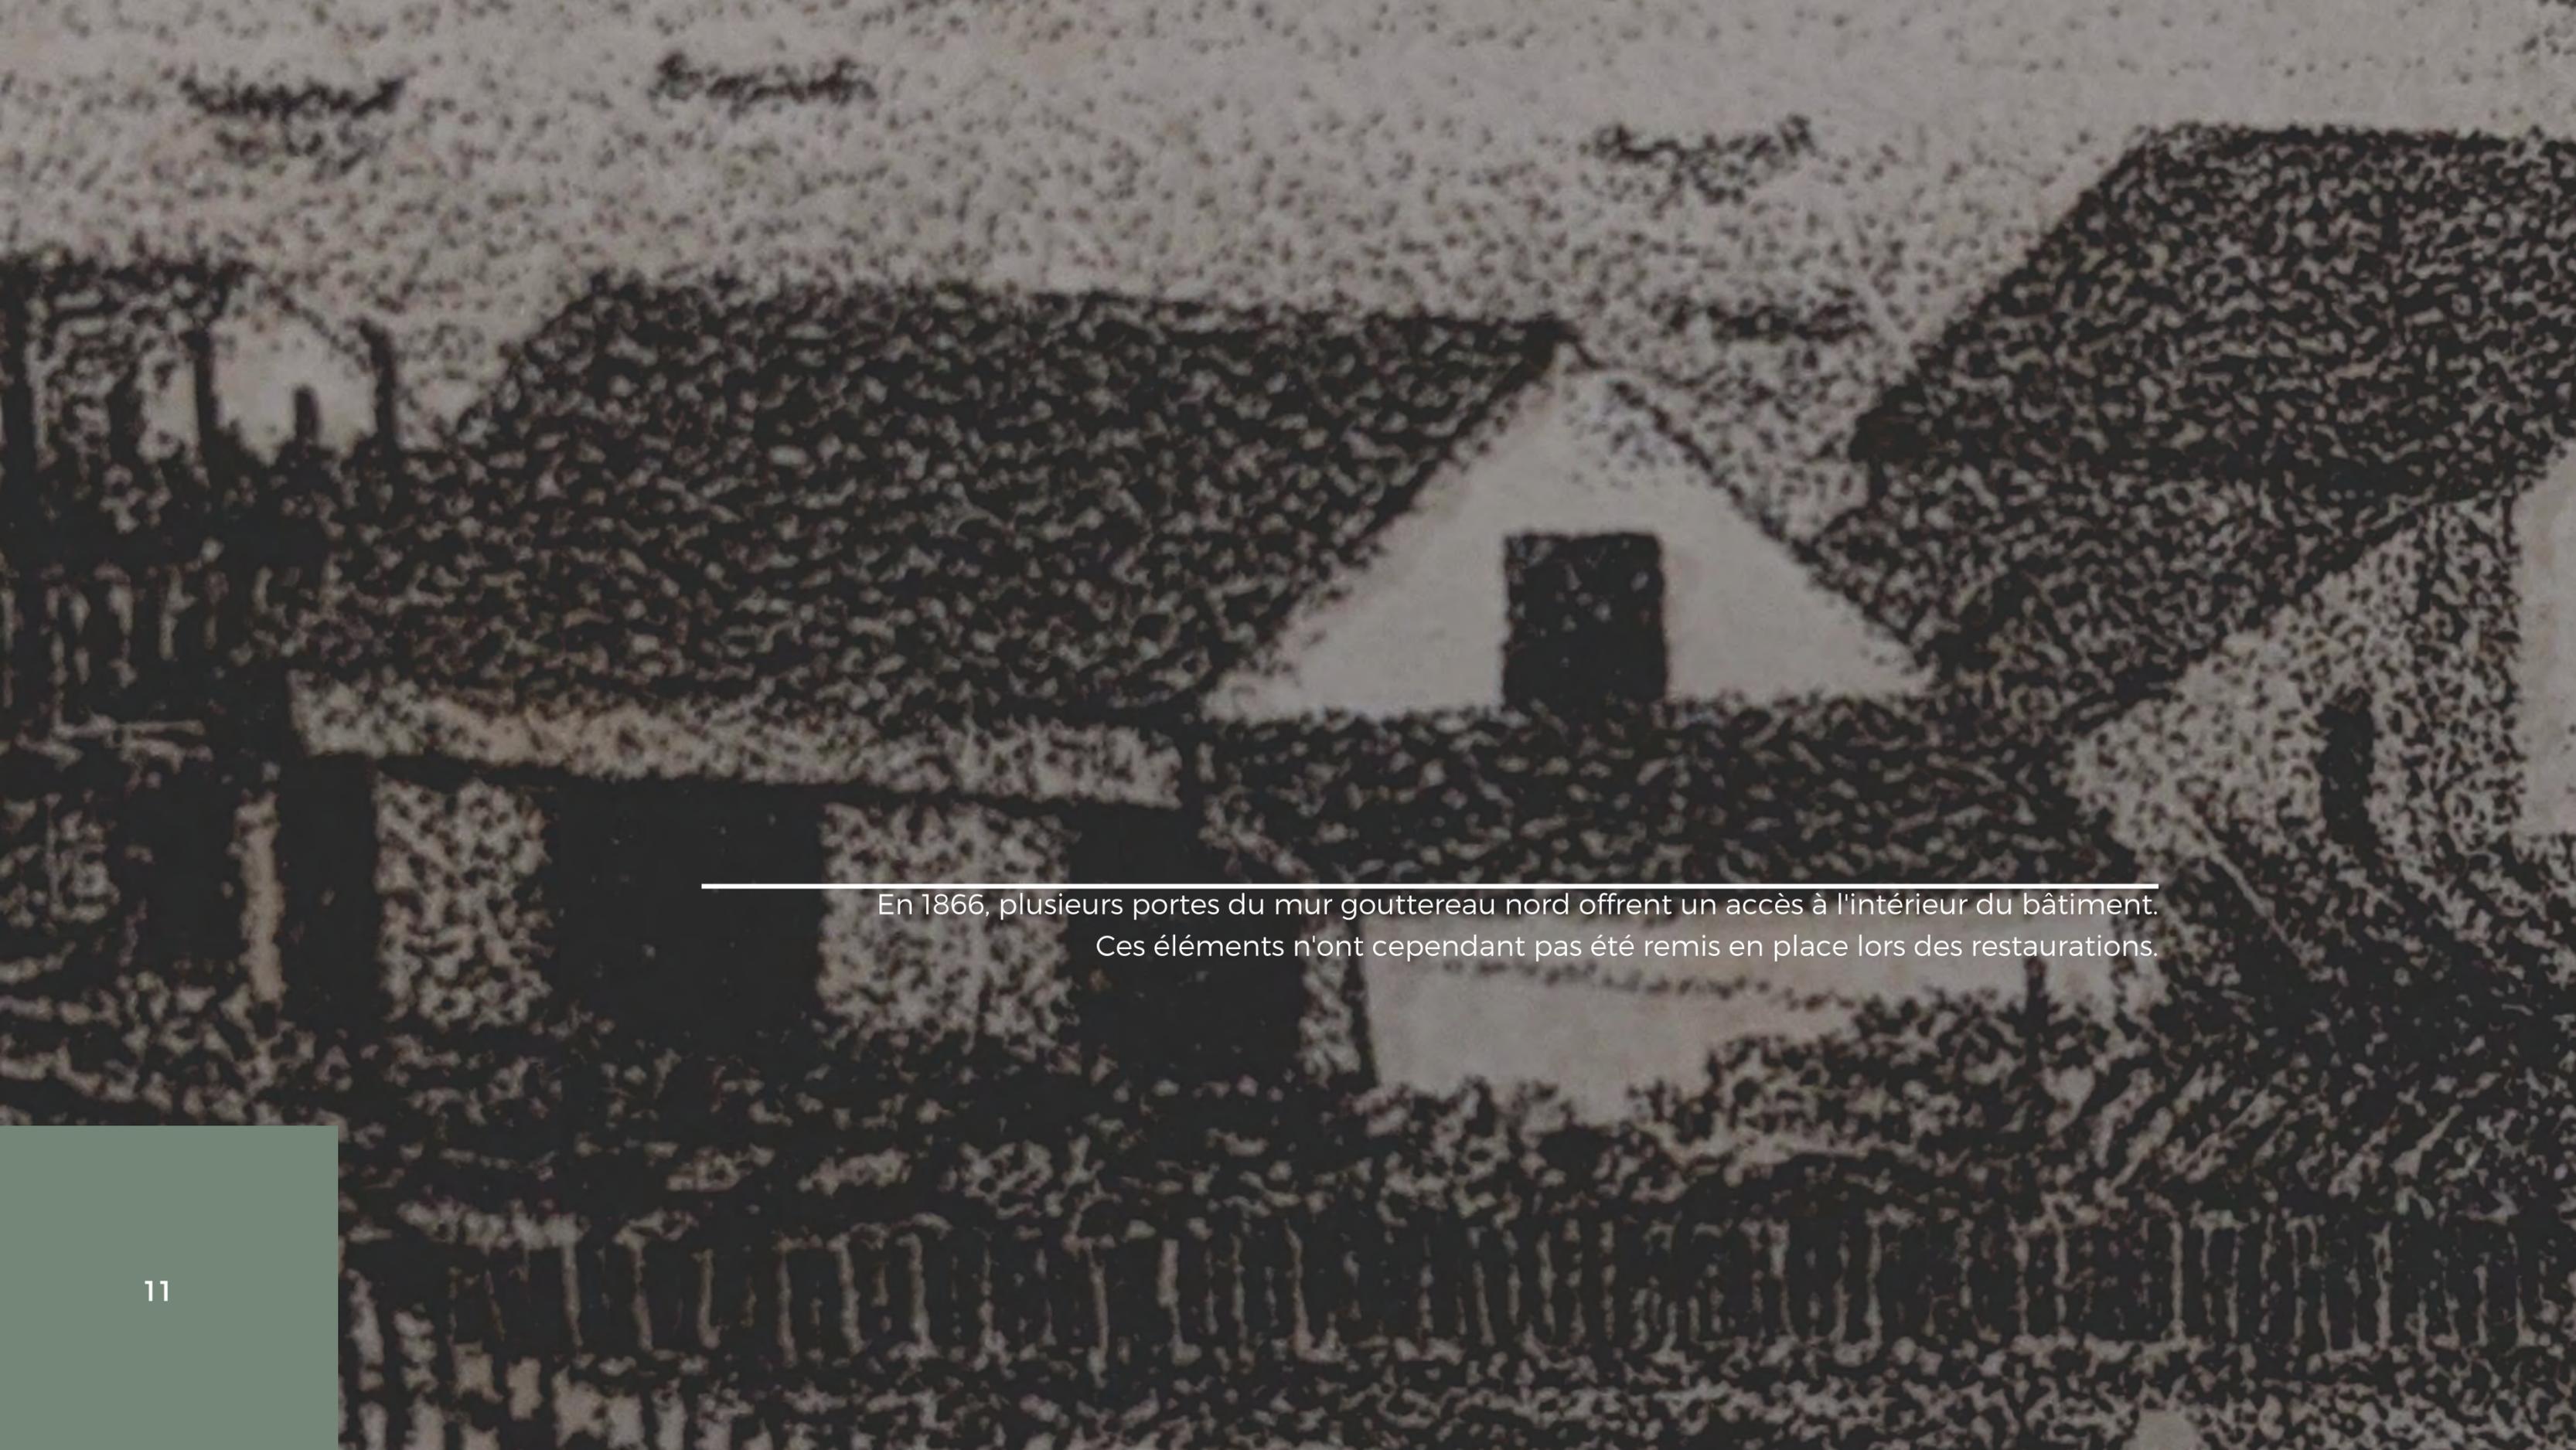
En 1866, plusieurs portes du mur gouttereau nord offrent un accès à l'intérieur du bâtiment.
Ces éléments n'ont cependant pas été remis en place lors des restaurations.

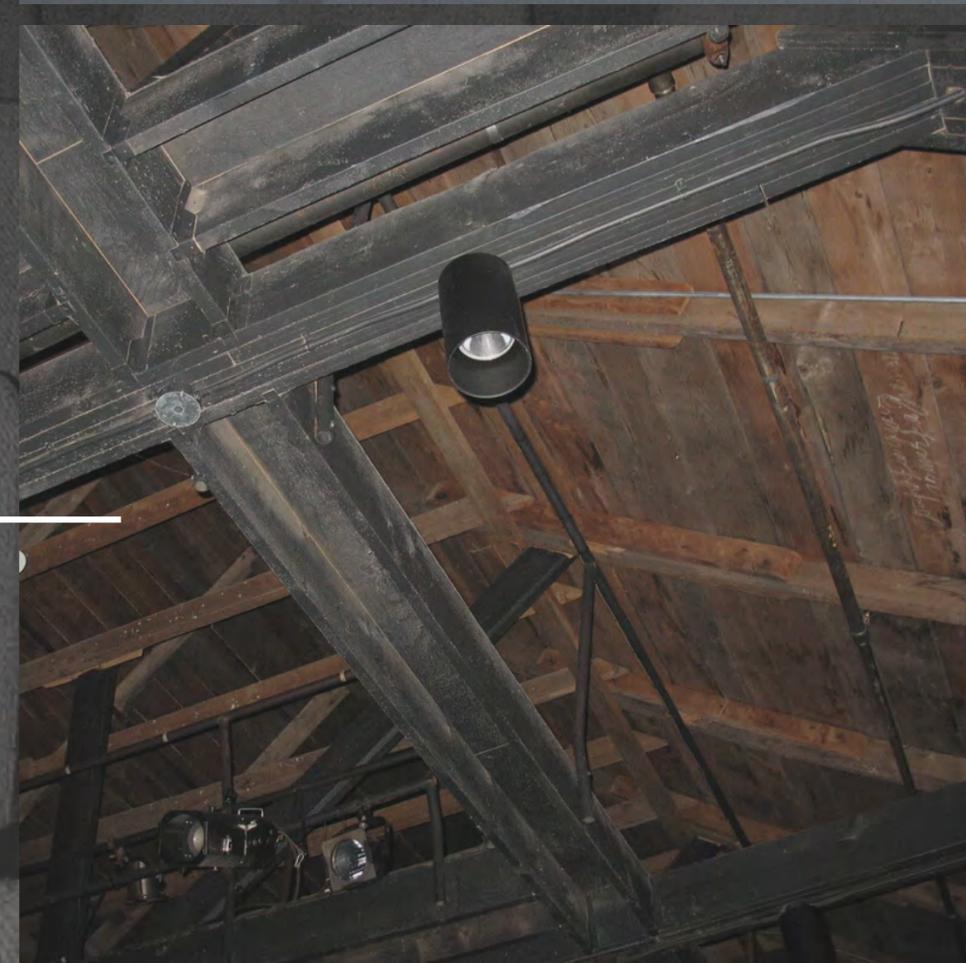
Structure d'origine difficilement observable
consolidations importantes effectuées en 1988
présence de graffitis anciens

La structure du corps principal a été modifiée en 1988 pour l'aménagement de la salle de spectacle

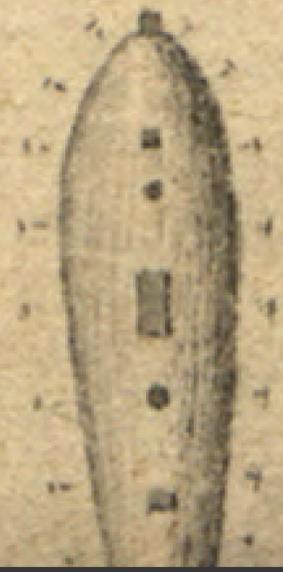
LE BÂTIMENT POURRAIT CORRESPONDRE AU "C. MIDDLE TIMBER SHED AND BOAT HOUSE" DE 1845
IL AURAIT AINSI ÉTÉ DÉMÉNAGÉ UNE PREMIÈRE FOIS DANS LES ANNÉES 1850-1860
WILLIAM MCDONALD. MUSÉE DE LA GASPÉSIE. FONDS ASSOCIATION GASPÉ, JERSEY ET GUERNESEY

Il est possible que le bâtiment ait été construit avant les années 1840. En comparant les dimensions, il pourrait bien s'agir du bâtiment désigné en tant que "Middle Timber Shed and Boat House" sur le plan de 1845. À ce moment, il aurait ainsi été dépourvu de son petit appentis, en plus de servir à l'entreposage des navires. Cela pourrait d'ailleurs expliquer sa longueur, soit près de 25 mètres de long. Si c'est bien le cas, il aurait ainsi été déplacé, non pas une, mais deux fois avant d'arriver sur son site actuel.

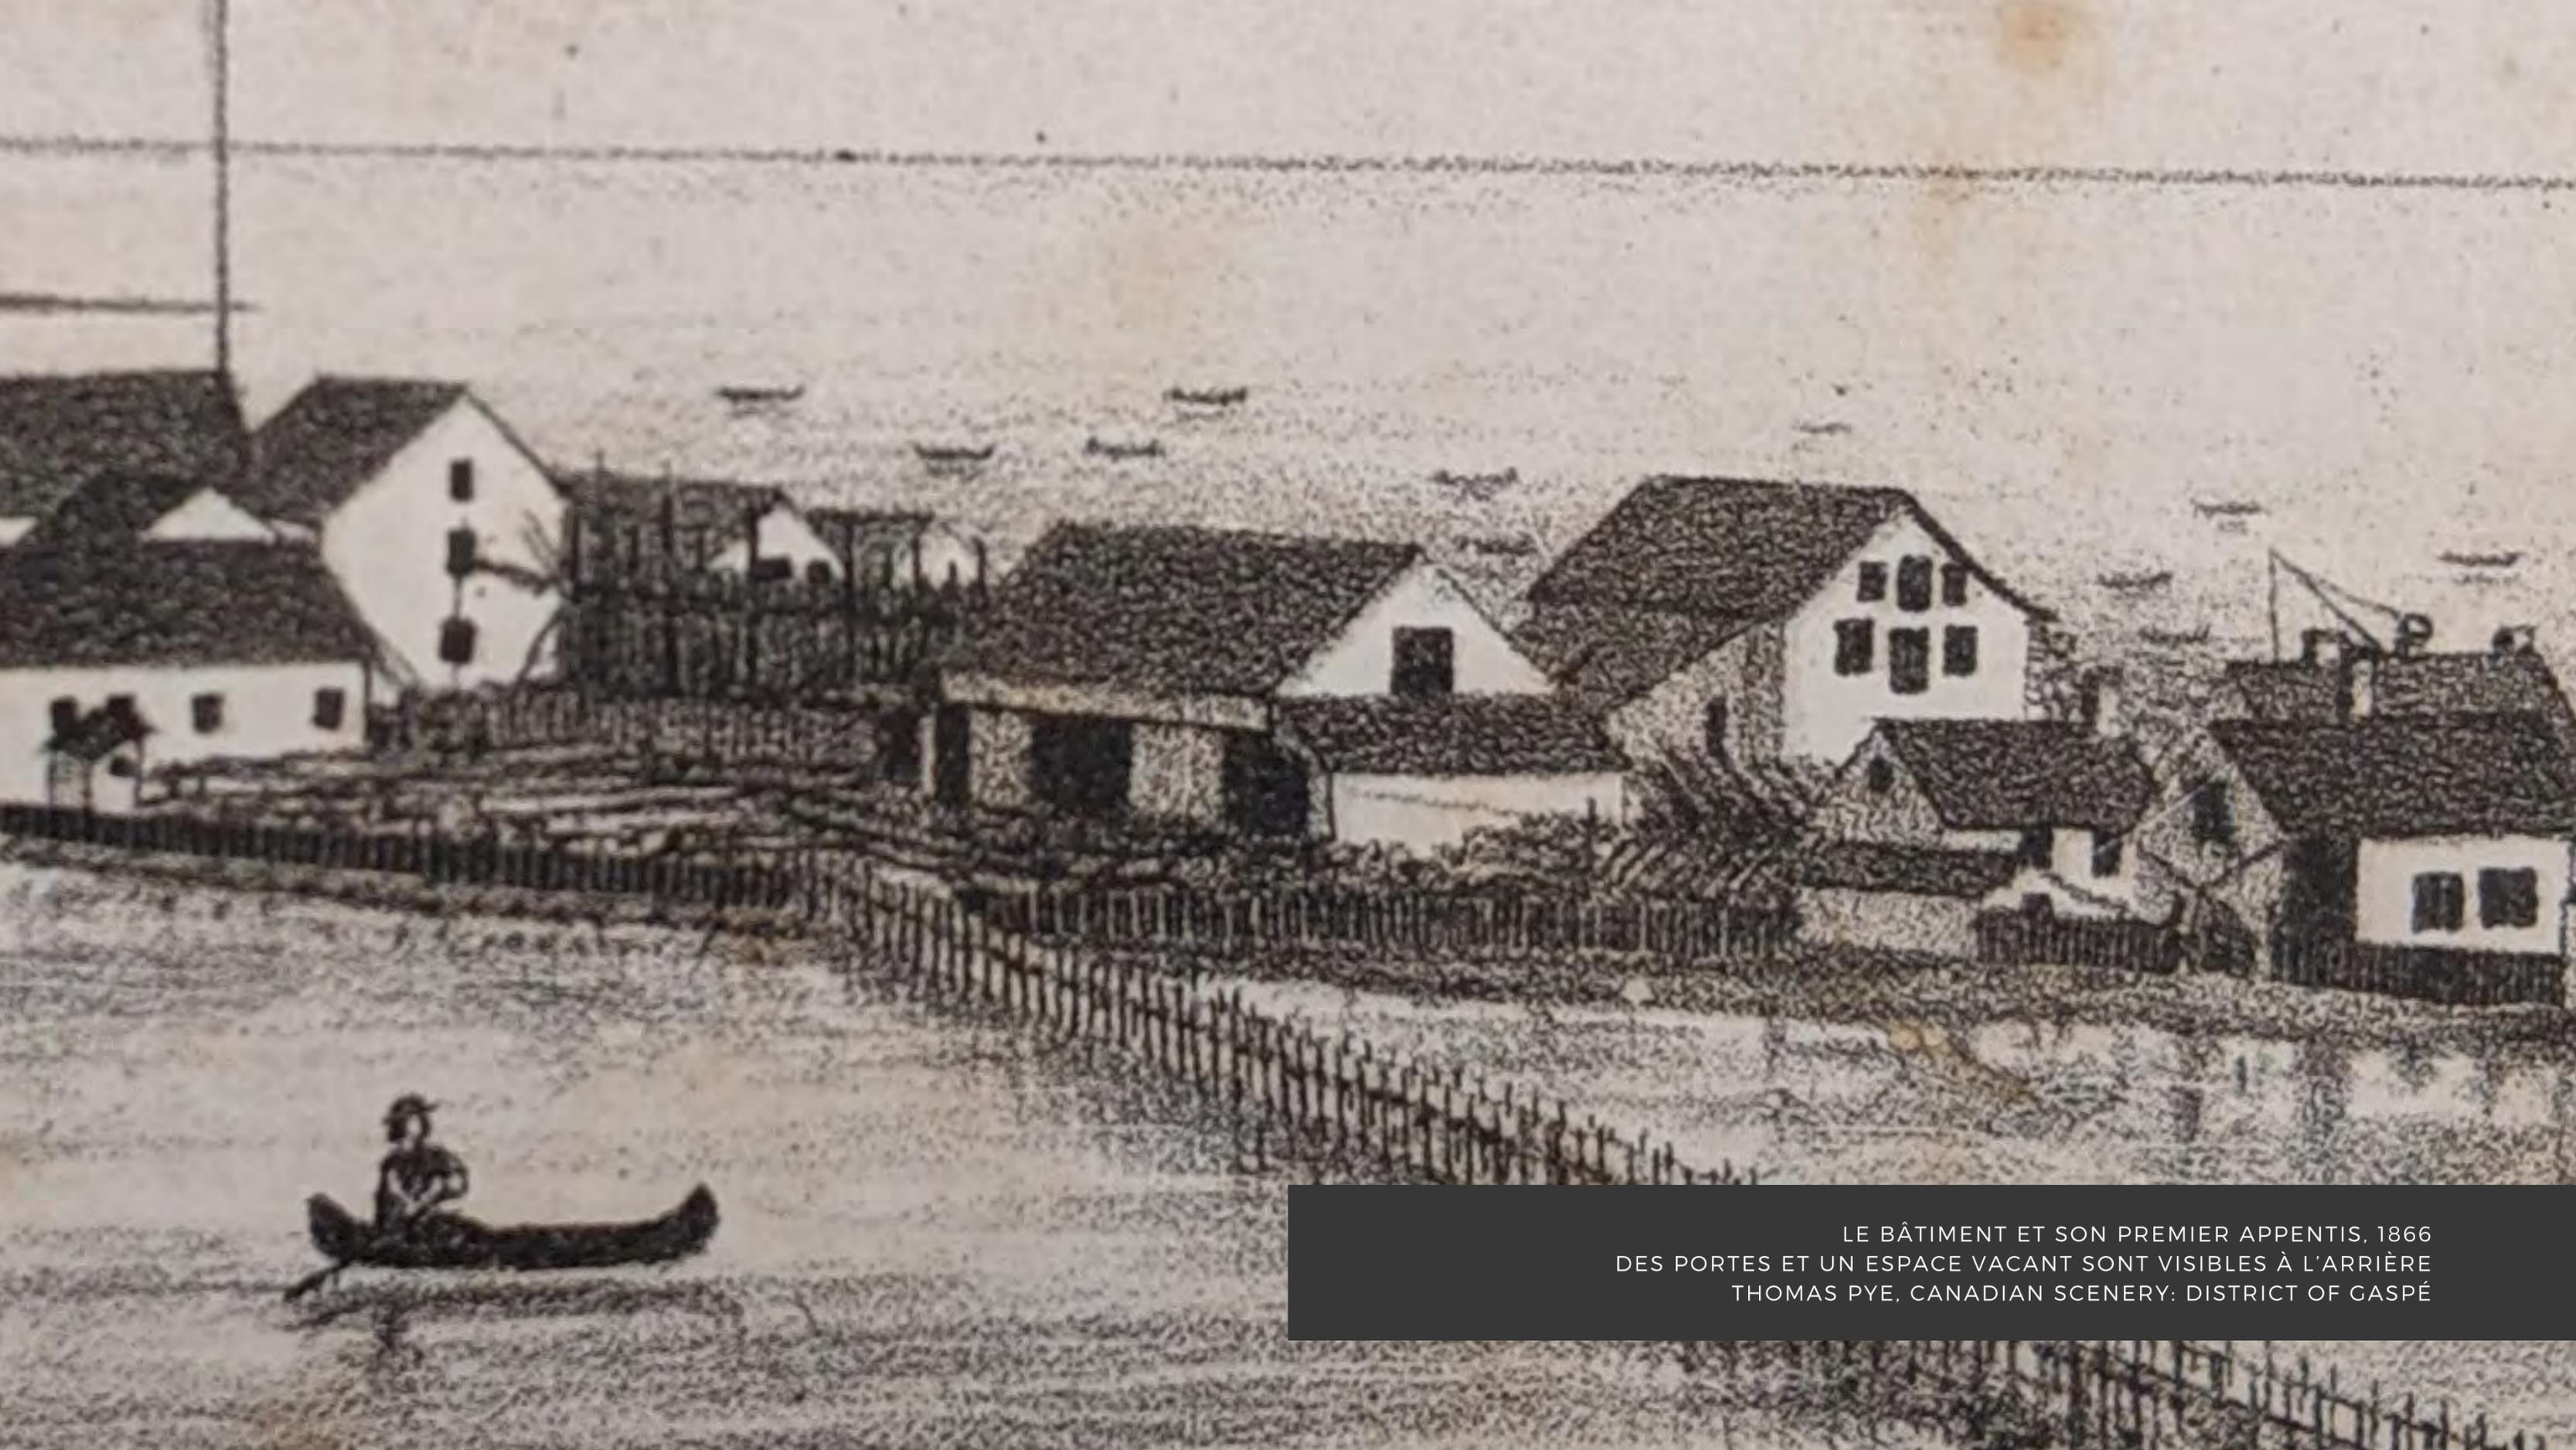
LE BÂTIMENT ET SON PREMIER APPENTIS, 1866
DES PORTES ET UN ESPACE VACANT SONT VISIBLES À L'ARRIÈRE
THOMAS PYE, CANADIAN SCENERY: DISTRICT OF GASPÉ

Le bâtiment appelé aujourd'hui Complexe La Forge apparaît clairement dans la gravure de Thomas Pye réalisée en 1866. On y aperçoit le corps principal, son premier appentis ainsi qu'un espace vacant à l'arrière, servant possiblement de cour à bois.
