Complexe La Forge Charles Robin and Co.

SITE HISTORIQUE NATIONAL DE PASPÉBIAC

HISTOIRE
ARCHITECTURE
INTERPRETATION
ICONOGRAPHIE

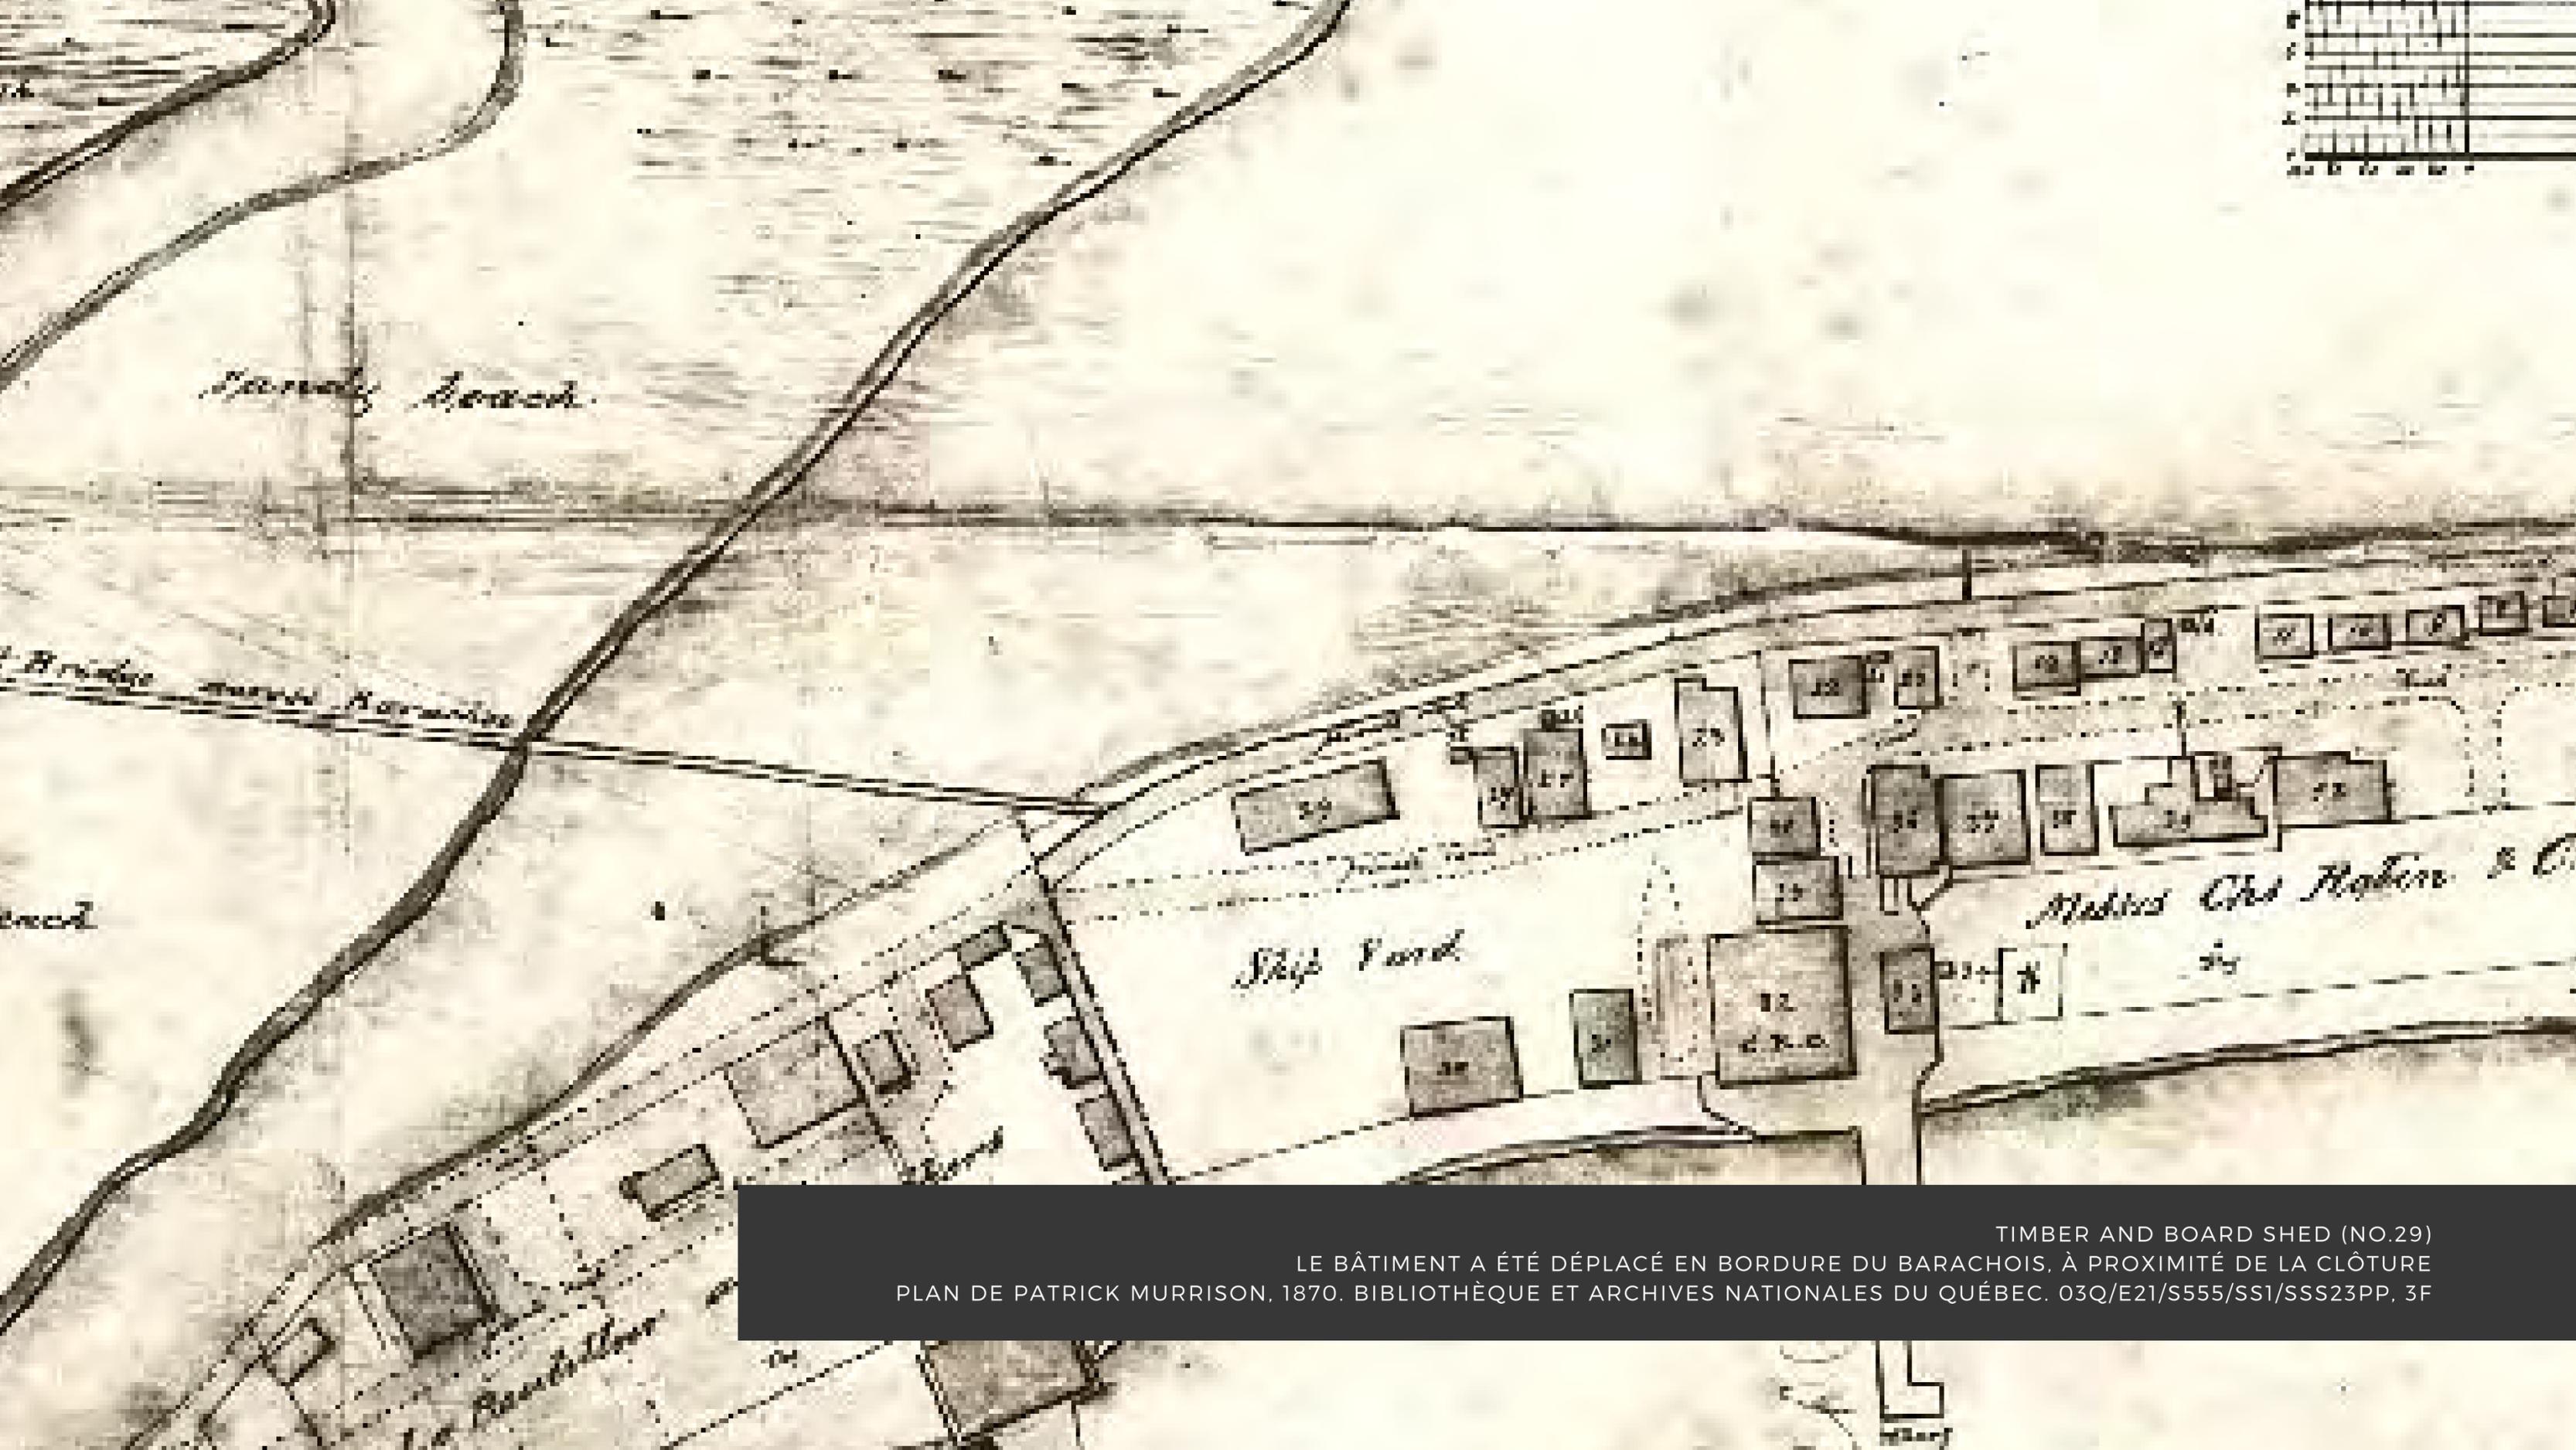
TIMBER AND BOARD SHED (NO.29)
LE BÂTIMENT A ÉTÉ DÉPLACÉ EN BORDURE DU BARACHOIS, À PROXIMITÉ DE LA CLÔTURE
PLAN DE PATRICK MURRISON, 1870. BIBLIOTHÈQUE ET ARCHIVES NATIONALES DU QUÉBEC. 03Q/E21/S555/SS1/SSS23PP, 3F

Sur le plan de 1870, le bâtiment est justement désigné comme un hangar à bois. Situé en bordure du chantier naval, il serait logique que l'on entrepose les matériaux à proximité, que l'on utilise les grandes portes arrière pour les faire entrer, pour ensuite les transporter dans la zone du chantier naval.

L'année 1870 semble avoir été une période charnière dans l'évolution du Banc de Paspébiac. Entre la gravure de 1866 et le plan de 1870, on note plusieurs différences dans l'aménagement. L'élément le plus important est, sans conteste, la construction du grand entrepôt appelé "CRC" et du quai de la compagnie Robin. Pour sa part, le hangar à bois est déplacé vers le nord, en bordure de l'intérieur du barachois.

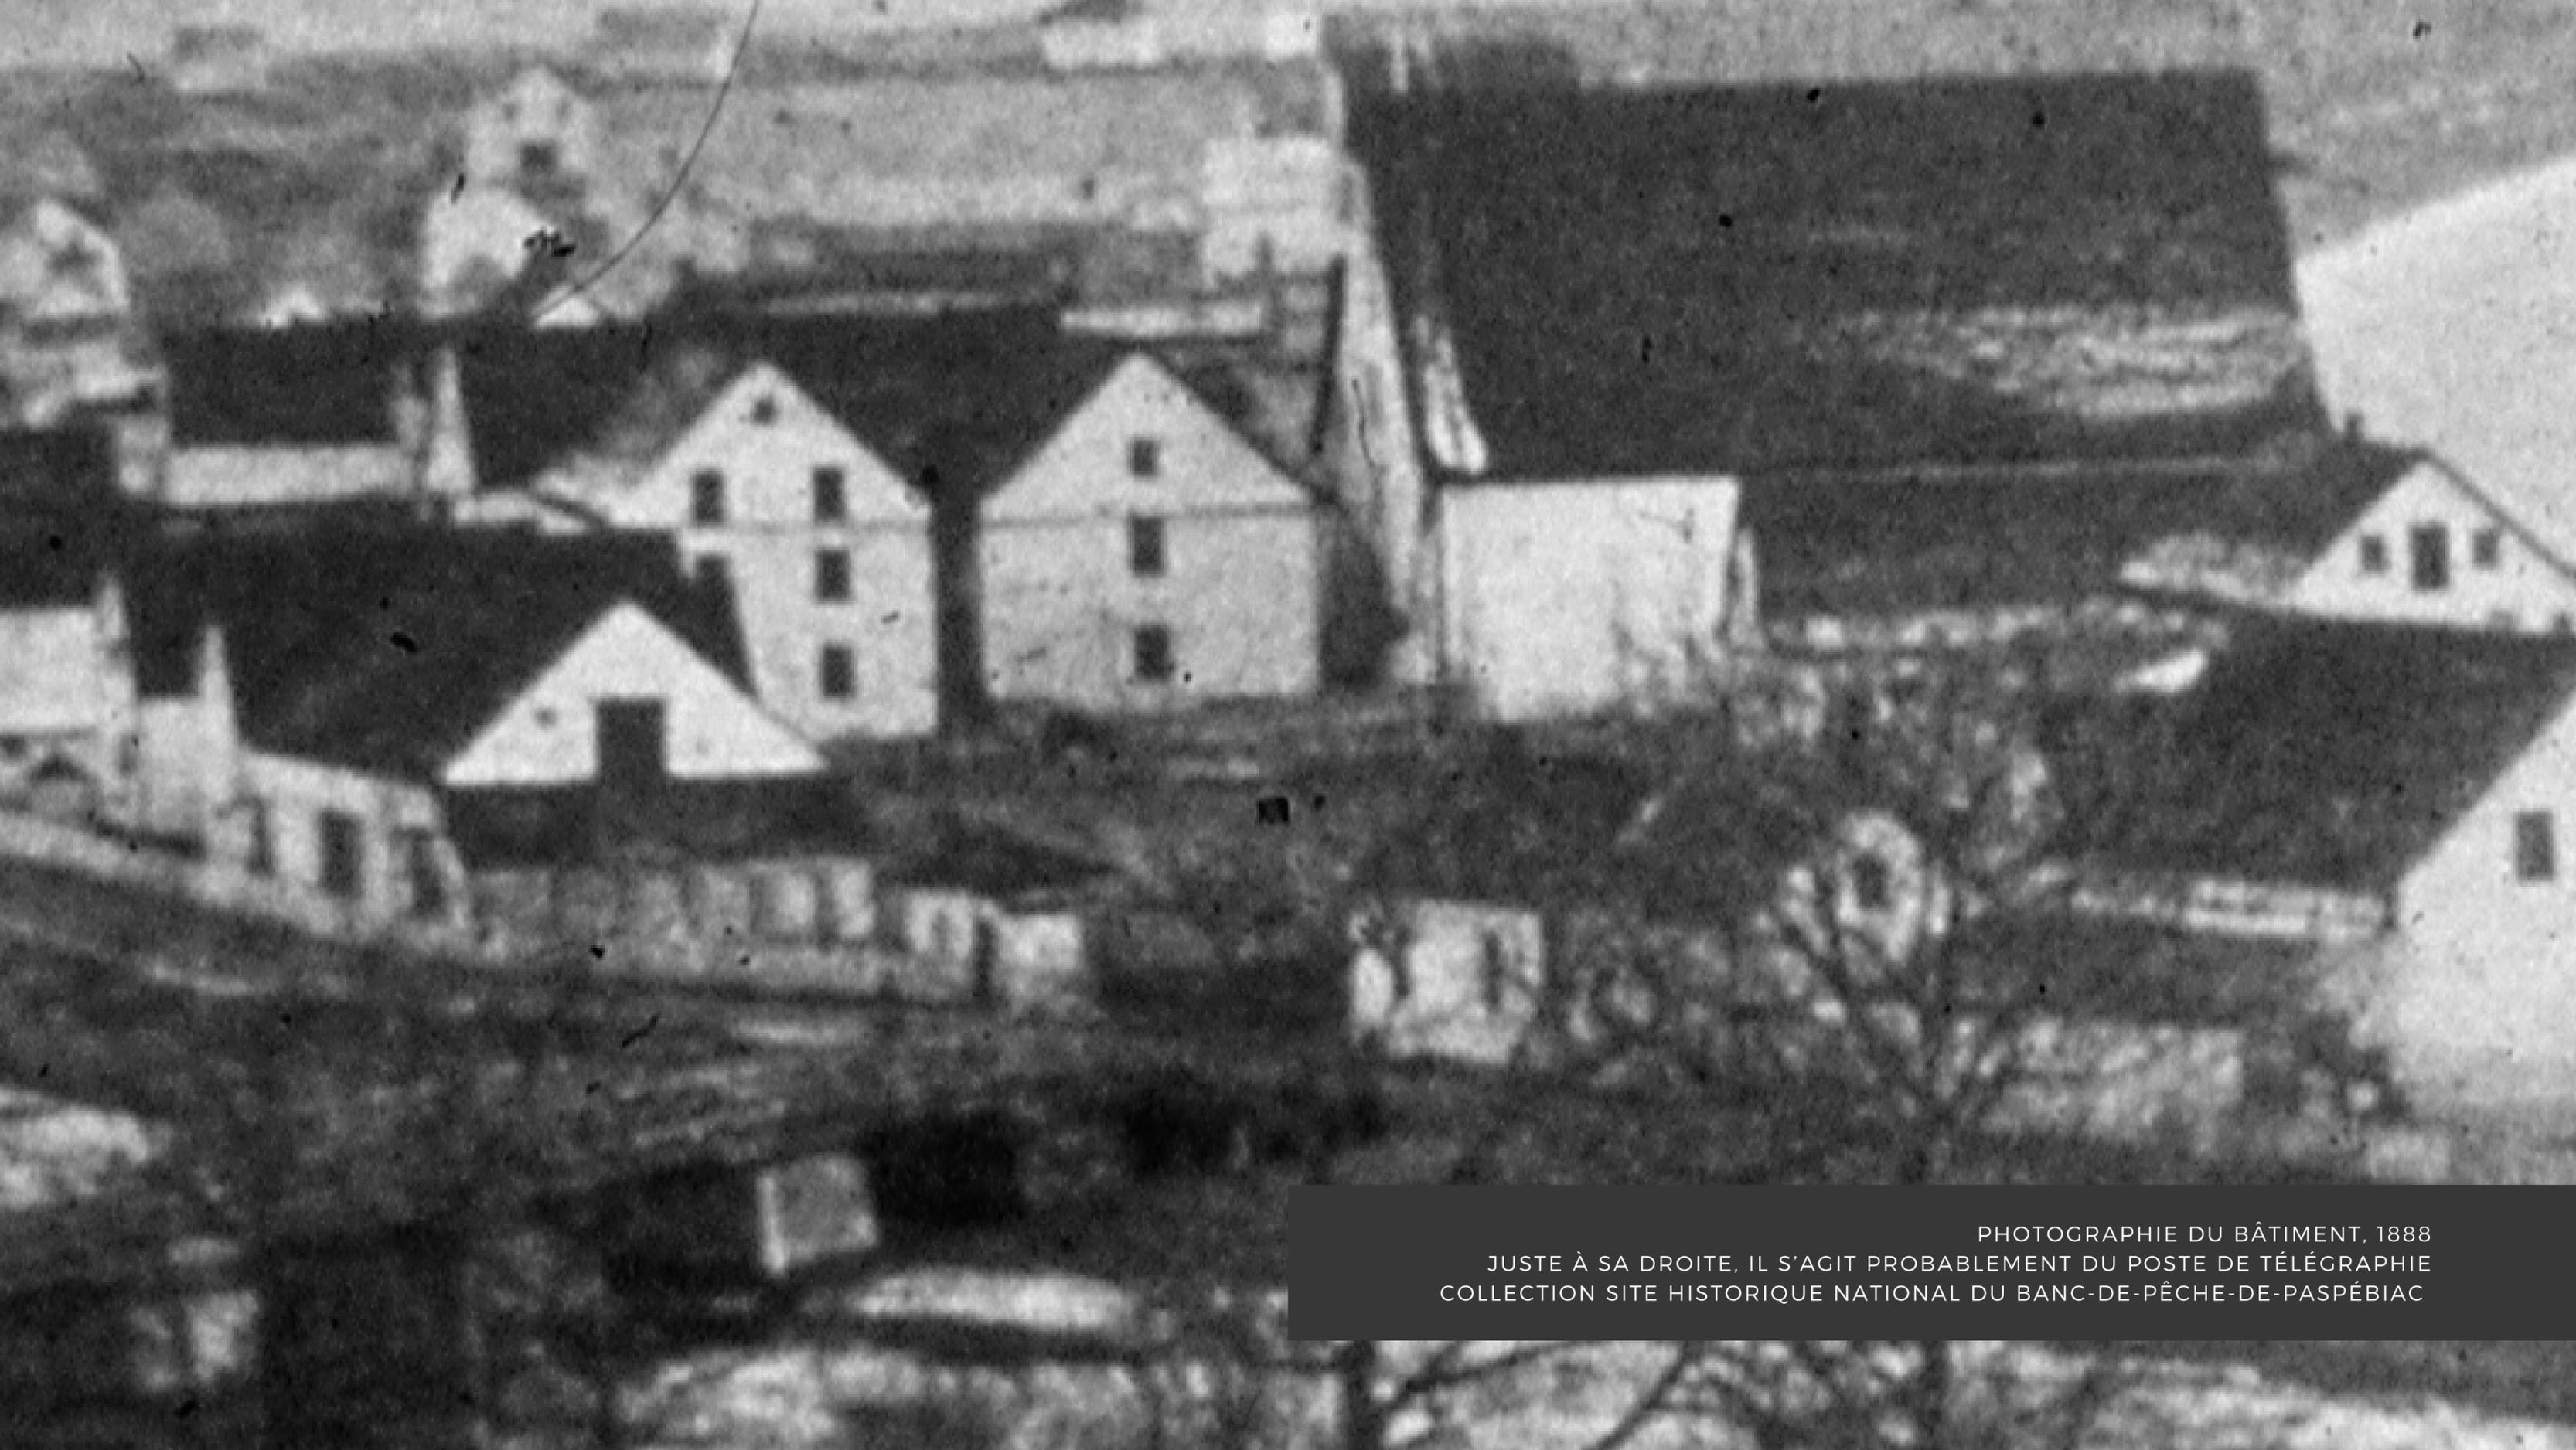
PHOTOGRAPHIE DU BÂTIMENT, 1888
JUSTE À SA DROITE, IL S'AGIT PROBABLEMENT DU POSTE DE TÉLÉGRAPHIE
COLLECTION SITE HISTORIQUE NATIONAL DU BANC-DE-PÊCHE-DE-PASPÉBIAC

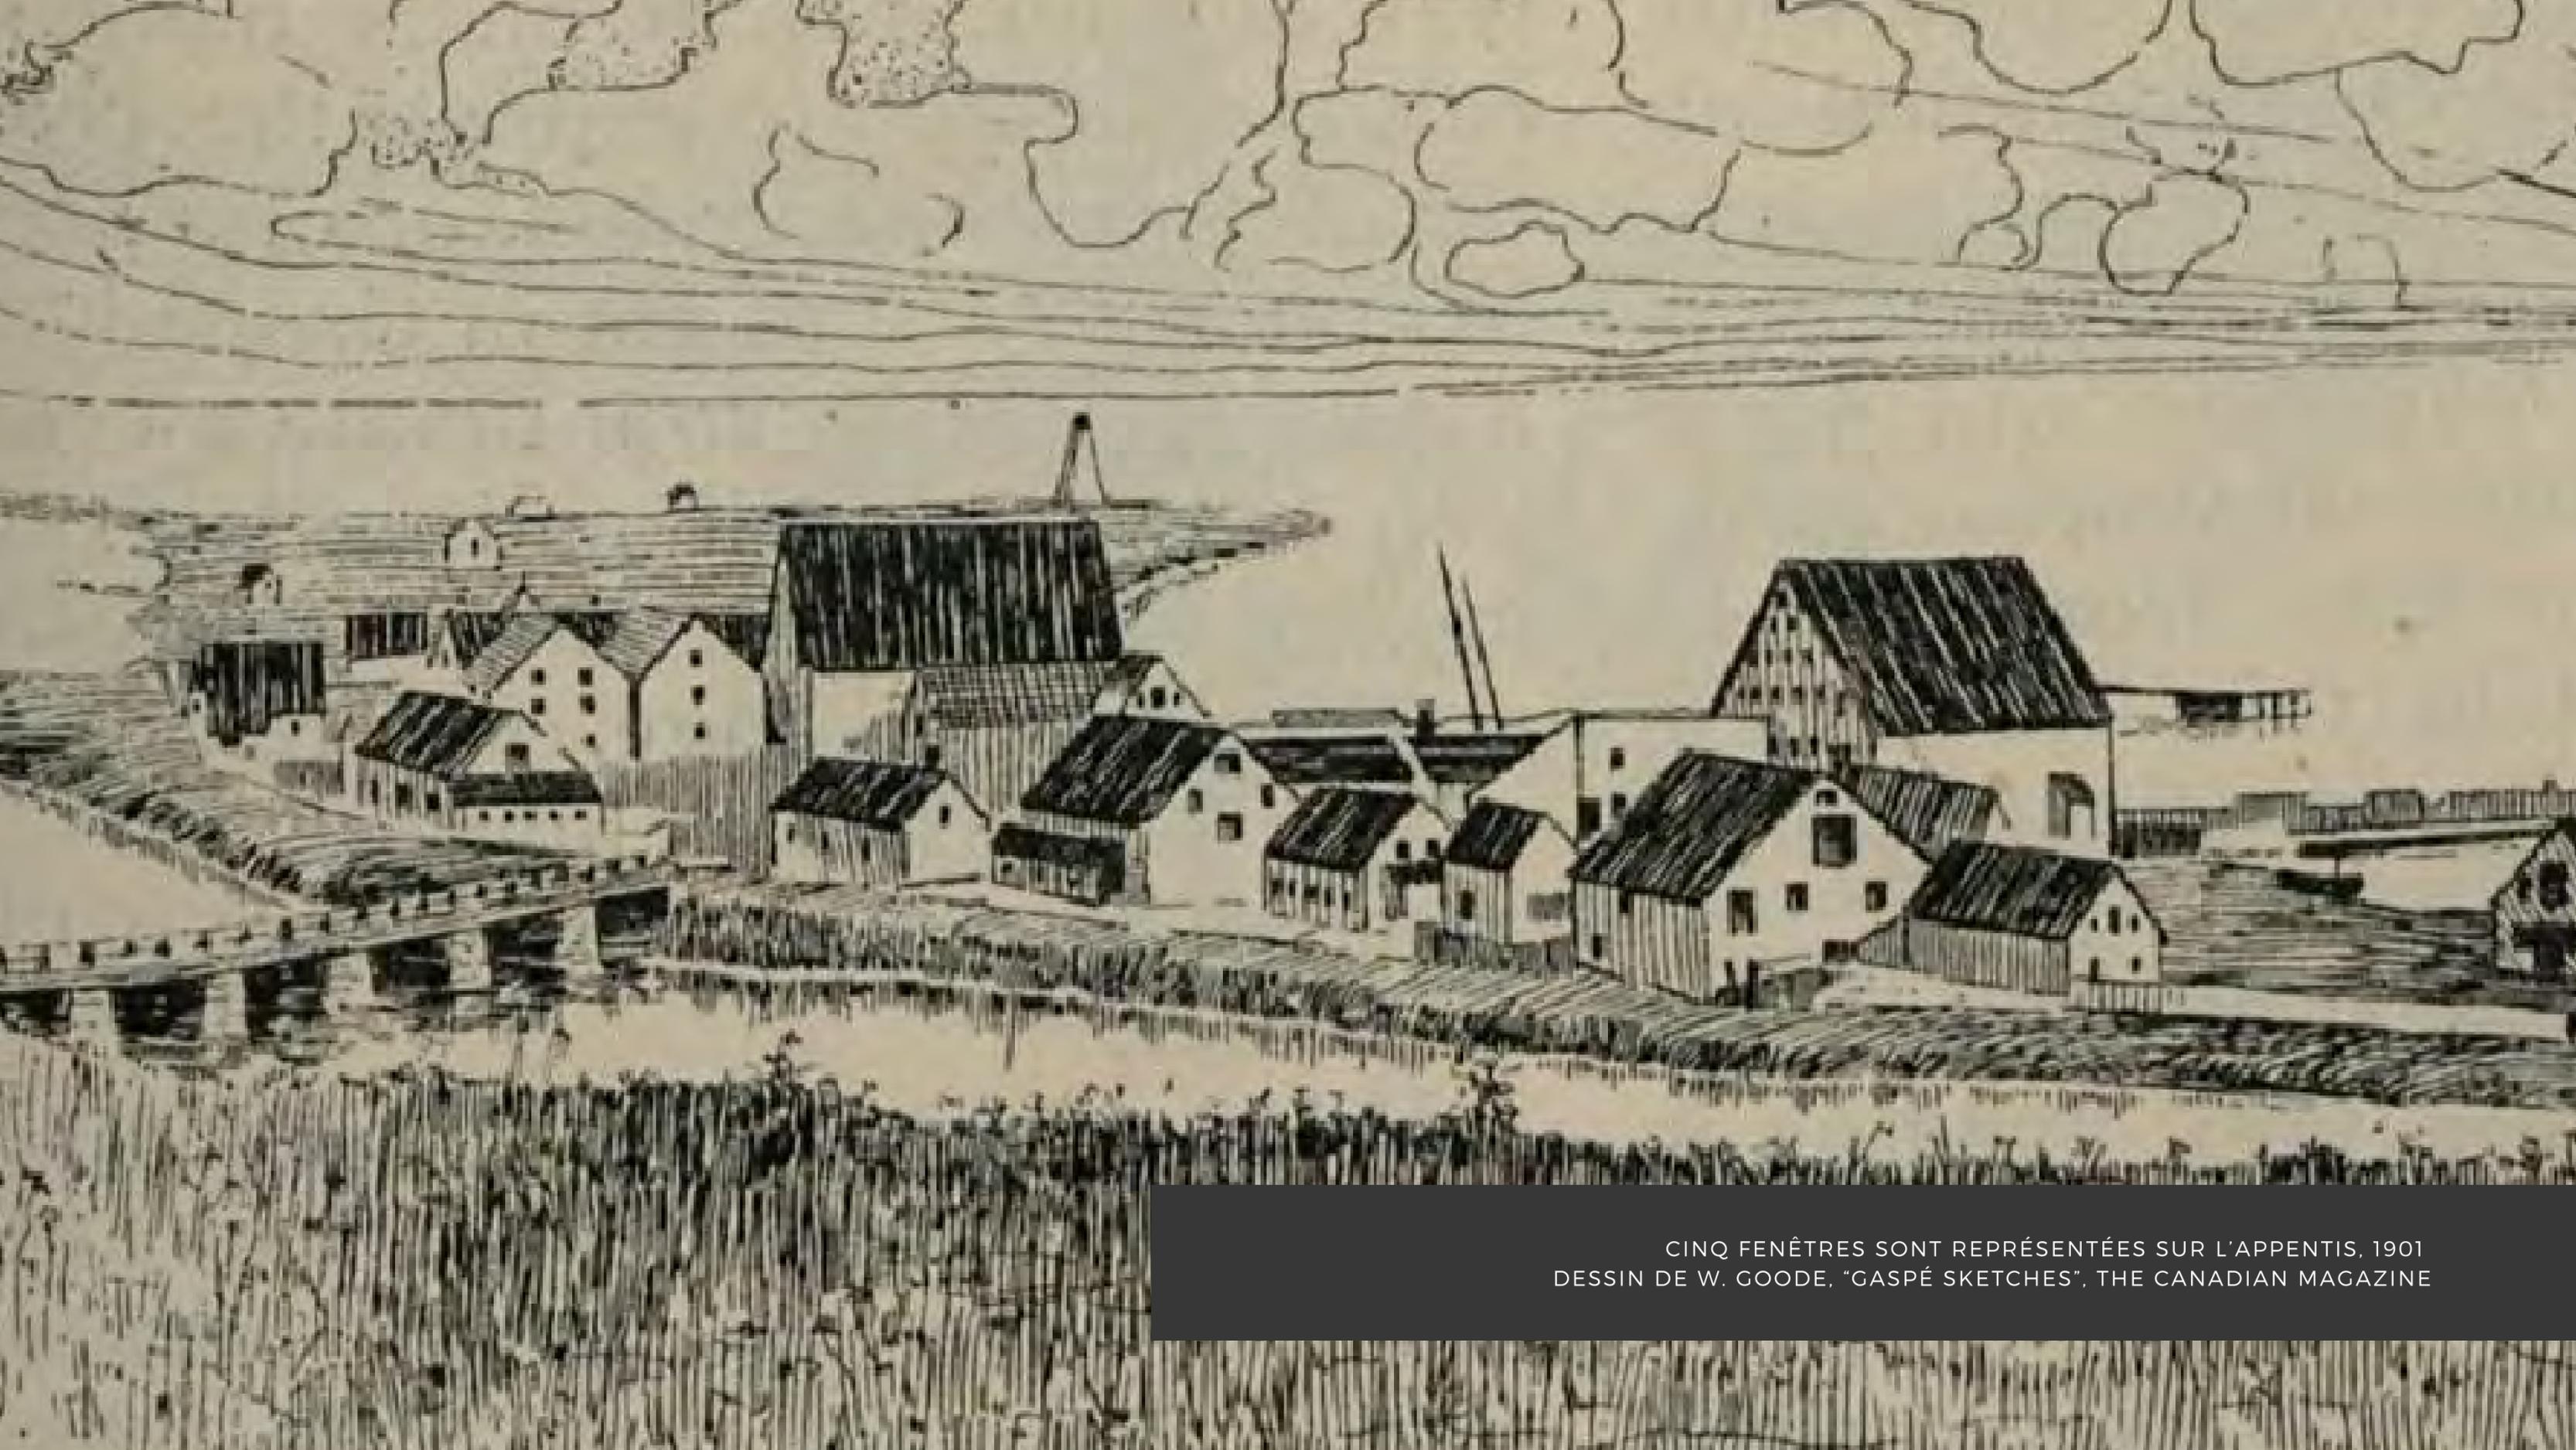
CINQ FENÊTES SONT REPRÉSENTÉES SUR L'APPENTIS, 1901
DESSIN DE W. GOODE, "GASPÉ SKETCHES", THE CANADIAN MAGAZINE

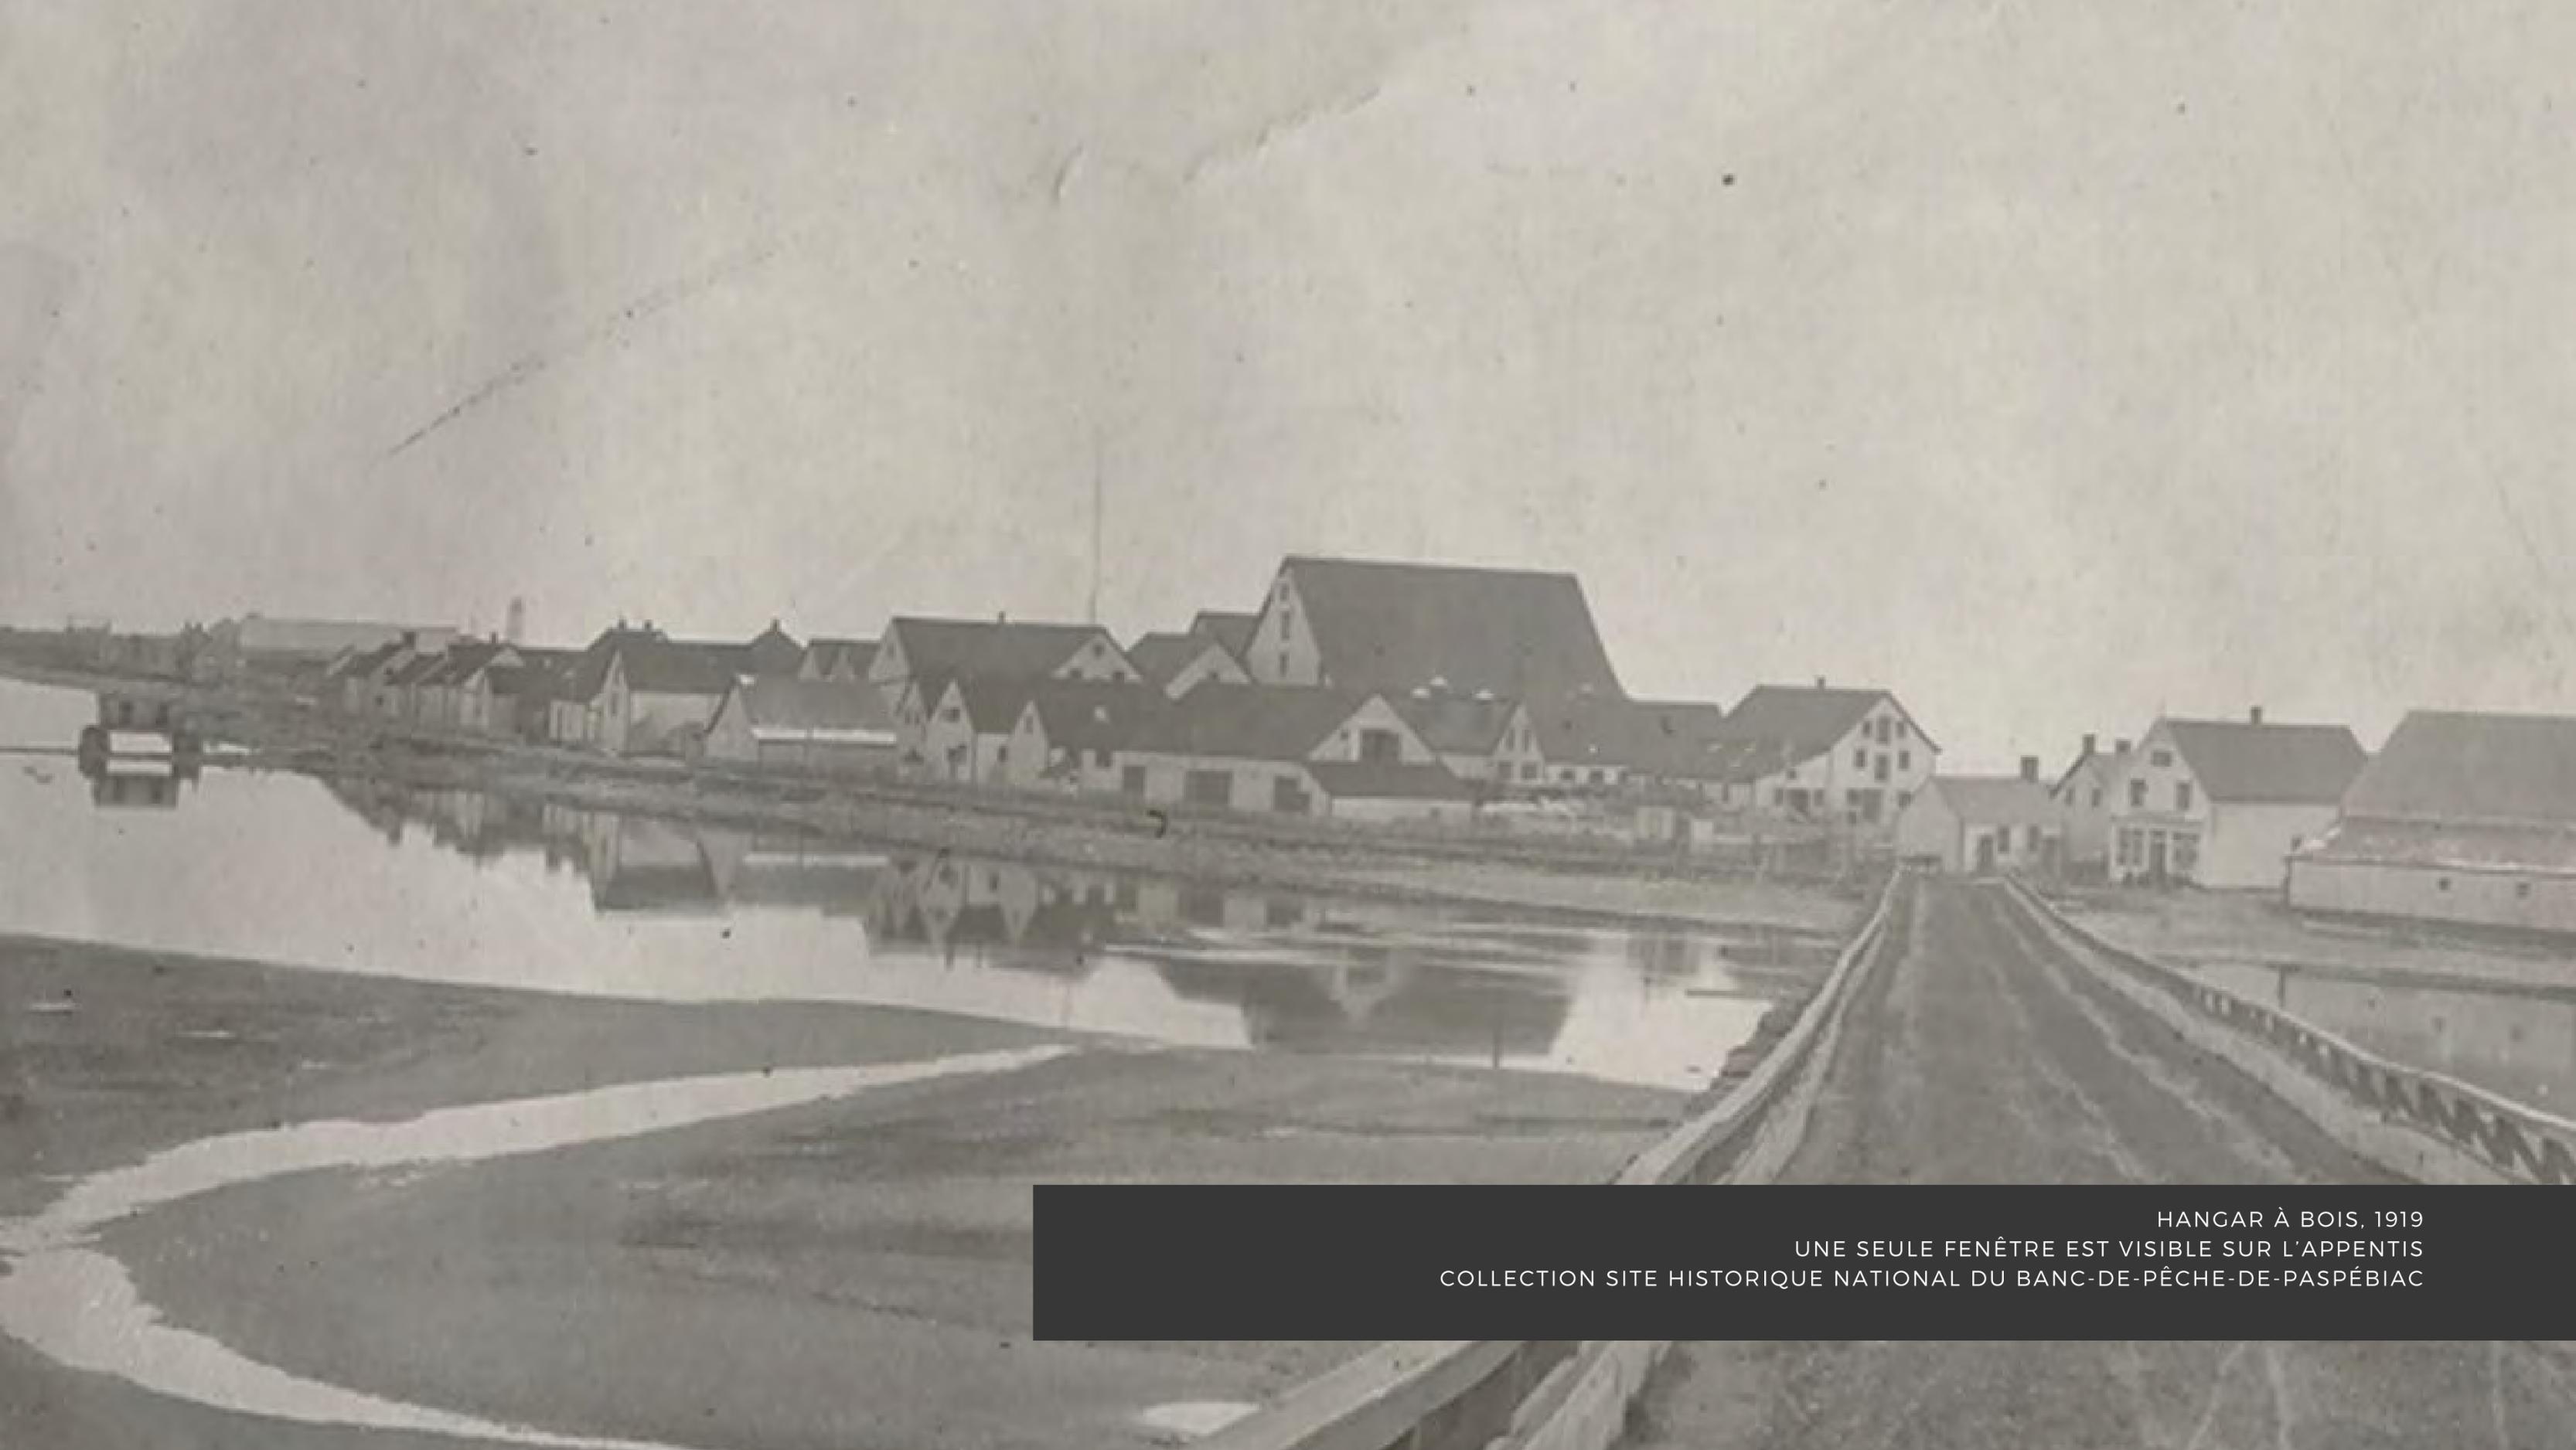
HANGAR À BOIS, 1919
UNE SEULE FENÊTRE EST VISIBLE SUR L'APPENTIS
COLLECTION SITE HISTORIQUE NATIONAL DU BANC-DE-PÊCHE-DE-PASPÉBIAC

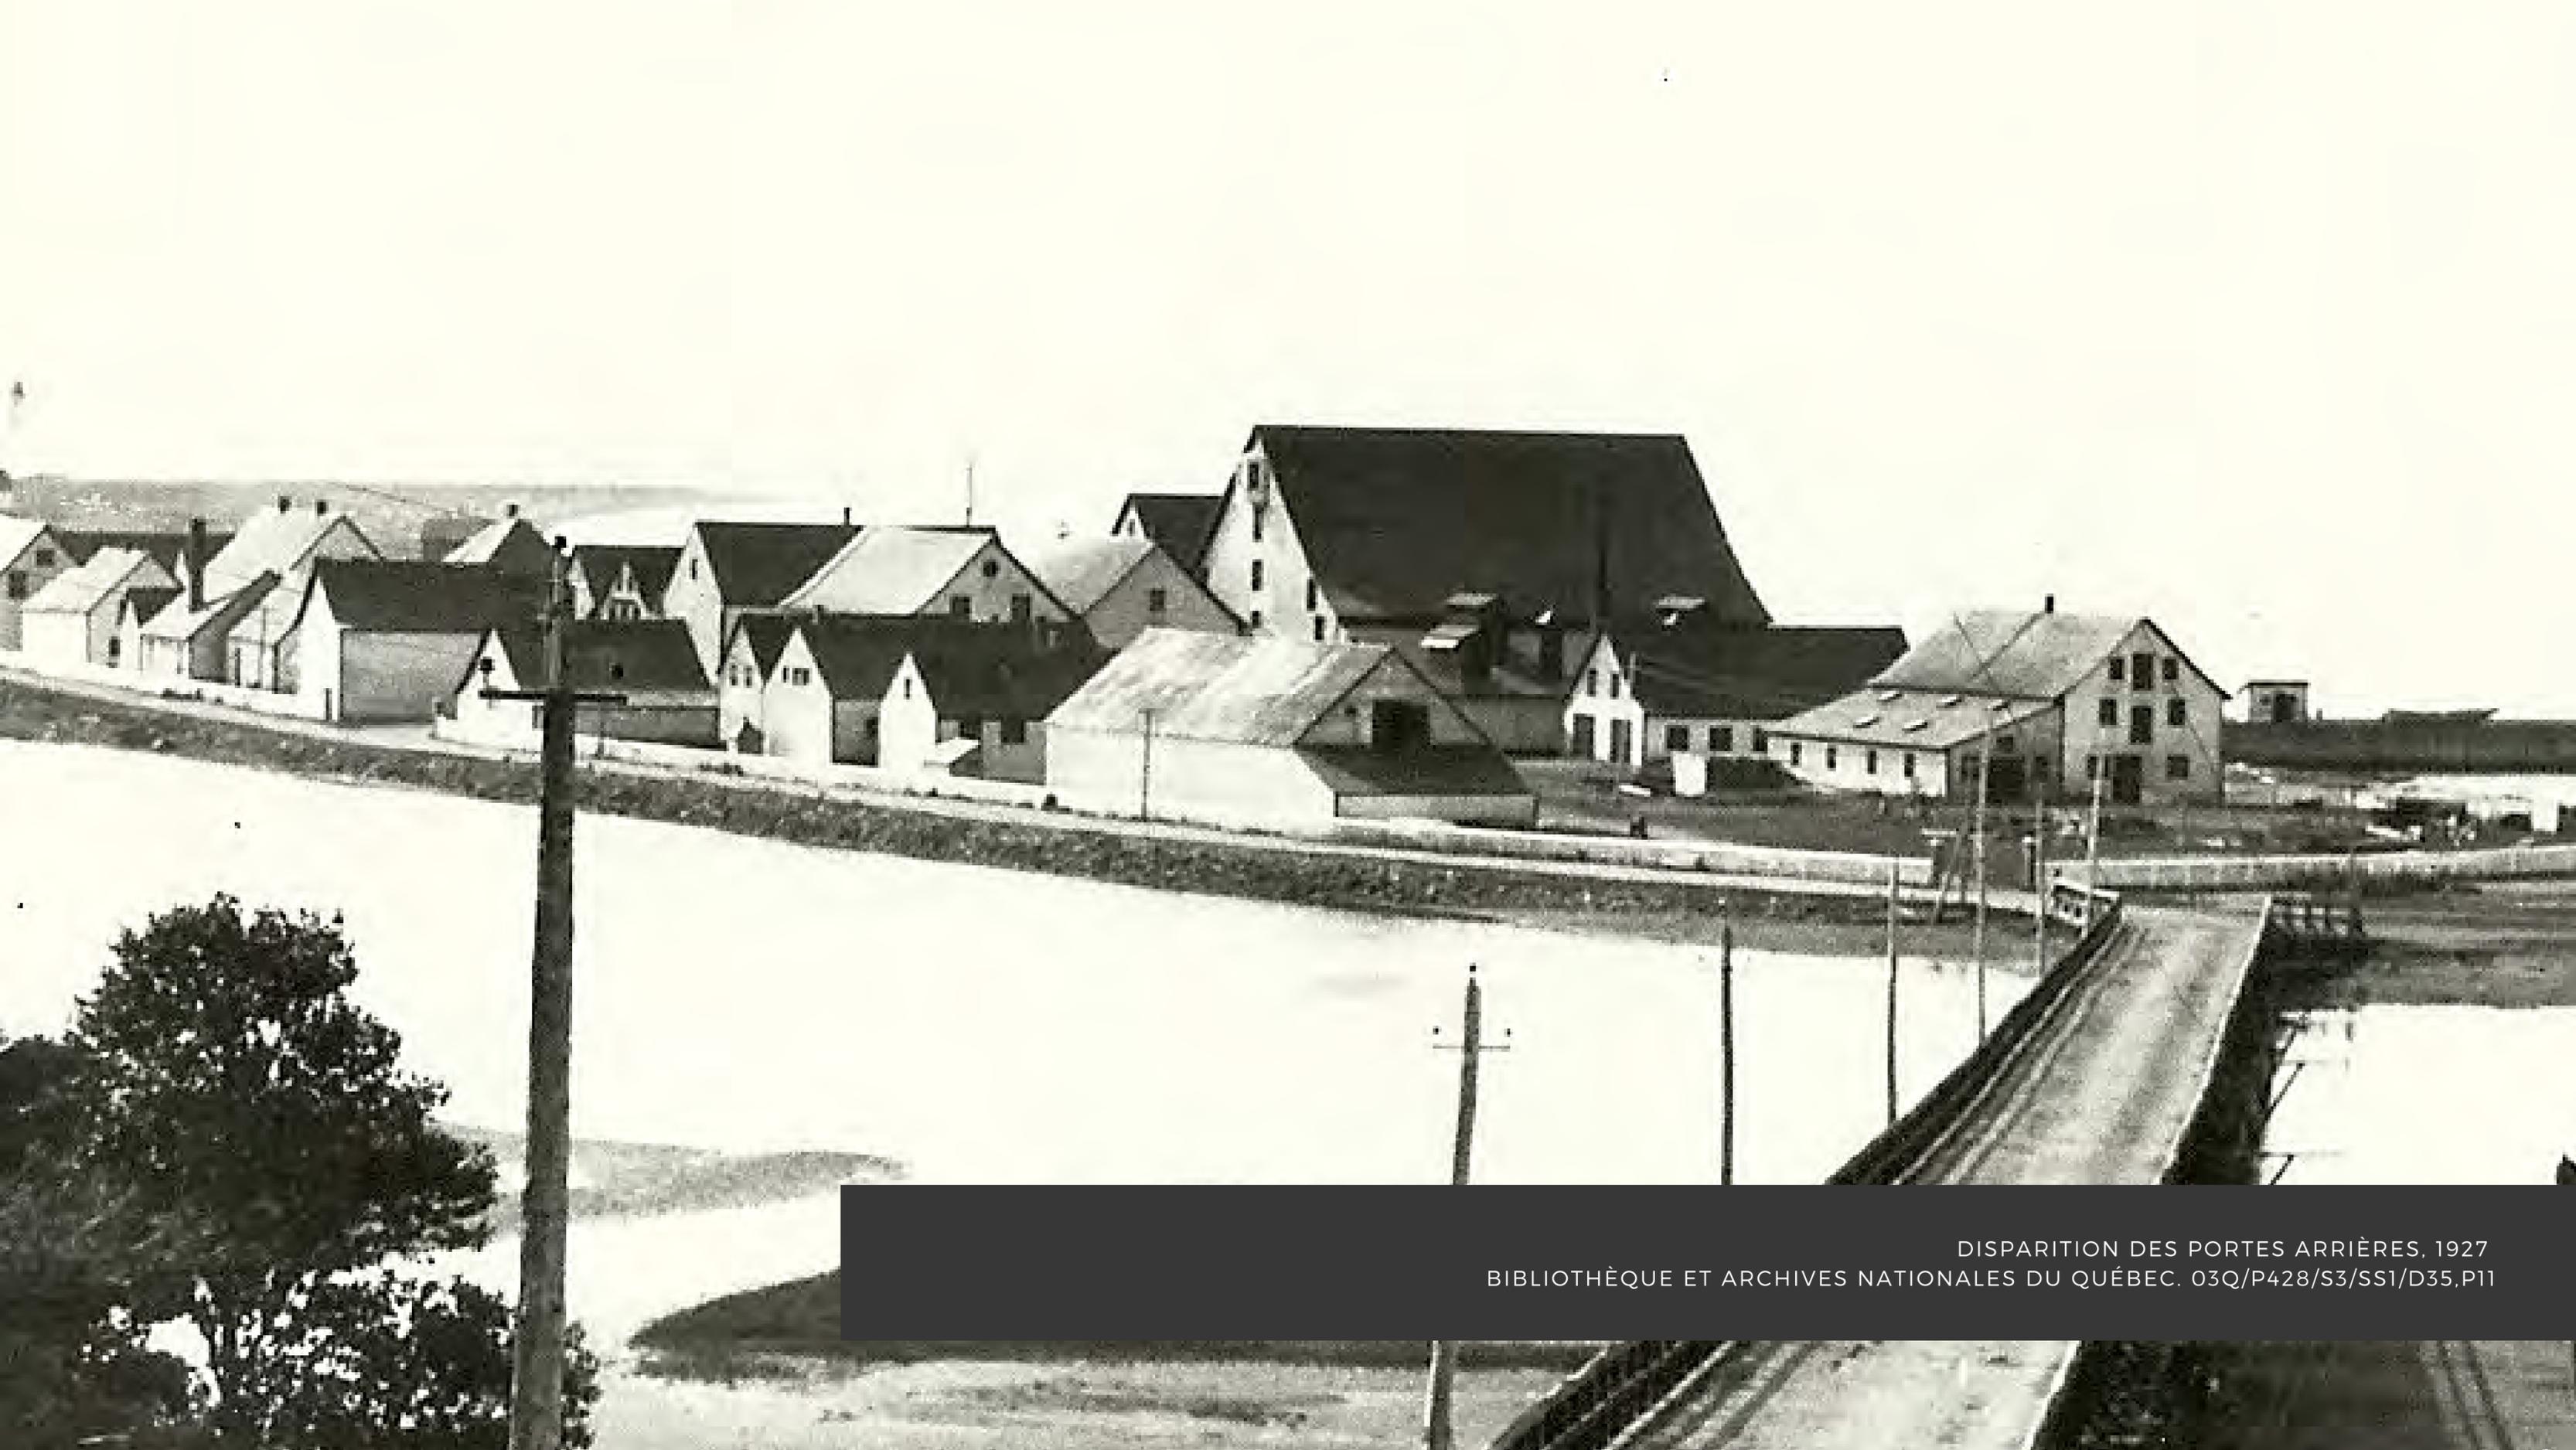
DISPARITION DES PORTES ARRIÈRES, 1927
BIBLIOTHÈQUE ET ARCHIVES NATIONALES DU QUÉBEC. 03Q/P428/S3/SS1/D35.P11

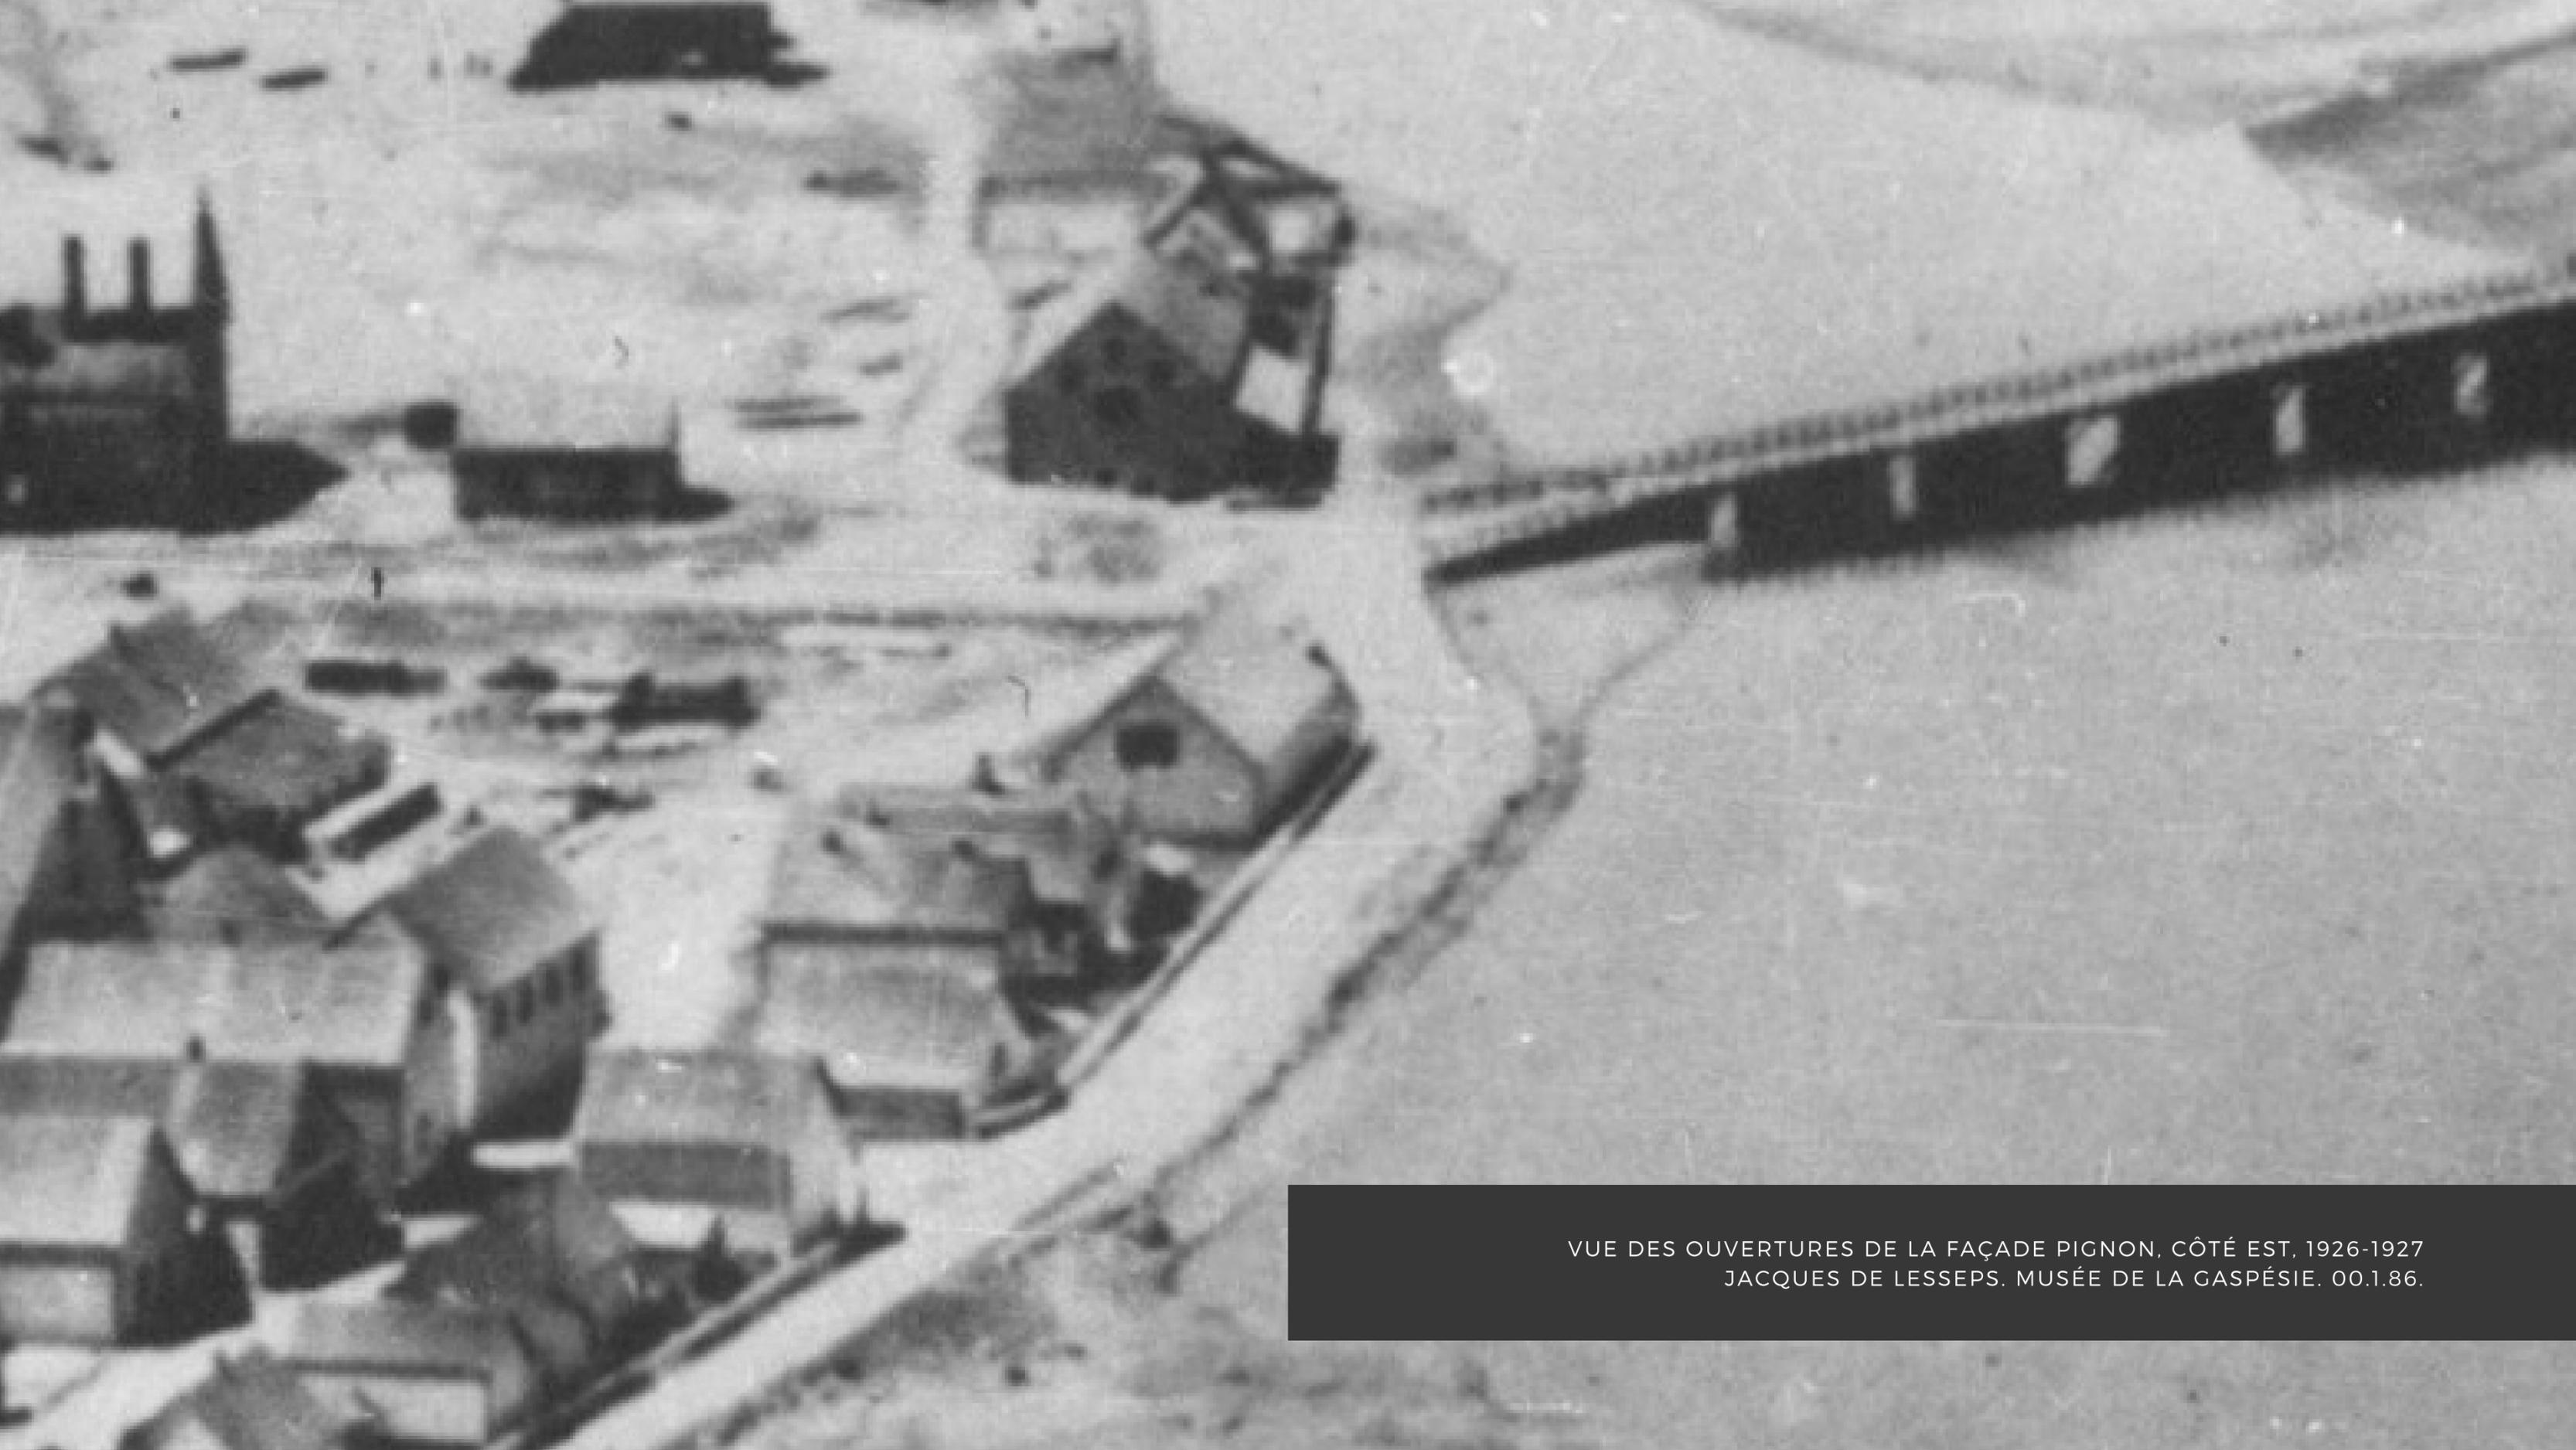
VUE DES OUVERTURES DE LA FAÇADE PIGNON, CÔTÉ EST, 1926-1927
JACQUES DE LESSEPS. MUSÉE DE LA GASPÉSIE. 00.1.86.
