Complexe La Forge Charles Robin and Co.

SITE HISTORIQUE NATIONAL DE PASPÉBIAC

HISTOIRE
ARCHITECTURE
INTERPRETATION
ICONOGRAPHIE

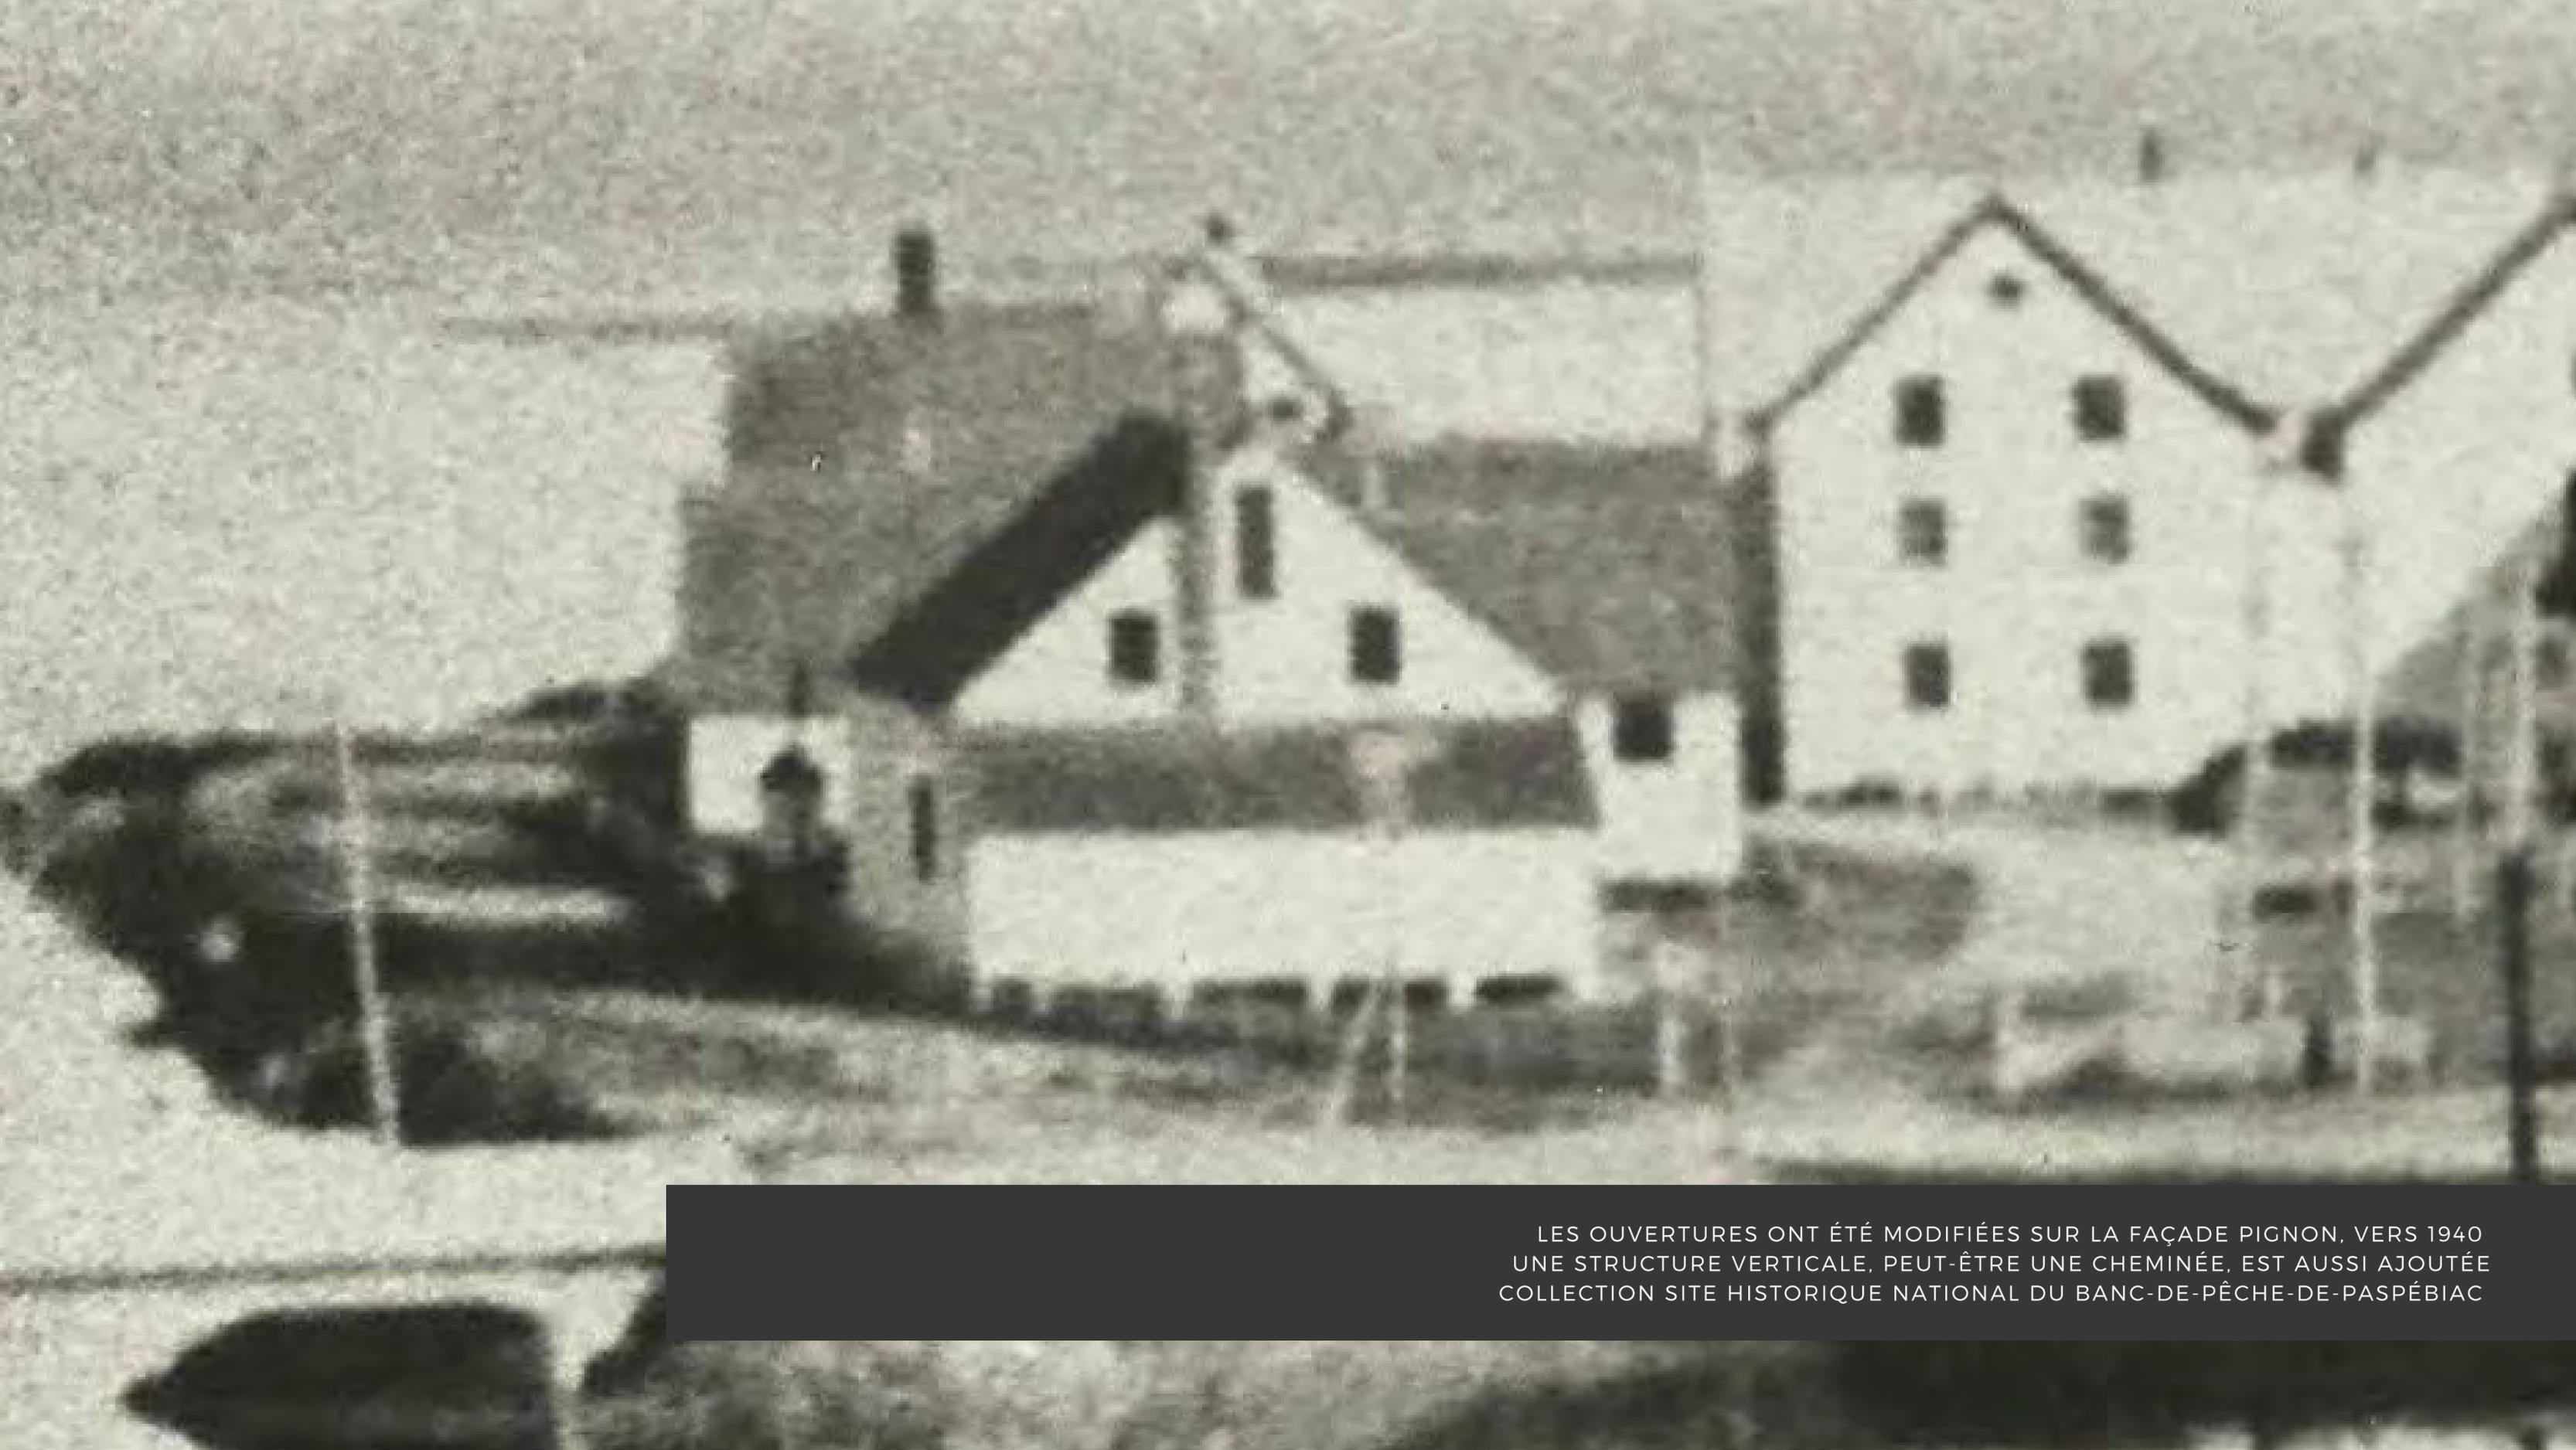
LES OUVERTURES ONT ÉTÉ MODIFIÉES SUR LA FAÇADE PIGNON, VERS 1940
UNE STRUCTURE VERTICALE, PEUT-ÊTRE UNE CHEMINÉE, EST AUSSI AJOUTÉE
COLLECTION SITE HISTORIQUE NATIONAL DU BANC-DE-PÊCHE-DE-PASPÉBIAC

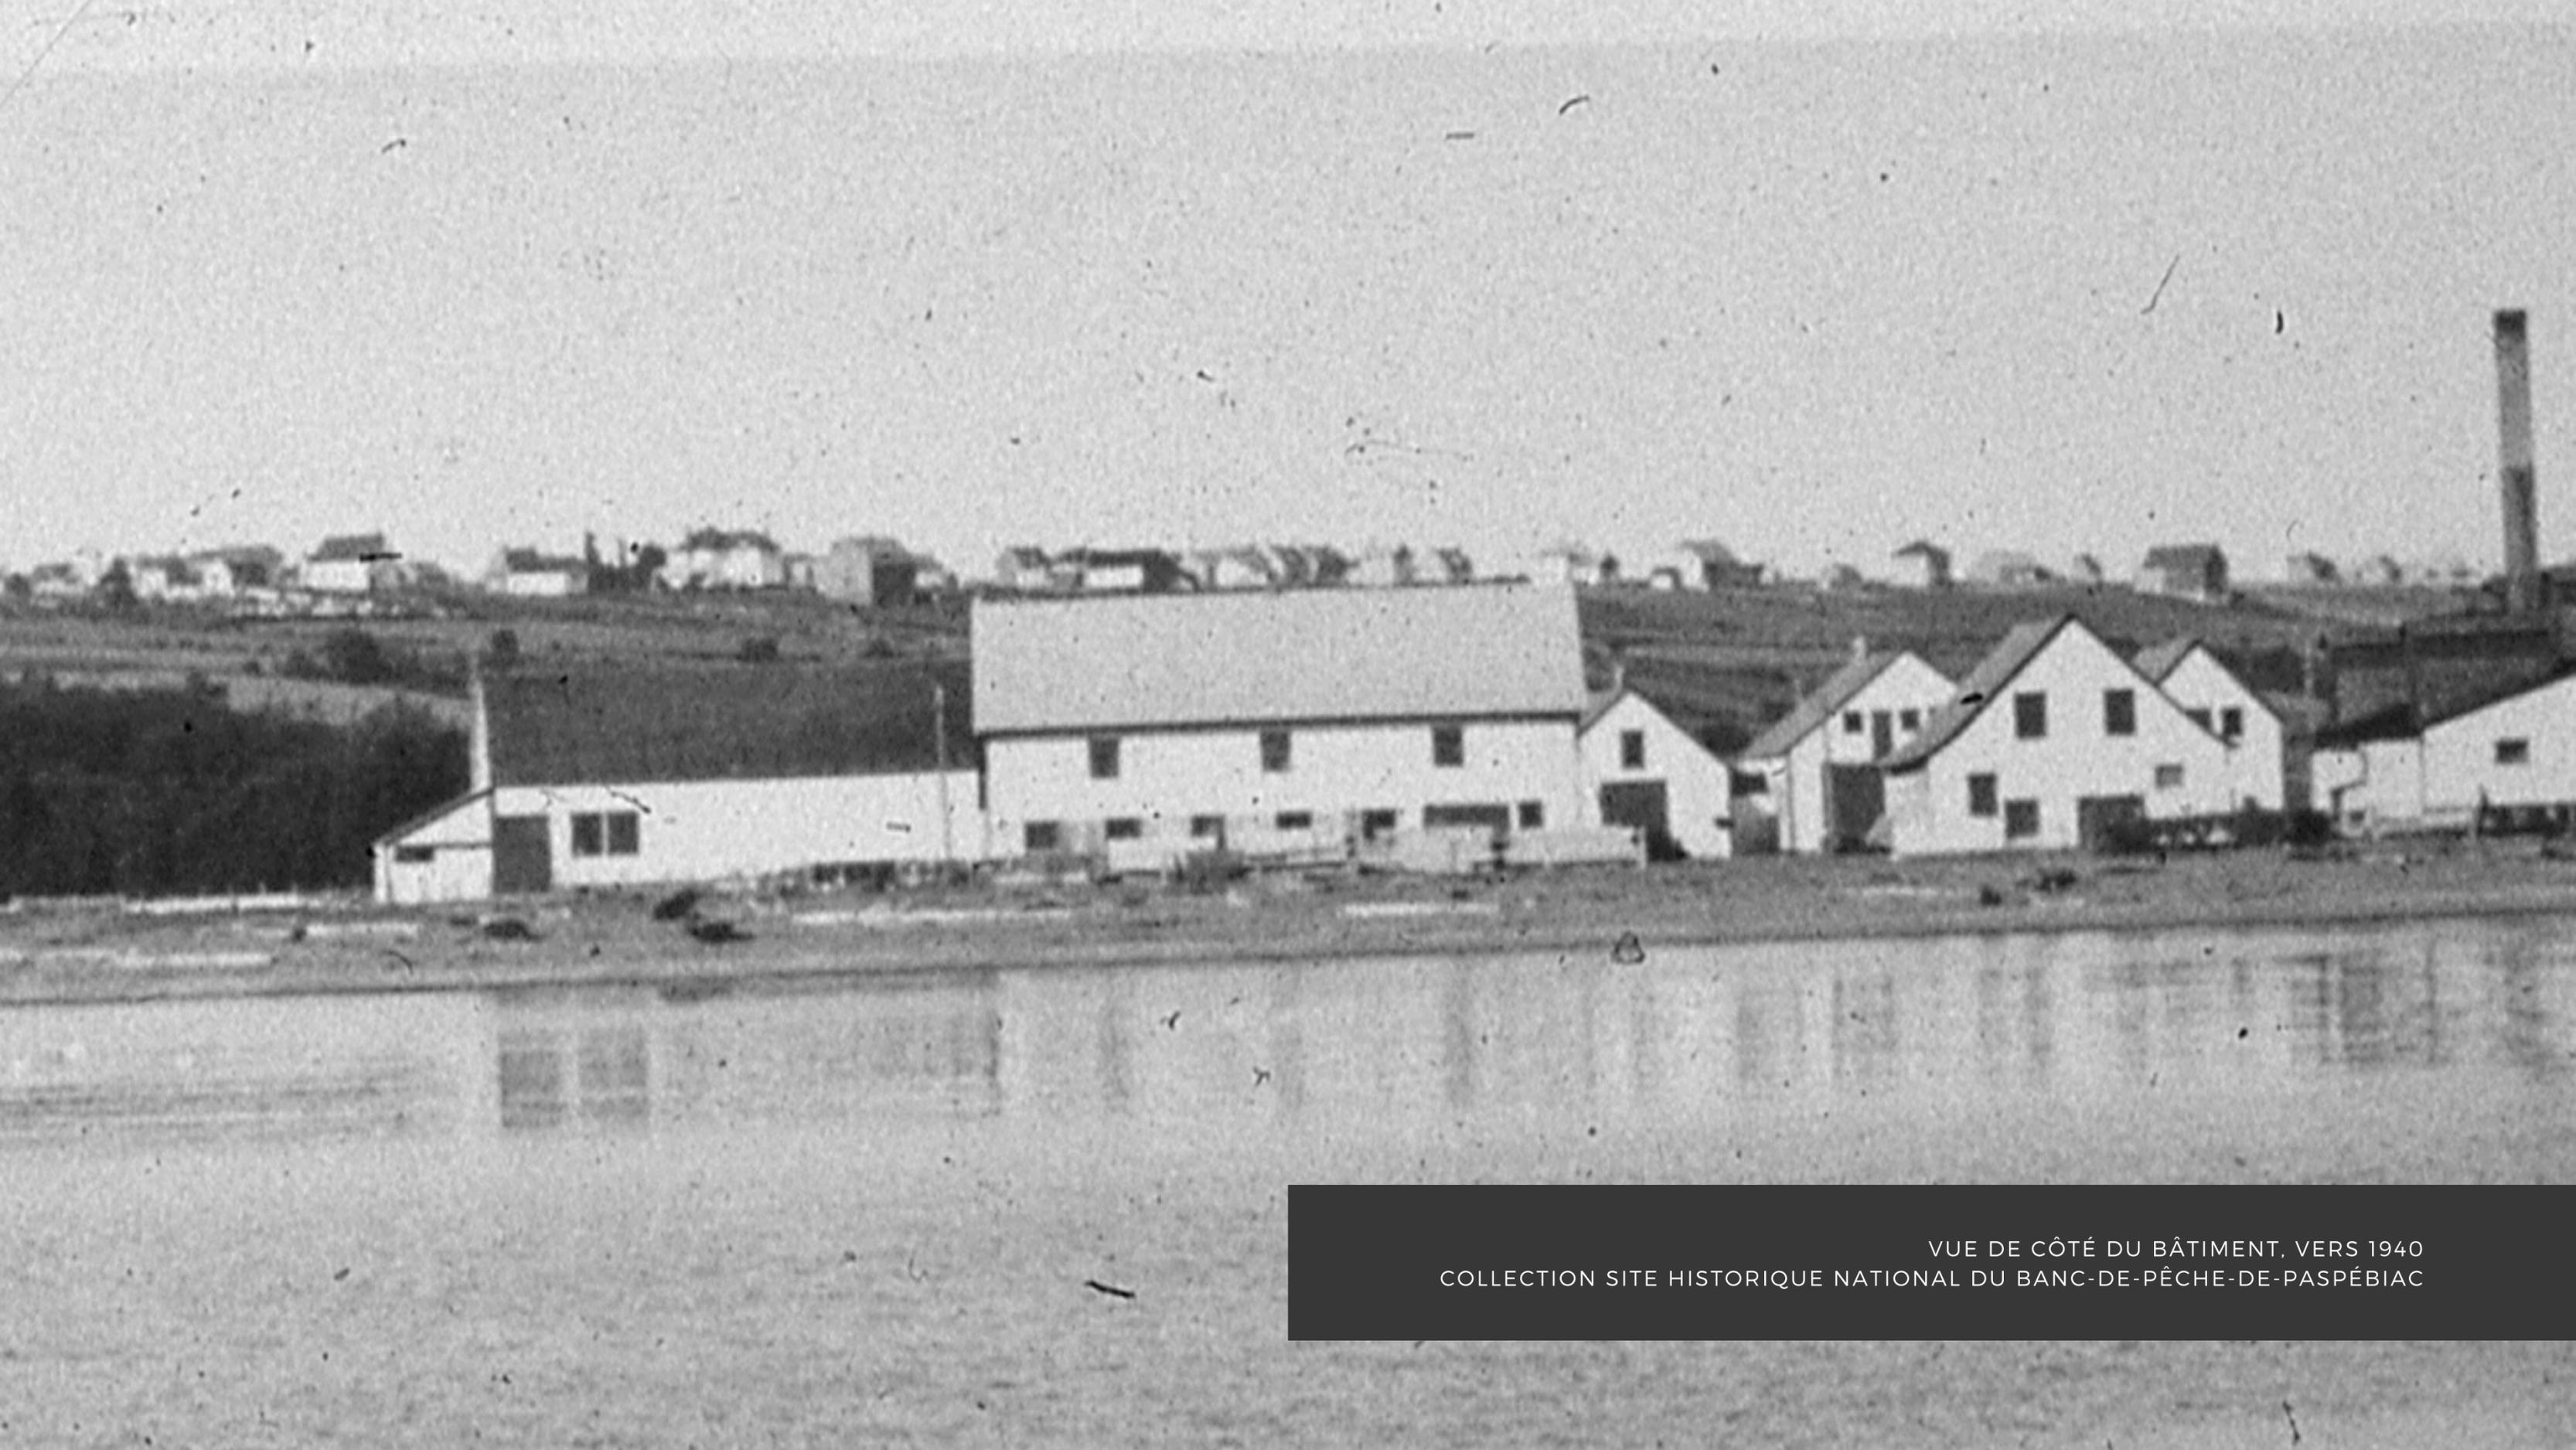
VUE DE CÔTÉ DU BÂTIMENT, VERS 1940
COLLECTION SITE HISTORIQUE NATIONAL DU BANC-DE-PÊCHE-DE-PASPÉBIAC

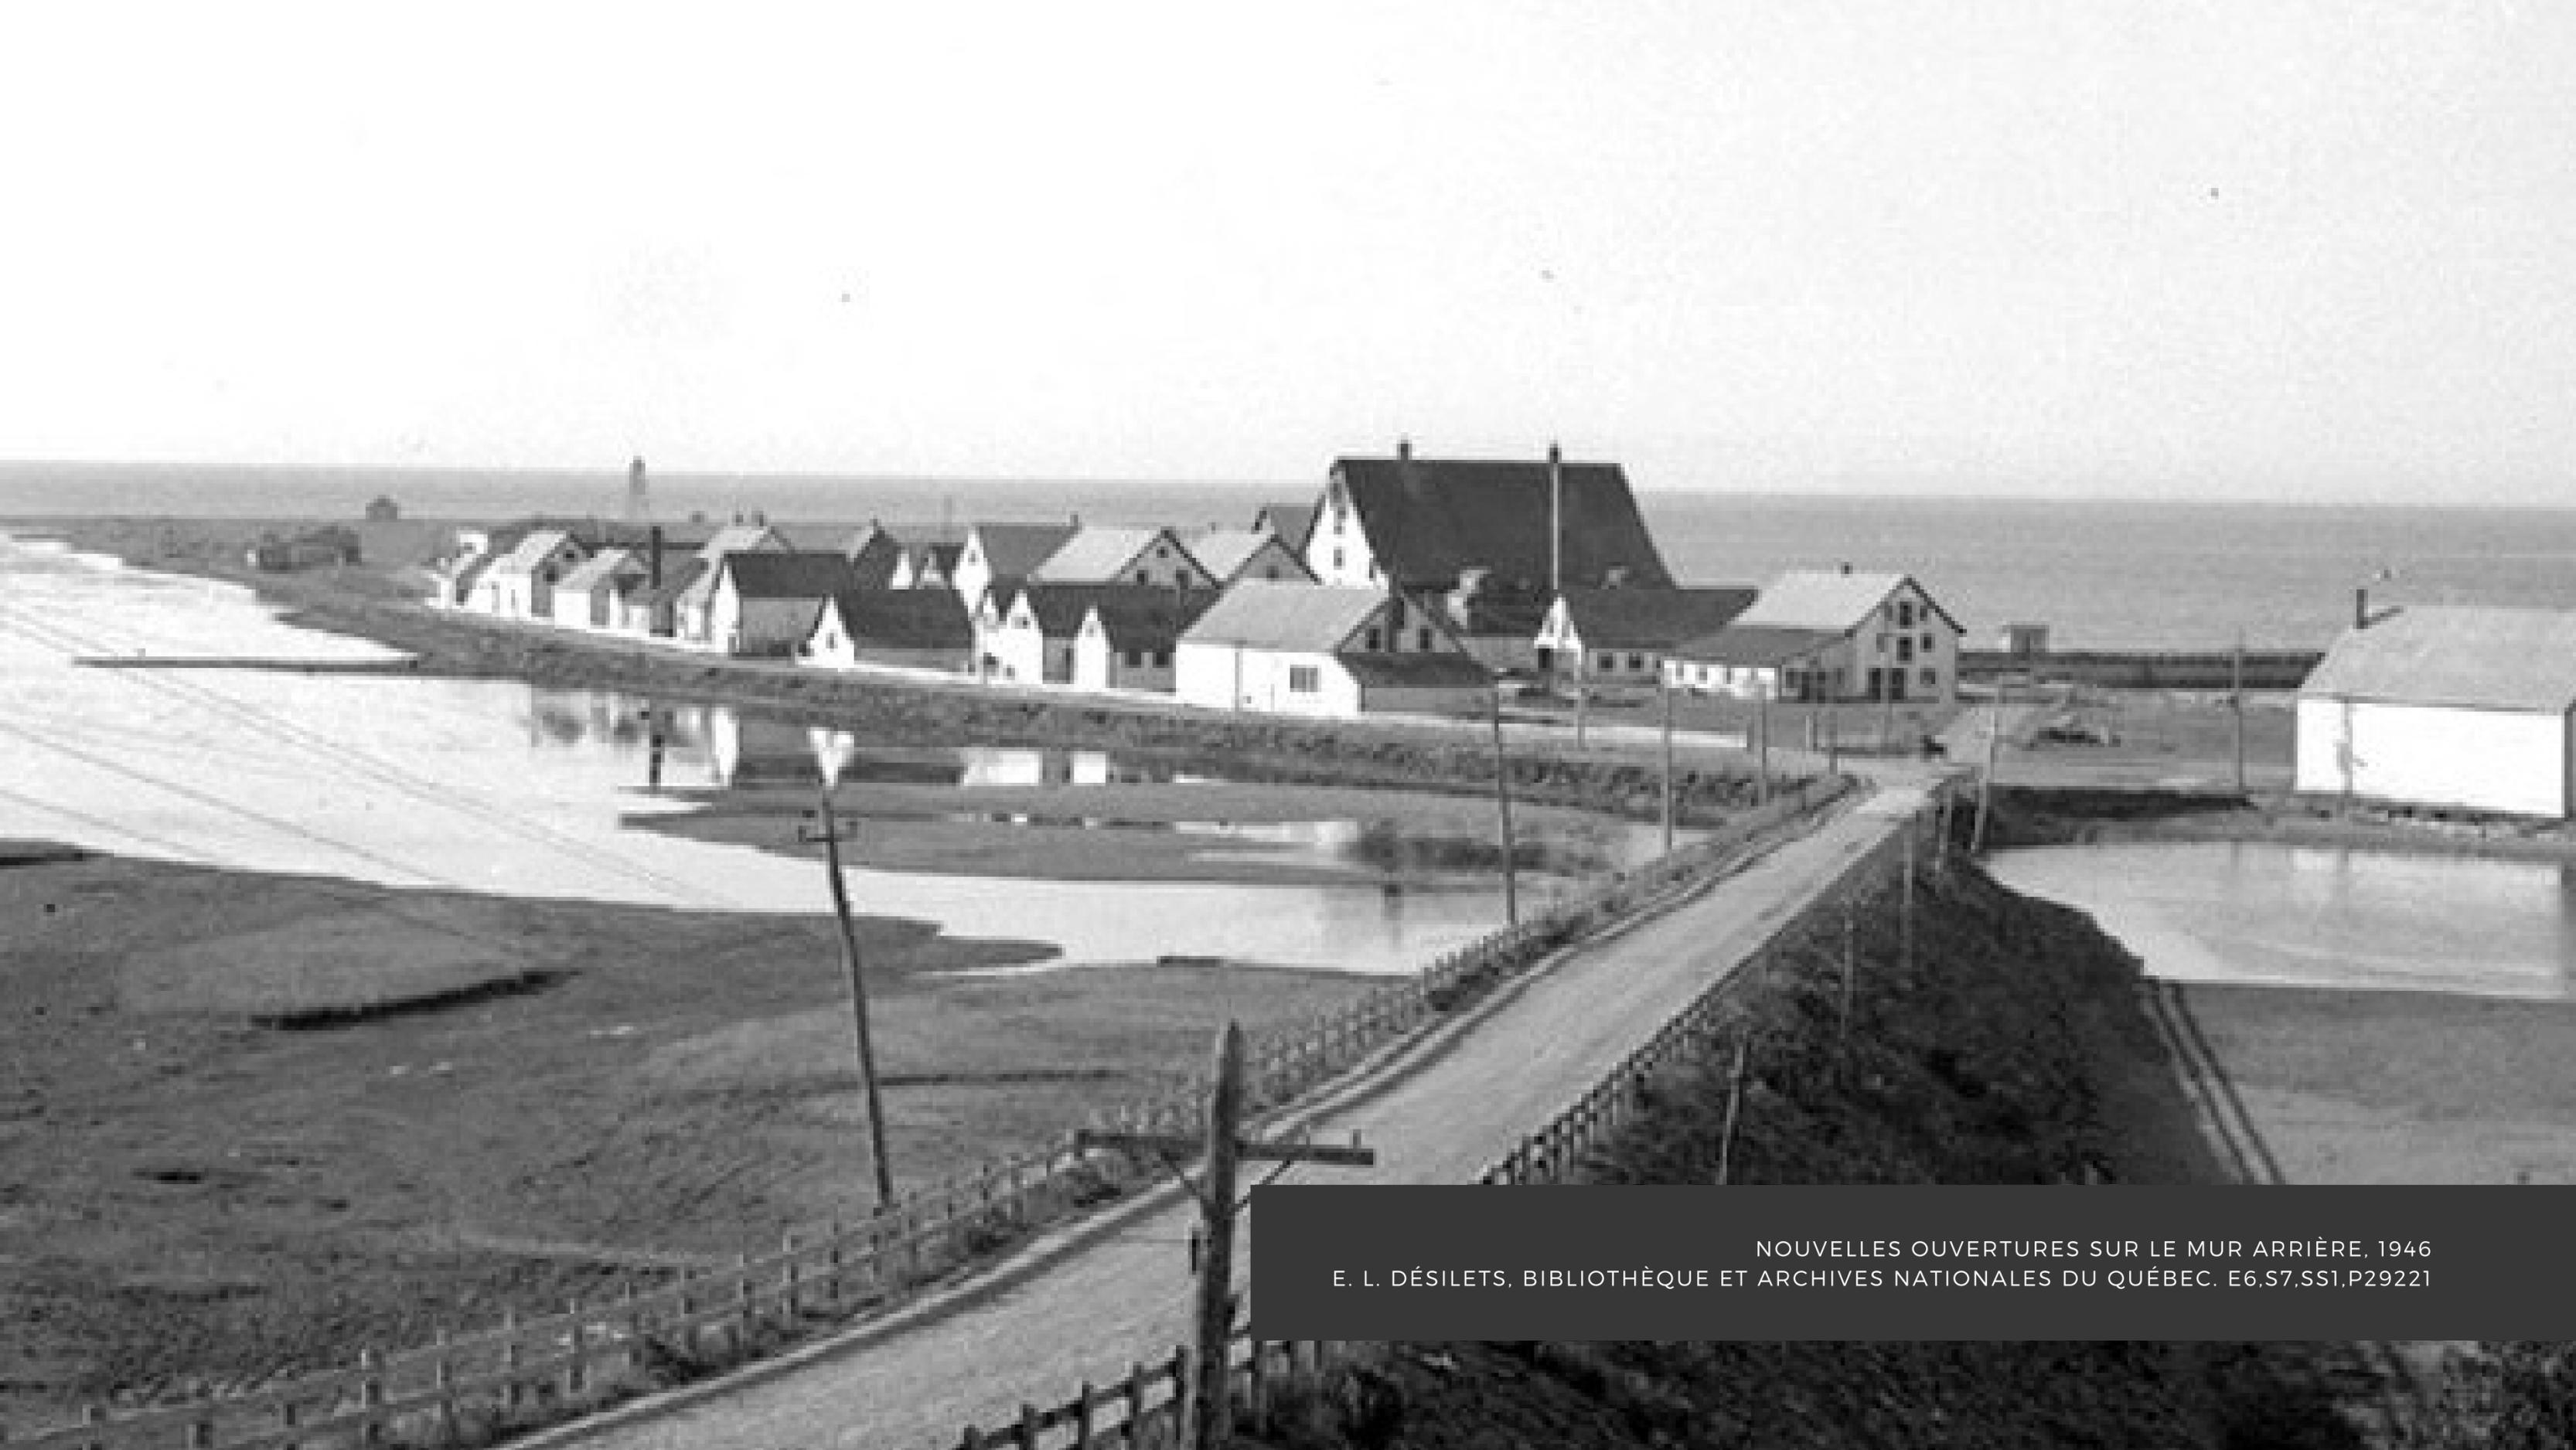
NOUVELLES OUVERTURES SUR LE MUR ARRIÈRE, 1946
E. L. DÉSILETS, BIBLIOTHÈQUE ET ARCHIVES NATIONALES DU QUÉBEC. E6.S7.SS1.P29221

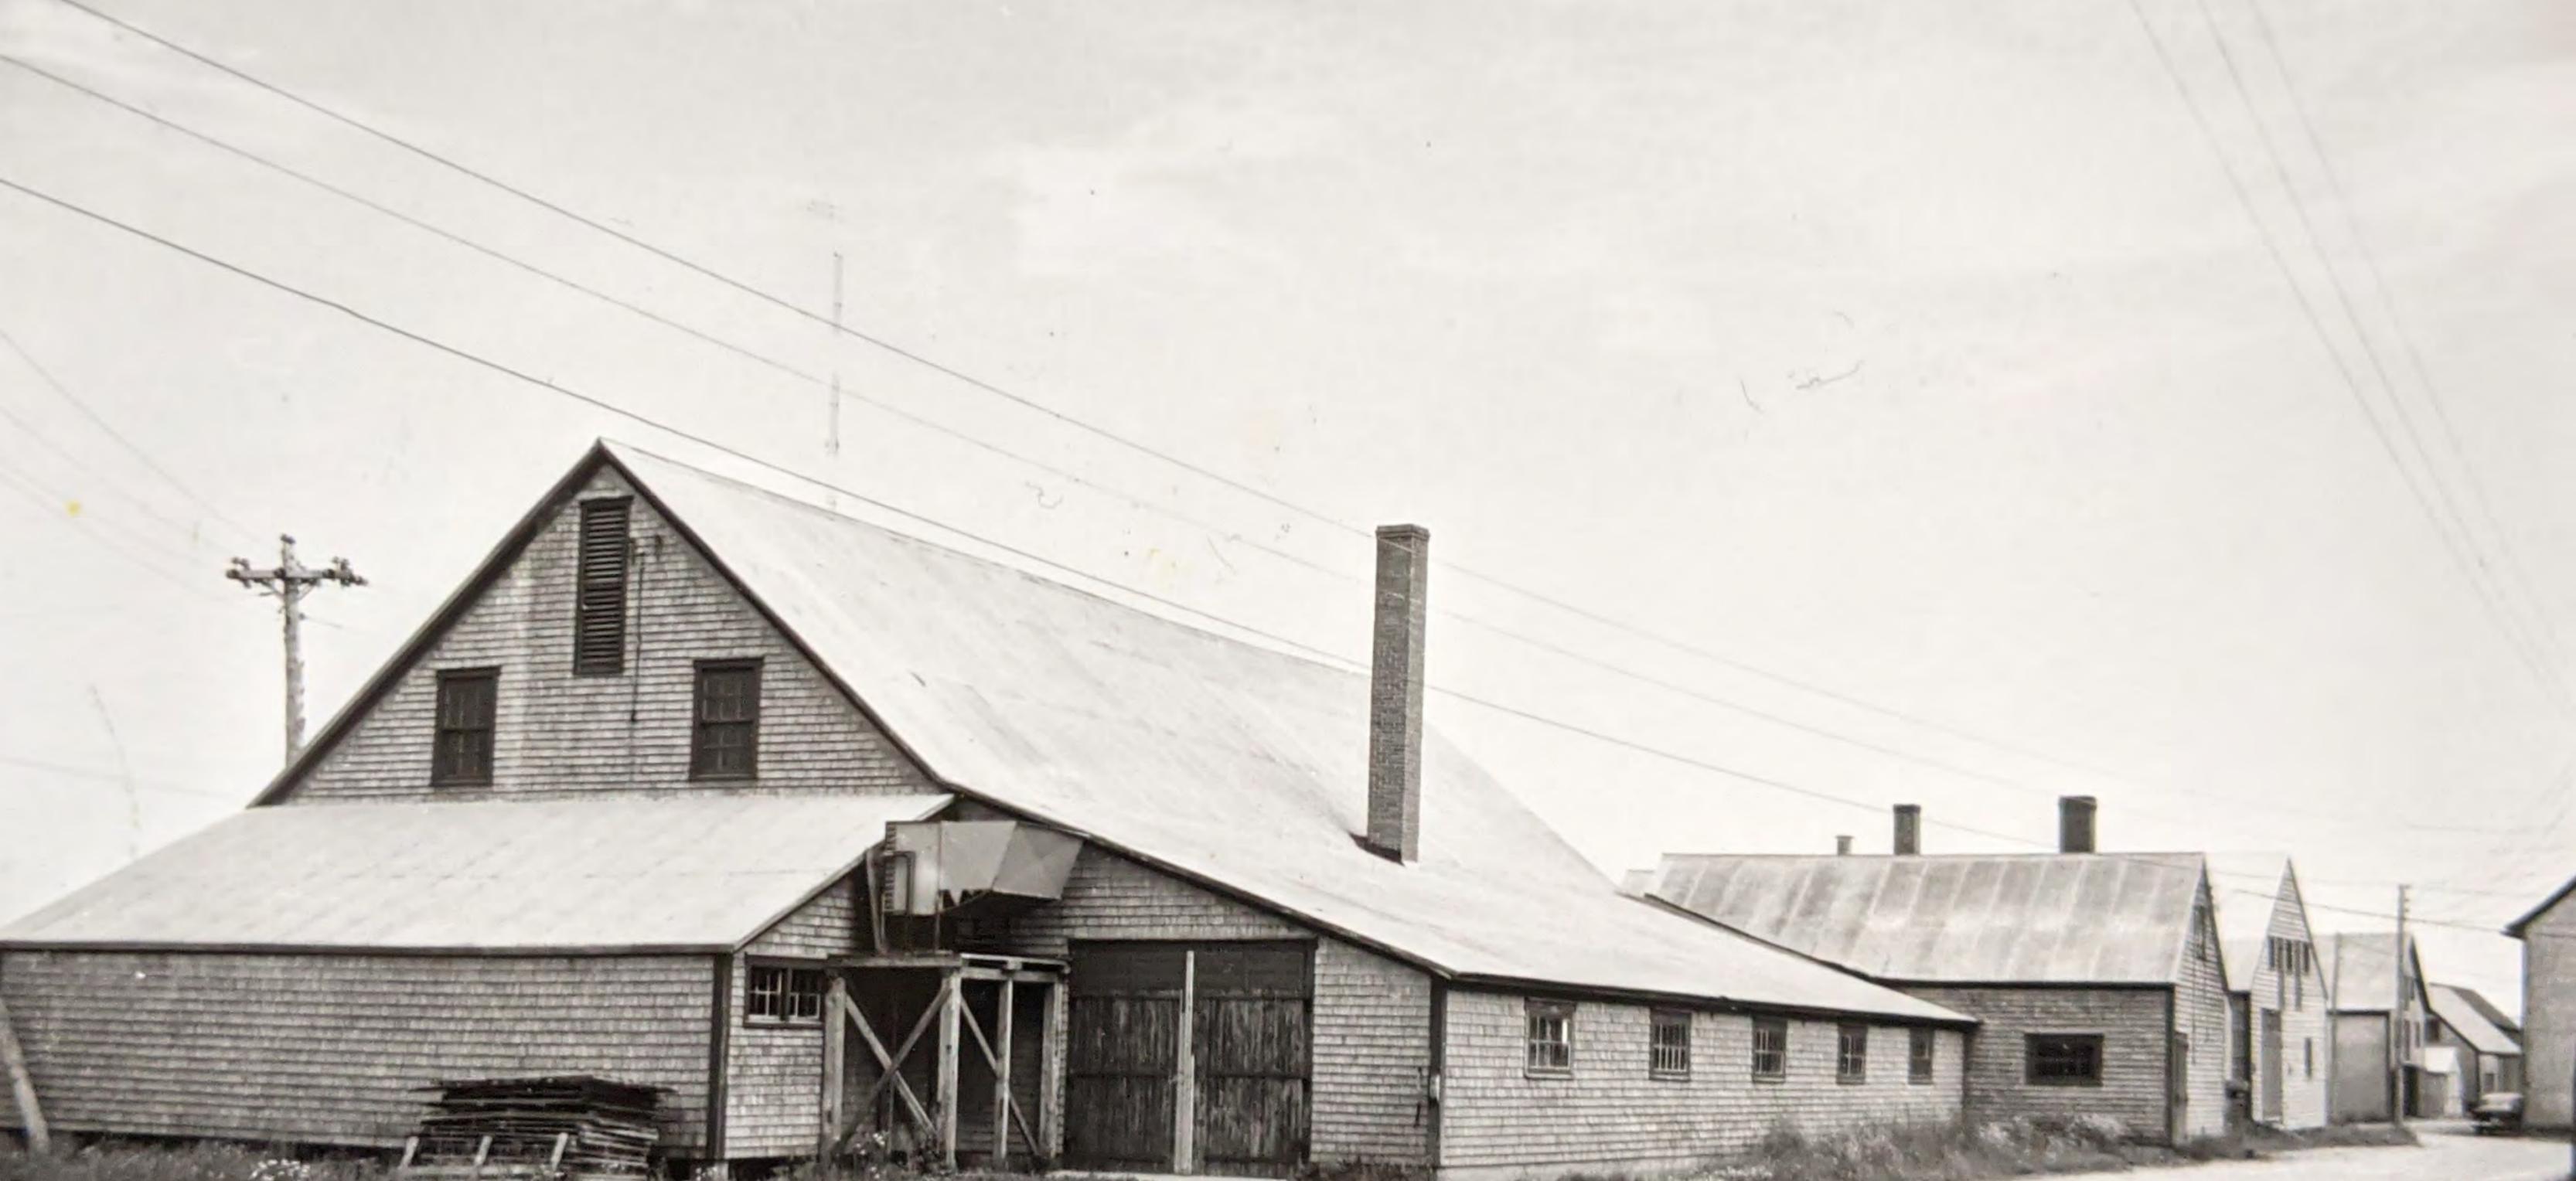
AJOUT D'UN NOUVEL APPENTIS ET DU COOK-ROOM, VERS 1950
REMARQUEZ ÉGALEMENT LA FONDATION DE BÉTON, LES TOITS EN TÔLE AINSI QU'UNE MACHINERIE NON IDENTIFIÉE
BIBLIOTHÈQUE ET ARCHIVES NATIONALES DU QUÉBEC. OFFICE DU FILM DU QUÉBEC, NÉGATIF NO. 2780-61-H

Au milieu du 20e siècle, l'autre événement d'importance est l'annexion d'un bâtiment plus ancien au corps principal. Il s'agirait vraisemblablement d'un cook-room ayant également appartenu à la compagnie Robin. En se basant sur ces dimensions, il s'agit probablement du "Cook houses 1 et 2", apparaissant sur le plan de 1870.

Ajout d'un nouvel appentis, de la grande cheminée et du cook-room

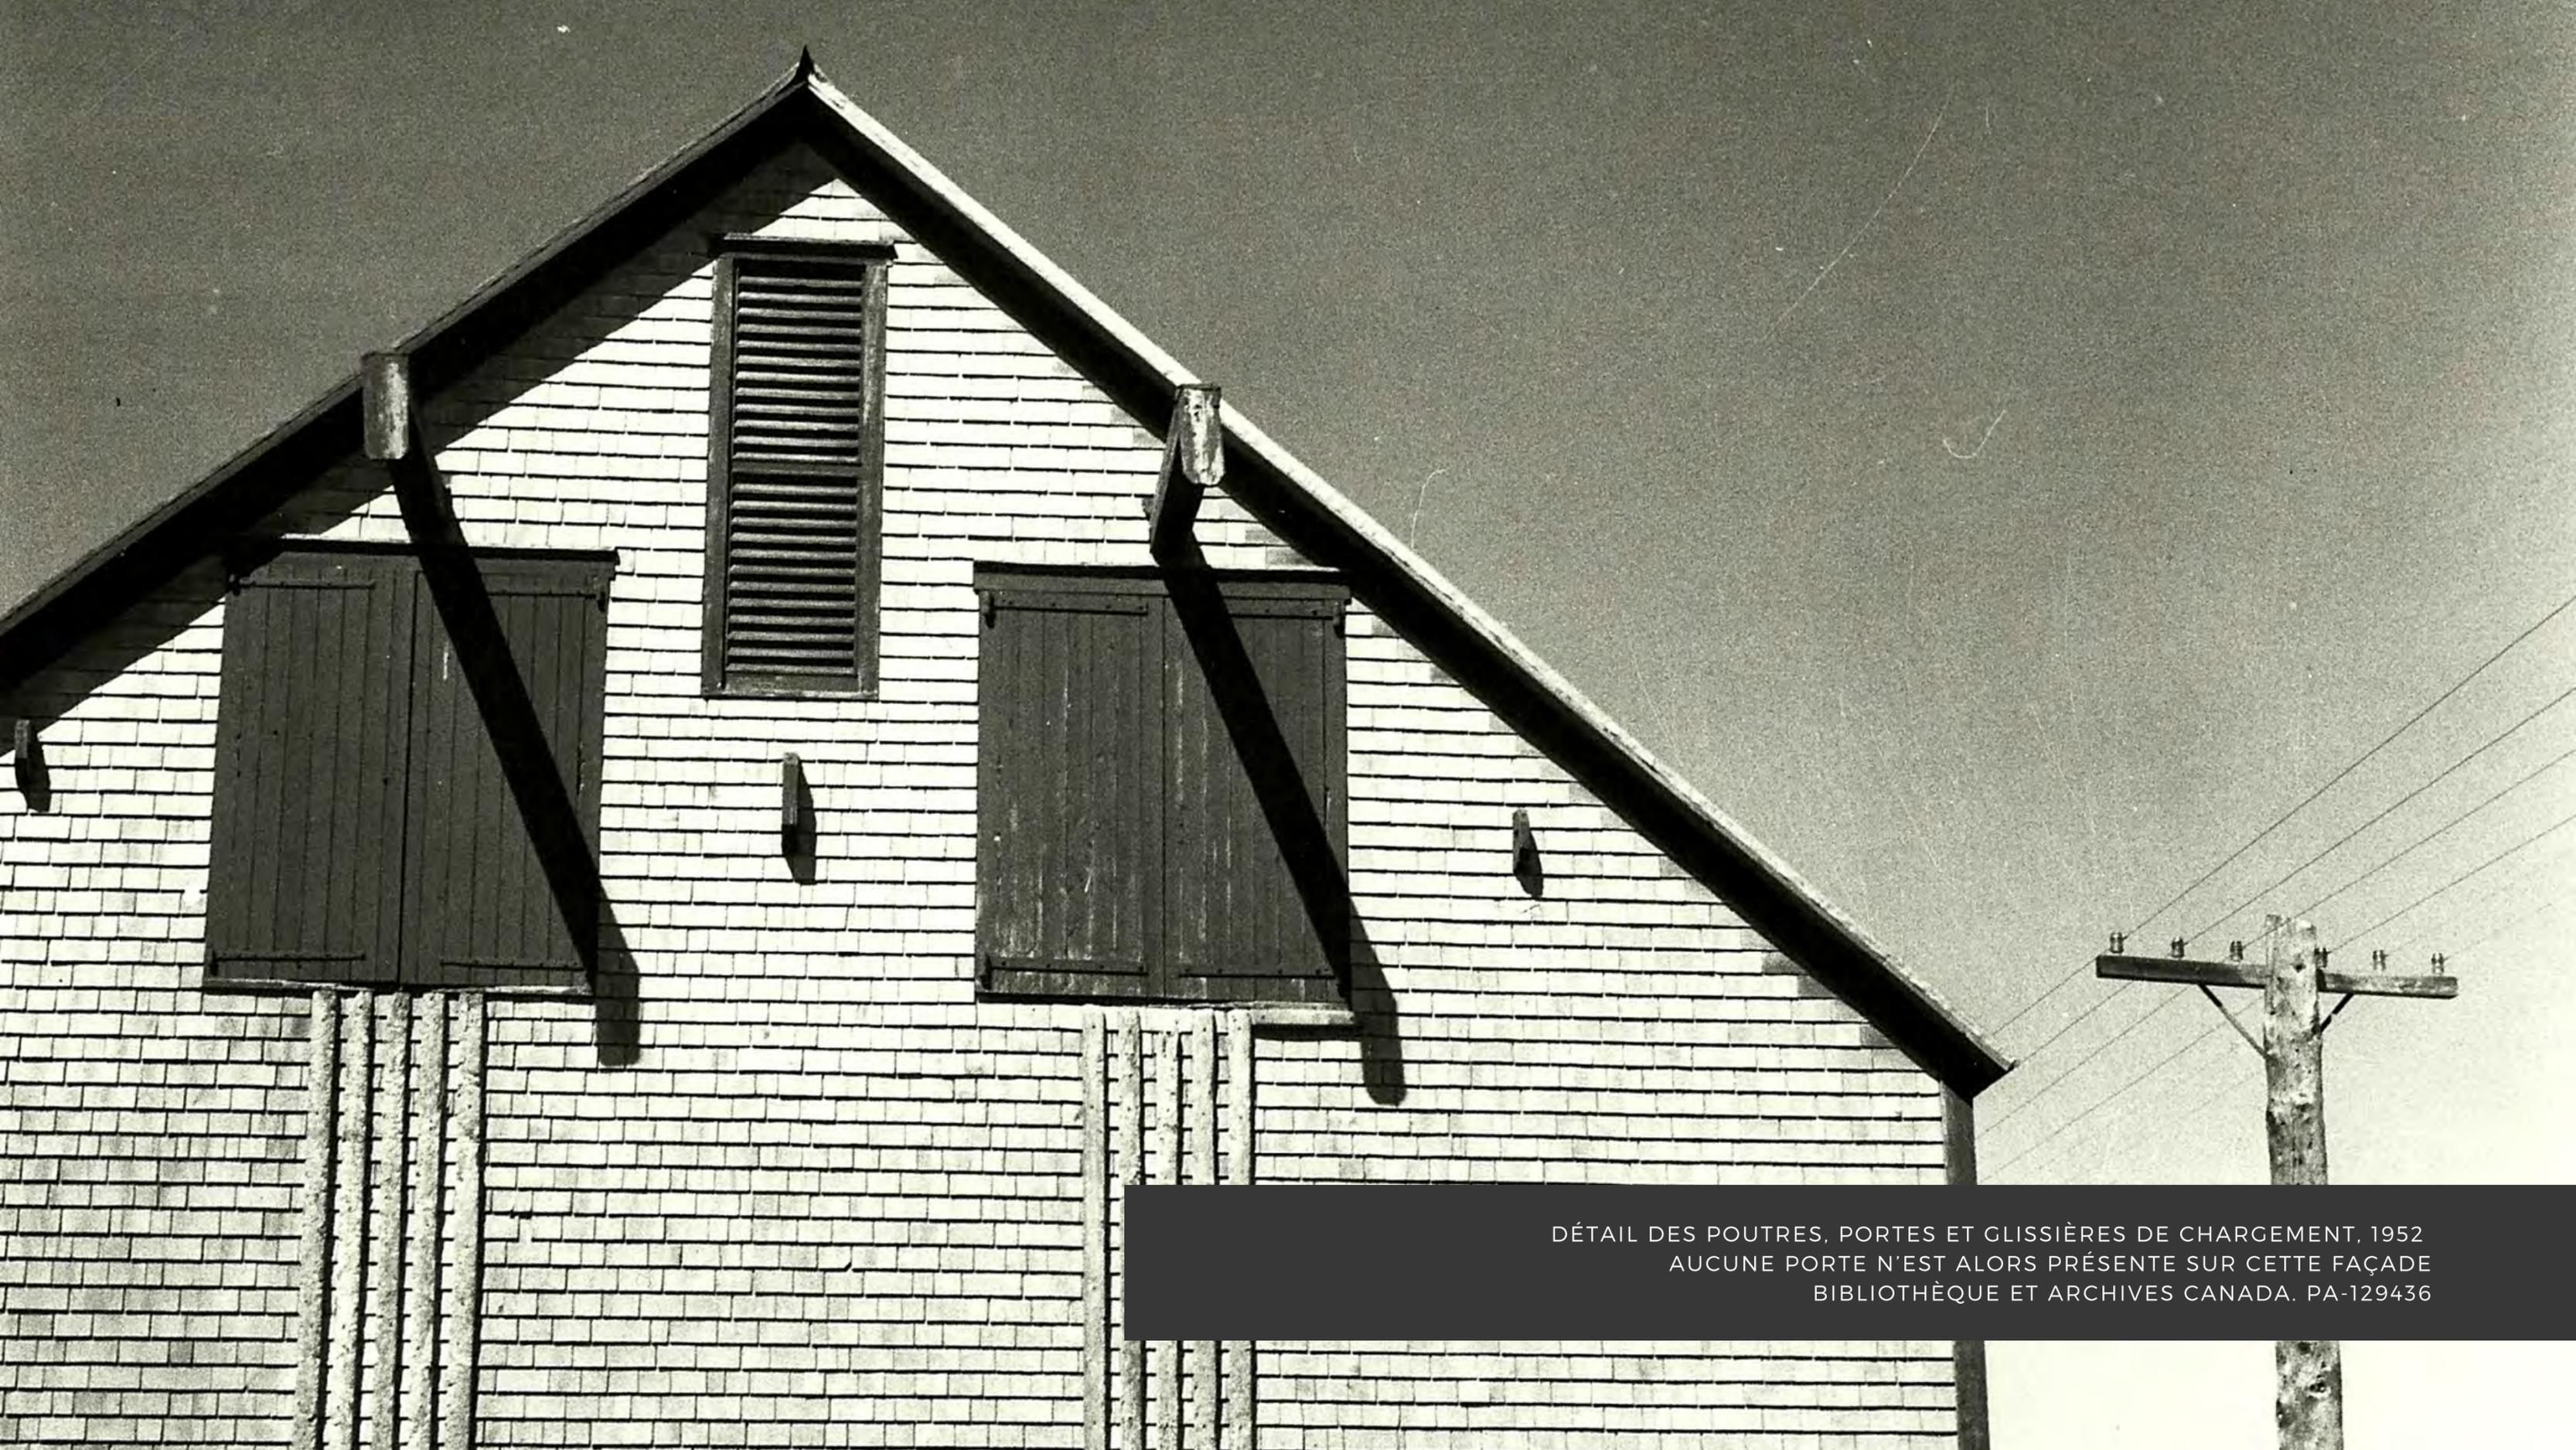
DÉTAIL DES POUTRES, PORTES ET GLISSIÈRES DE CHARGEMENT, 1952
AUCUNE PORTE N'EST ALORS PRÉSENTE SUR CETTE FAÇADE
BIBLIOTHÈQUE ET ARCHIVES CANADA. PA-129436

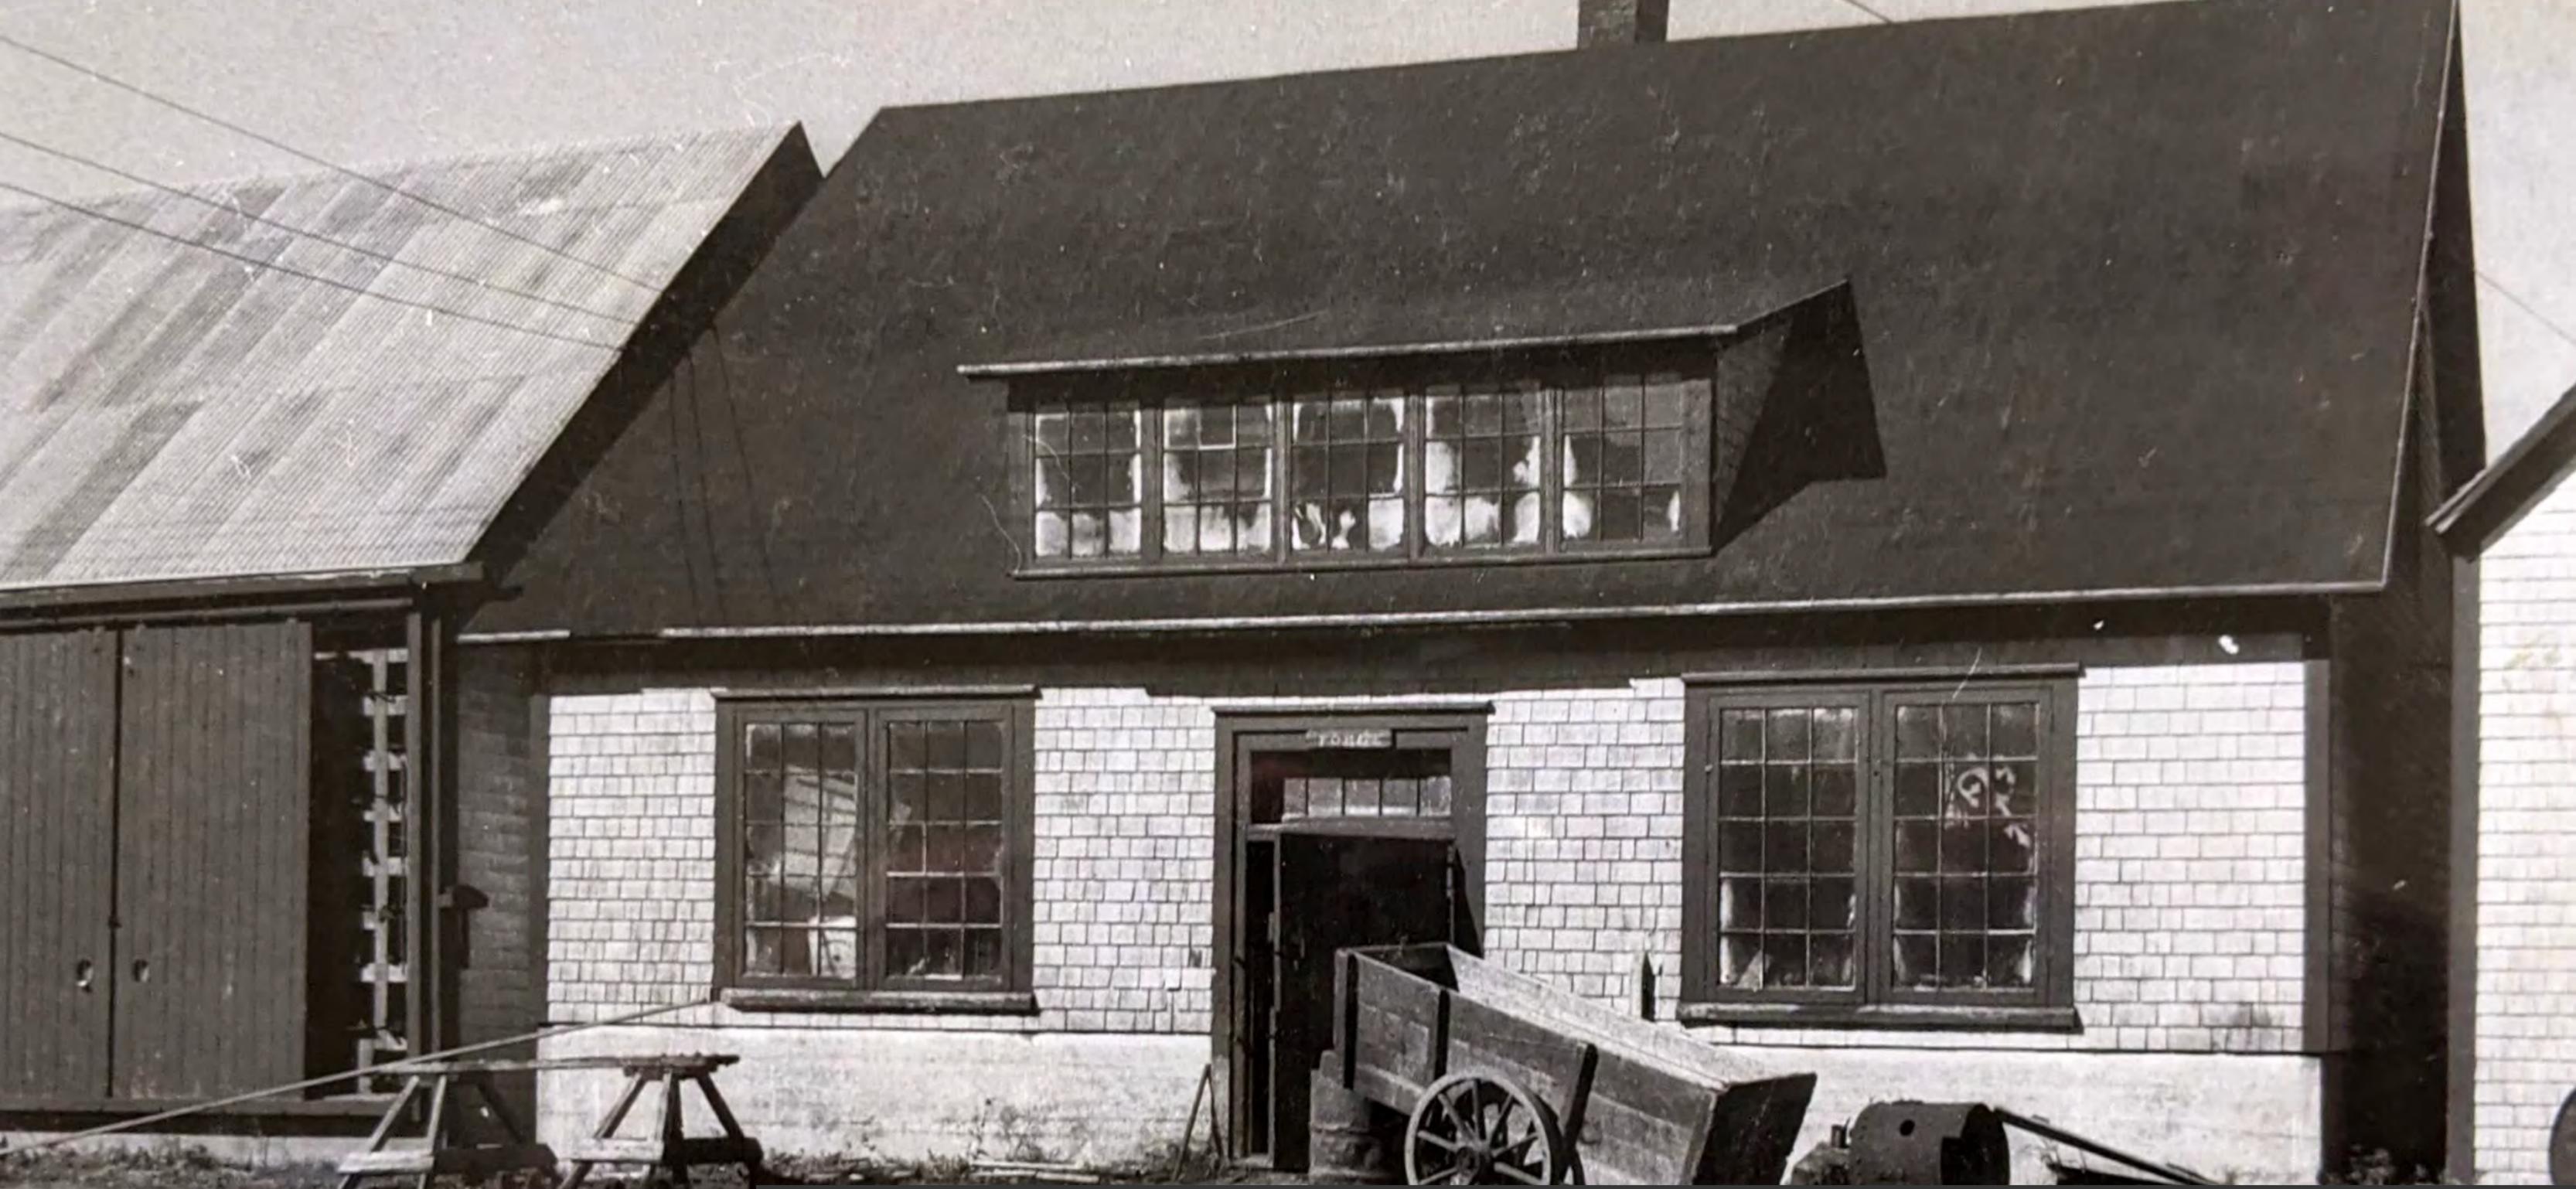
SUR LE TERRAIN SUD-EST, CE BÂTIMENT EST TOUJOURS IDENTIFIÉ EN TANT QUE FORGE EN 1952
BIBLIOTHÈQUE ET ARCHIVES CANADA. PA-115840.
