Complexe La Forge Charles Robin and Co.

SITE HISTORIQUE NATIONAL DE PASPÉBIAC

HISTOIRE
ARCHITECTURE
INTERPRETATION
ICONOGRAPHIE

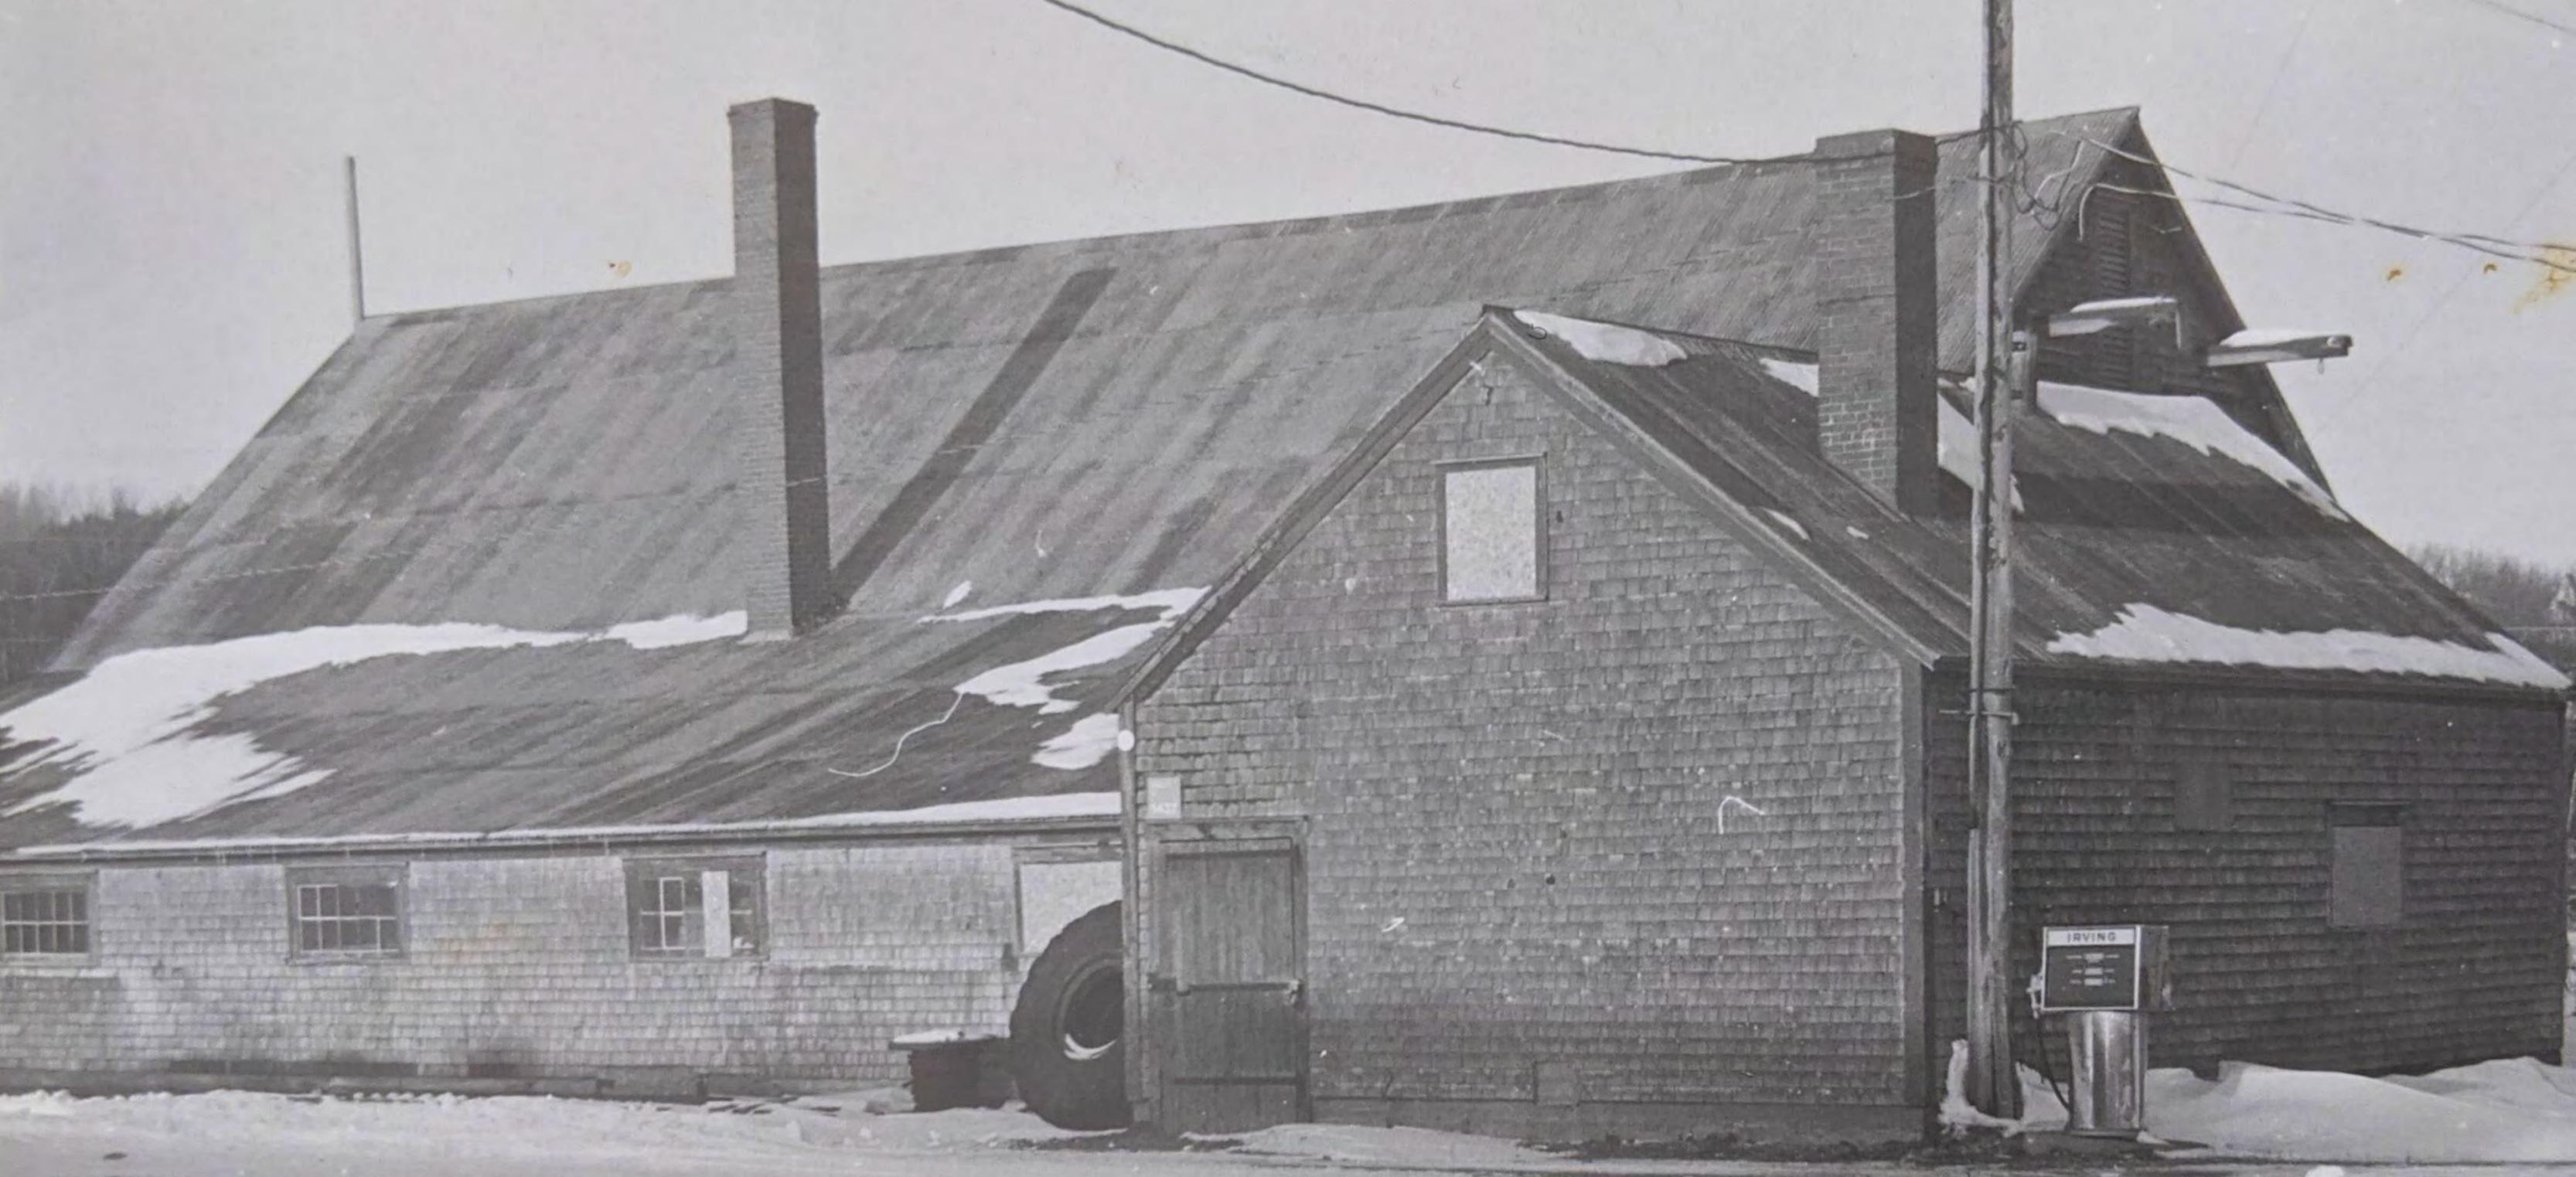
UNE POMPE À ESSENCE EST INSTALLÉE À PROXIMITÉ, VERS 1980
COLLECTION SITE HISTORIQUE NATIONAL DU BANC-DE-PÊCHE-DE-PASPÉBIAC

Finalement, selon les informations recueillies par le Comité de sauvegarde, la bâtiment aurait également servi à d'autres fonctions au cours du 20e siècle: "remisage de boîtes de carton, entreposage du poisson, etc." En examinant des photographies de l'intérieur, il est d'ailleurs possible d'observer de nombreux objets hétéroclites. Une pompe à essence de la compagnie Irving est même visible à l'extérieur.

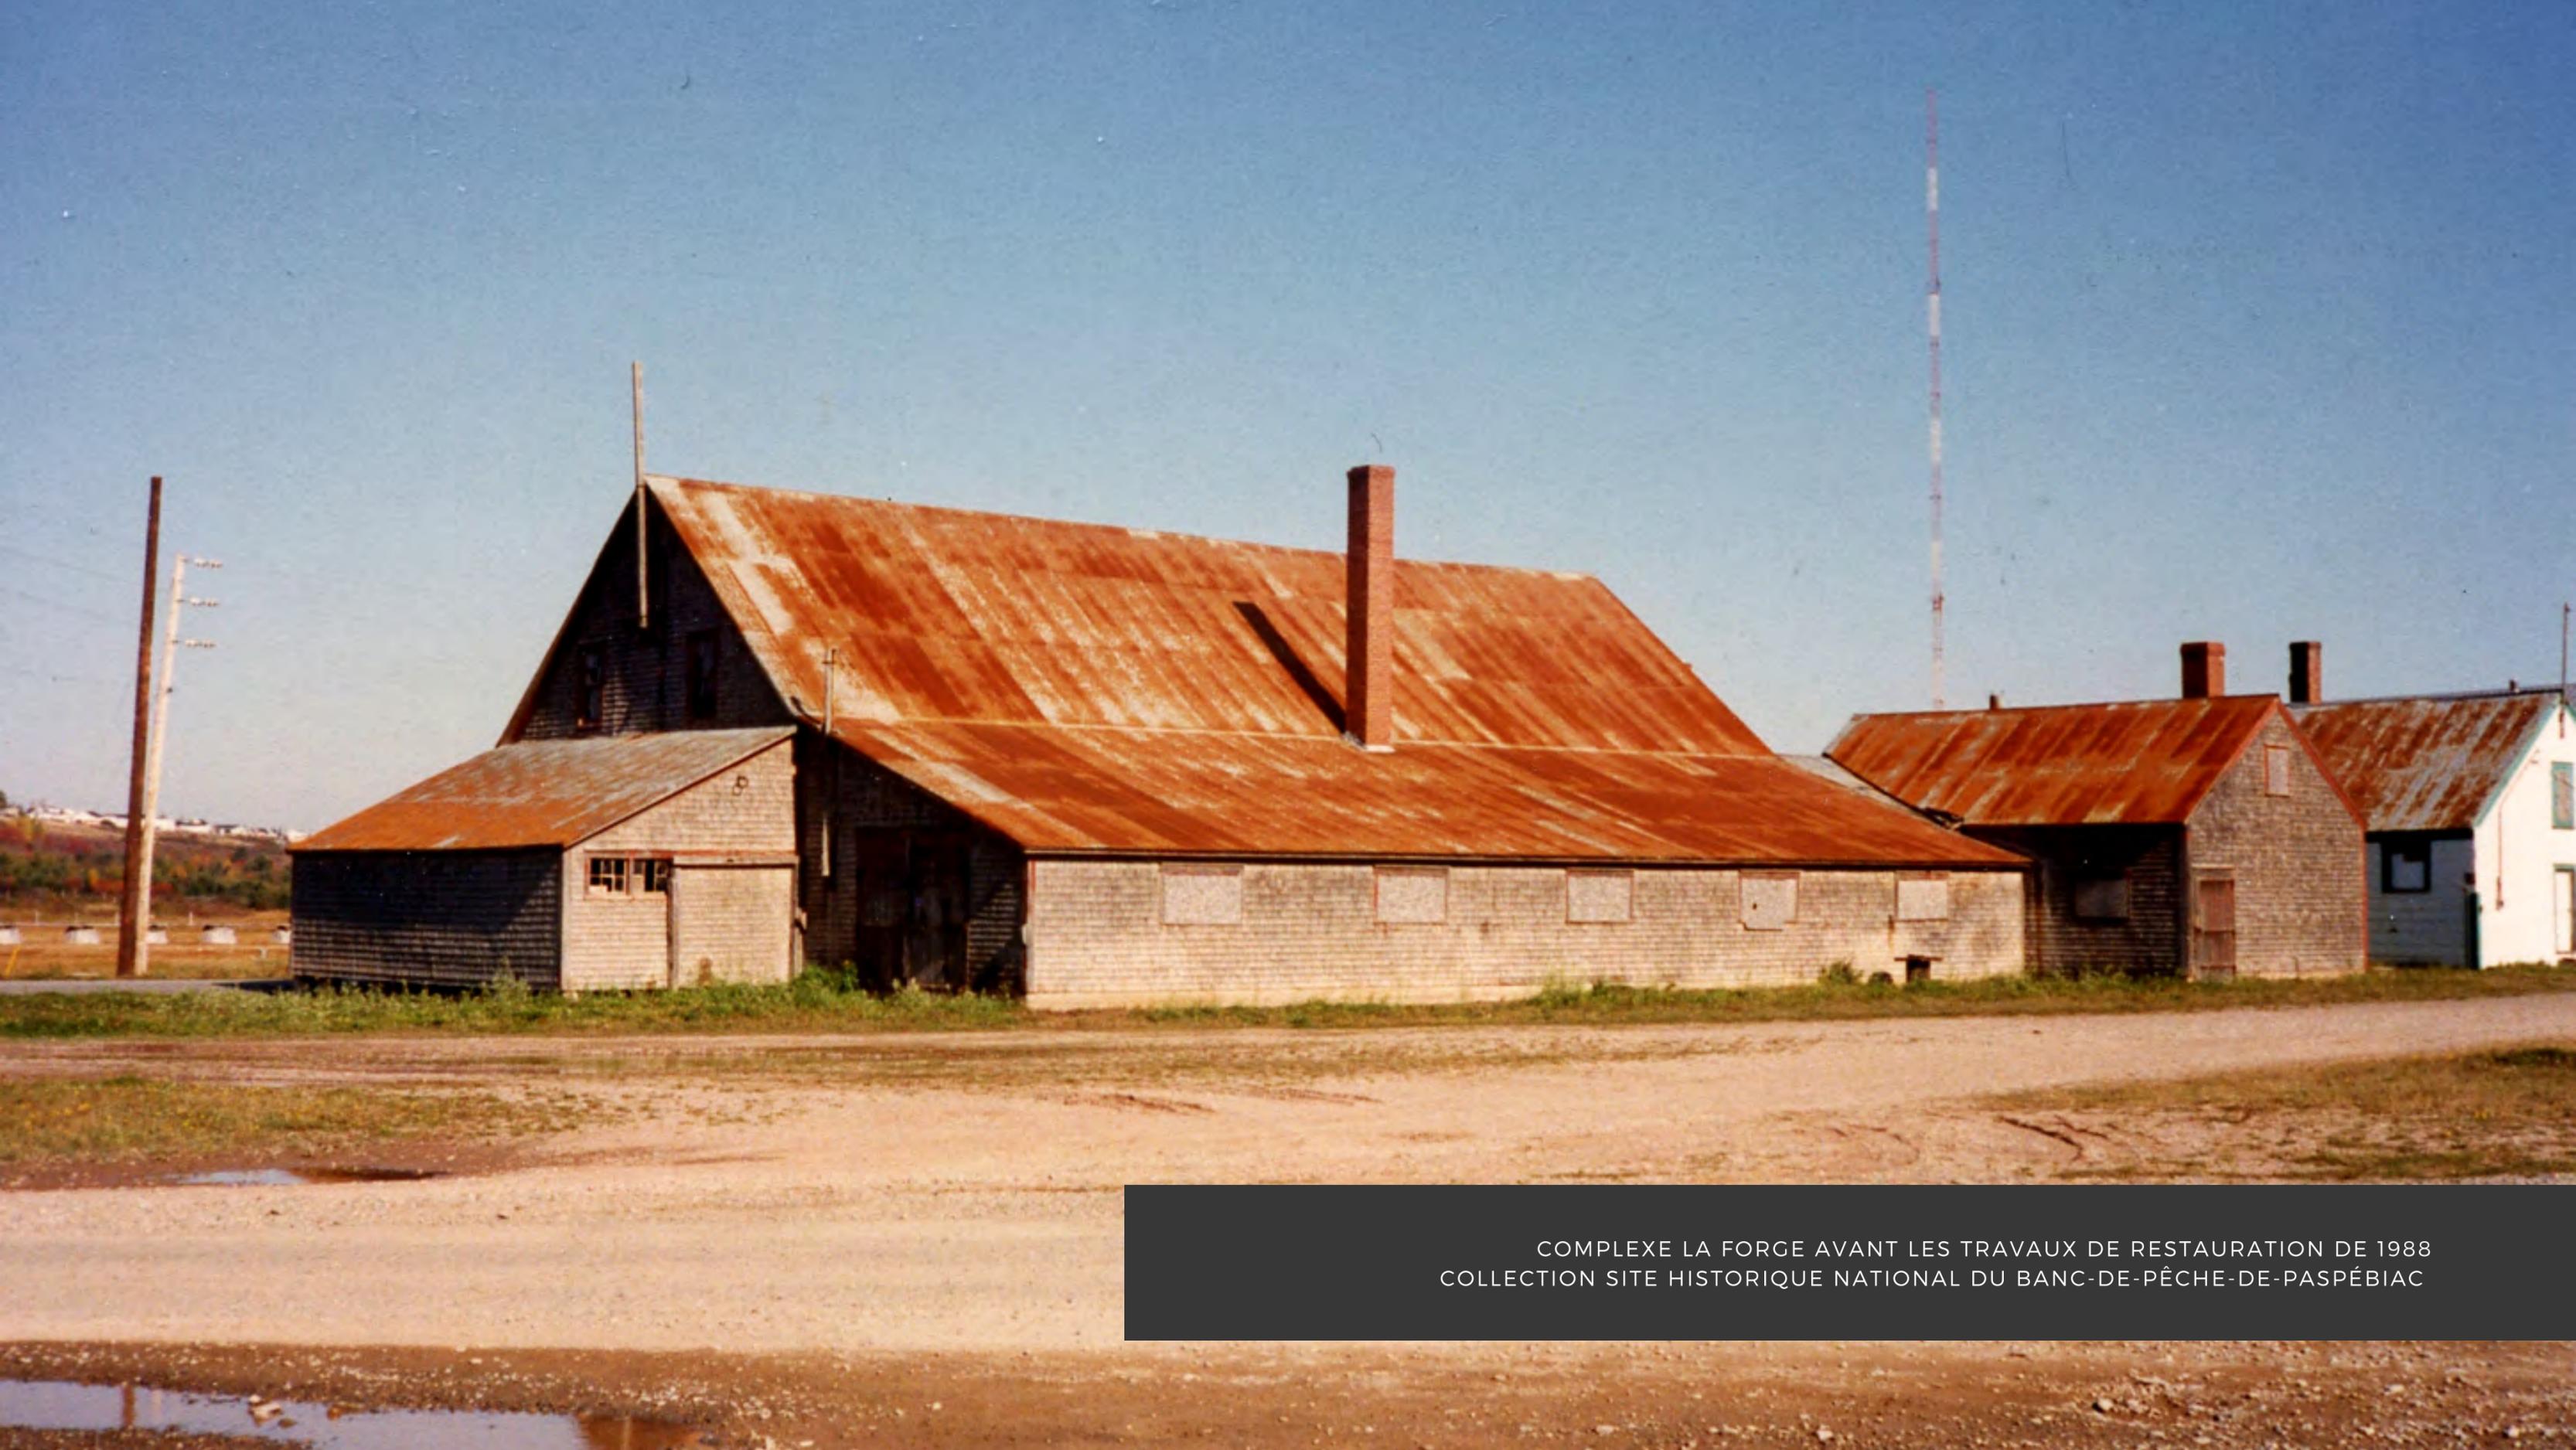
COMPLEXE LA FORGE AVANT LES TRAVAUX DE RESTAURATION DE 1988
COLLECTION SITE HISTORIQUE NATIONAL DU BANC-DE-PÊCHE-DE-PASPÉBIAC

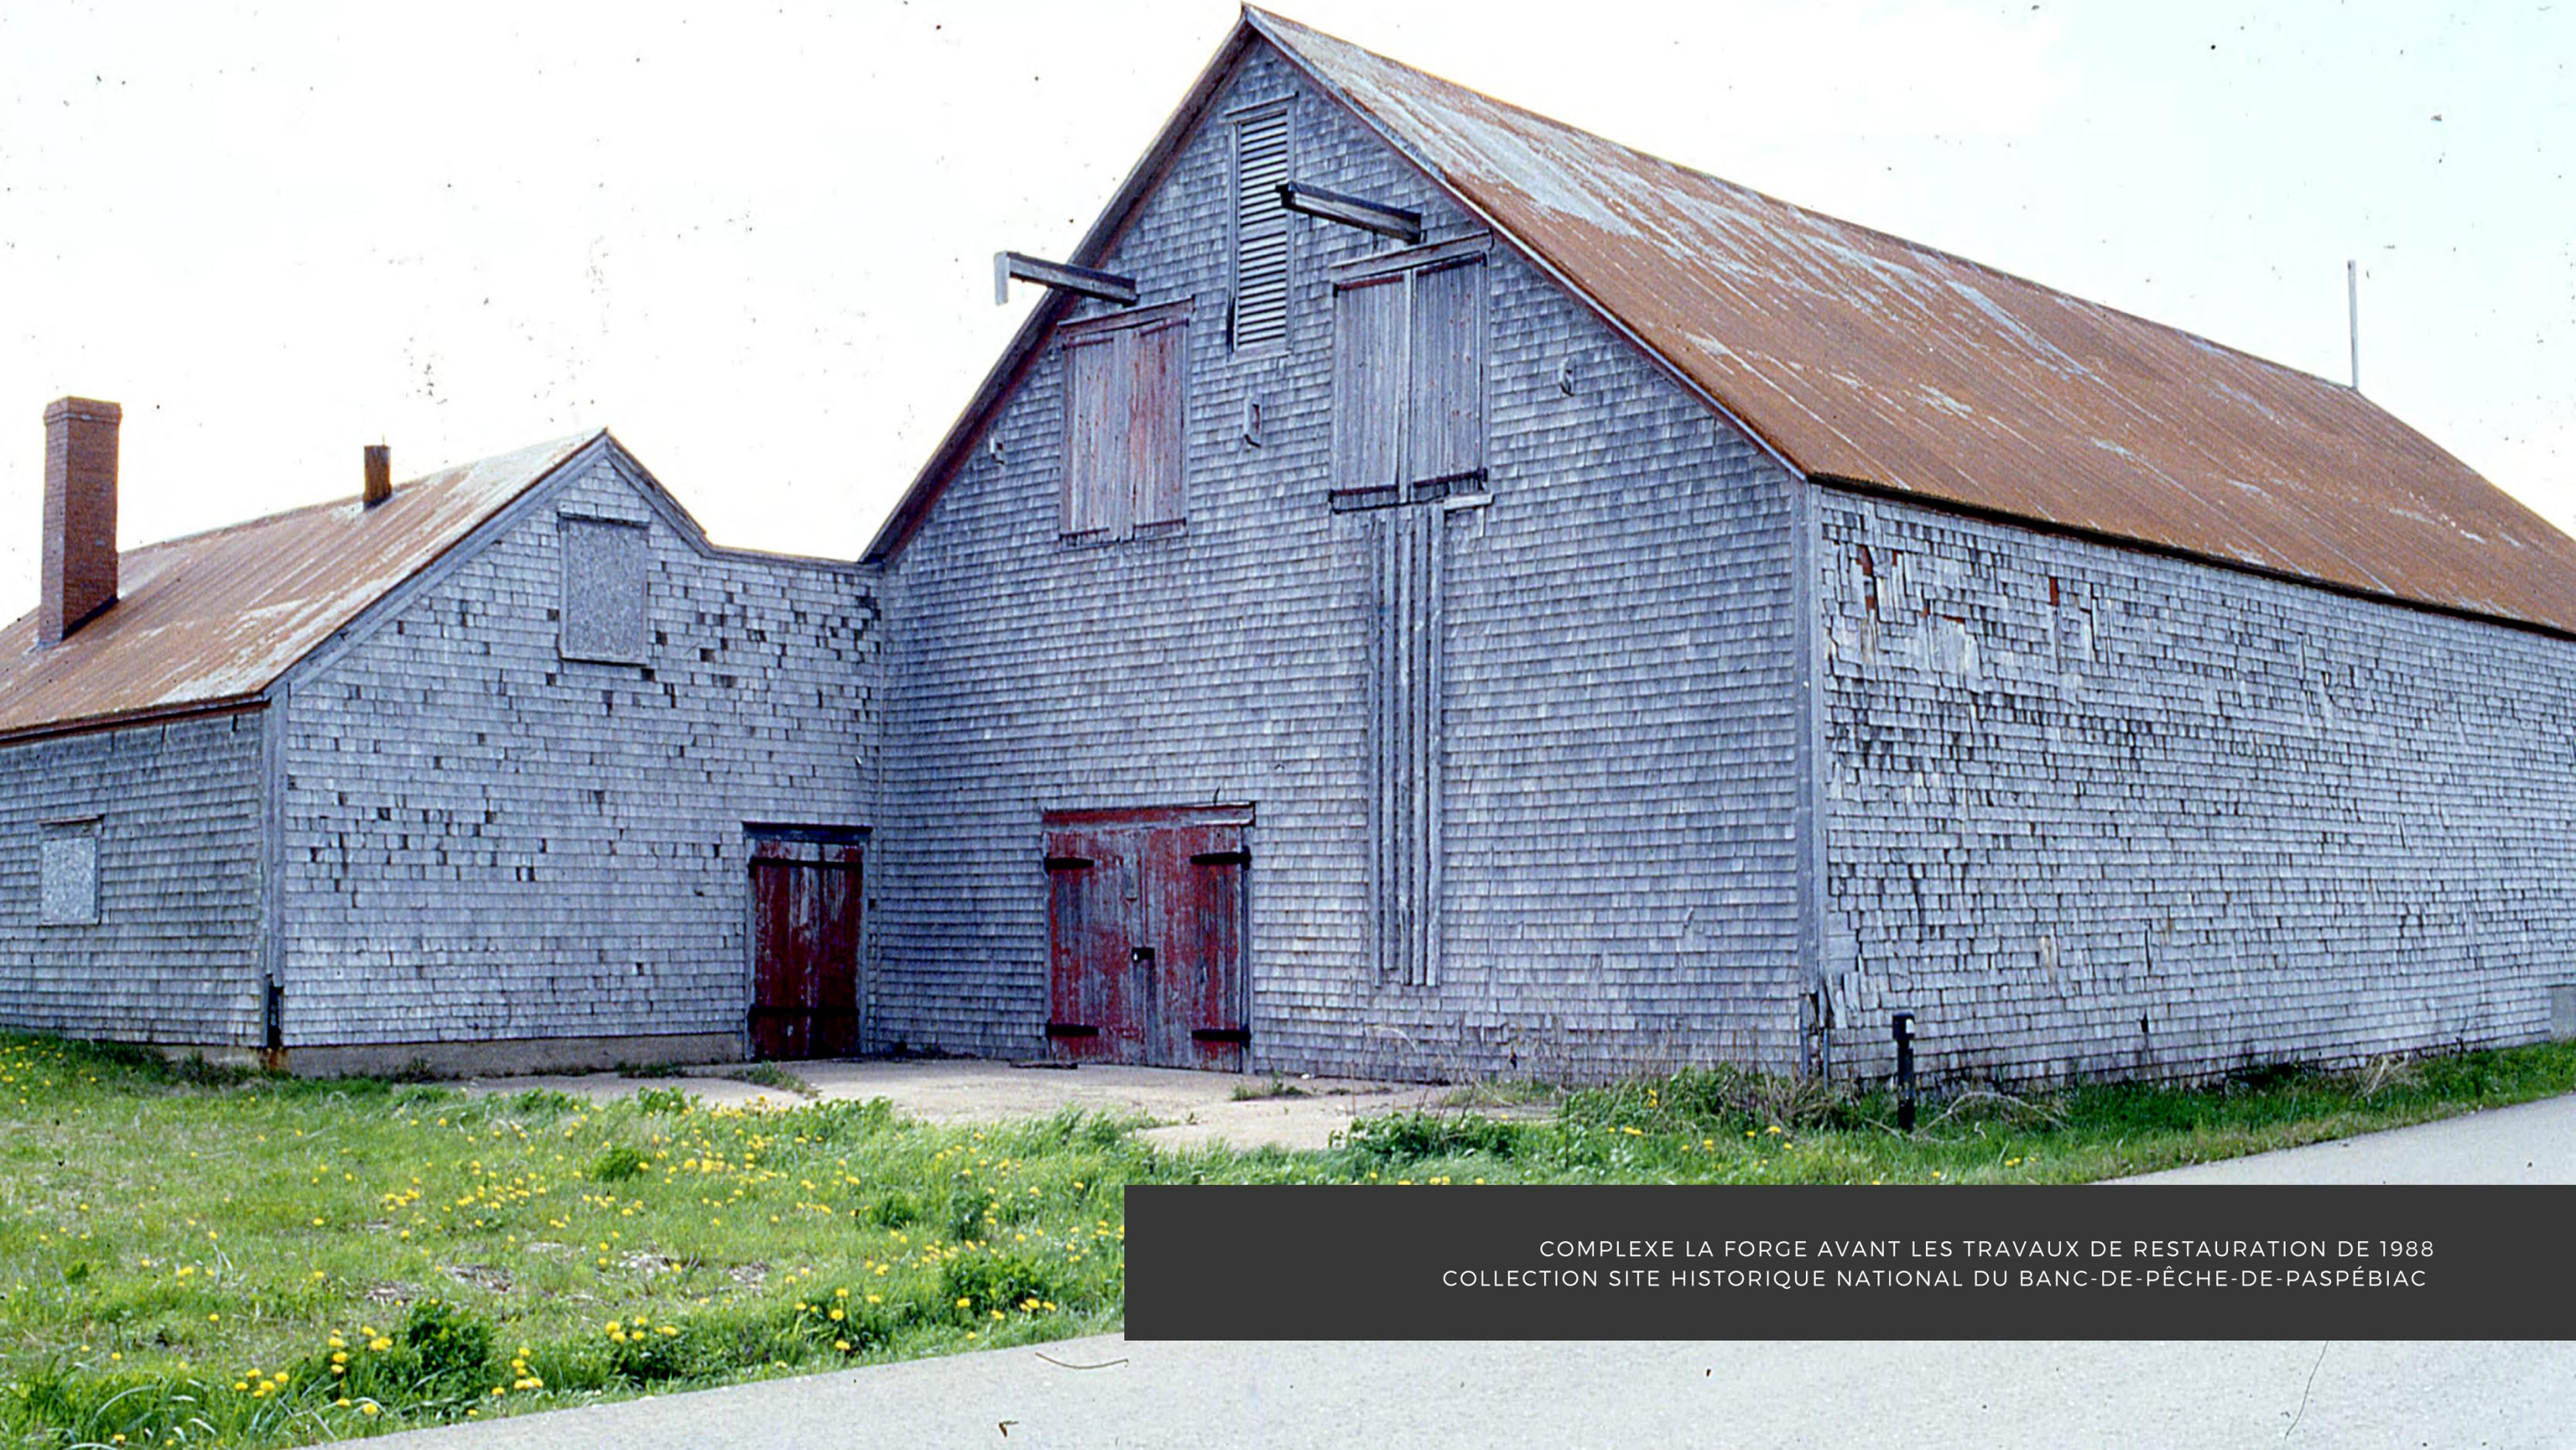
COMPLEXE LA FORGE AVANT LES TRAVAUX DE RESTAURATION DE 1988
COLLECTION SITE HISTORIQUE NATIONAL DU BANC-DE-PÊCHE-DE-PASPÉBIAC

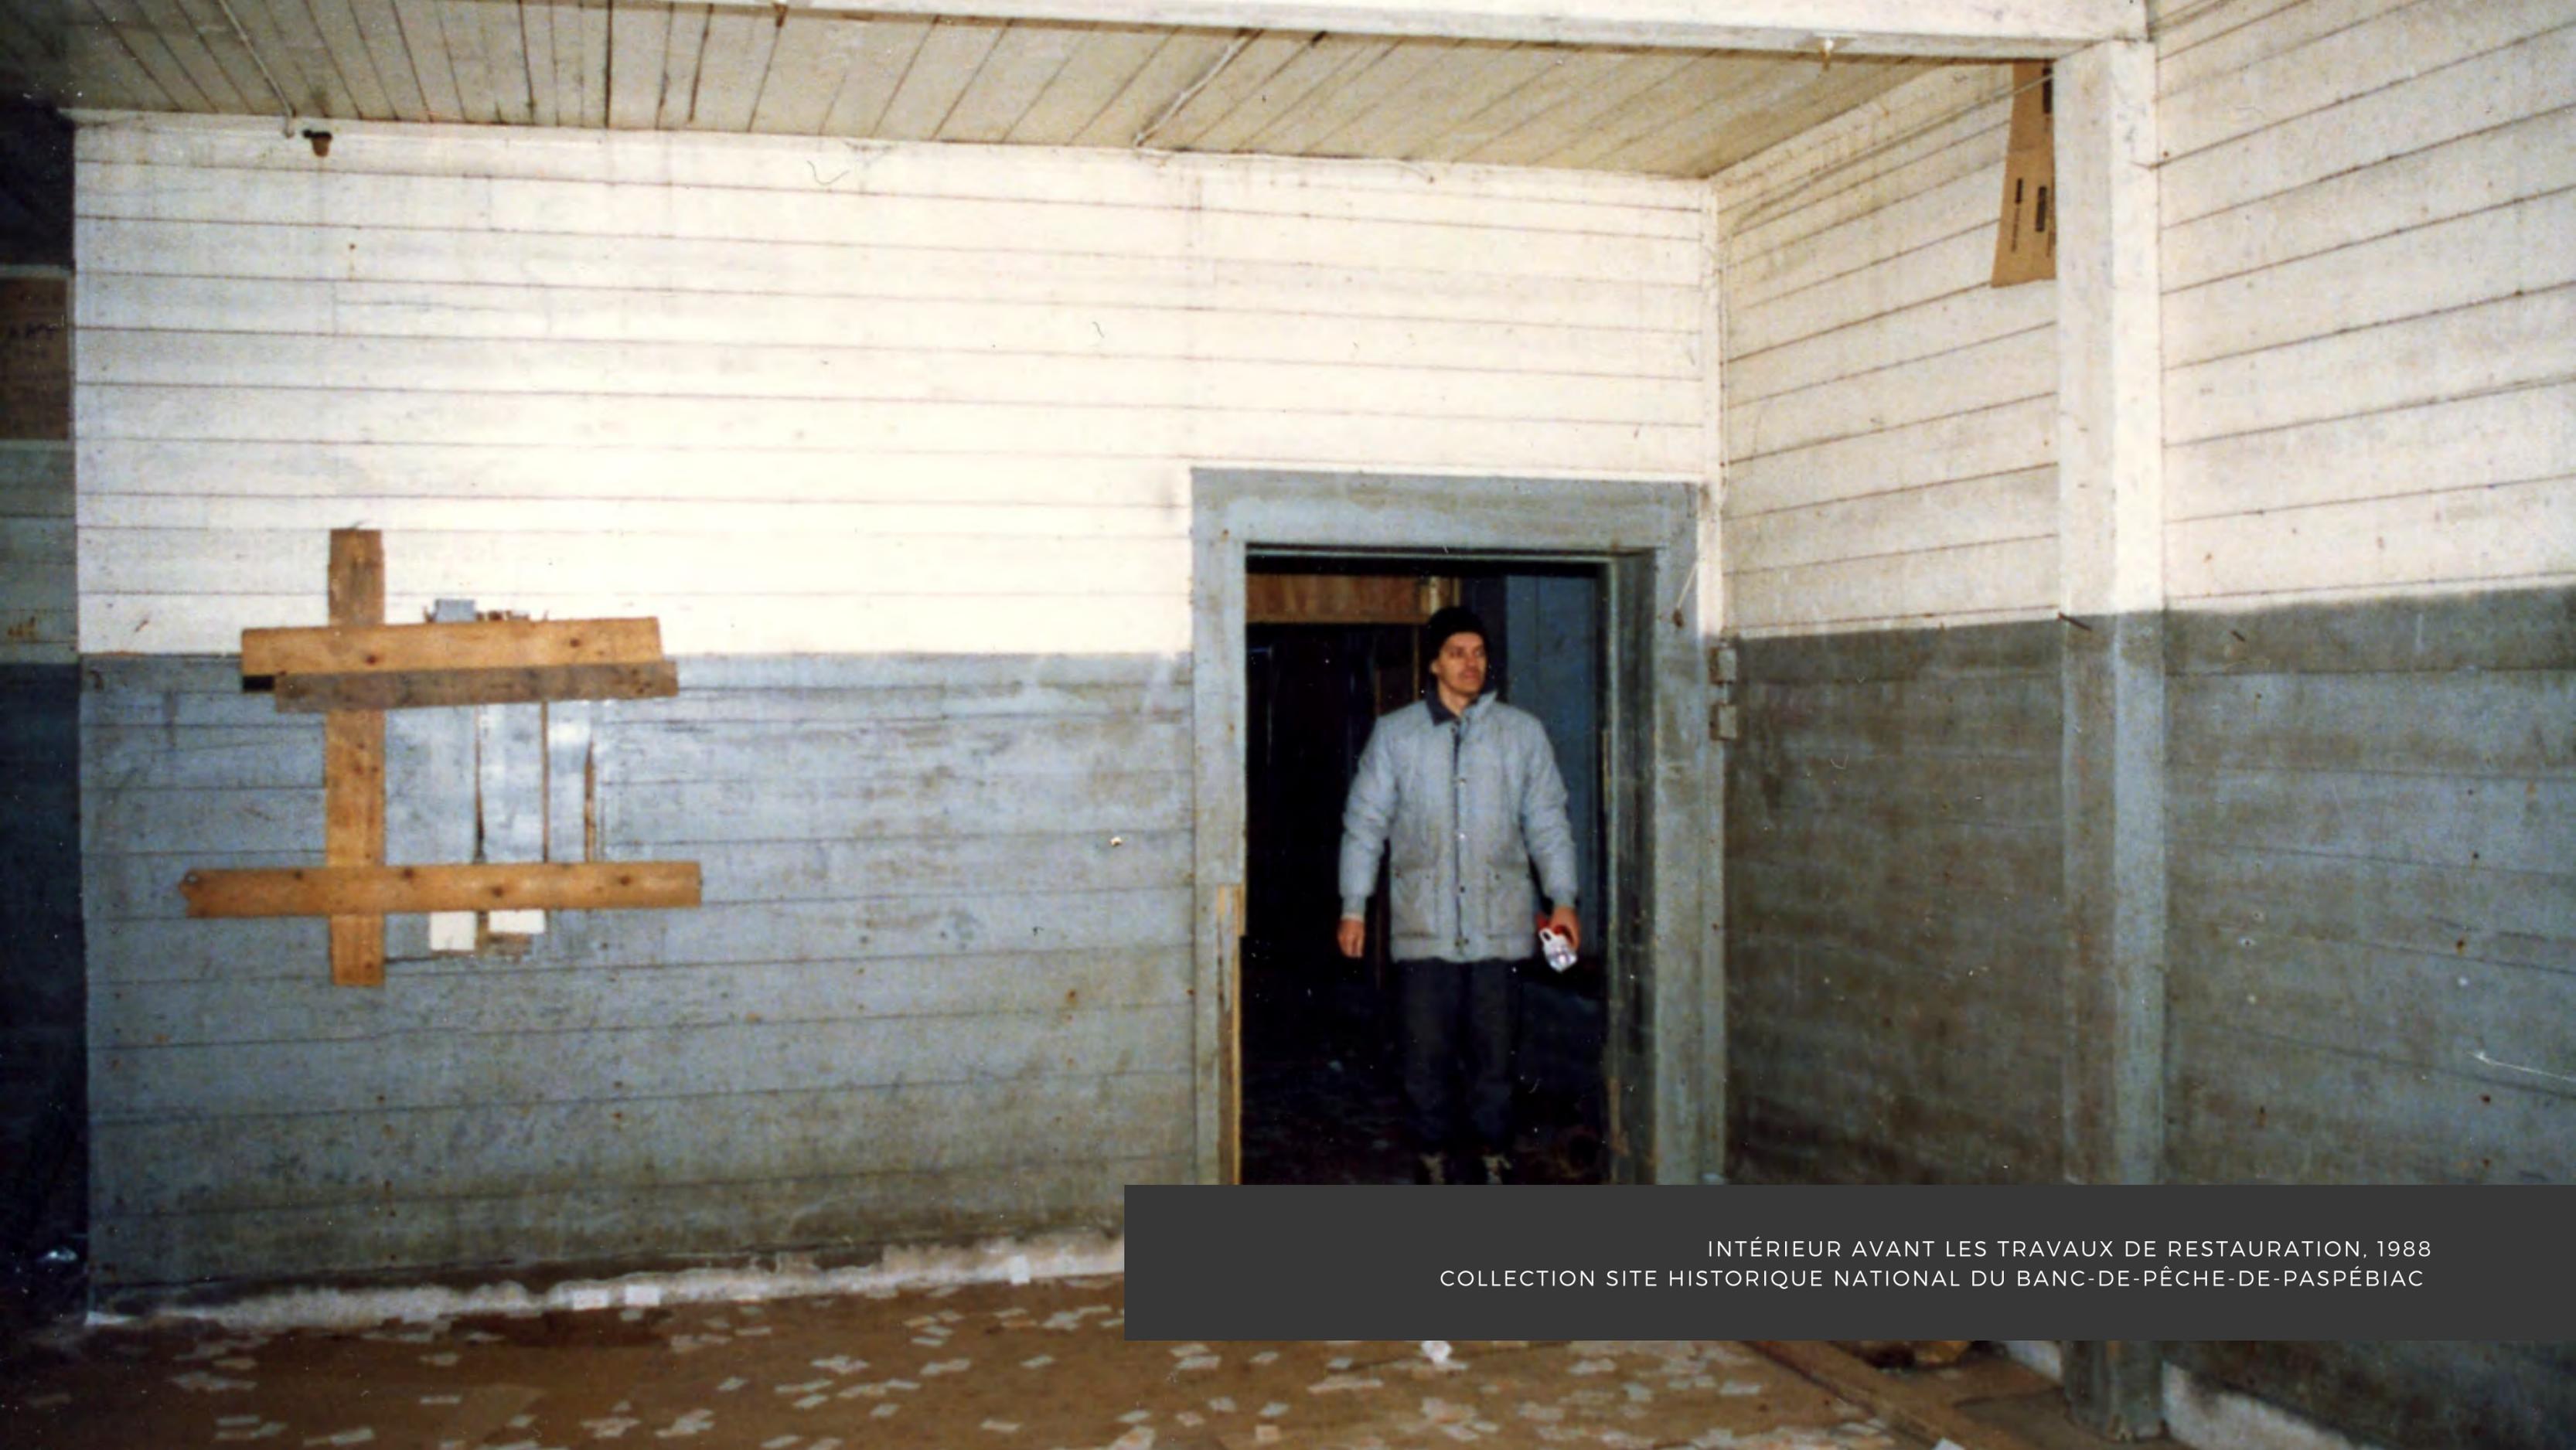
INTÉRIEUR AVANT LES TRAVAUX DE RESTAURATION, 1988
COLLECTION SITE HISTORIQUE NATIONAL DU BANC-DE-PÊCHE-DE-PASPÉBIAC

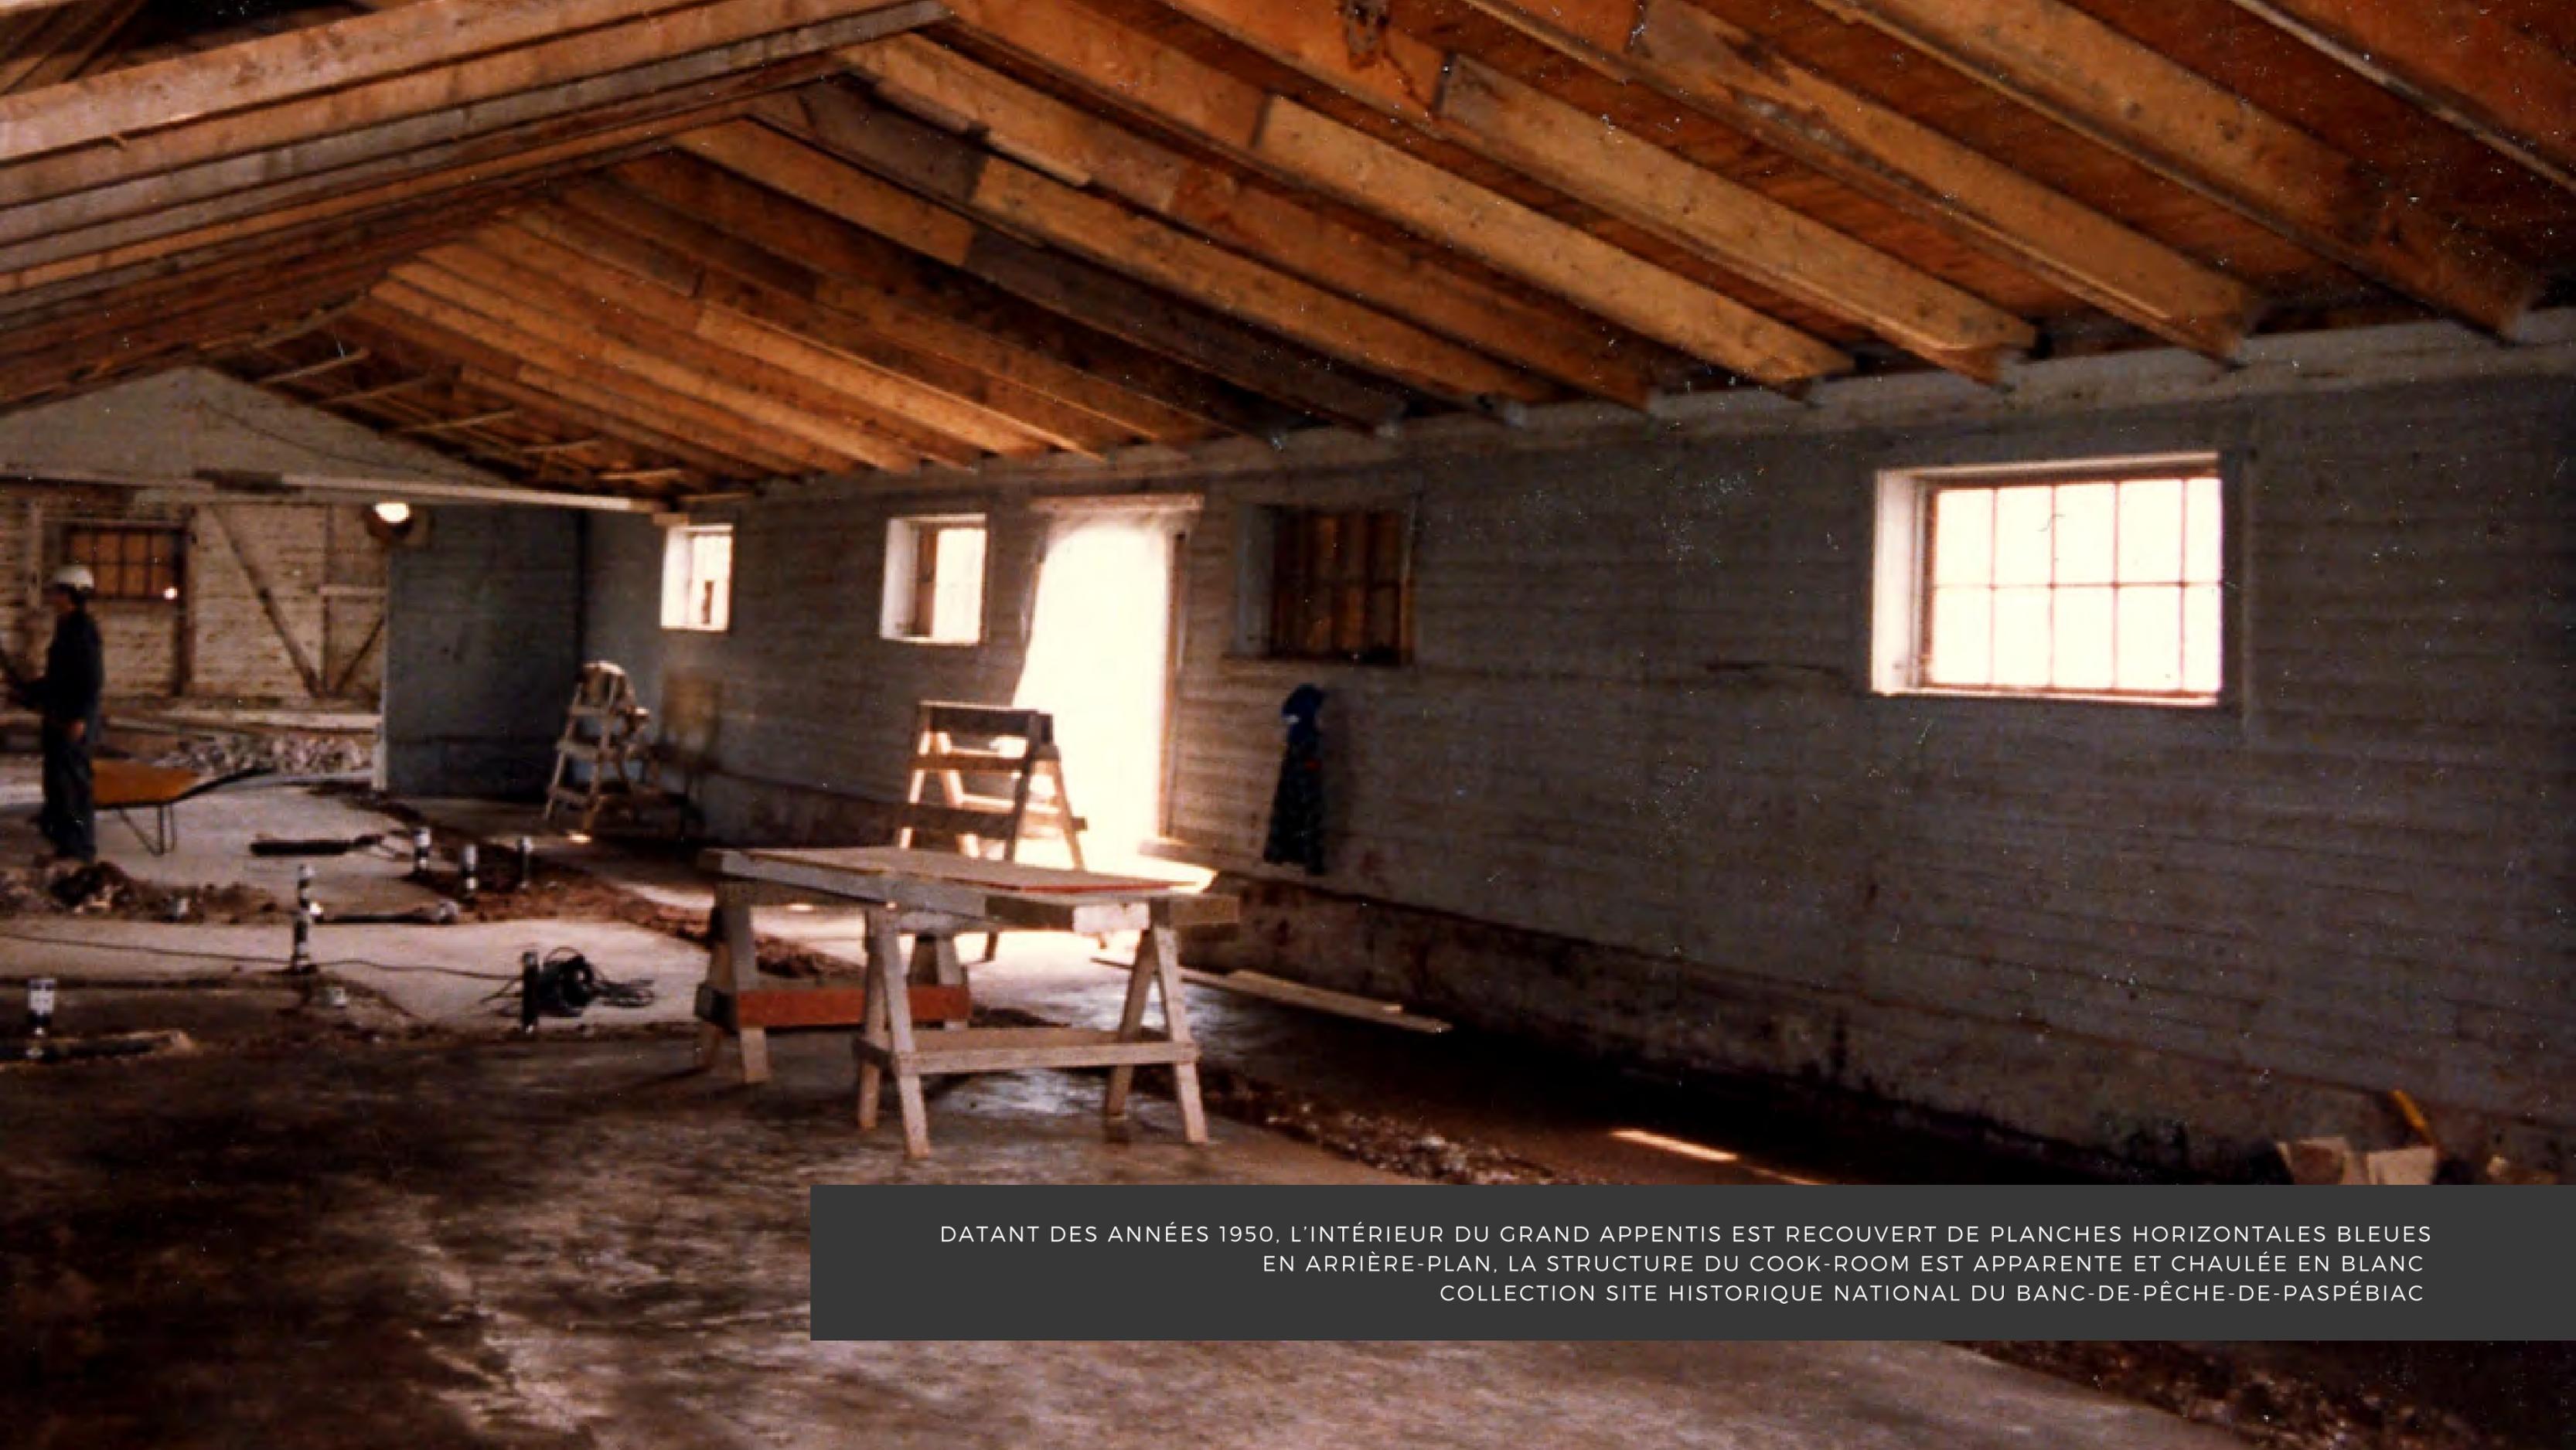
DATANT DES ANNÉES 1950, L'INTÉRIEUR DU GRAND APPENTIS EST RECOUVERT DE PLANCHES HORIZONTALES BLEUES EN ARRIÈRE-PLAN, LA STRUCTURE DU COOK-ROOM EST APPARENTE ET CHAULÉE EN BLANC
COLLECTION SITE HISTORIQUE NATIONAL DU BANC-DE-PÊCHE-DE-PASPÉBIAC

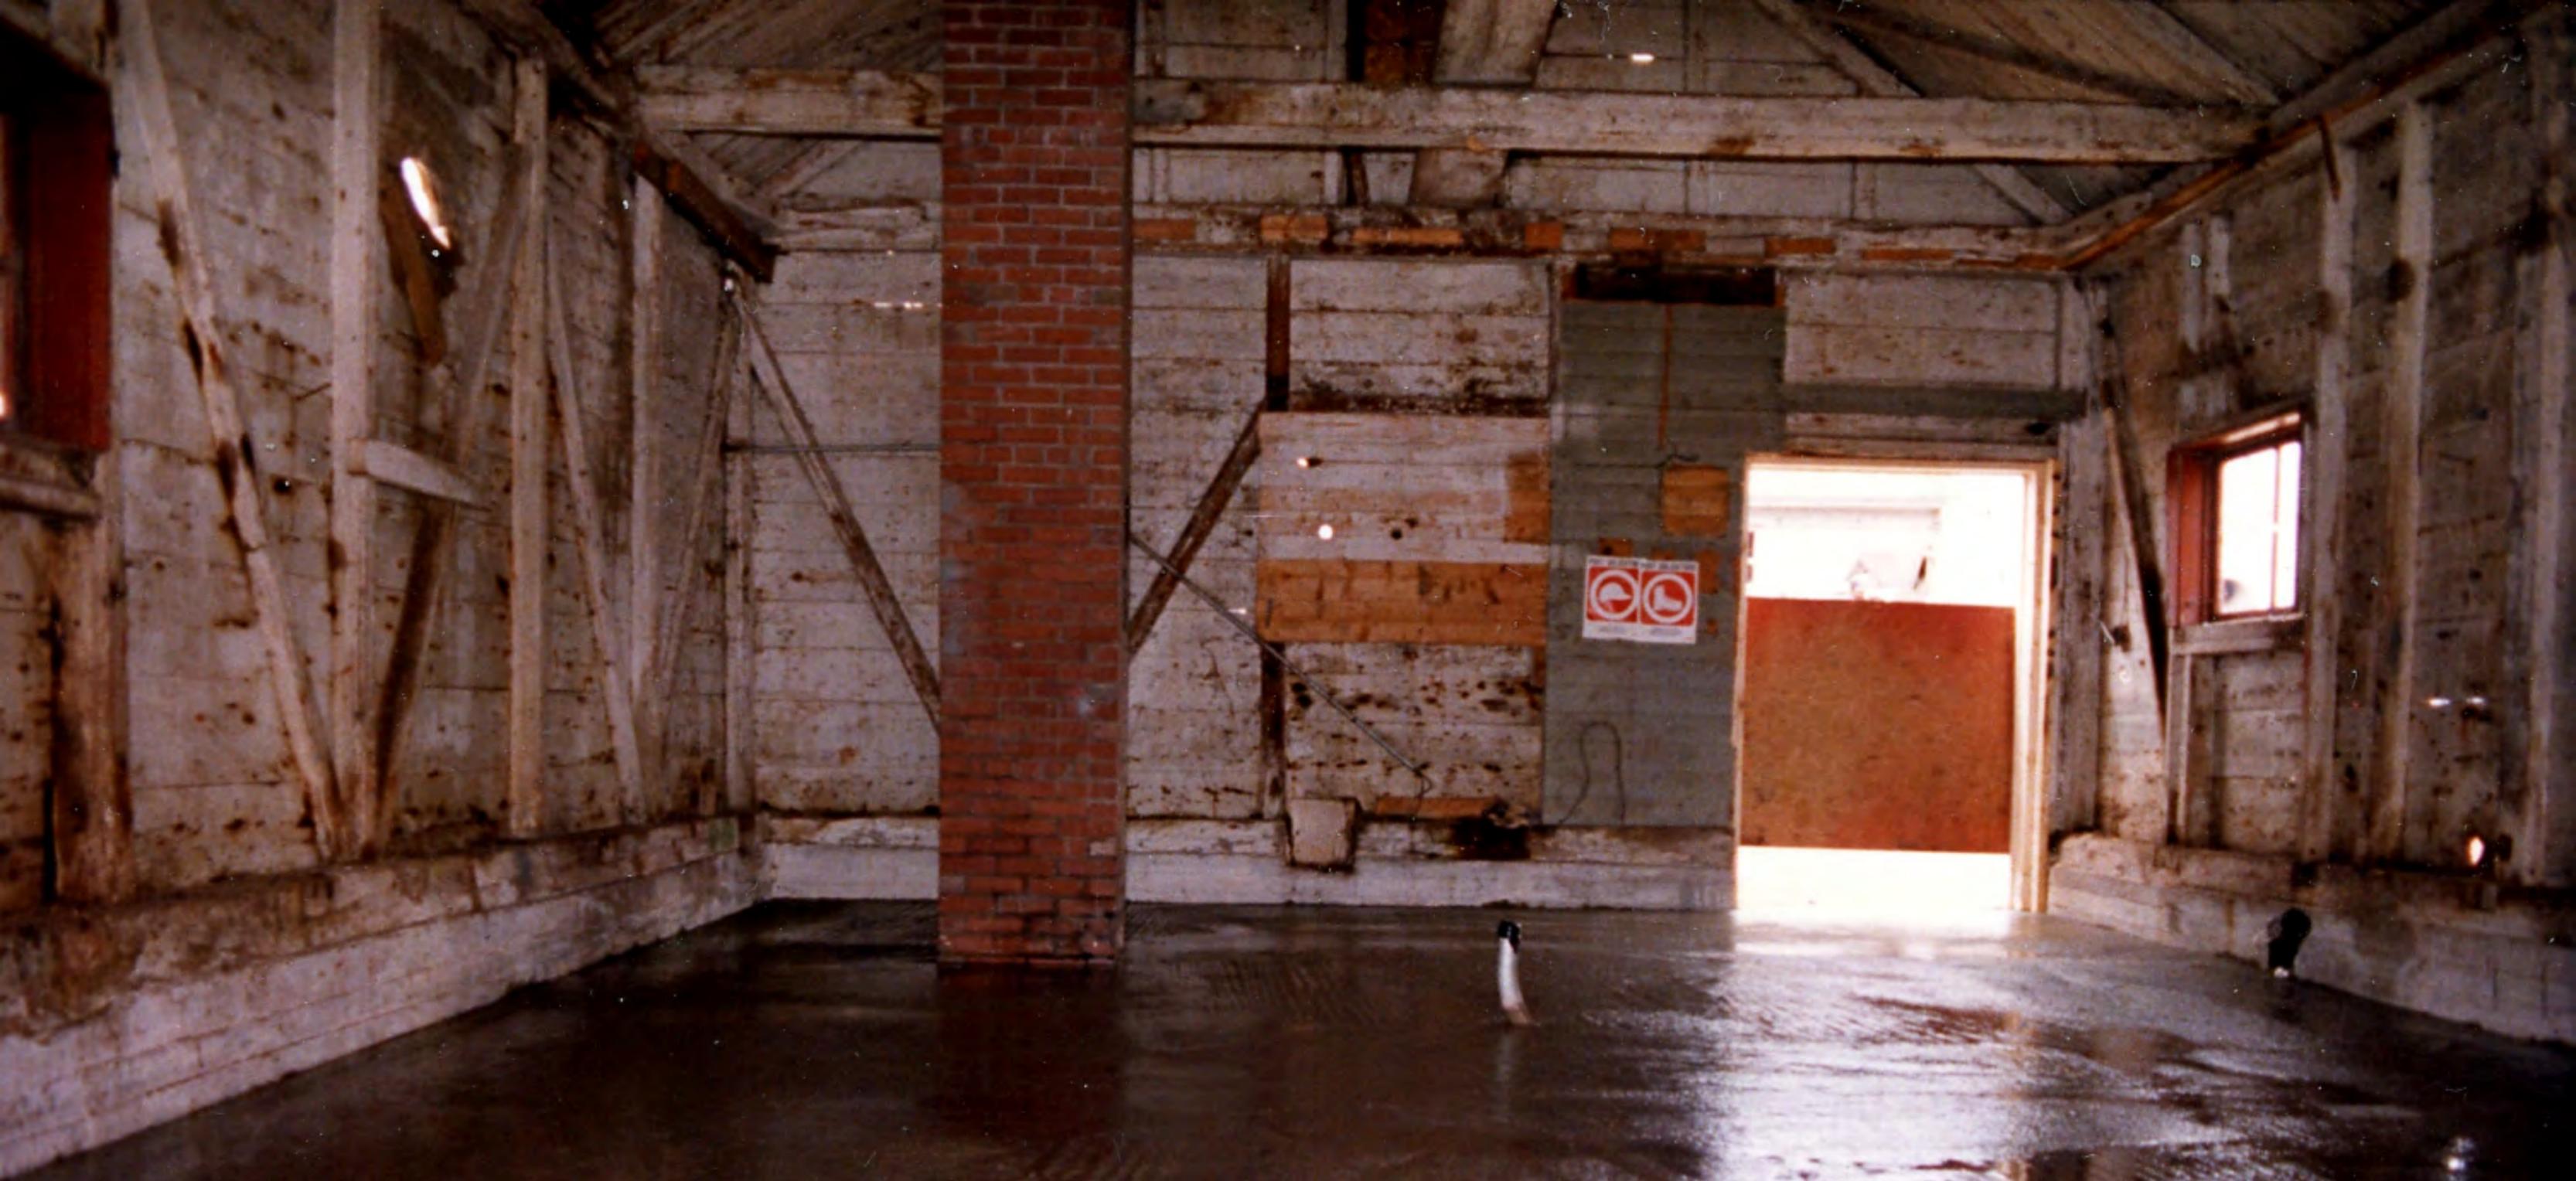
DALLE DE BÉTON, 1988
APERÇU DU CHALAGE ORIGINAL À L'INTÉRIEUR
COLLECTION SITE HISTORIQUE NATIONAL DE PASPÉBIAC
