Complexe La Forge Charles Robin and Co.

SITE HISTORIQUE NATIONAL DE PASPÉBIAC

HISTOIRE
ARCHITECTURE
INTERPRETATION
ICONOGRAPHIE

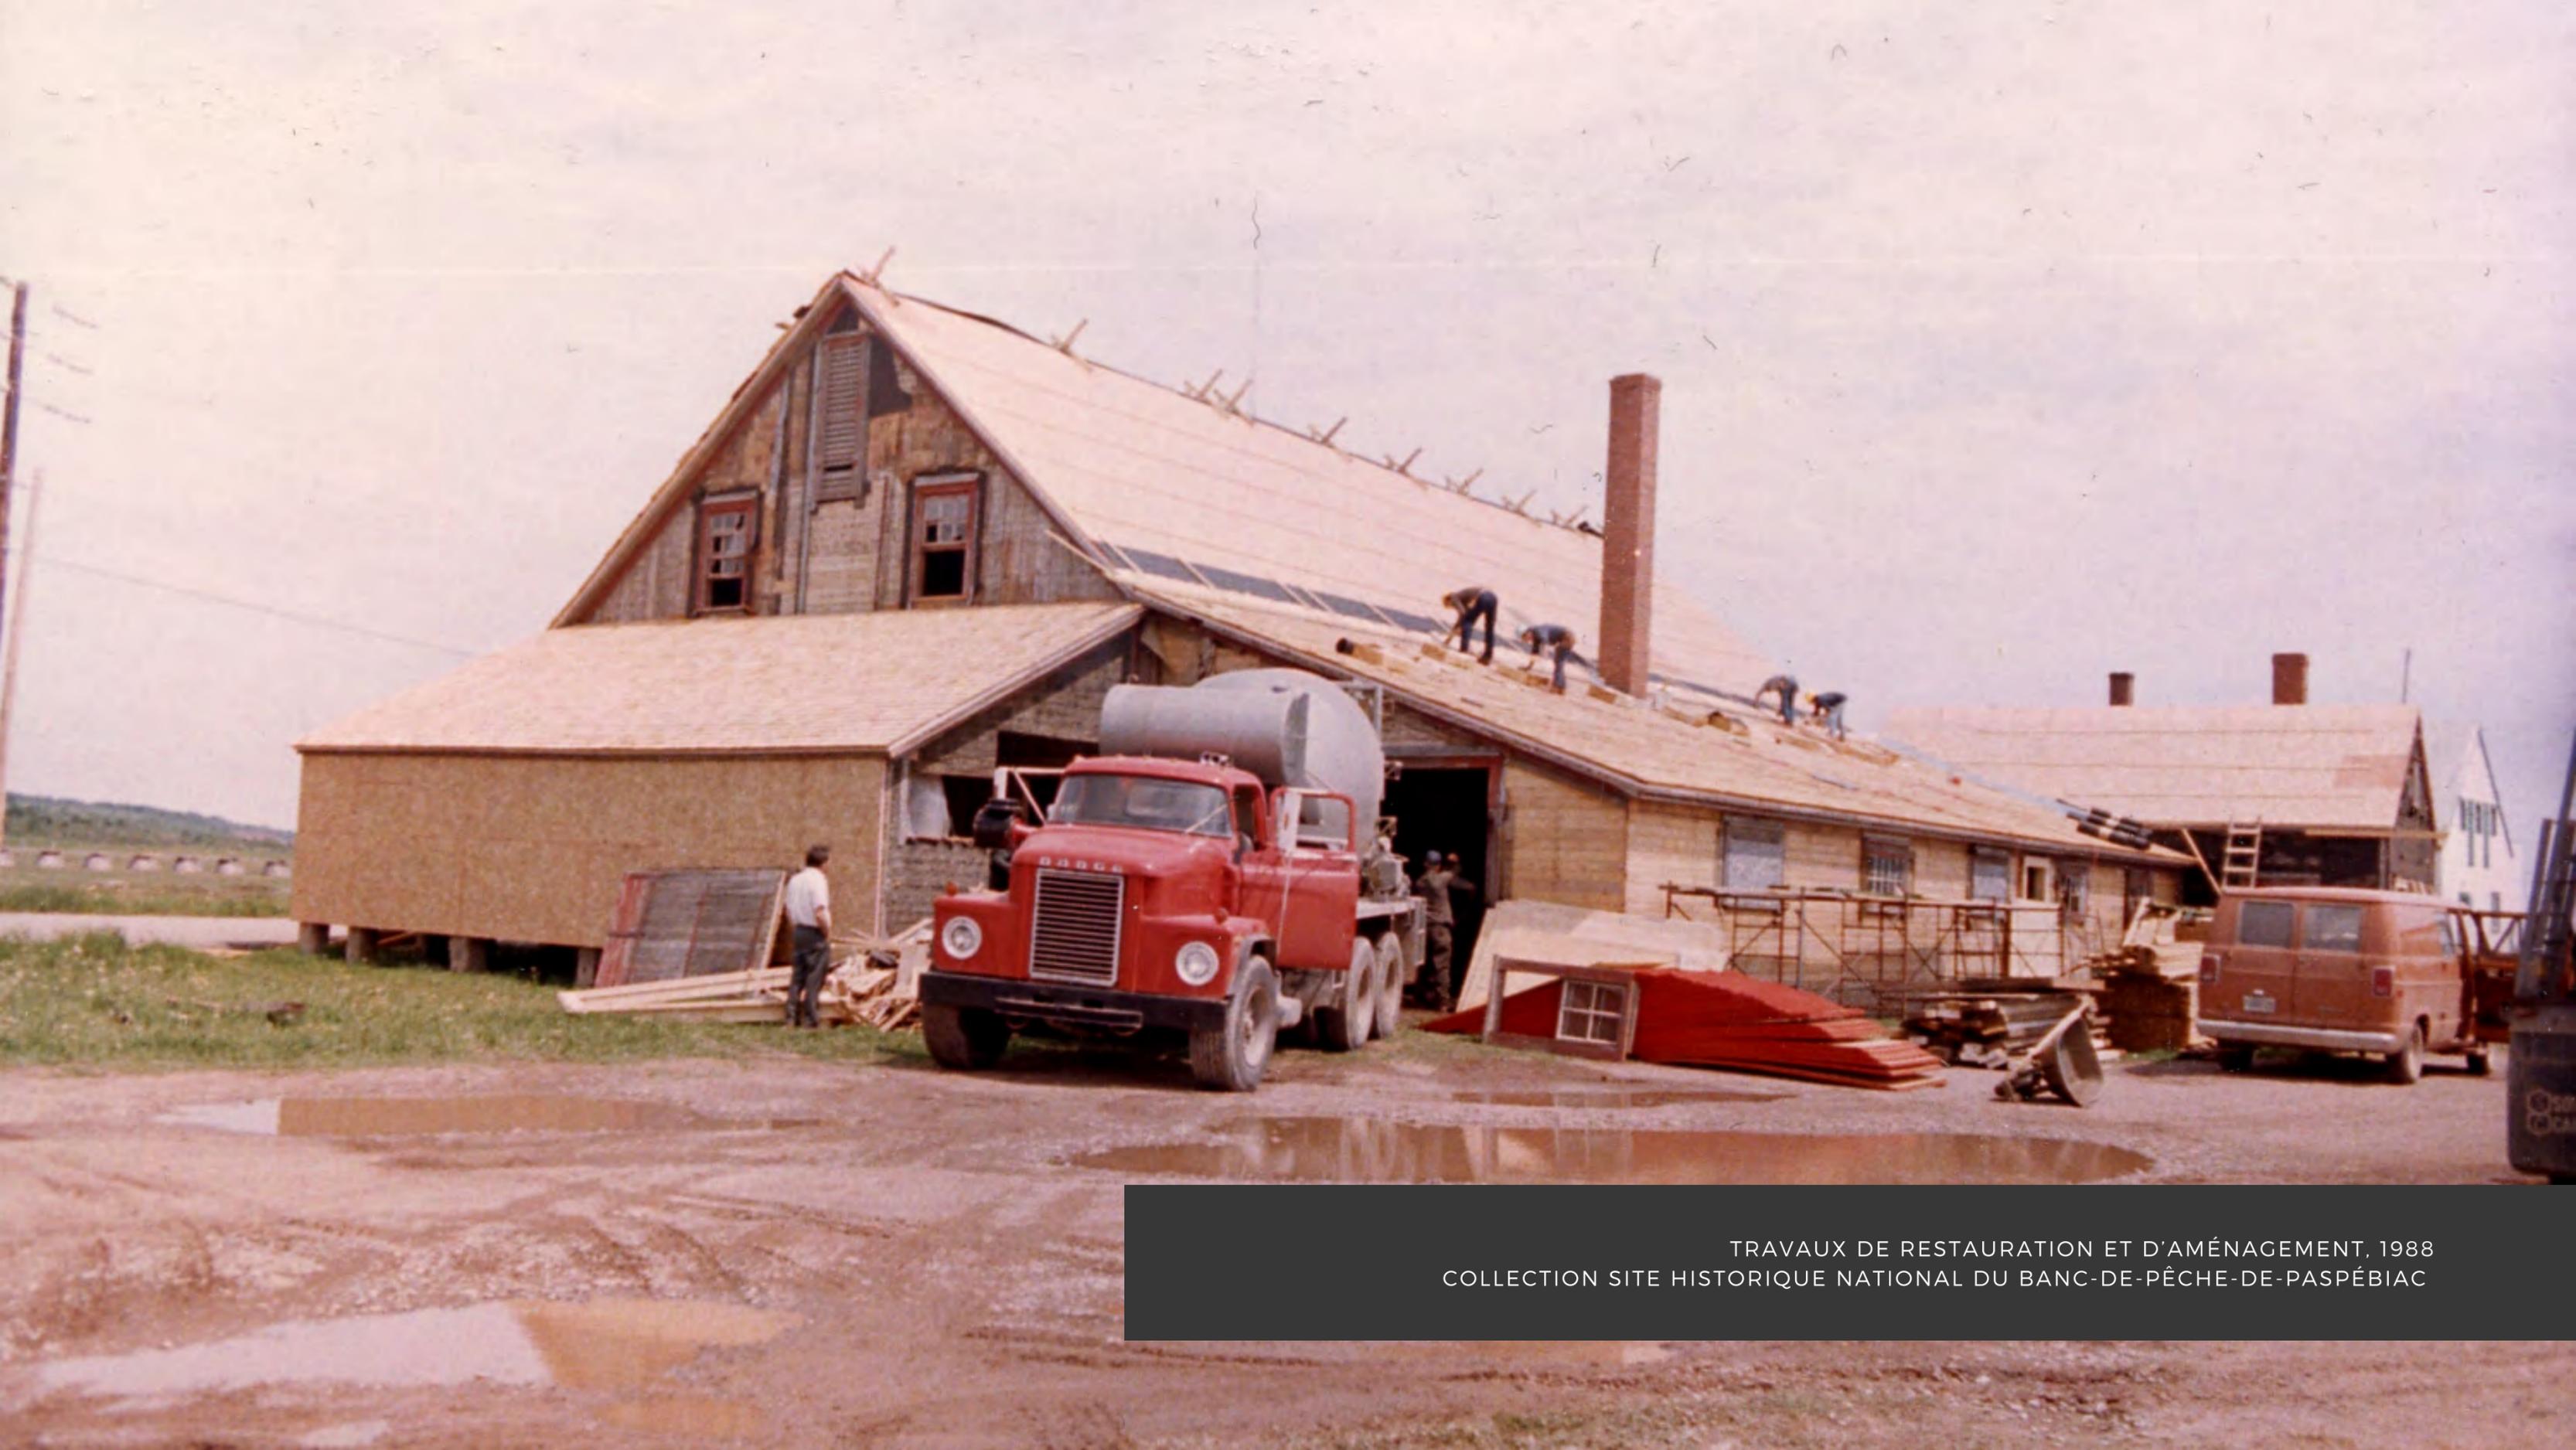
TRAVAUX DE RESTAURATION ET D'AMÉNAGEMENT, 1988
COLLECTION SITE HISTORIQUE NATIONAL DU BANC-DE-PÊCHE-DE-PASPÉBIAC

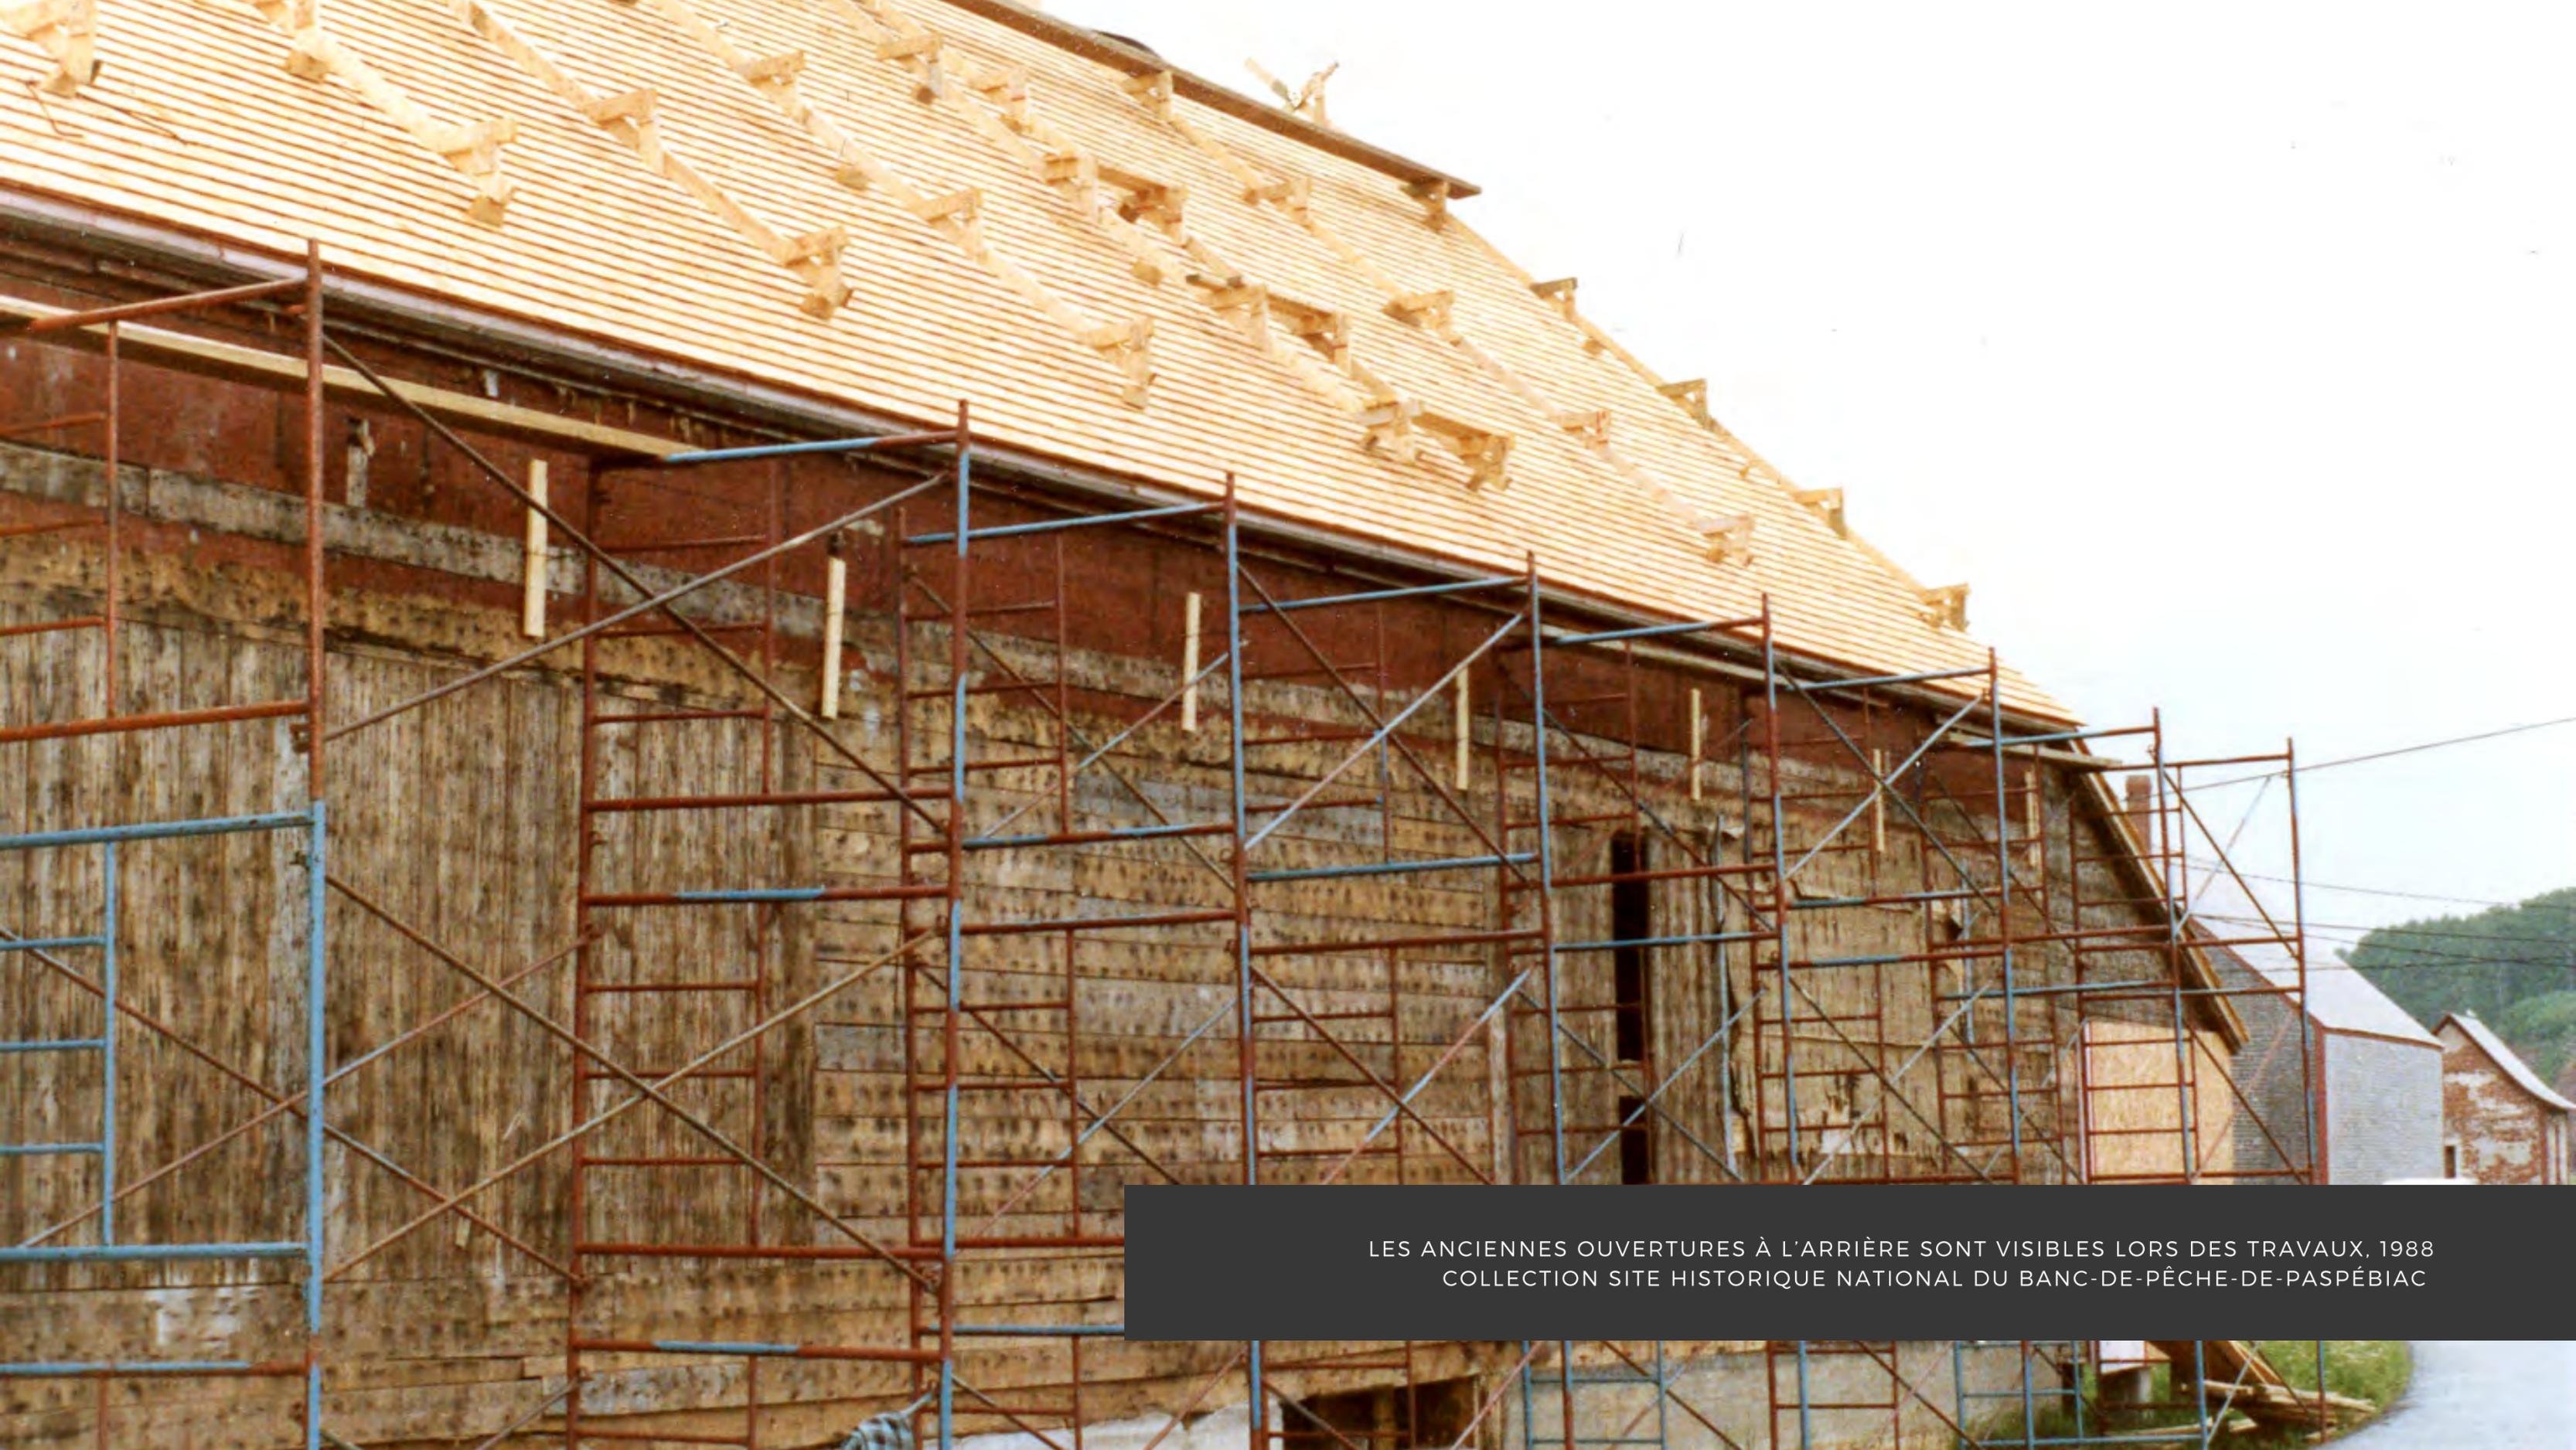
LES ANCIENNES OUVERTURES À L'ARRIÈRE SONT VISIBLES LORS DES TRAVAUX, 1988
COLLECTION SITE HISTORIQUE NATIONAL DU BANC-DE-PÊCHE-DE-PASPÉBIAC

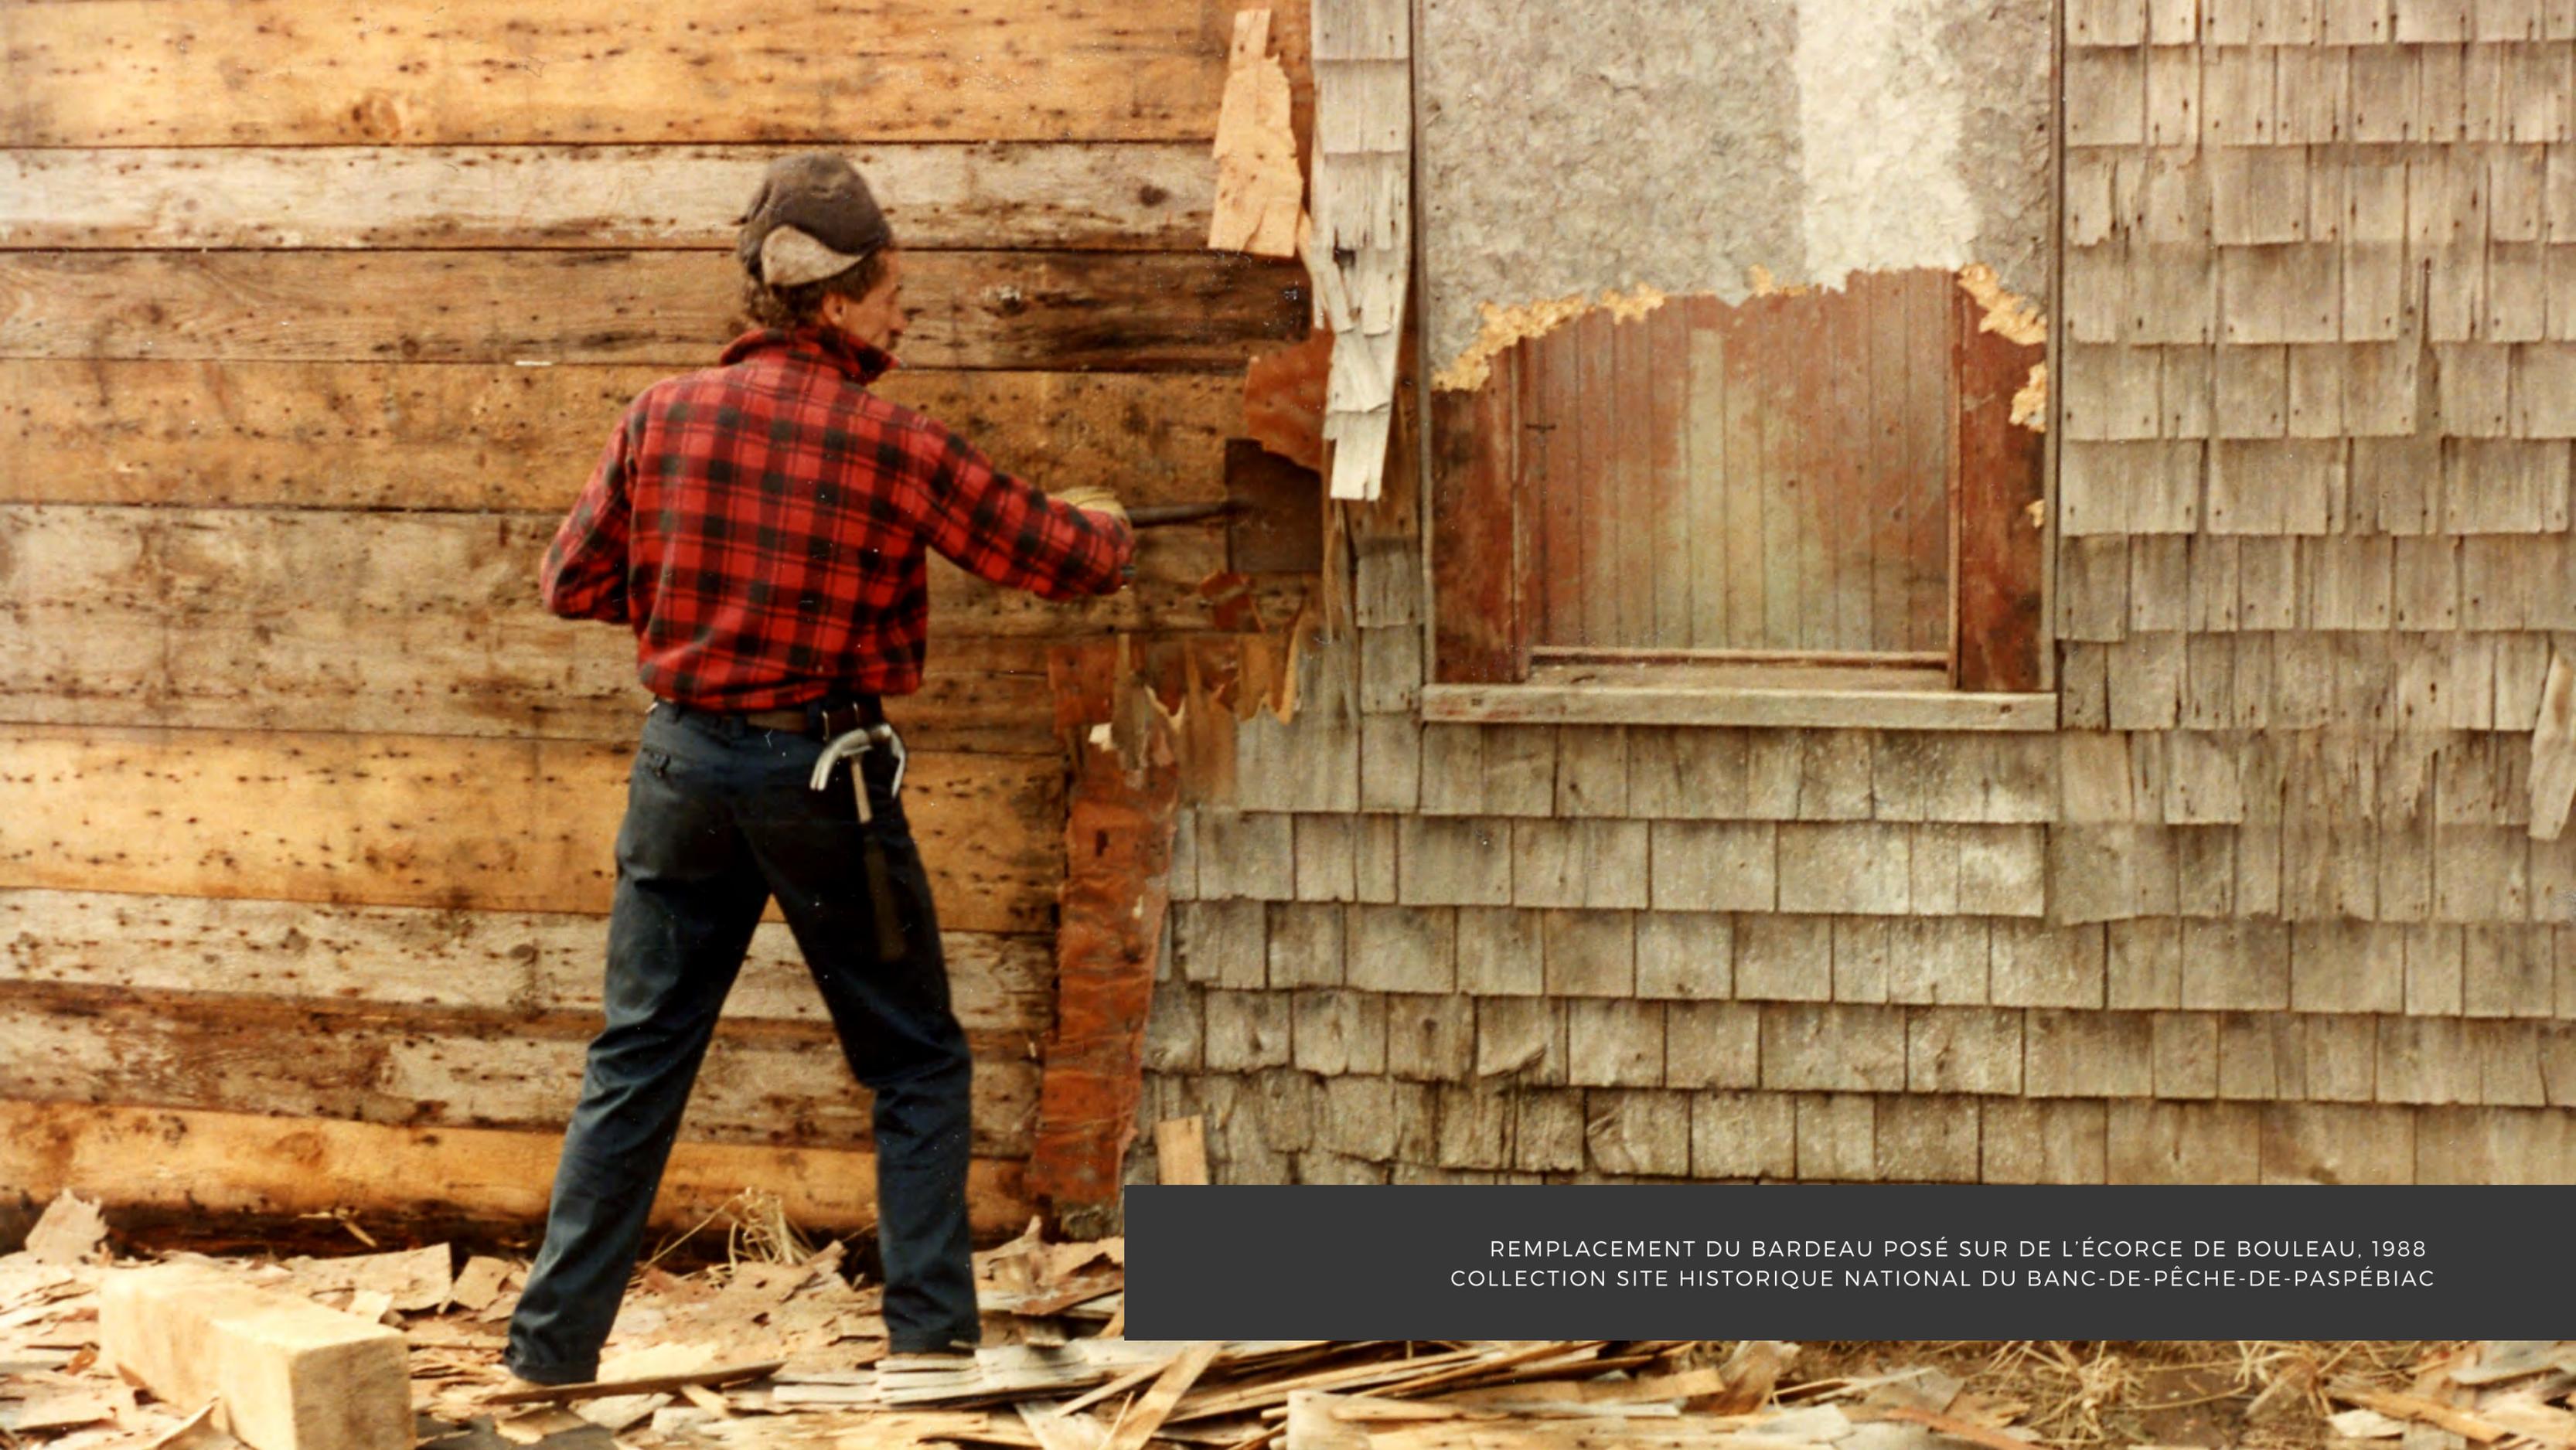
REPLACEMENT DU BARDEAU POSÉ SUR DE L'ÉCORCE DE BOULEAU, 1988
COLLECTION SITE HISTORIQUE NATIONAL DU BANC-DE-PÊCHE-DE-PASPÉBIAC

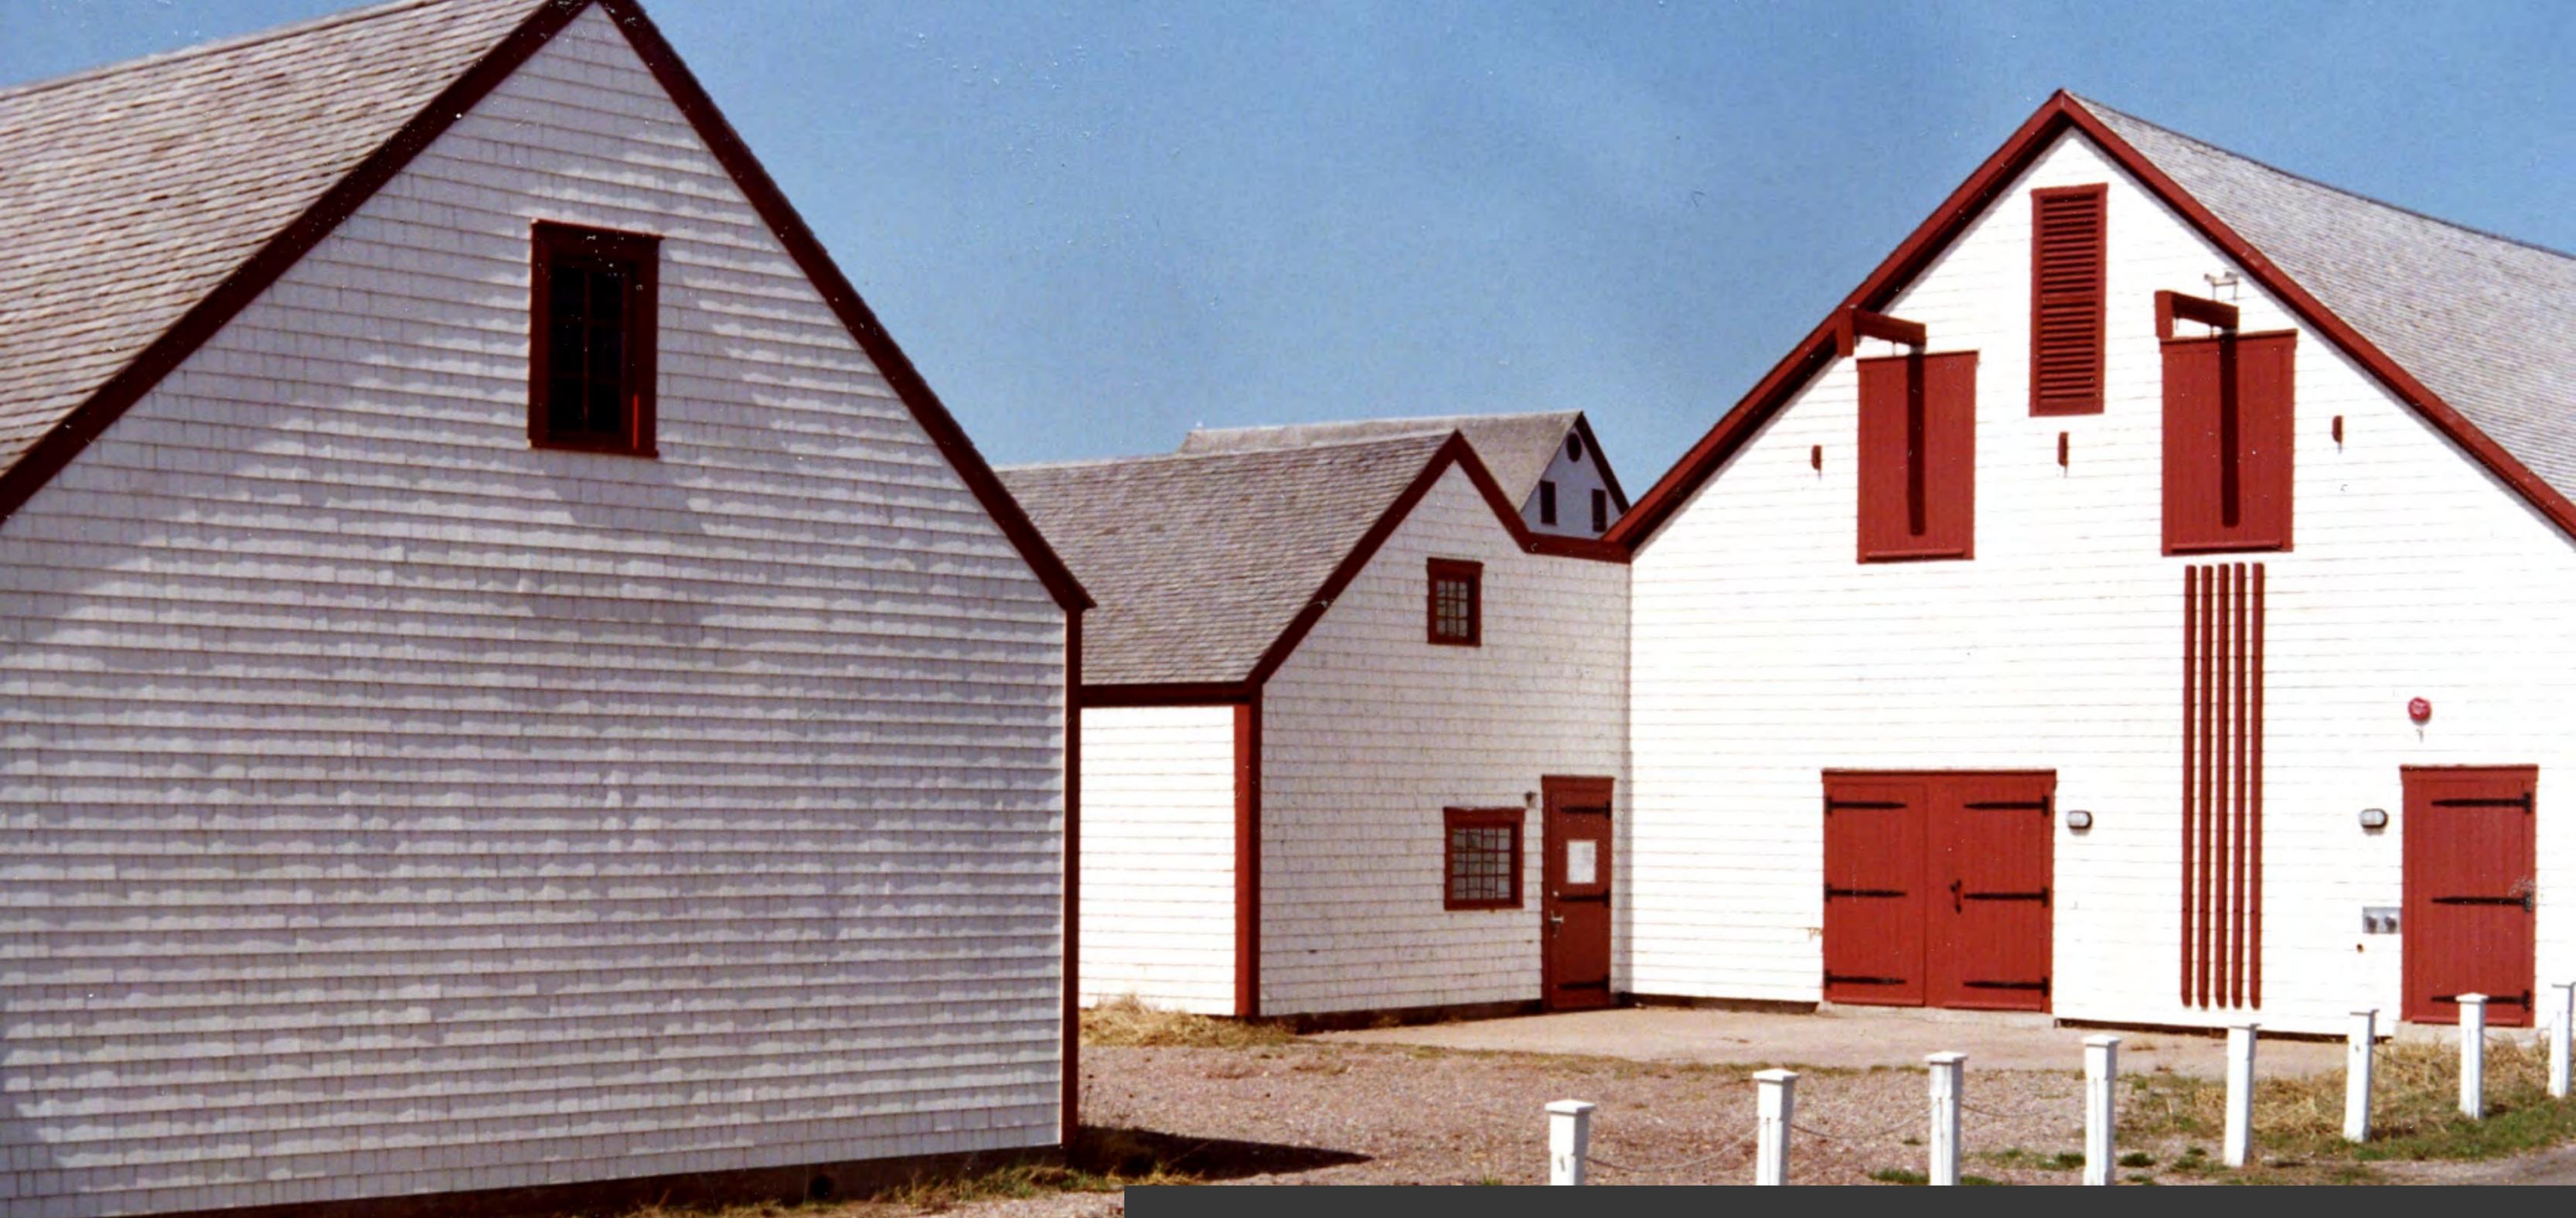
COMPLEXE LA FORGE APRÈS LES TRAVAUX DE RESTAURATION DE 1989
COLLECTION SITE HISTORIQUE NATIONAL DU BANC-DE-PÊCHE-DE-PASPÉBIAC

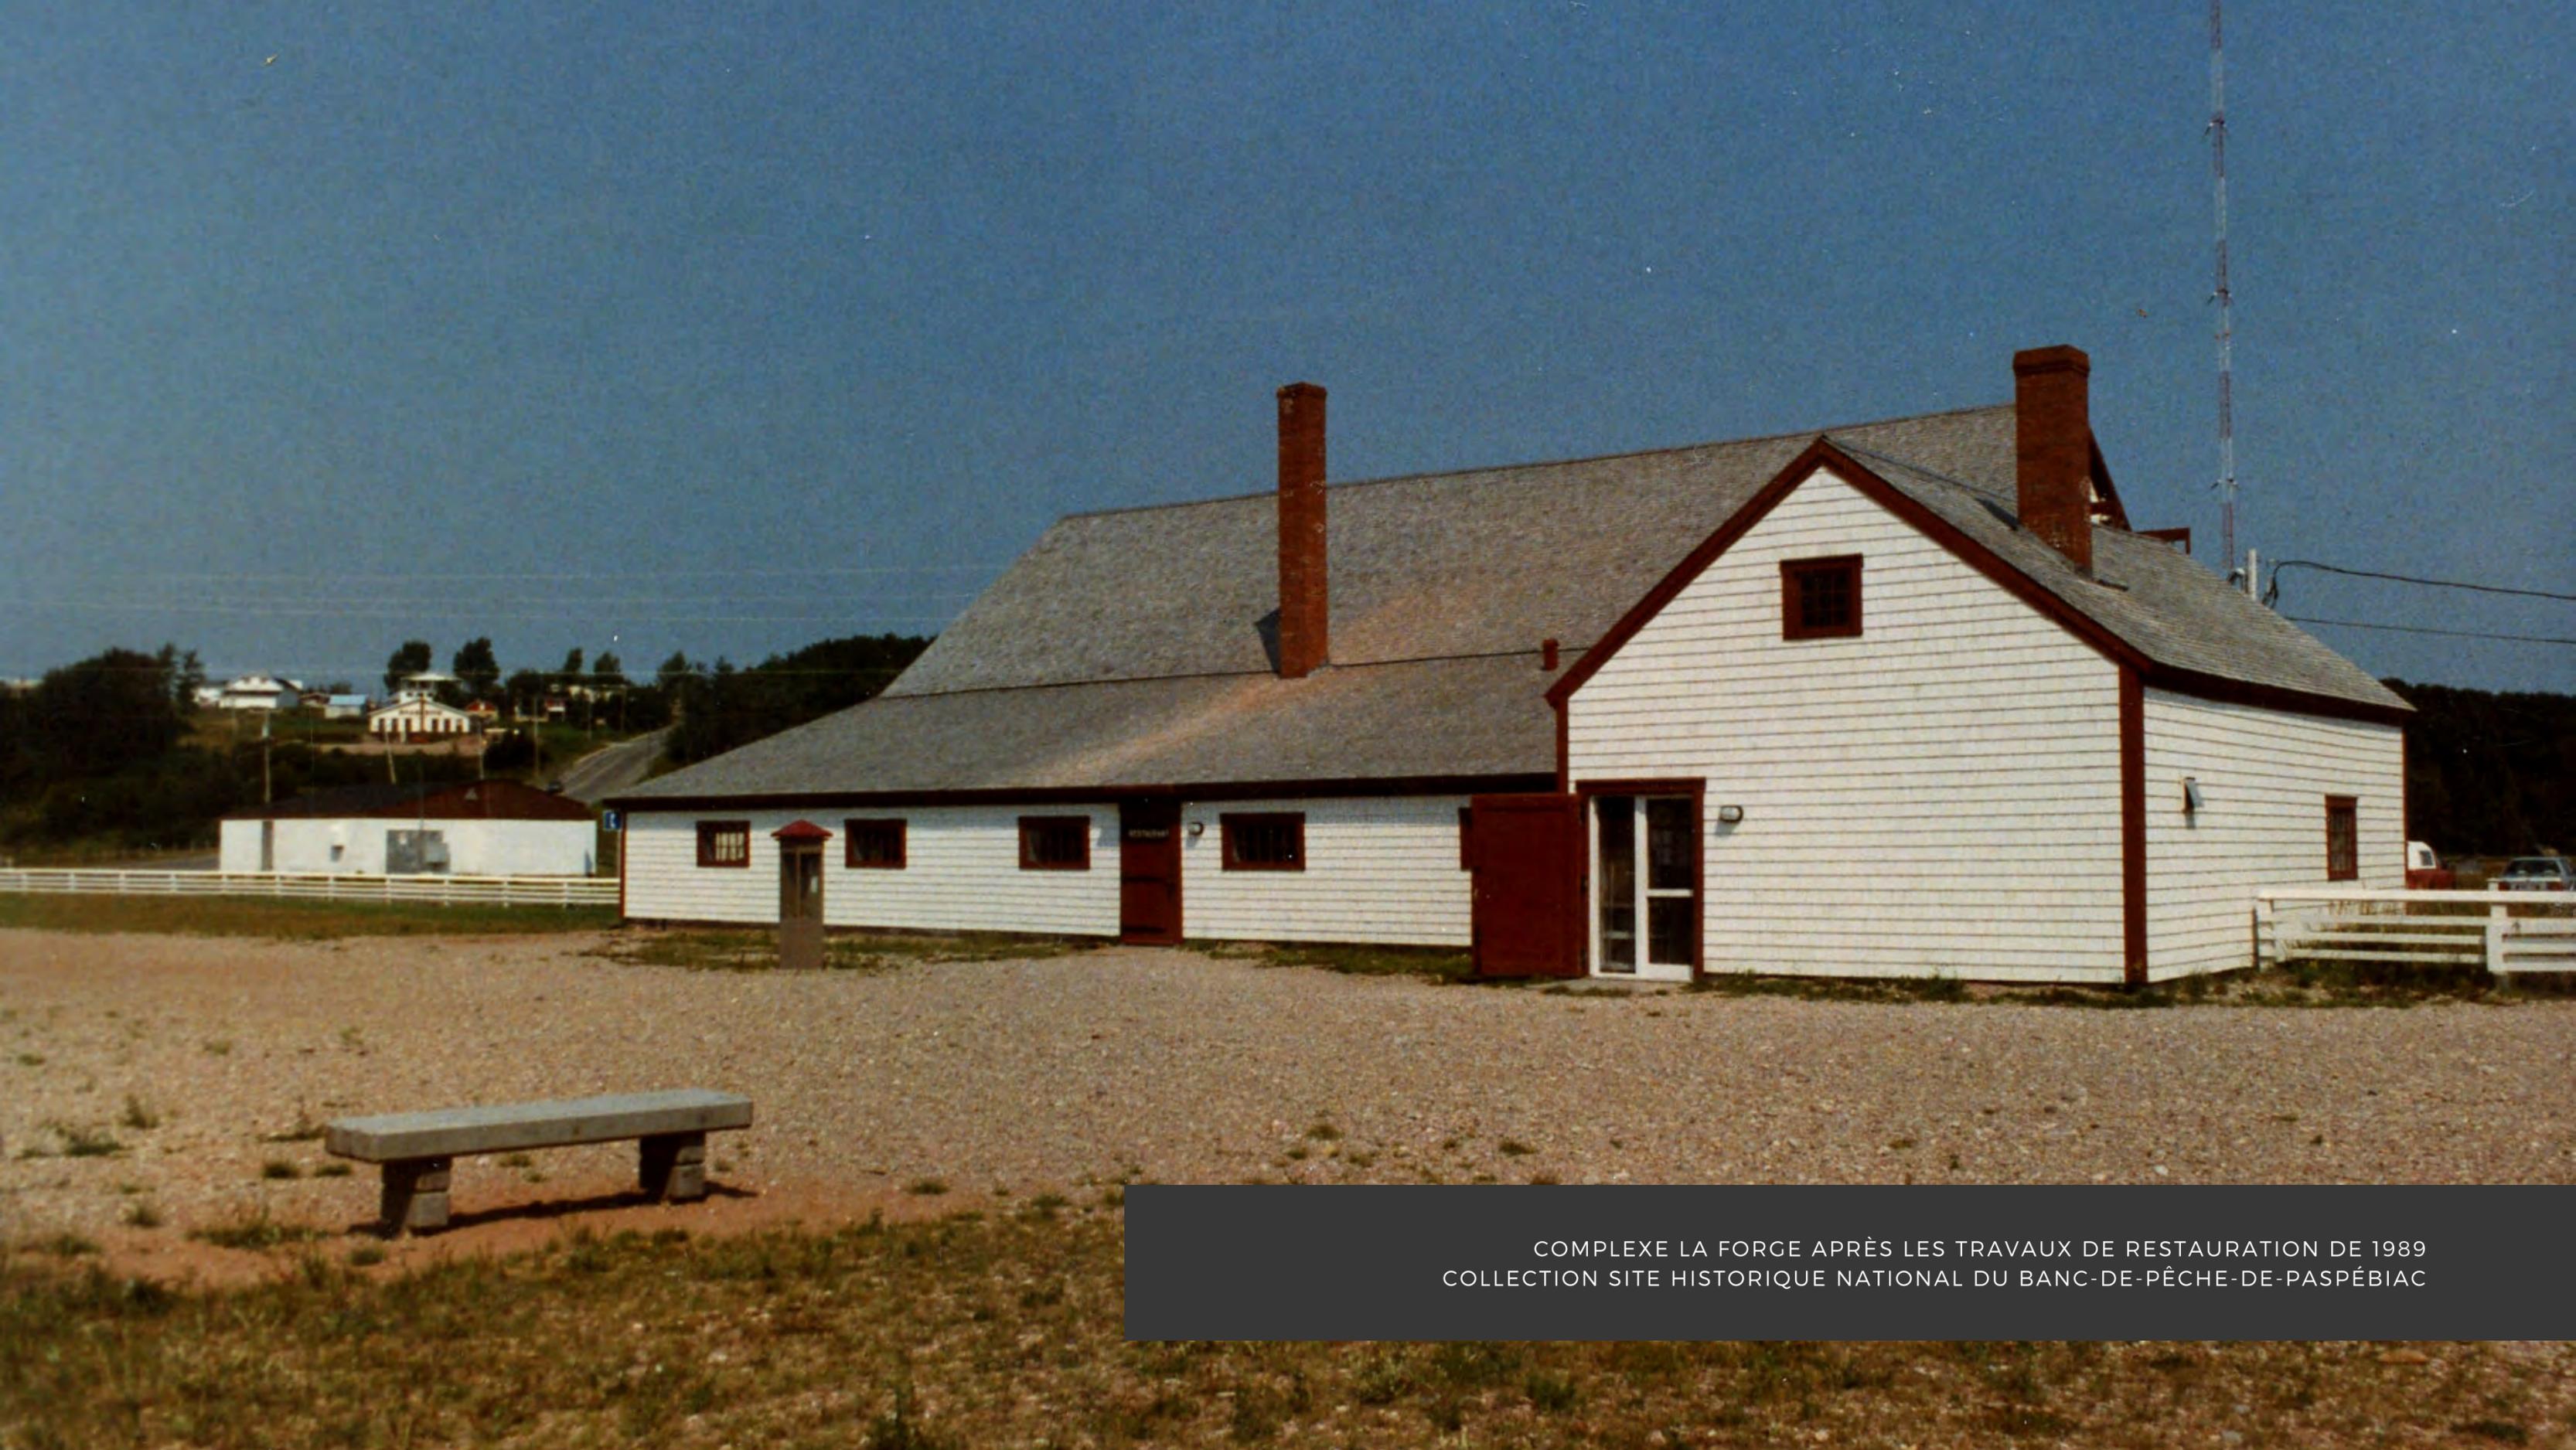
COMPLEXE LA FORGE APRÈS LES TRAVAUX DE RESTAURATION DE 1989
COLLECTION SITE HISTORIQUE NATIONAL DU BANC-DE-PÊCHE-DE-PASPÉBIAC

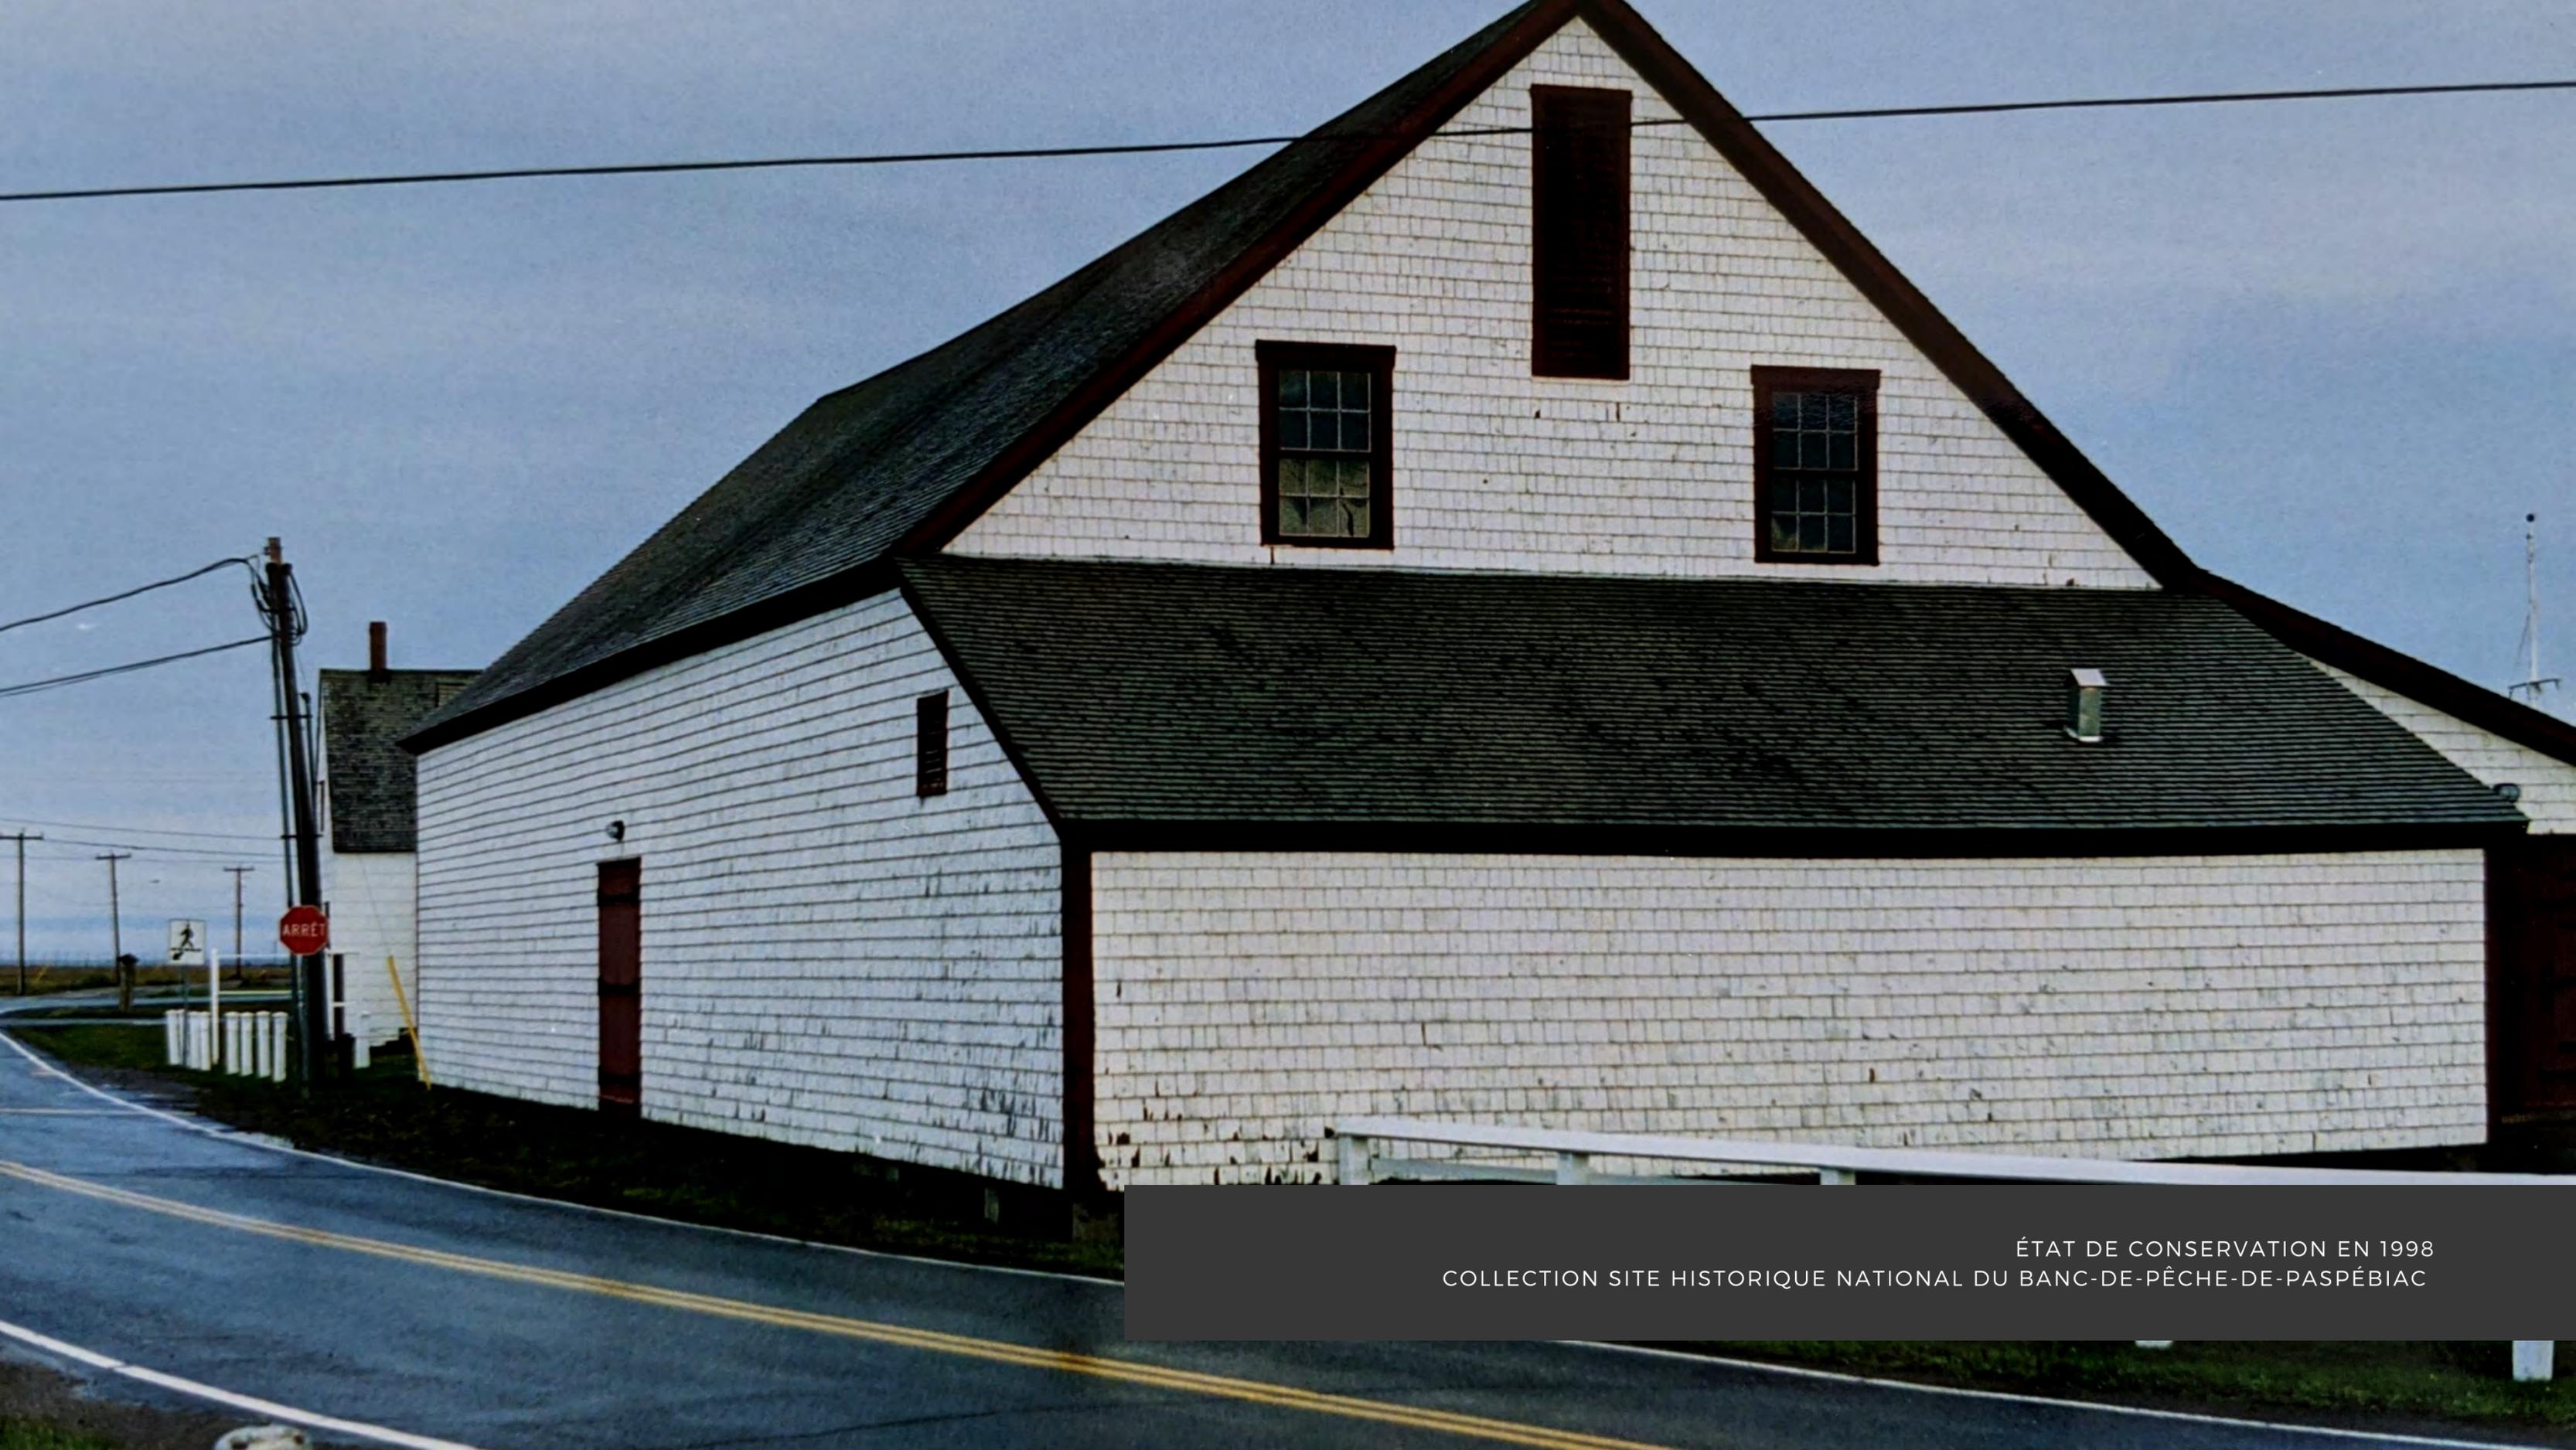
ÉTAT DE CONSERVATION EN 1998
COLLECTION SITE HISTORIQUE NATIONAL DU BANC-DE-PÊCHE-DE-PASPÉBIAC
