Complexe La Forge Charles Robin and Co.

SITE HISTORIQUE NATIONAL DE PASPÉBIAC

HISTOIRE
ARCHITECTURE
INTERPRETATION
ICONOGRAPHIE

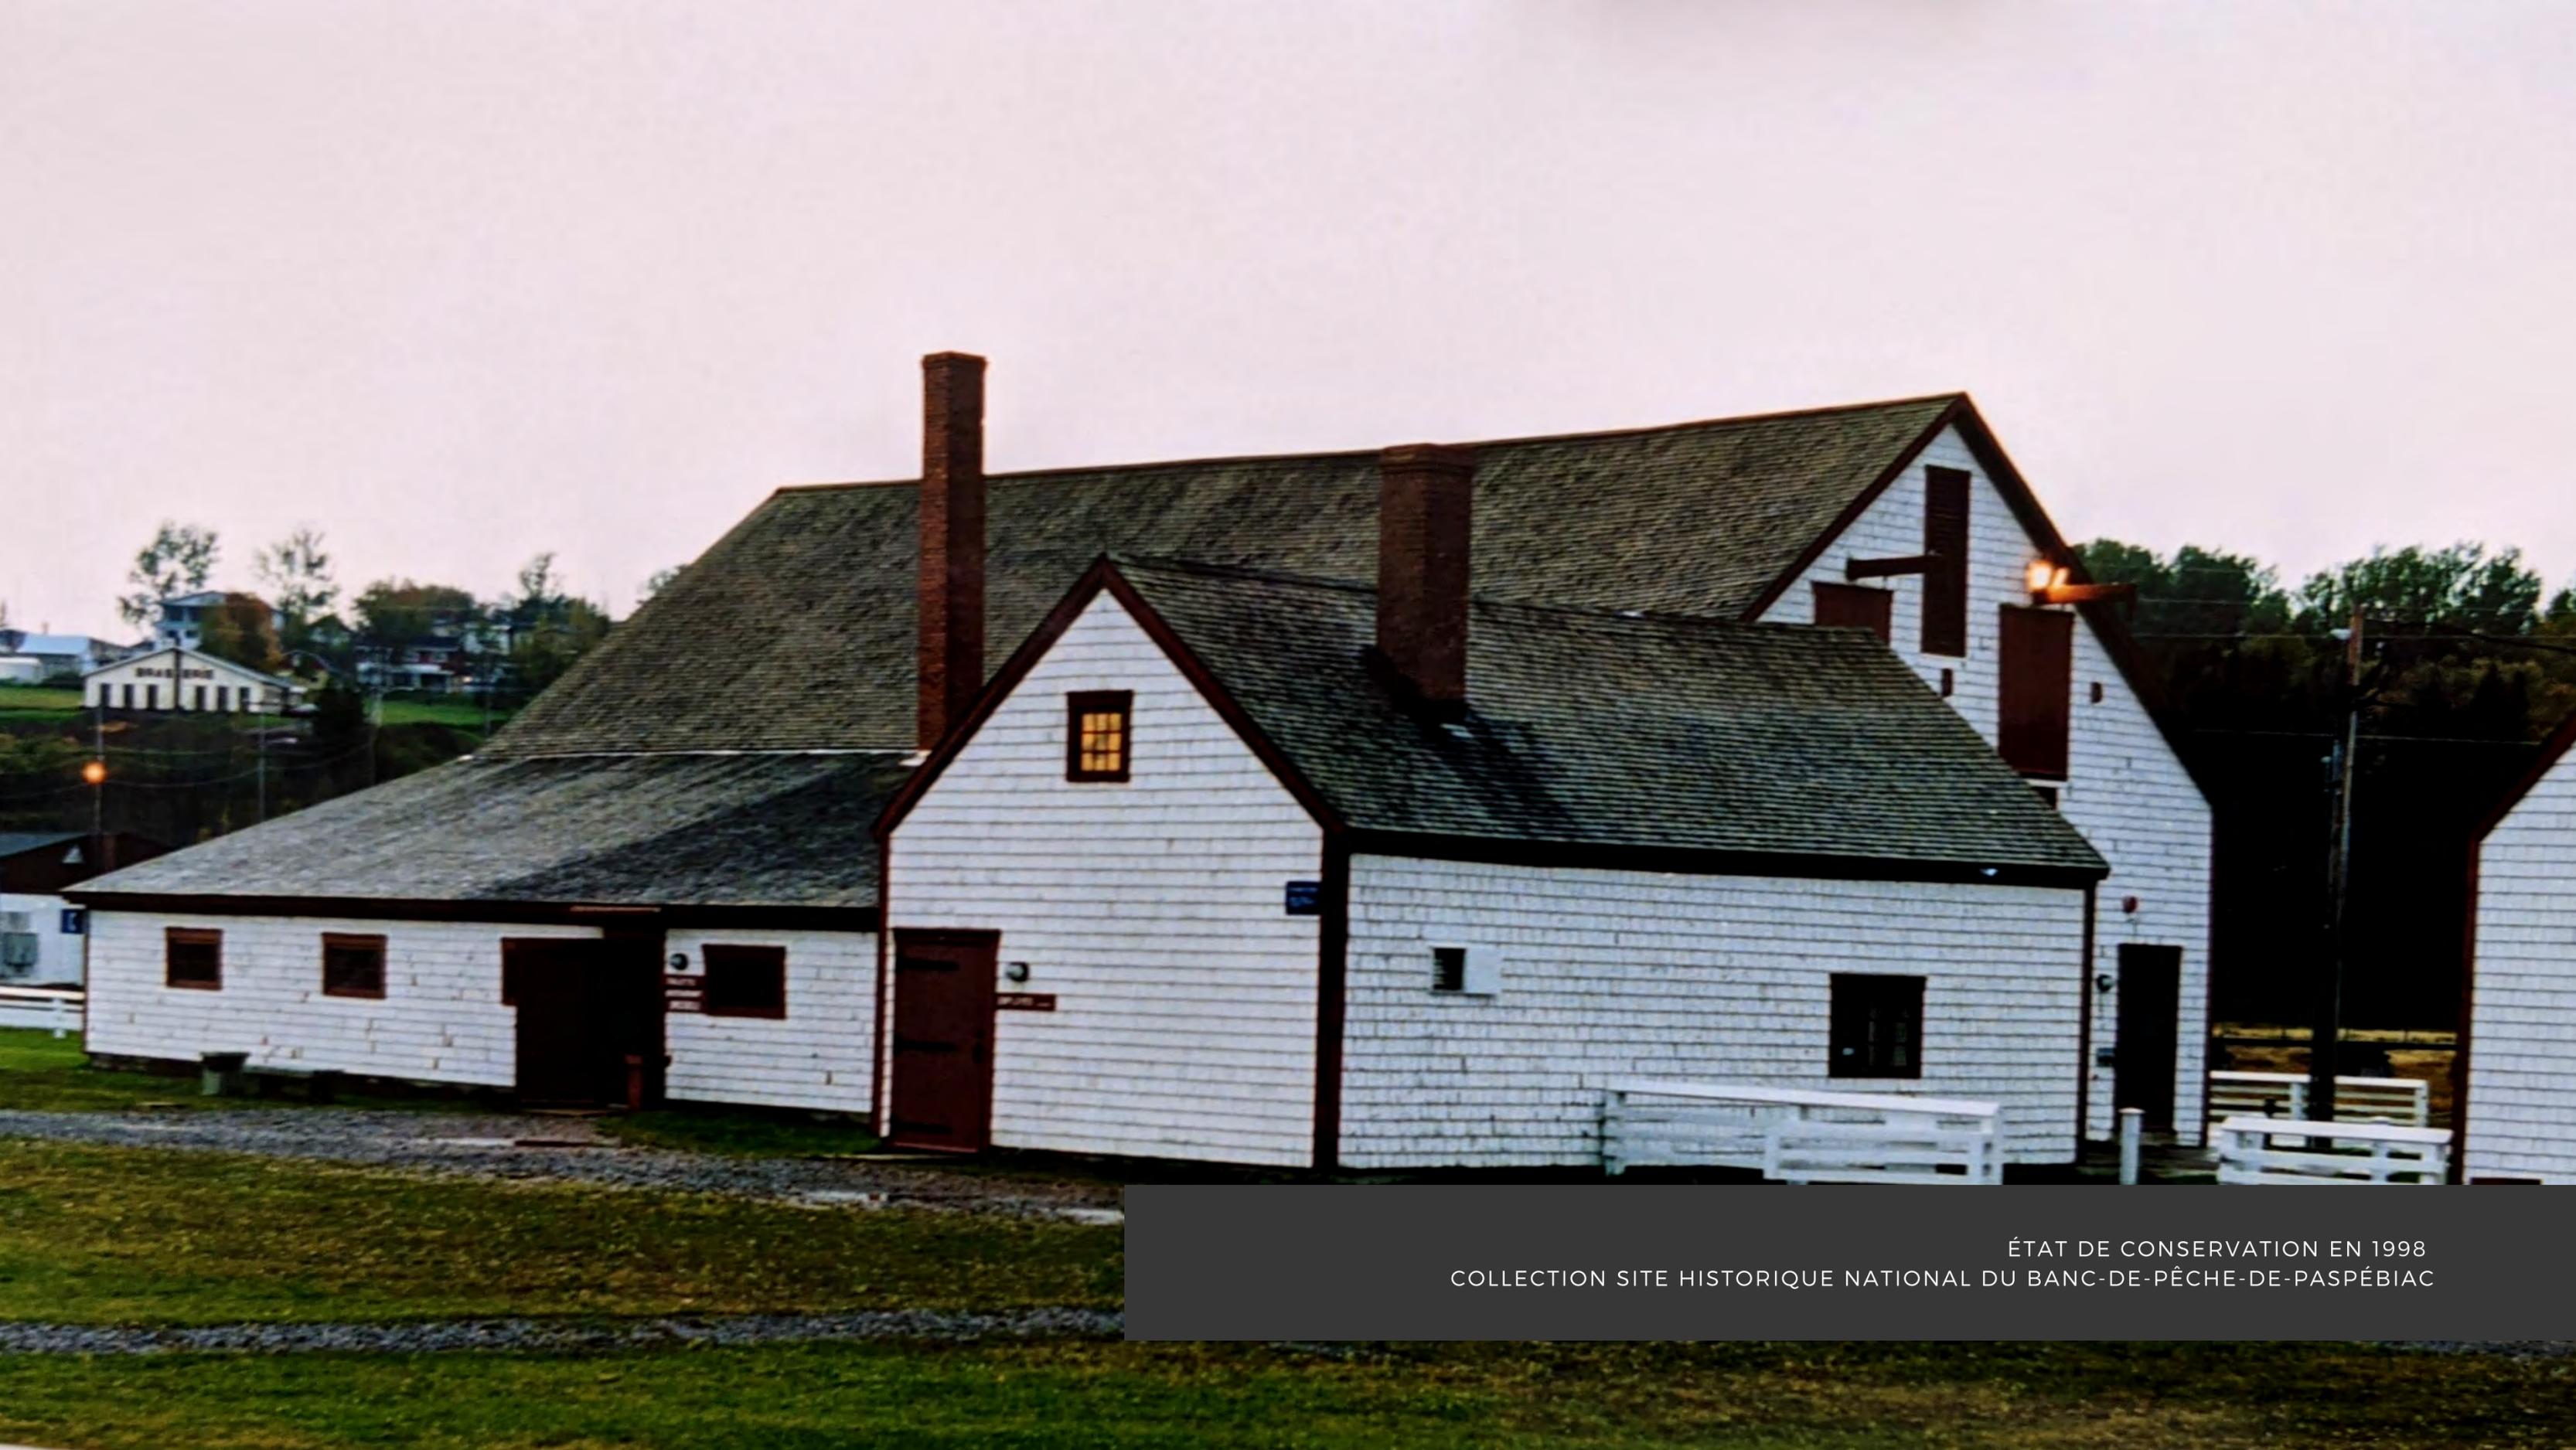
ÉTAT DE CONSERVATION EN 1998
COLLECTION SITE HISTORIQUE NATIONAL DU BANC-DE-PÊCHE-DE-PASPÉBIAC

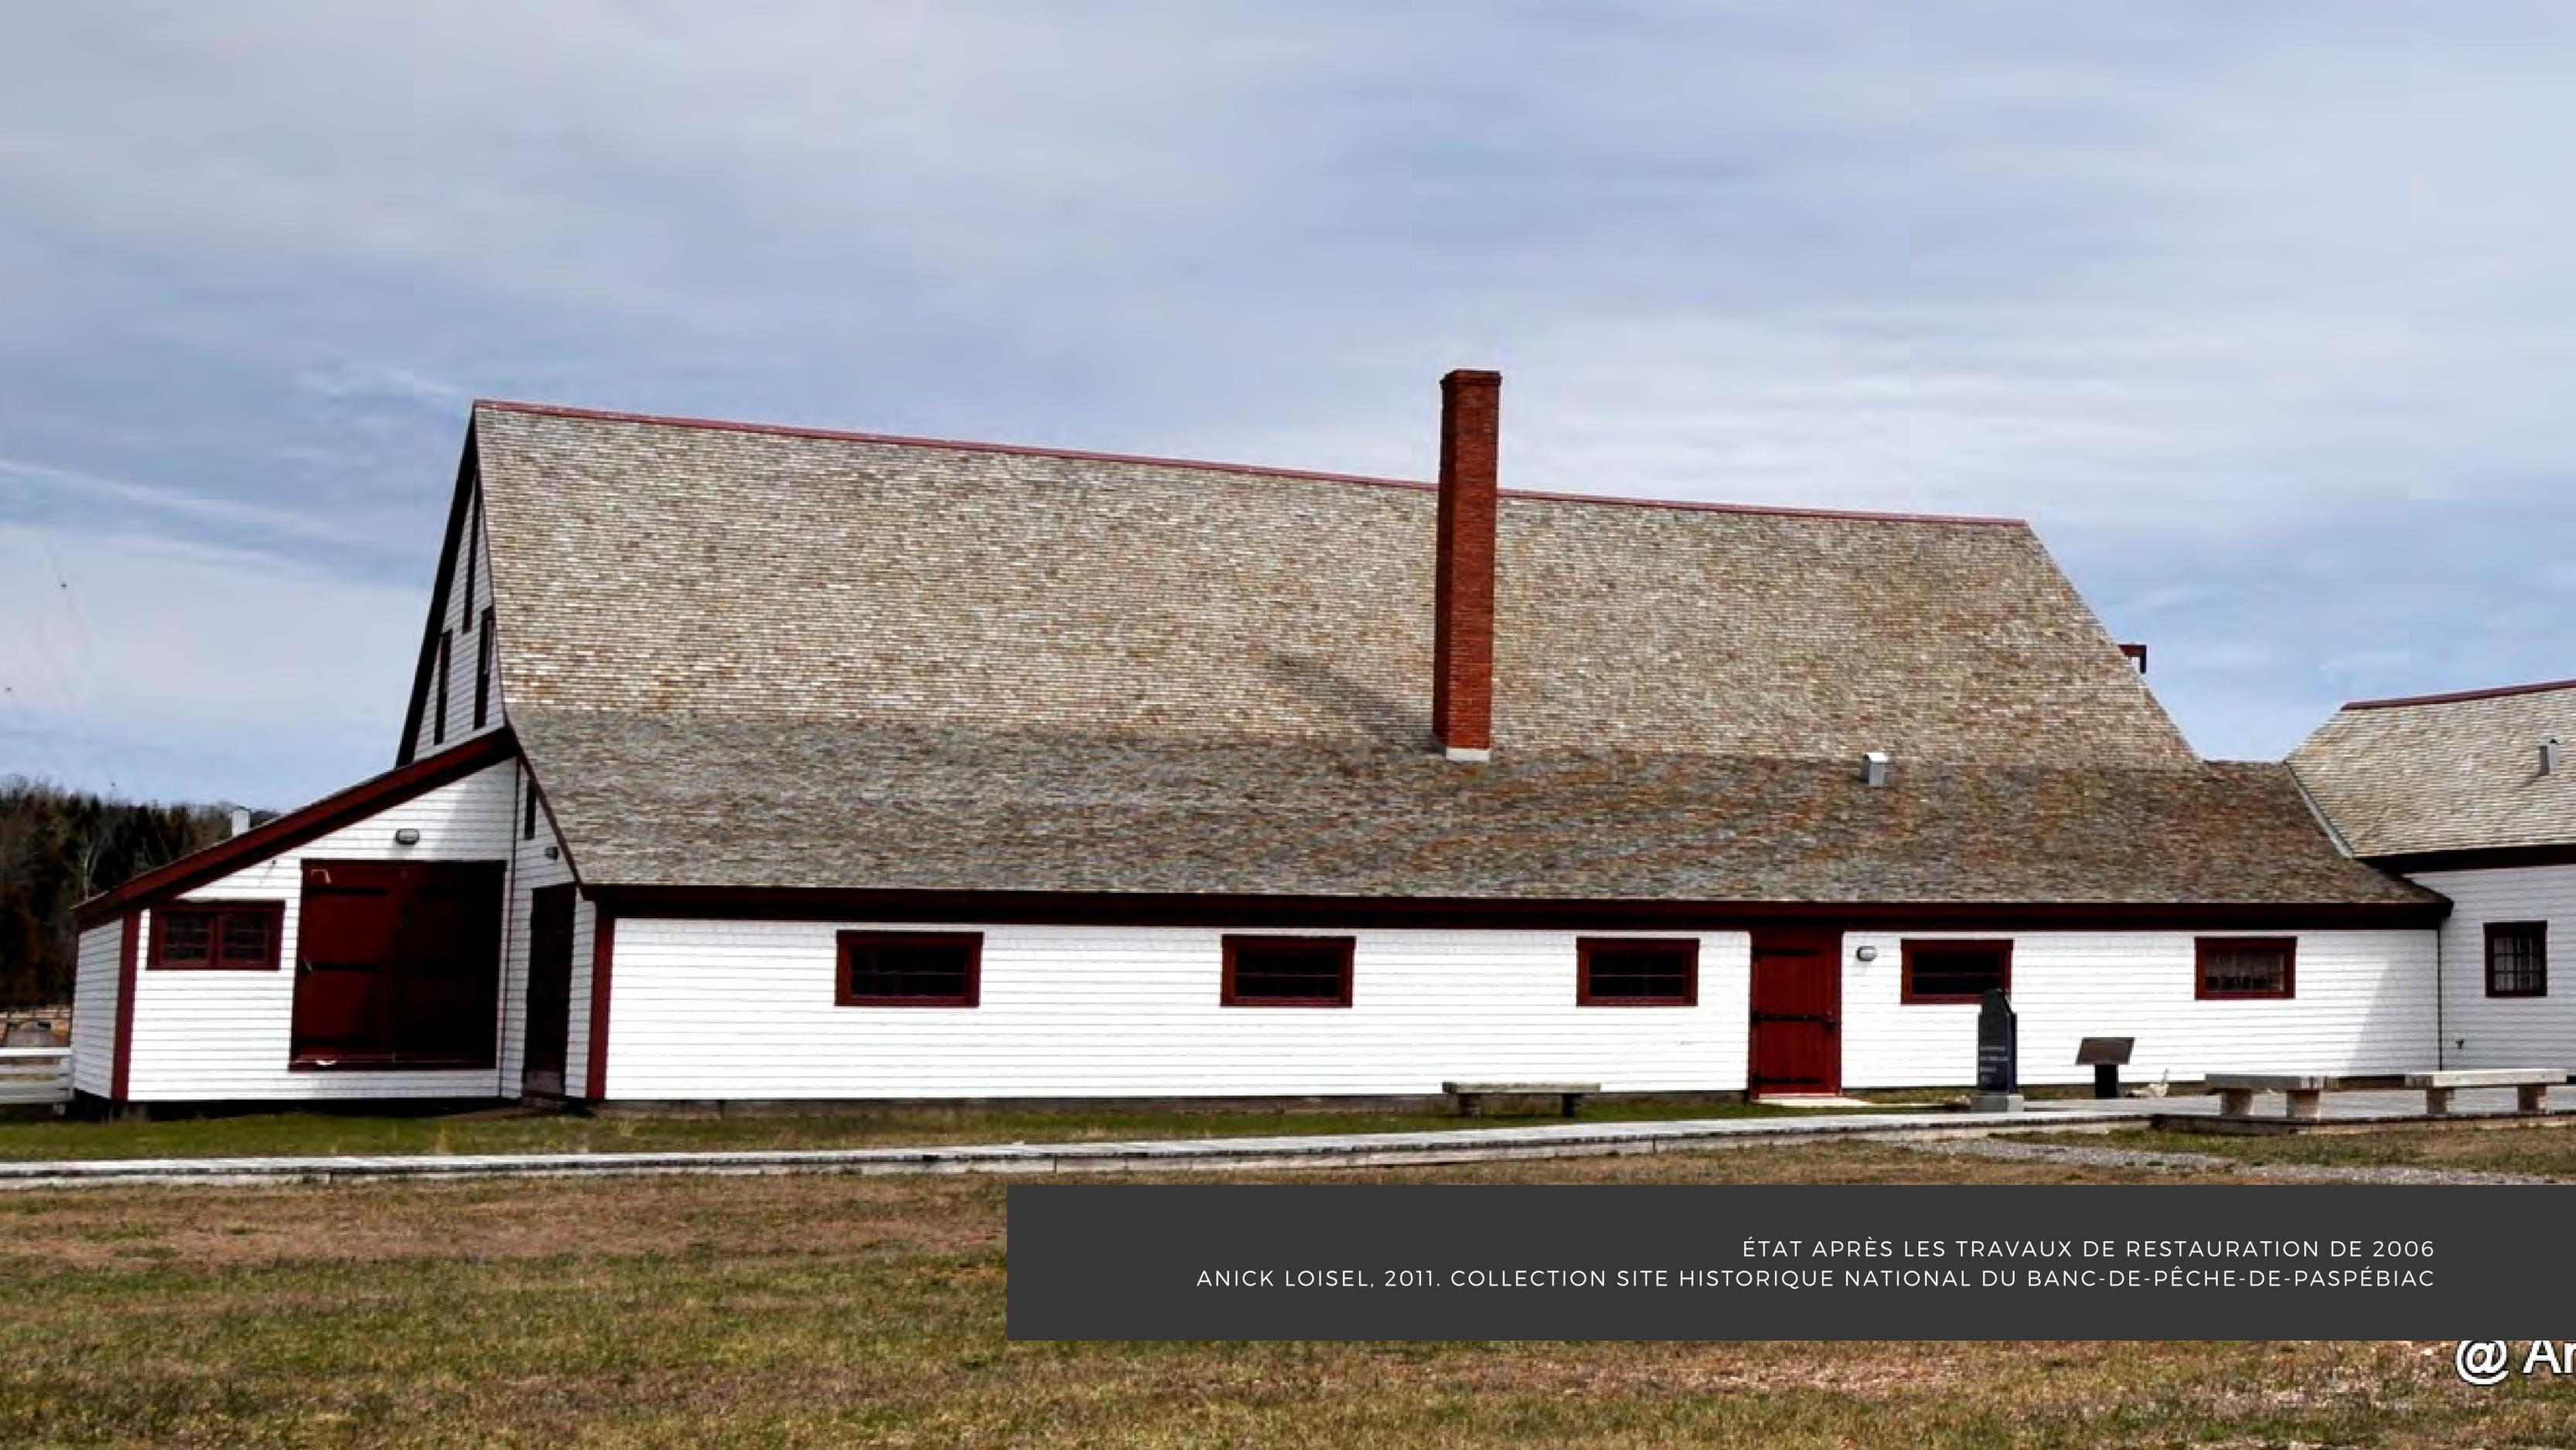
ÉTAT APRÈS LES TRAVAUX DE RESTAURATION DE 2006
ANICK LOISEL, 2011. COLLECTION SITE HISTORIQUE NATIONAL DU BANC-DE-PÊCHE-DE-PASPÉBIAC

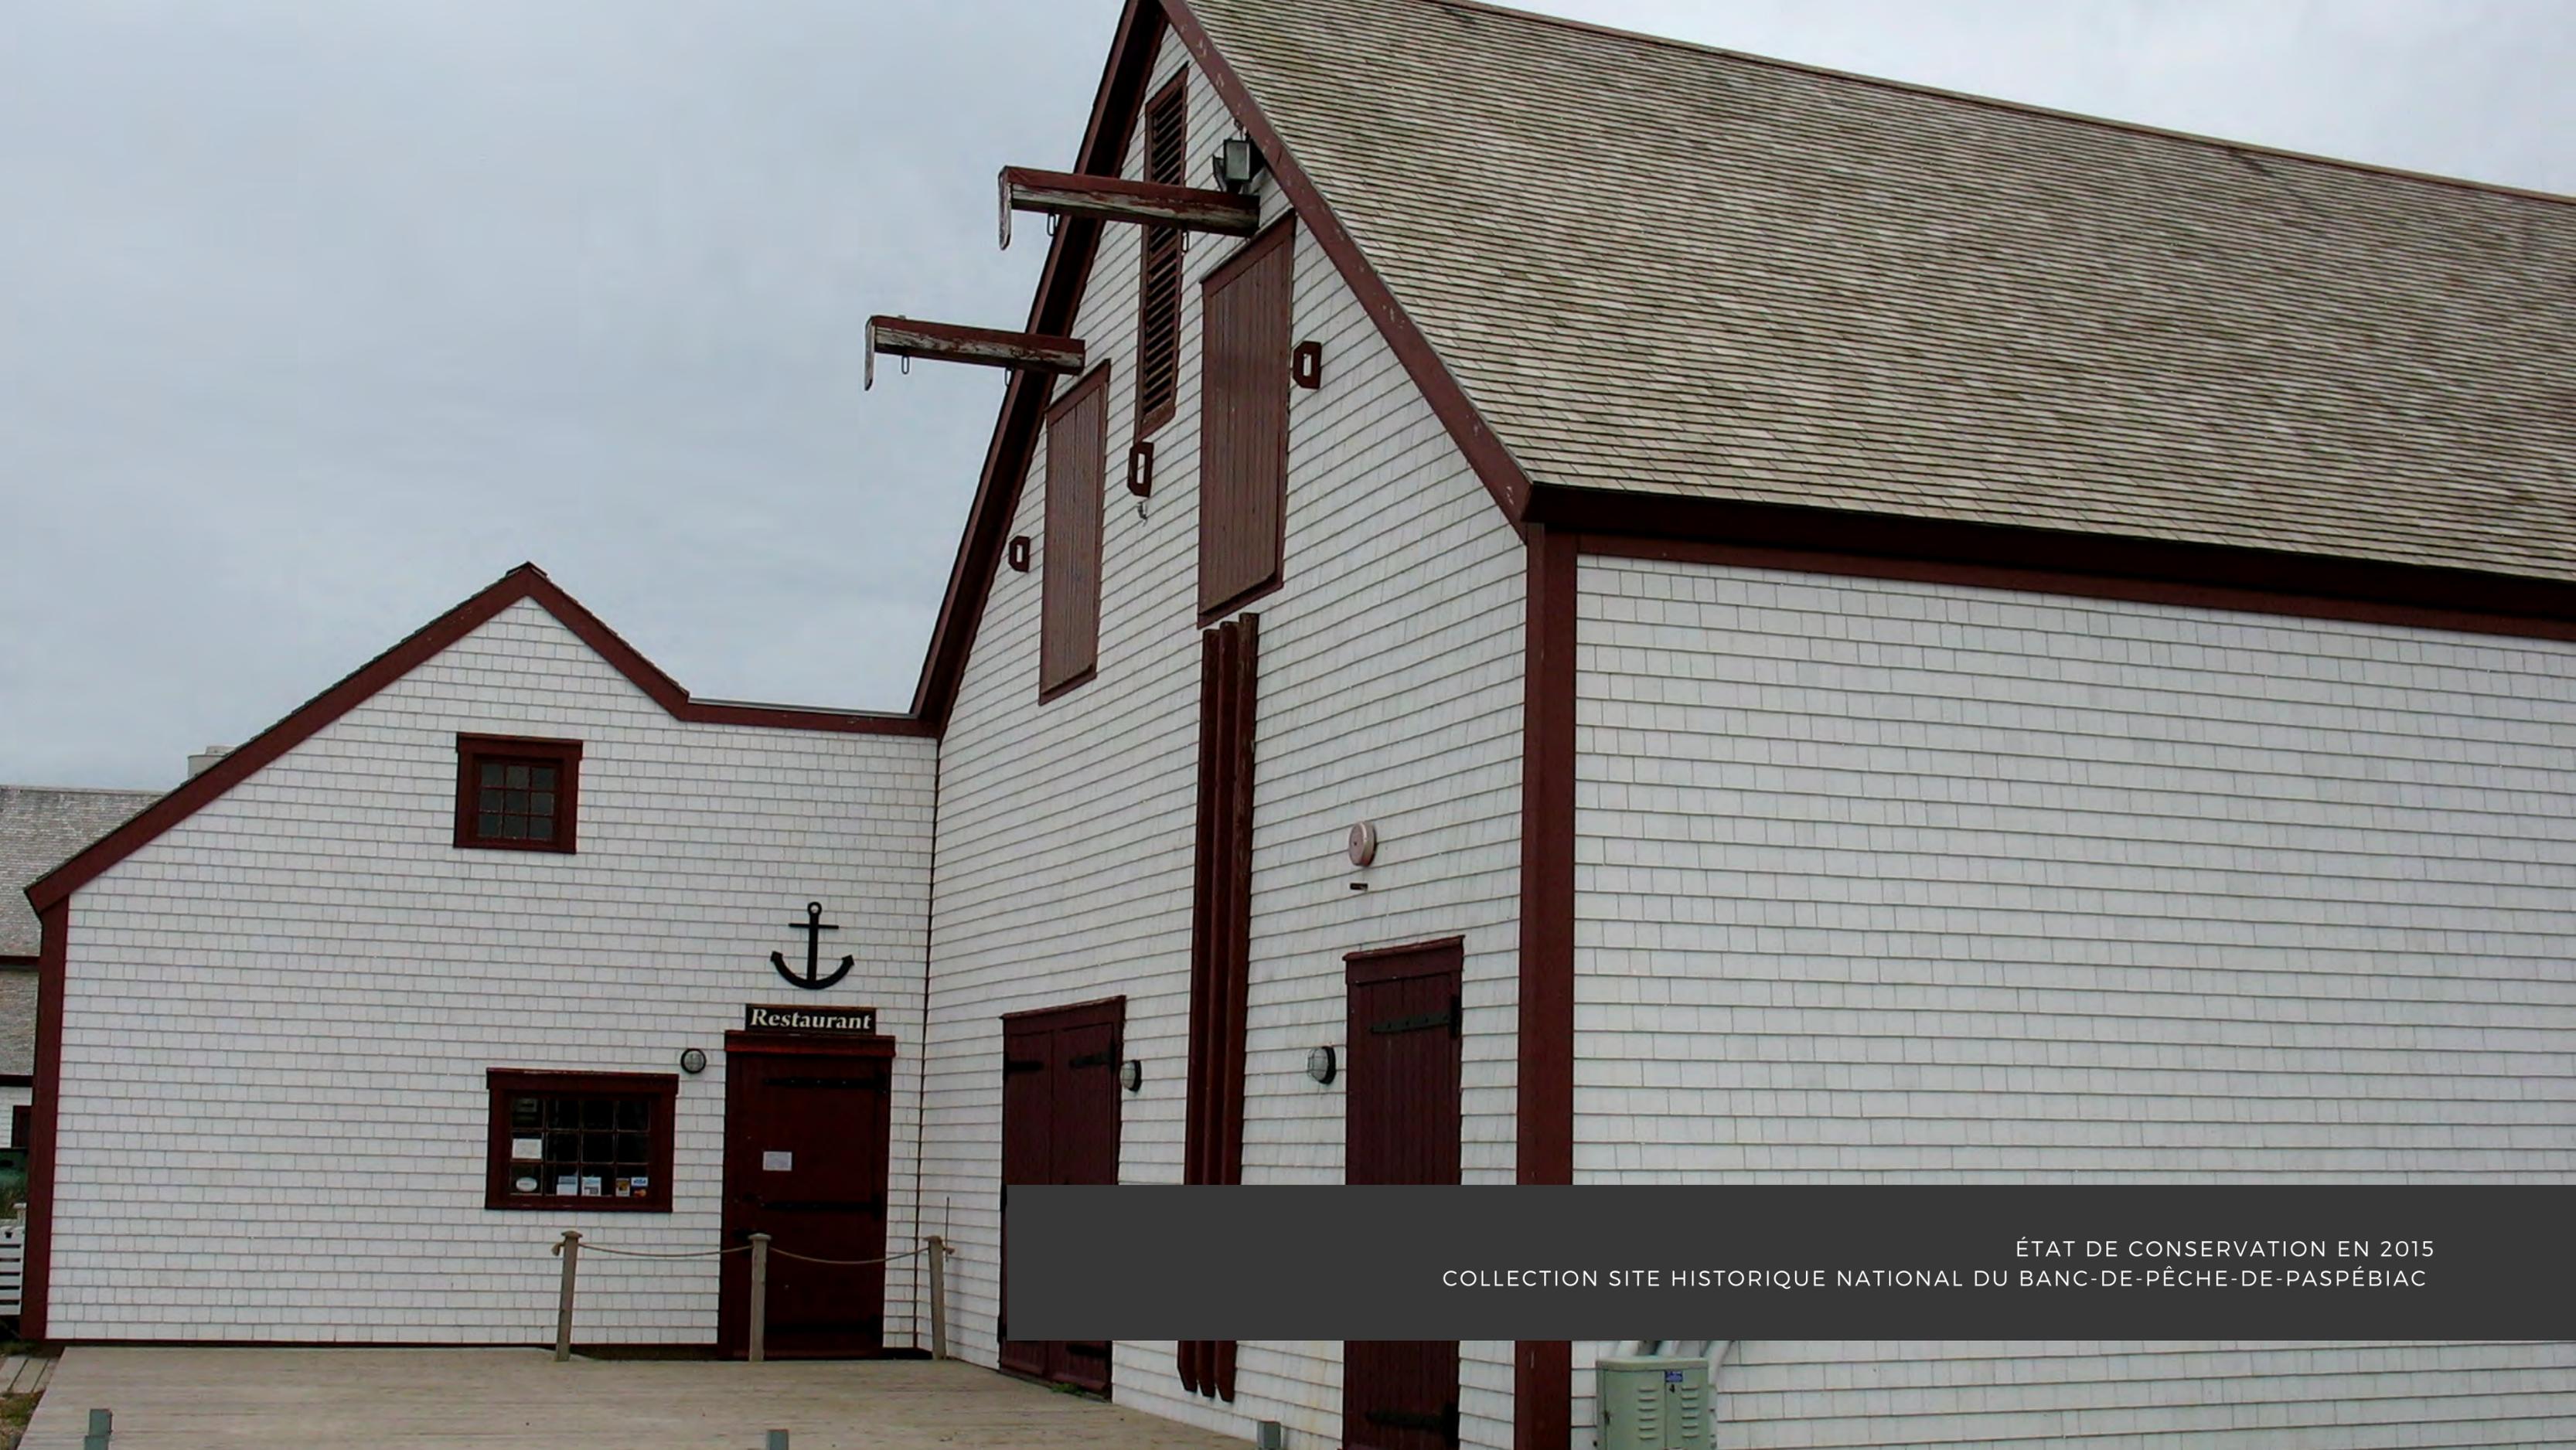
ÉTAT DE CONSERVATION EN 2015
COLLECTION SITE HISTORIQUE NATIONAL DU BANC-DE-PÊCHE-DE-PASPÉBIAC

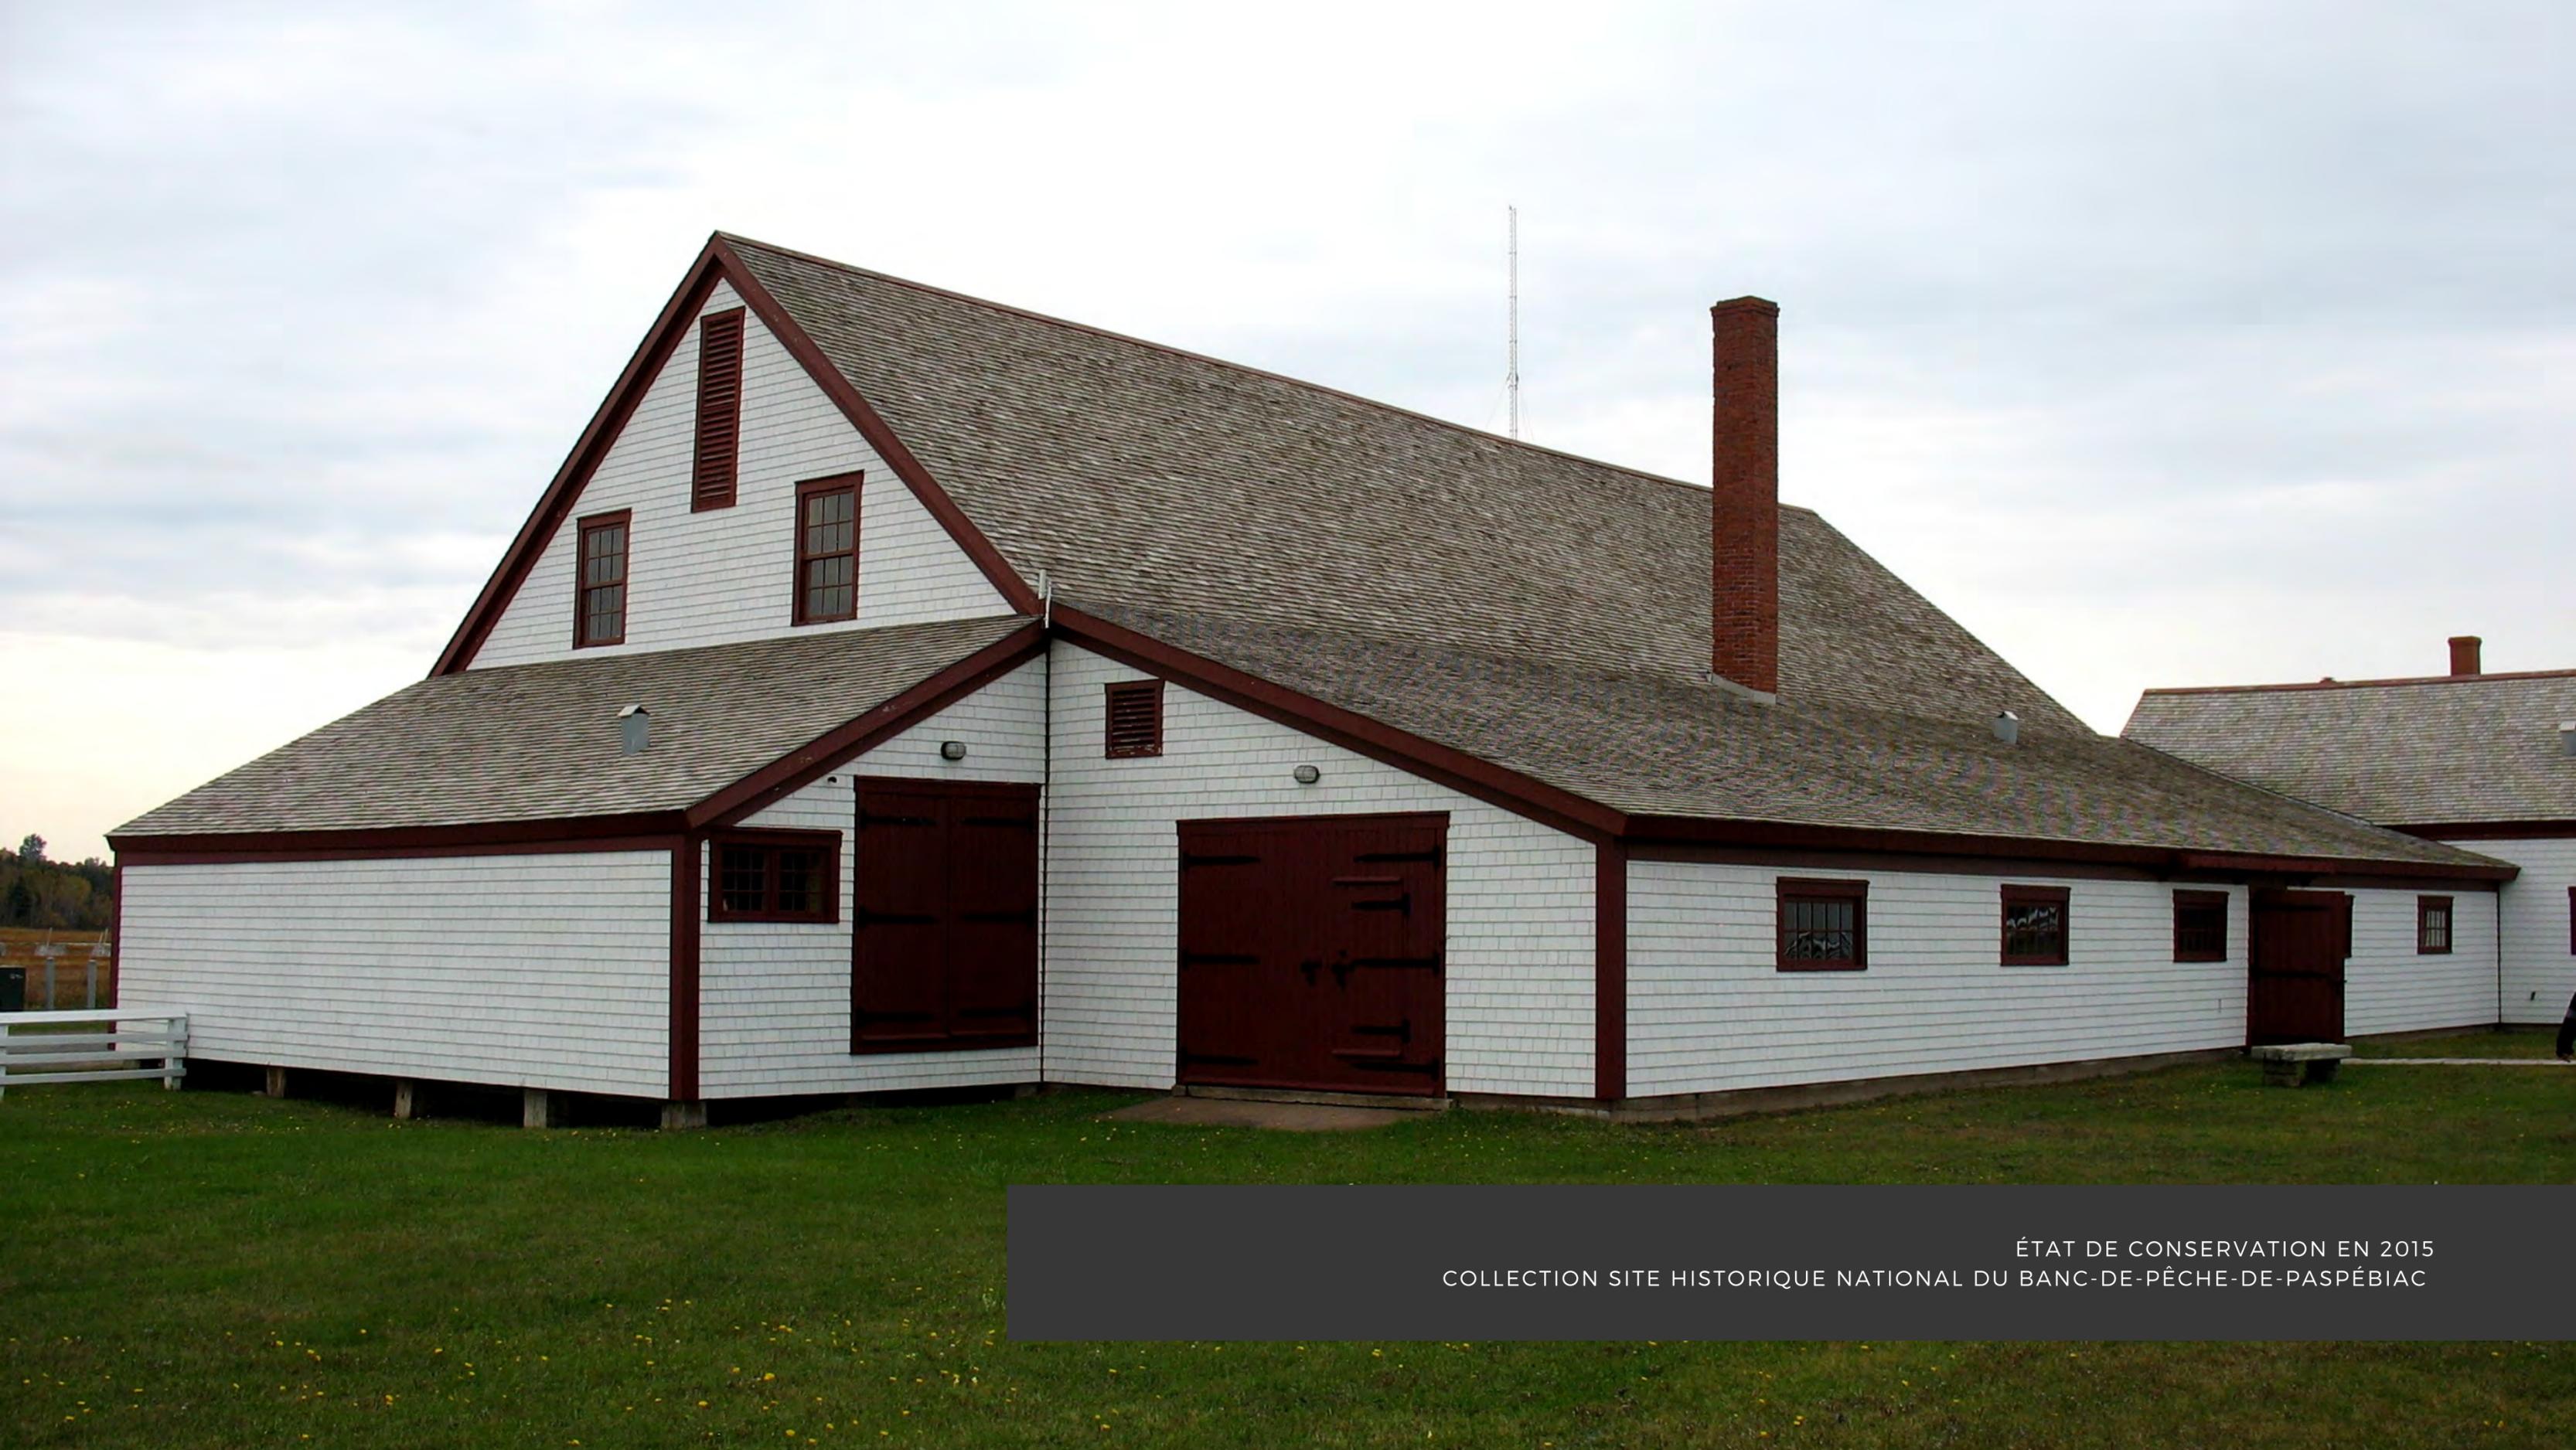
ÉTAT DE CONSERVATION EN 2015
COLLECTION SITE HISTORIQUE NATIONAL DU BANC-DE-PÊCHE-DE-PASPÉBIAC

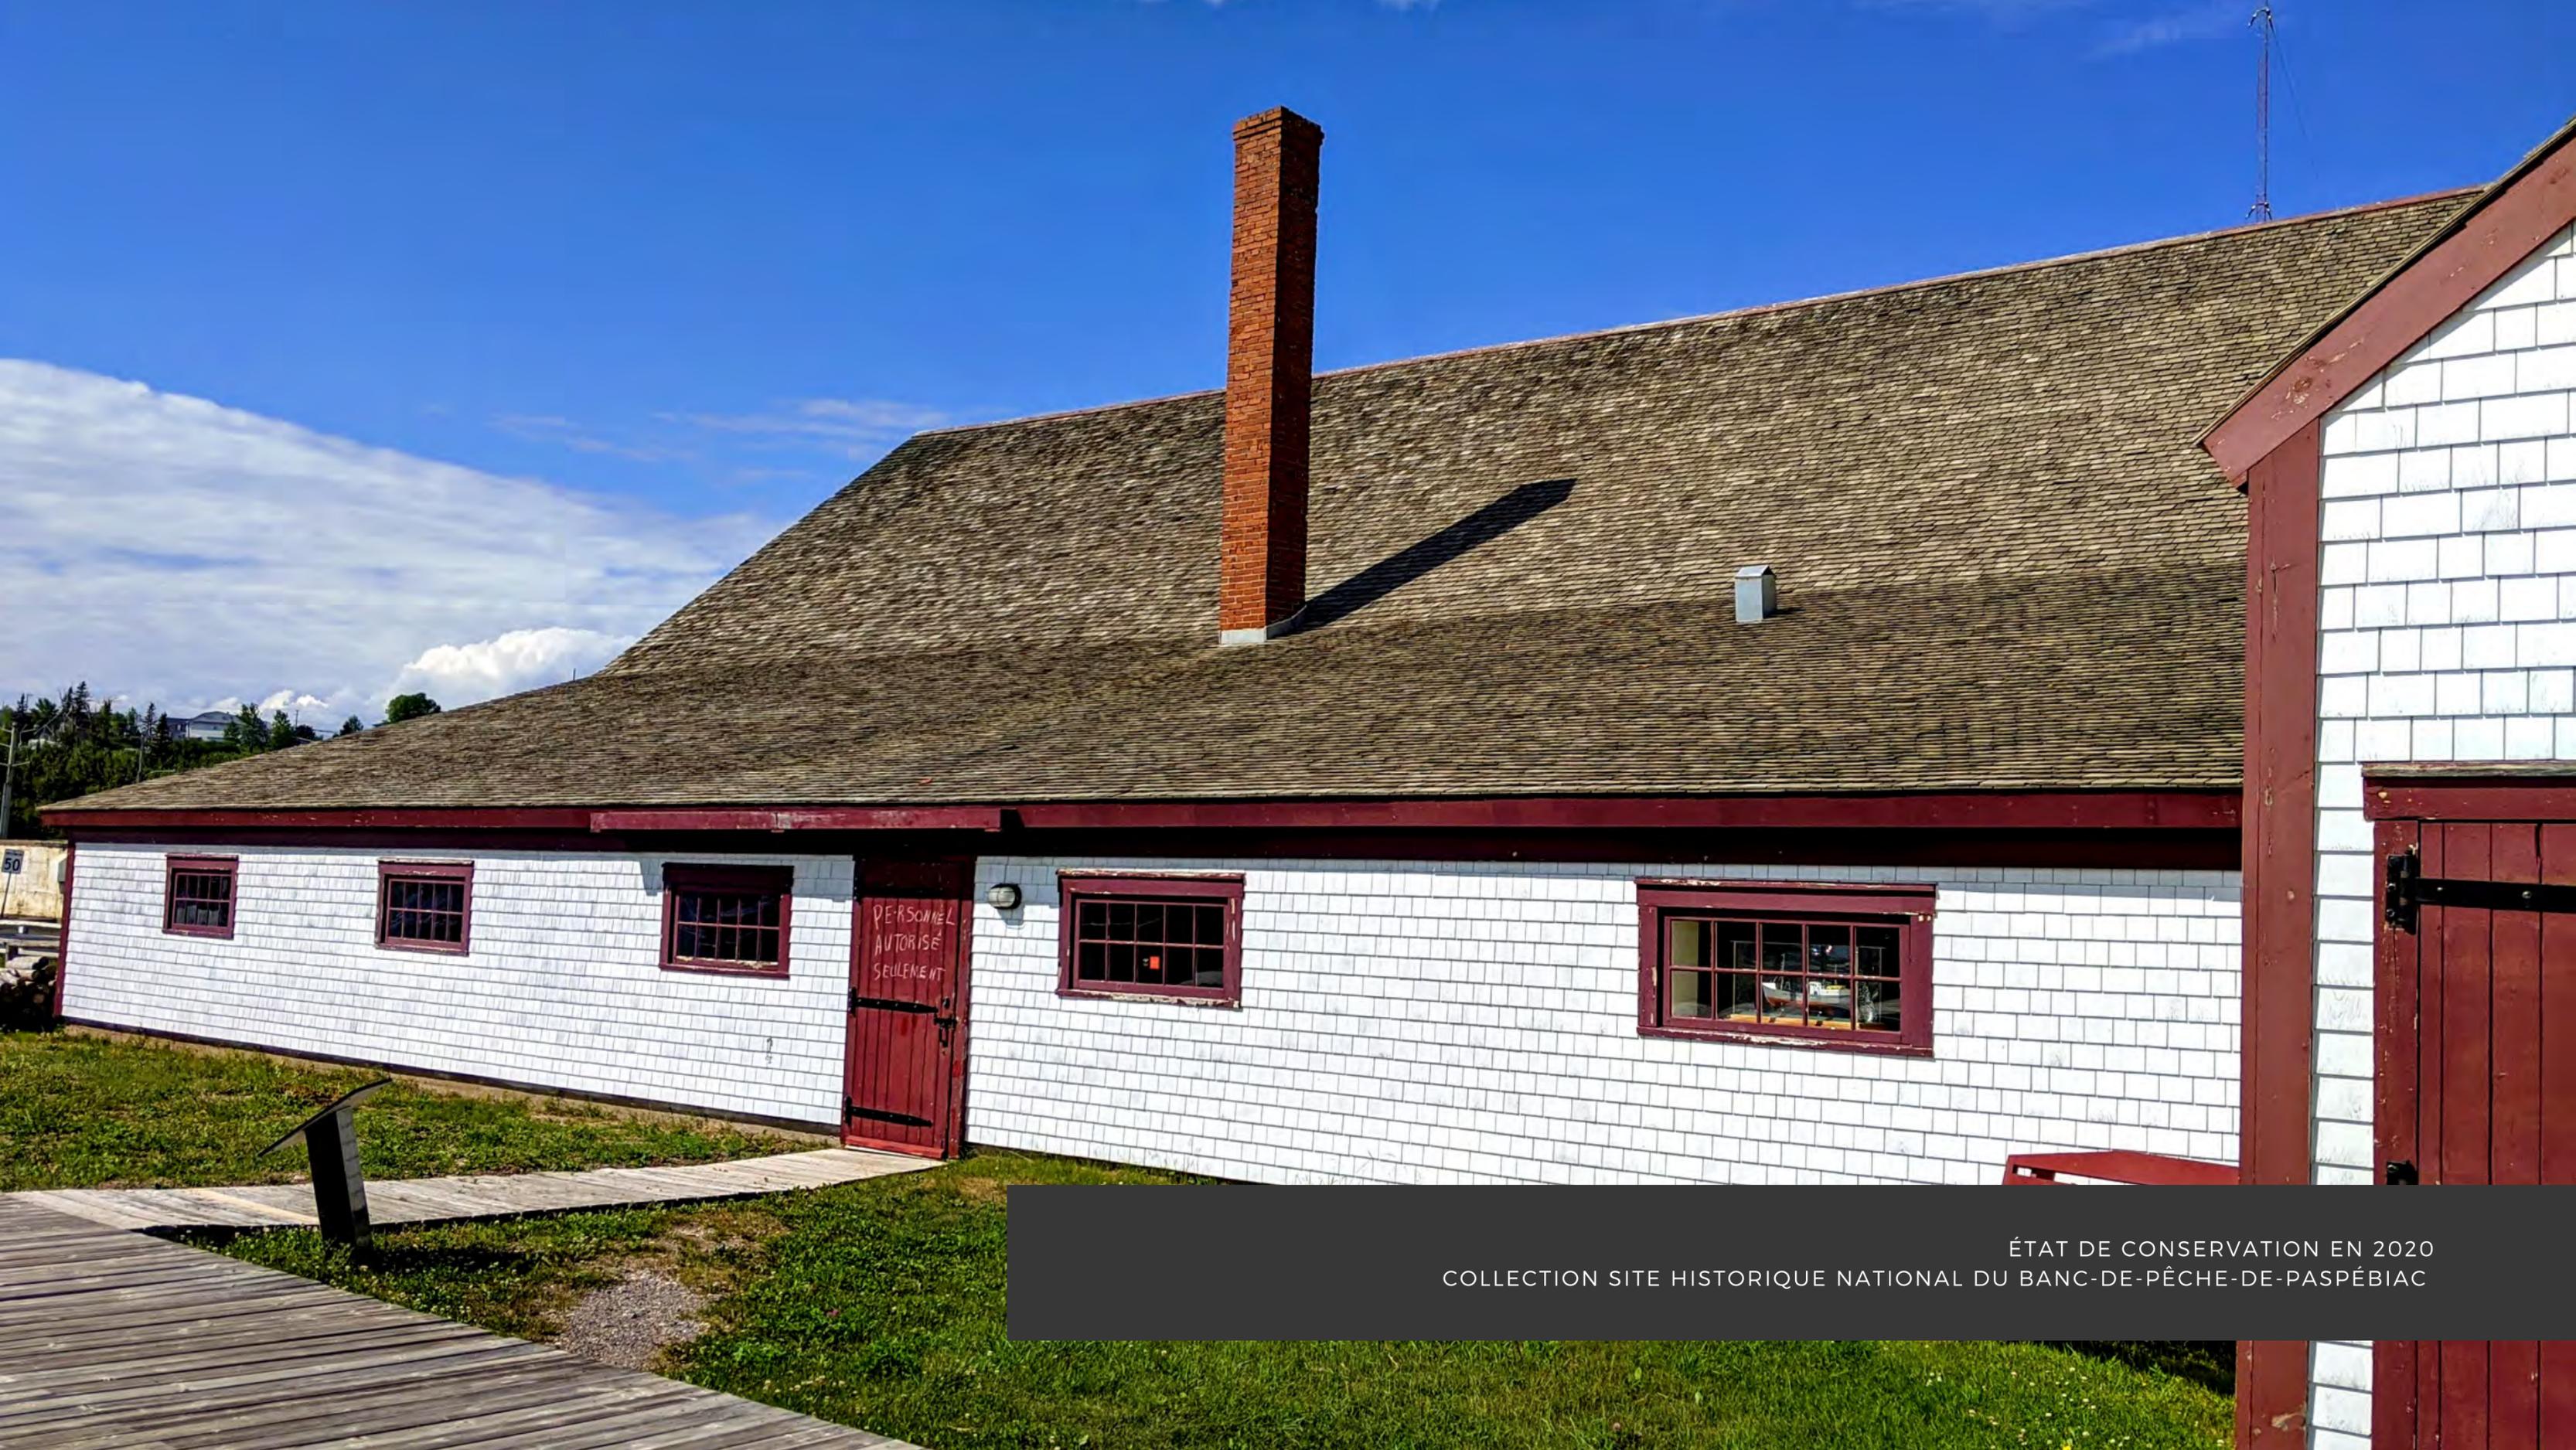
ÉTAT DE CONSERVATION EN 2020
COLLECTION SITE HISTORIQUE NATIONAL DU BANC-DE-PÊCHE-DE-PASPÉBIAC
