Charpenterie Charles Robin and Co.

SITE HISTORIQUE NATIONAL DE PASPÉBIAC
Par Jeannot Bourdages, conservateur

HISTOIRE
ARCHITECTURE
ICONOGRAPHIE

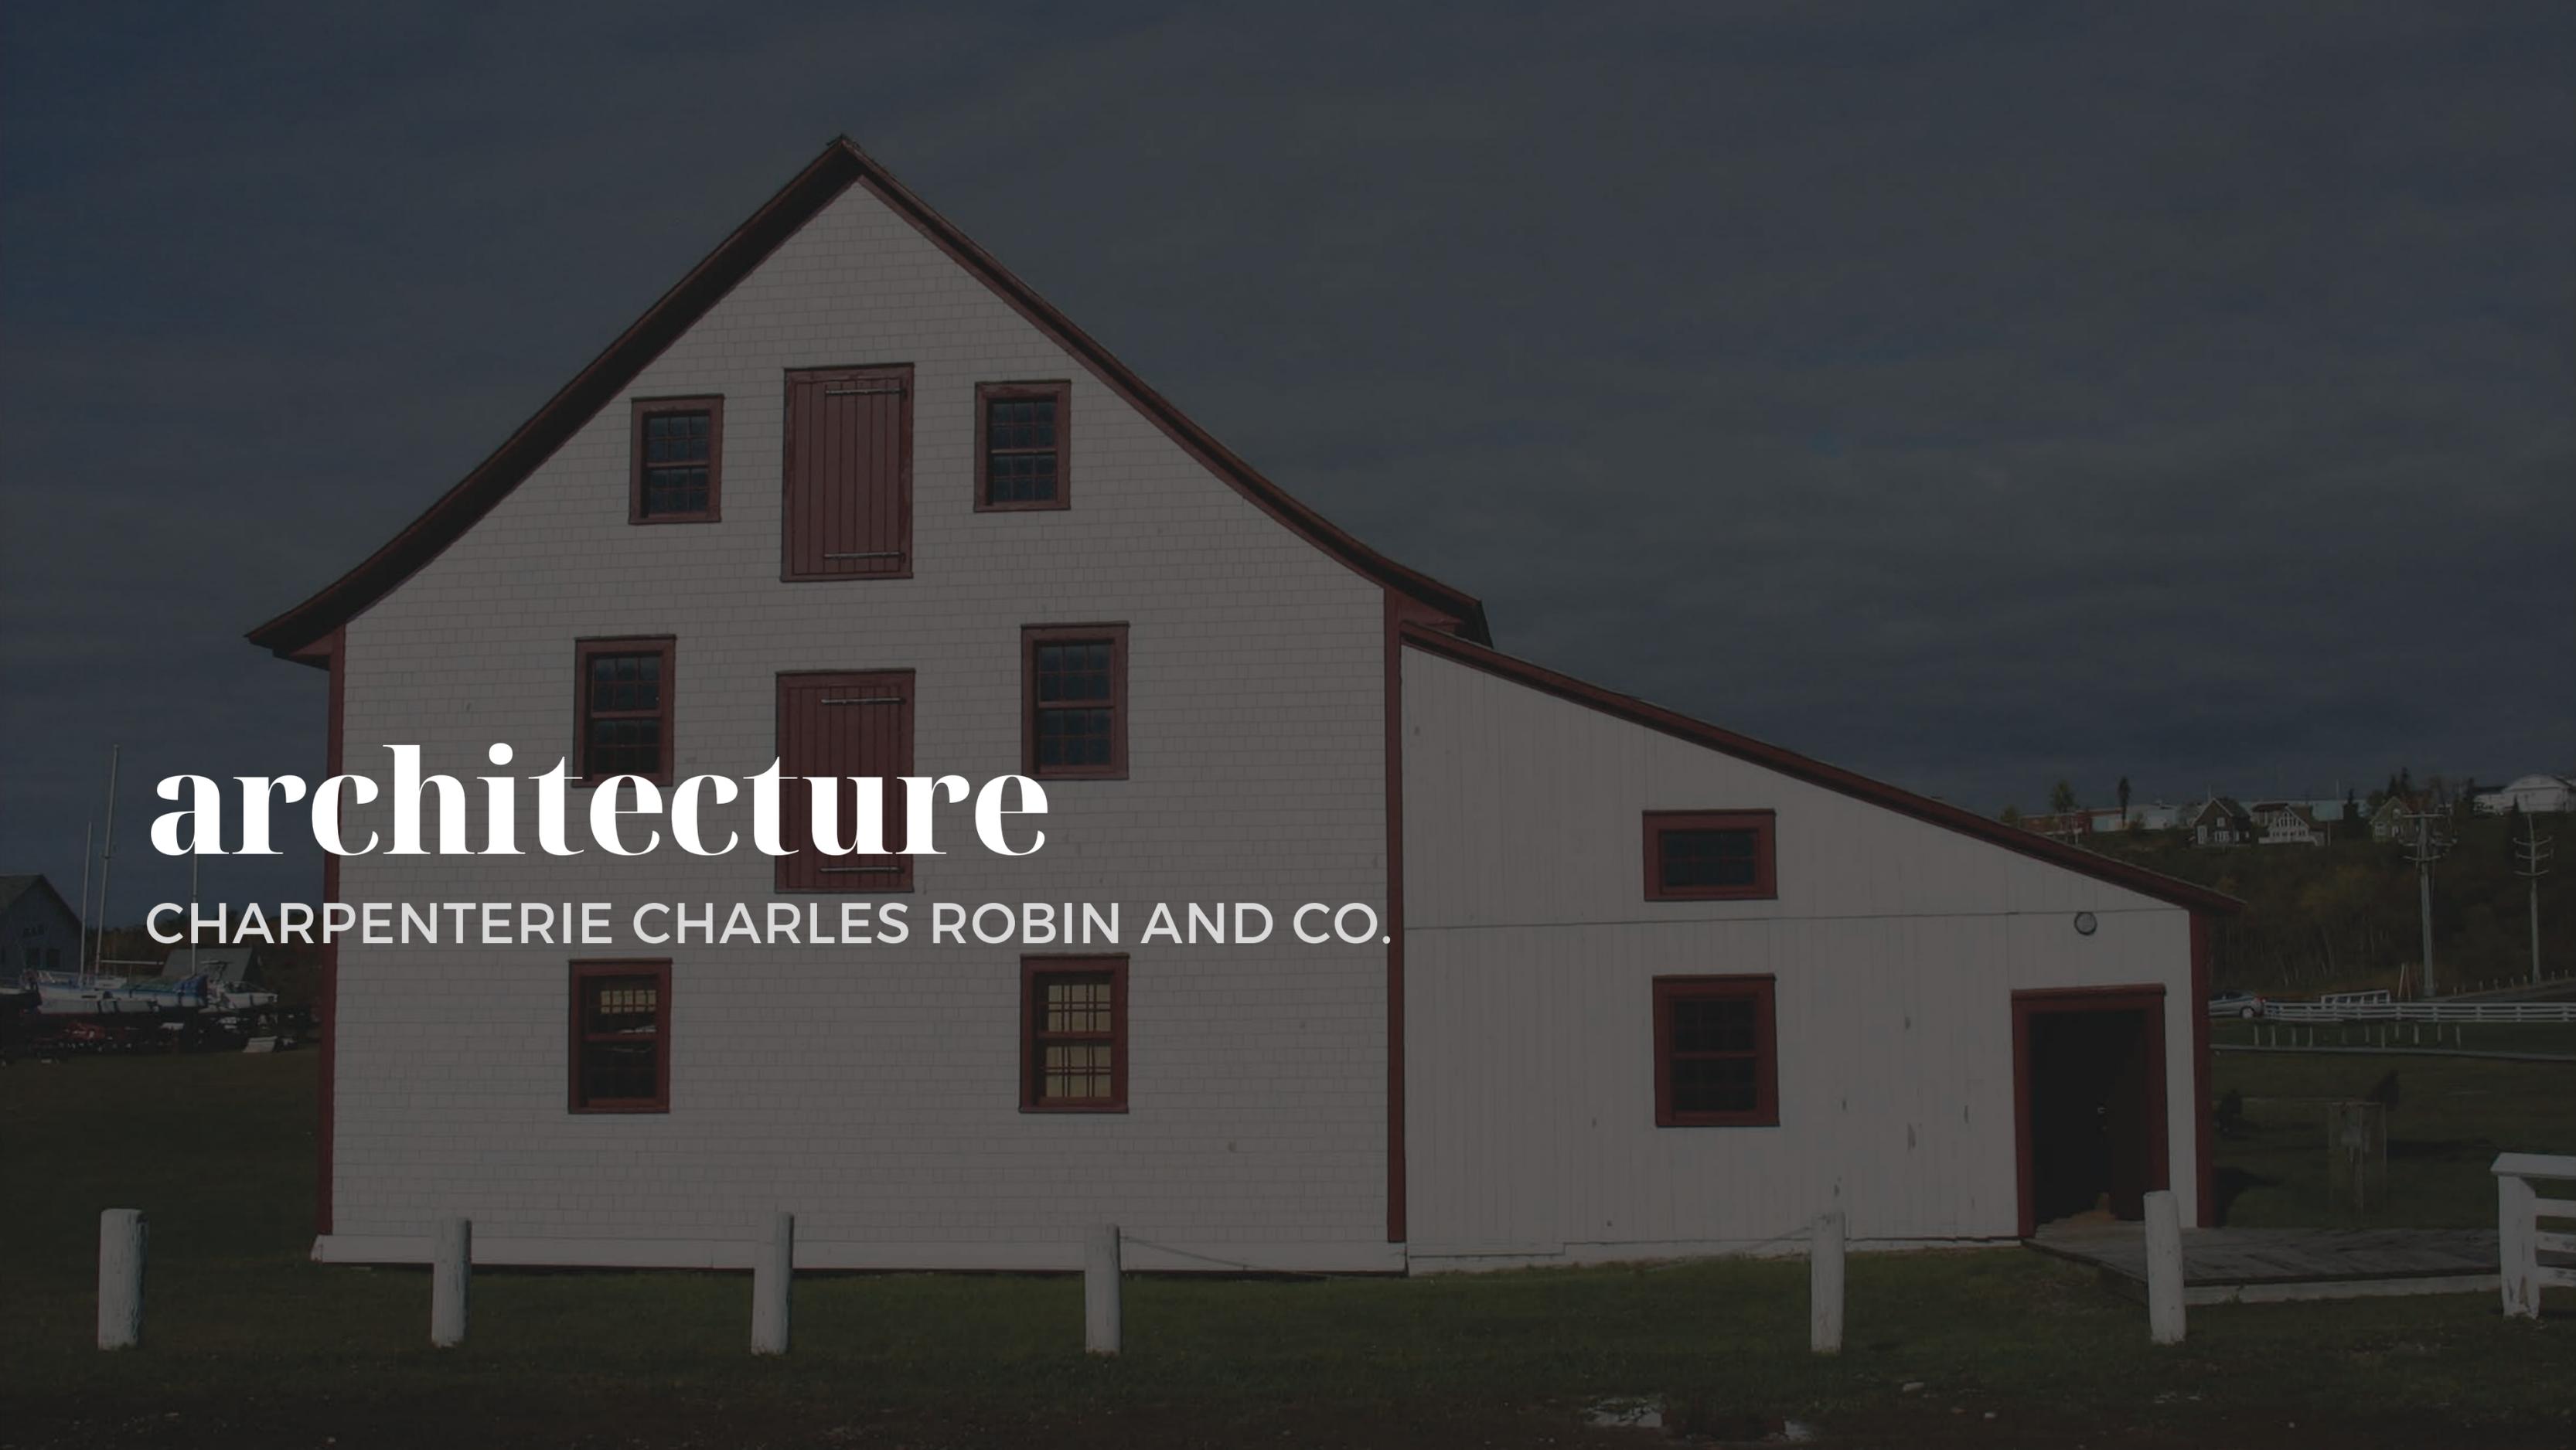
corps principal de trois étages
construit entre 1845 et 1866

salle de traçage
des plans

salle de confection
des voiles

atelier
de menuiserie

débords latéraux et avant-toit incurvés

appentis apparu
vers 1866

mur amovible
pour sortir les petits bateaux
et pièces de bois

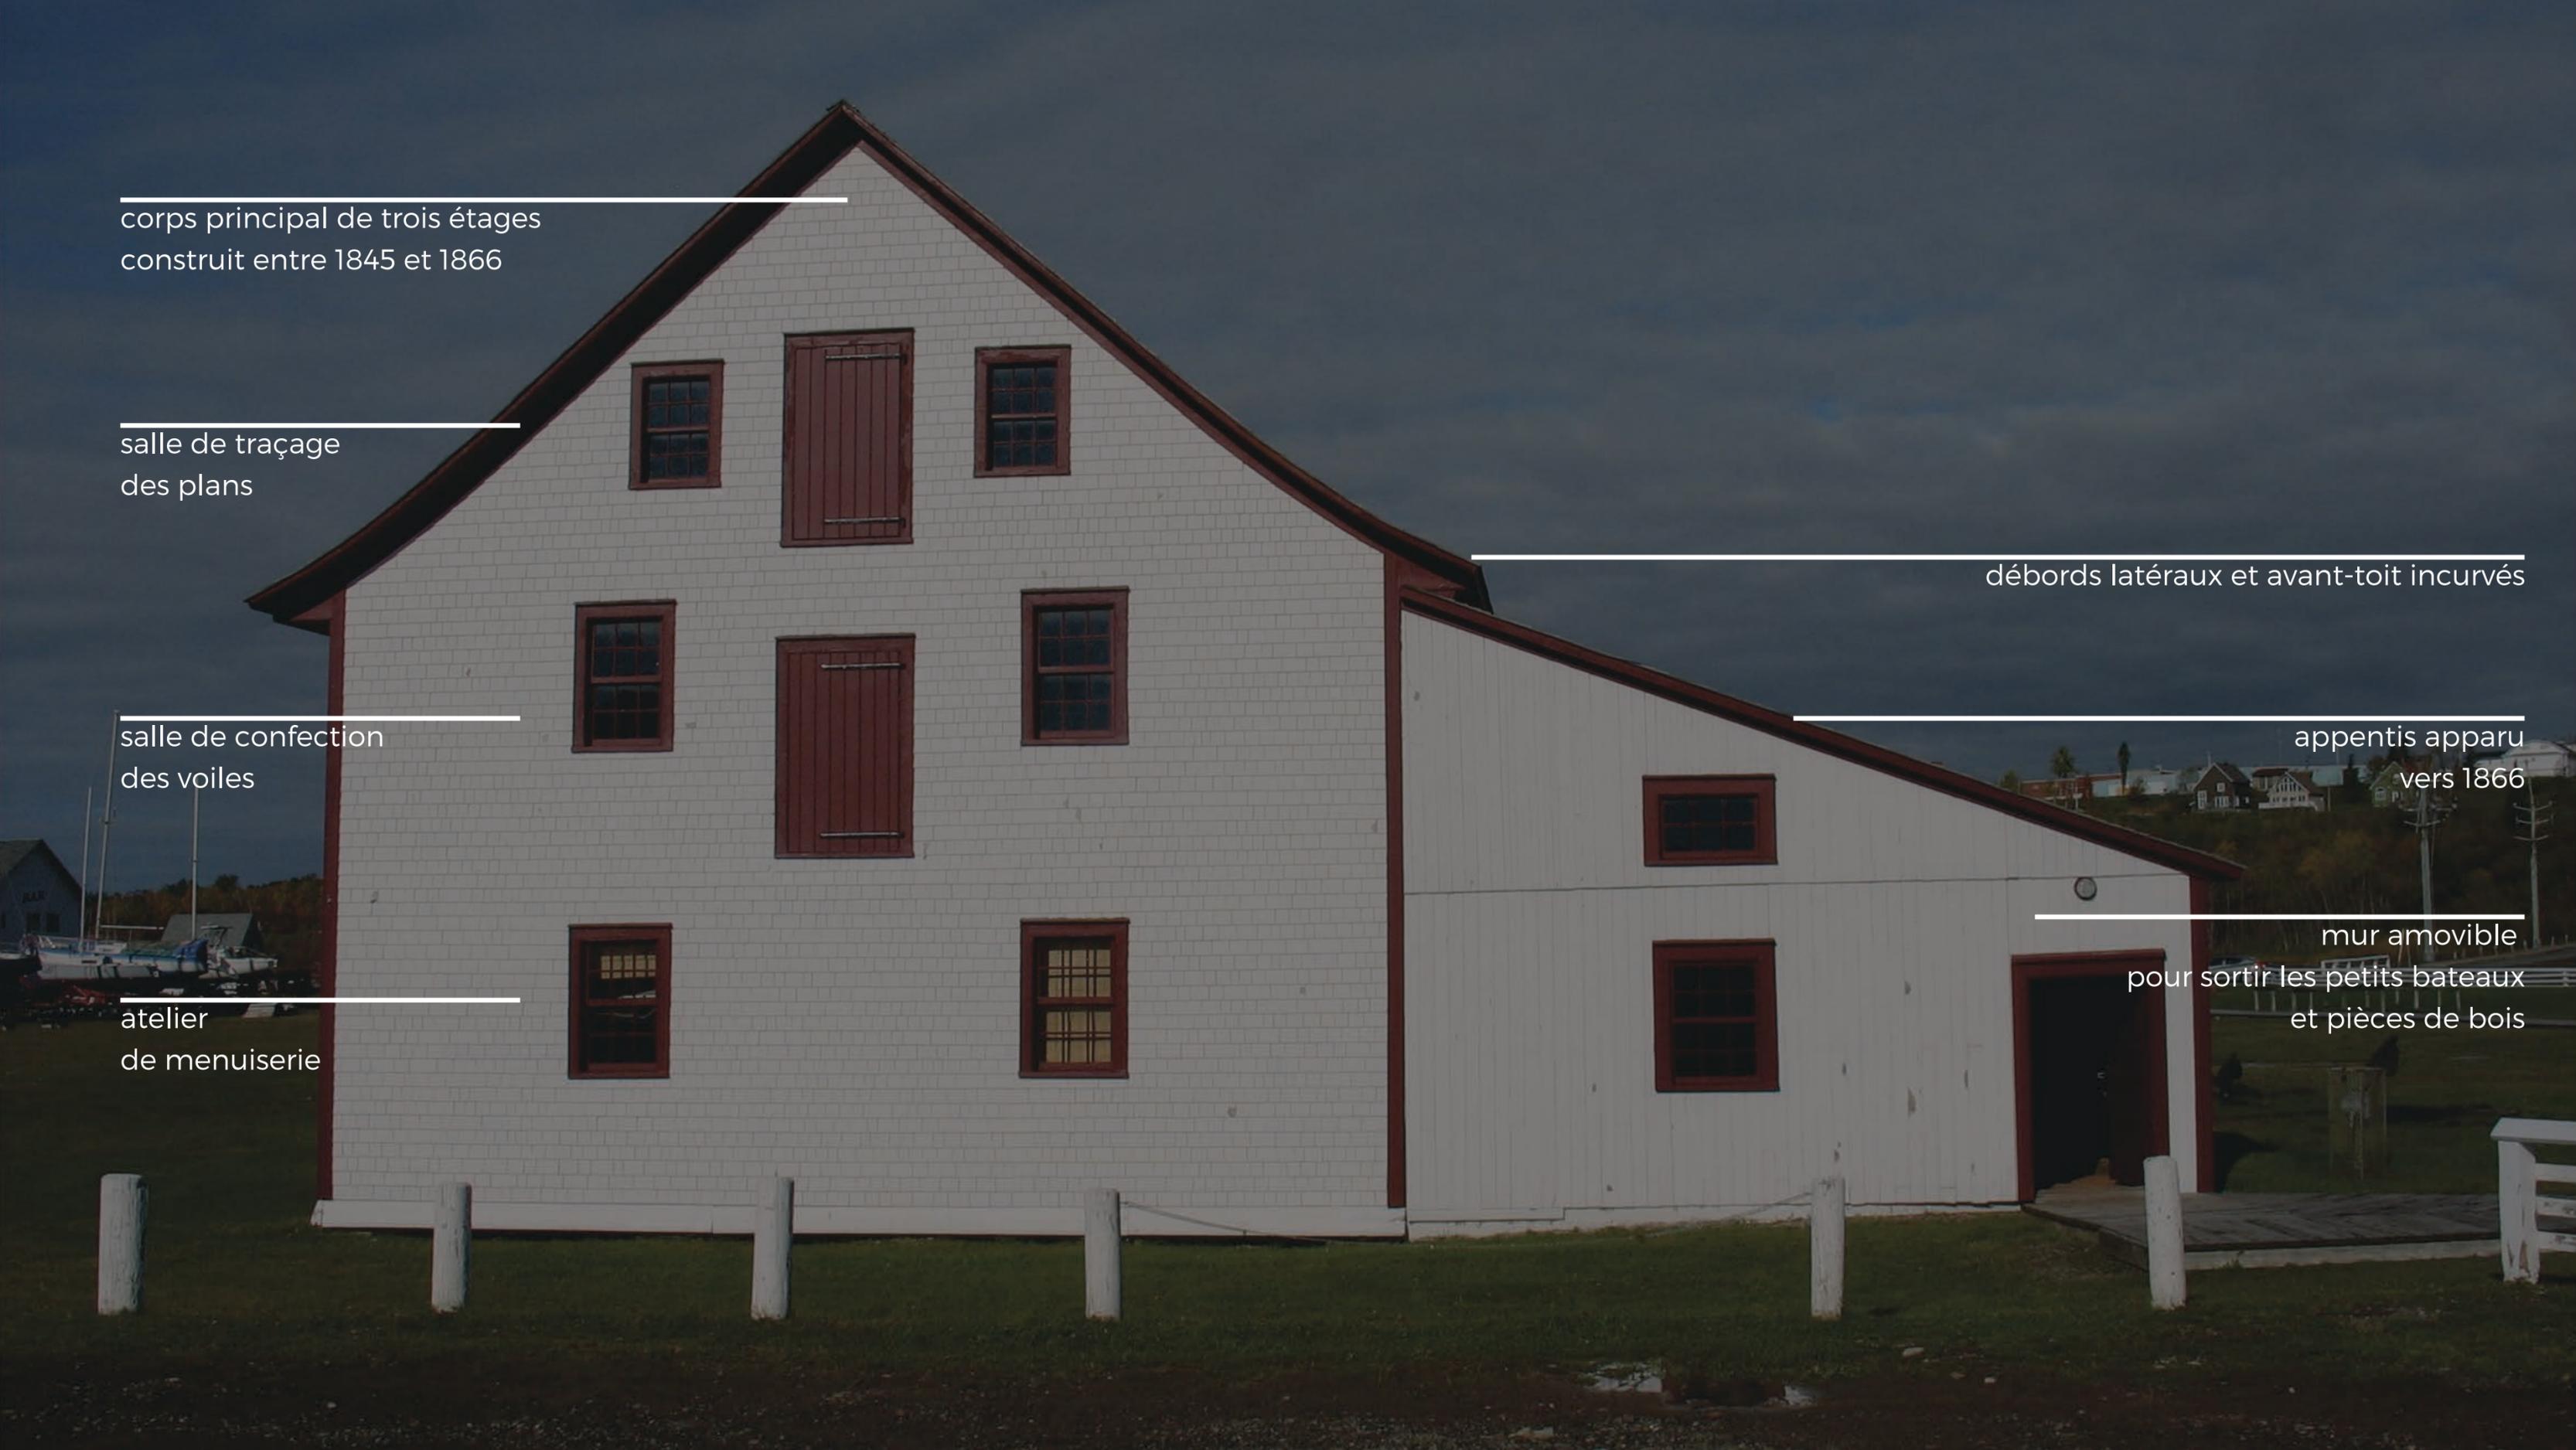
fausse souche de cheminée
apparue au tournant du 20e siècle
peut-être liée une utilisation plus tardive en saison

planchéiage vertical

portes à simple vantail
aux étages

portes à double vantaux
au rez-de-chaussée

aérateurs de toit
servant autrefois à laisser échapper la vapeur d'eau
permettant de courber les pièces de bois

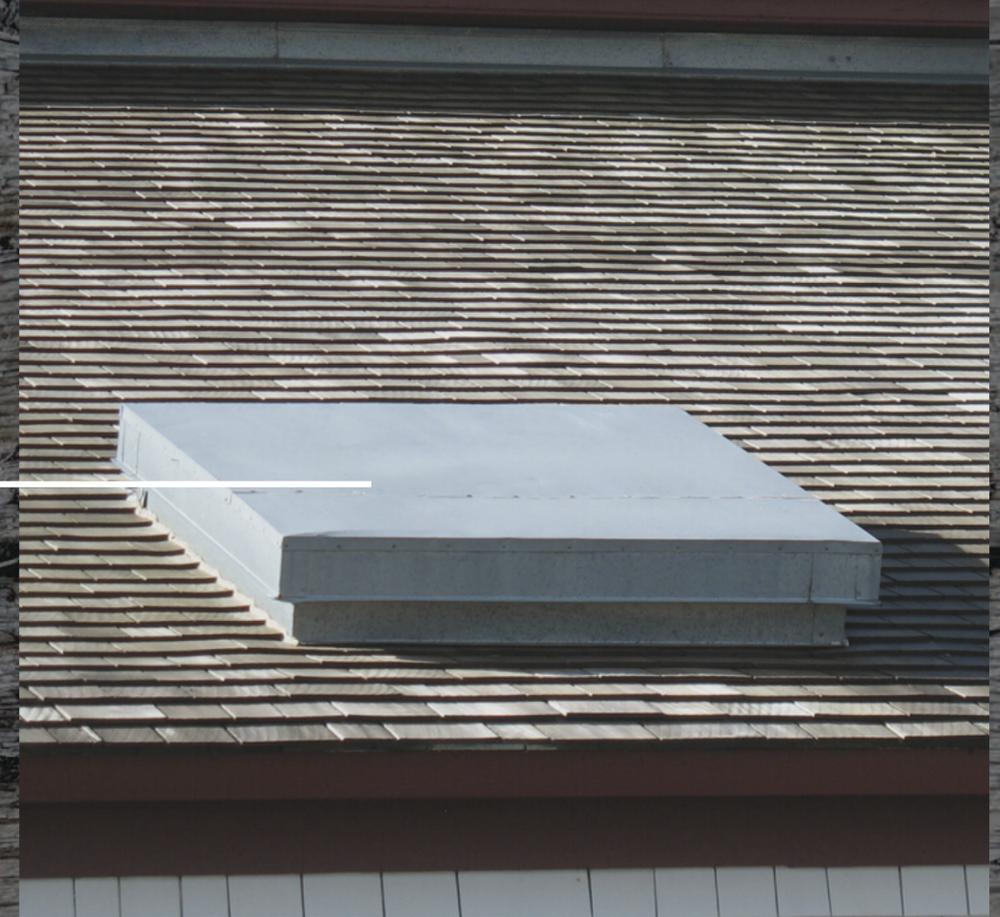
console ou genouillère
taillée dans la racine d'un arbre
également utilisée dans la construction navale
communément appelée "jambe de chien" à Paspébiac

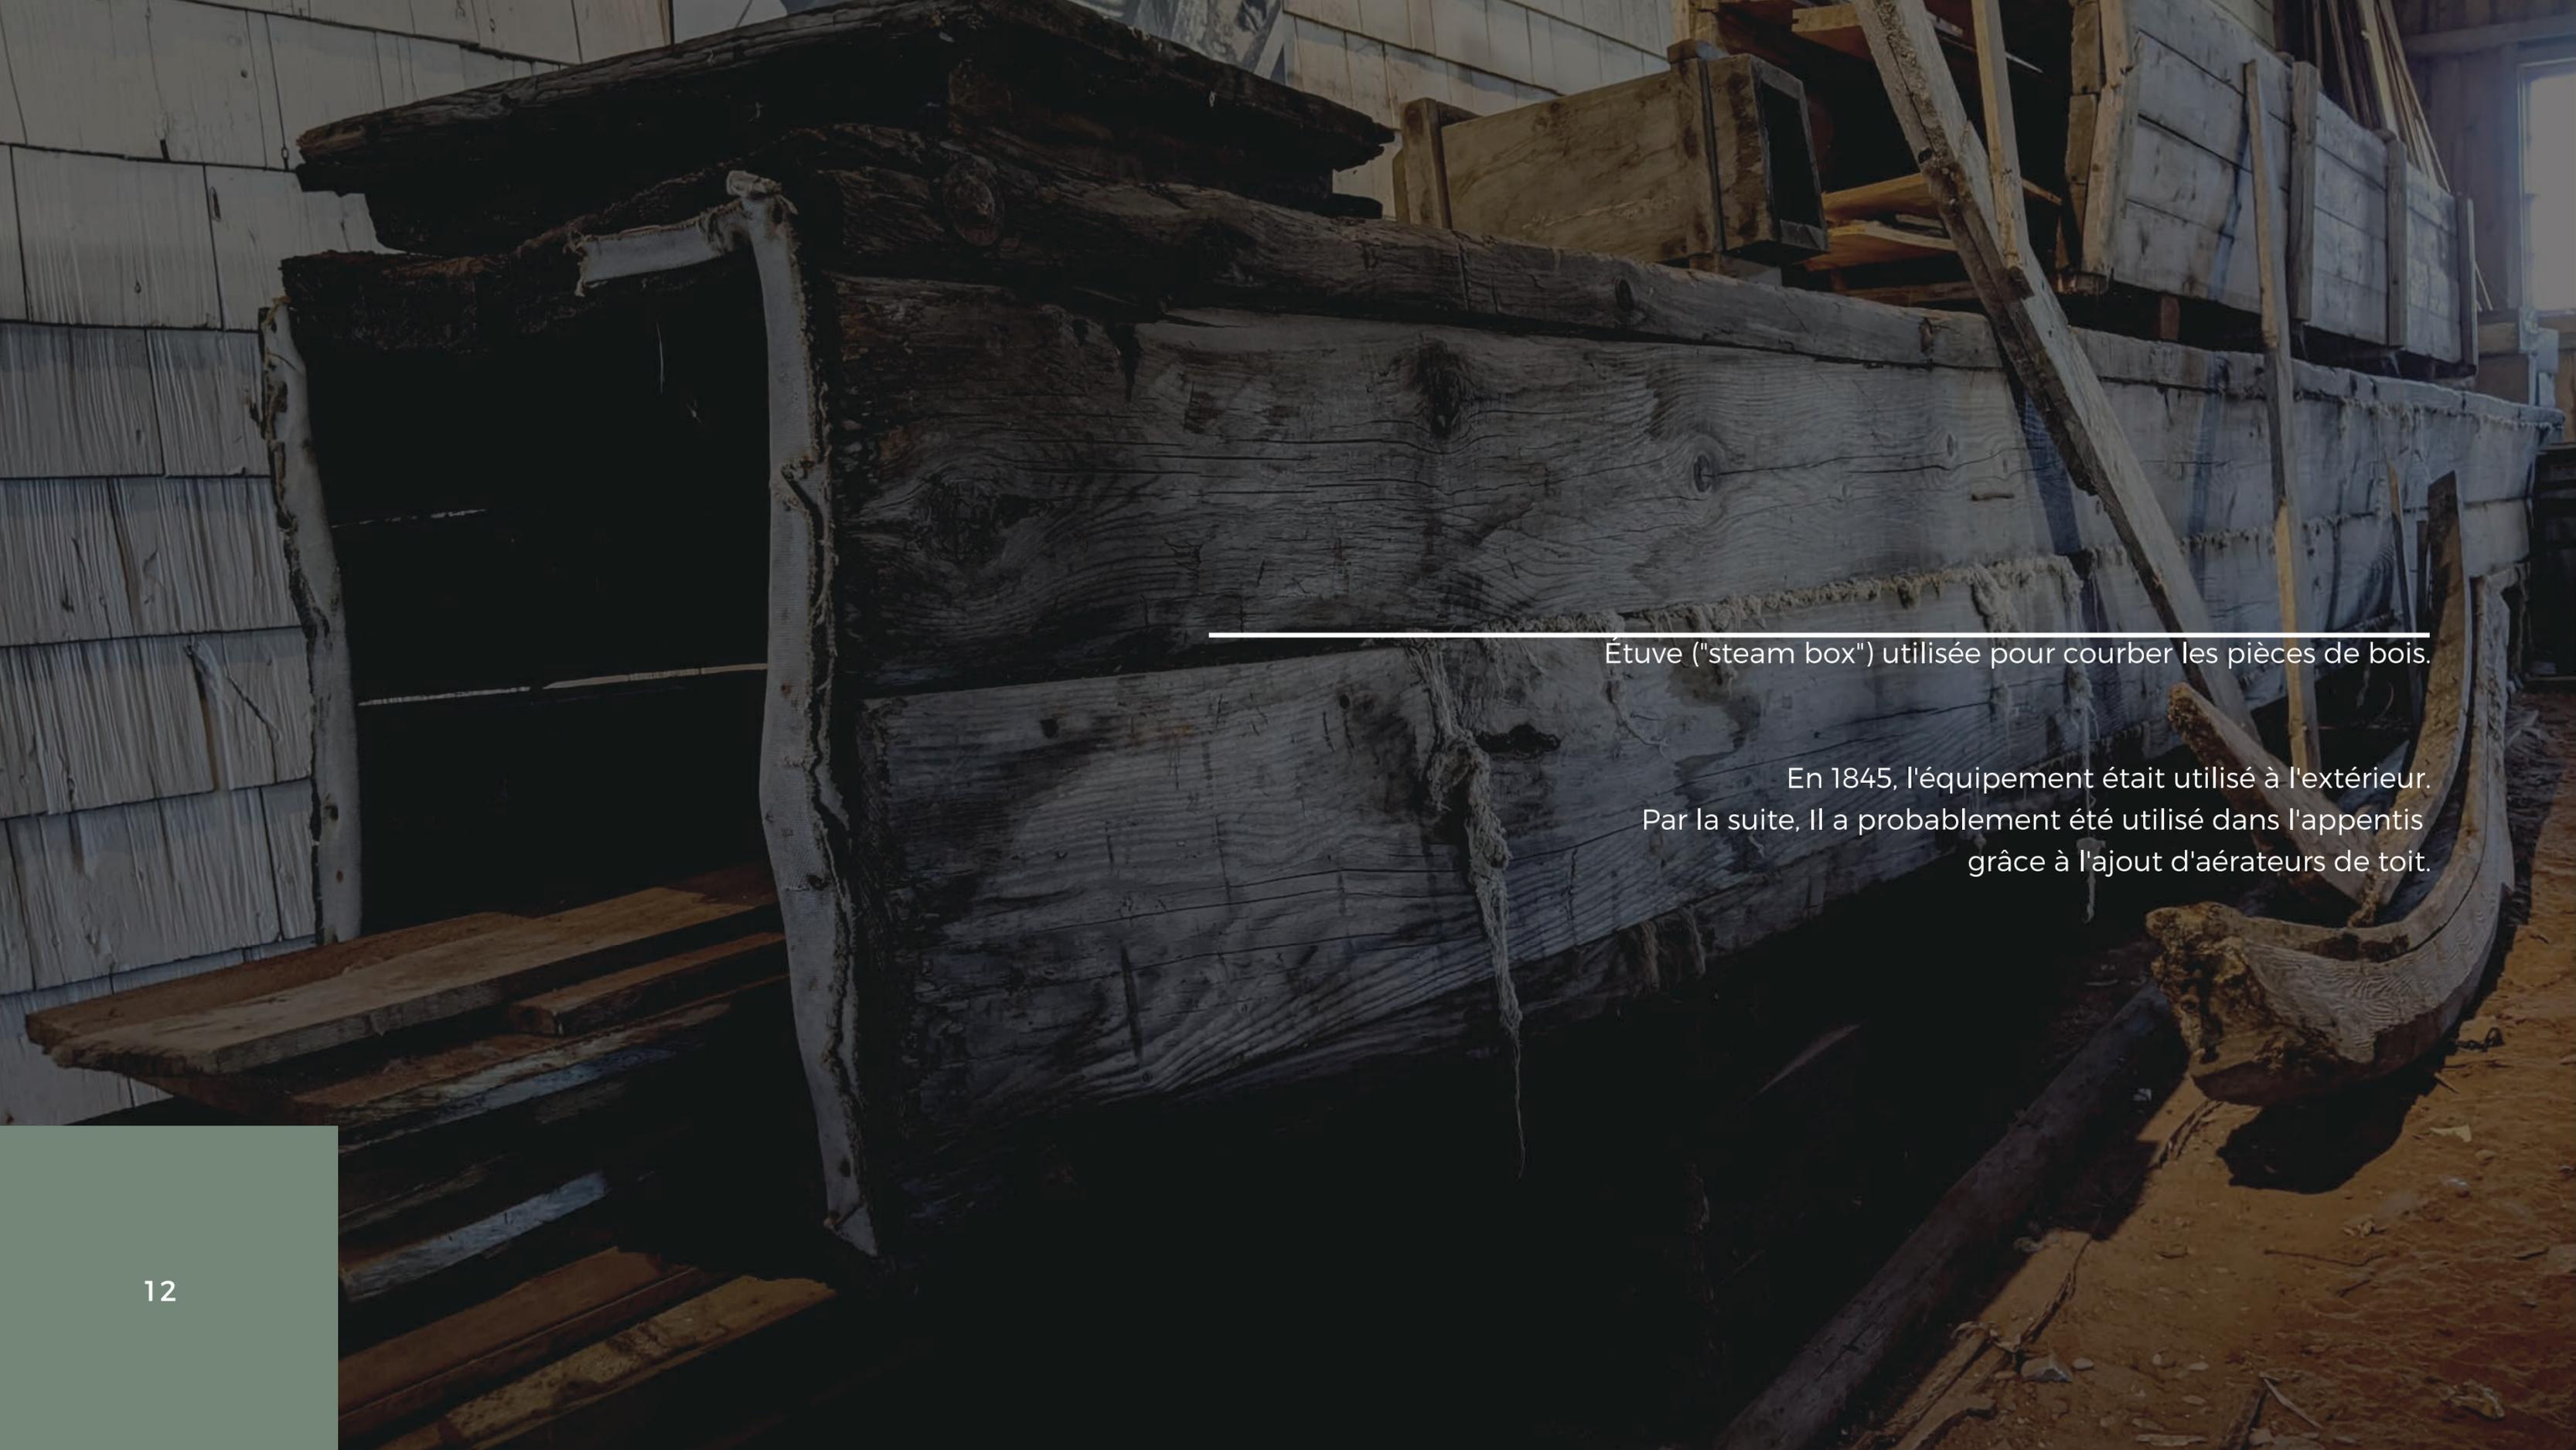
Étuve ("steam box") utilisée pour courber les pièces de bois.

En 1845, l'équipement était utilisé à l'extérieur.
Par la suite, il a probablement été utilisé dans l'appentis
grâce à l'ajout d'aérateurs de toit.

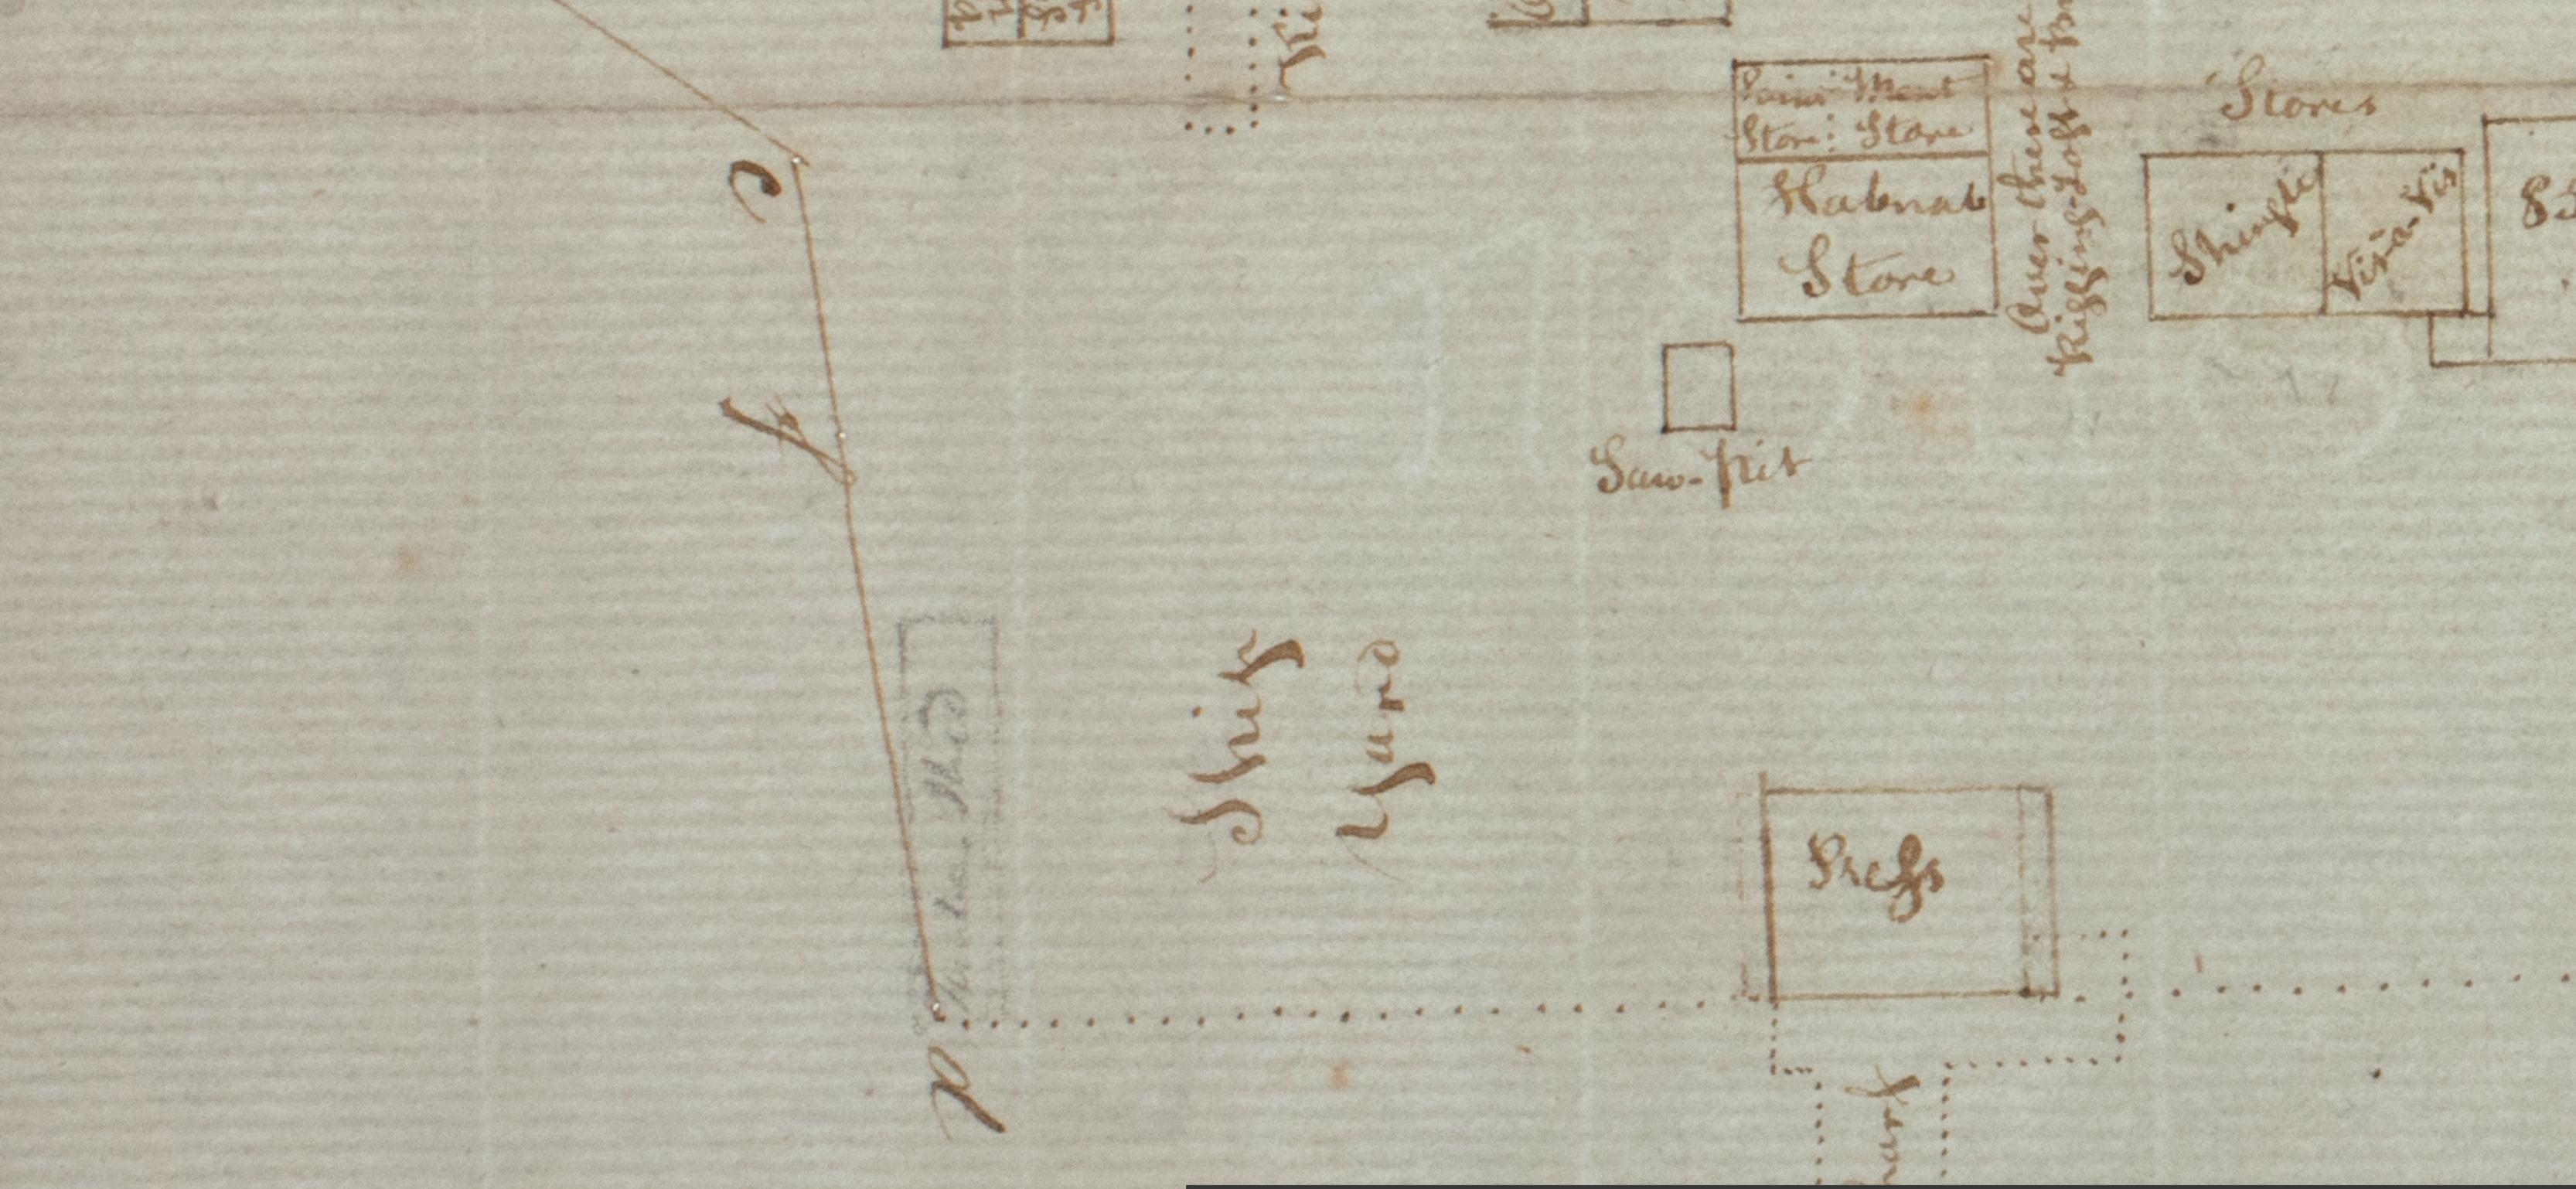
CHANTIER NAVAL ROBIN EN 1819
 PLAN OF CR & COS POSSESSIONS ON PASPEBIAC BEACH, SOCIÉTÉ JERSIAISE

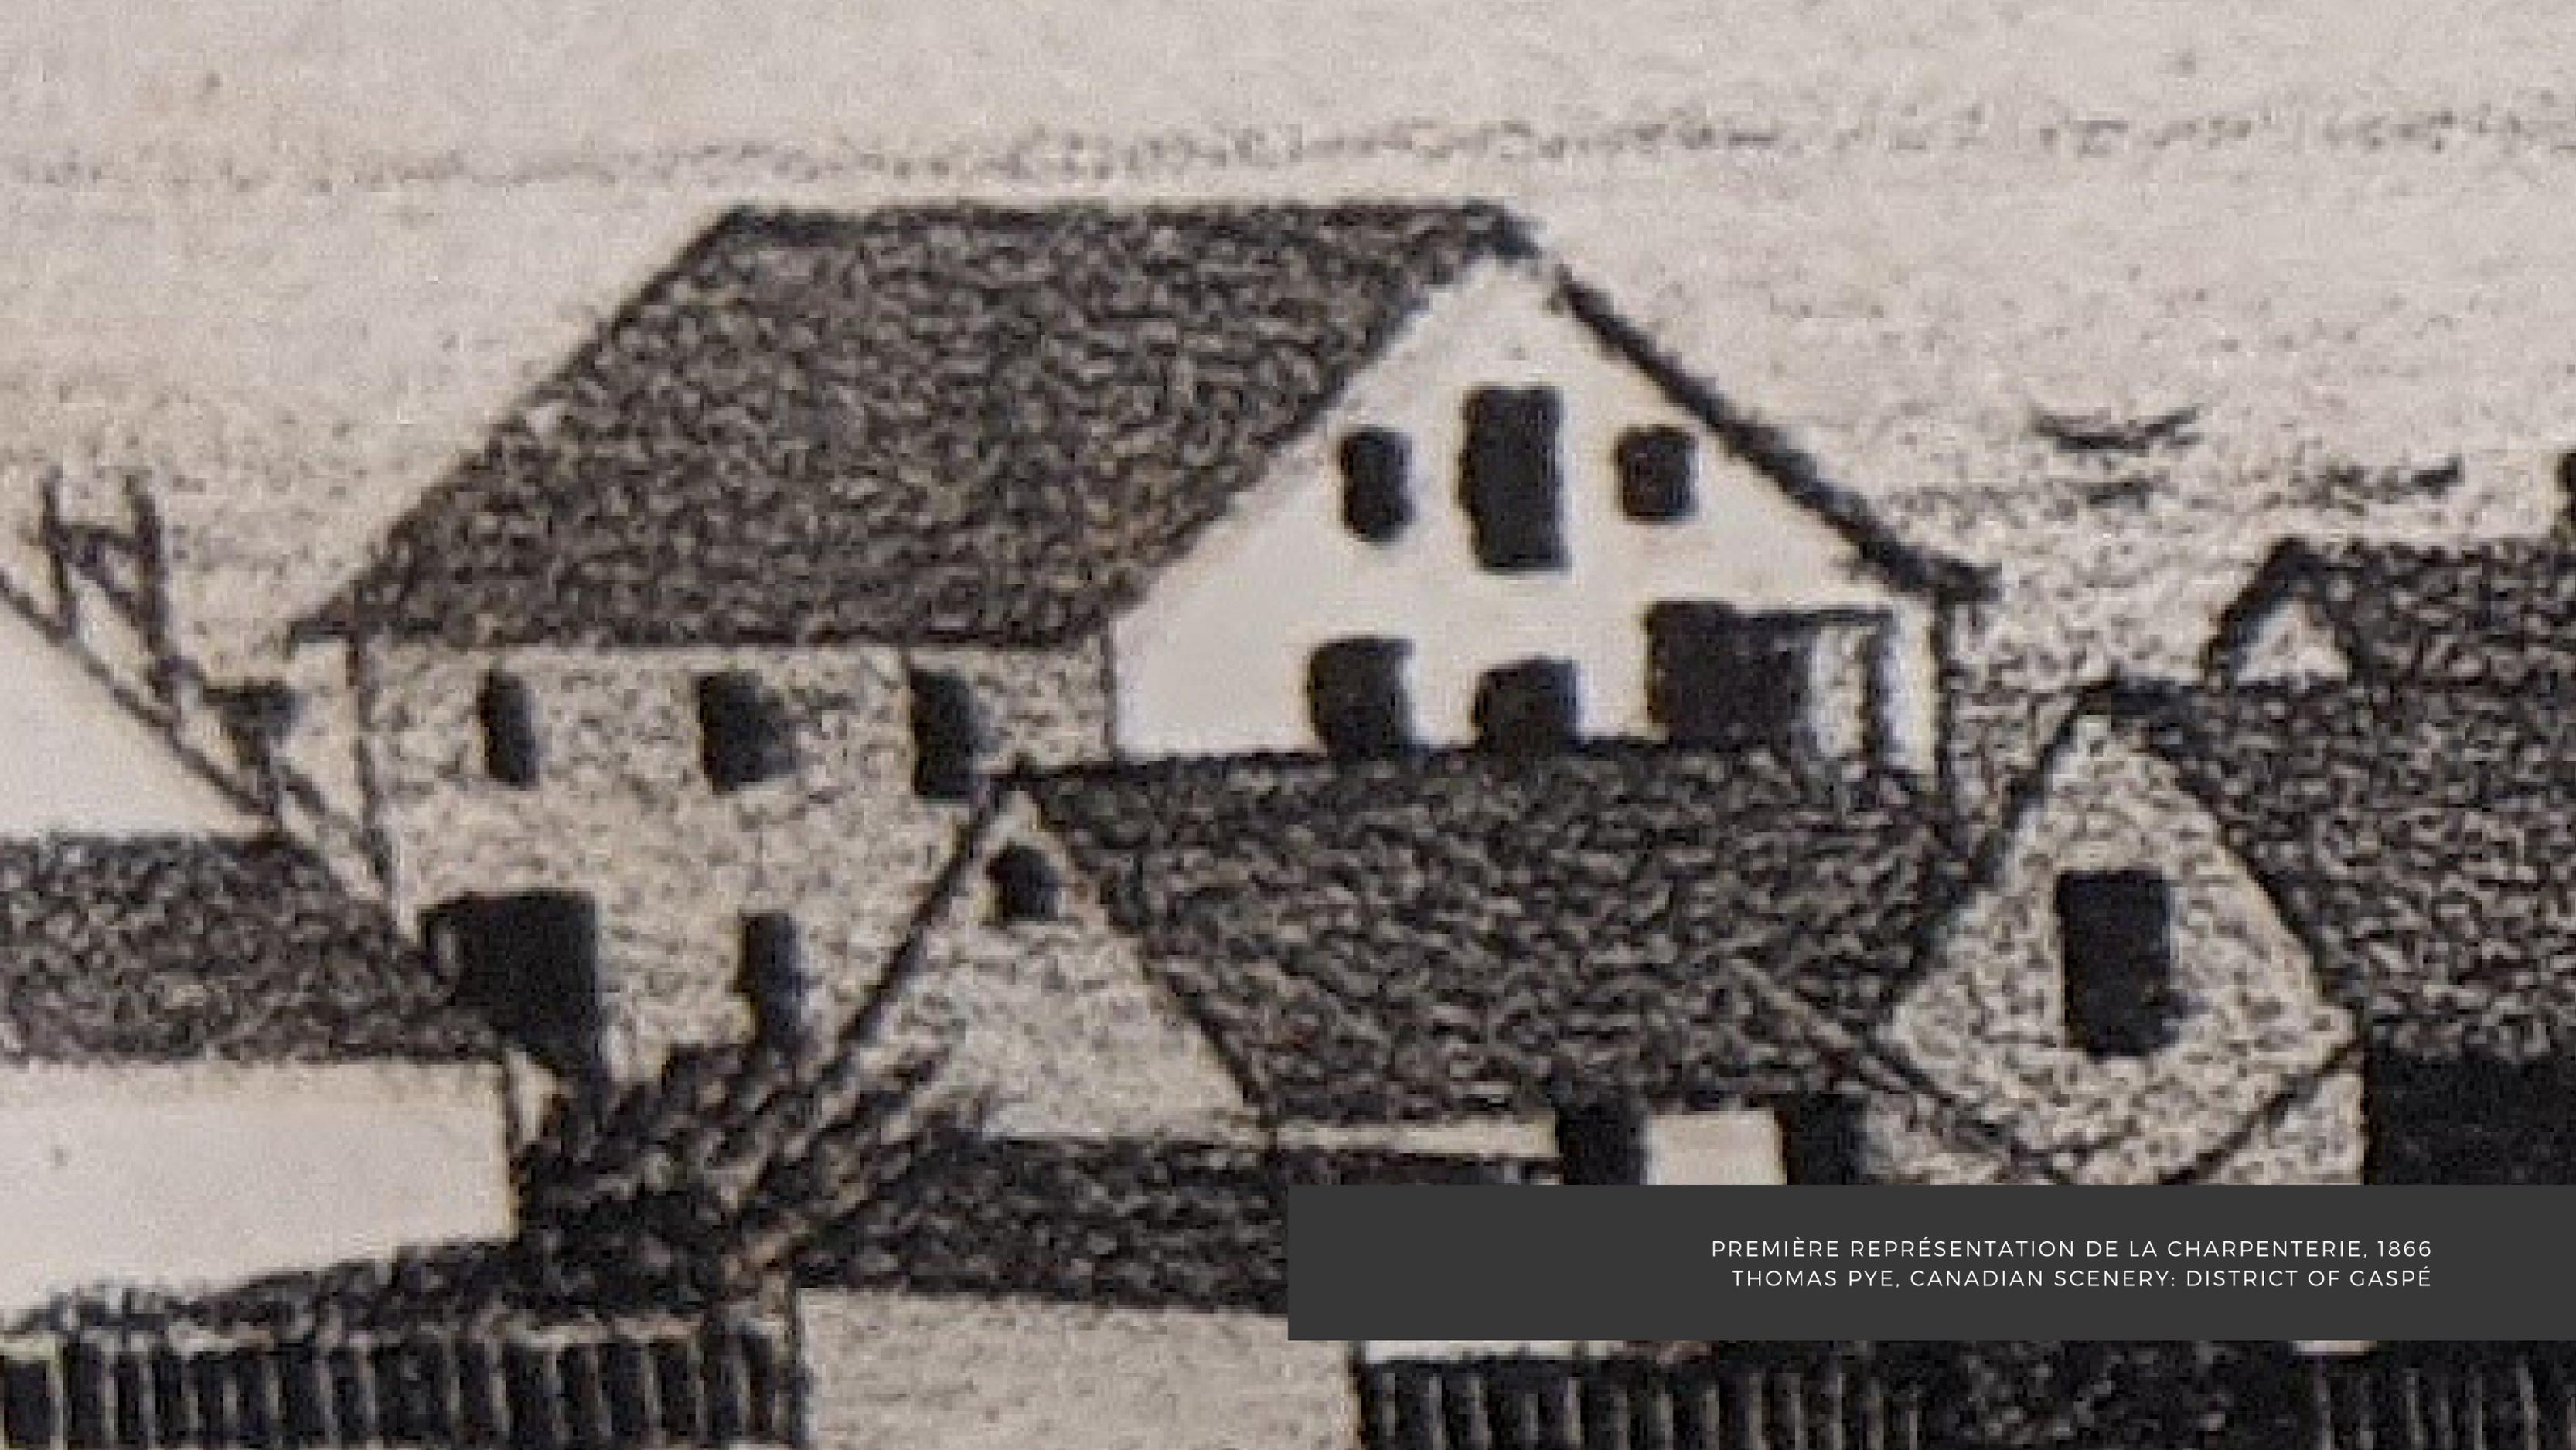
PREMIÈRE REPRÉSENTATION DE LA CHARPENTERIE, 1866
THOMAS PYE, CANADIAN SCENERY: DISTRICT OF GASPÉ

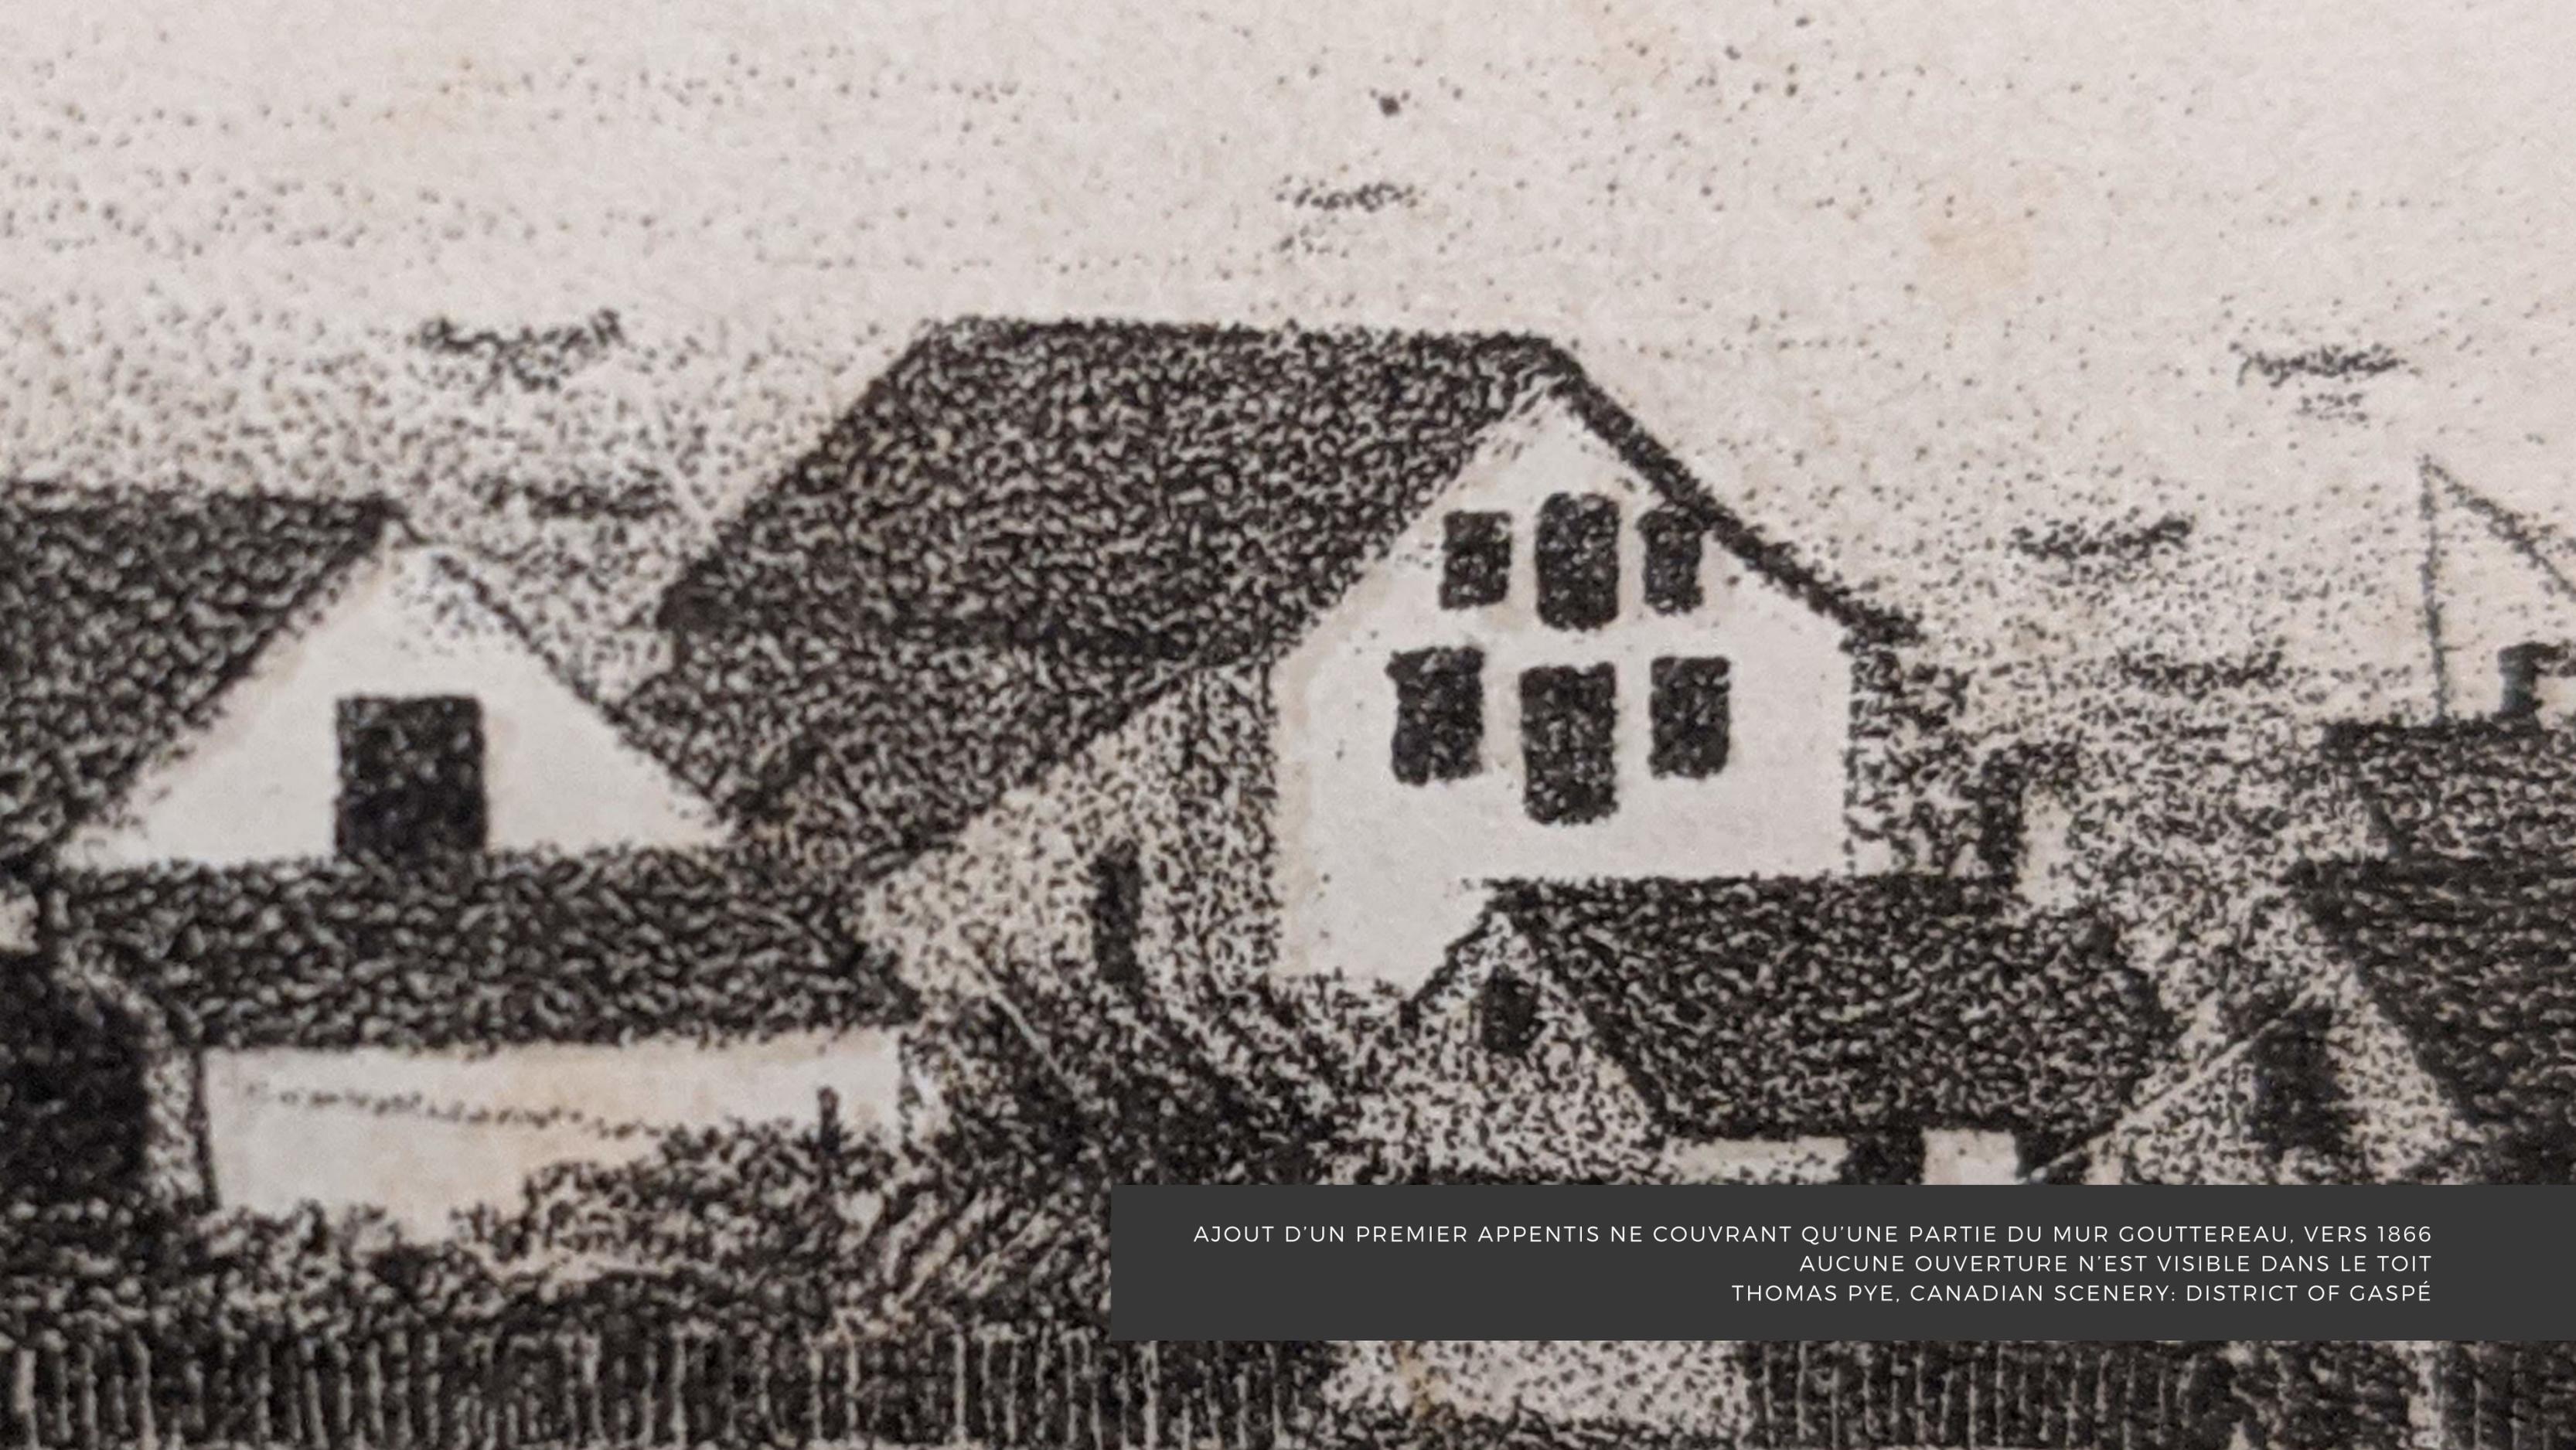
AJOUT D'UN PREMIER APPENTIS NE COUVRANT QU'UNE PARTIE DU MUR GOUTTEREAU, VERS 1866
AUCUNE OUVERTURE N'EST VISIBLE DANS LE TOIT
THOMAS PYE, CANADIAN SCENERY: DISTRICT OF GASPÉ
