Charpenterie Charles Robin and Co.

SITE HISTORIQUE NATIONAL DE PASPÉBIAC
Par Jeannot Bourdages, conservateur

HISTOIRE
ARCHITECTURE
ICONOGRAPHIE

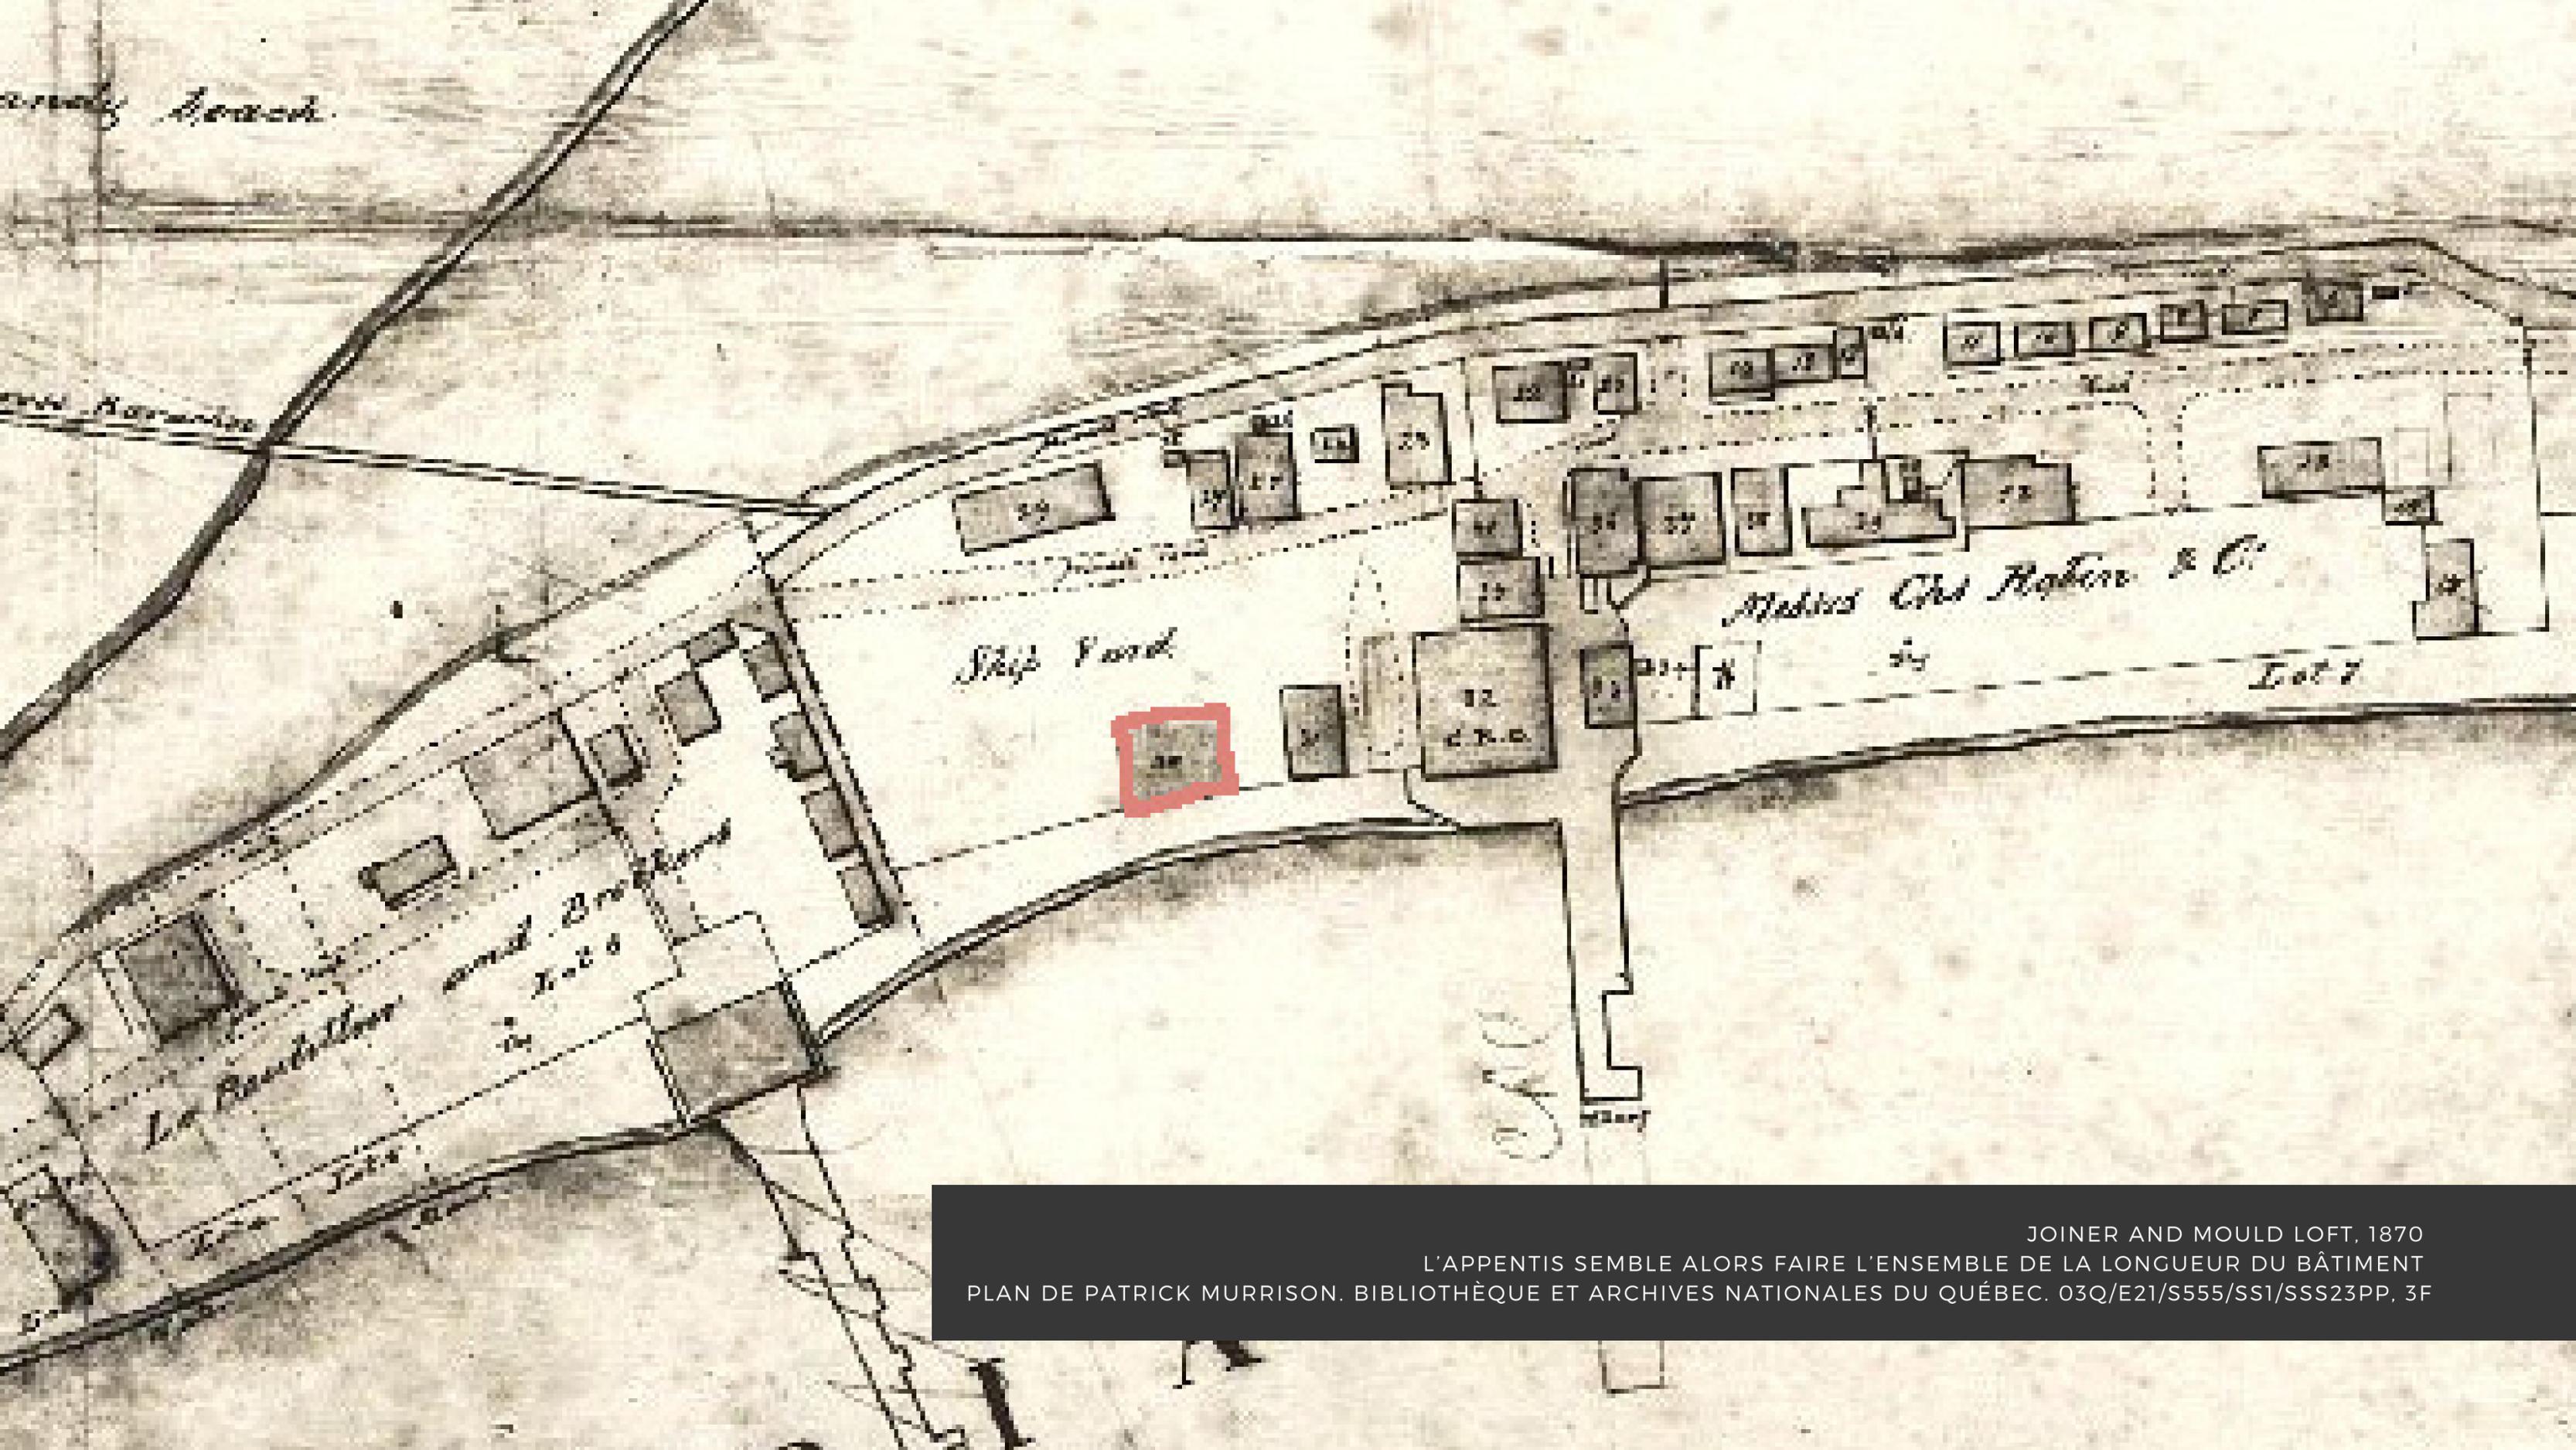
JOINER AND MOULD LOFT, 1870
L'APPENTIS SEMBLE ALORS FAIRE L'ENSEMBLE DE LA LONGUEUR DU BÂTIMENT
PLAN DE PATRICK MURRISON. BIBLIOTHÈQUE ET ARCHIVES NATIONALES DU QUÉBEC. 03Q/E21/S555/SS1/SSS23PP, 3F

Pour sa part, l'actuelle Charpenterie Robin fait son apparition entre 1845 et 1866. Sur le plan de 1870, elle est désignée comme "Joiners and Mould Loft". À notre avis, cela signifie que le rez-de-chaussé est utilisé comme atelier par les menuisiers ("joiners"). Pour sa part, le grenier ("loft") serait plutôt utilisé pour le rangement des gabarits de fabrication des navires.

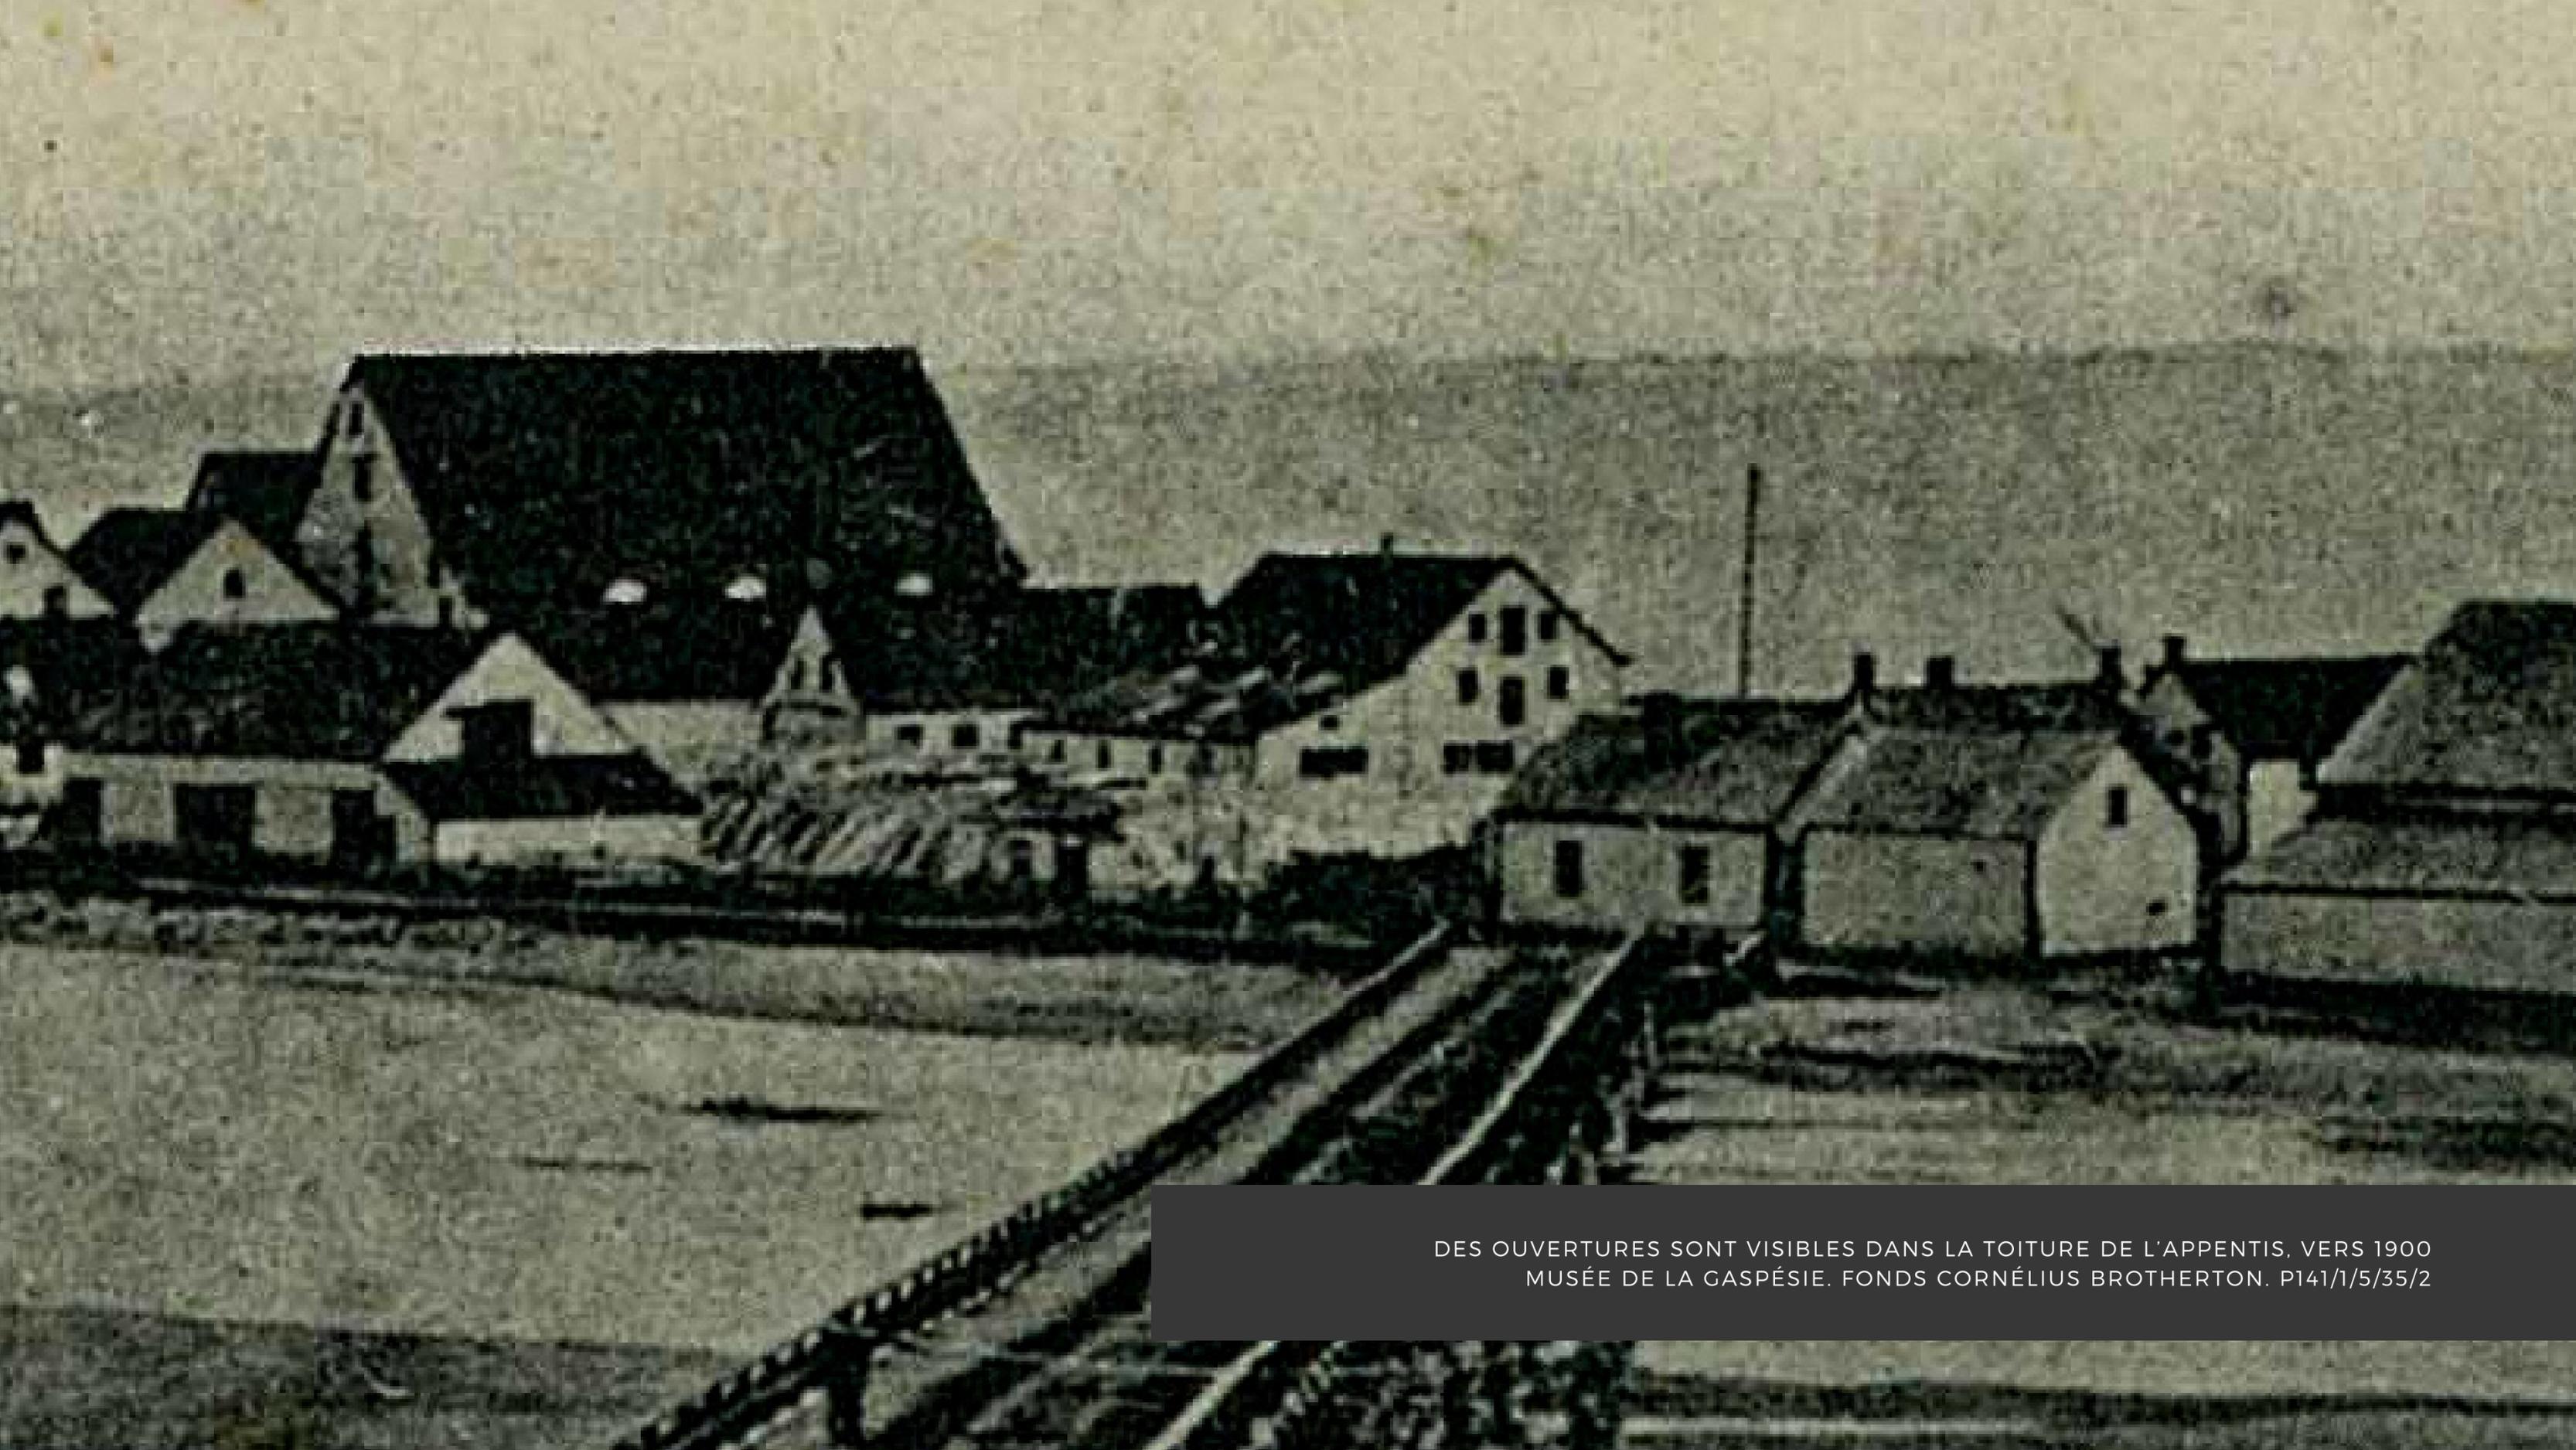
DES OUVERTURES SONT VISIBLES DANS LA TOITURE DE L'APPENTIS, VERS 1900
MUSÉE DE LA GASPÉSIE. FONDS CORNÉLIUS BROTHERTON. P141/1/5/35/2

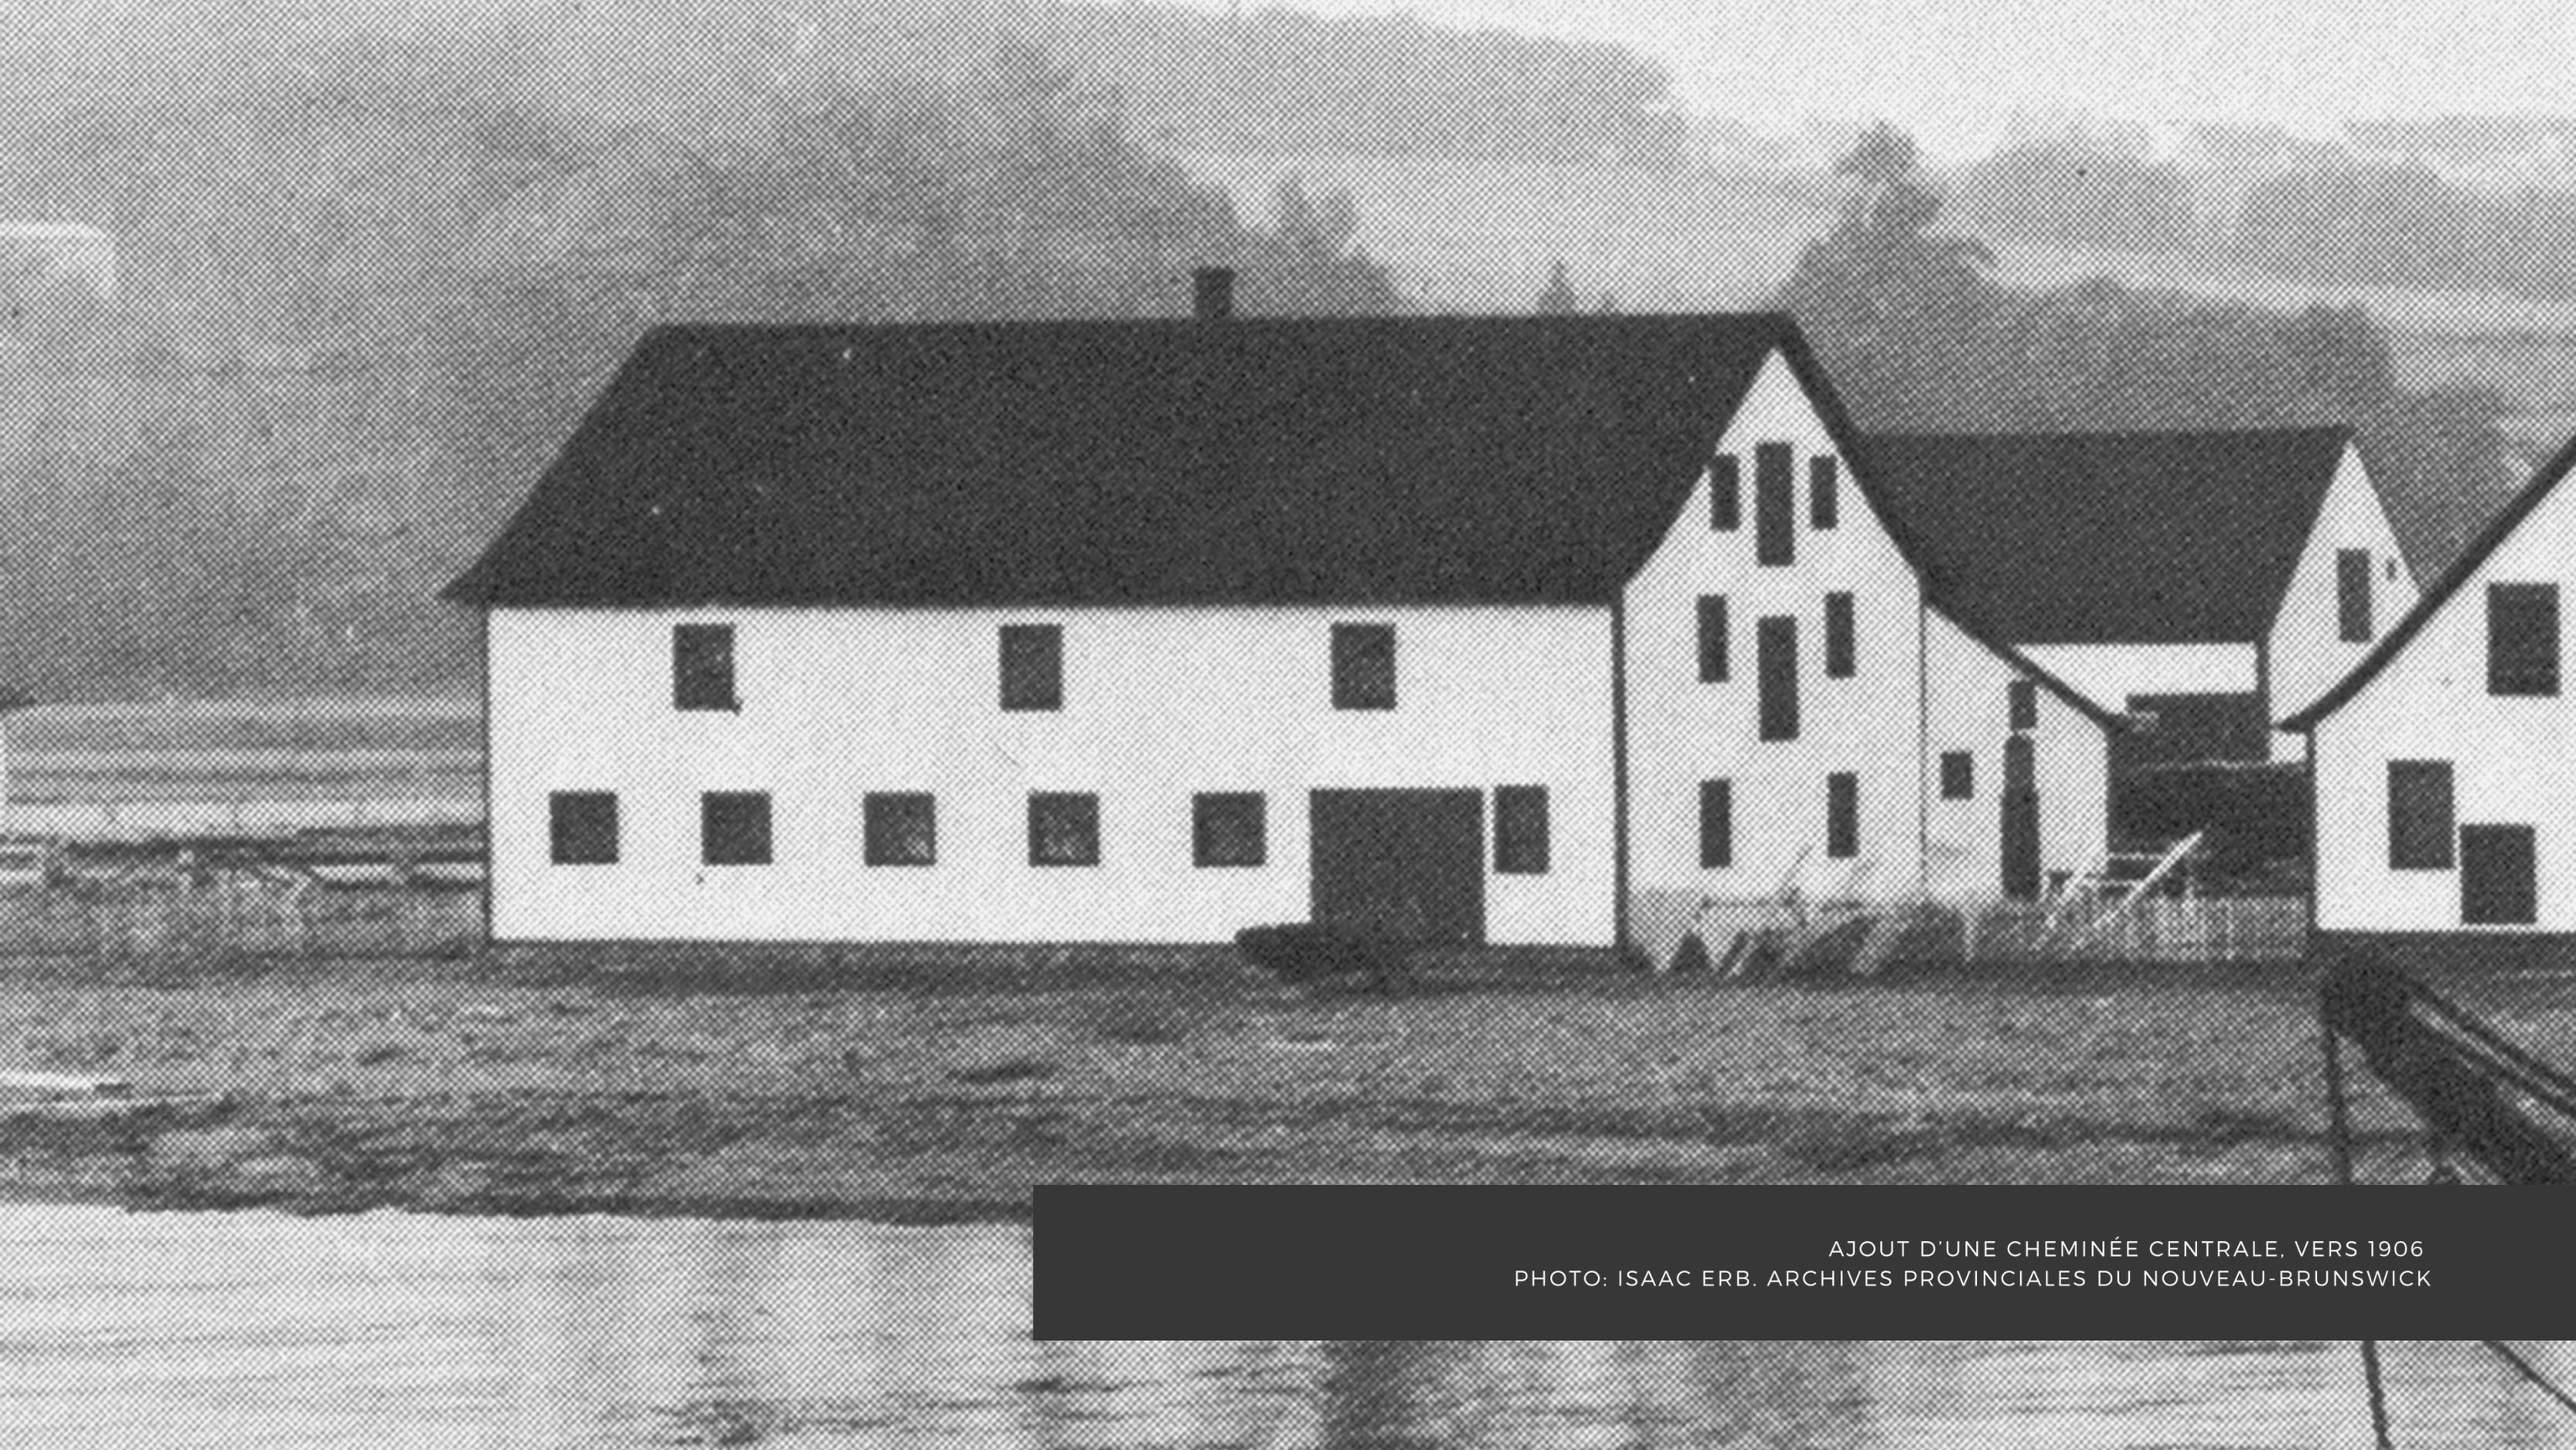
AJOUT D'UNE CHEMINÉE CENTRALE, VERS 1906
PHOTO: ISAAC ERB. ARCHIVES PROVINCIALES DU NOUVEAU-BRUNSWICK

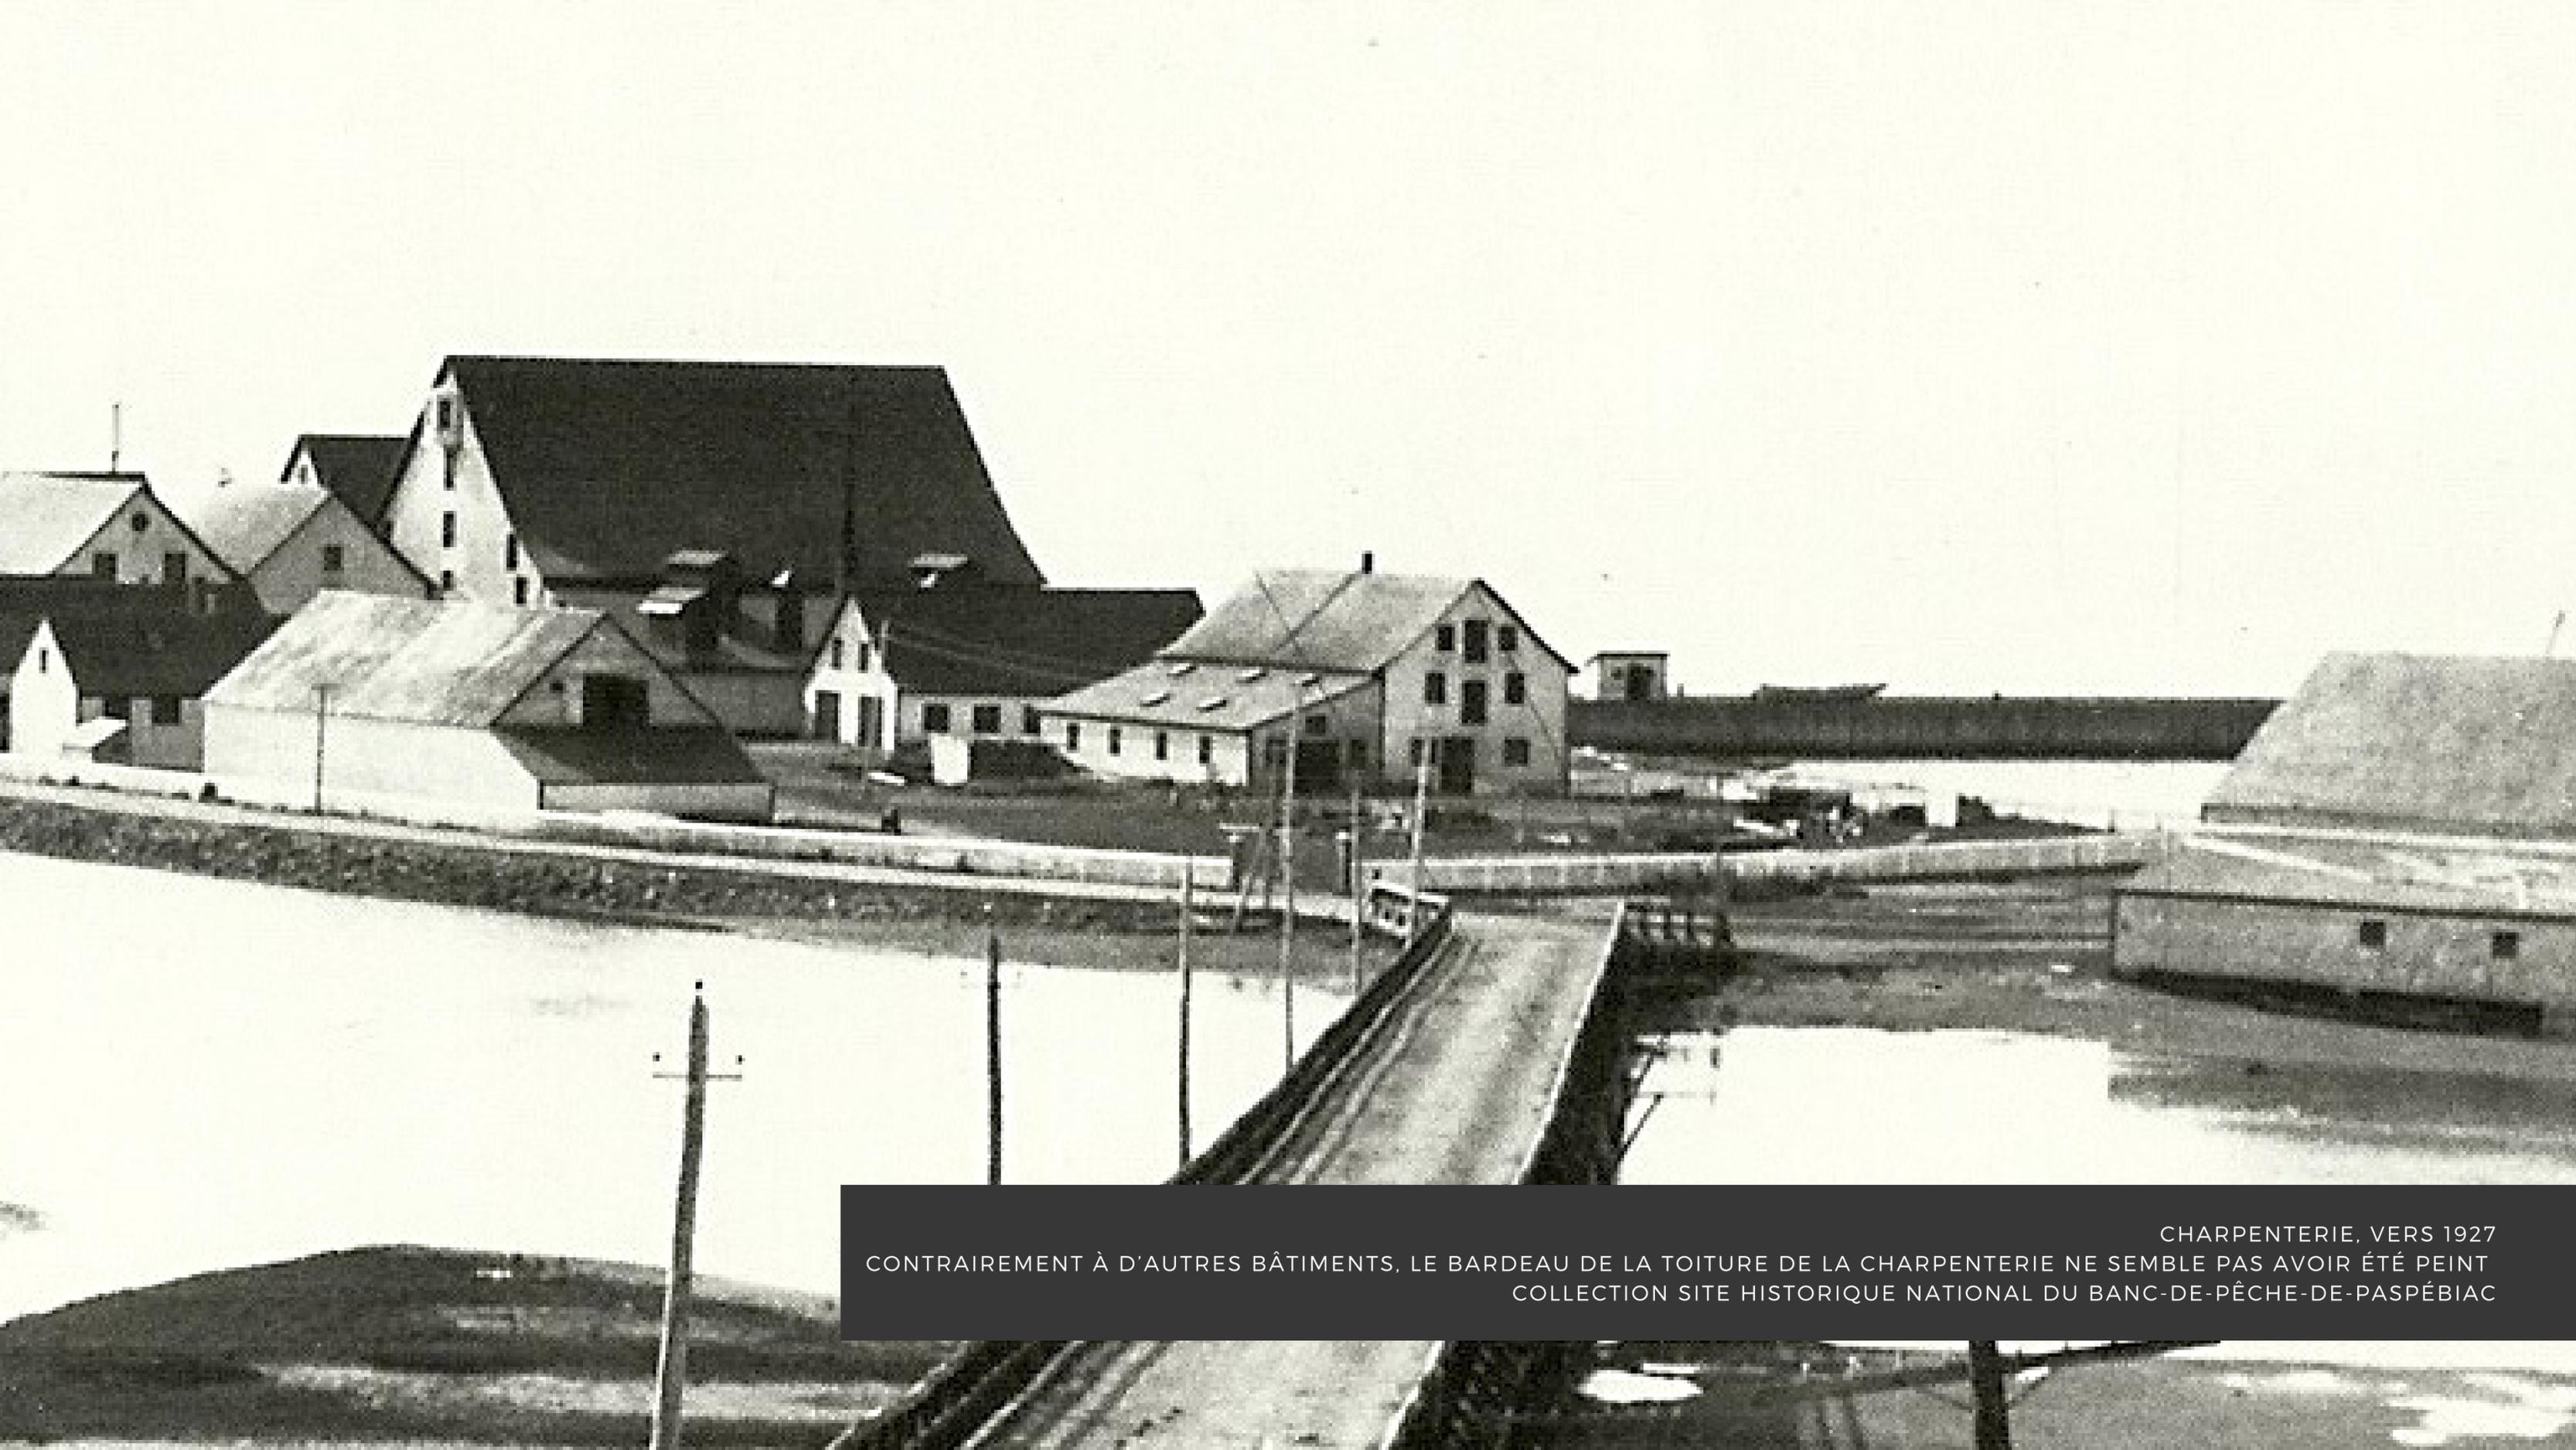
CHARPENTERIE, VERS 1927
CONTRAIREMENT À D'AUTRES BÂTIMENTS, LE BARDEAU DE LA TOITURE DE LA CHARPENTERIE NE SEMBLE PAS AVOIR ÉTÉ PEINT
COLLECTION SITE HISTORIQUE NATIONAL DU BANC-DE-PÊCHE-DE-PASPÉBIAC

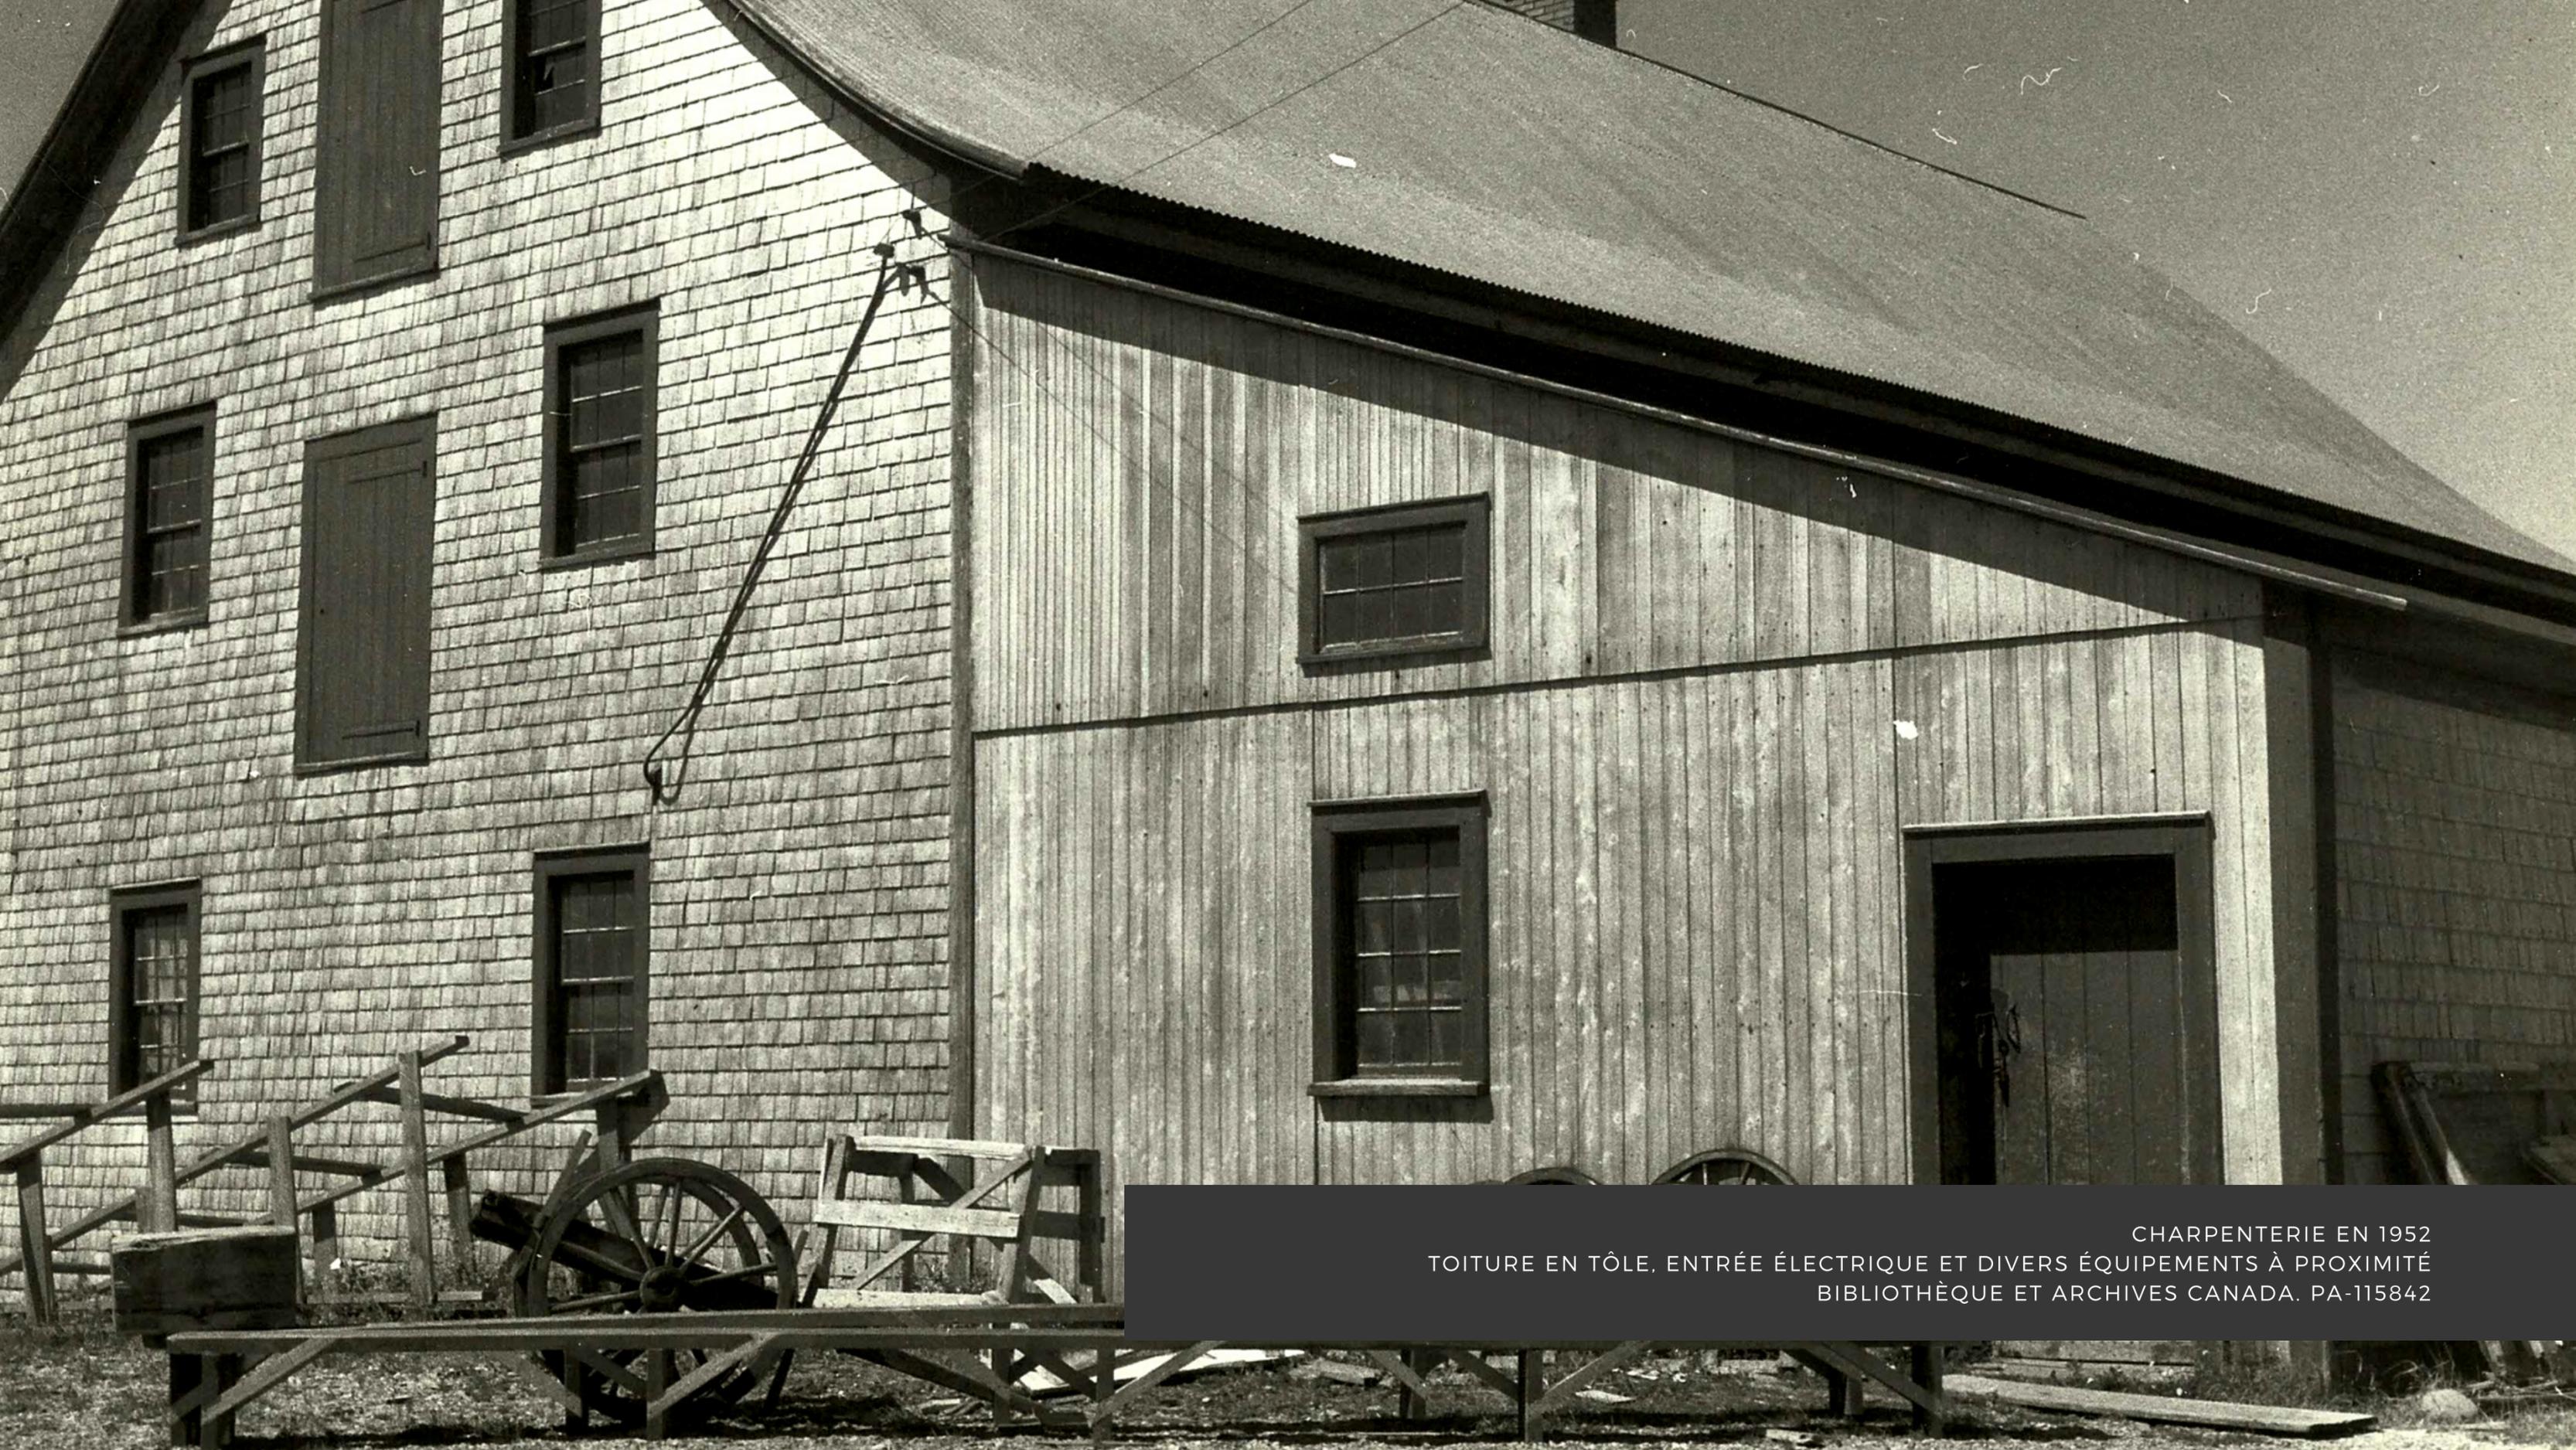
CHARPENTERIE EN 1952
TOITURE EN TÔLE, ENTRÉE ÉLECTRIQUE ET DIVERS ÉQUIPEMENTS À PROXIMITÉ
BIBLIOTHÈQUE ET ARCHIVES CANADA. PA-115842

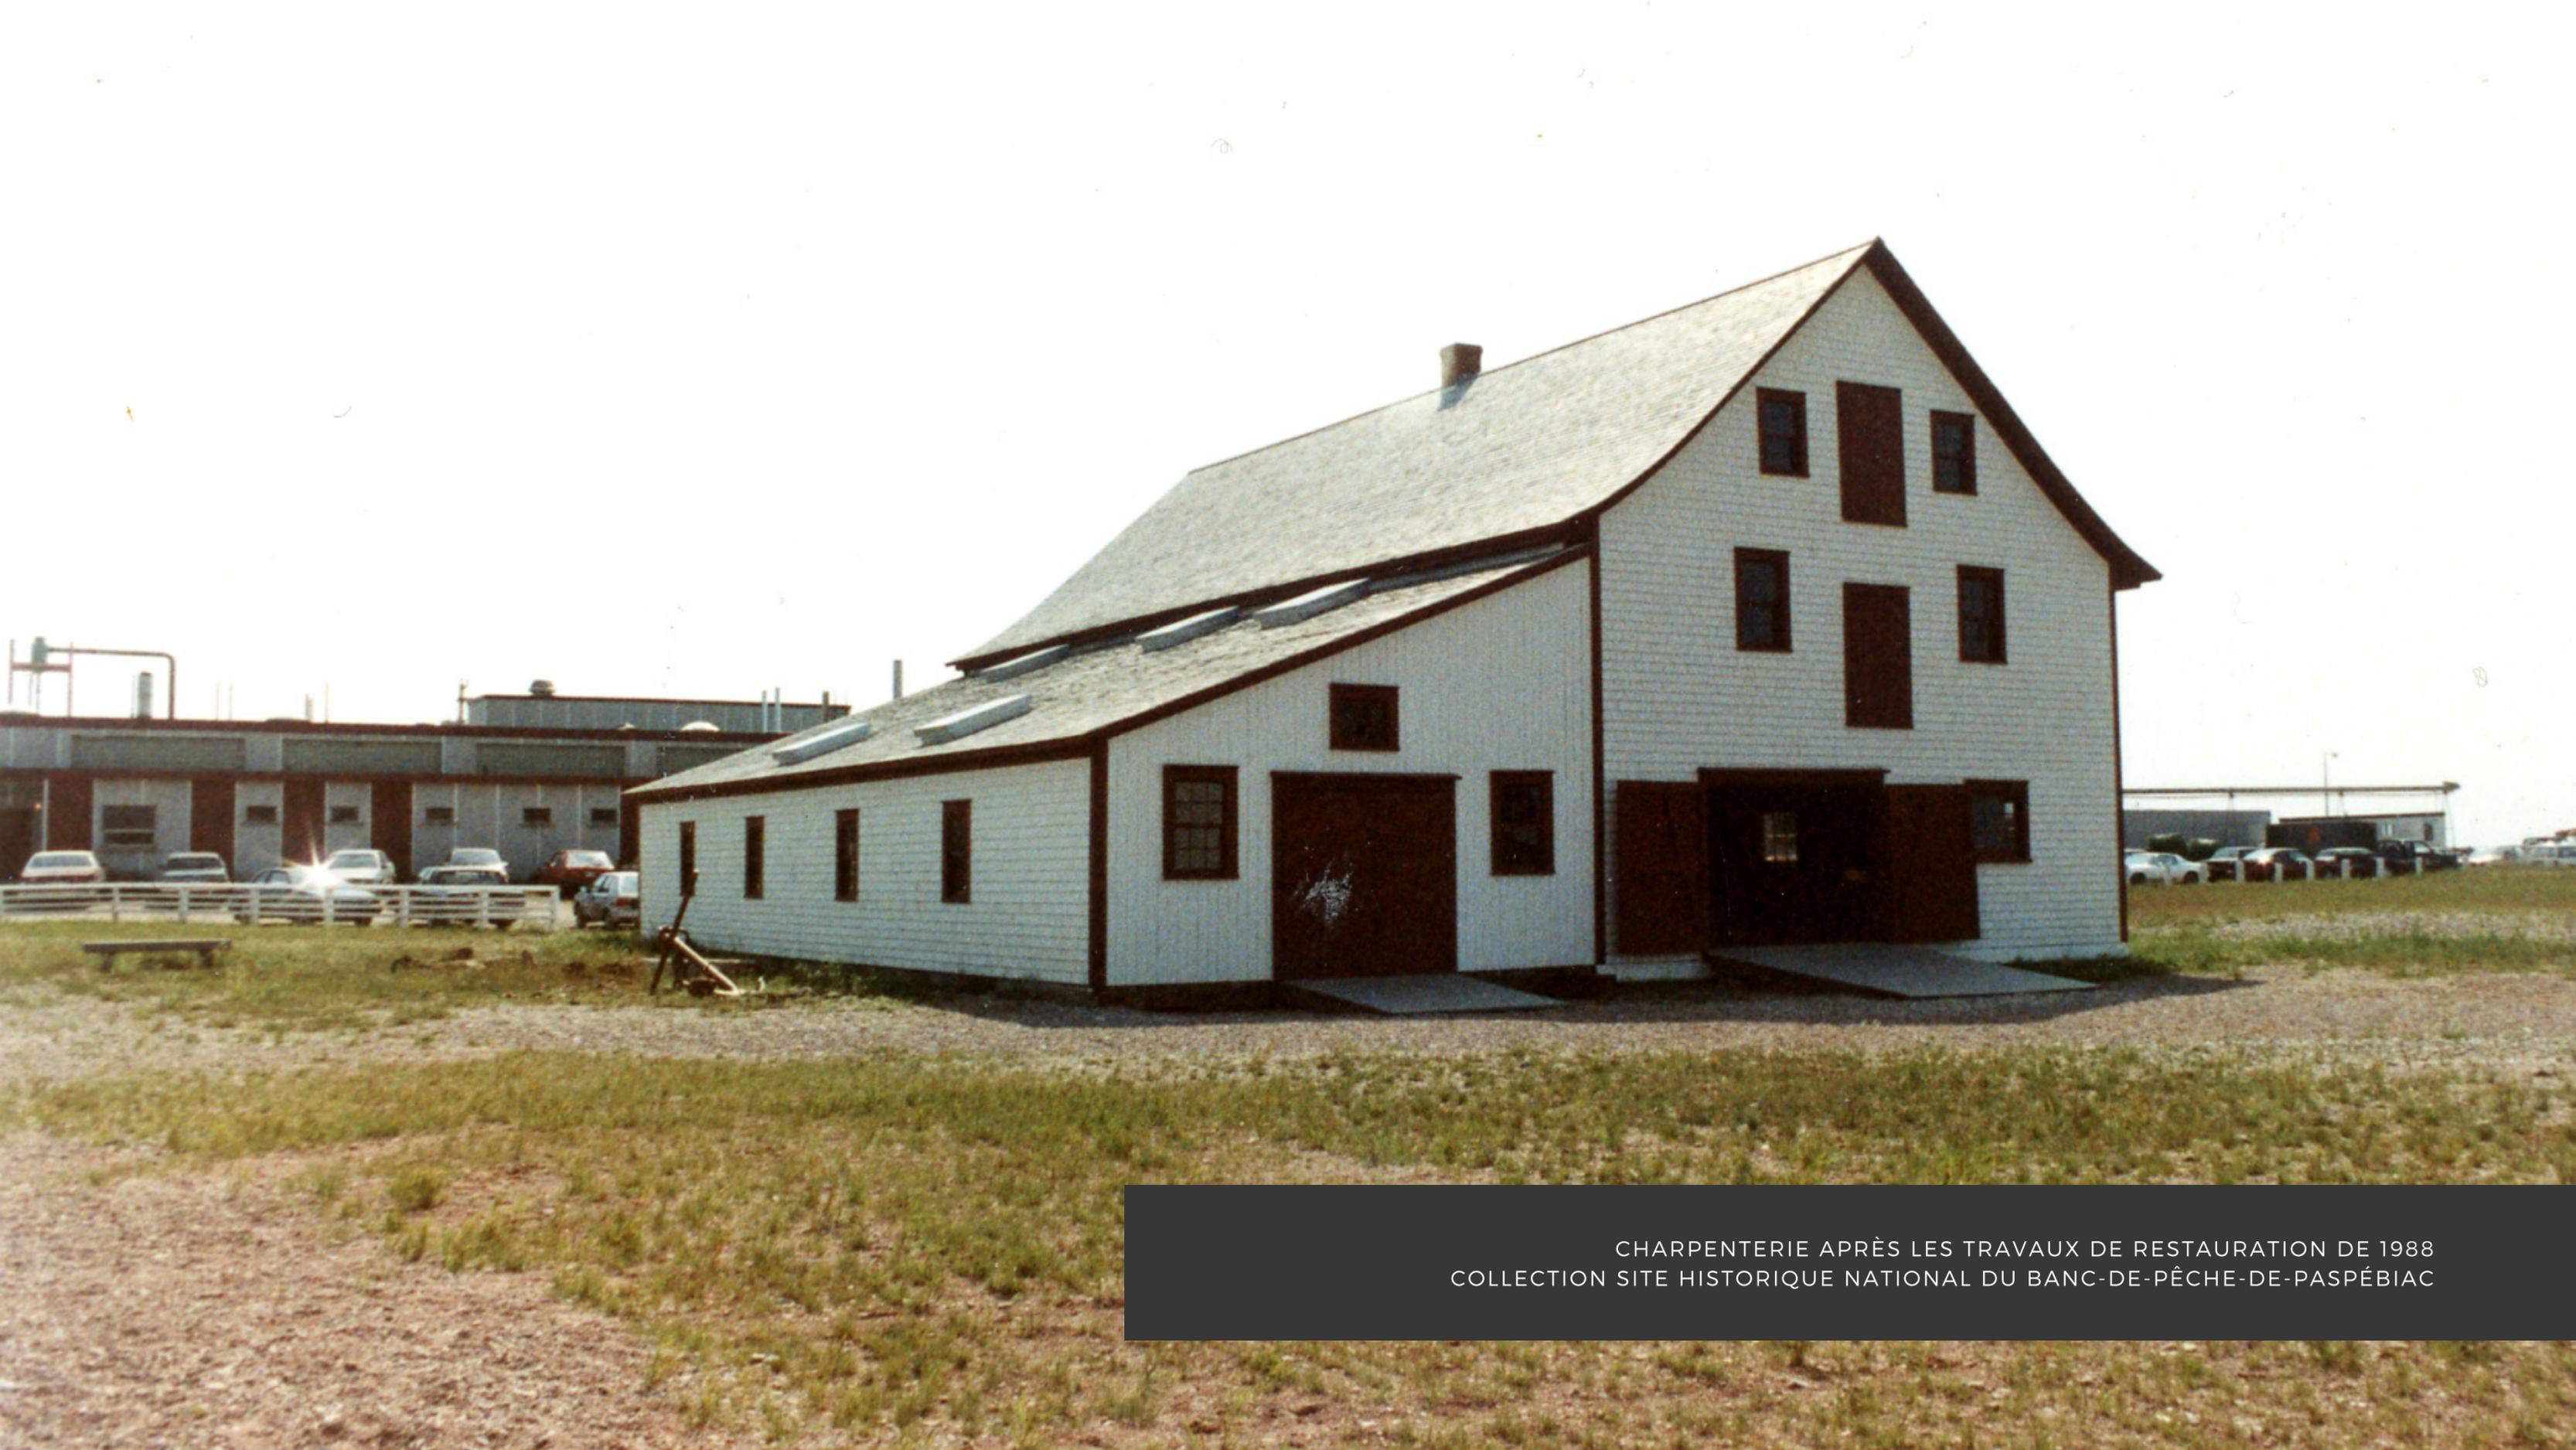
CHARPENTERIE APRÈS LES TRAVAUX DE RESTAURATION DE 1988
COLLECTION SITE HISTORIQUE NATIONAL DU BANC-DE-PÊCHE-DE-PASPÉBIAC

Travaux de restauration (GID Design et Émile Gilbert, architecte): reconstruction de l'appentis, changement des portes et fenêtres, remplacement complet du bardeau (murs et toiture), reconstitution des aérateurs de toit, etc.
