Charpenterie Charles Robin and Co.

SITE HISTORIQUE NATIONAL DE PASPÉBIAC
Par Jeannot Bourdages, conservateur

HISTOIRE
ARCHITECTURE
ICONOGRAPHIE

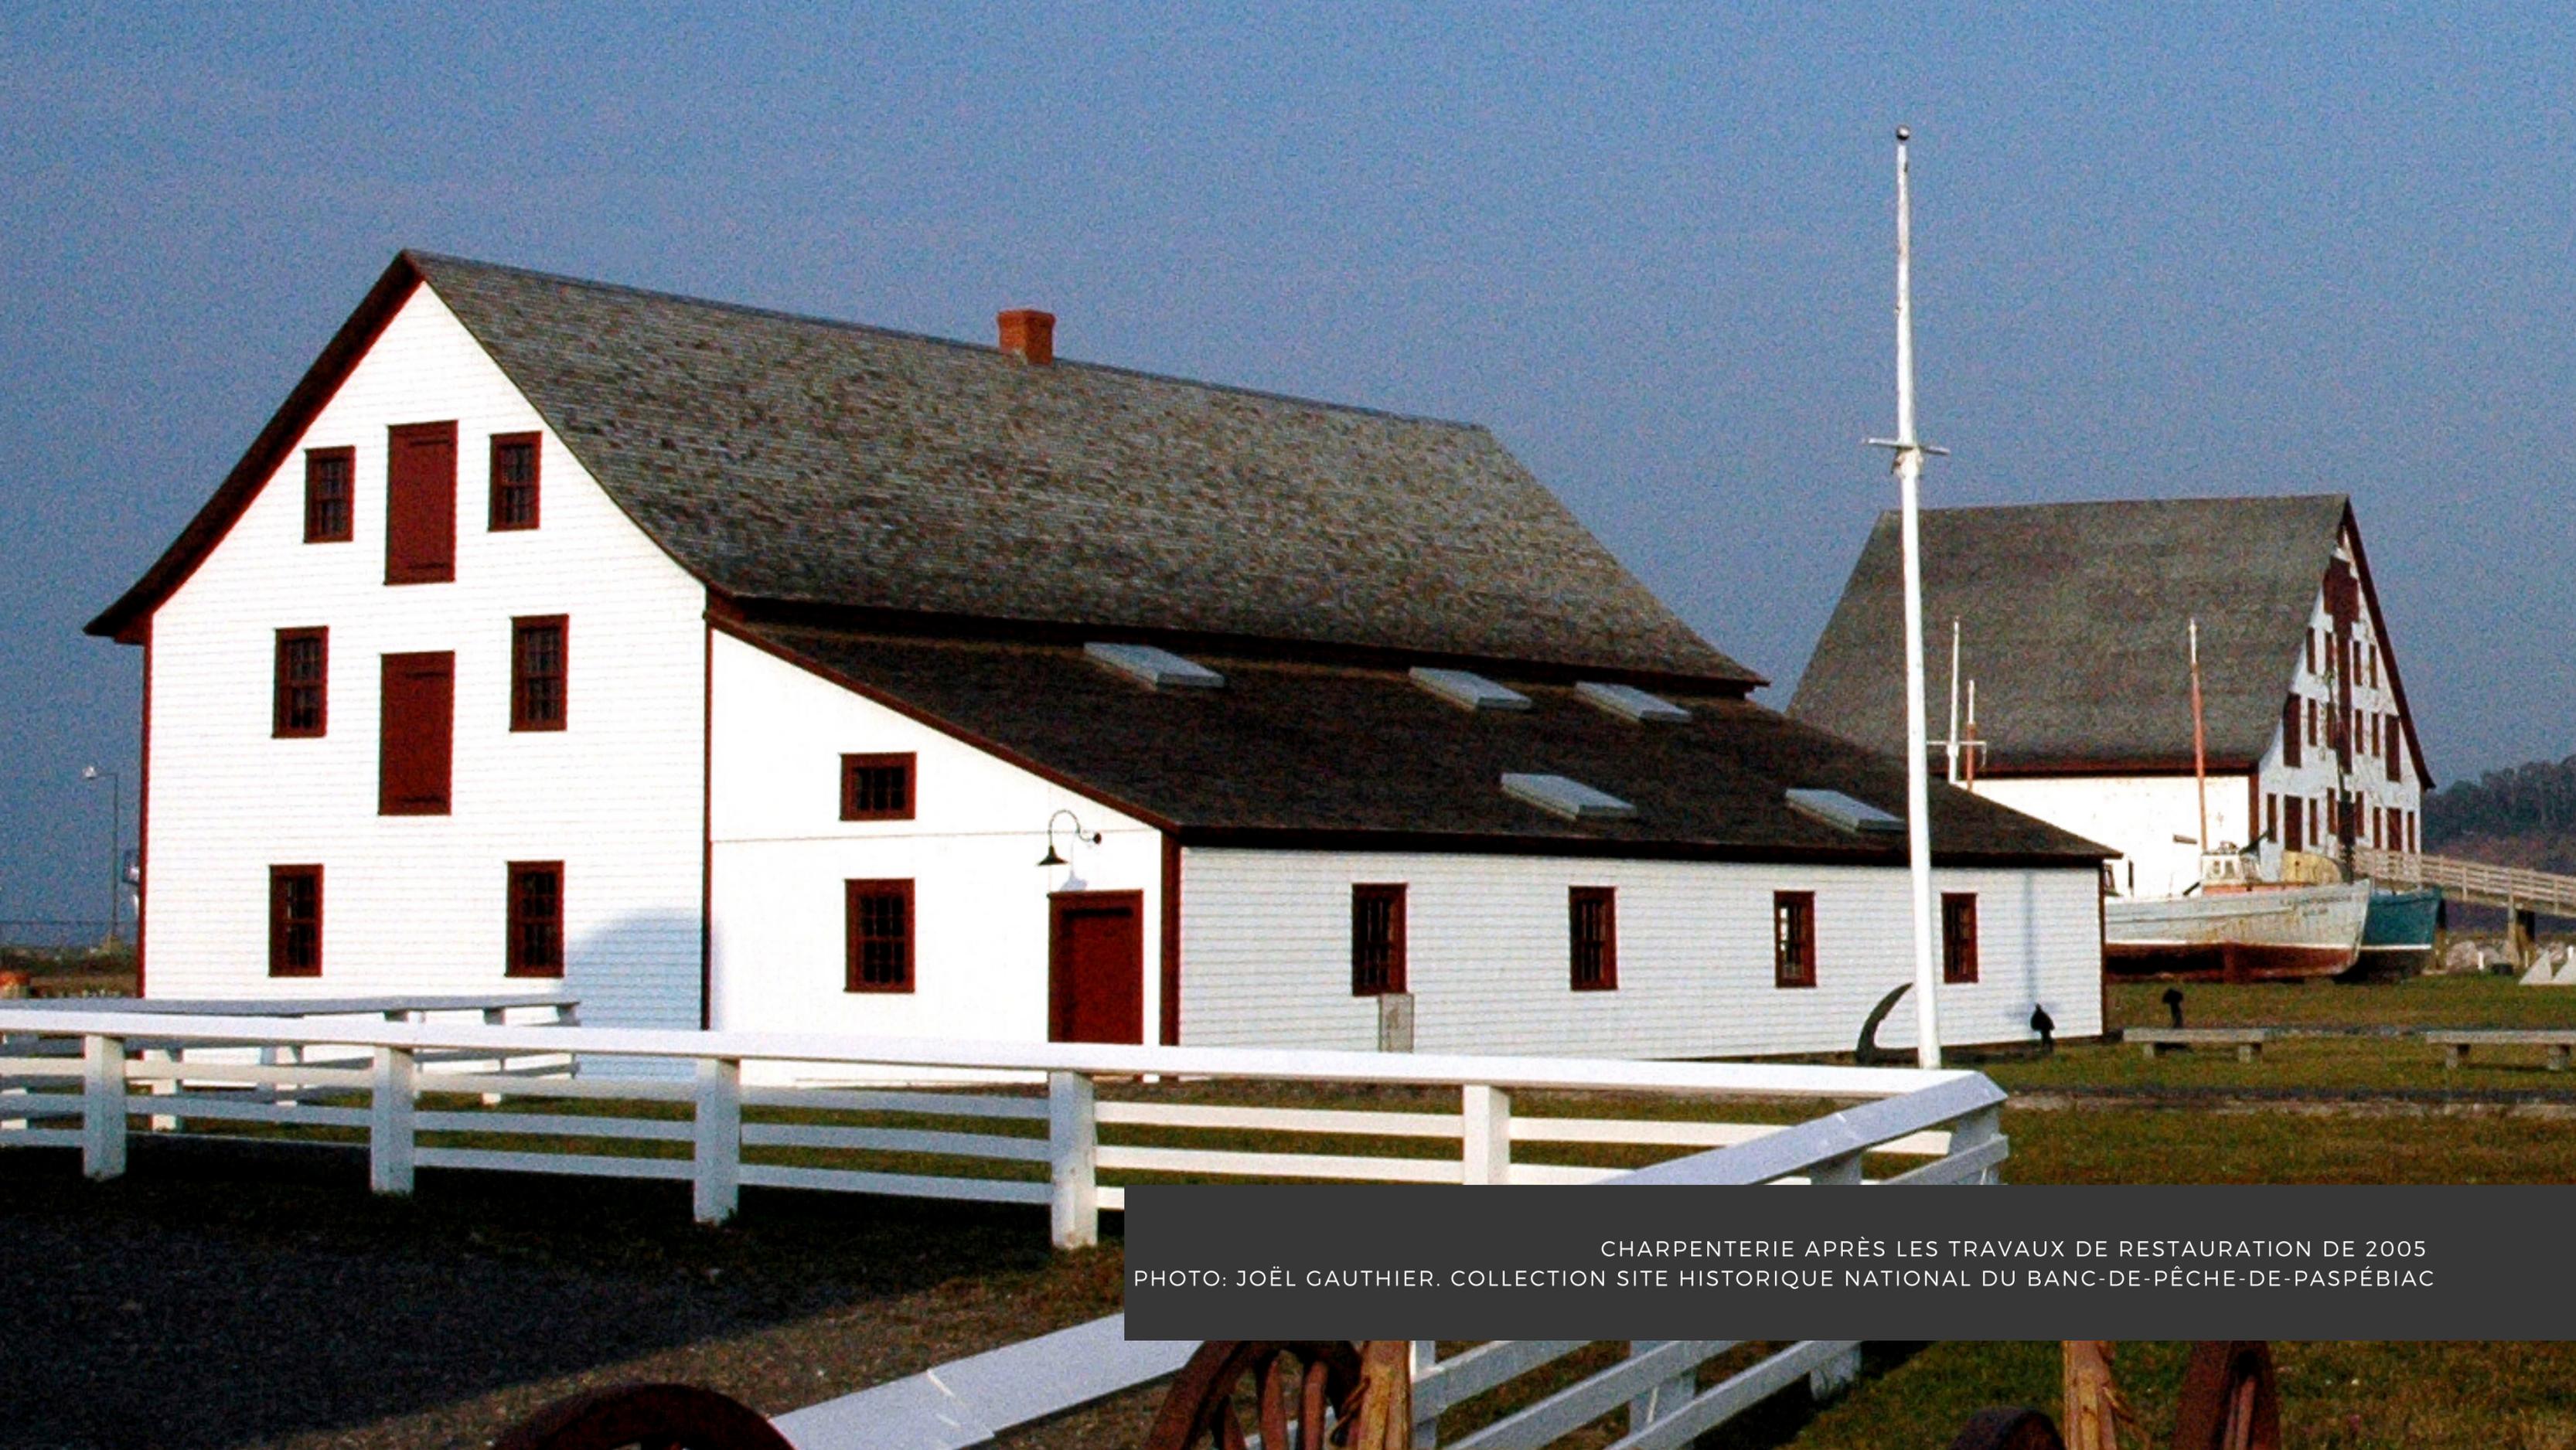
CHARPENTERIE APRÈS LES TRAVAUX DE RESTAURATION DE 2005
PHOTO: JOËL GAUTHIER. COLLECTION SITE HISTORIQUE NATIONAL DU BANC-DE-PÊCHE-DE-PASPÉBIAC

Travaux de restauration (Boudreau Fortier et Associés): grattage et peinture de divers éléments architecturaux.
