Accueil Charles Robin and Co.

SITE HISTORIQUE NATIONAL DE PASPÉBIAC
Par Jeannot Bourdages, conservateur

HISTOIRE
ARCHITECTURE
ICONOGRAPHIE

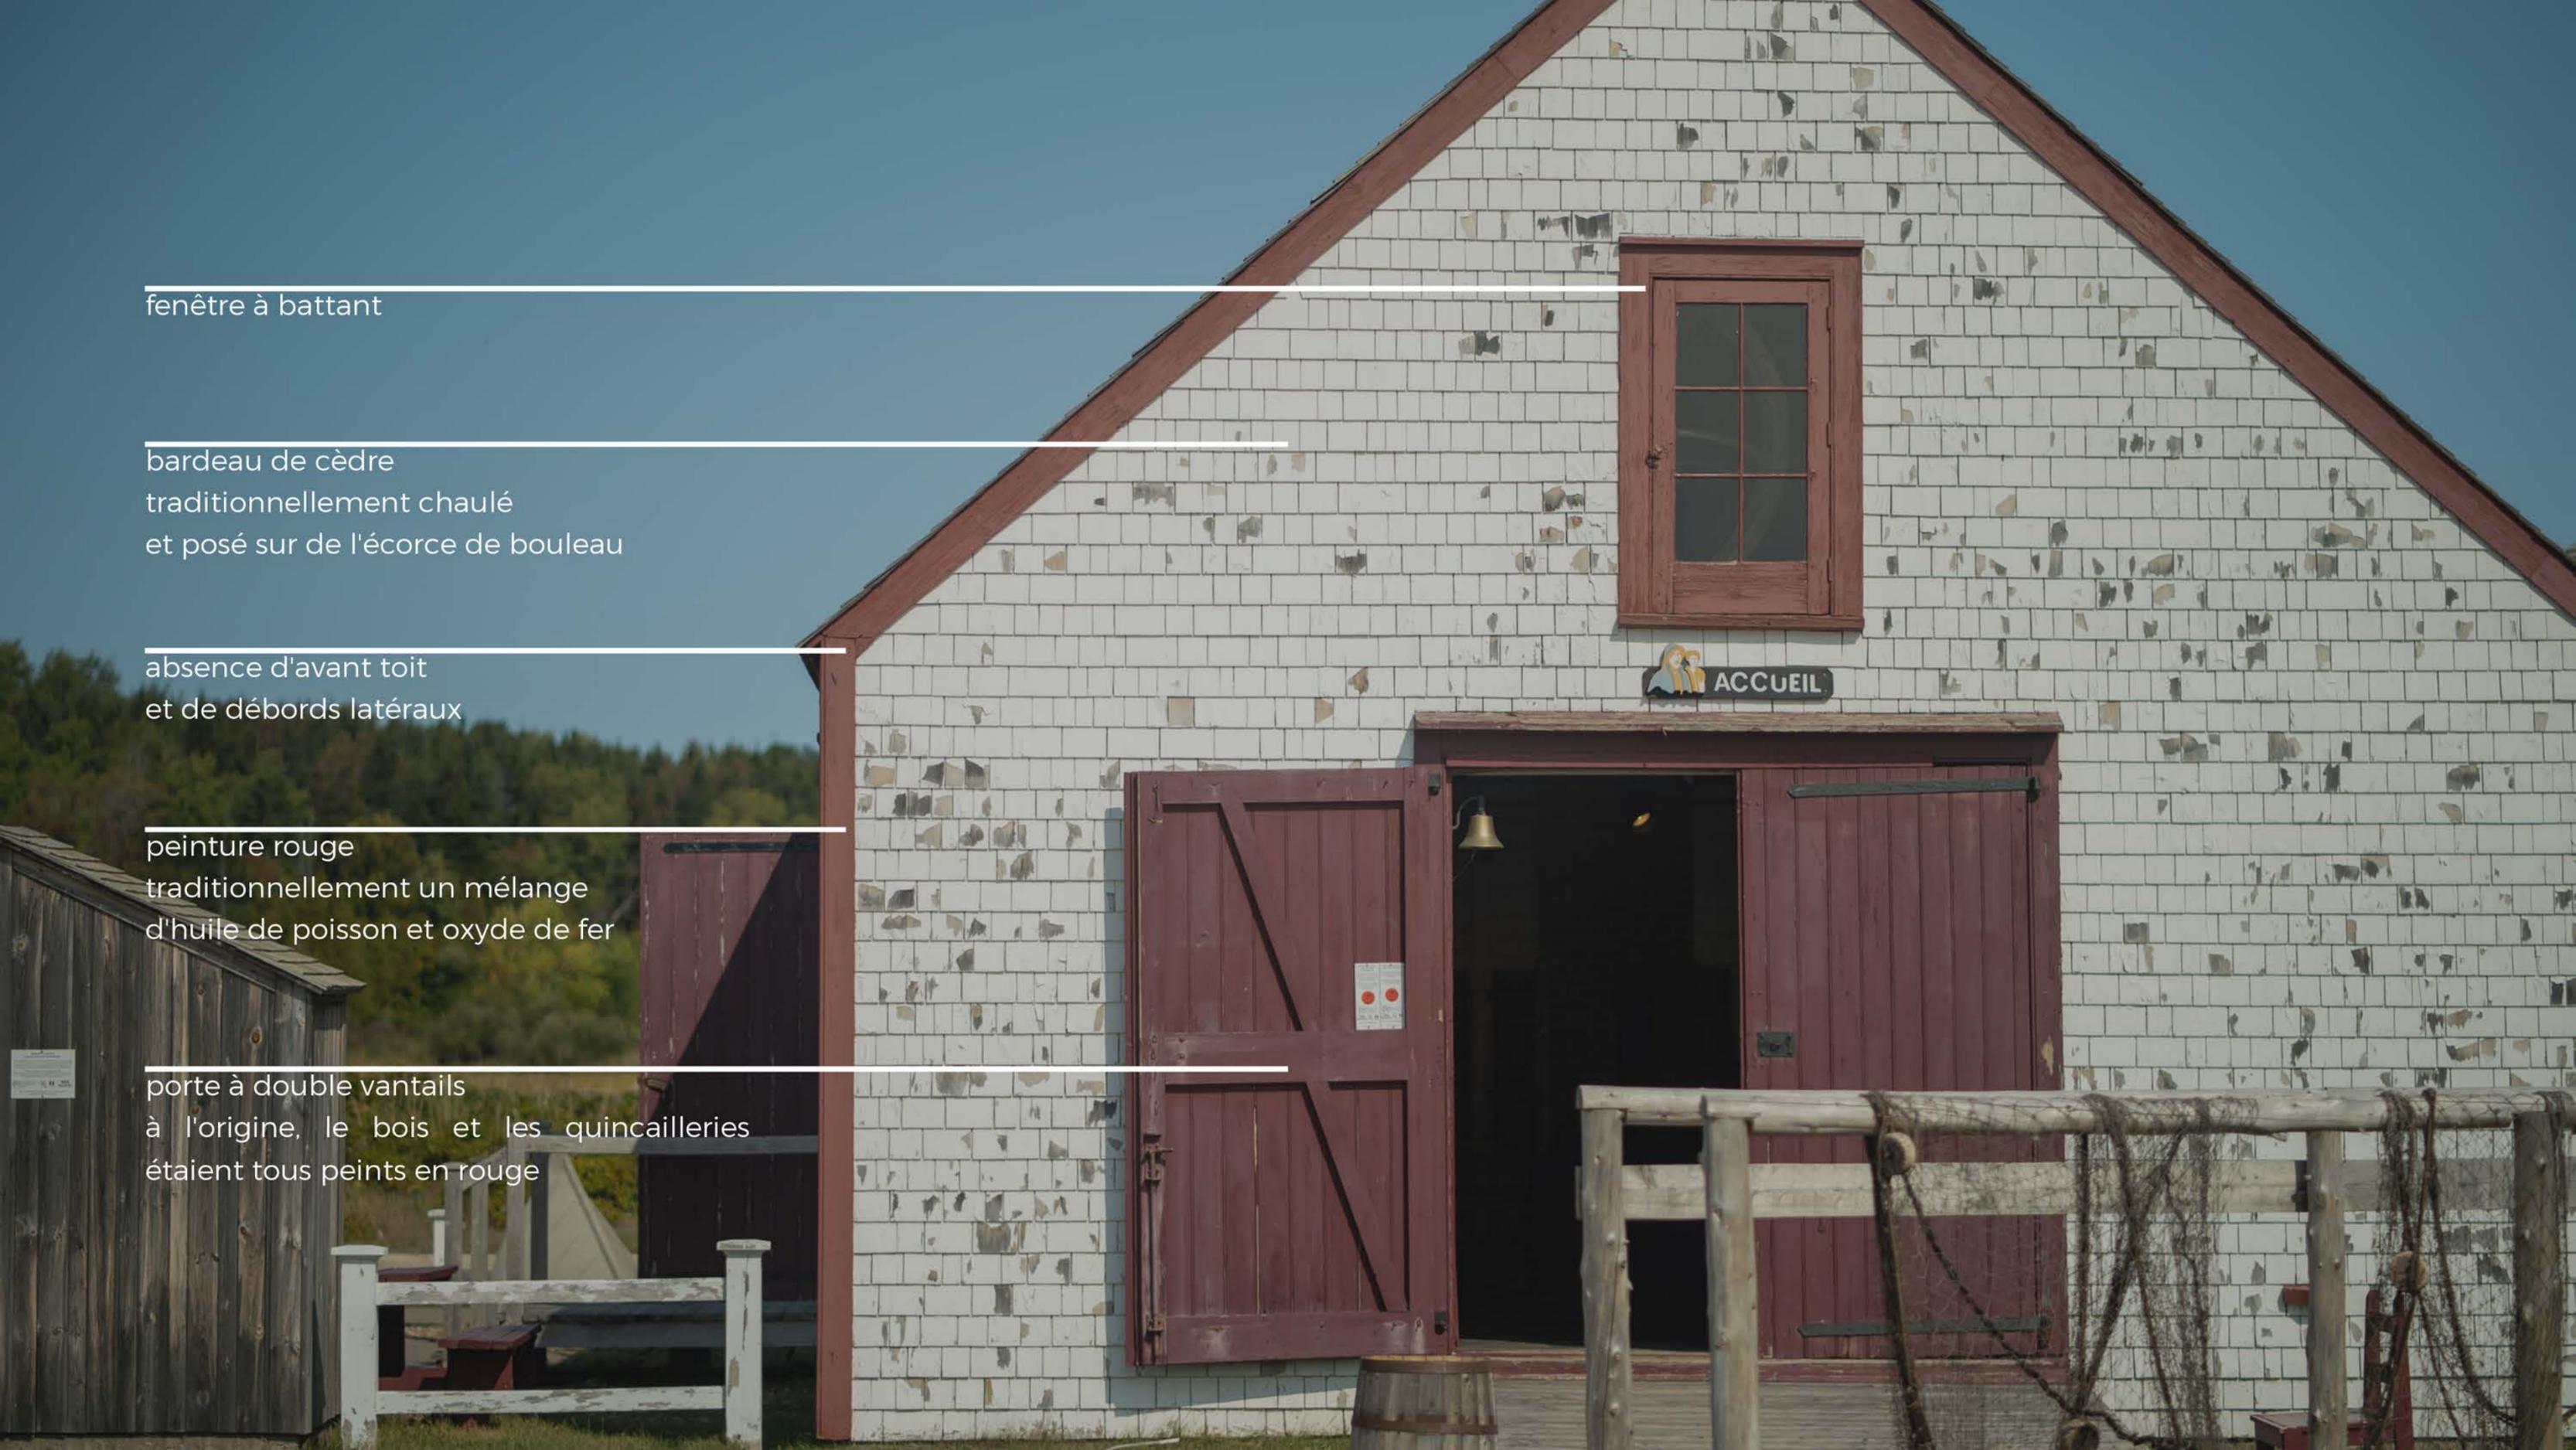
fenêtre à battant

bardeau de cèdre
traditionnellement chaulé
et posé sur de l'écorce de bouleau

absence d'avant toit
et de débords latéraux

peinture rouge
traditionnellement un mélange
d'huile de poisson et oxyde de fer

porte à double vantaux
à l'origine, le bois et les quincailleries
étaient tous peints en rouge

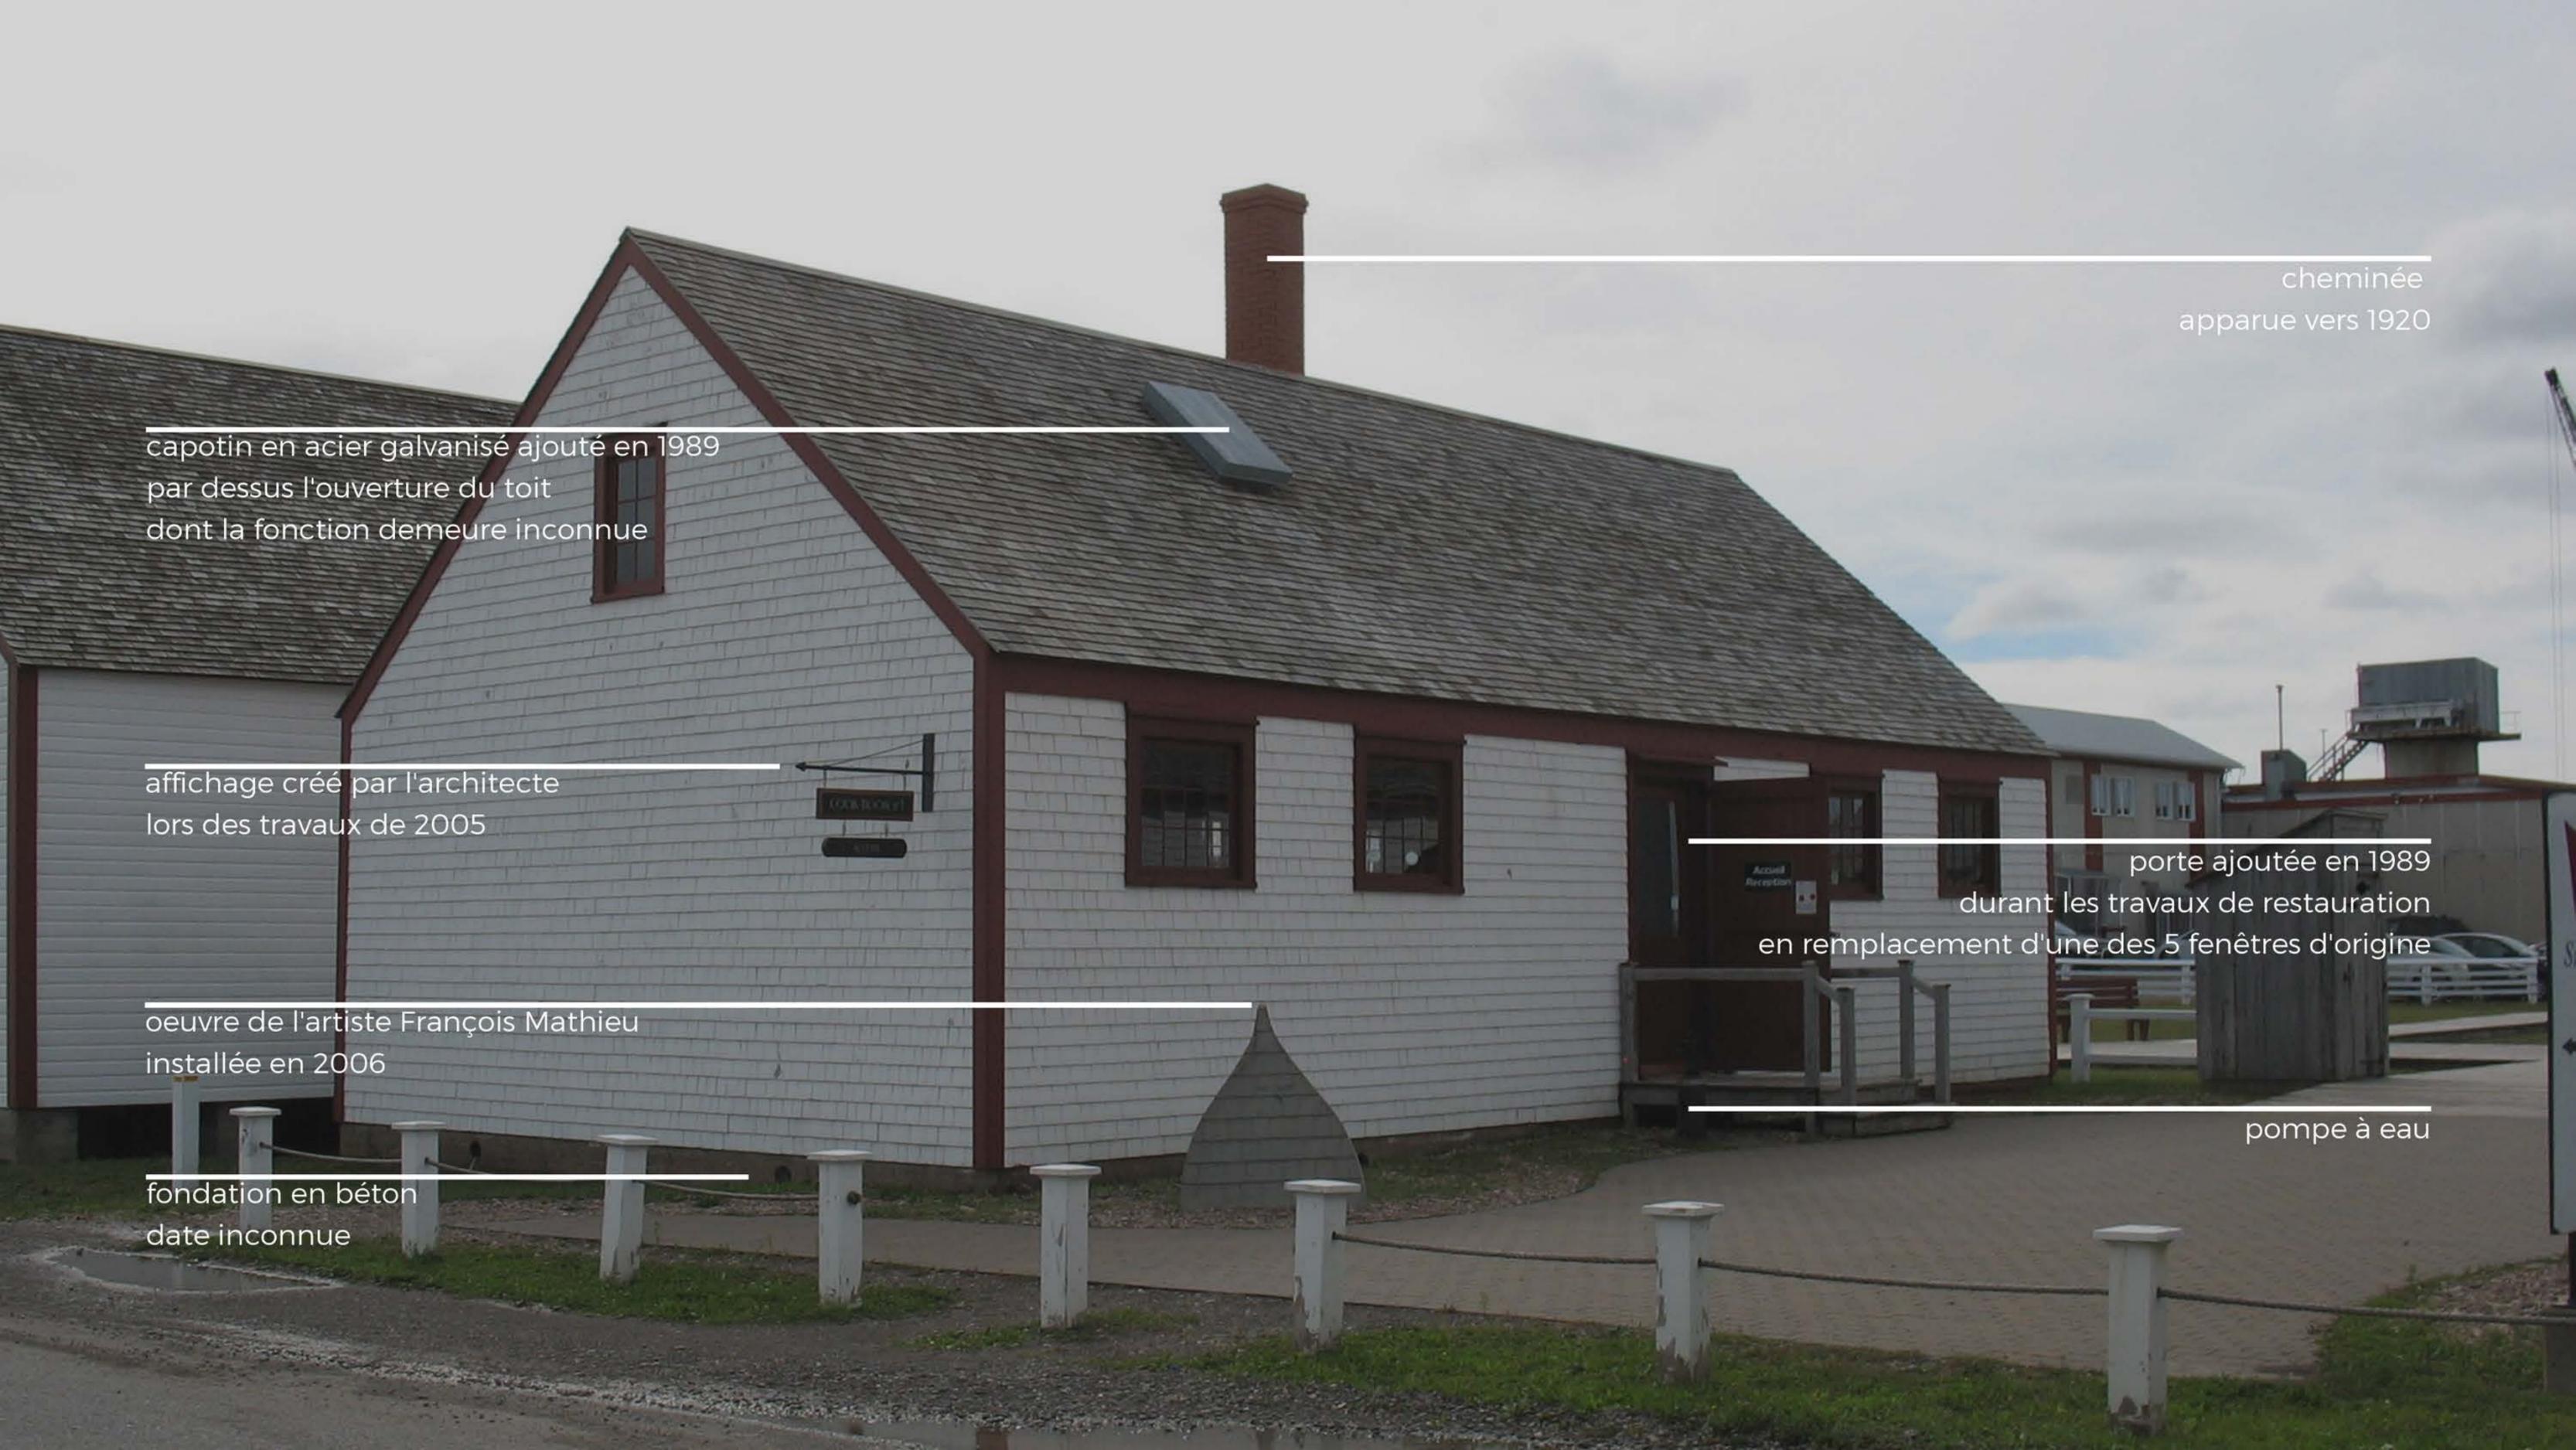
cheminée
apparue vers 1920

capotin en acier galvanisé ajouté en 1989
par dessus l'ouverture du toit
dont la fonction demeure inconnue

affichage créé par l'architecte
lors des travaux de 2005

fondation en béton
date inconnue

porte ajoutée en 1989
durant les travaux de restauration
en remplacement d'une des 5 fenêtres d'origine

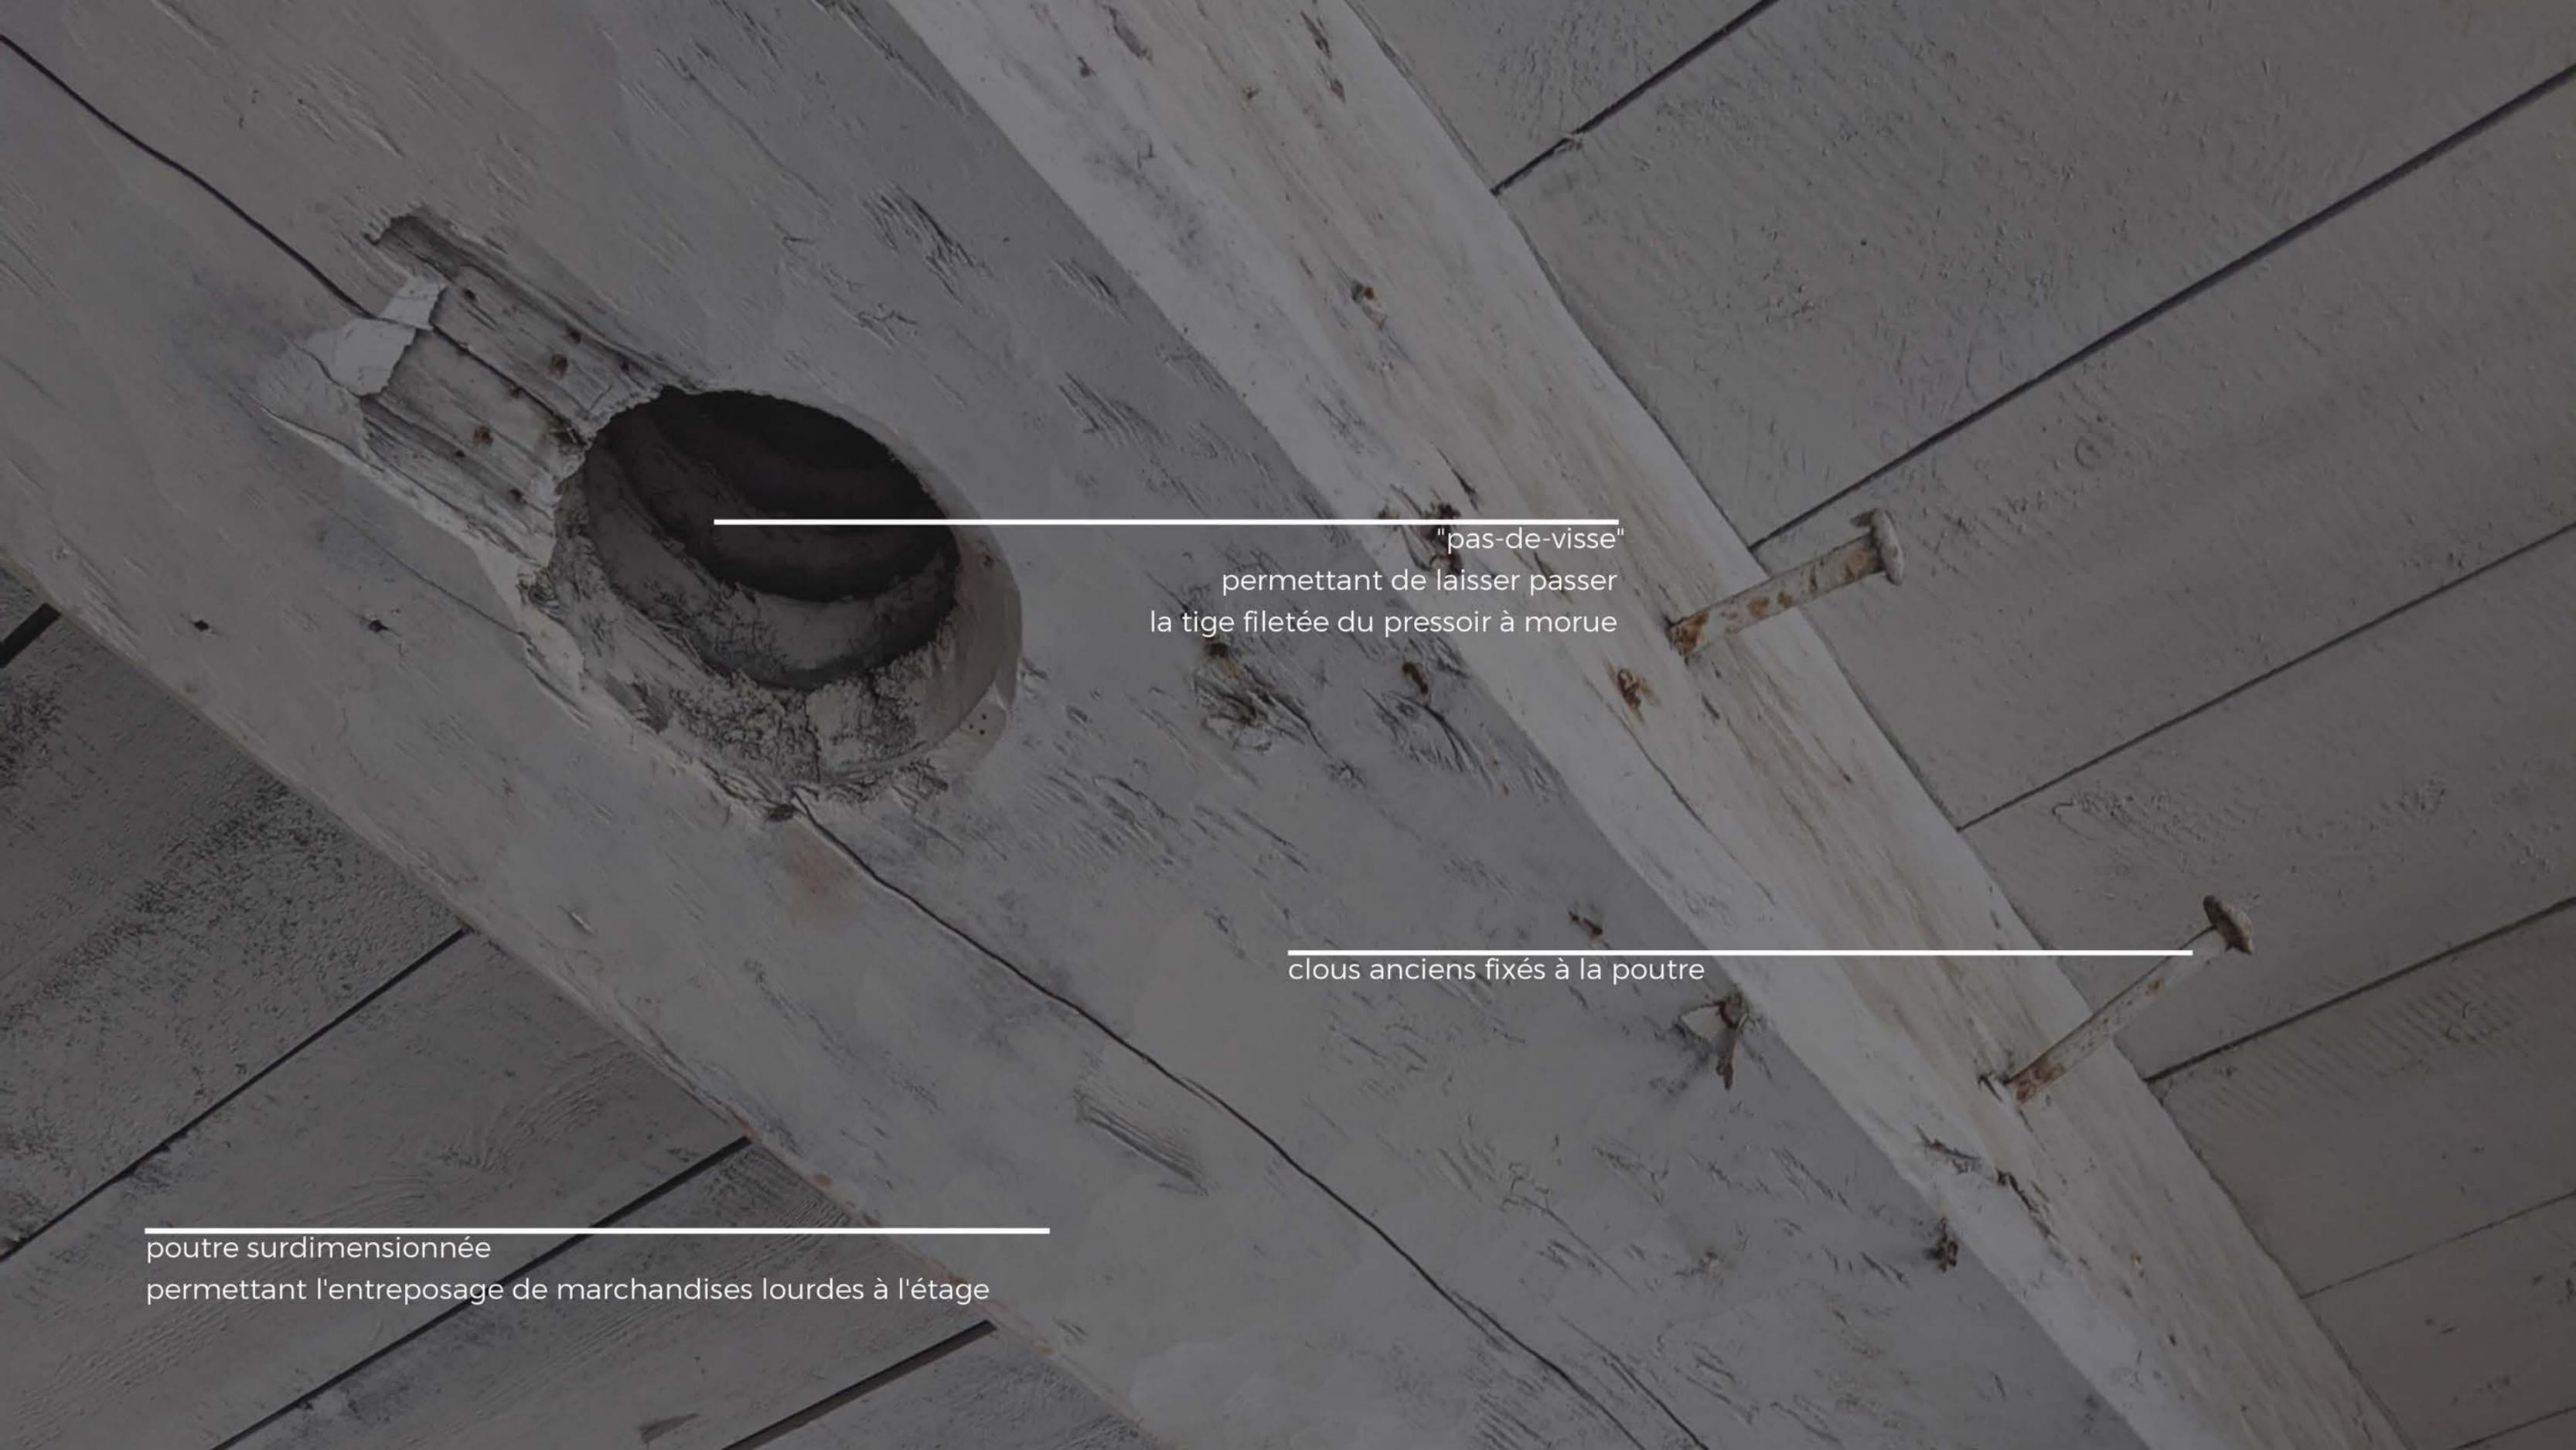
"pas-de-visse"
permettant de laisser passer
la tige filetée du pressoir à morue

clous anciens fixés à la poutre

poutre surdimensionnée
permettant l'entreposage de marchandises lourdes à l'étage

Tout comme Bergeron Gagnon, l'ingénieur Marc Thériault pense aussi que le bâtiment a autrefois servi de pressoir à morue. Il ajoute que, d'un point de vue structural, les poutres sont trop grandes pour un bâtiment ordinaire. Mesurant près de 12 par 12 pouces, elles auraient été conçues pour supporter de lourdes charges: par exemple, des tonneaux remplis de morue séchée.

Dans nos recherches, nous avons trouvé au Musée de la Gaspésie une photographie représentant l'intérieur d'un bâtiment servant au pressage. Sur cette image, il est effectivement possible de voir des "pas-de-visses" permettant de laisser passer la tige filetée du pressoir à l'intérieur du plafond.

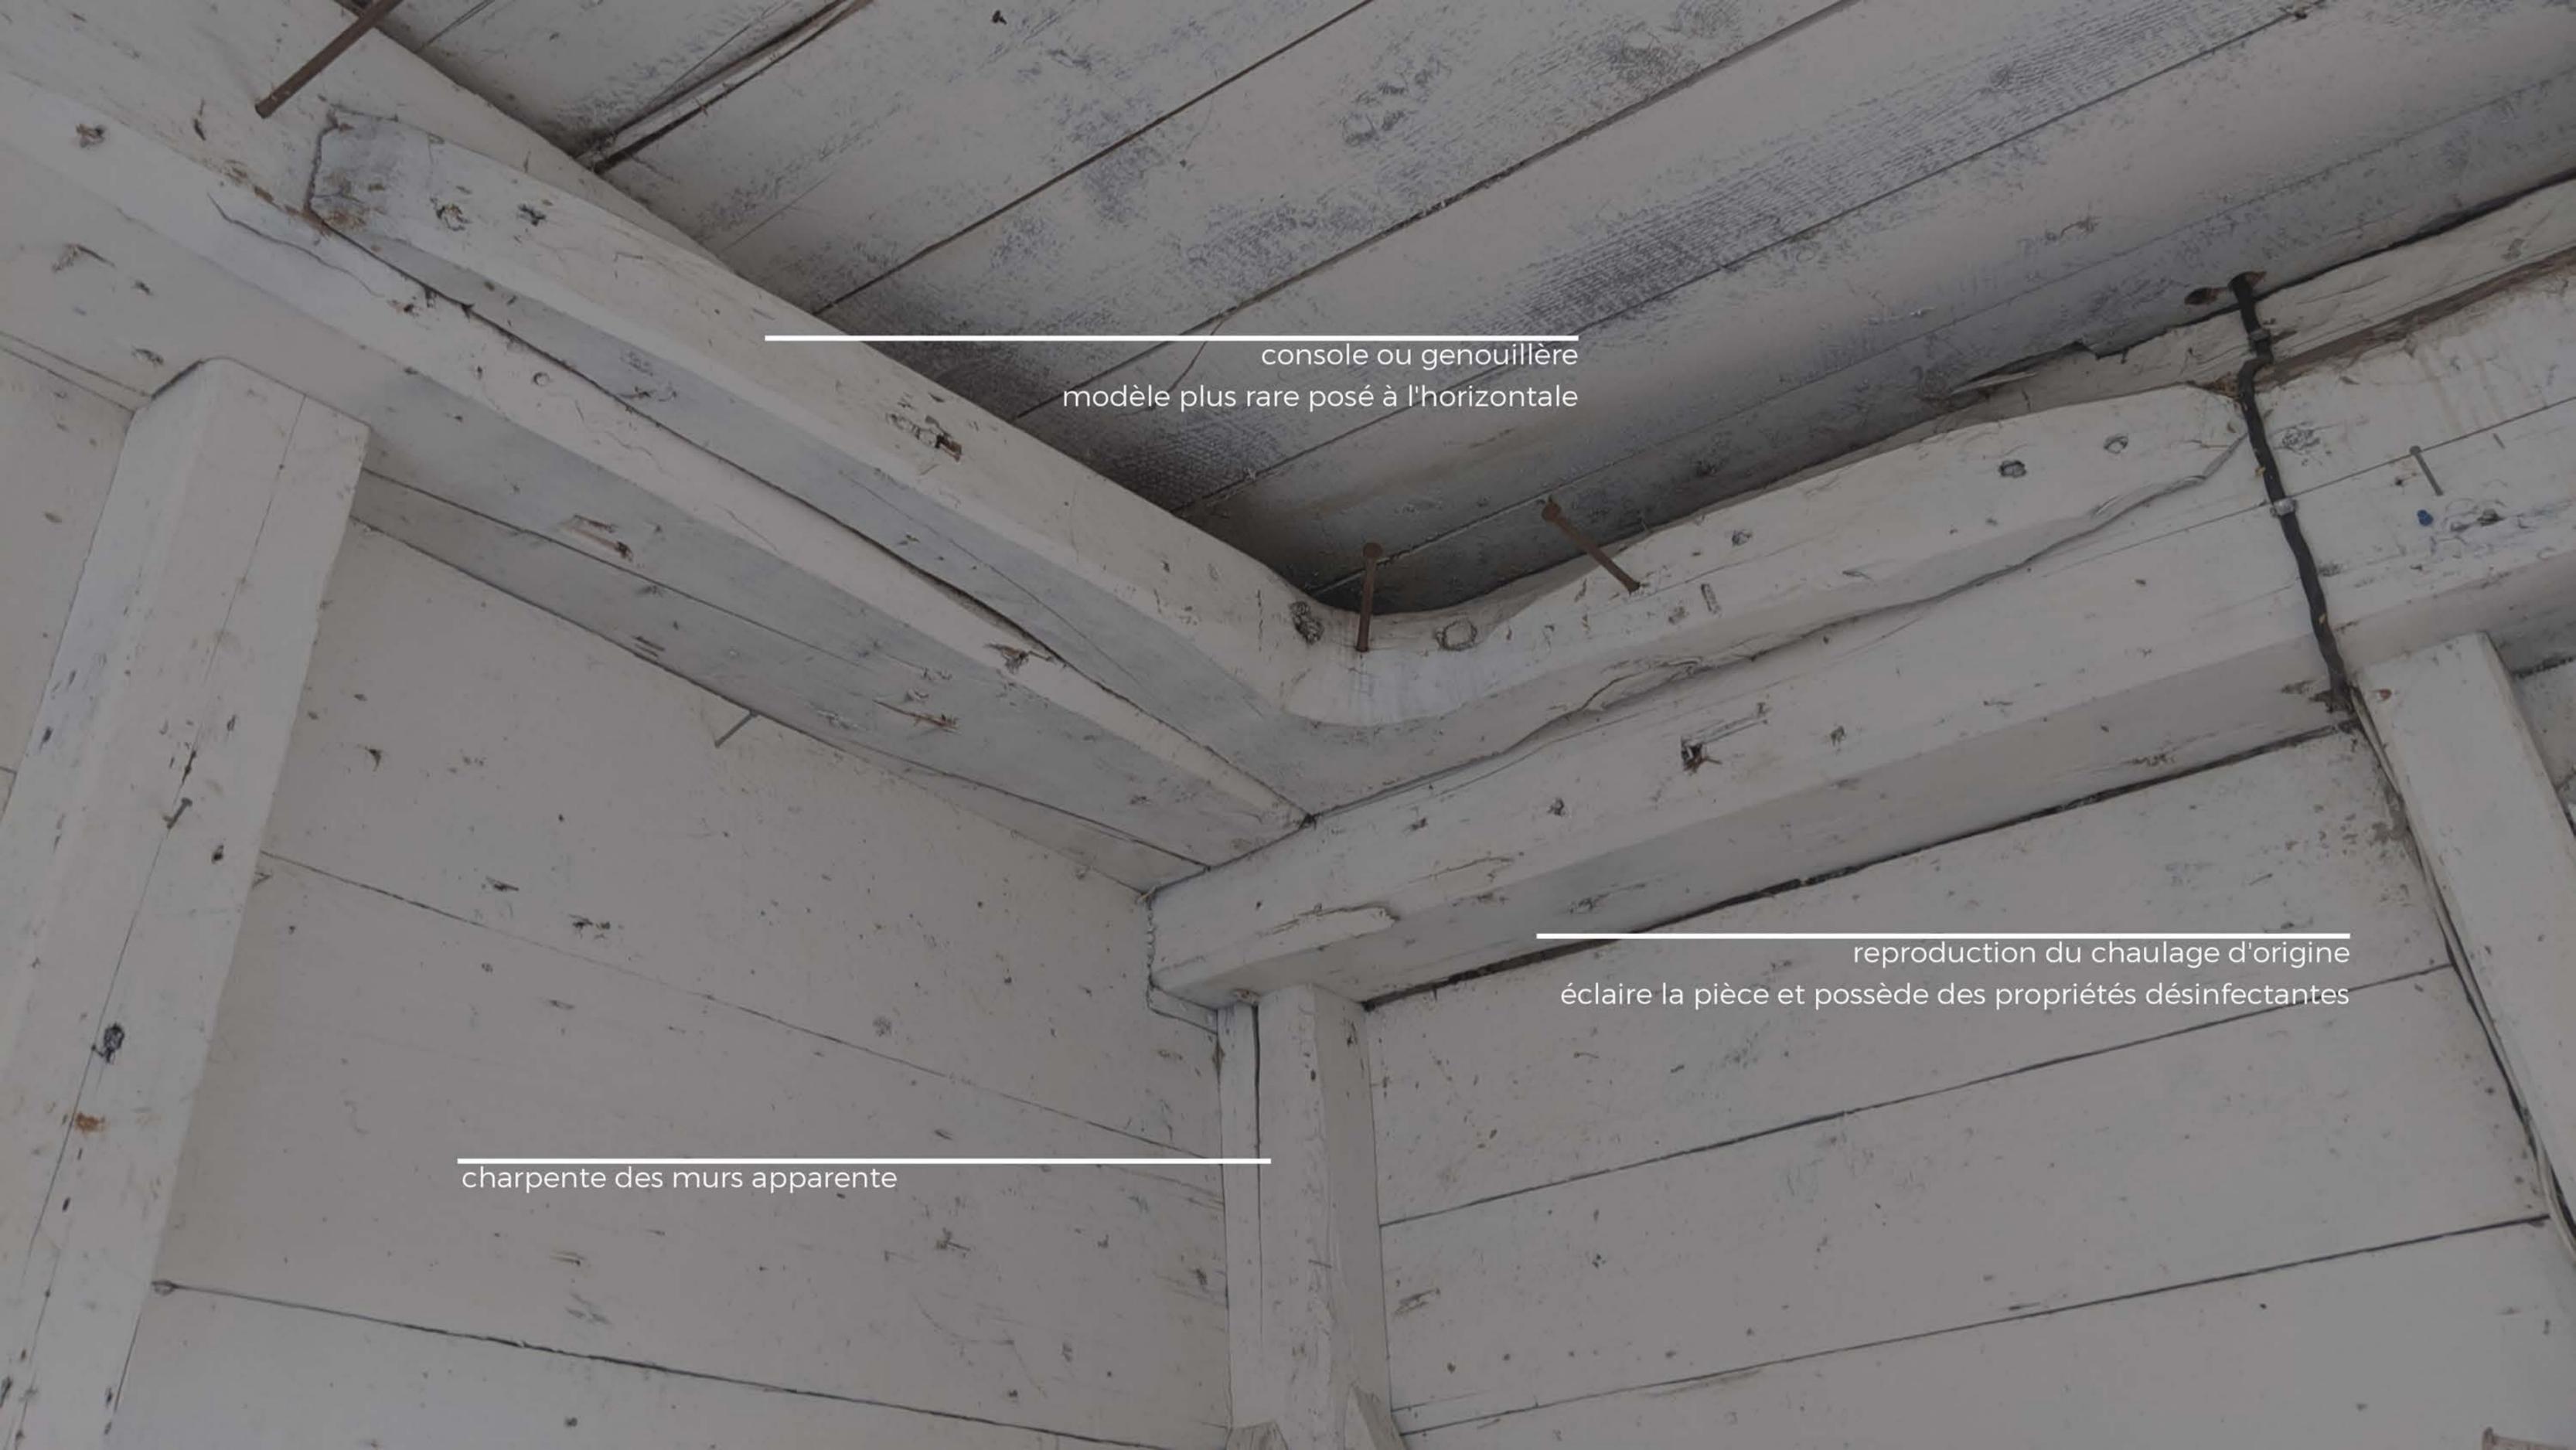
console ou genouillère
modèle plus rare posé à l'horizontale

reproduction du chaulage d'origine
éclaire la pièce et possède des propriétés désinfectantes

charpente des murs apparente

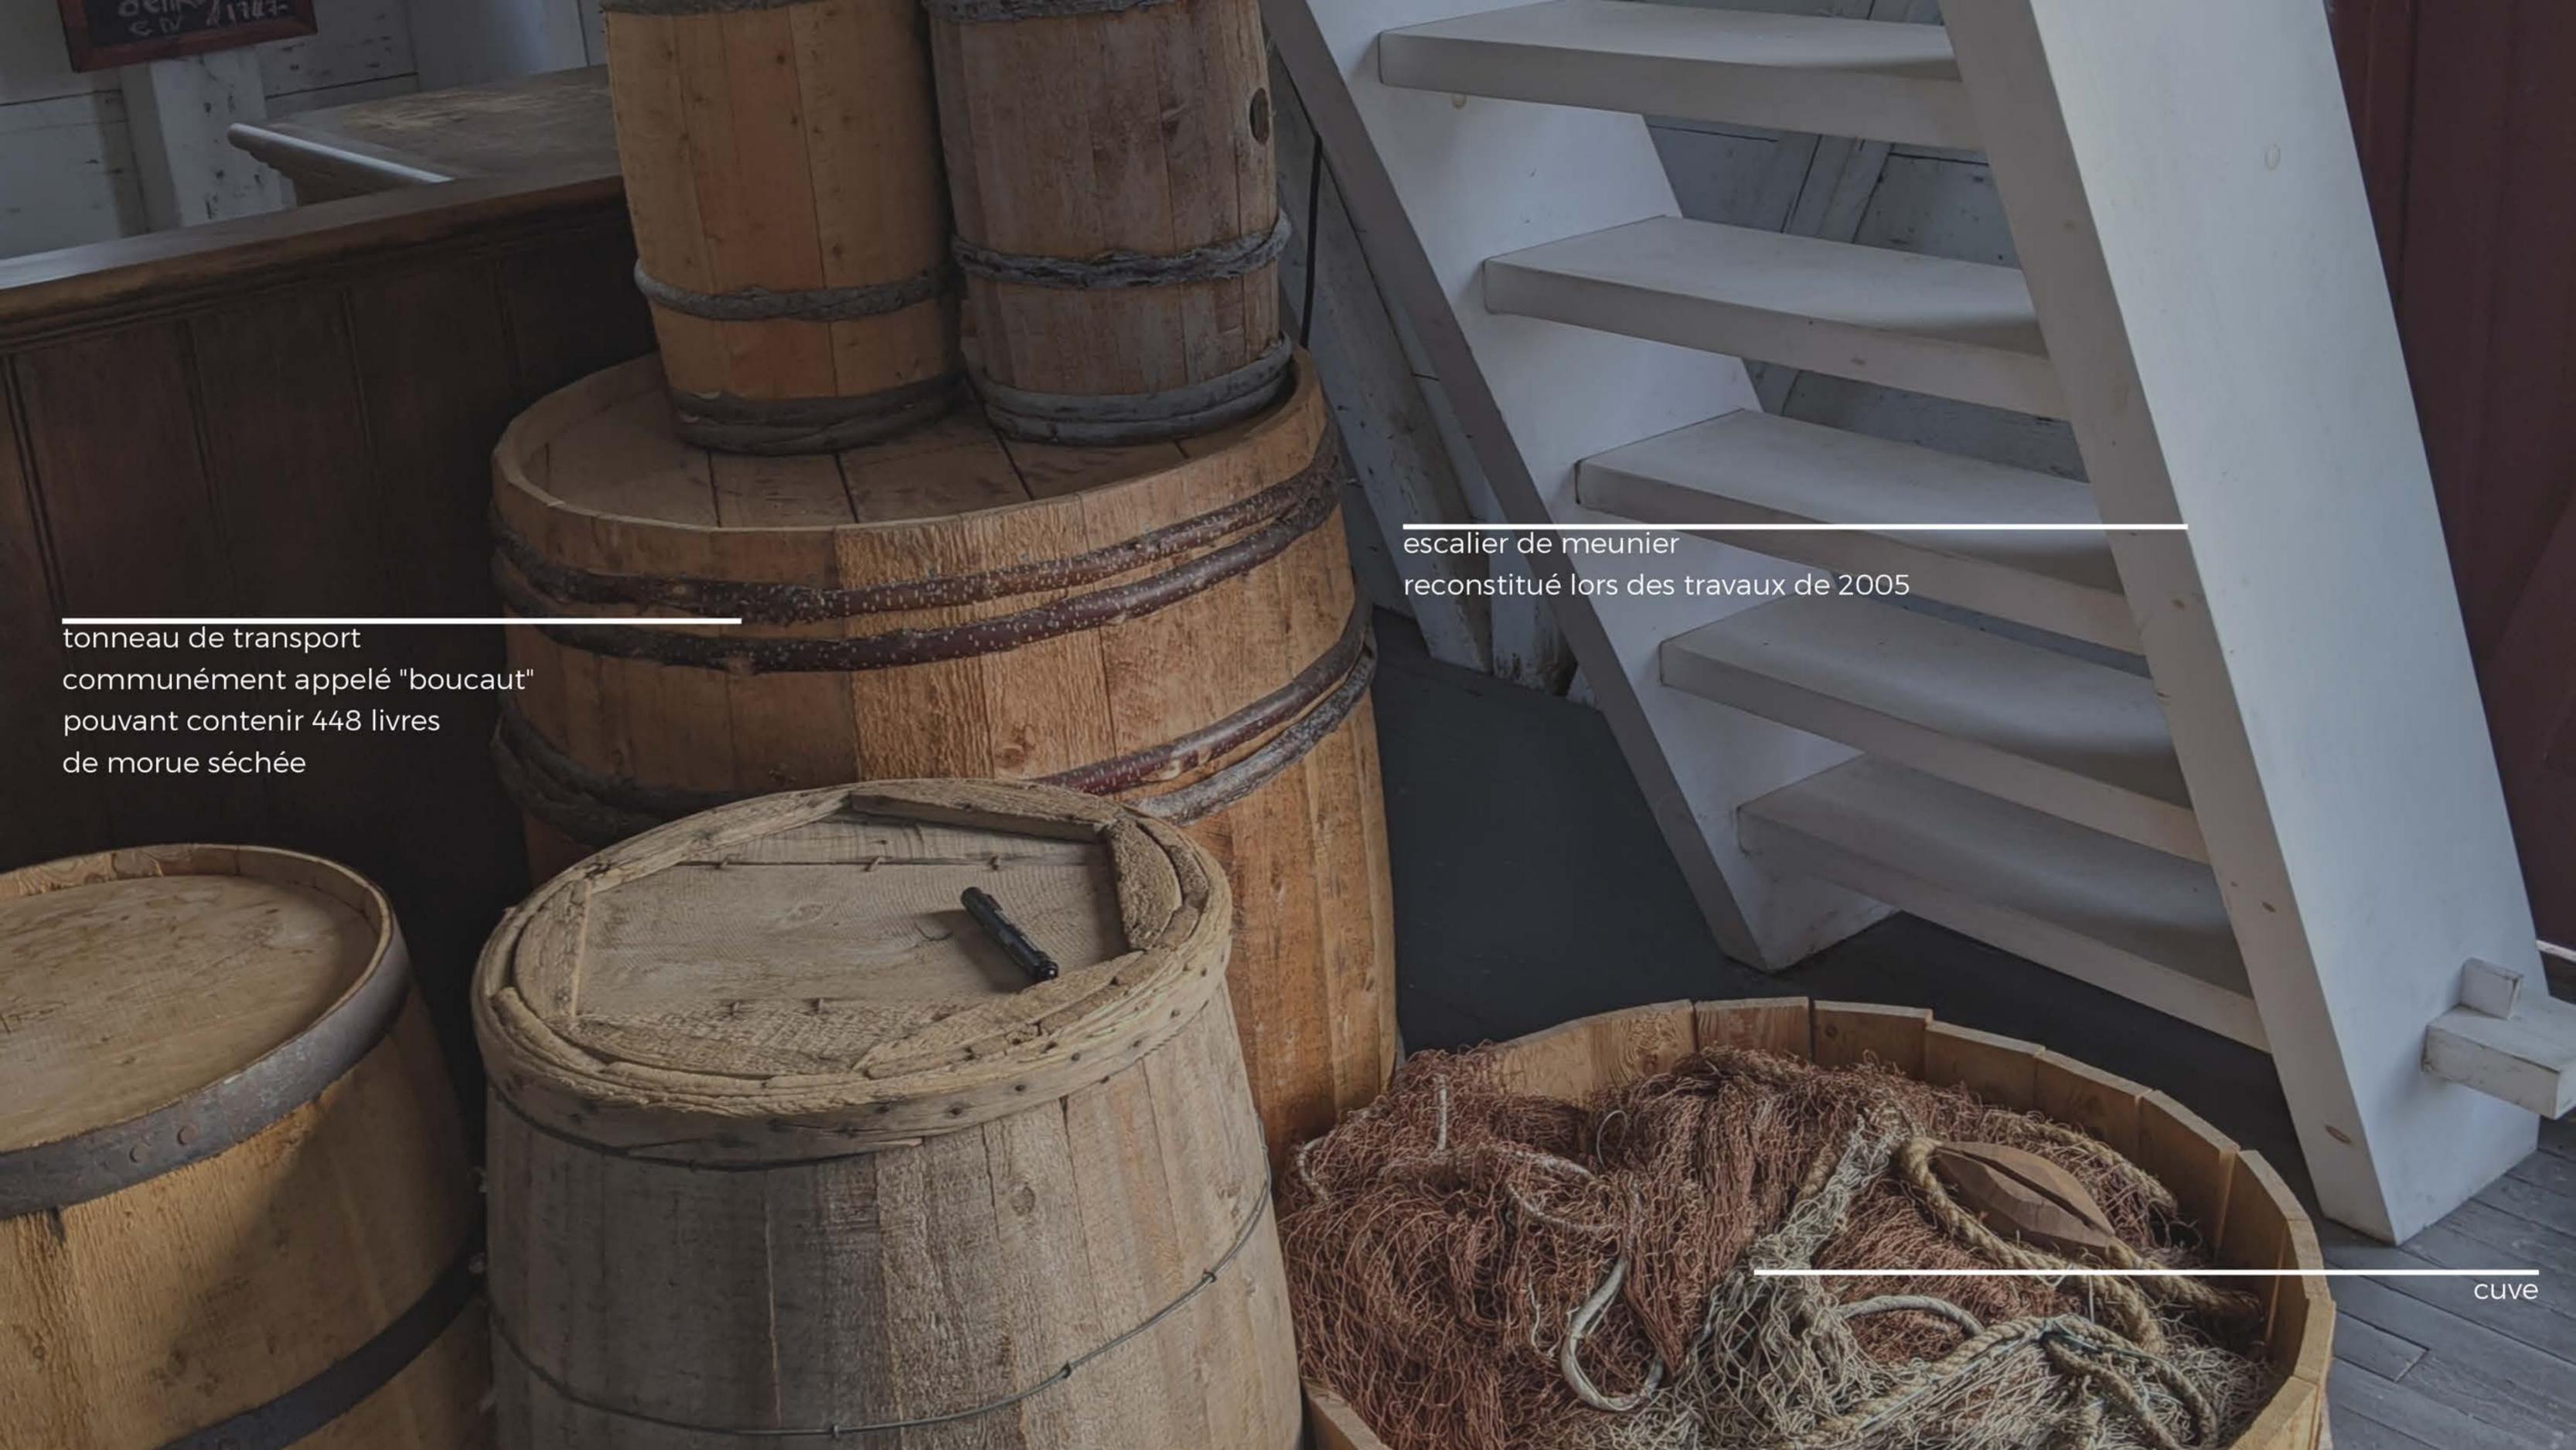
tonneau de transport
communément appelé "boucaut"
pouvant contenir 448 livres
de morue séchée

escalier de meunier
reconstitué lors des travaux de 2005

cuve

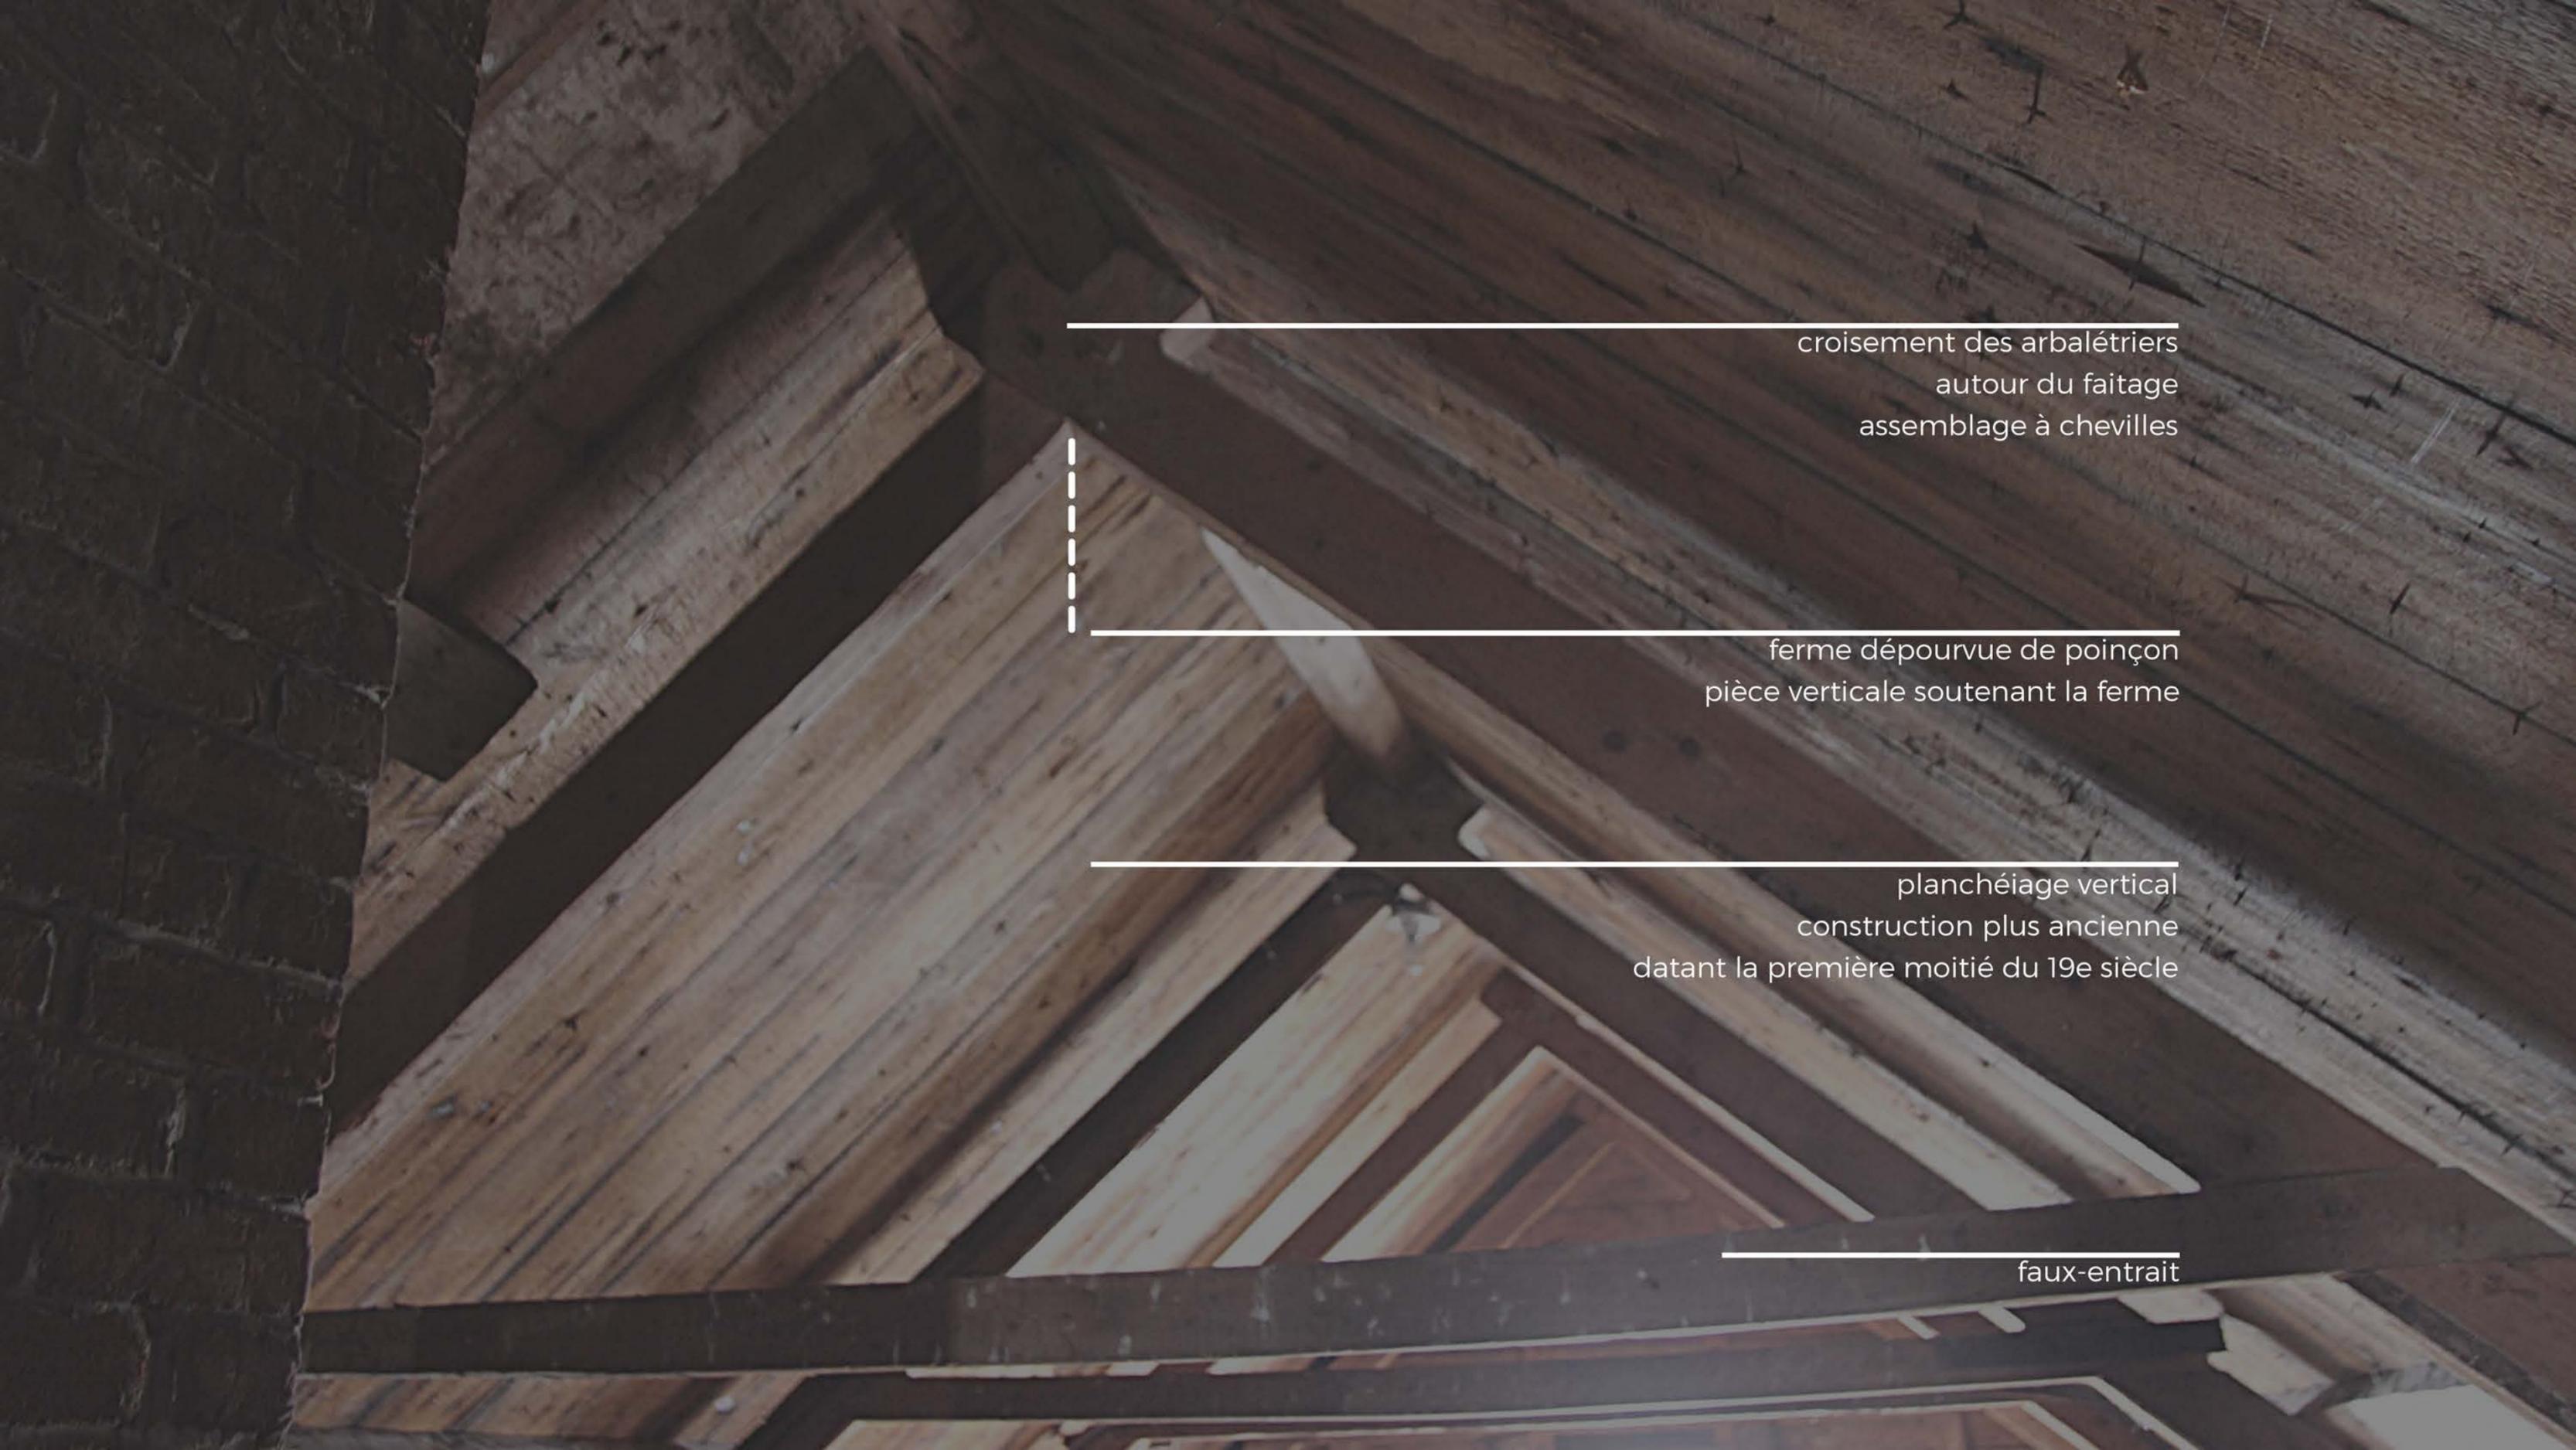
croisement des arbalétriers
autour du faitage
assemblage à chevilles

ferme dépourvue de poinçon
pièce verticale soutenant la ferme

planchéiage vertical
construction plus ancienne
datant la première moitié du 19e siècle

faux-entrait

Le bâtiment servant aujourd'hui d'accueil possède une charpente de toit d'un modèle plus ancien, à planches verticales avec pannes. Selon la firme Bergeron Gagnon, il aurait ainsi été construit dans la première moitié du 19^e siècle.
