Accueil Charles Robin and Co.

SITE HISTORIQUE NATIONAL DE PASPÉBIAC
Par Jeannot Bourdages, conservateur

HISTOIRE
ARCHITECTURE
ICONOGRAPHIE

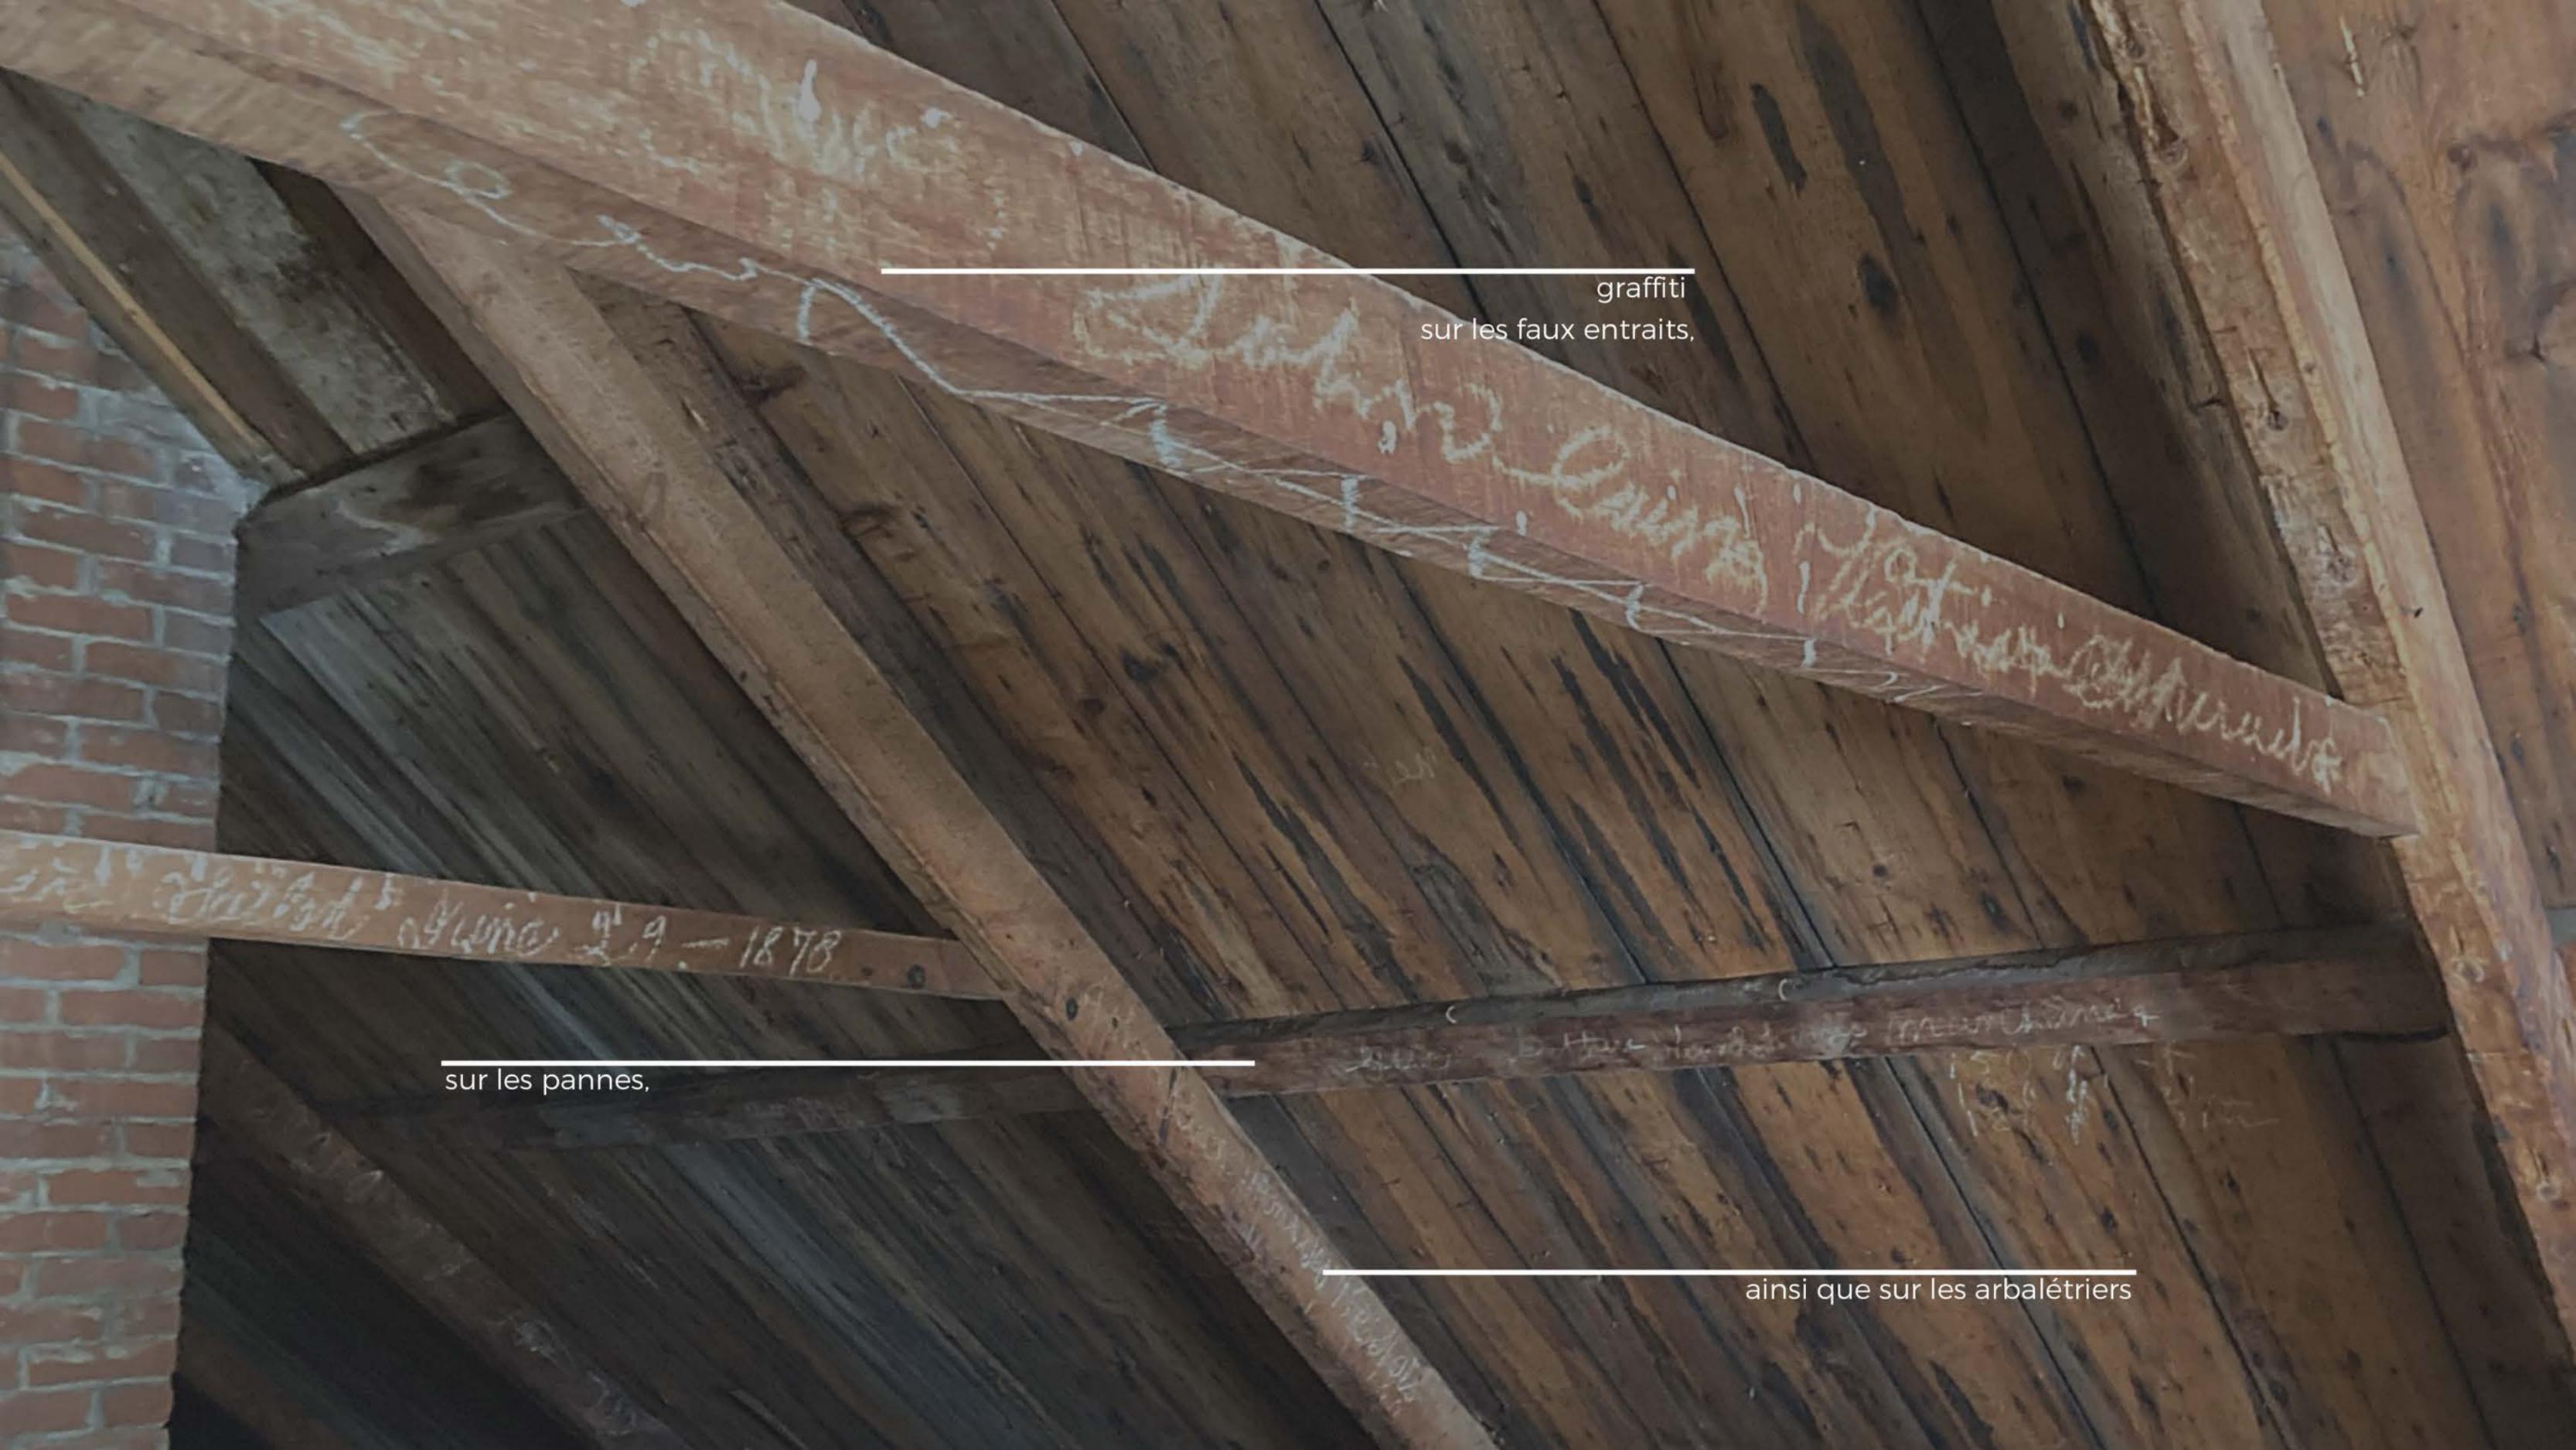
graffiti
sur les faux entrails,

sur les pannes,

ainsi que sur les arbalétriers

Signatures de travailleurs
"J. De Ste-Croix 6 août 1896"

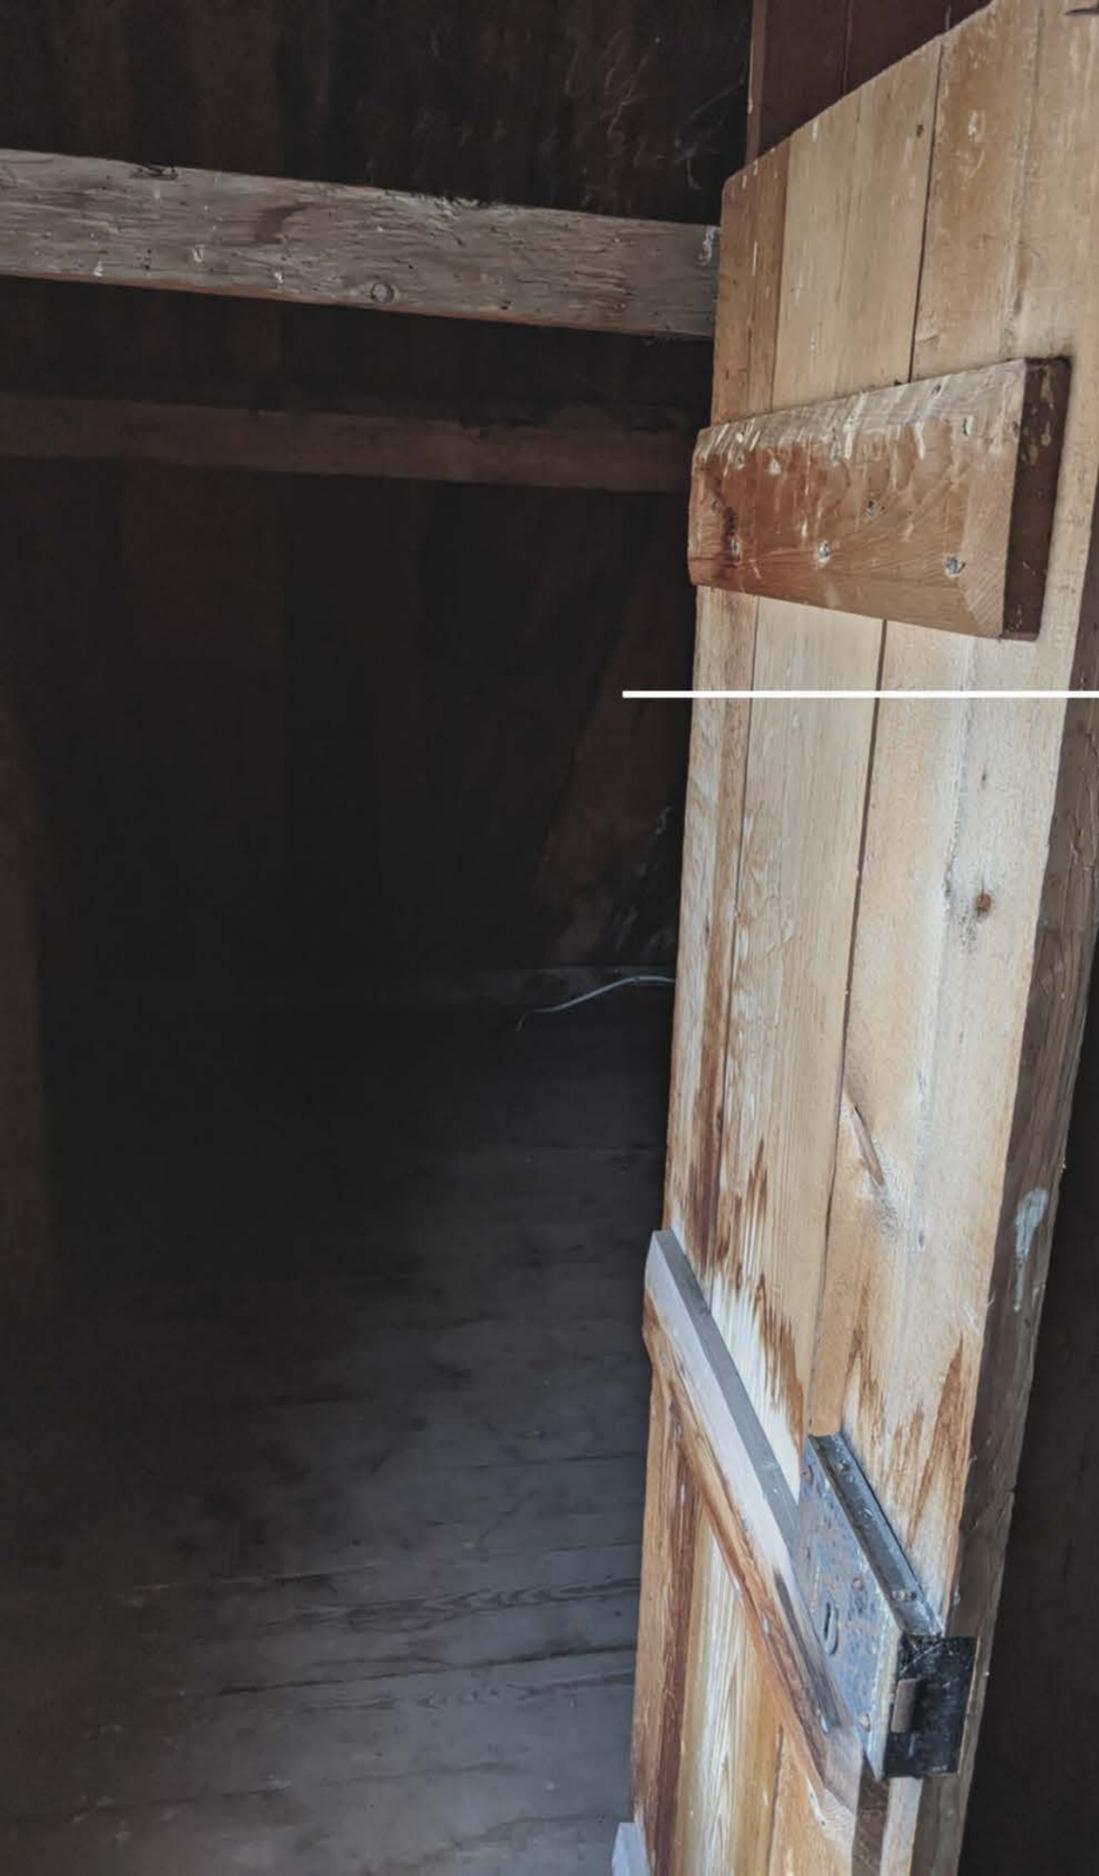
petite pièce fermée
ayant pu servir de chambre

graffiti
"E Helleur, St Laurent, Jersey?"

Léonard Lebrasseur indique aussi que les travailleurs "qui restaient trois milles en arrière de Paspébiac" pouvaient dormir sur place. À l'étage, il subsiste d'ailleurs une petite pièce ayant pu servir de chambre fermée.

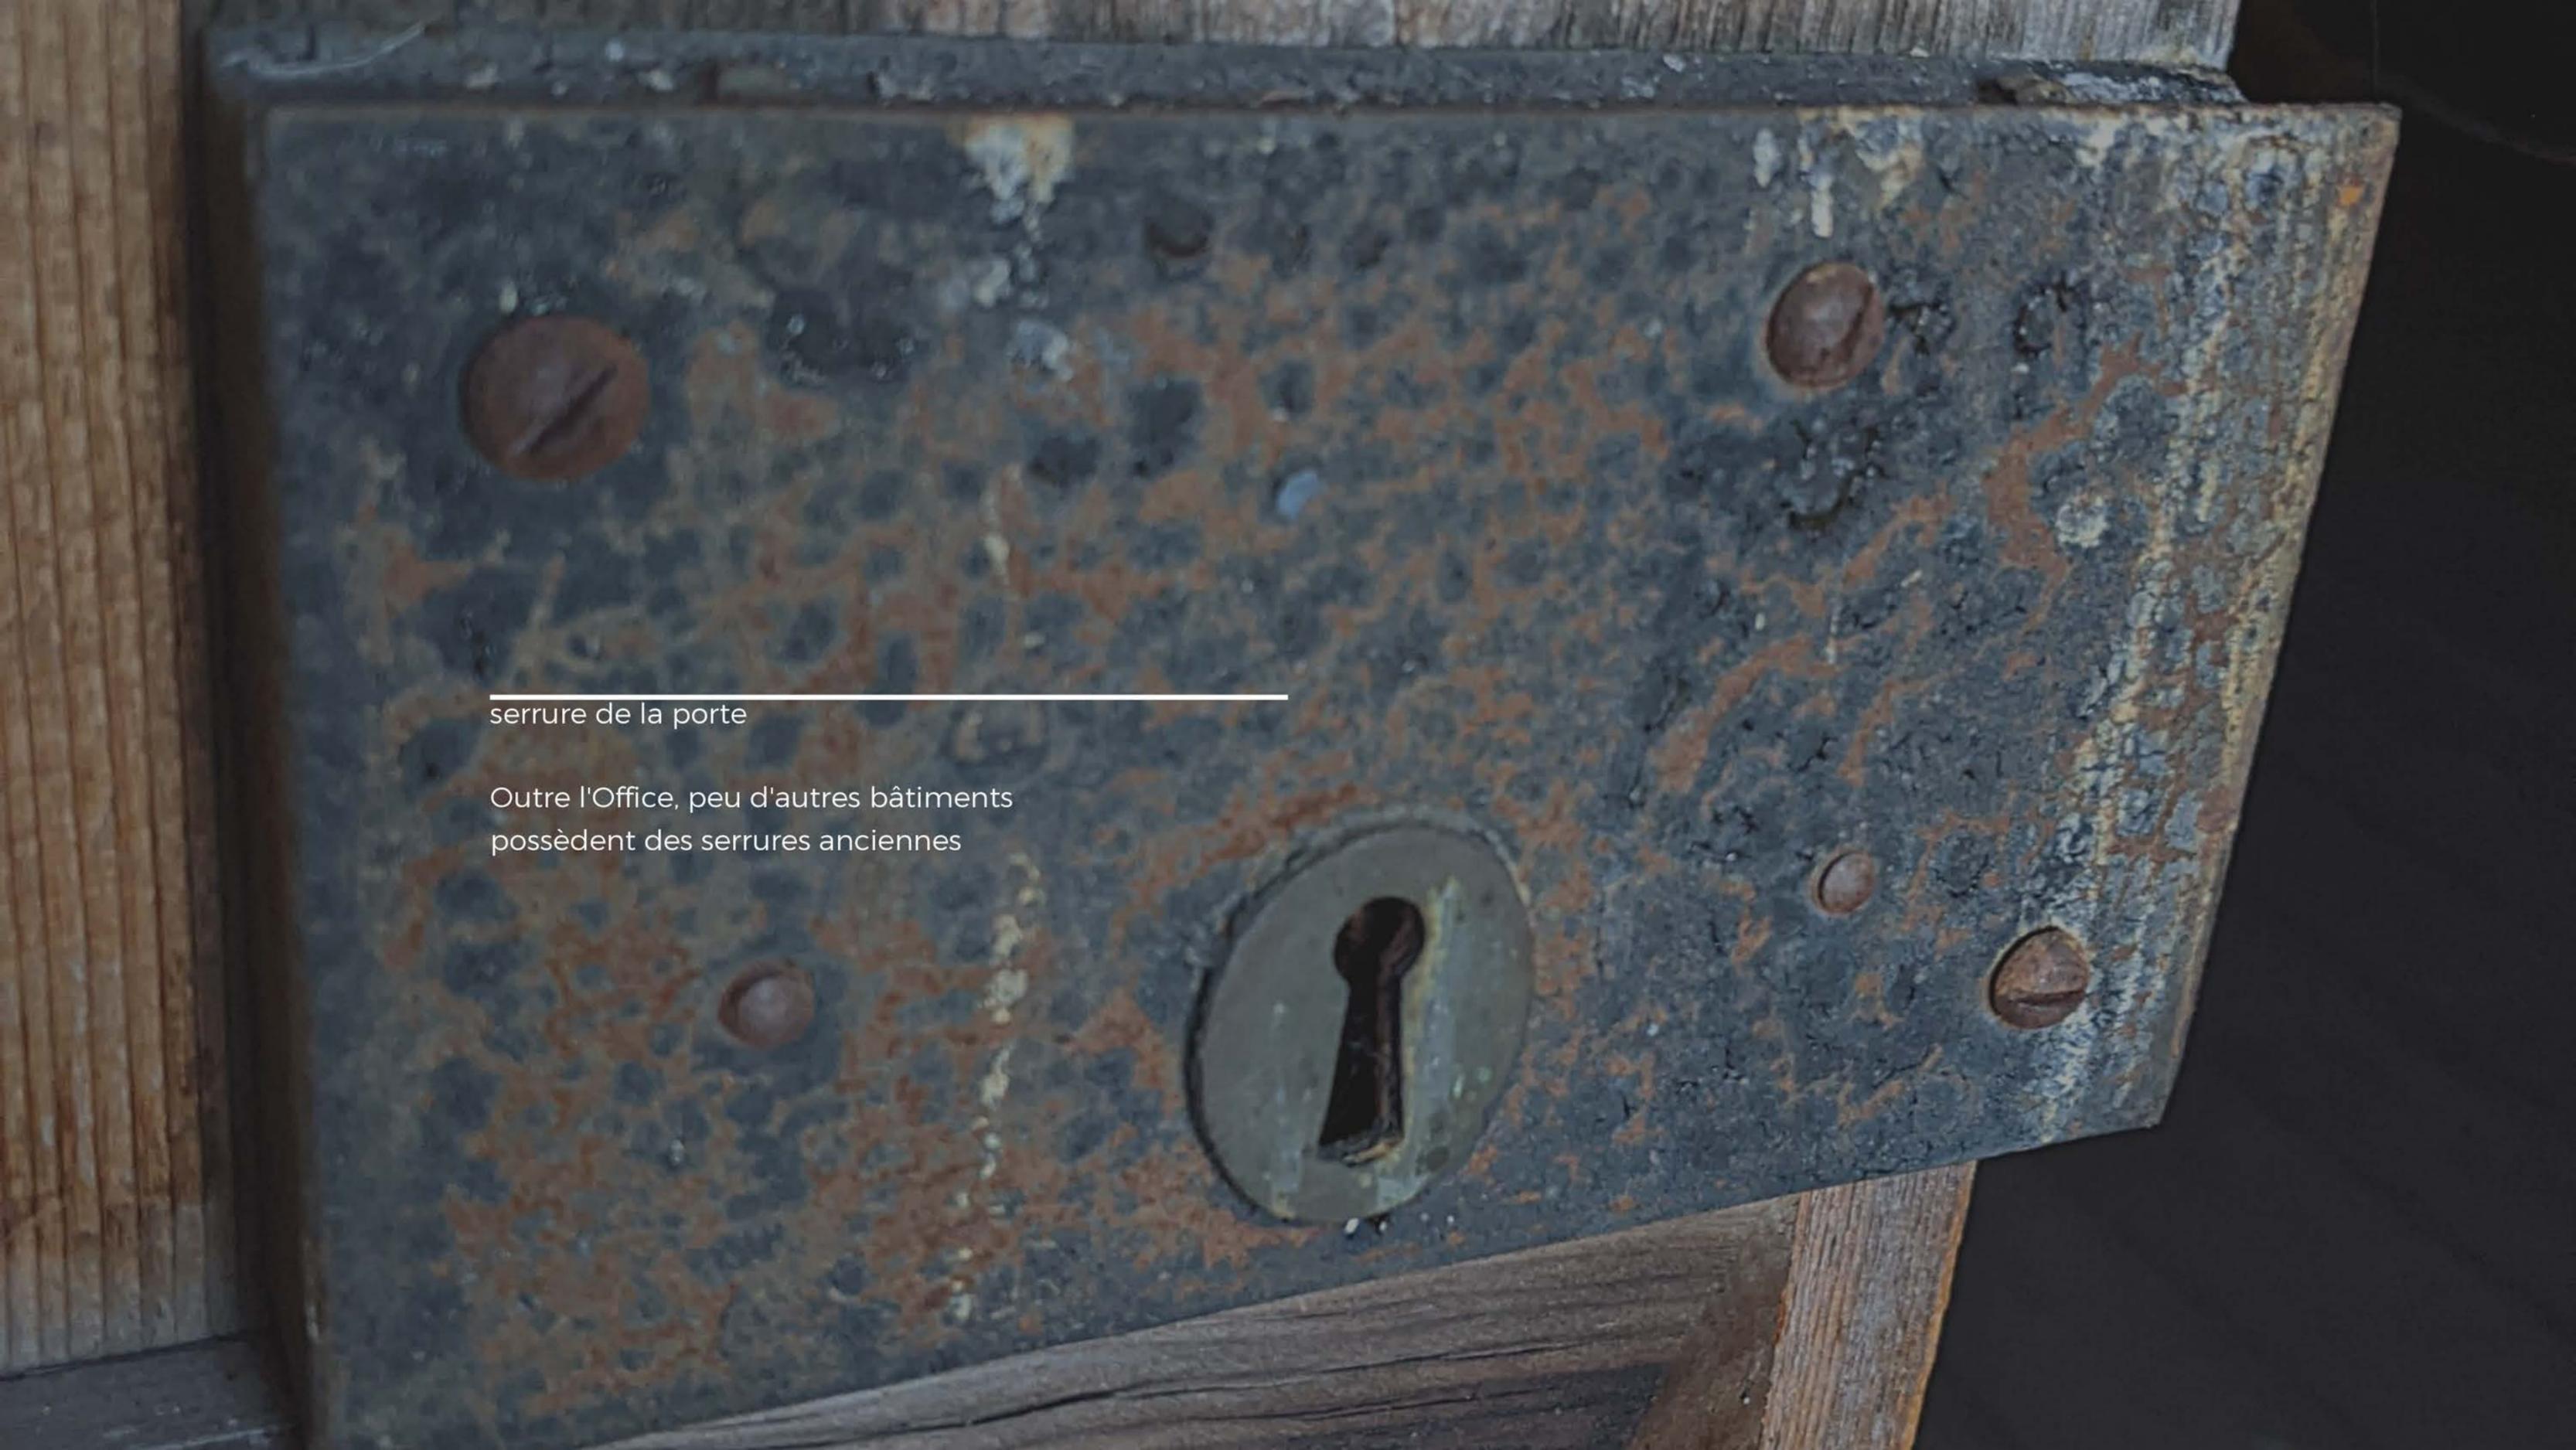
serrure de la porte

Outre l'Office, peu d'autres bâtiments possèdent des serrures anciennes

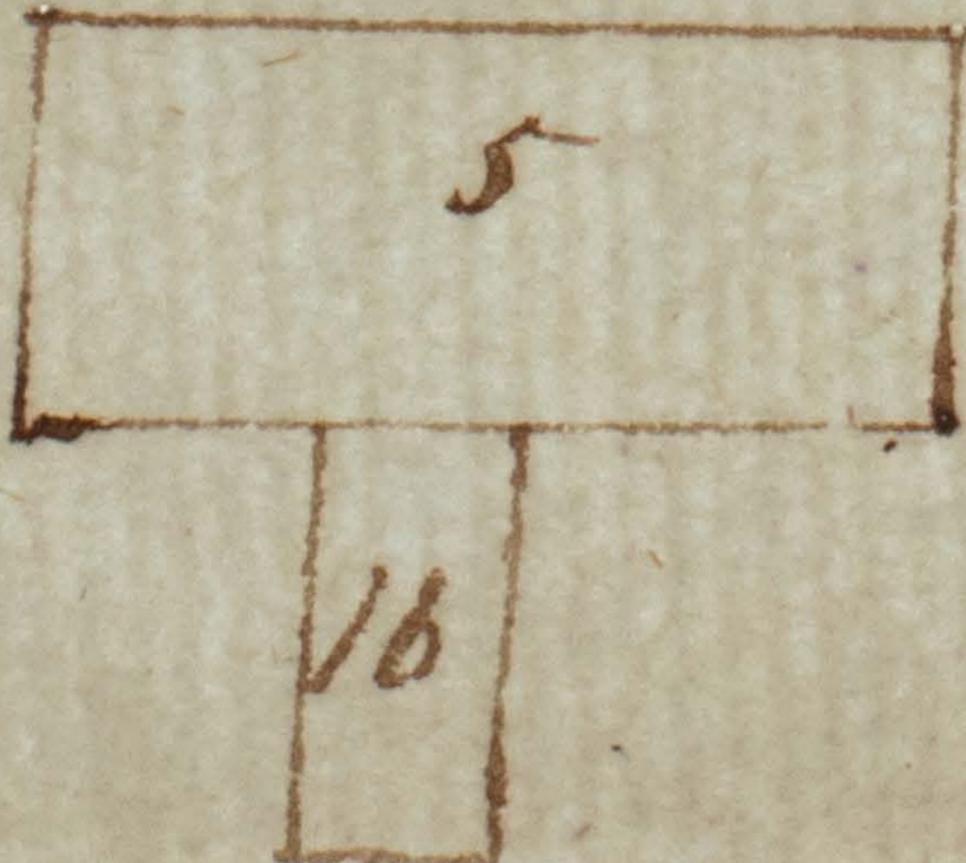
NUMÉRO 5 "PRESS", 1815-1820
LES DIMENSIONS SONT SEMBLABLES À CELLES DE L'ACTUEL BÂTIMENT D'ACCUEIL
REMARKS ON THE PROPERTY BELONGING TO MR. CHARLES ROBIN AND CO., SOCIÉTÉ JERSIAISE

L'analyse des plans révèle que le bâtiment n'est pas situé sur son emplacement d'origine. En 1866, il n'est pas représenté sur la gravure de Thomas Pye. Des indices permettent toutefois d'émettre des hypothèses sur sa localisation. Tout d'abord, ses dimensions s'avèrent très proches de celles du pressoir à morue de la compagnie Robin ("press"). De plus, les "pas-de-visse" présents dans certaines poutres pourraient bien être liés à l'utilisation des pressoirs.

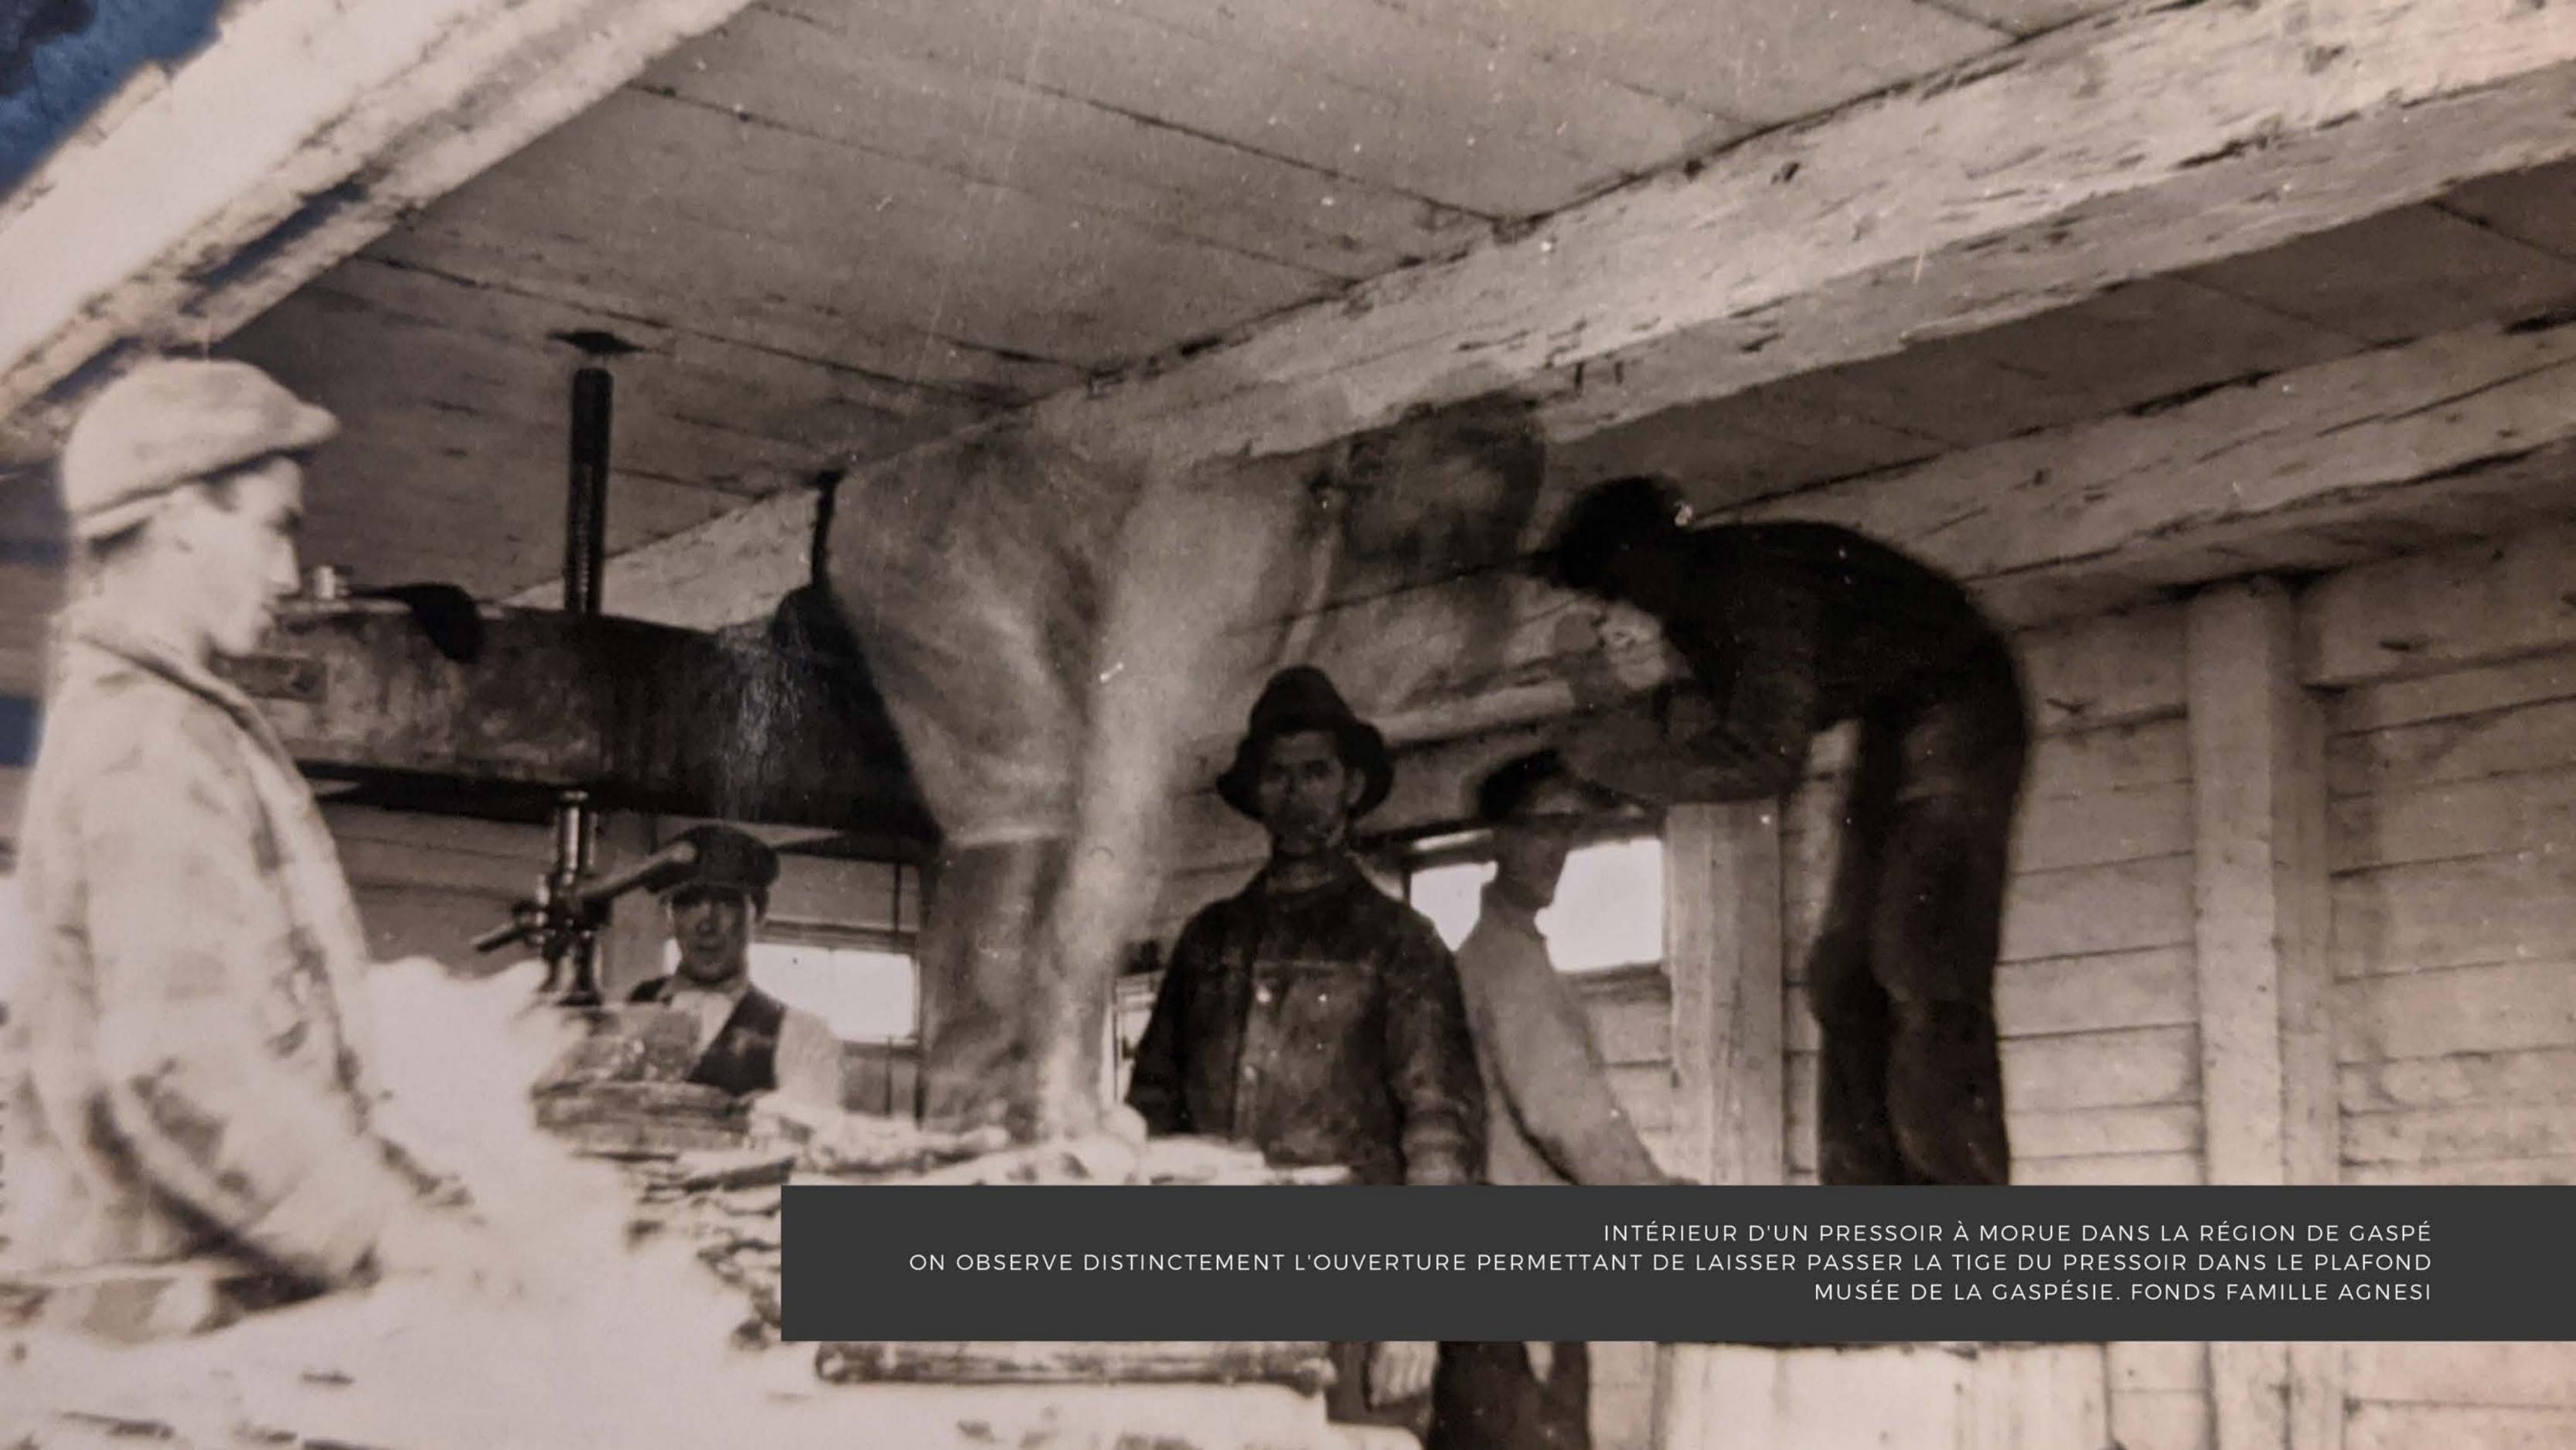
INTÉRIEUR D'UN PRESOIR À MORUE DANS LA RÉGION DE GASPÉ
ON OBSERVE DISTINCTEMENT L'OUVERTURE PERMETTANT DE LAISSER PASSER LA TIGE DU PRESOIR DANS LE PLAFOND
MUSÉE DE LA GASPÉSIE. FONDS FAMILLE AGNESI

Dans nos recherches, nous avons trouvé au Musée de la Gaspésie une photographie représentant l'intérieur d'un bâtiment servant au pressage. Sur cette image, il est effectivement possible de voir des "pas-de-visses" permettant de laisser passer la tige filetée du pressoir à l'intérieur du plafond.

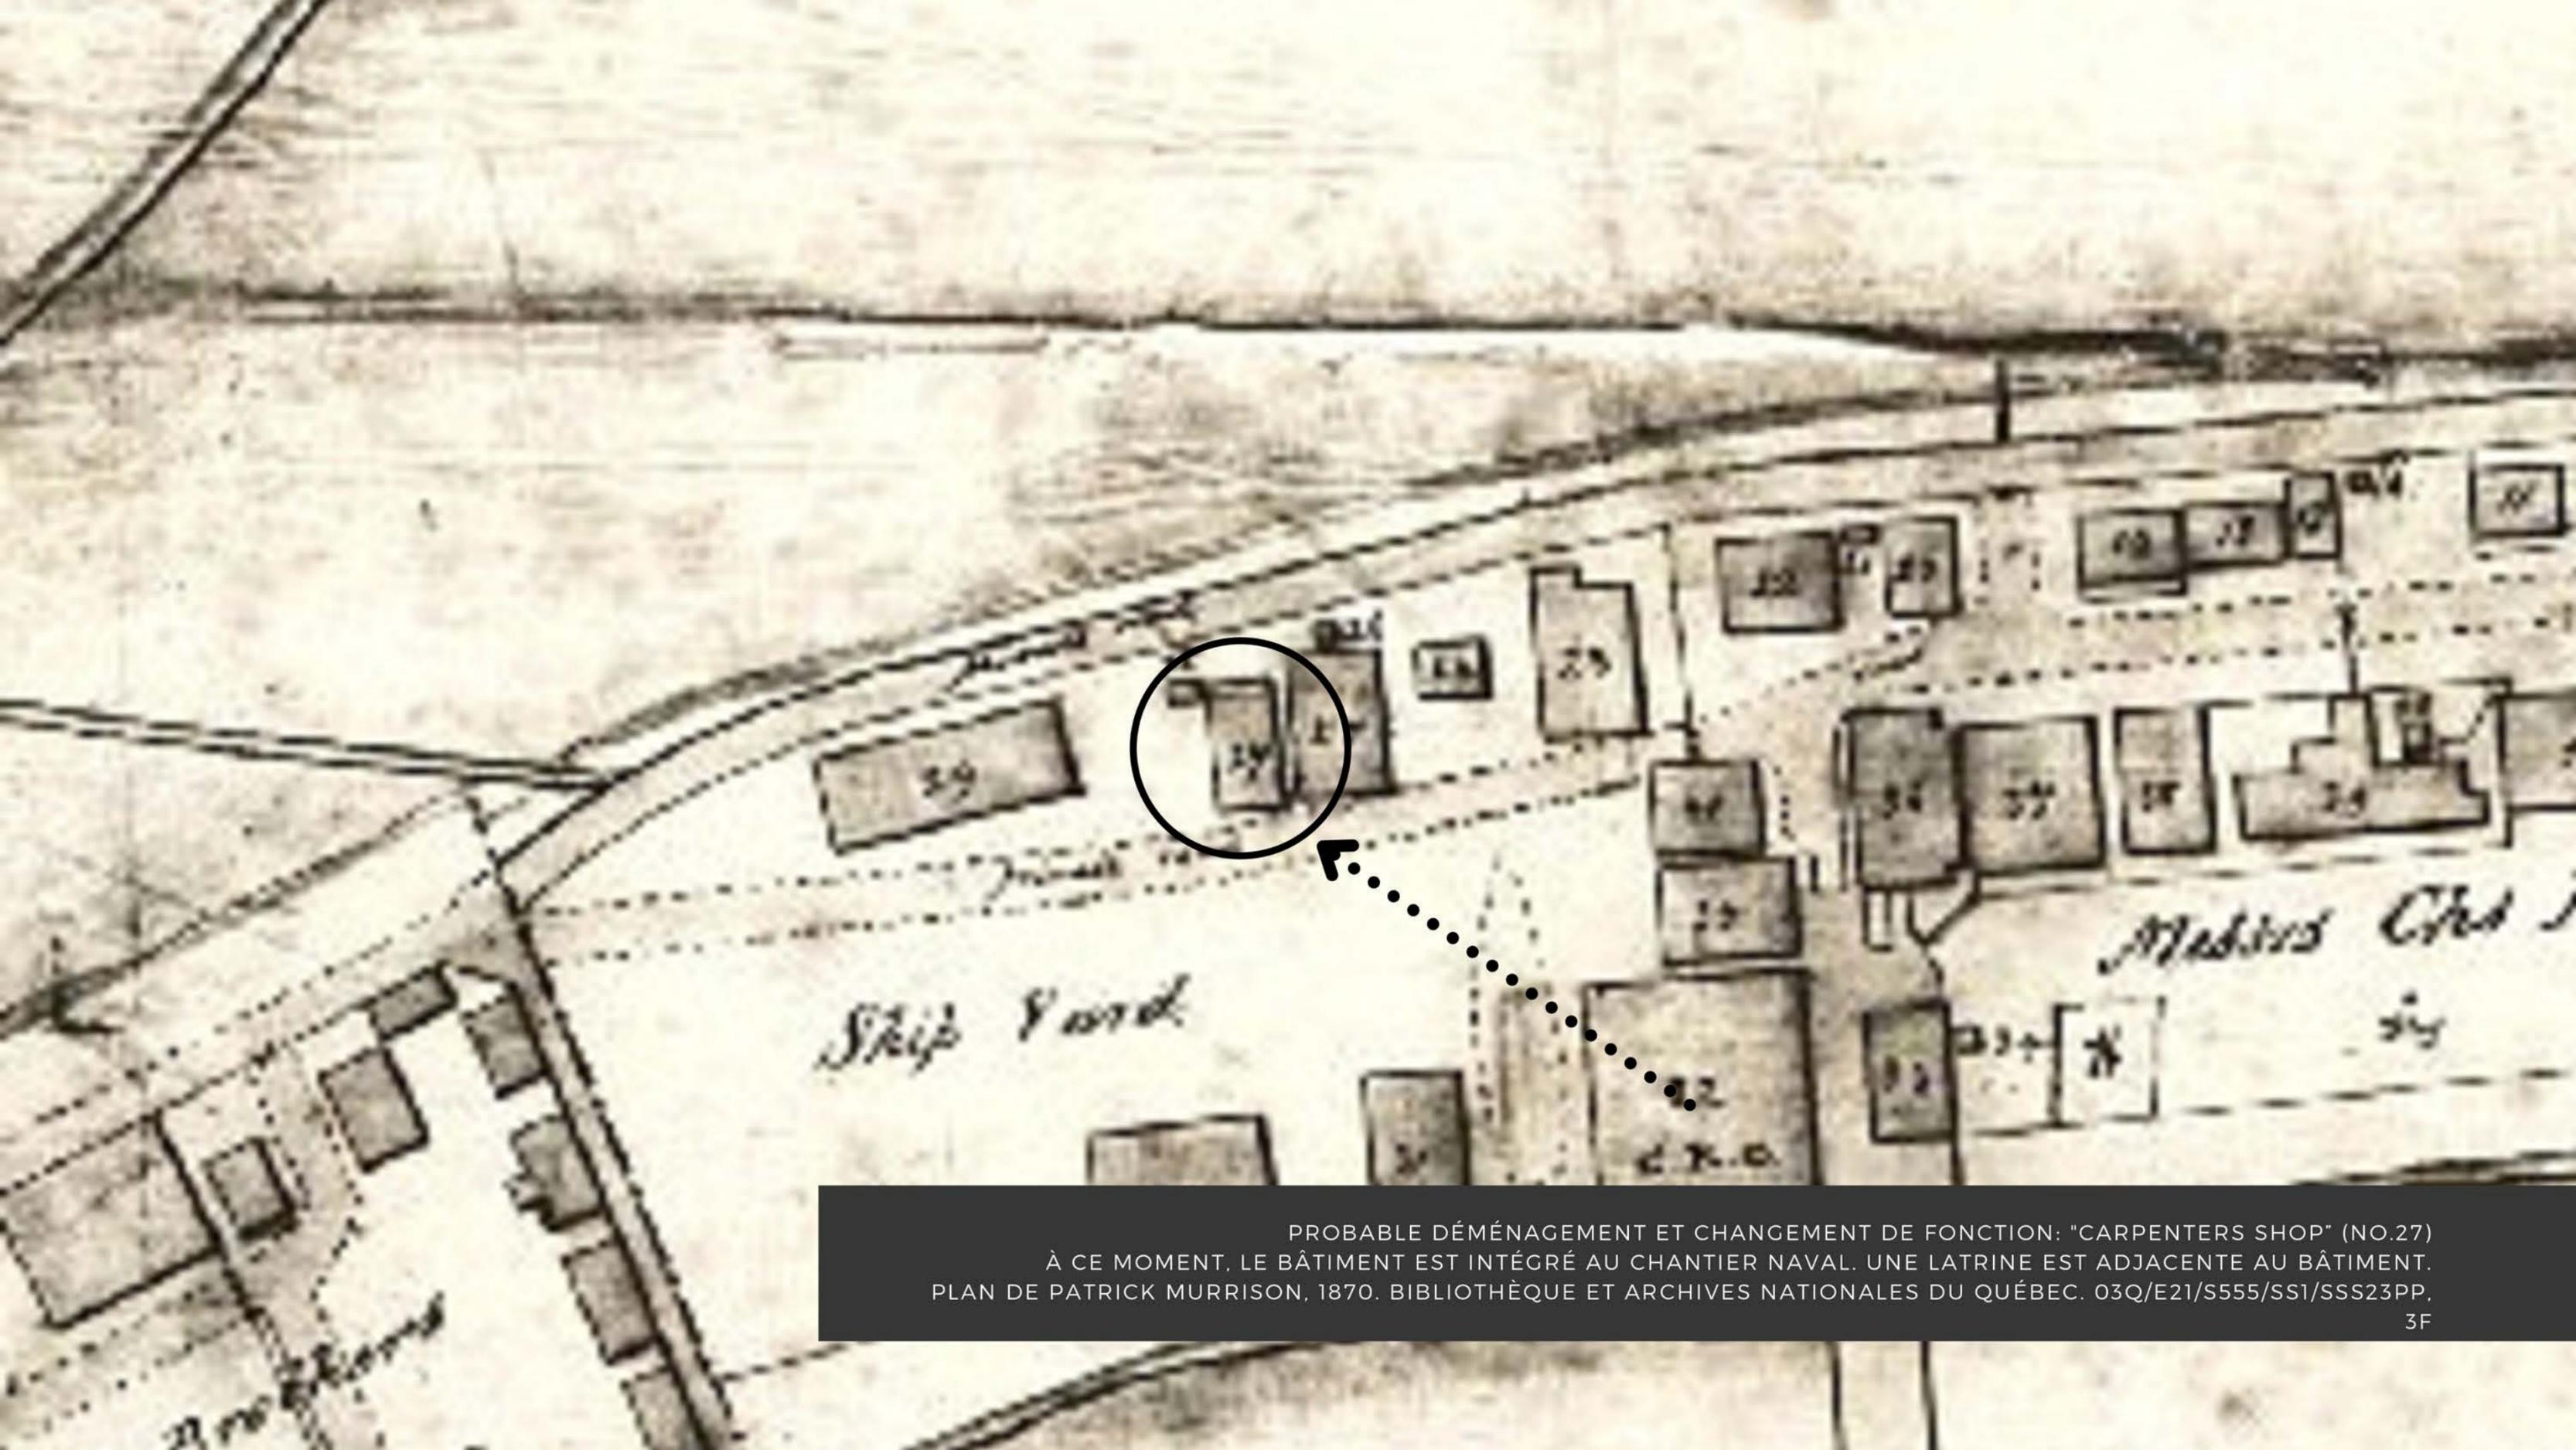
PROBABLE DÉMÉNAGEMENT ET CHANGEMENT DE FONCTION: "CARPENTERS SHOP" (NO.27)
À CE MOMENT, LE BÂTIMENT EST INTÉGRÉ AU CHANTIER NAVAL. UNE LATRINE EST ADJACENTE AU BÂTIMENT.
PLAN DE PATRICK MURRISON, 1870. BIBLIOTHÈQUE ET ARCHIVES NATIONALES DU QUÉBEC. 03Q/E21/S555/SS1/SSS23PP,
3F

Le plan de 1870 montre clairement la présence du grand entrepôt appelé CRC, et ce, à l'endroit même où était situé l'ancien pressoir! De plus, un nouveau bâtiment apparaît justement sur le site actuel du bâtiment d'accueil. Il serait surprenant qu'il s'agisse d'une simple coïncidence.

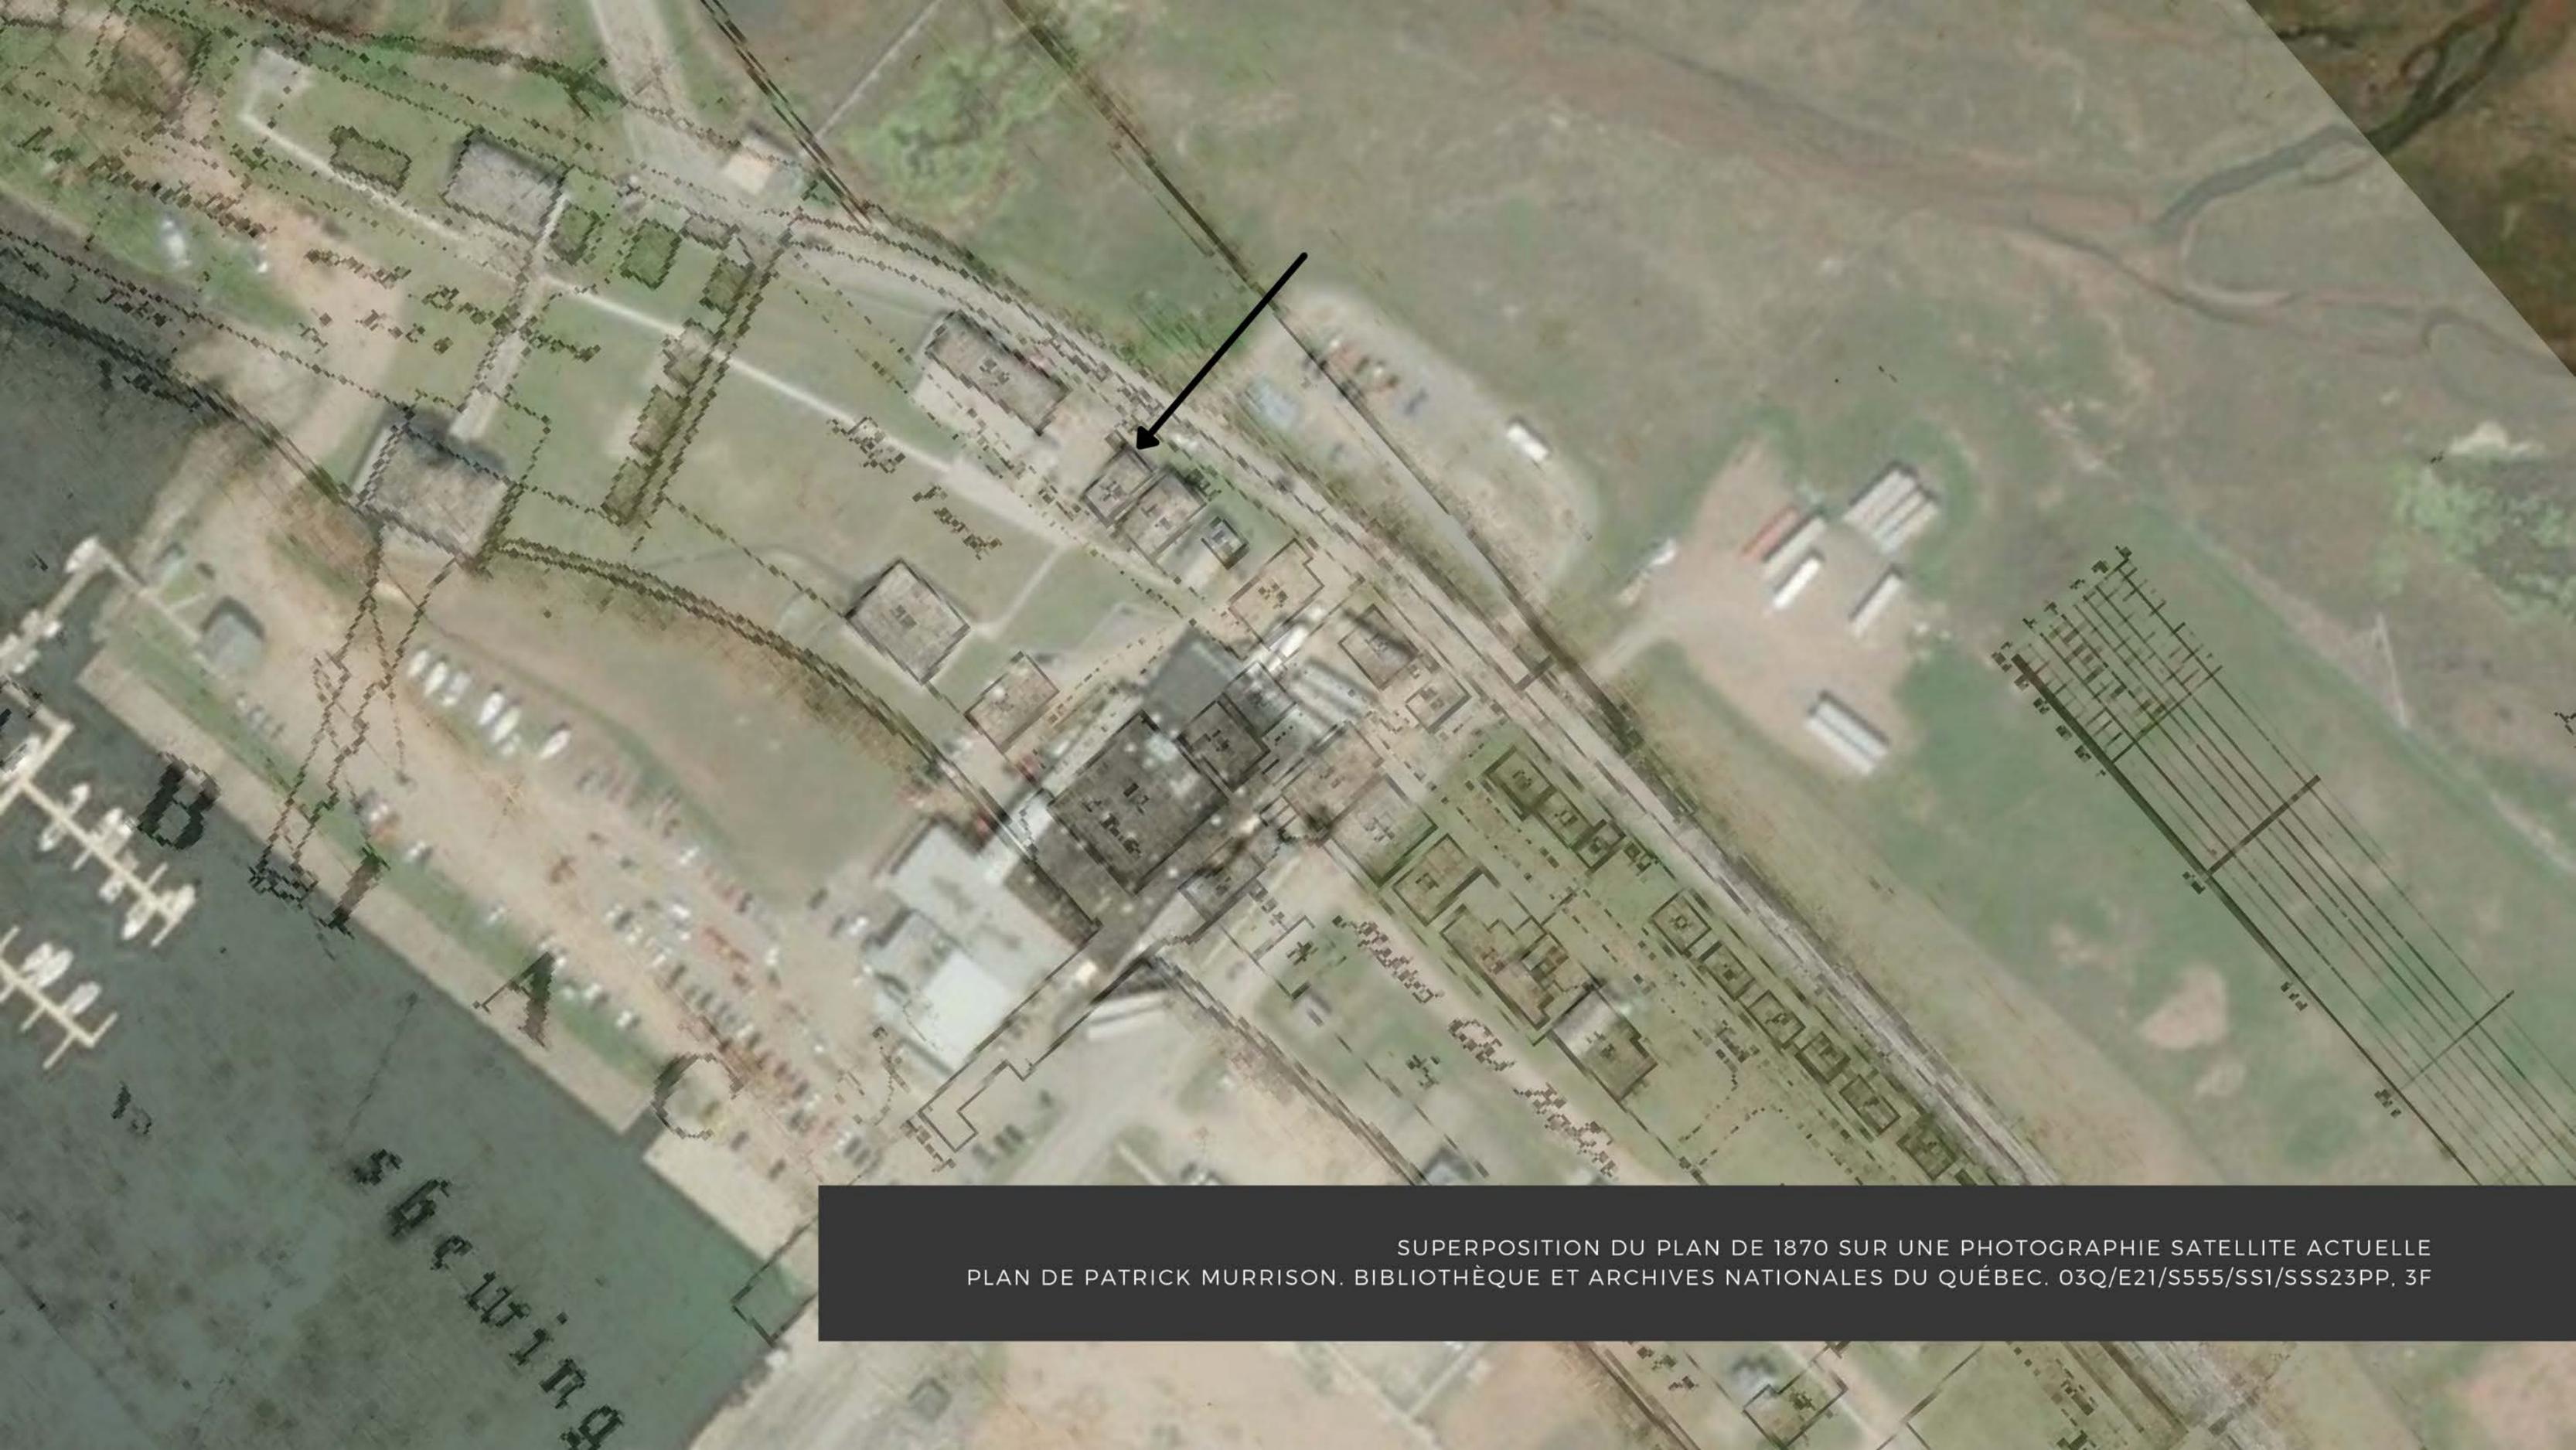
SUPERPOSITION DU PLAN DE 1870 SUR UNE PHOTOGRAPHIE SATELLITE ACTUELLE
PLAN DE PATRICK MURRISON. BIBLIOTHÈQUE ET ARCHIVES NATIONALES DU QUÉBEC. 03Q/E21/S555/SS1/SSS23PP, 3F
