Accueil Charles Robin and Co.

SITE HISTORIQUE NATIONAL DE PASPÉBIAC
Par Jeannot Bourdages, conservateur

HISTOIRE
ARCHITECTURE
ICONOGRAPHIE

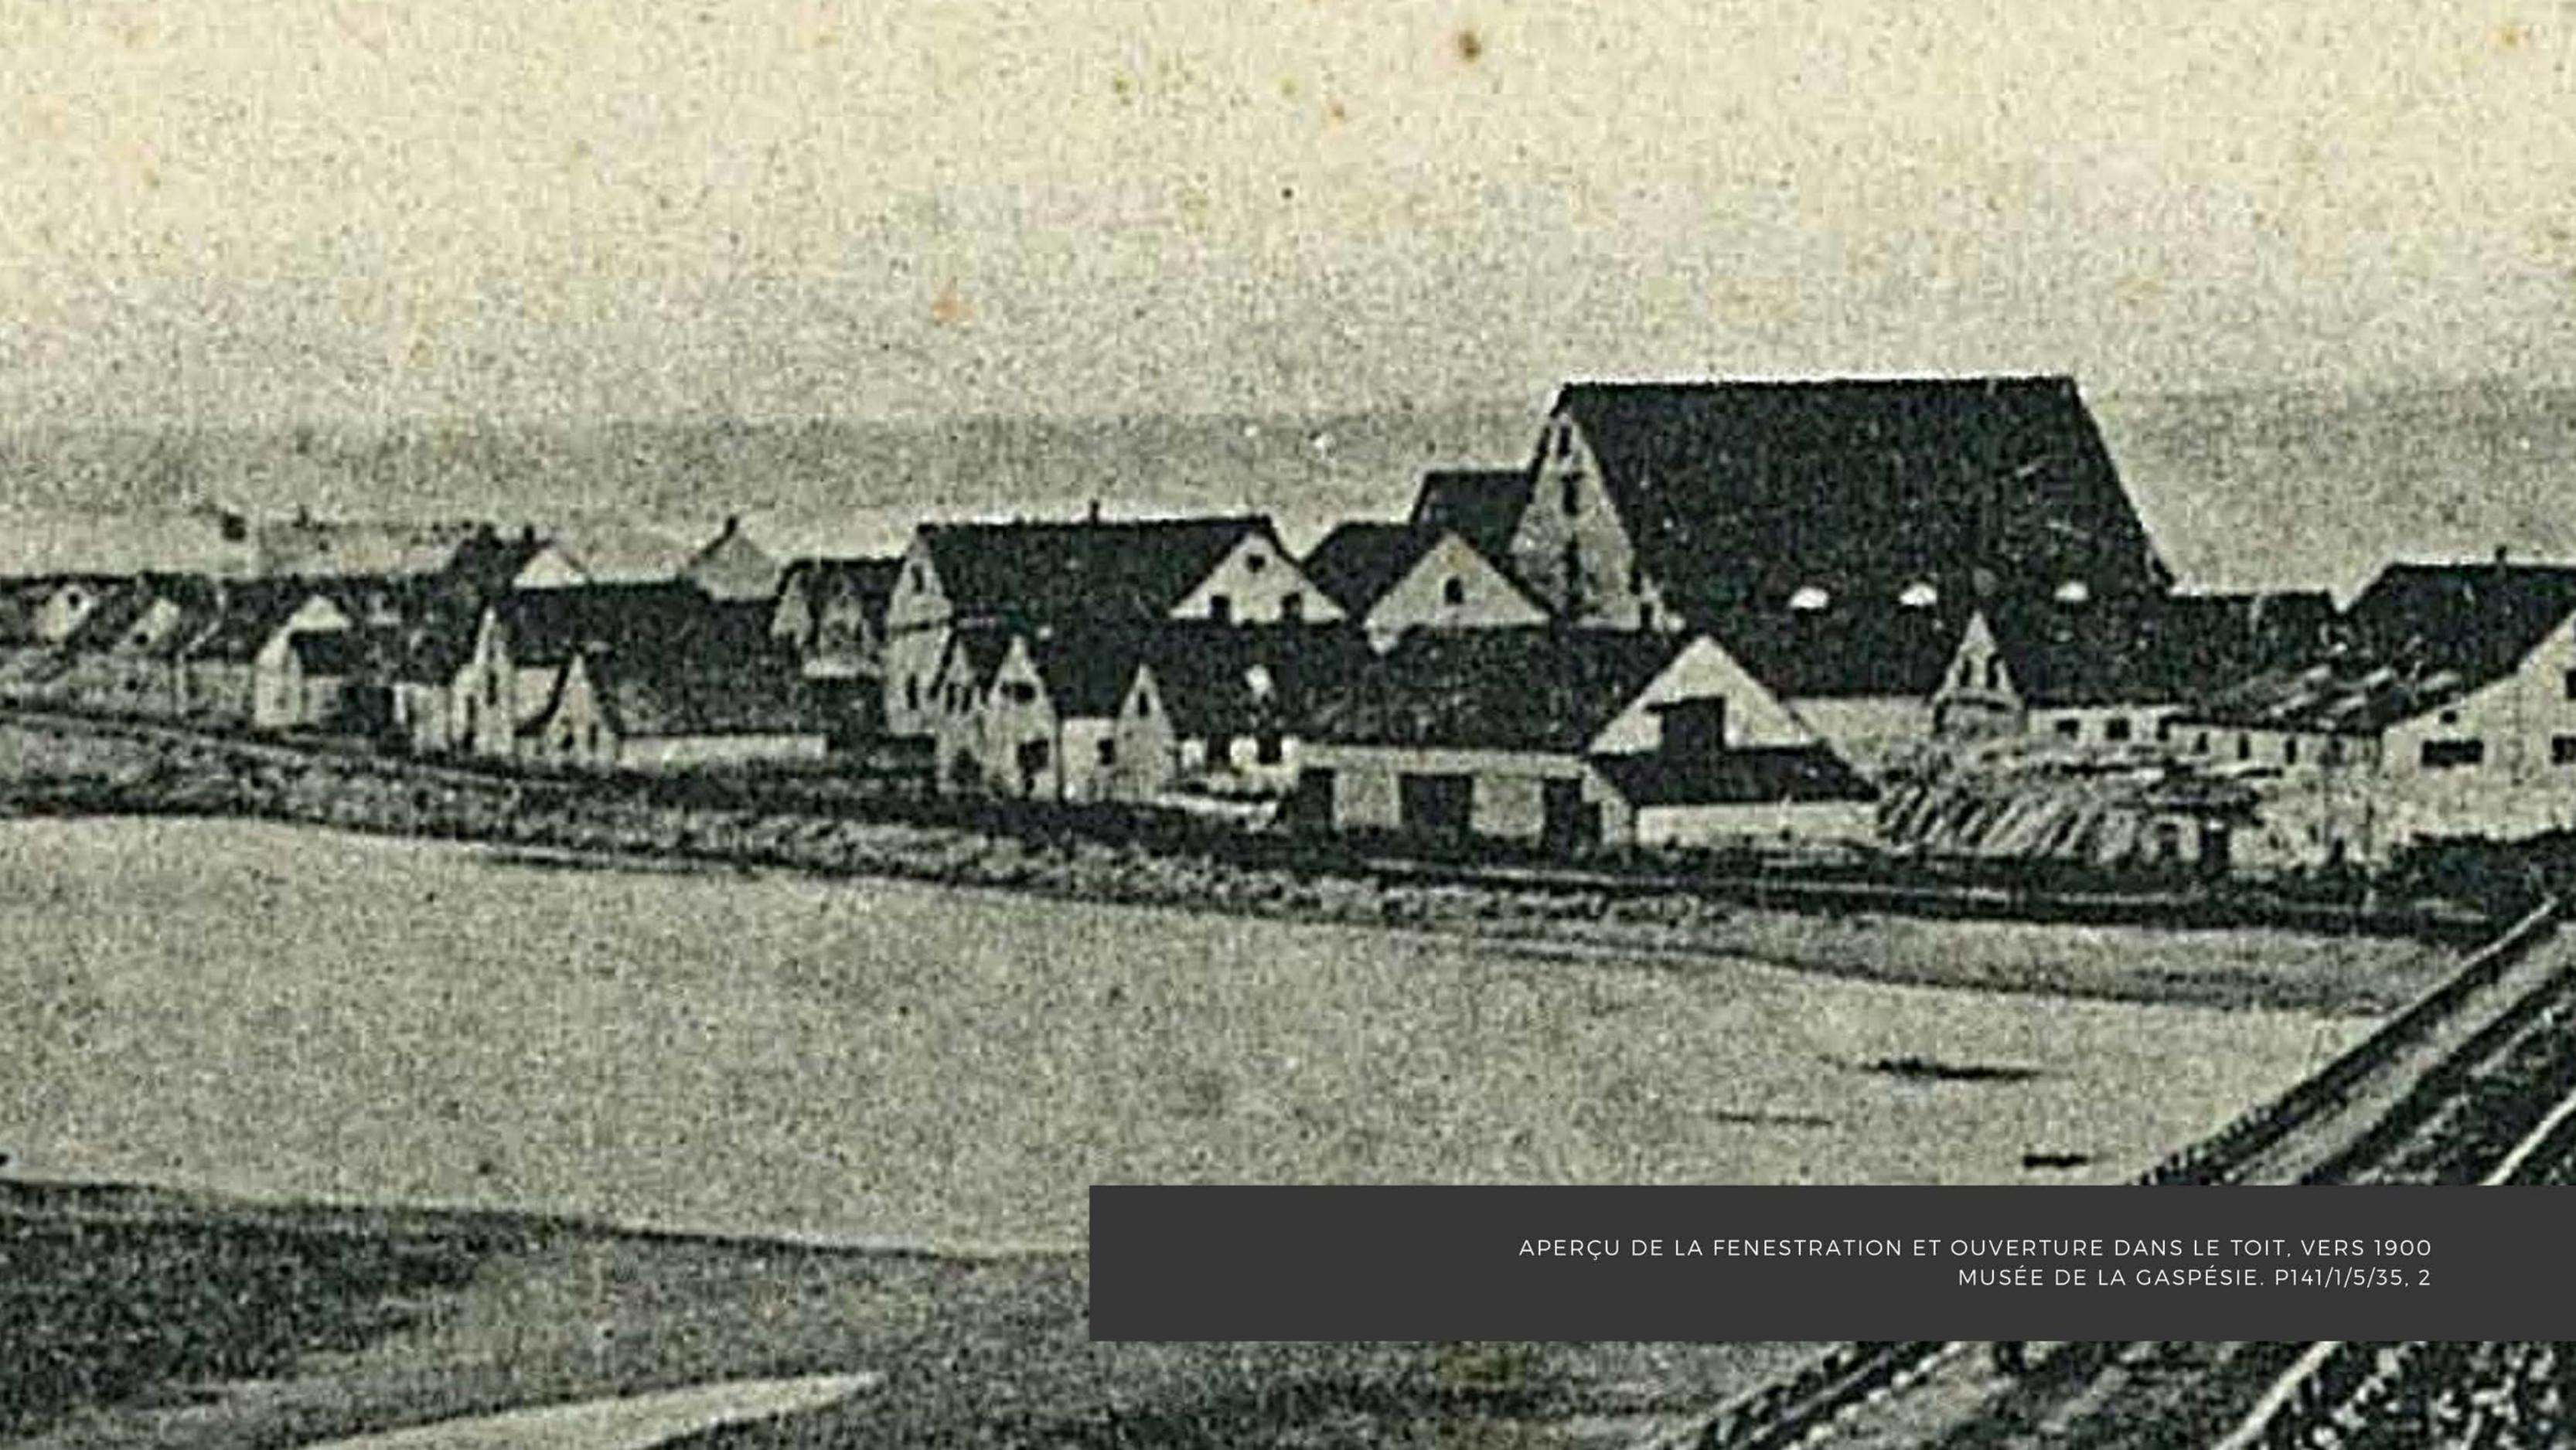
APERÇU DE LA FENESTRATION ET OUVERTURE DANS LE TOIT, VERS 1900
MUSÉE DE LA GASPÉSIE. P141/1/5/35, 2

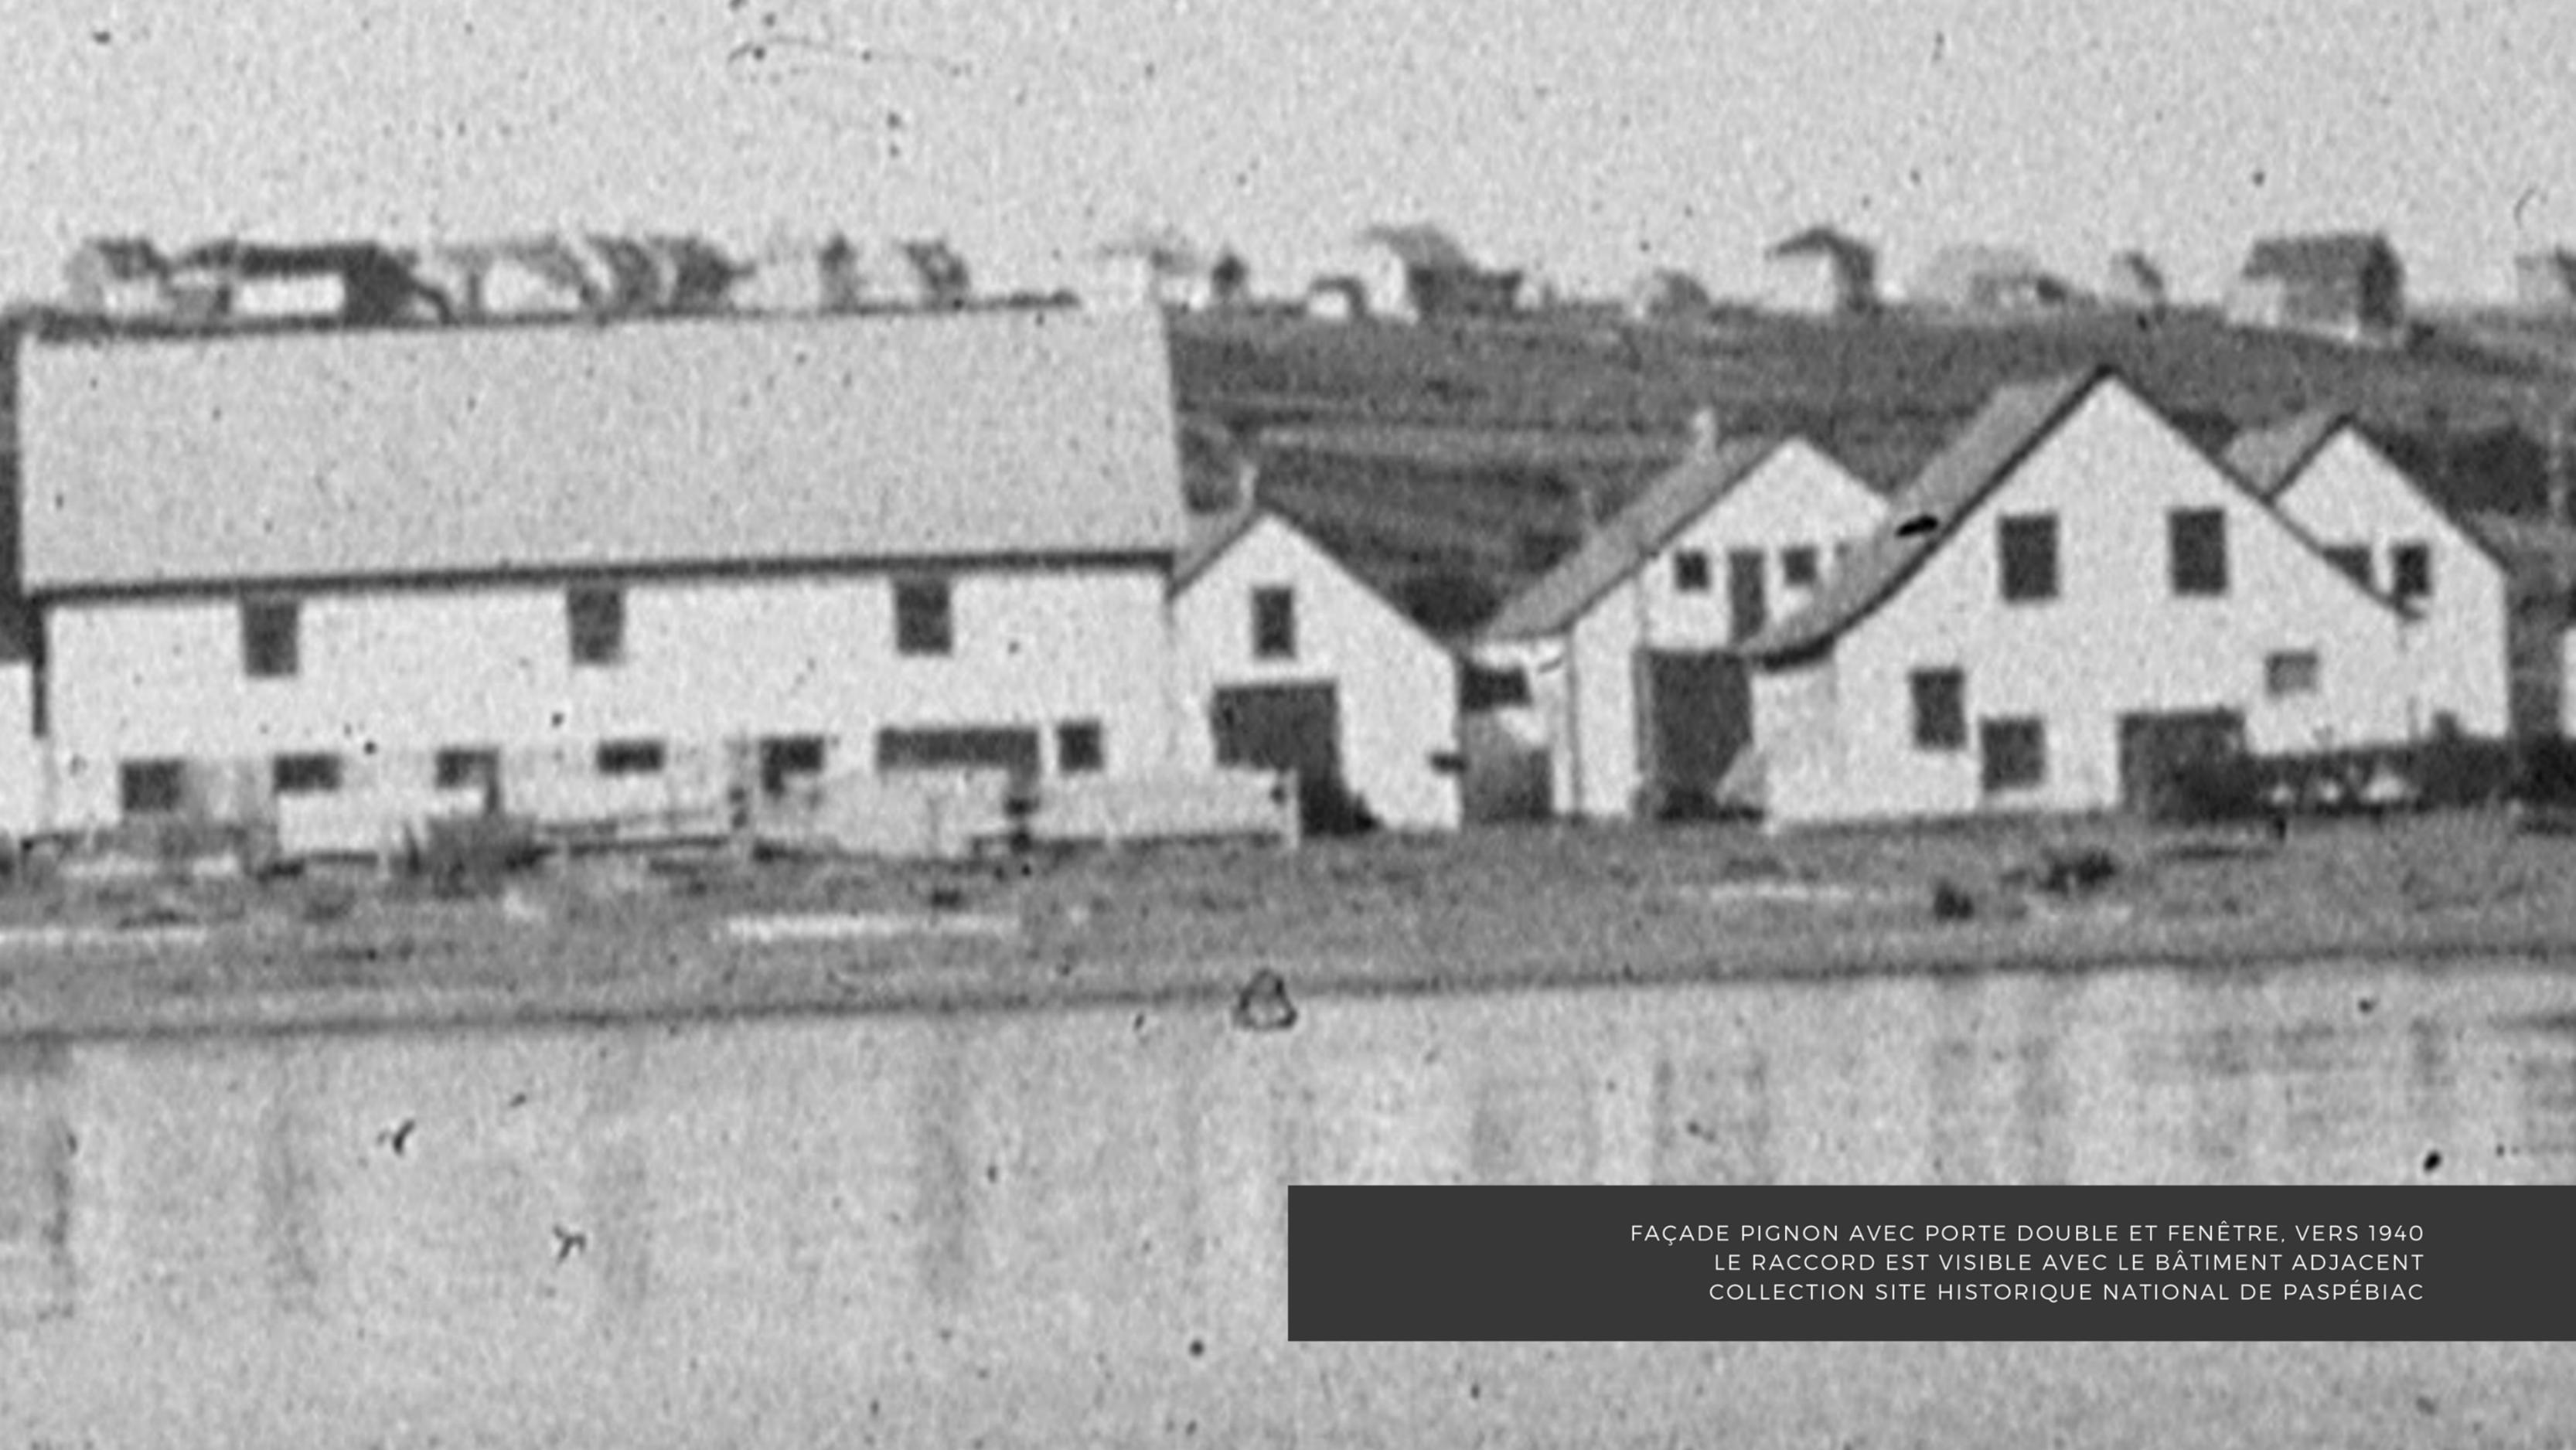
FAÇADE PIGNON AVEC PORTE DOUBLE ET FENÊTRE, VERS 1940
LE RACCORD EST VISIBLE AVEC LE BÂTIMENT ADJACENT
COLLECTION SITE HISTORIQUE NATIONAL DE PASPÉBIAC

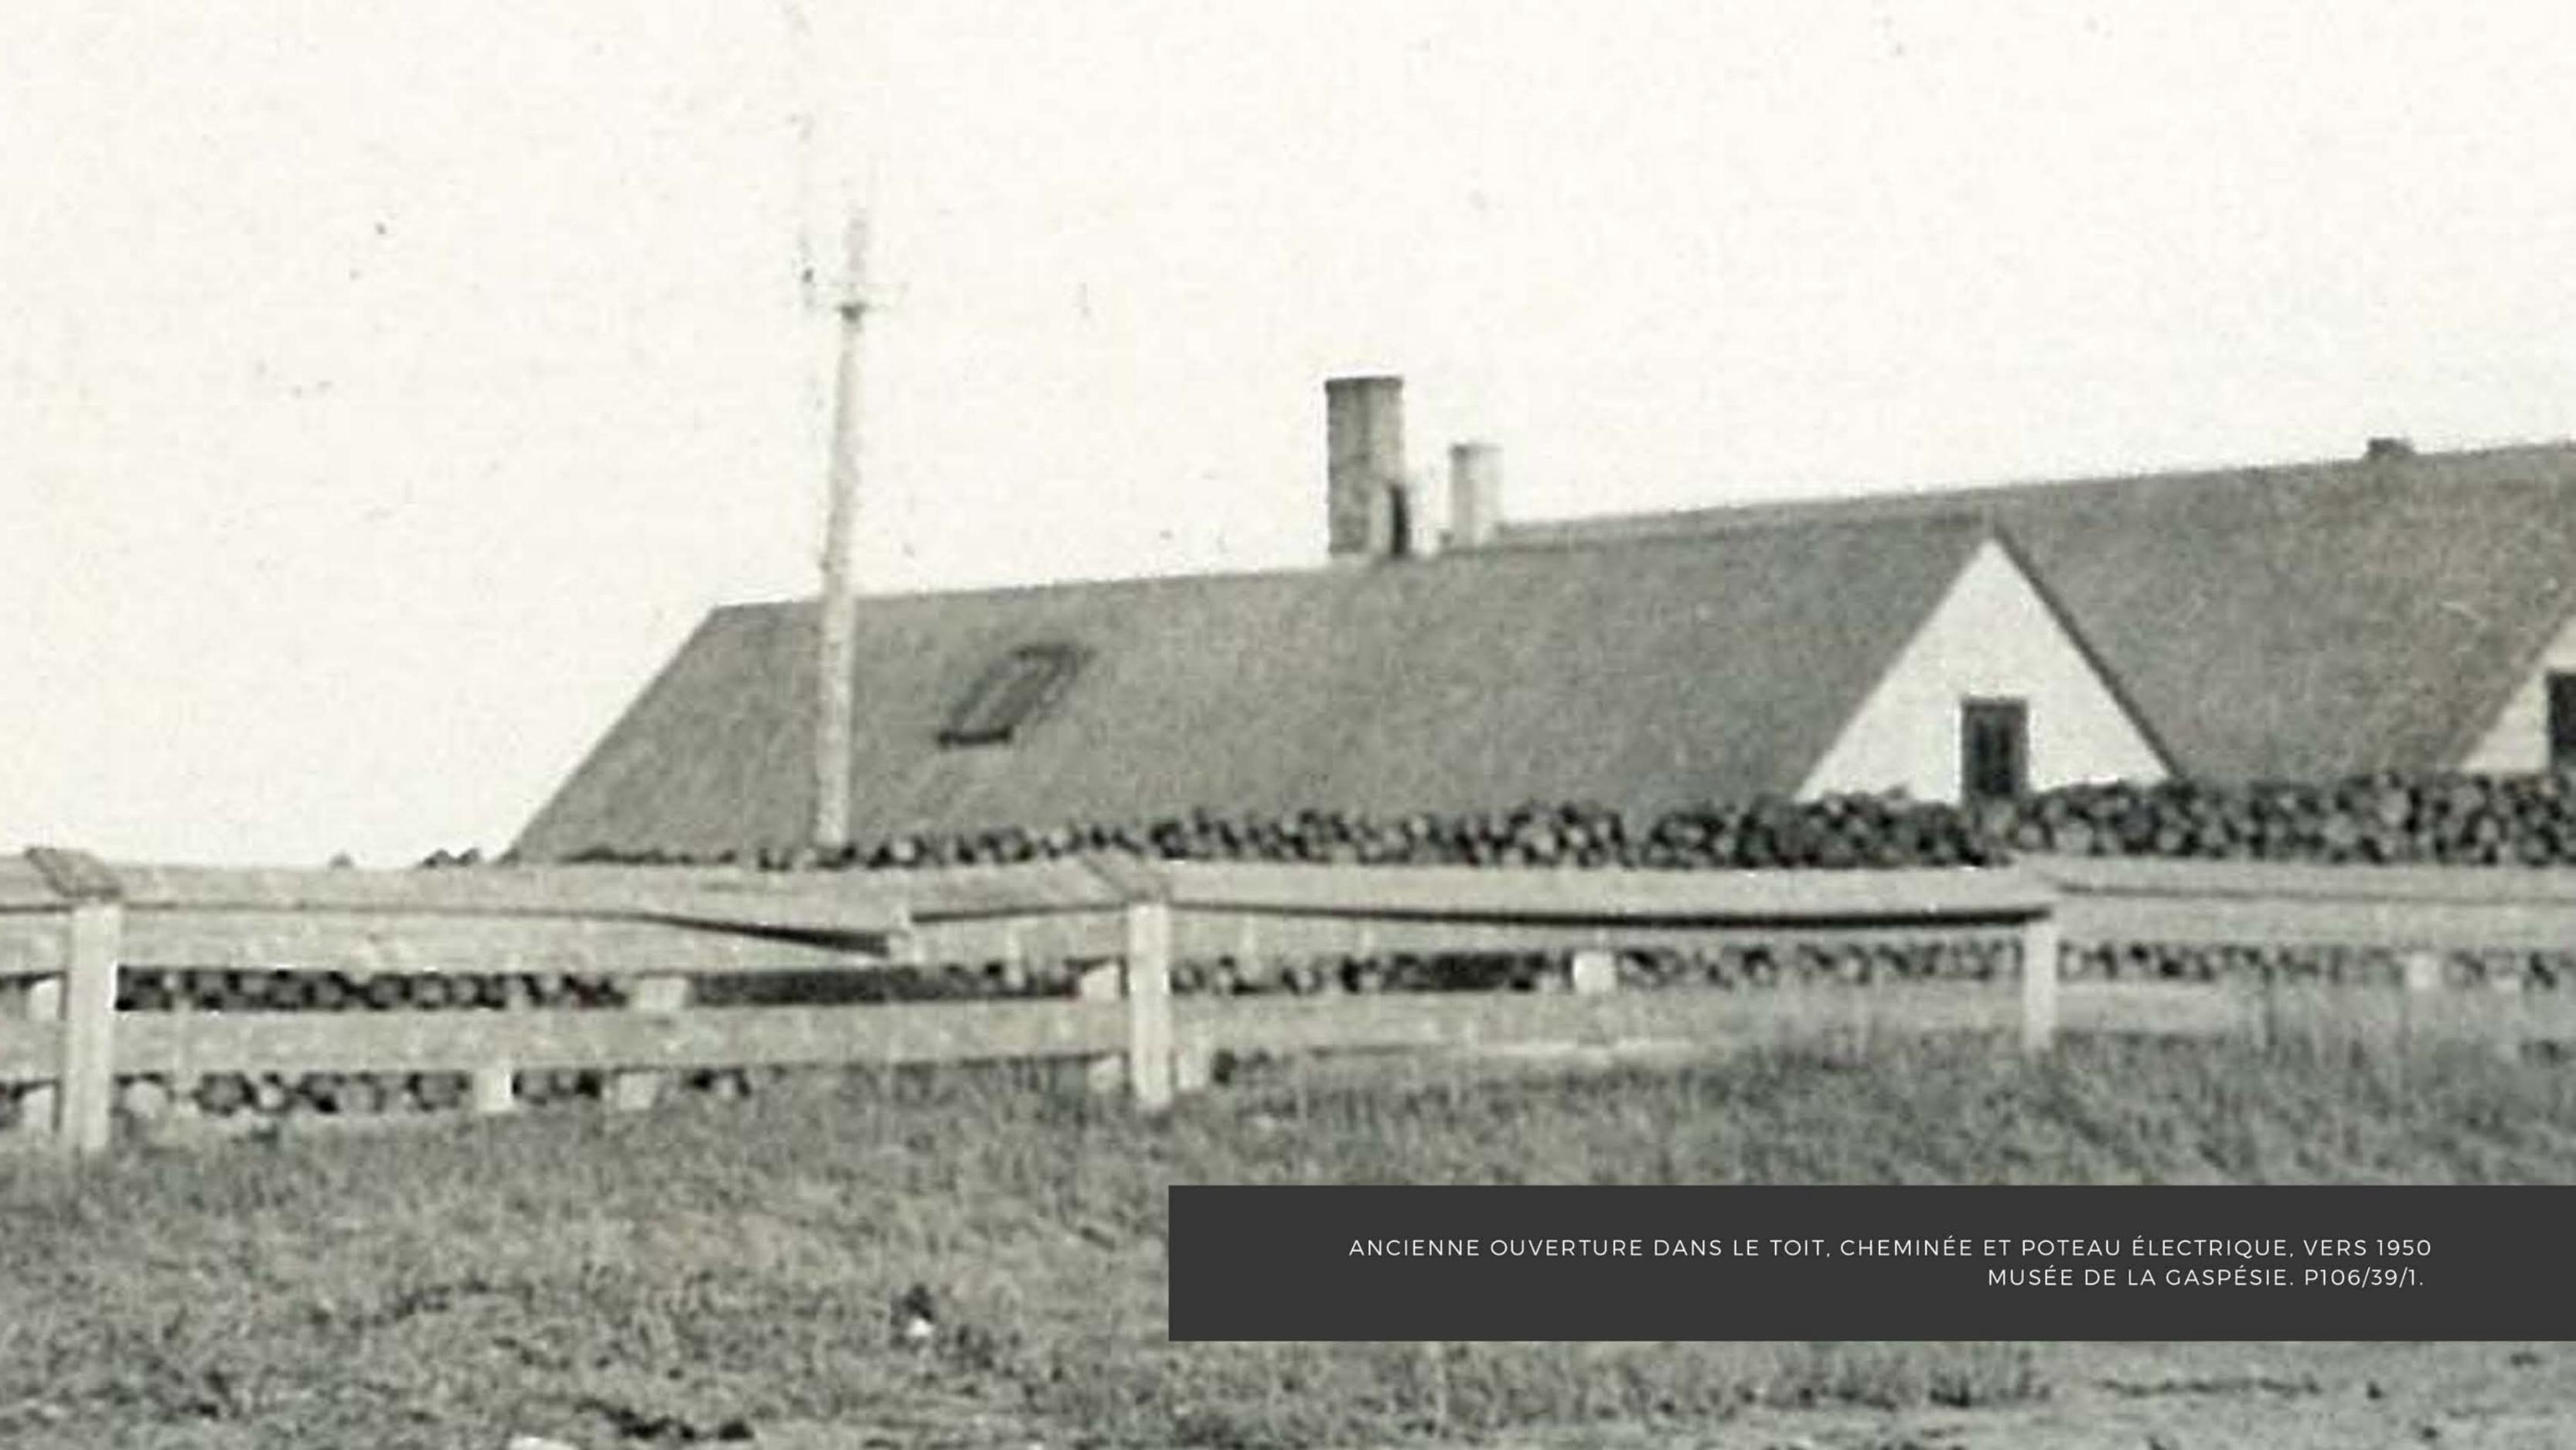
ANCIENNE OUVERTURE DANS LE TOIT, CHEMINÉE ET POTEAU ÉLECTRIQUE, VERS 1950
MUSÉE DE LA GASPÉSIE. P106/39/1.

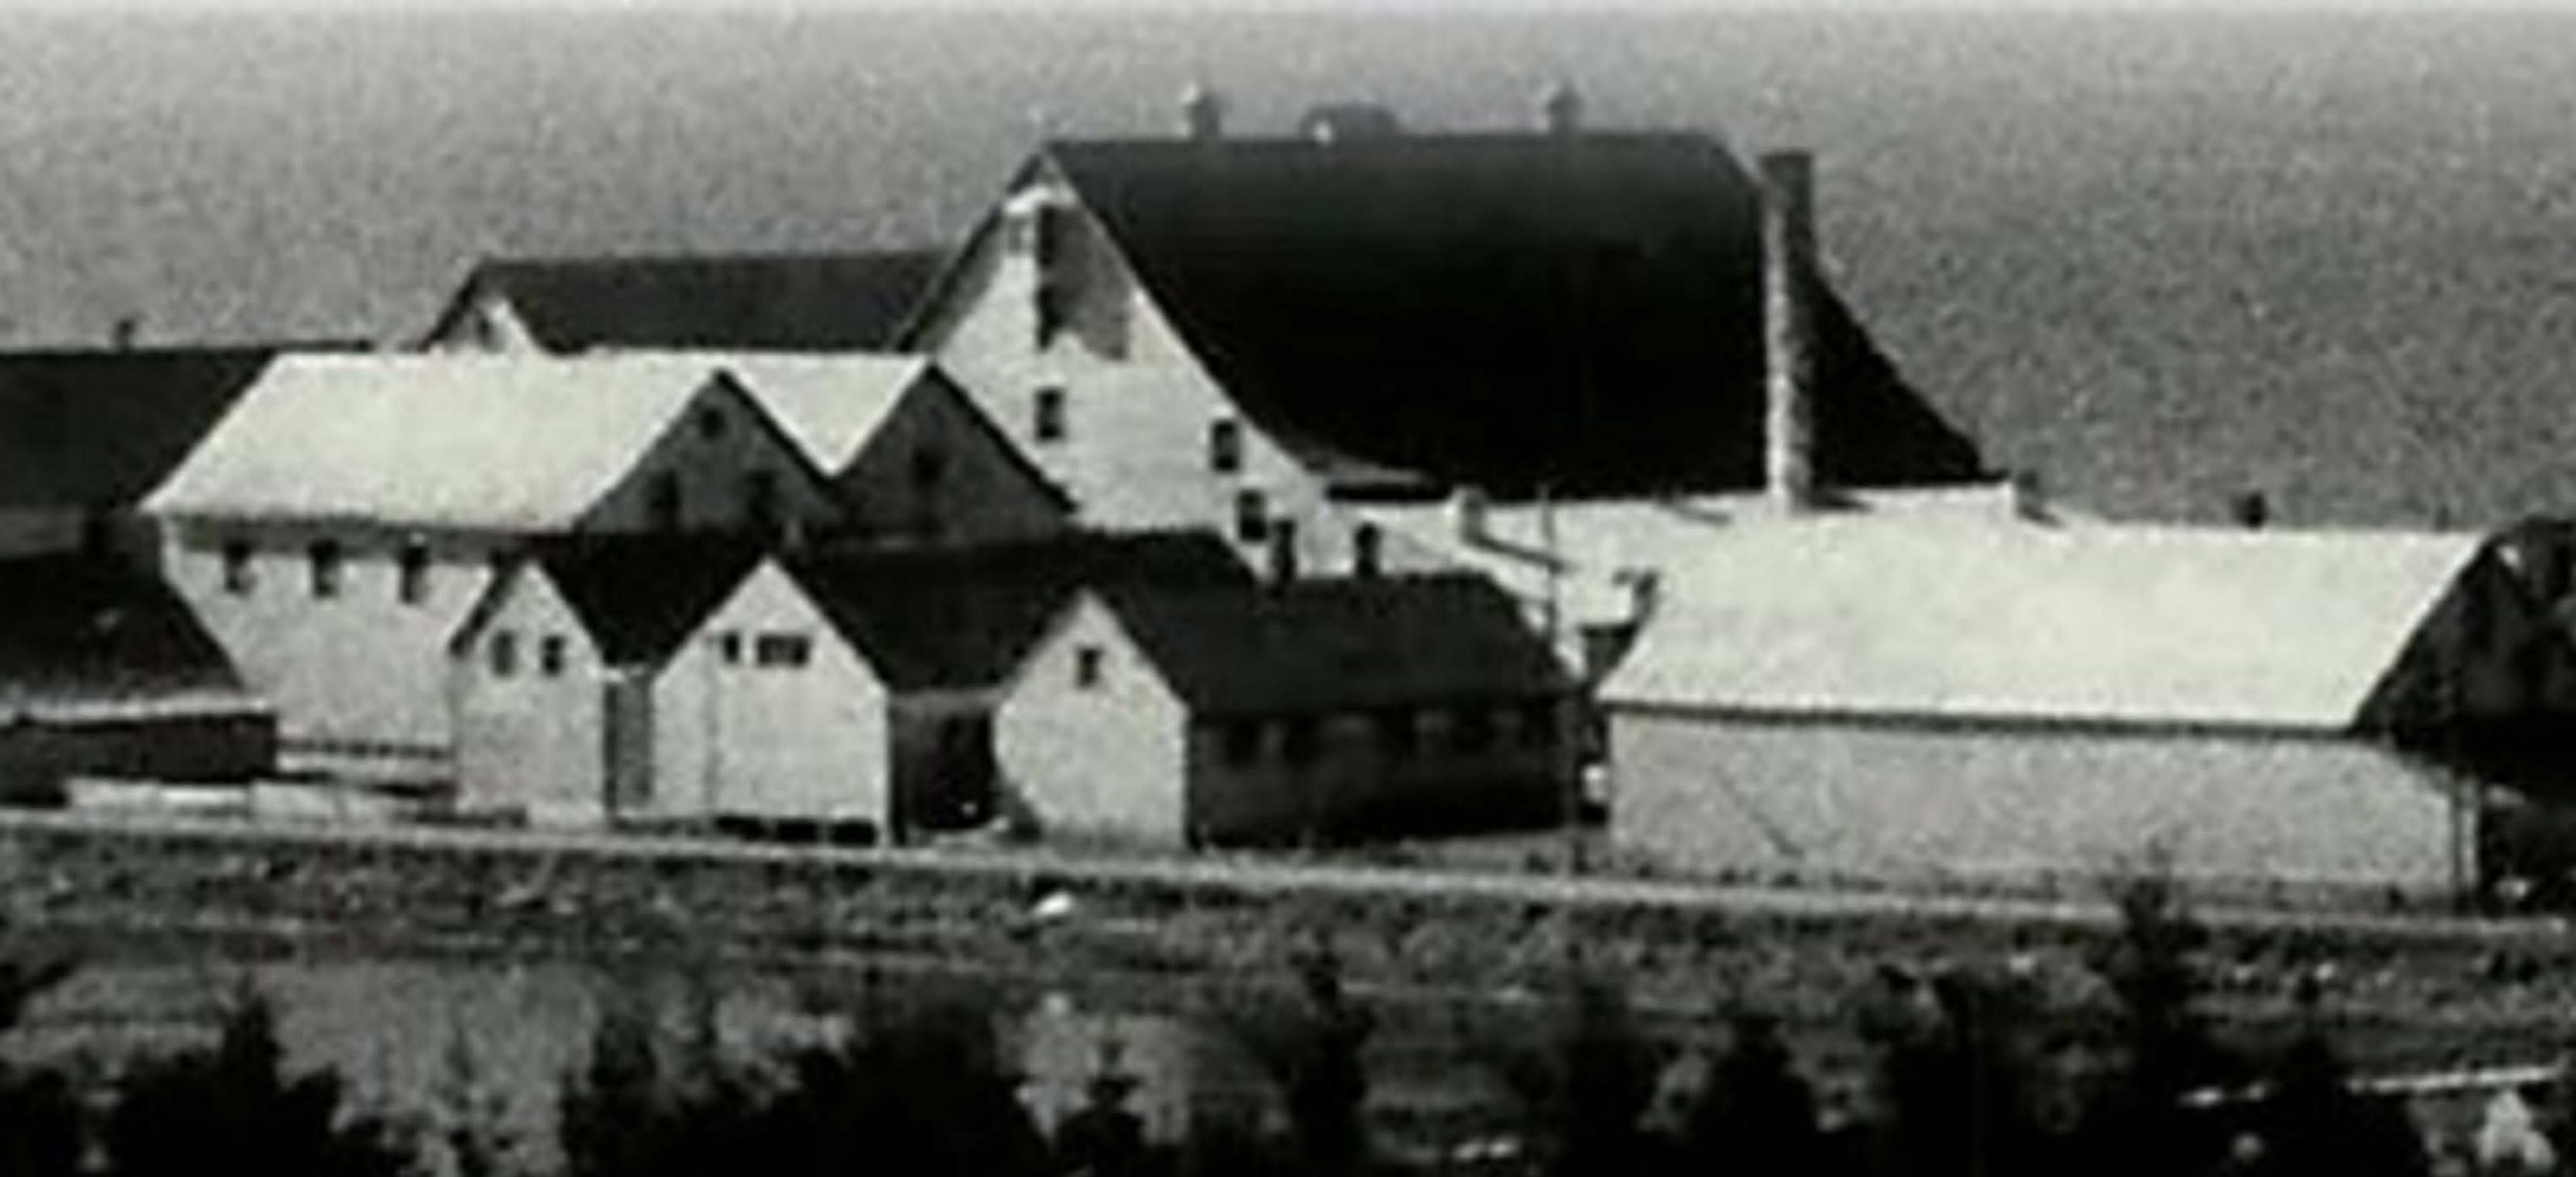
VUE DU MUR GOUTTEREAU, VERS 1950
LA SÉRIE DE CINQ FENÊTRES EST BIEN VISIBLE
COLLECTION SITE HISTORIQUE NATIONAL DE PASPÉBIAC

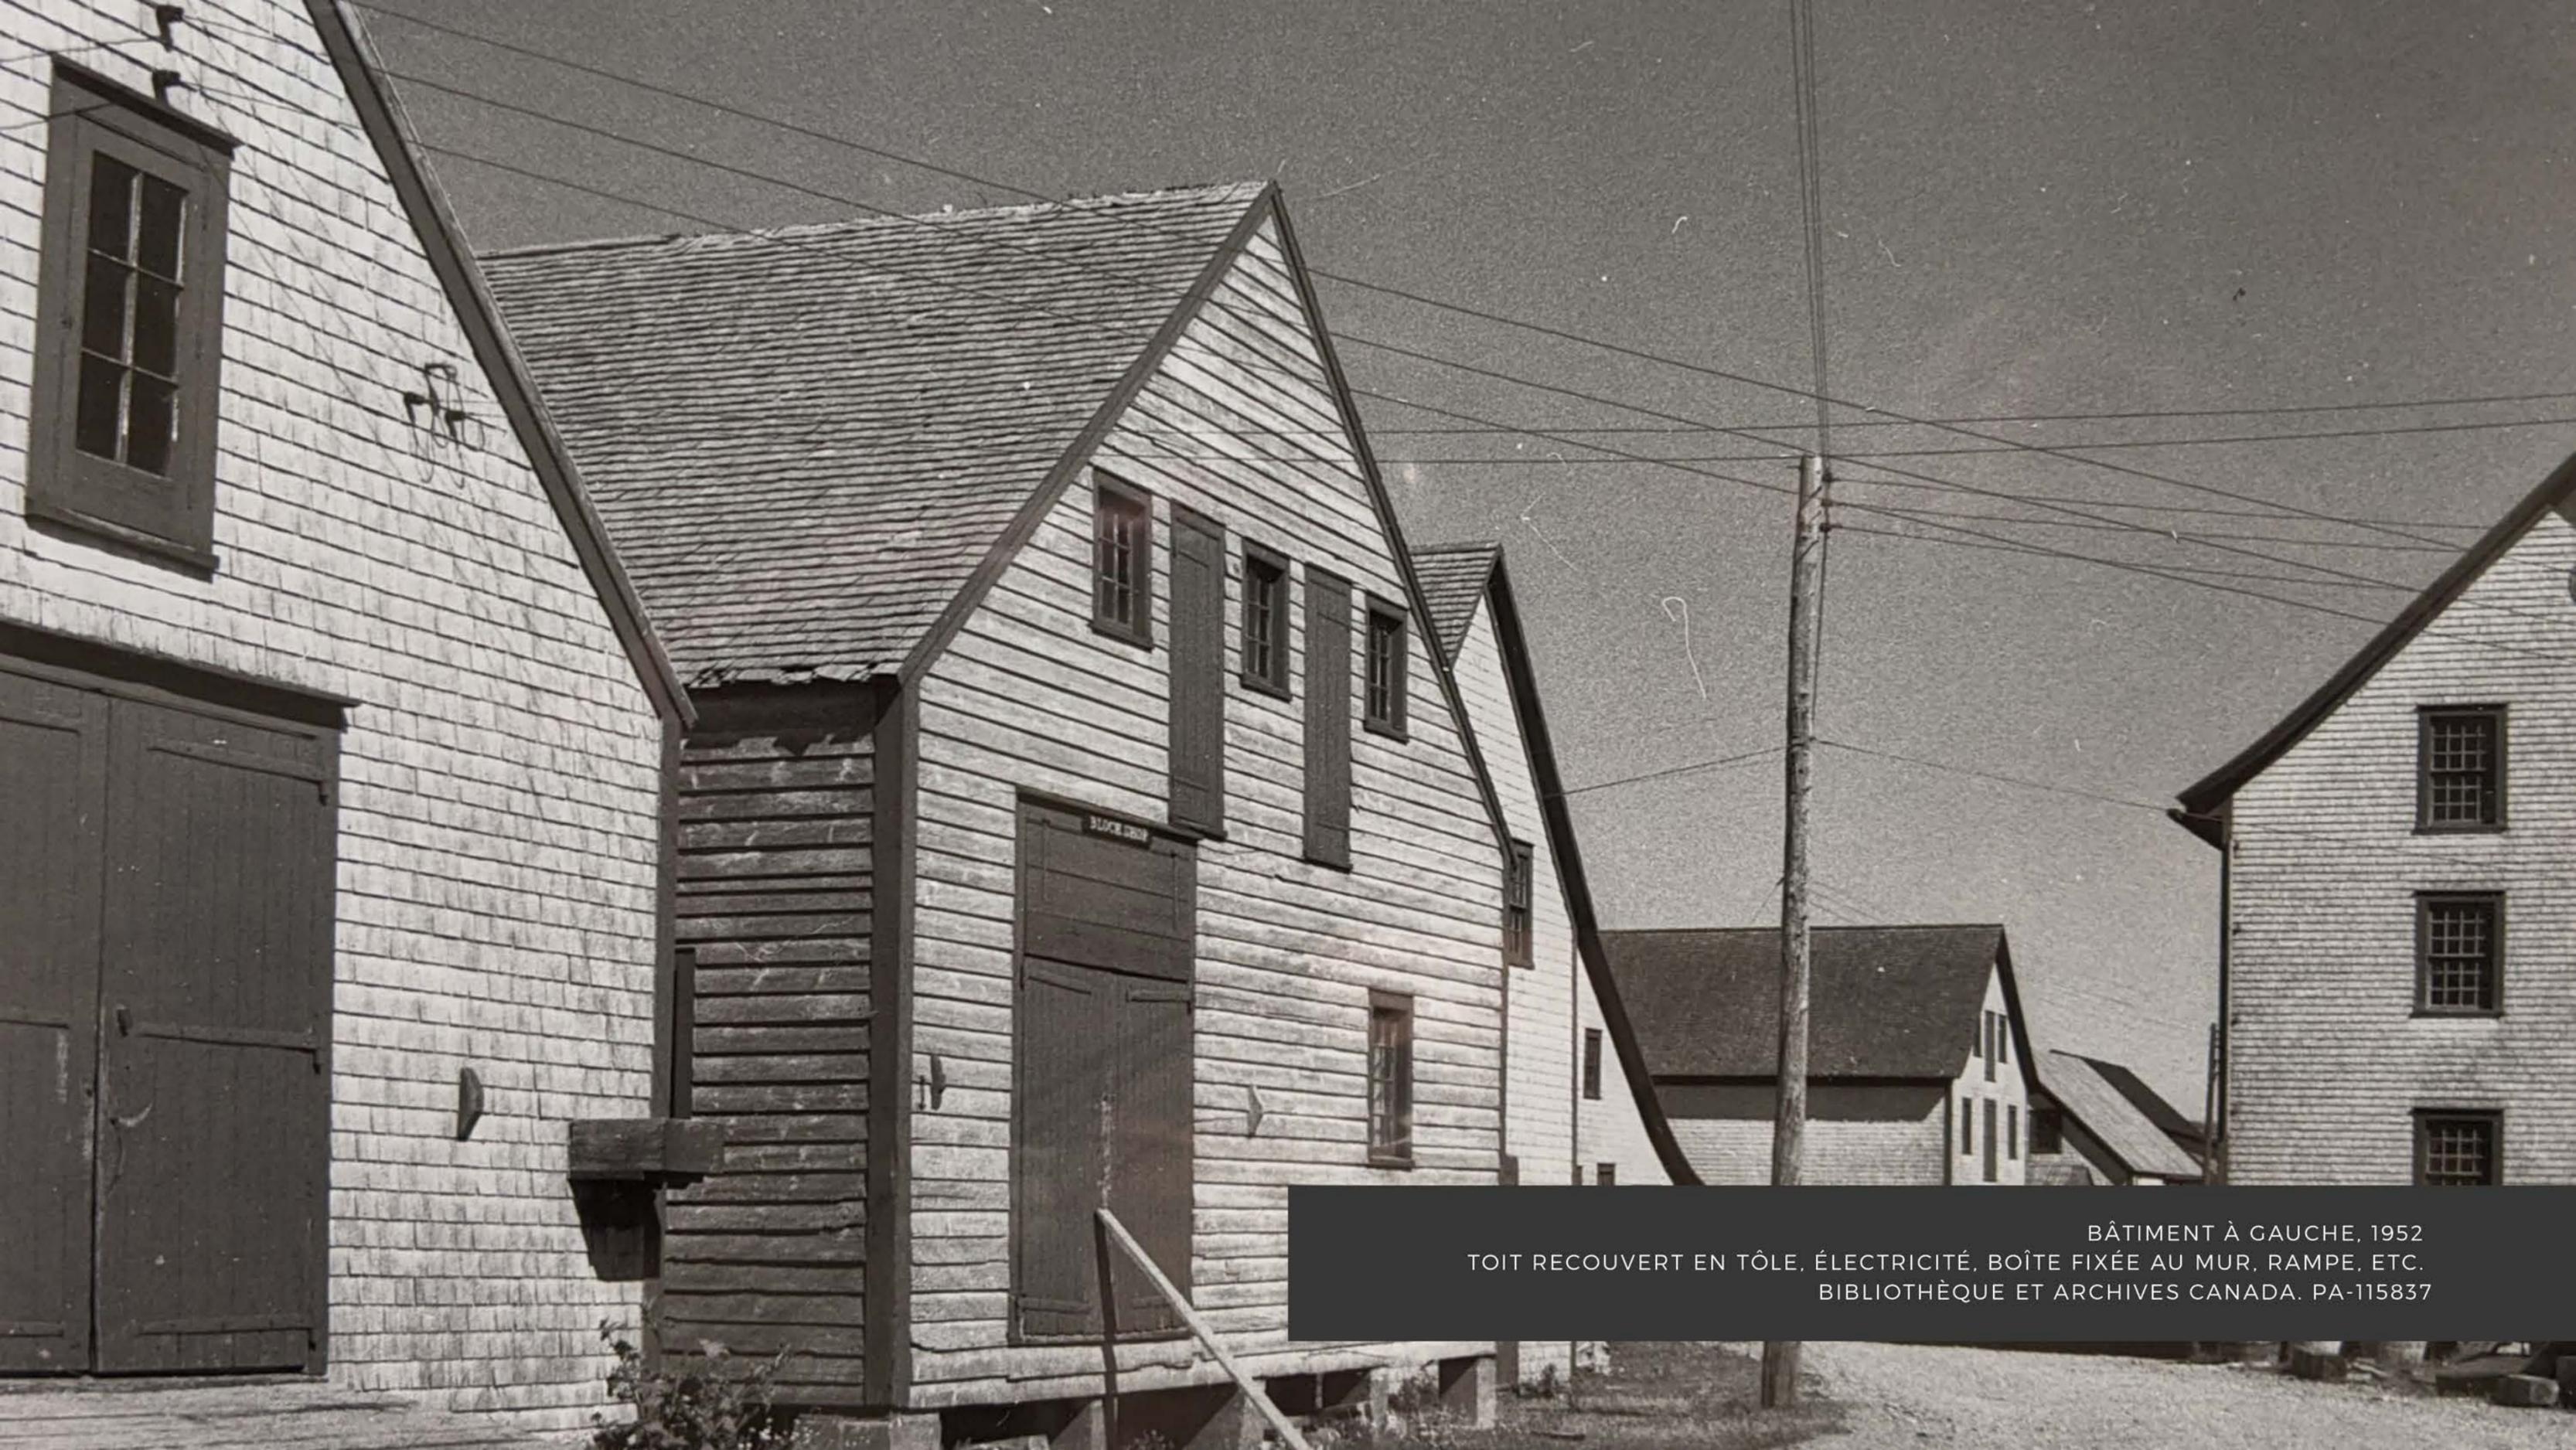
BÂTIMENT À GAUCHE, 1952
TOIT RECOUVERT EN TÔLE, ÉLECTRICITÉ, BOÎTE FIXÉE AU MUR, RAMPE, ETC.
BIBLIOTHÈQUE ET ARCHIVES CANADA. PA-115837

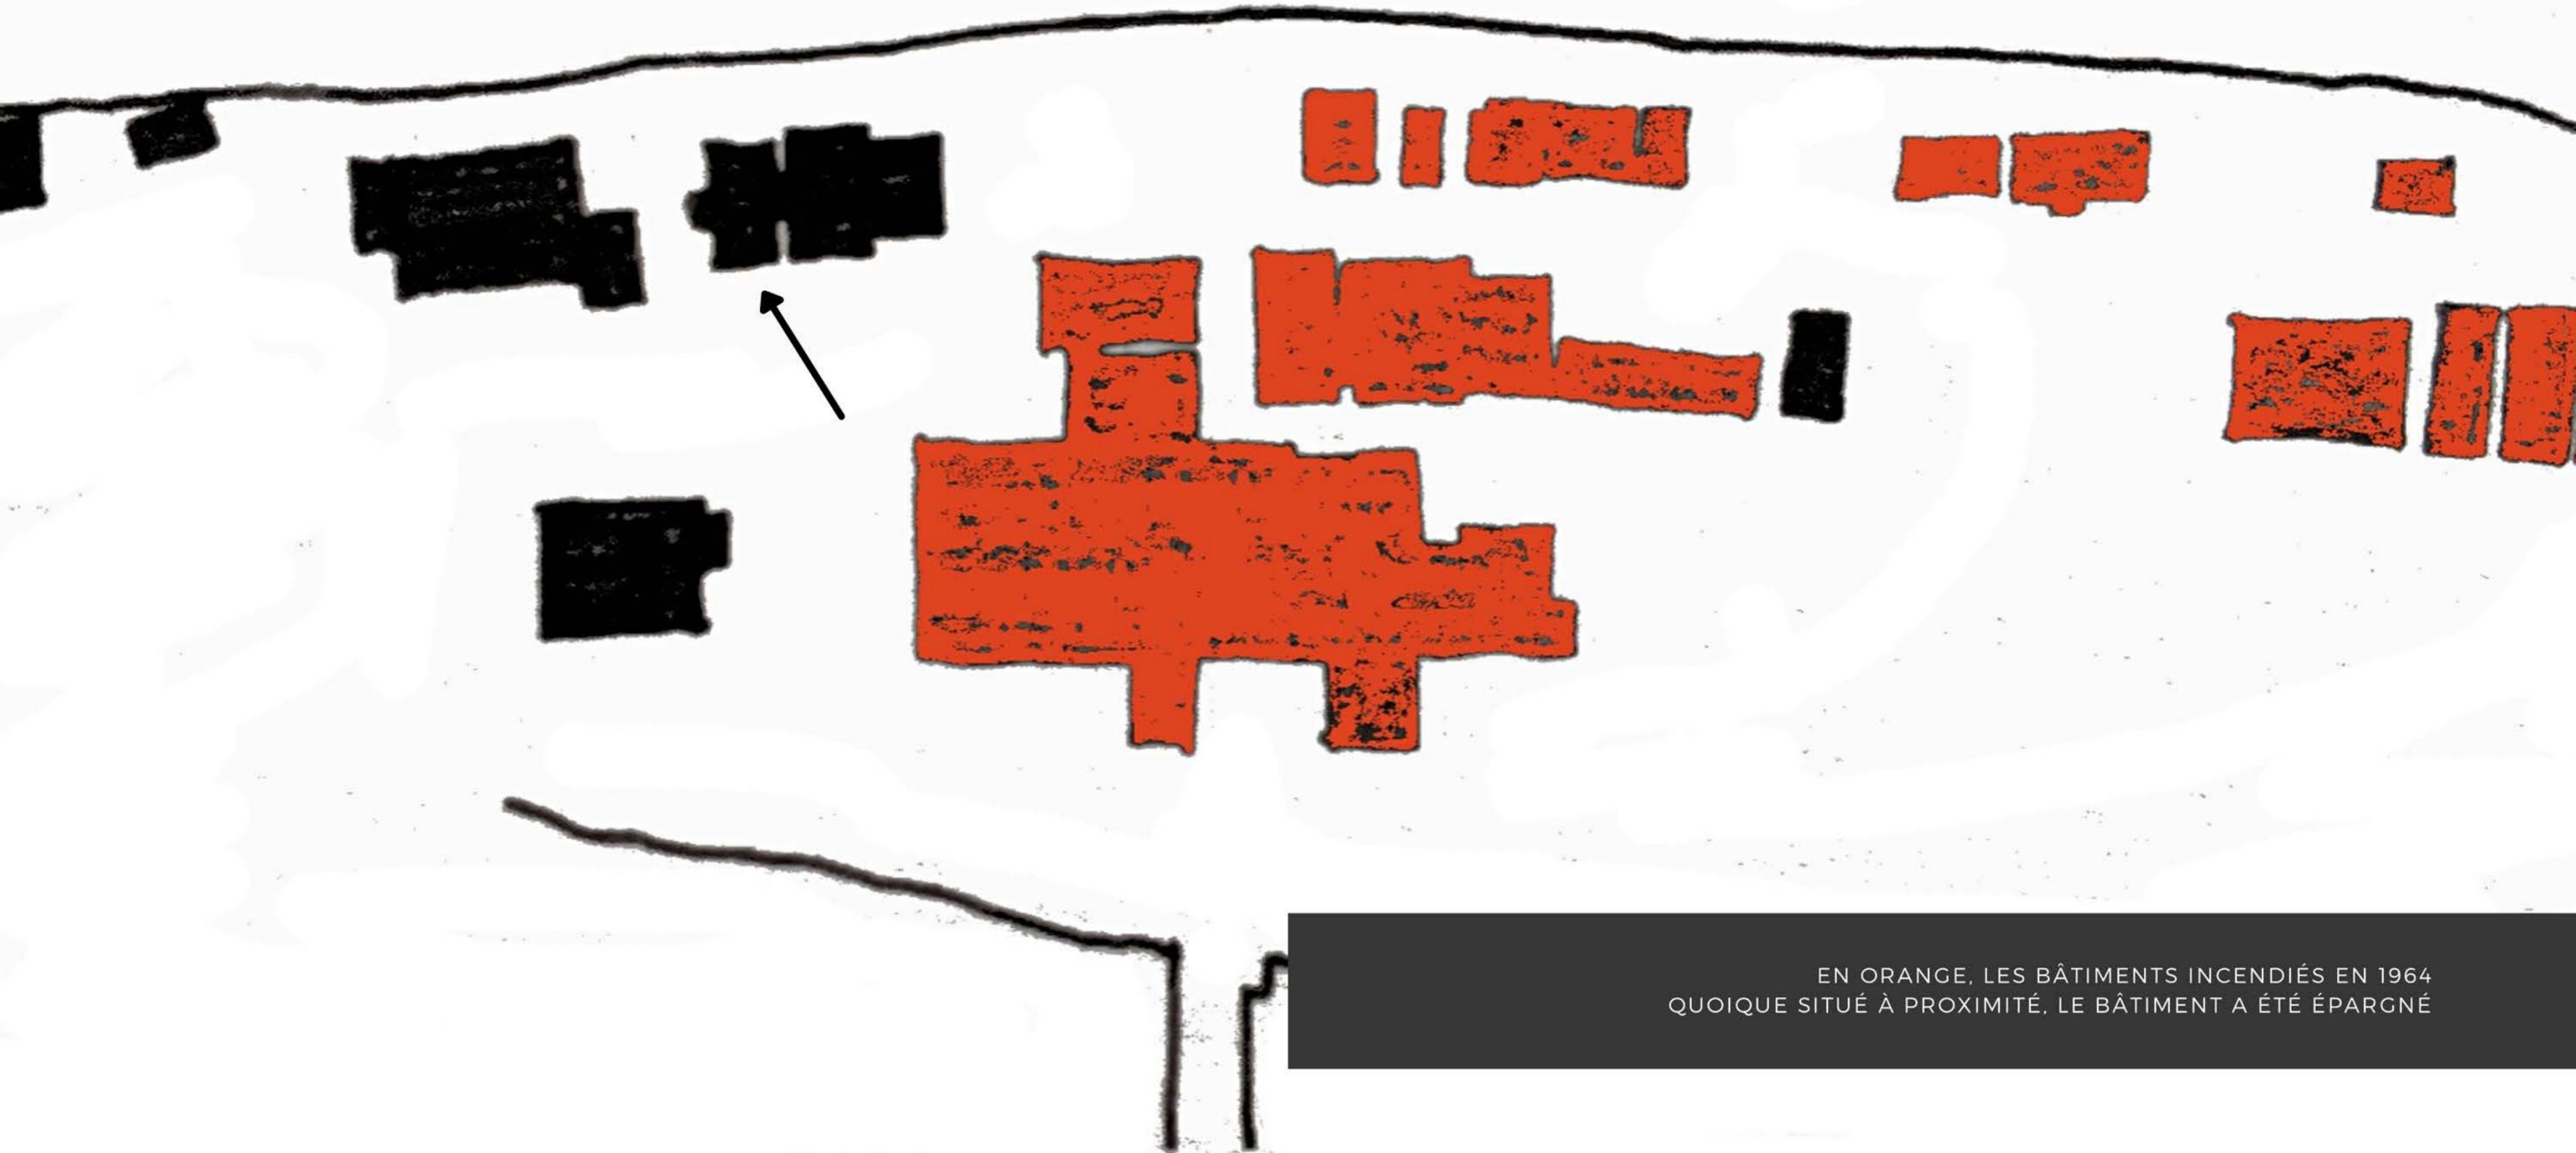
EN ORANGE, LES BÂTIMENTS INCENDIÉS EN 1964
QUOIQUE SITUÉ À PROXIMITÉ, LE BÂTIMENT A ÉTÉ ÉPARGNÉ
