Accueil Charles Robin and Co.

SITE HISTORIQUE NATIONAL DE PASPÉBIAC
Par Jeannot Bourdages, conservateur

HISTOIRE
ARCHITECTURE
ICONOGRAPHIE

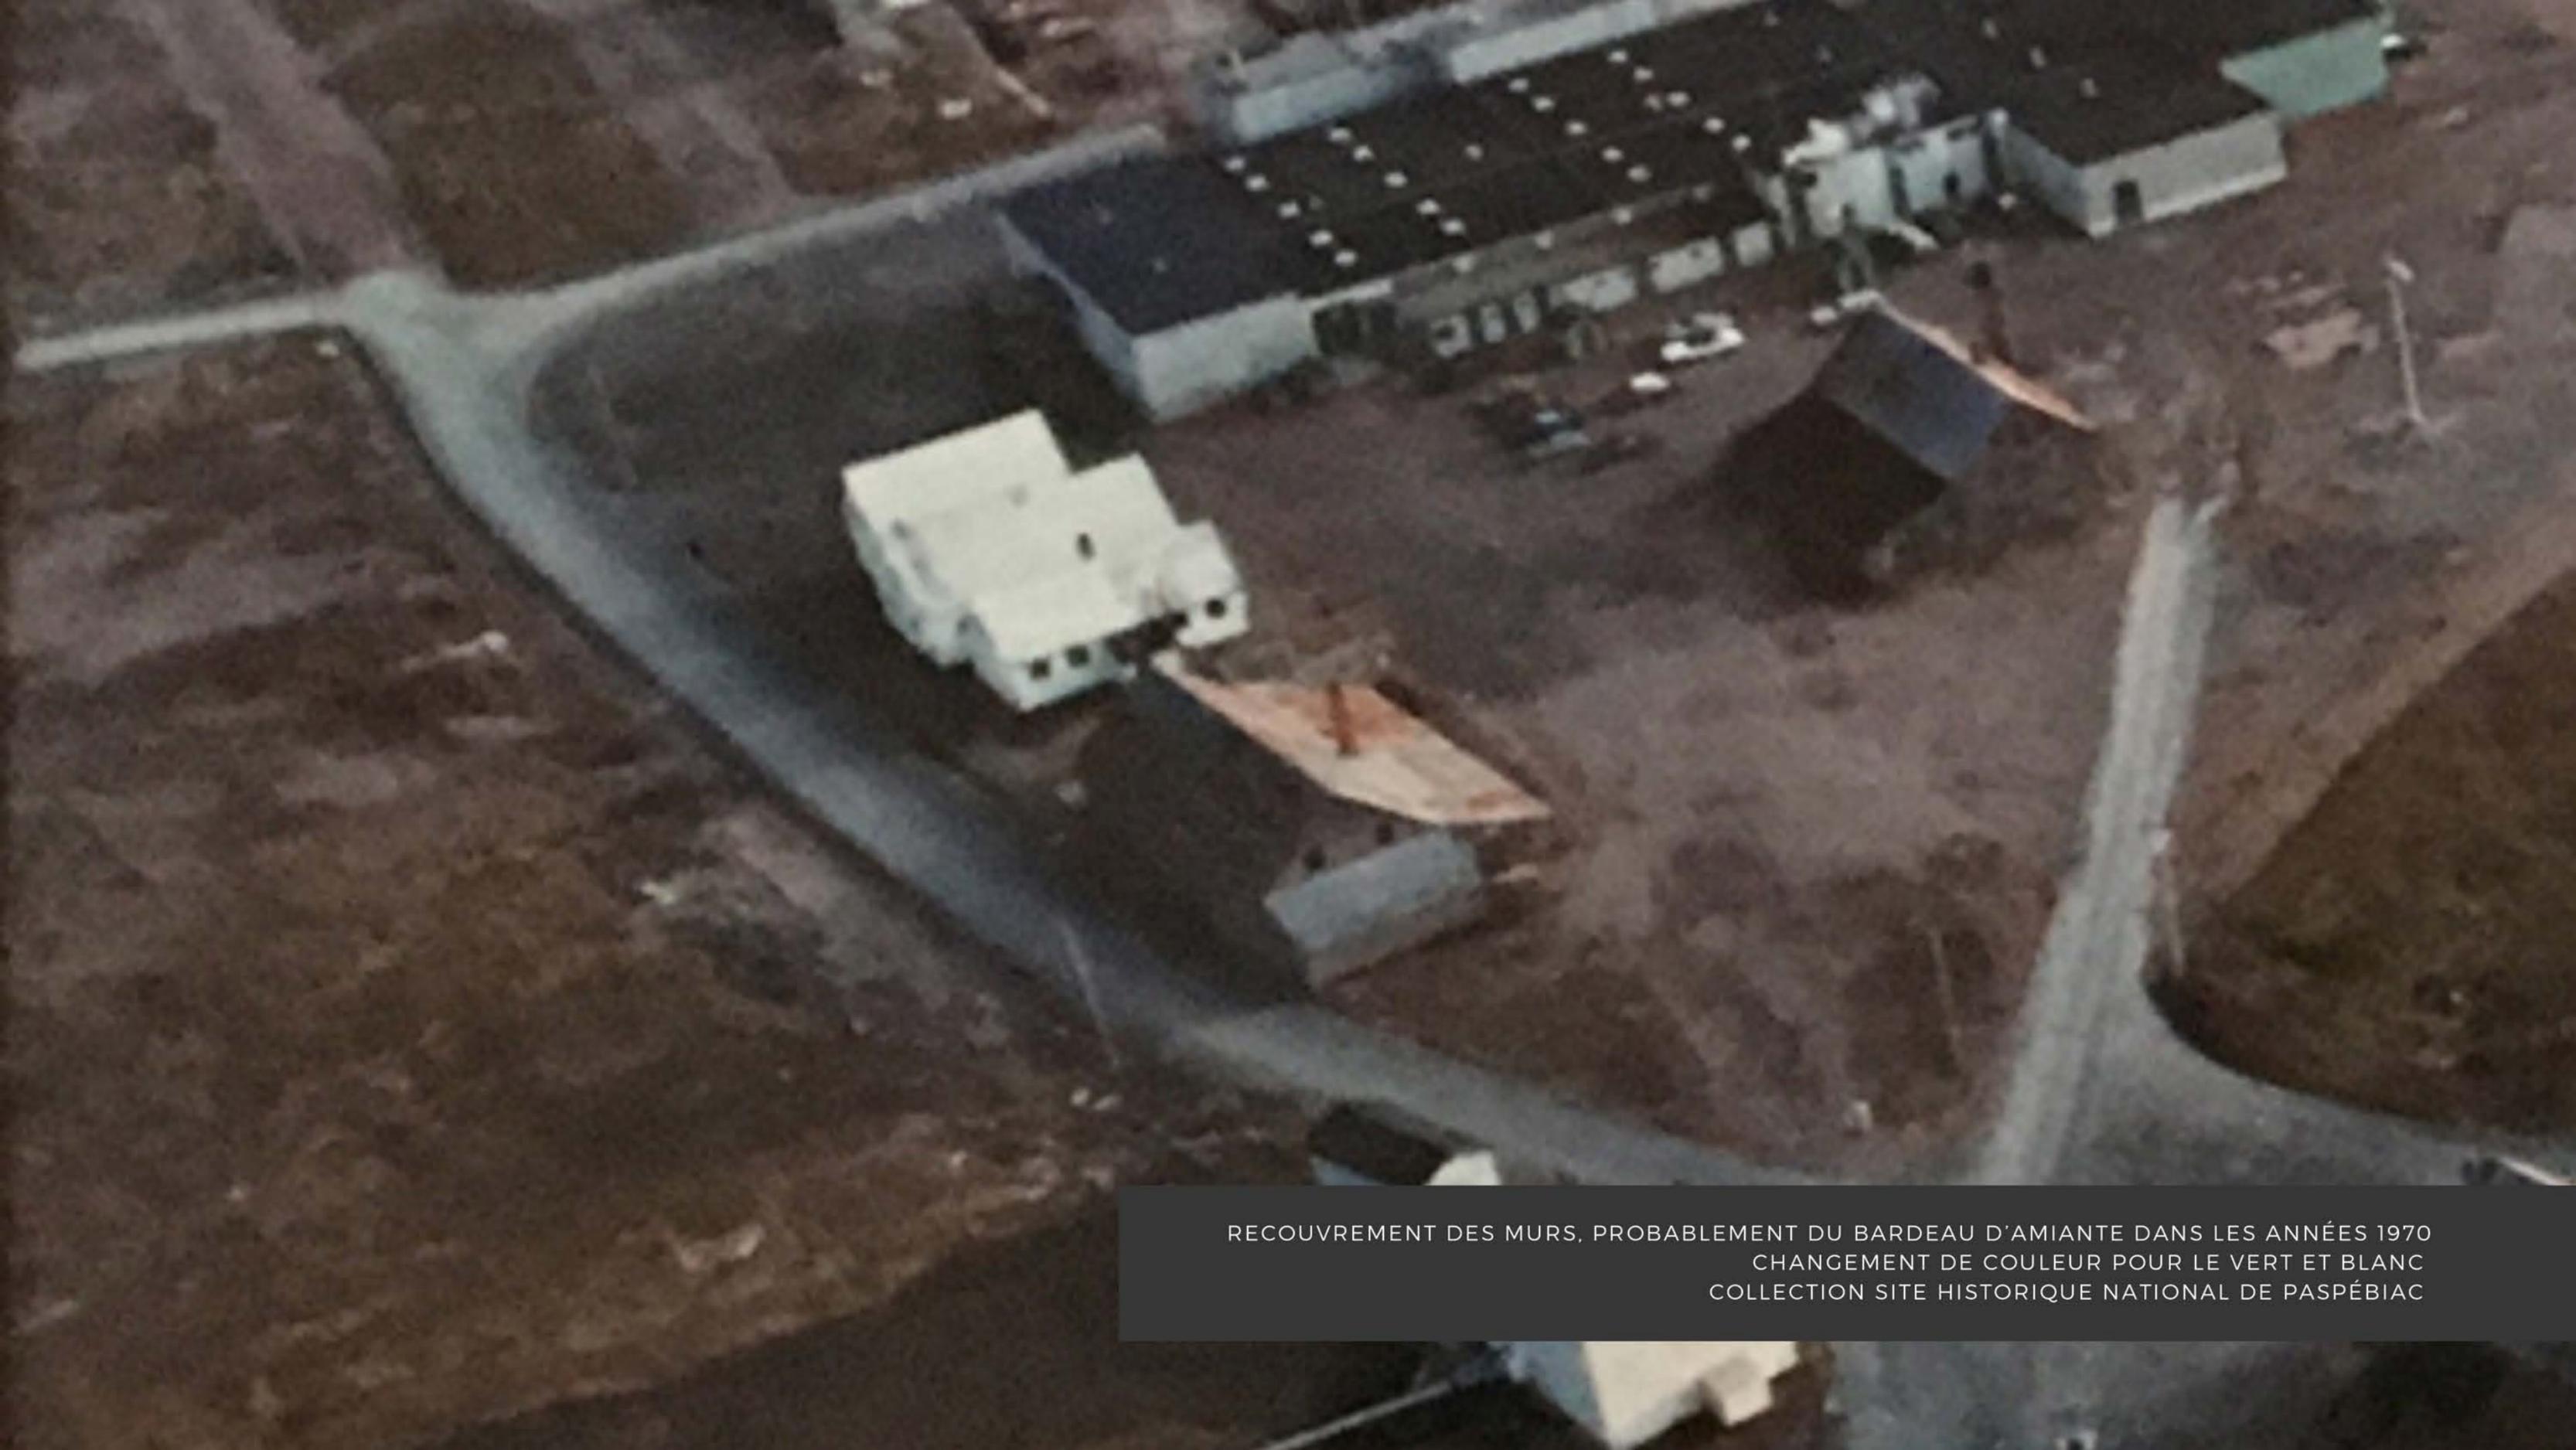
RECOUVREMENT DES MURS, PROBABLEMENT DU BARDEAU D'AMIANTE DANS LES ANNÉES 1970
CHANGEMENT DE COULEUR POUR LE VERT ET BLANC
COLLECTION SITE HISTORIQUE NATIONAL DE PASPÉBIAC

Recouvrement des murs en bardeau d'amiante et changement de couleur (vert et blanc)

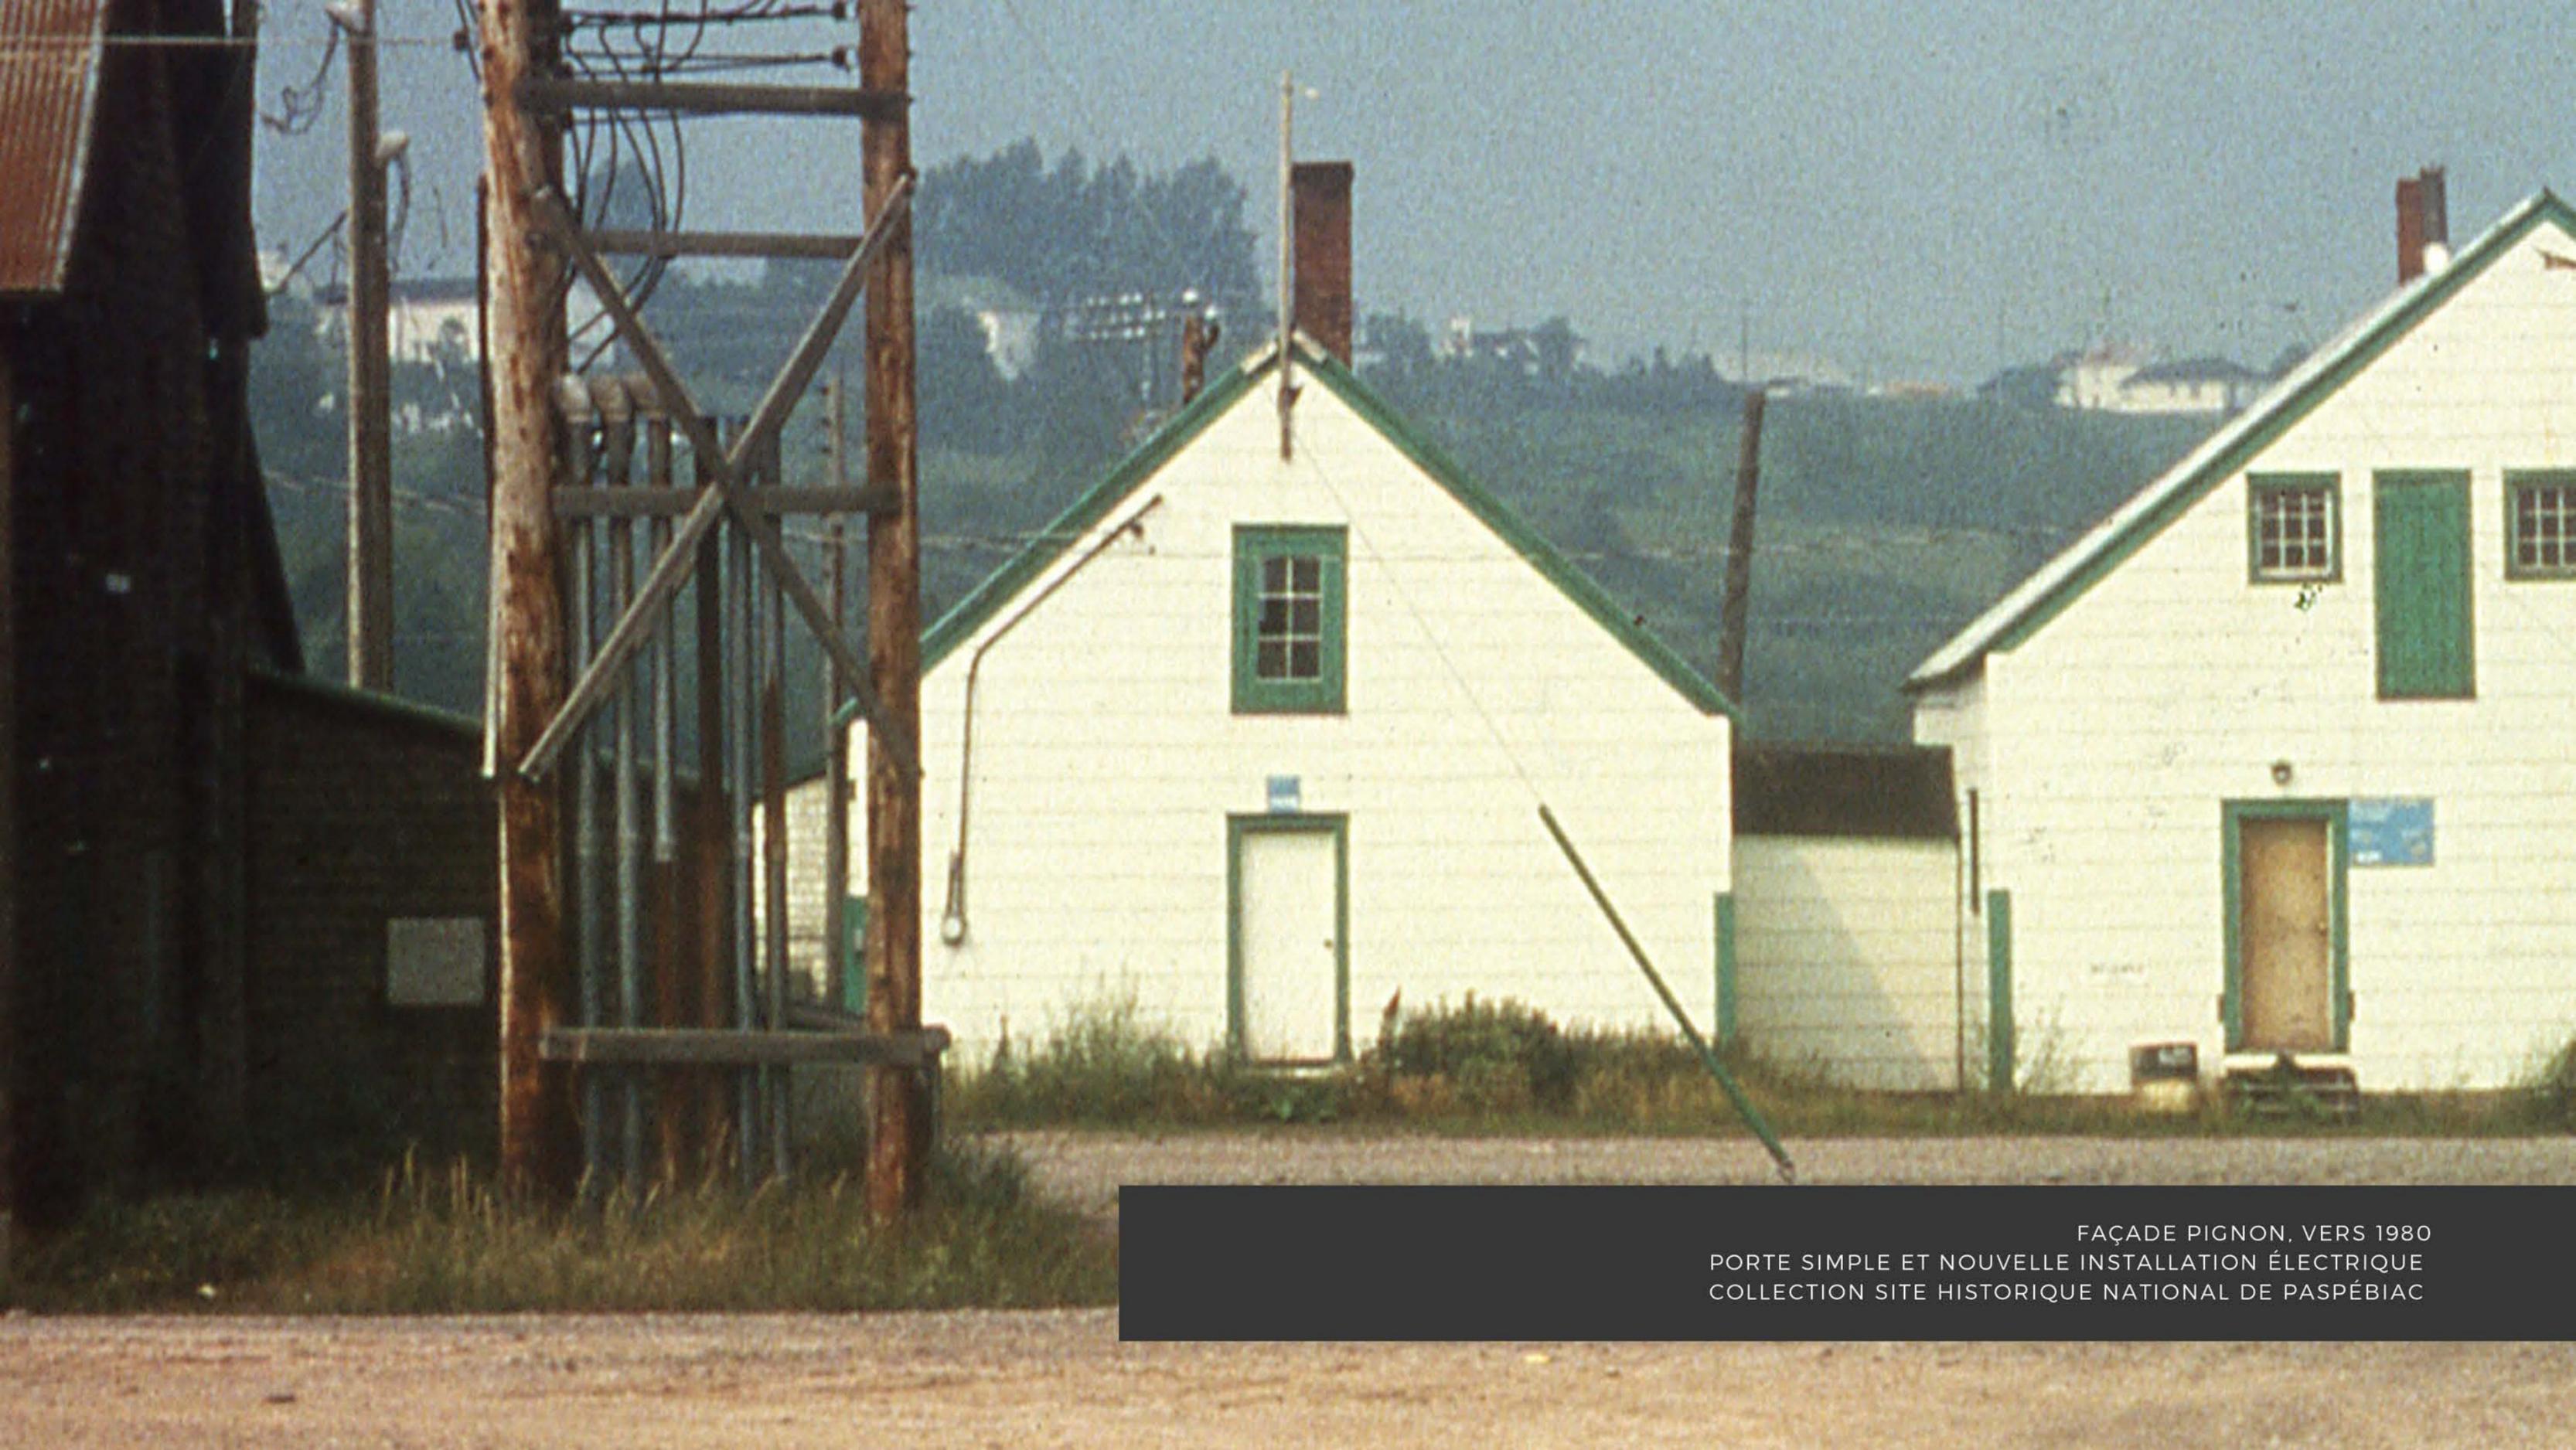
FAÇADE PIGNON, VERS 1980
PORTE SIMPLE ET NOUVELLE INSTALLATION ÉLECTRIQUE
COLLECTION SITE HISTORIQUE NATIONAL DE PASPÉBIAC

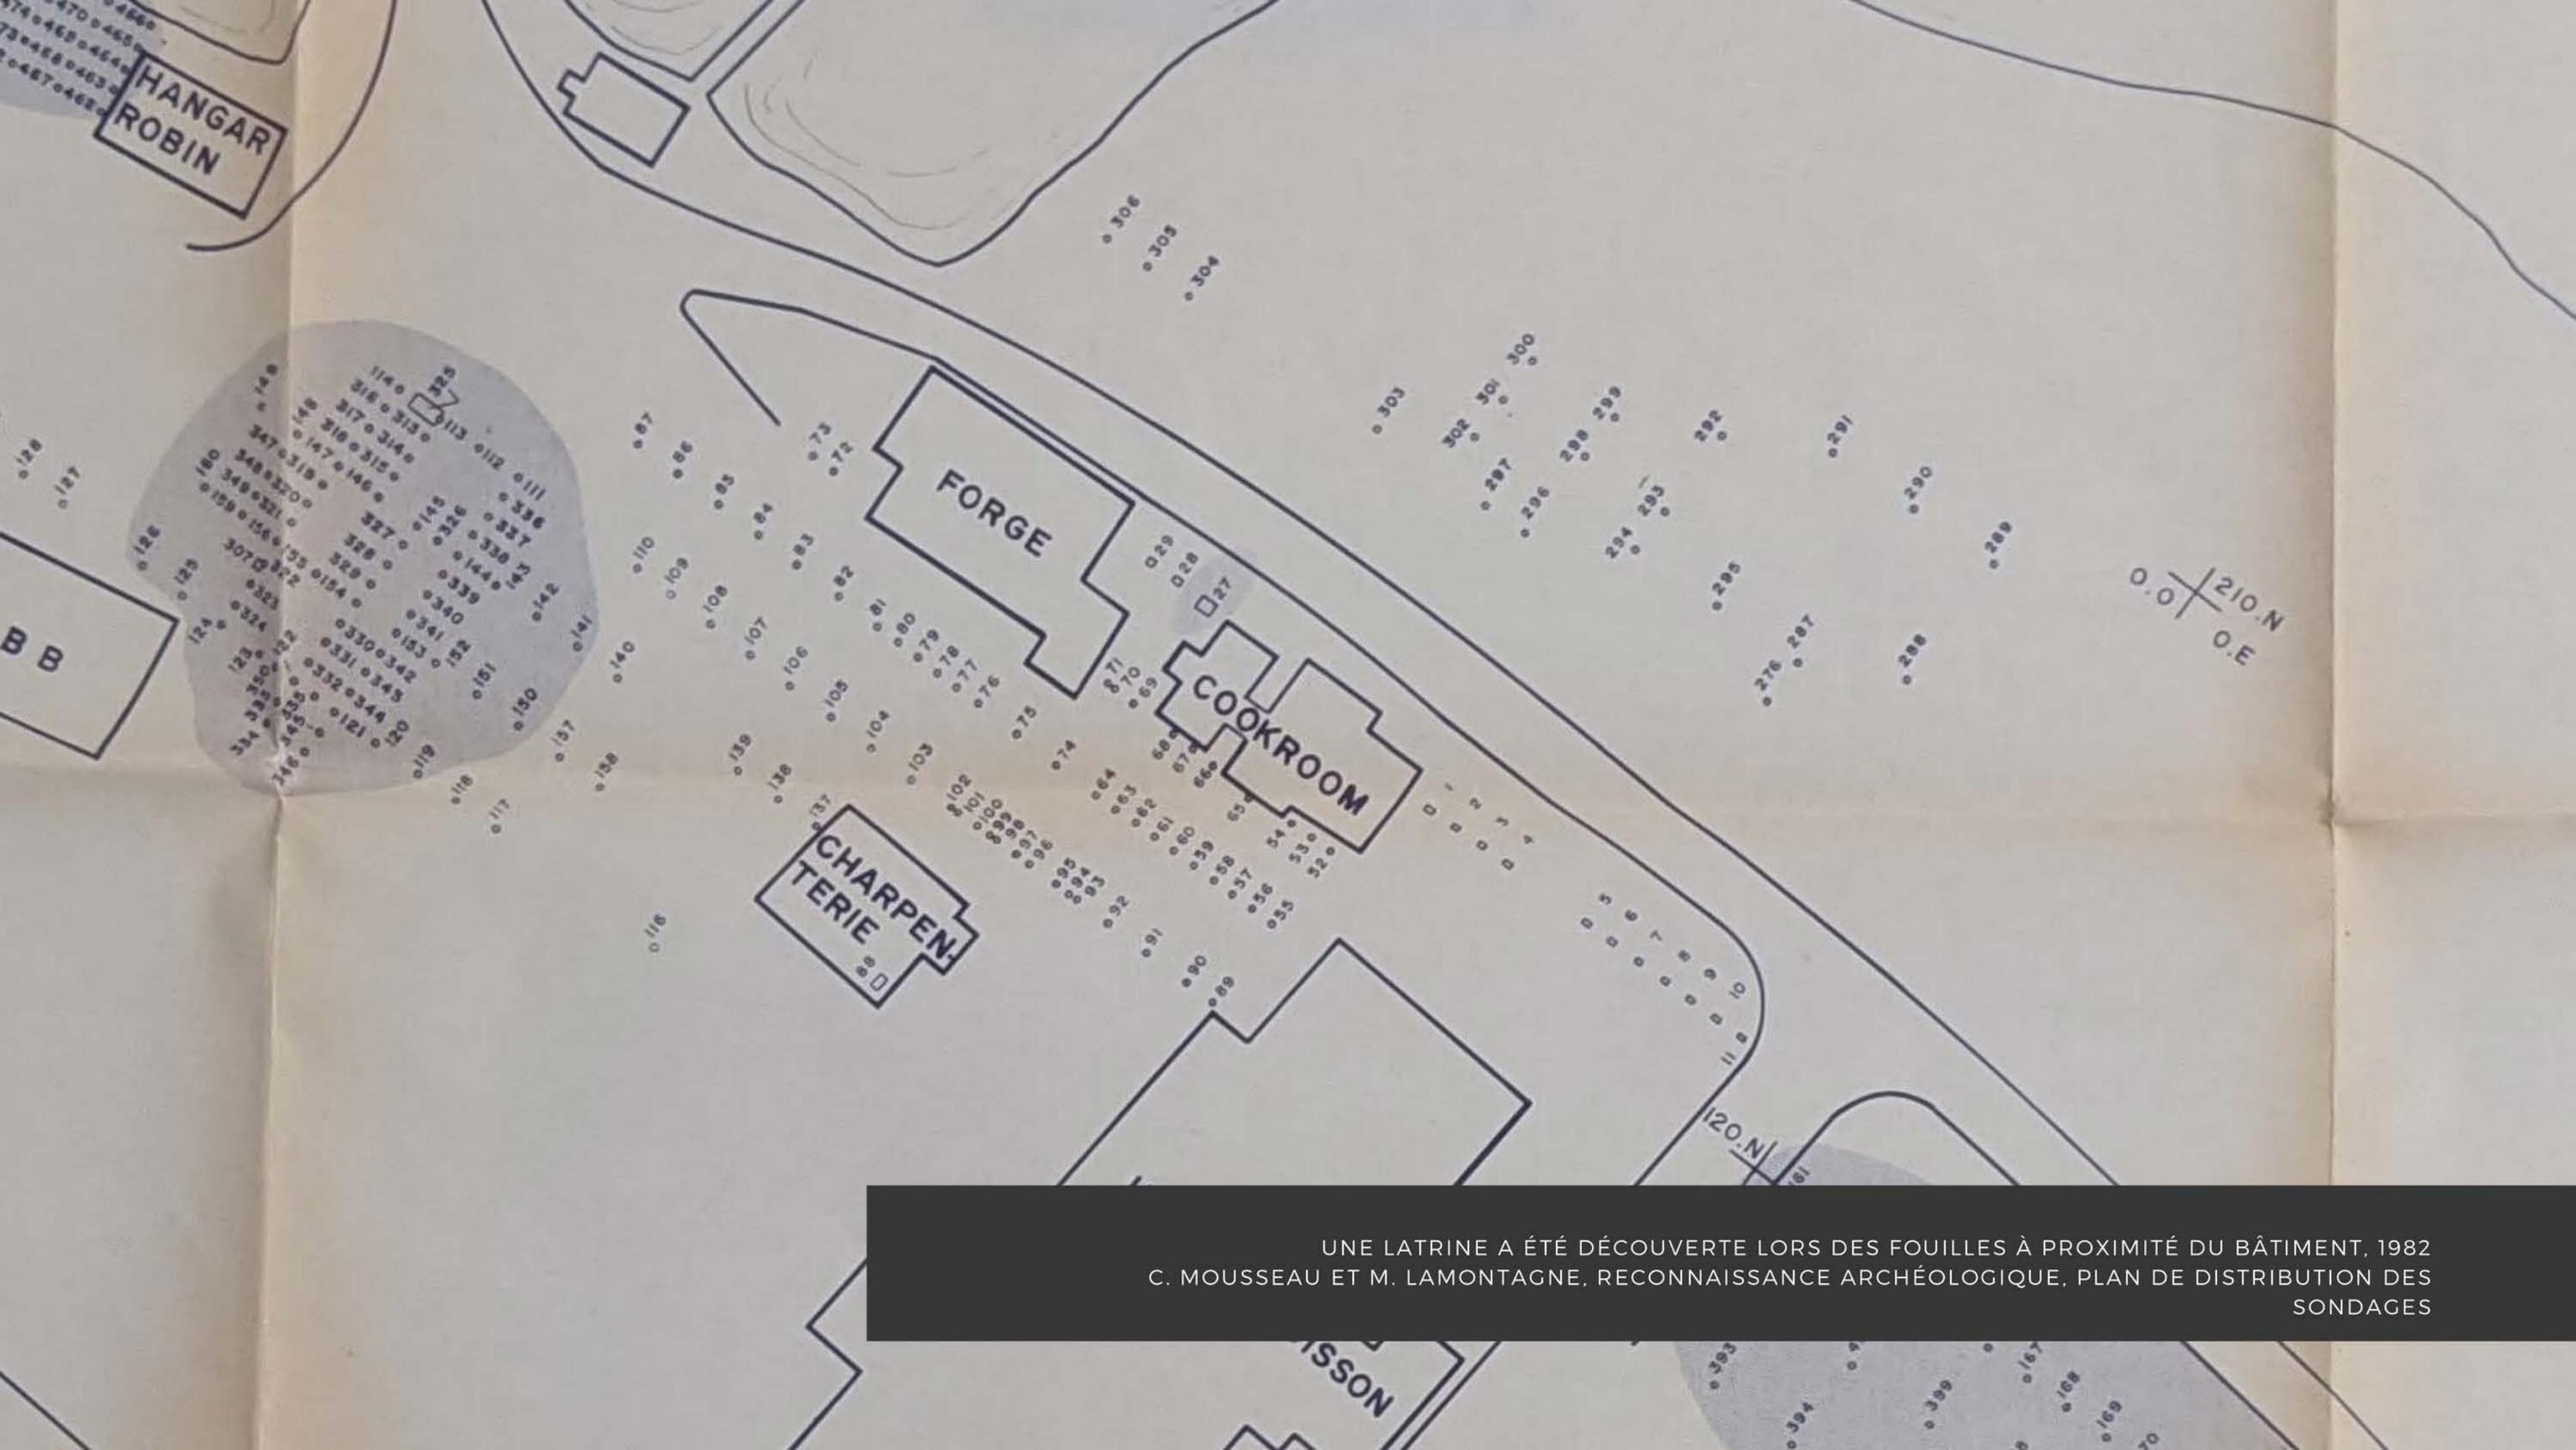
UNE LATRINE A ÉTÉ DÉCOUVERTE LORS DES FOUILLES À PROXIMITÉ DU BÂTIMENT, 1982
C. MOUSSEAU ET M. LAMONTAGNE, RECONNAISSANCE ARCHÉOLOGIQUE, PLAN DE DISTRIBUTION DES
SONDAGES

Fouilles archéologiques: découverte d'une latrine à proximité

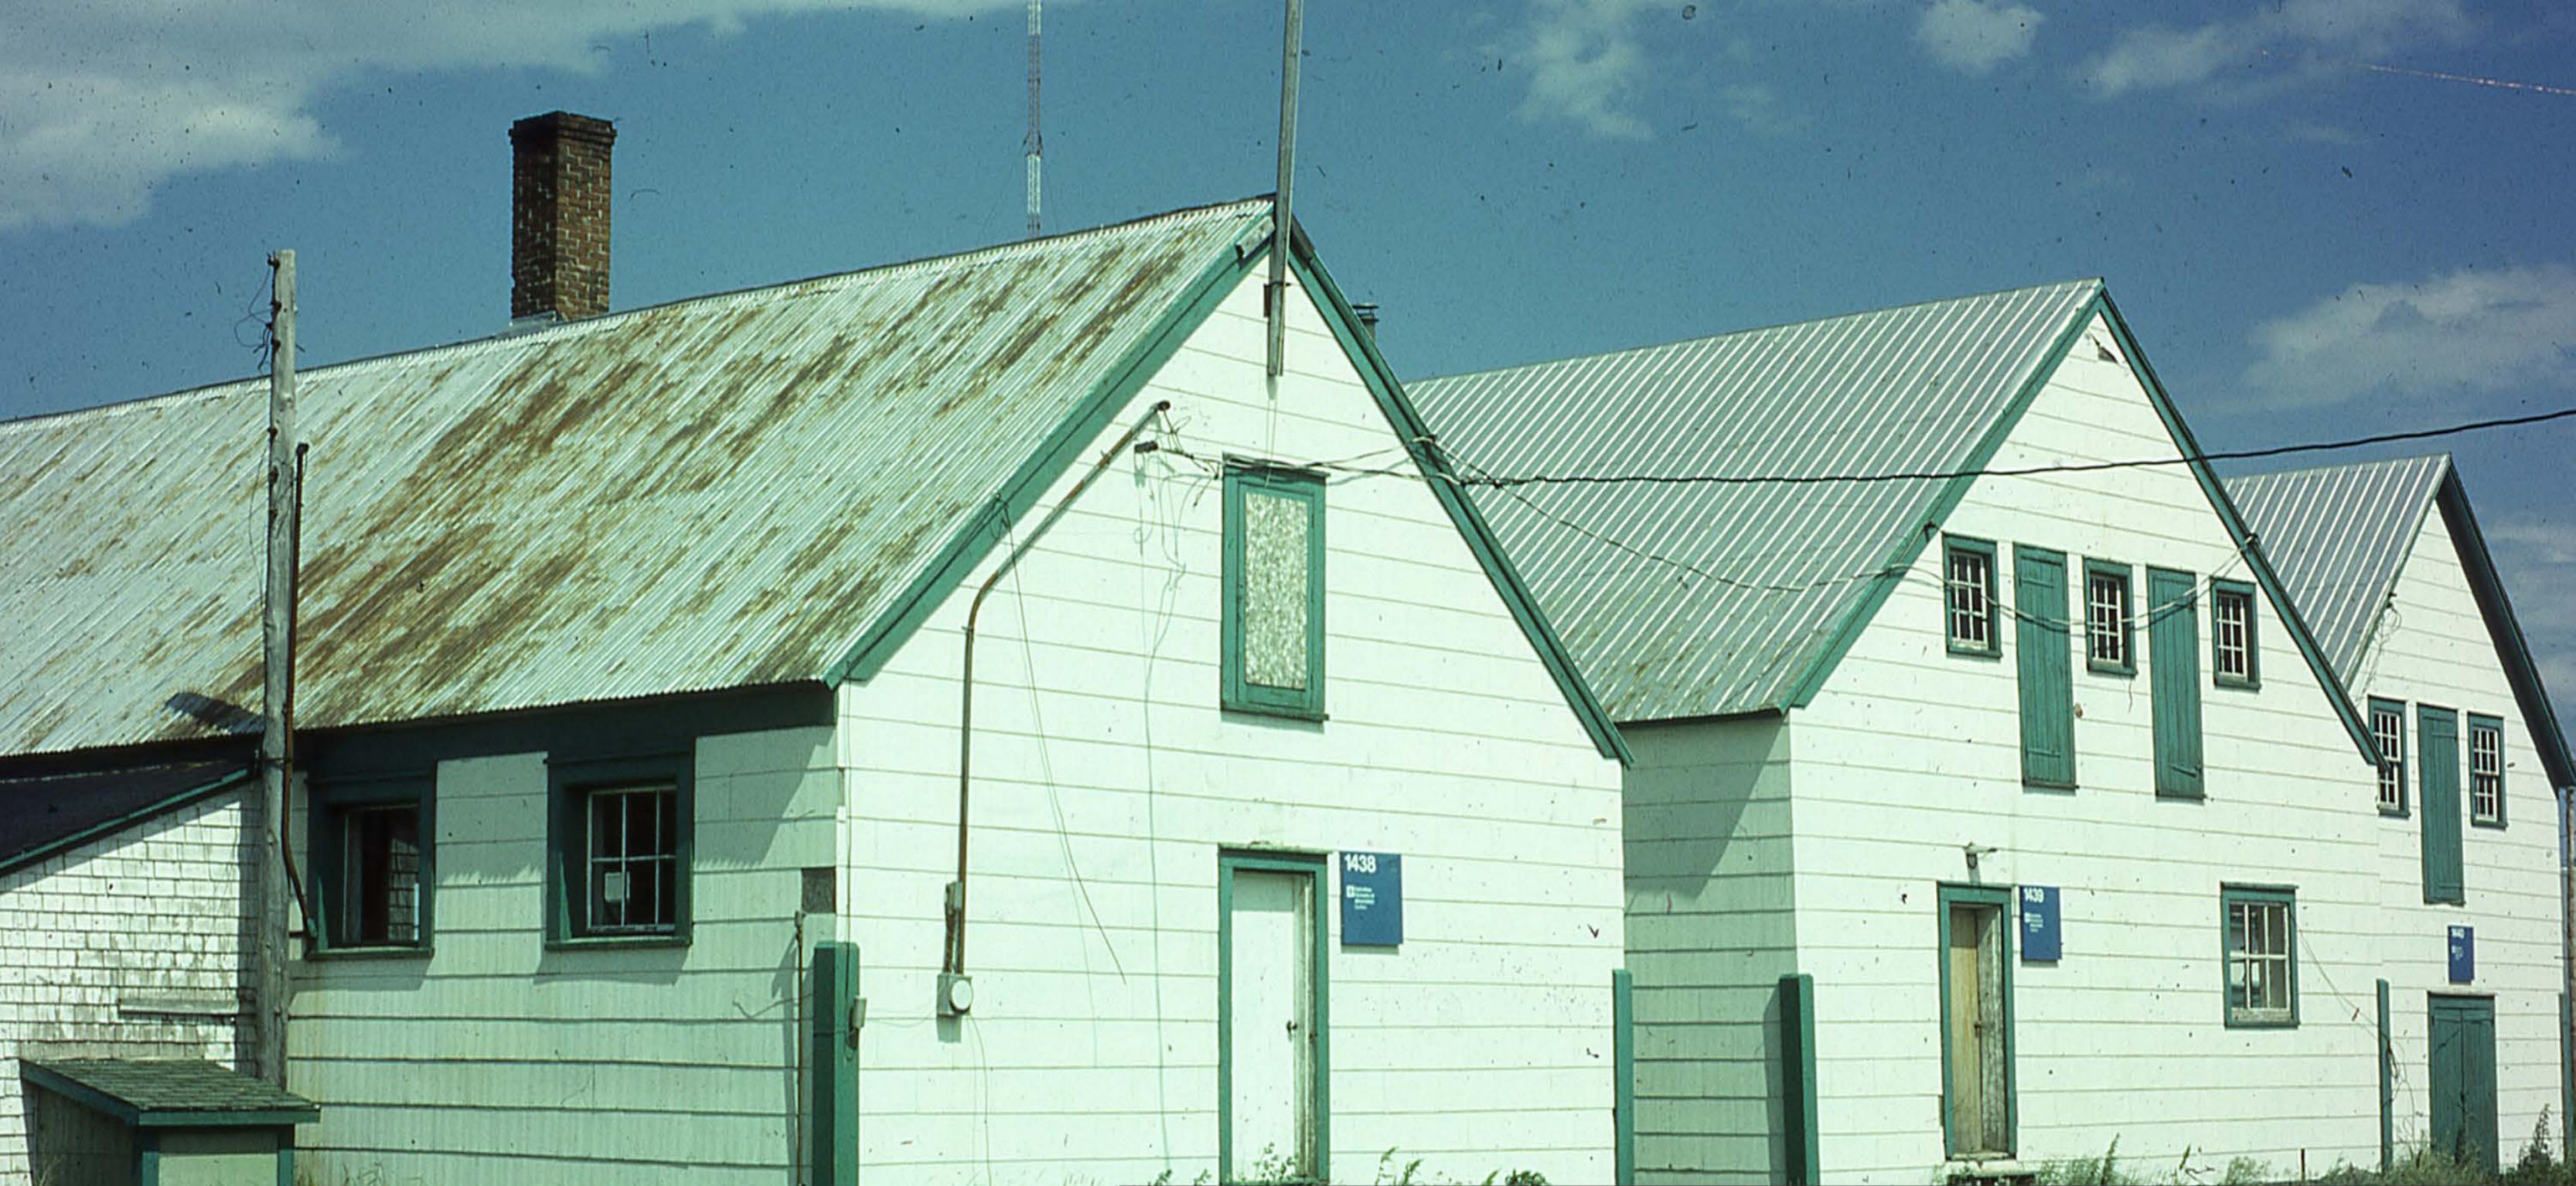
À GAUCHE, APPENTIS DU MUR OUEST, VERS 1988
COLLECTION SITE HISTORIQUE NATIONAL DE PASPÉBIAC

DÉTAIL DE L'APPENTIS DU MUR OUEST, 1988
IL A PROBABLEMENT SERVI À ENTREPOSER LE BOIS DE CHAUFFAGE POUR LA CUISINIÈRE
COLLECTION SITE HISTORIQUE NATIONAL DE PASPÉBIAC

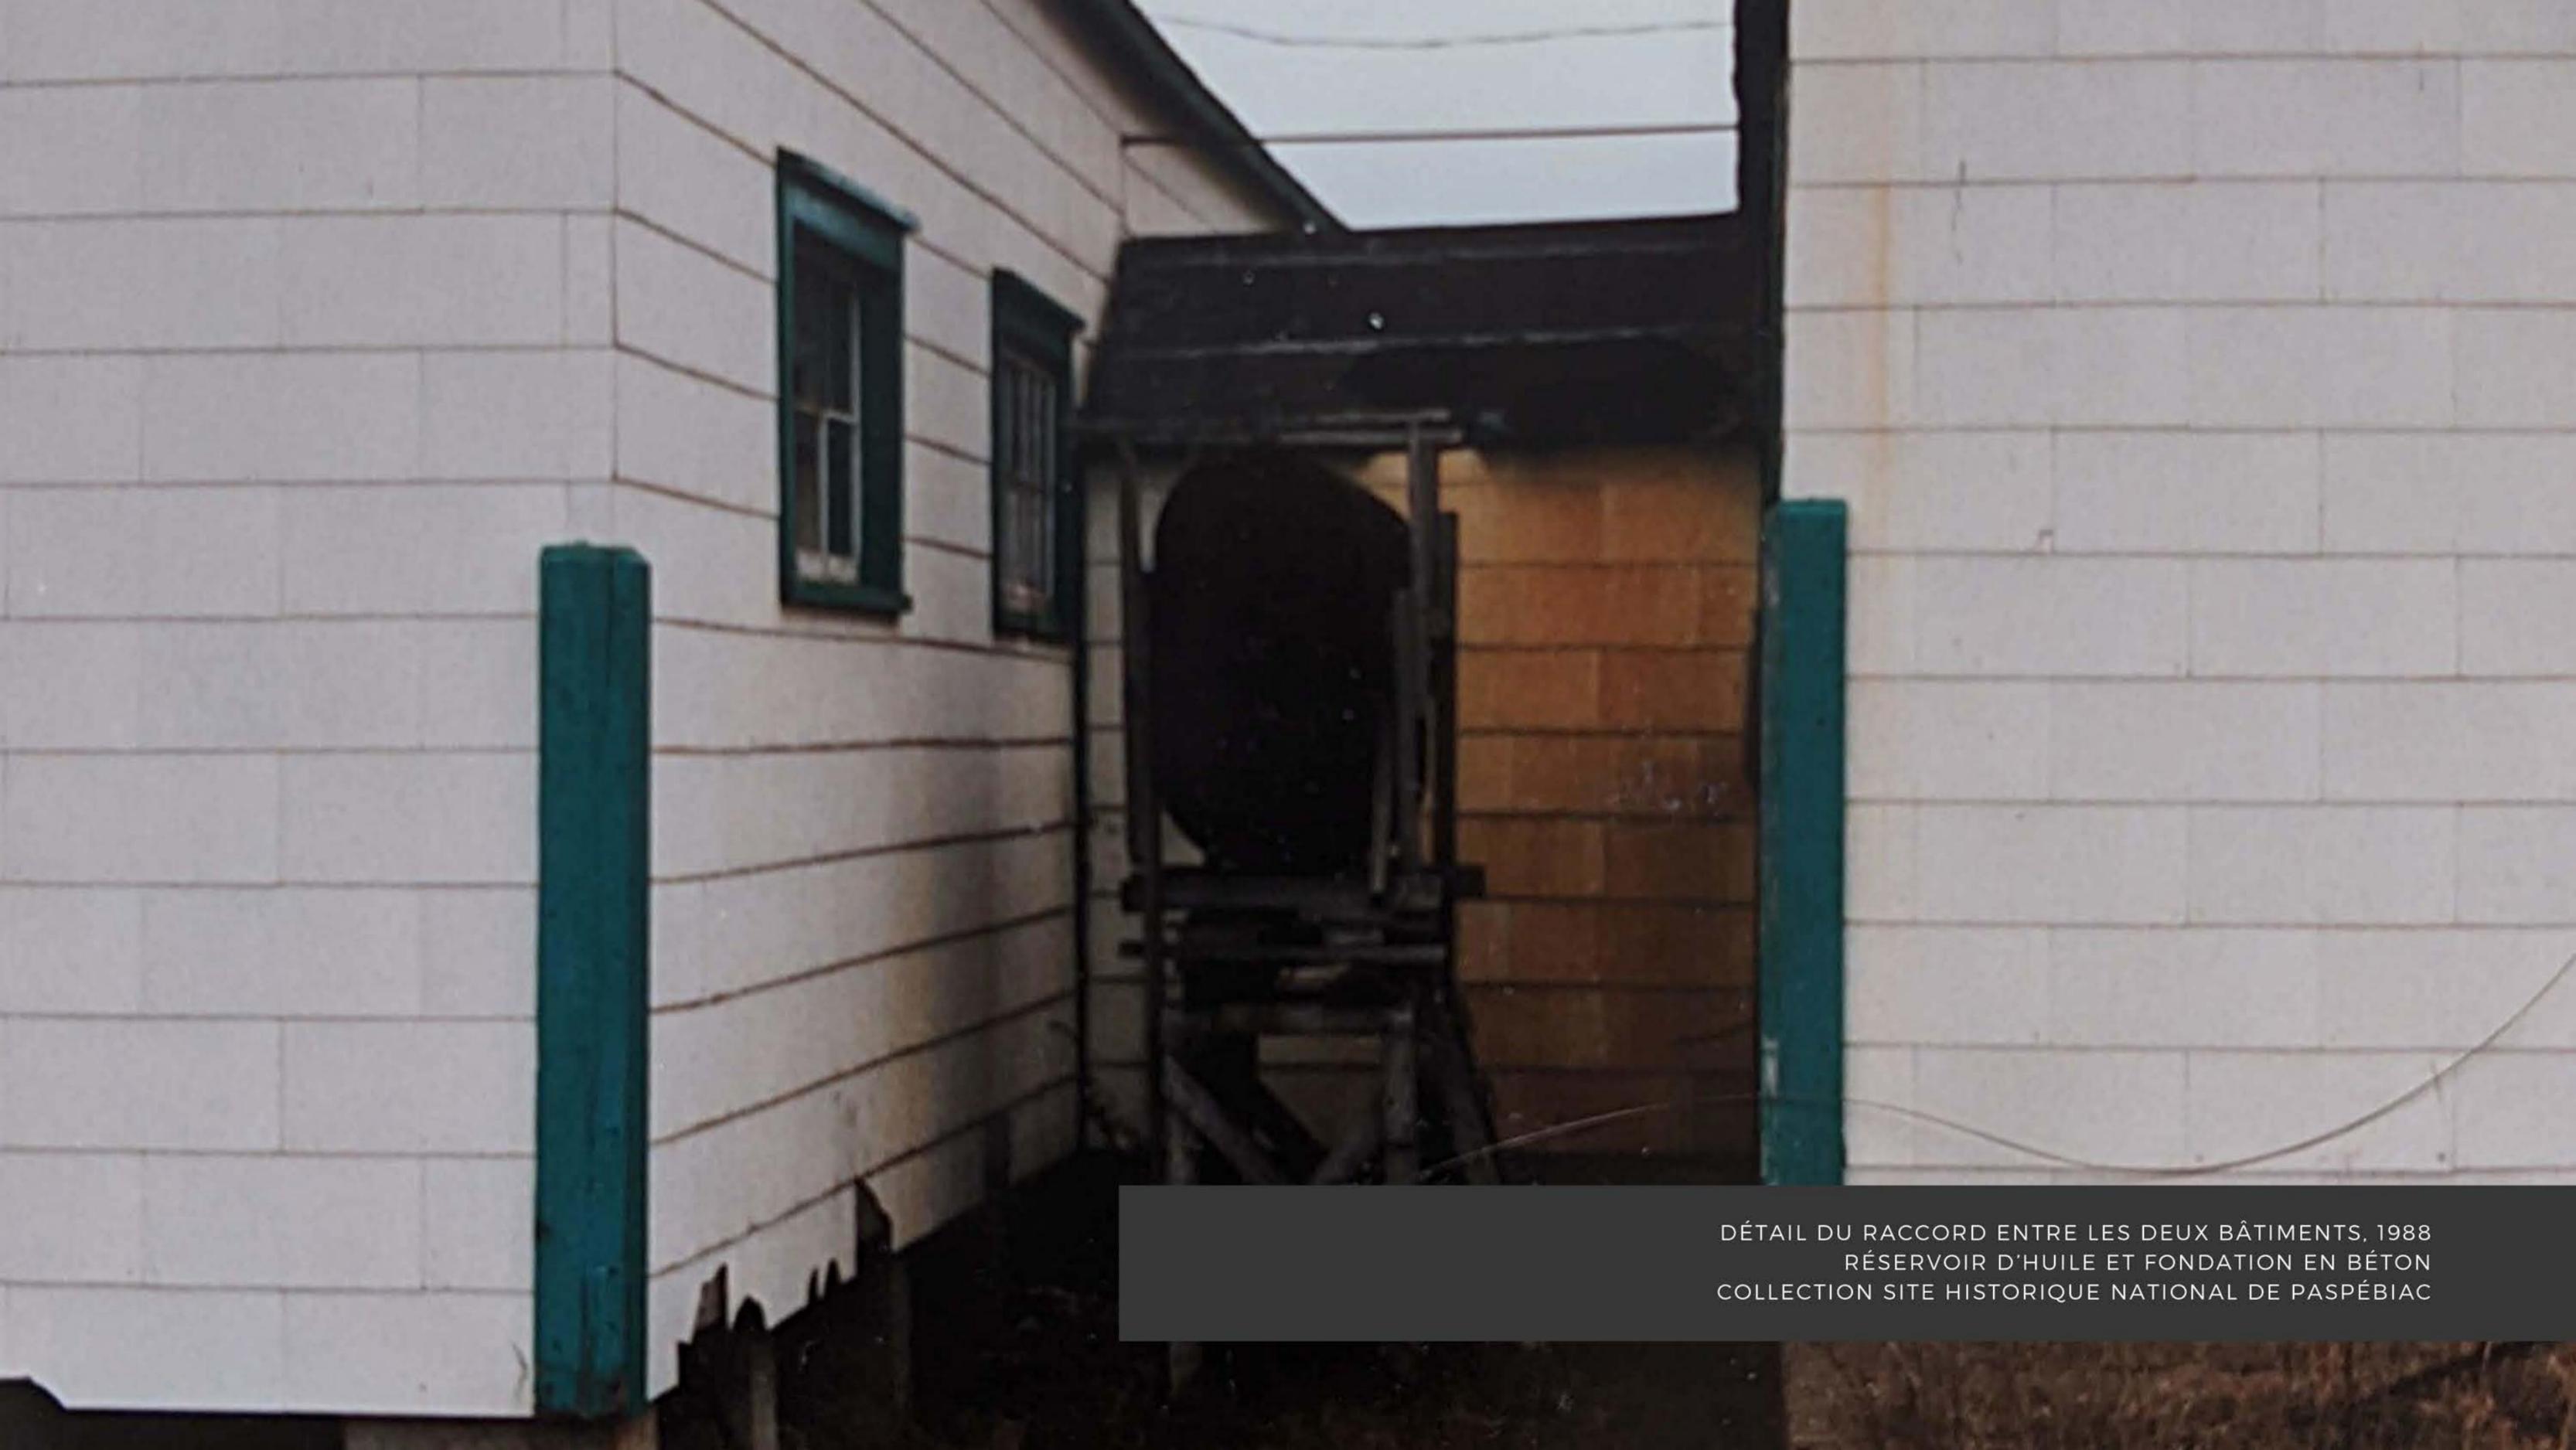
DÉTAIL DU RACCORD ENTRE LES DEUX BÂTIMENTS, 1988
RÉSERVOIR D'HUILE ET FONDATION EN BÉTON
COLLECTION SITE HISTORIQUE NATIONAL DE PASPÉBIAC

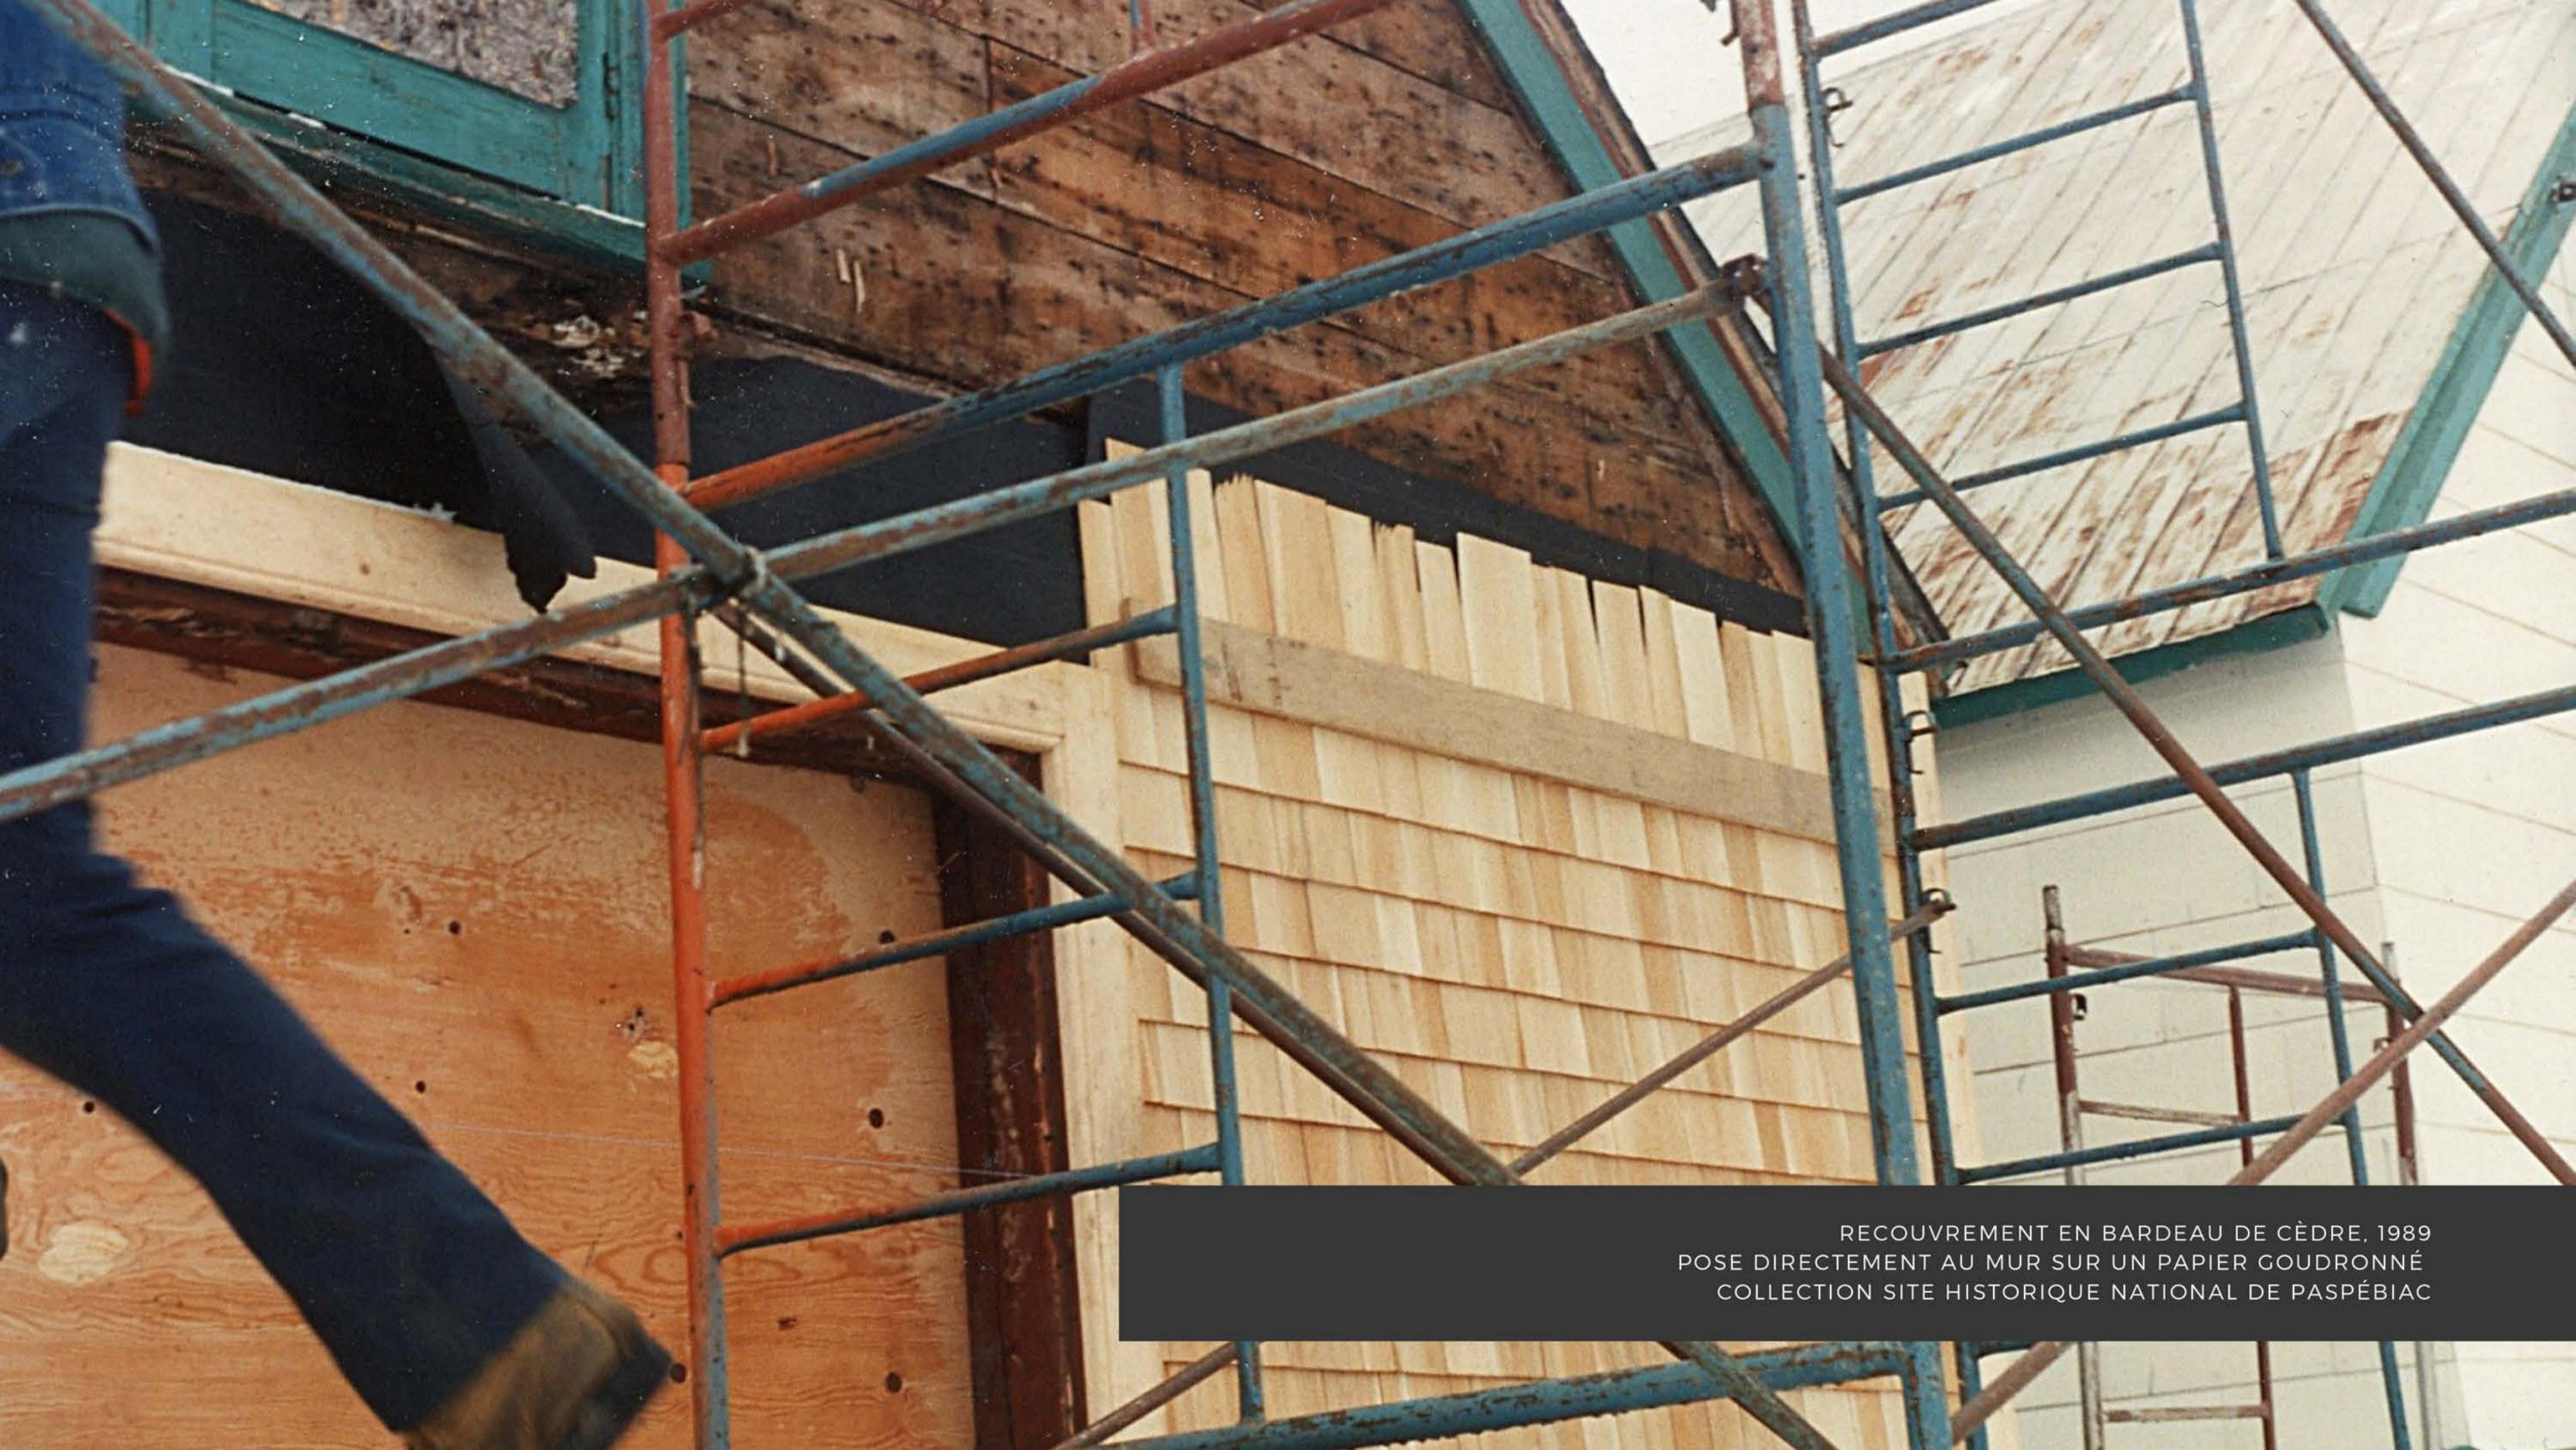
RECOUVREMENT EN BARDEAU DE CÈDRE, 1989
POSE DIRECTEMENT AU MUR SUR UN PAPIER GOUDRONNÉ
COLLECTION SITE HISTORIQUE NATIONAL DE PASPÉBIAC
