Accueil Charles Robin and Co.

SITE HISTORIQUE NATIONAL DE PASPÉBIAC
Par Jeannot Bourdages, conservateur

HISTOIRE
ARCHITECTURE
ICONOGRAPHIE

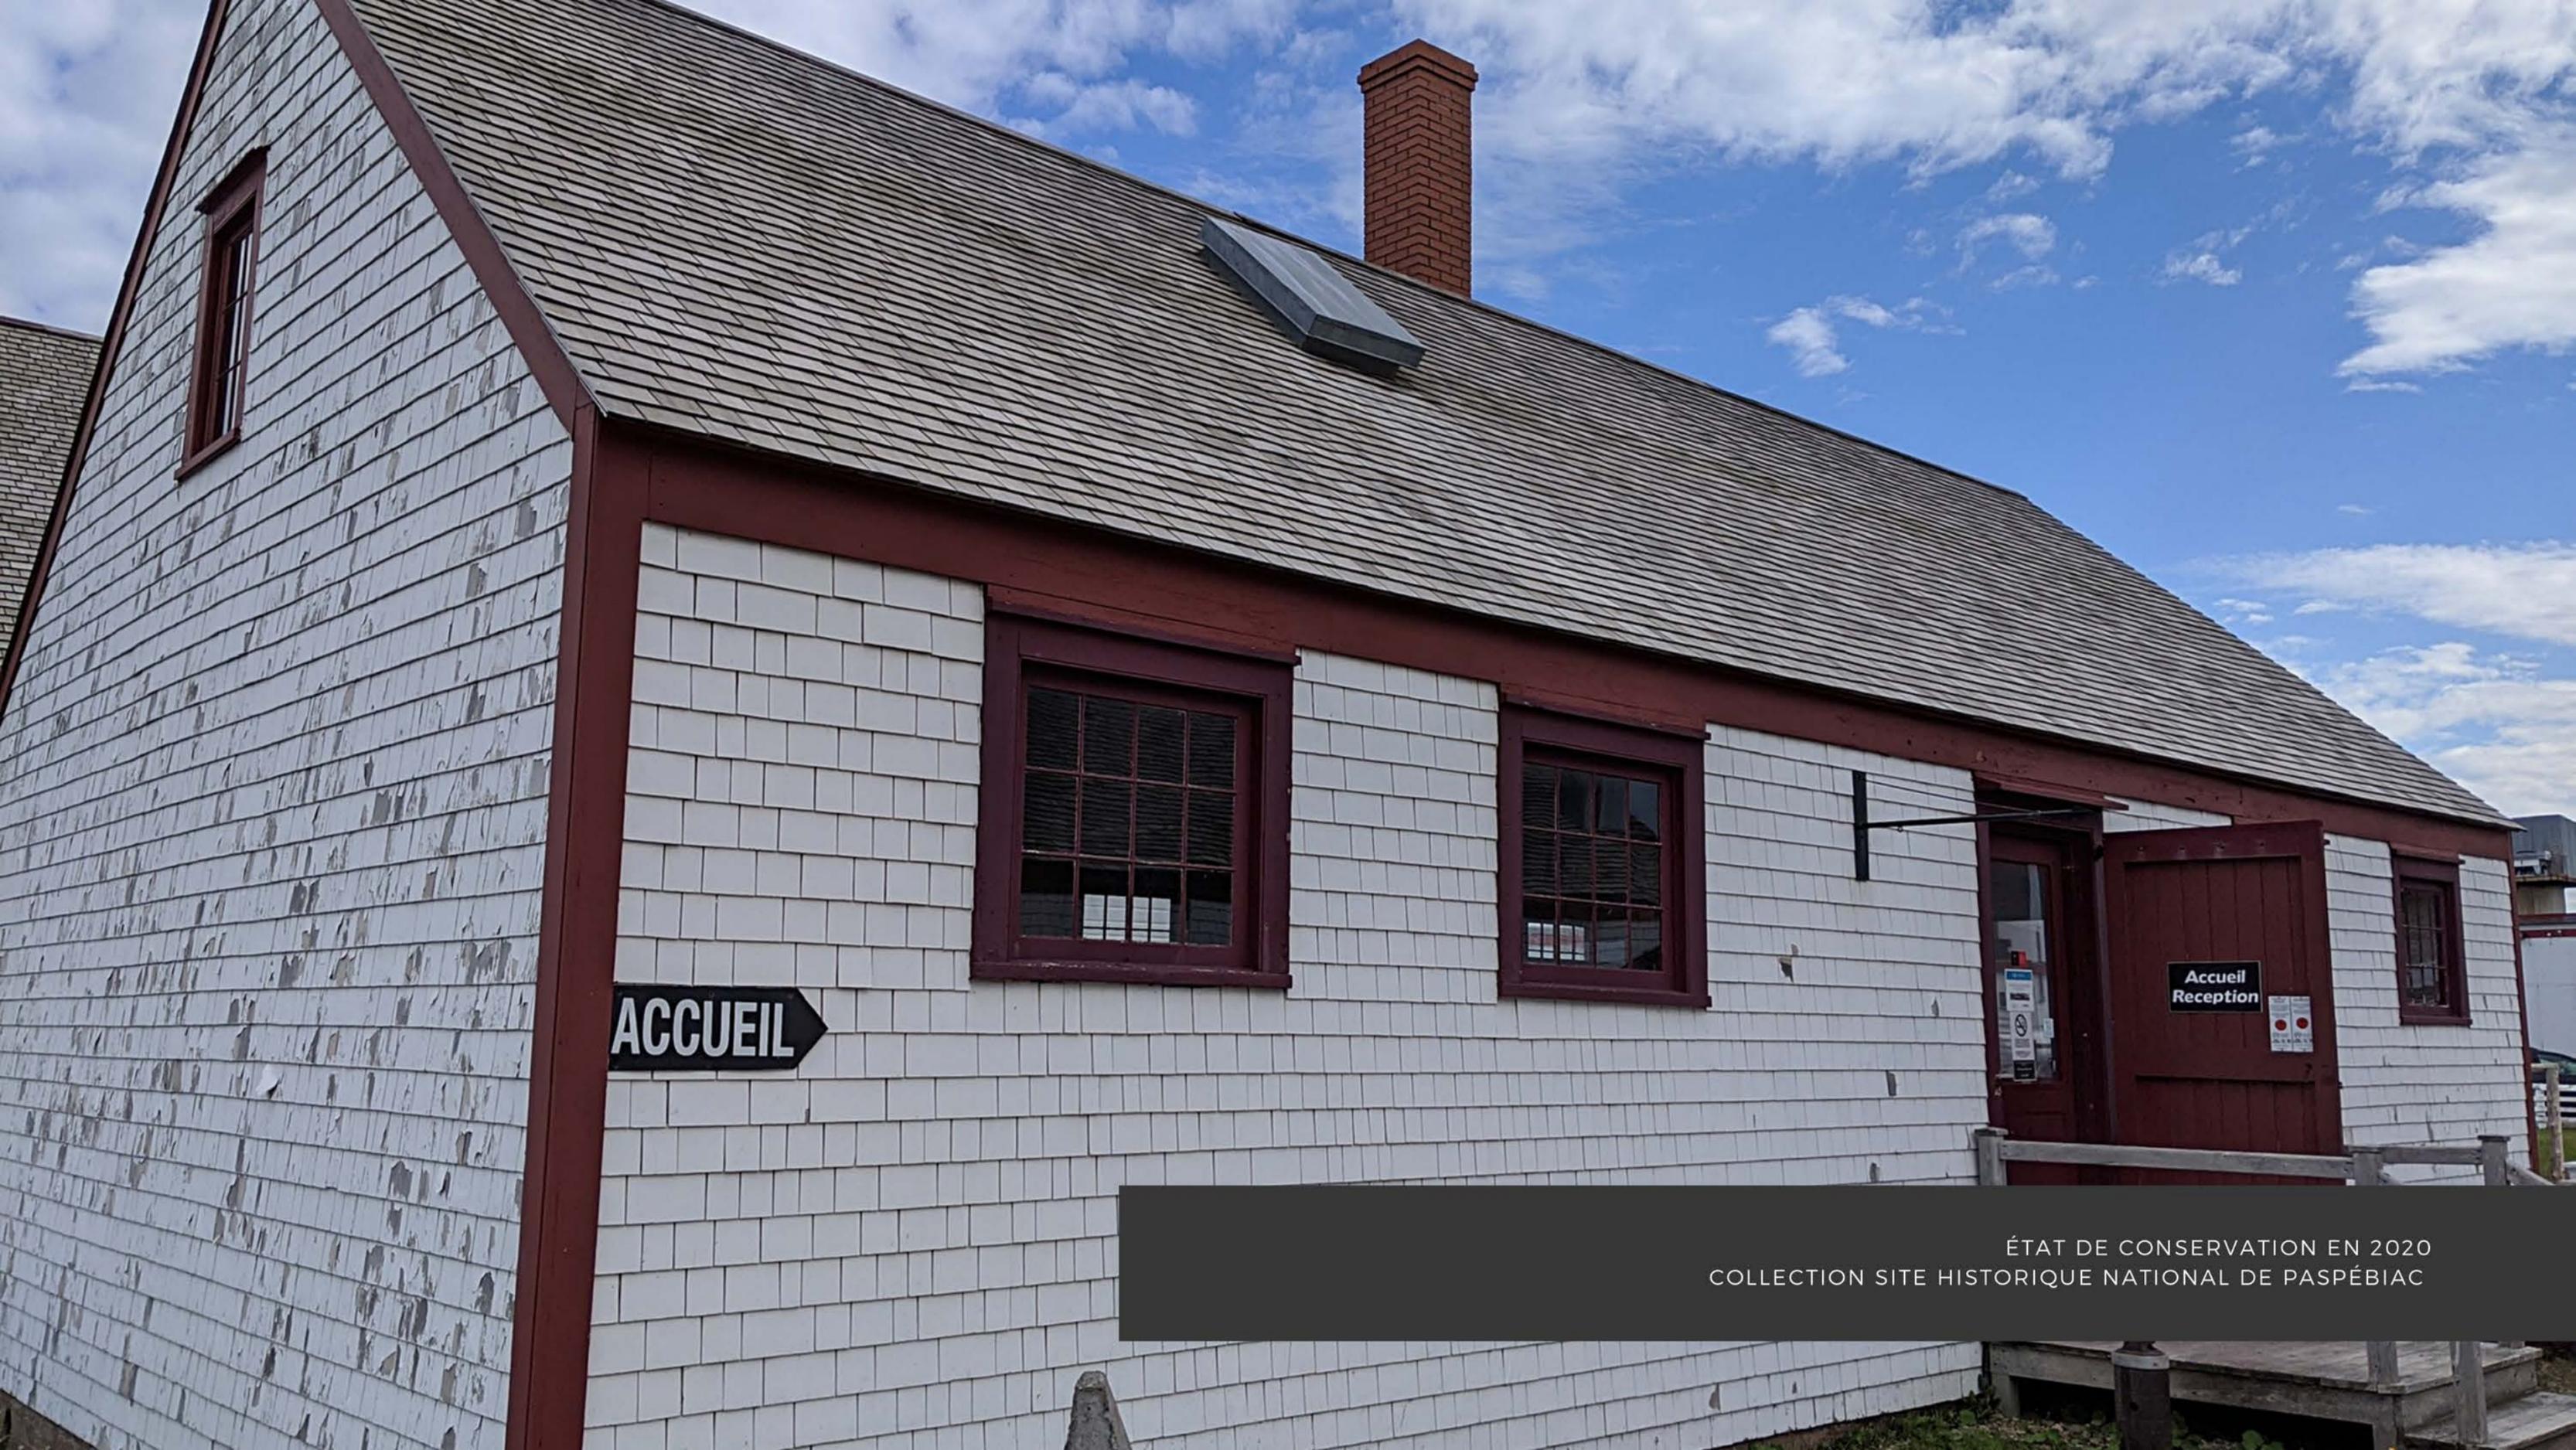
ÉTAT DE CONSERVATION EN 2015
AFFICHAGE, OEUVRE D'ART PUBLIQUE ET RECONSTITUTION DE LA LATRINE
COLLECTION SITE HISTORIQUE NATIONAL DE PASPÉBIAC

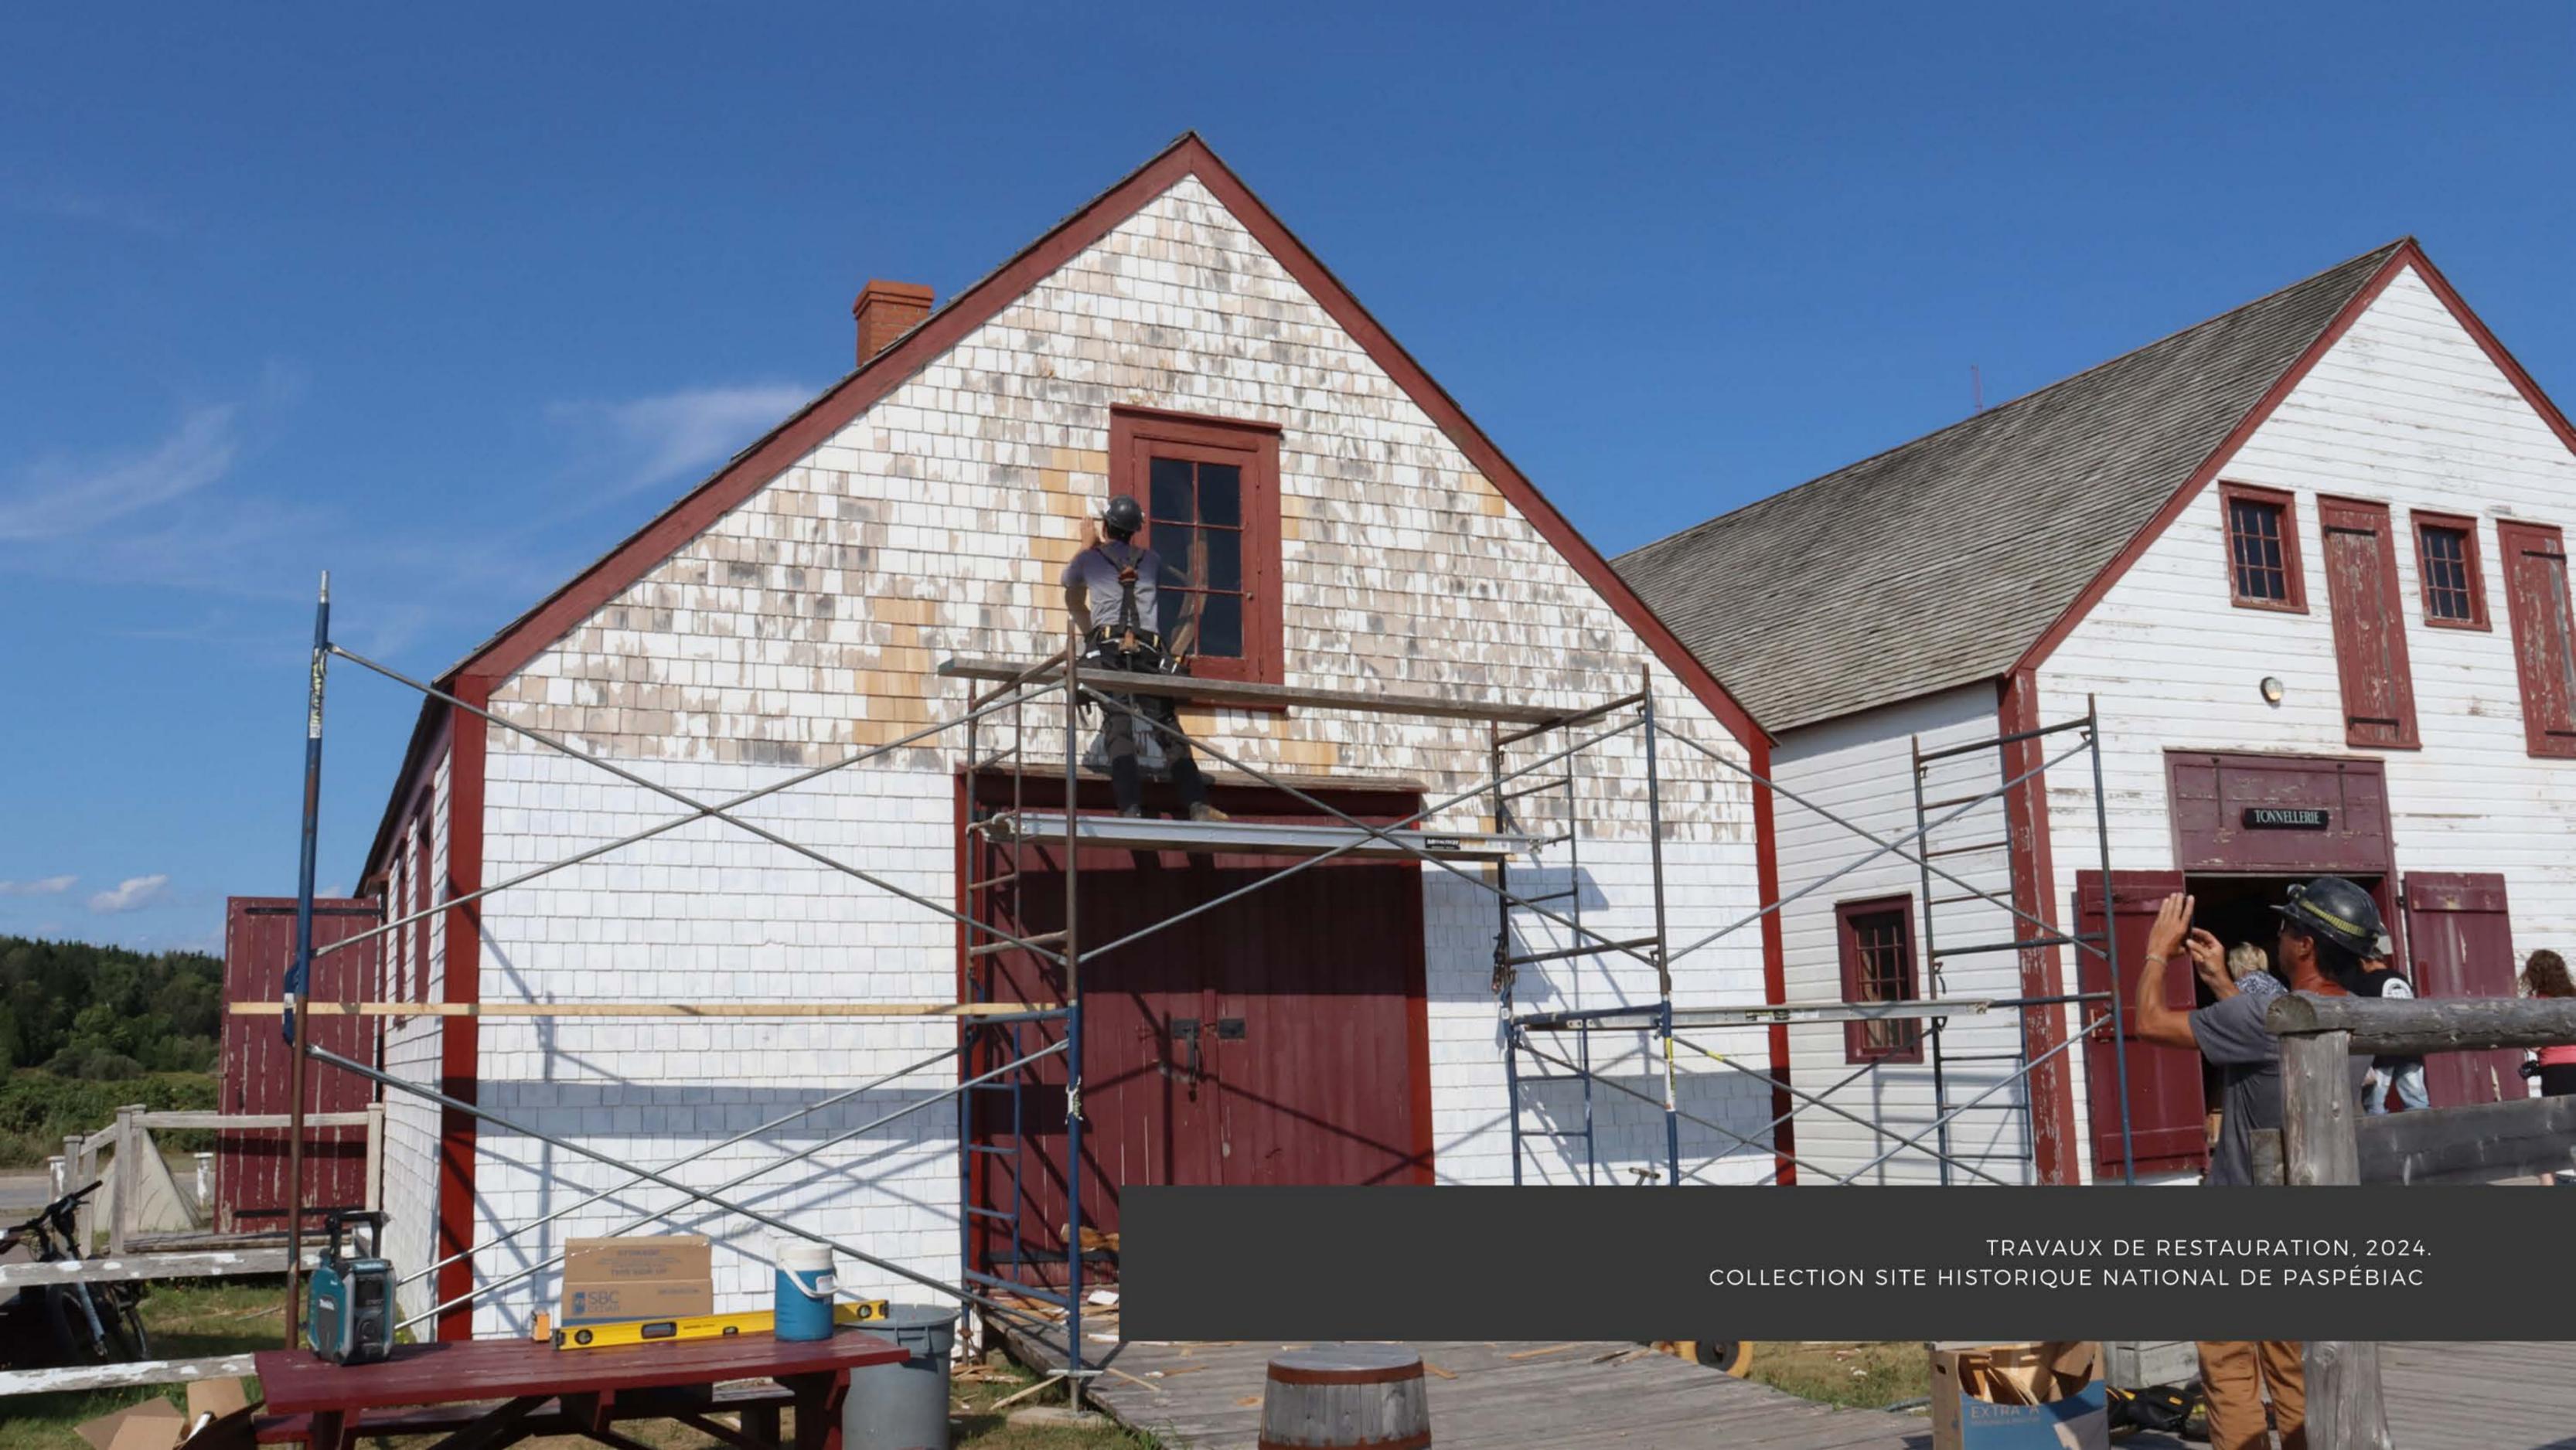
ÉTAT DE CONSERVATION EN 2020
COLLECTION SITE HISTORIQUE NATIONAL DE PASPÉBIAC

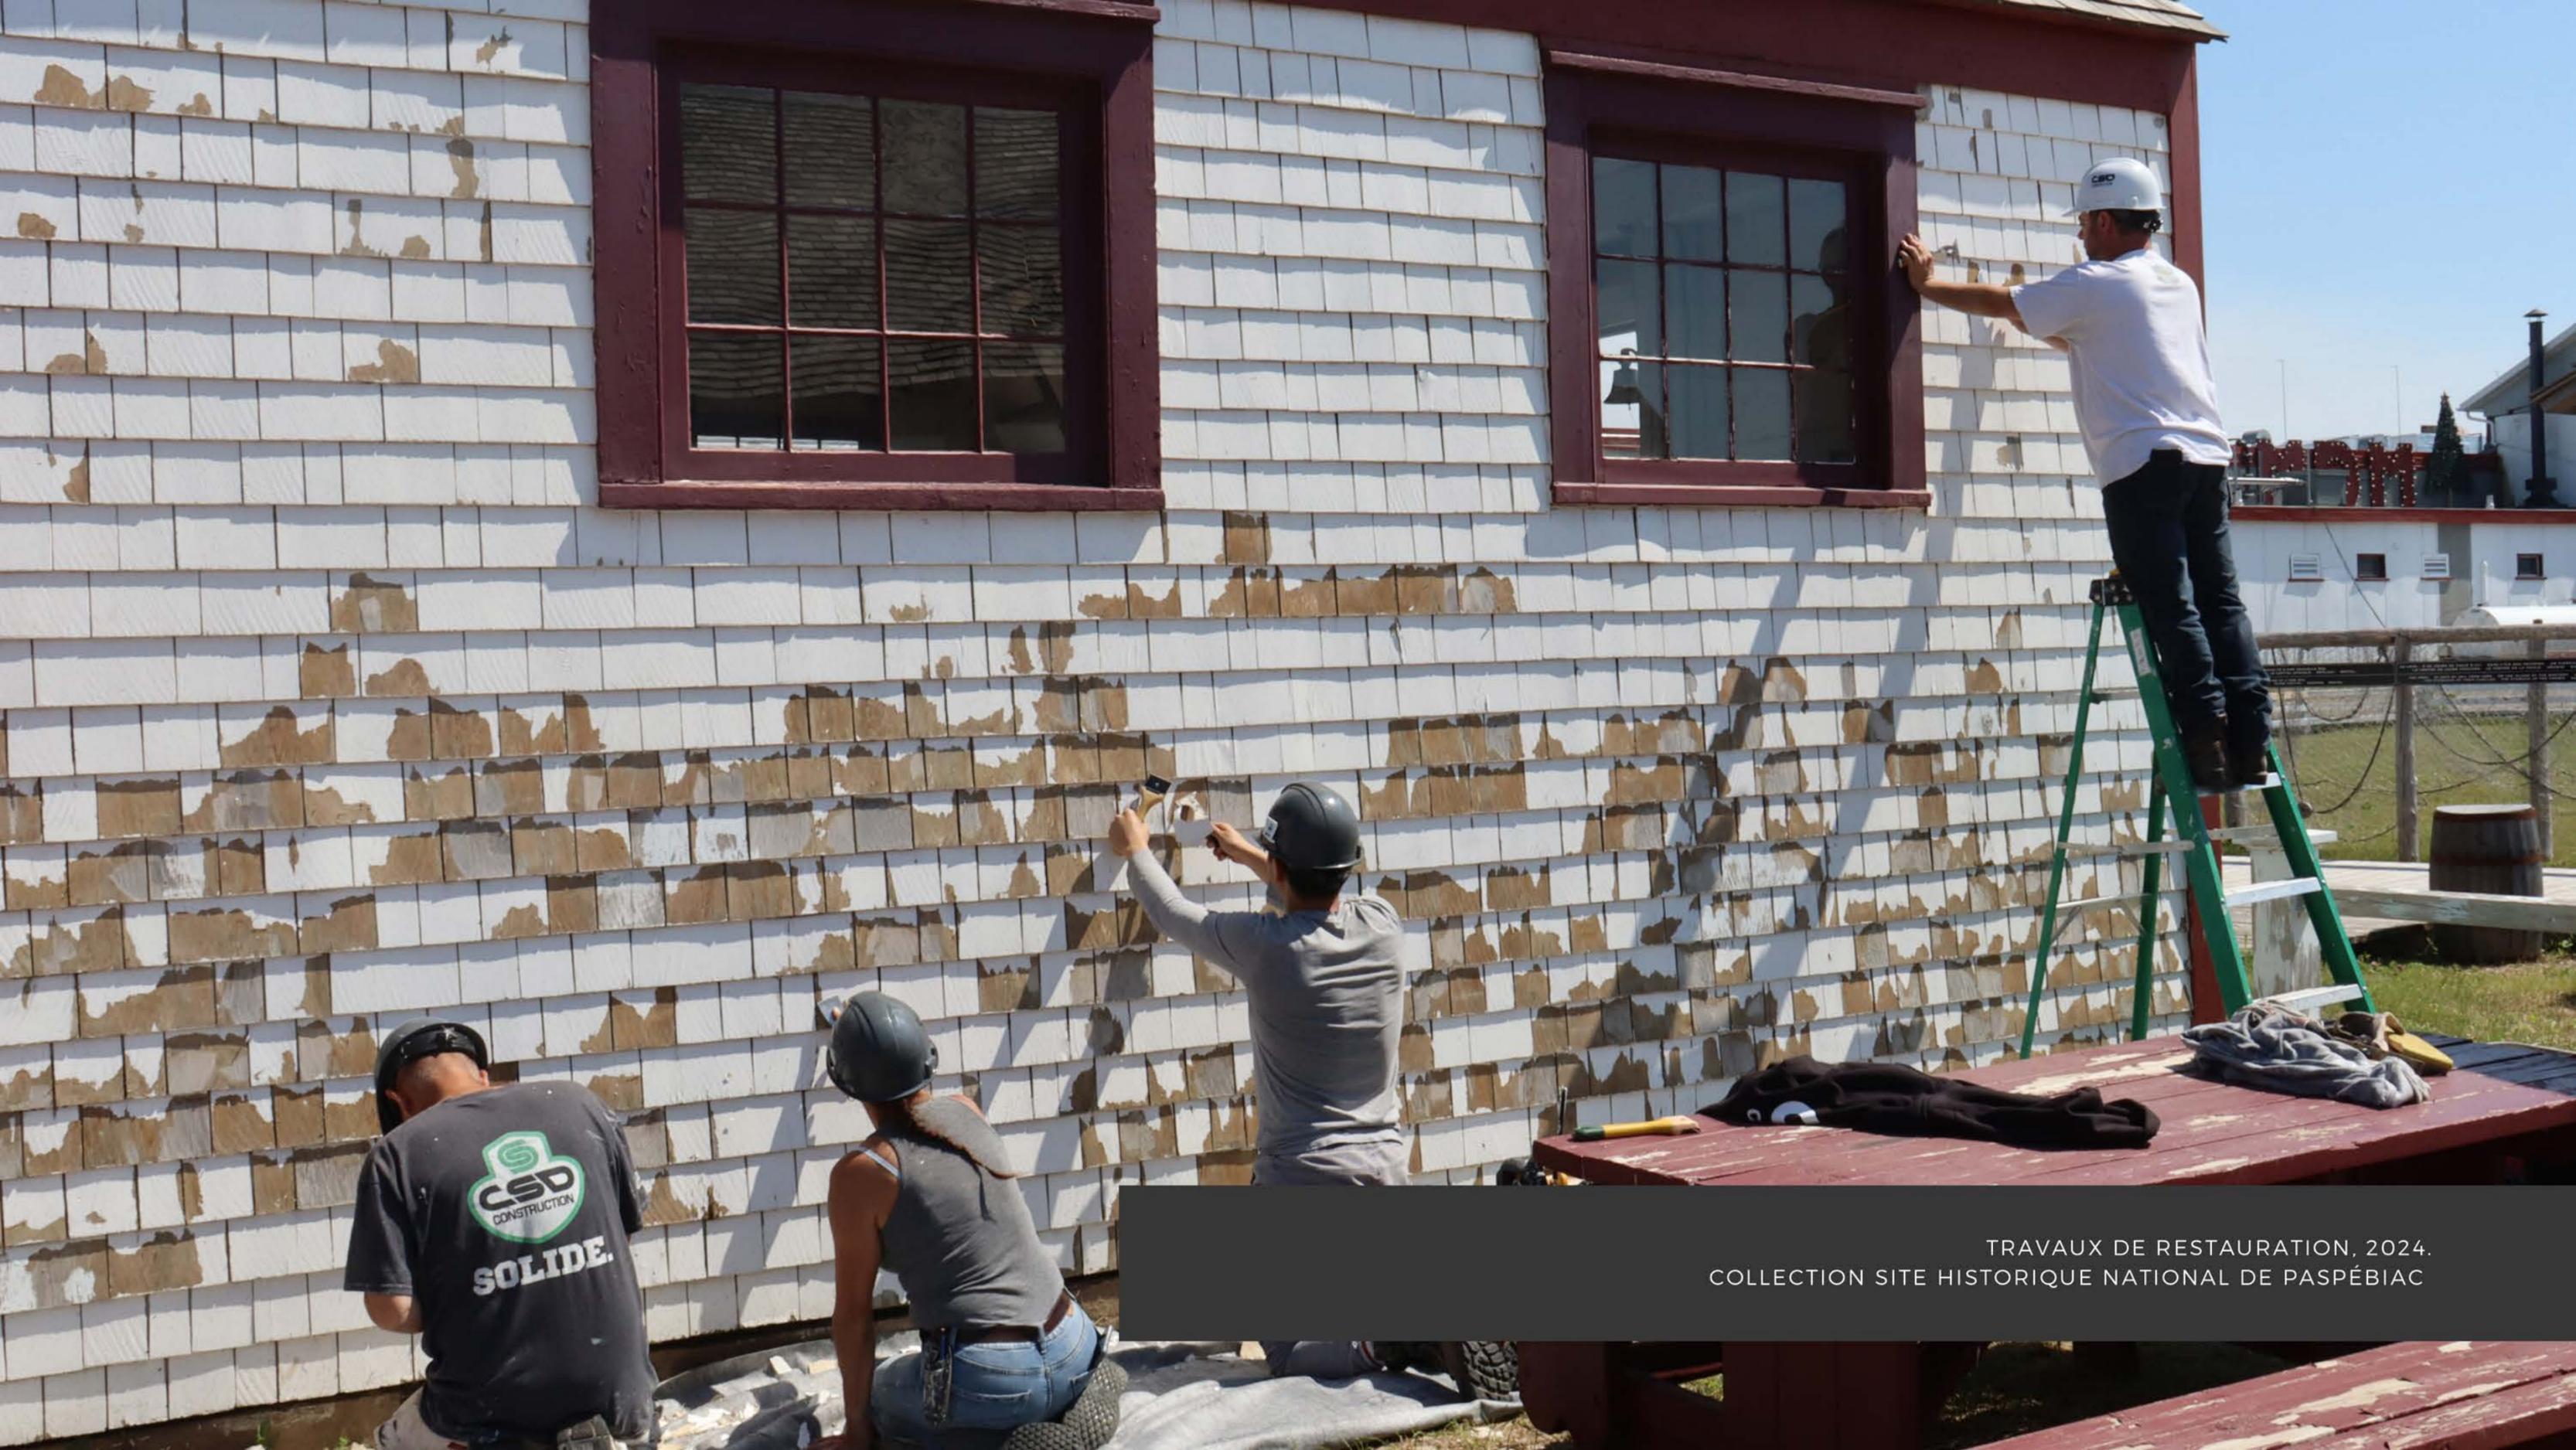
TRAVAUX DE RESTAURATION, 2024.
COLLECTION SITE HISTORIQUE NATIONAL DE PASPÉBIAC

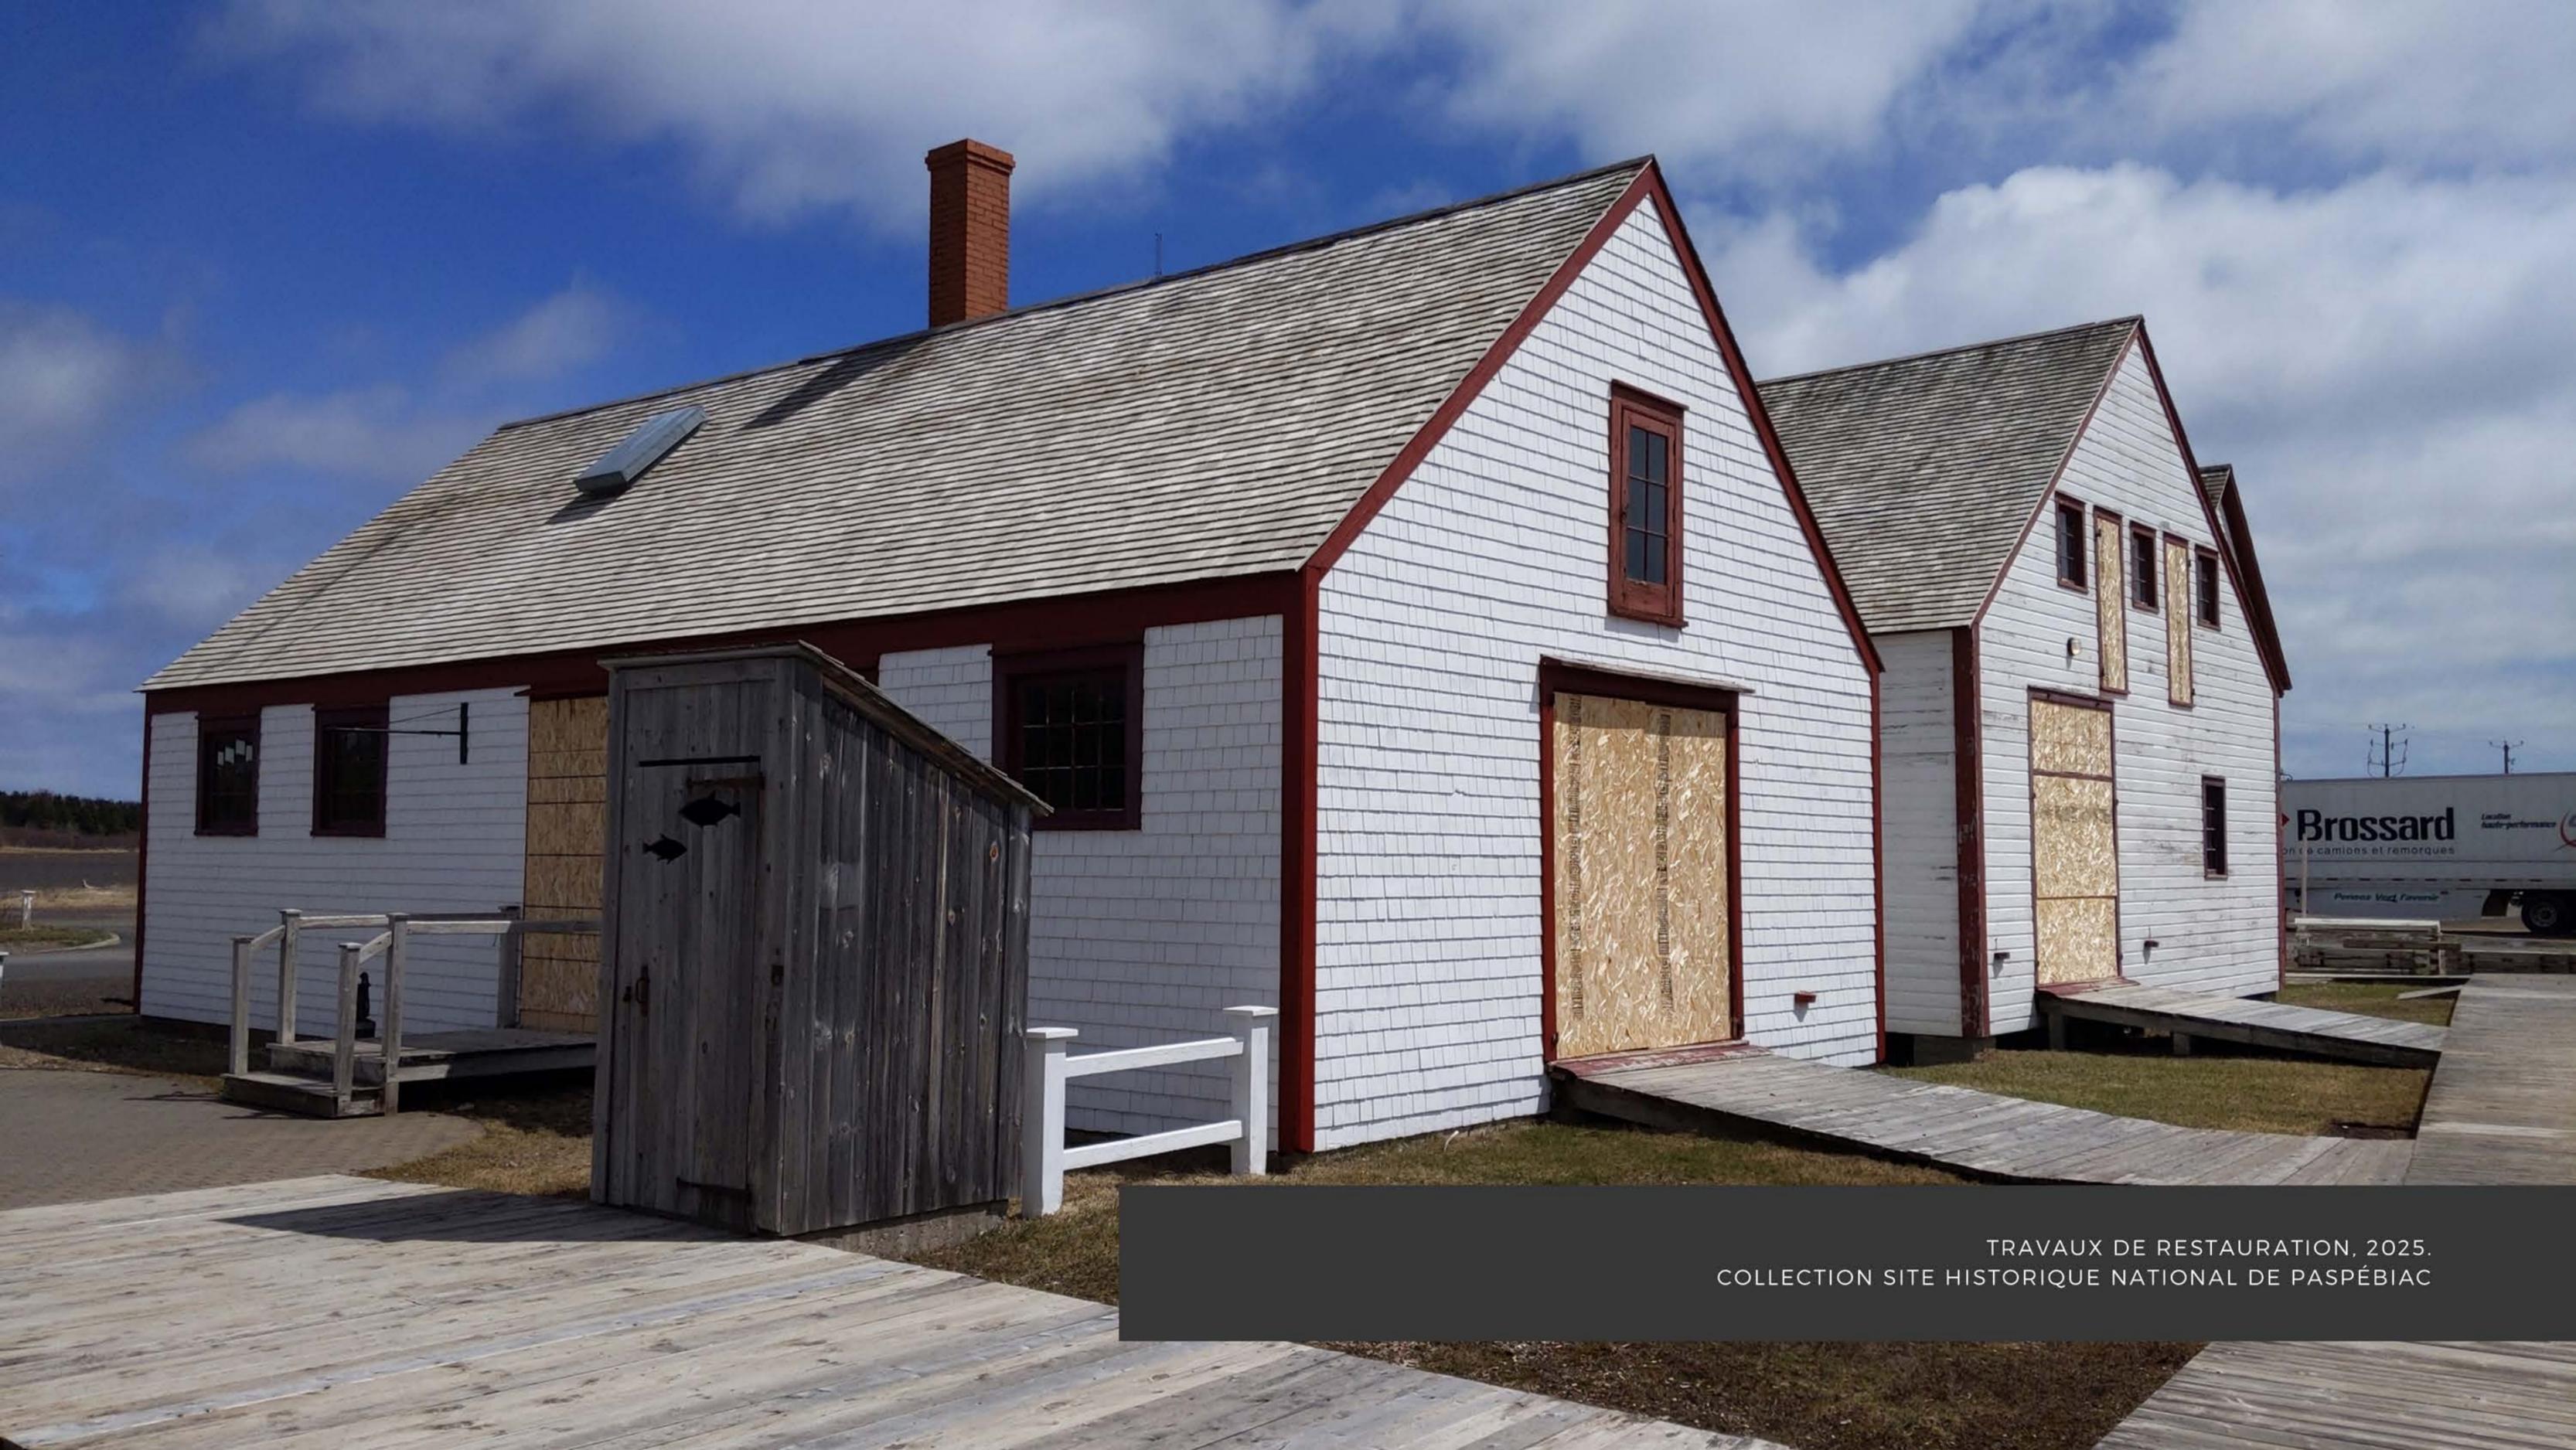
TRAVAUX DE RESTAURATION, 2024.
COLLECTION SITE HISTORIQUE NATIONAL DE PASPÉBIAC
