# Entrepôt à bois Charles Robin and Co.

**SITE HISTORIQUE NATIONAL DE PASPÉBIAC**

HISTOIRE  
ARCHITECTURE  
ICONOGRAPHIE

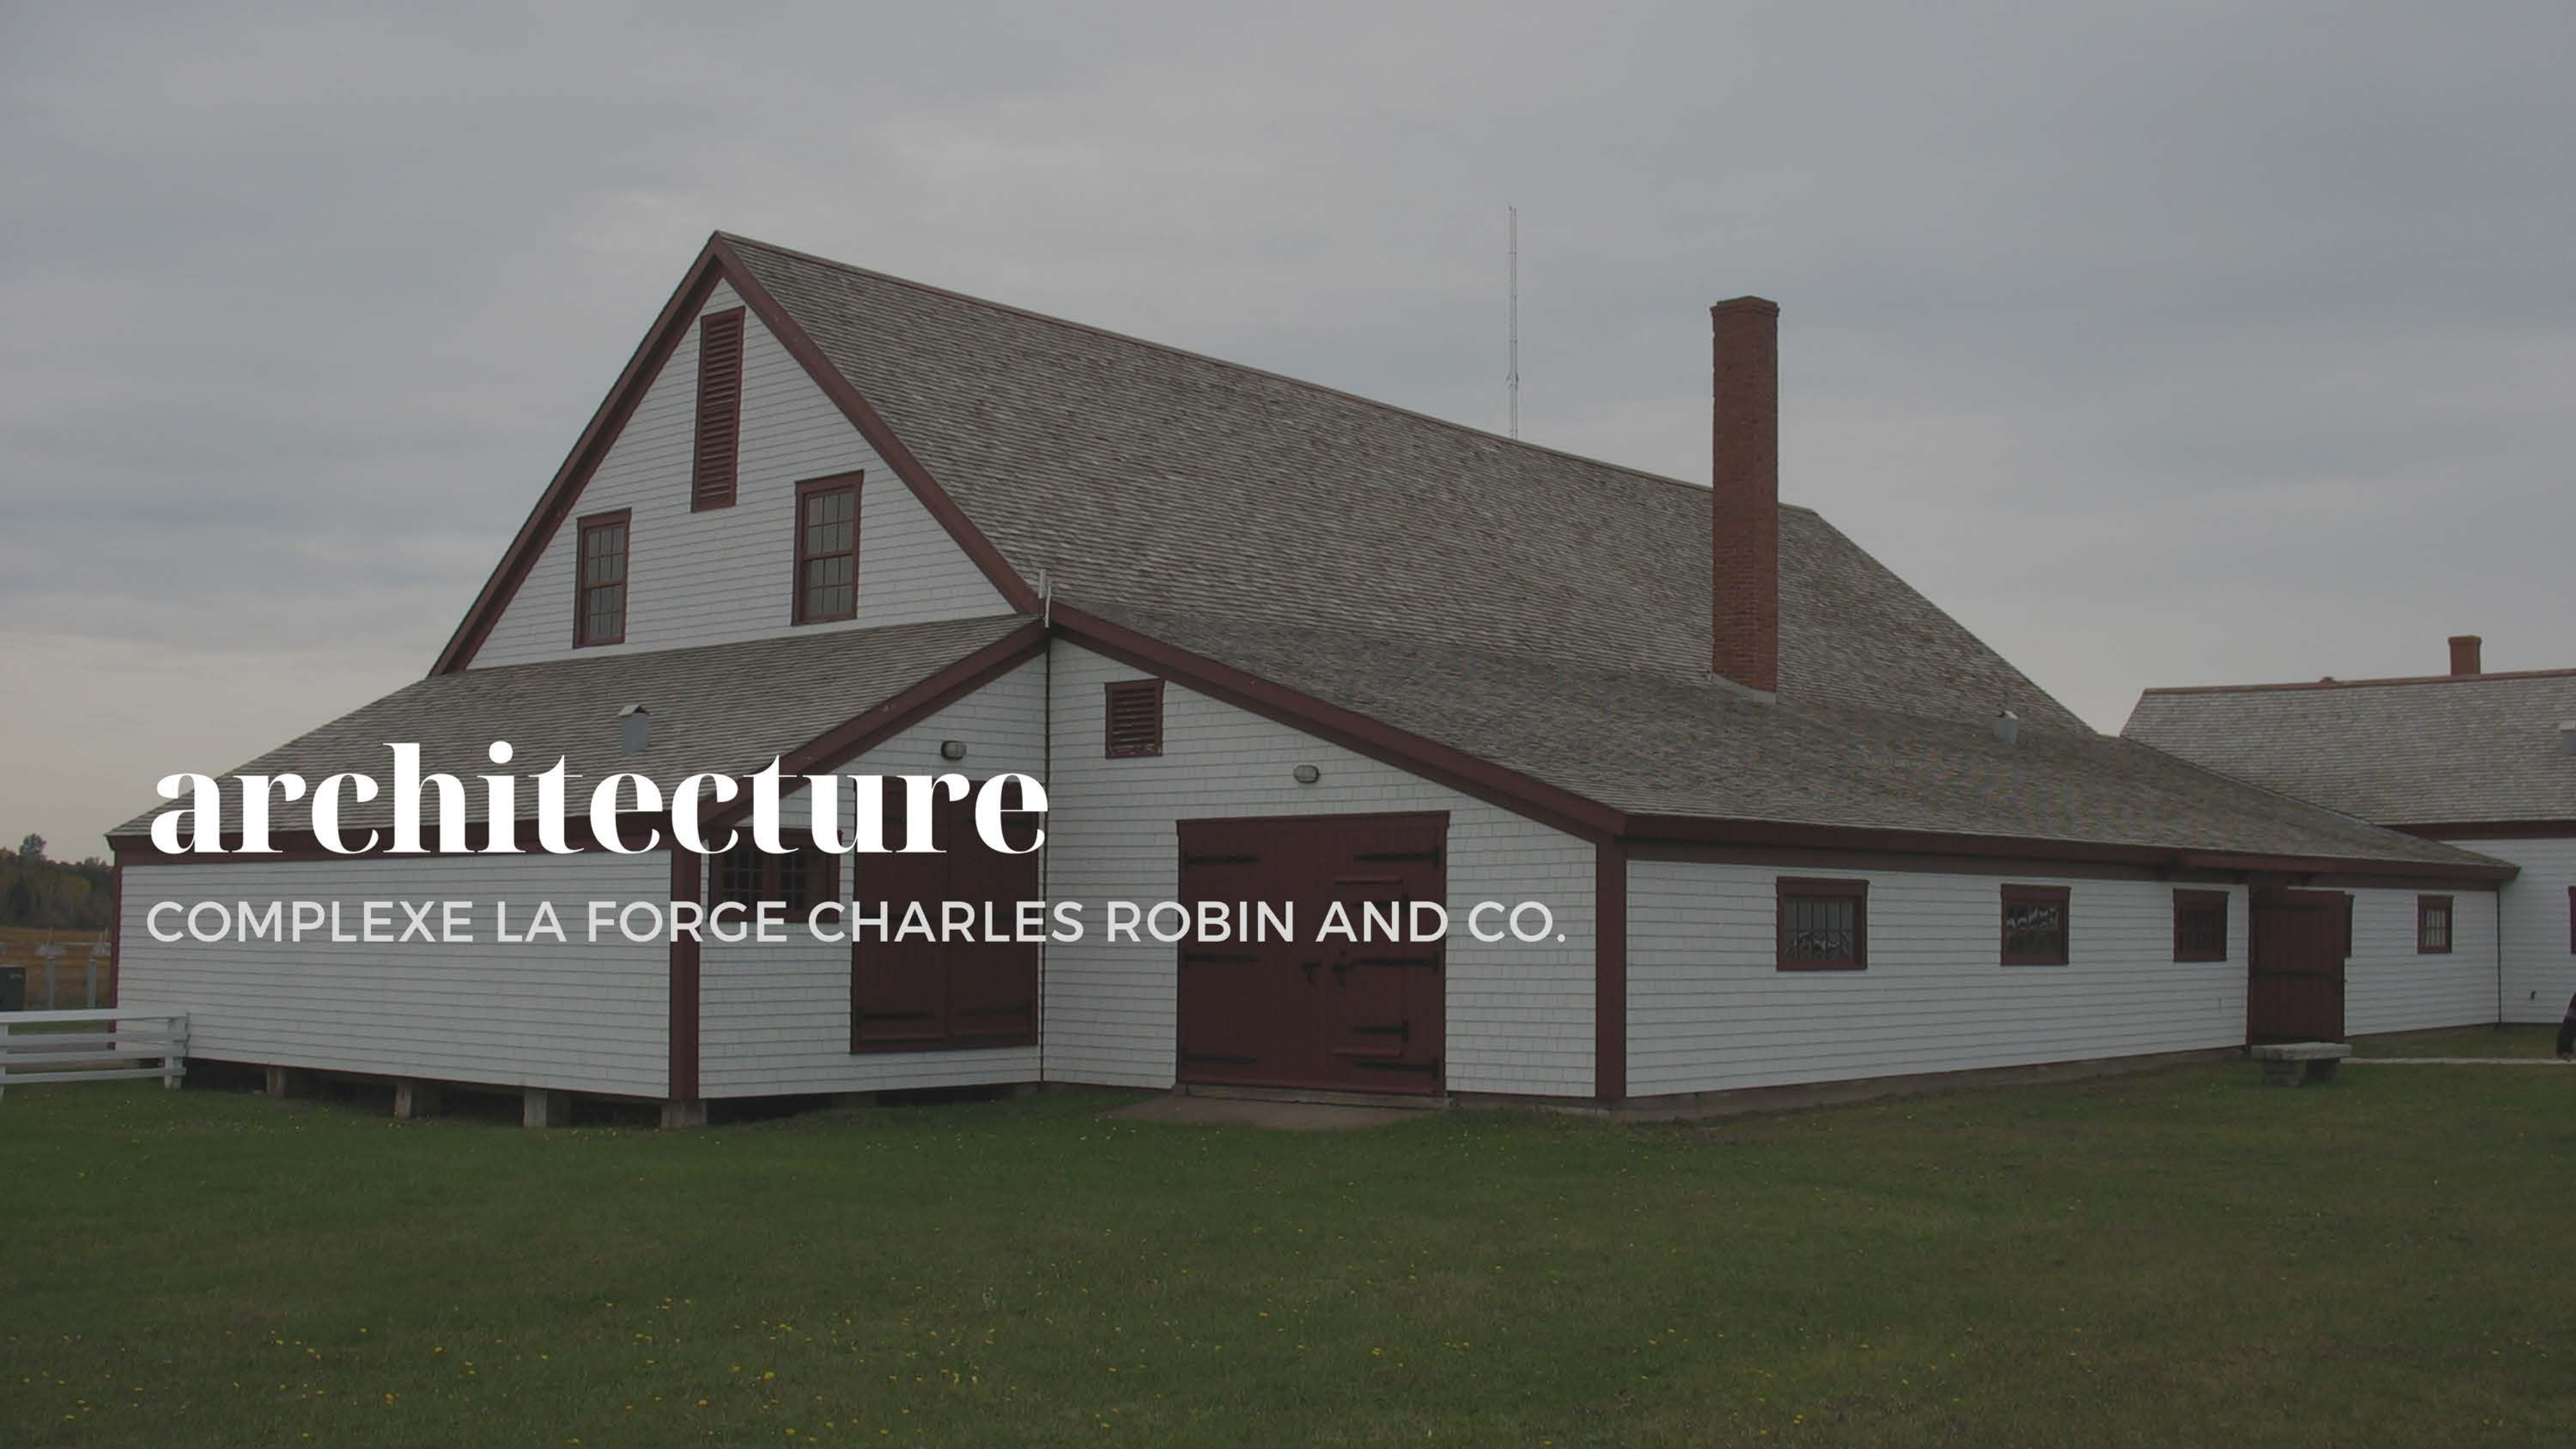
hangar à bois de construction  
bâtiment de deux étages à l'origine  
construit vers 1840

ouvertures des années 1940

appentis  
ajouté vers 1850-1860

porte double n'apparaissant pas  
dans les photos d'archives

fondation sur pilotis

grande cheminée  
ajoutée vers 1950

appentis  
des années 1950

fondation en béton  
déjà présente vers 1950

persiennes d'aération,  
portes et poutres de chargement  
apparues vers 1940

cook-room  
annexé vers 1950

fenêtre ajoutée  
pour le restaurant

avant-toits  
et débords latéraux

glissières

porte double  
apparue entre 1952 et 1980

sortie d'urgence  
ajoutée pour la salle de spectacle

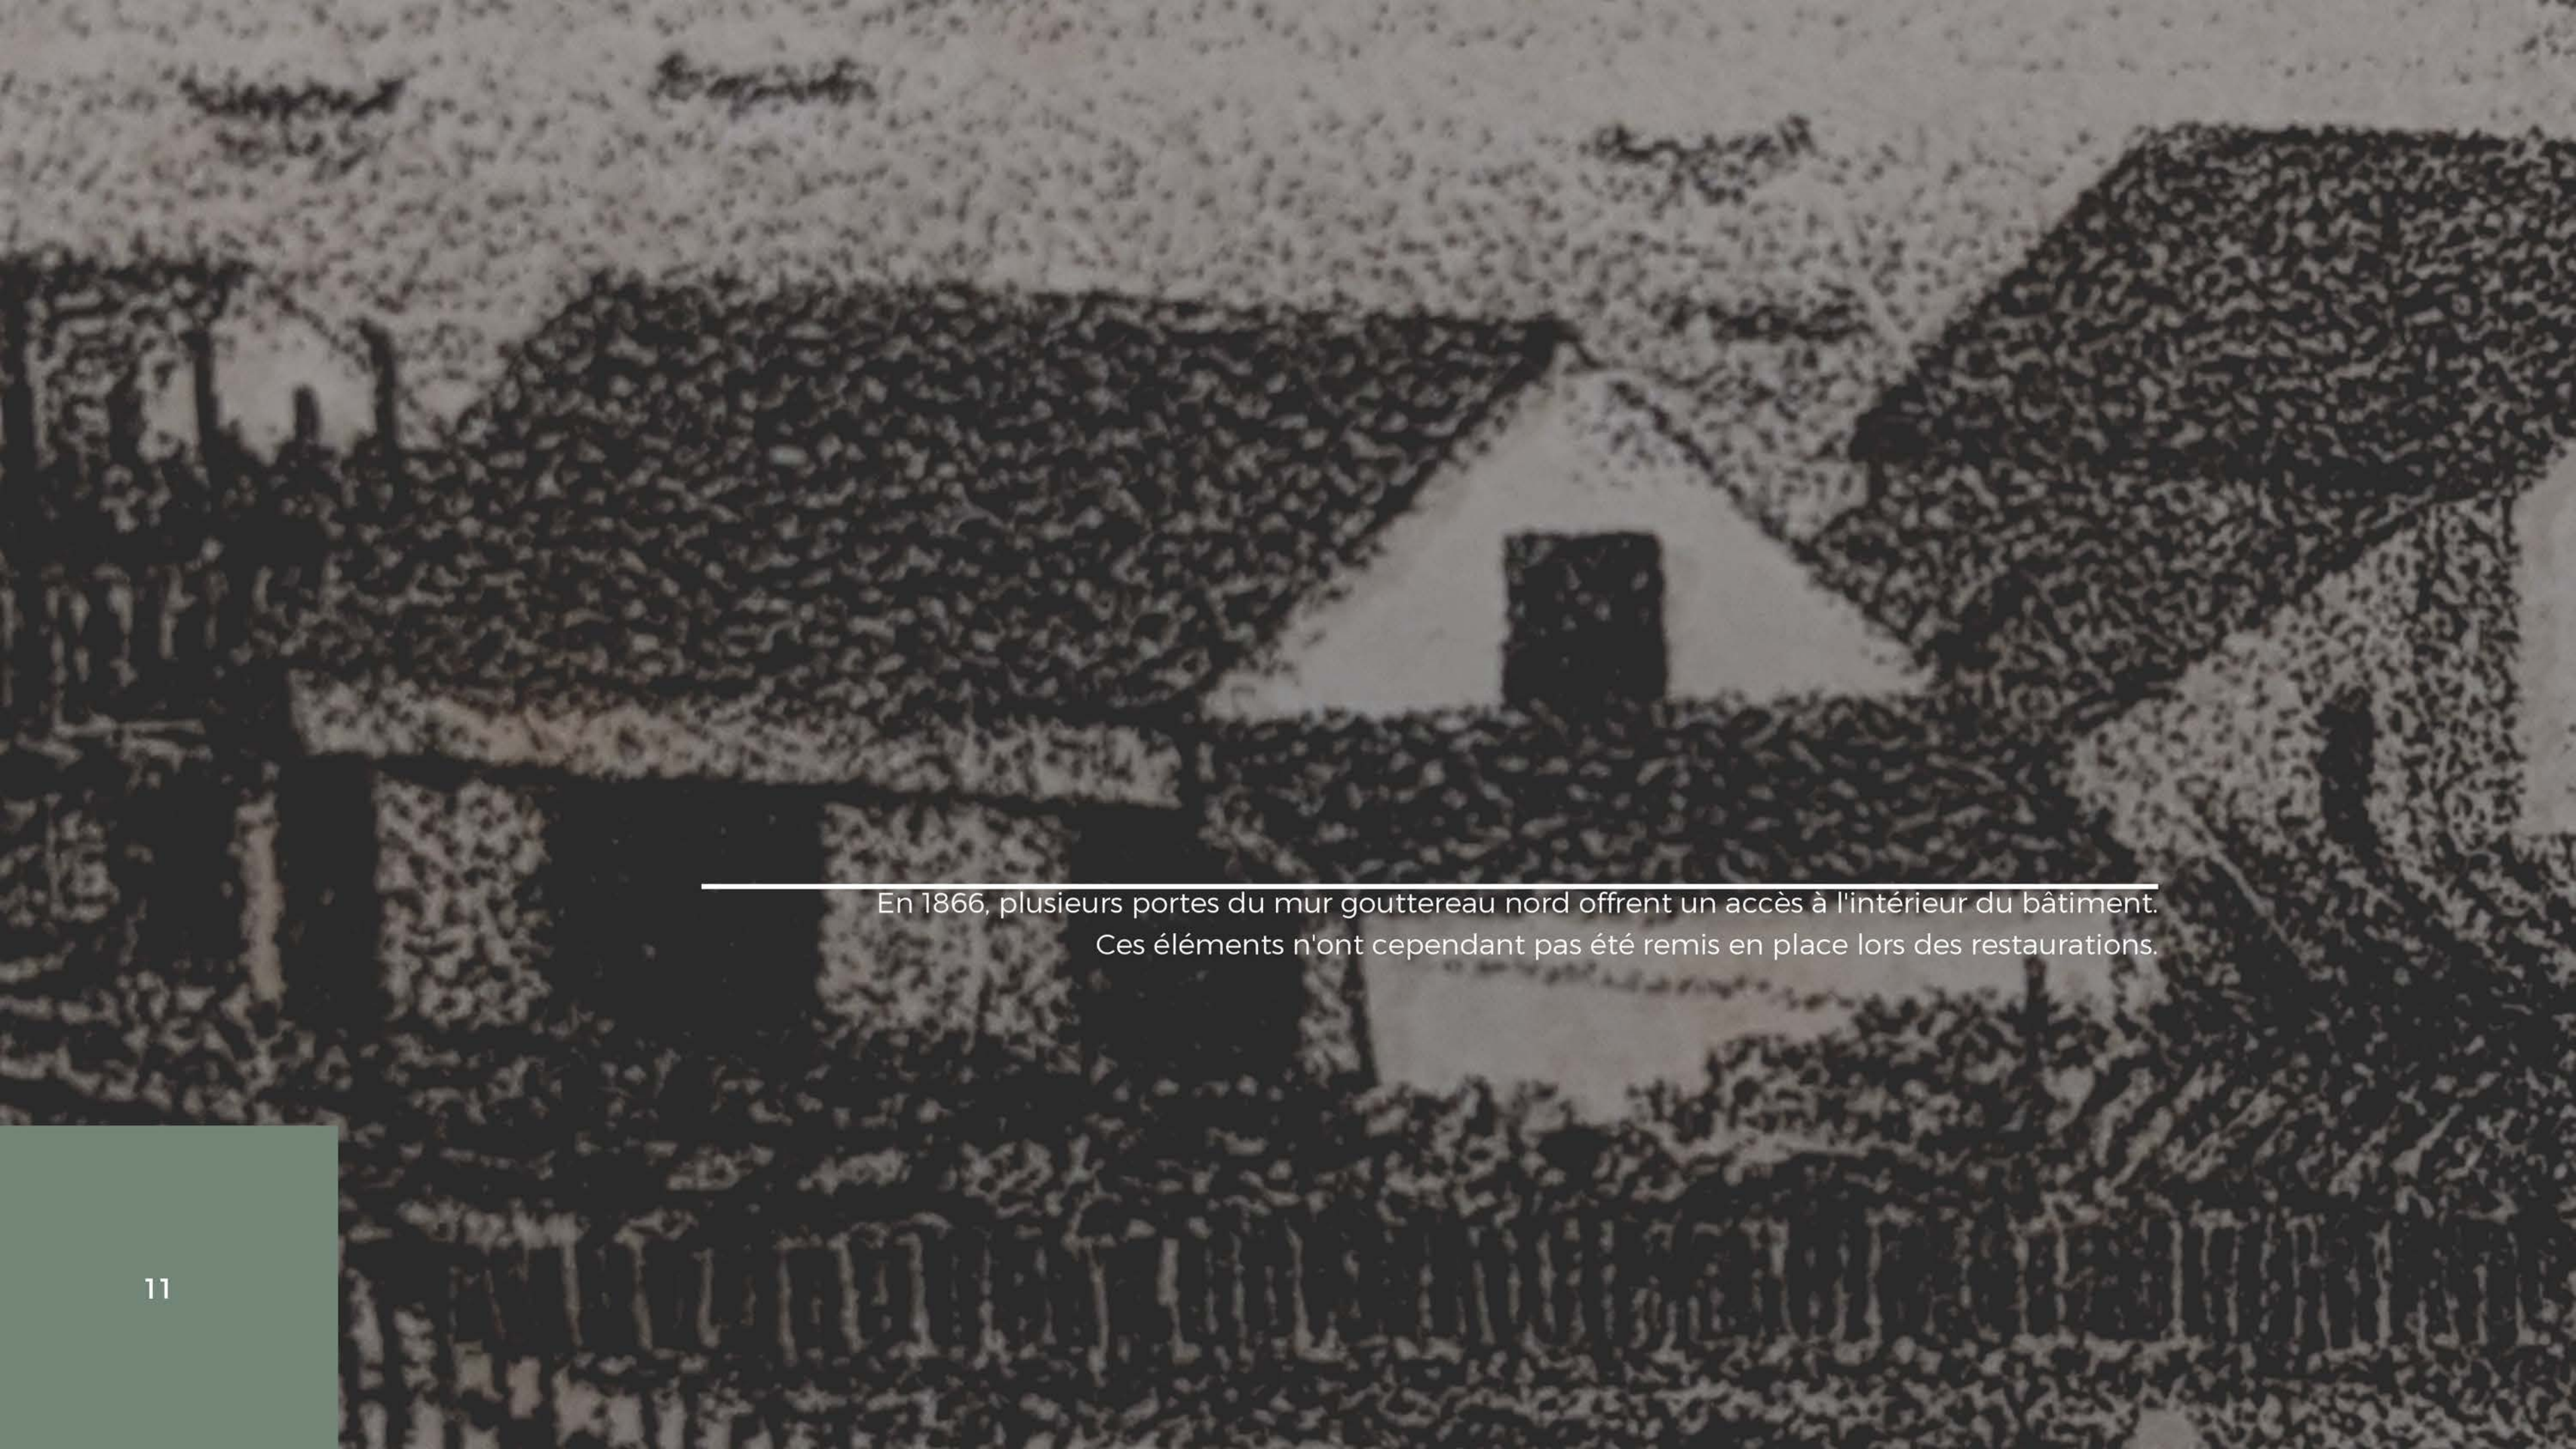
En 1866, plusieurs portes du mur gouttereau nord offrent un accès à l'intérieur du bâtiment.  
Ces éléments n'ont cependant pas été remis en place lors des restaurations.

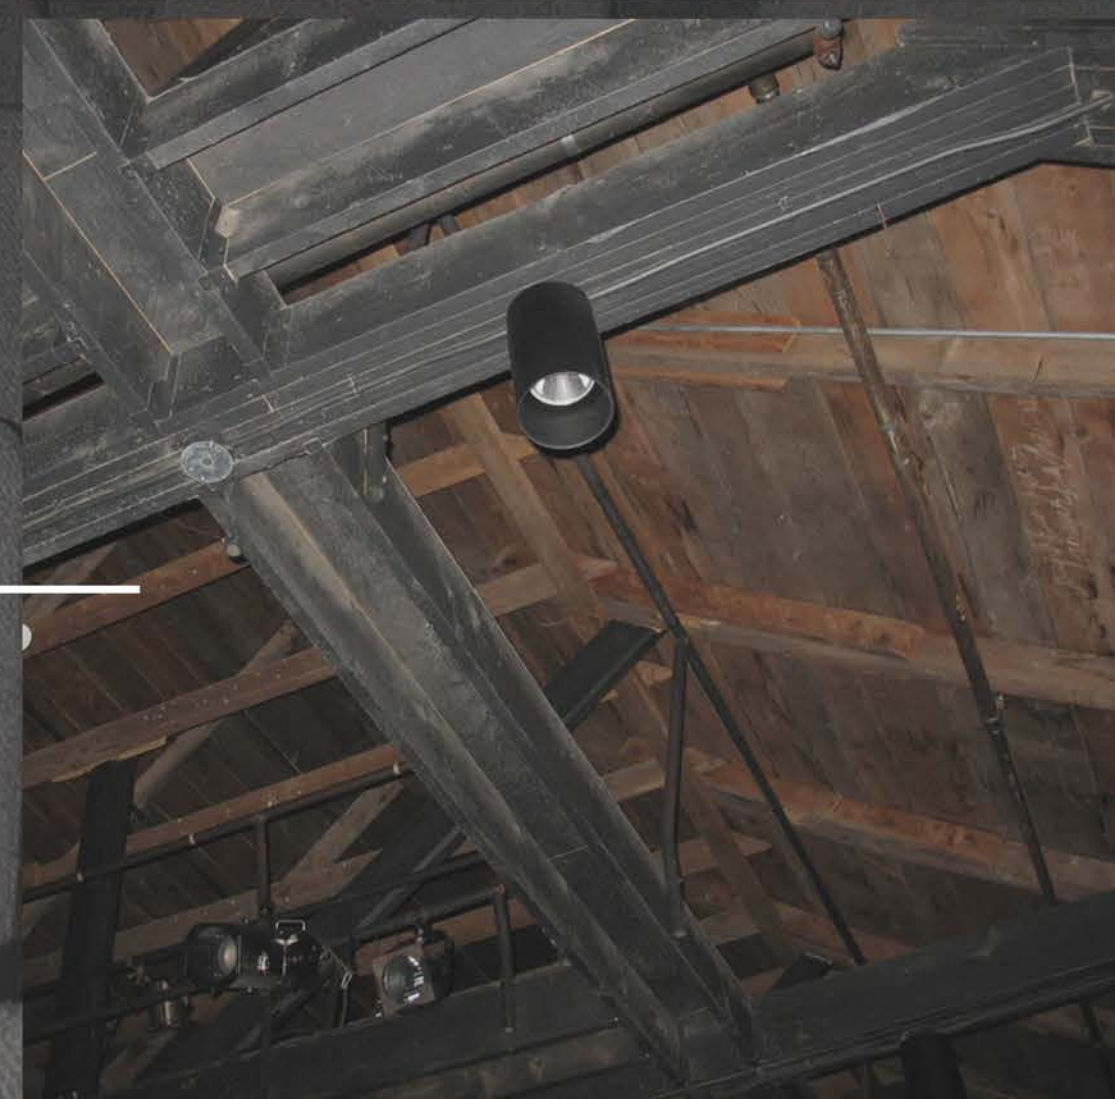
Structure d'origine difficilement observable  
consolidations importantes effectuées en 1988  
présence de graffitis anciens

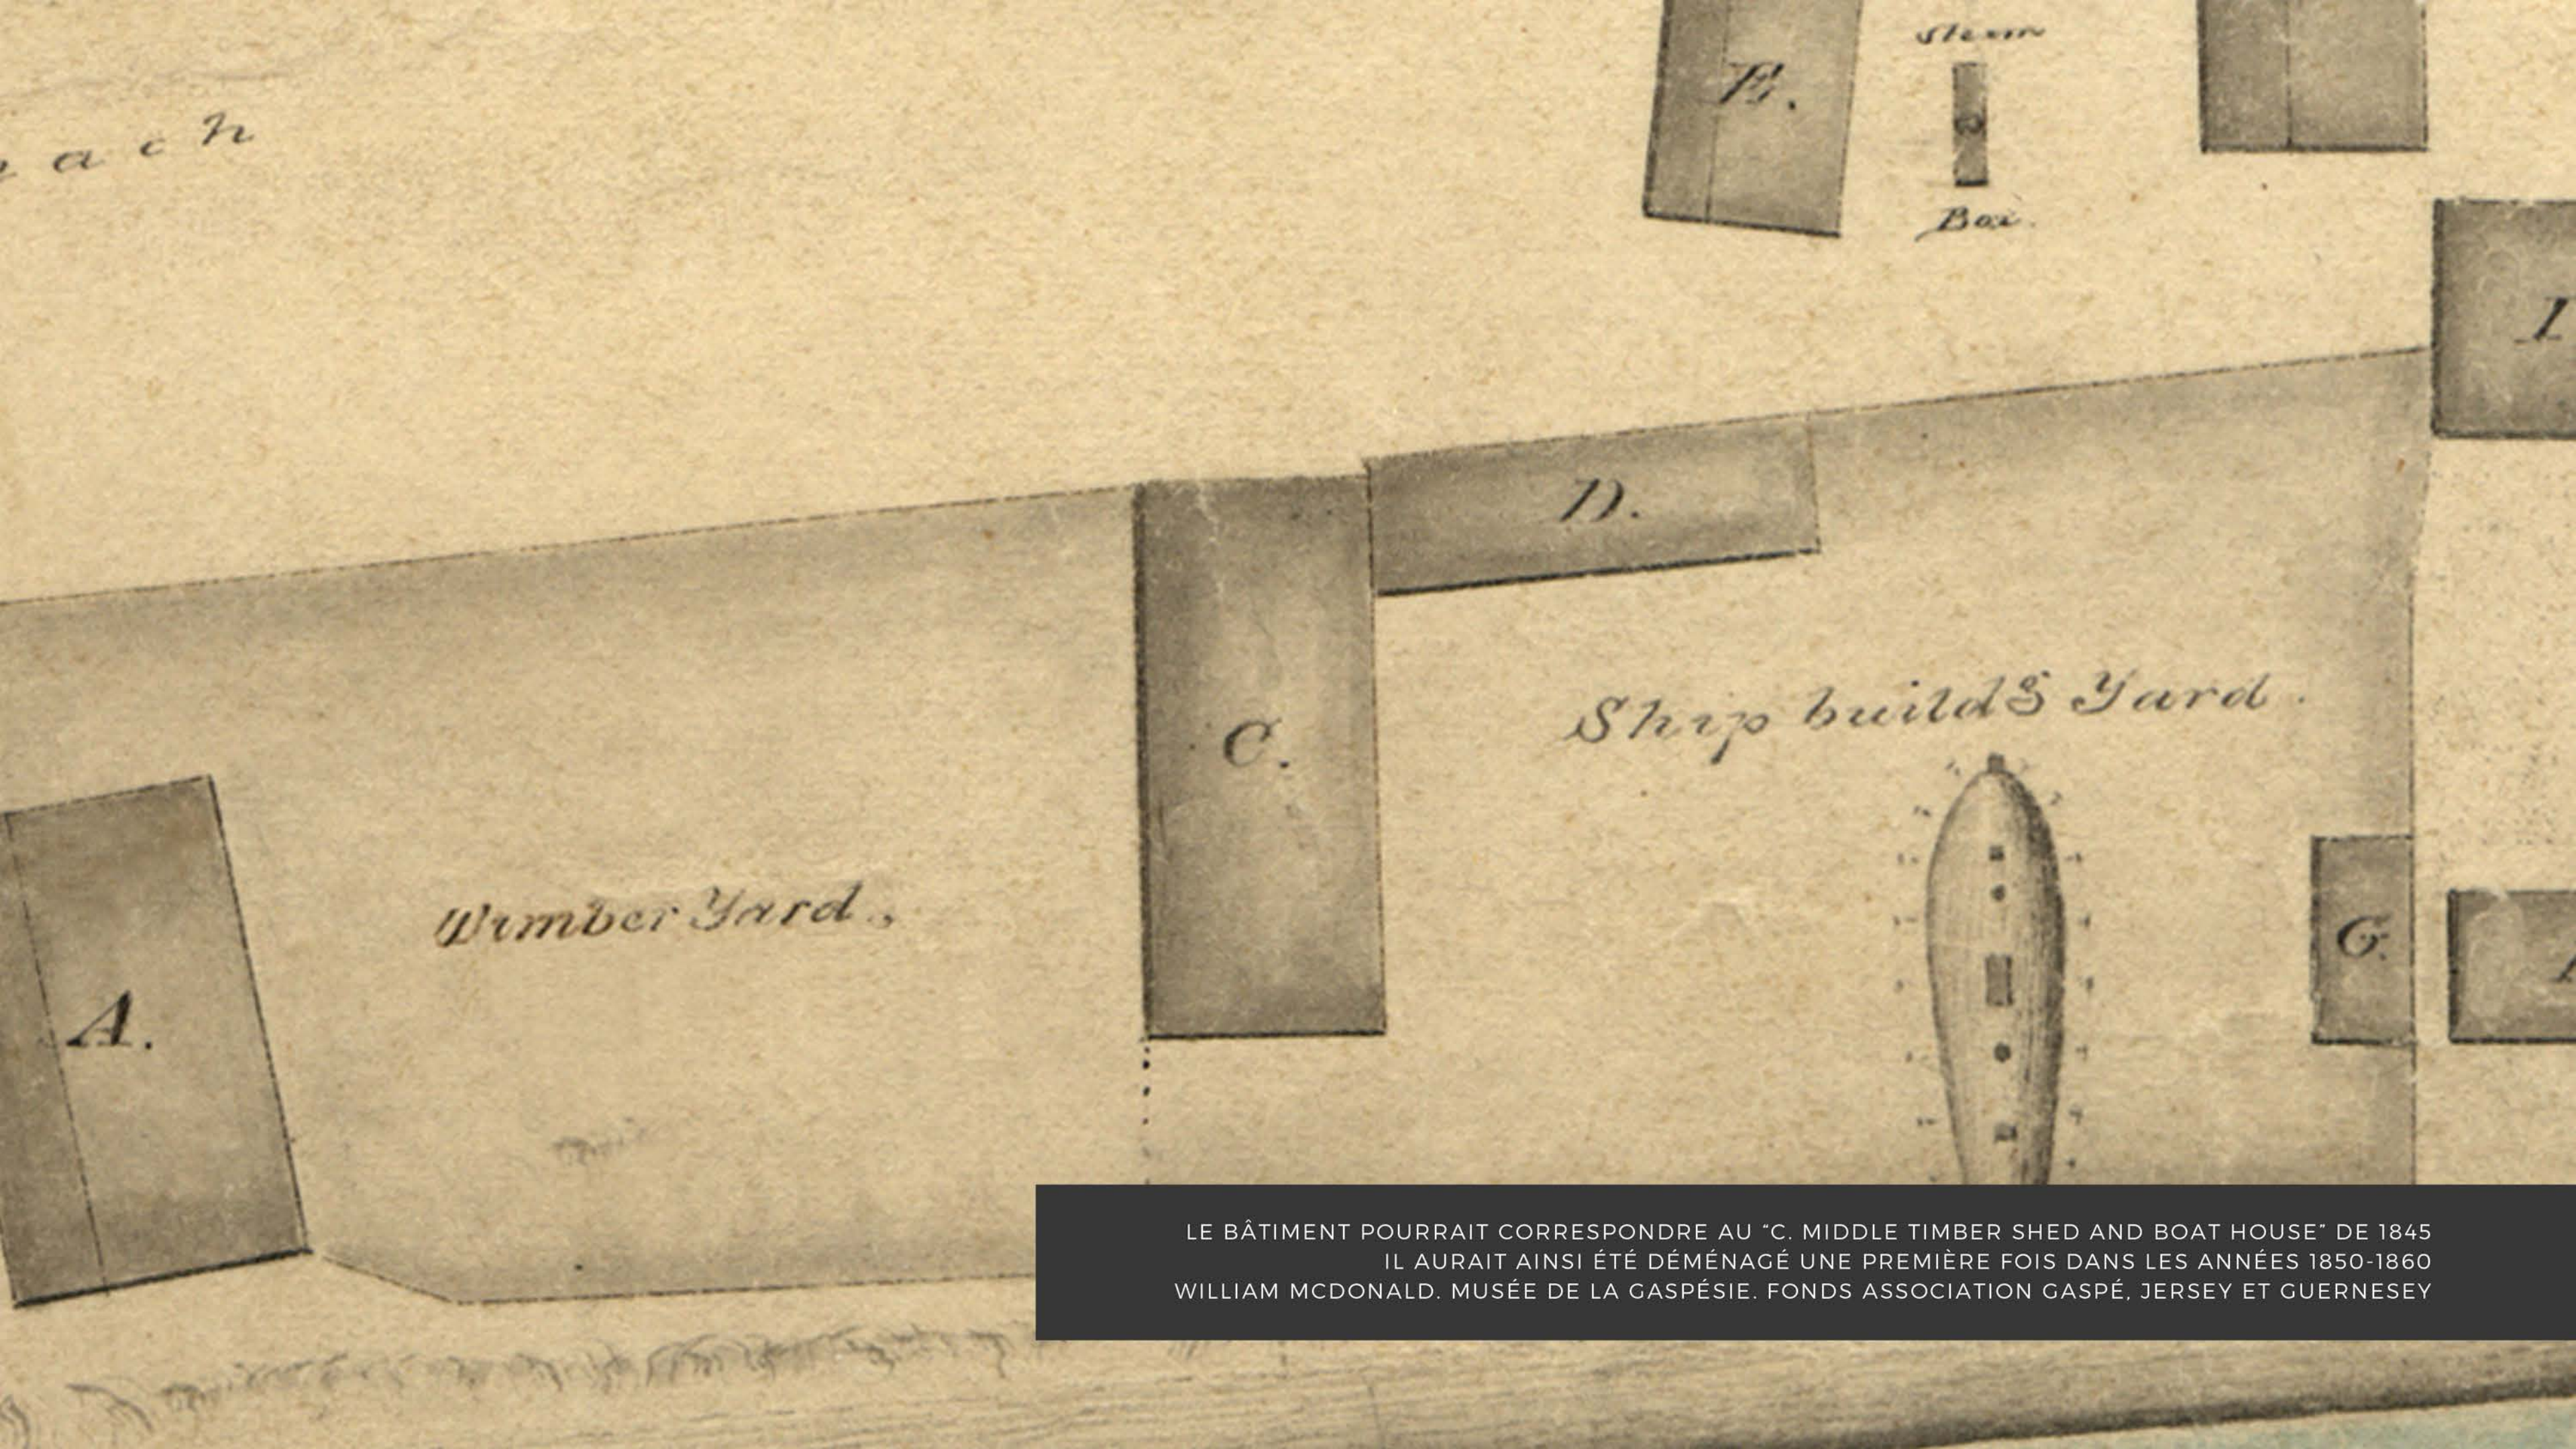
LE BÂTIMENT POURRAIT CORRESPONDRE AU "C. MIDDLE TIMBER SHED AND BOAT HOUSE" DE 1845  
IL AURAIT AINSI ÉTÉ DÉMÉNAGÉ UNE PREMIÈRE FOIS DANS LES ANNÉES 1850-1860  
WILLIAM MCDONALD. MUSÉE DE LA GASPÉSIE. FONDS ASSOCIATION GASPÉ, JERSEY ET GUERNESEY

Il est probable que le bâtiment ait été construit avant les années 1840. En comparant les dimensions, il pourrait bien s'agir du bâtiment désigné en tant que "Middle Timber Shed and Boat House" sur le plan de 1845. À ce moment, il aurait ainsi été dépourvu de son petit appentis, en plus de servir à l'entreposage des navires. Cela pourrait d'ailleurs expliquer sa longueur, soit près de 25 mètres de long. Si c'est bien le cas, il aurait ainsi été déplacé, non pas une, mais deux fois avant d'arriver sur son site actuel.

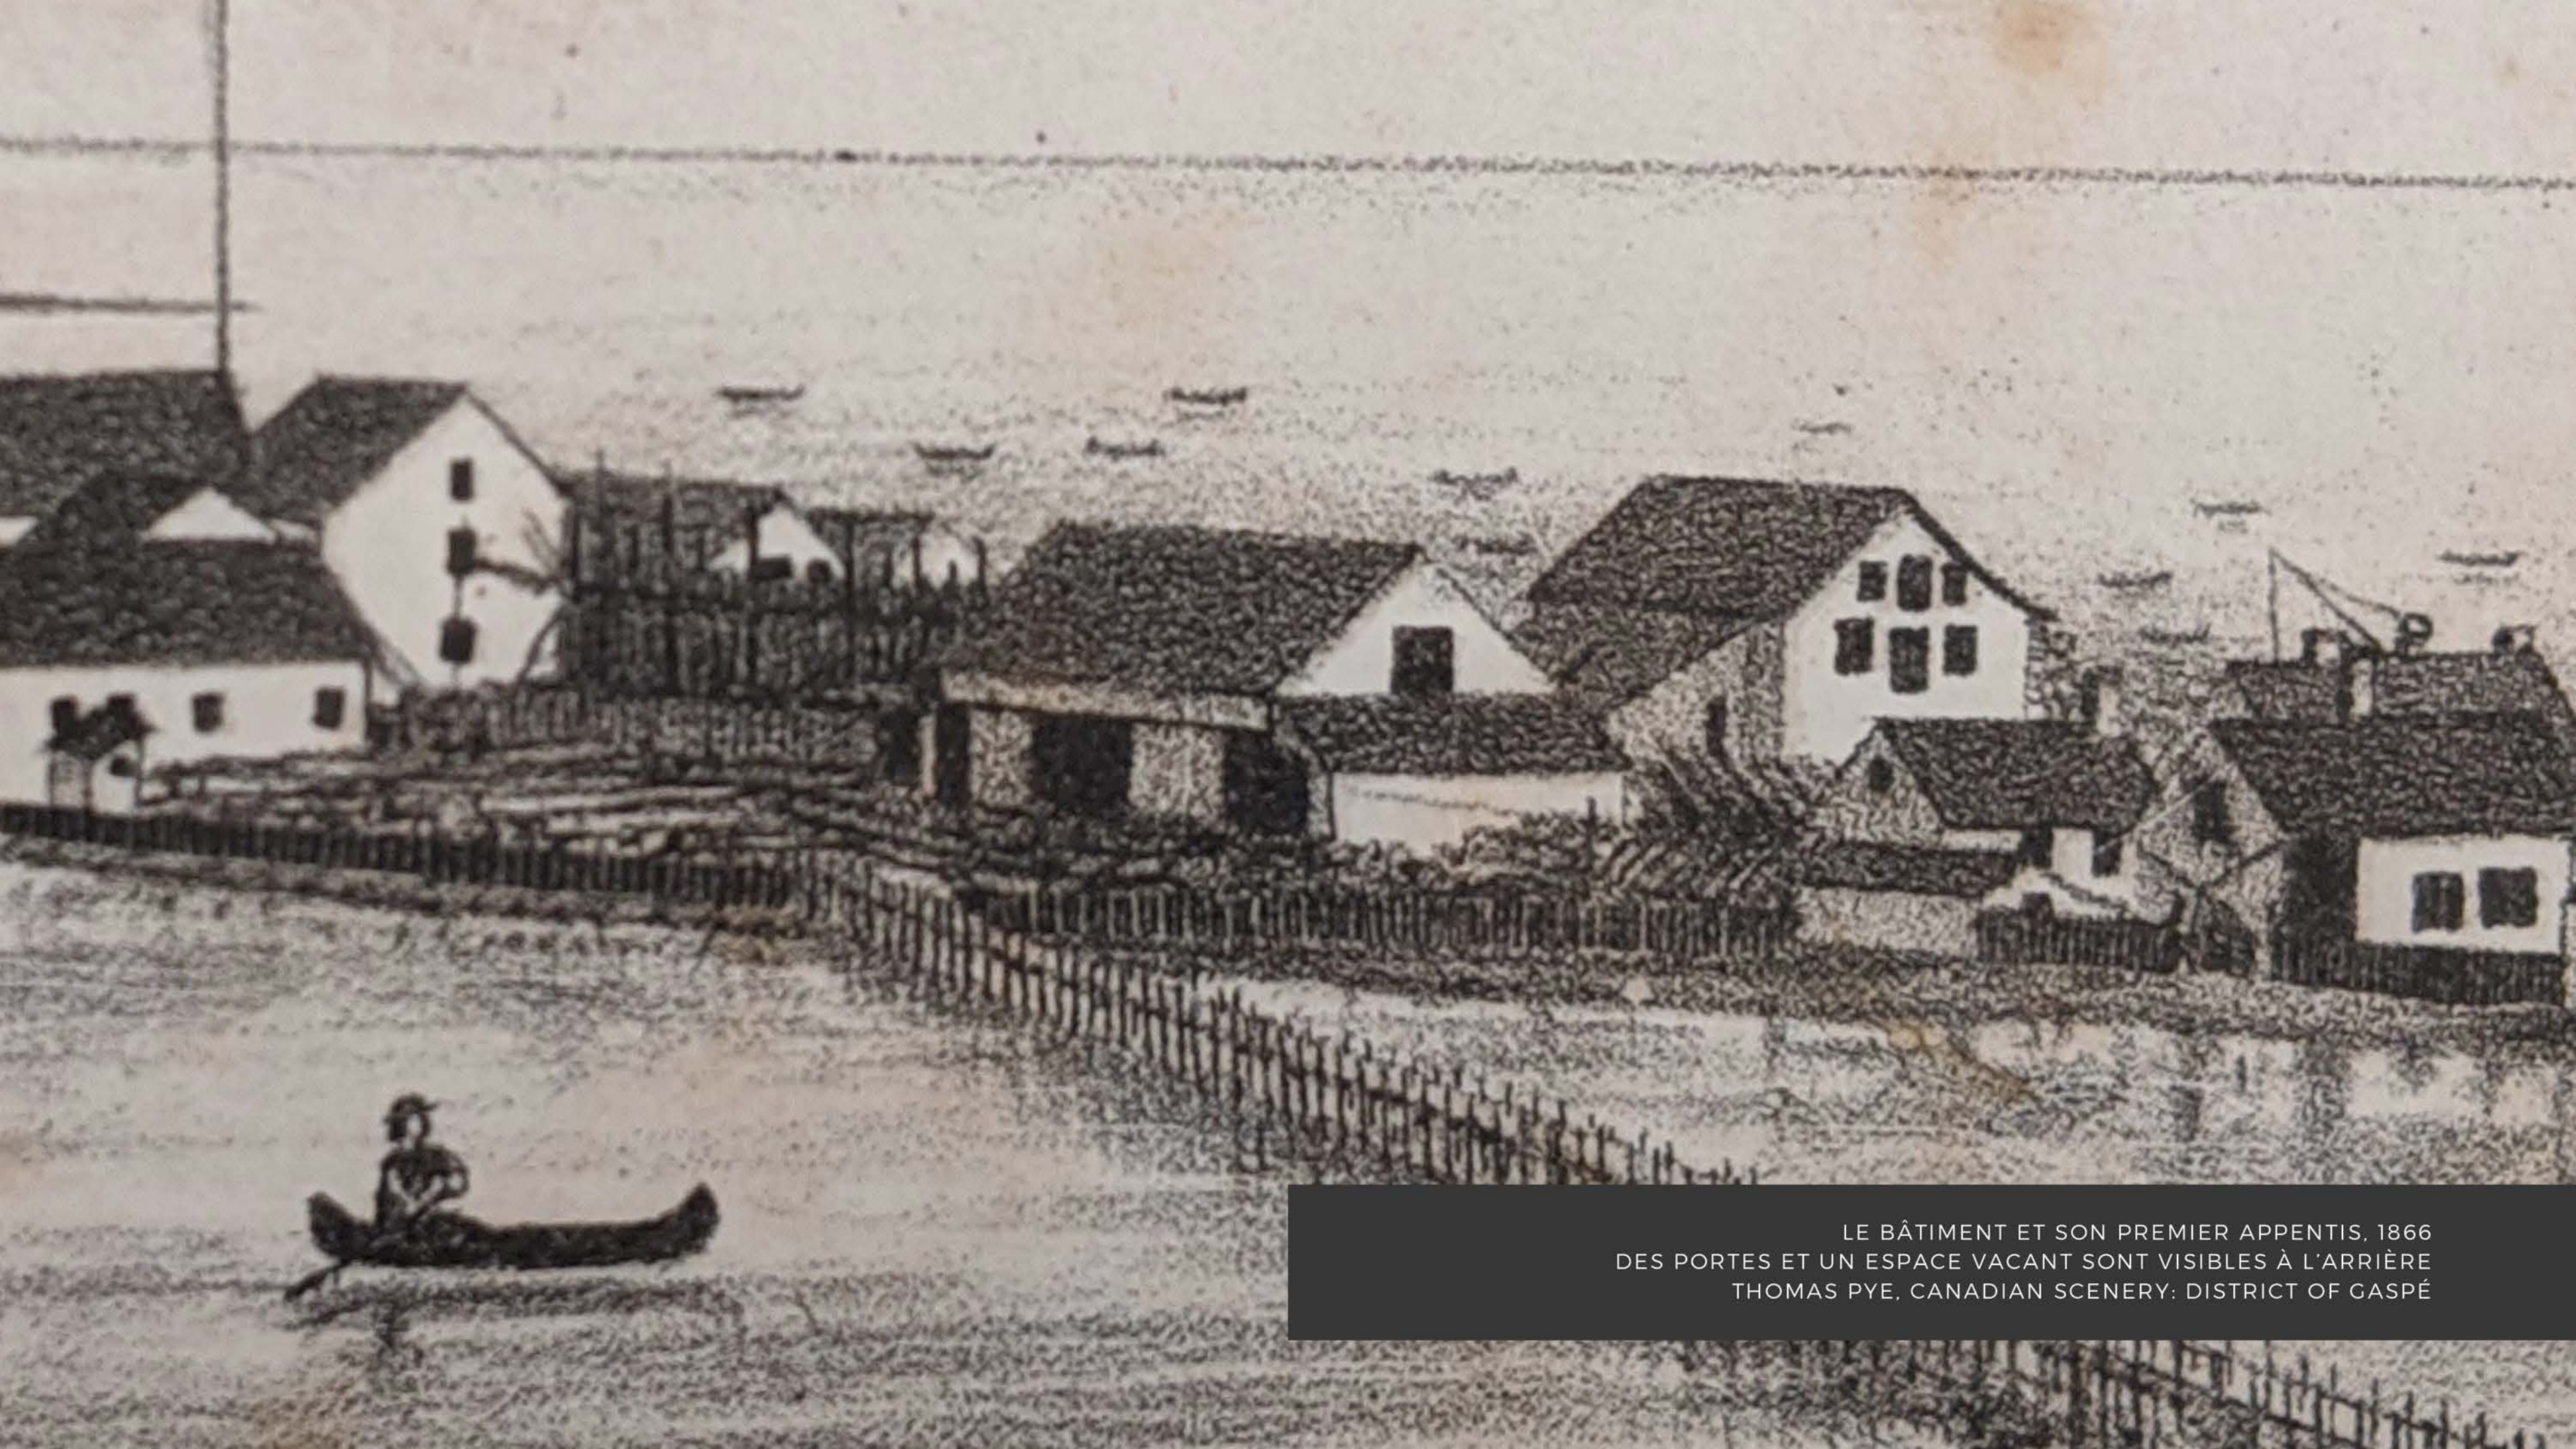
LE BÂTIMENT ET SON PREMIER APPENTIS, 1866  
DES PORTES ET UN ESPACE VACANT SONT VISIBLES À L'ARRIÈRE  
THOMAS PYE, CANADIAN SCENERY: DISTRICT OF GASPÉ

Le bâtiment appelé apparaît clairement dans la gravure de Thomas Pye réalisée en 1866. On y aperçoit le corps principal, son premier appentis ainsi qu'un espace vacant à l'arrière, servant possiblement de cour à bois.

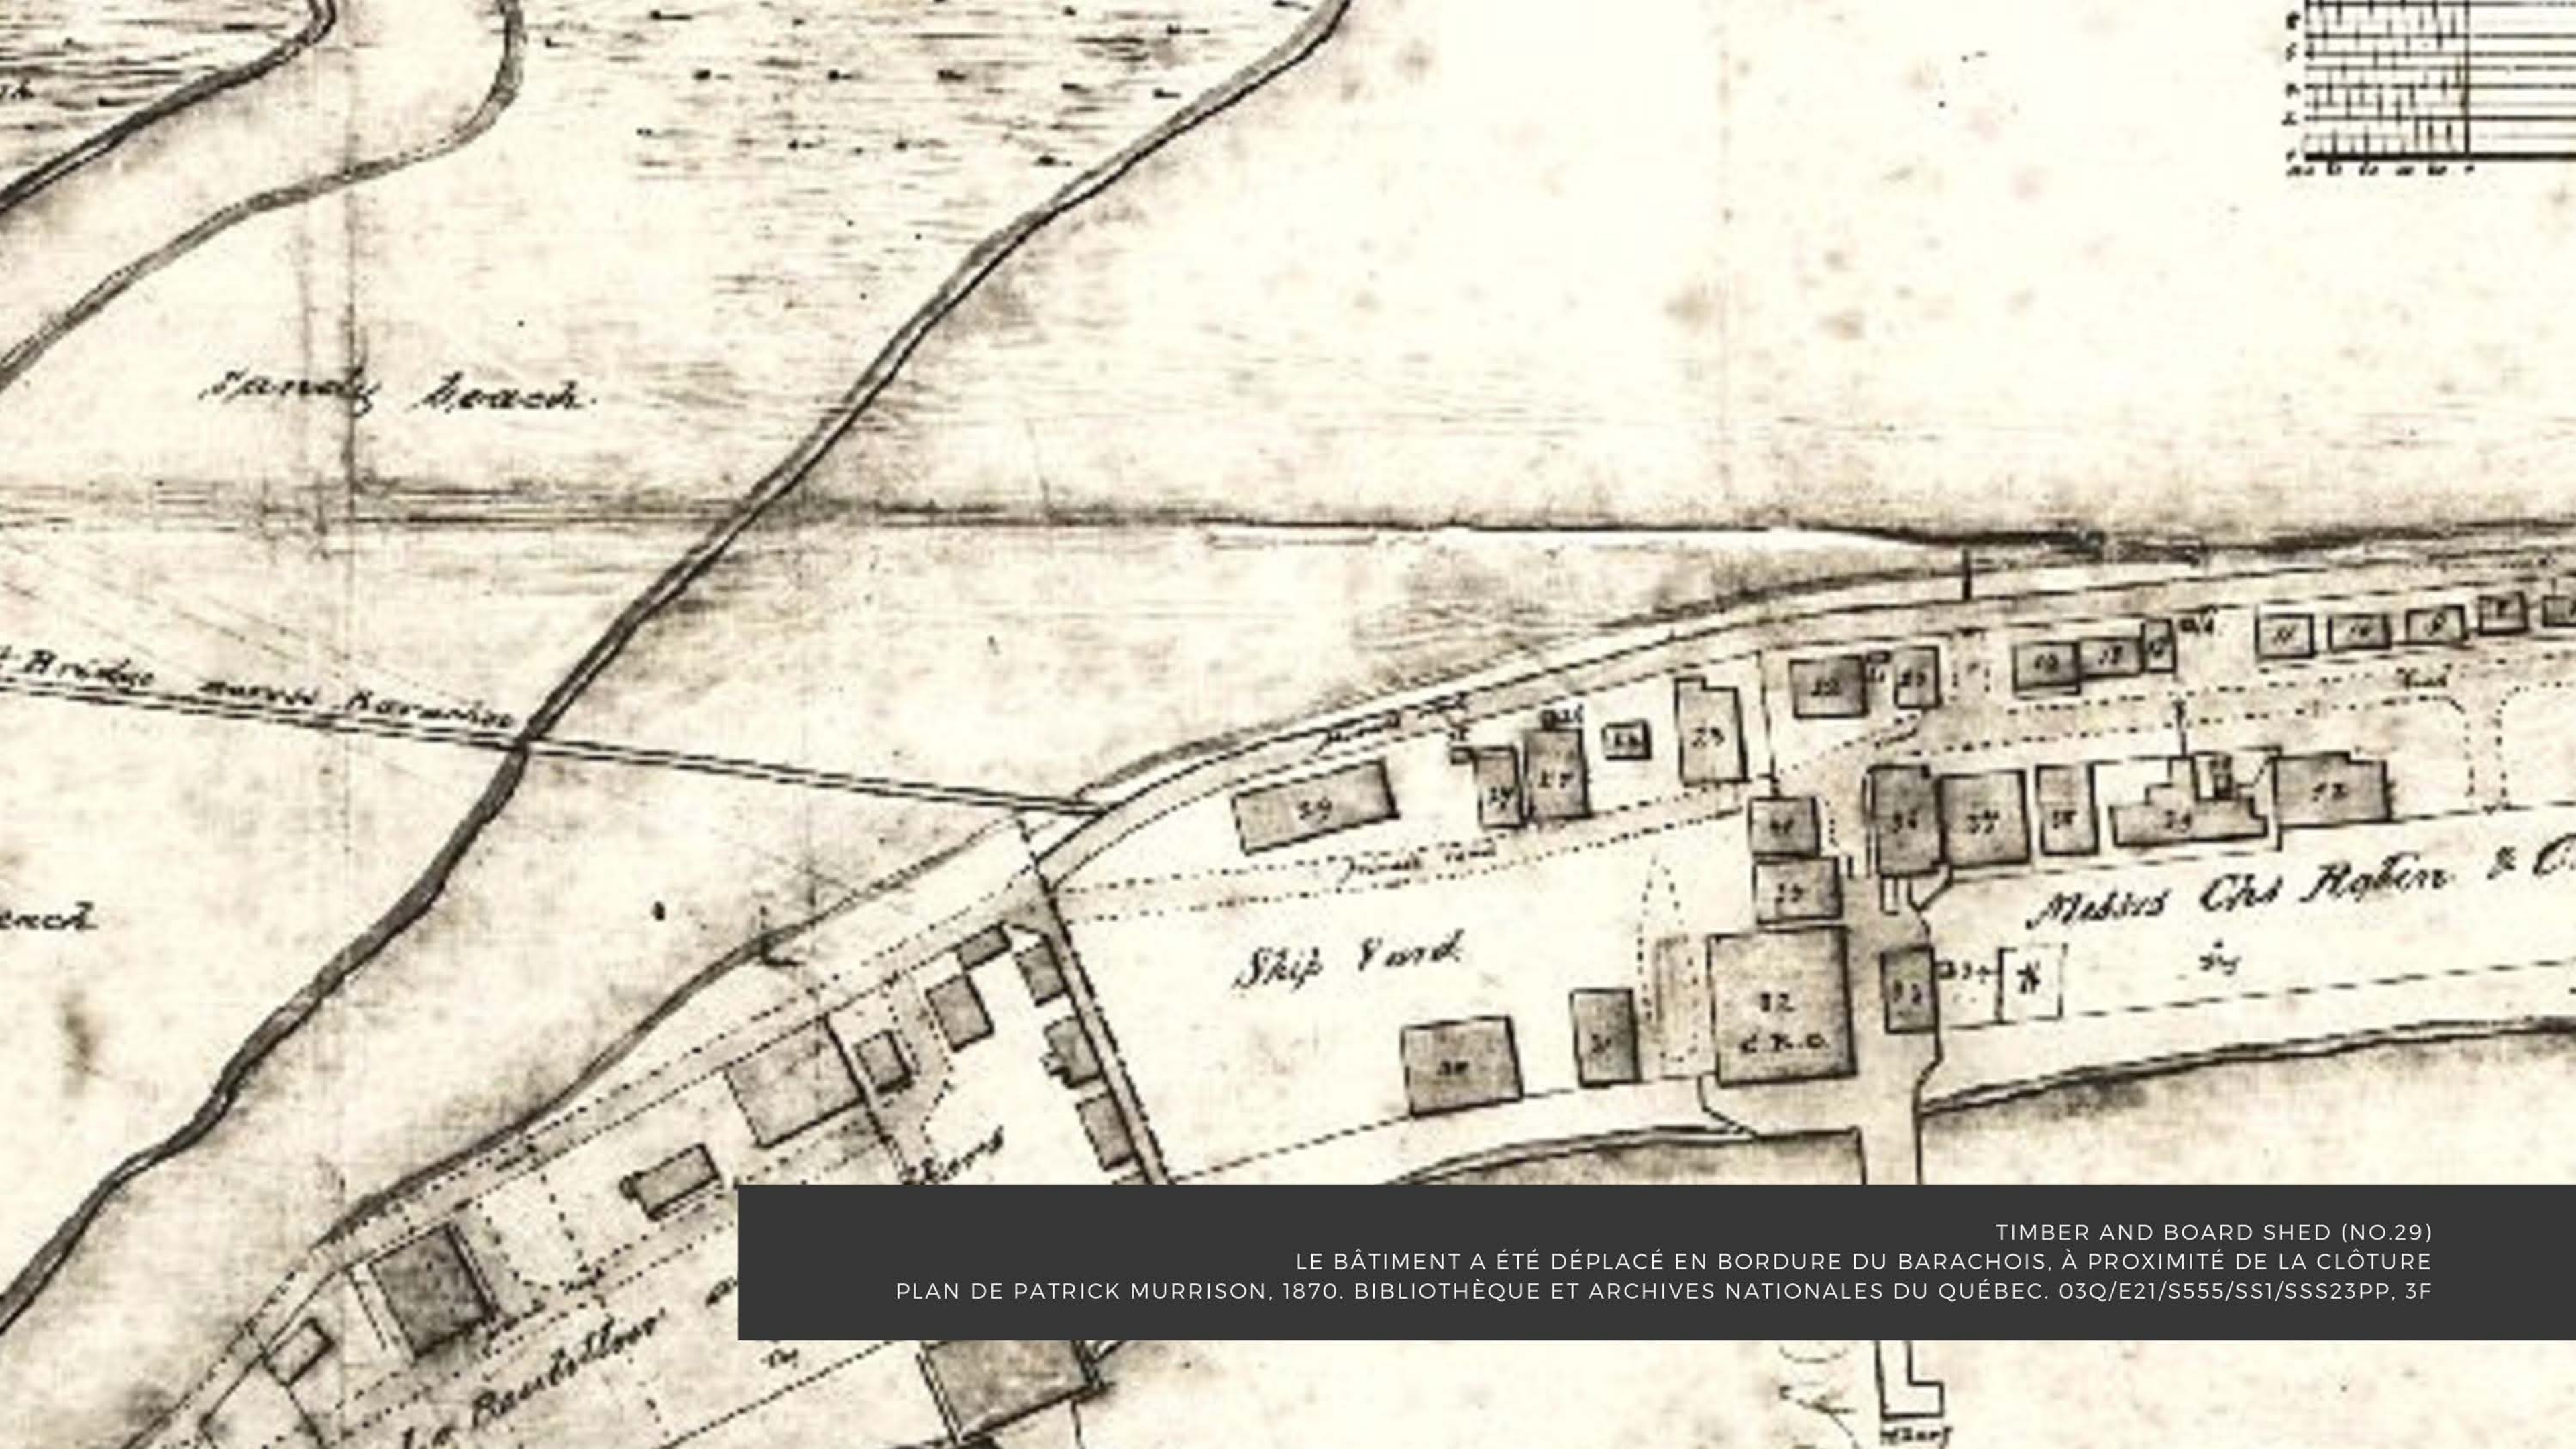
TIMBER AND BOARD SHED (NO.29)  
LE BÂTIMENT A ÉTÉ DÉPLACÉ EN BORDURE DU BARACHOIS, À PROXIMITÉ DE LA CLÔTURE  
PLAN DE PATRICK MURRISON, 1870. BIBLIOTHÈQUE ET ARCHIVES NATIONALES DU QUÉBEC. 03Q/E21/S555/SS1/SSS23PP, 3F

Sur le plan de 1870, le bâtiment est justement désigné comme un hangar à bois. Situé en bordure du chantier naval, il serait logique que l'on entrepose les matériaux à proximité, que l'on utilise les grandes portes arrière pour les faire entrer, pour ensuite les transporter dans la zone du chantier naval.

L'année 1870 semble avoir été une période charnière dans l'évolution du Banc de Paspébiac. Entre la gravure de 1866 et le plan de 1870, on note plusieurs différences dans l'aménagement. L'élément le plus important est, sans conteste, la construction du grand entrepôt appelé "CRC" et du quai de la compagnie Robin. Pour sa part, le hangar à bois est déplacé vers le nord, en bordure de l'intérieur du barachois.
