# Entrepôt à bois Charles Robin and Co.

**SITE HISTORIQUE NATIONAL DE PASPÉBIAC**

HISTOIRE  
ARCHITECTURE  
ICONOGRAPHIE

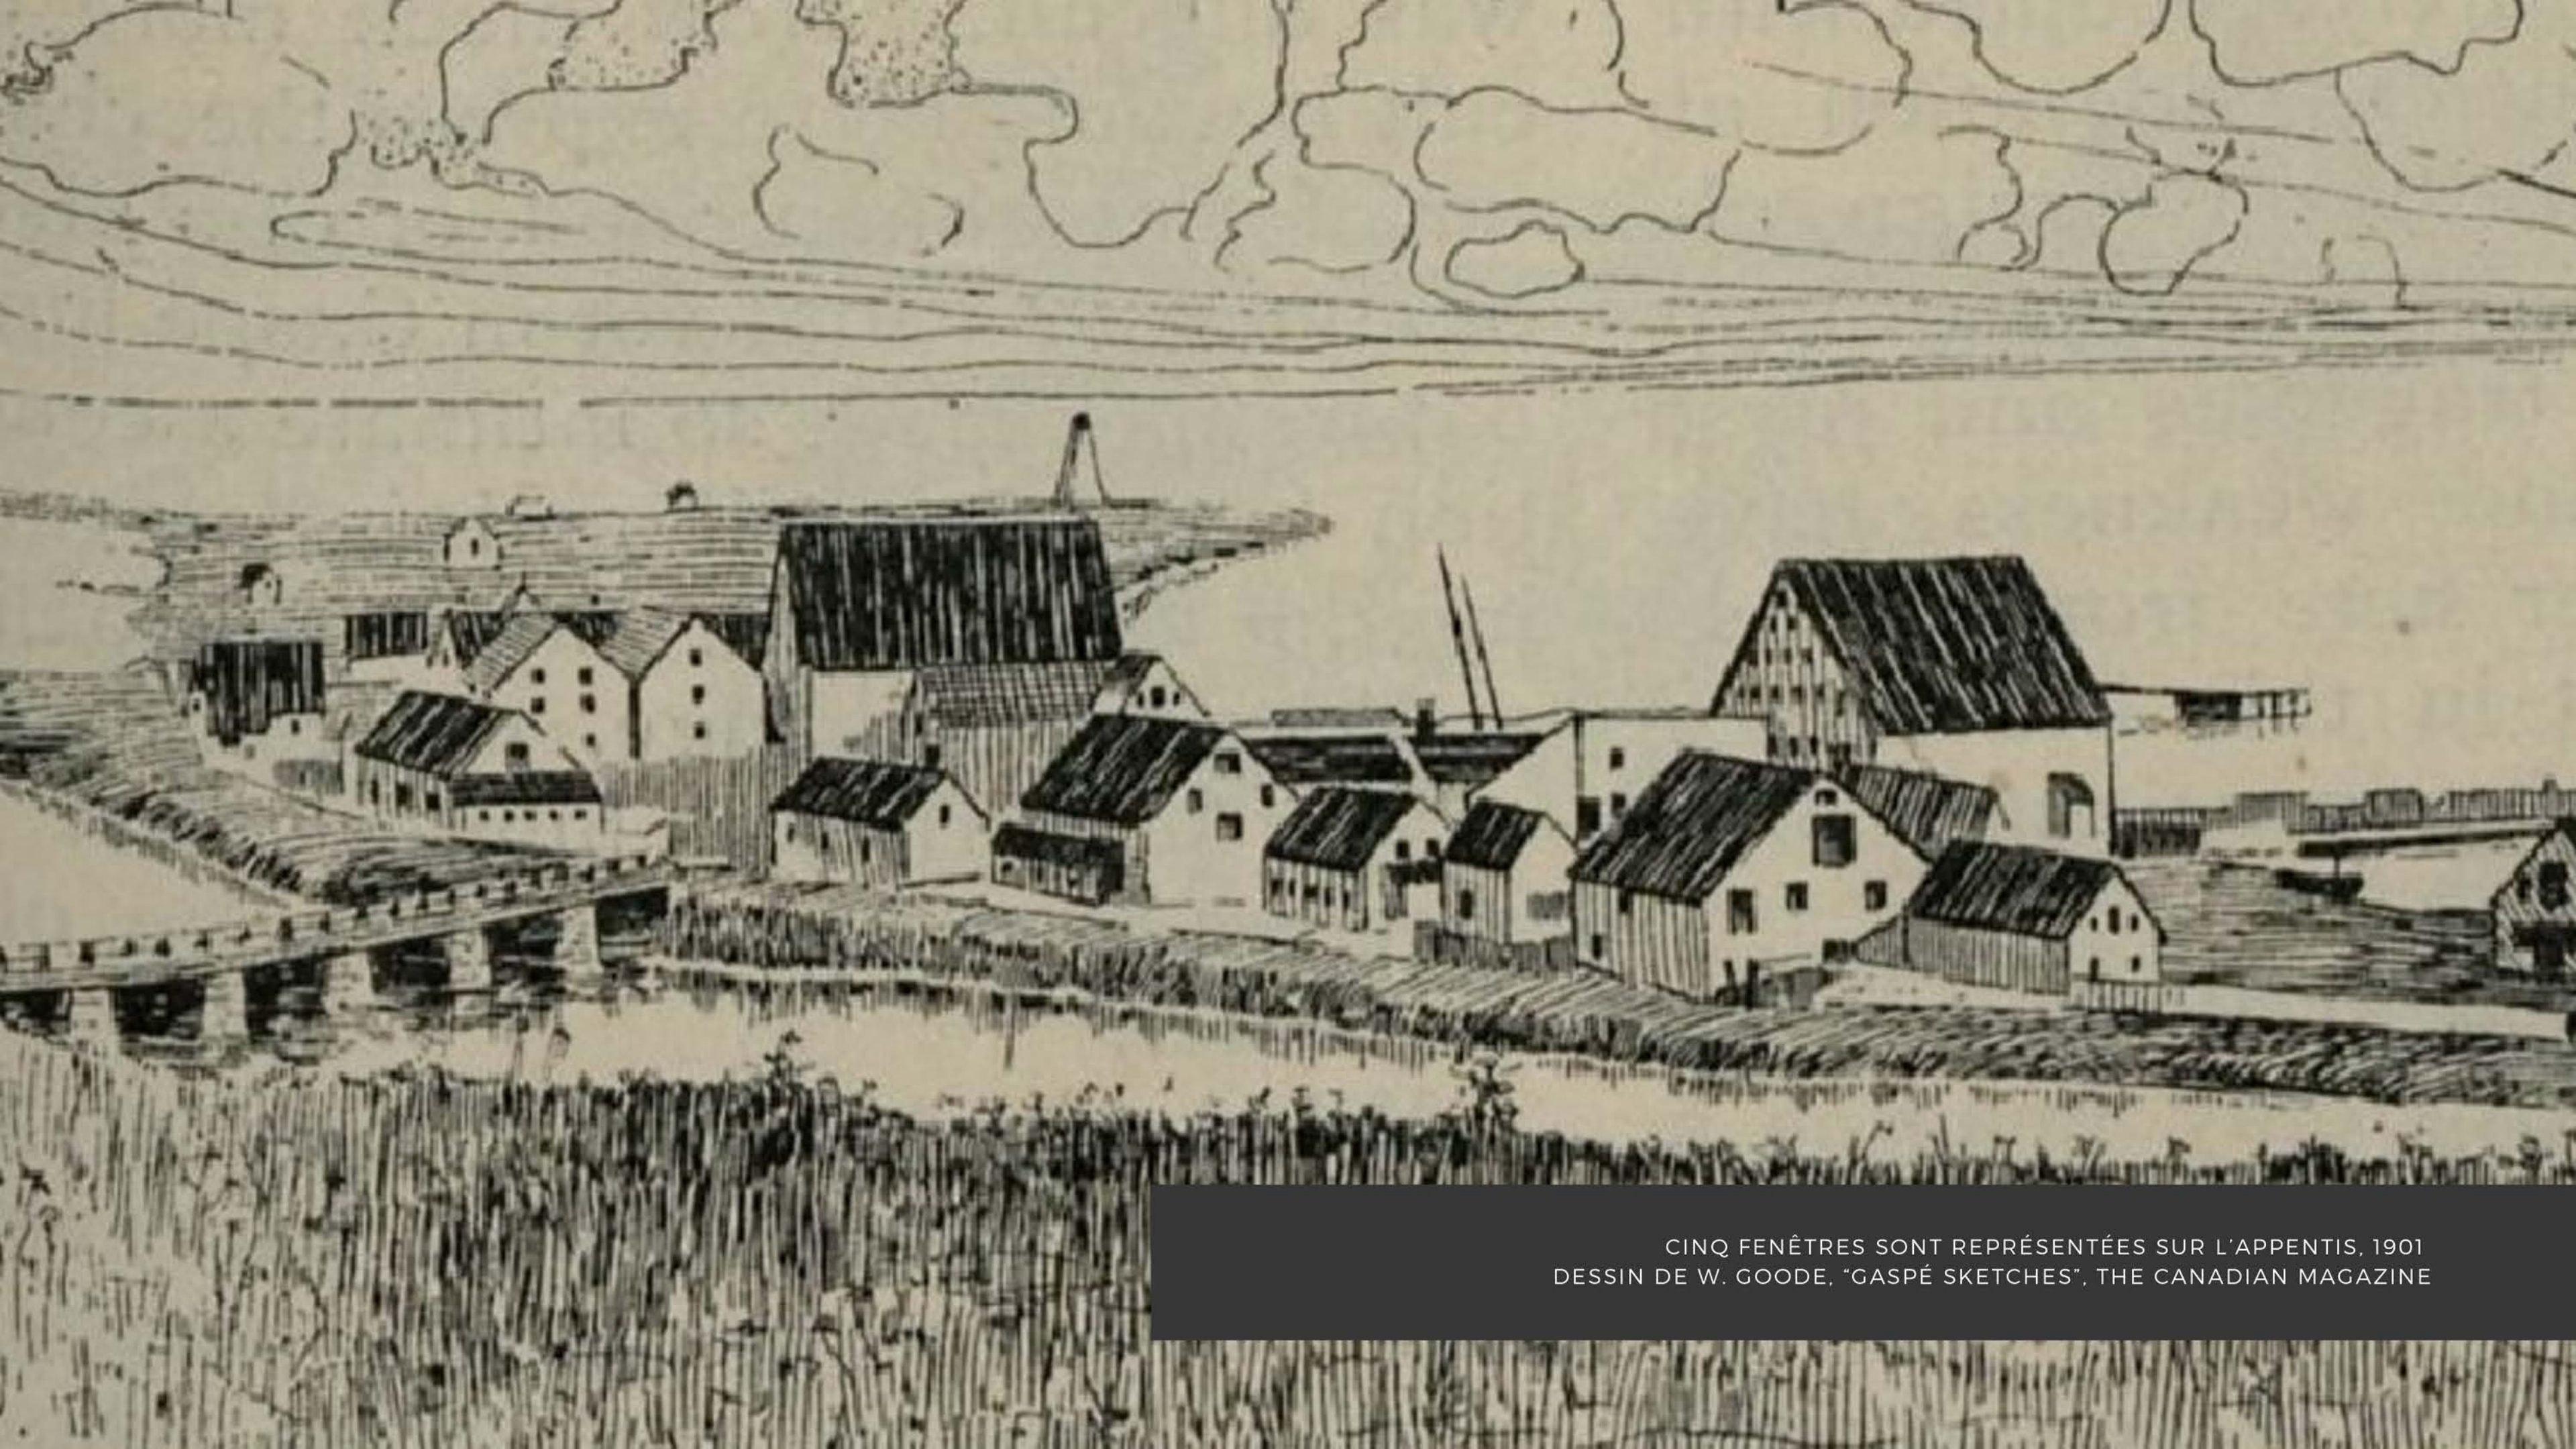
CINQ FENÊTRES SONT REPRÉSENTÉES SUR L'APPENTIS, 1901  
DESSIN DE W. GOODE, "GASPÉ SKETCHES", THE CANADIAN MAGAZINE

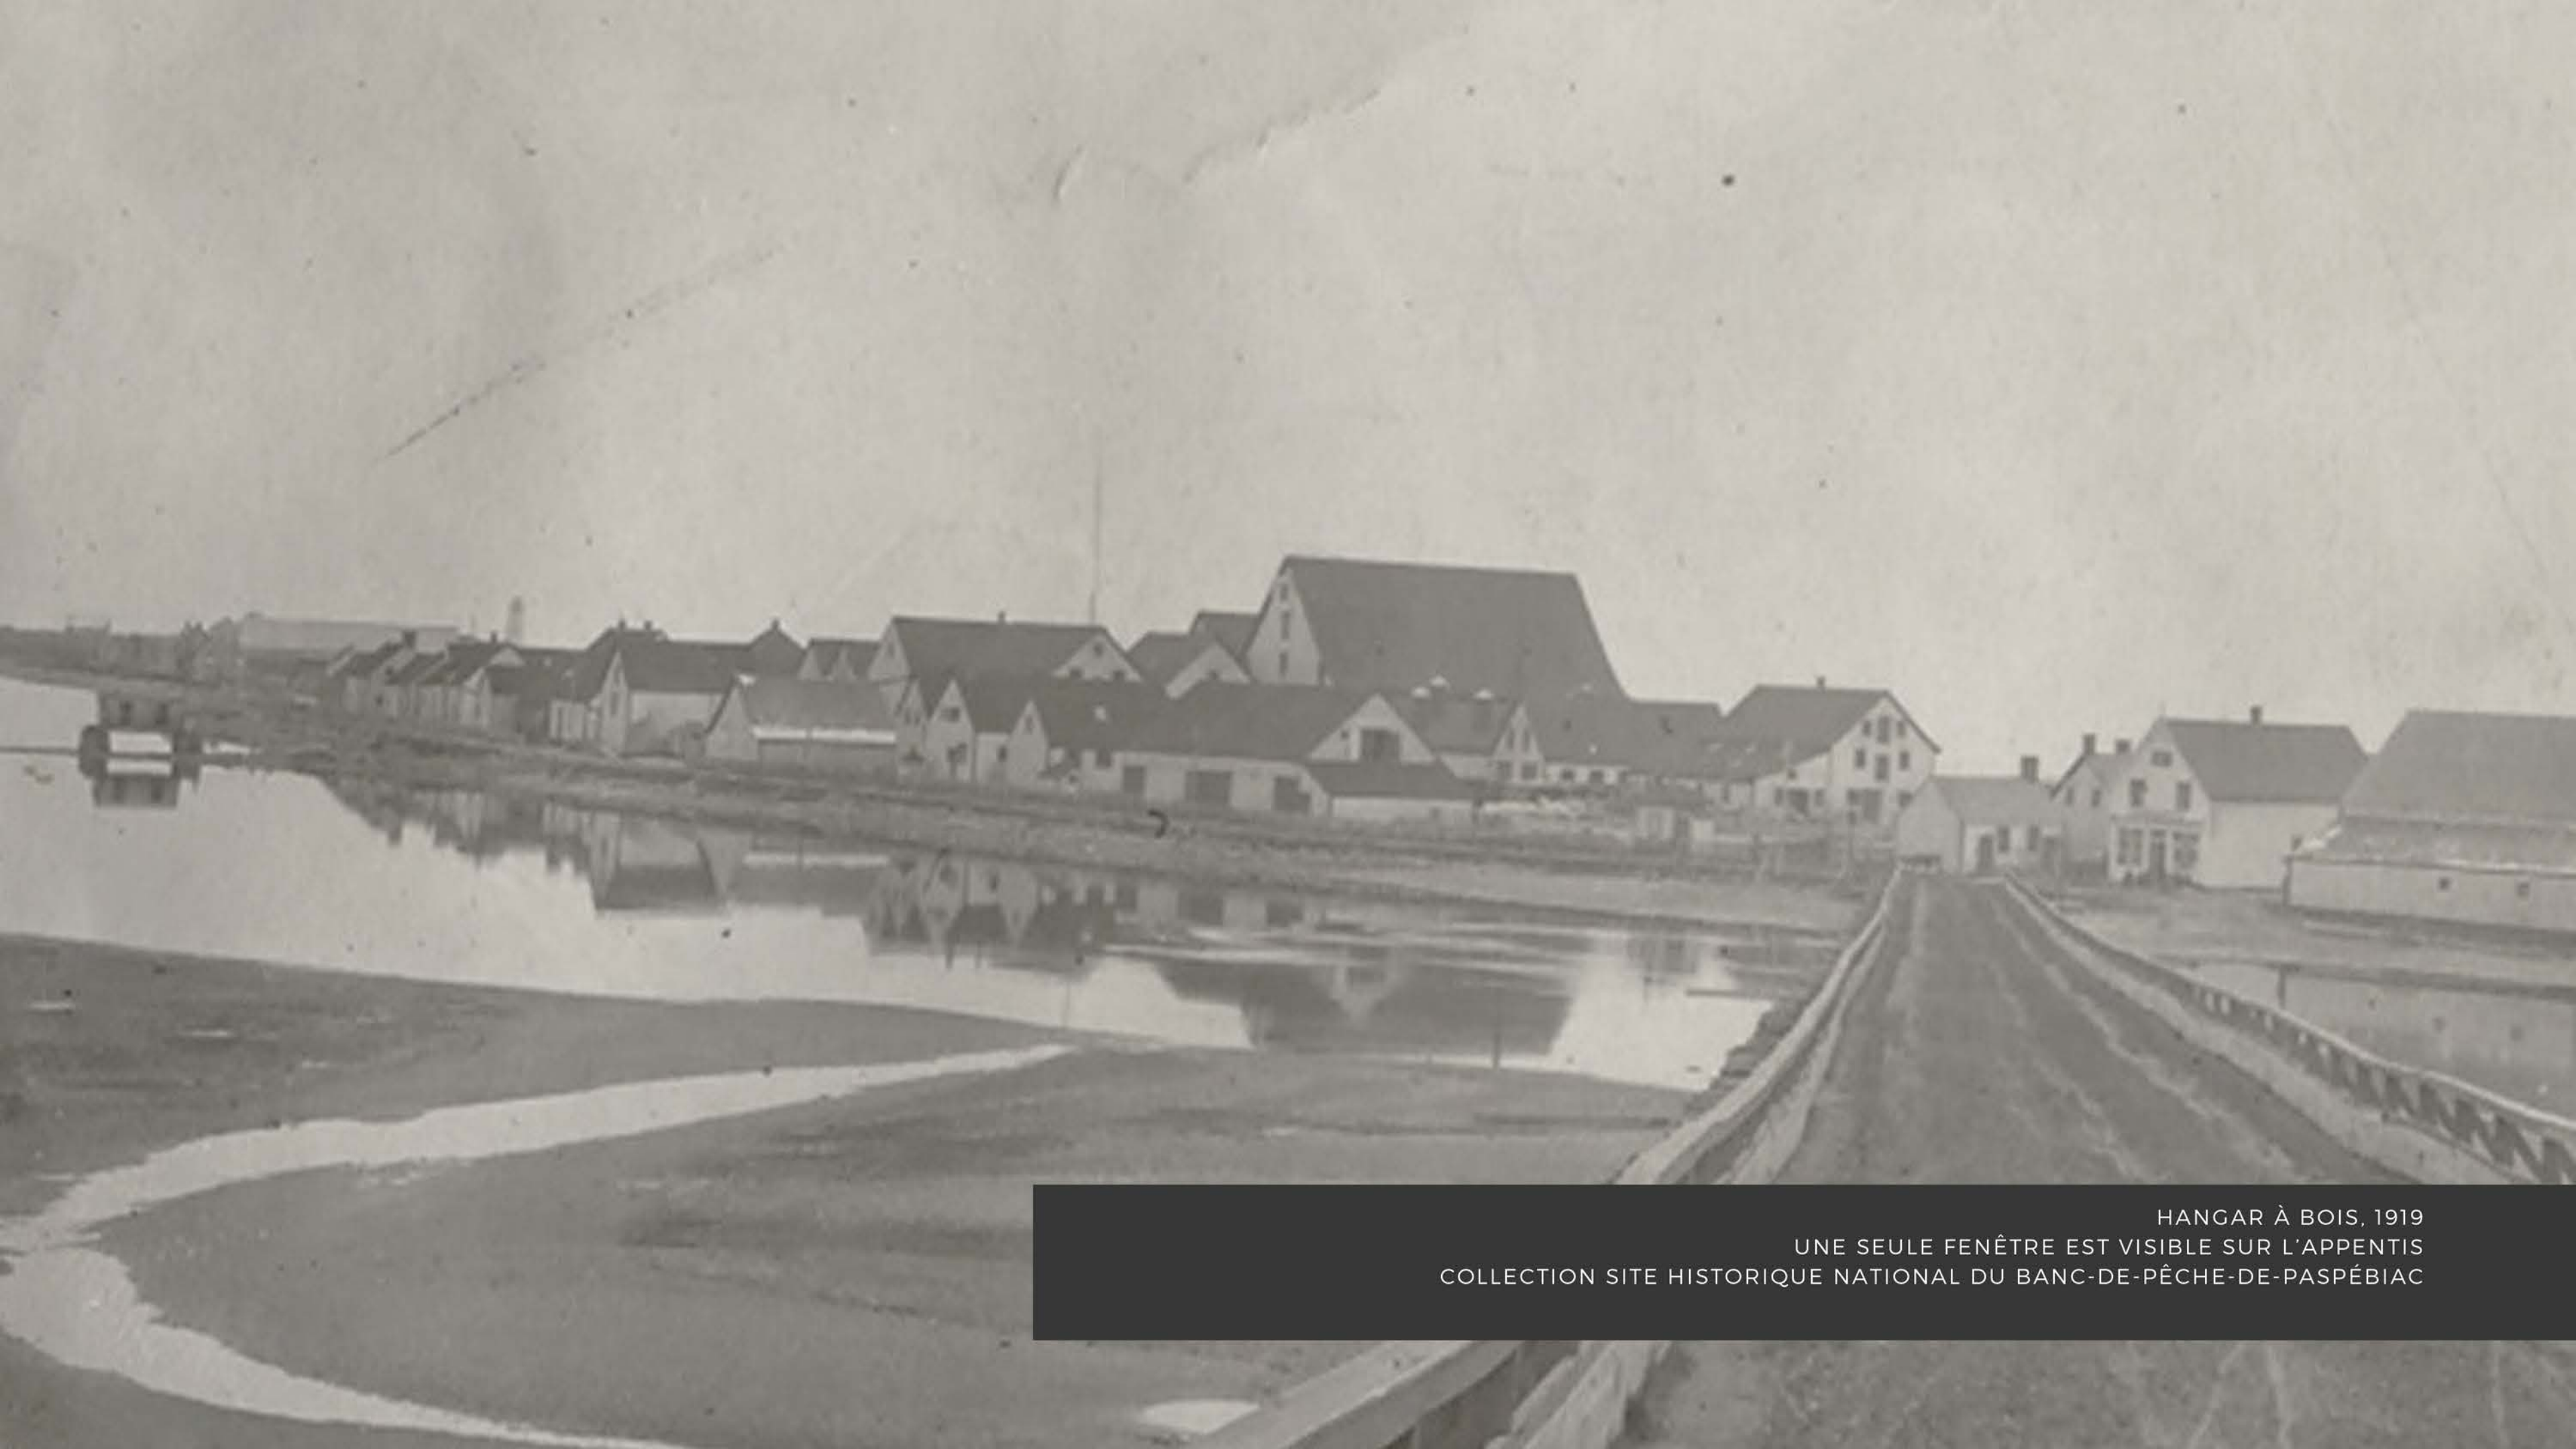
HANGAR À BOIS, 1919  
UNE SEULE FENÊTRE EST VISIBLE SUR L'APPENTIS  
COLLECTION SITE HISTORIQUE NATIONAL DU BANC-DE-PÊCHE-DE-PASPÉBIAC

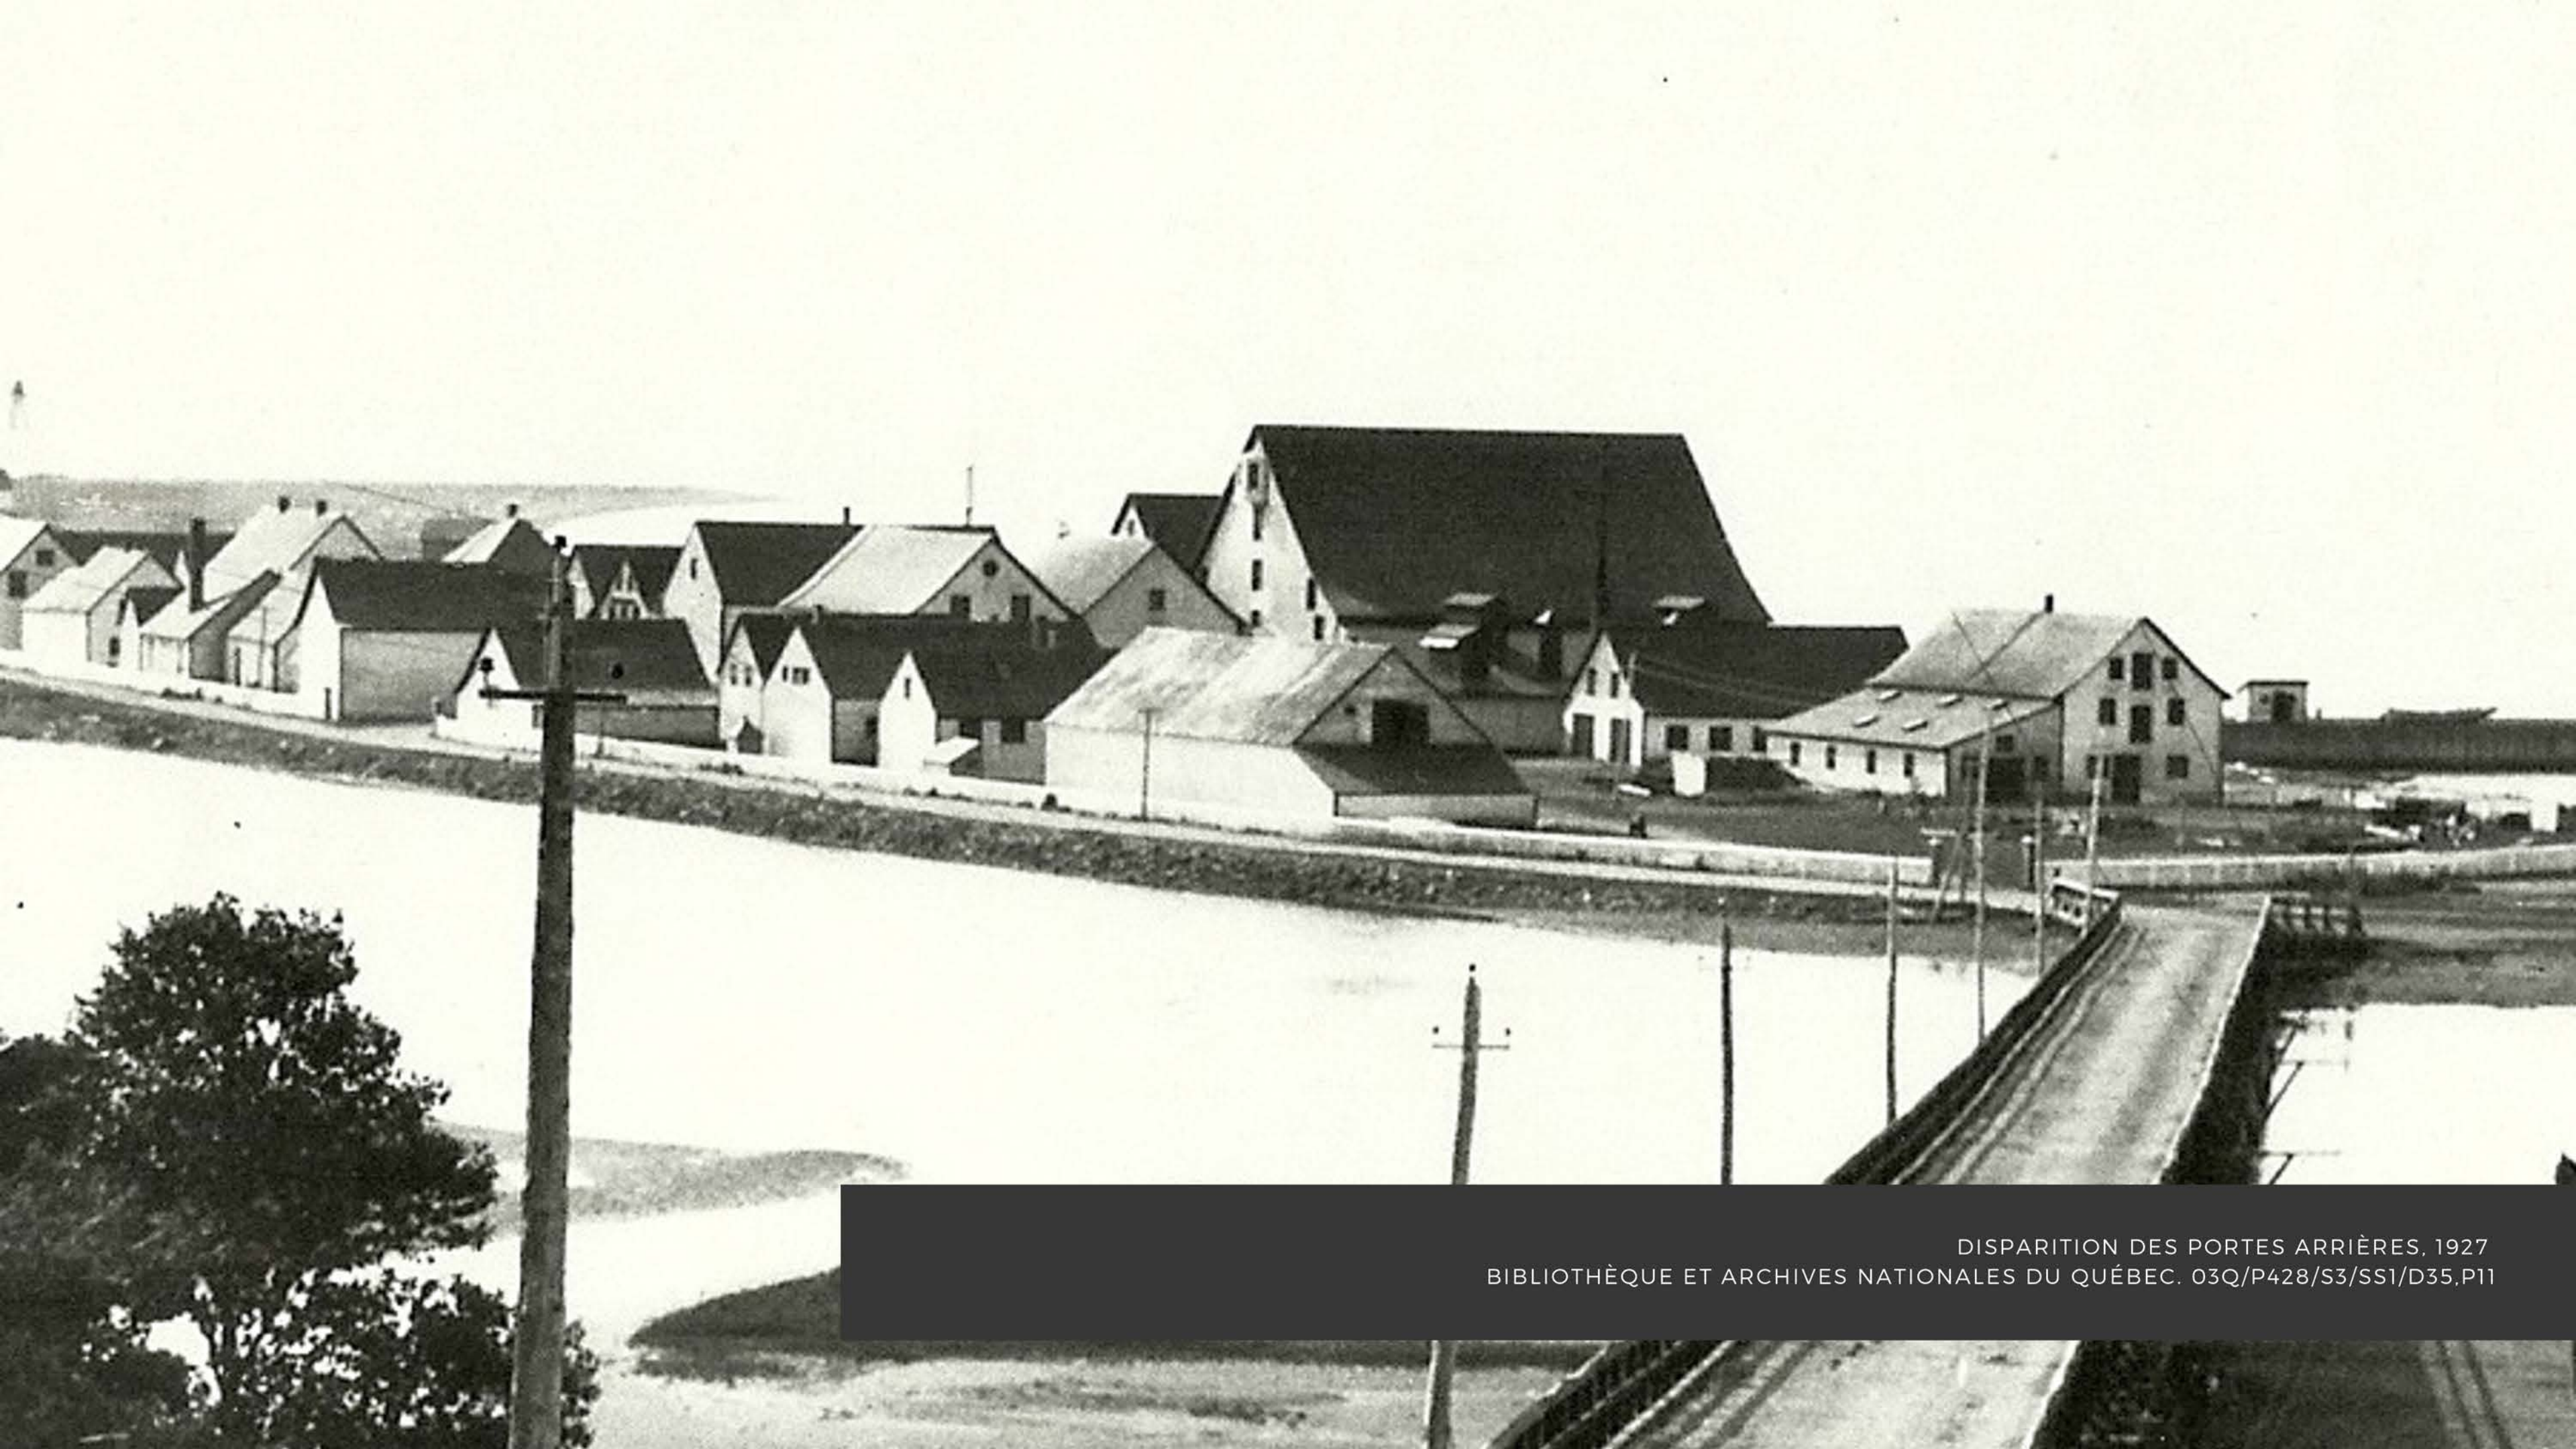
DISPARITION DES PORTES ARRIÈRES, 1927  
BIBLIOTHÈQUE ET ARCHIVES NATIONALES DU QUÉBEC. 03Q/P428/S3/SS1/D35.P11

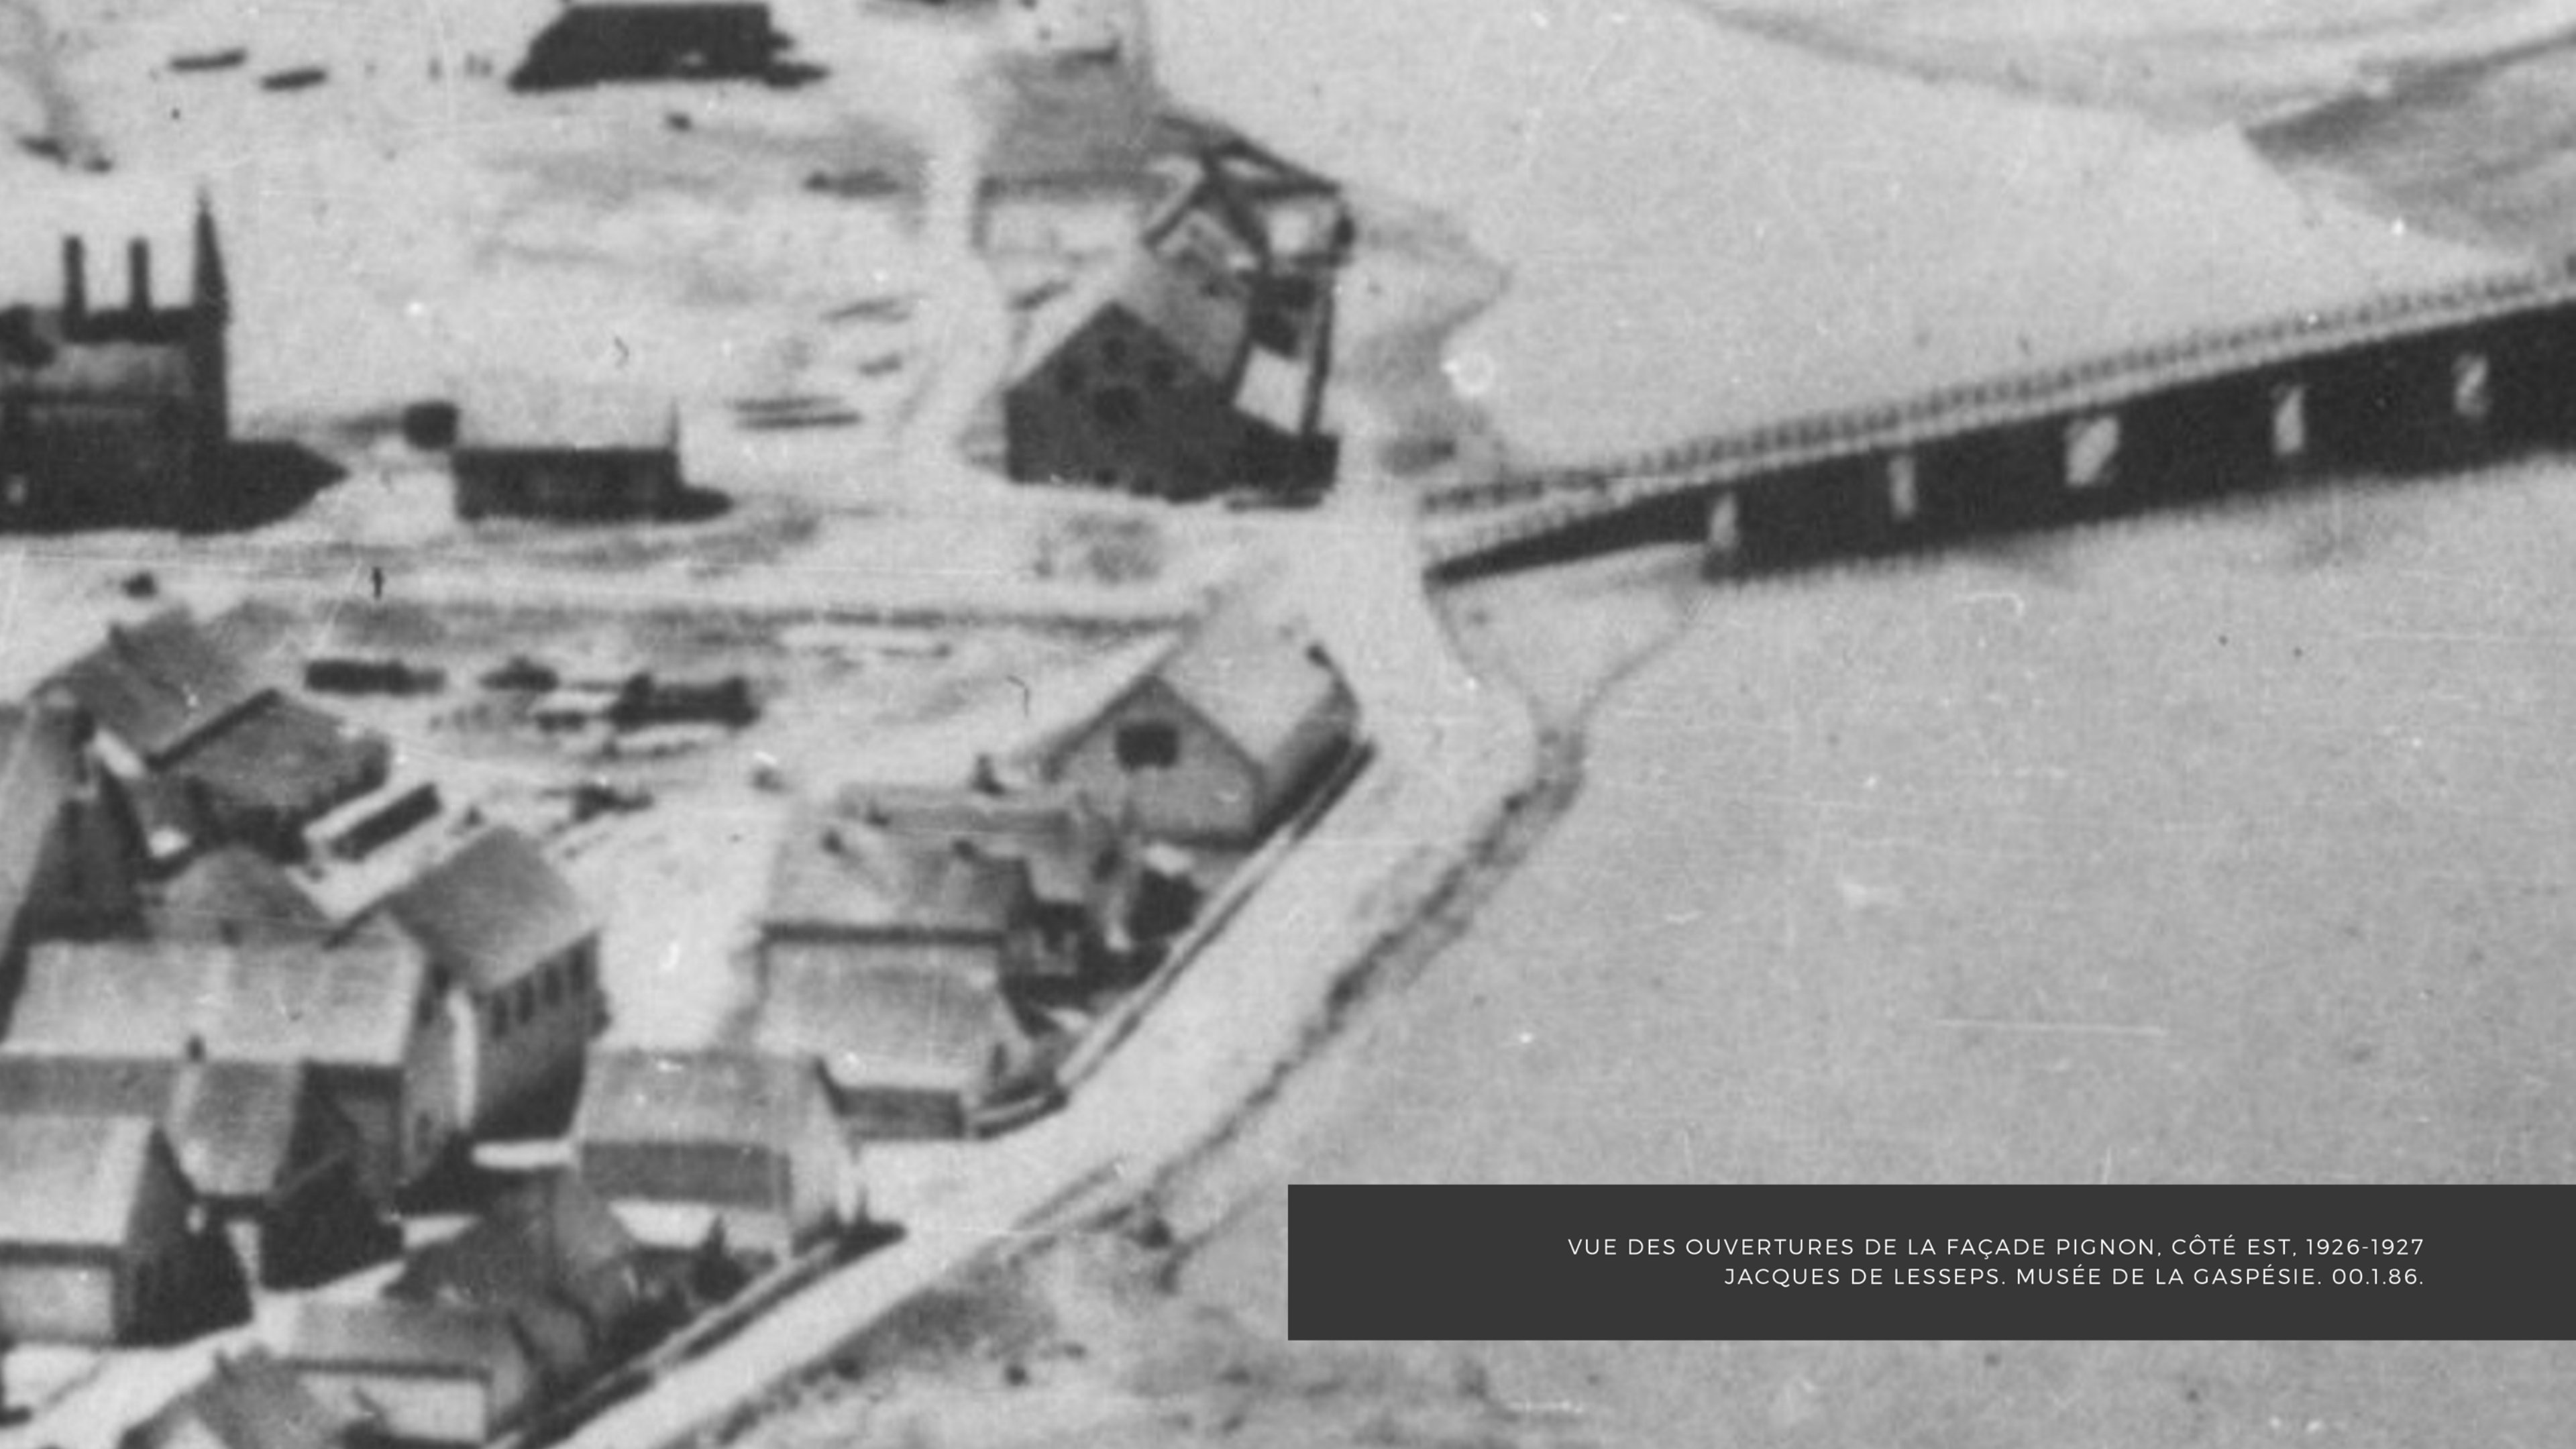
VUE DES OUVERTURES DE LA FAÇADE PIGNON, CÔTÉ EST, 1926-1927  
JACQUES DE LESSEPS. MUSÉE DE LA GASPÉSIE. 00.1.86.

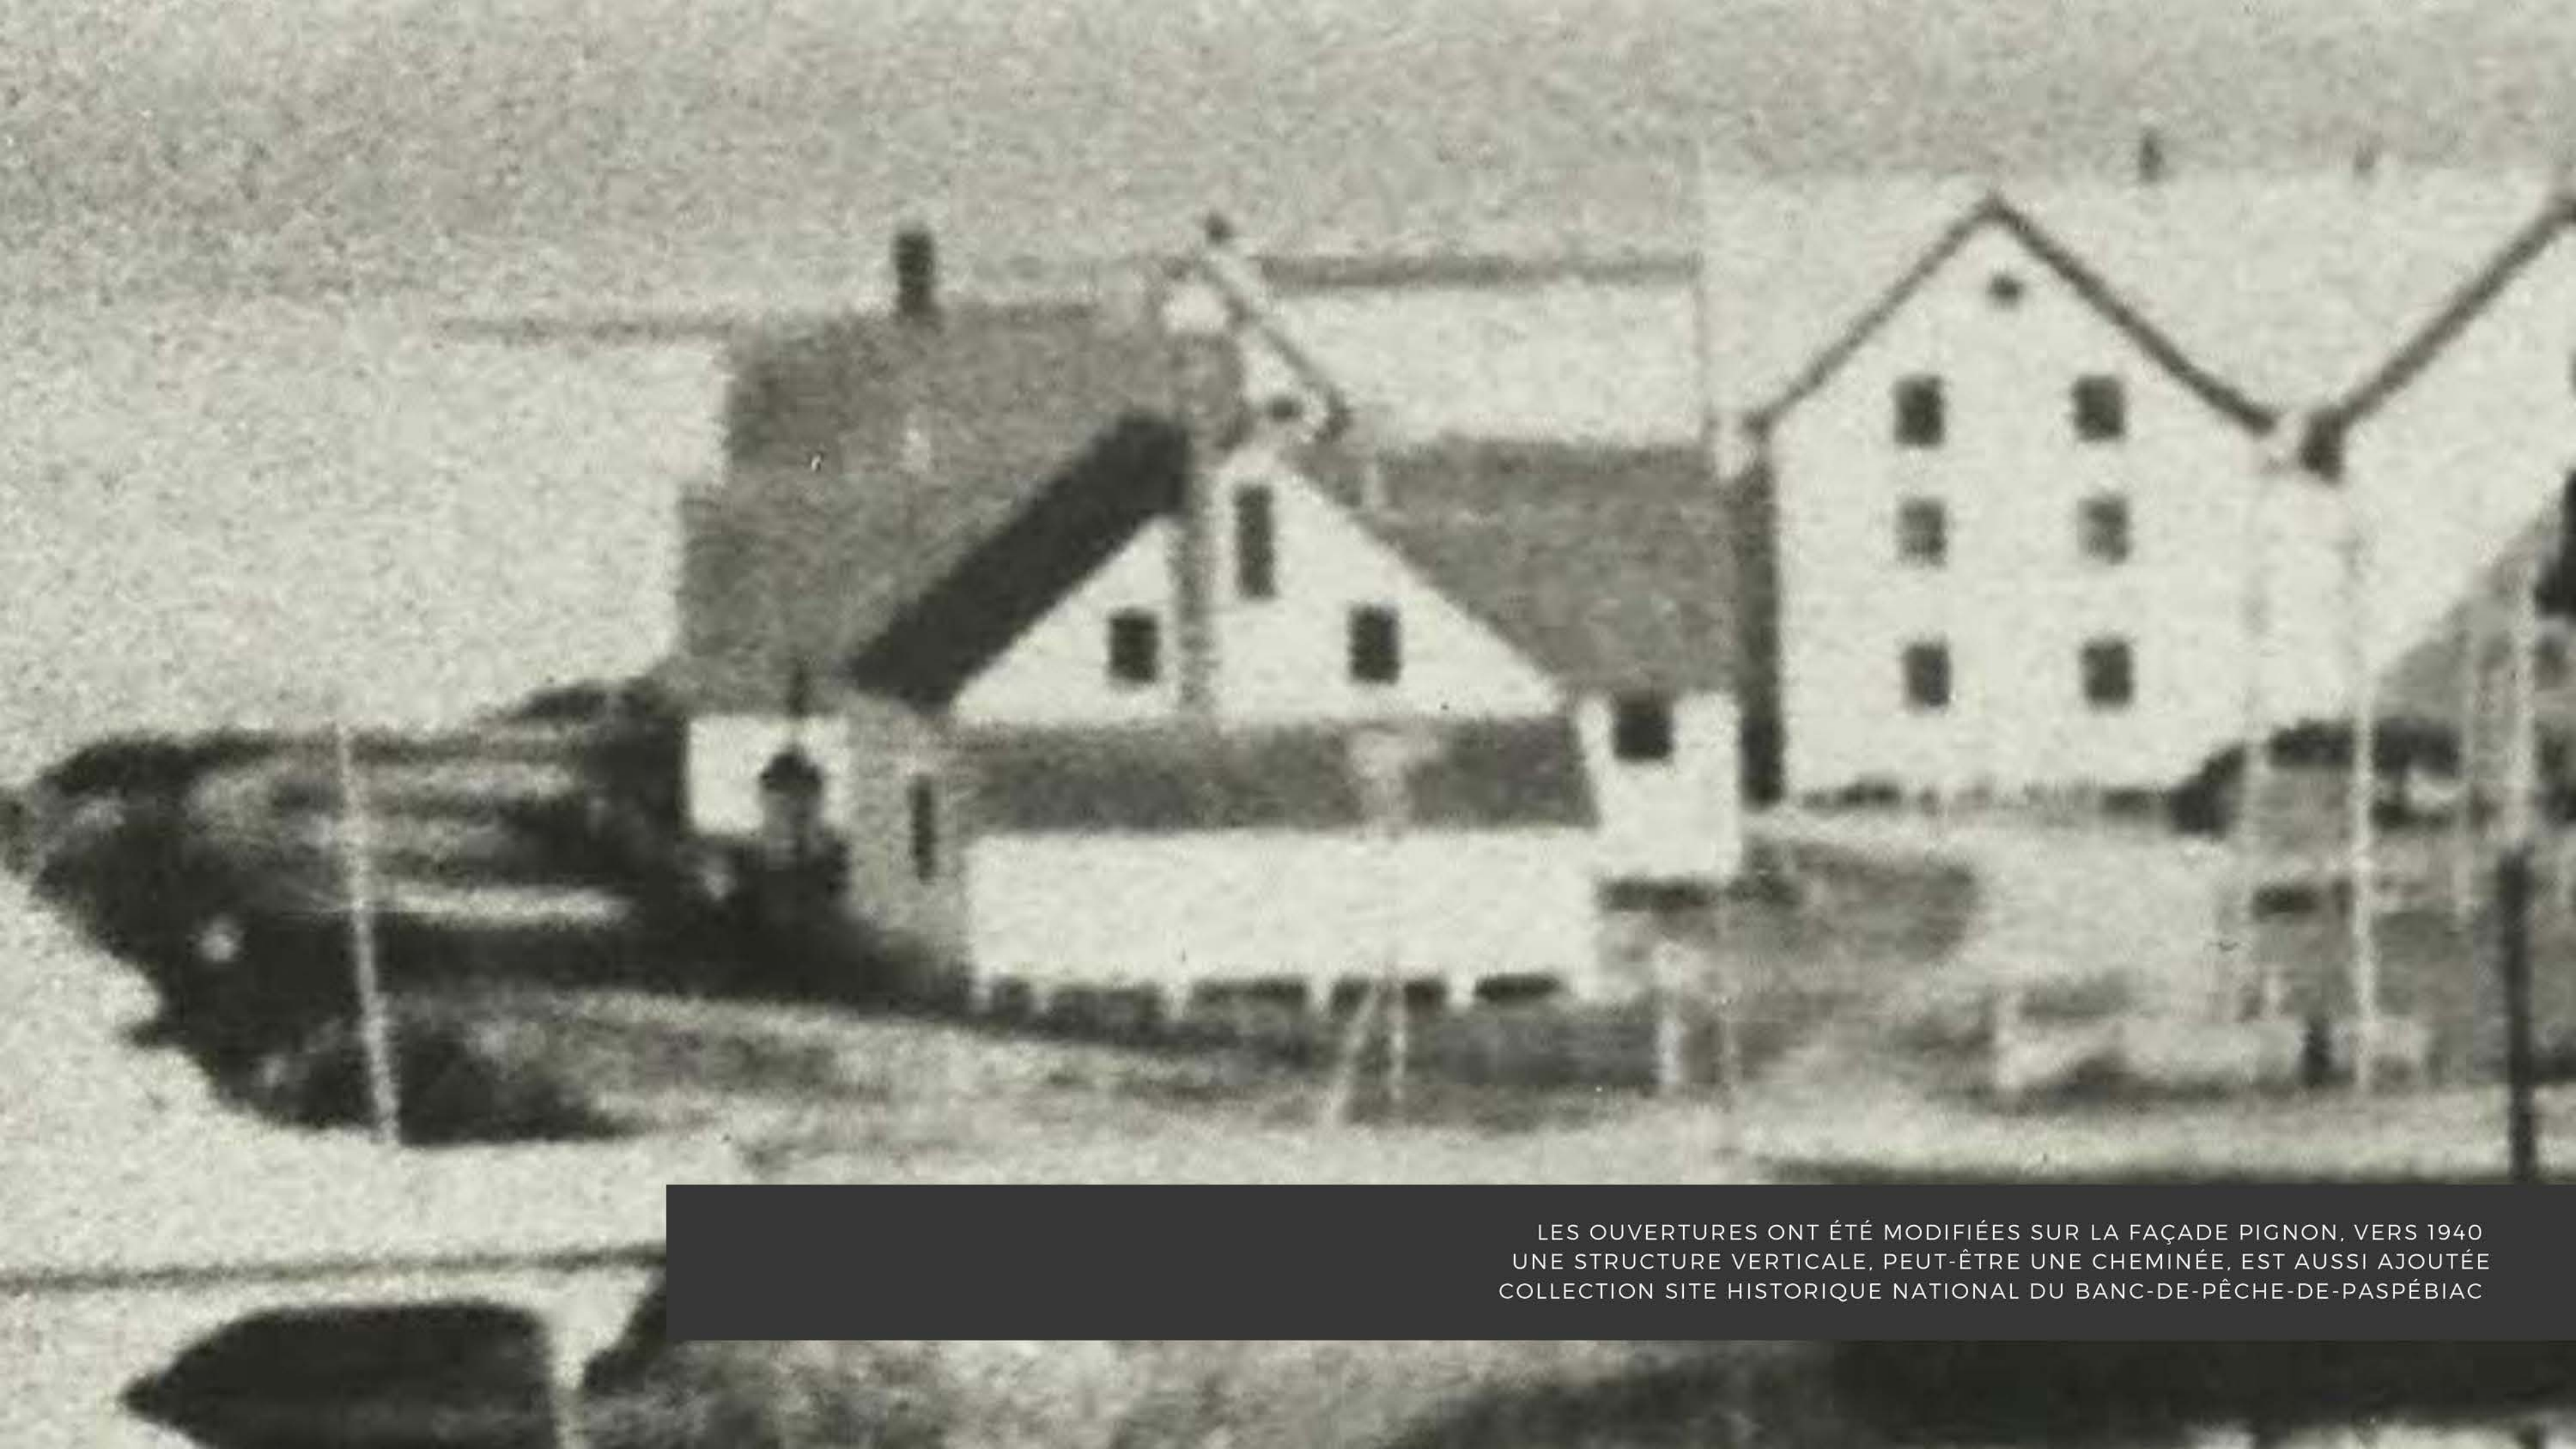
LES OUVERTURES ONT ÉTÉ MODIFIÉES SUR LA FAÇADE PIGNON, VERS 1940  
UNE STRUCTURE VERTICALE, PEUT-ÊTRE UNE CHEMINÉE, EST AUSSI AJOUTÉE  
COLLECTION SITE HISTORIQUE NATIONAL DU BANC-DE-PÊCHE-DE-PASPÉBIAC

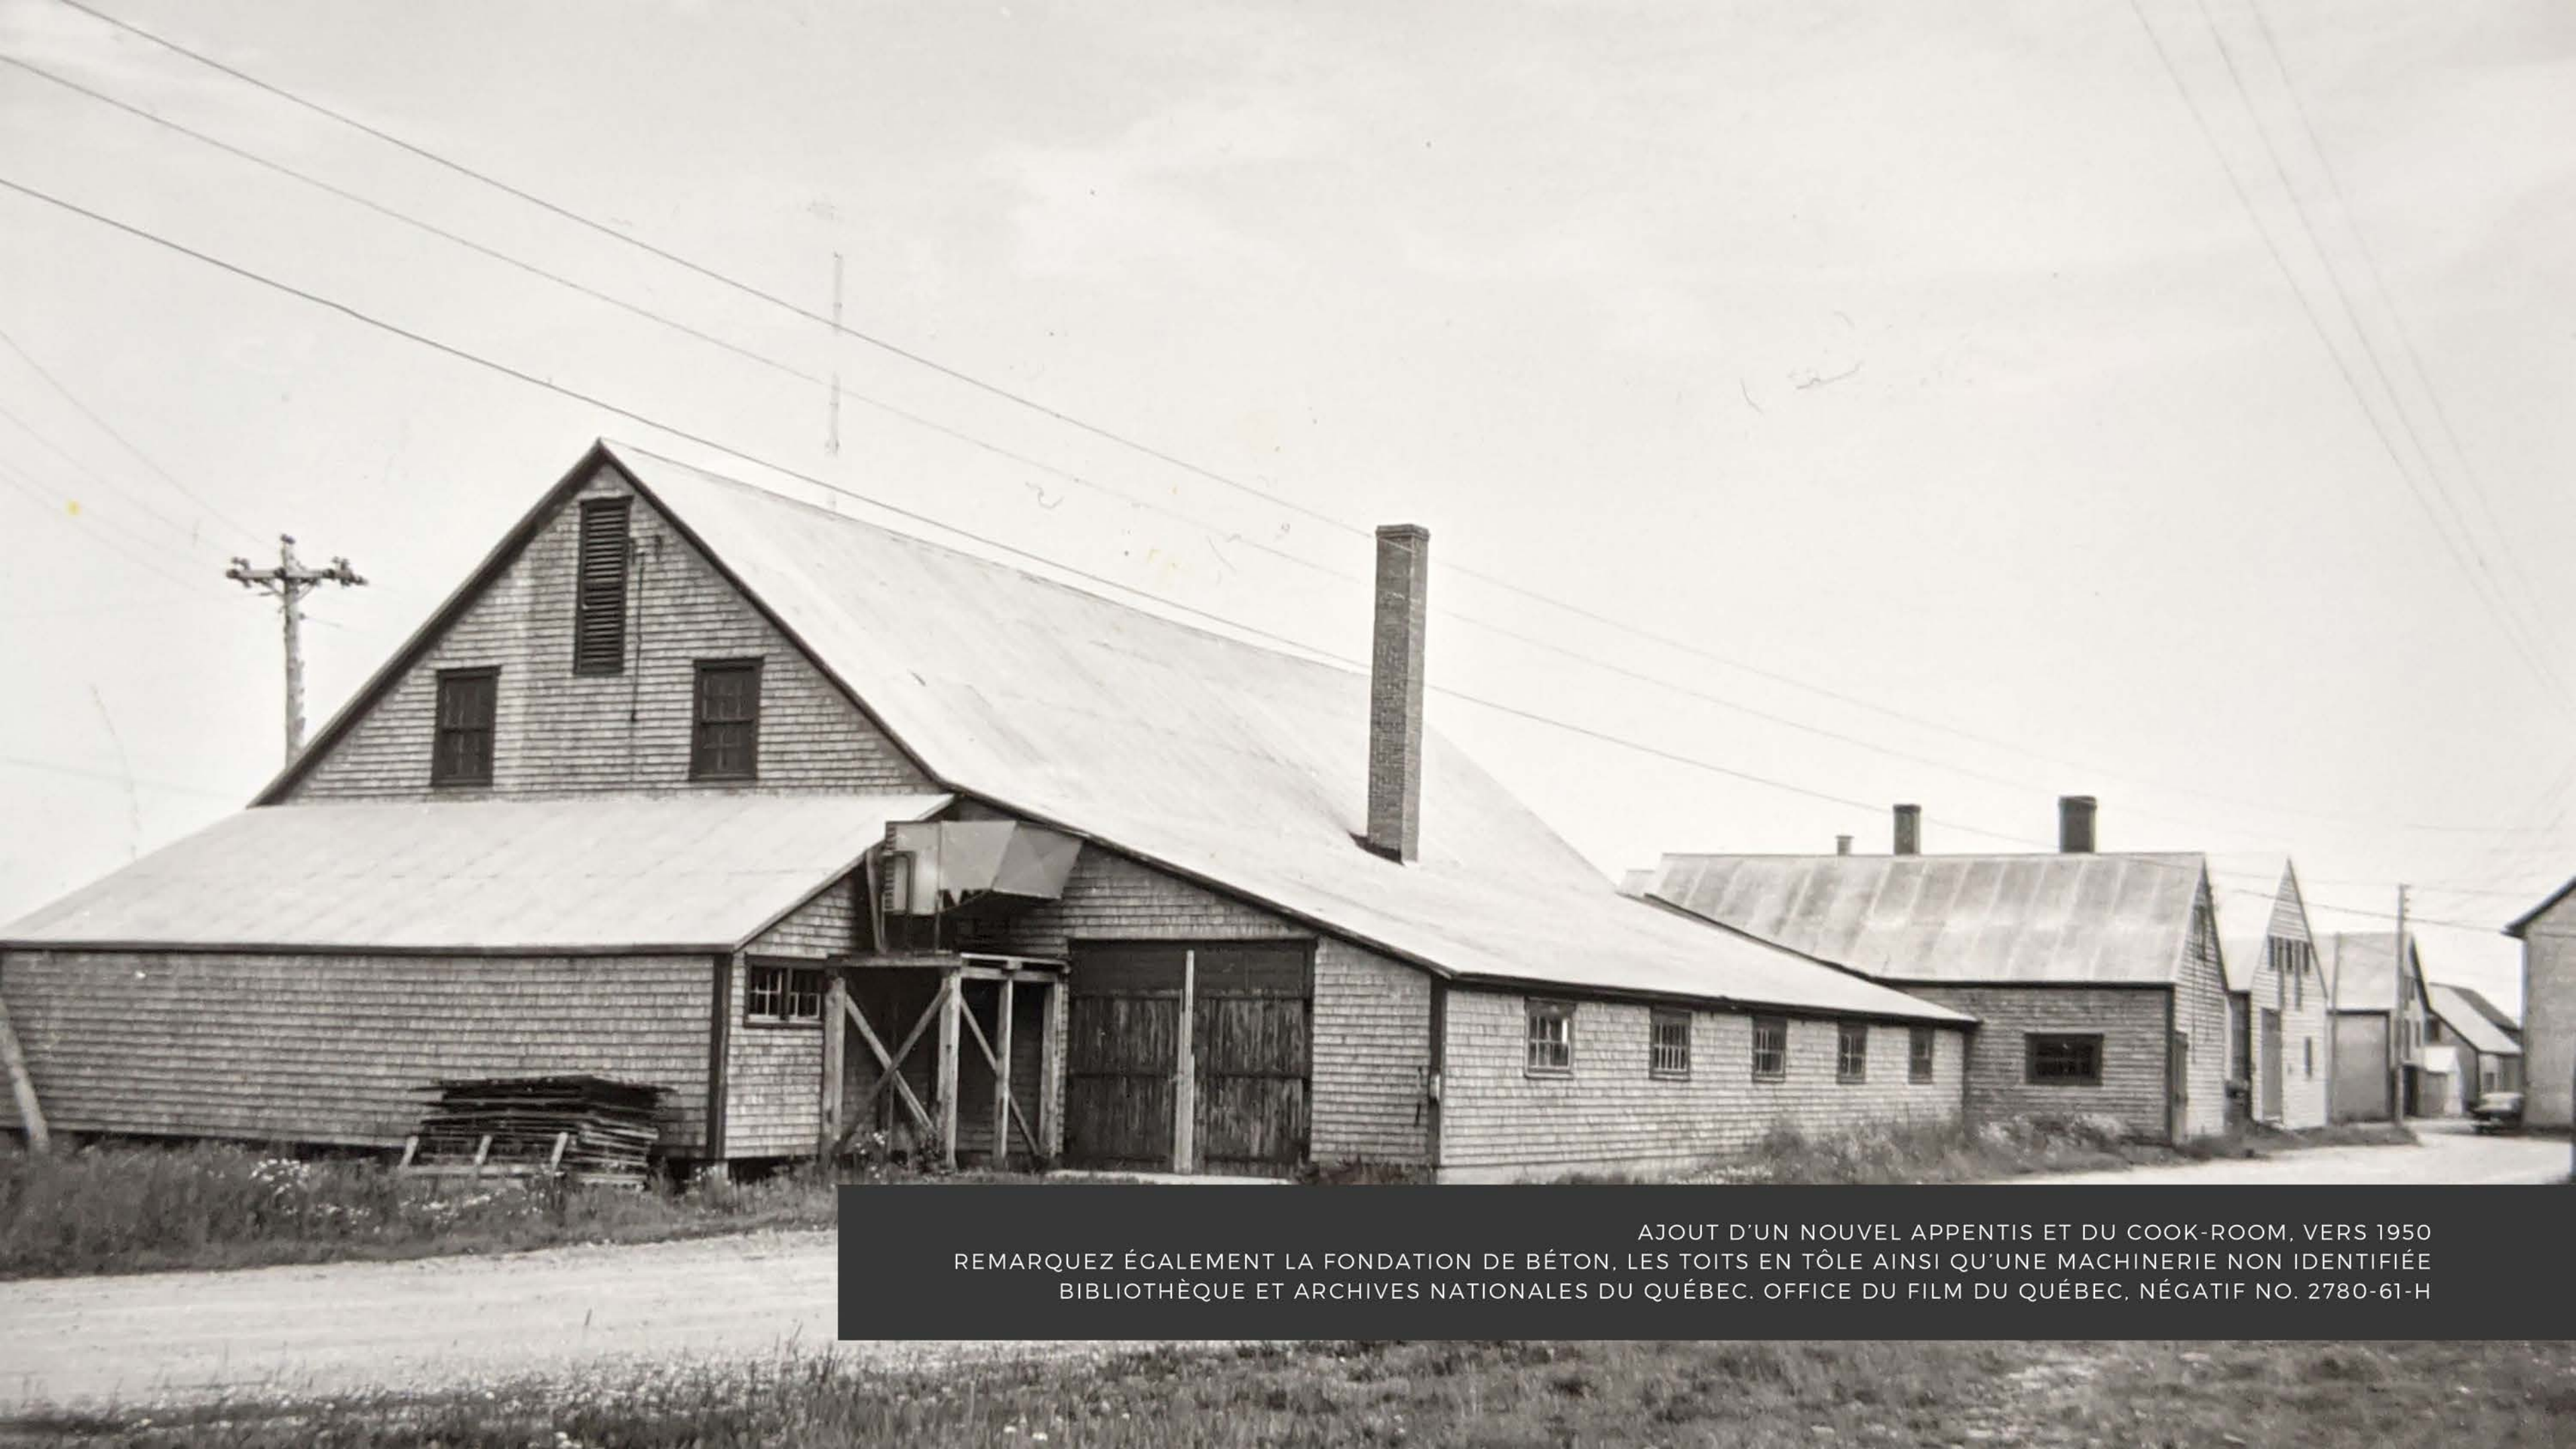
AJOUT D'UN NOUVEL APPENTIS ET DU COOK-ROOM, VERS 1950  
REMARQUEZ ÉGALEMENT LA FONDATION DE BÉTON, LES TOITS EN TÔLE AINSI QU'UNE MACHINERIE NON IDENTIFIÉE  
BIBLIOTHÈQUE ET ARCHIVES NATIONALES DU QUÉBEC. OFFICE DU FILM DU QUÉBEC, NÉGATIF NO. 2780-61-H

Selon la tradition orale, le bâtiment aurait été utilisé comme forge par la compagnie Robin. Cela pourrait d'ailleurs expliquer l'ajout d'une haute cheminée de brique au centre du bâtiment. Vers 1950, un petit bâtiment, non identifié, est également ajouté du côté est.
