# Entrepôt à bois Charles Robin and Co.

**SITE HISTORIQUE NATIONAL DE PASPÉBIAC**

HISTOIRE  
ARCHITECTURE  
ICONOGRAPHIE

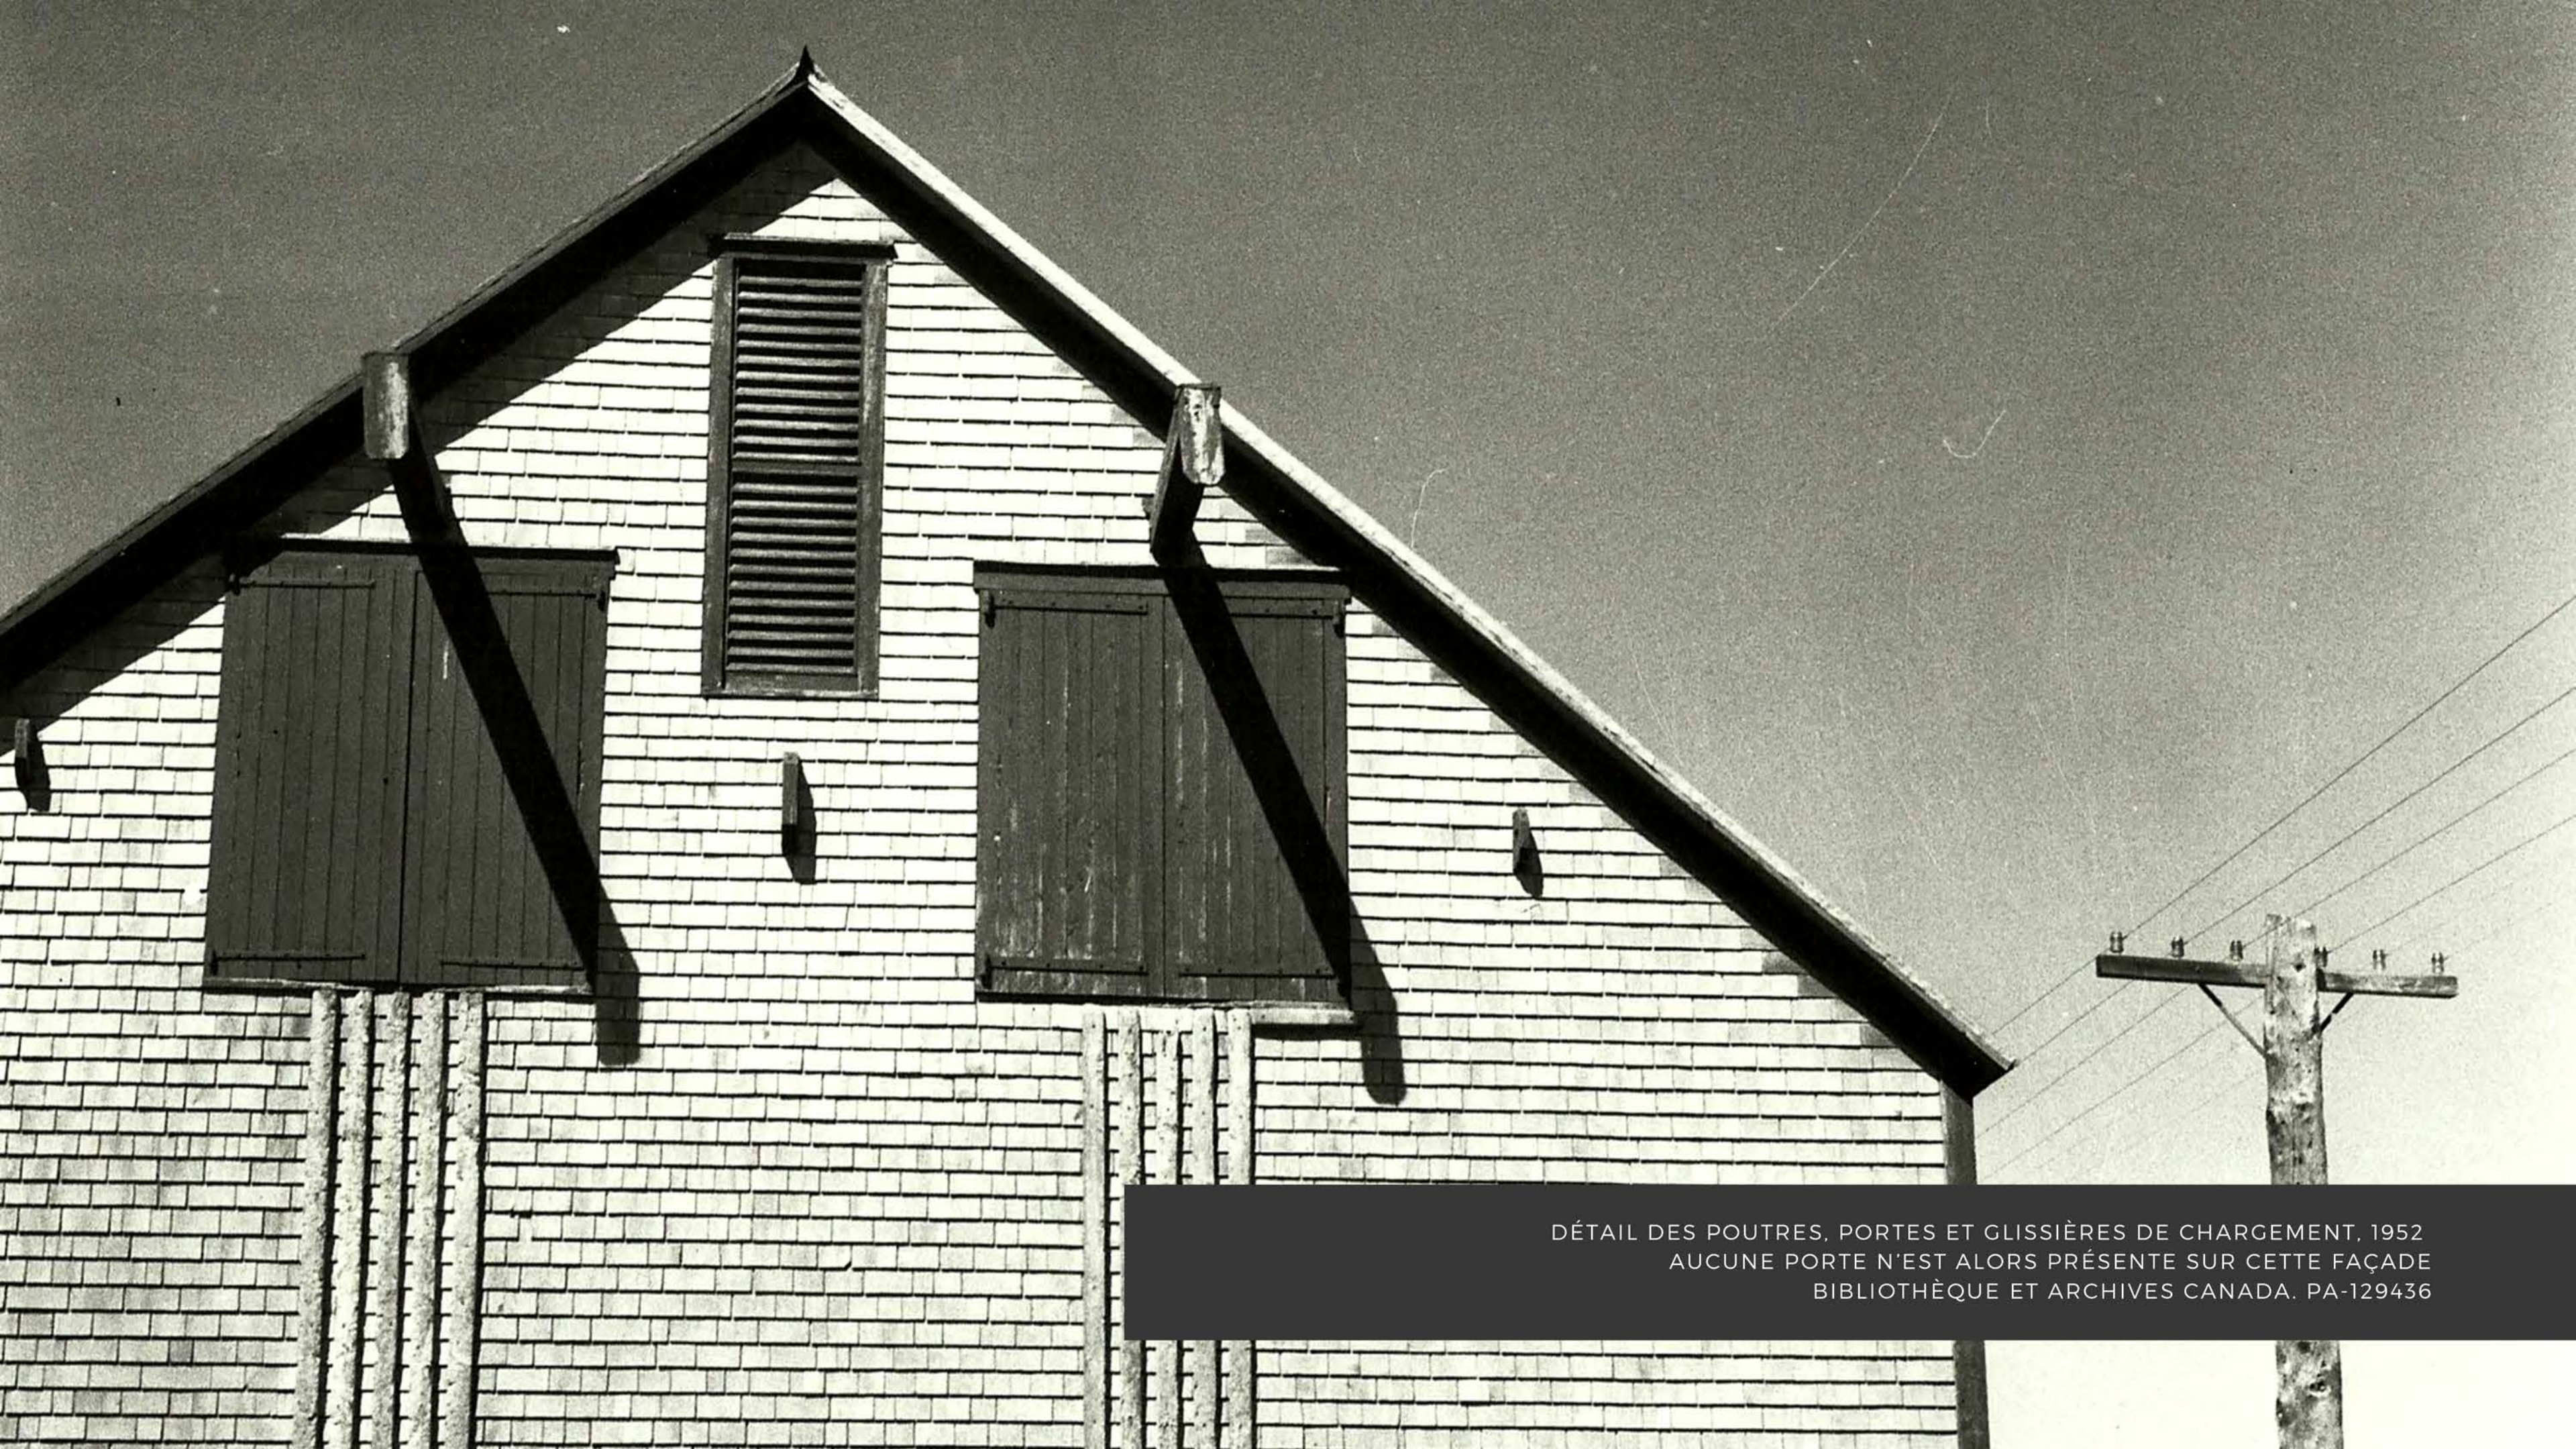
DÉTAIL DES POUTRES, PORTES ET GLISSIÈRES DE CHARGEMENT, 1952  
AUCUNE PORTE N'EST ALORS PRÉSENTE SUR CETTE FAÇADE  
BIBLIOTHÈQUE ET ARCHIVES CANADA. PA-129436

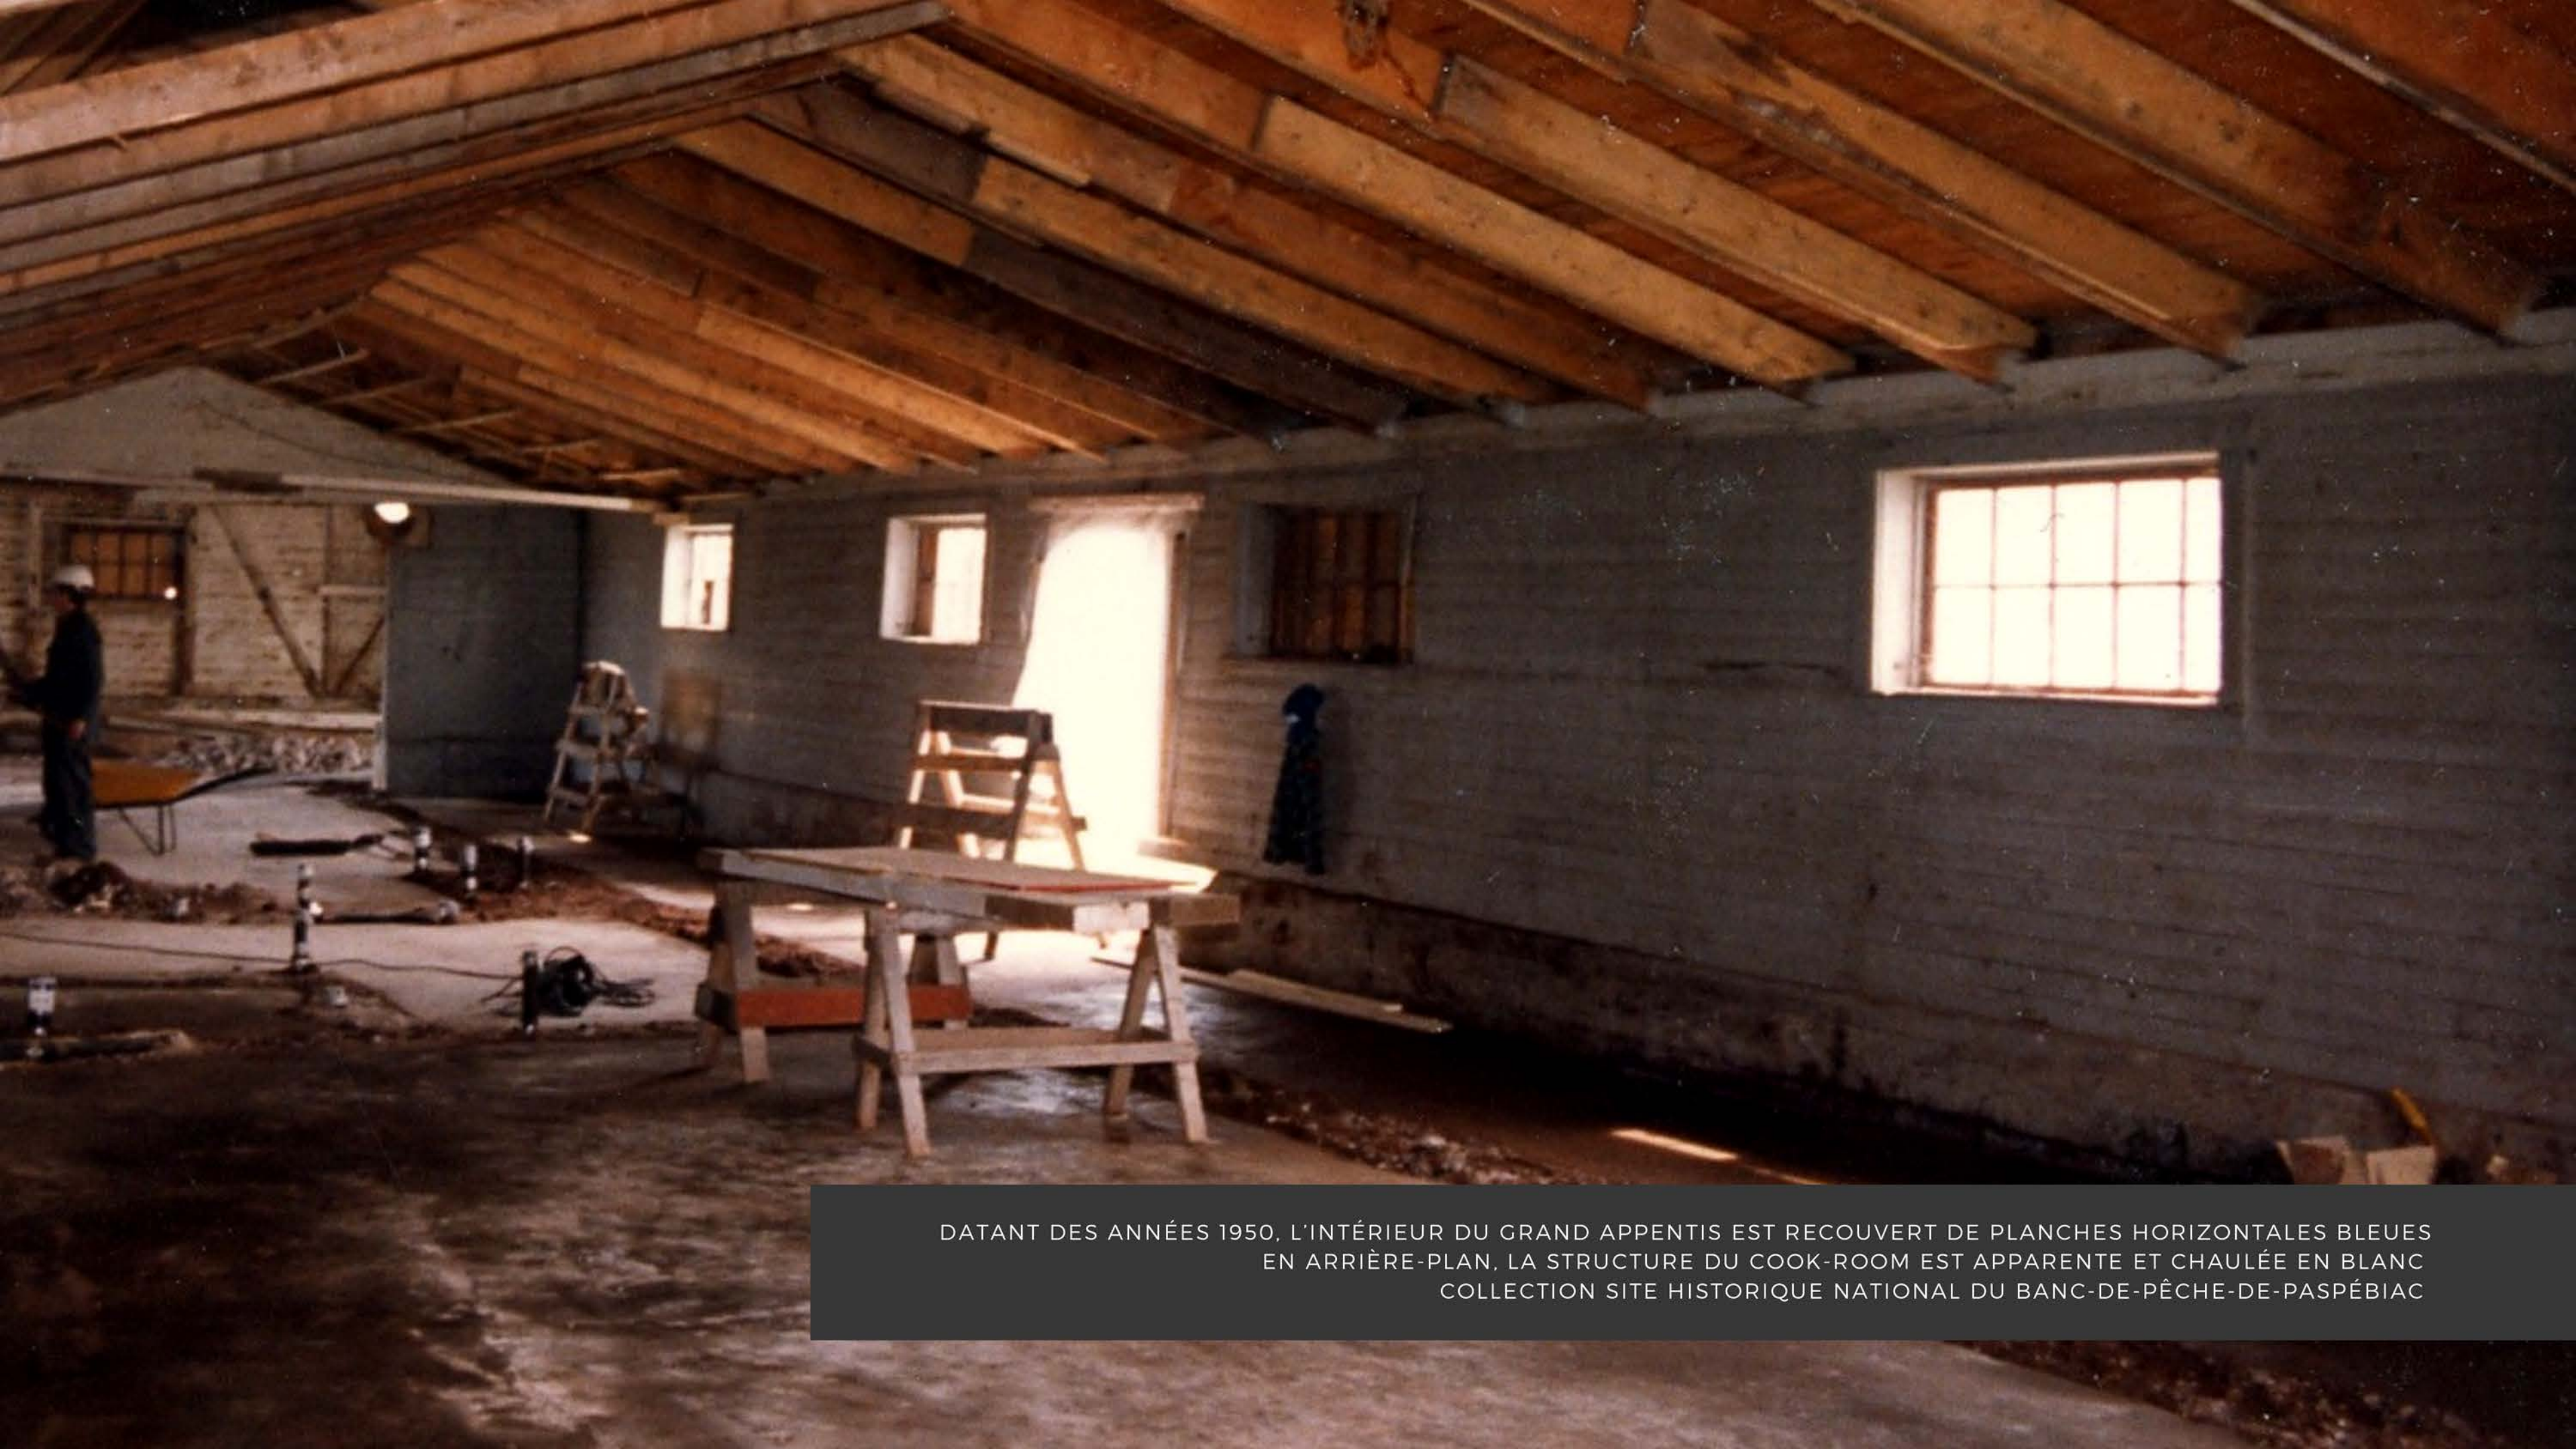
DATANT DES ANNÉES 1950, L'INTÉRIEUR DU GRAND APPENTIS EST RECOUVERT DE PLANCHES HORIZONTALES BLEUES EN ARRIÈRE-PLAN. LA STRUCTURE DU COOK-ROOM EST APPARENTE ET CHAULÉE EN BLANC  
COLLECTION SITE HISTORIQUE NATIONAL DU BANC-DE-PÊCHE-DE-PASPÉBIAC

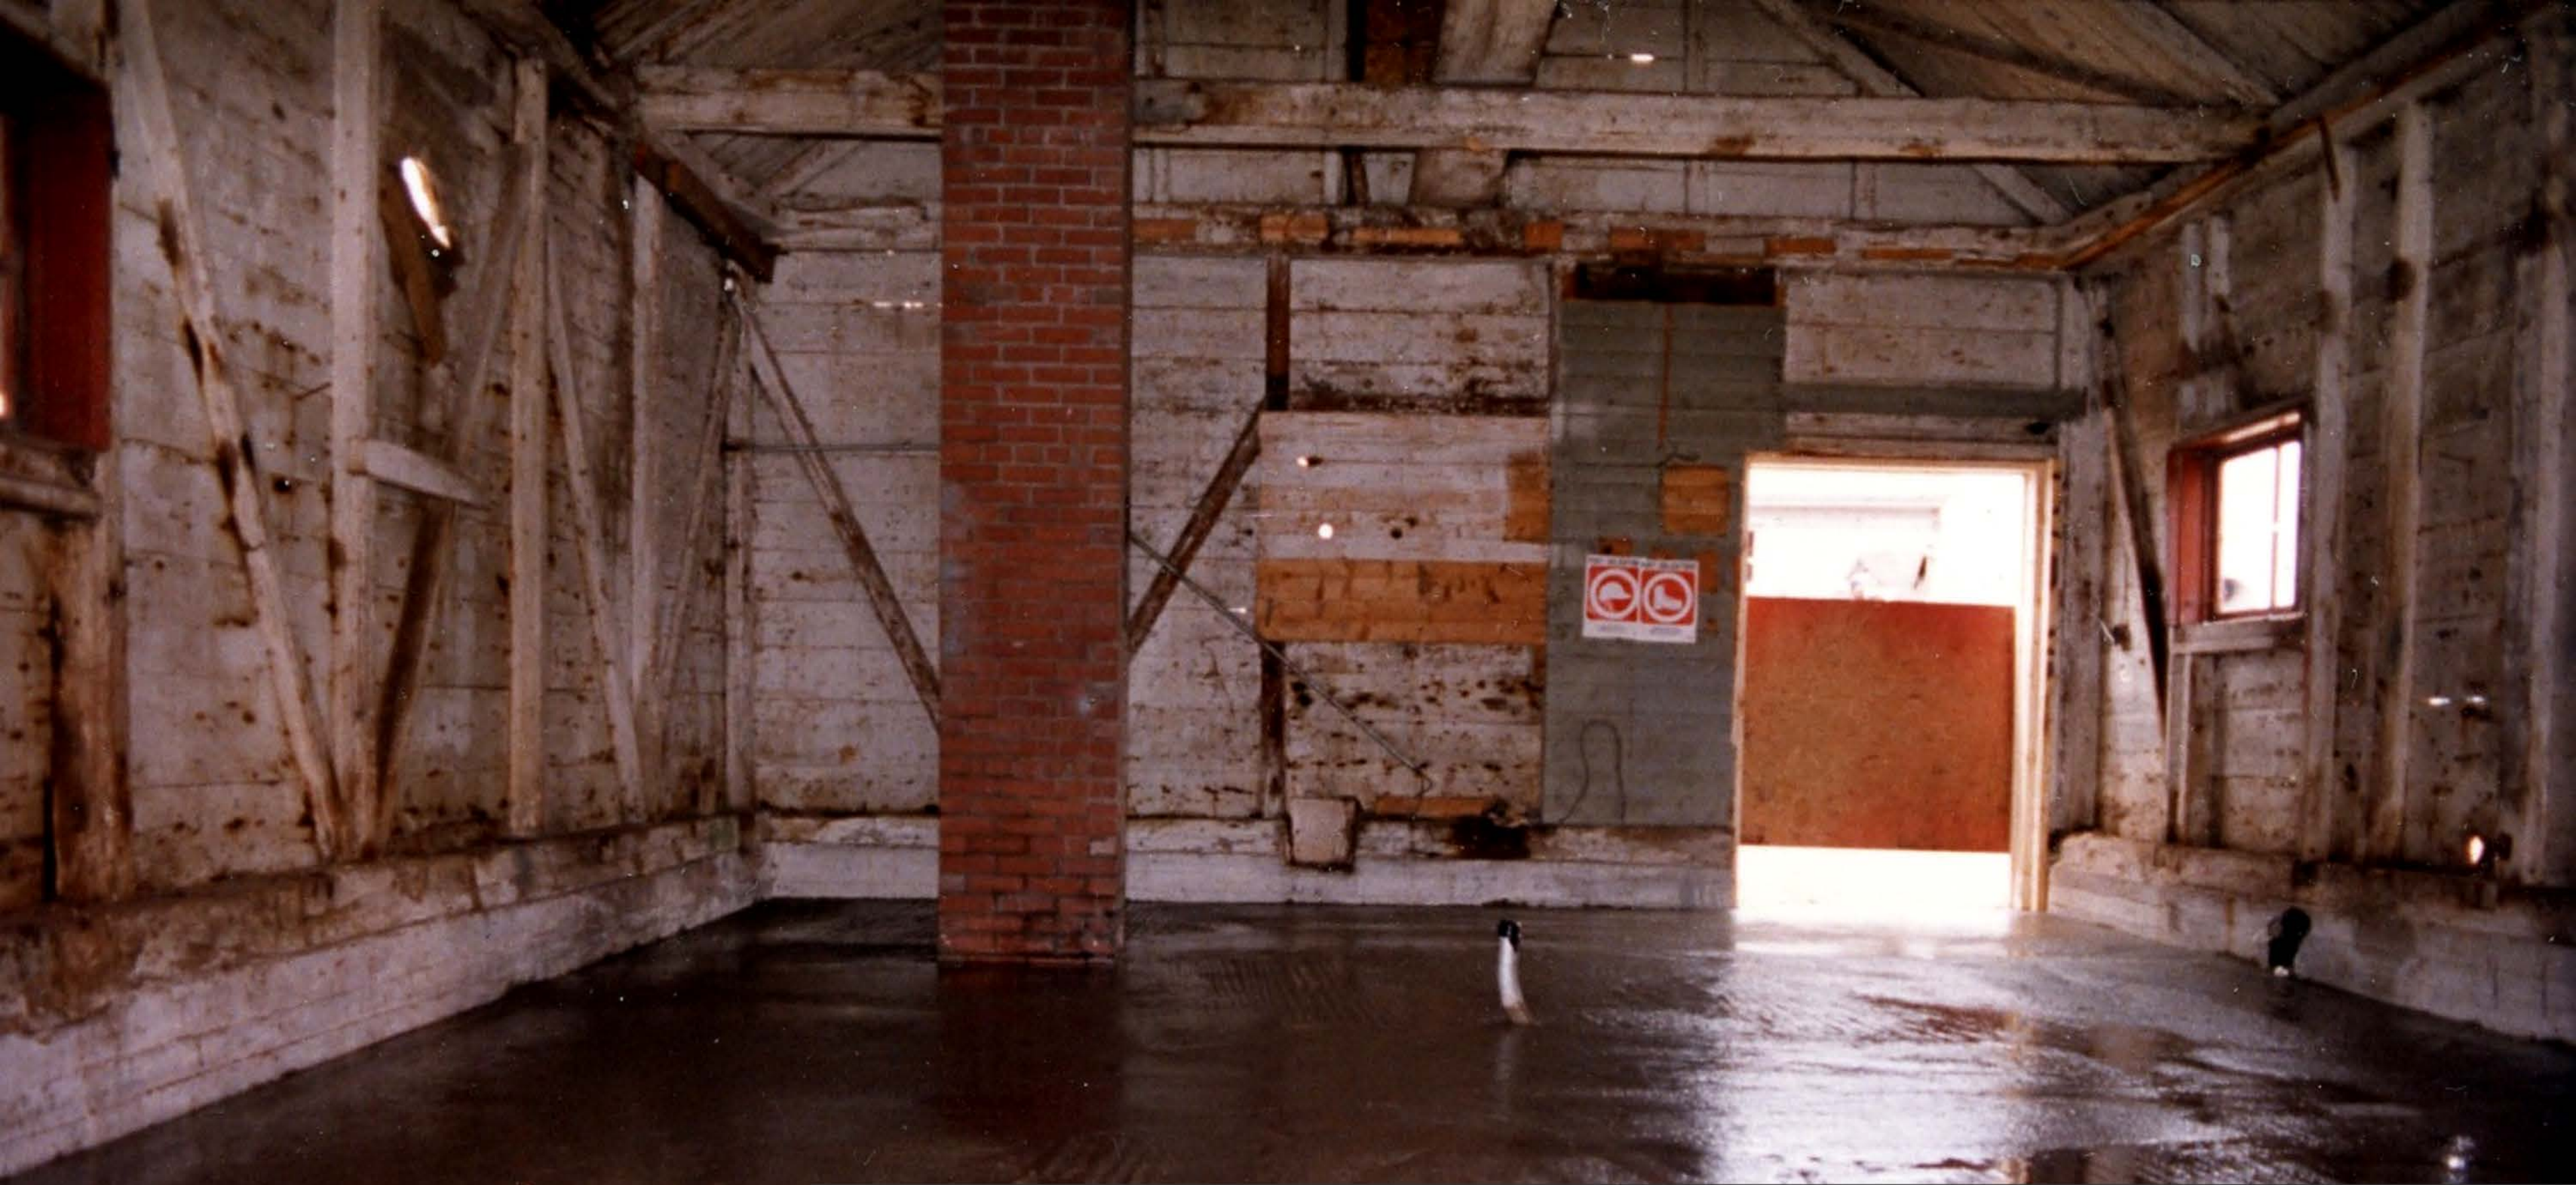
DALLE DE BÉTON, 1988  
APERÇU DU CHAULAGE ORIGINAL À L'INTÉRIEUR  
COLLECTION SITE HISTORIQUE NATIONAL DE PASPÉBIAC

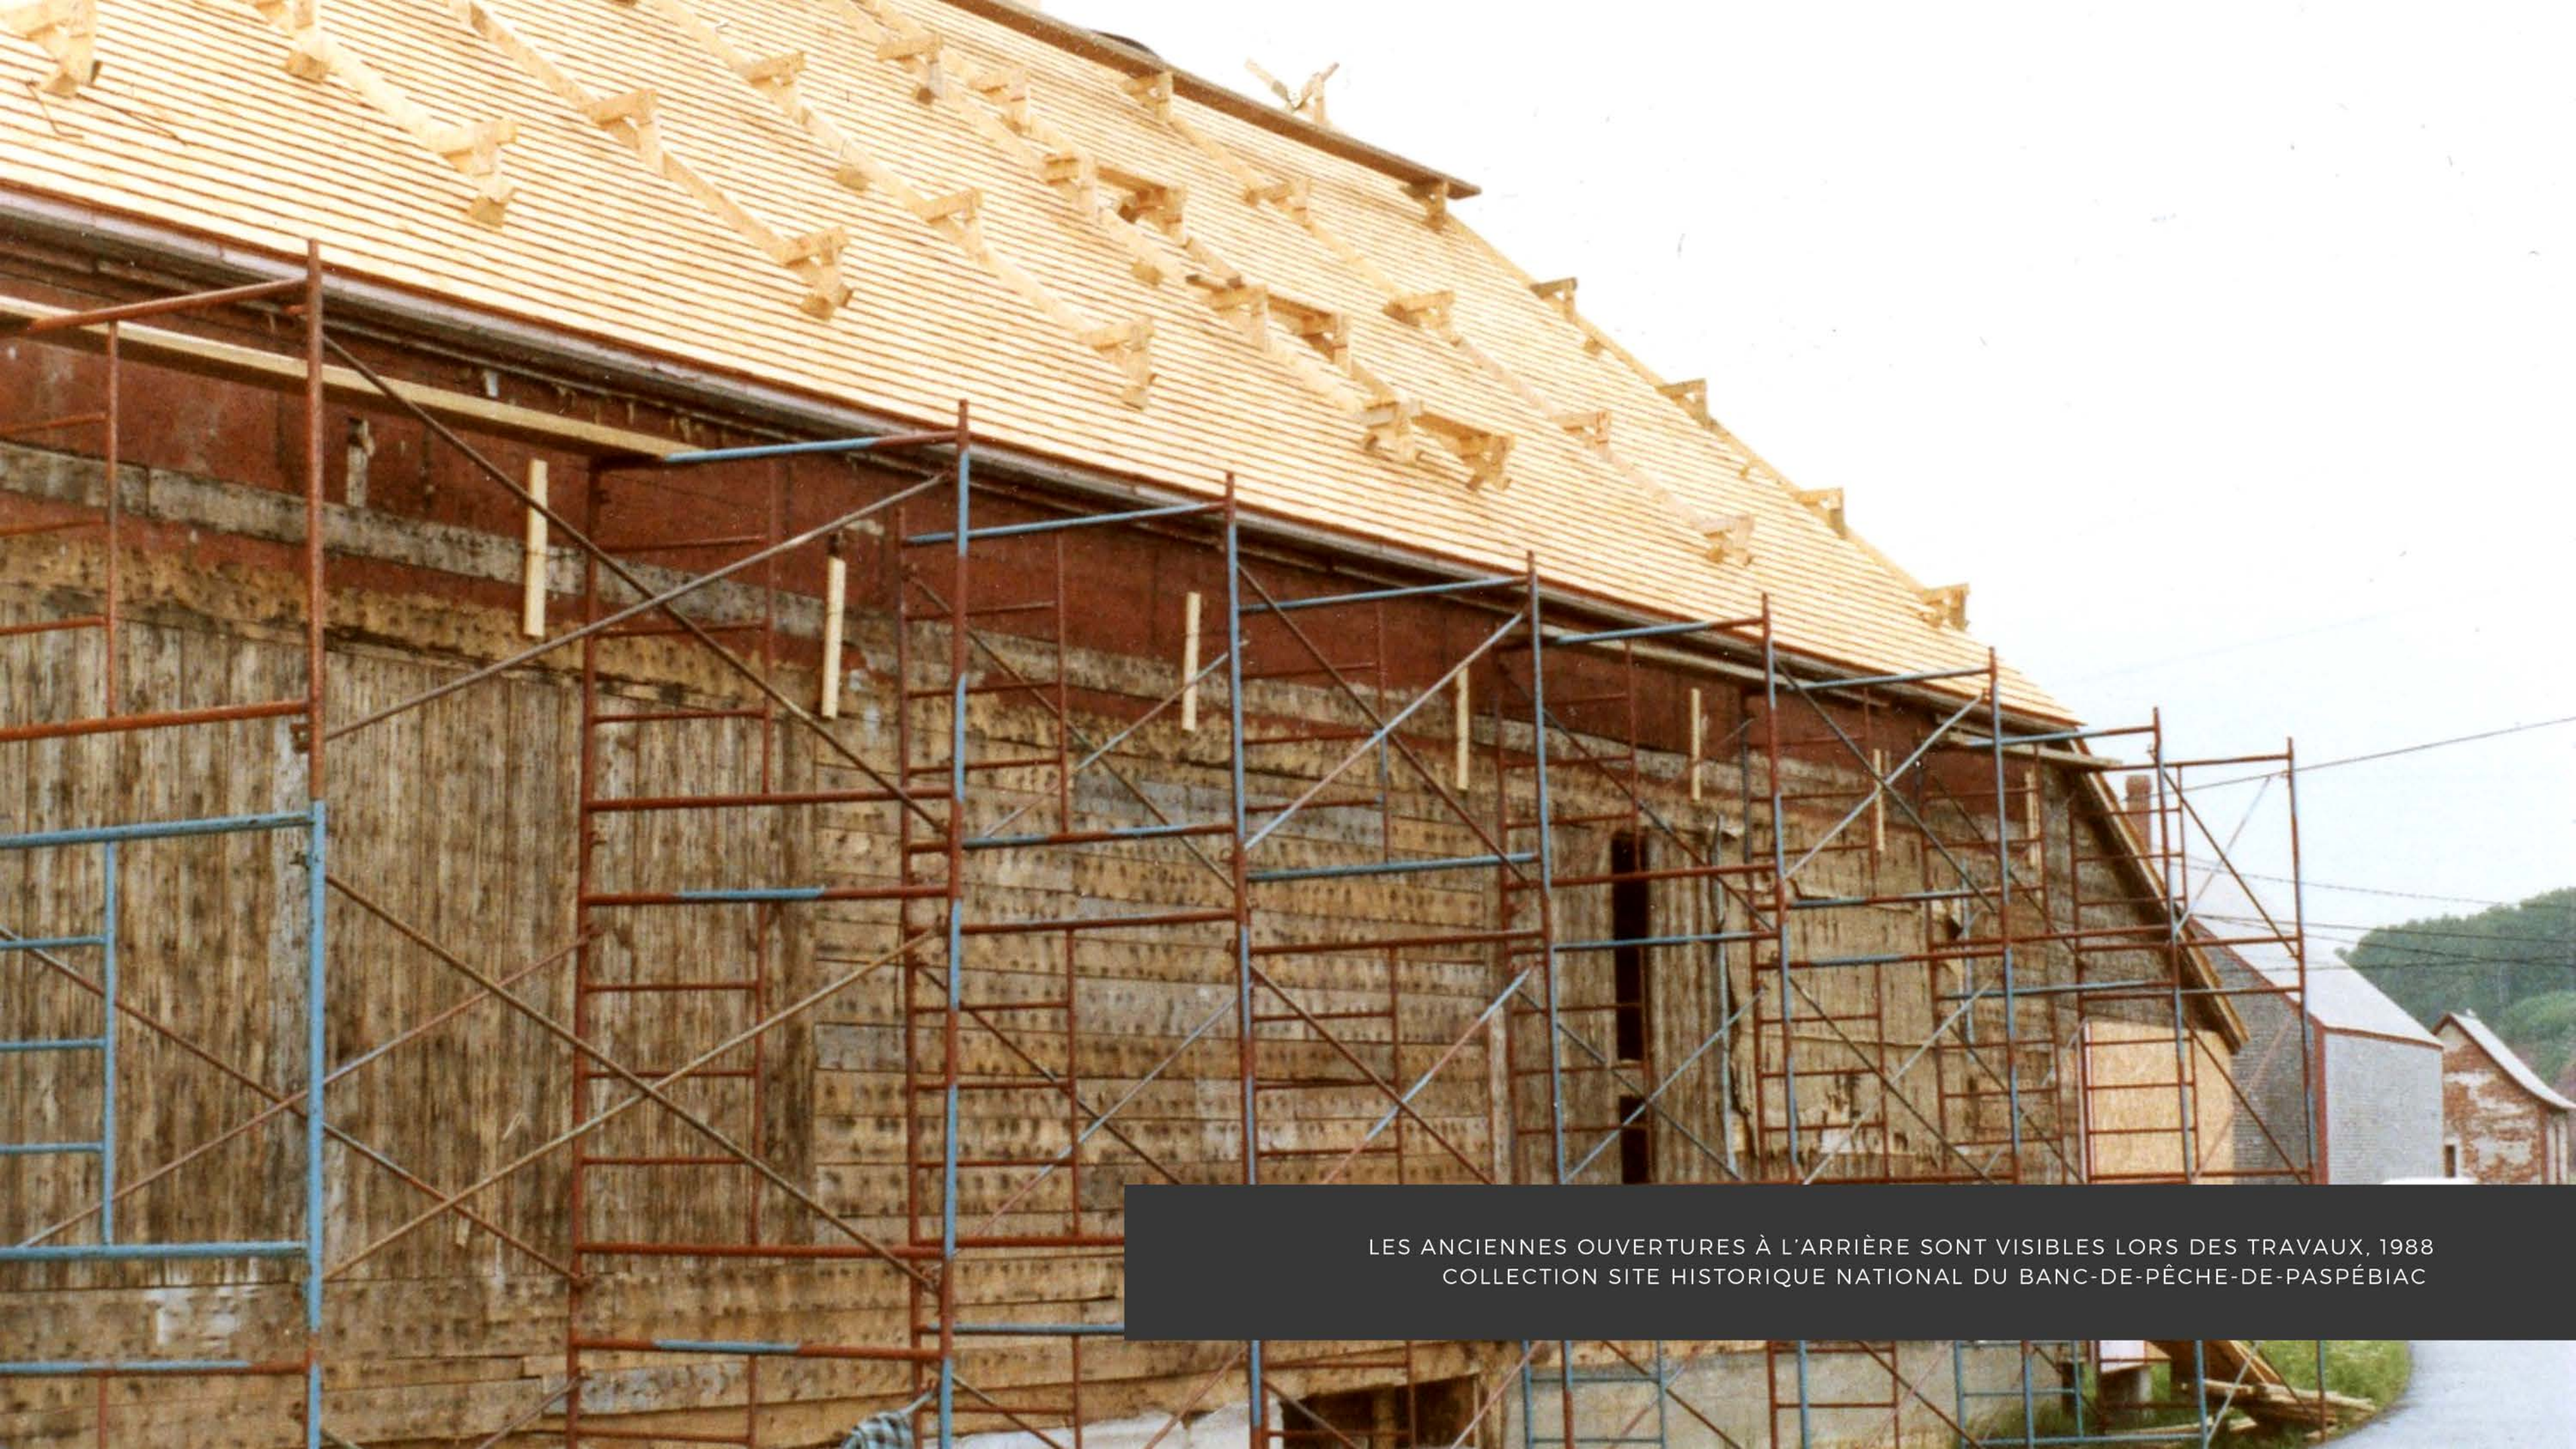
LES ANCIENNES OUVERTURES À L'ARRIÈRE SONT VISIBLES LORS DES TRAVAUX, 1988  
COLLECTION SITE HISTORIQUE NATIONAL DU BANC-DE-PÊCHE-DE-PASPÉBIAC

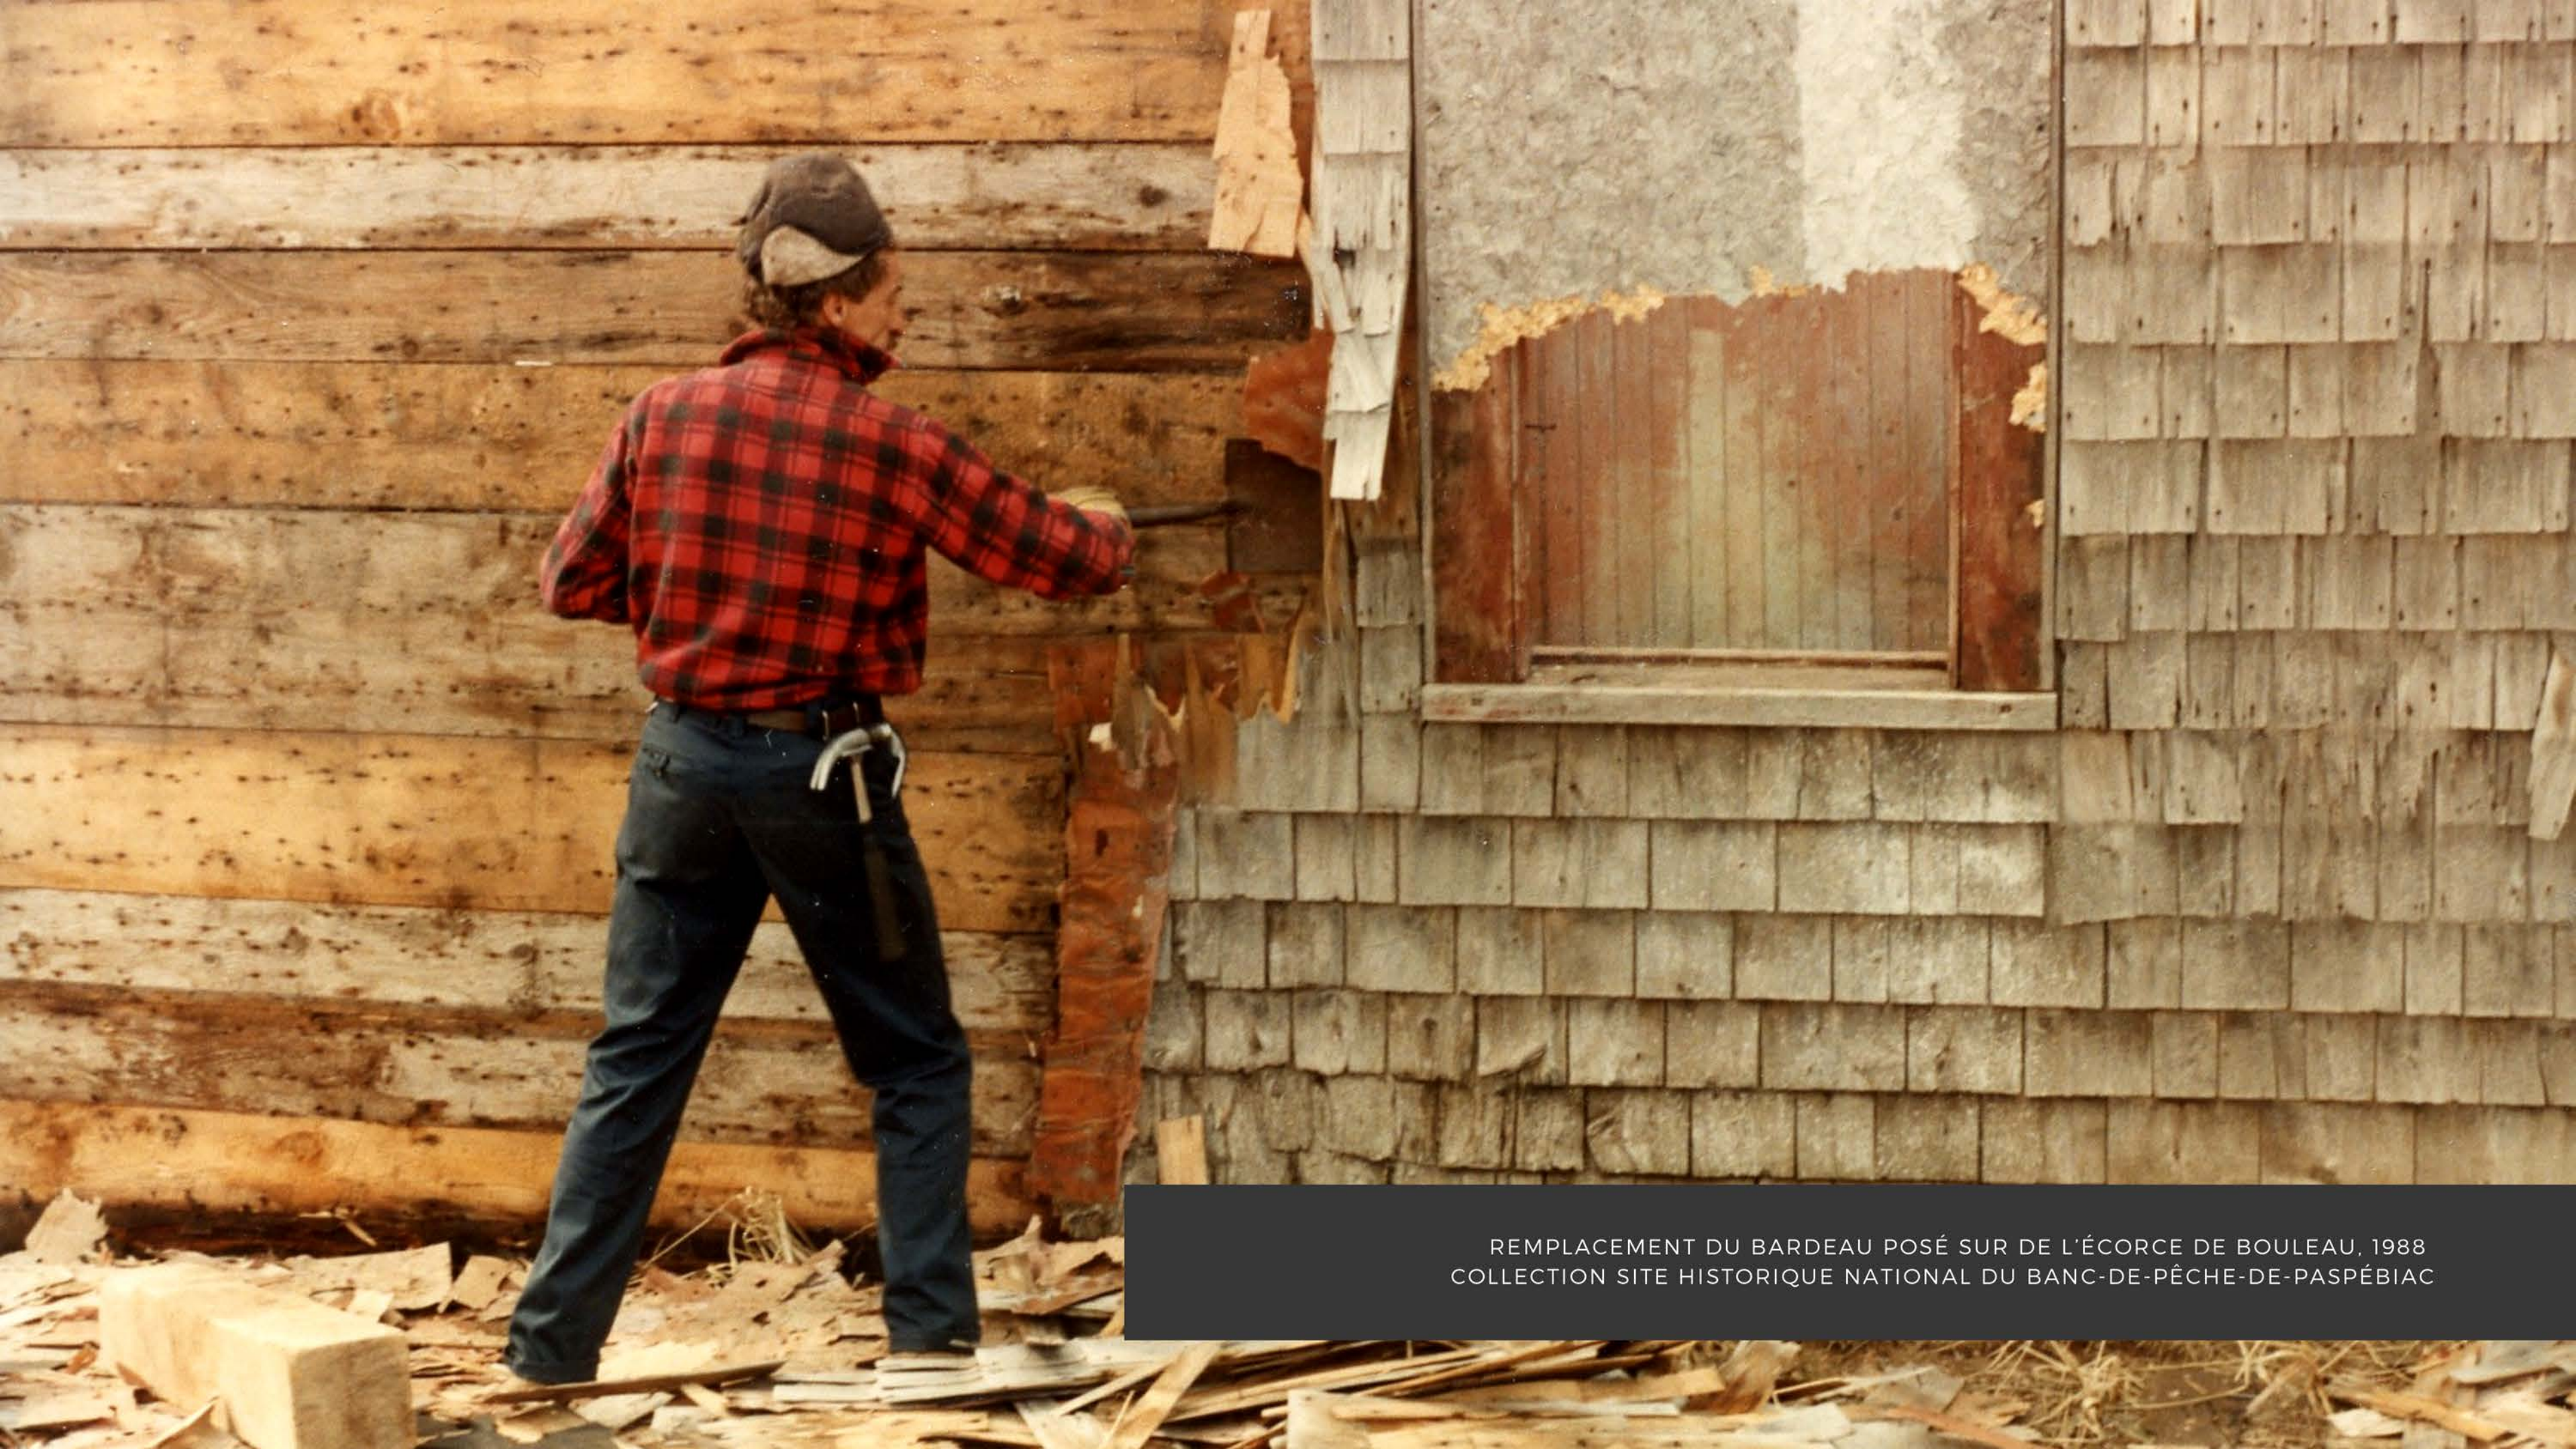
REPLACEMENT DU BARDEAU POSÉ SUR DE L'ÉCORCE DE BOULEAU, 1988  
COLLECTION SITE HISTORIQUE NATIONAL DU BANC-DE-PÊCHE-DE-PASPÉBIAC

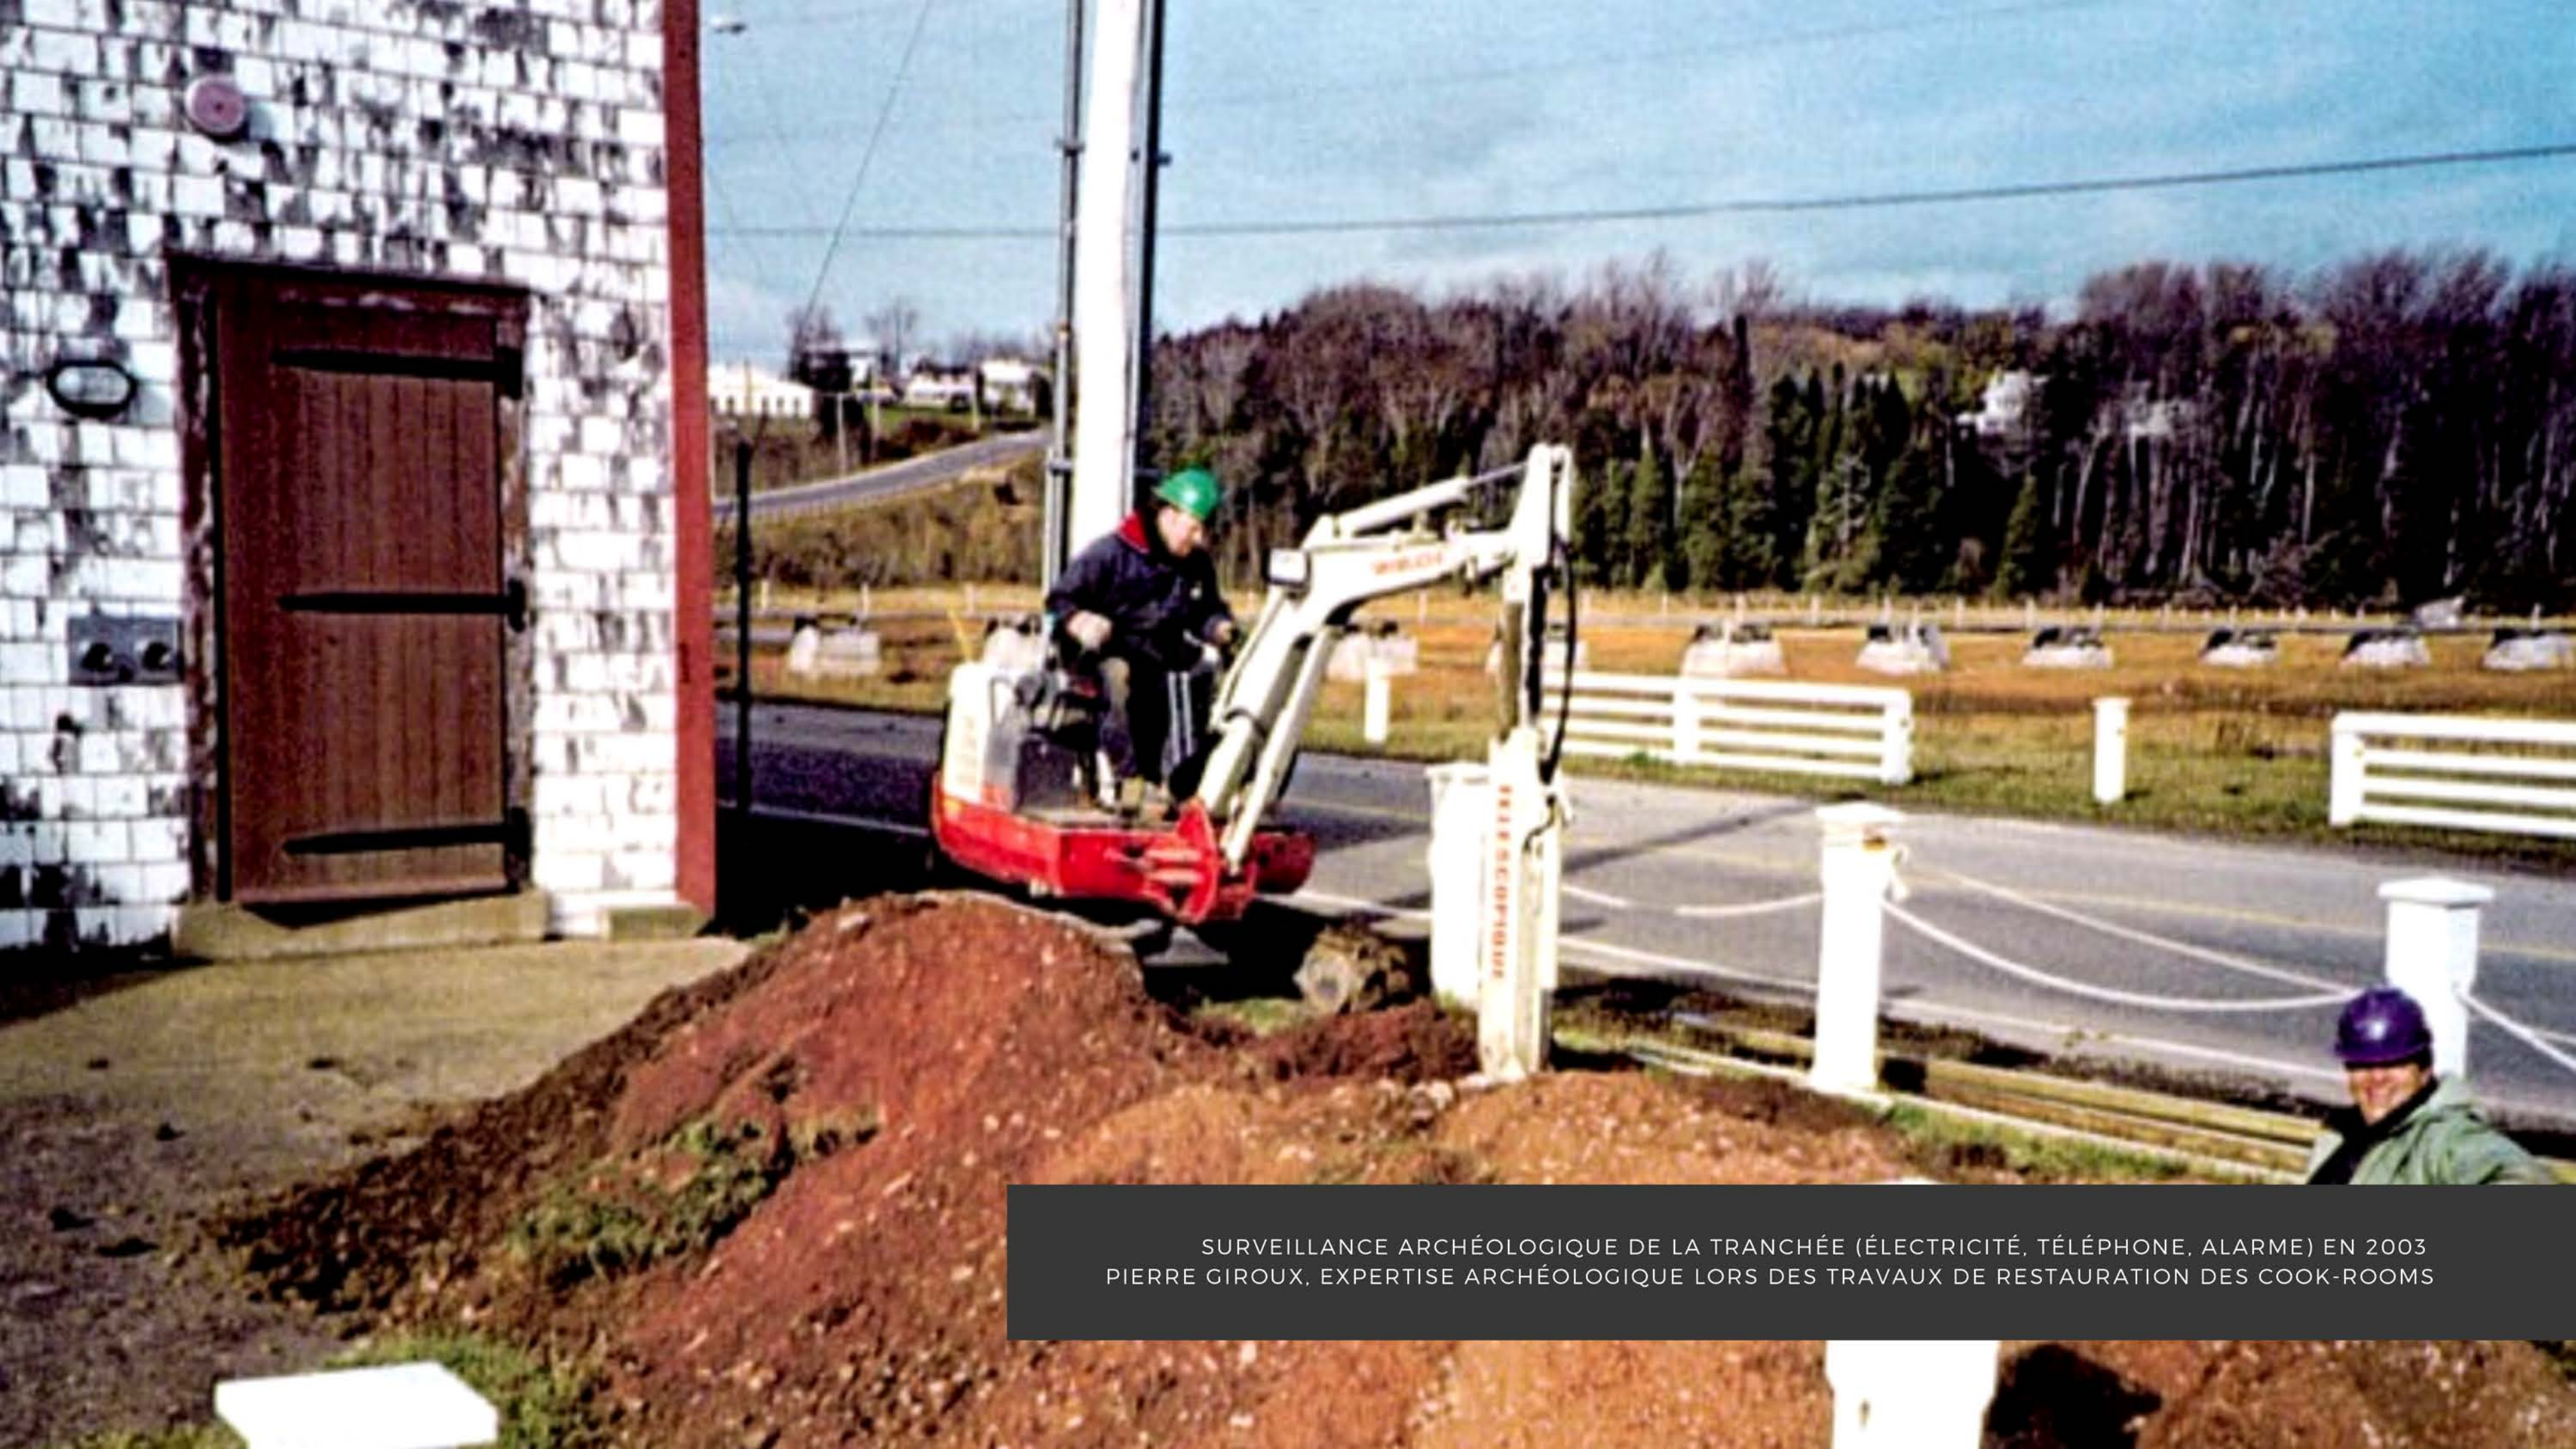
SURVEILLANCE ARCHÉOLOGIQUE DE LA TRANCÉE (ÉLECTRICITÉ, TÉLÉPHONE, ALARME) EN 2003  
PIERRE GIROUX, EXPERTISE ARCHÉOLOGIQUE LORS DES TRAVAUX DE RESTAURATION DES COOK-ROOMS

Surveillance archéologique lors d'excavations pour l'installation de fils d'électricité, téléphone et alarme
