# Tonnellerie Charles Robin and Co.

**SITE HISTORIQUE NATIONAL DE PASPÉBIAC**  
Par Jeannot Bourdages, conservateur

HISTOIRE  
ARCHITECTURE  
ICONOGRAPHIE

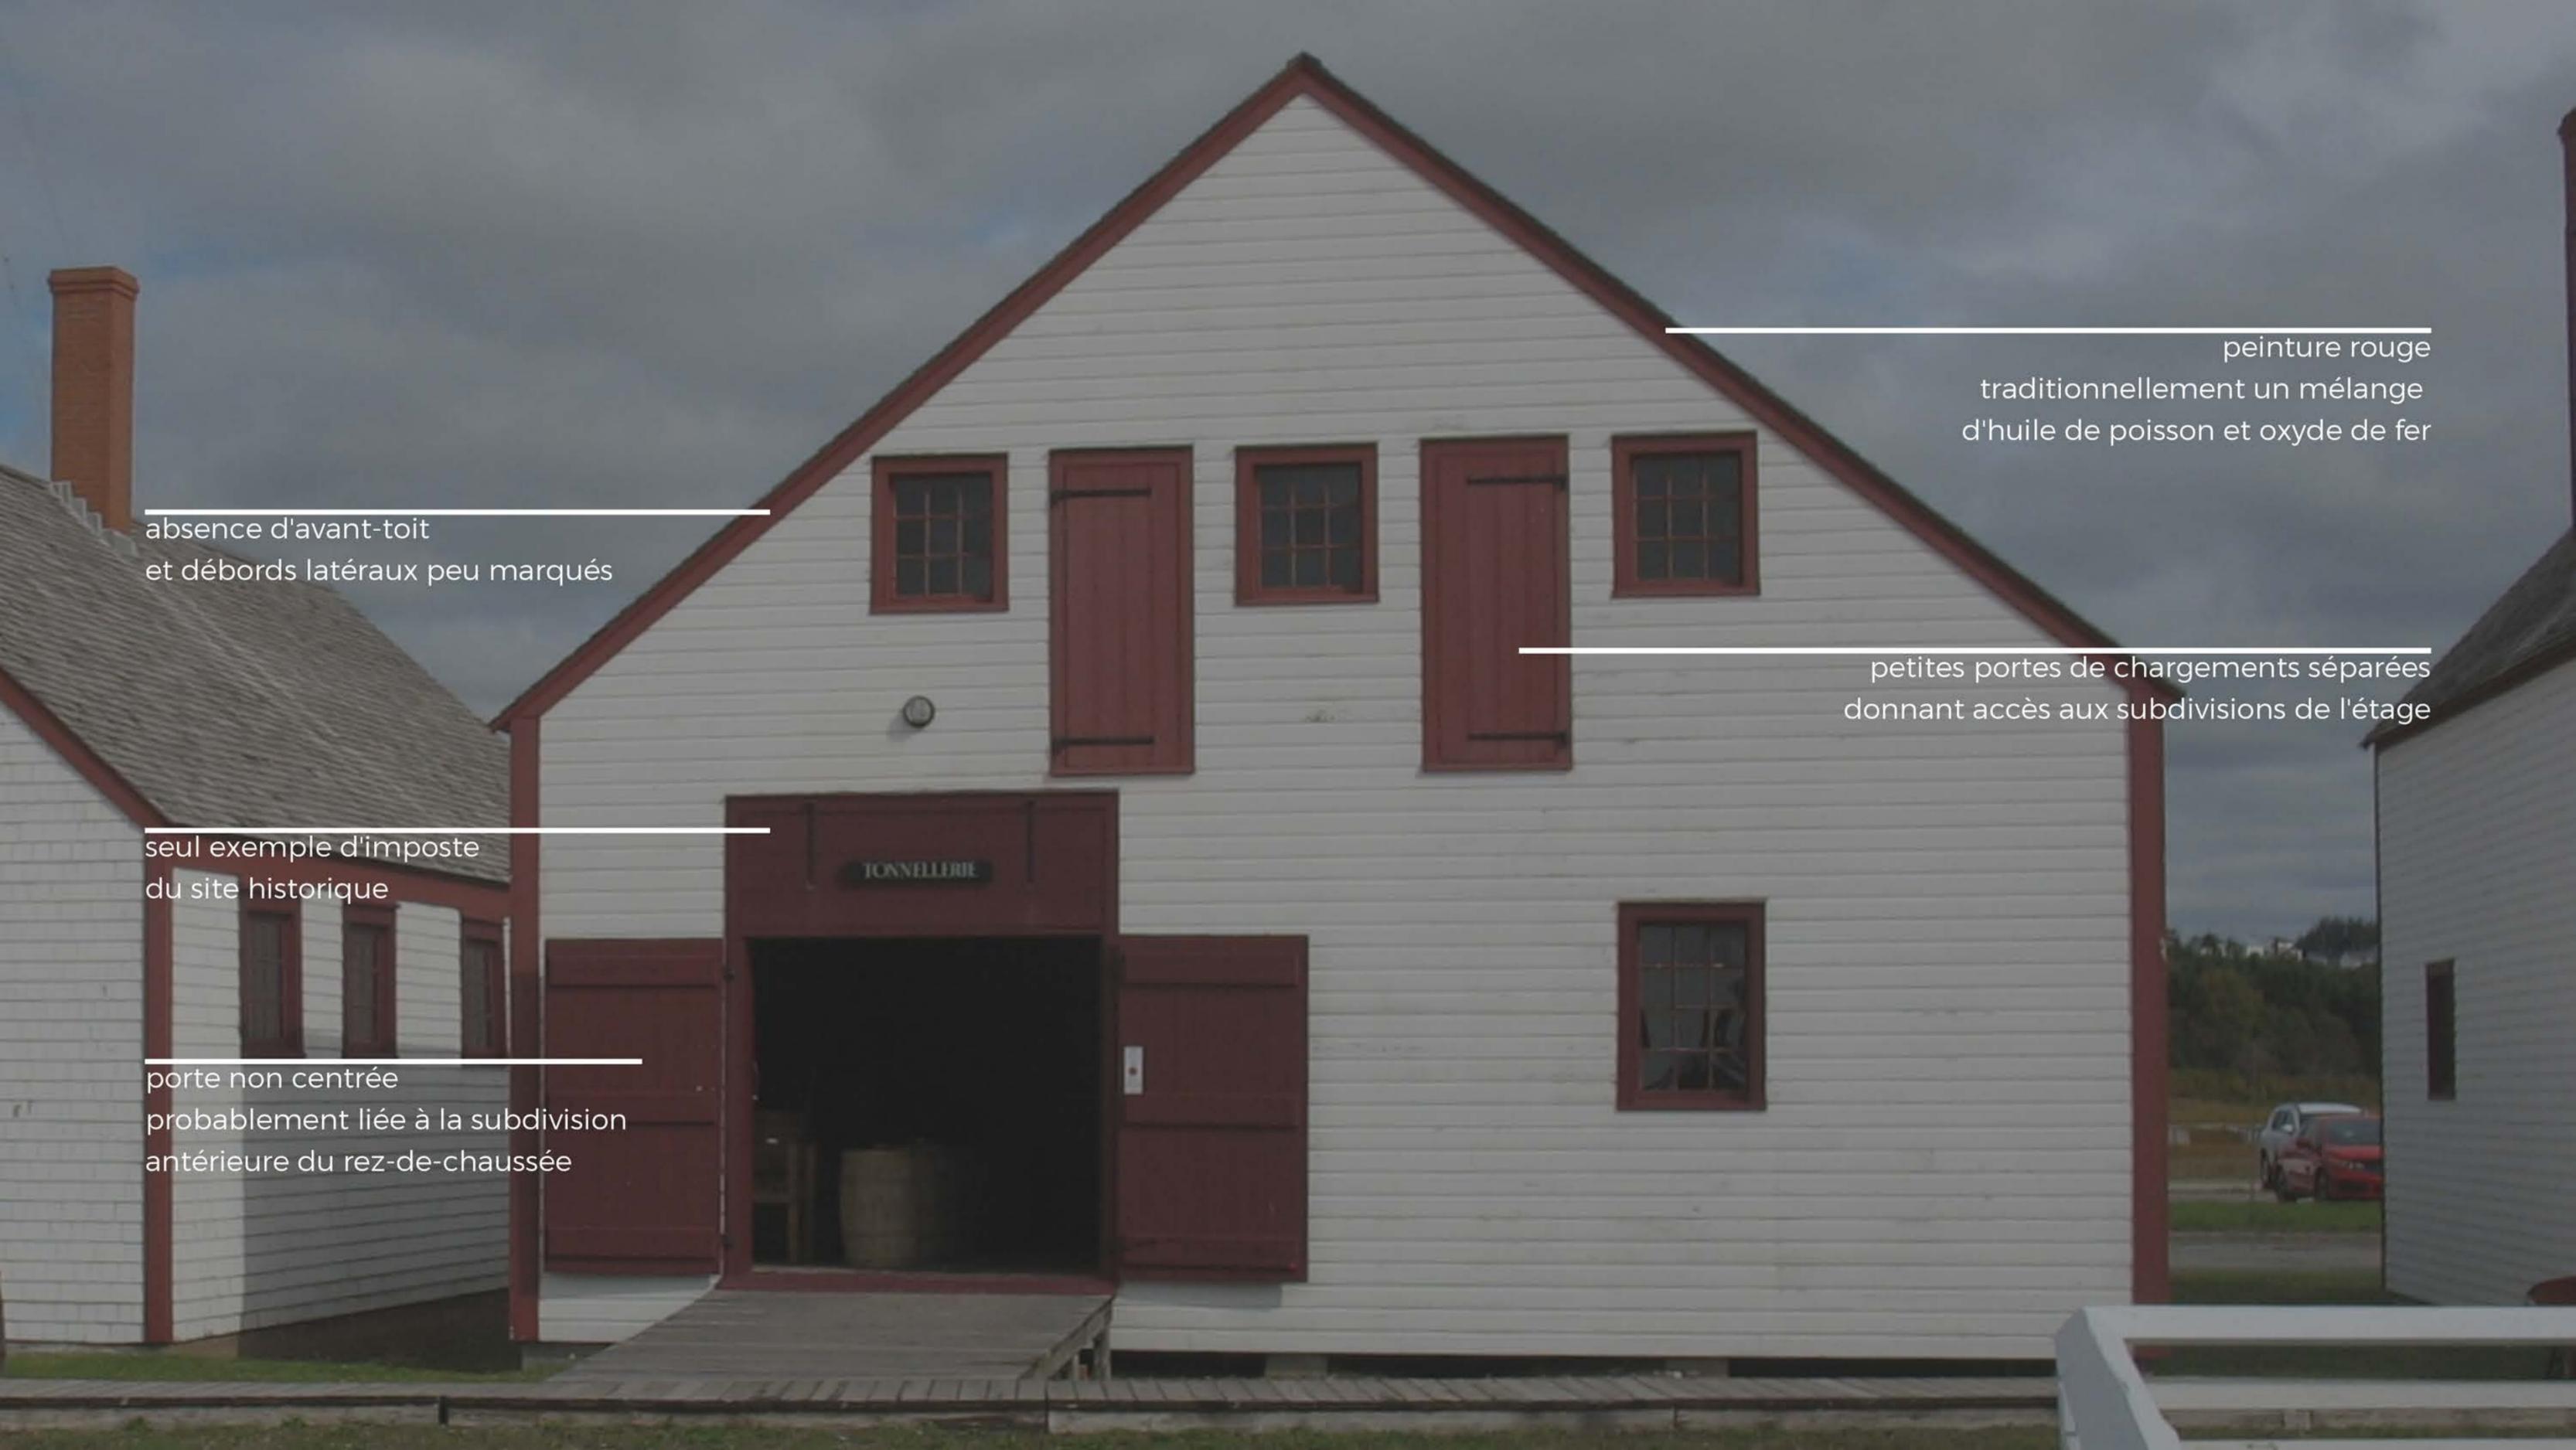
absence d'avant-toit  
et débords latéraux peu marqués

seul exemple d'imposte  
du site historique

porte non centrée  
probablement liée à la subdivision  
antérieure du rez-de-chaussée

peinture rouge  
traditionnellement un mélange  
d'huile de poisson et oxyde de fer

petites portes de chargements séparées  
donnant accès aux subdivisions de l'étage

souche de cheminée fermée par un chapeau  
non utilisée aujourd'hui  
apparue vers 1920

reconstitution des fenêtres  
présentes au début du 20e siècle

emplacement  
de la porte d'accès latérale

une latrine ("backhouse")  
était autrefois située derrière

blocs de béton

Cette subdivision intérieure vient également expliquer certains détails architecturaux: porte décentrée de la façade, seconde porte d'accès séparée sur le côté, escalier avec palier adapté à un espace restreint, etc.

À l'étage, deux petites portes extérieures permettent aussi de faire entrer des marchandises séparément dans chacune des sections. Habituellement, on utilise plus souvent une seule grande porte double de chargement, et ce, placée bien au centre de la façade.

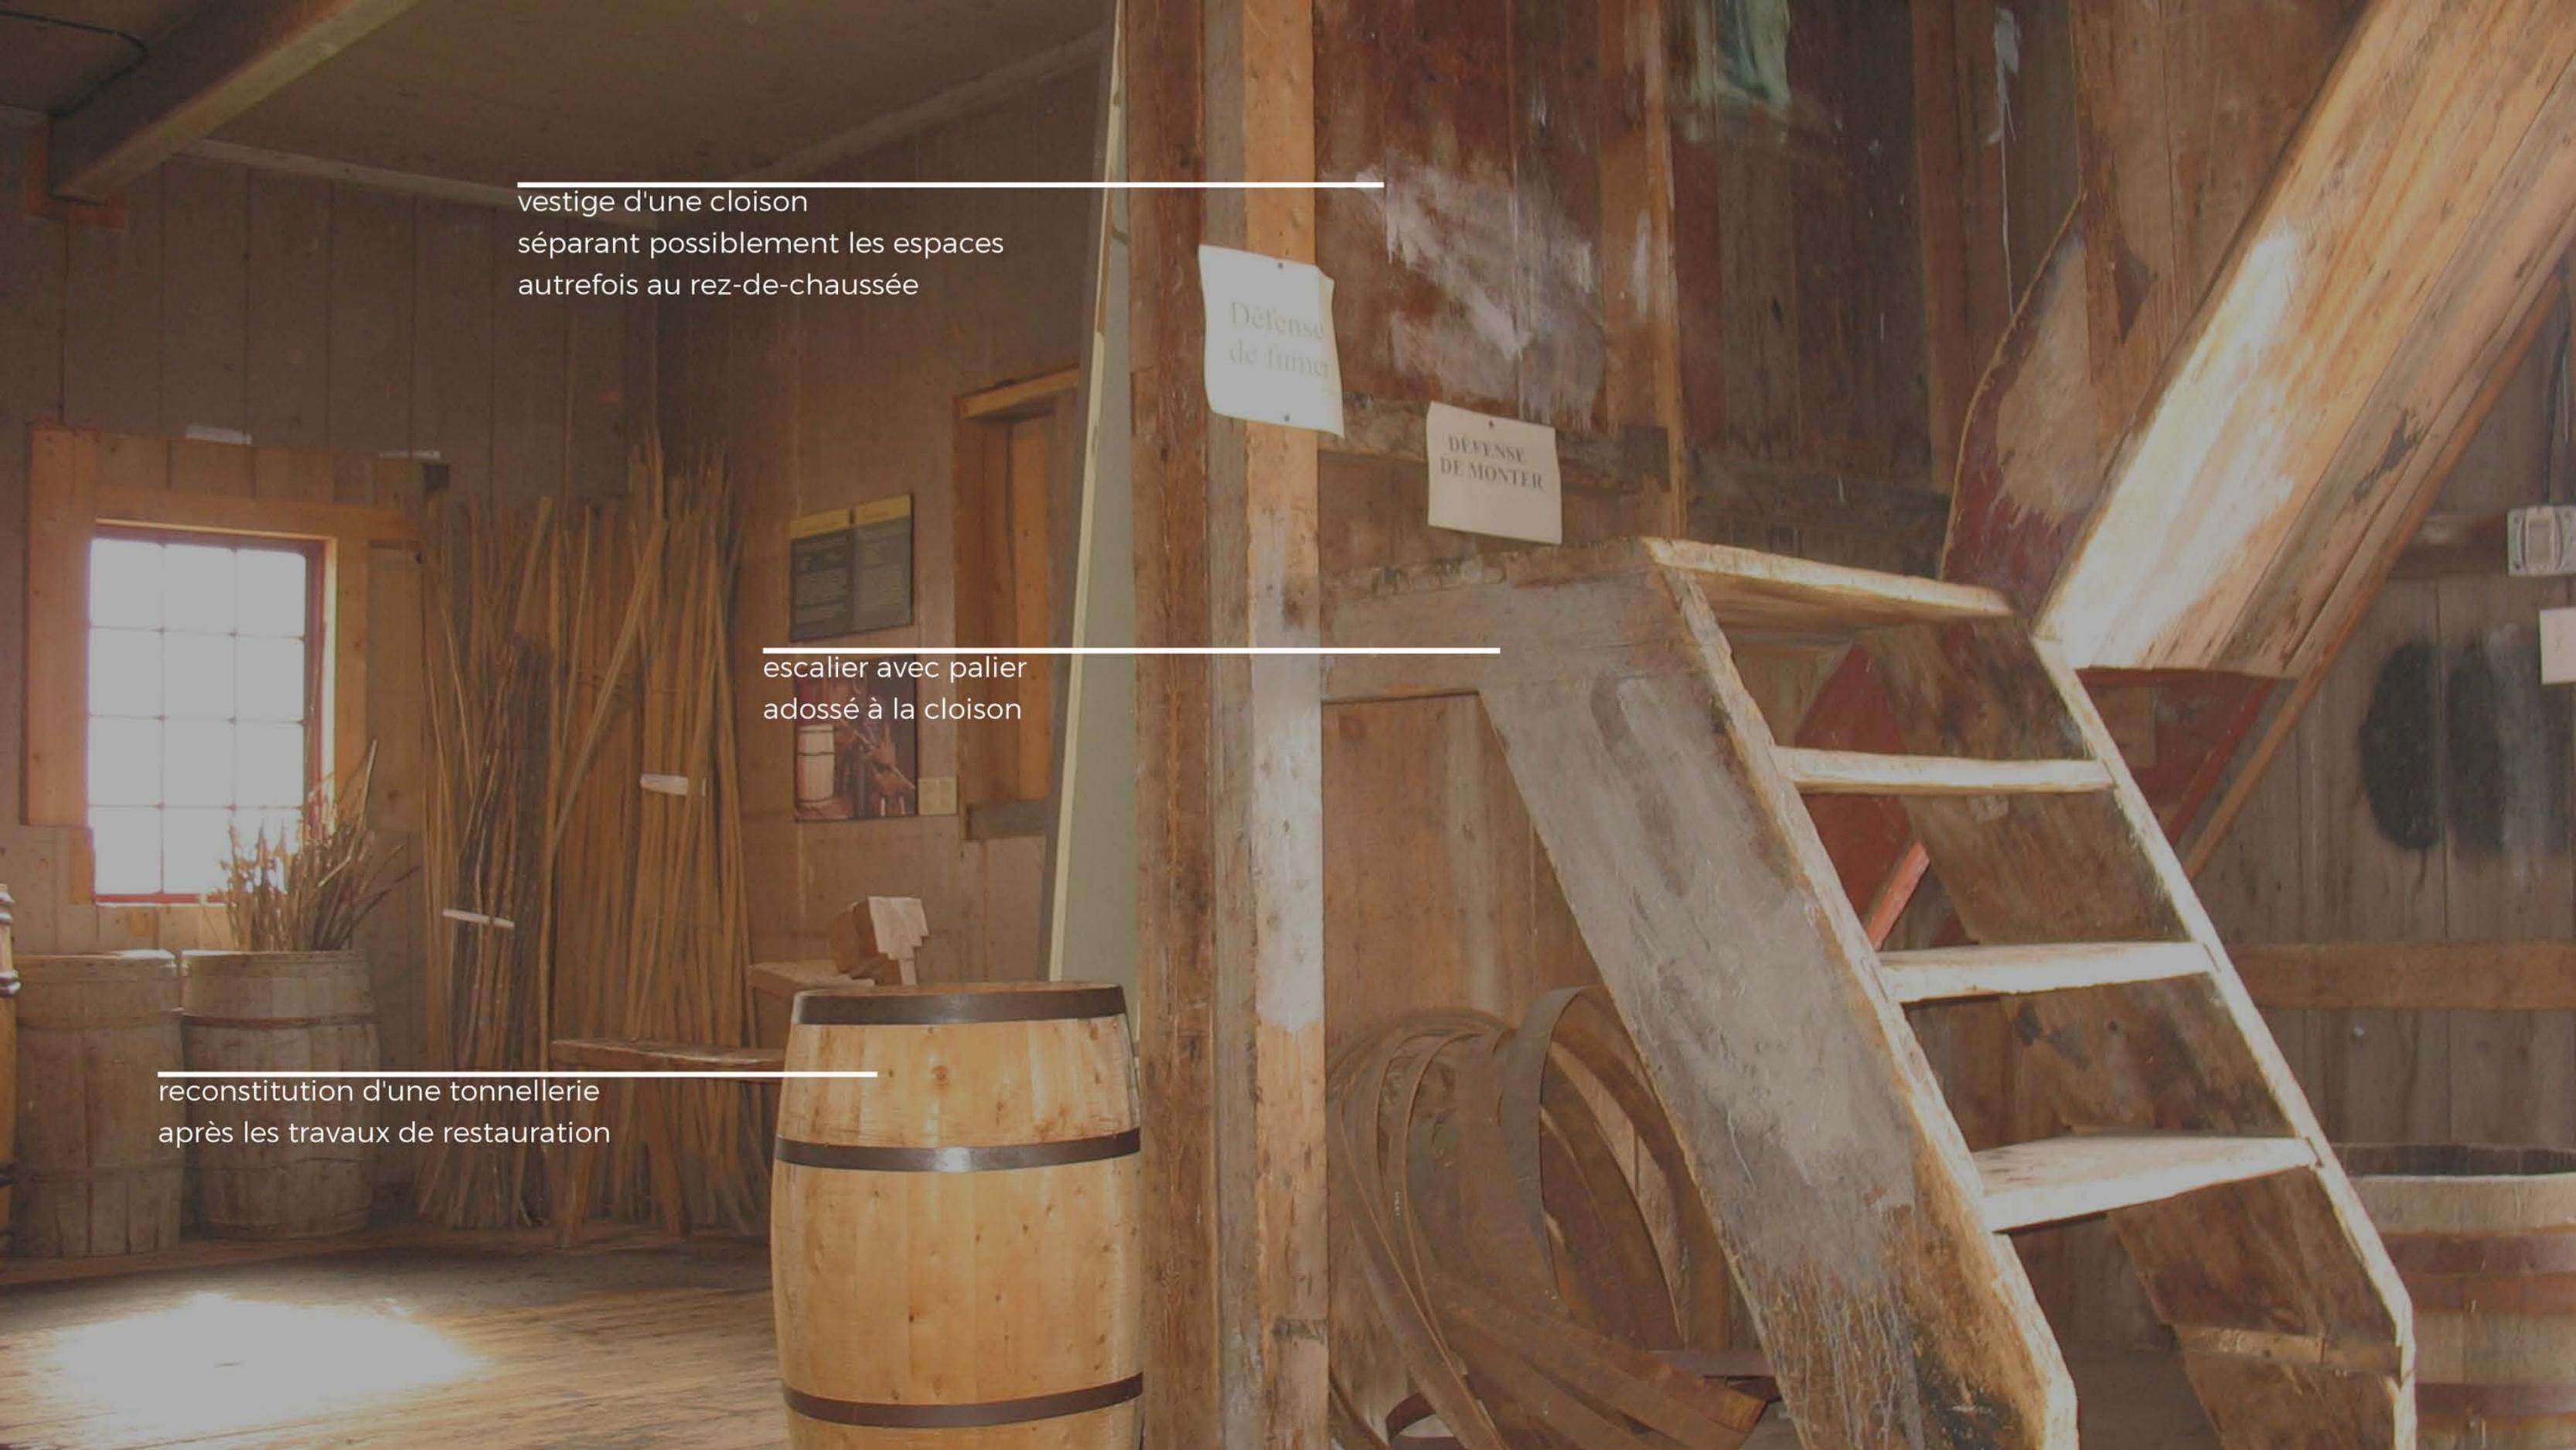
vestige d'une cloison  
séparant possiblement les espaces  
autrefois au rez-de-chaussée

escalier avec palier  
adossé à la cloison

reconstitution d'une tonnellerie  
après les travaux de restauration

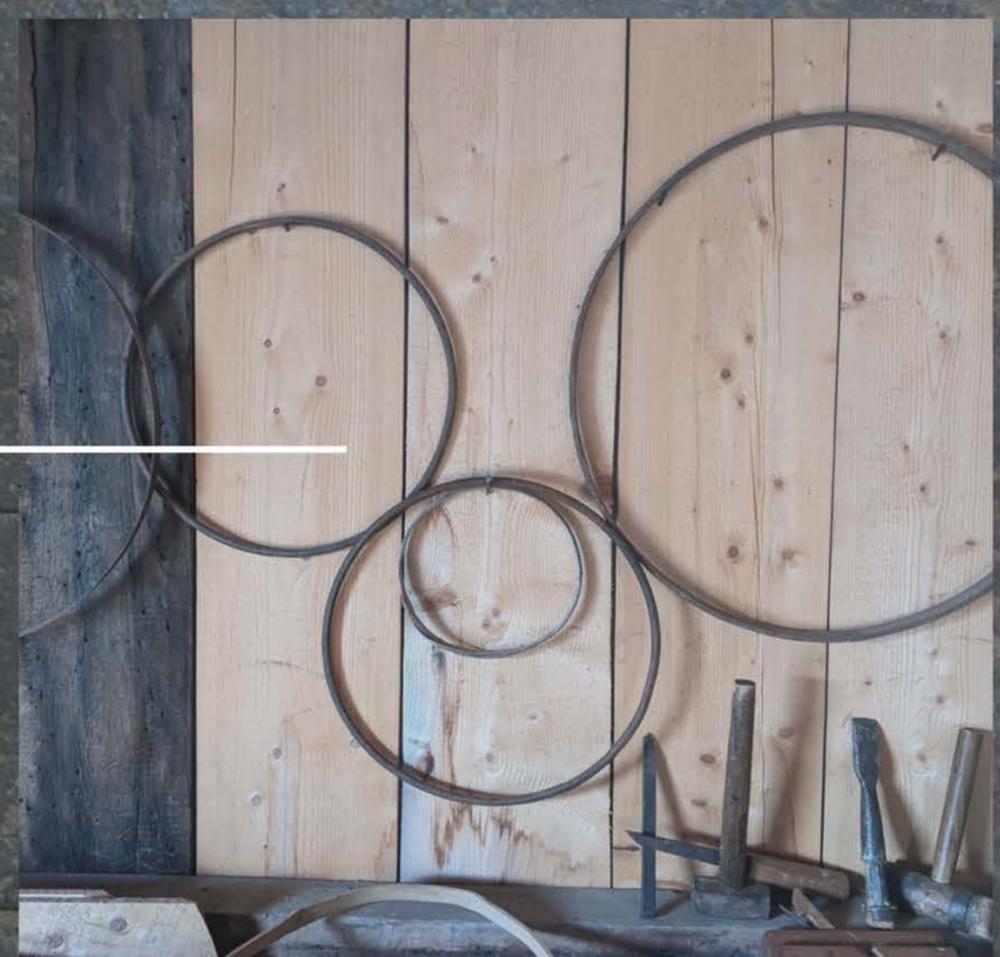
traces d'anciennes subdivisions  
et différence dans le niveau du plancher

Outre sa localisation, la présence de ces subdivisions appuie l'hypothèse qu'il s'agit bien de l'actuelle tonnellerie. Contrairement à beaucoup d'autres bâtiments du Banc, on y trouve les traces de plusieurs anciennes cloisons. Leur disposition est d'ailleurs très proche de celle du plan de 1819.

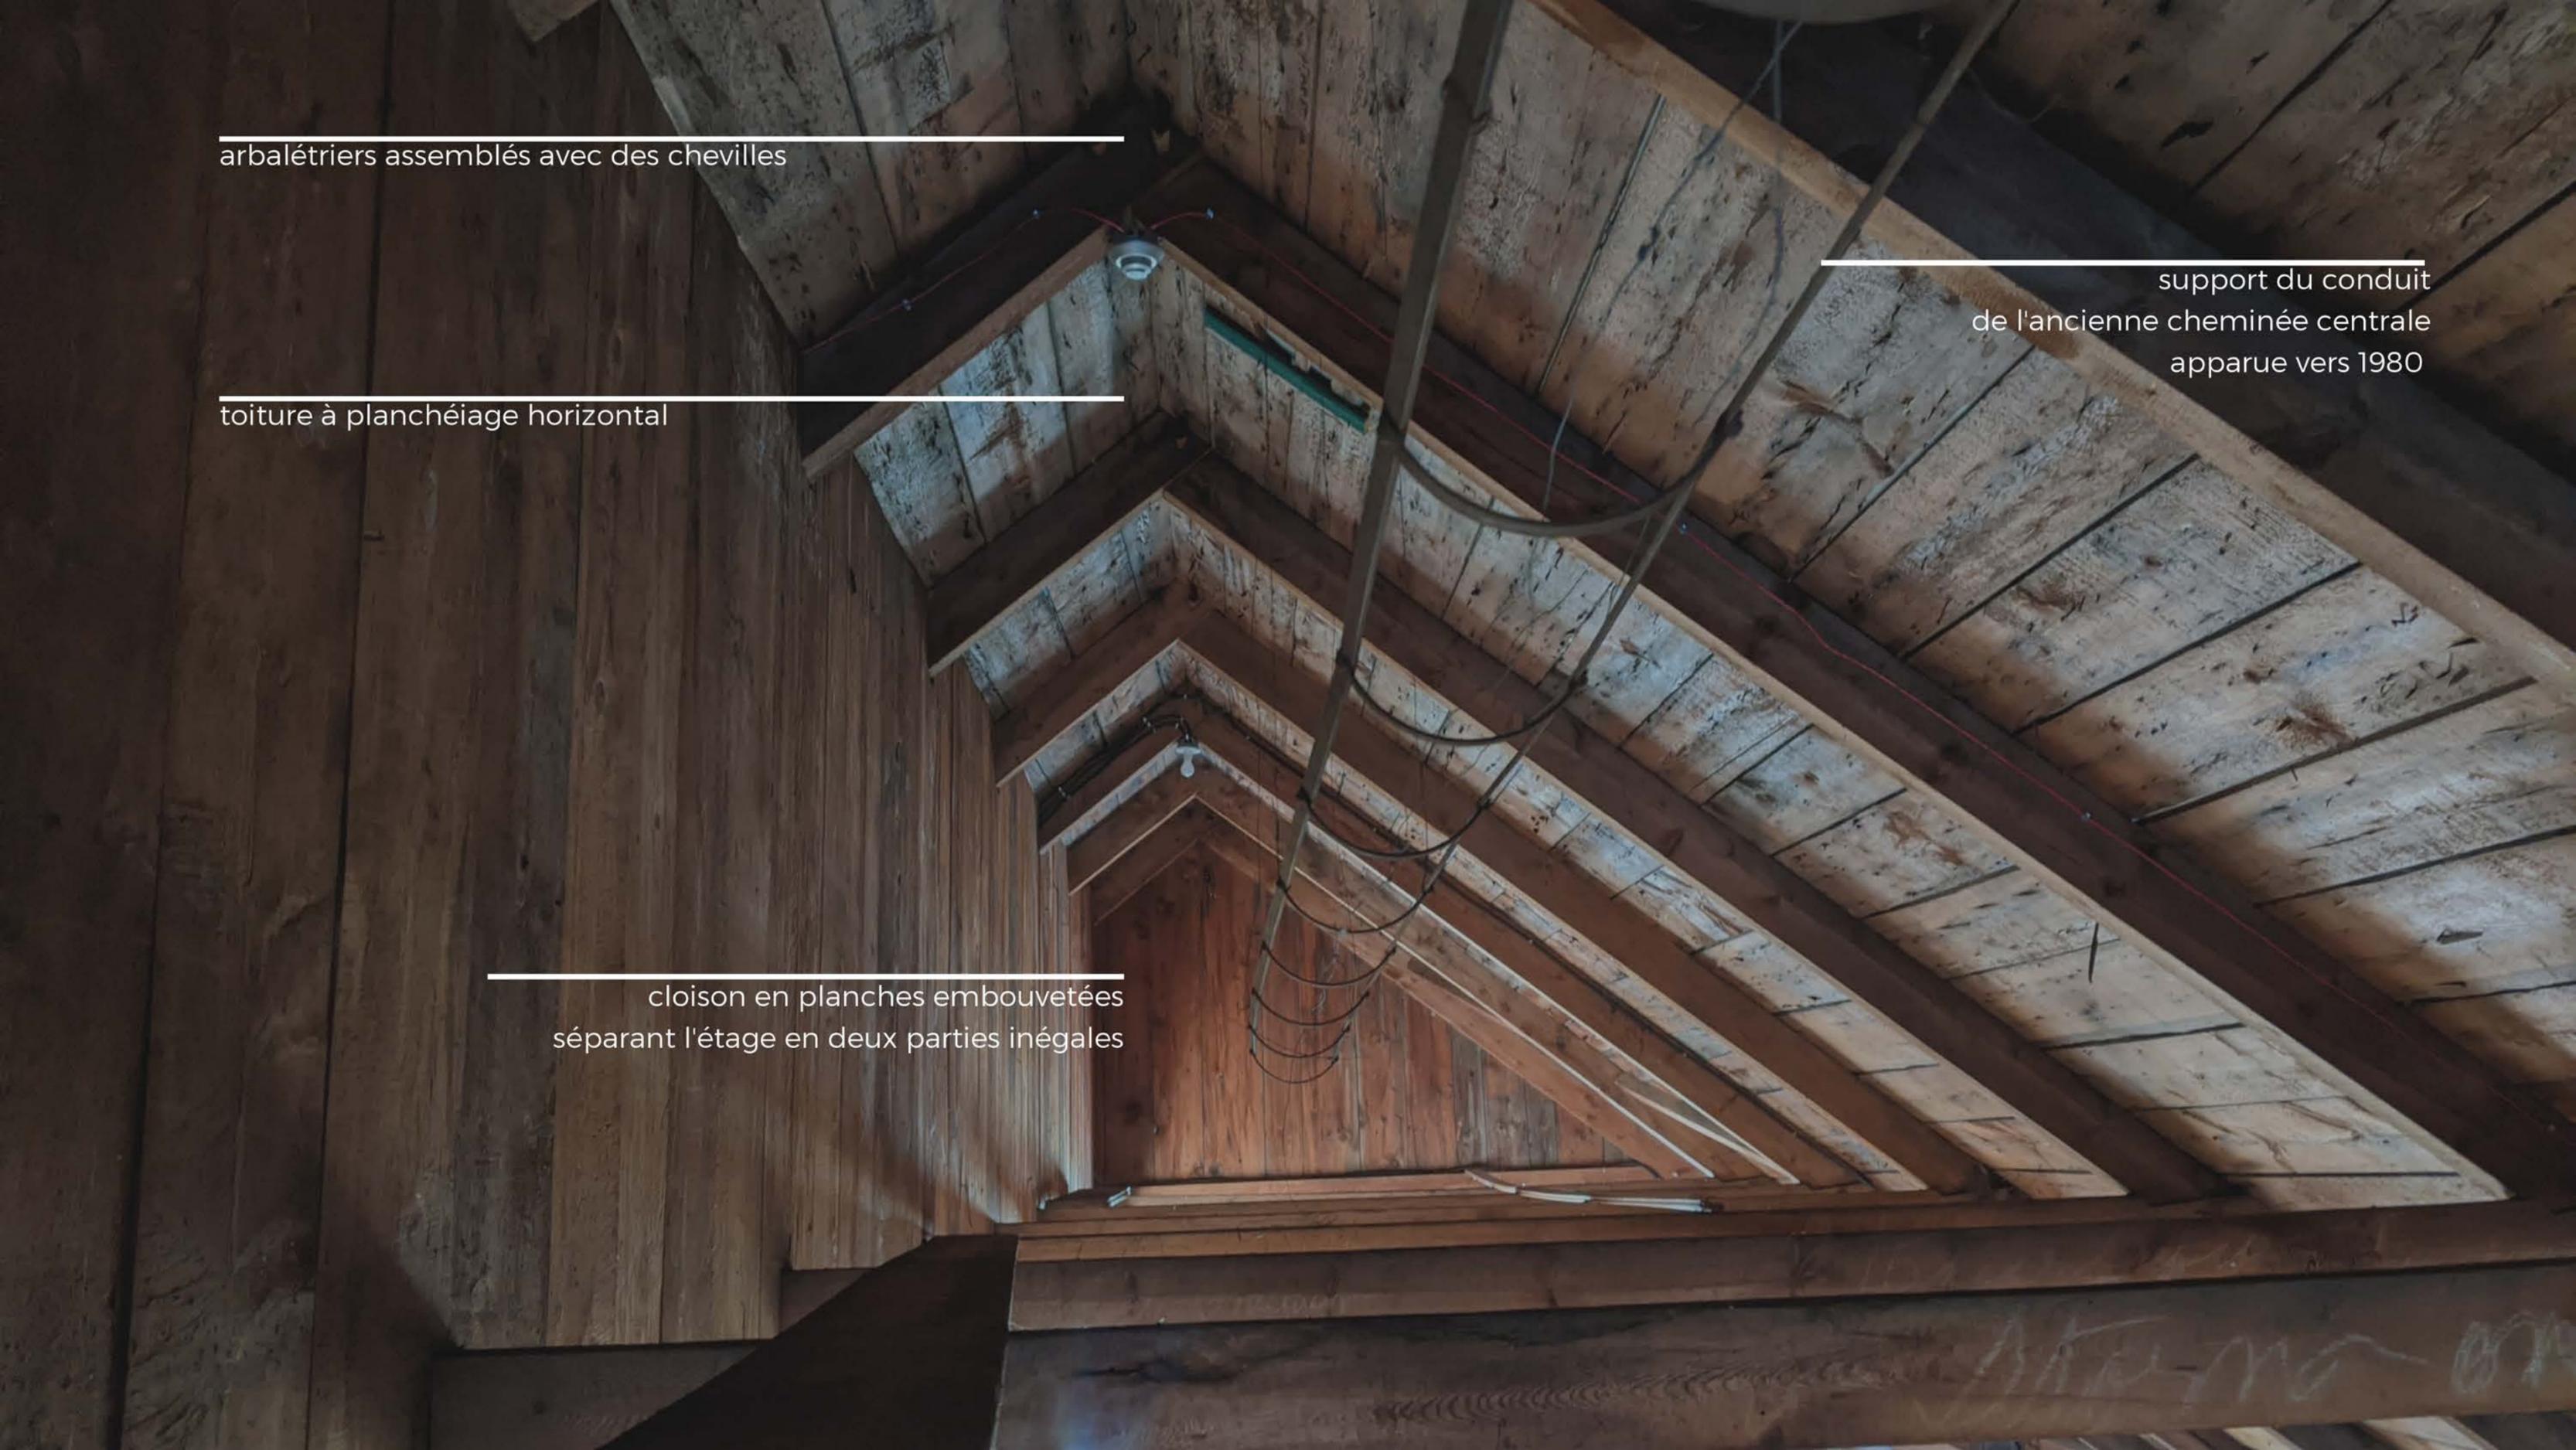
arbalétriers assemblés avec des chevilles

support du conduit  
de l'ancienne cheminée centrale  
apparue vers 1980

toiture à planchéiage horizontal

cloison en planches embouvetées  
séparant l'étage en deux parties inégales

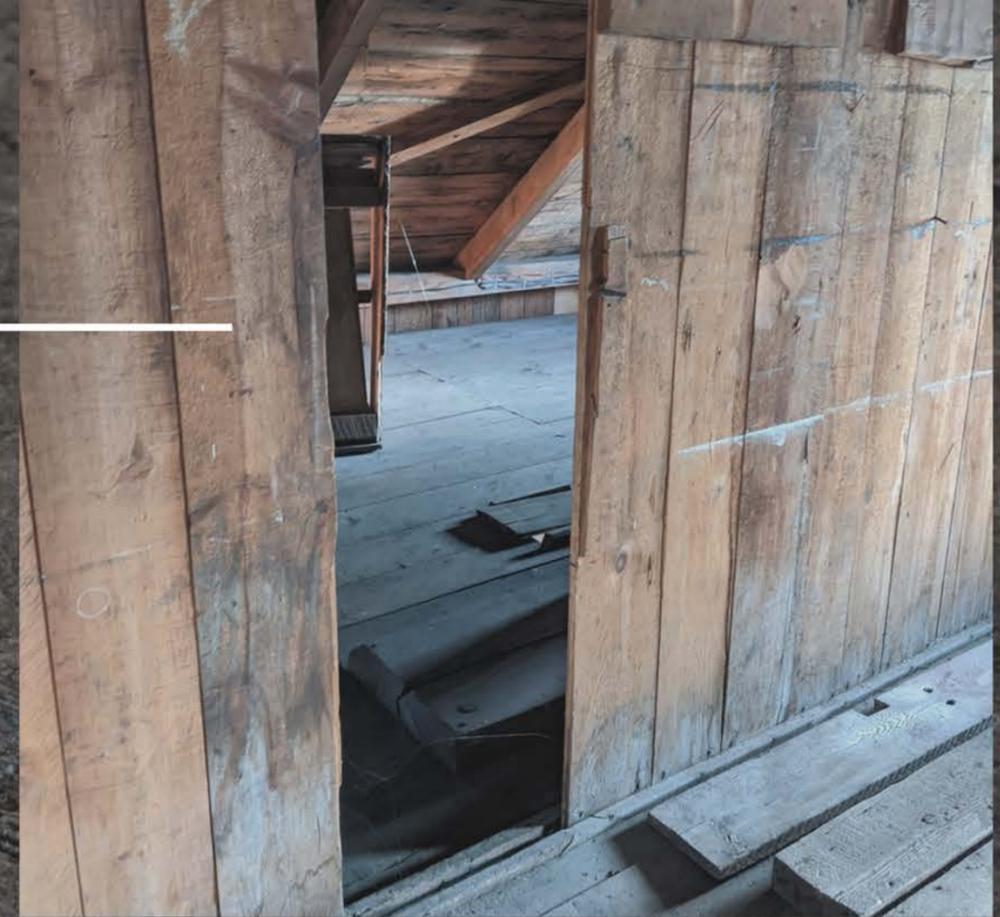
ouverture découpée dans la cloison  
pour permettre le passage  
entre les deux parties autrefois séparées

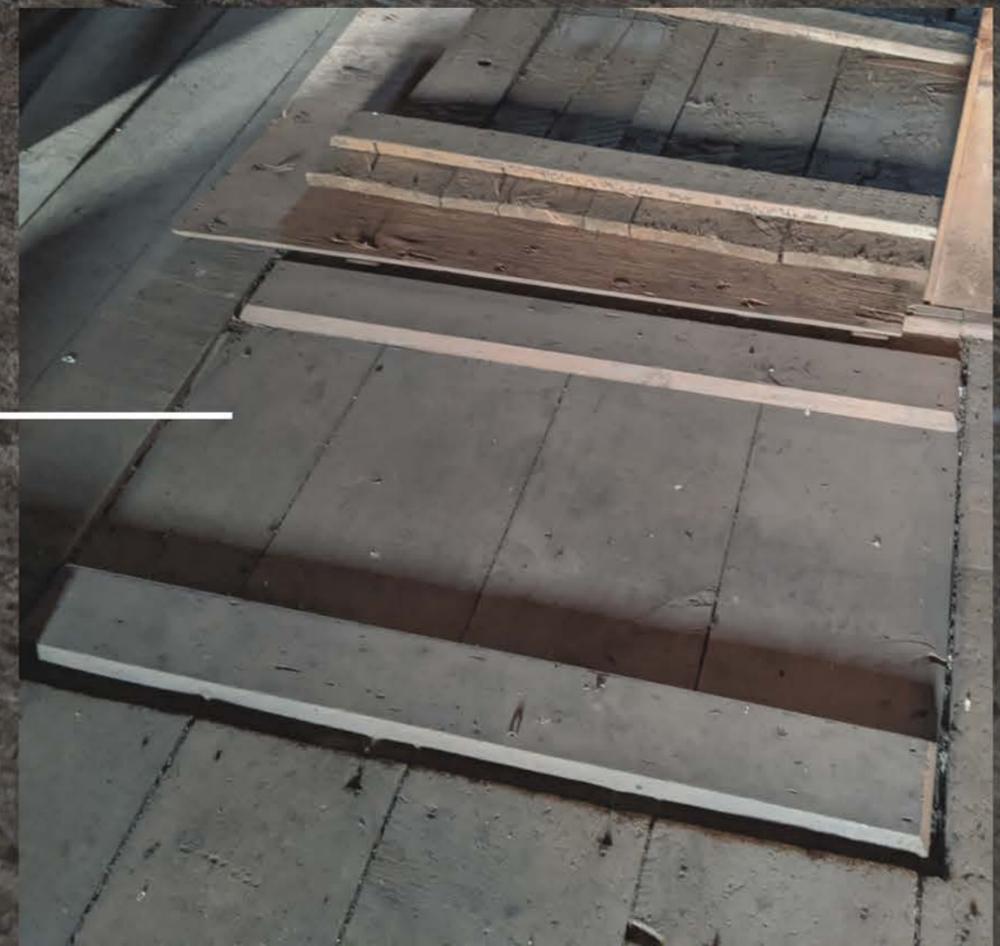
plusieurs trappes  
pour le déplacement  
des marchandises à l'intérieur

Finalement, la présence de trappes de chargement à l'intérieur vient valider son utilisation comme entrepôt. L'Entrepôt LeBoutillier et le Hangar LeBoutillier possèdent également des systèmes semblables.

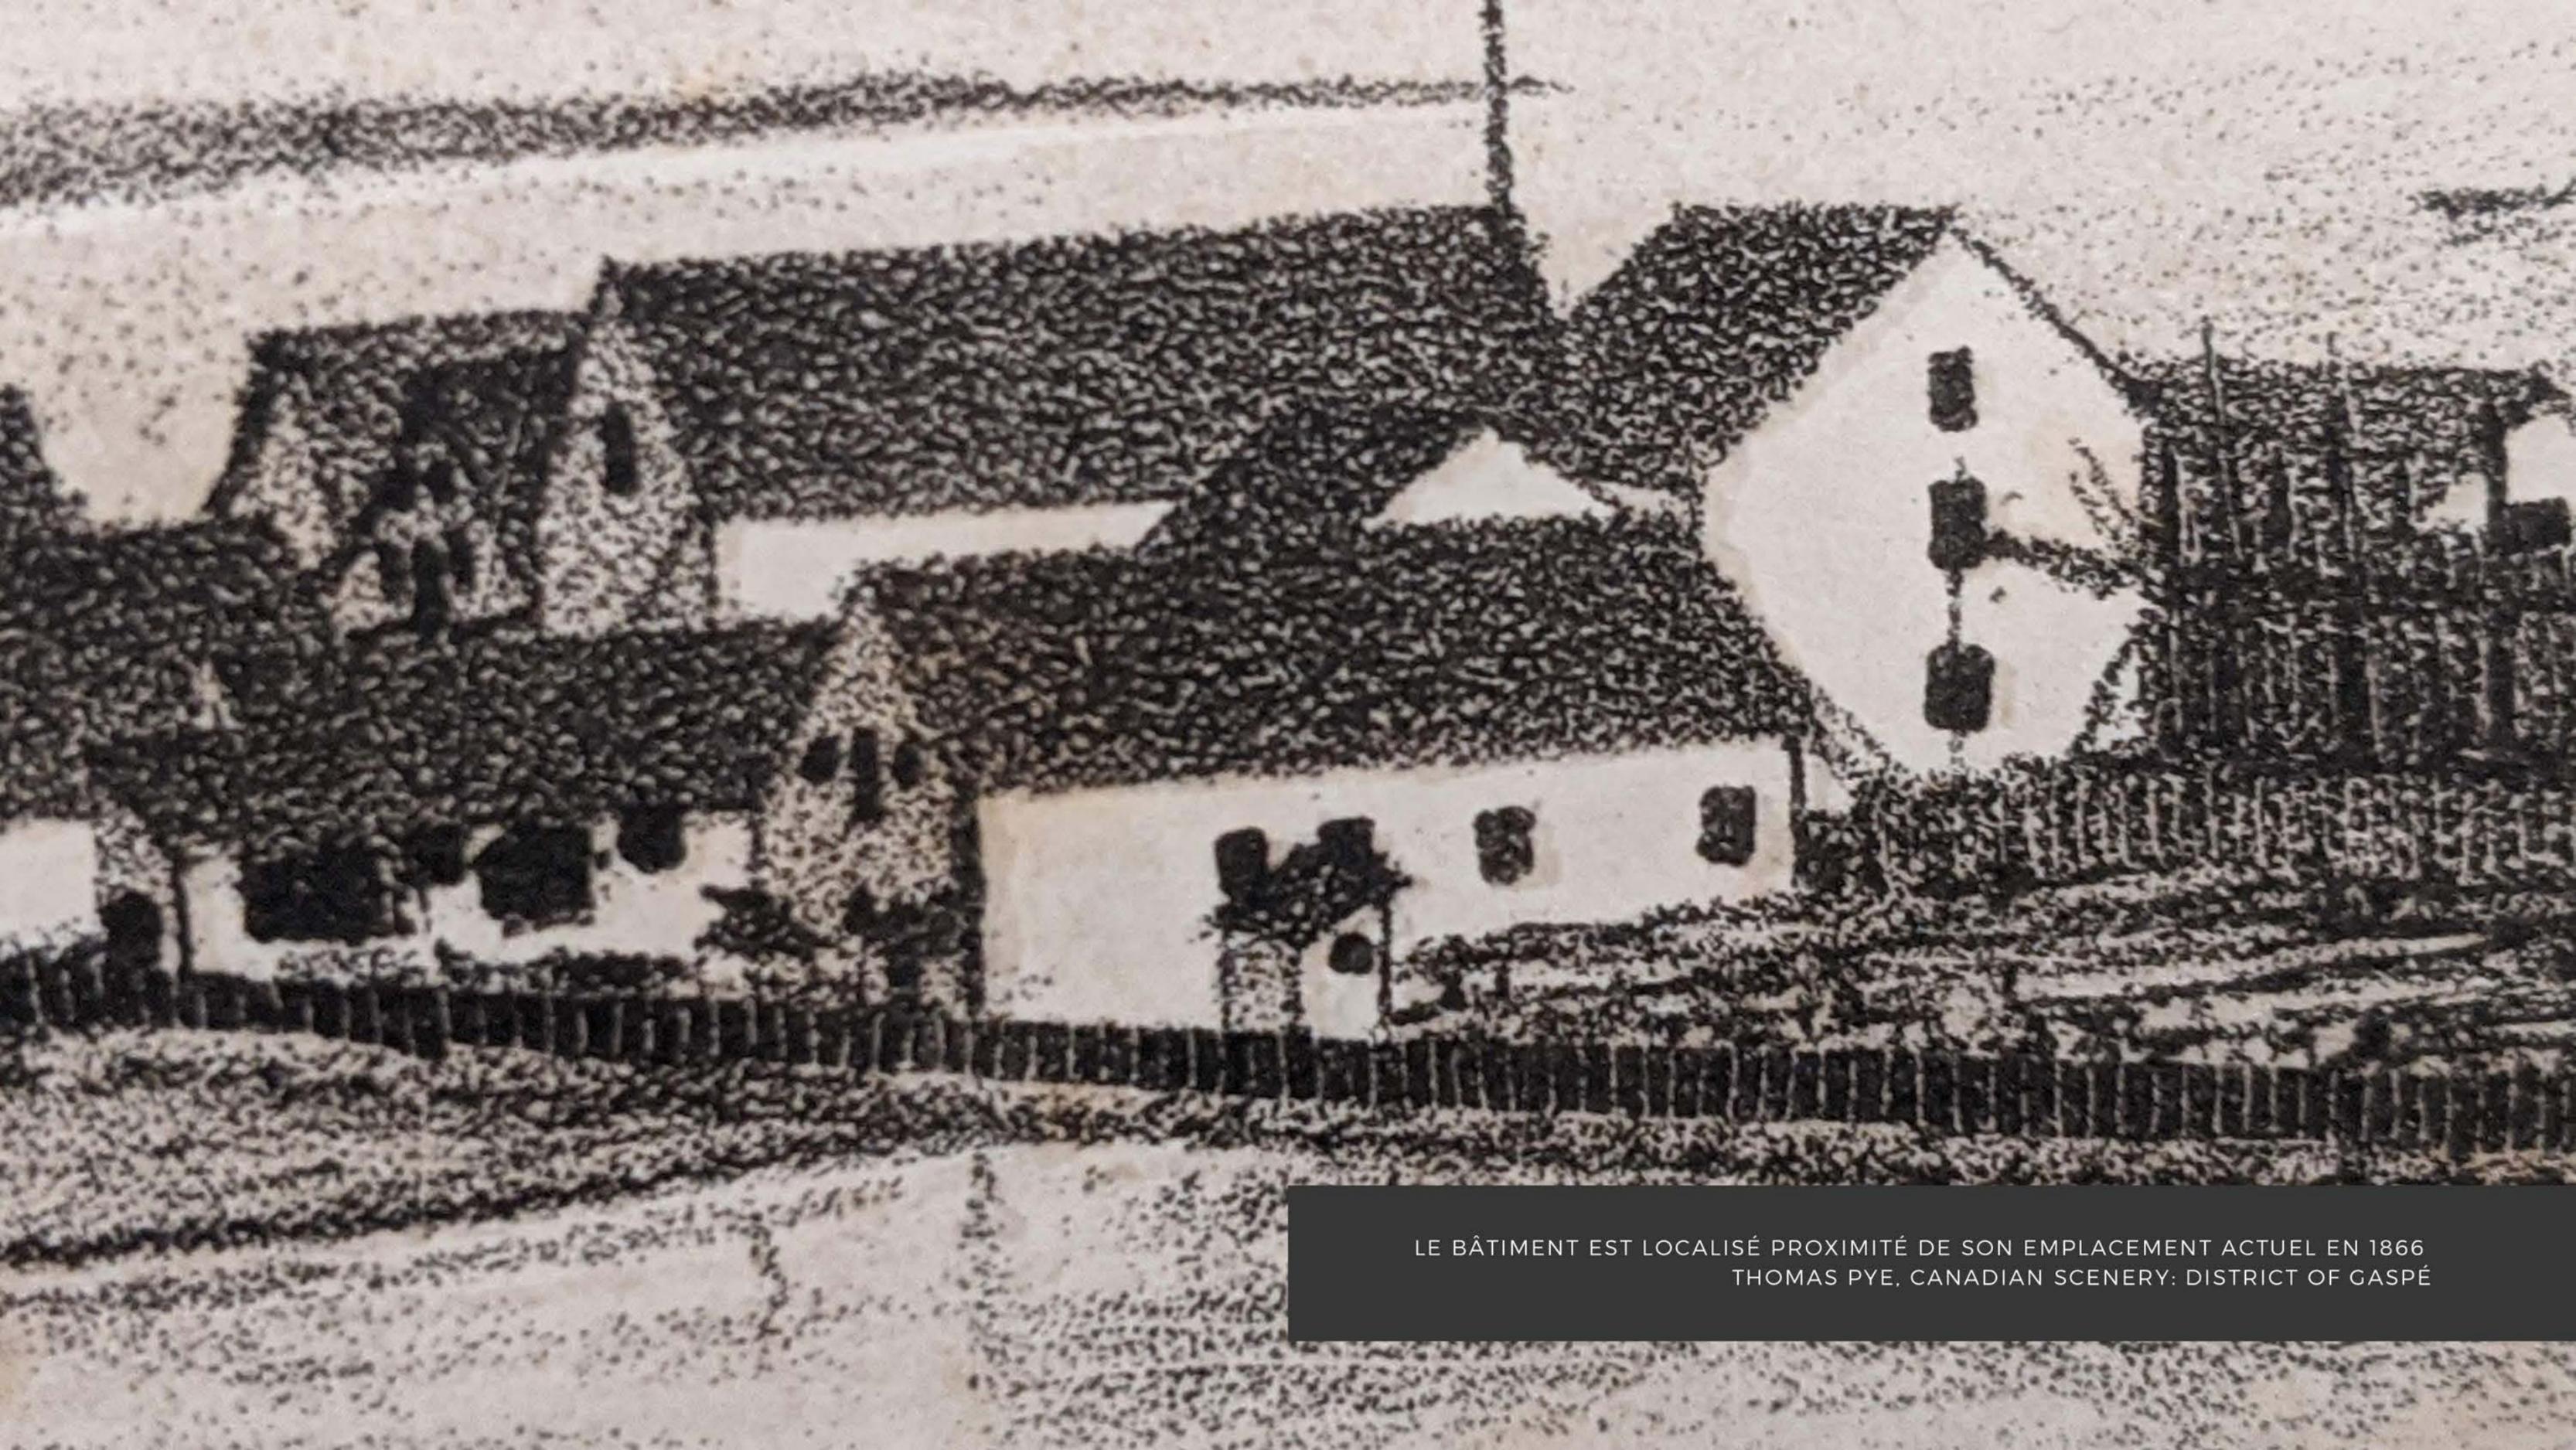
"BOAT HOUSE, PITCH STORE VC?, SHIPS STORES, HOUSE", 1819  
LE BÂTIMENT EST CONSTRUIT À PROXIMITÉ DE L'EMPLACEMENT ACTUEL  
PLAN OF CR & COS POSSESSIONS ON PASPEBIAC BEACH, SOCIÉTÉ JERSIAISE

"E. SHIPWRIGHT'S OFFICE AND STORE", 1845

UNE LIGNE DE SÉPARATION SUGGÈRE ENCORE LA PRÉSENCE DE SUBDIVISIONS INTÉRIEURES  
WILLIAM MCDONALD. MUSÉE DE LA GASPÉSIE. FONDS ASSOCIATION GASPÉ, JERSEY ET GUERNESEY

En 1815, l'espace où est situé la tonnellerie demeure vacant. En 1819, on y retrouve cependant un nouveau bâtiment utilisé comme logement et entrepôt. Fait important, ce bâtiment possède plusieurs subdivisions à l'intérieur, représentées par des lignes pleines et pointillées.

En 1845, le bâtiment change de vocation. Il s'agit alors du bureau des charpentier de marine et d'un entrepôt («E. Shipwright's Office and Store»). Il est à noter que, sur les différents plans, les termes « shed » et « store » sont utilisés sans distinction pour désigner des entrepôts.

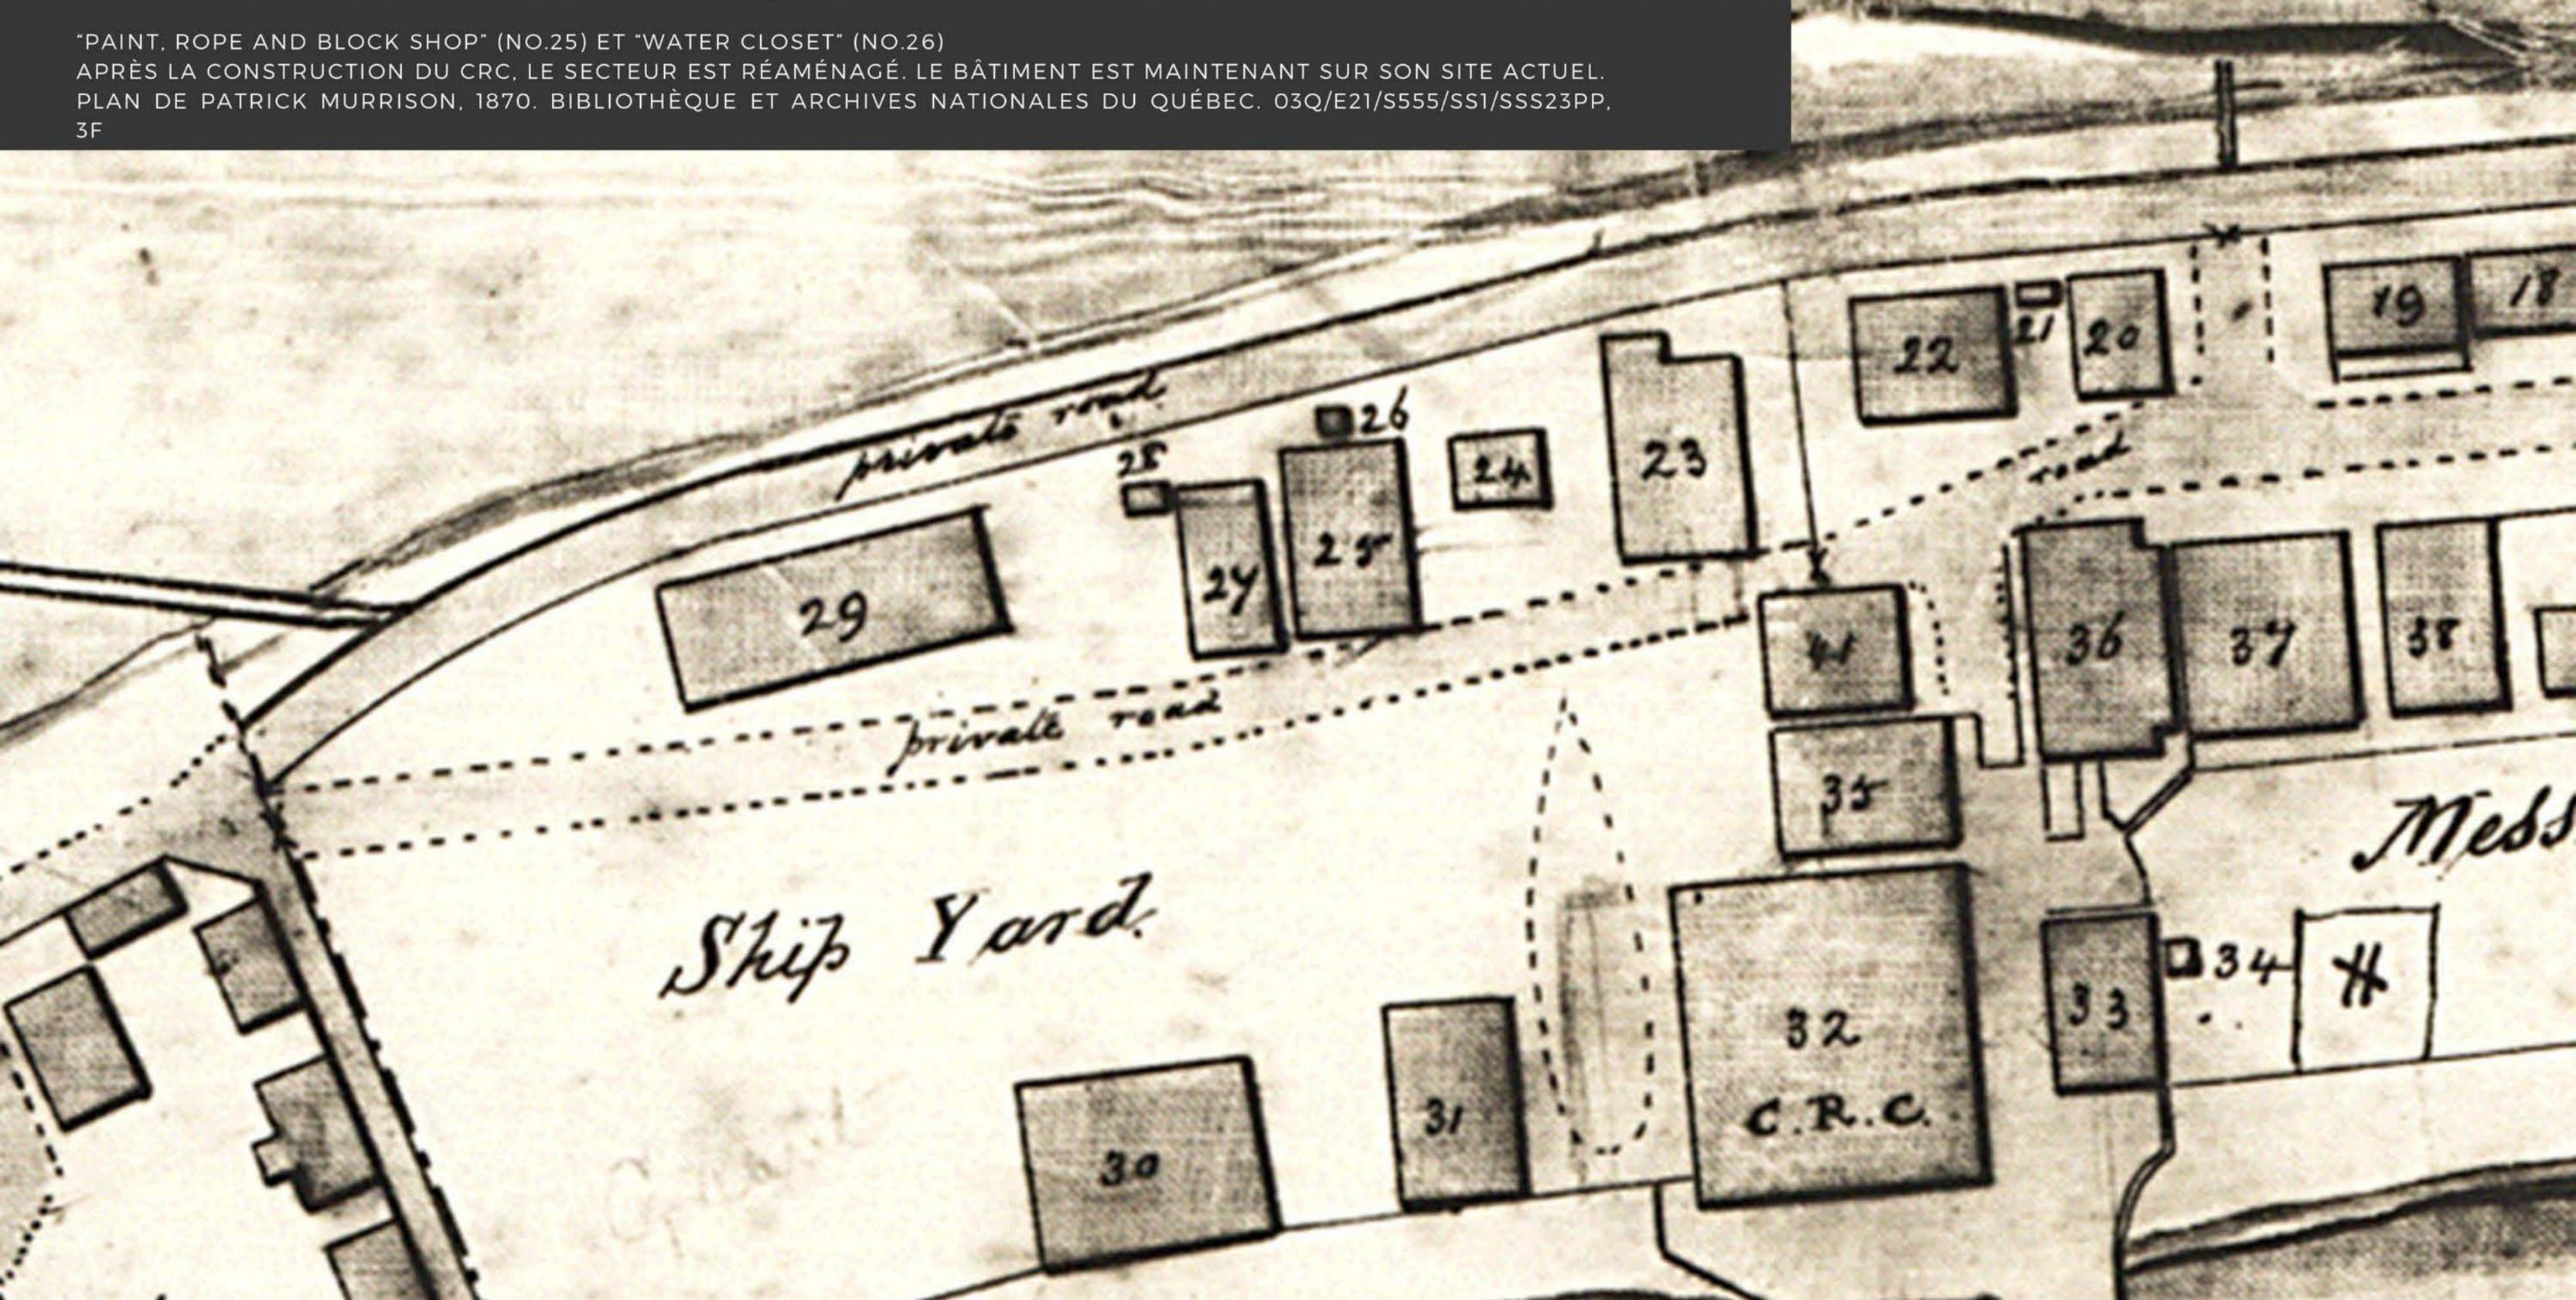
"PAINT, ROPE AND BLOCK SHOP" (NO.25) ET "WATER CLOSET" (NO.26)  
APRÈS LA CONSTRUCTION DU CRC, LE SECTEUR EST RÉAMÉNAGÉ. LE BÂTIMENT EST MAINTENANT SUR SON SITE ACTUEL.  
PLAN DE PATRICK MURRISON, 1870. BIBLIOTHÈQUE ET ARCHIVES NATIONALES DU QUÉBEC. 03Q/E21/S555/SS1/SSS23PP,  
3F

En 1870, le bâtiment est légèrement déplacé pour permettre le réaménagement de l'espace, à la suite de la construction du grand entrepôt CRC. C'est à ce moment que son voisin, l'actuel bâtiment d'accueil, est déménagé du côté ouest. Des latrines et la boîte à vapeur servant à courber les pièces de bois ("24. Steambox") sont situées à proximité.

À ce moment, le bâtiment change à nouveau de fonction. Il devient un atelier de fabrication de peinture, cordages et poulies ("25. Paint, Rope and Block Shop"). Fait intéressant, une affiche est installée au-dessus de la porte pour l'identifier en tant que « Block Shop ». Celle-ci sera d'ailleurs toujours visible sur le bâtiment jusqu'au années 1950.
