# Tonnellerie Charles Robin and Co.

**SITE HISTORIQUE NATIONAL DE PASPÉBIAC**  
Par Jeannot Bourdages, conservateur

HISTOIRE  
ARCHITECTURE  
ICONOGRAPHIE

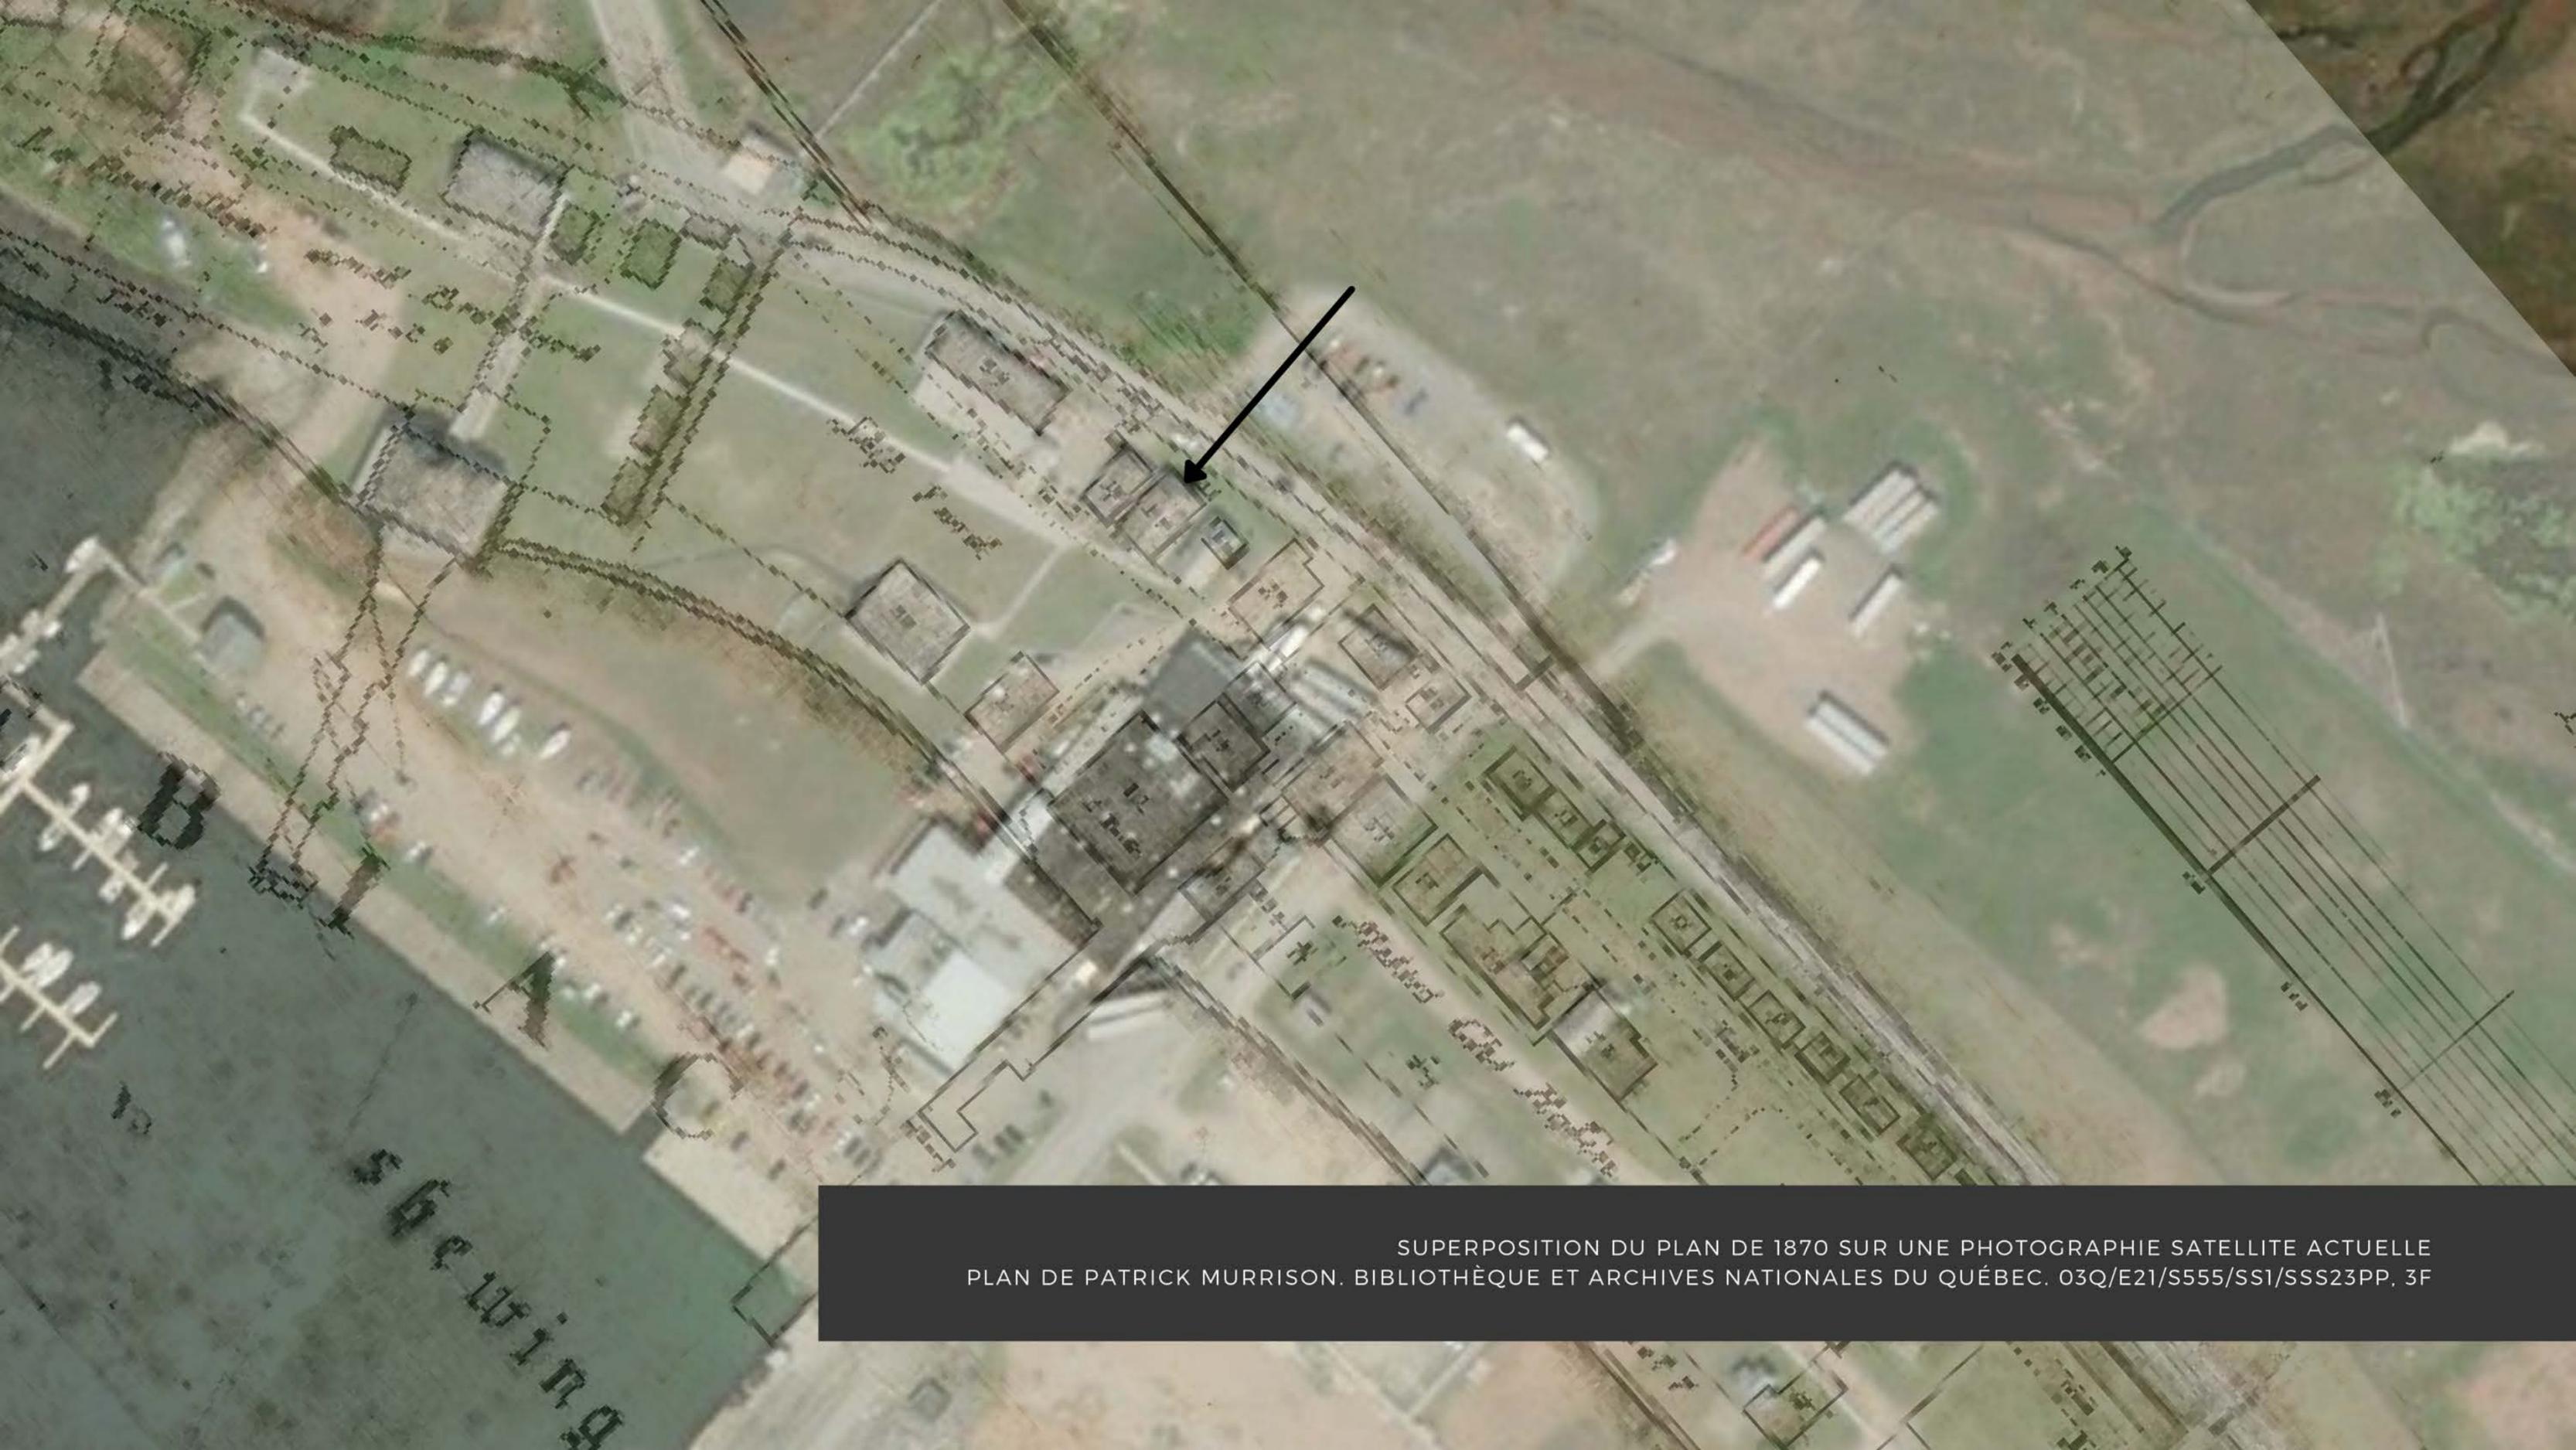
SUPERPOSITION DU PLAN DE 1870 SUR UNE PHOTOGRAPHIE SATELLITE ACTUELLE  
PLAN DE PATRICK MURRISON. BIBLIOTHÈQUE ET ARCHIVES NATIONALES DU QUÉBEC. 03Q/E21/S555/SS1/SSS23PP, 3F

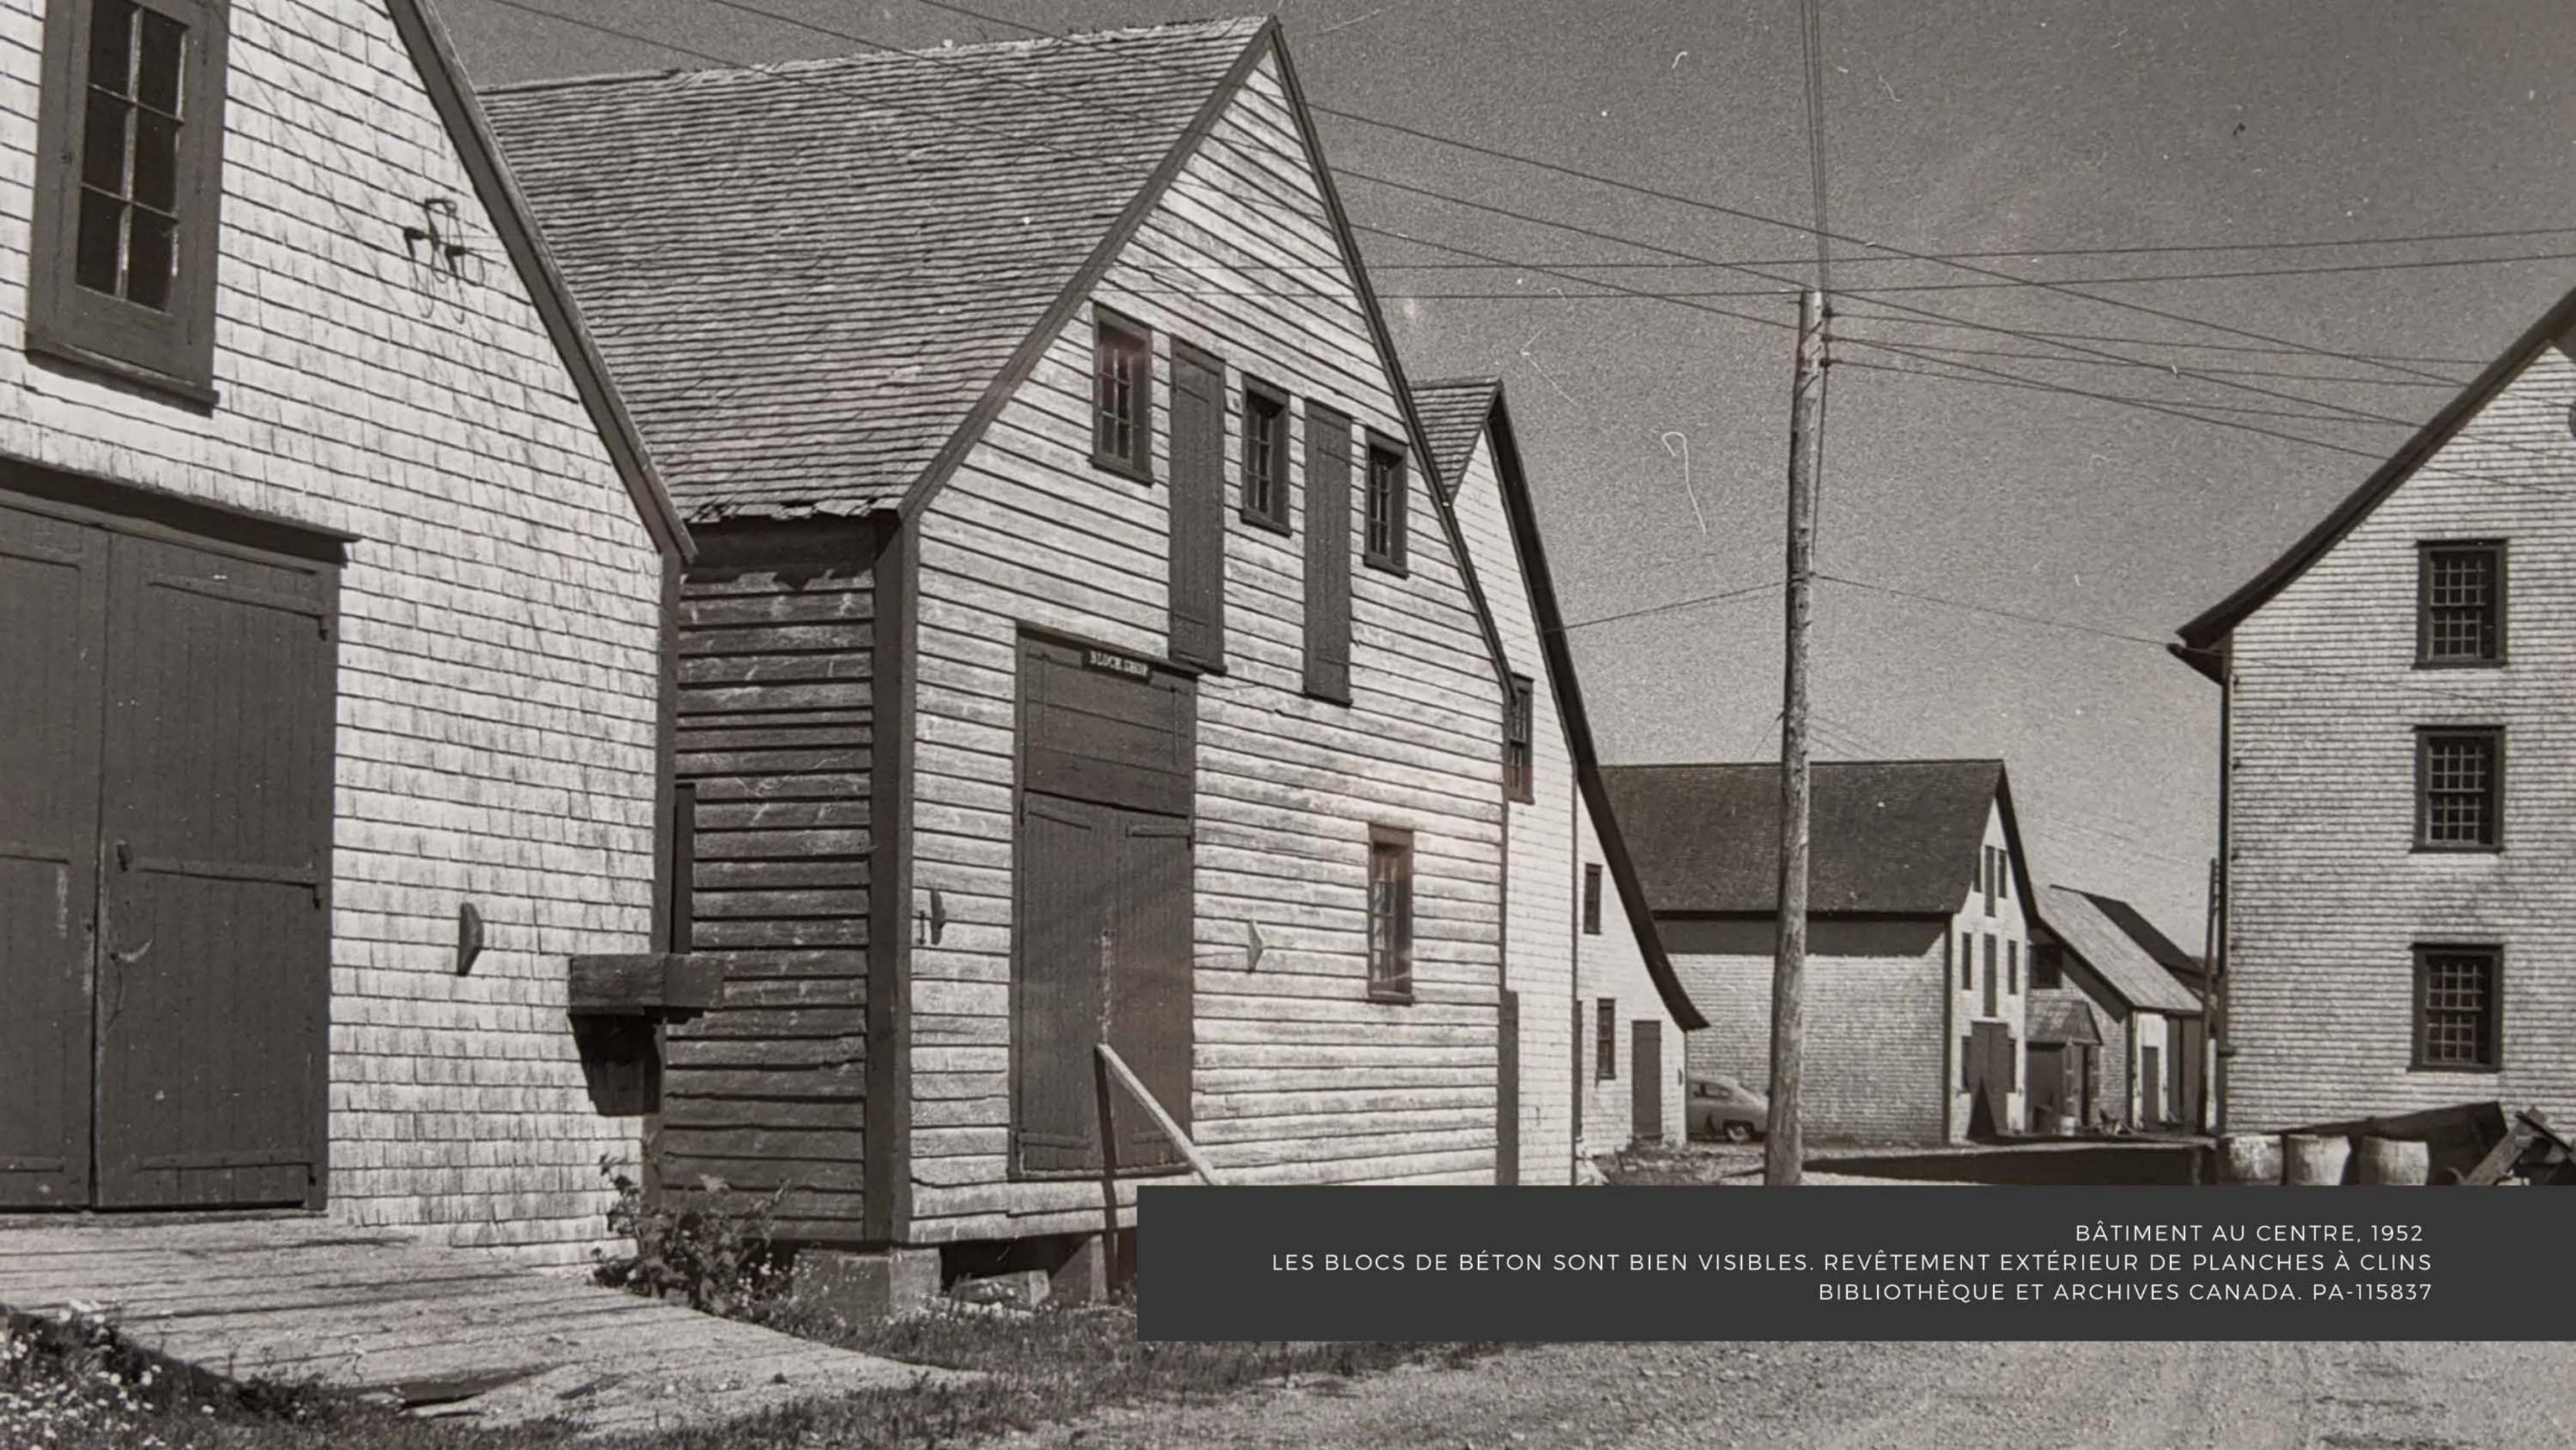
BÂTIMENT AU CENTRE, 1952  
LES BLOCS DE BÉTON SONT BIEN VISIBLES. REVÊTEMENT EXTÉRIEUR DE PLANCHES À CLINS  
BIBLIOTHÈQUE ET ARCHIVES CANADA. PA-115837

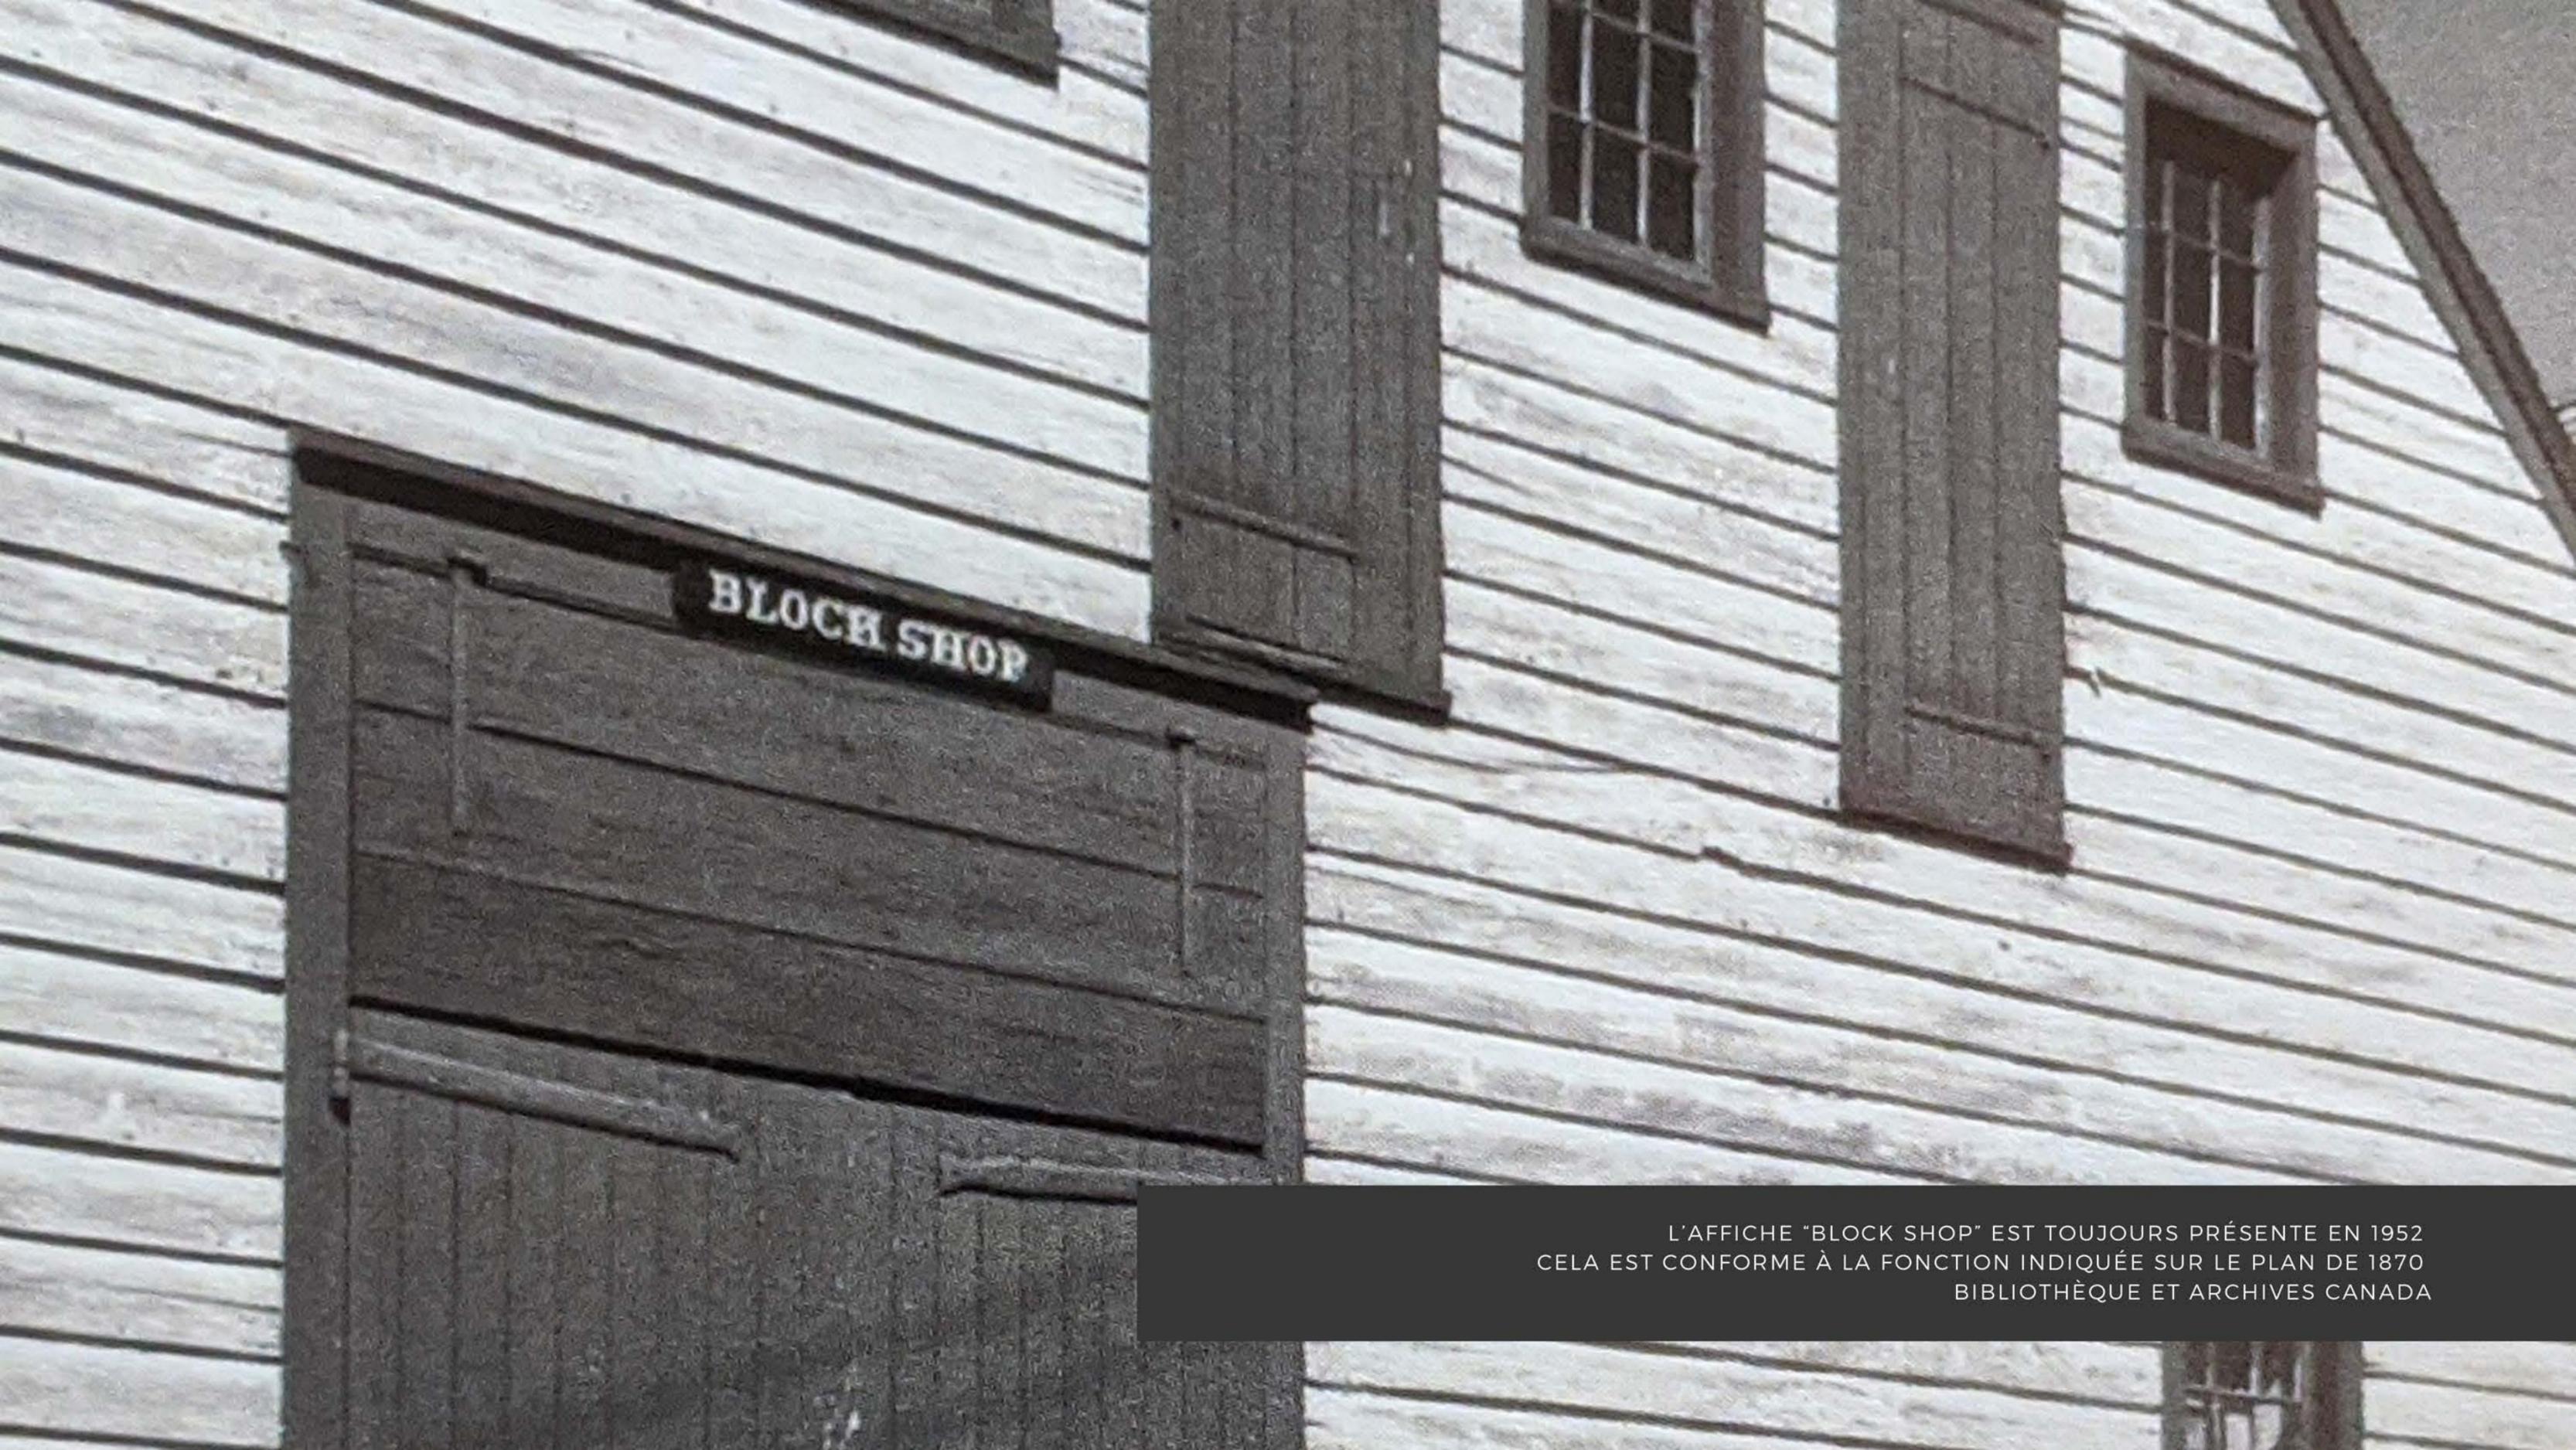
BLOCK SHOP

L'AFFICHE "BLOCK SHOP" EST TOUJOURS PRÉSENTE EN 1952  
CELA EST CONFORME À LA FONCTION INDICUÉE SUR LE PLAN DE 1870  
BIBLIOTHÈQUE ET ARCHIVES CANADA

À ce moment, le bâtiment change à nouveau de fonction. Il devient un atelier de fabrication de peinture, cordages et poulies ("25. Paint, Rope and Block Shop"). Fait intéressant, une affiche est installée au-dessus de la porte pour l'identifier en tant que « Block Shop ». Celle-ci sera d'ailleurs toujours visible sur le bâtiment jusqu'au années 1950.

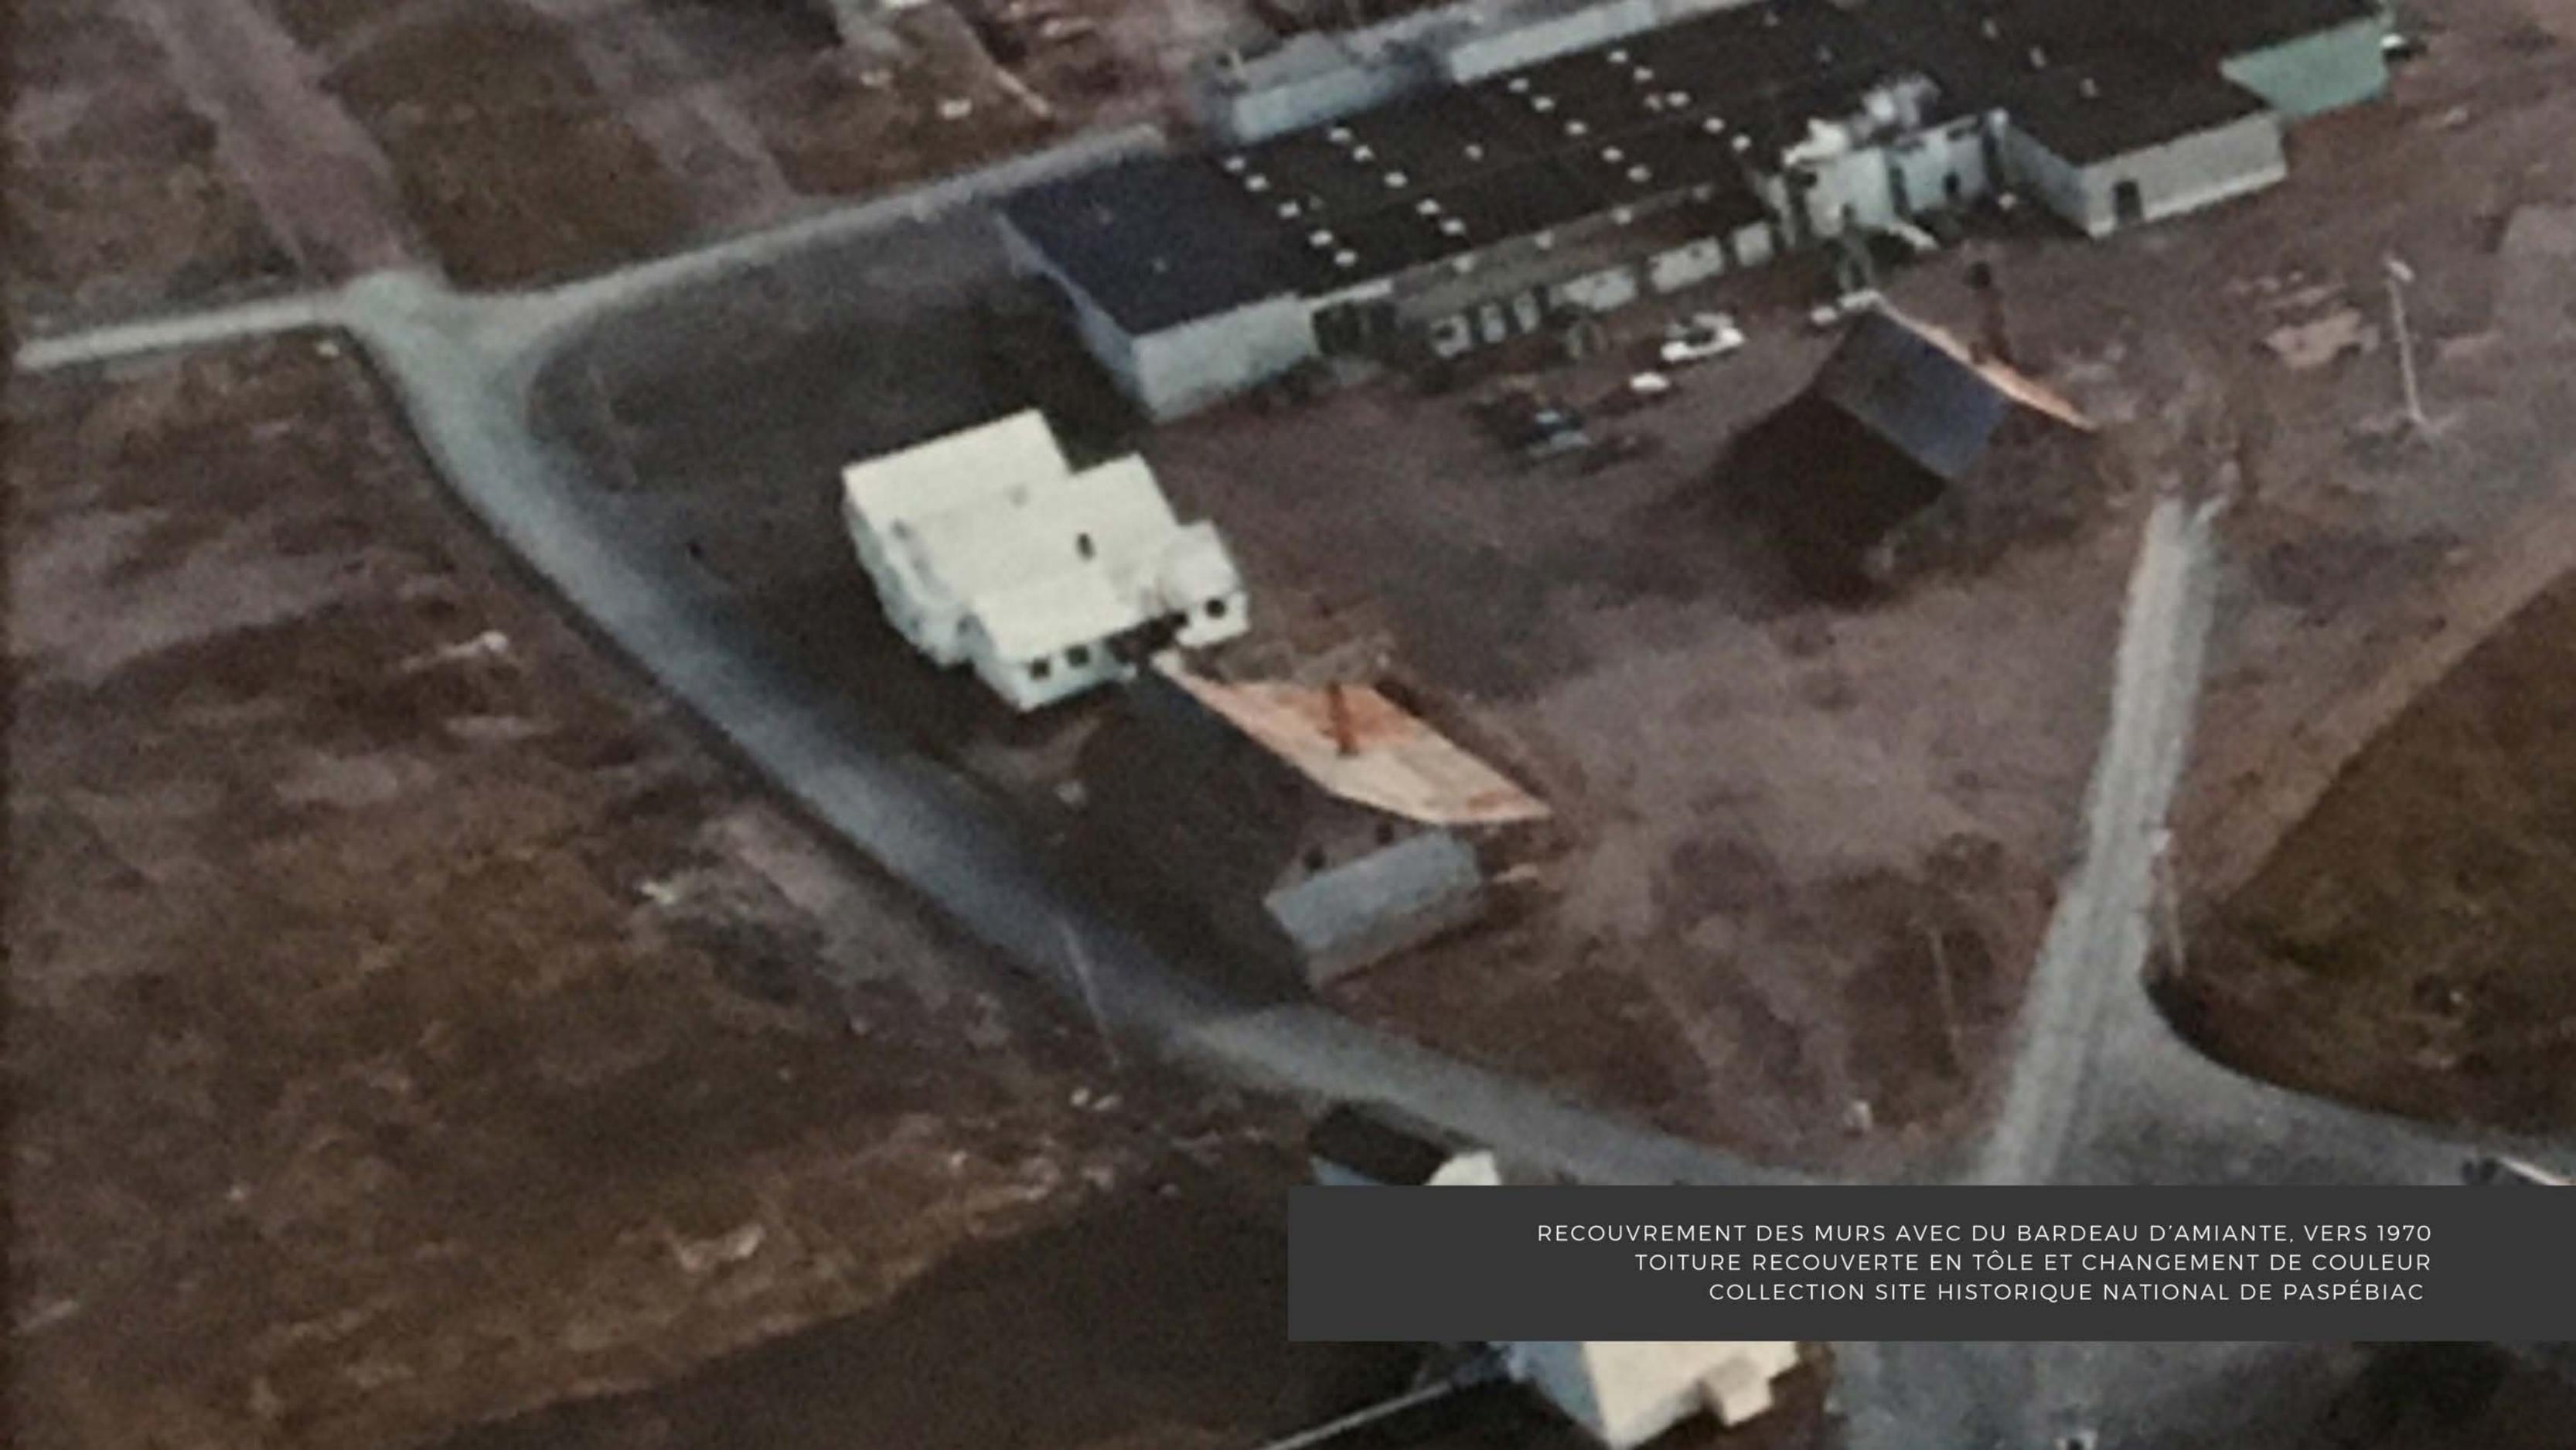
RECOUVREMENT DES MURS AVEC DU BARDEAU D'AMIANTE, VERS 1970  
TOITURE RECOUVERTE EN TÔLE ET CHANGEMENT DE COULEUR  
COLLECTION SITE HISTORIQUE NATIONAL DE PASPÉBIAC

Recouvrement des murs avec du bardeau d'amiante et changement de couleur (vert et blanc)

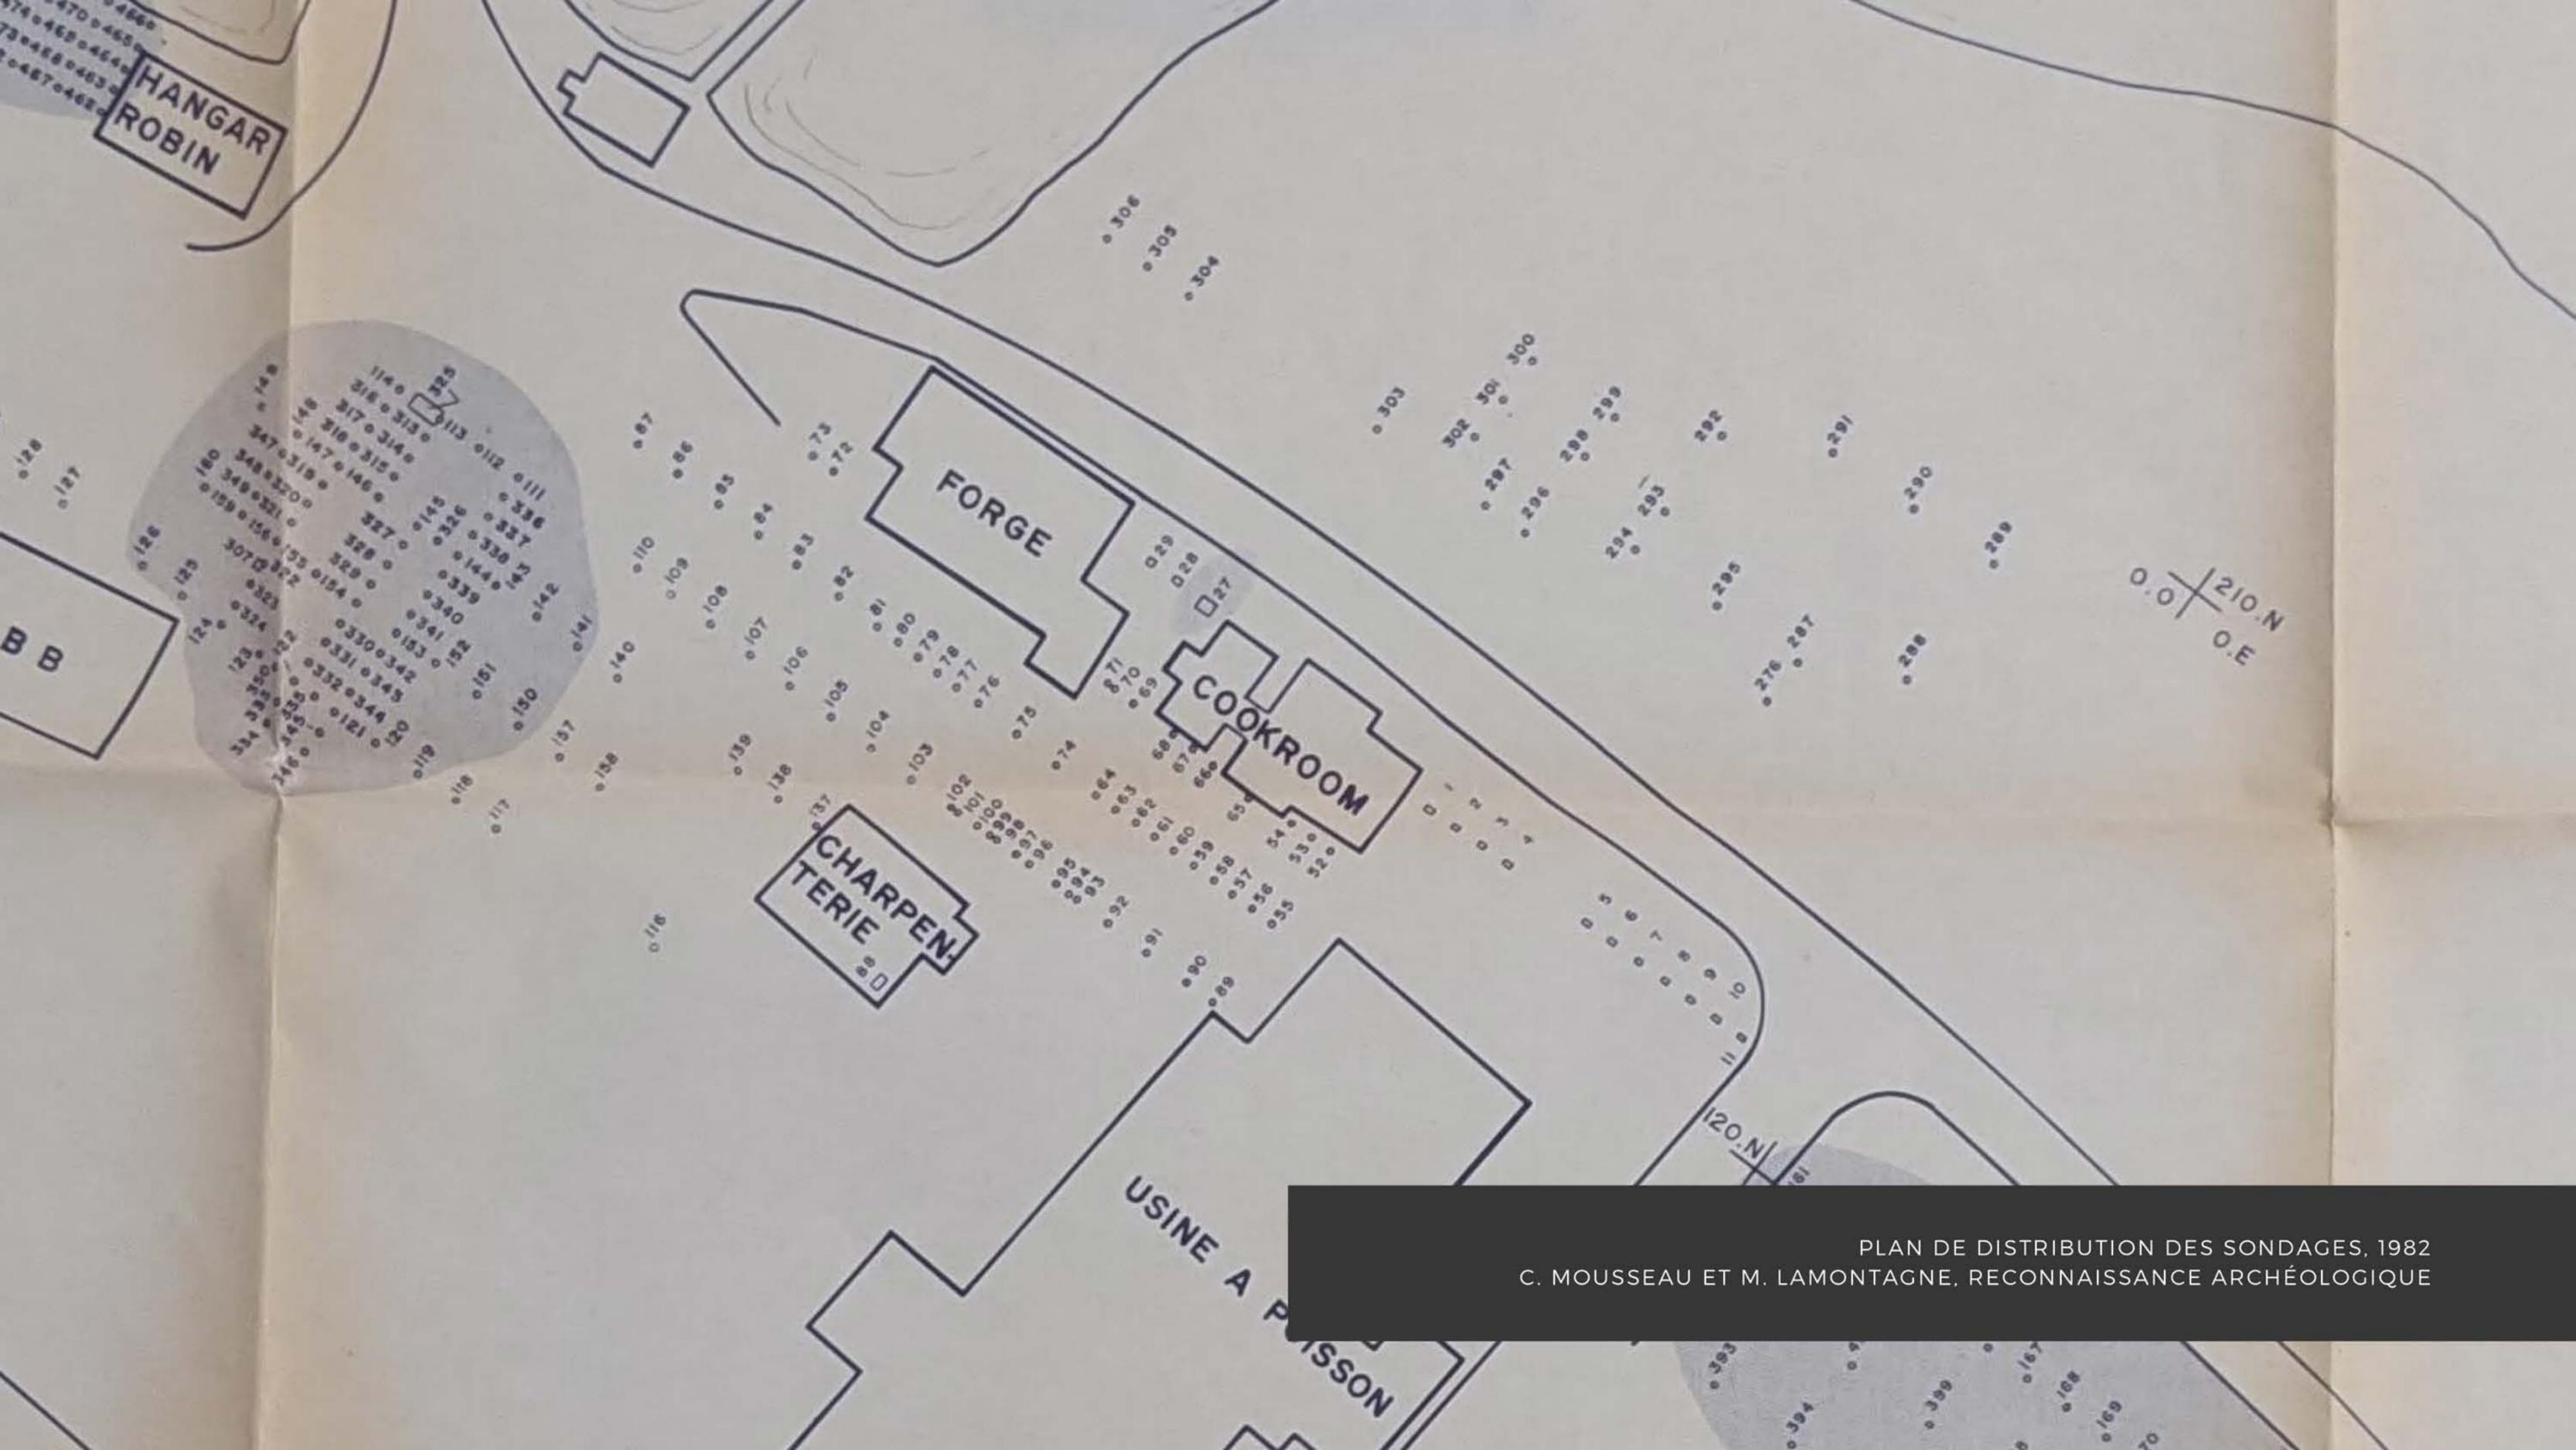
HANGAR  
ROBIN

FORGE

COOKROOM

CHARPEN-  
TERIE

USINE A POISSON

PLAN DE DISTRIBUTION DES SONDAGES, 1982  
C. MOUSSEAU ET M. LAMONTAGNE, RECONNAISSANCE ARCHÉOLOGIQUE

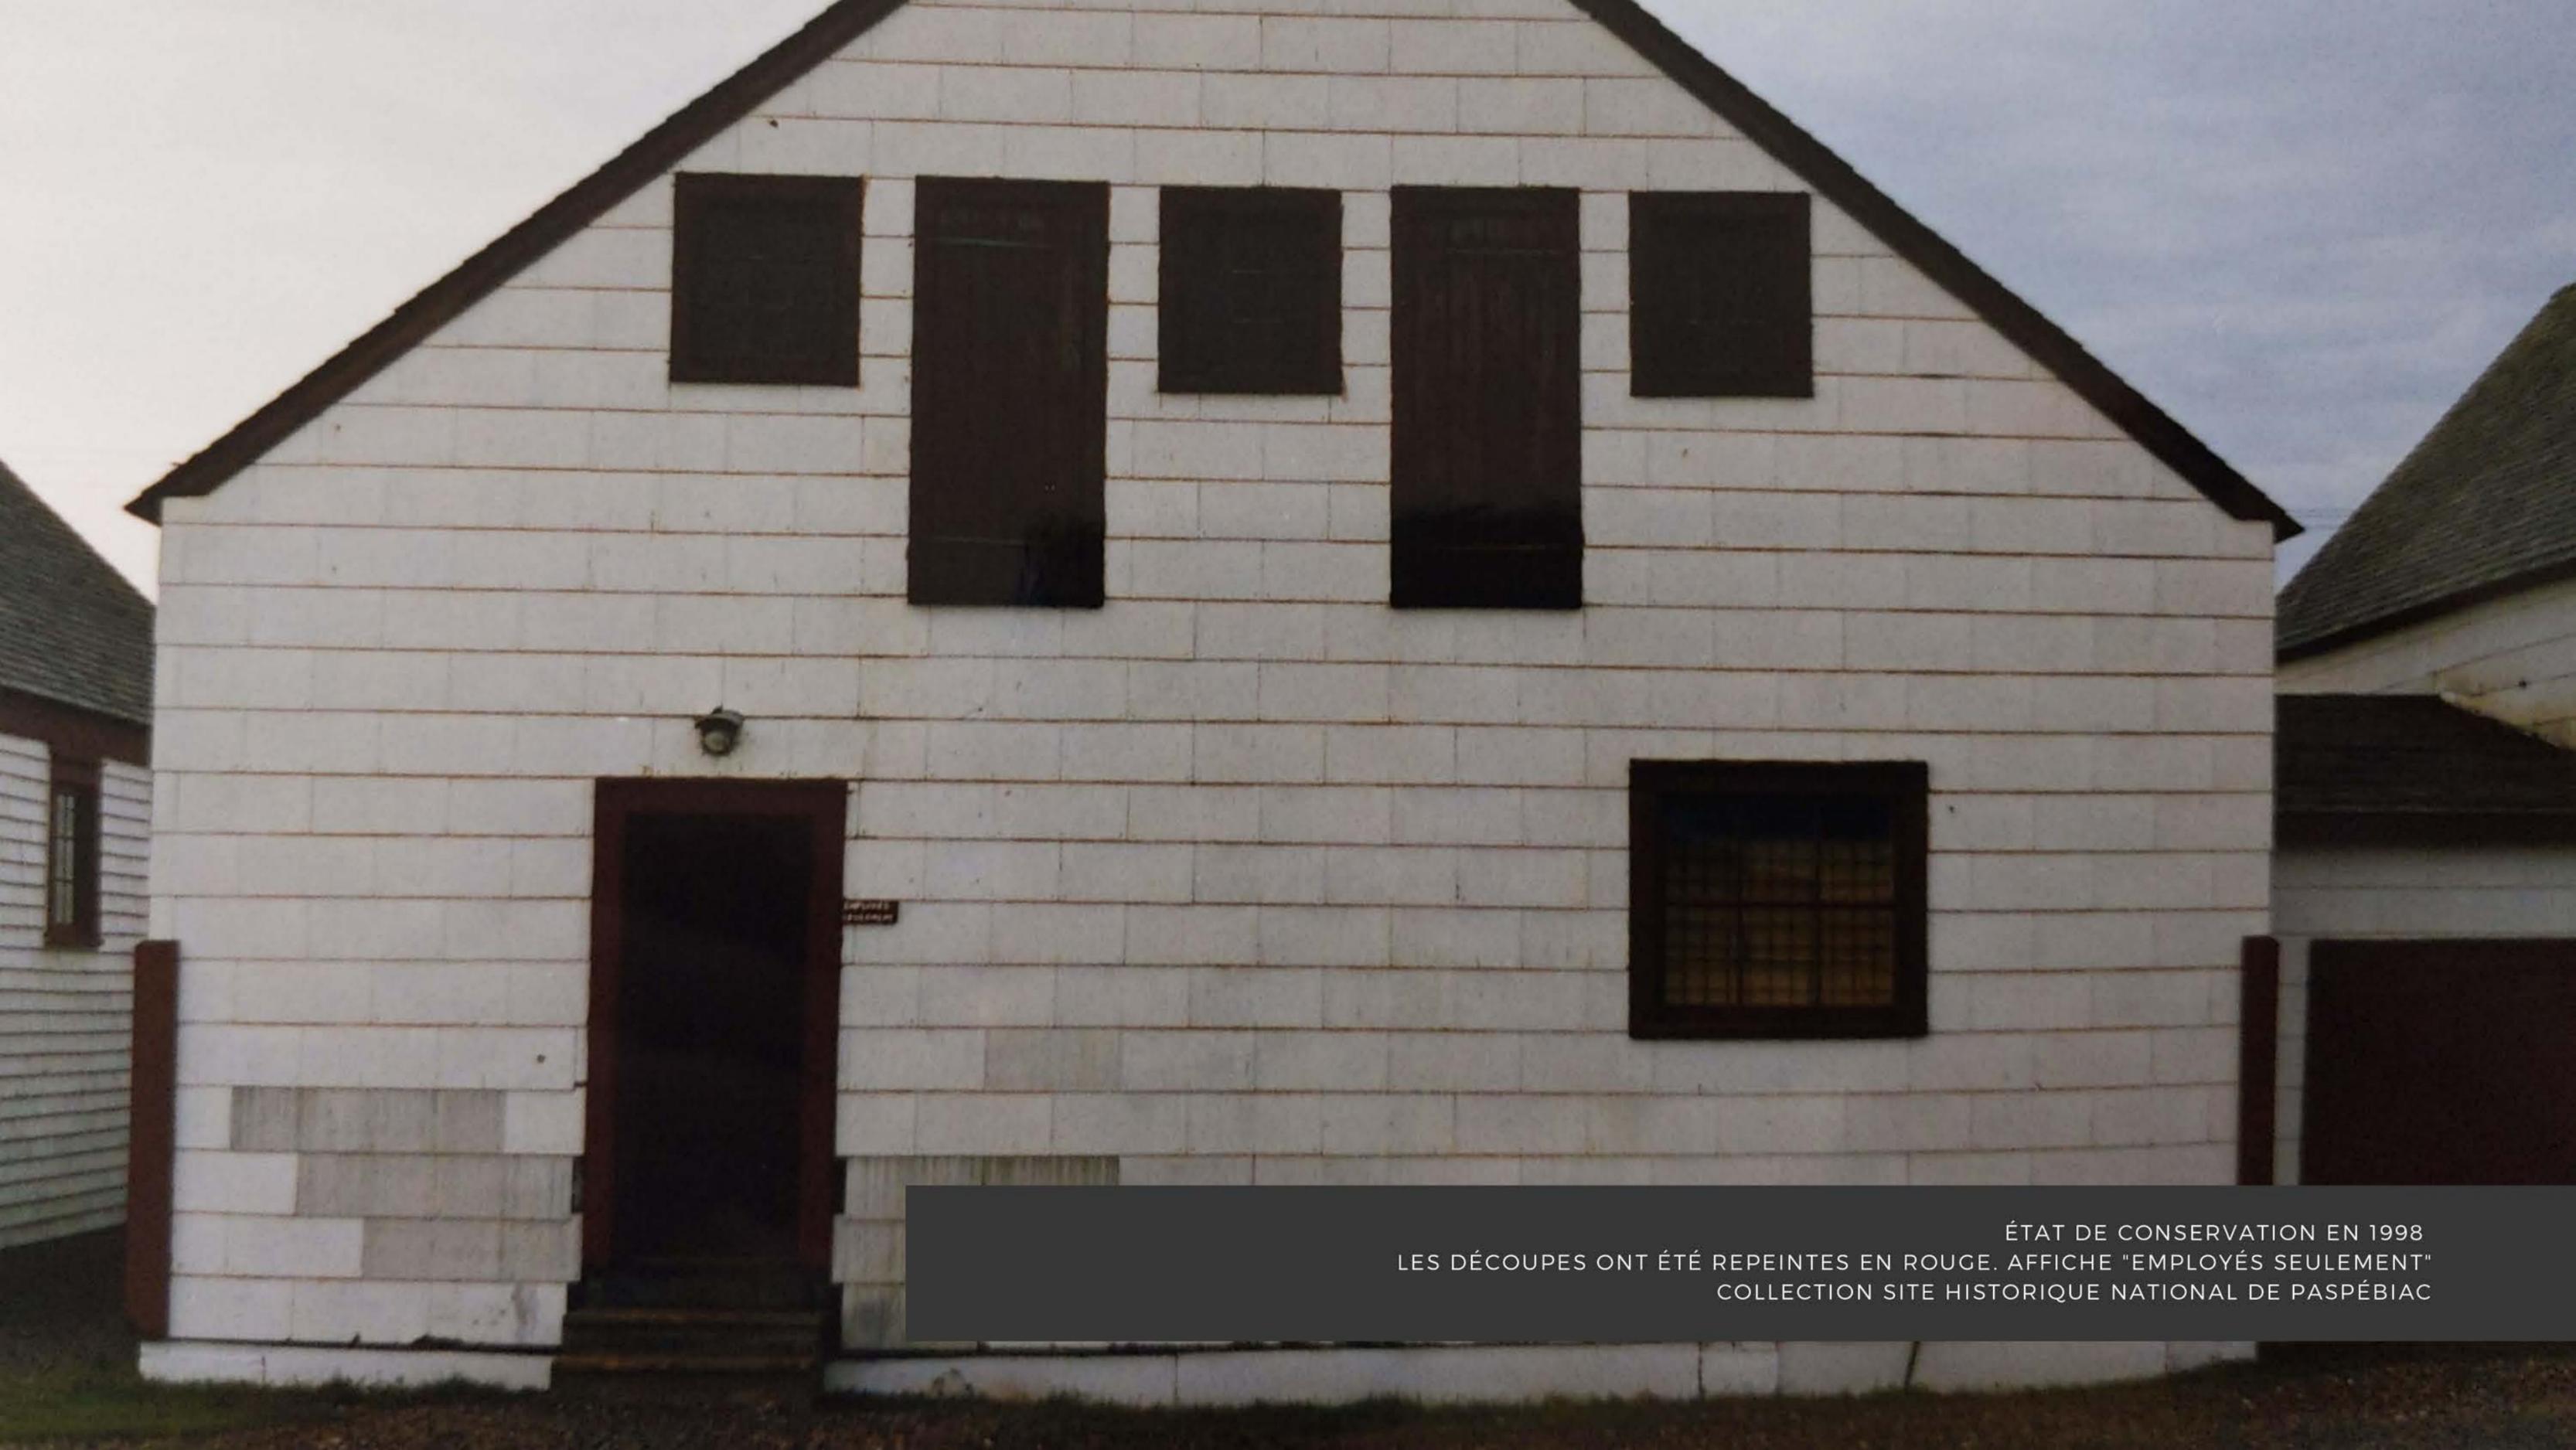
LE RACCORD AVEC LE BÂTIMENT DE GAUCHE EST DÉMOLI LORS DES TRAVAUX DE 1989  
S'IL N'A PAS ÉTÉ RESTAURÉ. LE BÂTIMENT A NÉANMOINS ÉTÉ POURVU D'UNE NOUVELLE TOITURE EN BARDEAU DE CÈDRE  
COLLECTION SITE HISTORIQUE NATIONAL DE PASPÉBIAC

Travaux de restauration: démolition du raccord reliant le bâtiment avec l'accueil, réfection de la toiture avec du bardeau de cèdre.
