# Tonnellerie Charles Robin and Co.

**SITE HISTORIQUE NATIONAL DE PASPÉBIAC**  
Par Jeannot Bourdages, conservateur

HISTOIRE  
ARCHITECTURE  
ICONOGRAPHIE

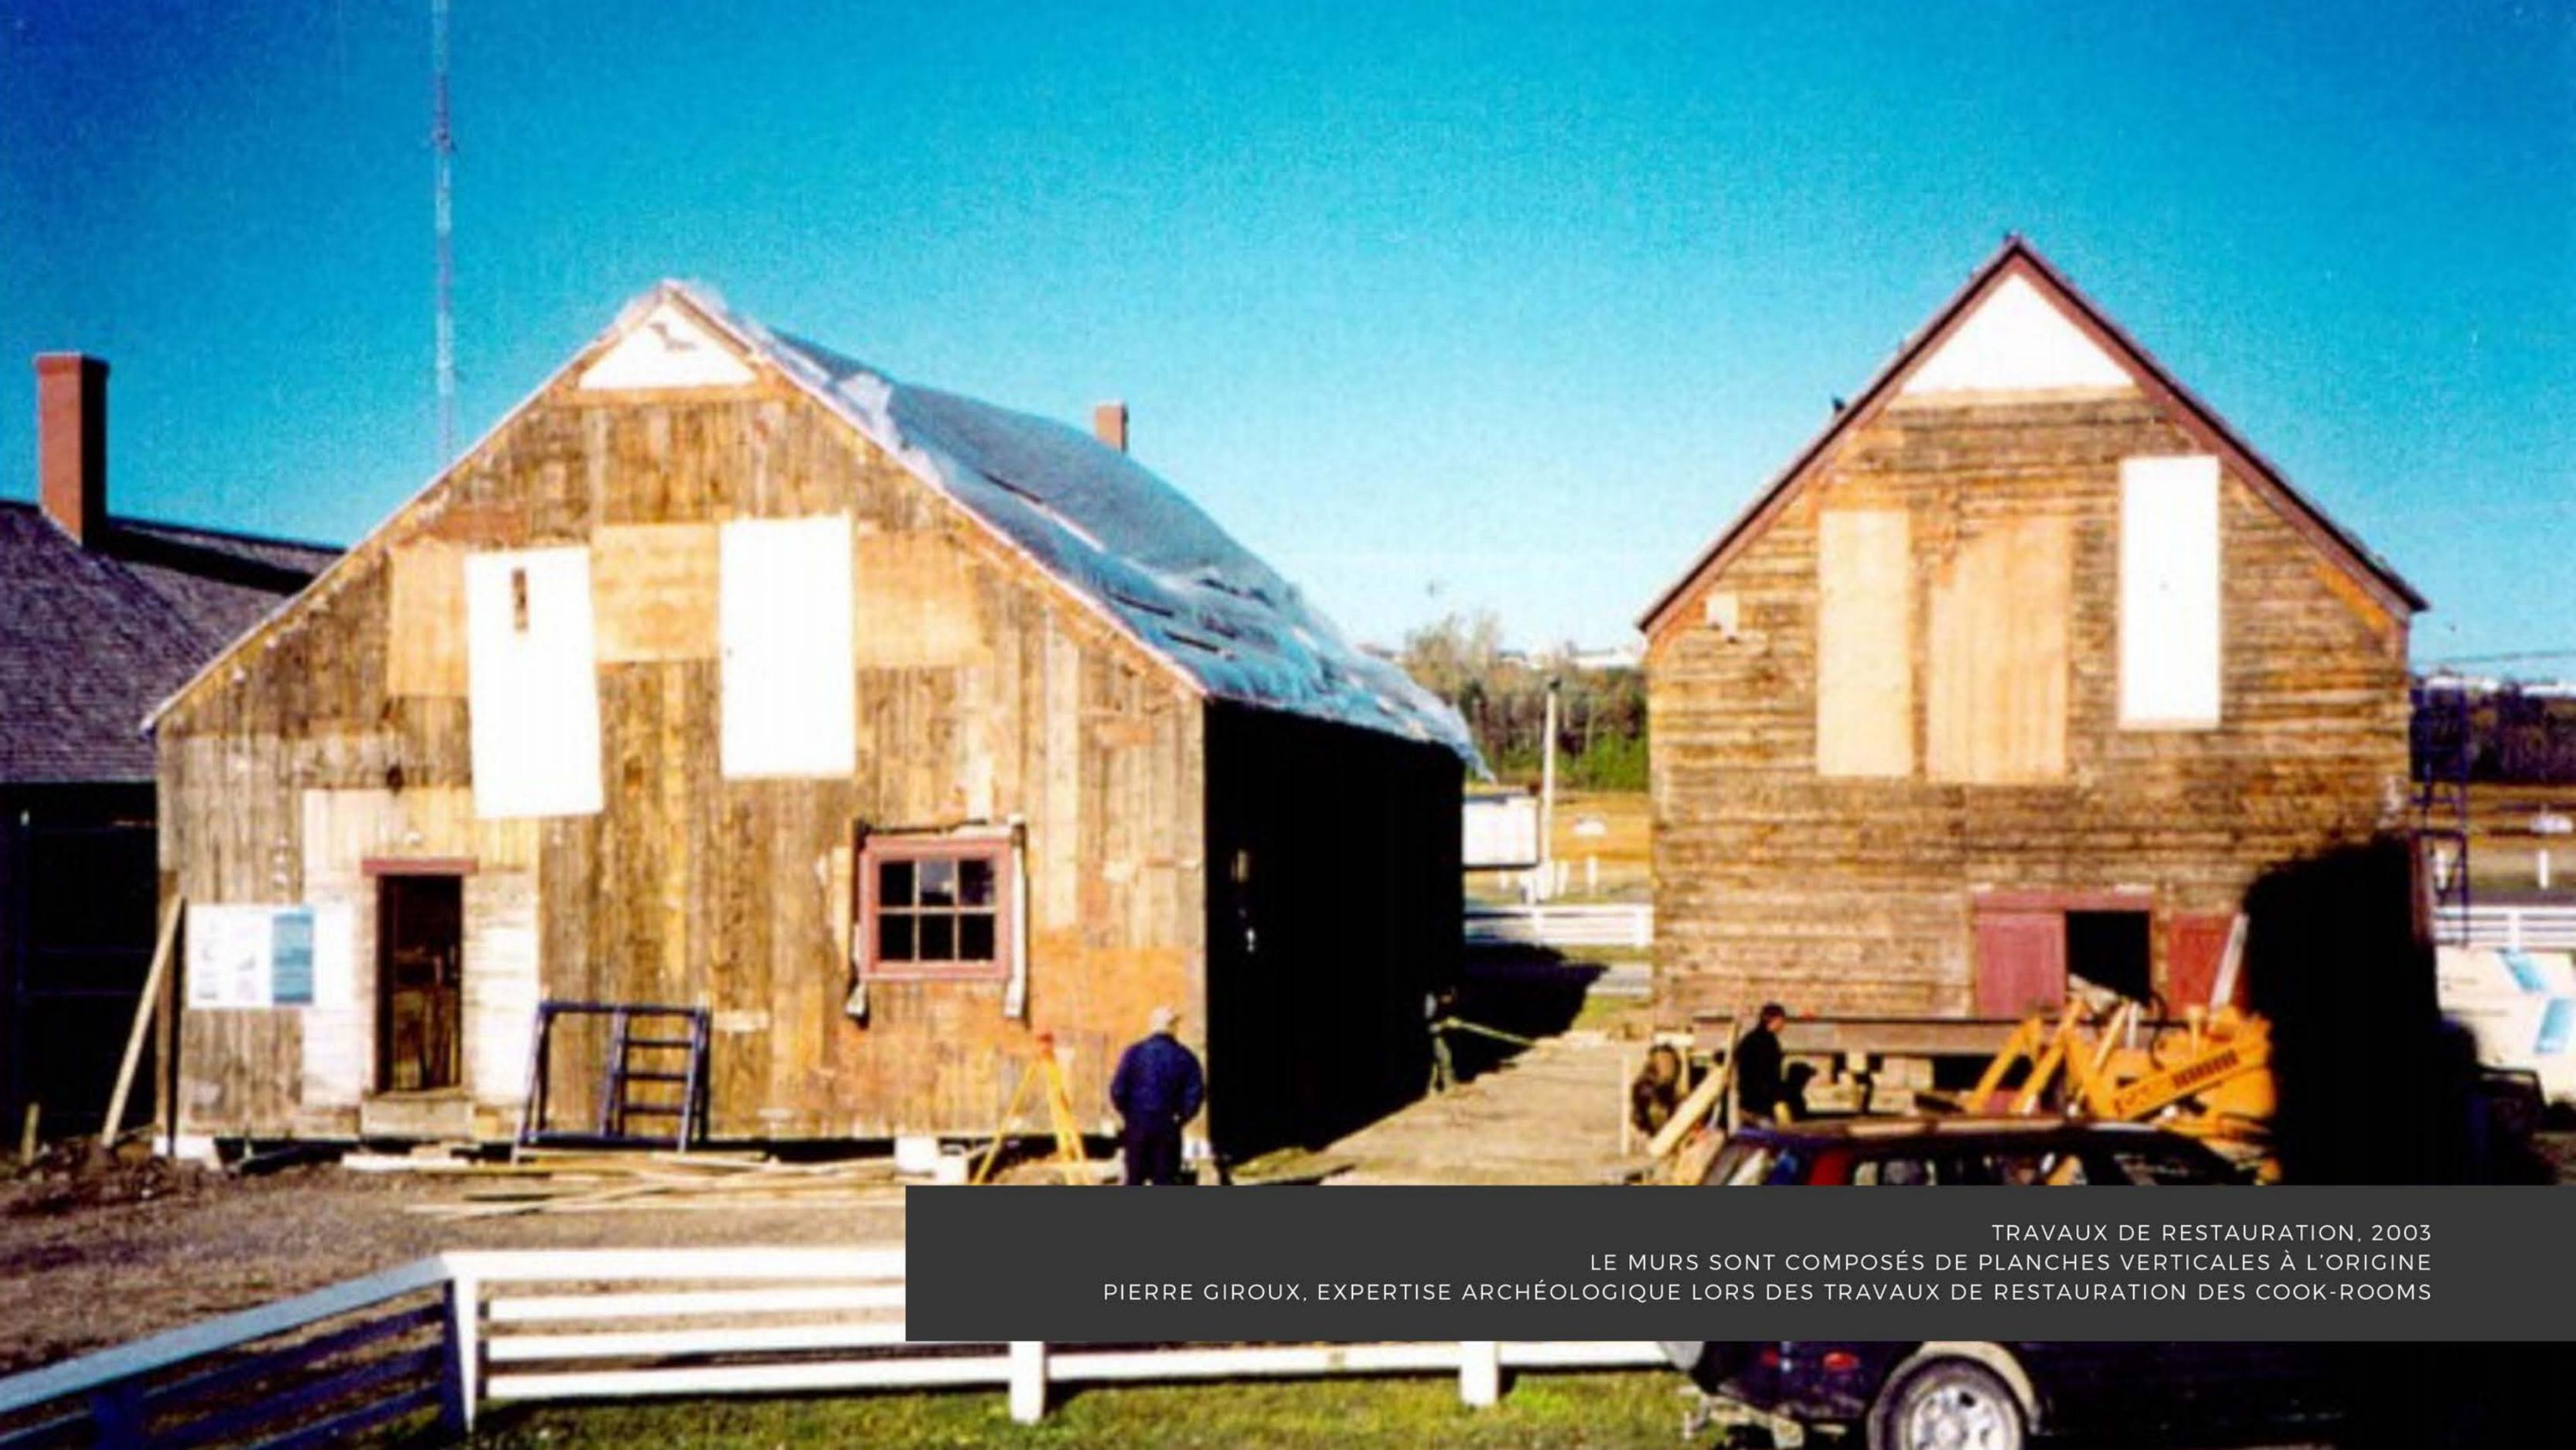
TRAVAUX DE RESTAURATION, 2003  
LE MURS SONT COMPOSÉS DE PLANCHES VERTICALES À L'ORIGINE  
PIERRE GIROUX, EXPERTISE ARCHÉOLOGIQUE LORS DES TRAVAUX DE RESTAURATION DES COOK-ROOMS

Travaux de restauration (Boudreau, Fortier et Associés): fouilles archéologiques; démolition des aménagements réalisés au 20e siècle; nouvelle fondation sur blocs de béton; reconstitution du parement à clin, de la porte à double vantaux avec imposte; restauration de la cheminée, des planches cornières, des fenêtres et des vantaux de l'étage; nouvelle couverture de bardeau de cèdre; nouvelle enseigne; aménagement intérieurs (réserve sèche, atelier, congélateur et frigidaire).

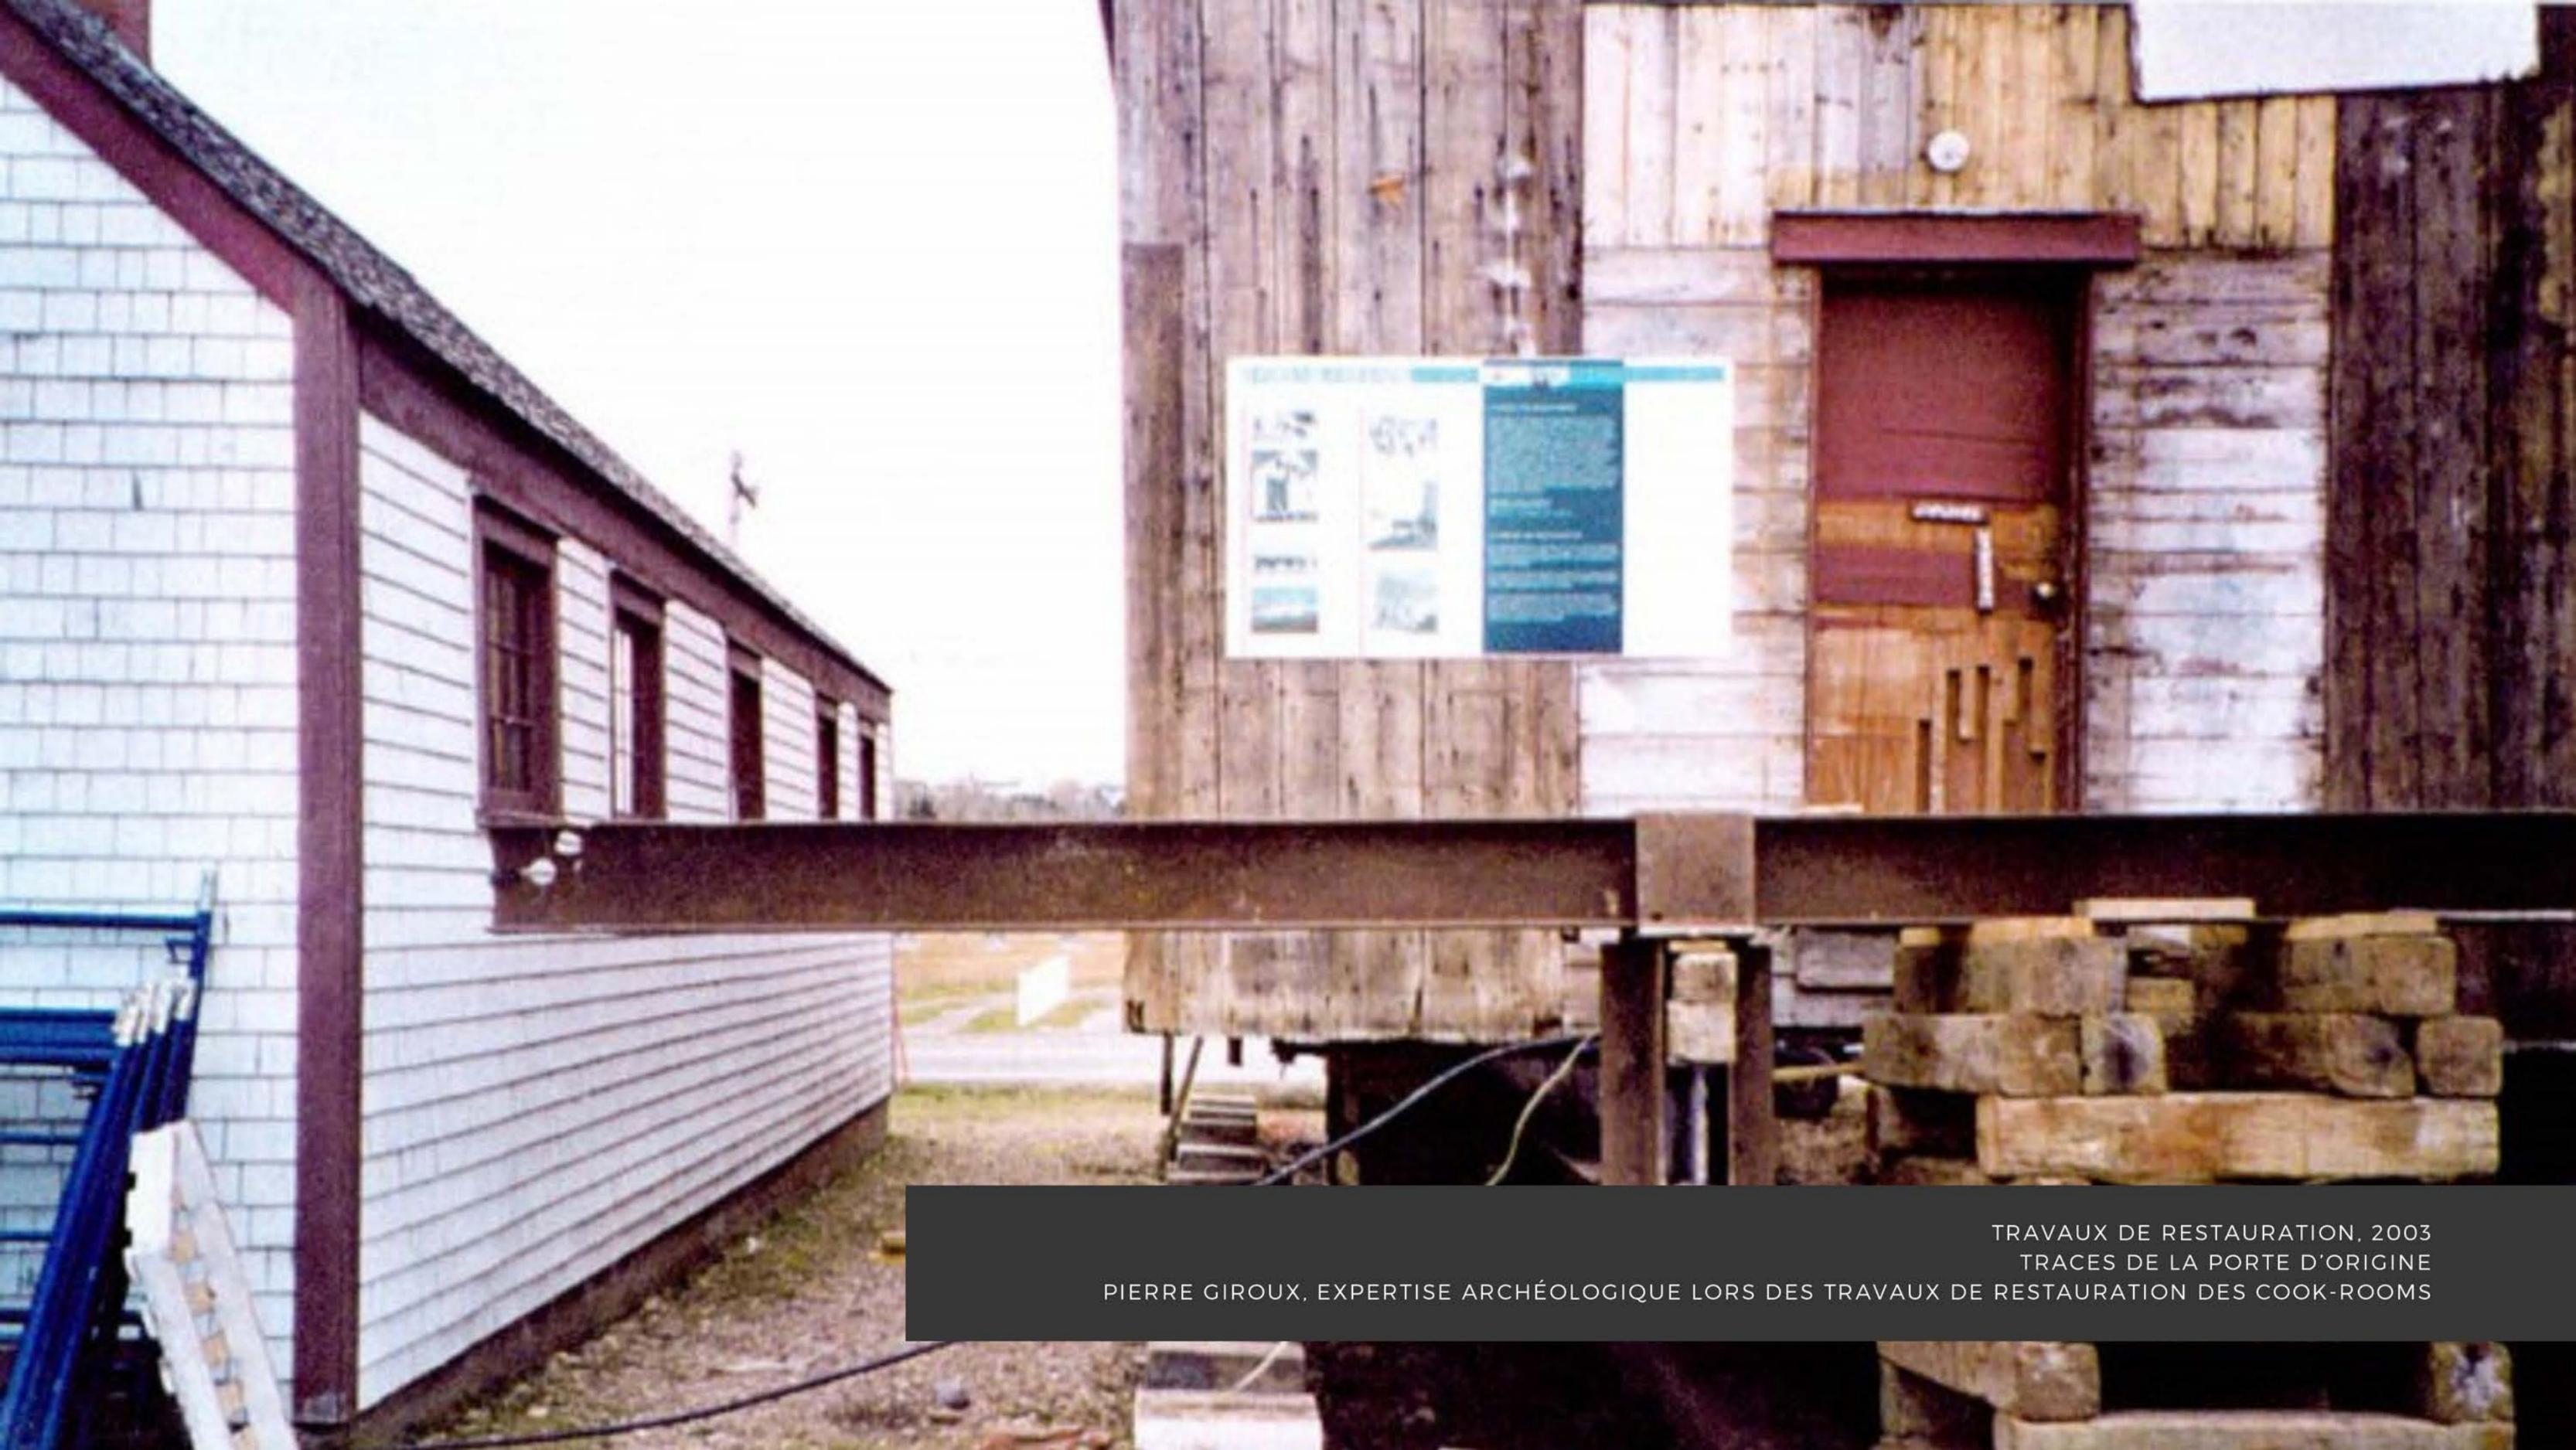
TRAVAUX DE RESTAURATION, 2003  
TRACES DE LA PORTE D'ORIGINE  
PIERRE GIROUX, EXPERTISE ARCHÉOLOGIQUE LORS DES TRAVAUX DE RESTAURATION DES COOK-ROOMS

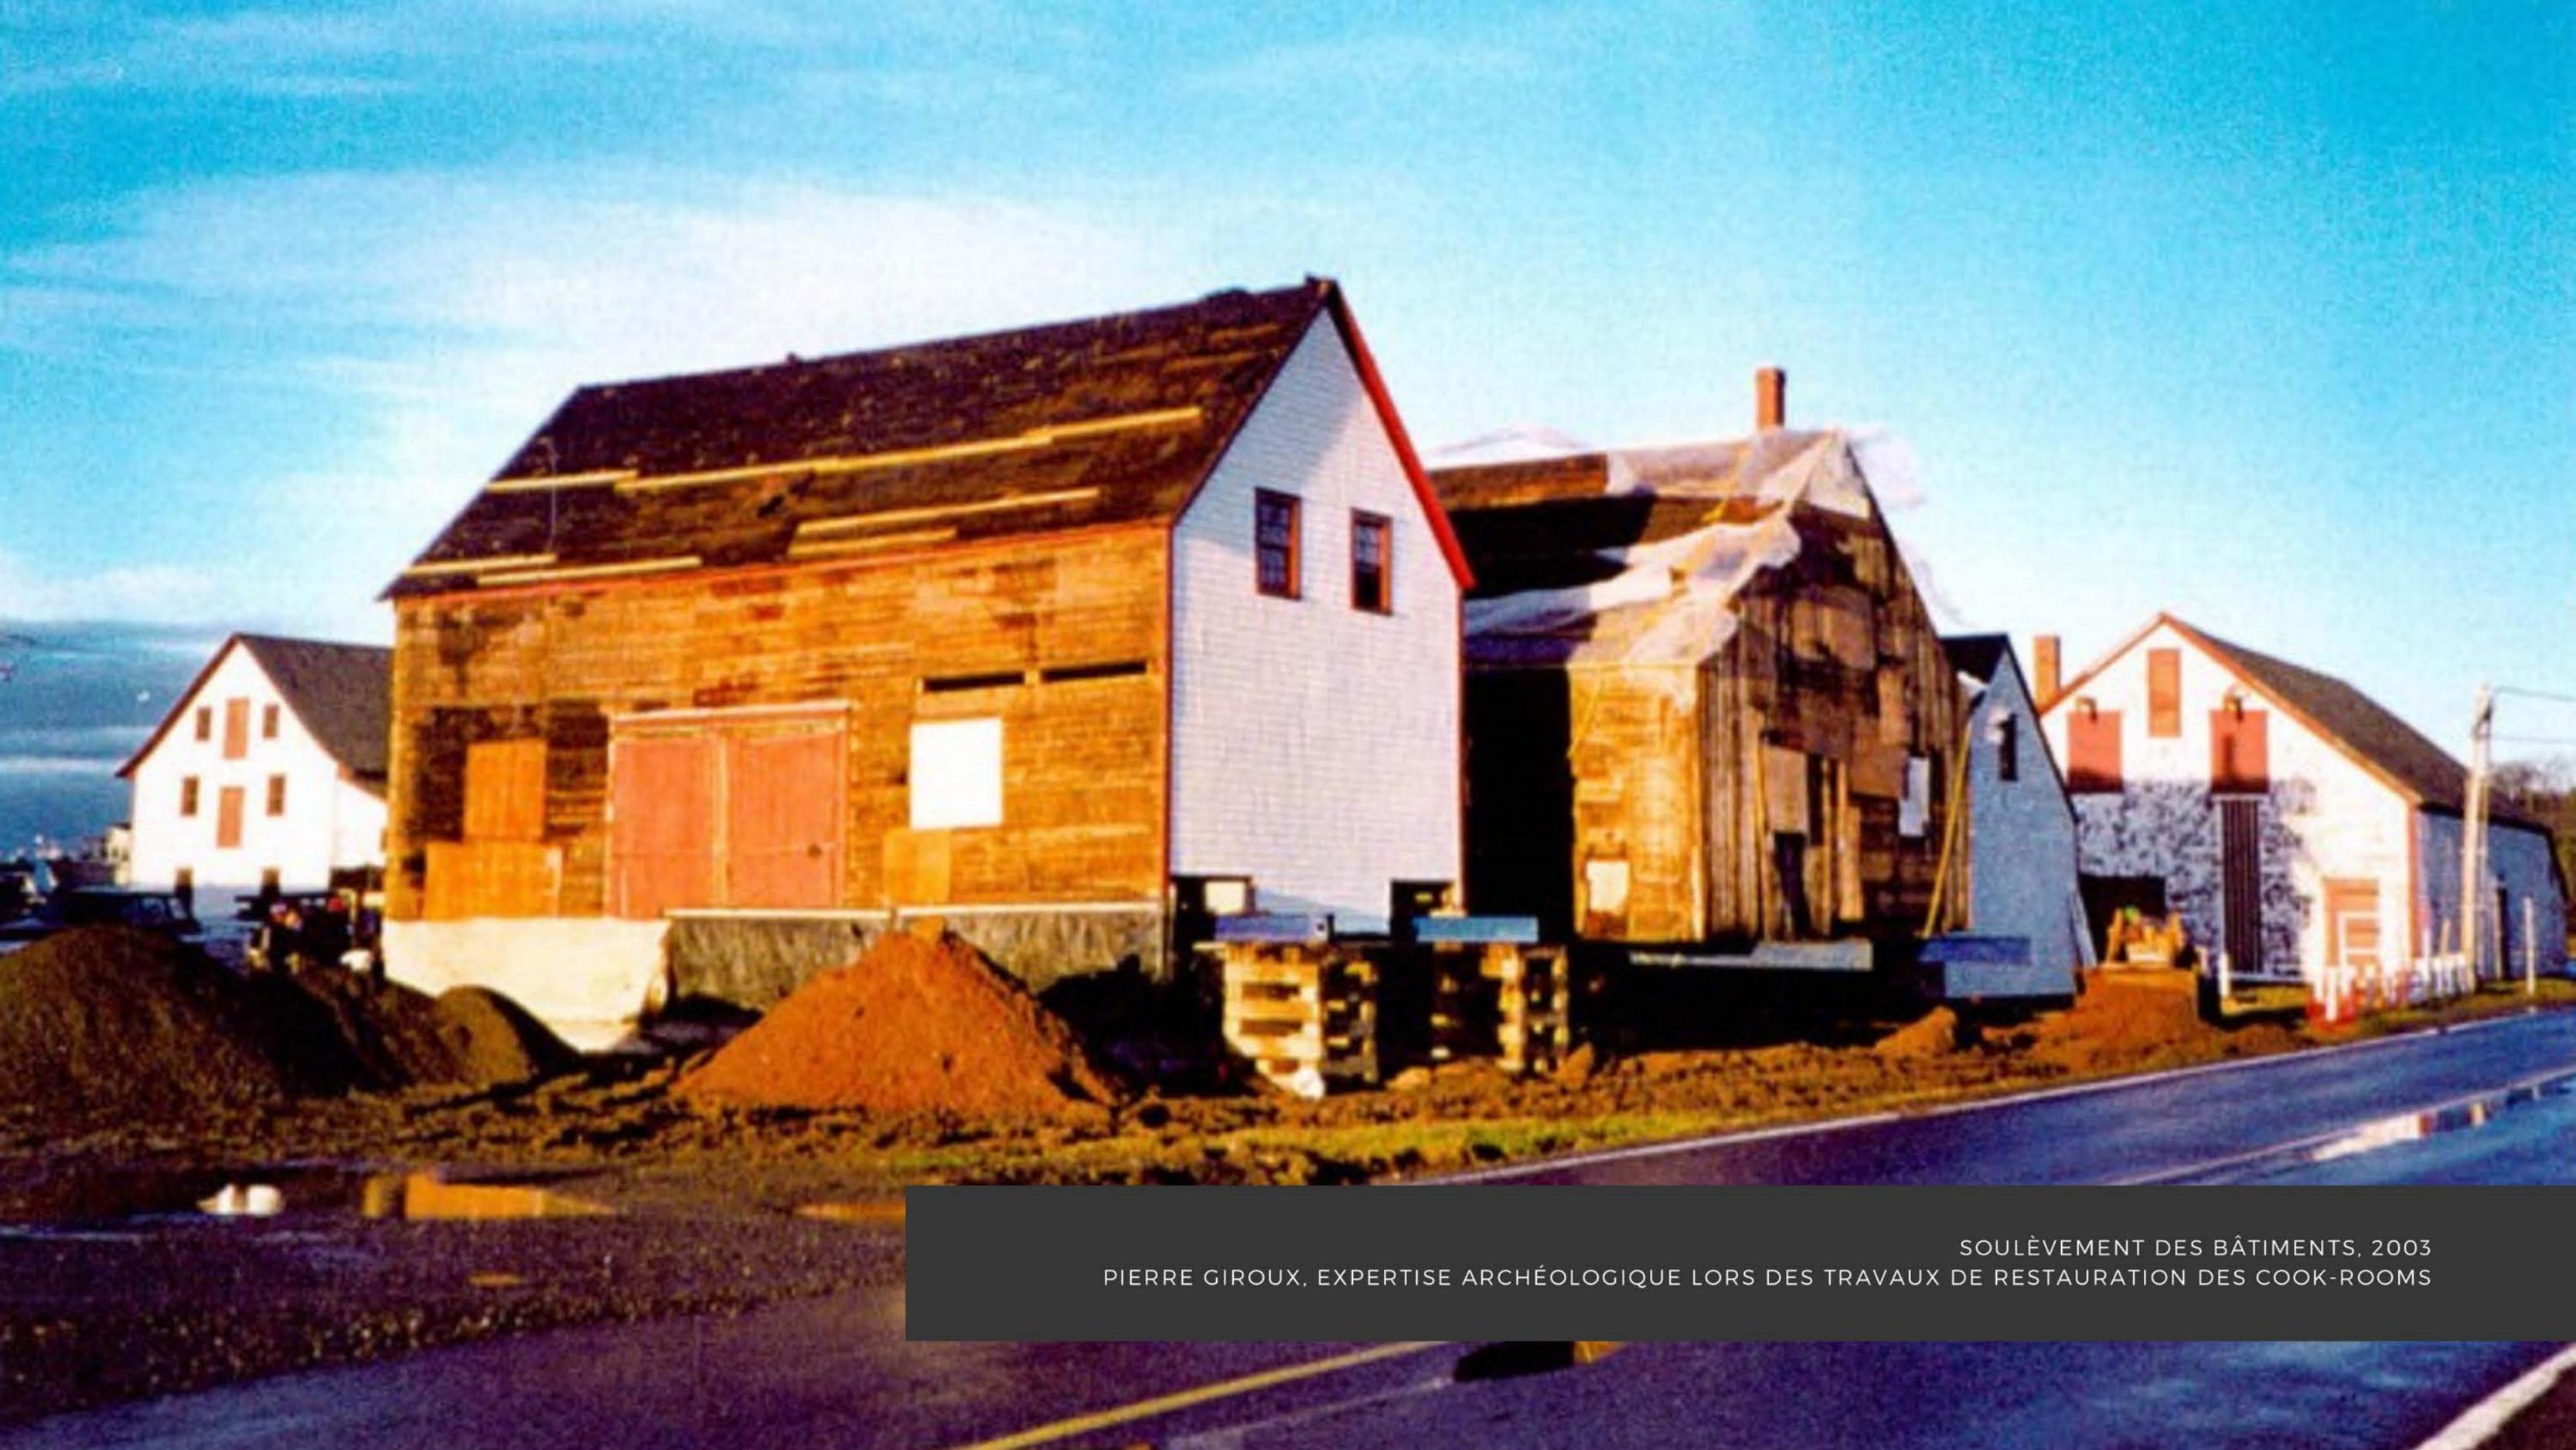
SOULÈVEMENT DES BÂTIMENTS, 2003  
PIERRE GIROUX, EXPERTISE ARCHÉOLOGIQUE LORS DES TRAVAUX DE RESTAURATION DES COOK-ROOMS
