RAPPORT

TITRE : Installations de pêche du banc de Paspébiac
Gaspésie, Québec

SOURCE : Jocelyne Cossette, Direction des services historiques

1998-41

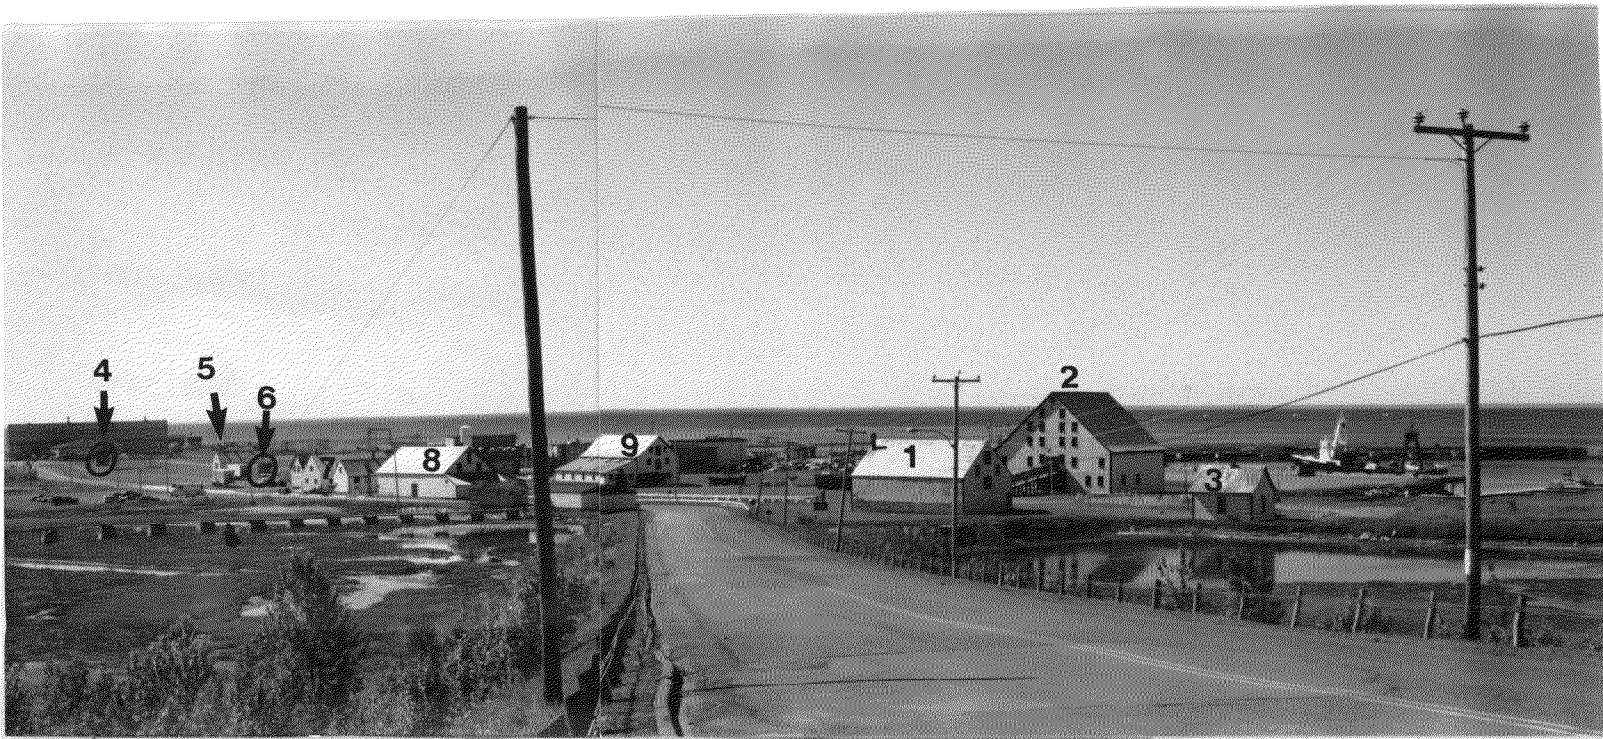
- 1 Vue du banc de pêche de Paspébiac, tel qu'il se présente aujourd'hui. Les trois édifices à droite ont été construits par la compagnie Le Boutillier : 1- le hangar, 2- l'entrepôt B.B. et 3- l'*office*. Du côté gauche, on voit les bâtiments Robin, soit : 4- la poudrière, 5- le hangar à farine, 6- la chambre-forte, 7- les trois *cook-rooms*, 8- le complexe de la forge et 9- la charpenterie. (Jocelyne Cossette, Direction des services historiques [DSH], juillet 1997.)

Le banc de pêche de Paspébiac¹ constitue un important témoin de l'histoire socio-économique de la Gaspésie (fig. 1). Situé dans la baie des Chaleurs, au nord-est de New-Carlisle (fig. 2), il comprend des installations de pêche construites par deux des plus importantes sociétés jersiaises à s'être implantées au Canada aux XVIII^e et XIX^e siècles, les compagnies Robin et Le Boutillier. De la centaine de bâtiments qui se dressaient auparavant sur les lieux, très peu ont subsisté jusqu'à nos jours pour rappeler le rôle dominant des activités de pêche et du commerce de la morue séchée dans le développement de la région.

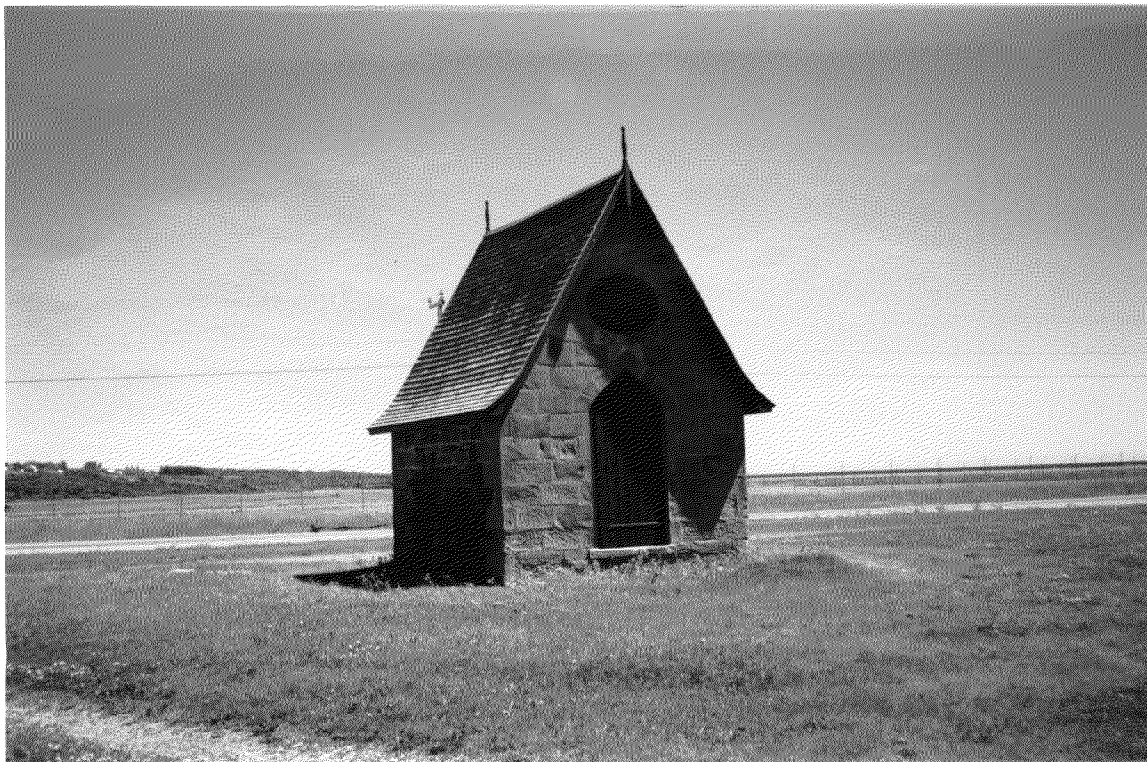
Minuscule carré de maçonnerie à chaînage harpé, mesurant 4,3 mètres sur 3,6, la poudrière serait le plus ancien bâtiment du site (fig. 4). Sa date de construction demeure encore incertaine, la tradition affirmant qu'elle aurait été érigée en 1788 pour entreposer la poudre à canon que Robin jugeait nécessaire d'avoir pour défendre son établissement contre d'éventuels pillers³⁸. Ses larmiers incurvés, sa porte en forme d'ogive et sa façade en pierre de taille appartiennent toutefois davantage au premier quart du XIX^e siècle³⁹. Elle n'est d'ailleurs mentionnée la première fois que dans des documents de 1819⁴⁰. De fait, on croit qu'elle

aurait servi à garder la poudre à fusil vendue dans les magasins de la compagnie. L'édifice a été restauré en 1981 (toiture de bardeaux refaite, maçonnerie, planchers et boiseries réparés) et demeure fermé au public depuis. Il se trouve actuellement en bon état.

- 4 La poudrière. (Jocelyne Cossette, DSH, juillet 1997.)

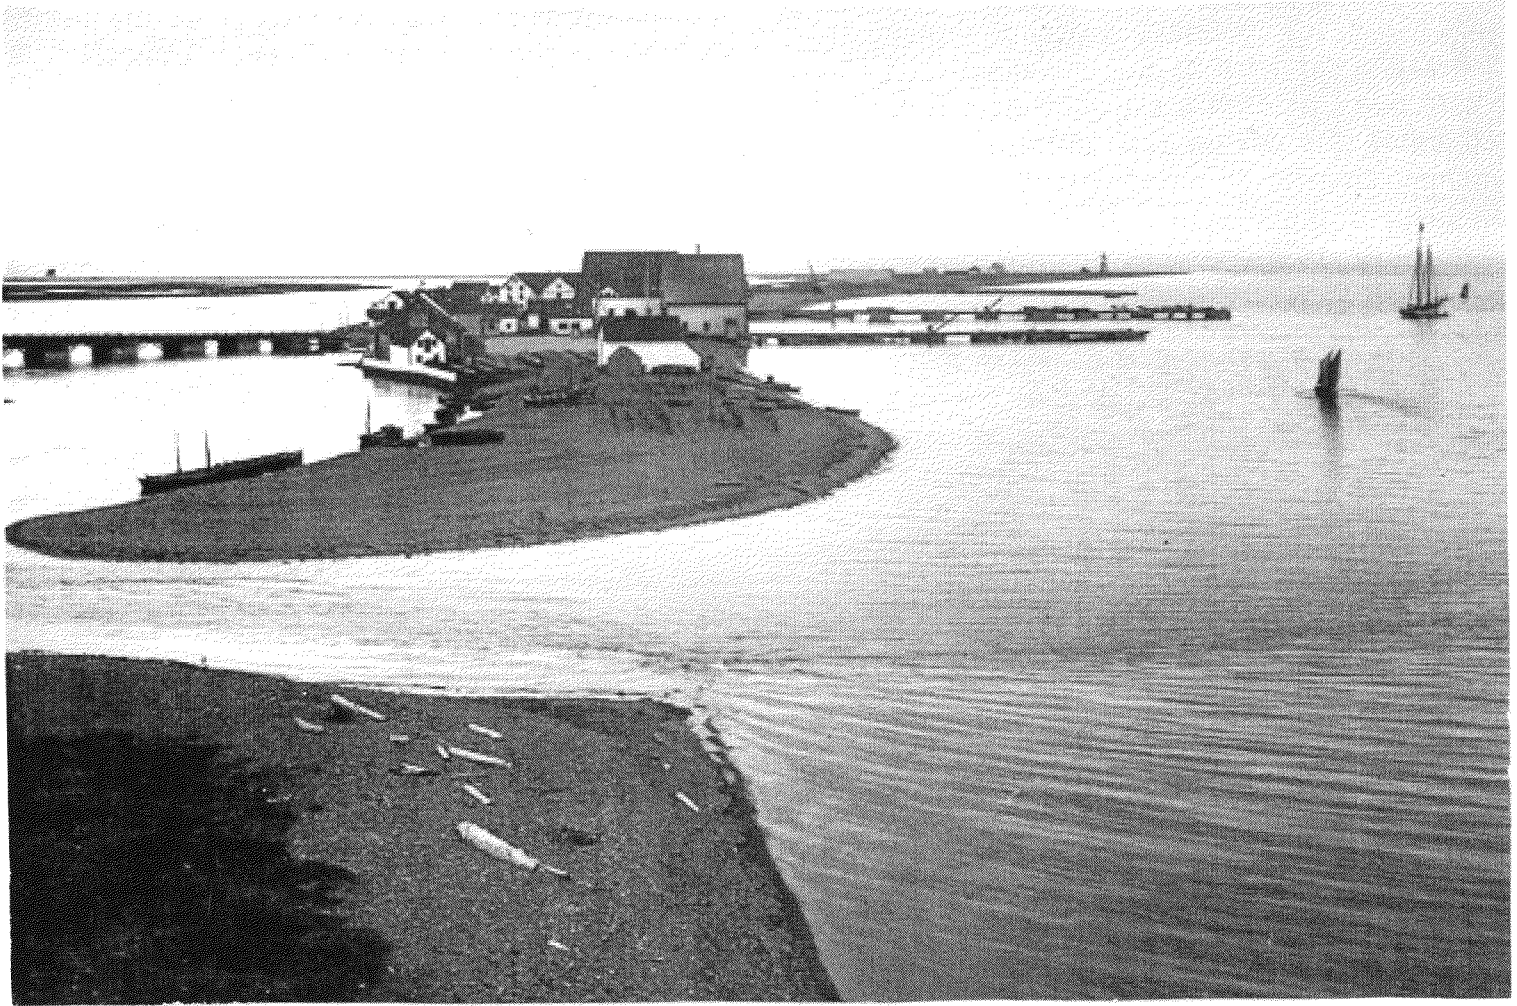
- 6 Vue du banc et du barachois de Paspébiac, le premier étant le grand amas de sable sur lequel se sont établies les compagnies Robin et LeBoutillier, le second étant le petit port naturel situé entre le banc et la terre ferme. (Archives photographiques Notman 3989 VIEW, Musée McCord d'histoire canadienne, Montréal, n.d. Reproduction tirée du livre d'André Lepage, *Le site historique du Banc-de-Paspébiac* [Québec, Les publications du Québec, 1997, p. 5].)

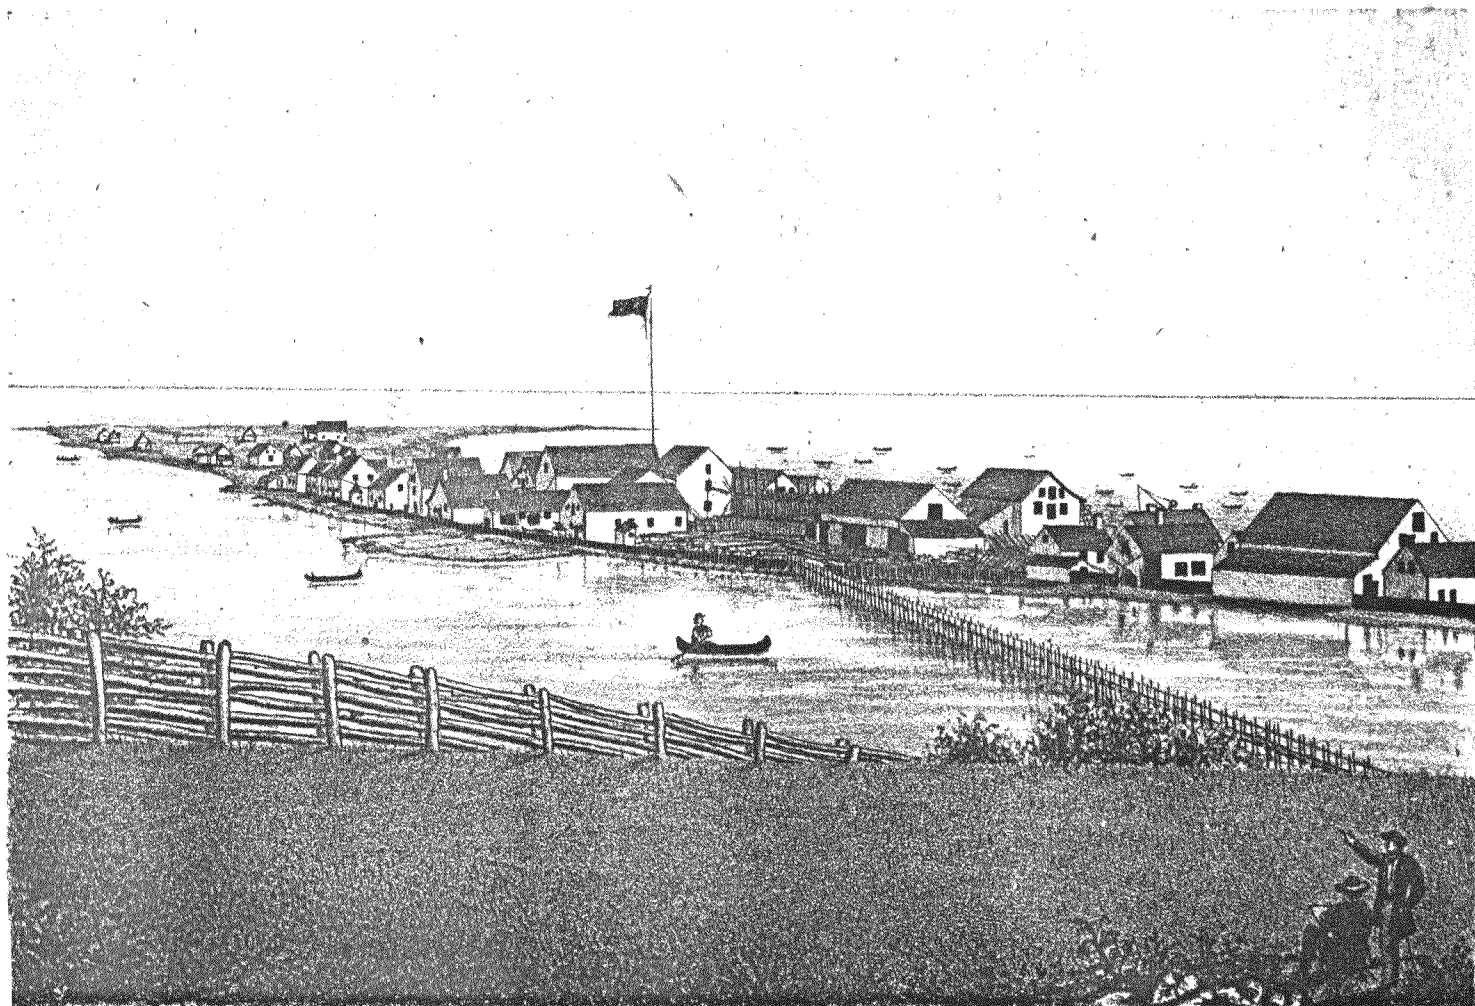
CHA^S ROBIN & C^{IE} ESTABLISHMENT.

- 10 La Charles Robin and Co., telle que vue par Thomas Pye en 1866. (Reproduction tirée de Thomas Pye, *Images de la Gaspésie au XIX^e siècle* [rééd. : Québec, Coméditex, 1980].)

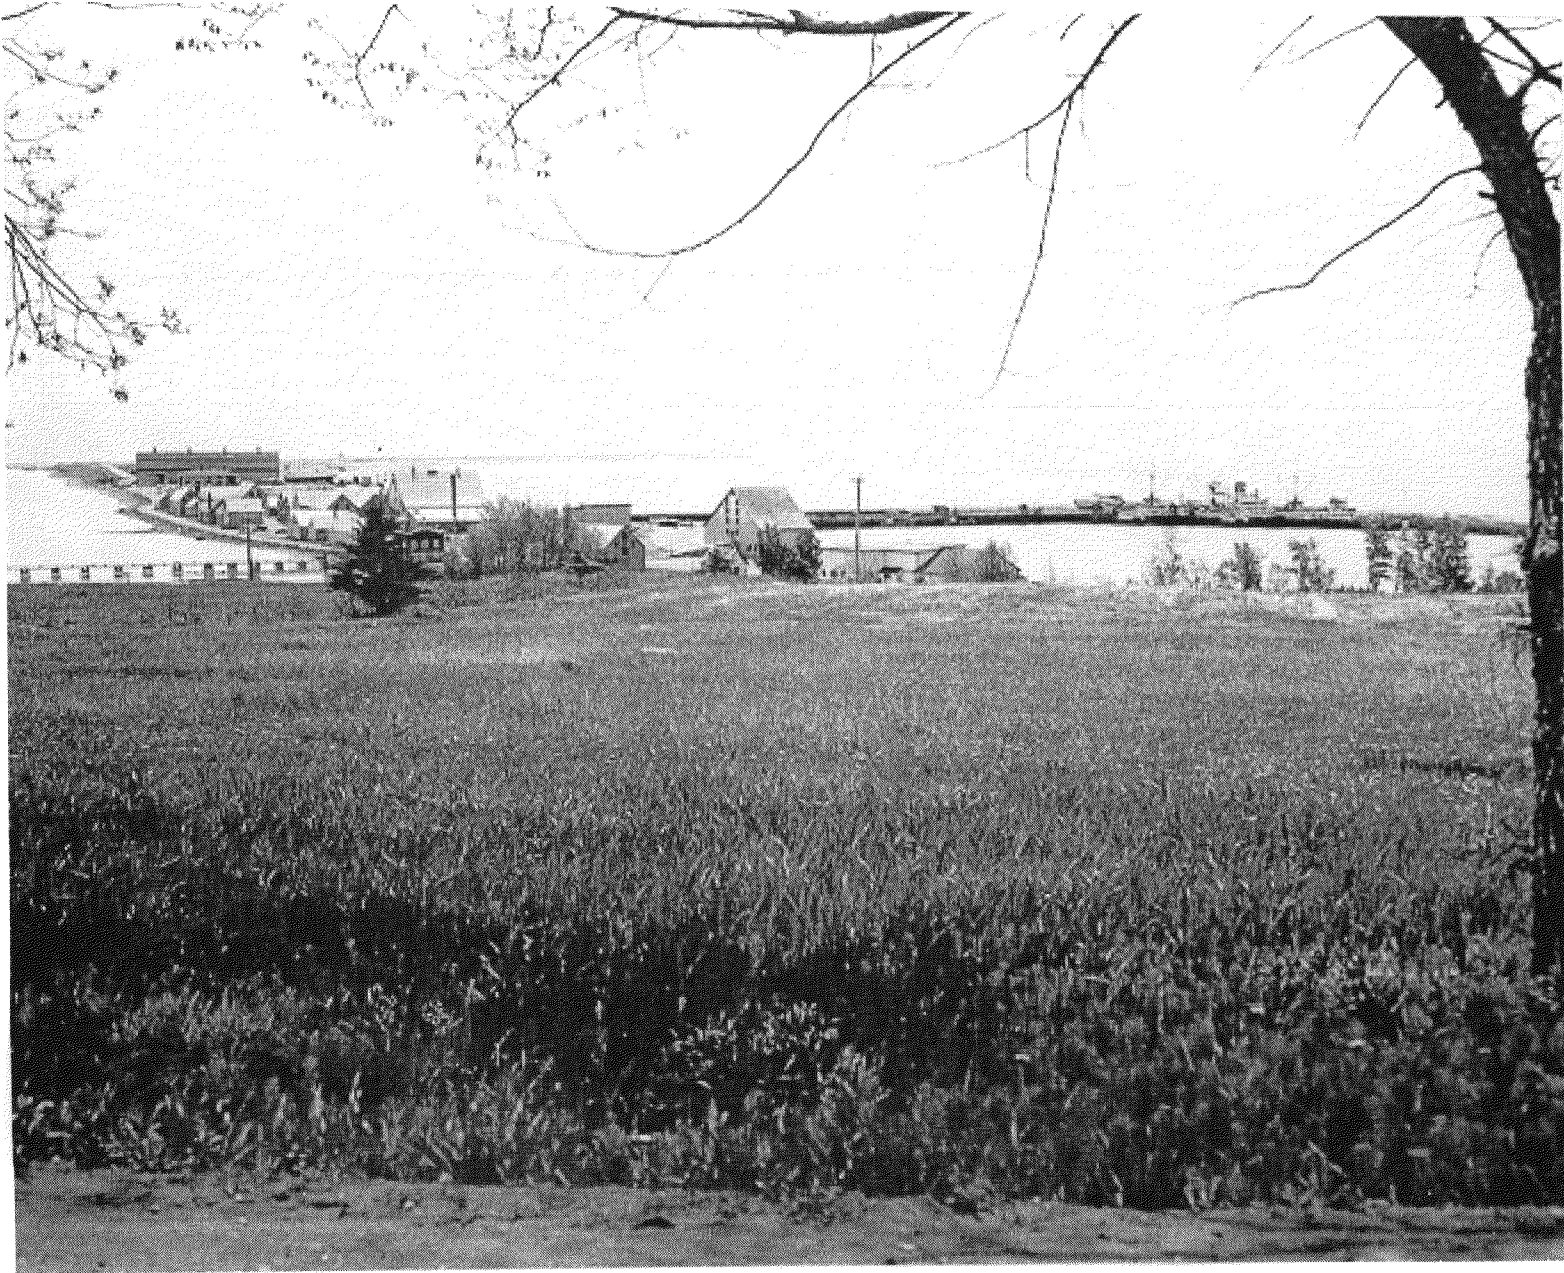
- 13 L'établissement de la Robin à la veille de l'incendie de 1964. On constate l'état d'abandon des bâtiments. (Photo de Jean-Paul Bôdy, Archives nationales du Québec, Québec, E6-7/962-64.)

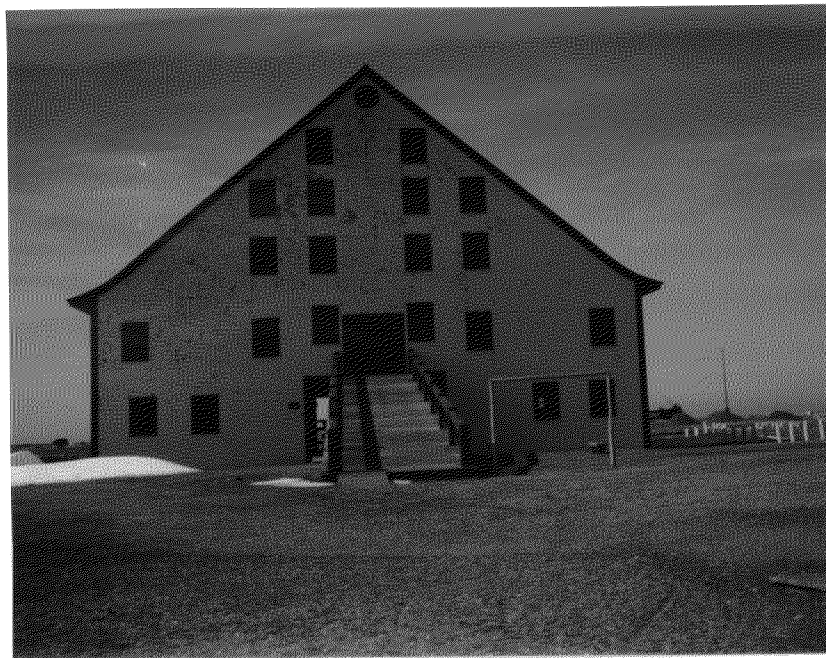
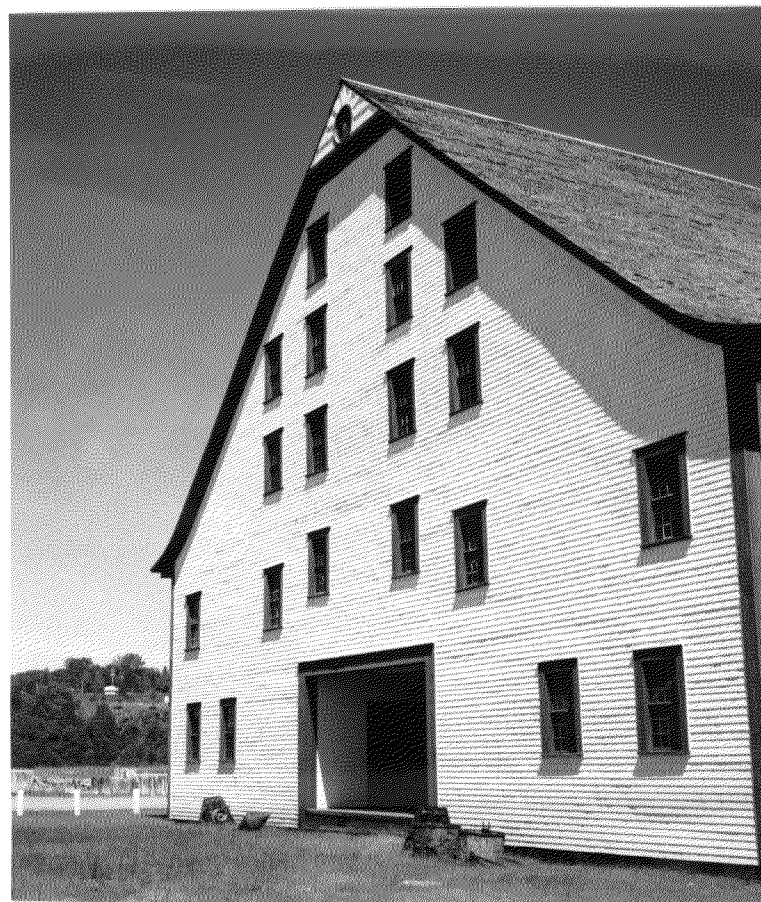
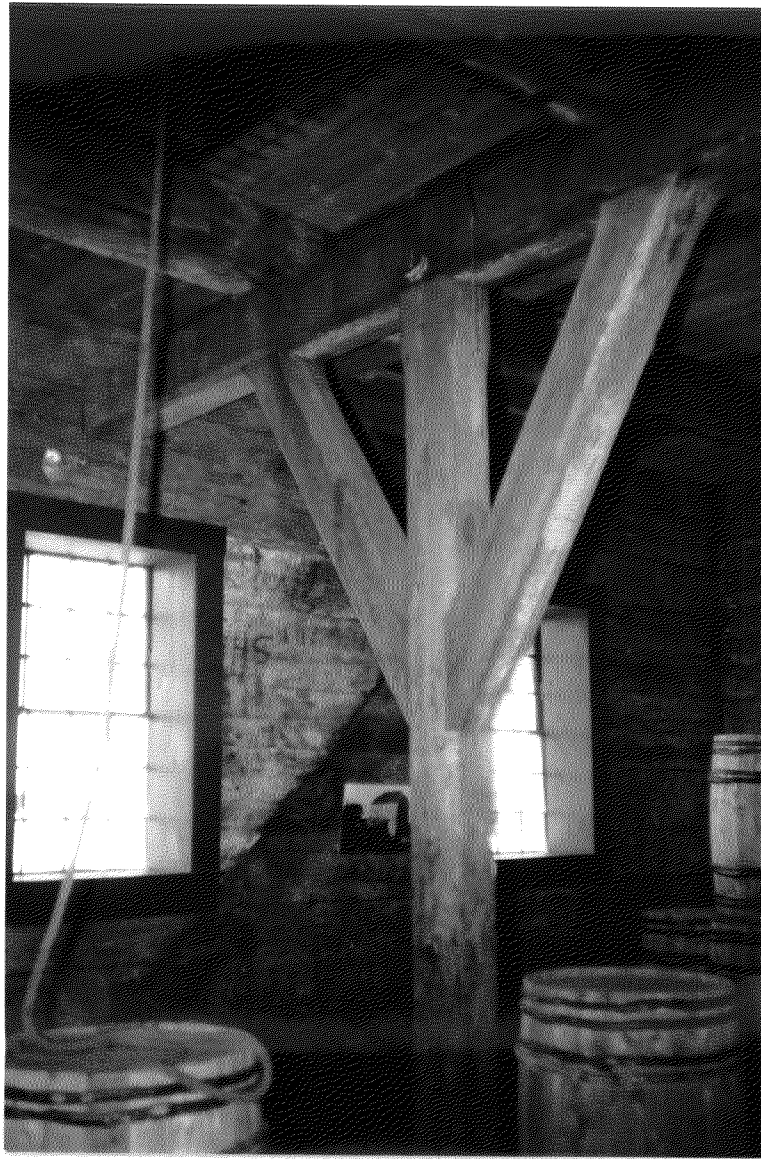
Communément appelé le B.B.³², l'entrepôt est le plus grand et le plus remarquable des édifices du banc de pêche, constituant par le fait même le principal point de repère du site. Construit vers 1845-1850 par Le Boutillier, il mesure 25 mètres sur 18,4³³, compte cinq étages et se distingue tout particulièrement par son immense toiture de bardeaux à deux versants légèrement retroussés qui contribue à sa monumentalité (fig. 3). Édifice d'abord et avant tout fonctionnel, il est dépouillé de tout élément décoratif, à l'exception d'un oeil-de-boeuf situé au haut de ses façades avant et arrière (fig. 14, 15). Ses murs de bardeaux de cèdre peints en blanc sont percés d'une vingtaine d'ouvertures en façade avant et arrière. Leur agencement respecte une certaine symétrie, mais il a été conçu surtout en vue de répondre aux besoins limités d'éclairage, l'édifice ayant servi à entreposer la morue séchée avant qu'elle ne soit expédiée vers les marchés pour laquelle on la destinait. Vaste et dégagé, l'intérieur laisse voir la structure massive de l'édifice érigé avec de grosses pièces de madrier carré (fig. 16, 17). Le rez-de-chaussée est traversé d'un corridor rectiligne qui autrefois ouvrait directement, du côté de la mer, sur un quai de chargement des produits transportés par bateaux et, du côté opposé, sur l'espace central du lot autour duquel étaient regroupés les autres édifices et installations nécessaires à la production. Le lien immédiat direct avec la mer n'existe plus de nos jours, le terrain ayant été remblayé de ce côté et un nouveau quai construit plus au loin. La vue sur l'eau demeure par contre toujours bien dégagée (fig. 1).

1981³⁴ ont surtout visé la consolidation de la structure et des fondations, le remplacement des fenêtres et du bardeau extérieur et la construction d'une immense rampe d'accès menant à l'étage où se tiennent des activités d'interprétation. Les autres étages ne sont plus maintenant accessibles au public par mesure de sécurité. Vastes espaces libres, ils étaient auparavant remplis de boucaults de morue, de cordage, d'outillage et de différentes marchandises. Bien que l'édifice se trouve généralement en assez bon état, il présente des problèmes d'humidité et de pourriture au niveau des fondations, des planchers et des encadrements des ouvertures. Plusieurs bardeaux ont besoin d'être remplacés et les surfaces des murs extérieurs devraient être traitées pour mieux résister aux conditions climatiques maritimes (fig. 14). La rampe d'accès qui date des travaux de restauration a aussi besoin d'être refaite en grande partie, plusieurs planches étant pourries (fig. 18, 19).

14 Façade principale de l'entrepôt B.B. (Collection du Site historique du Banc-de-Paspébiac, printemps 1997.)

15 Façade arrière de l'entrepôt B.B. (Jocelyne Cossette, DSH, juillet 1997.)

16 Coupe de l'entrepôt B.B. (Tirée du «Dossier d'utilisation des bâtiments historiques», ministère de la Culture et des Communications, Bonaventure, 1981.)

17 Mur et poutre de soutien du plancher supérieur de l'entrepôt B.B. (Jocelyne Cossette, DSH, juillet 1997.)

tandis que celles sur le hangar porteraient en grande partie sur le dégagement des fondations, la restauration ou le remplacement des poutres du mur sud et la solidification de la charpente affectée par l'eau et l'humidité.

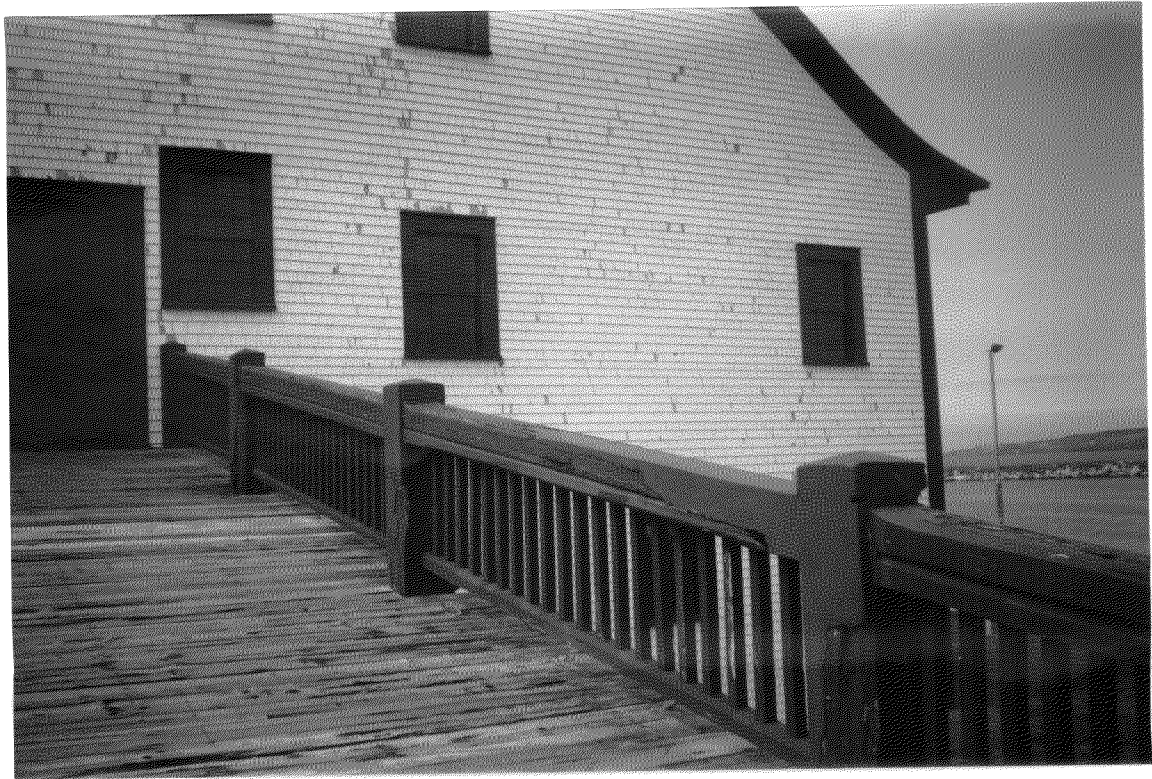
18-19 Rampe d'accès au B.B. (Collection du Site historique du Banc-de-Paspébiac, printemps 1997.)

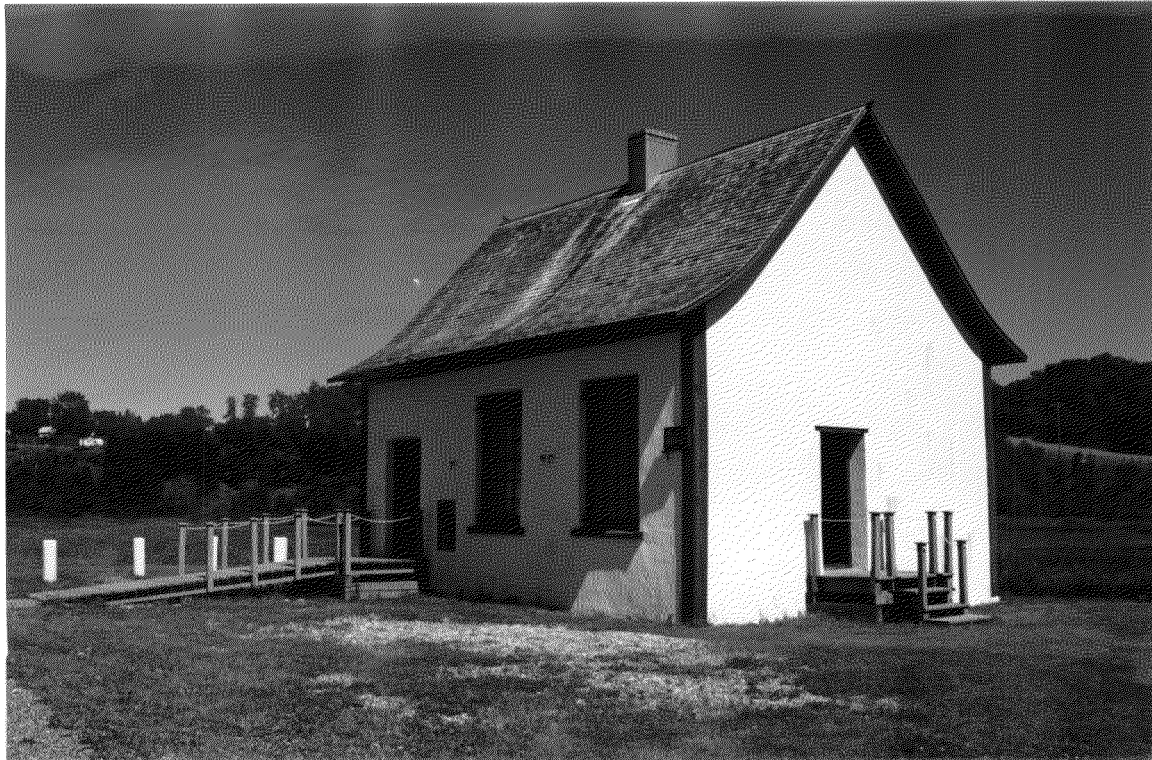
L'édifice appelé *office* a une histoire un peu obscure. Situé légèrement en retrait, sur la partie nord du banc (fig. 1, 20), il aurait été érigé vers 1870-1880 en vue de servir de bureau et d'habitation au gérant de la Le Boutillier³⁵. Ses dimensions modestes de 9,2 mètres sur 6,8 surprennent cependant pour la fonction qu'on lui attribue, l'habitude étant dans les établissements jersiais d'installer le gérant dans un grand édifice de bois destiné à servir de résidence et de comptoir commercial. Certains auteurs émettent l'hypothèse qu'il aurait plutôt servi de bureau de douanes après que celui de New Carlisle ait été déménagé à Paspébiac³⁶. Quoiqu'il en soit, l'*office* a été transformé avant la fin du siècle en huil提高 où l'on fabriquait de l'huile de foie de morue et a été utilisé à cette fin même après son acquisition par la Robin en 1923. Petit carré de pierre crépie, coiffé d'une toiture à deux versants incurvés, il est d'une architecture fort simple qui évoque les petites maisons traditionnelles du début de la colonisation. Sa façade principale est dotée d'une porte décentrée et de deux fenêtres tandis que les autres façades ne sont percées que d'une ouverture chacune. Lorsque les travaux de restauration ont été entrepris en 1981, l'édifice était en très mauvaise condition. Le toit de bardeaux, la cheminée et le crépi ont été refaits, les portes et fenêtres remplacées et l'intérieur entièrement rénové et réaménagé pour permettre une mise en valeur axée sur la fonction administrative plutôt que sur la production d'huile de foie de morue. L'édifice présente actuellement des problèmes d'humidité et d'infiltration d'eau causant entre autres le pourrissement des combles et des encadrements des ouvertures, l'effritement du mortier des murs est et ouest et potentiellement un affaiblissement de la cheminée.

20 L'*office*. (Jocelyne Cossette, DSH, juillet 1997.)

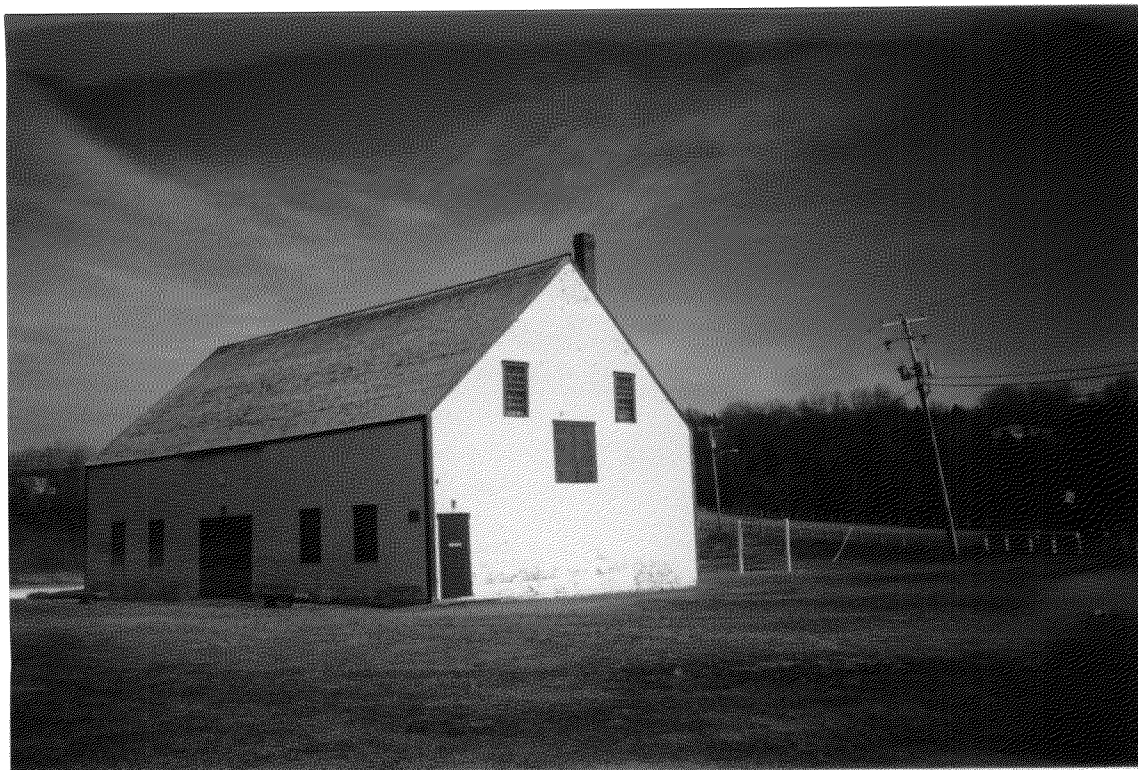
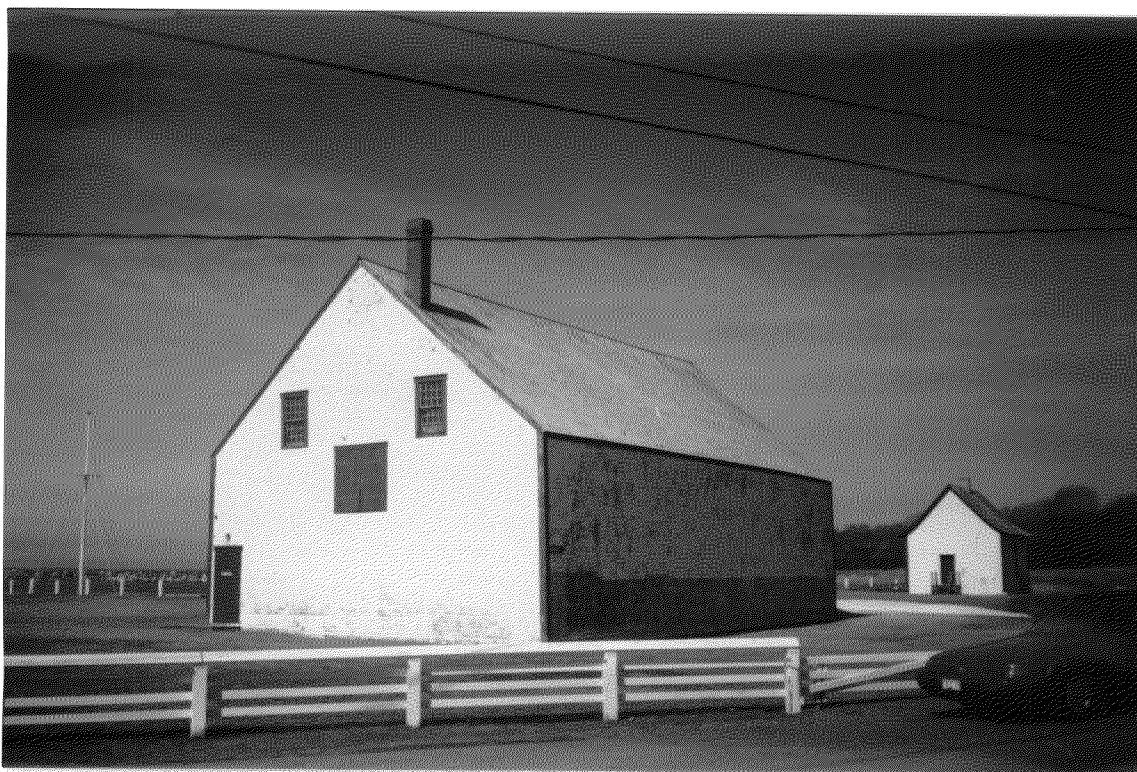
Le hangar est le dernier des édifices du site historique qui soit relié à l'histoire de la Le Boutillier. De fait, il s'agirait de l'un des premiers à avoir été construits par Le Boutillier lorsqu'il a formé sa compagnie en 1838³⁷. Érigé en bois avec un revêtement de bardeaux de cèdre, il mesure 21,5 mètres sur 12 et compte deux étages et demi, coiffés d'un toit de bardeaux à deux versants droits dépourvus de larmier (fig. 21, 22). Il était auparavant prolongé par un appentis couvrant toute la façade arrière, tel que le révèlent les lithographies de Thomas Pye (fig. 10, 11) et plusieurs photographies prises au XX^e siècle (fig. 12 par exemple), expliquant le fait que cette façade soit demeurée aveugle. La façade principale, orientée vers le B.B., est percée de quatre fenêtres et d'une large porte centrale à deux battants qui facilitaient la circulation. On retrouve également aux étages des murs goutte-reaux des ouvertures à battants qui permettaient de hisser et de descendre des matériaux et marchandises par un système de rails et de poulies (fig. 21, 22).

Les travaux effectués sur l'enveloppe du bâtiment durant la restauration ont été du même ordre que ceux du B.B. et de l'*office*. Les bardeaux et les fenêtres ont été remplacés, les recouvrements et la cheminée refaits. L'intérieur a été réaménagé et isolé de manière à permettre l'utilisation des lieux même au cours de l'hiver. Le rez-de-chaussée, à aires ouvertes, loge maintenant les services administratifs du site ainsi qu'une exposition permanente sur la pêche et les compagnies jersiaises en Gaspésie. L'étage sert de salle de réunion tandis que les combles sont utilisés à titre de rangement. Le hangar nécessite présentement certains travaux d'entretien et de réparation. On note en effet une infiltration d'eau au niveau de la toiture qui semble être la cause de l'affaissement central de la charpente. Les fondations sont pourries à plusieurs endroits, tout comme les poutres du mur sud et plusieurs encadrements de fenêtres. Des bardeaux ont également besoin d'être remplacés et traités et la cheminée doit être solidifiée.

21 Le hangar Le Boutillier. (Collection du Site historique du Banc-de-Paspébiac, printemps 1997.)

22 Vue arrière du hangar Le Boutillier. (Collection du Site historique du Banc-de-Paspébiac, printemps 1997.)

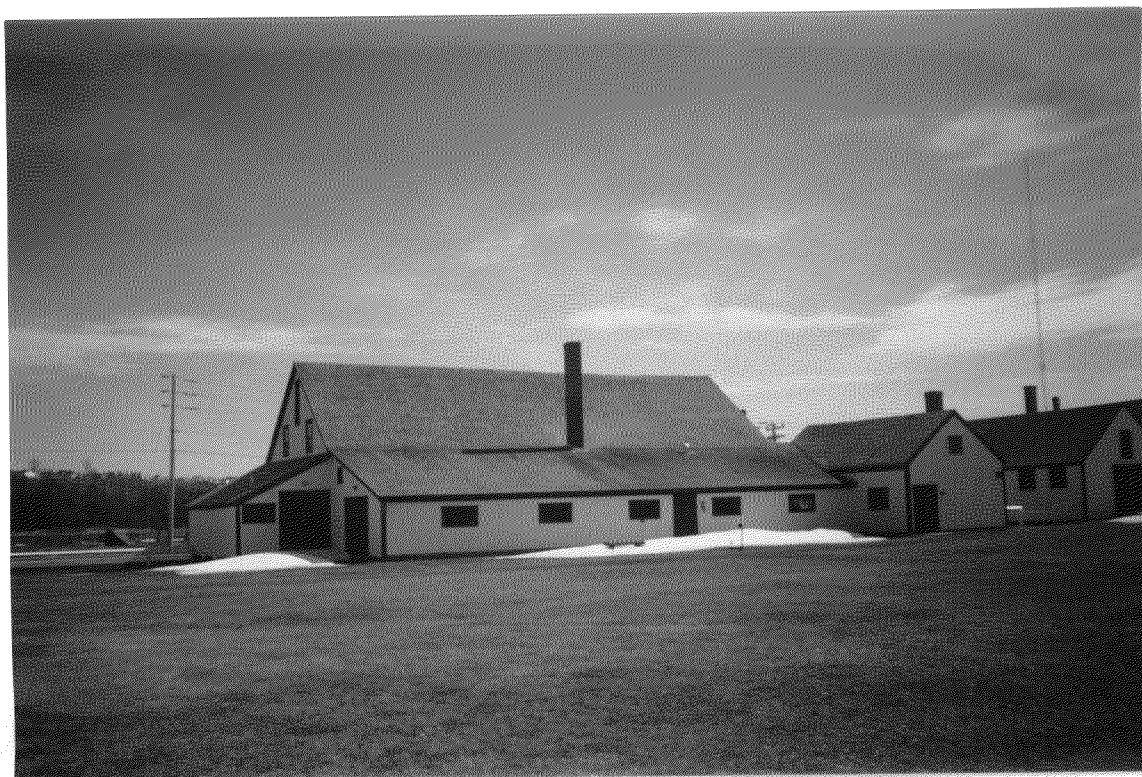
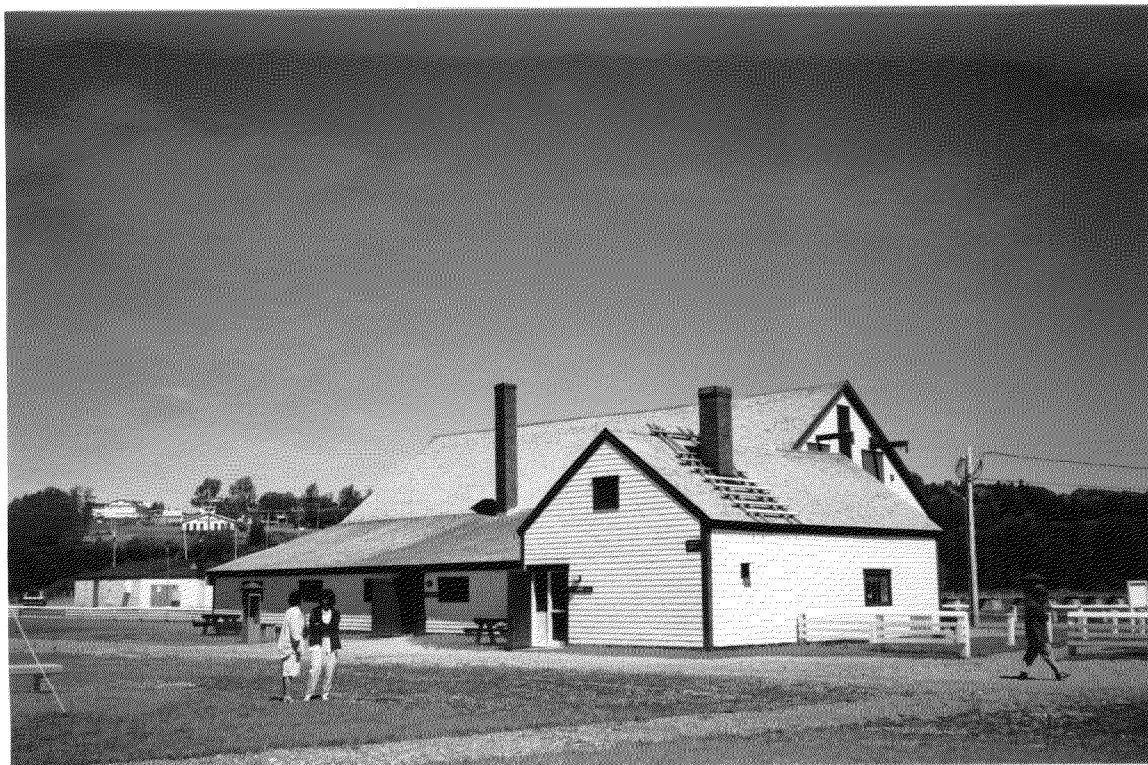
Ce complexe est constitué d'un seul édifice rectangulaire à deux étages et demi, qui a été agrandi à plusieurs reprises au moyen d'appendices de formes et d'usages variés (fig. 23, 24). Datant probablement du premier quart du XIX^e siècle, sa fonction originelle demeure inconnue mais il est certain qu'il a servi de forge à partir du tournant du XX^e siècle. Remis en état par la gestion du site en 1989, il abrite aujourd'hui un restaurant, une boutique d'artisanat et une salle de projection.

23 Le complexe de la forge. (Collection du Site historique du Banc-de-Paspébiac, printemps 1997.)

24 Vue arrière du complexe de la forge. (Jocelyne Cossette, DSH, juillet 1997.)

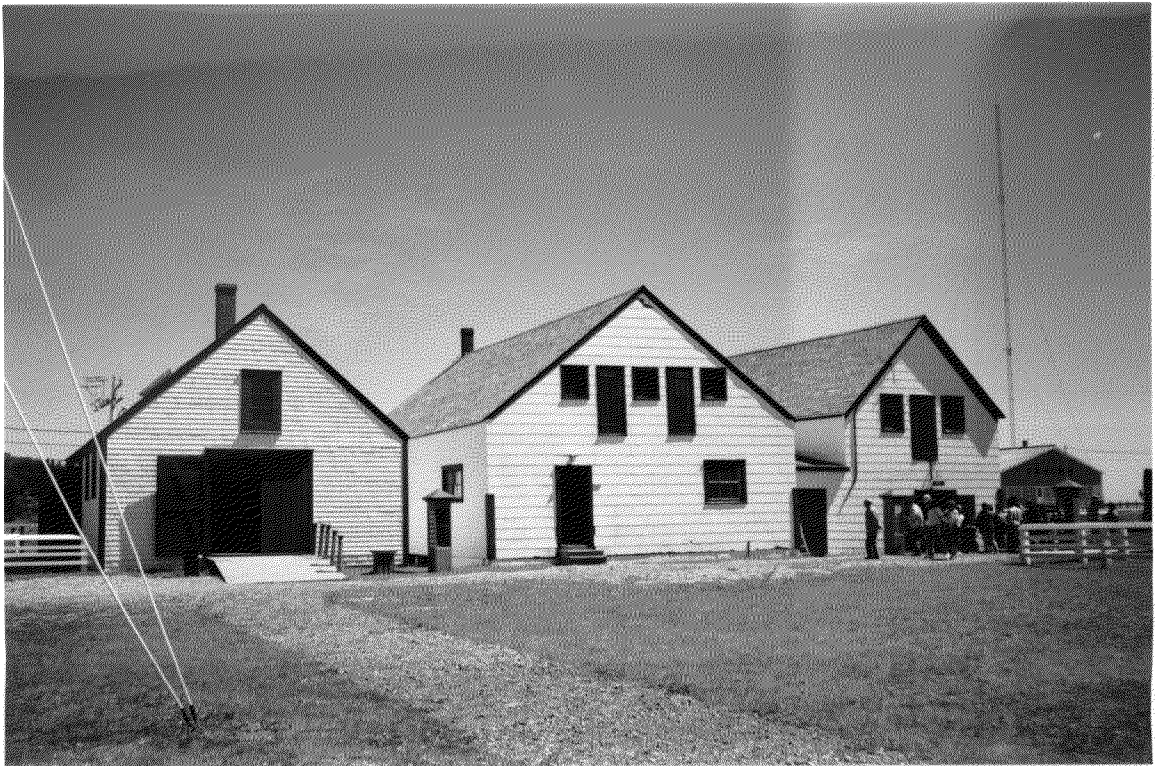
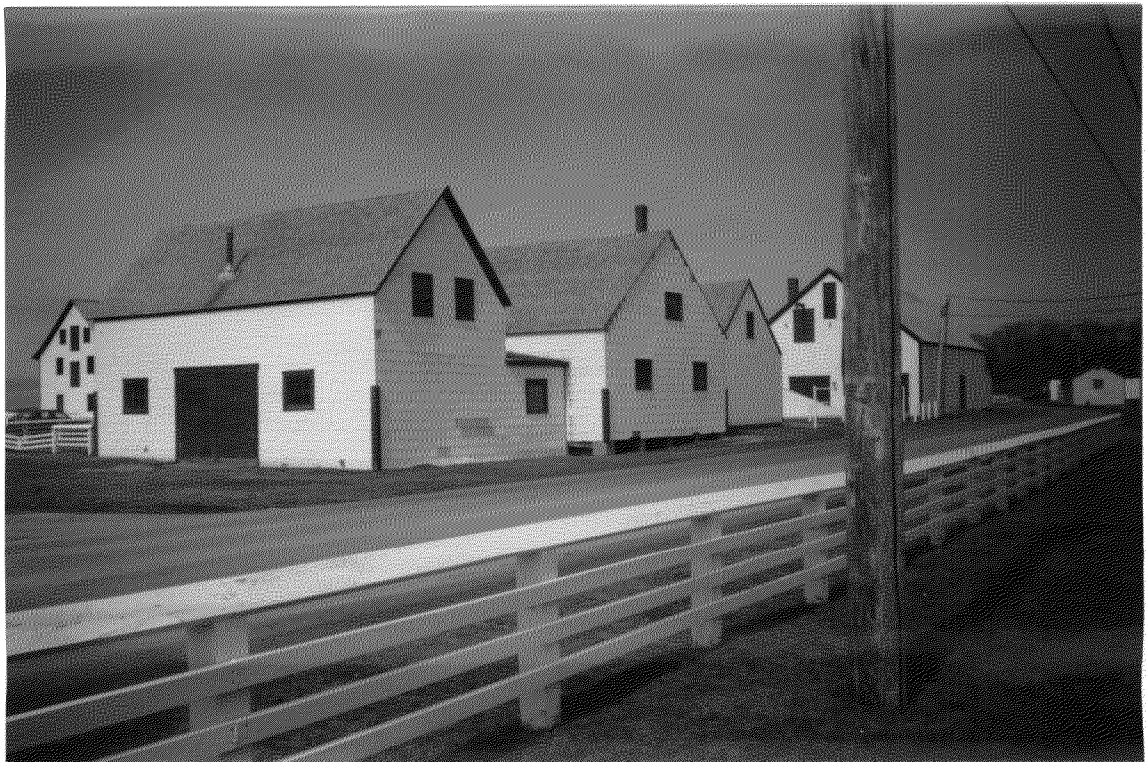
Ces bâtiments servaient autrefois d'habitations temporaires pour les pêcheurs et les graviers (fig. 25, 26); à une époque plus récente, ils ont été utilisés comme lieu d'entreposage, puis comme cafétéria pour les travailleurs de l'usine de transformation de poisson. Maintenant rattachés les uns aux autres, les *cook-rooms* couvrent en tout une superficie de 32,7 mètres sur 17 et comptent chacun un étage et demi, coiffé d'une toiture de bardeaux à deux versants droits dépourvus de larmier. Deux d'entre eux sont revêtus de bardeaux d'amiante et n'ont jamais été restaurés; l'un sert présentement de remise tandis que l'autre est utilisé pour illustrer le travail du forgeron sur l'ancien site de pêche. Le troisième, couvert de bardeaux de cèdre, a été restauré en 1989 pour servir de centre d'accueil des visiteurs. Implantés près du complexe de la forge, les *cook-rooms* ne se trouvent plus sur leur emplacement d'origine; leur déplacement date toutefois de l'époque de la Robin et témoigne du caractère dynamique et évolutif de ce type d'établissement de pêche, qui se transformait rapidement au gré des besoins commerciaux et industriels des compagnies.

25 Les *cook-rooms*. (Jocelyne Cossette, DSH, juillet 1997.)

26 Vue arrière des *cook-rooms*. (Collection du Site historique du Banc-de-Paspébiac, printemps 1997.)

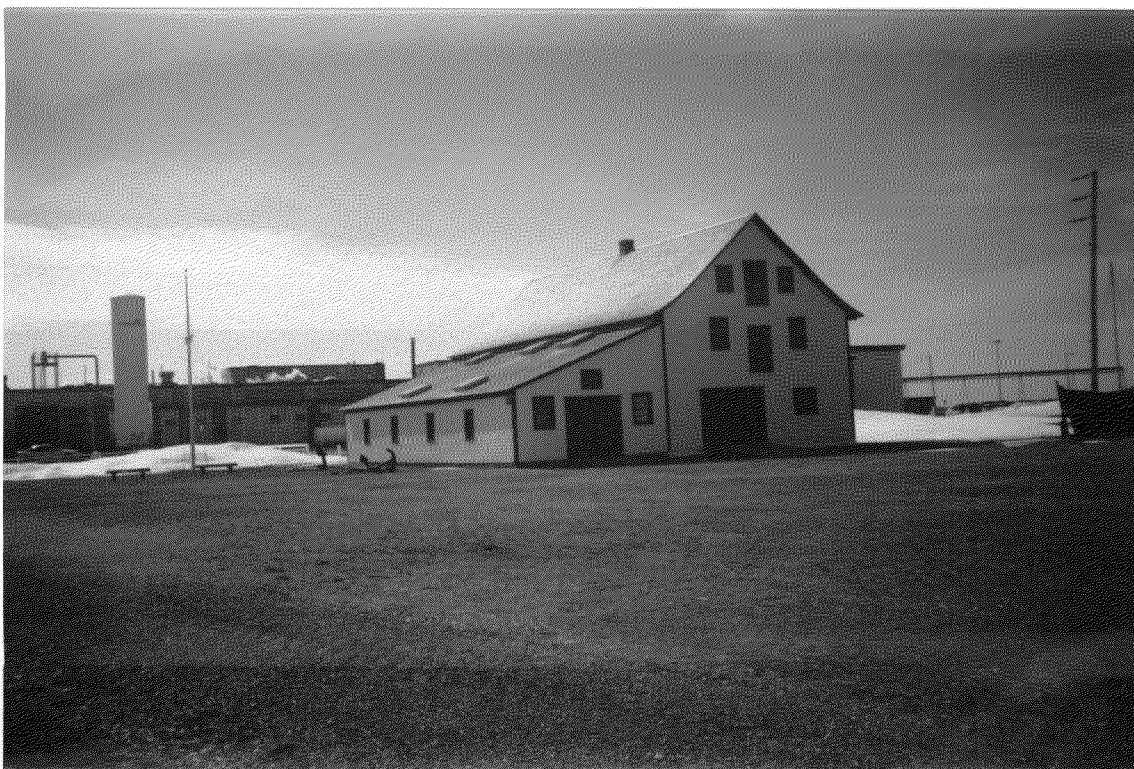
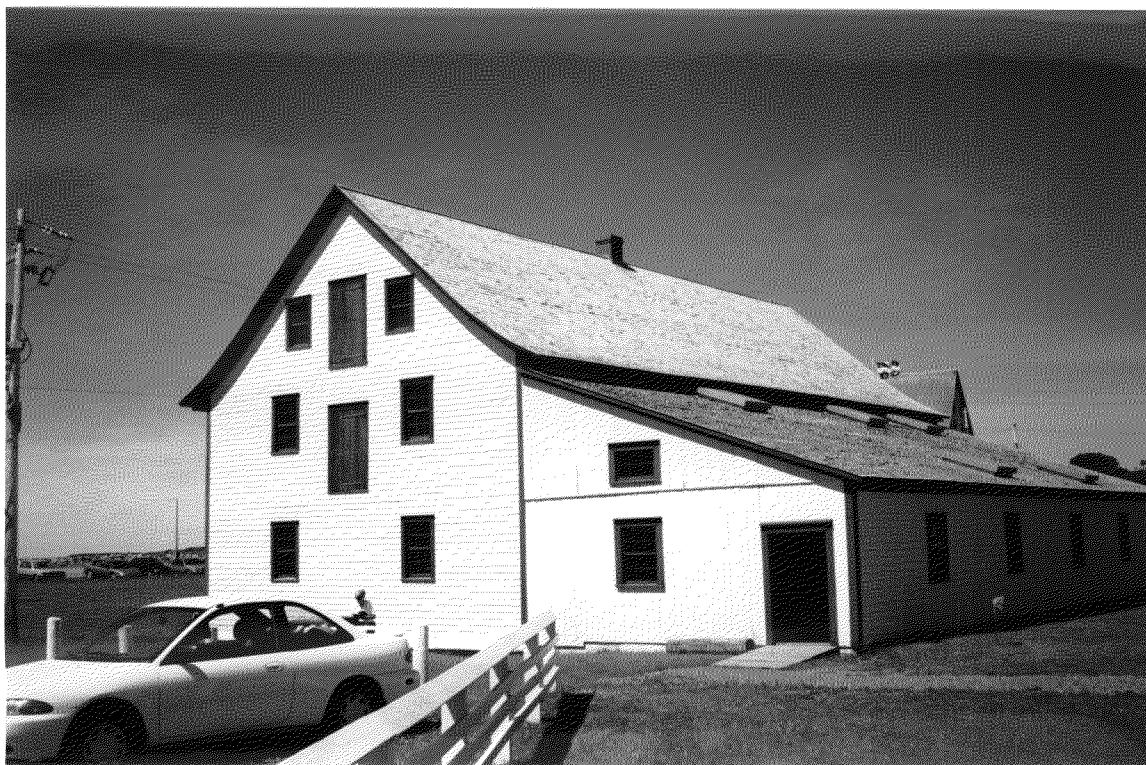
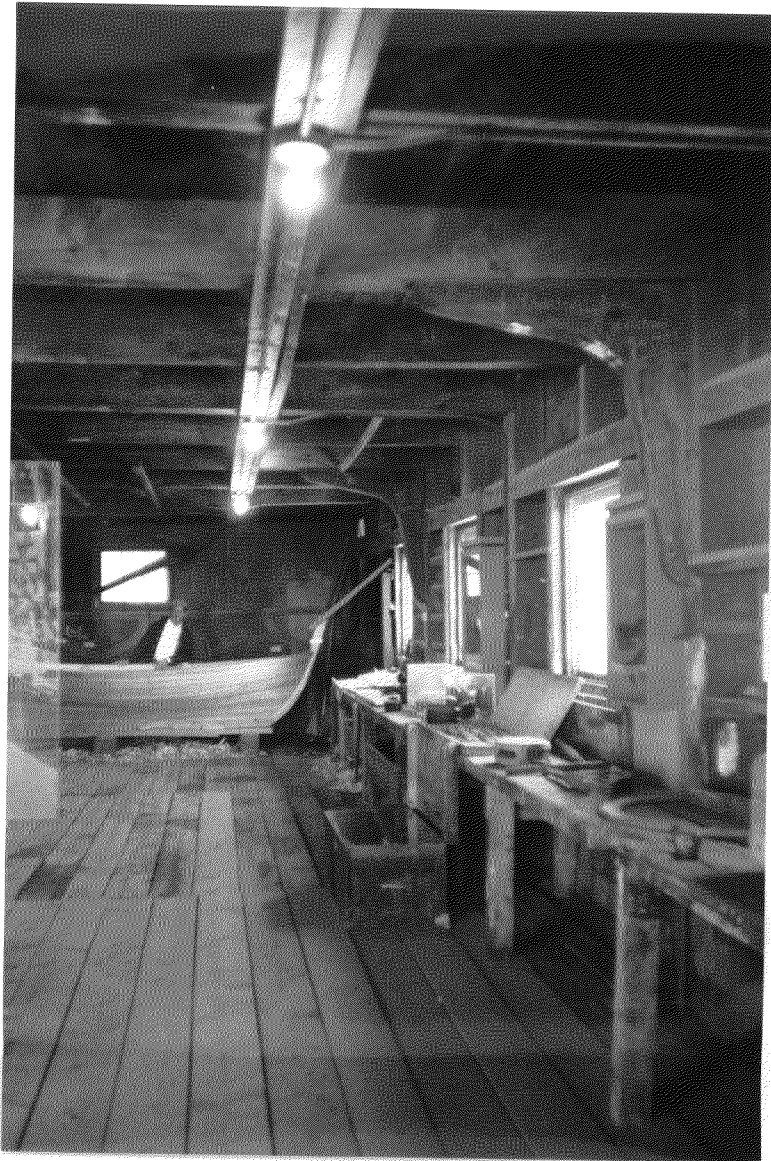
Presque à mi-chemin entre le B.B. et le complexe de la forge, la charpenterie est un bel édifice en bois, de deux étages et demi, couvert d'une toiture à deux versants aux larmiers élégamment incurvés (fig. 27-29). Possiblement construite au début du XIX^e siècle, elle est prolongée par une annexe qui lui est postérieure. Ses dimensions imposantes révèlent l'importance des activités liées à la construction navale sur le site de la Robin. L'édifice, qui a été entièrement restauré en 1989, sert d'ailleurs maintenant à l'interprétation de ce thème.

27 Façade principale de la charpenterie. (Collection du Site historique du Banc-de-Paspébiac, printemps 1997.)

28 Façade arrière de la charpenterie. (Jocelyne Cossette, DSH, juillet 1997.)

29 Vue de l'intérieur de la charpenterie. (Jocelyne Cossette, DSH, juillet 1997.)
