# Portes et quincailleries Étude historique

**SITE HISTORIQUE NATIONAL DE PASPÉBIAC**

Par Jeannot Bourdages, conservateur  
Décembre 2022

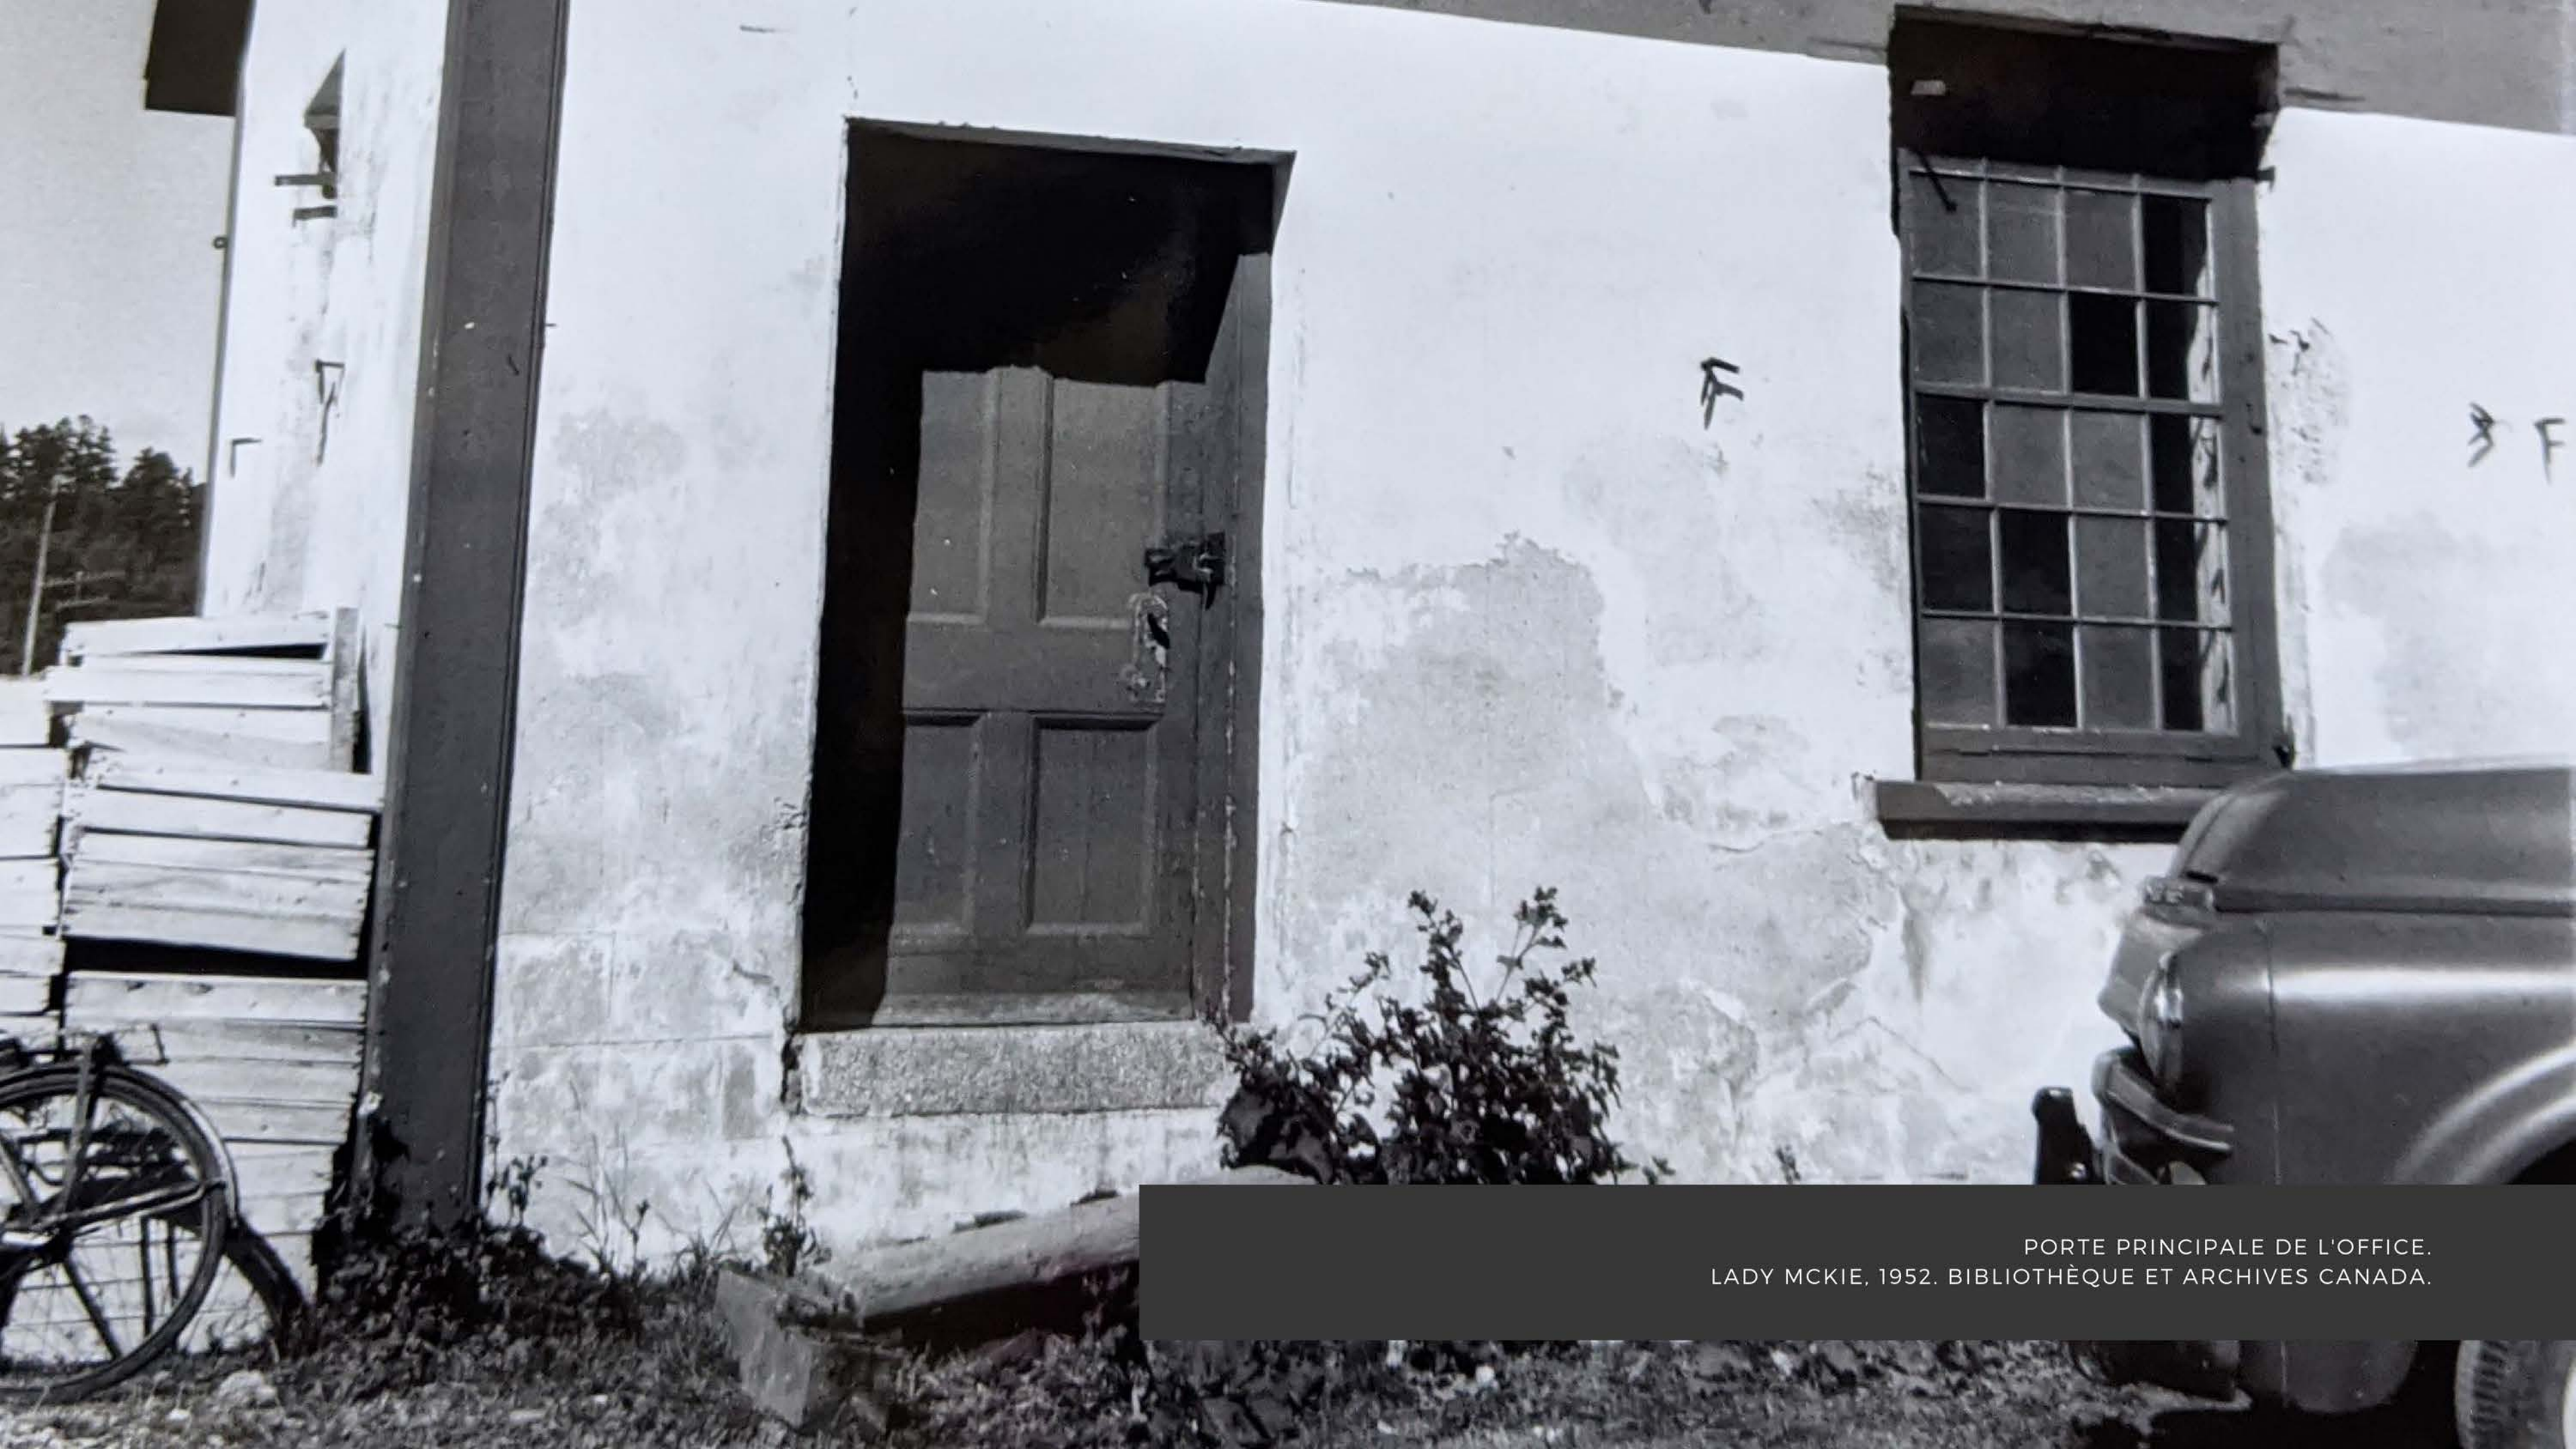
PORTE PRINCIPALE DE L'OFFICE.  
LADY MCKIE, 1952. BIBLIOTHÈQUE ET ARCHIVES CANADA.

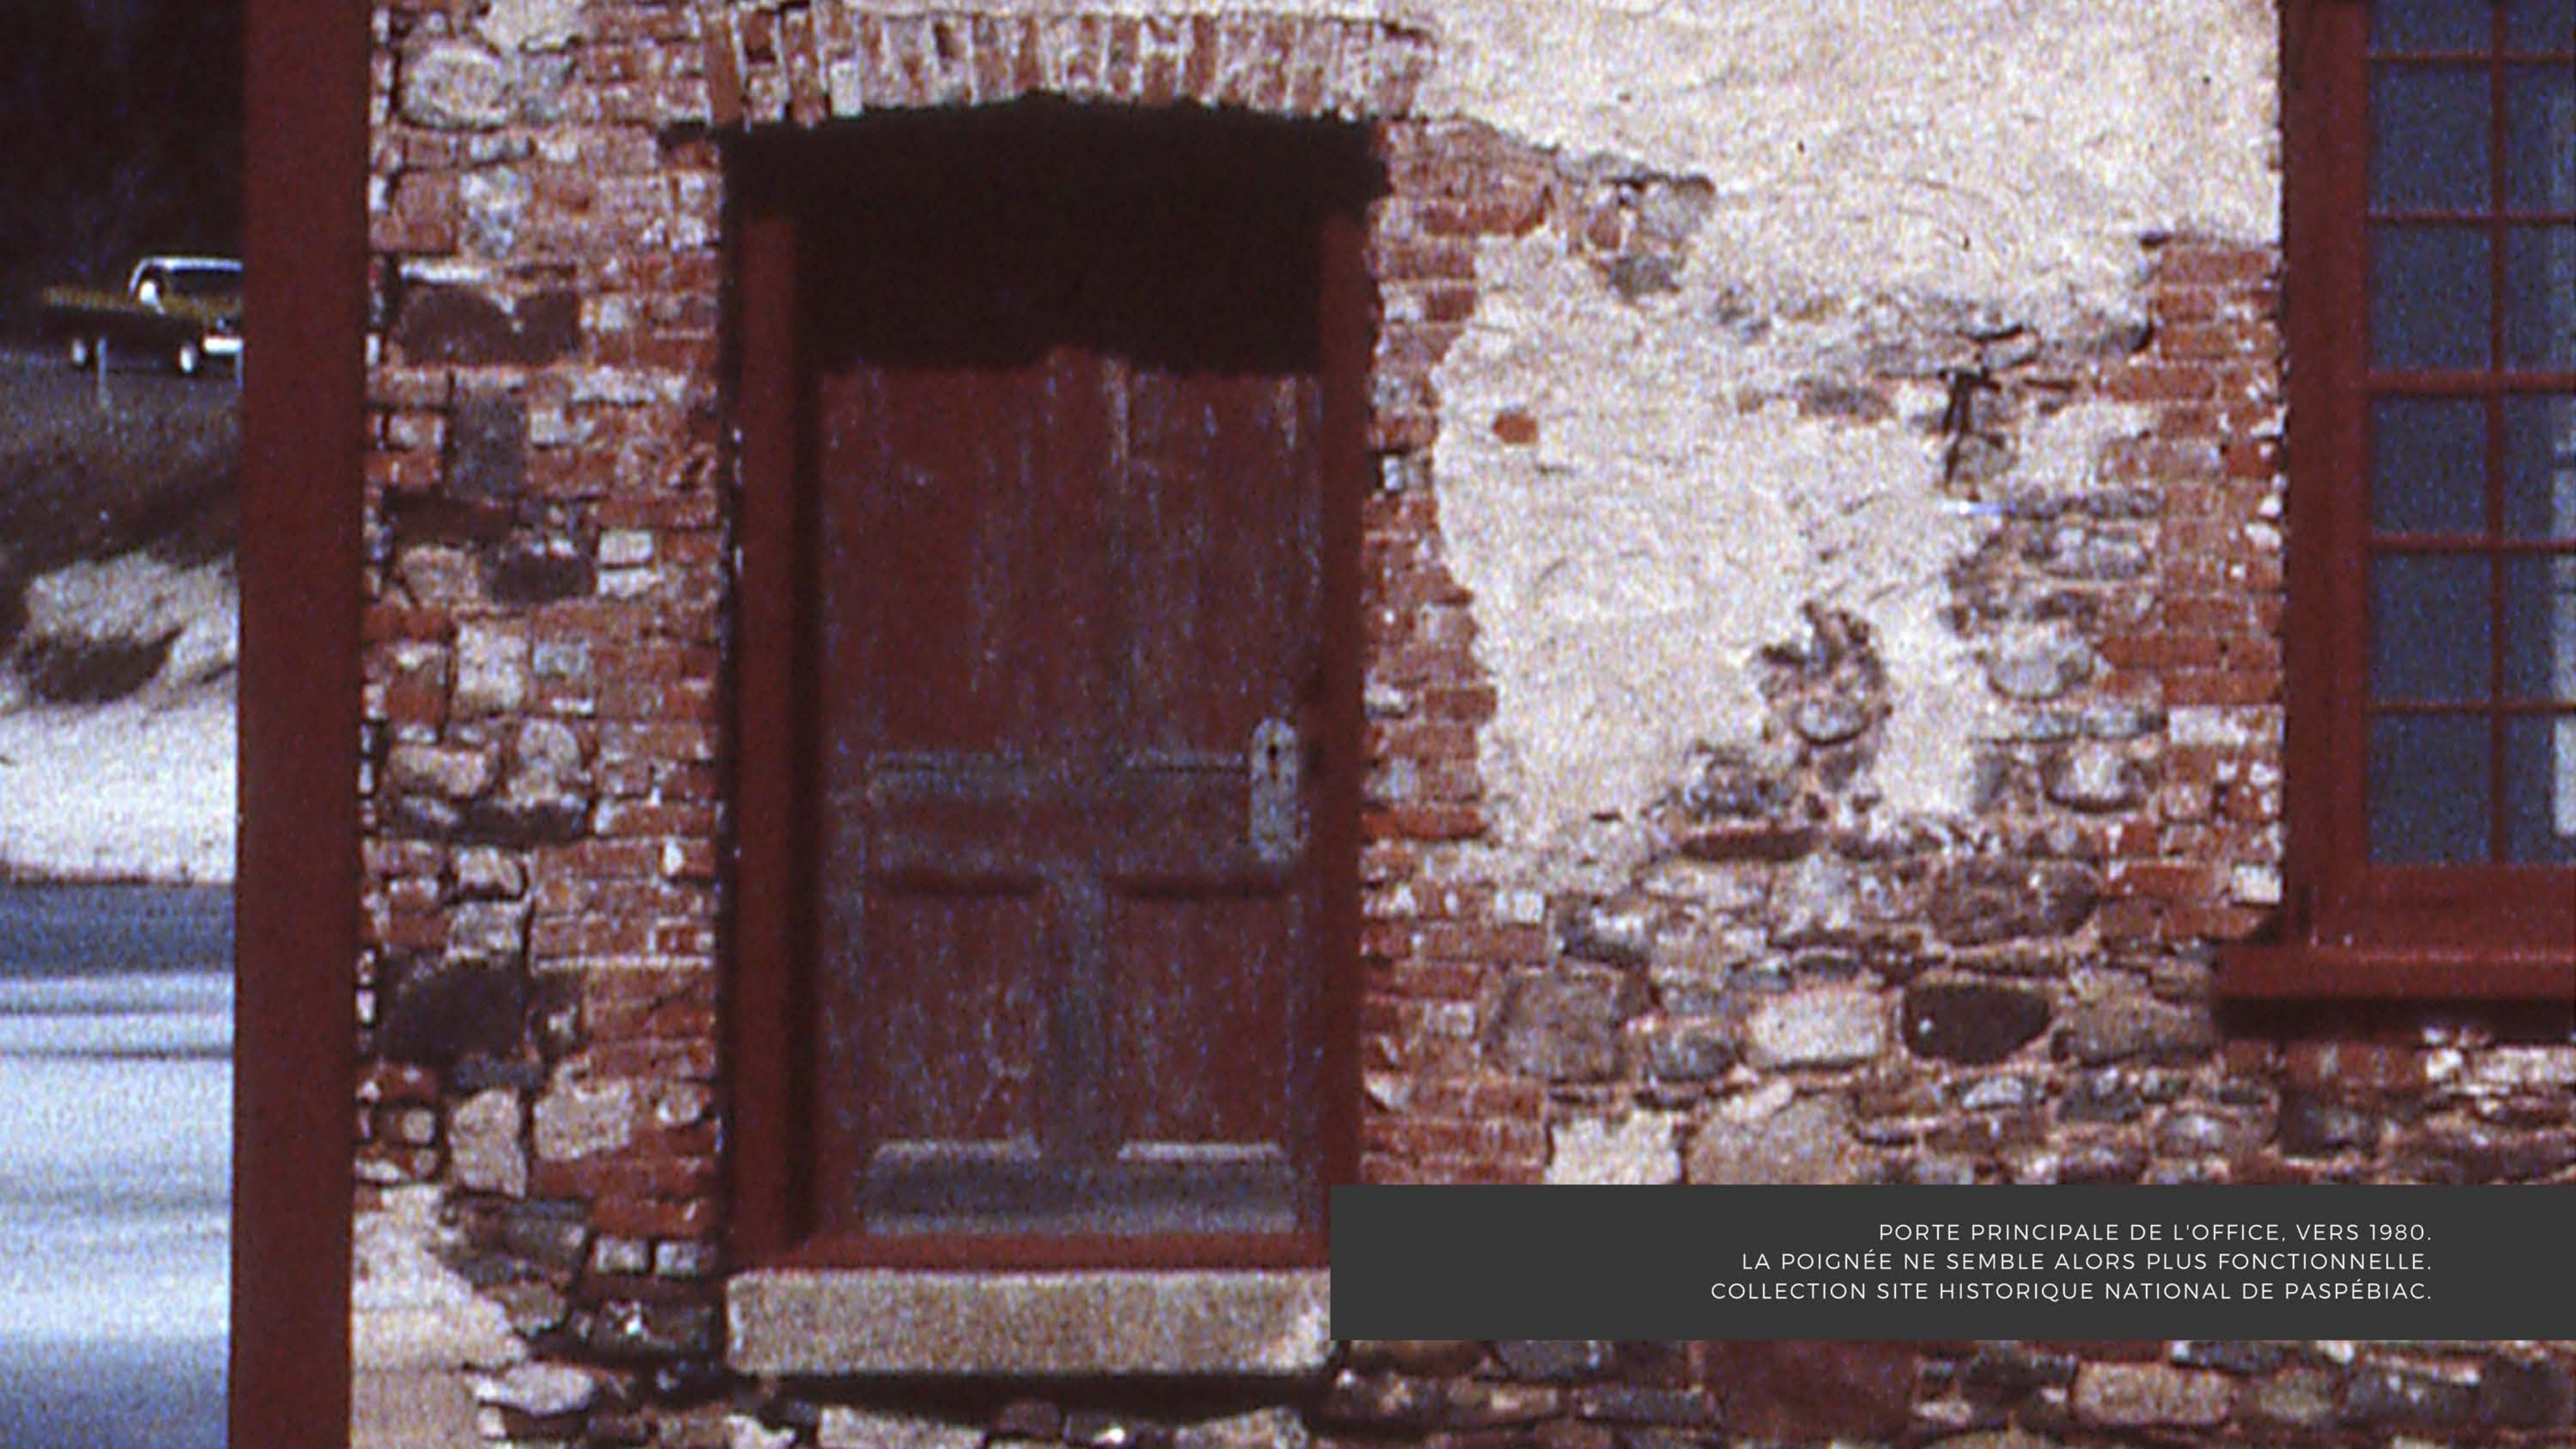
PORTE PRINCIPALE DE L'OFFICE, VERS 1980.  
LA POIGNÉE NE SEMBLE ALORS PLUS FONCTIONNELLE.  
COLLECTION SITE HISTORIQUE NATIONAL DE PASPÉBIAC.

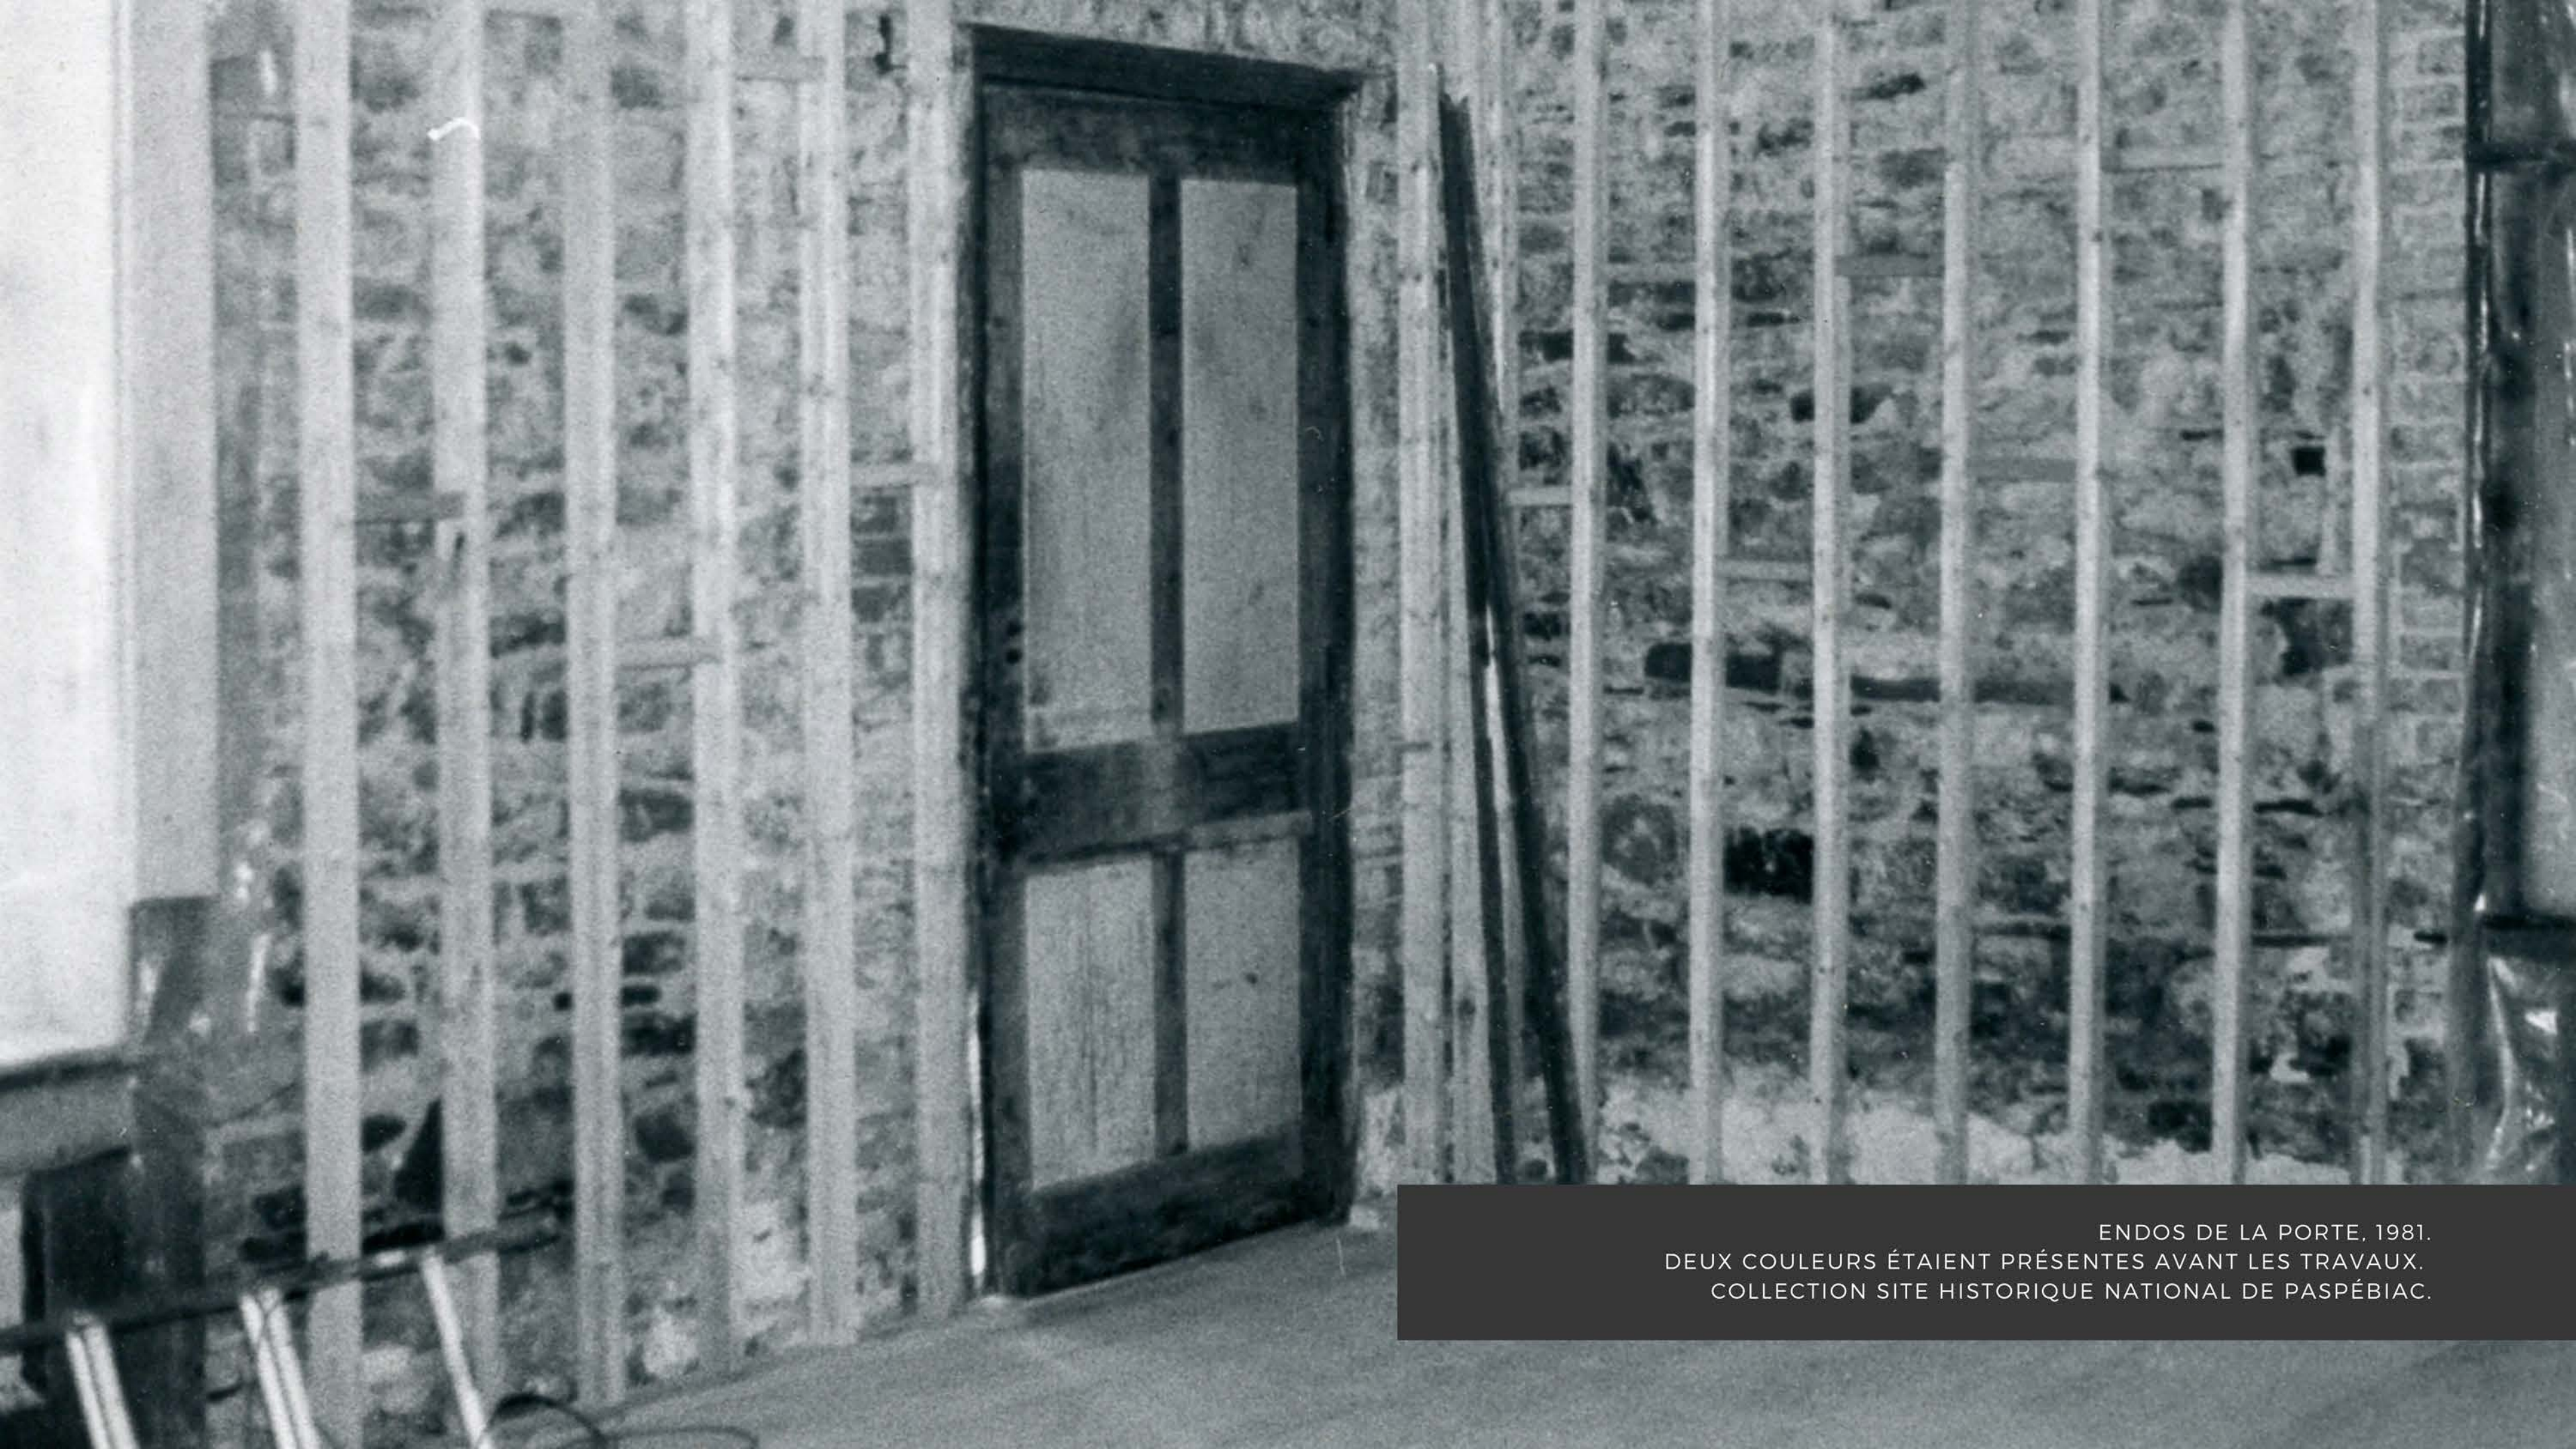
ENDOS DE LA PORTE, 1981.  
DEUX COULEURS ÉTAIENT PRÉSENTES AVANT LES TRAVAUX.  
COLLECTION SITE HISTORIQUE NATIONAL DE PASPÉBIAC.

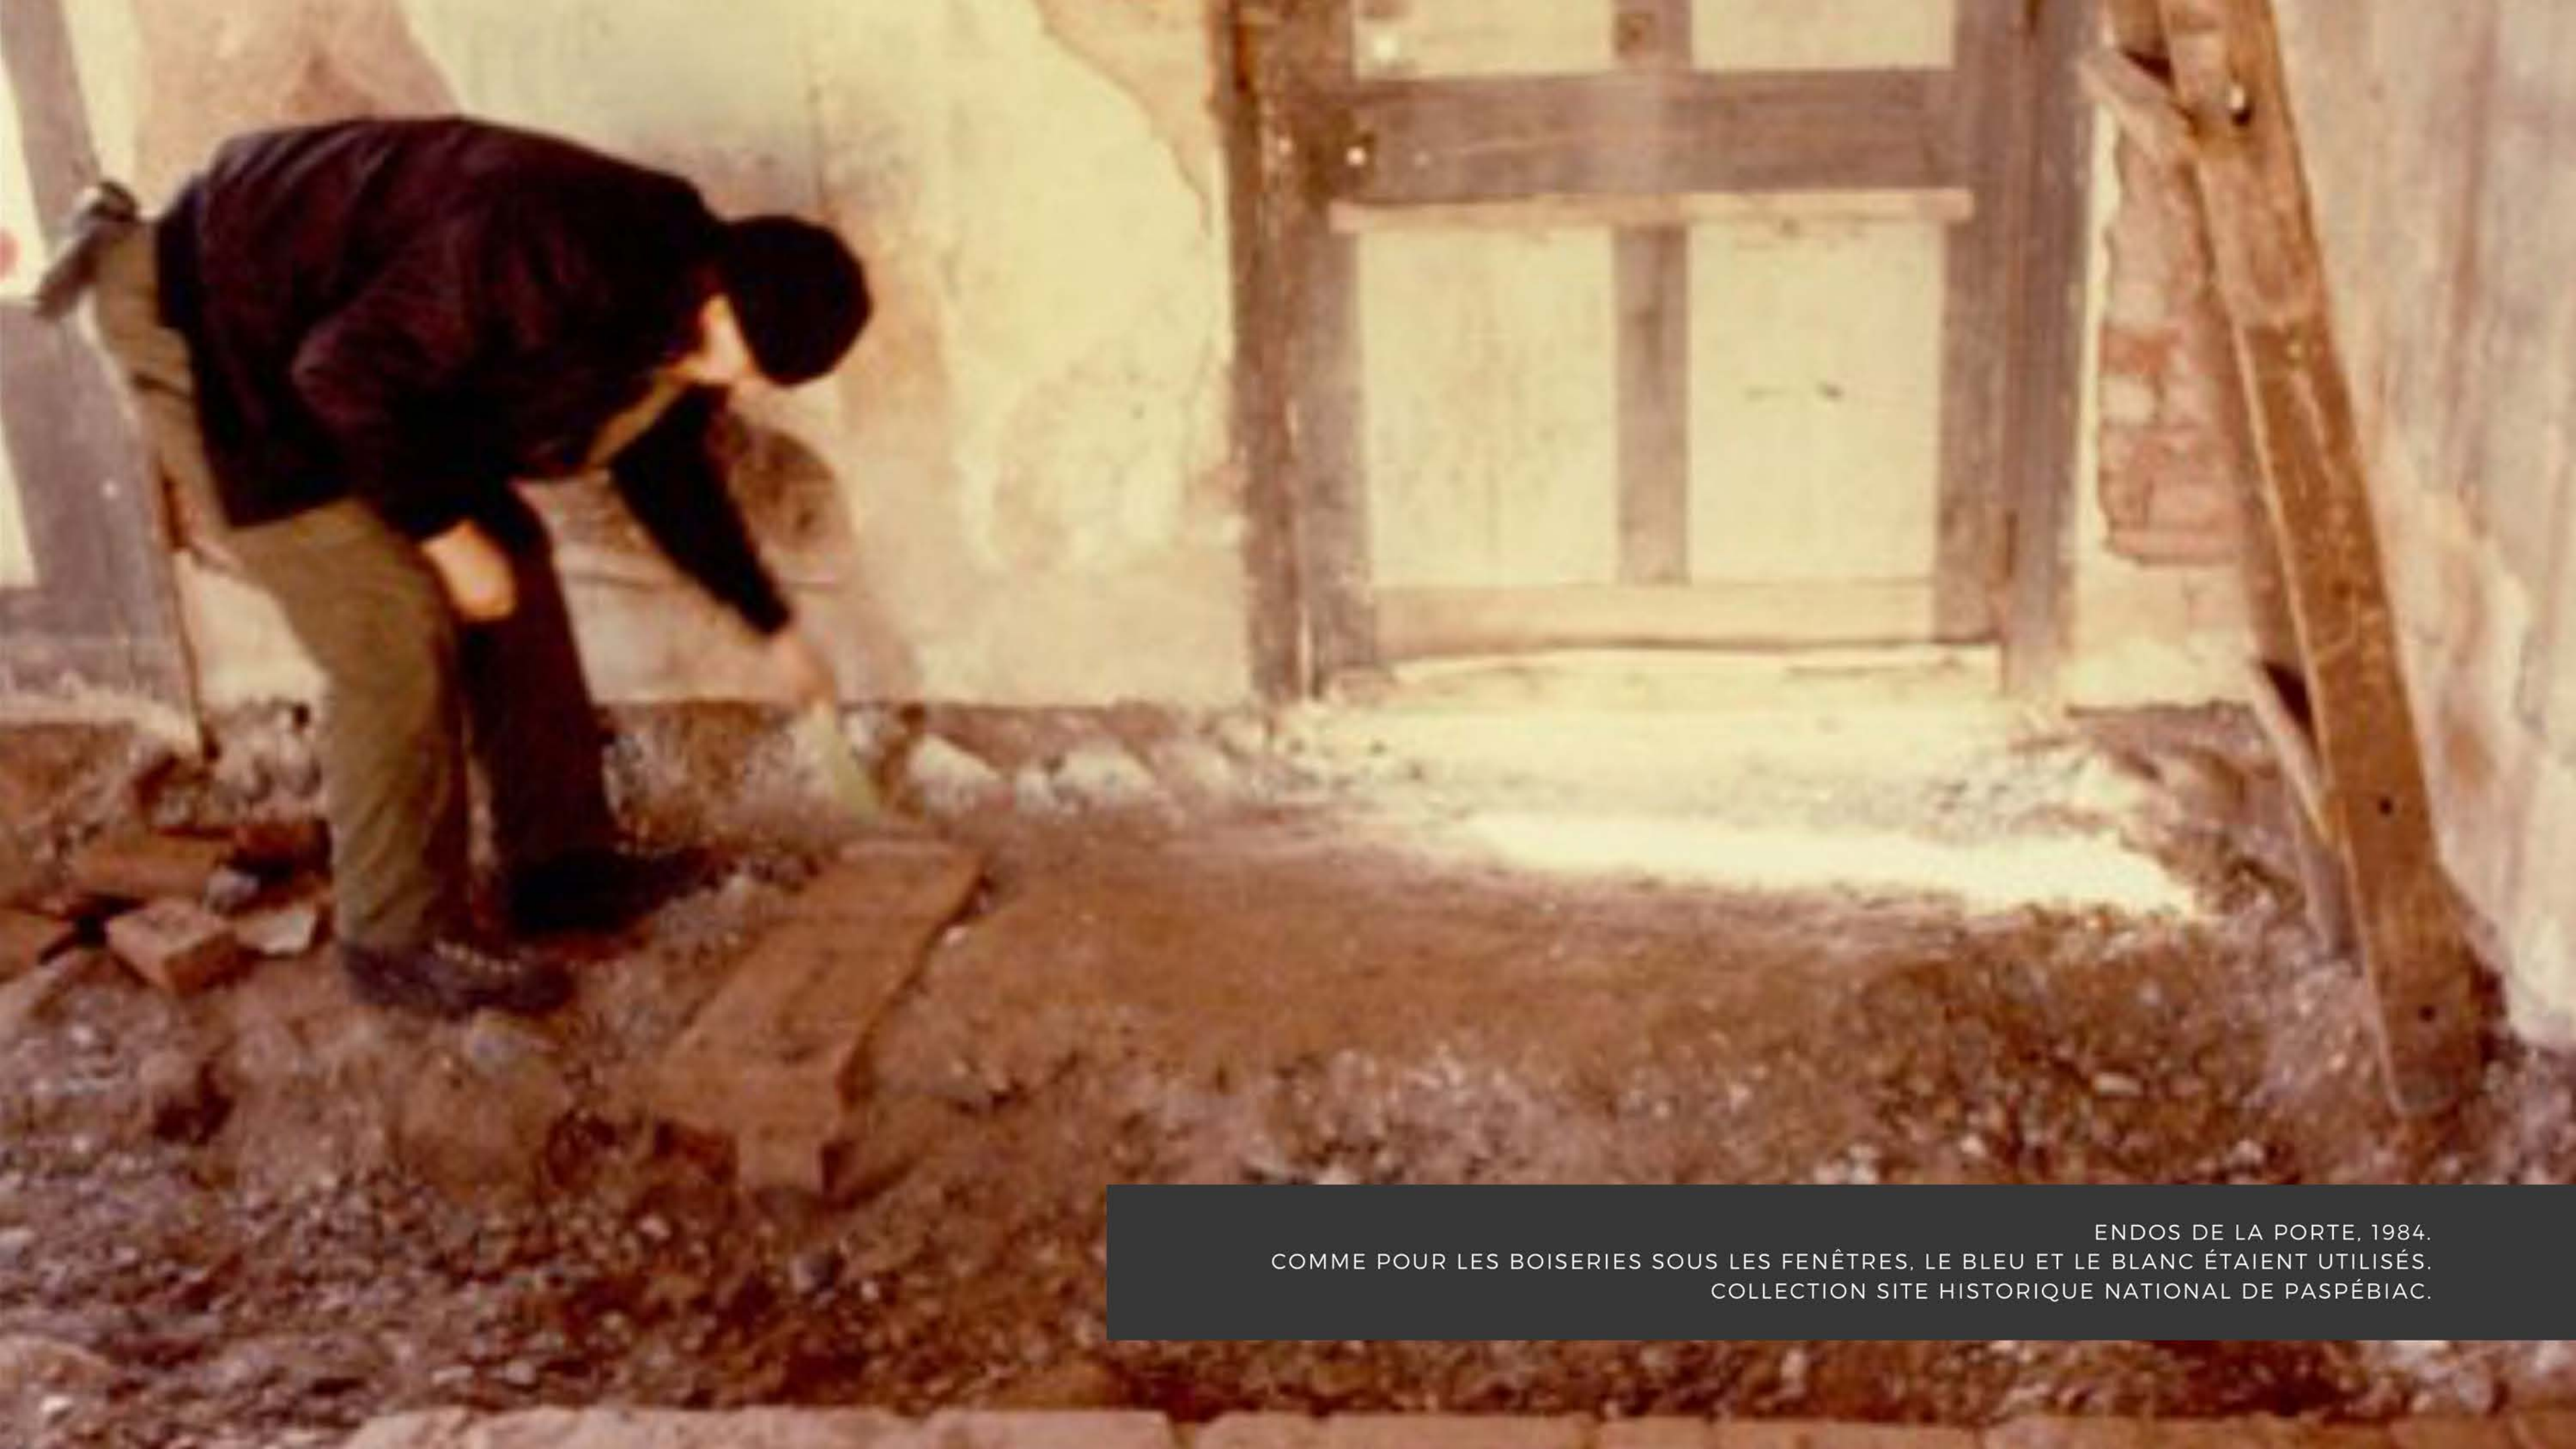
ENDOS DE LA PORTE, 1984.  
COMME POUR LES BOISERIES SOUS LES FENÊTRES, LE BLEU ET LE BLANC ÉTAIENT UTILISÉS.  
COLLECTION SITE HISTORIQUE NATIONAL DE PASPÉBIAC.

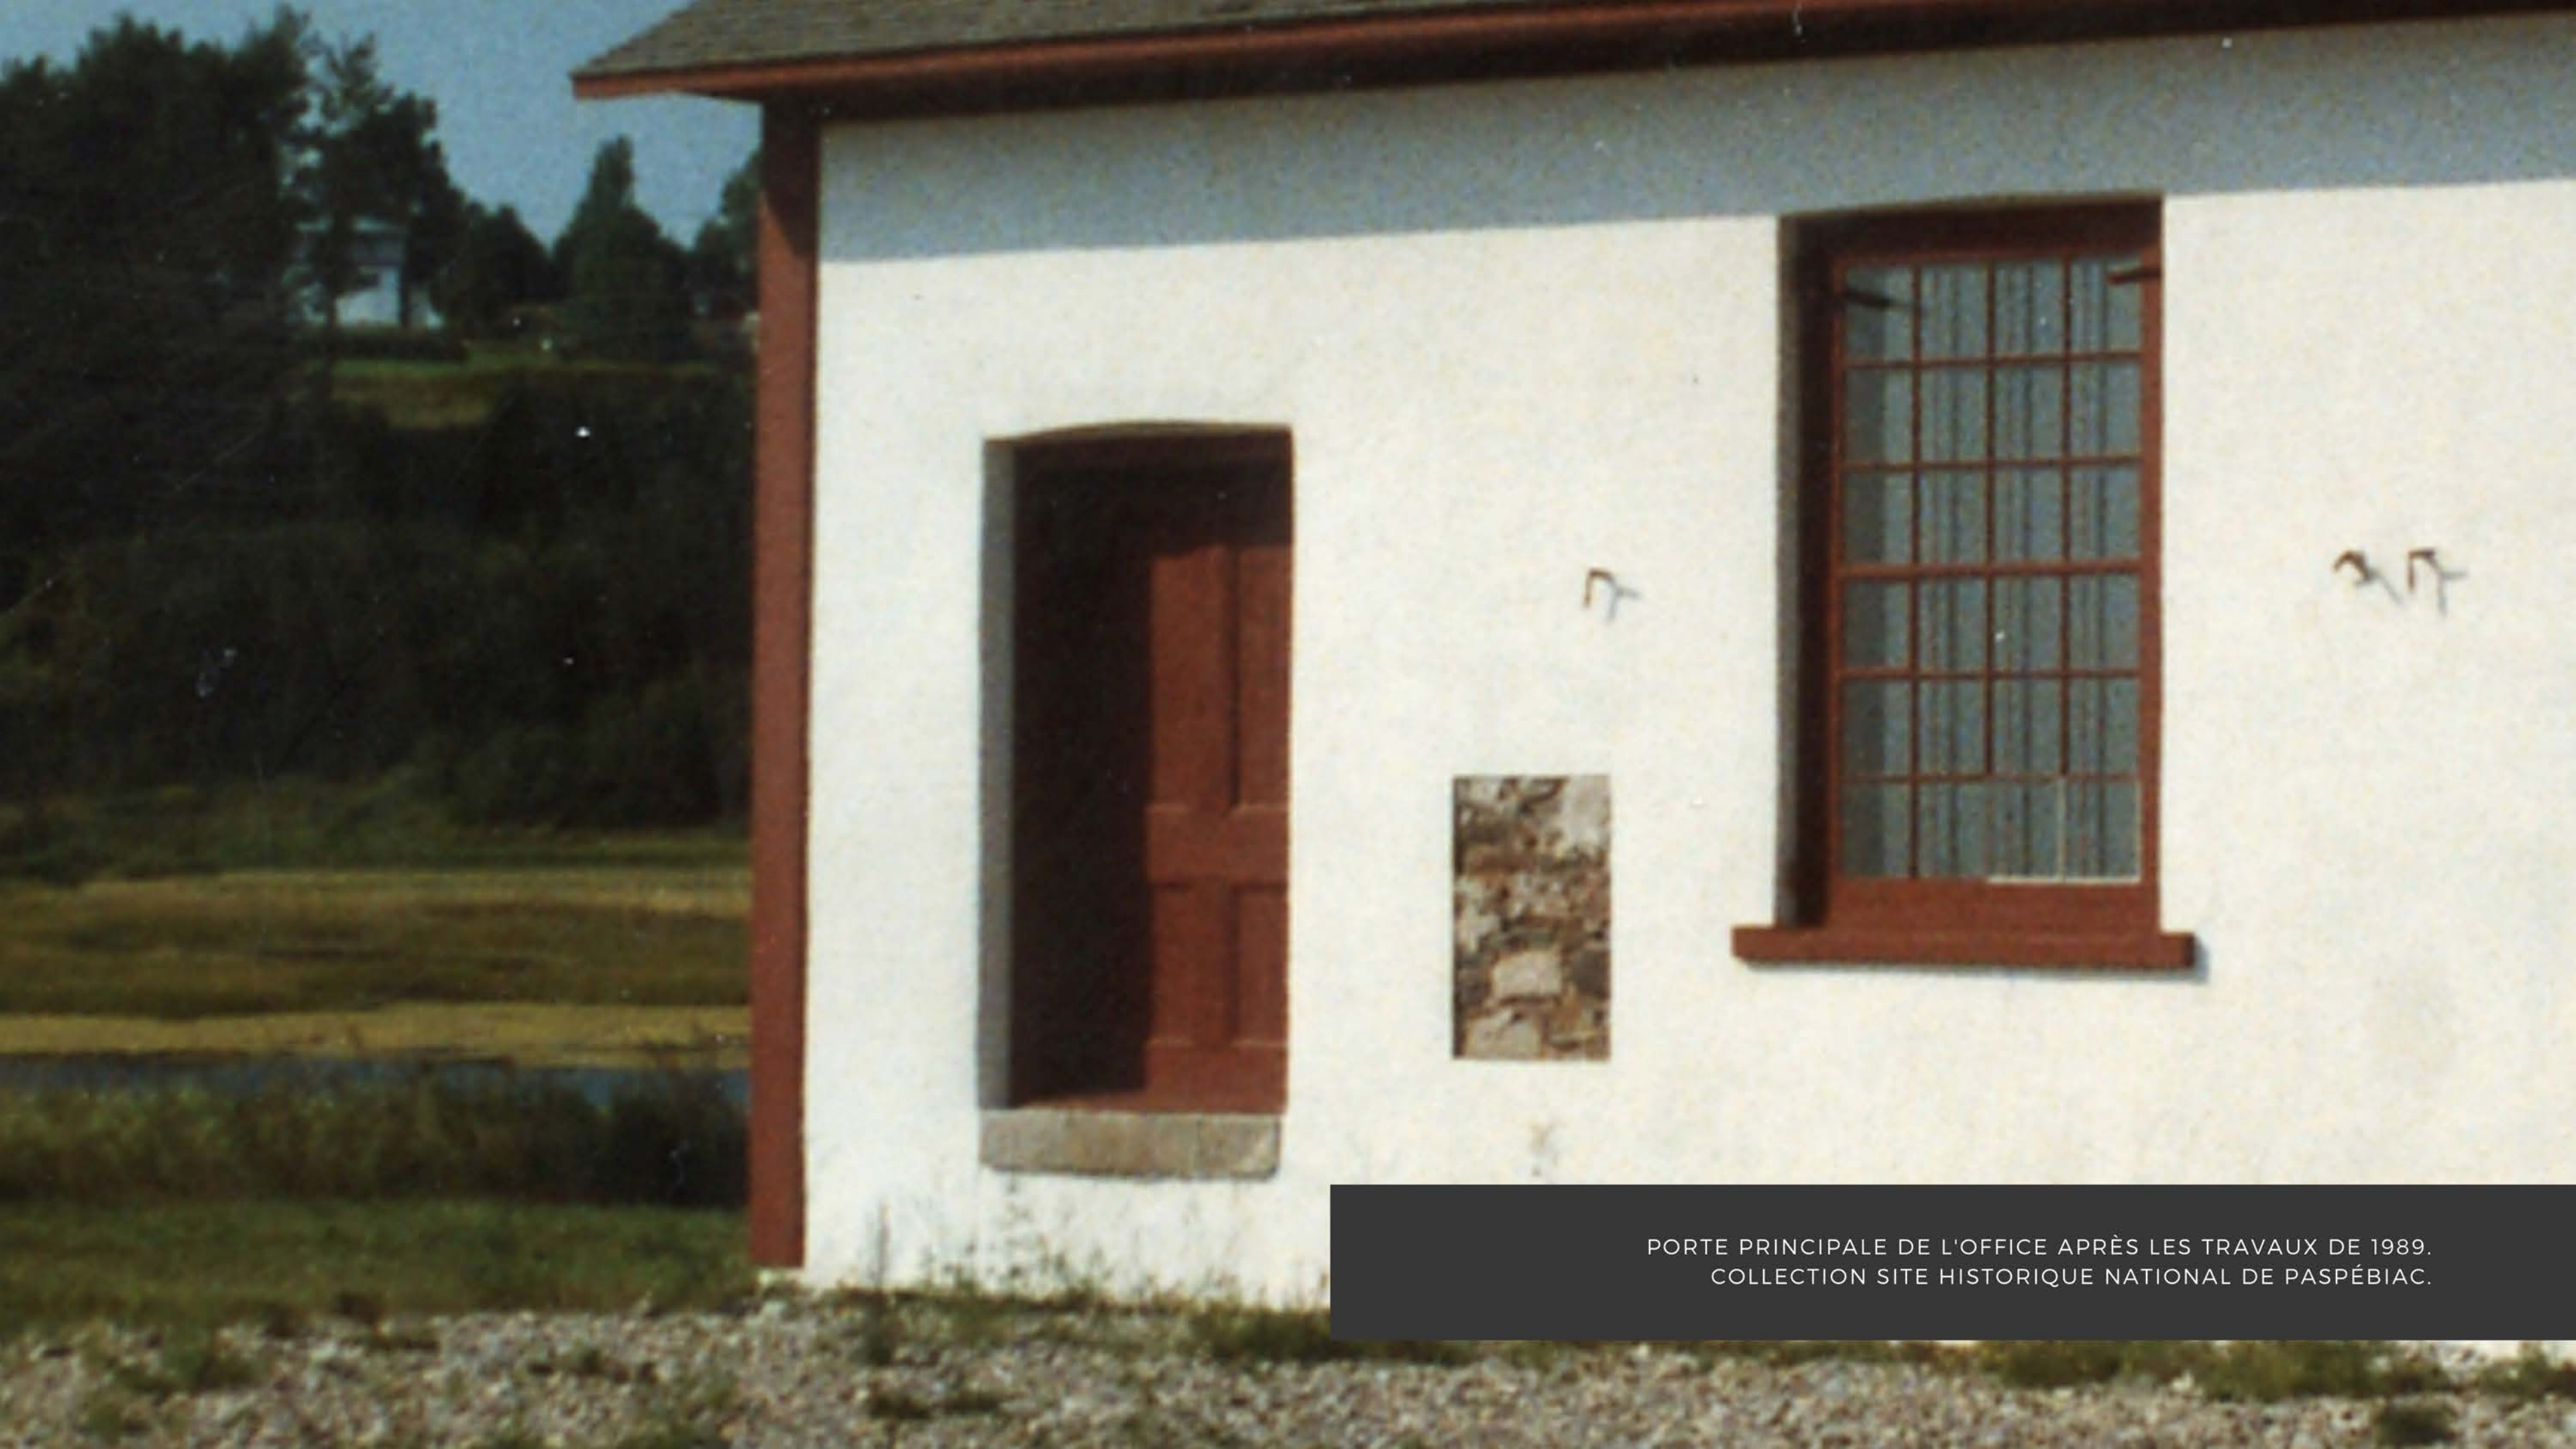
PORTE PRINCIPALE DE L'OFFICE APRÈS LES TRAVAUX DE 1989.  
COLLECTION SITE HISTORIQUE NATIONAL DE PASPÉBIAC.

Porte principale	Original	Élément actuel	À conserver	Remarque
Porte	Non	Reconstitution à l'identique	Oui	La porte de l'Office a été reconstituée à l'identique lors des travaux de 2005. La porte originale a néanmoins été conservée, elle est rangée au second étage de l'édifice.
Couleur - endos de la porte	Non	Couleur différente	Non	Pour une raison inconnue, le bleu semble avoir été éliminé lors de travaux de peinture entre 2005 et aujourd'hui. Il faudrait remettre des couleurs similaires à l'original. L'architecte Michel Boudreau avait choisi les couleurs suivantes en se basant sur les éléments originaux: Sico 4202-11 Bois blanc et Sico 4183-53 Bleu Viennois.
Poignée et serrure	Non	Modèle différent	Non	La porte doit être changée entièrement. Nous n'avons pas de photographies de la poignée d'origine dans son entièreté. Vu l'existence d'une barrure, il nous apparaît peu crédible qu'une serrure ait également été présente à l'origine. Il faudrait trouver un modèle de remplacement, en s'inspirant des marques laissées sur la porte originale, conservée à l'étage.

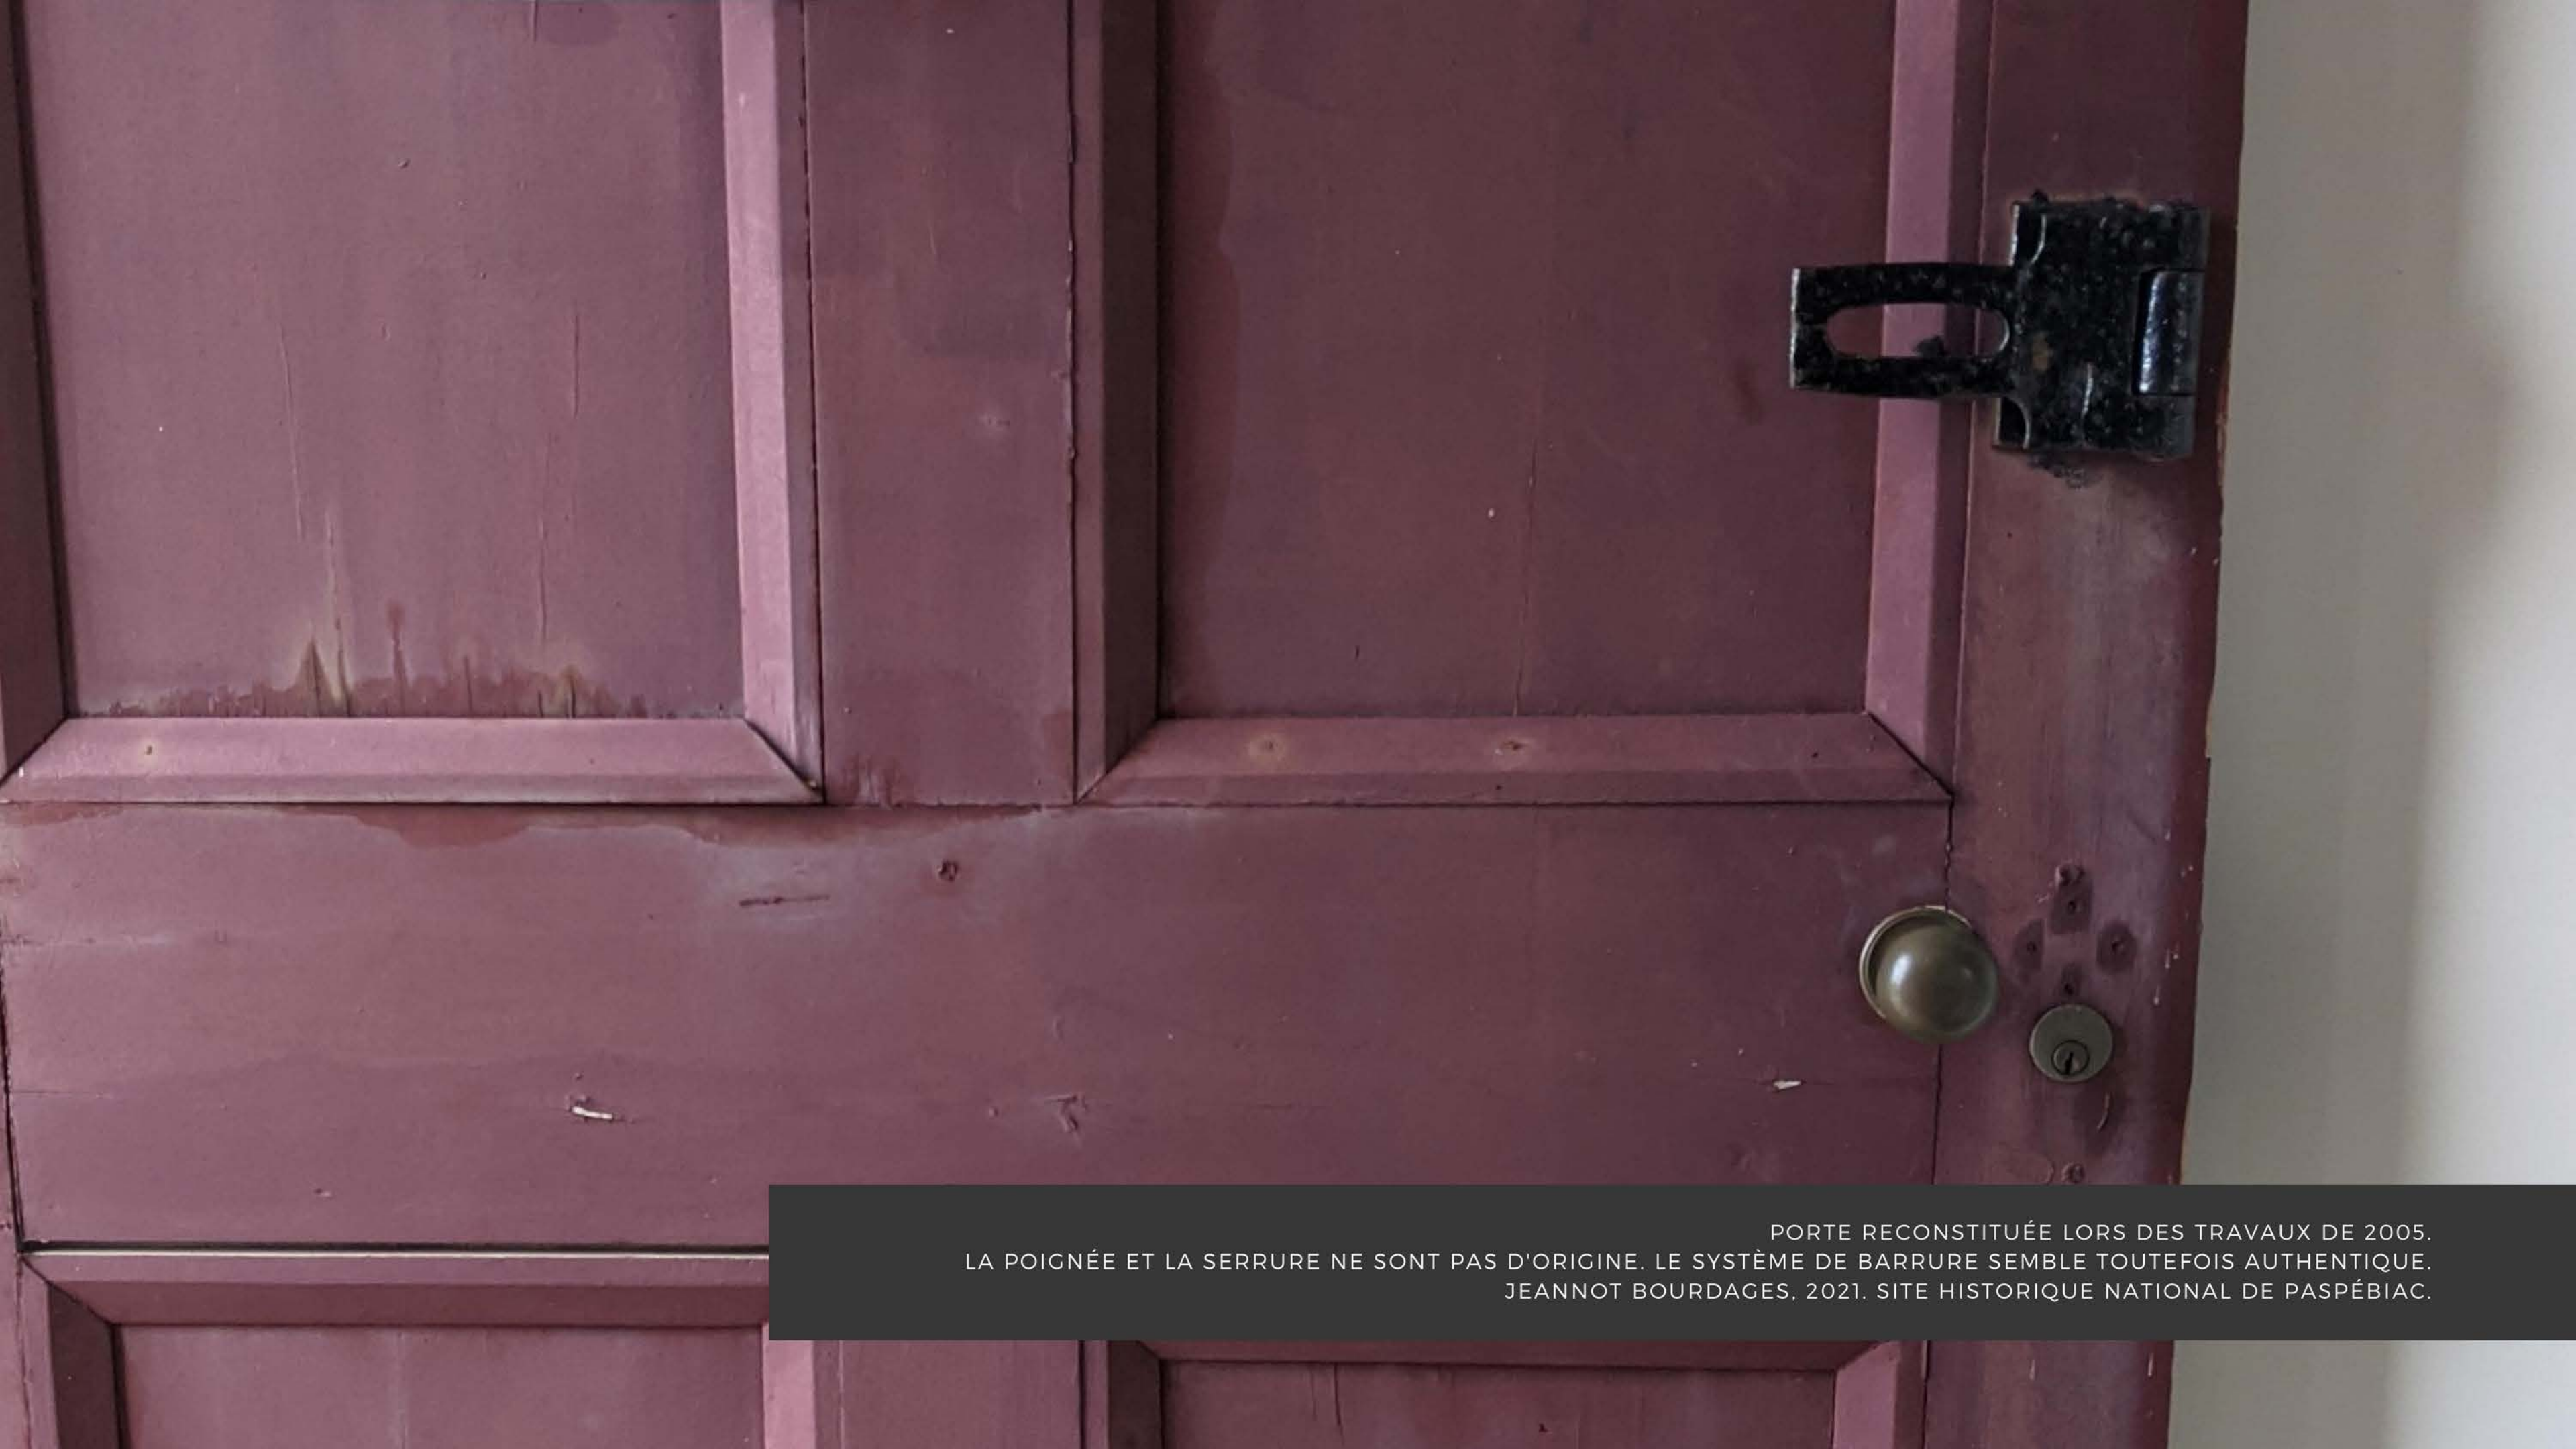
PORTE RECONSTITUÉE LORS DES TRAVAUX DE 2005.  
LA POIGNÉE ET LA SERRURE NE SONT PAS D'ORIGINE. LE SYSTÈME DE BARRURE SEMBLE TOUTEFOIS AUTHENTIQUE.  
JEANNOT BOURDAGES, 2021. SITE HISTORIQUE NATIONAL DE PASPÉBIAC.
