# Portes et quincailleries Étude historique

**SITE HISTORIQUE NATIONAL DE PASPÉBIAC**

Par Jeannot Bourdages, conservateur  
Décembre 2022

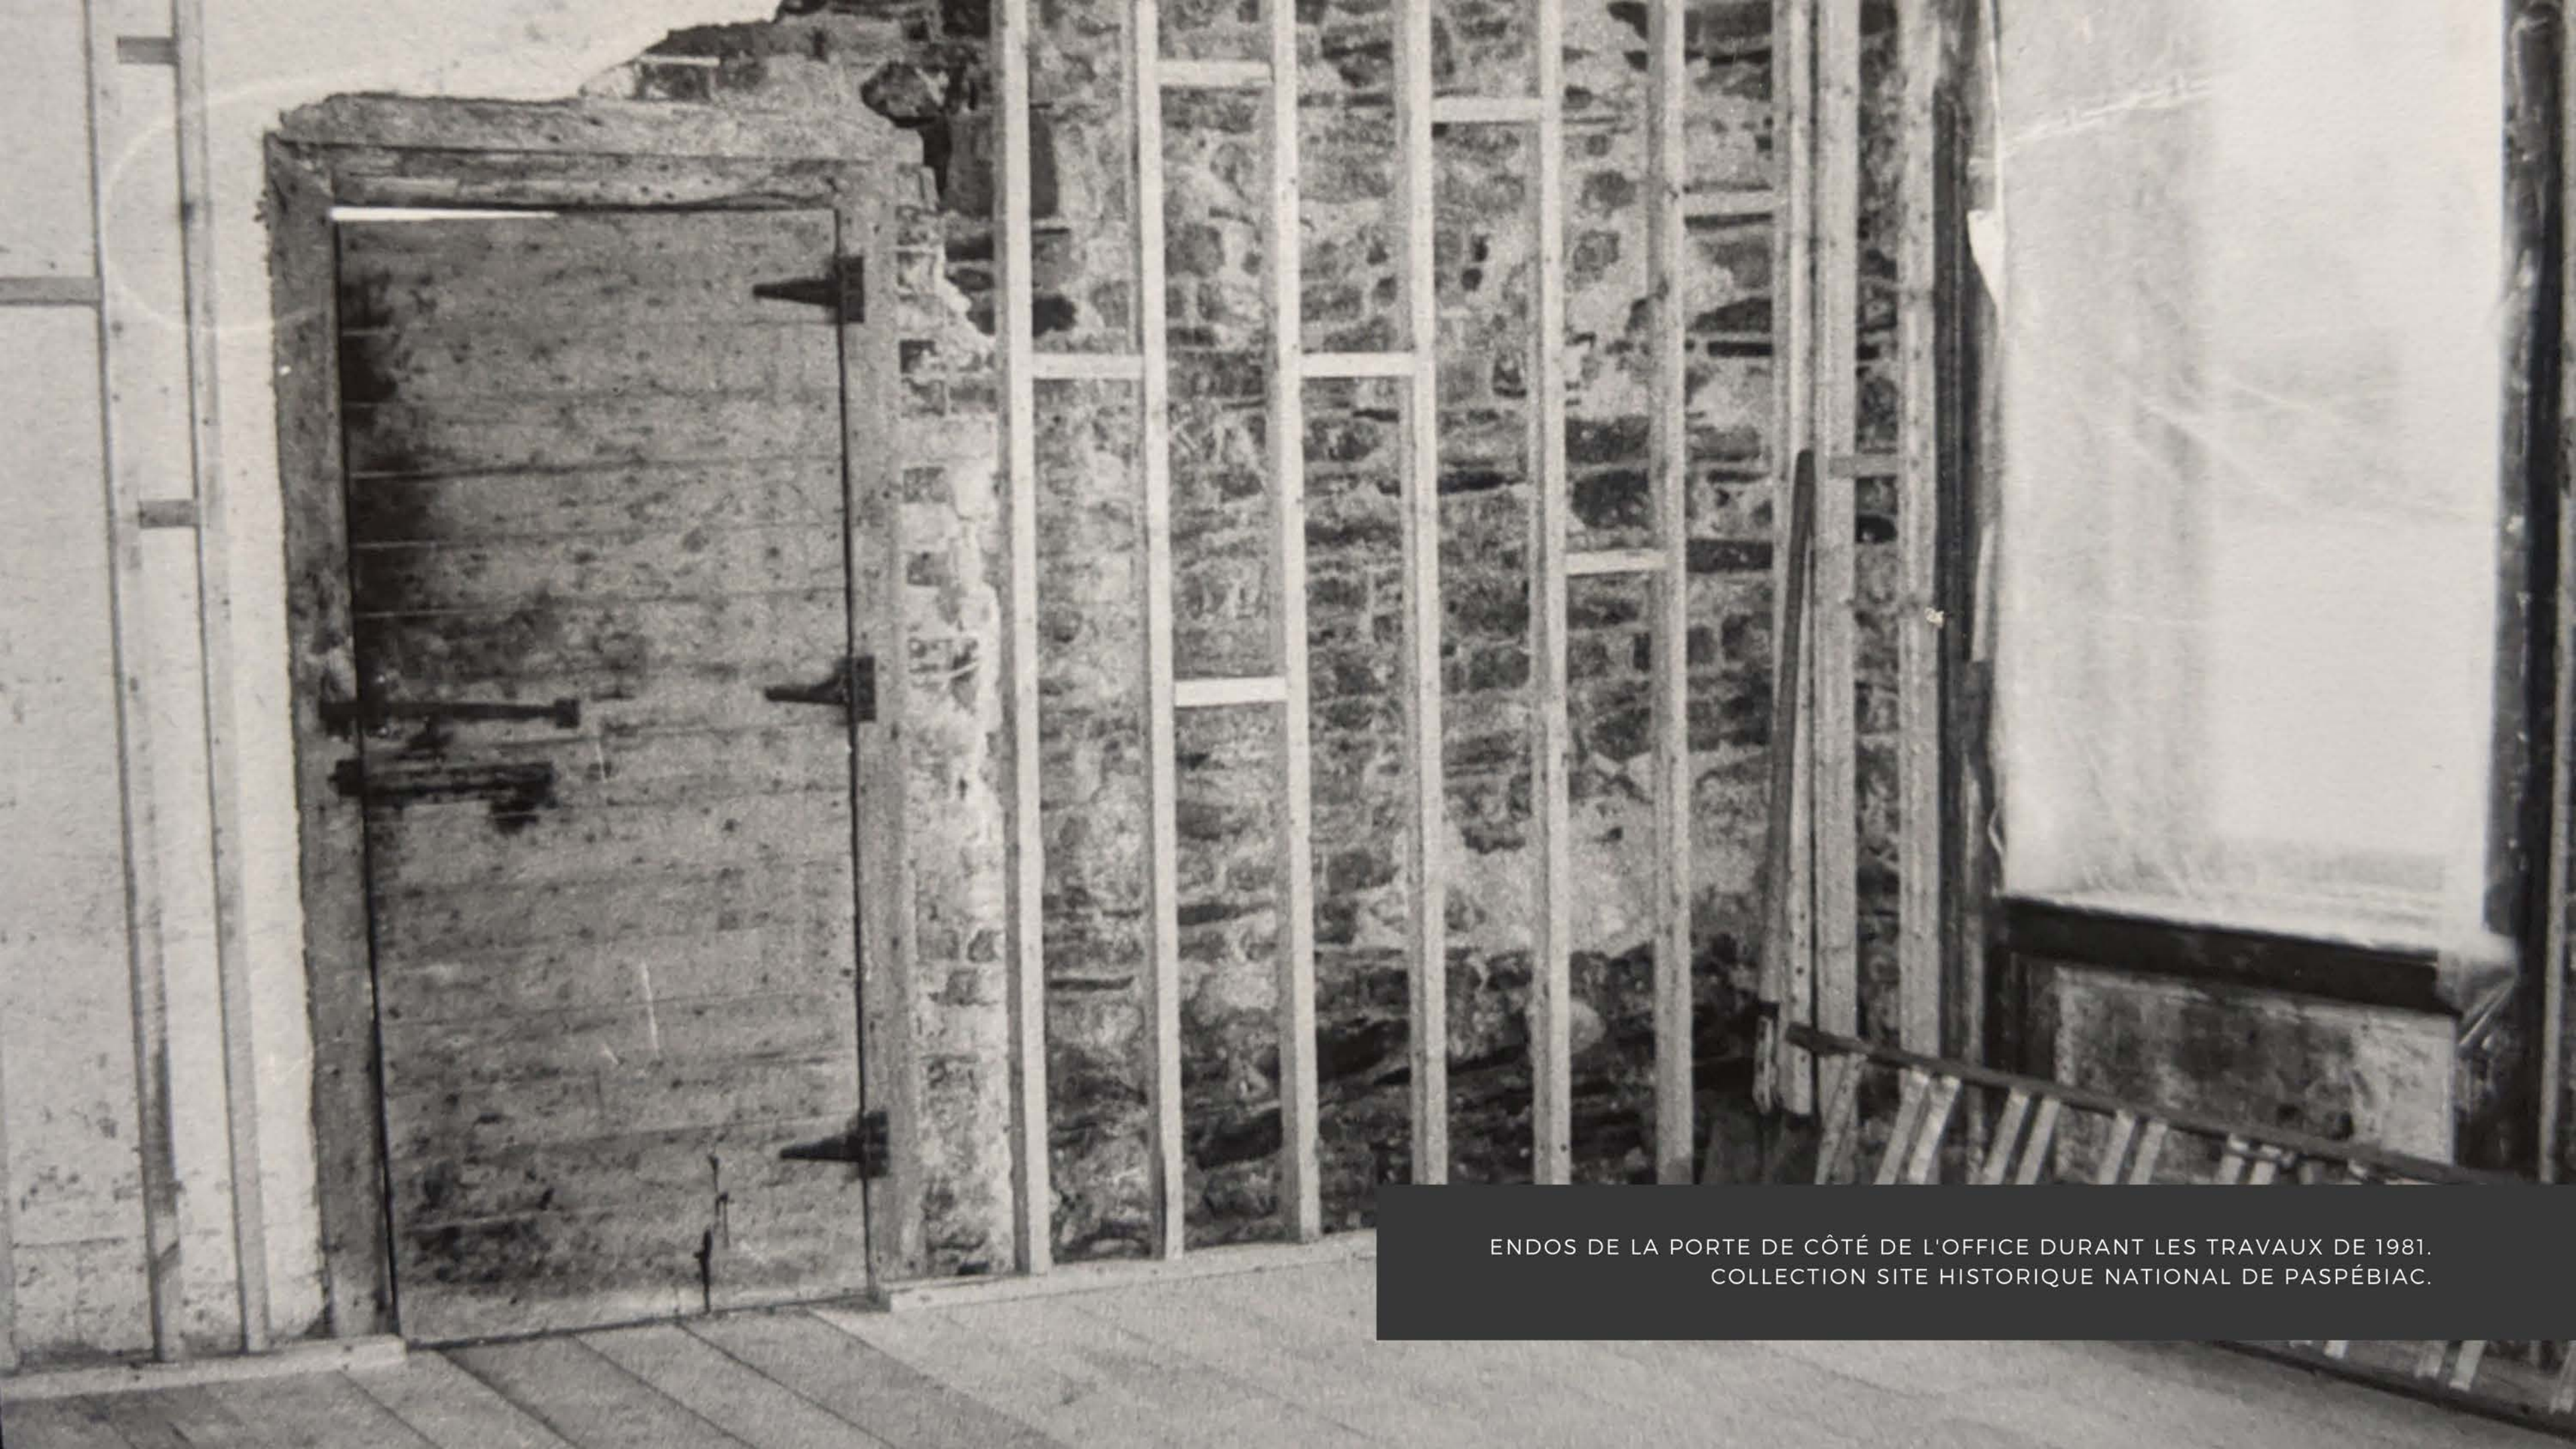
ENDOS DE LA PORTE DE CÔTÉ DE L'OFFICE DURANT LES TRAVAUX DE 1981.  
COLLECTION SITE HISTORIQUE NATIONAL DE PASPÉBIAC.

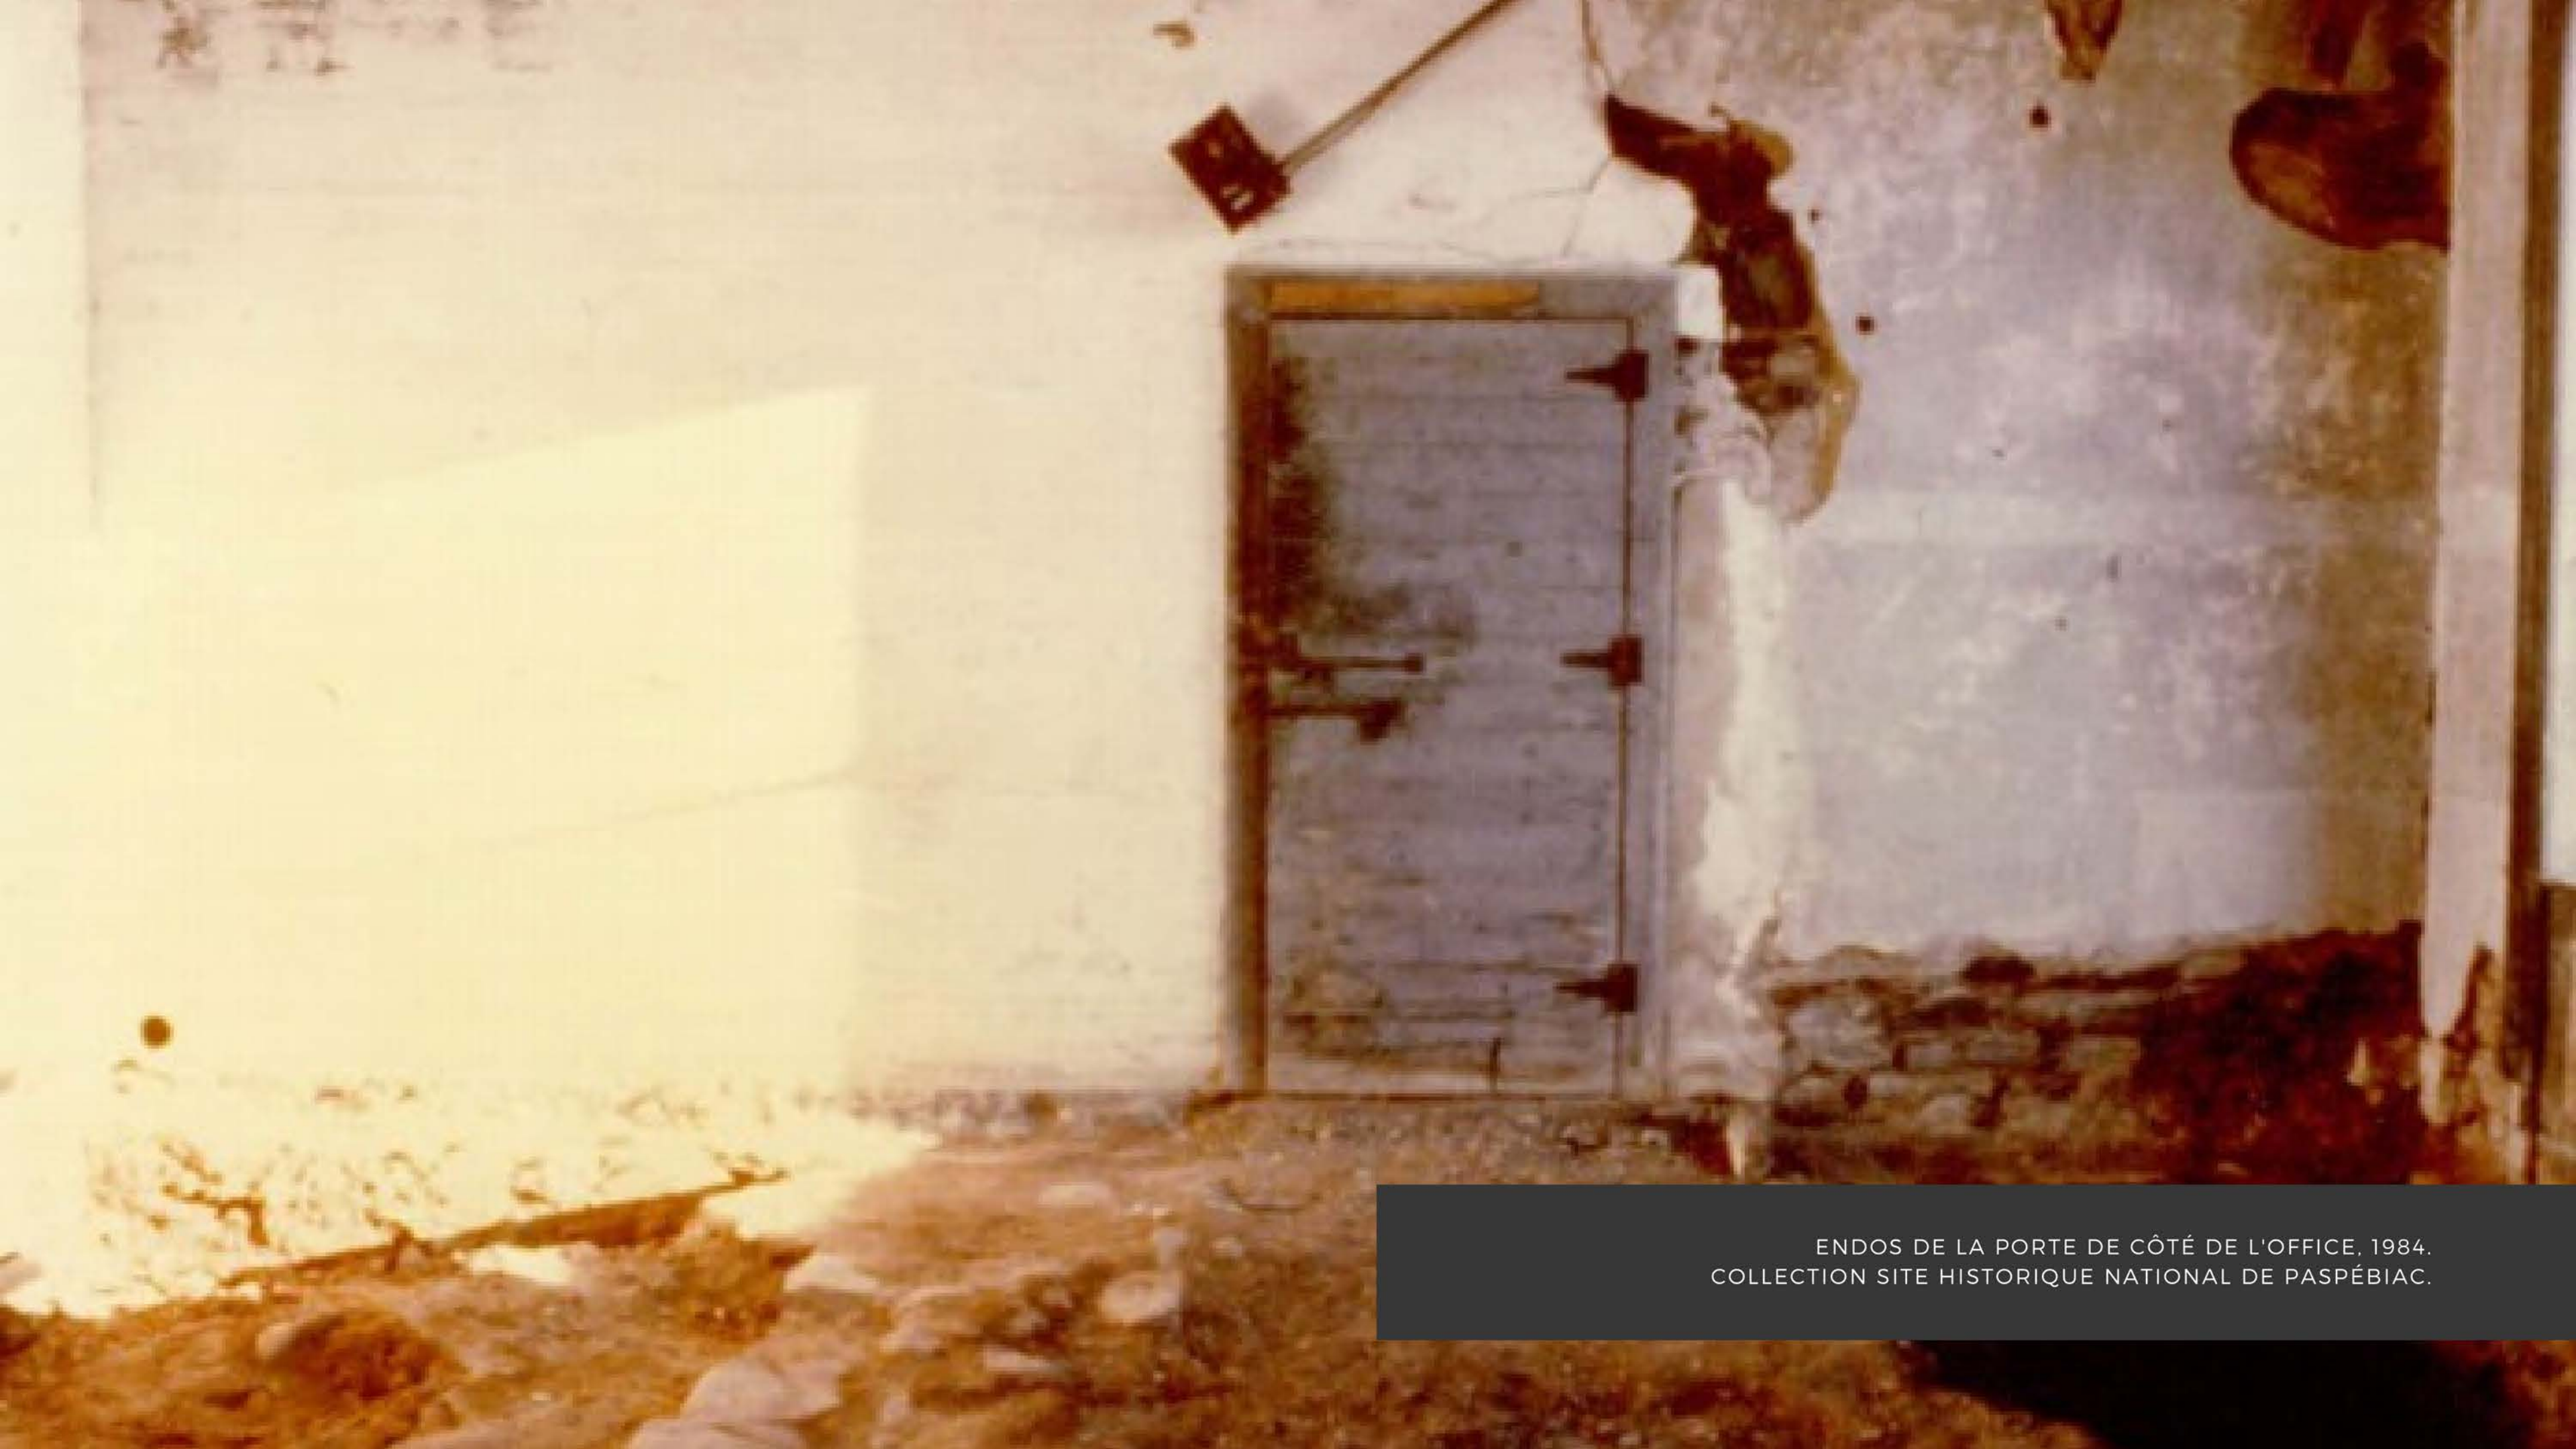
ENDOS DE LA PORTE DE CÔTÉ DE L'OFFICE, 1984.  
COLLECTION SITE HISTORIQUE NATIONAL DE PASPÉBIAC.

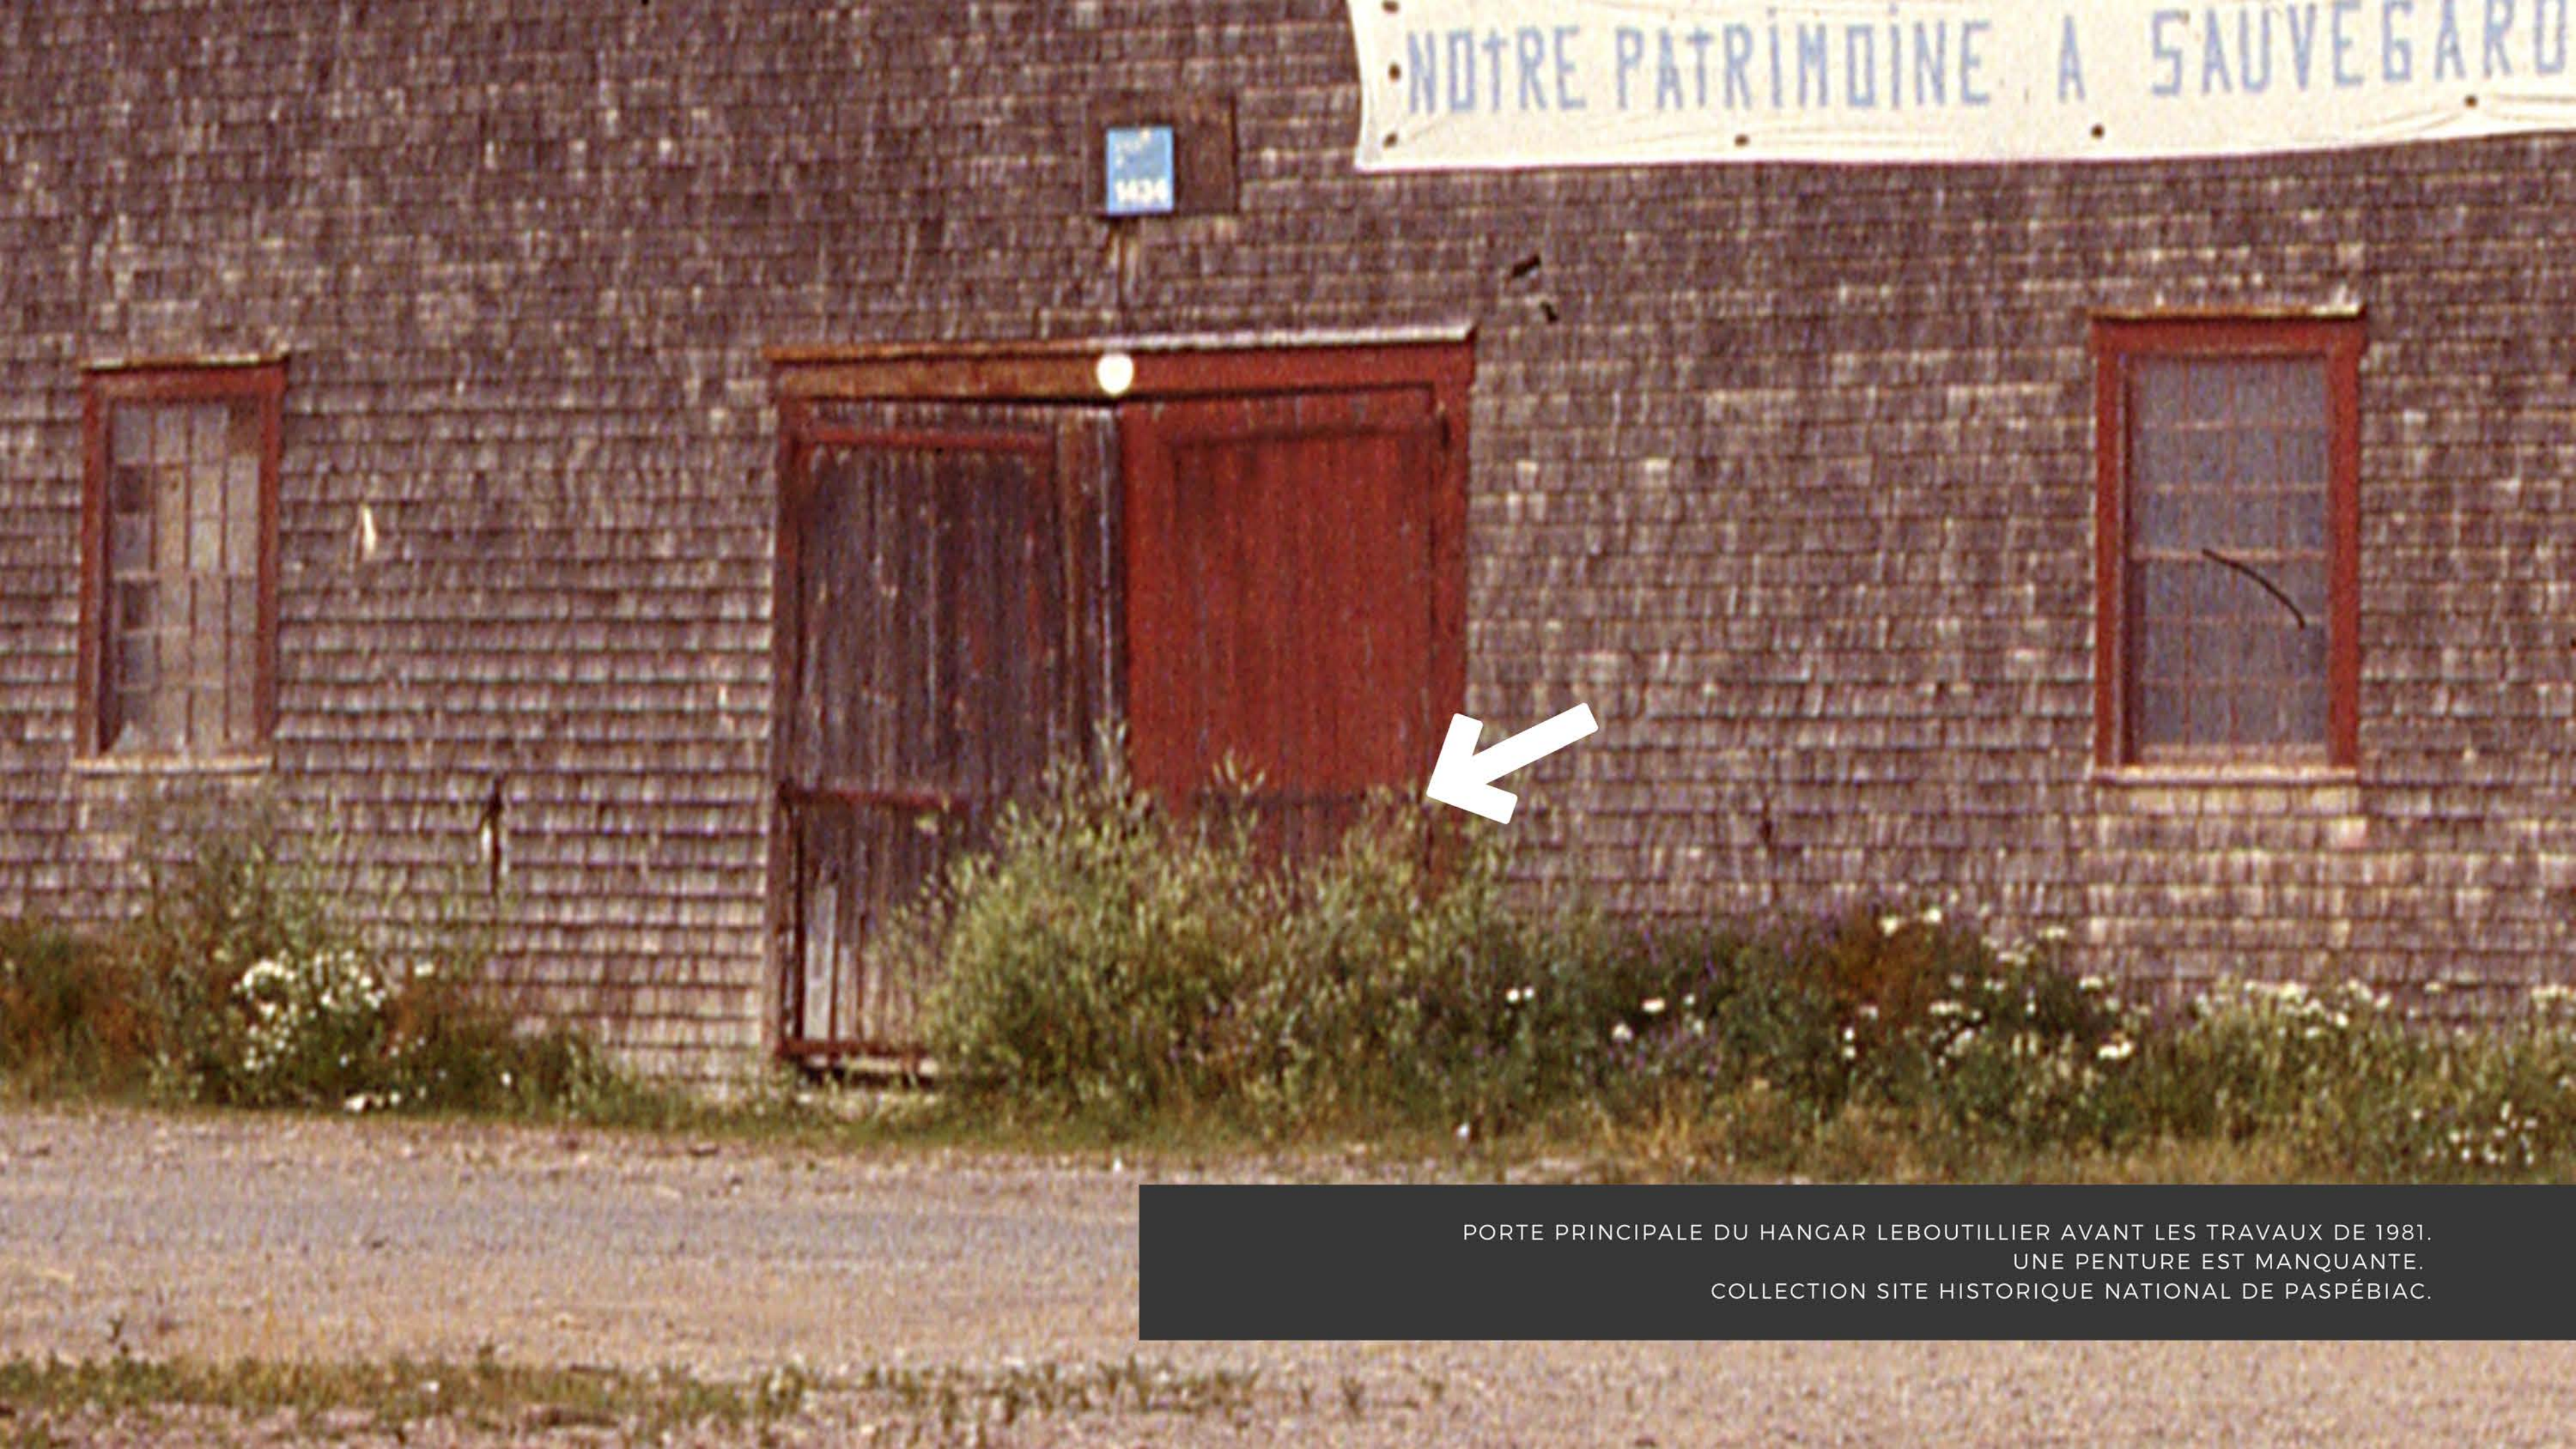
PORTE PRINCIPALE DU HANGAR LEBOUTILLIER AVANT LES TRAVAUX DE 1981.  
UNE PENTURE EST MANQUANTE.  
COLLECTION SITE HISTORIQUE NATIONAL DE PASPÉBIAC.

Porte principale - double	Original	Élément actuel	À conserver	Remarque
Porte	Non	Reconstitution non identique	Non	La porte d'origine a été modifiée pour permettre l'installation d'isolant à l'intérieur. Il faudrait refaire la porte selon les modèles d'origines.
Système de barrure	Non	Modèle similaire	Oui	Si la fabrication semble différer, le modèle est assez similaire à un modèle d'origine qui se trouve à la ferme Robin.
Pentures	Oui	Modèle original	Oui	Les quincailleries d'origine semblent avoir été conservées lors des travaux de 1981. Celle qui manquait a été remplacée par un modèle historique.
Poignée	Non	Modèle similaire	Oui	La poignée n'était pas présente sur la porte à l'origine. Le modèle retenu est cependant proche des modèles historiques.
Portes de chargement	Original	Élément actuel	À conserver	Remarque
Portes	Non	Modèle similaire	Non	Selon les recommandations du CCQ, si elles sont trop endommagées, les portes seraient à refaire selon les modèles d'origine.

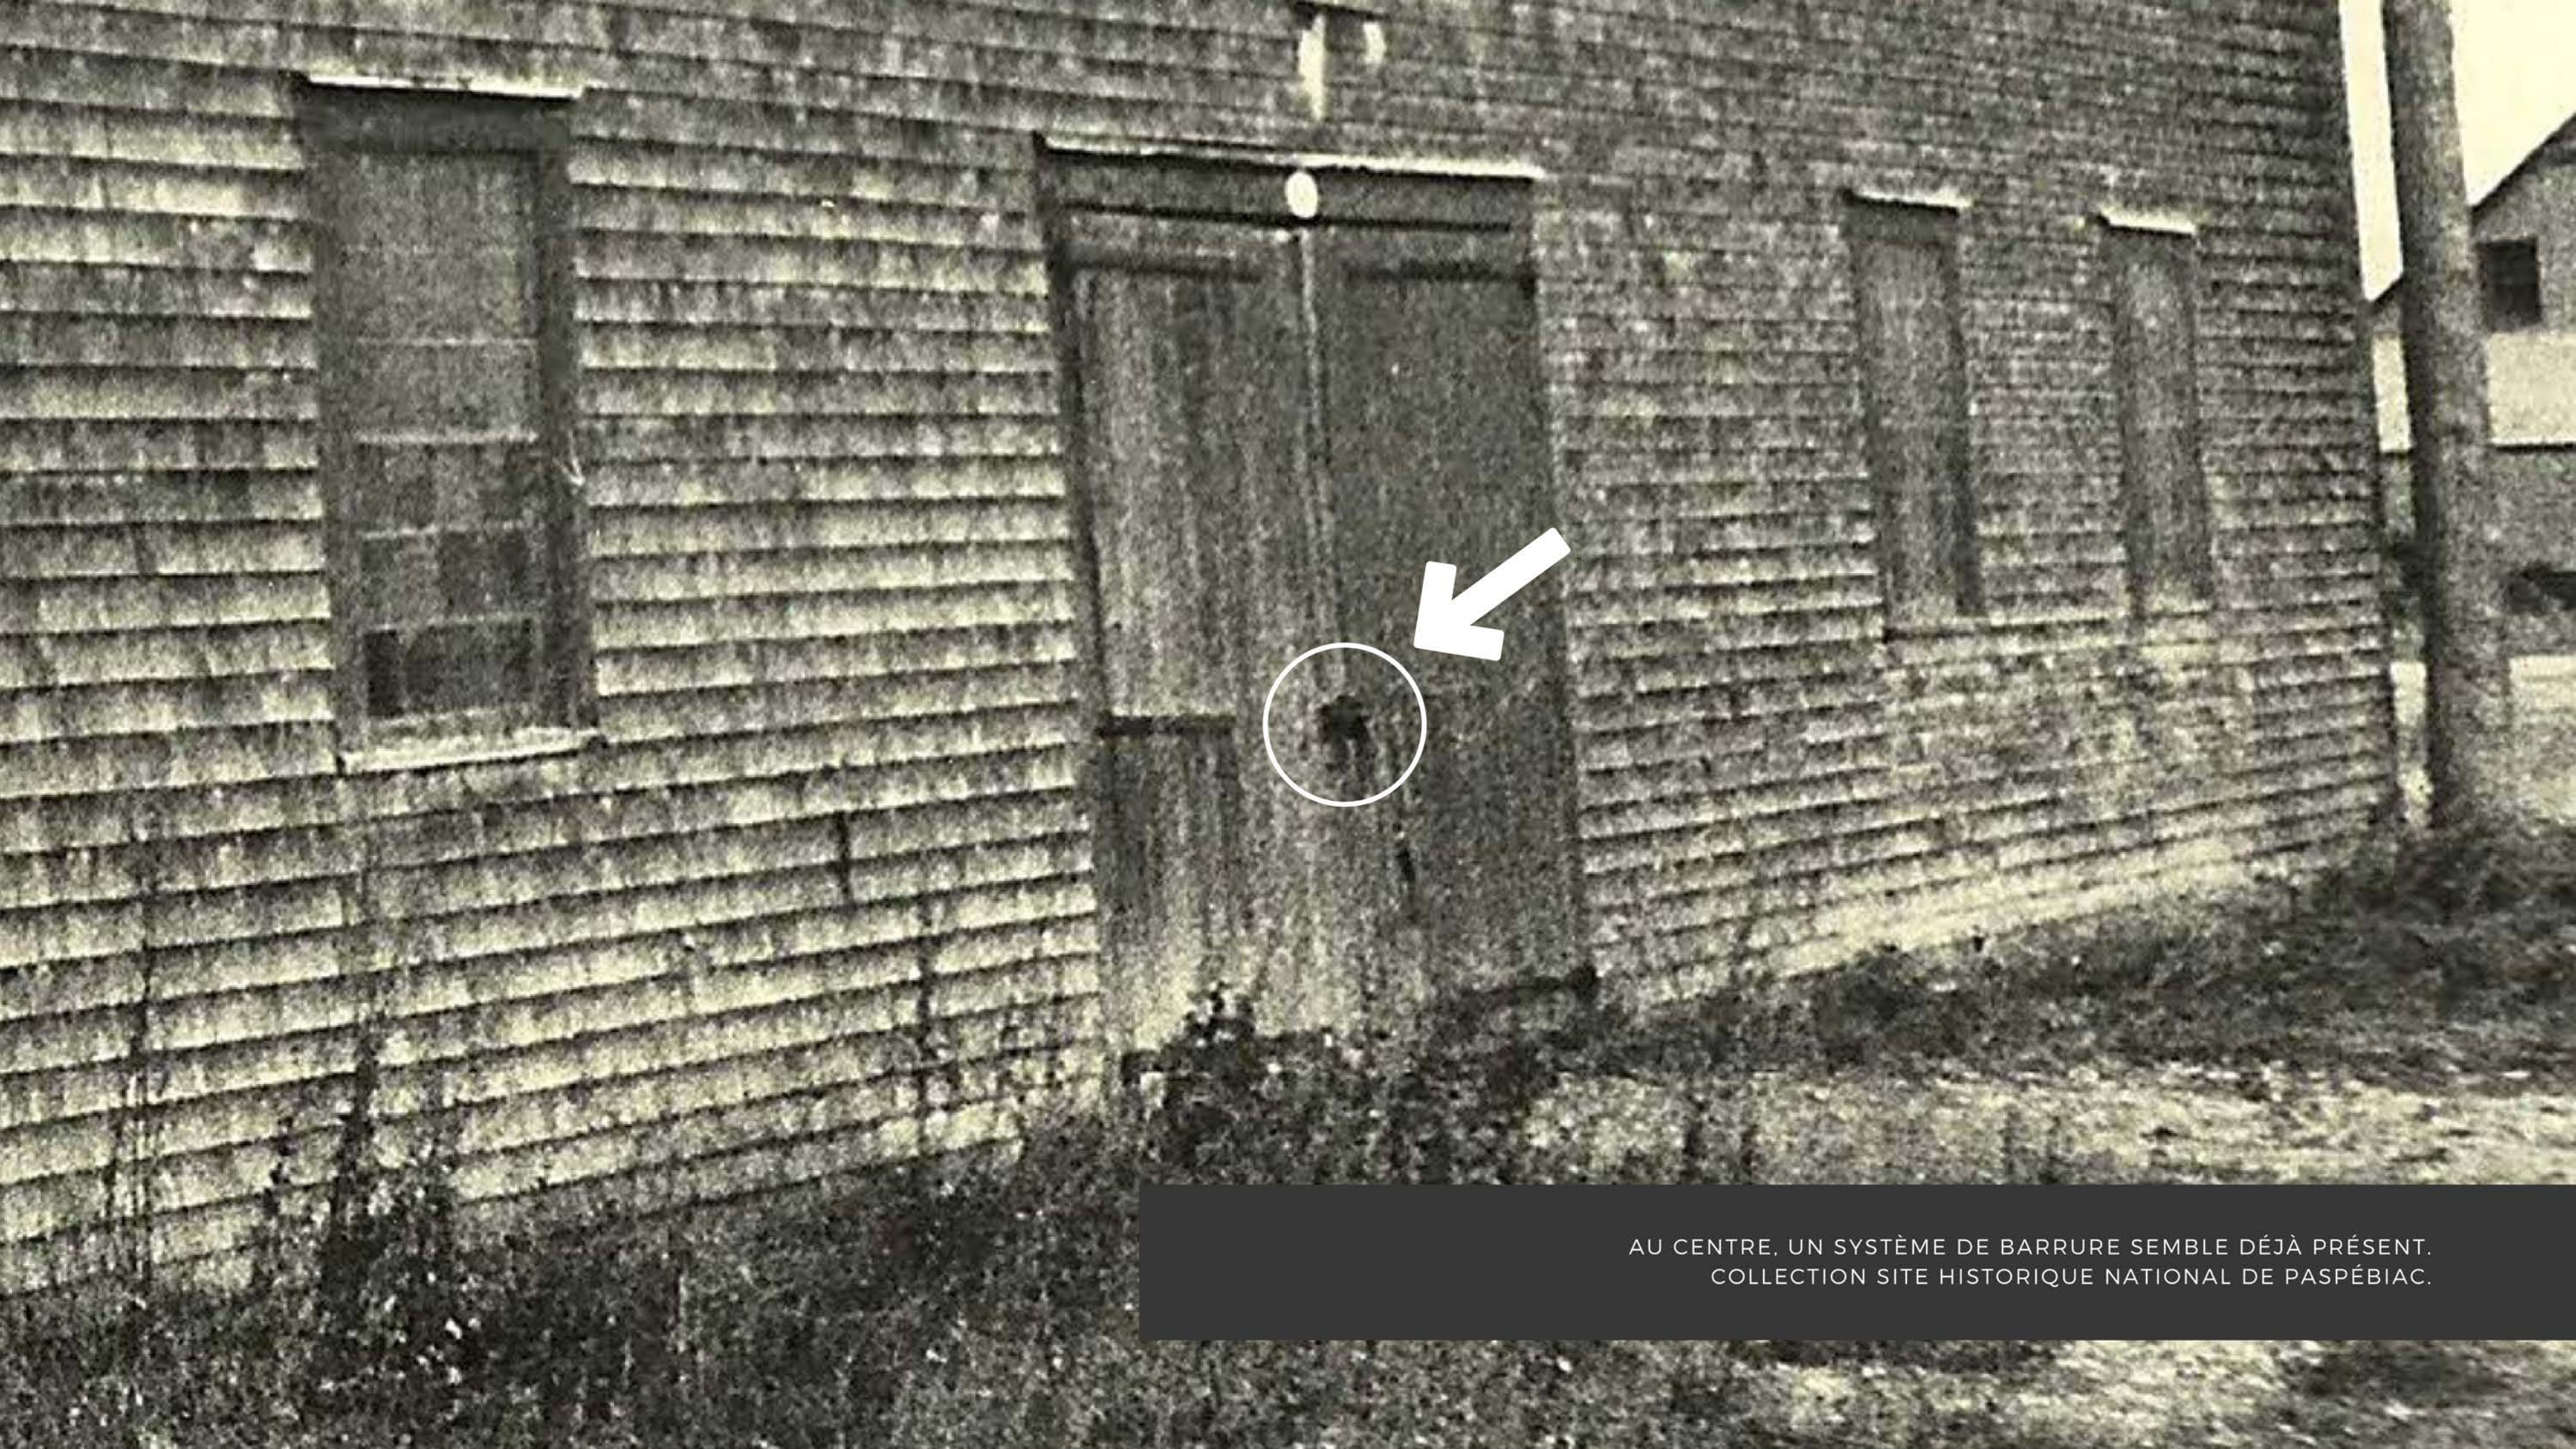
AU CENTRE, UN SYSTÈME DE BARRURE SEMBLE DÉJÀ PRÉSENT.  
COLLECTION SITE HISTORIQUE NATIONAL DE PASPÉBIAC.

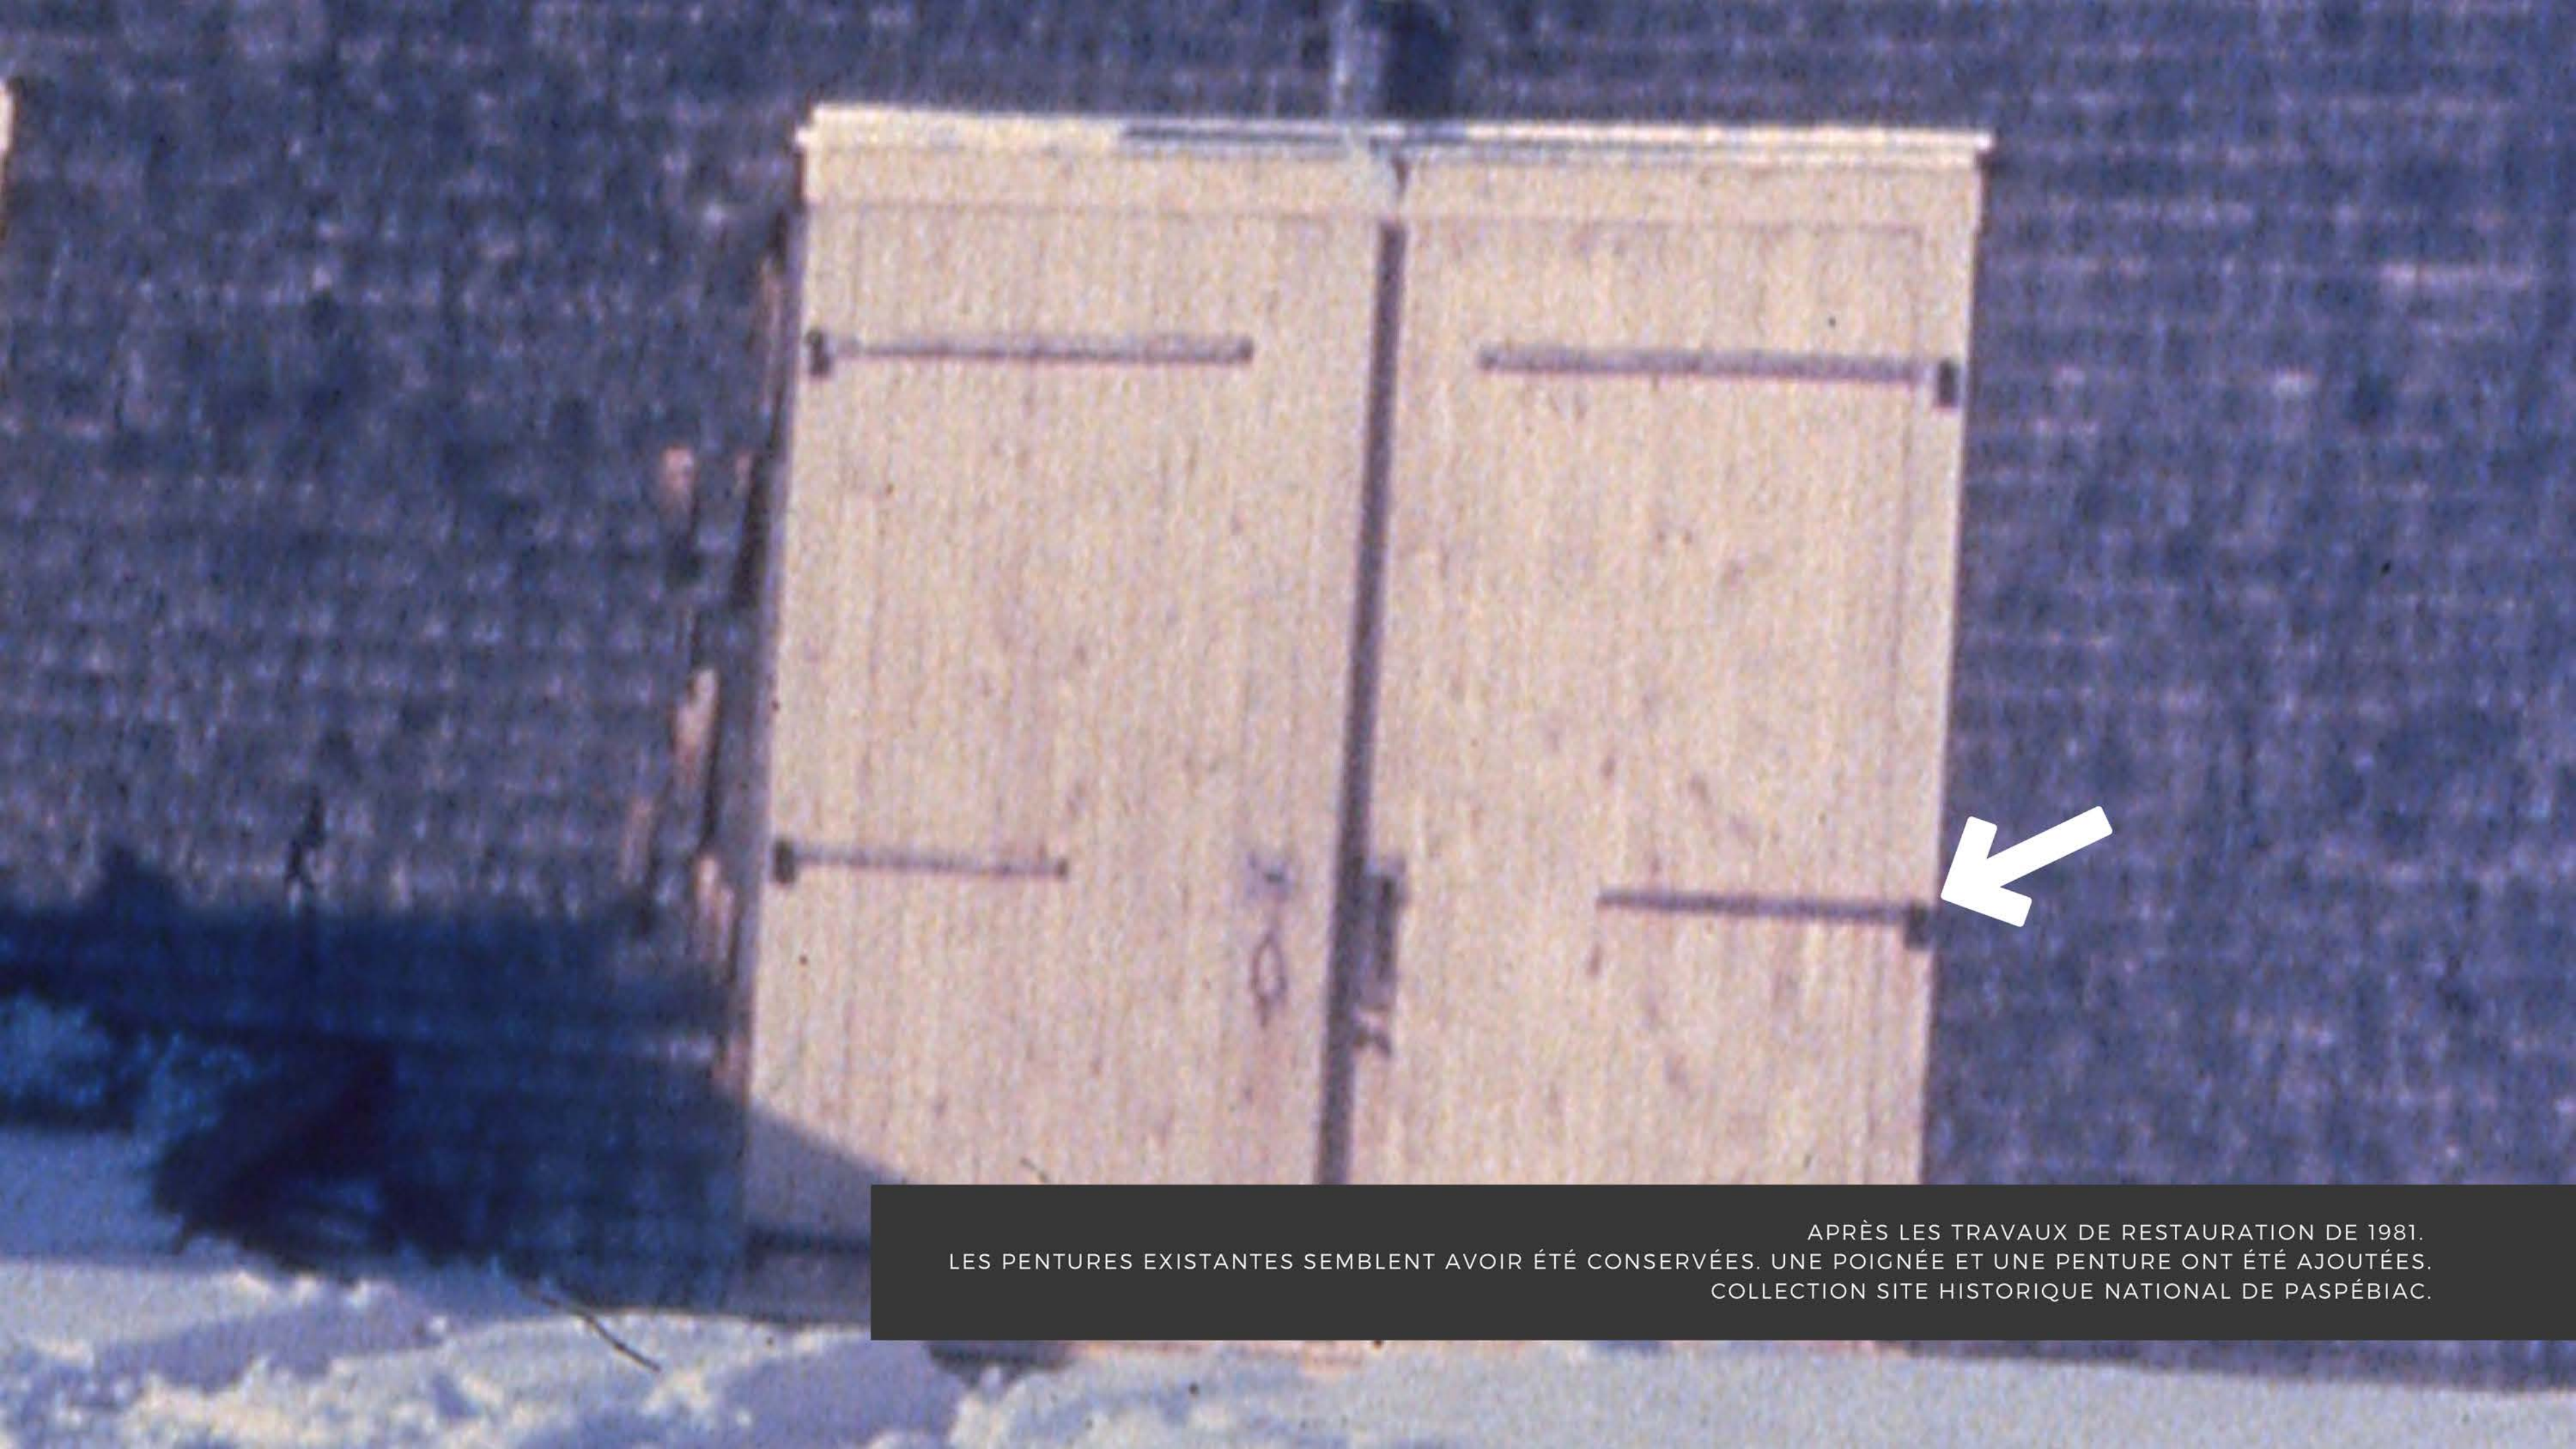
APRÈS LES TRAVAUX DE RESTAURATION DE 1981.  
LES PENTURES EXISTANTES SEMBLANT AVOIR ÉTÉ CONSERVÉES. UNE POIGNÉE ET UNE PENTURE ONT ÉTÉ AJOUTÉES.  
COLLECTION SITE HISTORIQUE NATIONAL DE PASPÉBIAC.

Pentures - Modèle 1	Oui	Modèle original	Oui	Nous pensons que, lors des travaux de 1981, les pentures en bon état ont été conservées. Elles sont très similaires aux modèles historiques.
Pentures - Modèle 2	Inconnu	Modèle unique	Oui	Un second modèle, se terminant au bout en forme de pique, est unique au Hangar LeBoutillier. Nous ignorons s'il s'agit d'un modèle original ou d'un ajout lors des travaux de 1981. Dans le doute, nous préférons conserver les éléments en place.
Portes - Administration et issue de secours	Original	Élément actuel	À conserver	Remarque
Porte	Non	Nouvel élément	Oui	Ces nouvelles portes ont été créées lors des travaux d'aménagement du Hangar LeBoutillier en 1981. Elles ont une fonction purement utilitaire, c'est-à-dire de permettre l'accès au second étage par l'intermédiaire d'un escalier standard. À l'origine, c'est plutôt un escalier de meunier, situé au centre du bâtiment, qui permettait de monter à l'étage. Il faudra réfléchir à l'opportunité de les conserver ou non, une fois que le nouveau pavillon d'accueil sera construit.

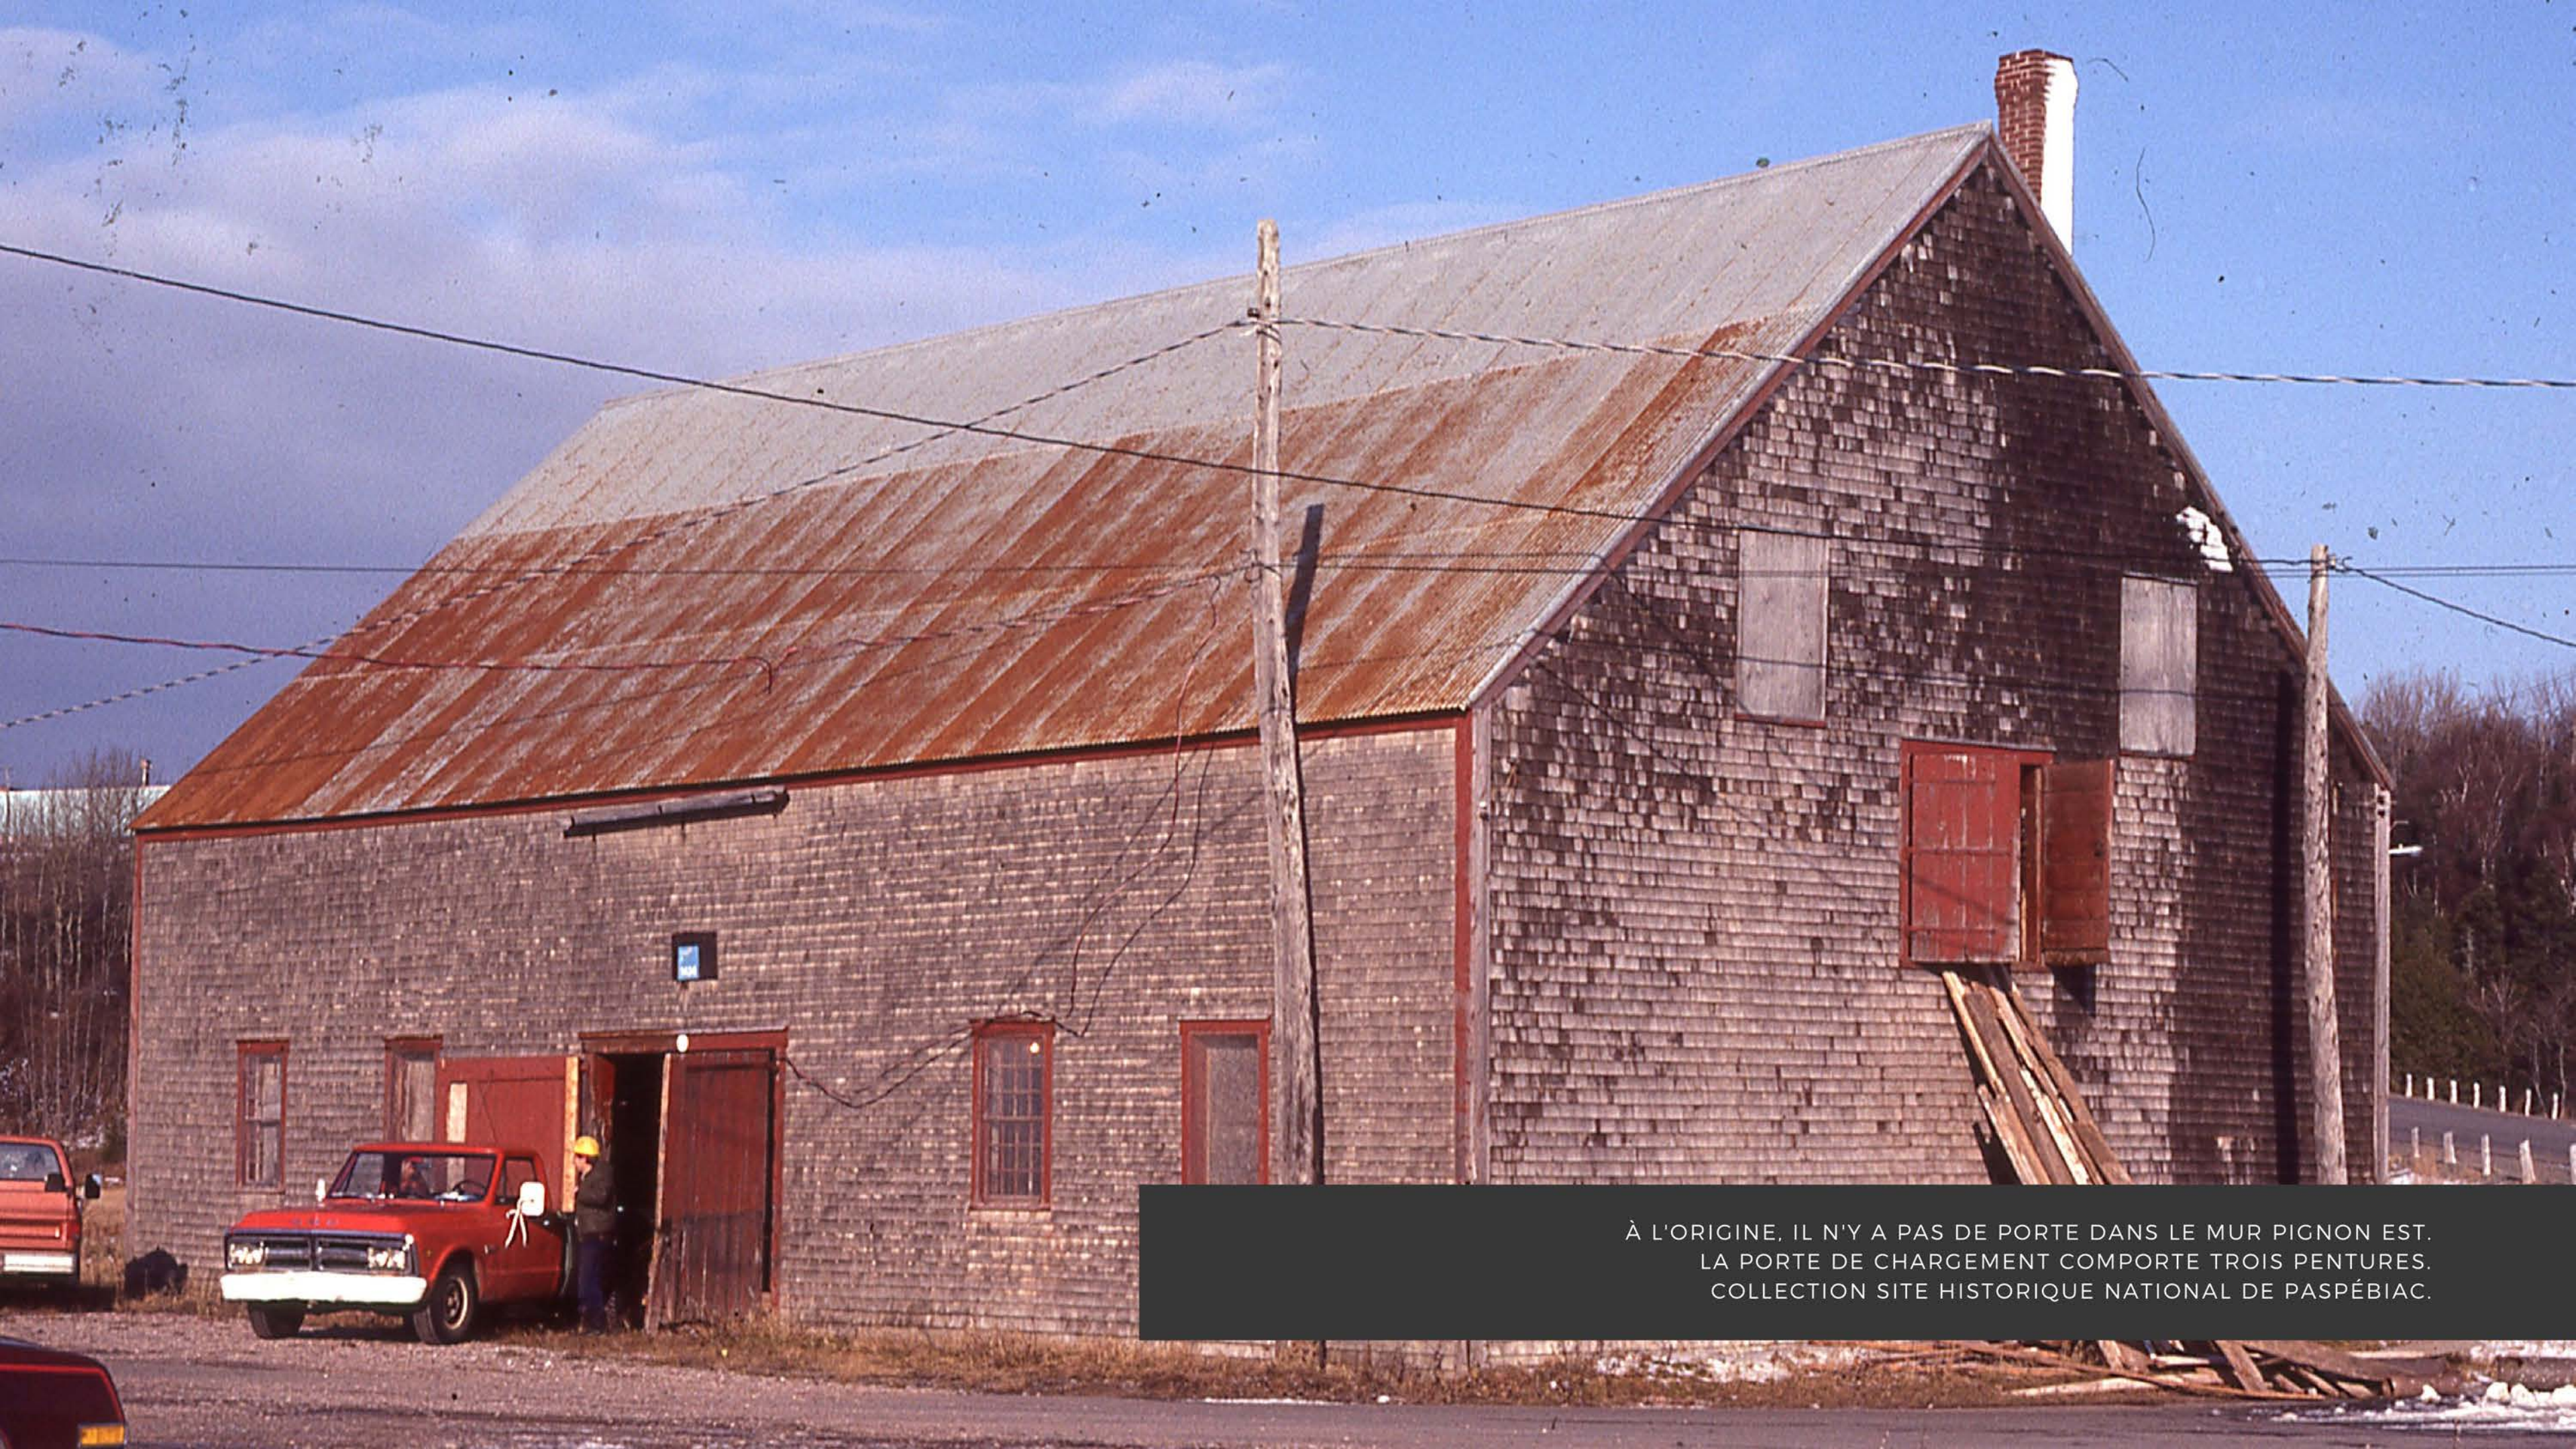
À L'ORIGINE, IL N'Y A PAS DE PORTE DANS LE MUR PIGNON EST.  
LA PORTE DE CHARGEMENT COMPORTE TROIS PENTURES.  
COLLECTION SITE HISTORIQUE NATIONAL DE PASPÉBIAC.
