# Portes et quincailleries Étude historique

**SITE HISTORIQUE NATIONAL DE PASPÉBIAC**

Par Jeannot Bourdages, conservateur  
Décembre 2022

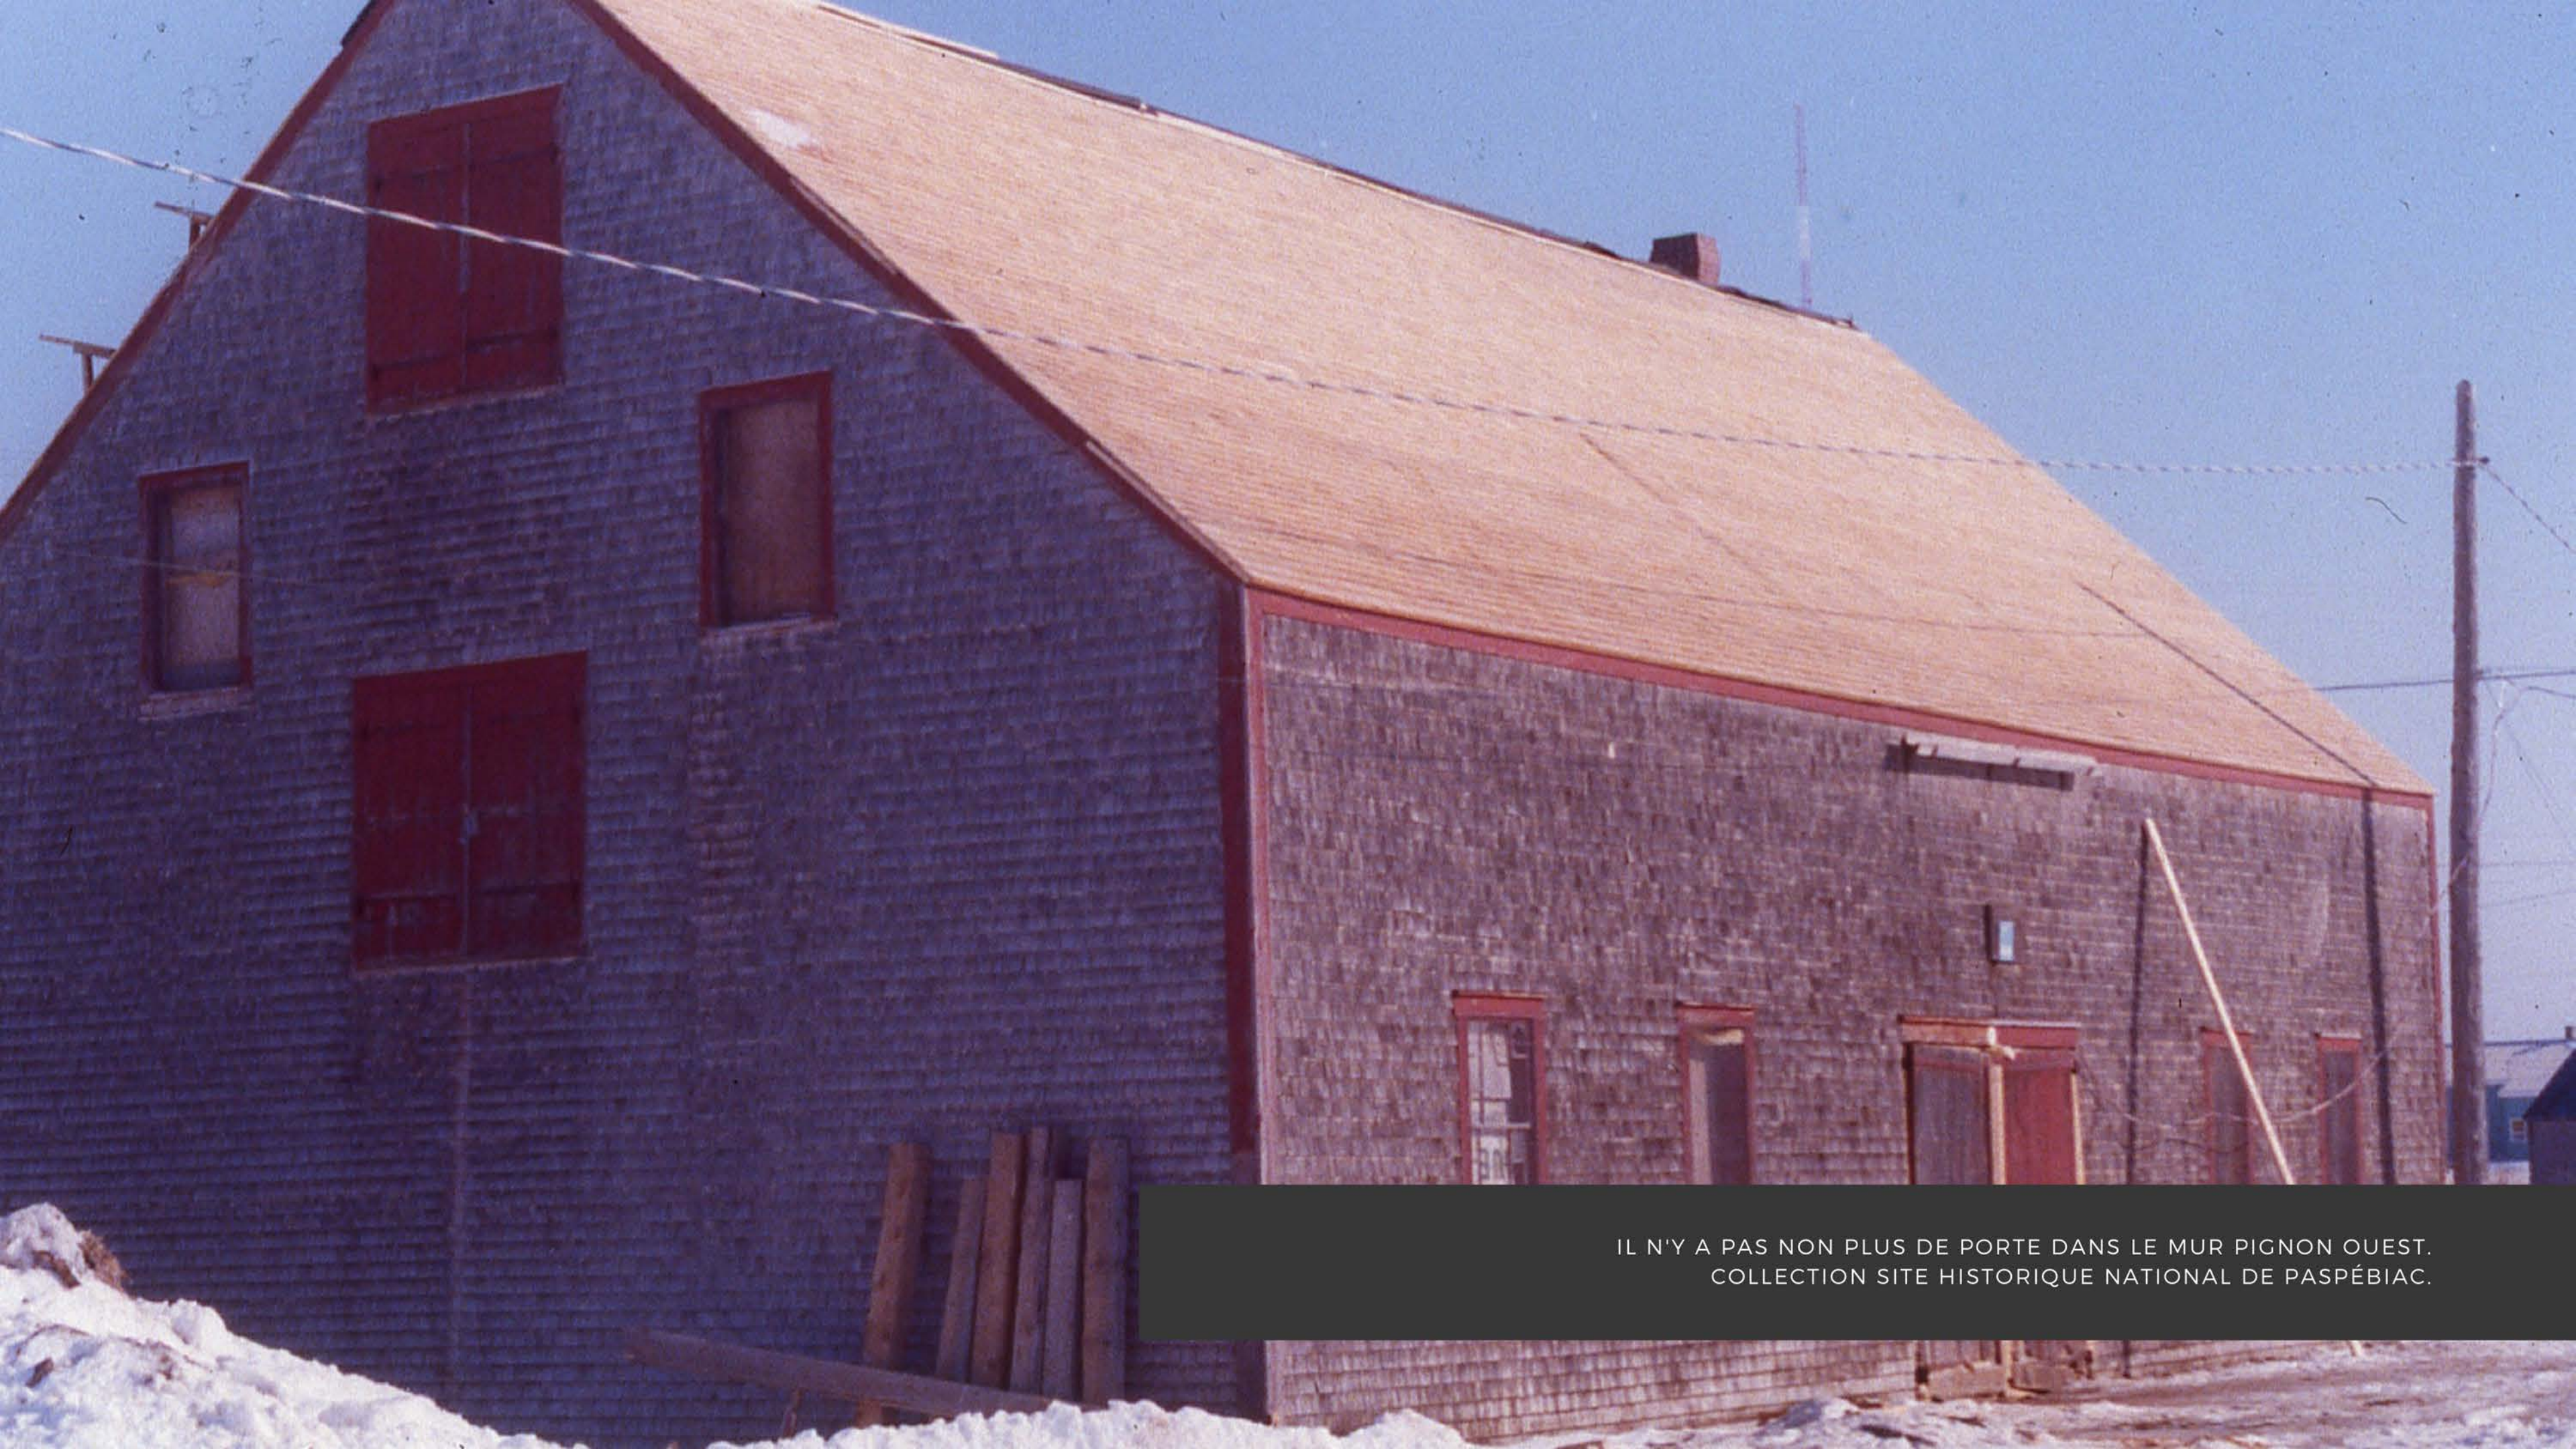
IL N'Y A PAS NON PLUS DE PORTE DANS LE MUR PIGNON OUEST.  
COLLECTION SITE HISTORIQUE NATIONAL DE PASPÉBIAC.

À L'INTÉRIEUR, LA STRUCTURE D'ANCIENNES PORTES DOUBLES ÉTAIT AUTREFOIS VISIBLE AUX DEUX ANGLES DU BÂTIMENT.  
CES ÉLÉMENTS N'ONT TOUTEFOIS PAS ÉTÉ RECONSTITUÉS.  
DOSSIER D'UTILISATION DES BÂTIMENTS HISTORIQUES DE PASPÉBIAC, 1980.

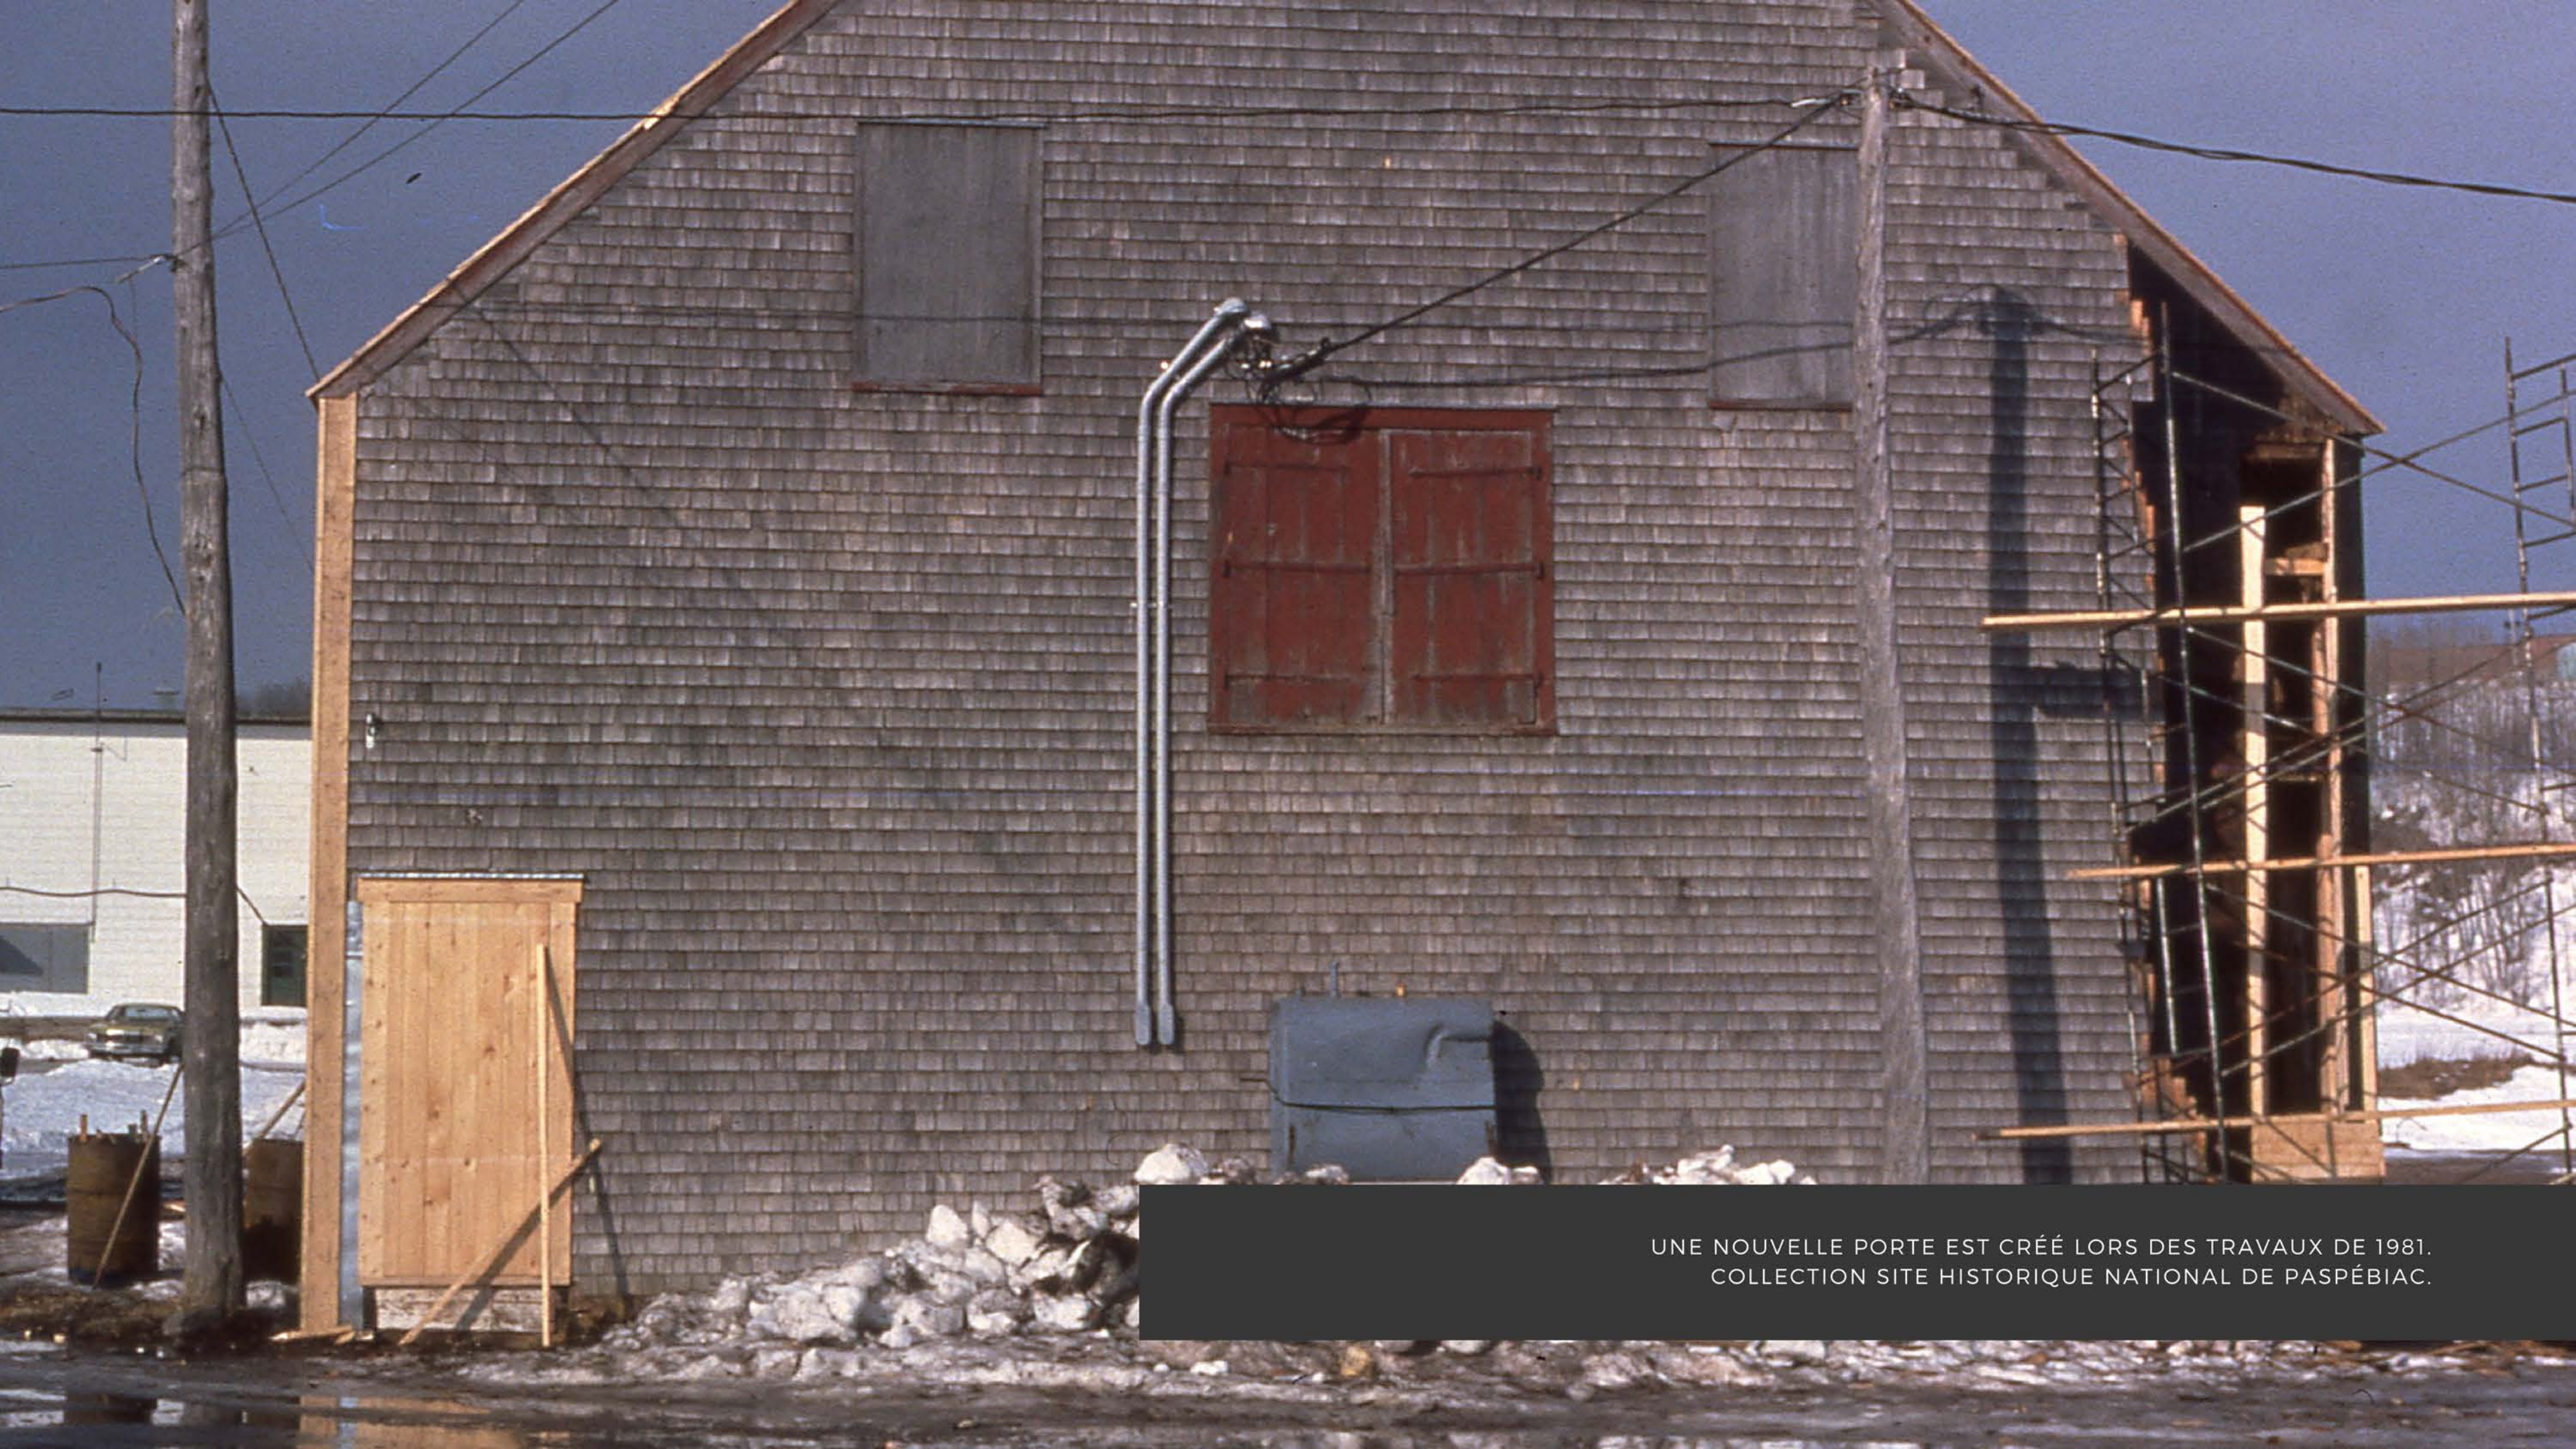
UNE NOUVELLE PORTE EST CRÉÉ LORS DES TRAVAUX DE 1981.  
COLLECTION SITE HISTORIQUE NATIONAL DE PASPÉBIAC.

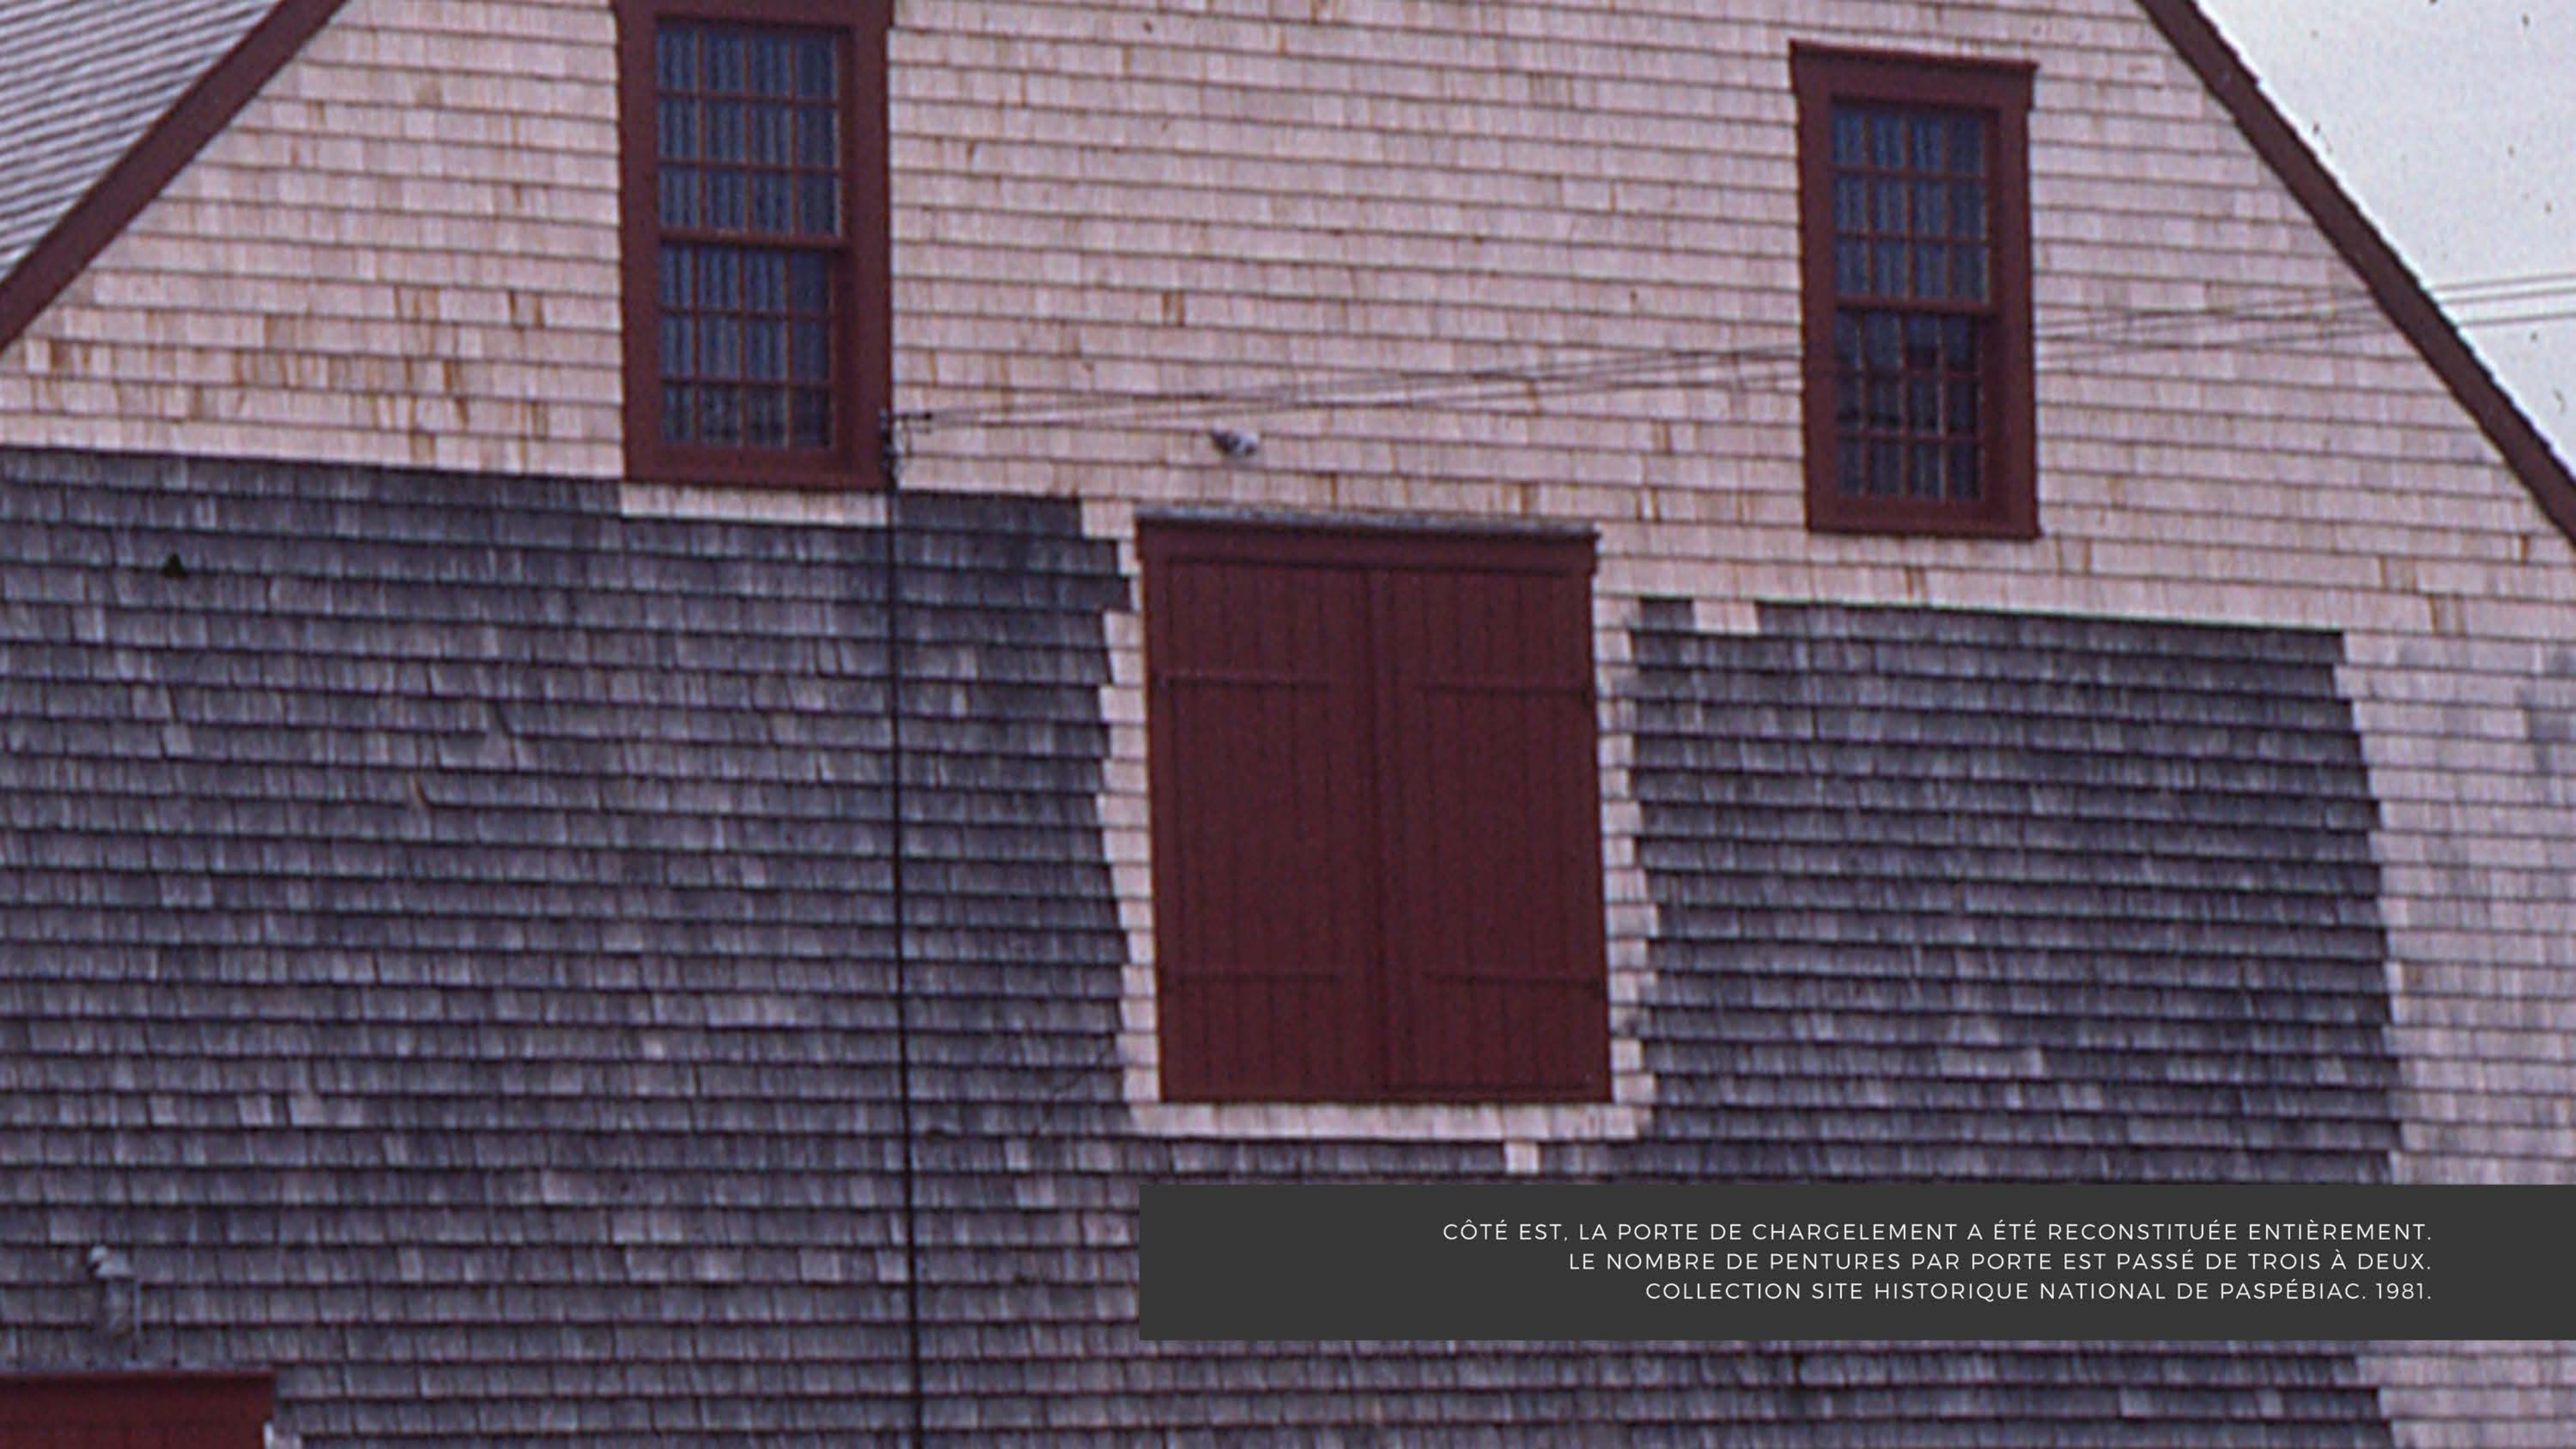
CÔTÉ EST, LA PORTE DE CHARGELEMENT A ÉTÉ RECONSTITUÉE ENTIÈREMENT.  
LE NOMBRE DE PENTURES PAR PORTE EST PASSÉ DE TROIS À DEUX.  
COLLECTION SITE HISTORIQUE NATIONAL DE PASPÉBIAC. 1981.

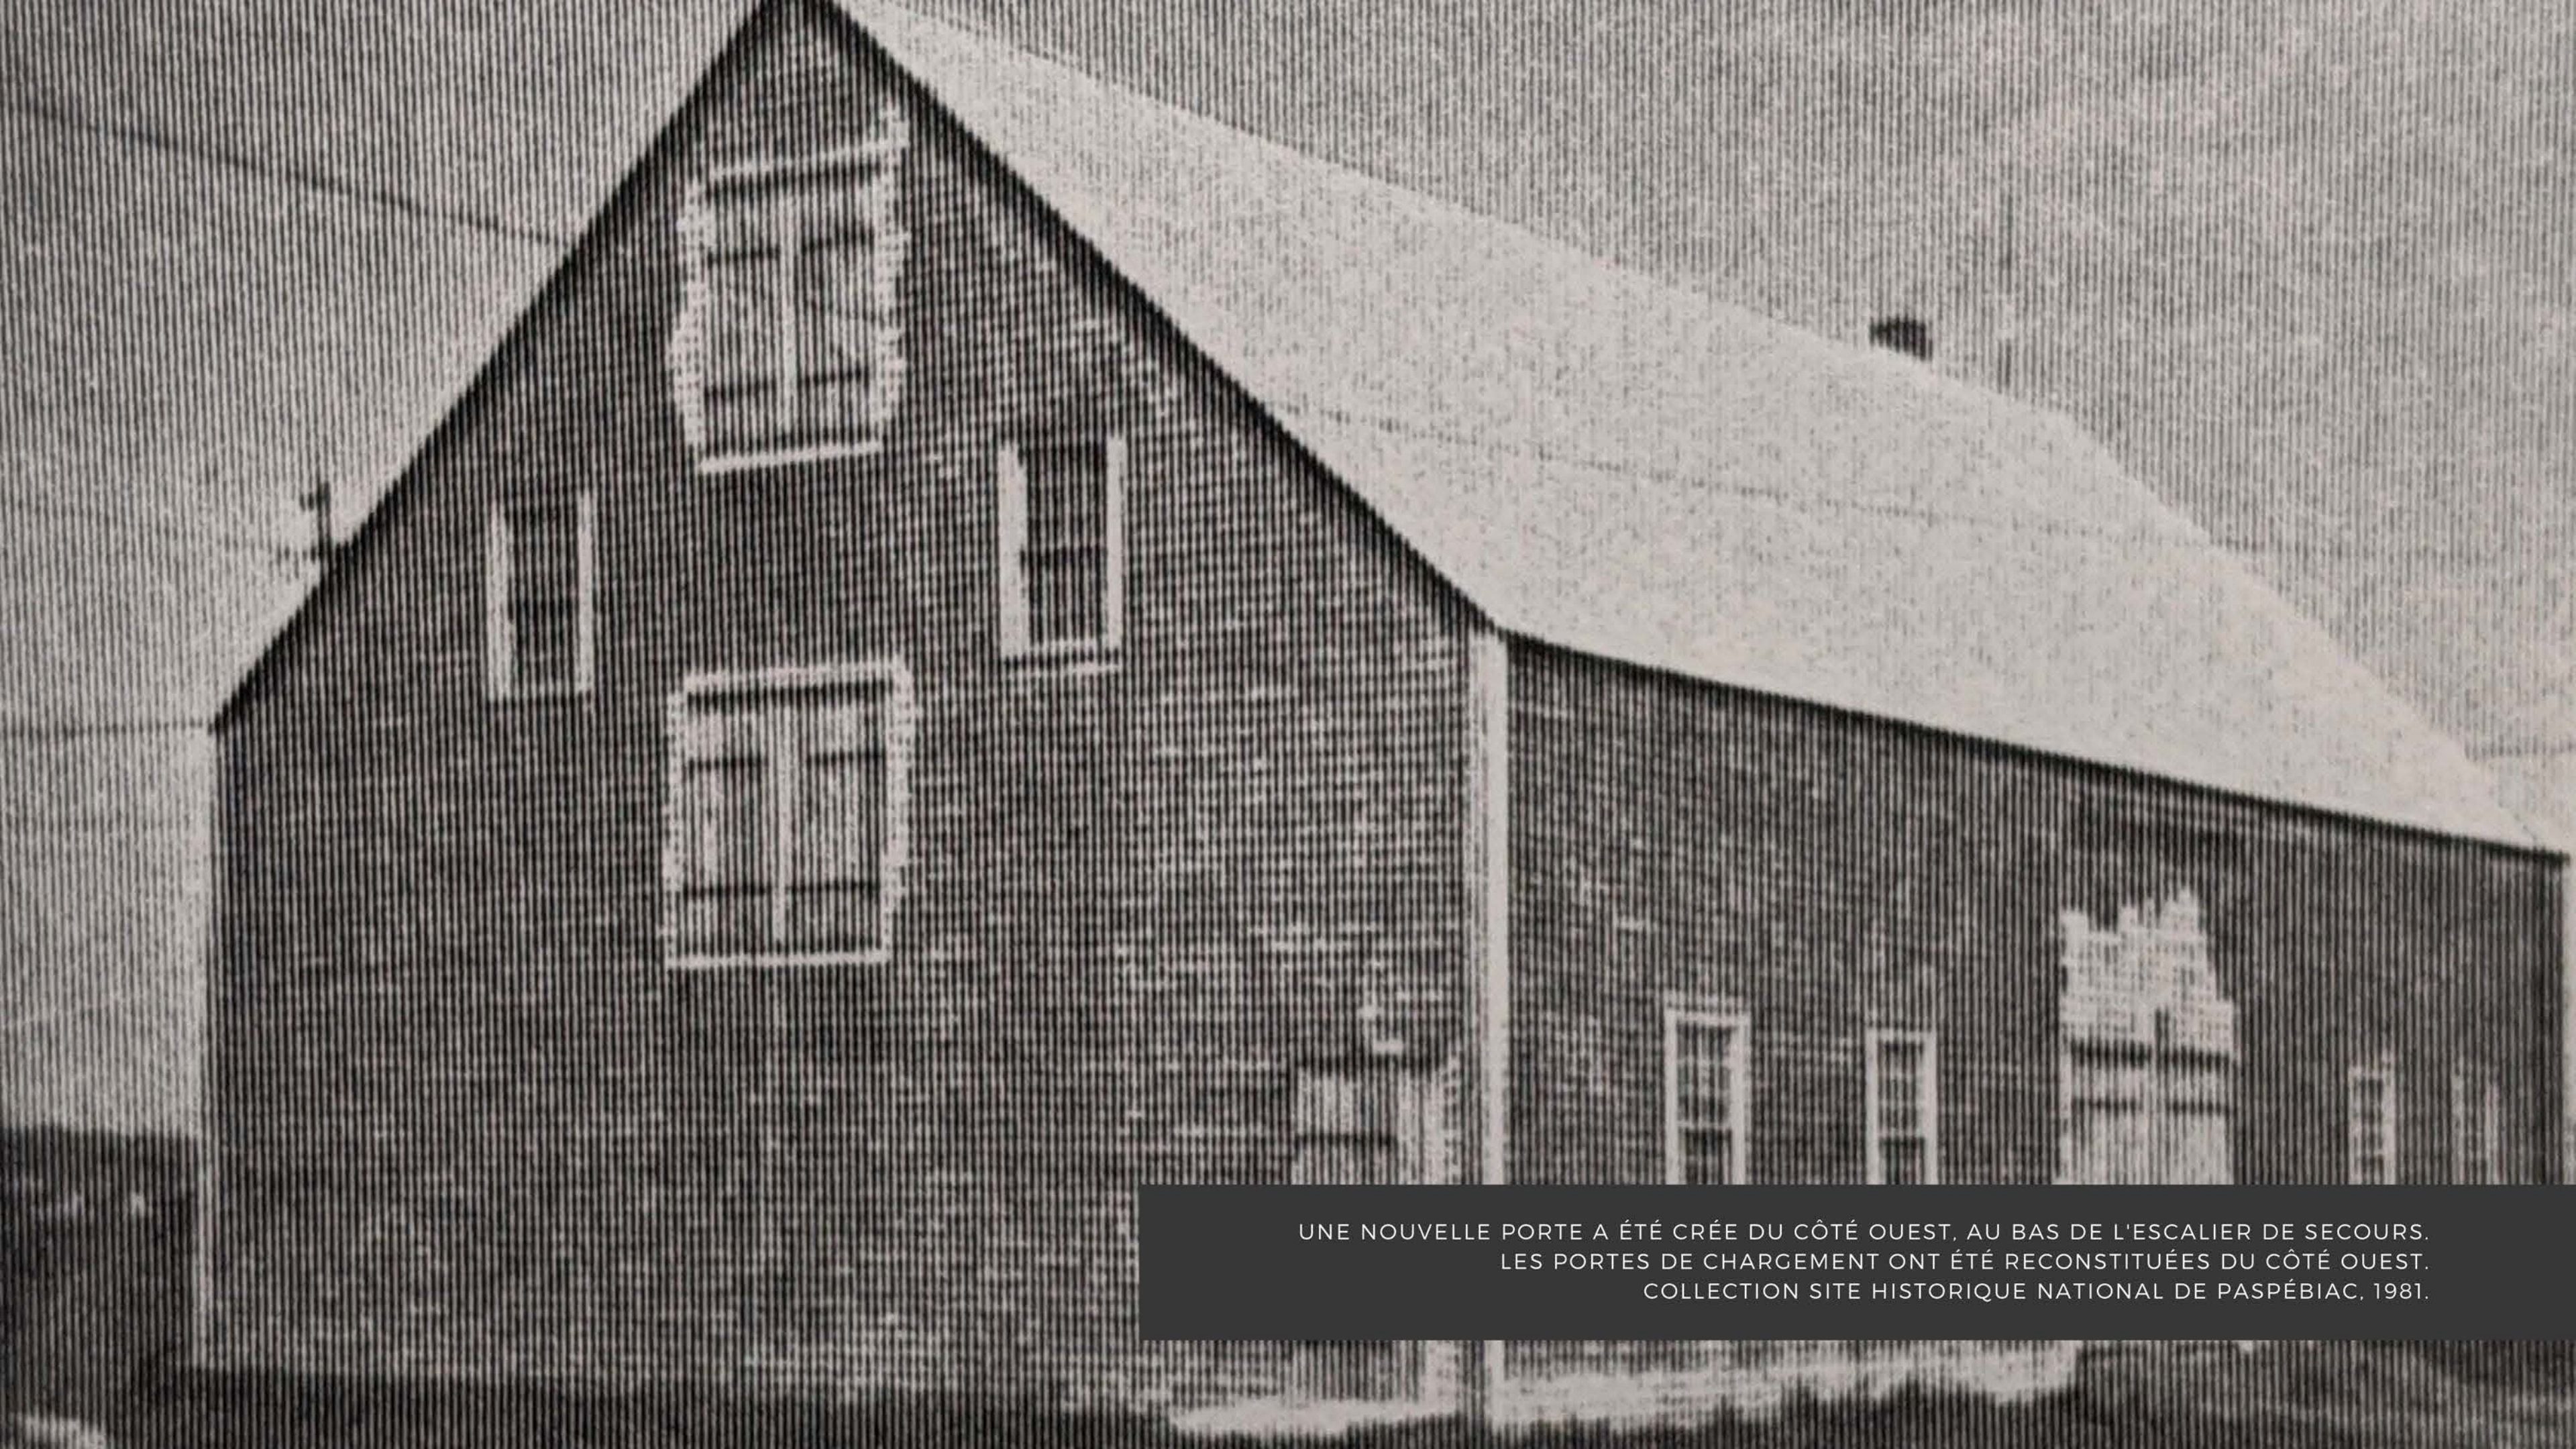
UNE NOUVELLE PORTE A ÉTÉ CRÉE DU CÔTÉ OUEST, AU BAS DE L'ESCALIER DE SECOURS.  
LES PORTES DE CHARGEMENT ONT ÉTÉ RECONSTITUÉES DU CÔTÉ OUEST.  
COLLECTION SITE HISTORIQUE NATIONAL DE PASPÉBIAC, 1981.

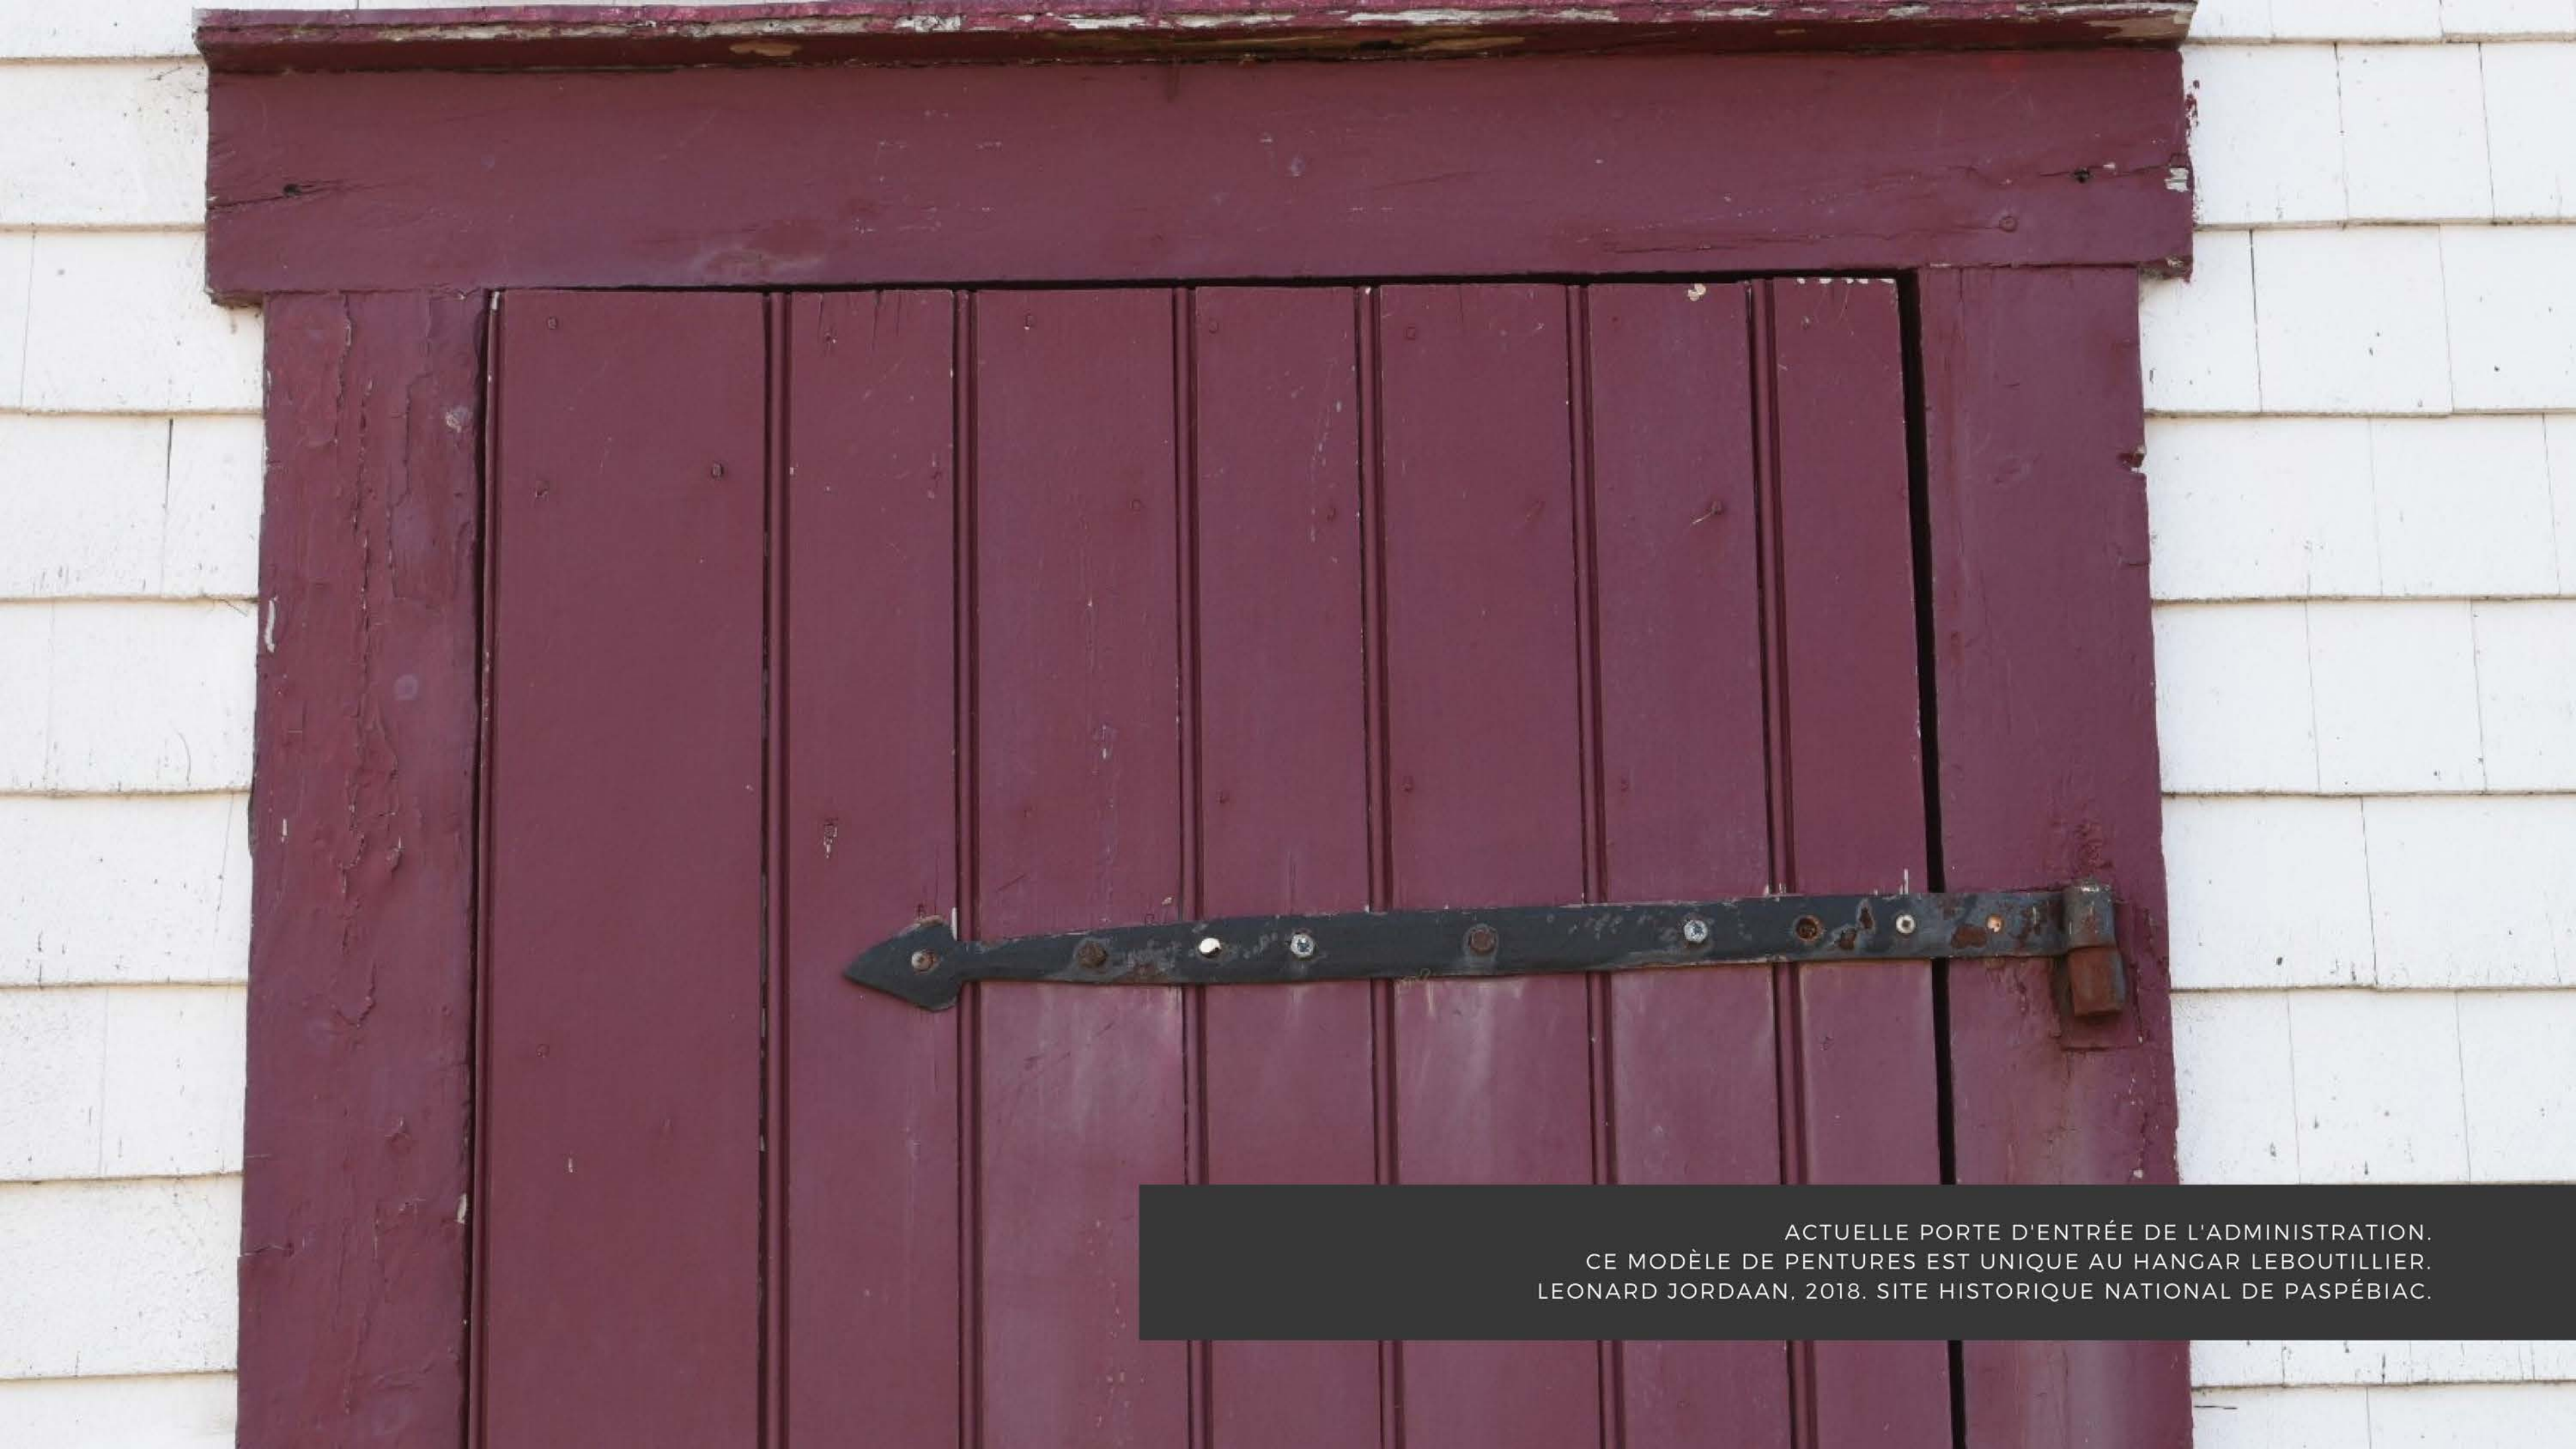
ACTUELLE PORTE D'ENTRÉE DE L'ADMINISTRATION.  
CE MODÈLE DE PENTURES EST UNIQUE AU HANGAR LEBOUTILLIER.  
LEONARD JORDAAN, 2018. SITE HISTORIQUE NATIONAL DE PASPÉBIAC.

Pentures - Modèle 2	Inconnu	Modèle unique	Oui	Un second modèle, se terminant au bout en forme de pique, est unique au Hangar LeBoutillier. Nous ignorons s'il s'agit d'un modèle original ou d'un ajout lors des travaux de 1981. Dans le doute, nous préférons conserver les éléments en place.
Structure de deux anciennes portes doubles	Oui	Élément absent	Oui	Après la construction du nouveau pavillon d'accueil, il faudra réfléchir à la possibilité de reconstituer ces deux anciennes portes doubles.

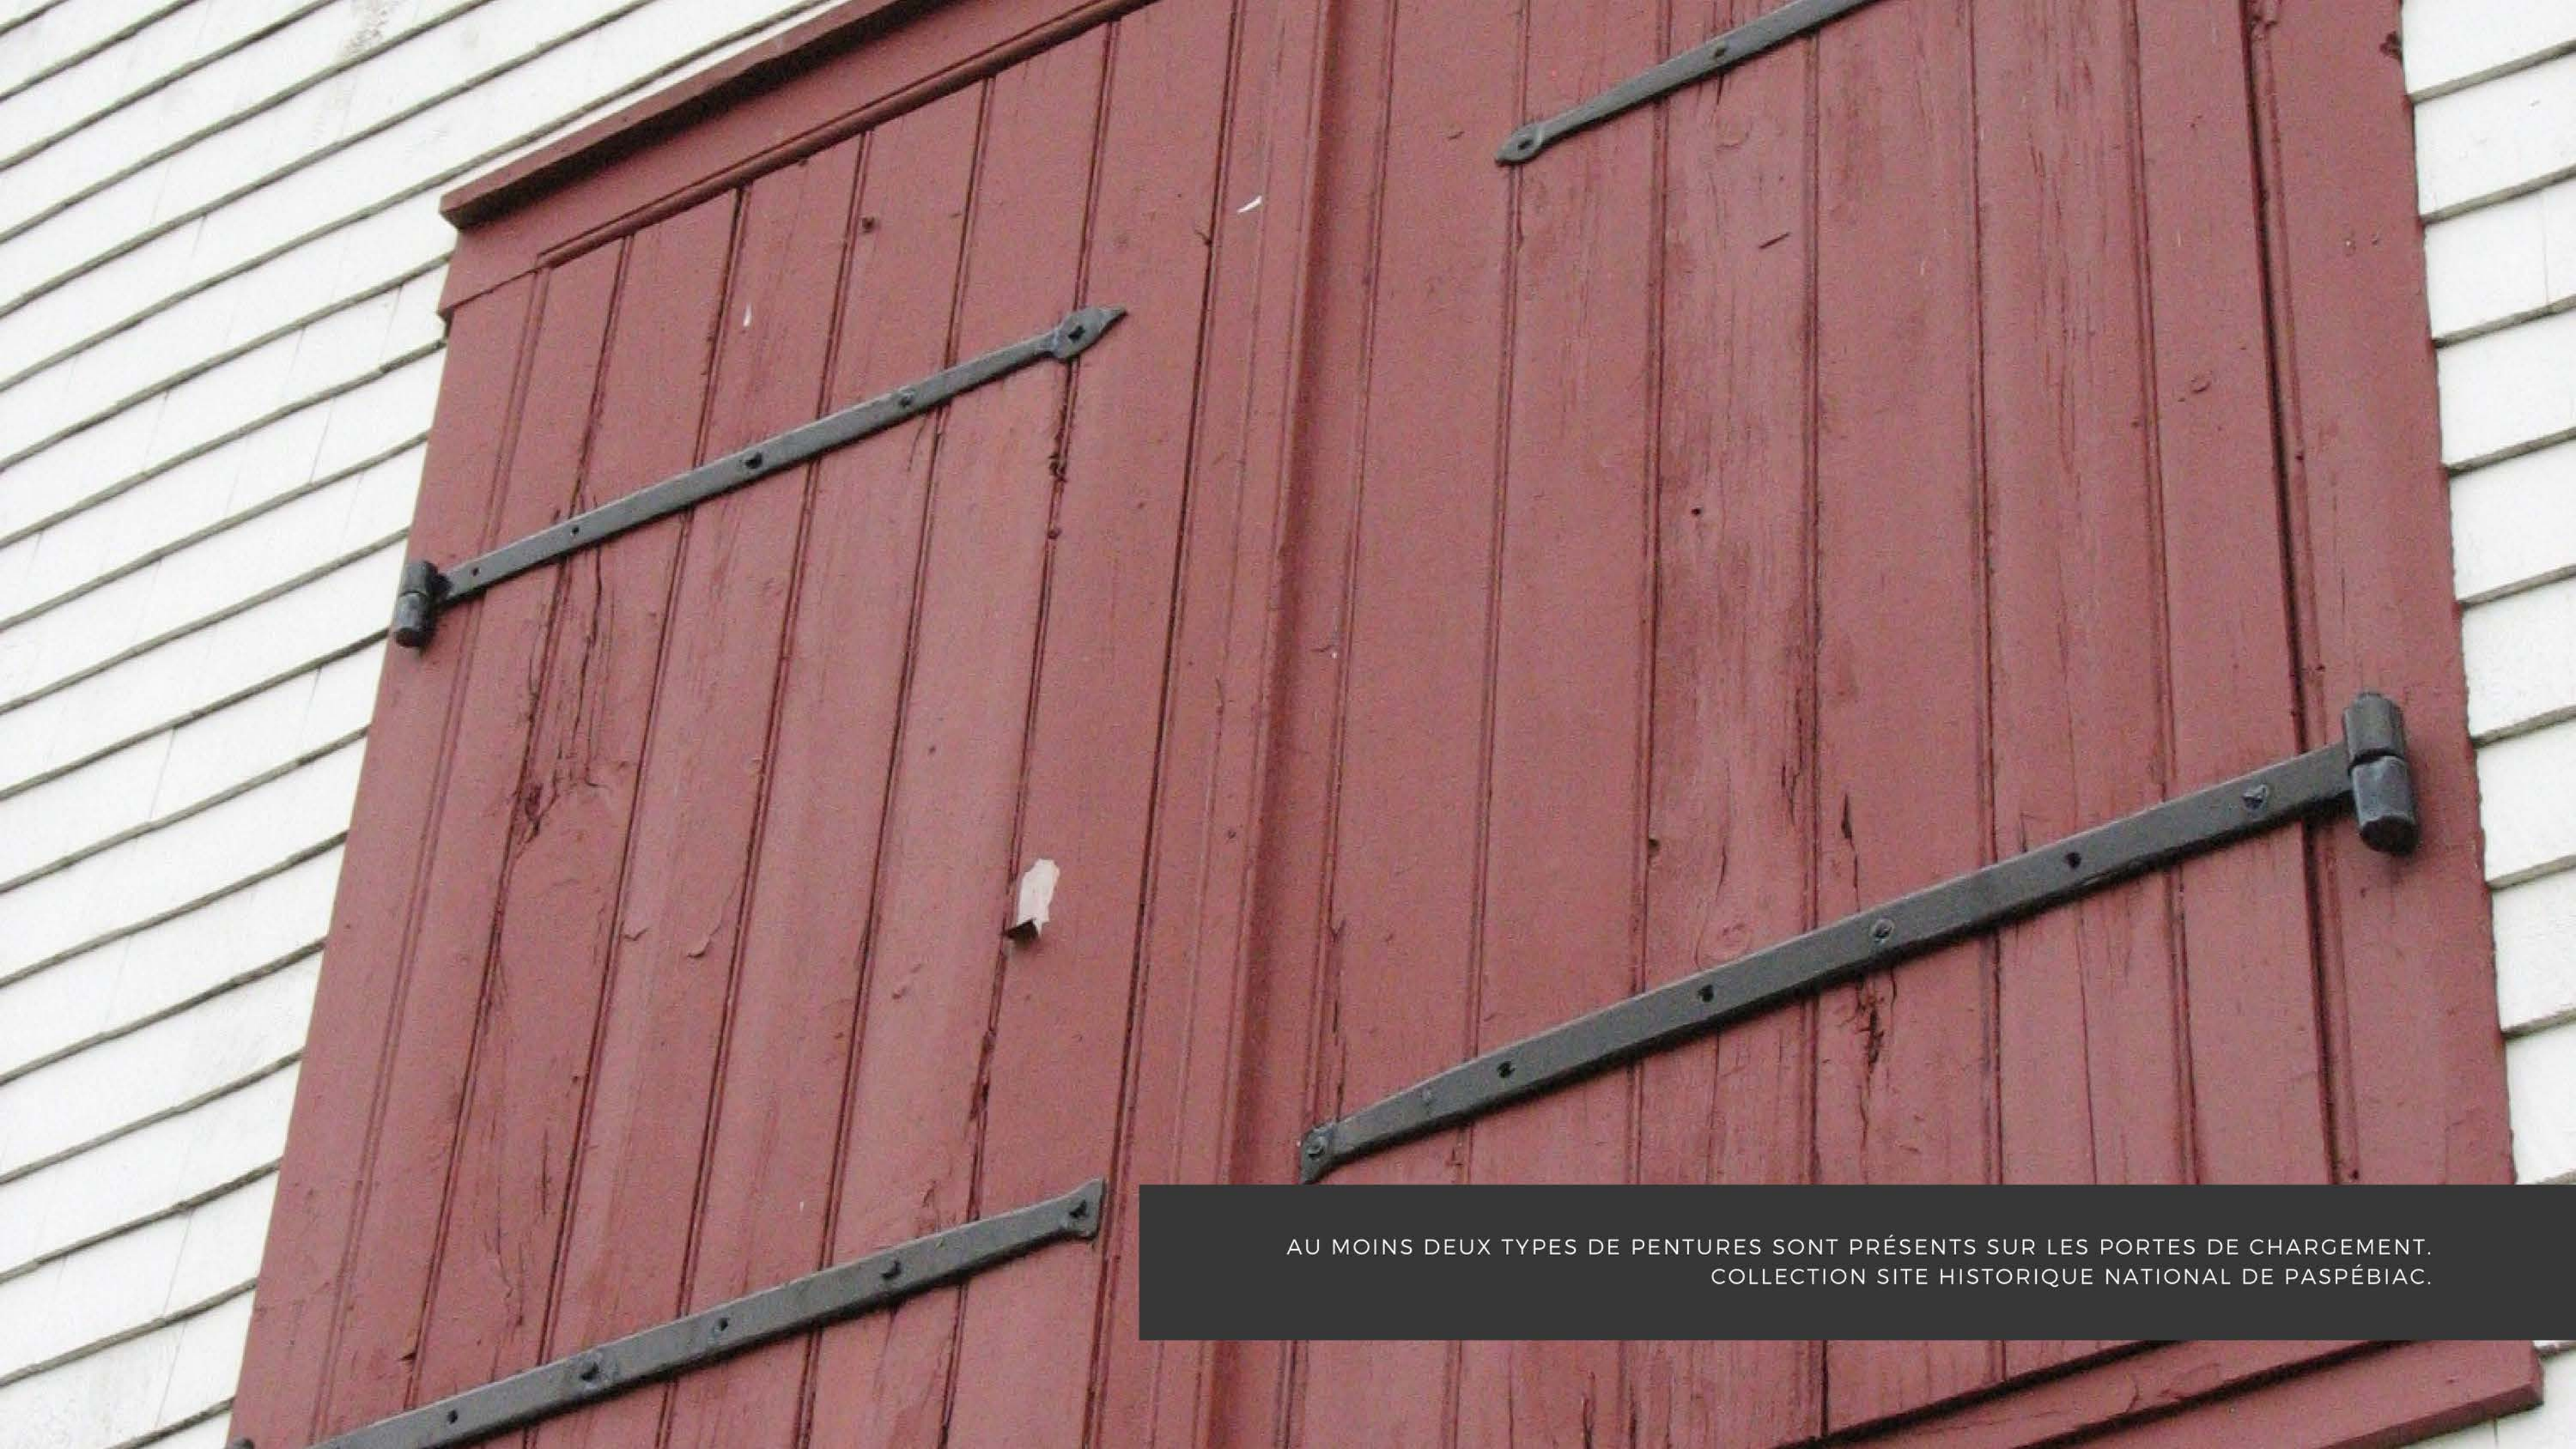
AU MOINS DEUX TYPES DE PENTURES SONT PRÉSENTS SUR LES PORTES DE CHARGEMENT.  
COLLECTION SITE HISTORIQUE NATIONAL DE PASPÉBIAC.
