# Portes et quincailleries Étude historique

**SITE HISTORIQUE NATIONAL DE PASPÉBIAC**

Par Jeannot Bourdages, conservateur  
Décembre 2022

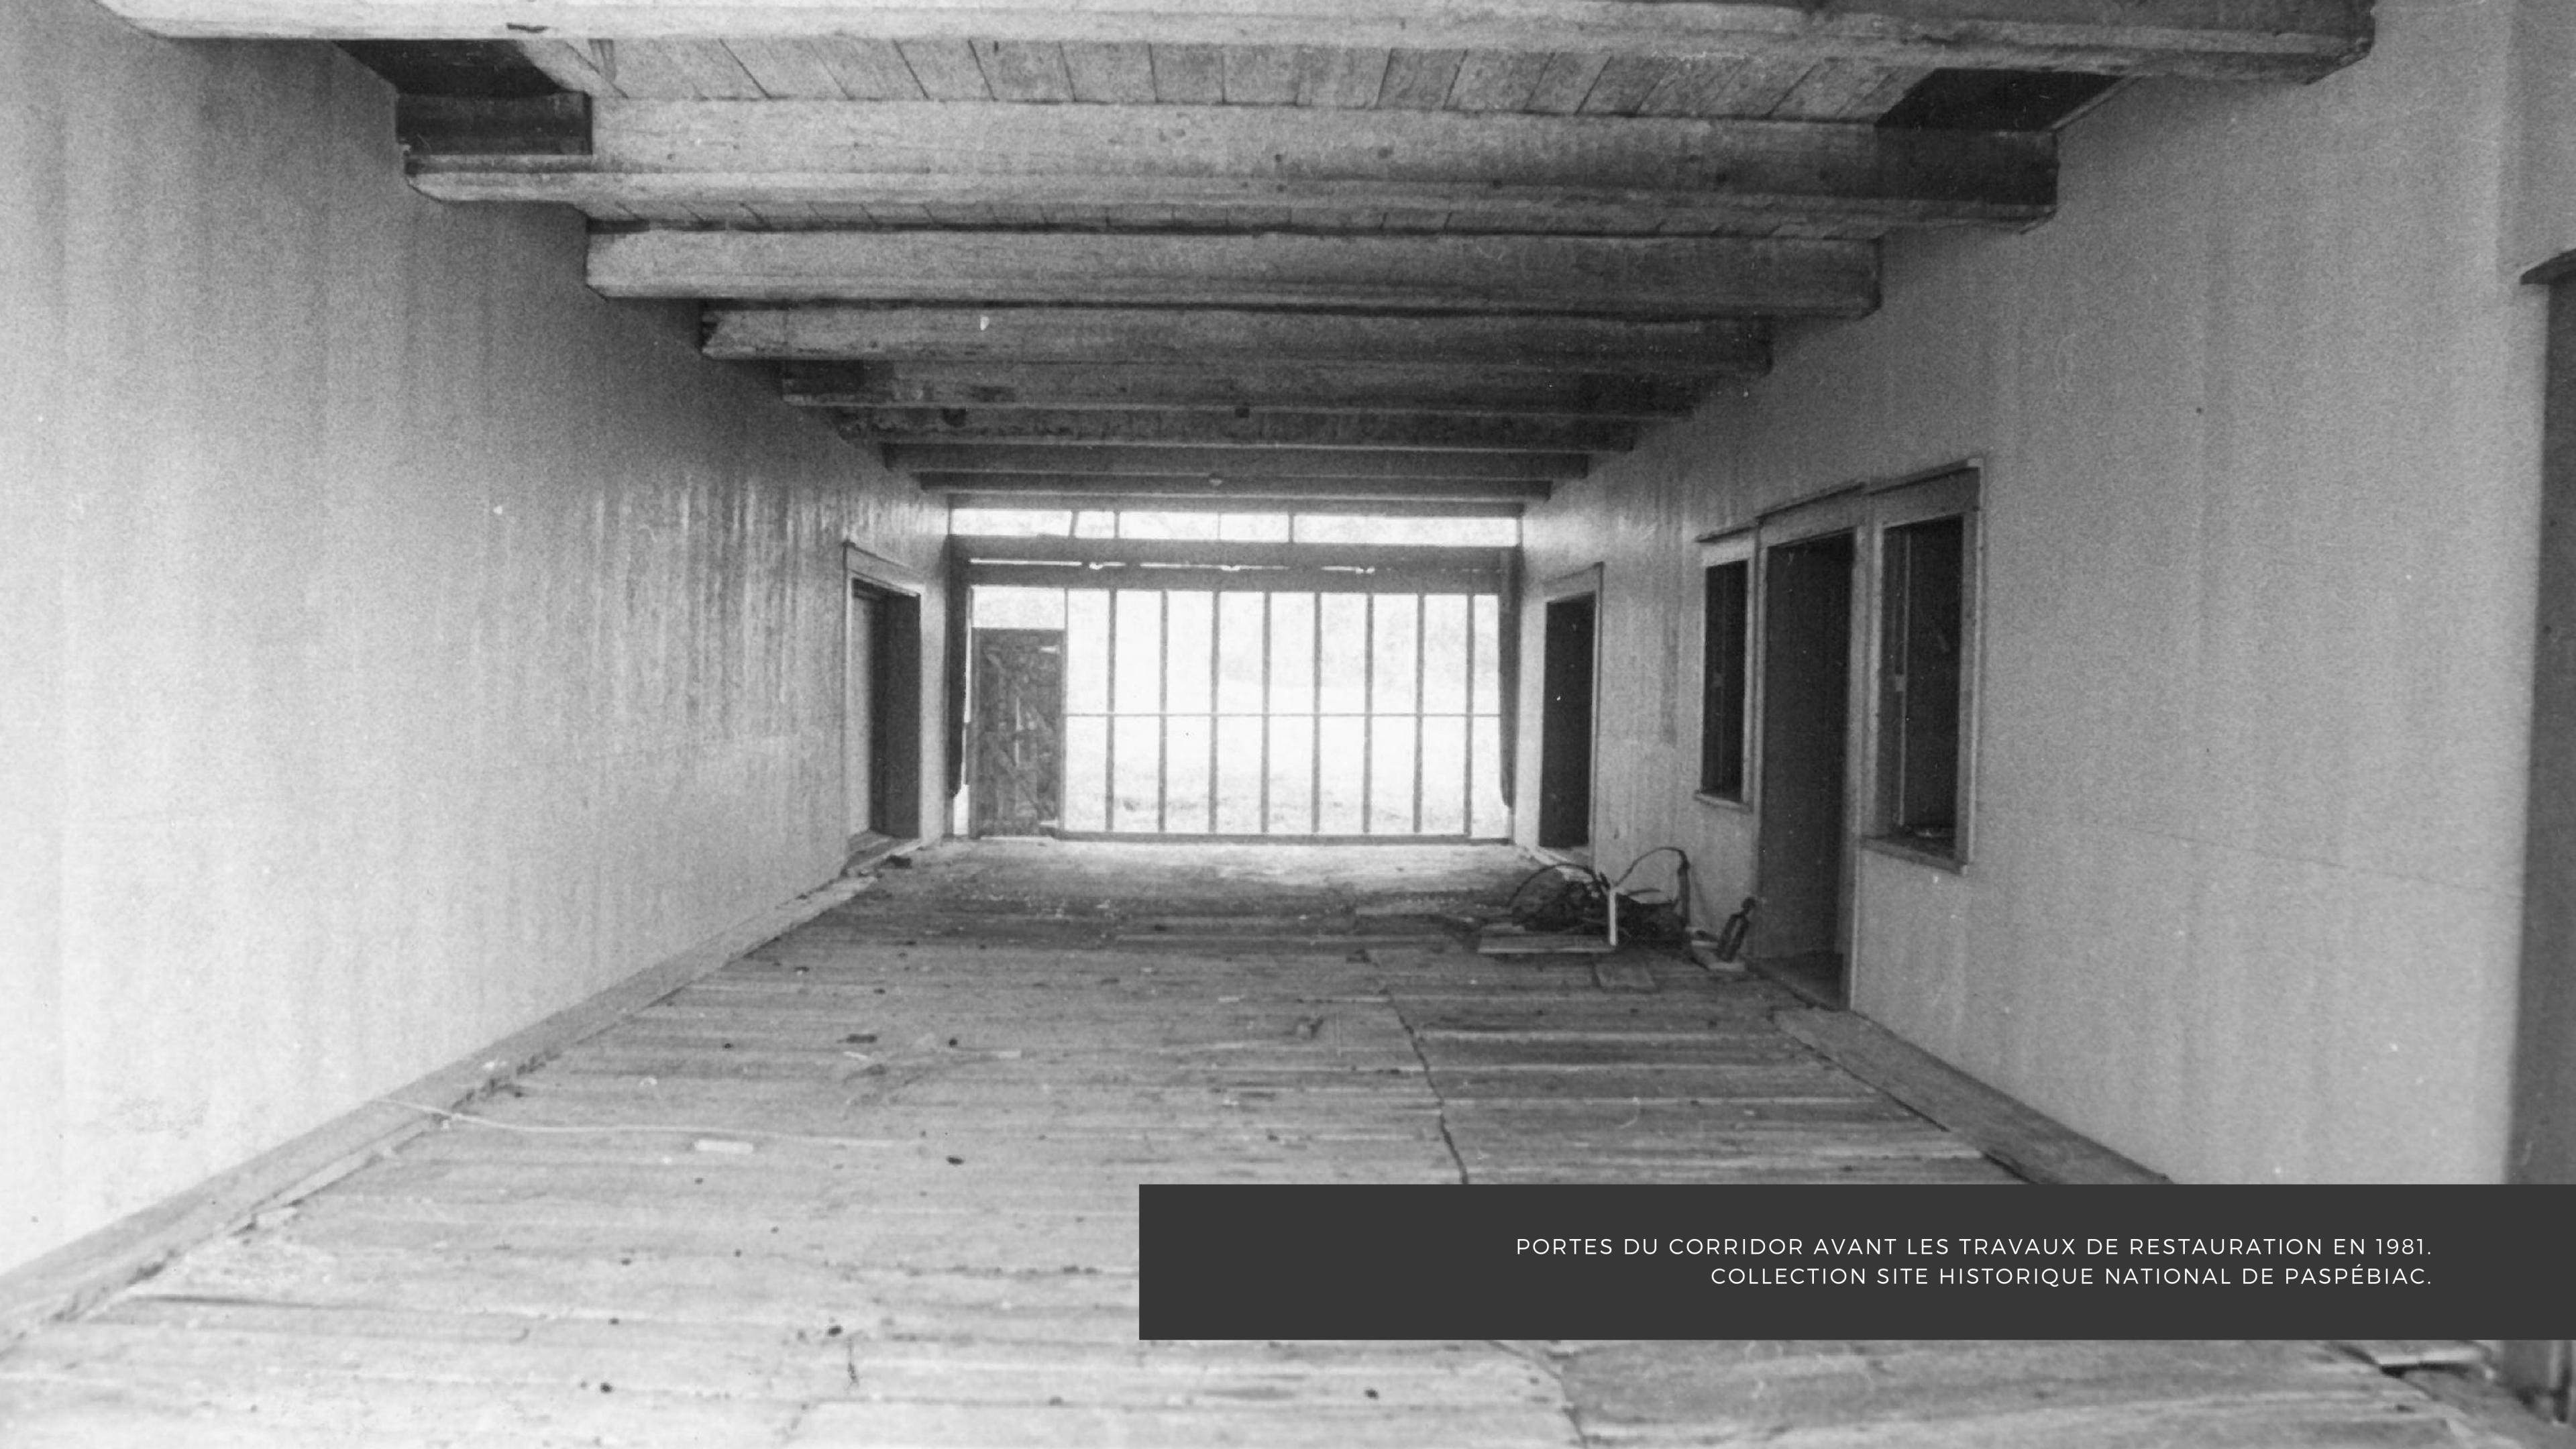
PORTES DU CORRIDOR AVANT LES TRAVAUX DE RESTAURATION EN 1981.  
COLLECTION SITE HISTORIQUE NATIONAL DE PASPÉBIAC.

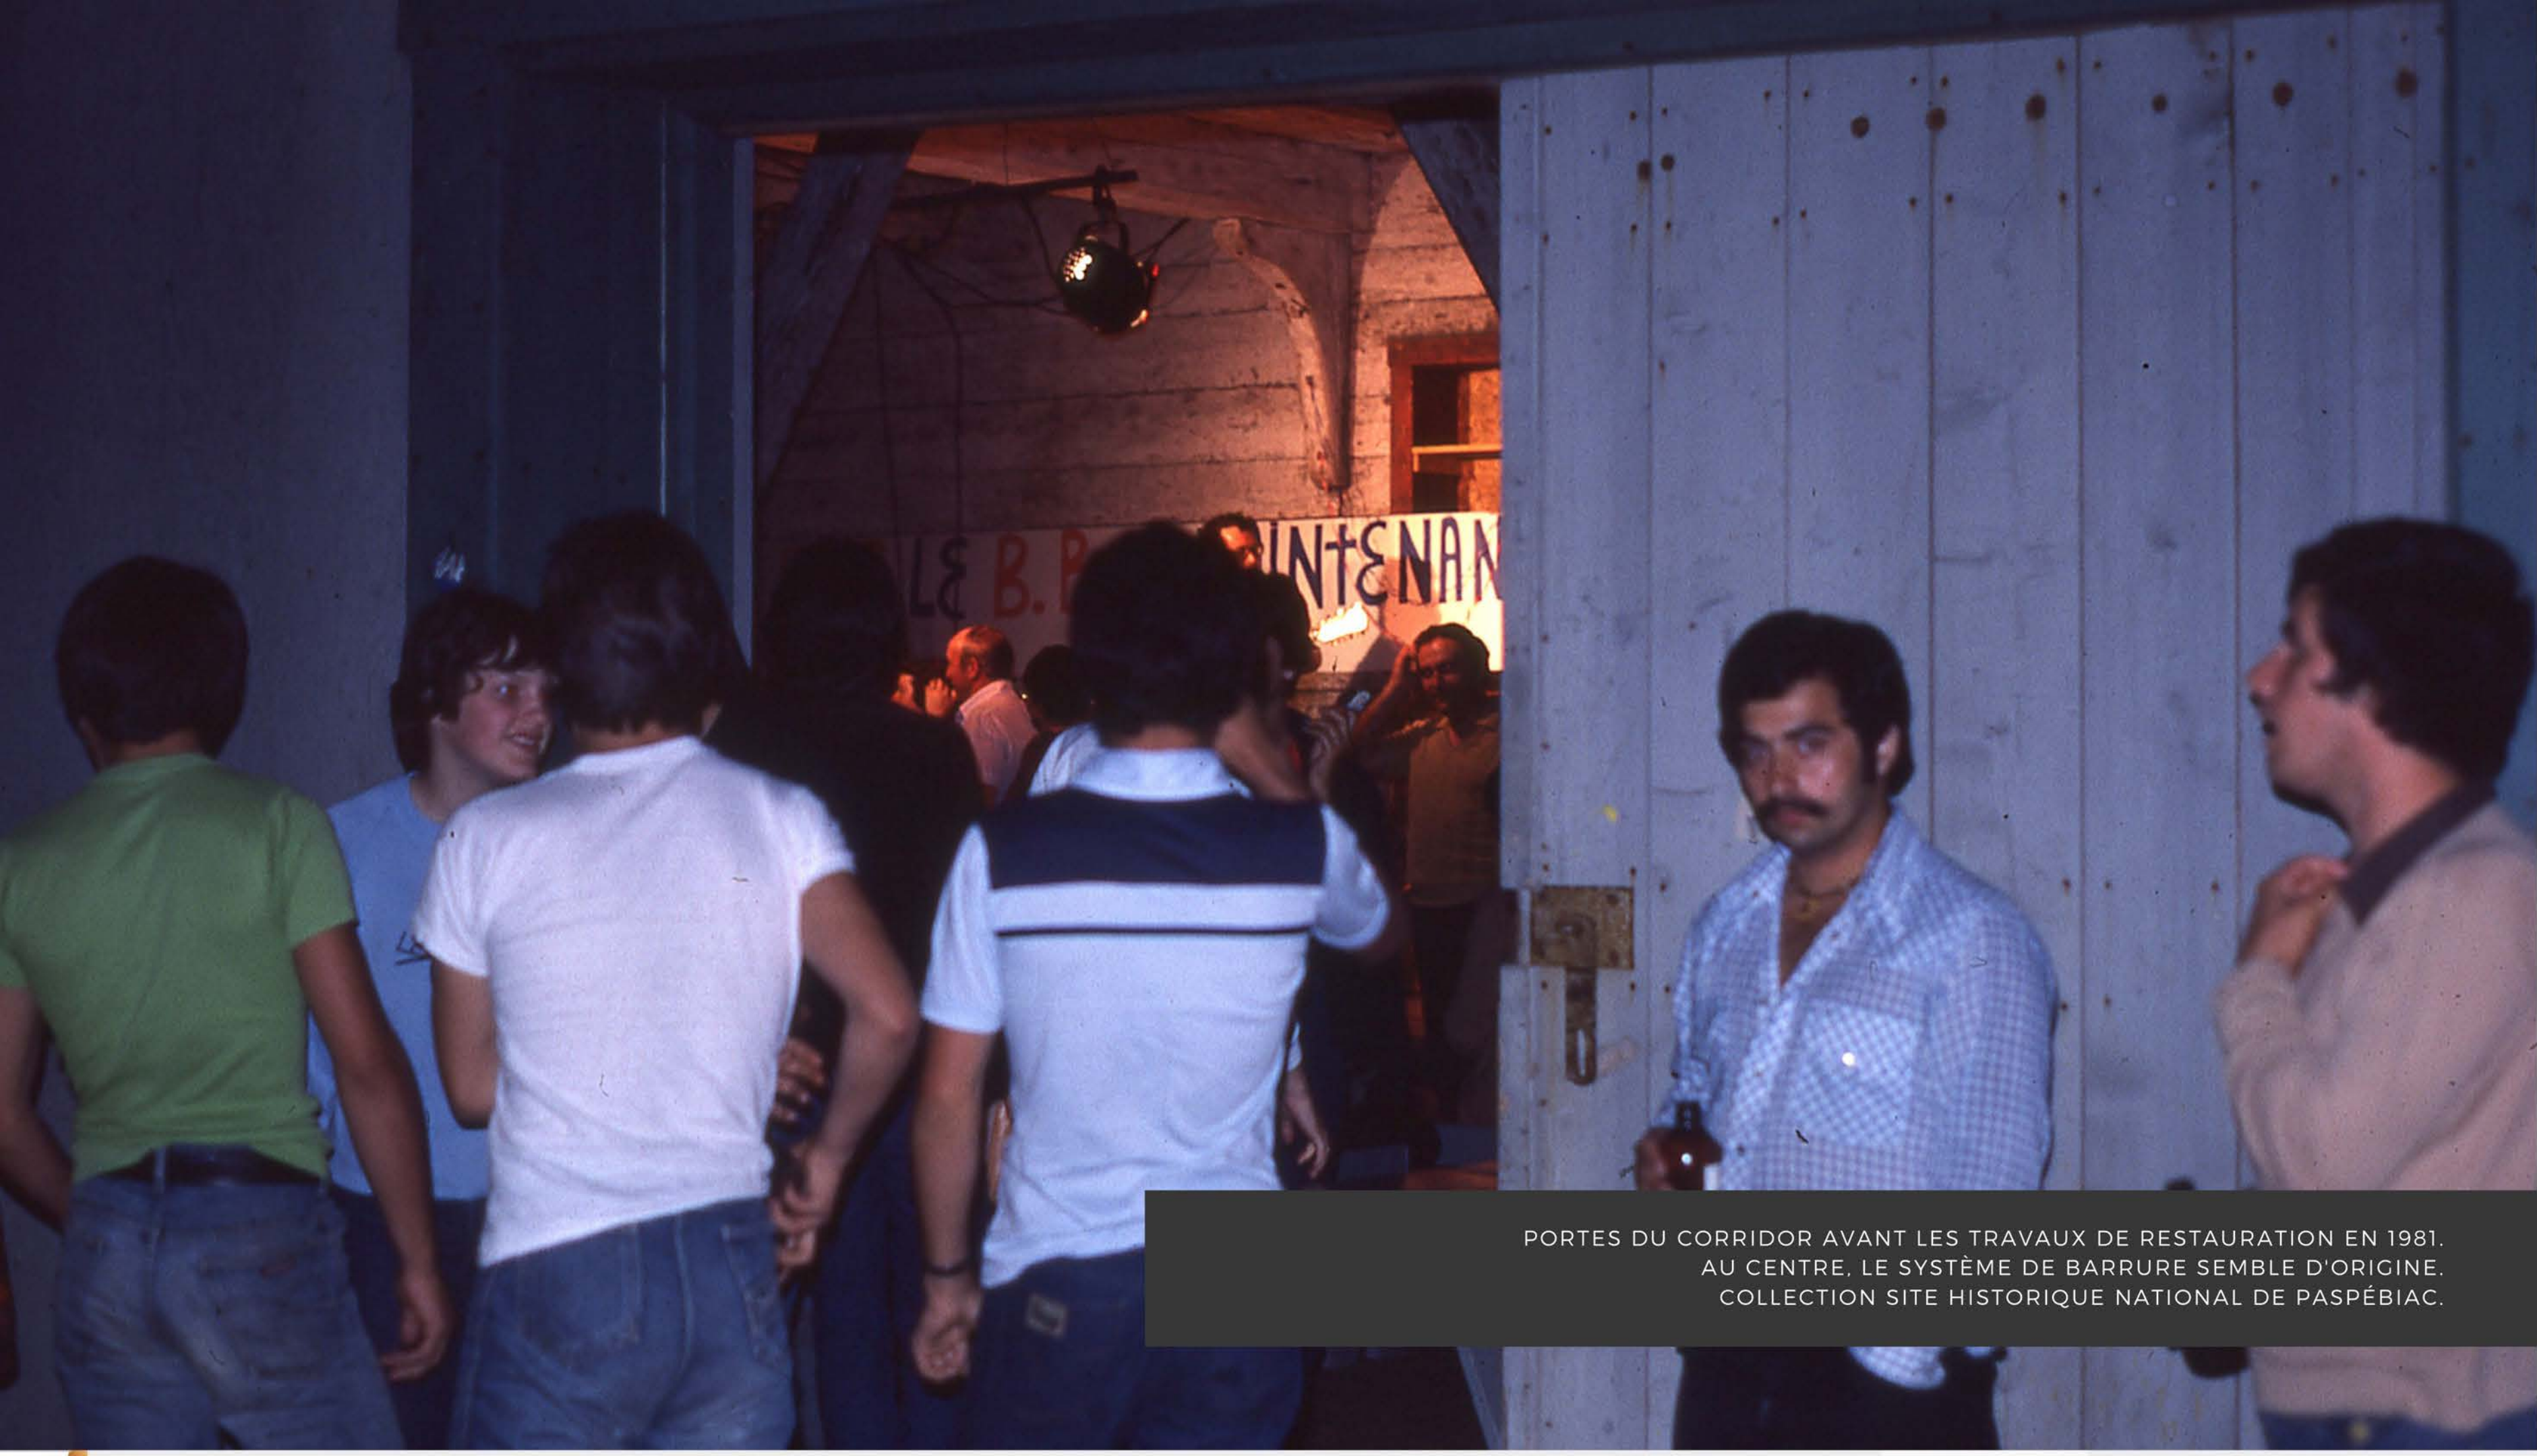
PORTES DU CORRIDOR AVANT LES TRAVAUX DE RESTAURATION EN 1981.  
AU CENTRE, LE SYSTÈME DE BARRURE SEMBLE D'ORIGINE.  
COLLECTION SITE HISTORIQUE NATIONAL DE PASPÉBIAC.

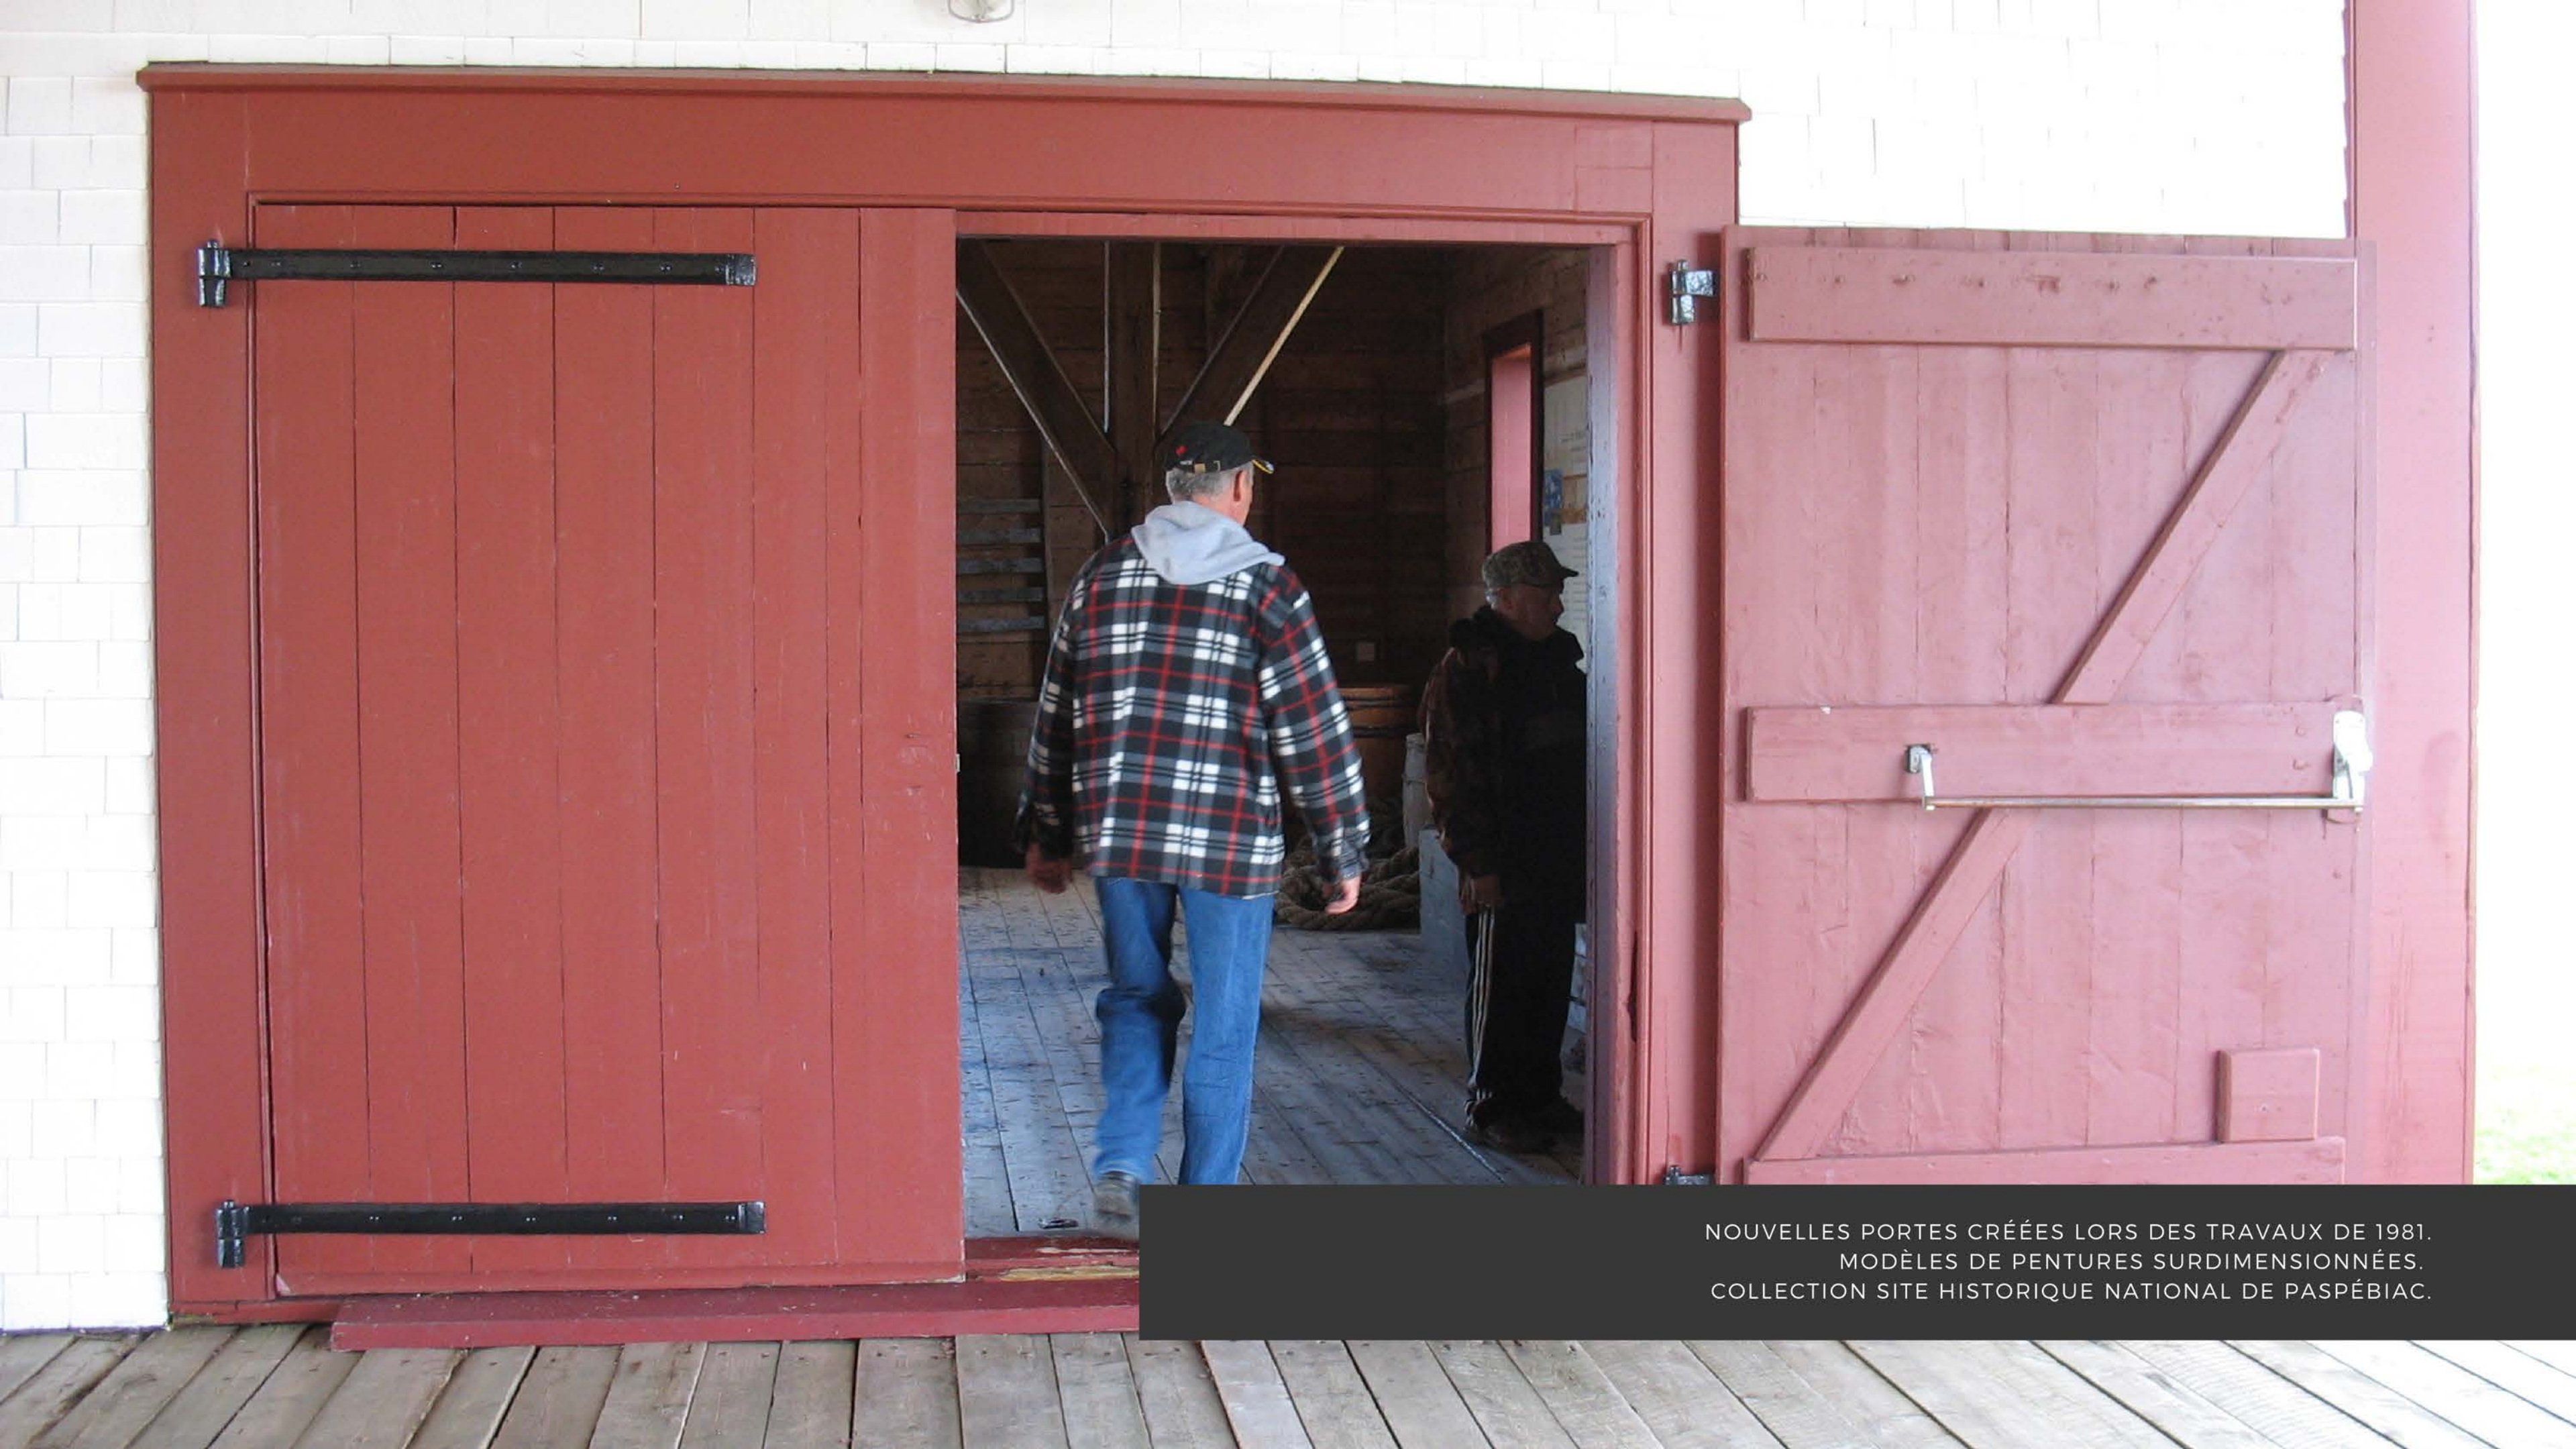
NOUVELLES PORTES CRÉÉES LORS DES TRAVAUX DE 1981.  
MODÈLES DE PENTURES SURDIMENSIONNÉES.  
COLLECTION SITE HISTORIQUE NATIONAL DE PASPÉBIAC.

Portes du corridor	Original	Élément actuel	À conserver	Remarque
Portes	Non	Nouvel élément	Oui	À l'origine, le modèle de porte était très différent. Pour une raison inconnue, de nouvelles portes ont été créés en 1981, peut-être dans un souci d'uniformisation. Il est également possible que cela soit lié à des besoins fonctionnels en lien avec l'aménagement du premier restaurant L'Ancre. Nous possédons des photographies permettant de déterminer le type de portes présent. Pour l'instant, il est toutefois difficile de savoir s'il s'agit de modèles du 19e siècle ou du 20e siècle.
Pentures	Non	Modèle inspiré des originaux	Oui	Ce modèle de pentures a été créé en 1981, probablement en tentant de s'inspirer des modèles historiques. La fabrication apparaît cependant surdimensionnée à l'égard des originaux. À l'instar des portes, nous n'avons toutefois pas les connaissances nécessaires pour procéder à une reconstitution des originaux à l'heure actuelle.

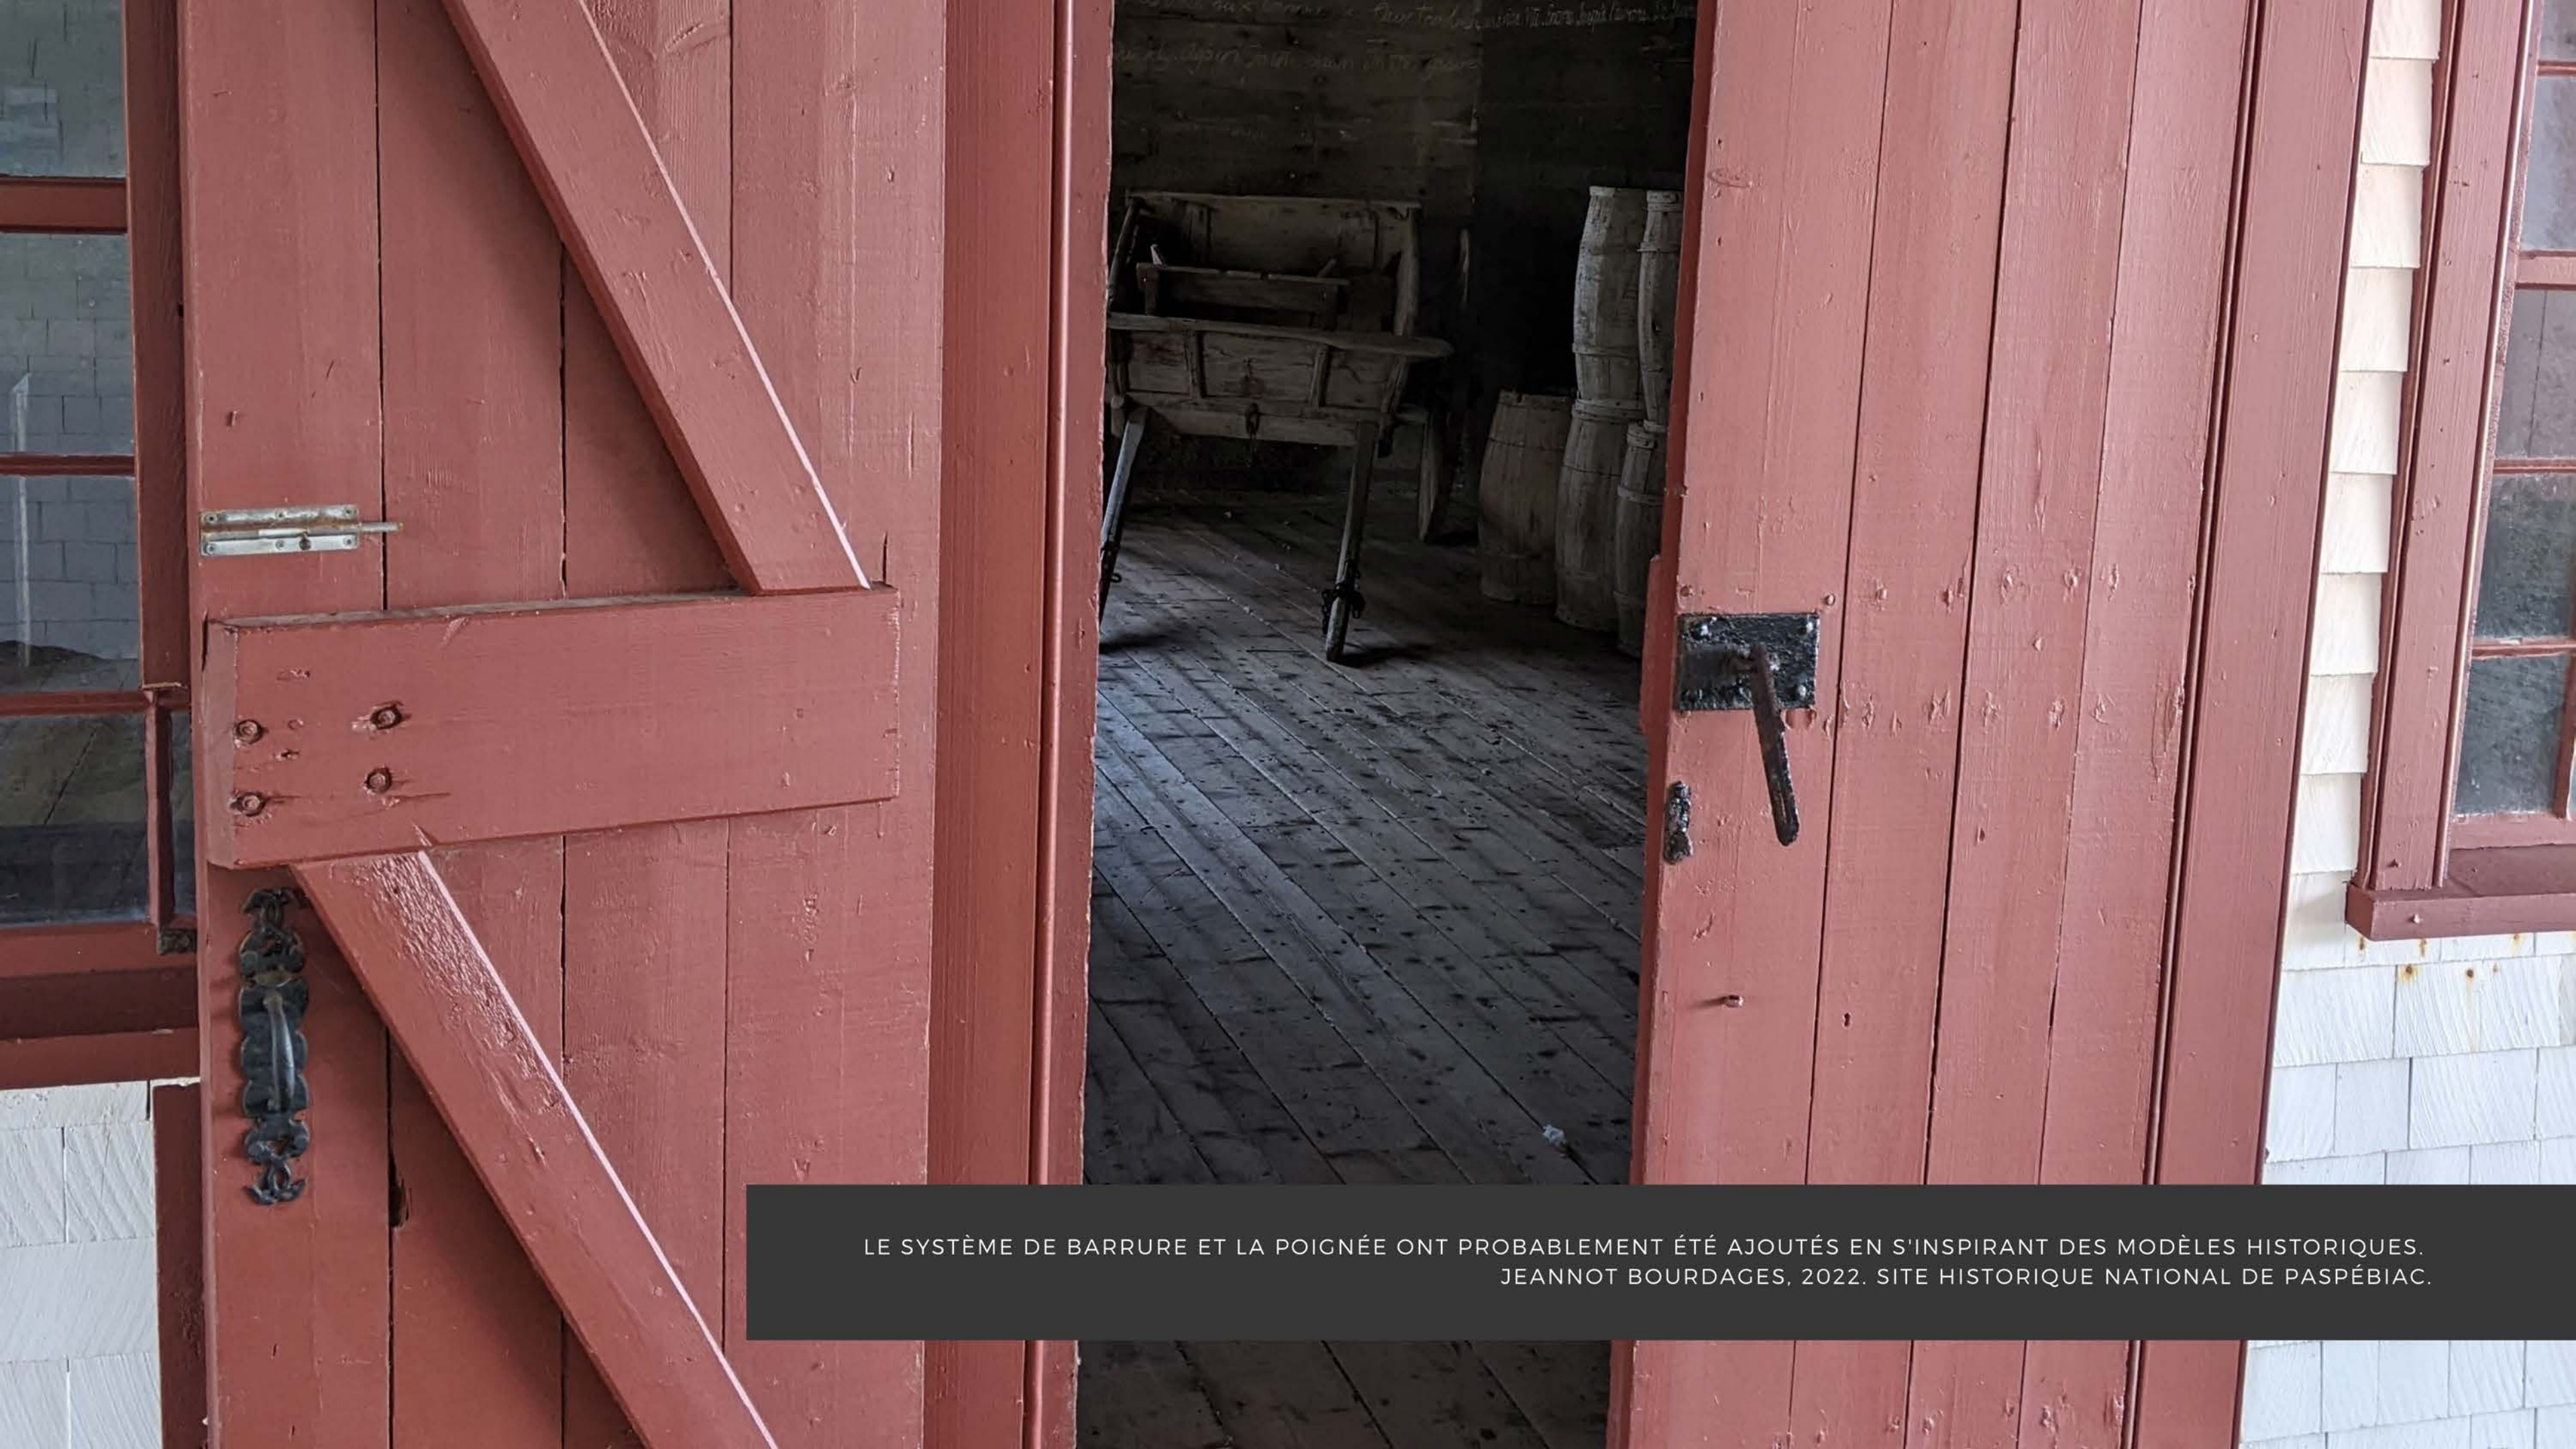
LE SYSTÈME DE BARRURE ET LA POIGNÉE ONT PROBABLEMENT ÉTÉ AJOUTÉS EN S'INSPIRANT DES MODÈLES HISTORIQUES.  
JEANNOT BOURDAGES, 2022. SITE HISTORIQUE NATIONAL DE PASPÉBIAC.

Systèmes de barrure, poignée et autres quincailleries	Non	Modèle inspiré des originaux	Oui	Comme précédemment, à défaut d'avoir davantage d'information, nous préconisons de conserver les reconstitutions réalisées en 1981.
Porte de l'étage	Original	Élément actuel	À conserver	Remarque
Porte	Non	Reconstitution	Non	Selon les recommandations du CCQ, si elles sont trop endommagées, les portes seraient à refaire selon les modèles d'origine.
Pentures	Inconnu	Modèle unique	Oui	Il est possible que les pentures d'origine aient été conservées lors des travaux de 1981. Si oui, il s'agit d'un modèle spécifique à ce bâtiment, il n'y a pas d'autres exemples au site historique.
Poignée	Inconnu	Modèle unique	Oui	Cette poignée ne ressemble pas aux modèles historiques connus. Cependant, à défaut d'avoir davantage d'information, nous préconisons néanmoins de conserver l'élément.
Portes de chargement	Original	Élément actuel	À conserver	Remarque

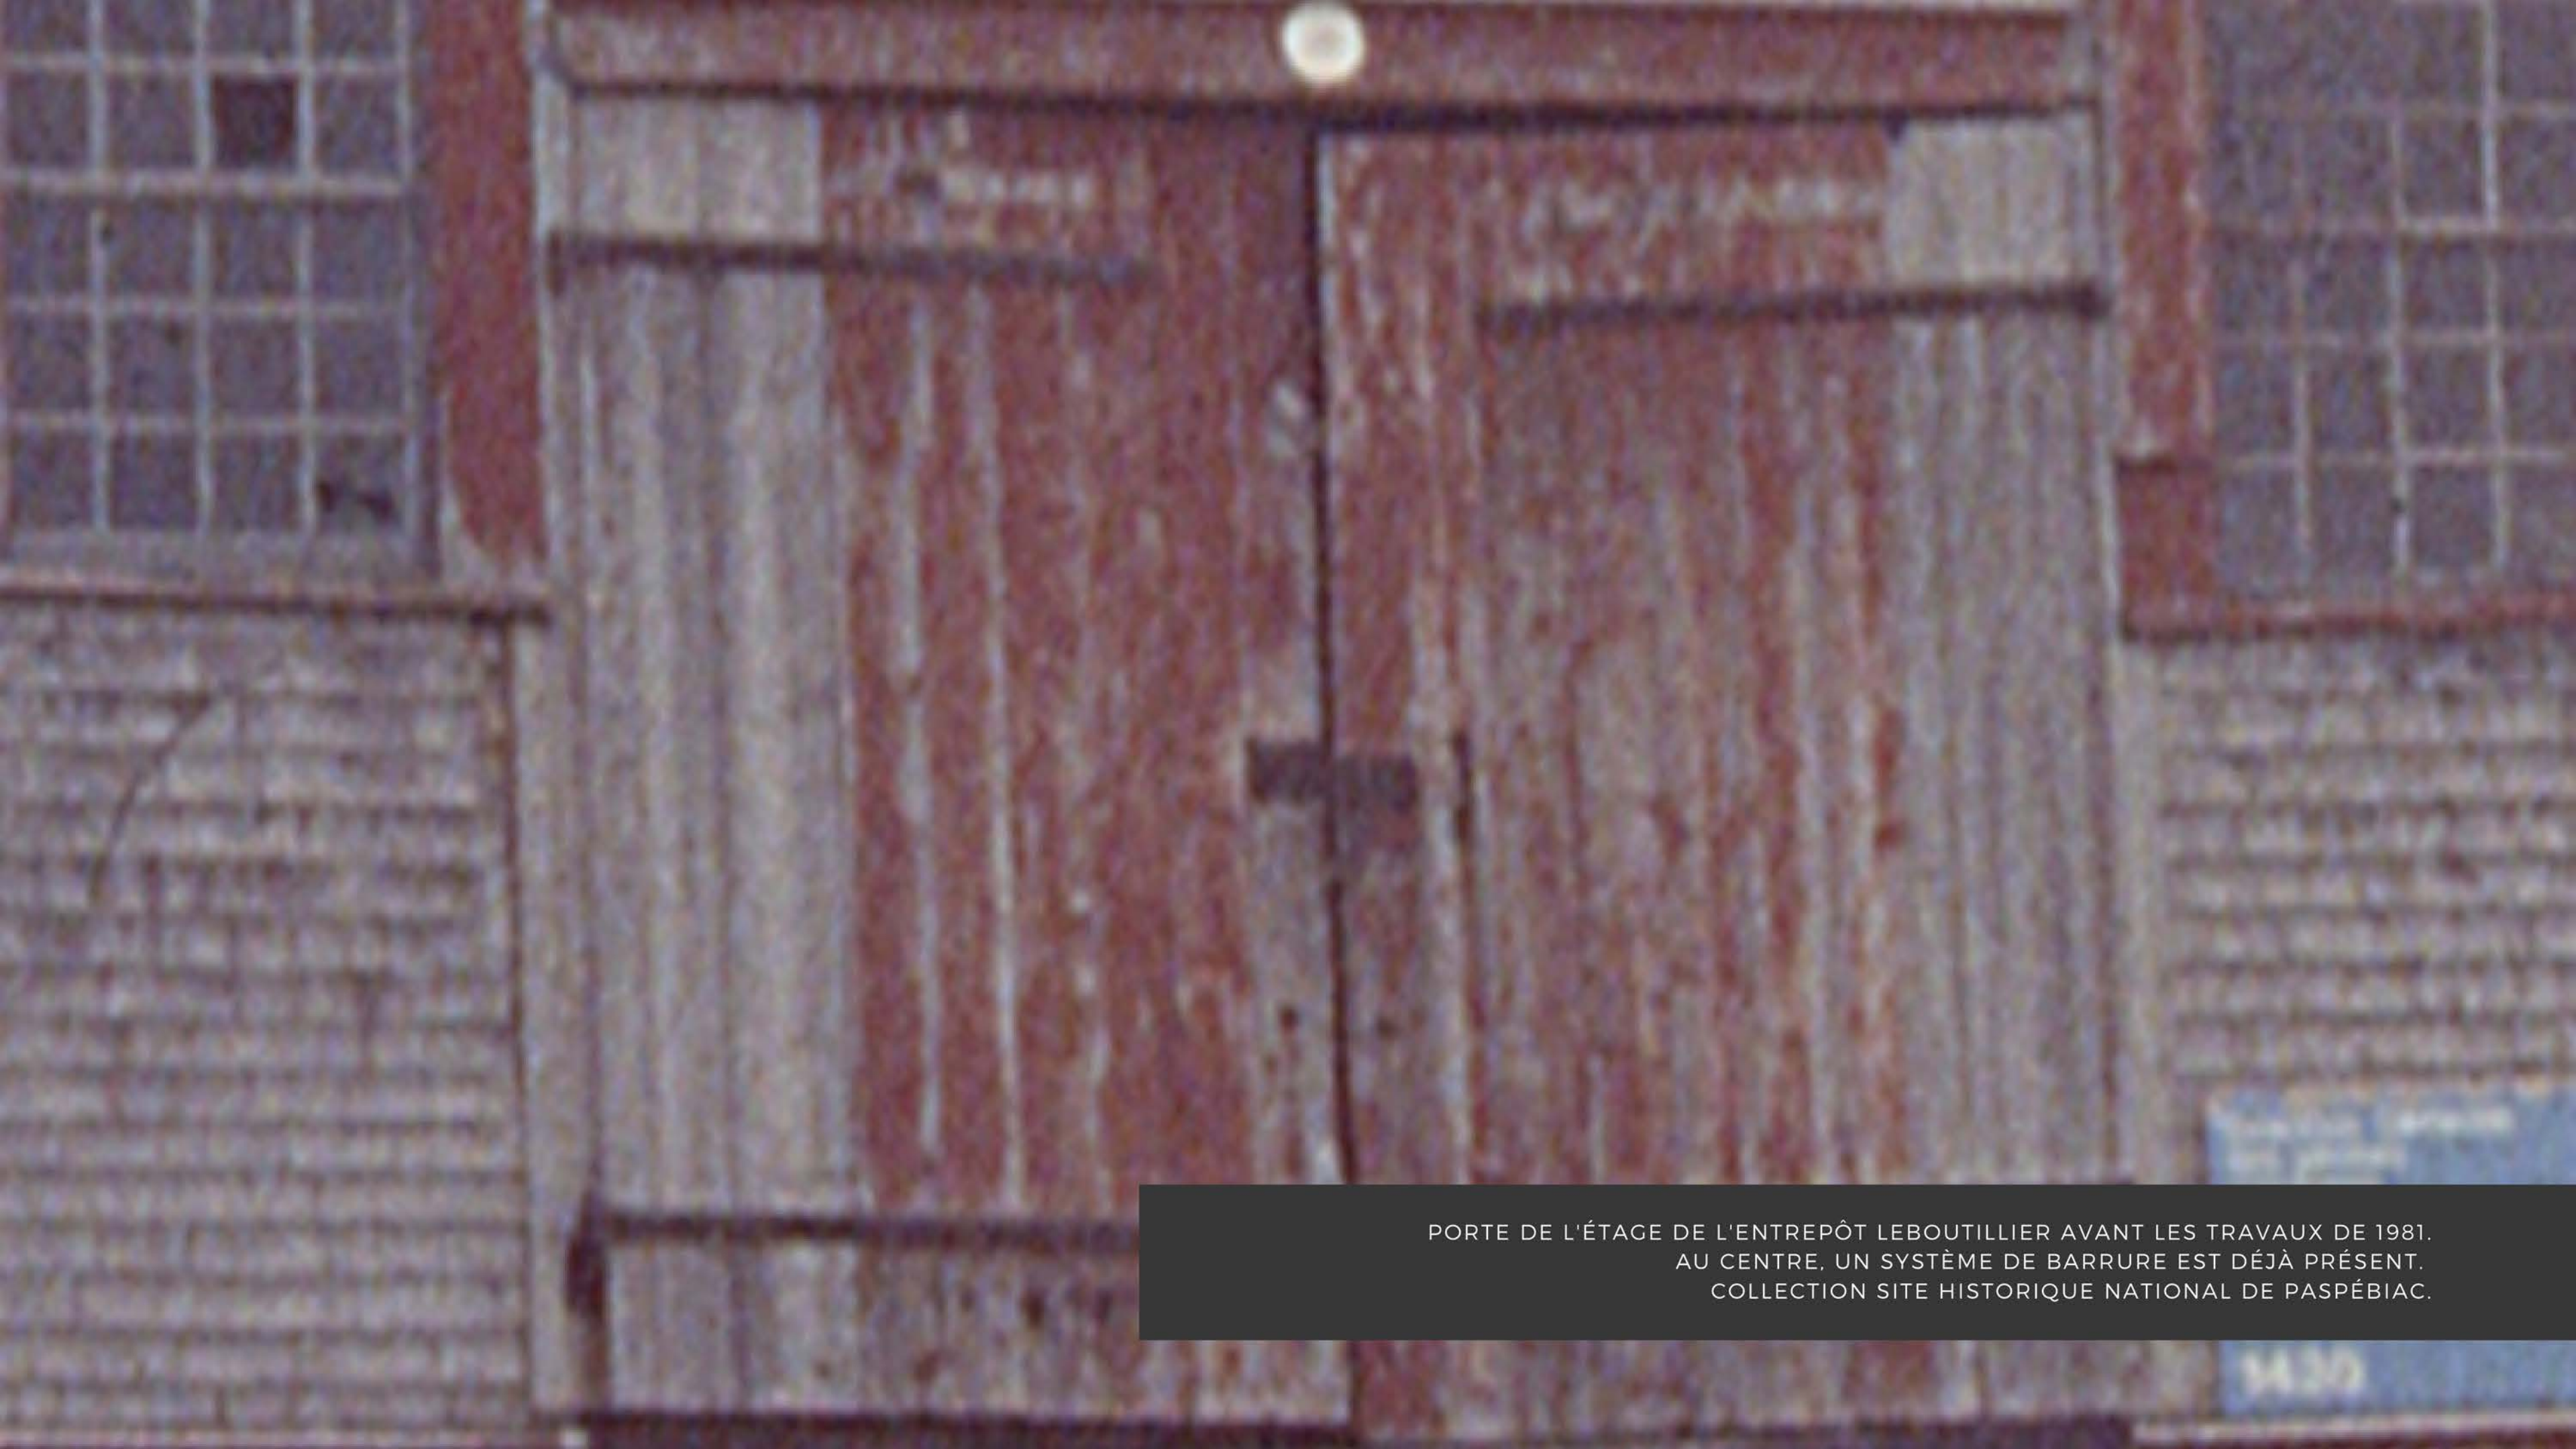
PORTE DE L'ÉTAGE DE L'ENTREPÔT LEBOUTILLIER AVANT LES TRAVAUX DE 1981.  
AU CENTRE, UN SYSTÈME DE BARRURE EST DÉJÀ PRÉSENT.  
COLLECTION SITE HISTORIQUE NATIONAL DE PASPÉBIAC.

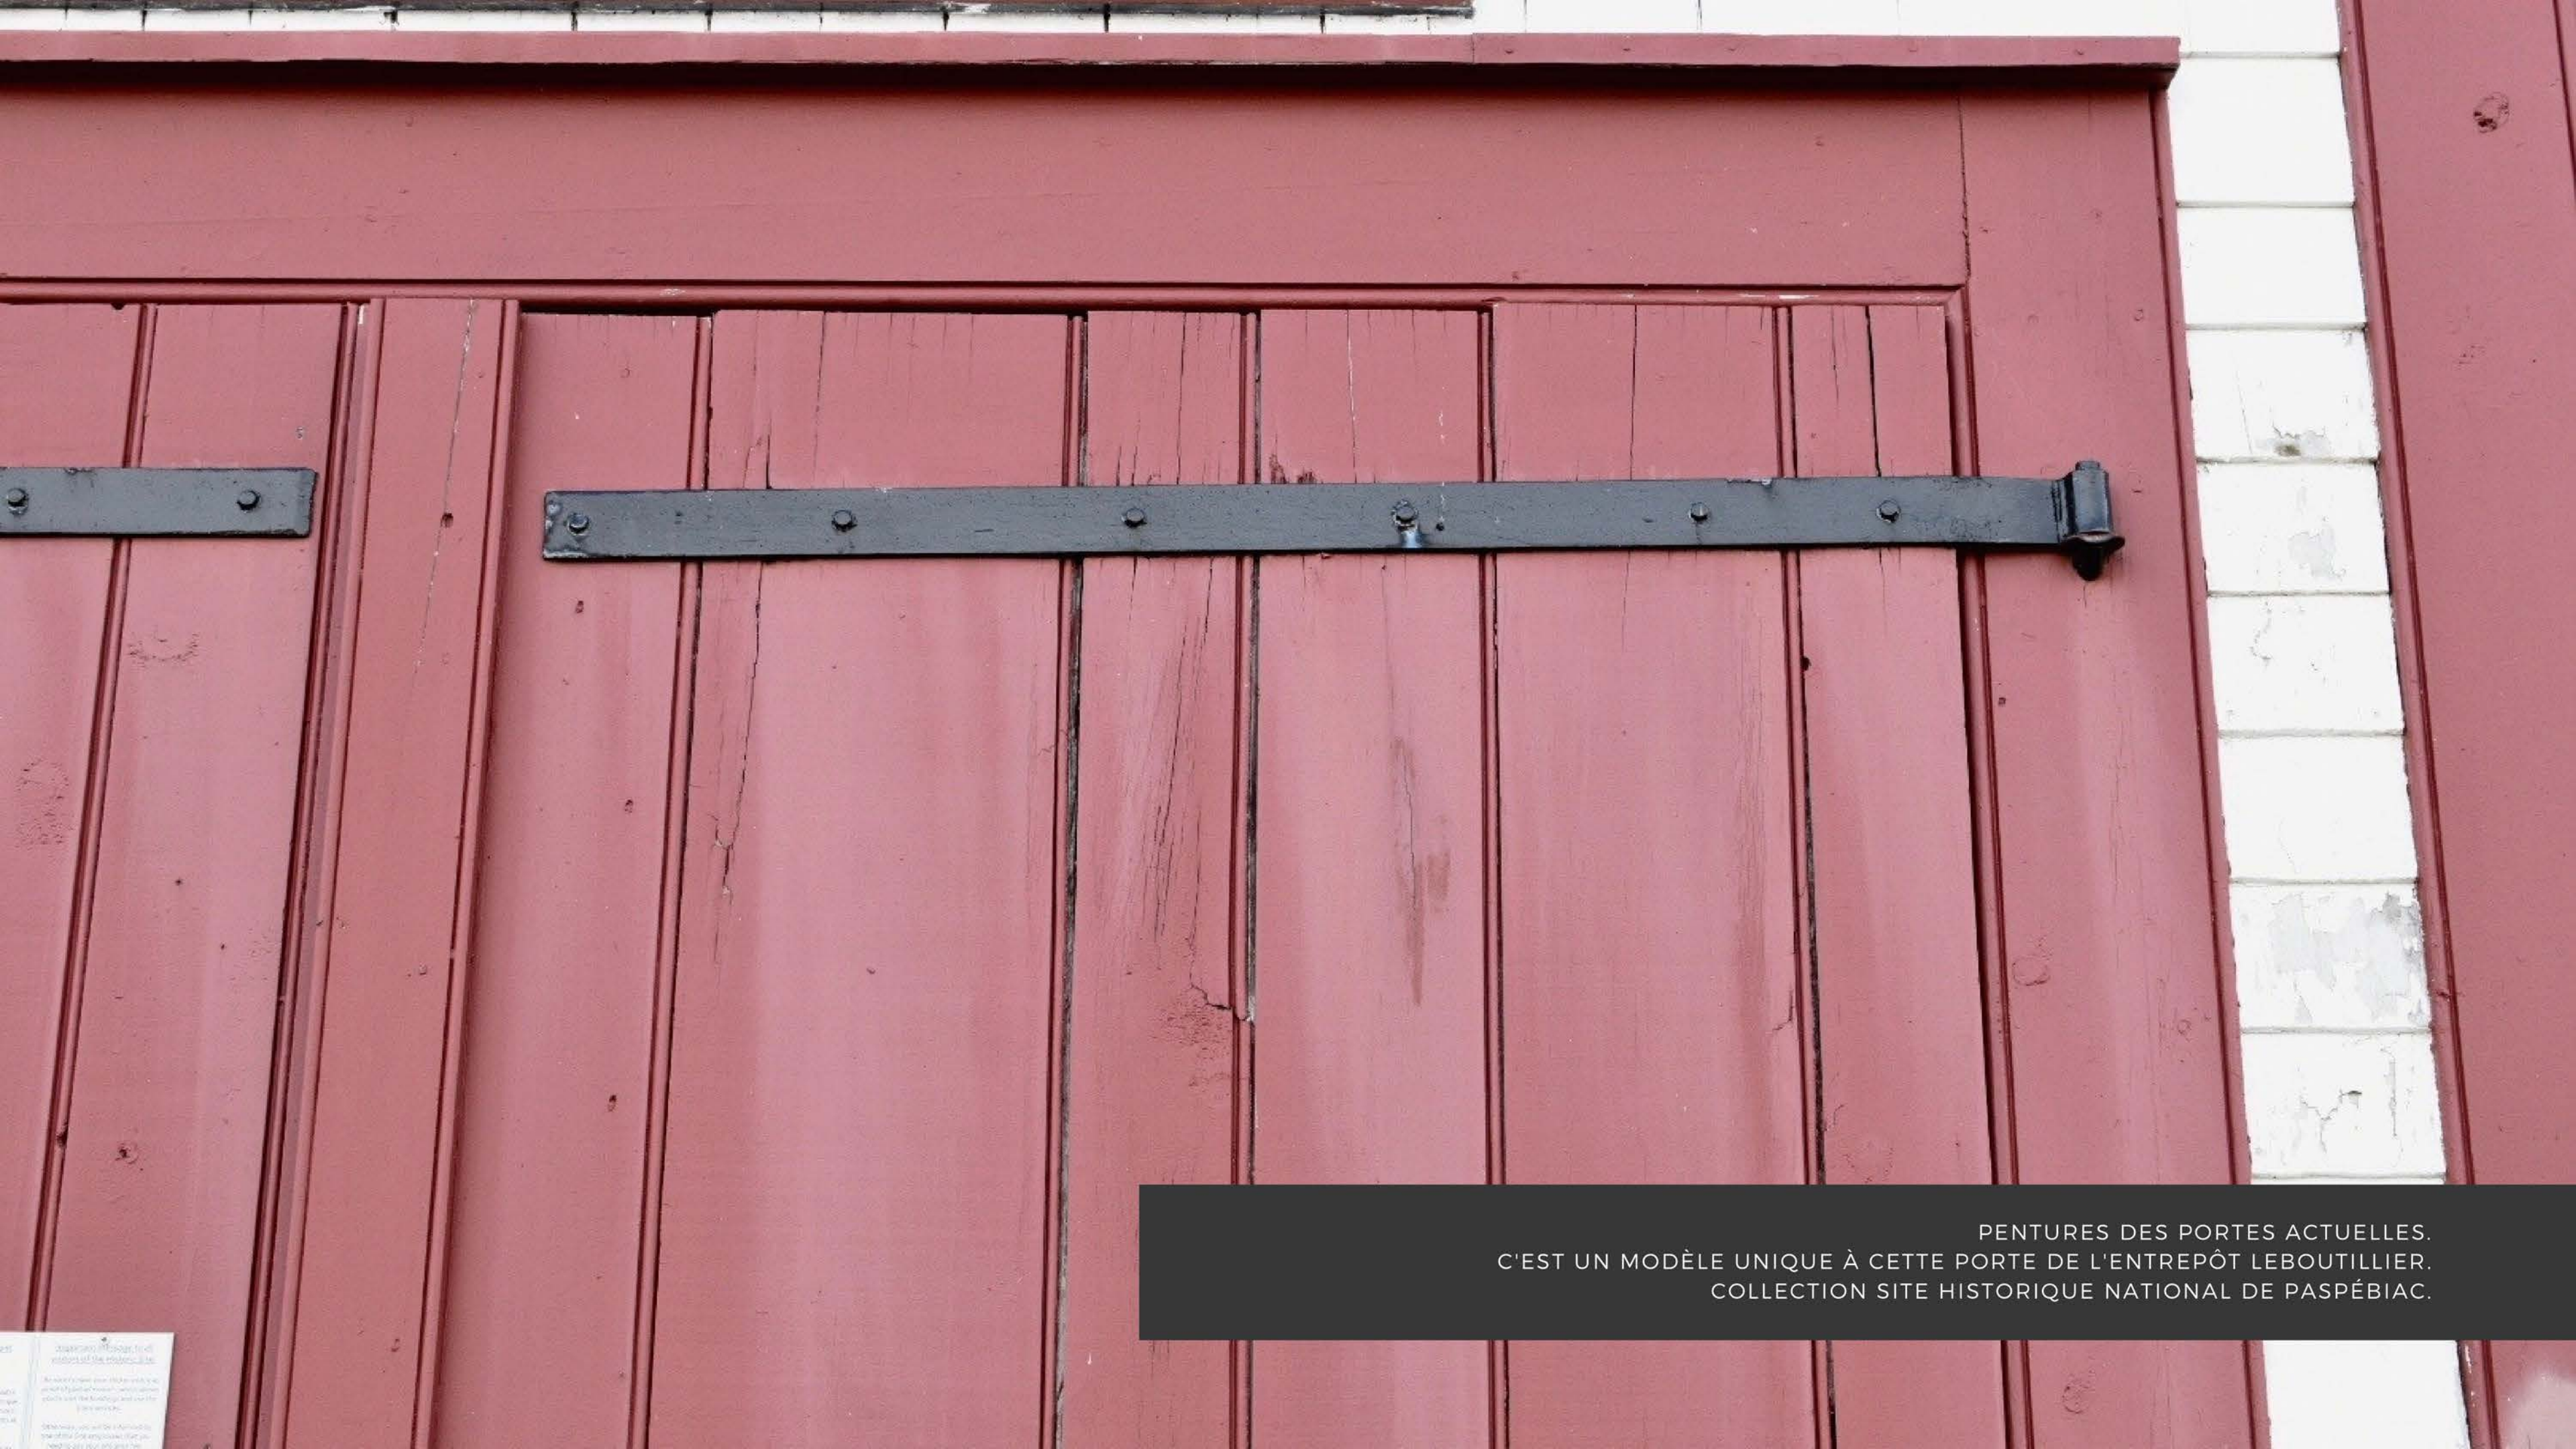
PENTURES DES PORTES ACTUELLES.  
C'EST UN MODÈLE UNIQUE À CETTE PORTE DE L'ENTREPÔT LEBOUTILLIER.  
COLLECTION SITE HISTORIQUE NATIONAL DE PASPÉBIAC.
