# Portes et quincailleries Étude historique

**SITE HISTORIQUE NATIONAL DE PASPÉBIAC**

Par Jeannot Bourdages, conservateur  
Décembre 2022

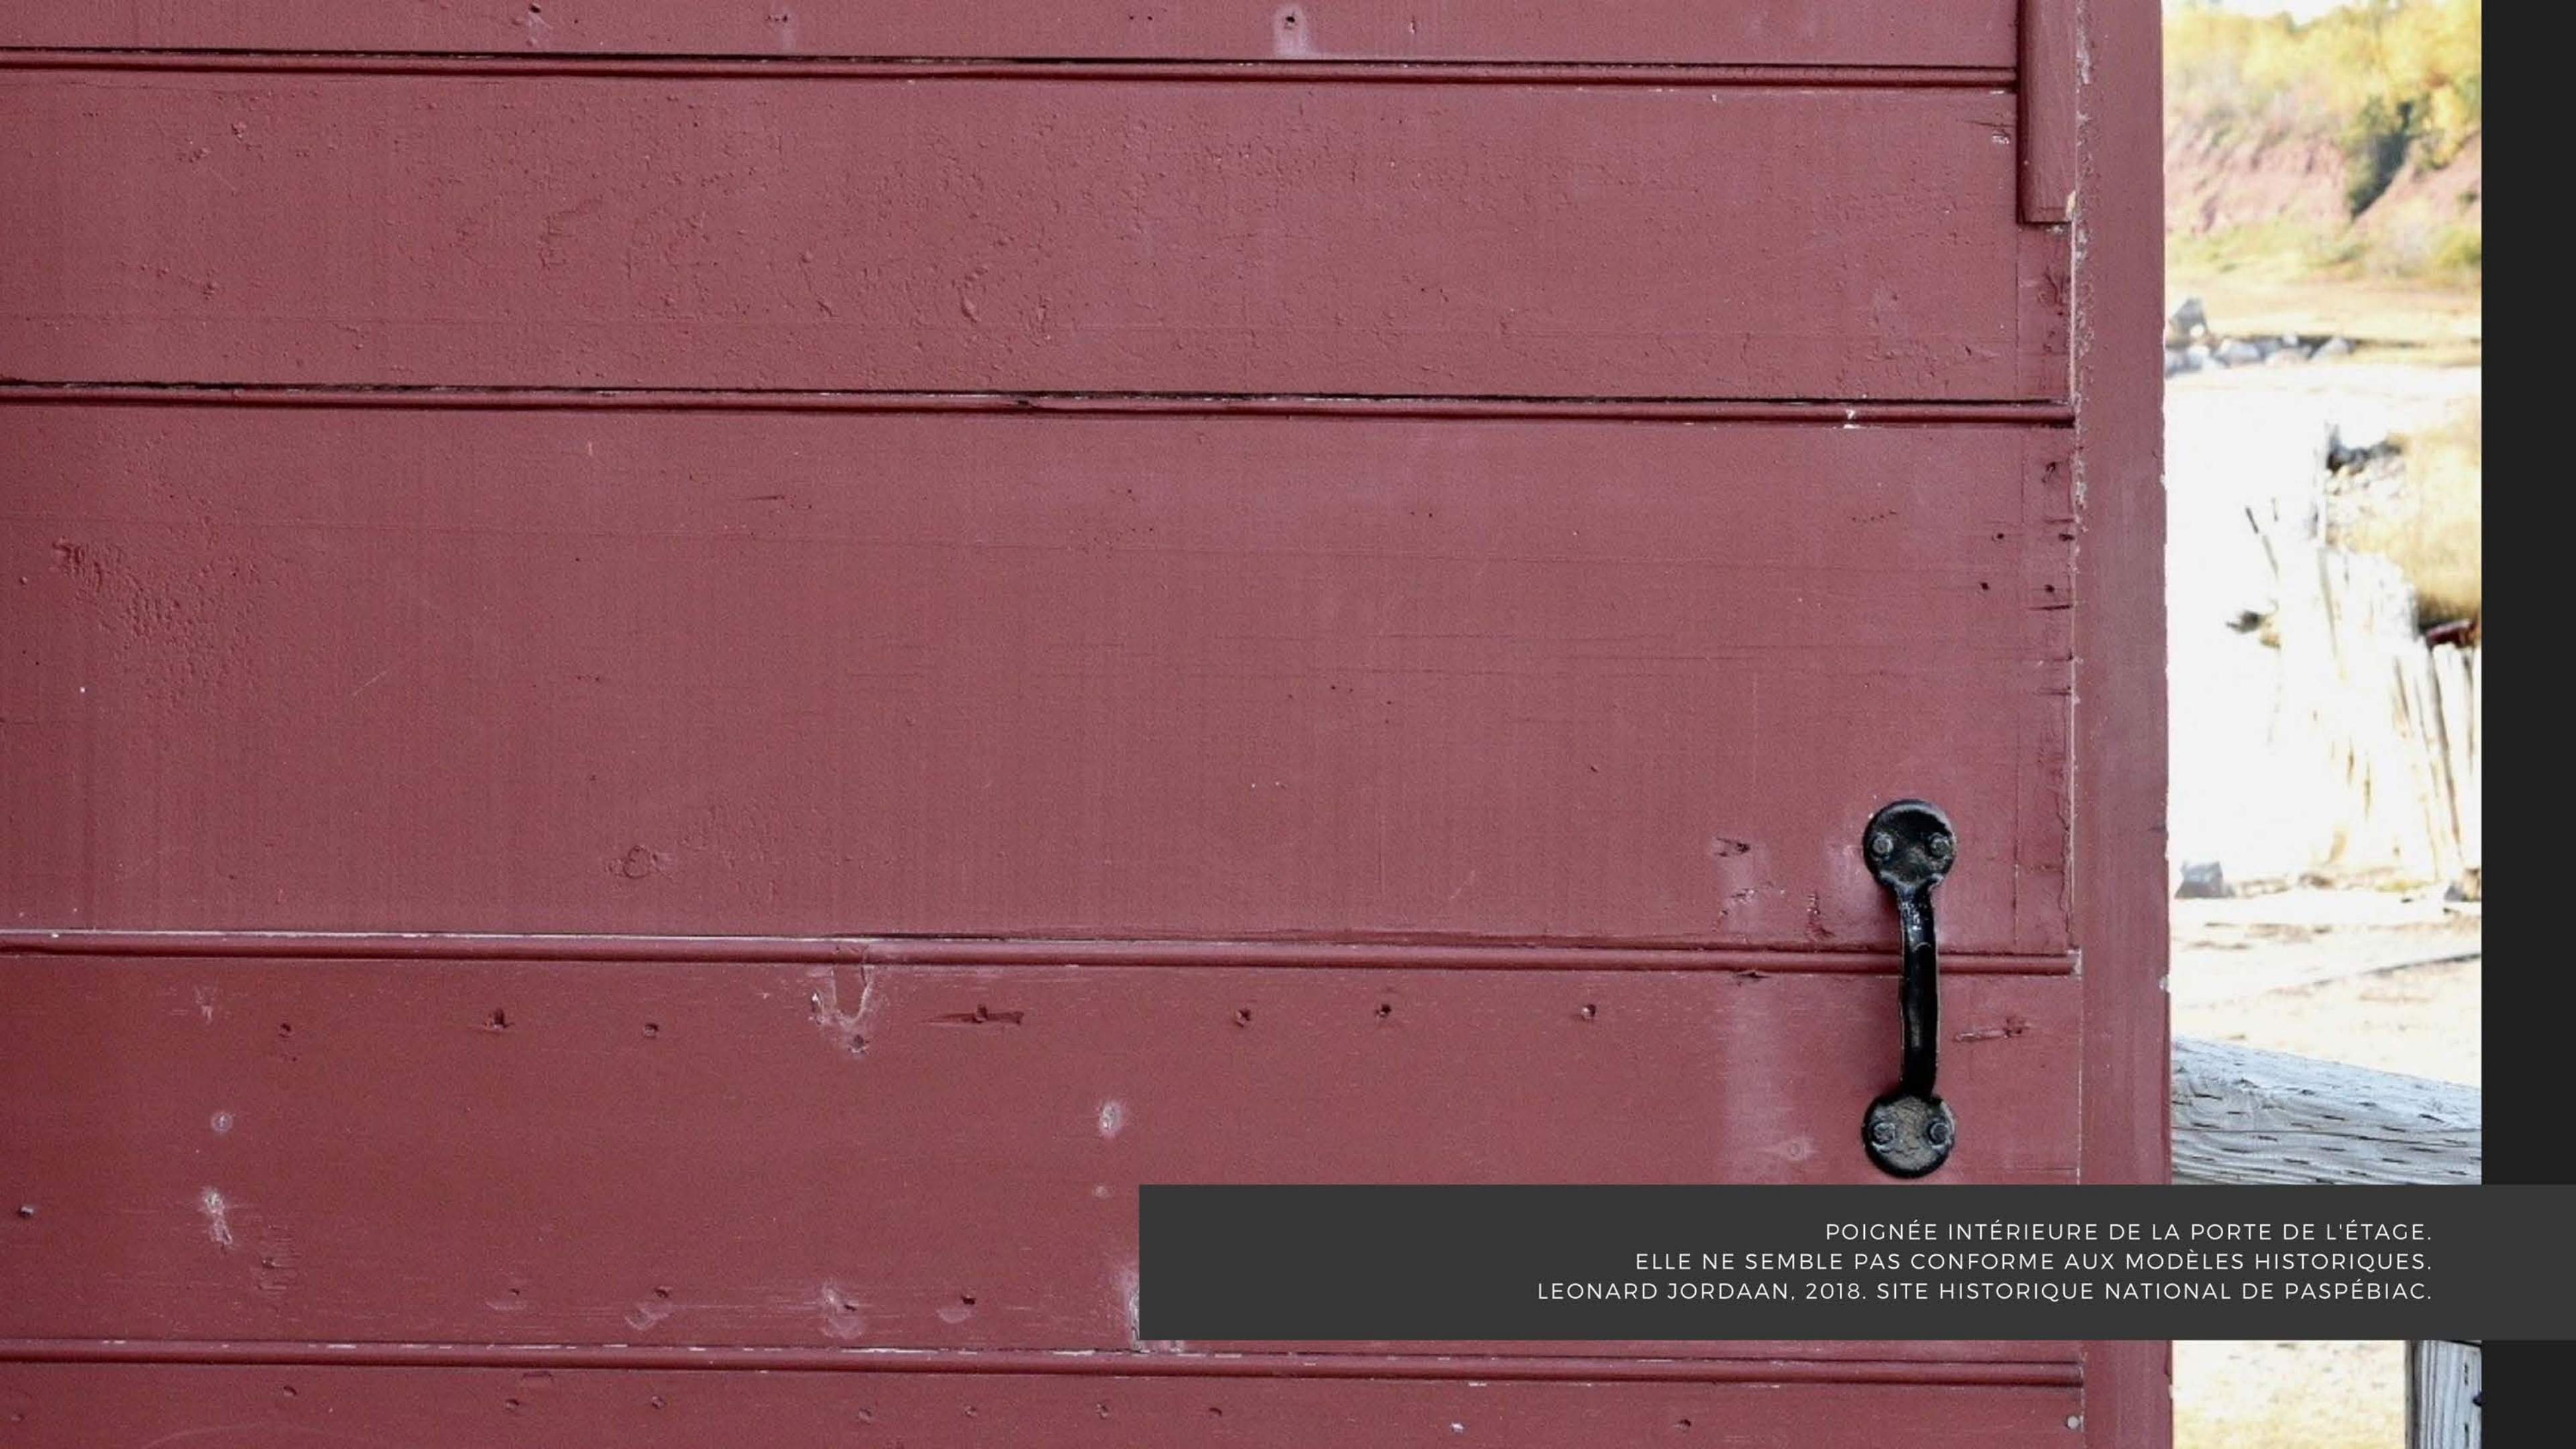
POIGNÉE INTÉRIEURE DE LA PORTE DE L'ÉTAGE.  
ELLE NE SEMBLE PAS CONFORME AUX MODÈLES HISTORIQUES.  
LEONARD JORDAAN, 2018. SITE HISTORIQUE NATIONAL DE PASPÉBIAC.

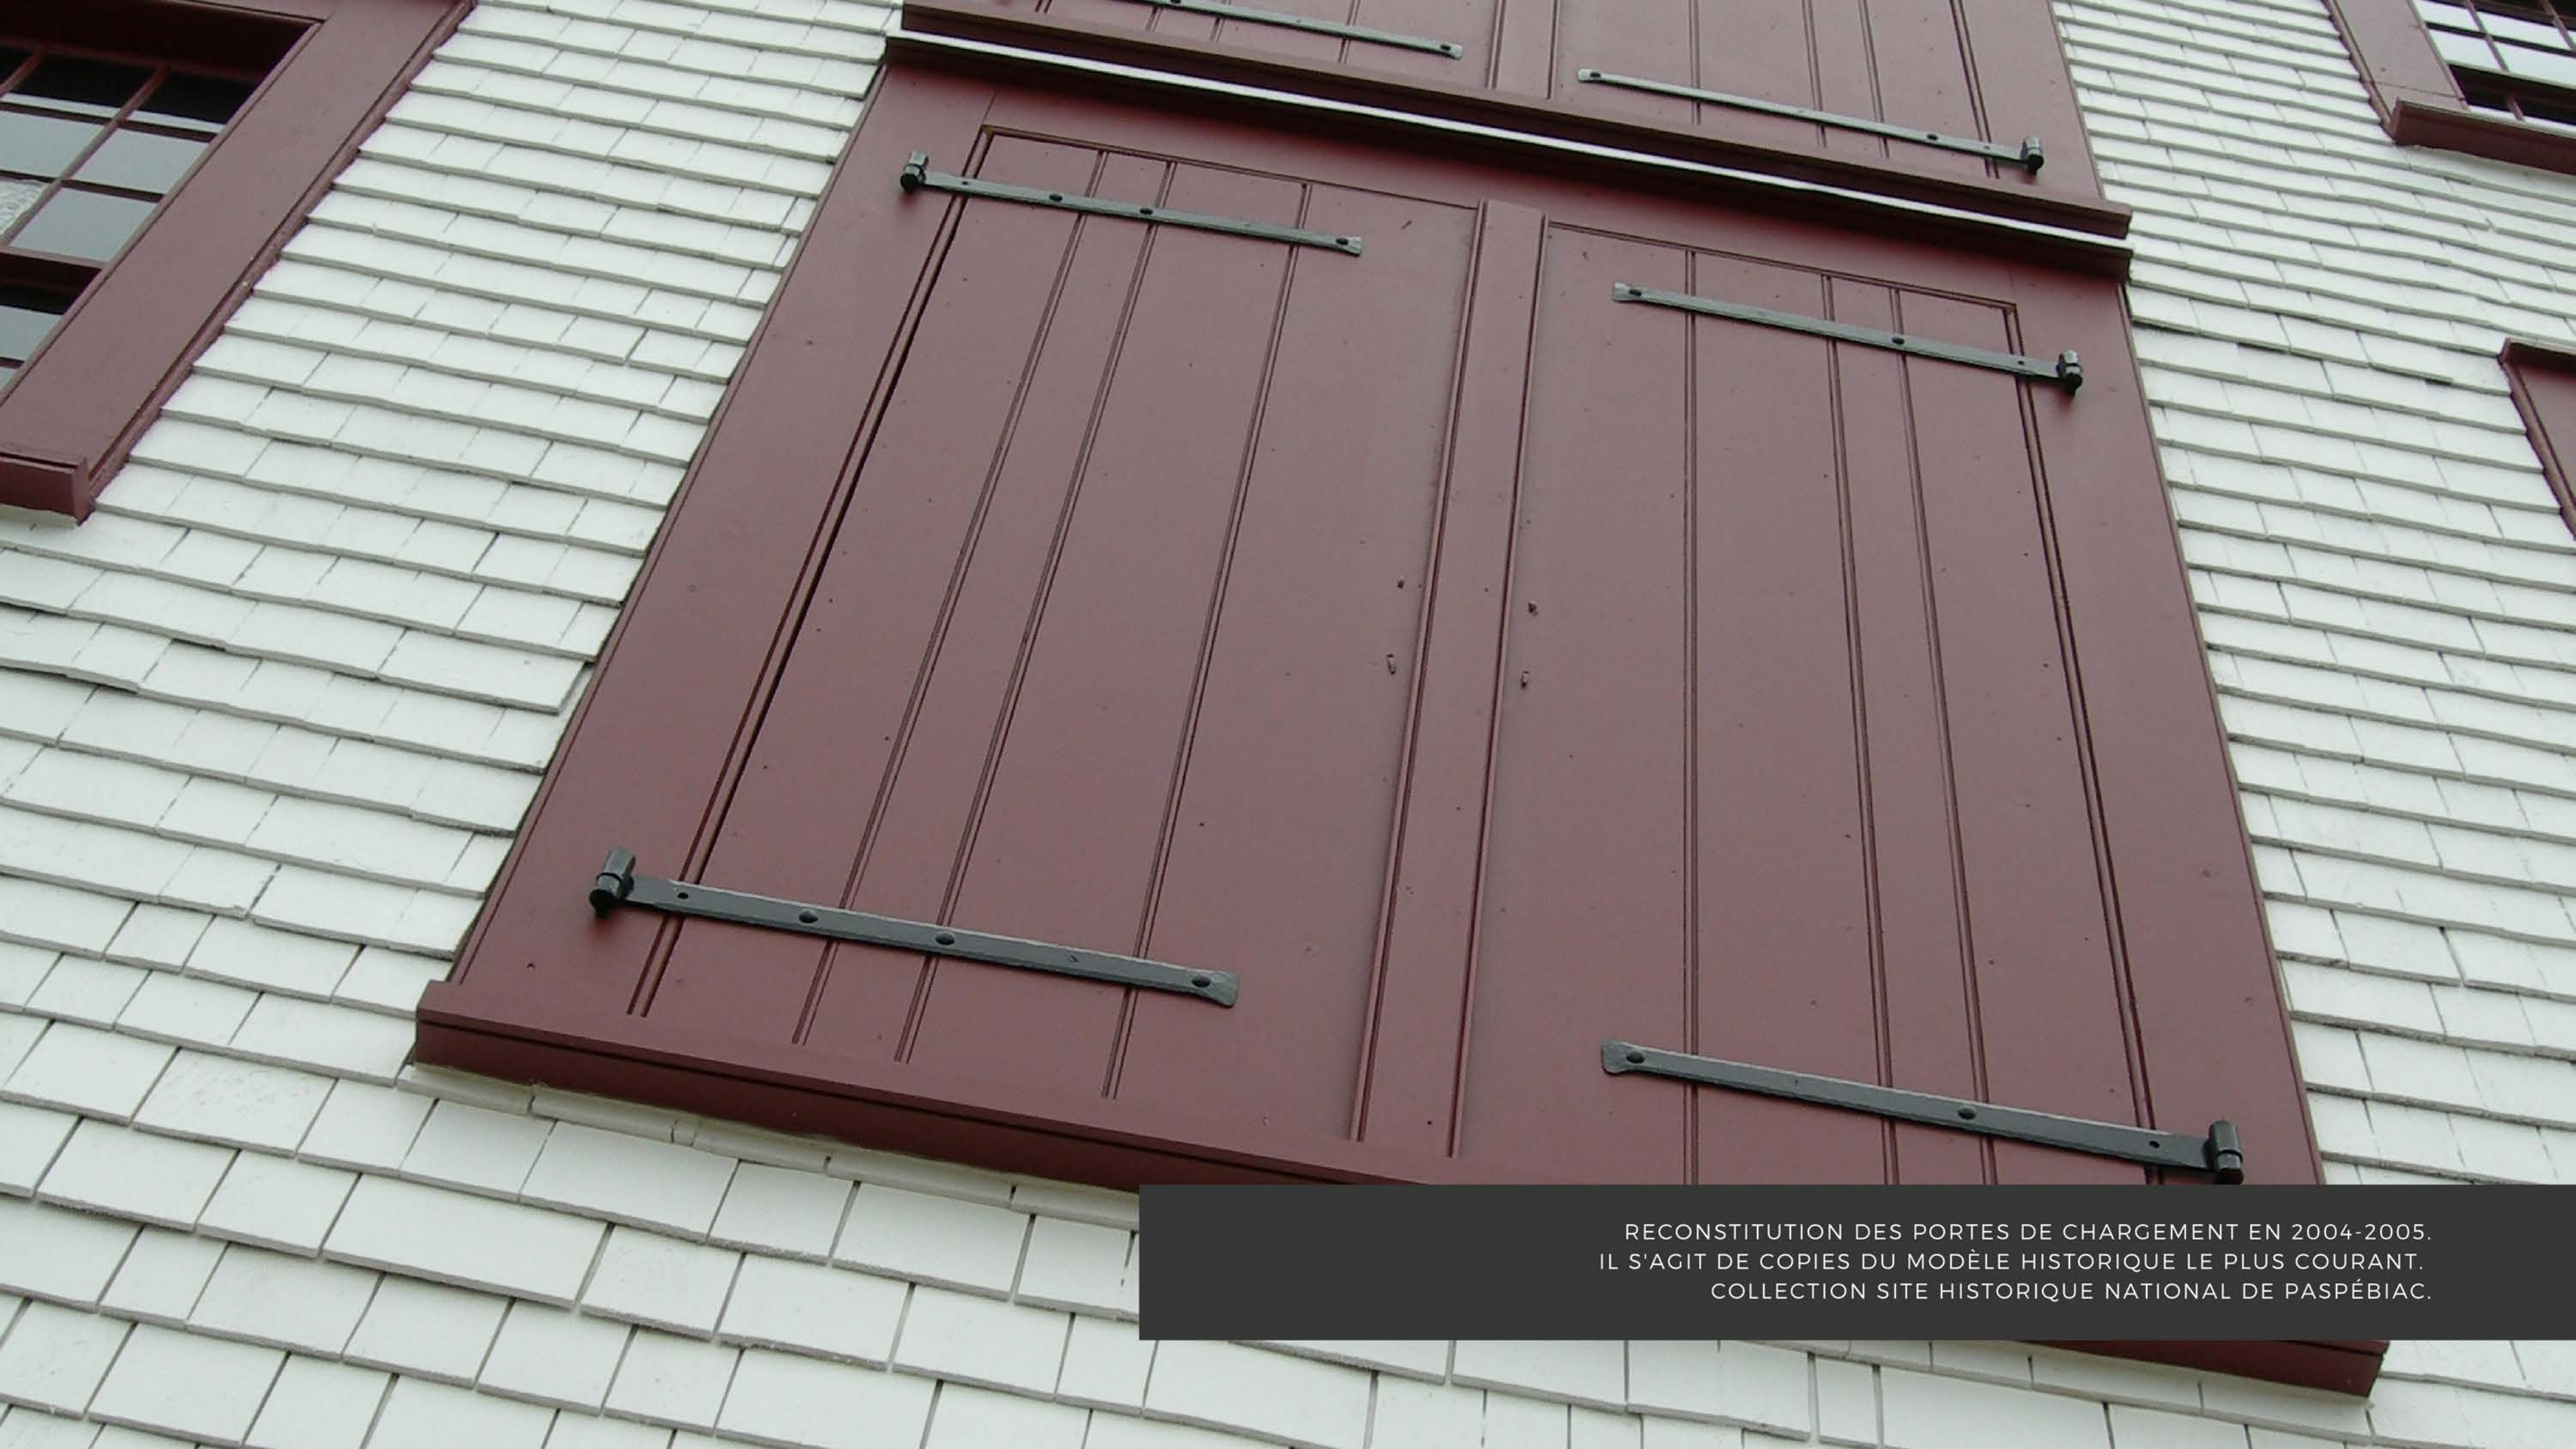
RECONSTITUTION DES PORTES DE CHARGEMENT EN 2004-2005.  
IL S'AGIT DE COPIES DU MODÈLE HISTORIQUE LE PLUS COURANT.  
COLLECTION SITE HISTORIQUE NATIONAL DE PASPÉBIAC.

Portes et pentures	Non	Reconstitution à l'identique	Oui	Le travail de reconstitution des portes de chargement a été effectué en 2004-2005 selon les plans de Boudreau Fortier et Associés. Pour les pentures, des relevés ont été effectués sur les modèles historiques toujours présents sur la Forge. Les dessins de fabrication ont été intégrés dans le Guide d'entretien des bâtiments.
Structure d'anciennes portes	Oui	Élément absent	Oui	De chaque côté du corridor central, à l'avant et à l'arrière, quatre anciennes portes étaient autrefois présentes. À long terme, nous pourrions potentiellement envisager de reconstituer ces ouvertures.

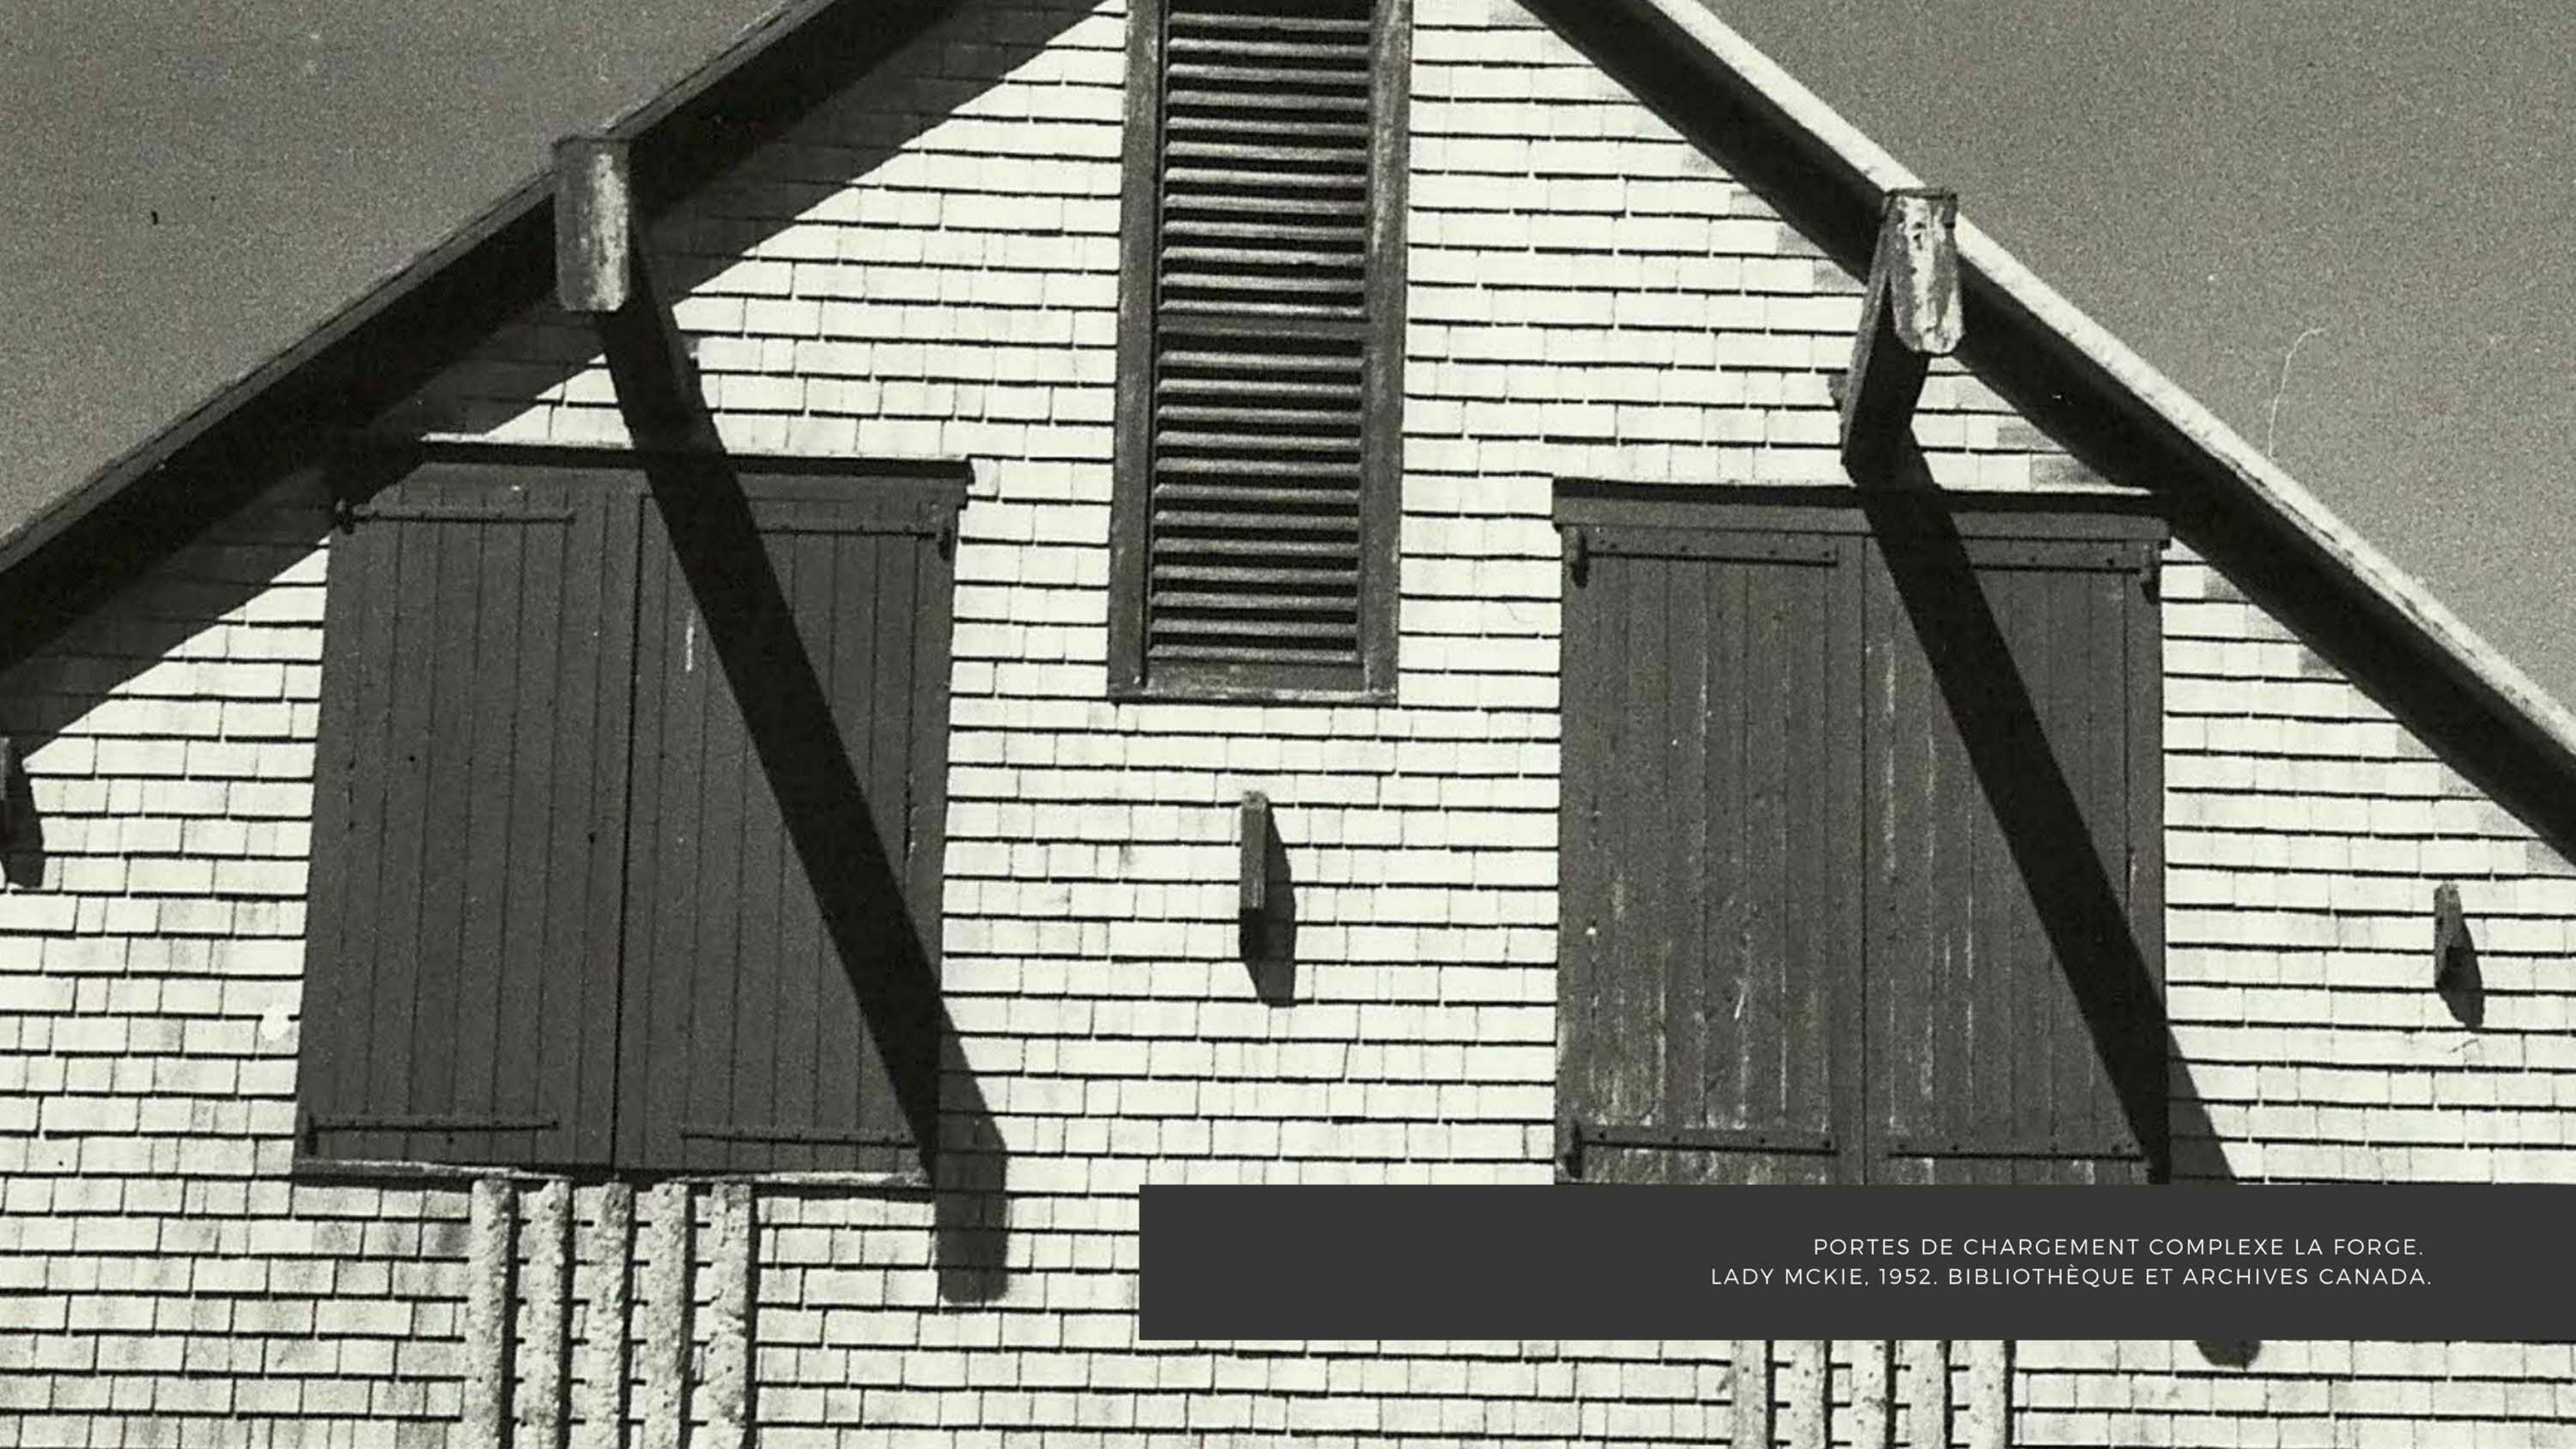
PORTES DE CHARGEMENT COMPLEXE LA FORGE.  
LADY MCKIE, 1952. BIBLIOTHÈQUE ET ARCHIVES CANADA.

Portes de chargement	Original	Élément actuel	À conserver	Remarque
Porte	Non	Modèle similaire	Non	Selon les recommandations du CCQ, si elles sont trop endommagées, les portes seraient à refaire selon les modèles d'origine.
Pentures	Non	Modèle absent	Non	Pour une raison inconnue, les pentures qui étaient installées sur les portes de chargement n'ont été conservées lors des travaux de 1989. Des photographies permettraient de reconstituer les modèles d'origine.

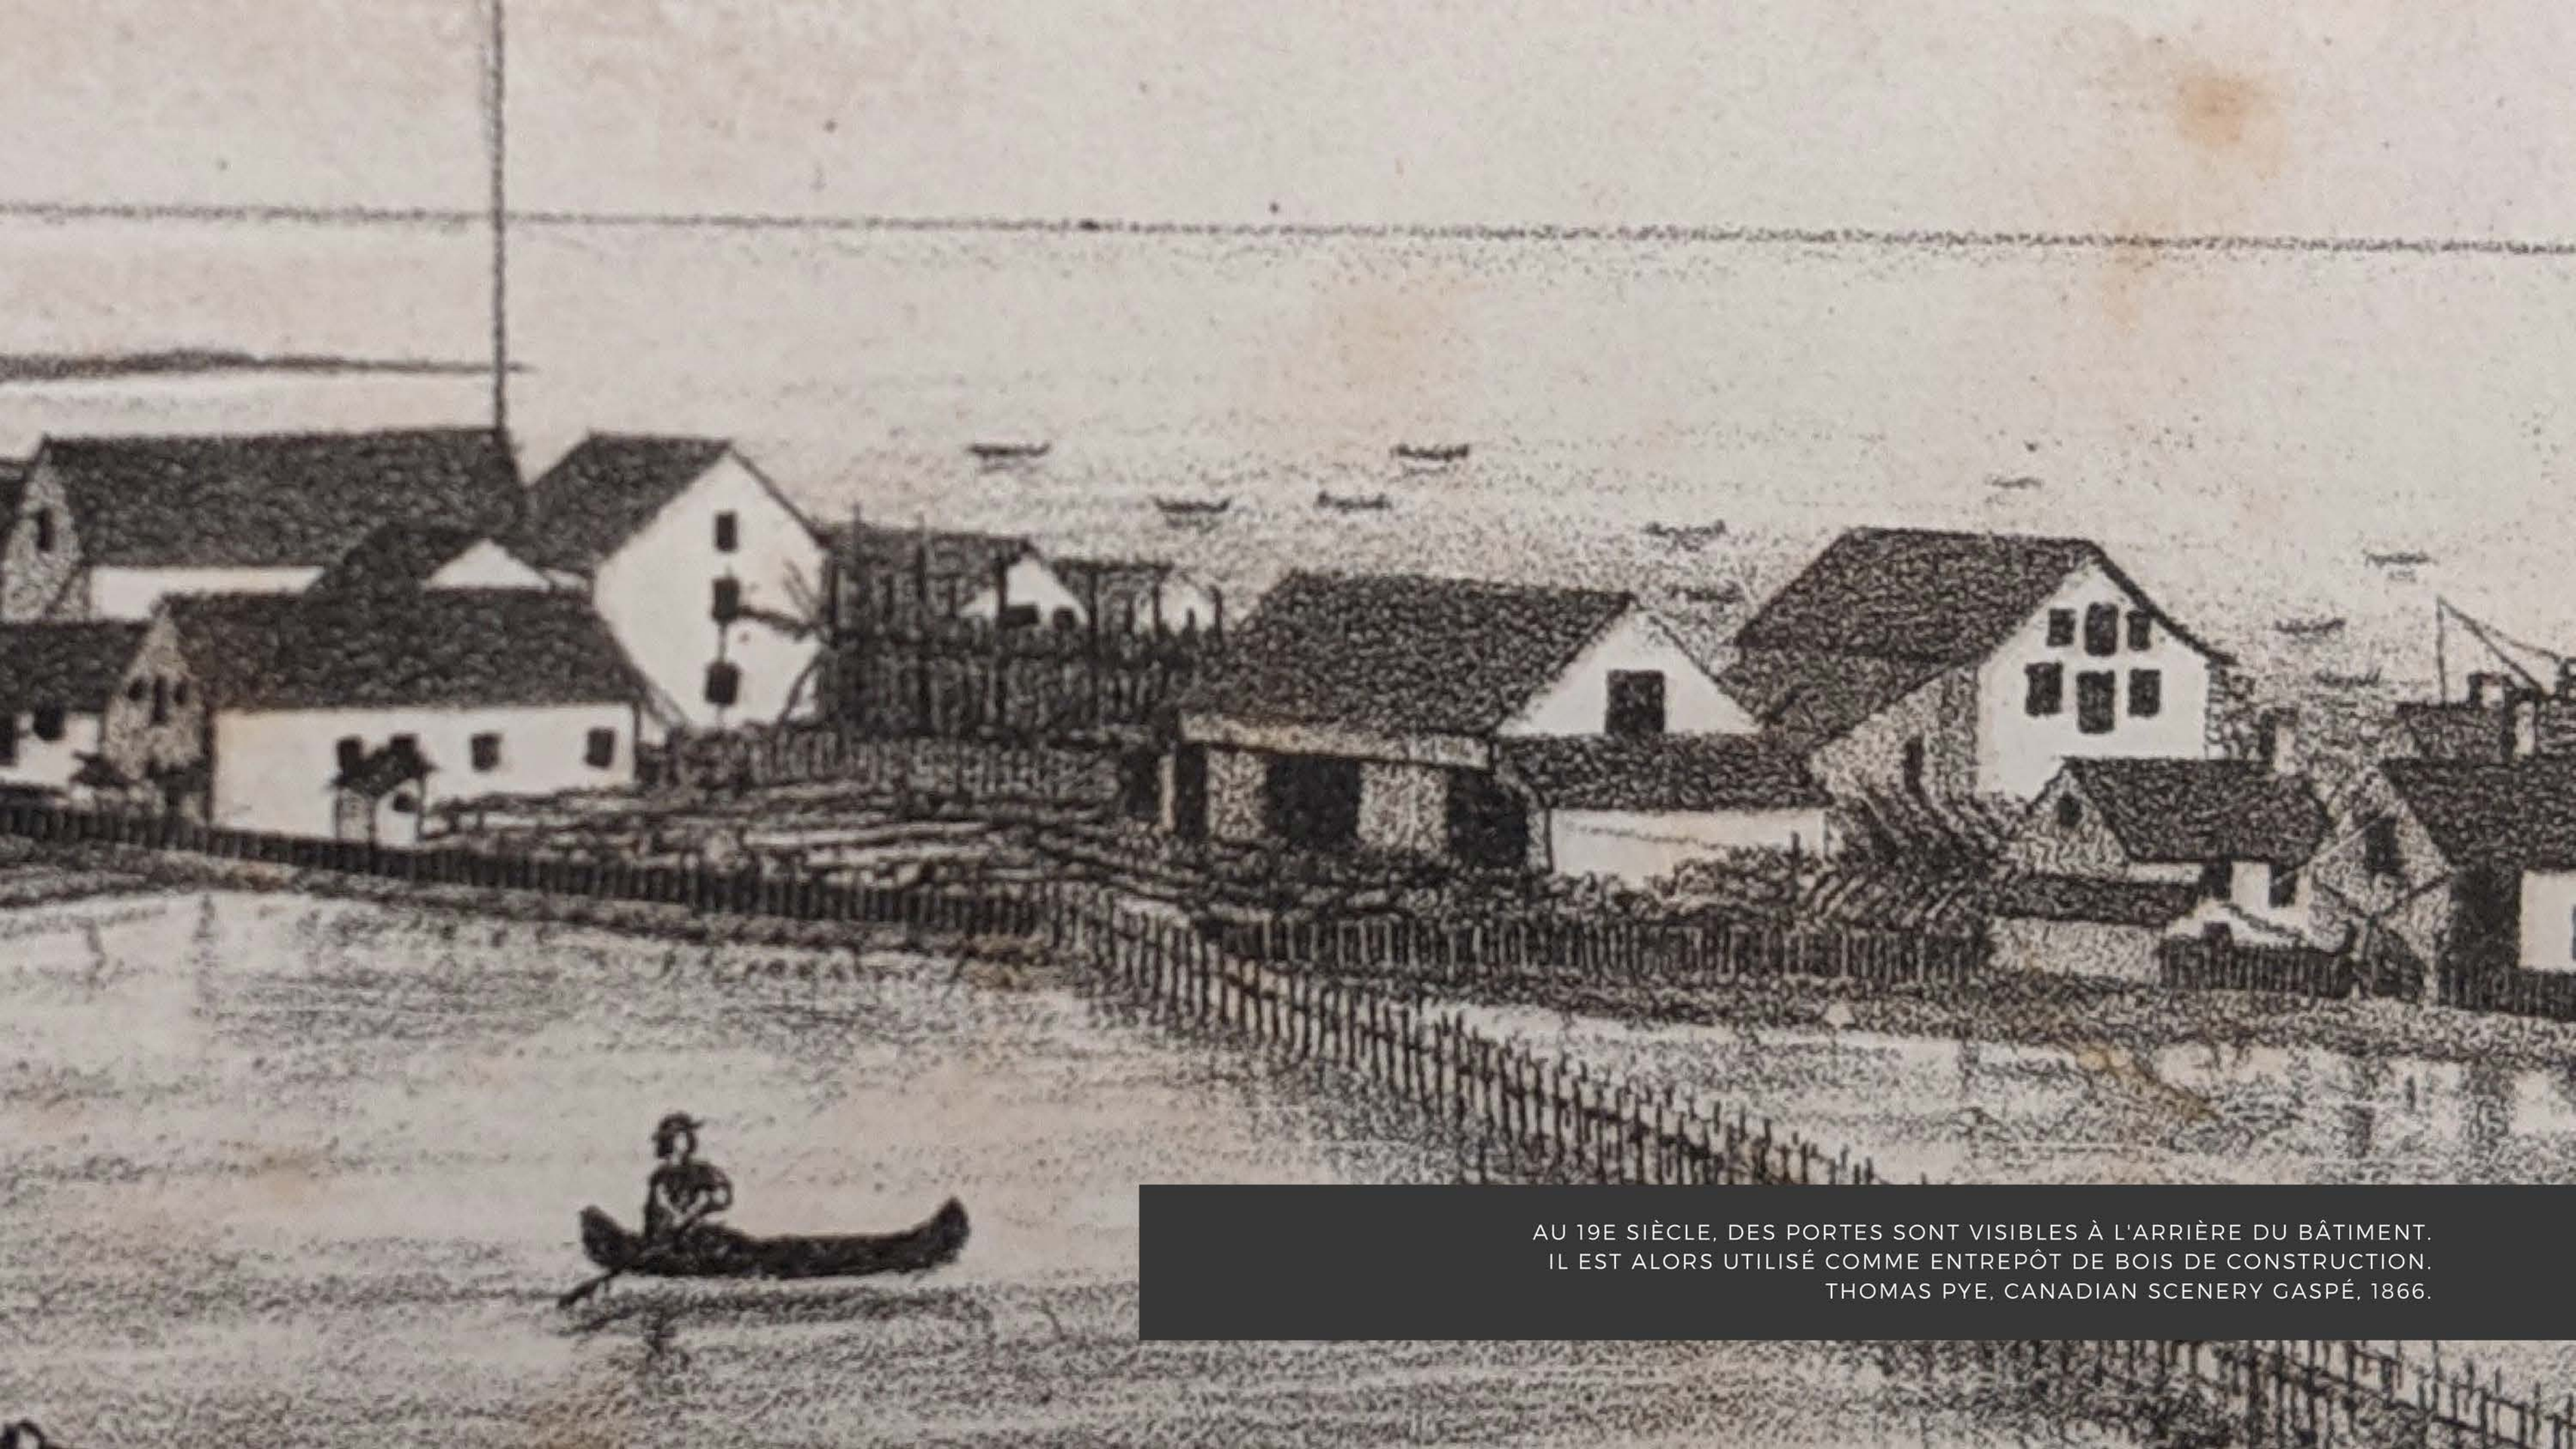
AU 19E SIÈCLE, DES PORTES SONT VISIBLES À L'ARRIÈRE DU BÂTIMENT.  
IL EST ALORS UTILISÉ COMME ENTREPÔT DE BOIS DE CONSTRUCTION.  
THOMAS PYE, CANADIAN SCENERY GASPÉ, 1866.

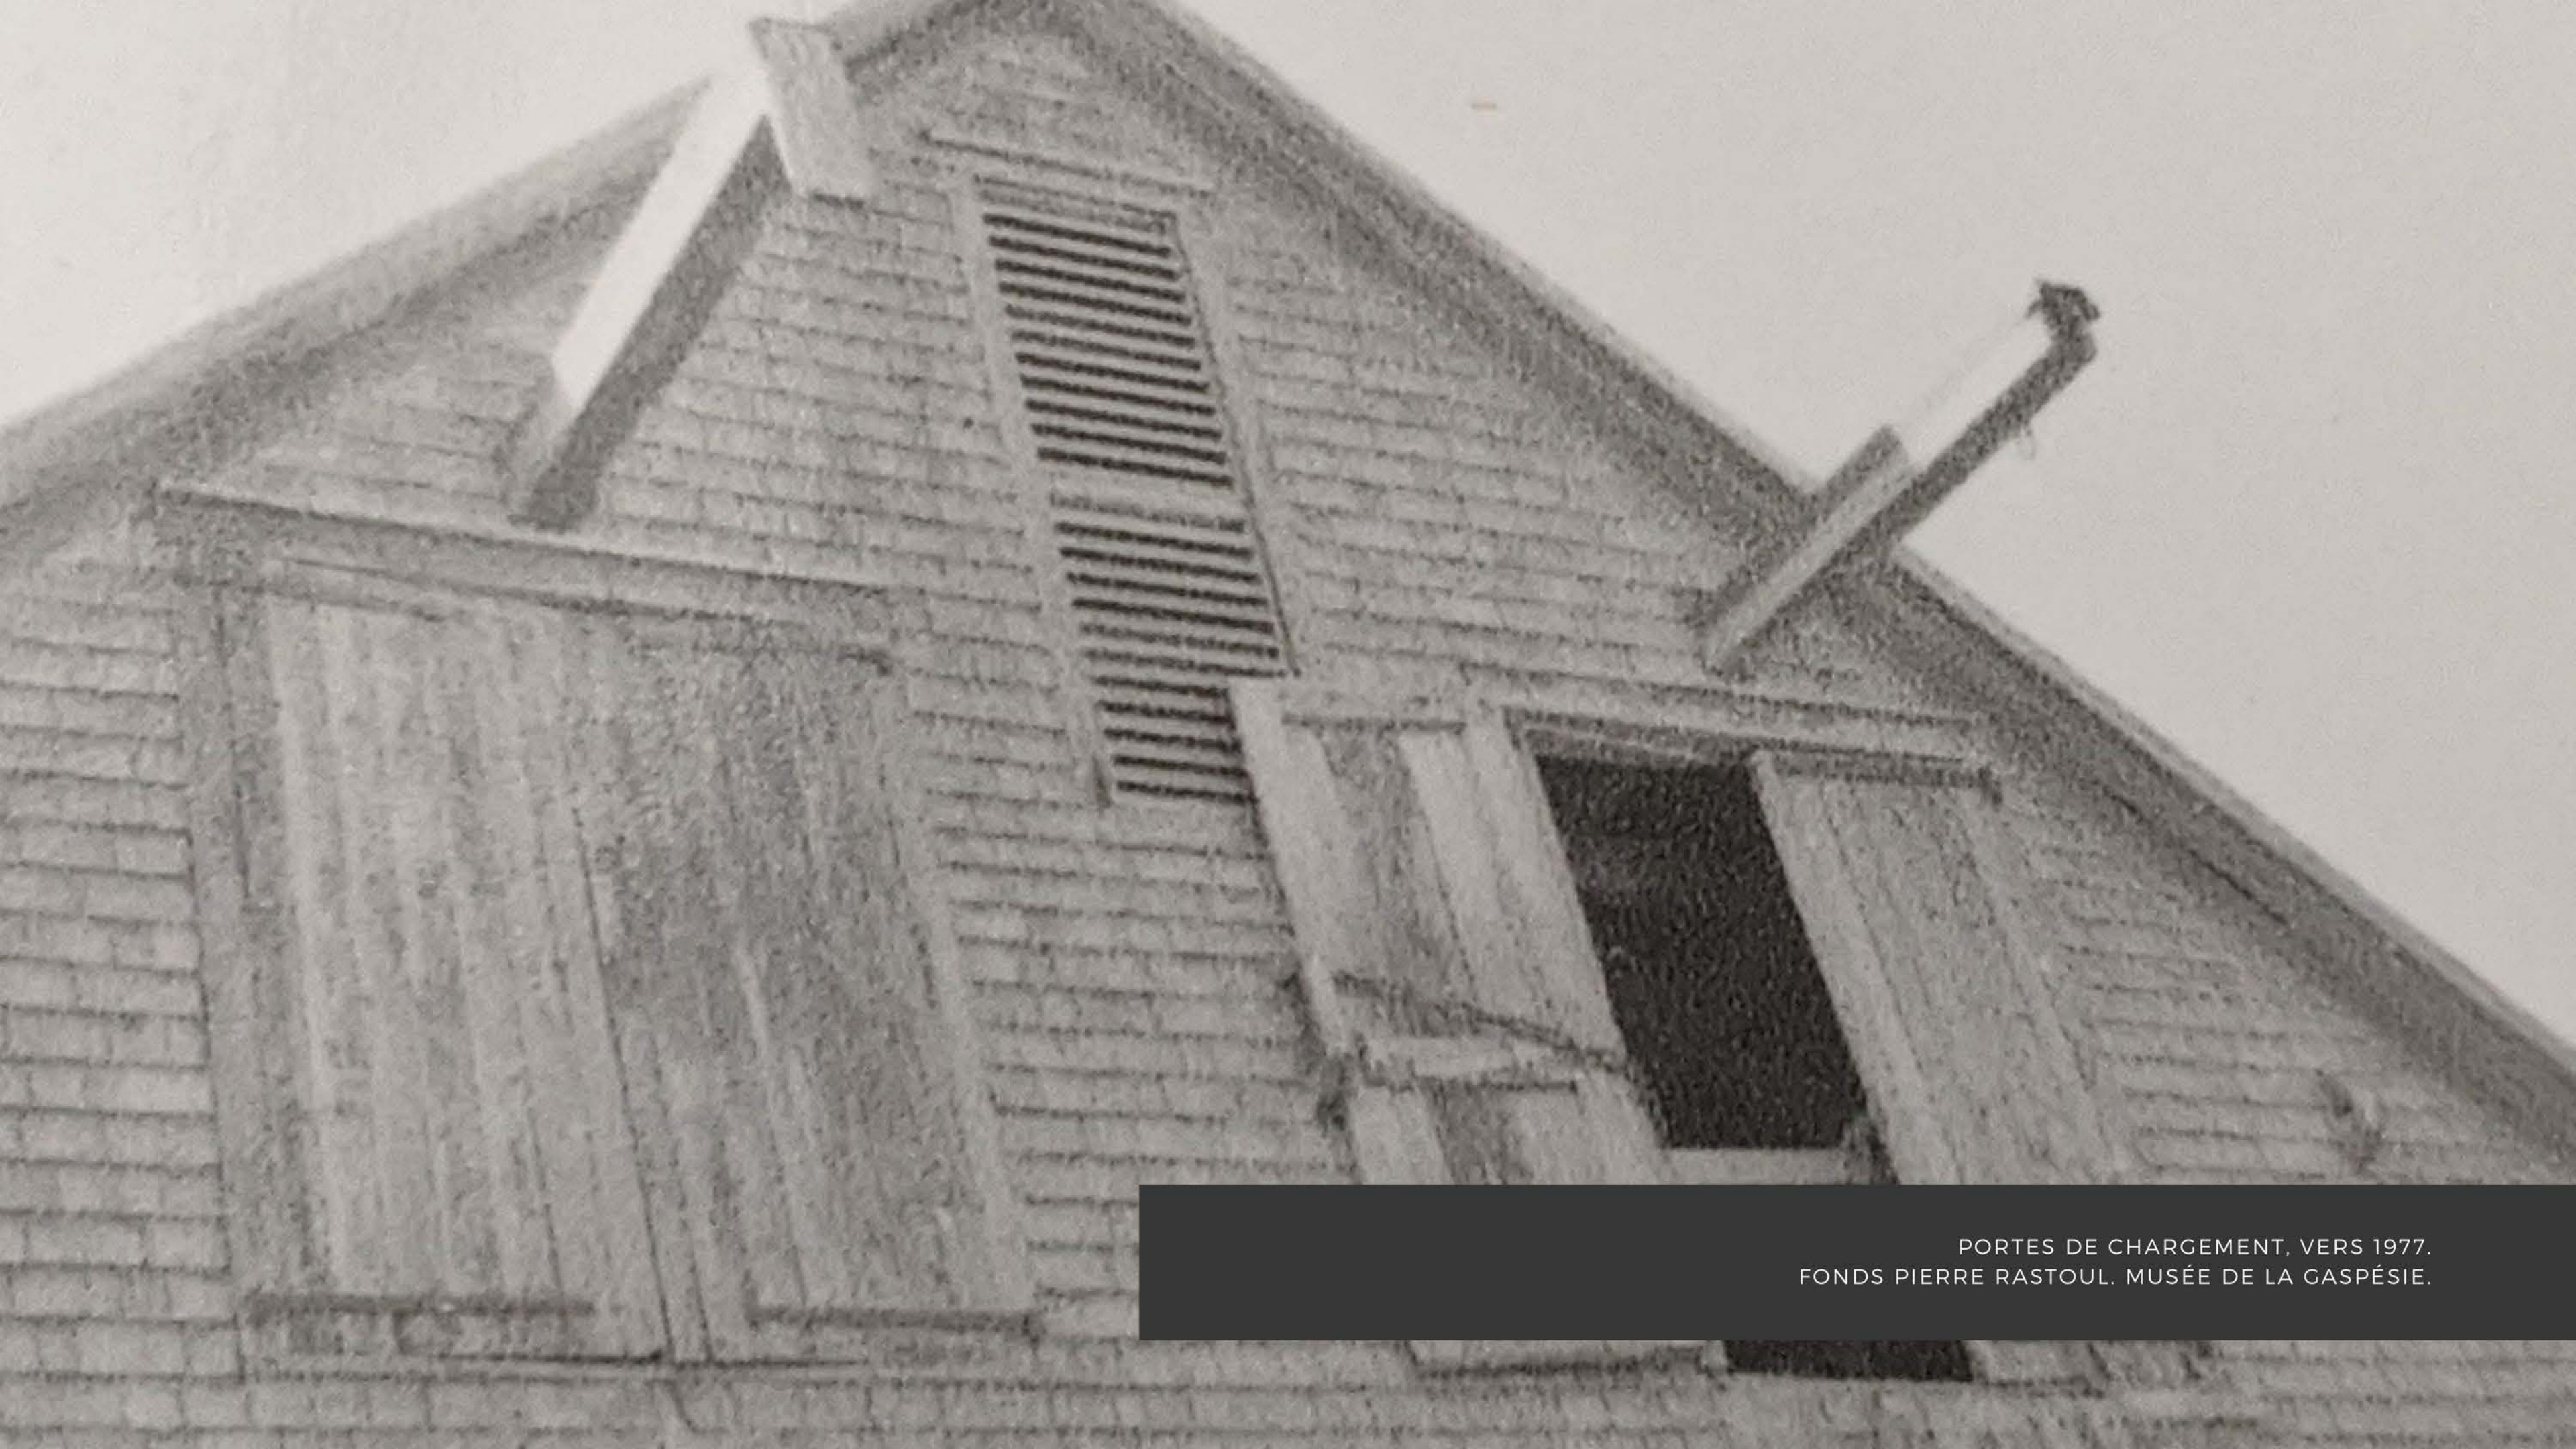
PORTES DE CHARGEMENT, VERS 1977.  
FONDS PIERRE RASTOUL. MUSÉE DE LA GASPÉSIE.

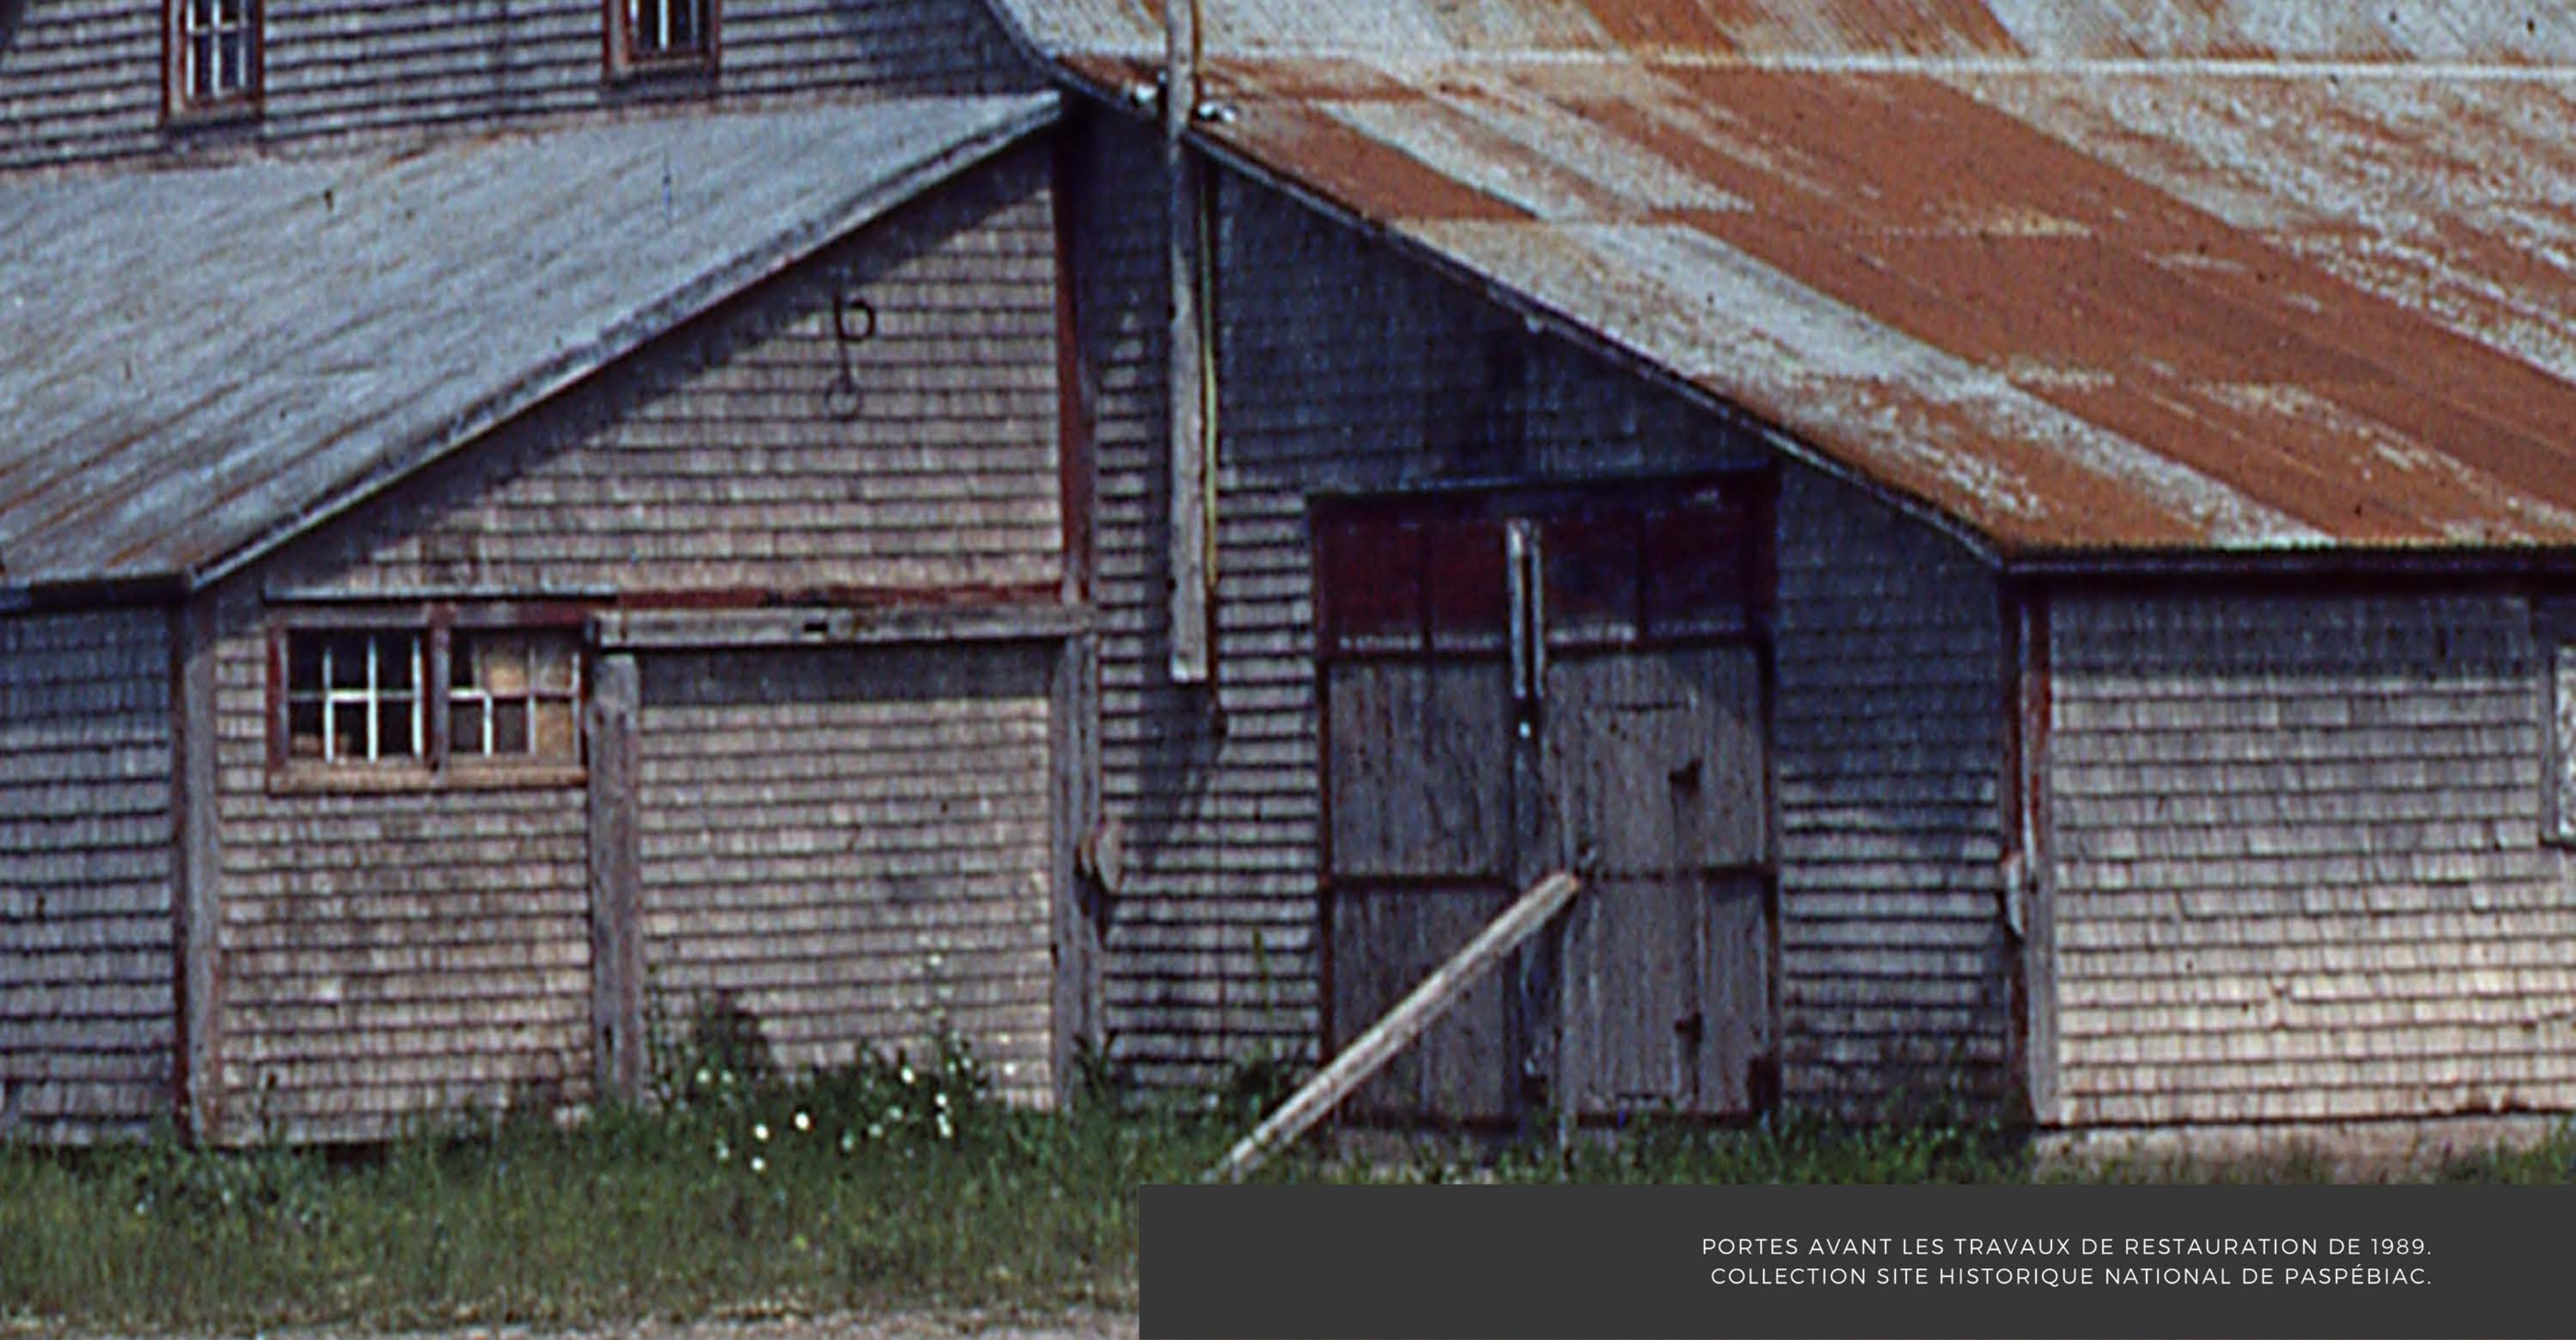
PORTES AVANT LES TRAVAUX DE RESTAURATION DE 1989.  
COLLECTION SITE HISTORIQUE NATIONAL DE PASPÉBIAC.
