# Portes et quincailleries Étude historique

**SITE HISTORIQUE NATIONAL DE PASPÉBIAC**

Par Jeannot Bourdages, conservateur  
Décembre 2022

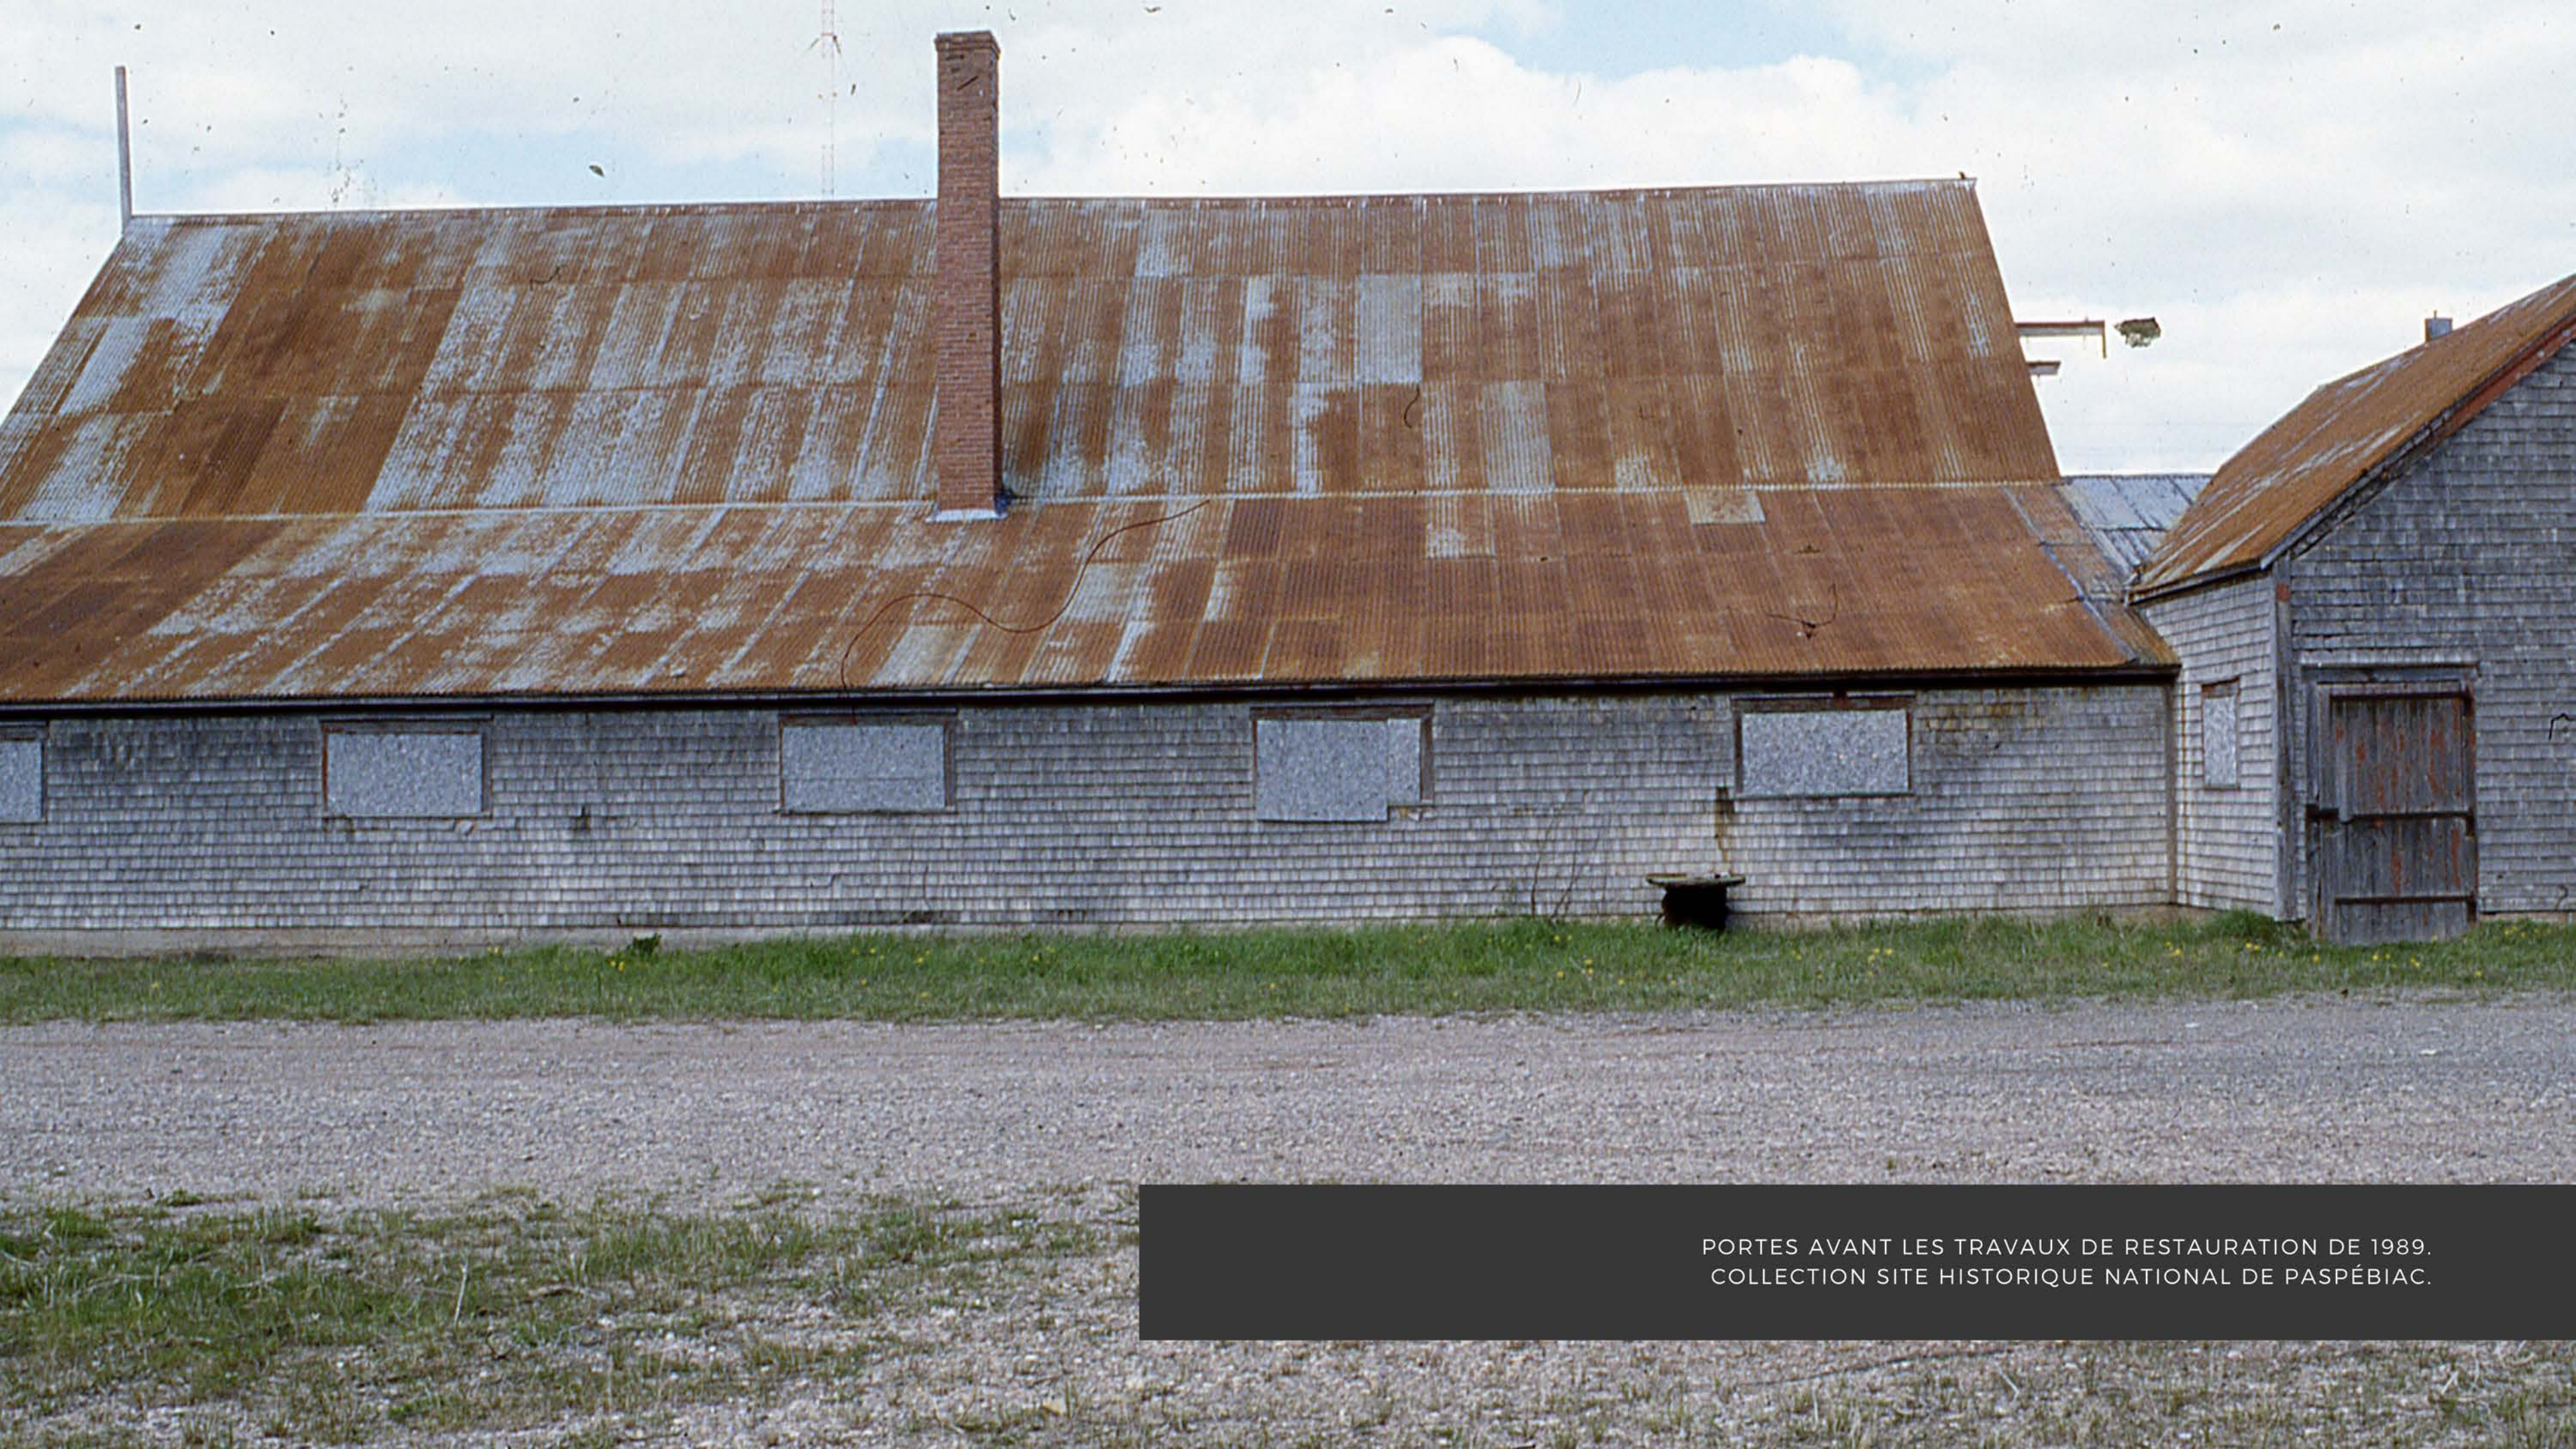
PORTES AVANT LES TRAVAUX DE RESTAURATION DE 1989.  
COLLECTION SITE HISTORIQUE NATIONAL DE PASPÉBIAC.

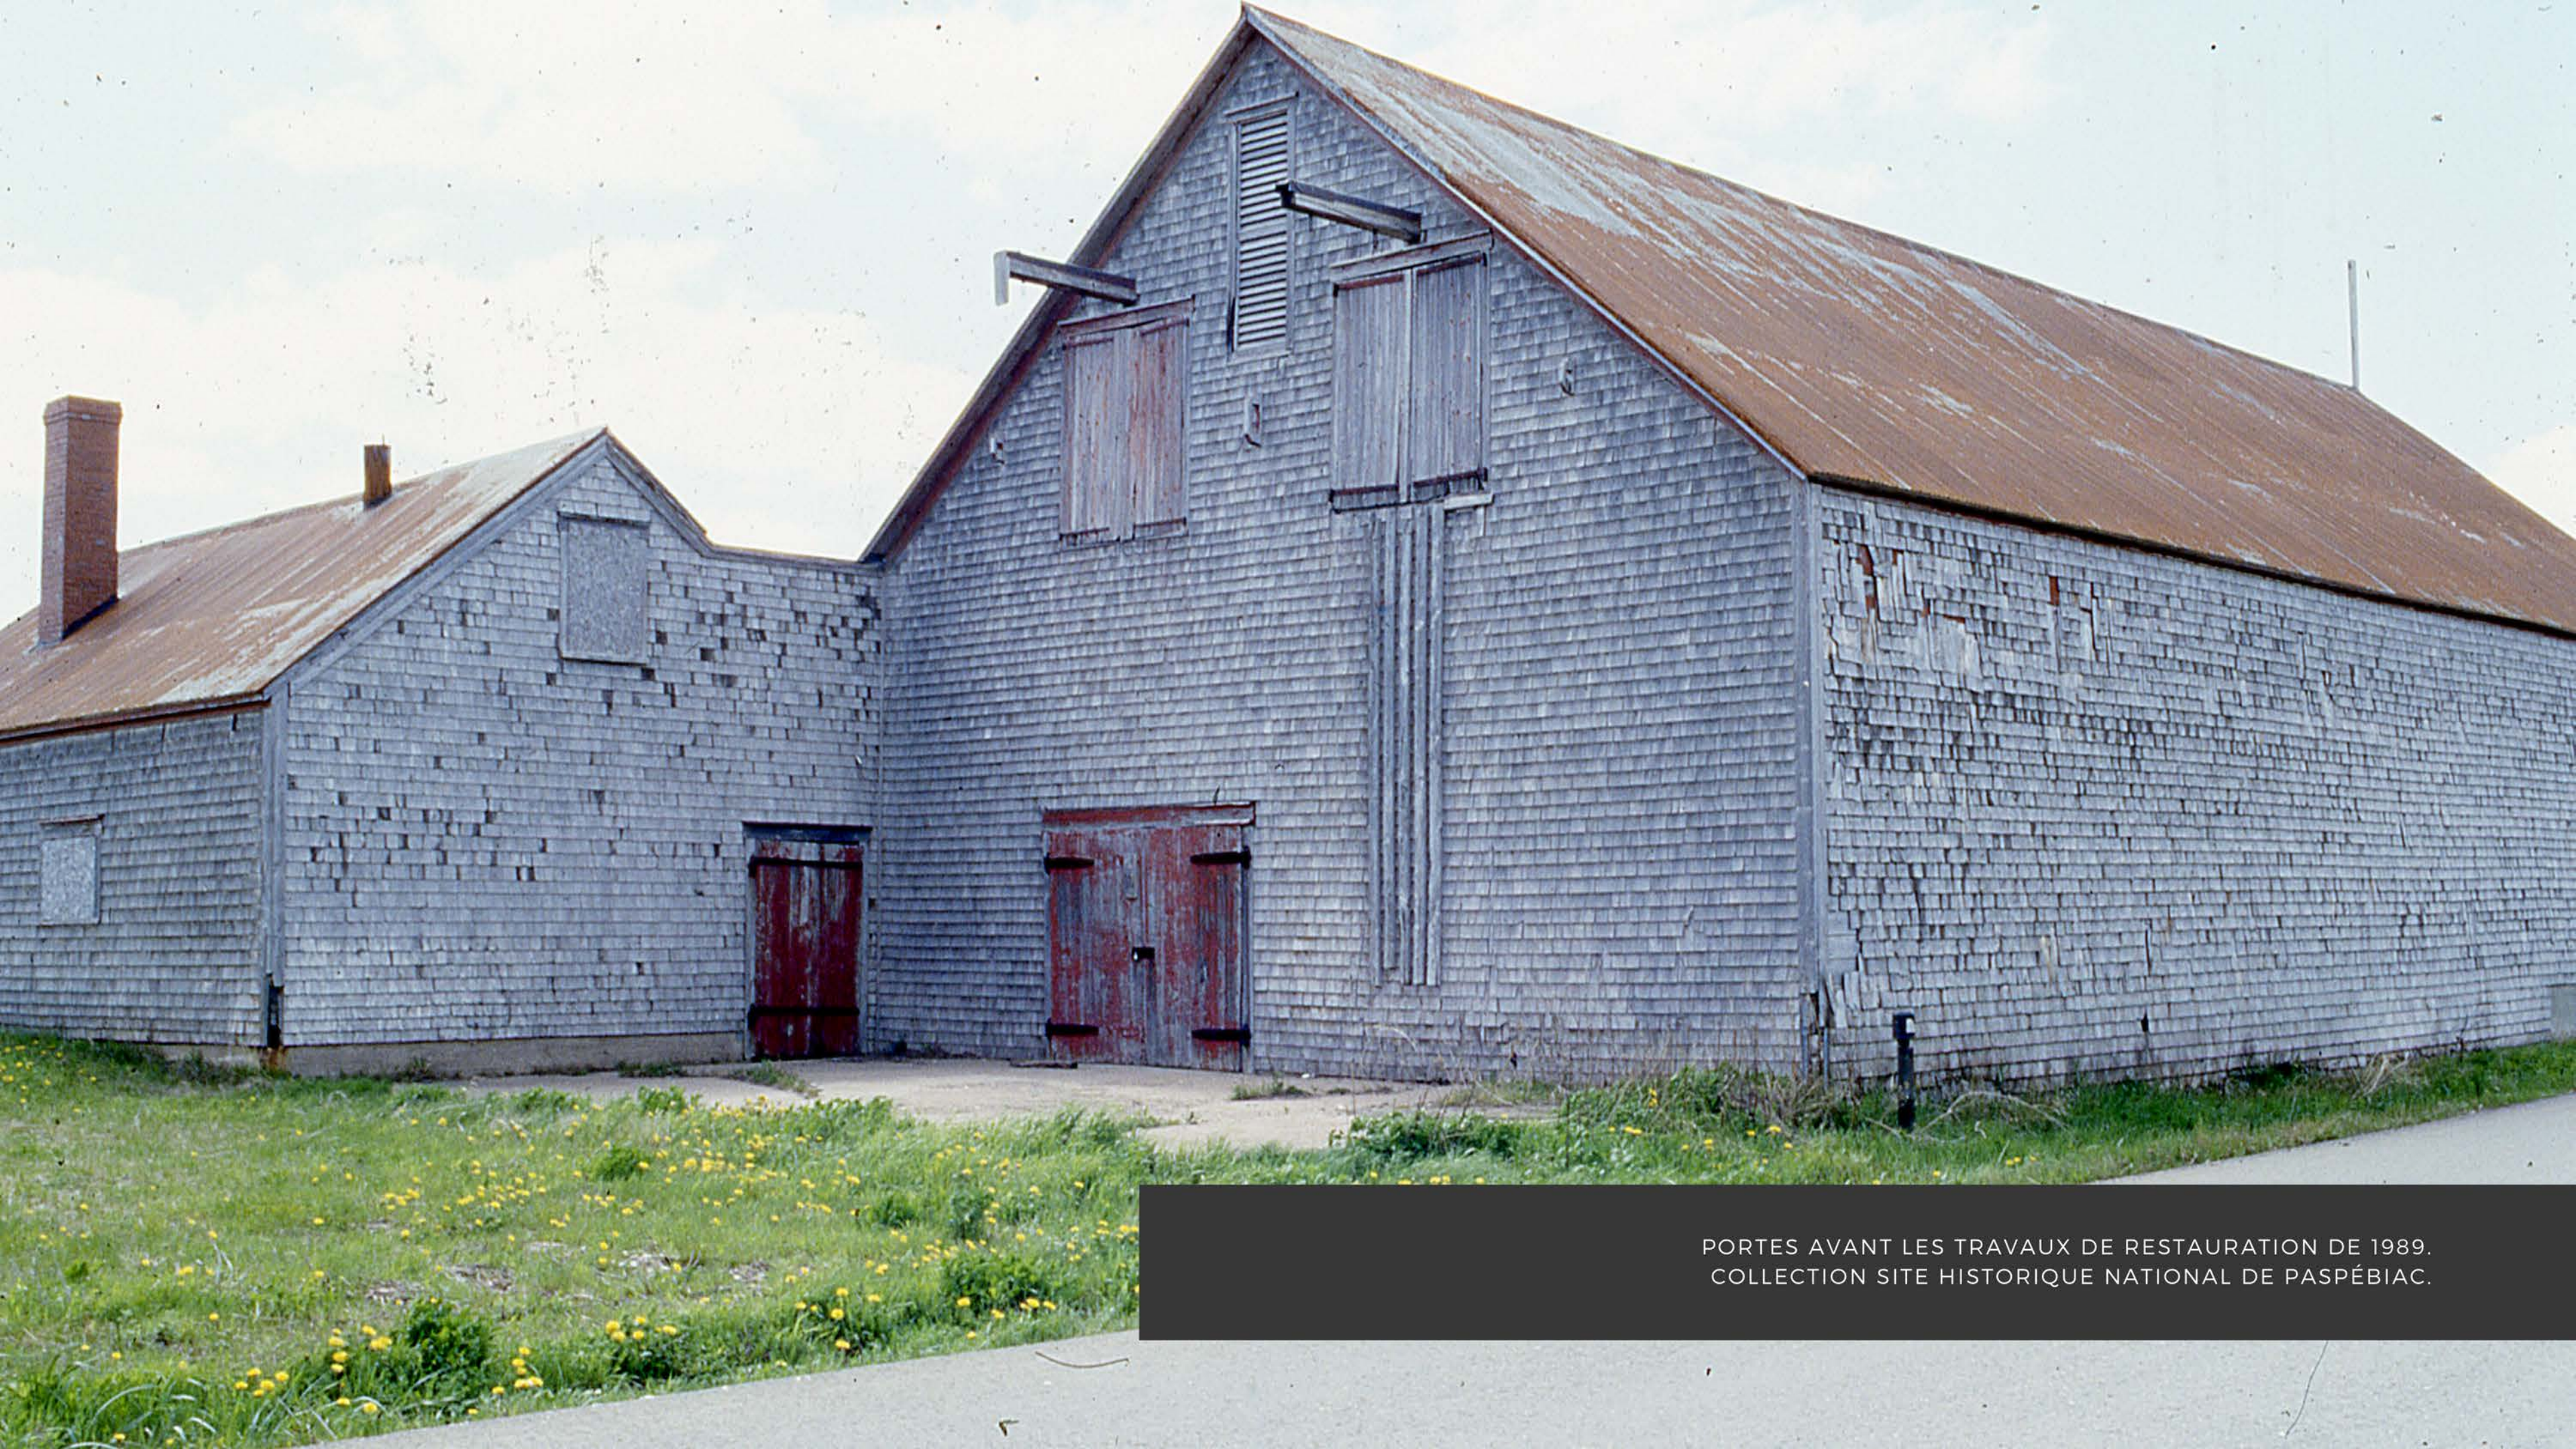
PORTES AVANT LES TRAVAUX DE RESTAURATION DE 1989.  
COLLECTION SITE HISTORIQUE NATIONAL DE PASPÉBIAC.

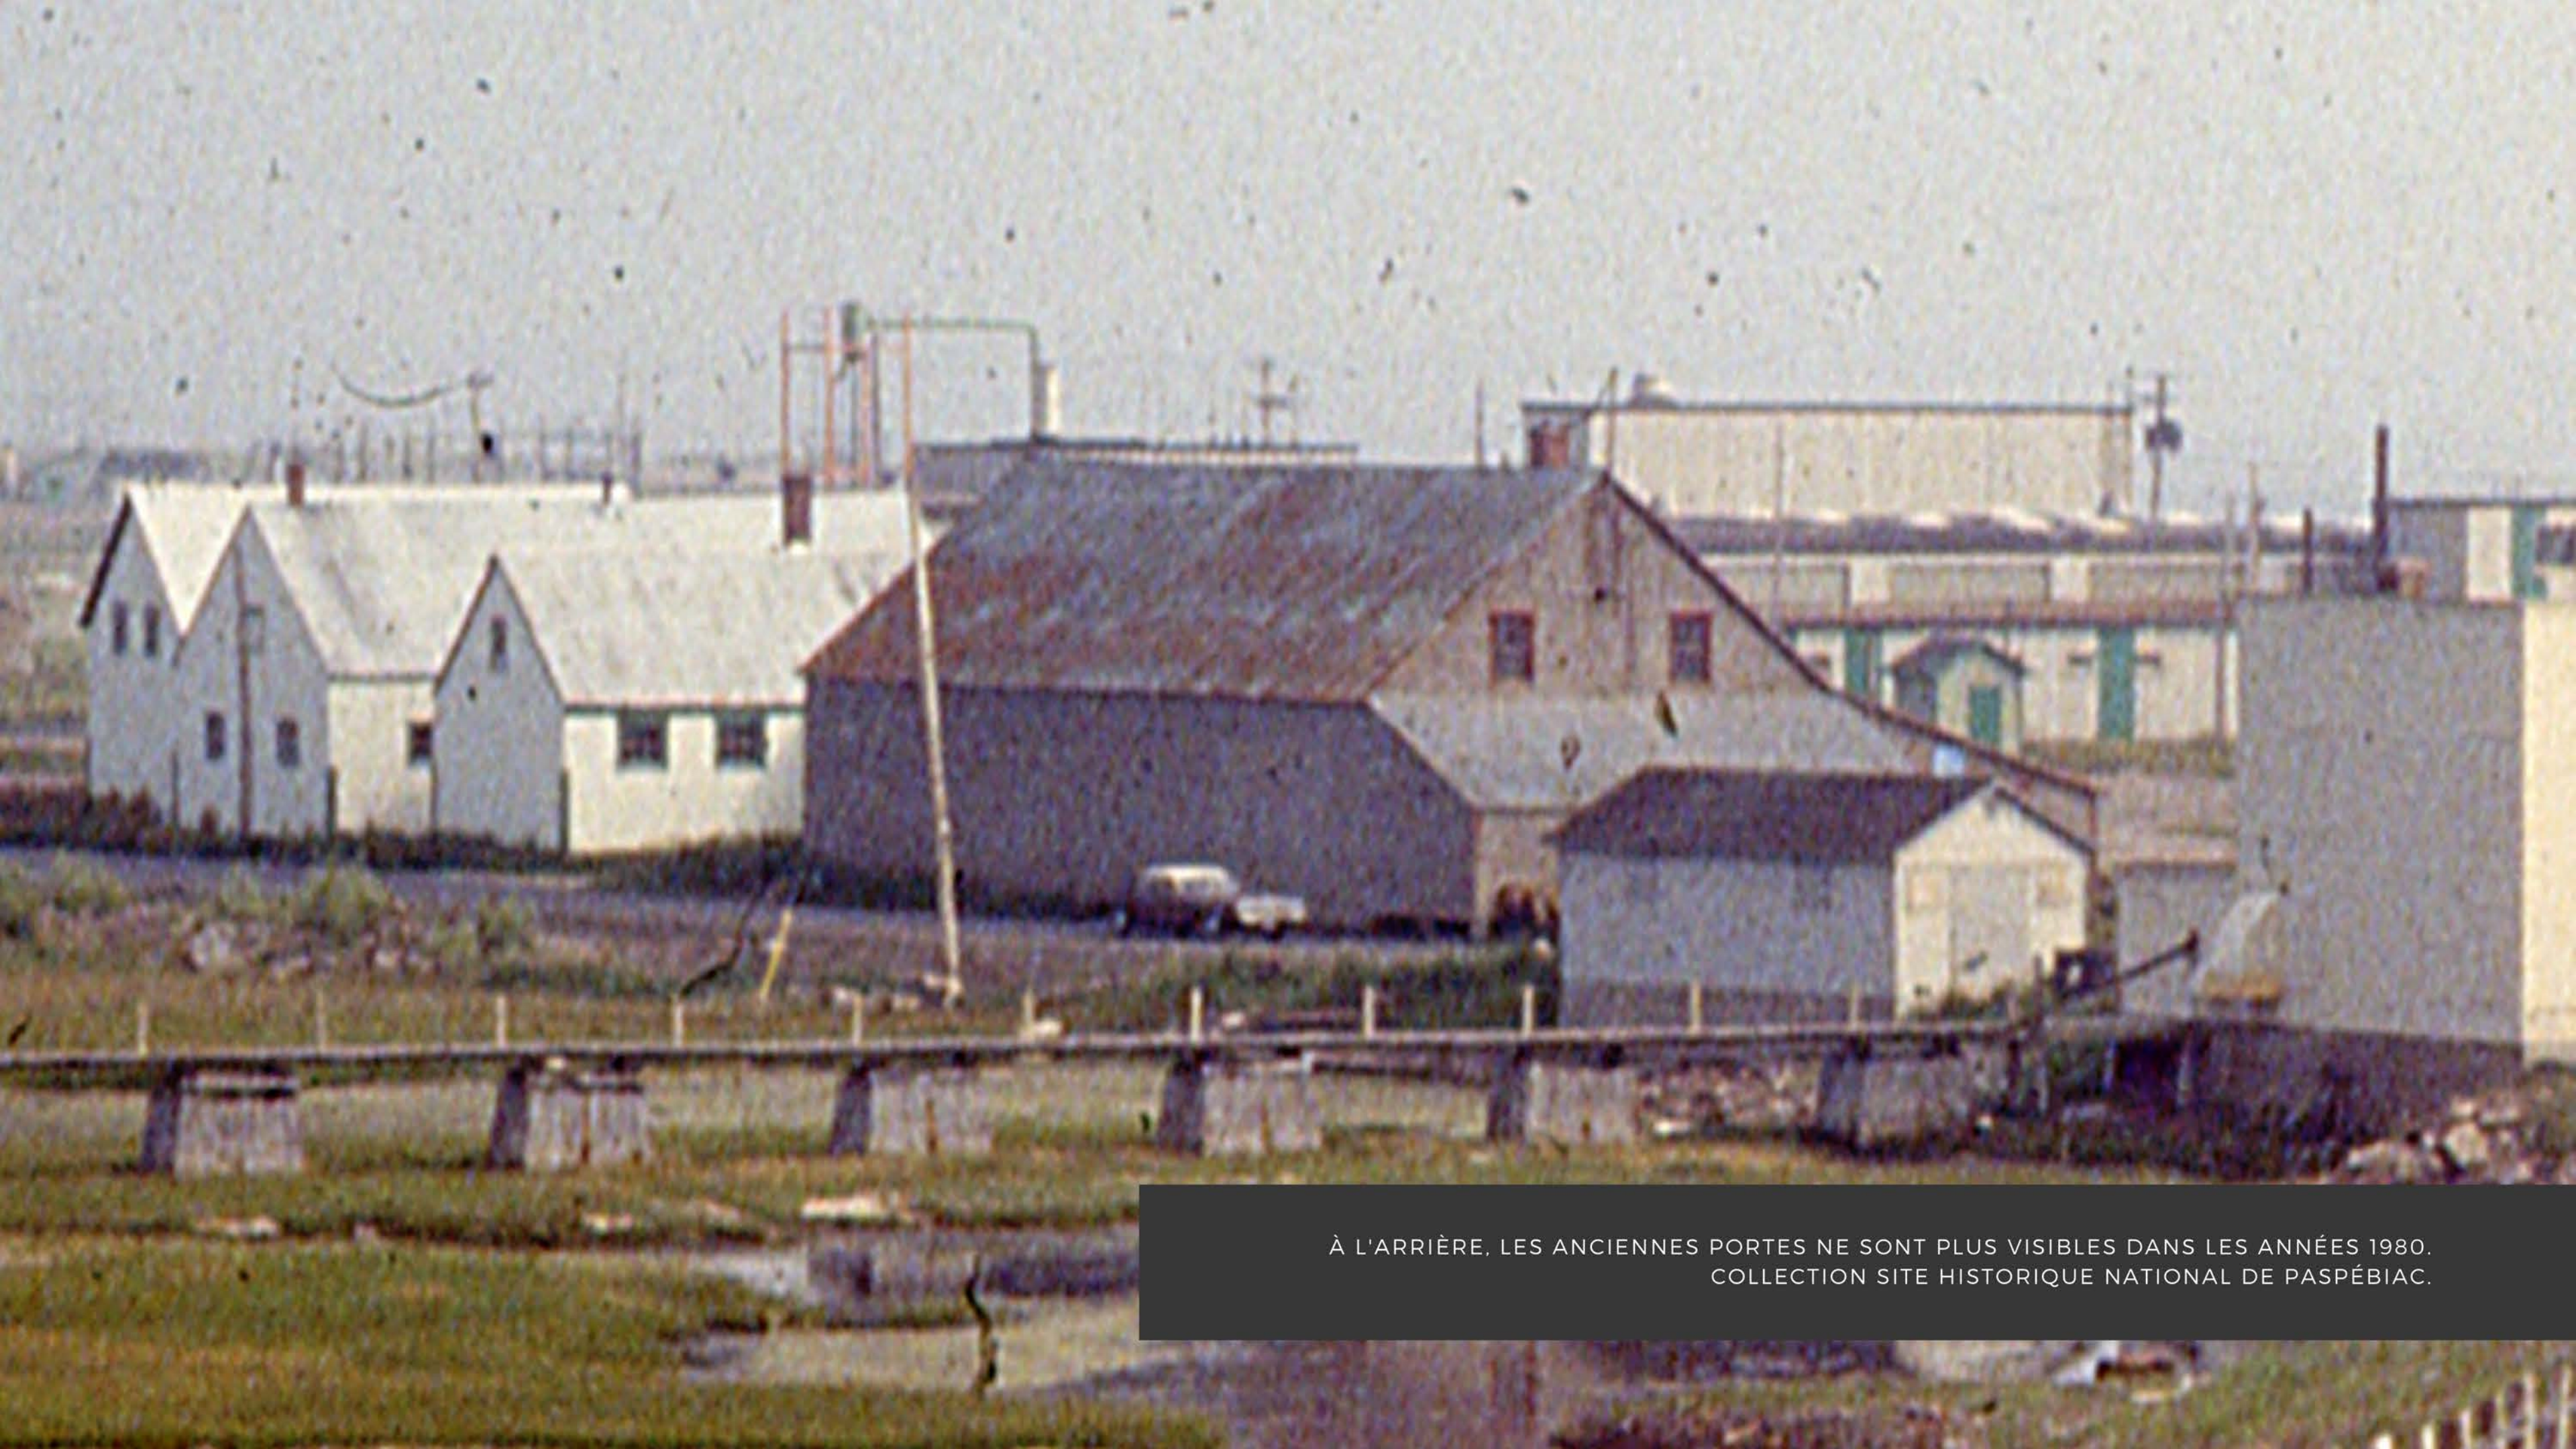
À L'ARRIÈRE, LES ANCIENNES PORTES NE SONT PLUS VISIBLES DANS LES ANNÉES 1980.  
COLLECTION SITE HISTORIQUE NATIONAL DE PASPÉBIAC.

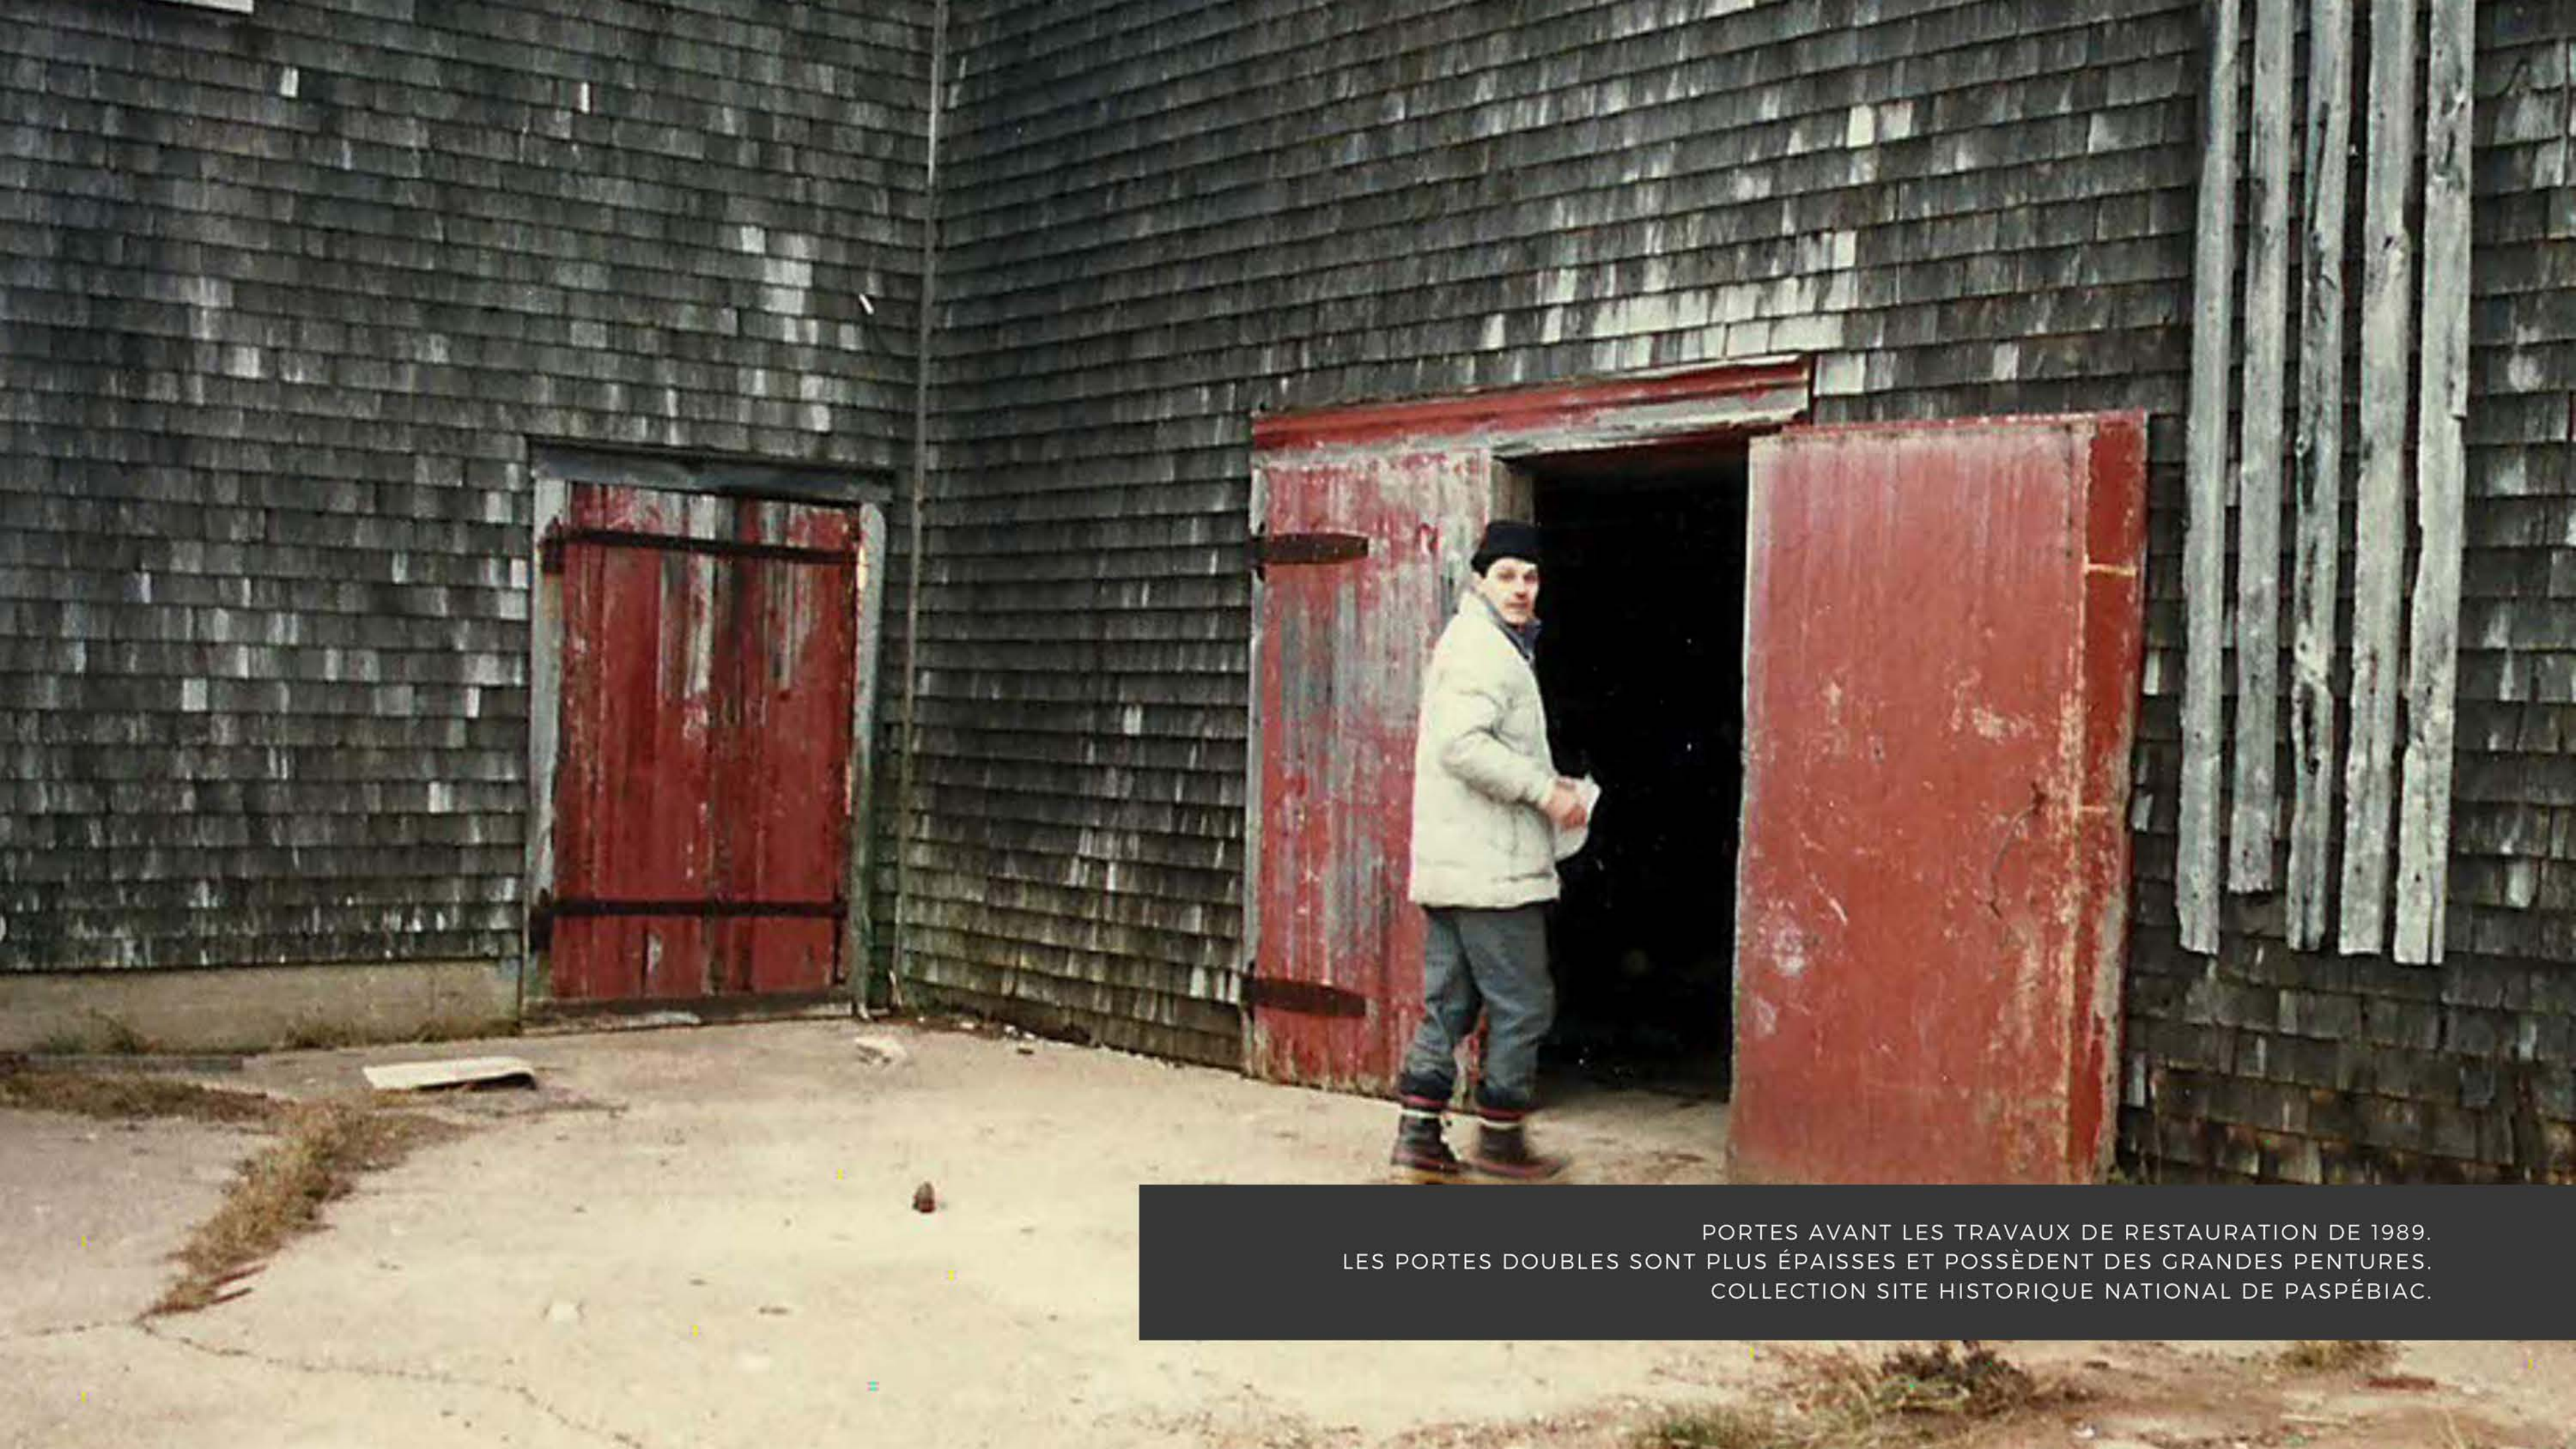
PORTES AVANT LES TRAVAUX DE RESTAURATION DE 1989.  
LES PORTES DOUBLES SONT PLUS ÉPAISSES ET POSSÈDENT DES GRANDES PENTURES.  
COLLECTION SITE HISTORIQUE NATIONAL DE PASPÉBIAC.

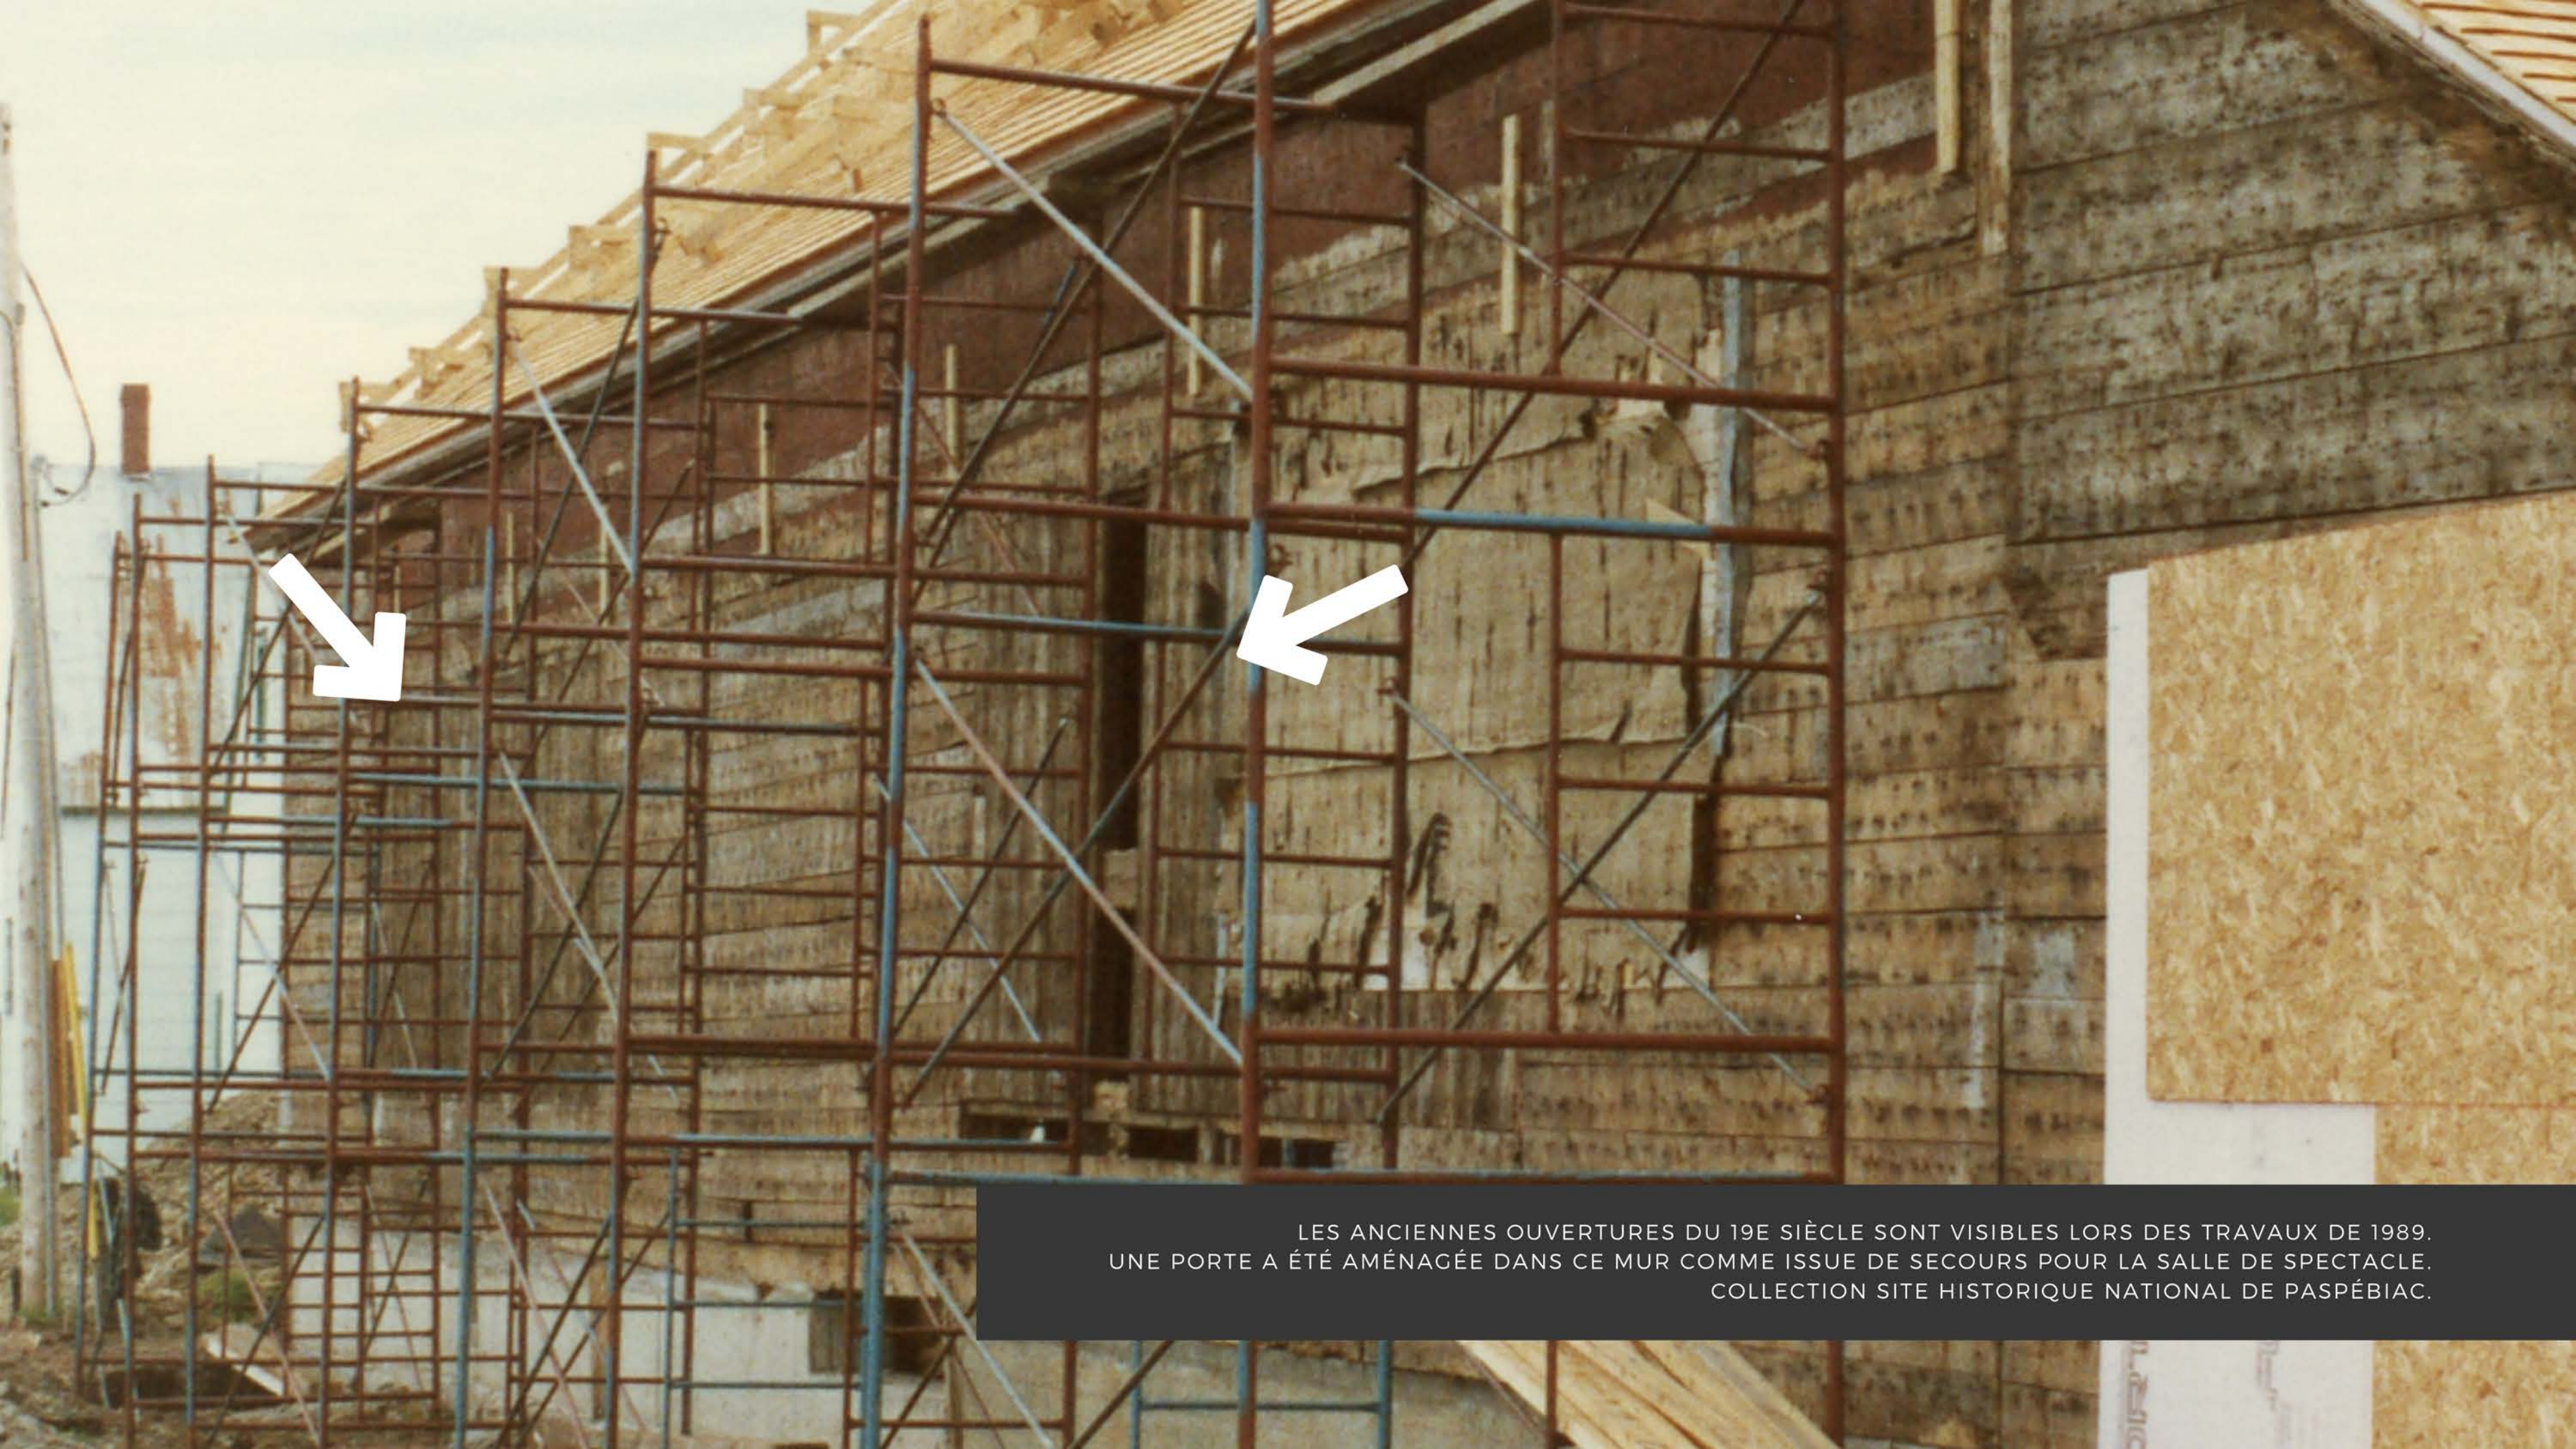
LES ANCIENNES OUVERTURES DU 19E SIÈCLE SONT VISIBLES LORS DES TRAVAUX DE 1989.  
UNE PORTE A ÉTÉ AMÉNAGÉE DANS CE MUR COMME ISSUE DE SECOURS POUR LA SALLE DE SPECTACLE.  
COLLECTION SITE HISTORIQUE NATIONAL DE PASPÉBIAC.

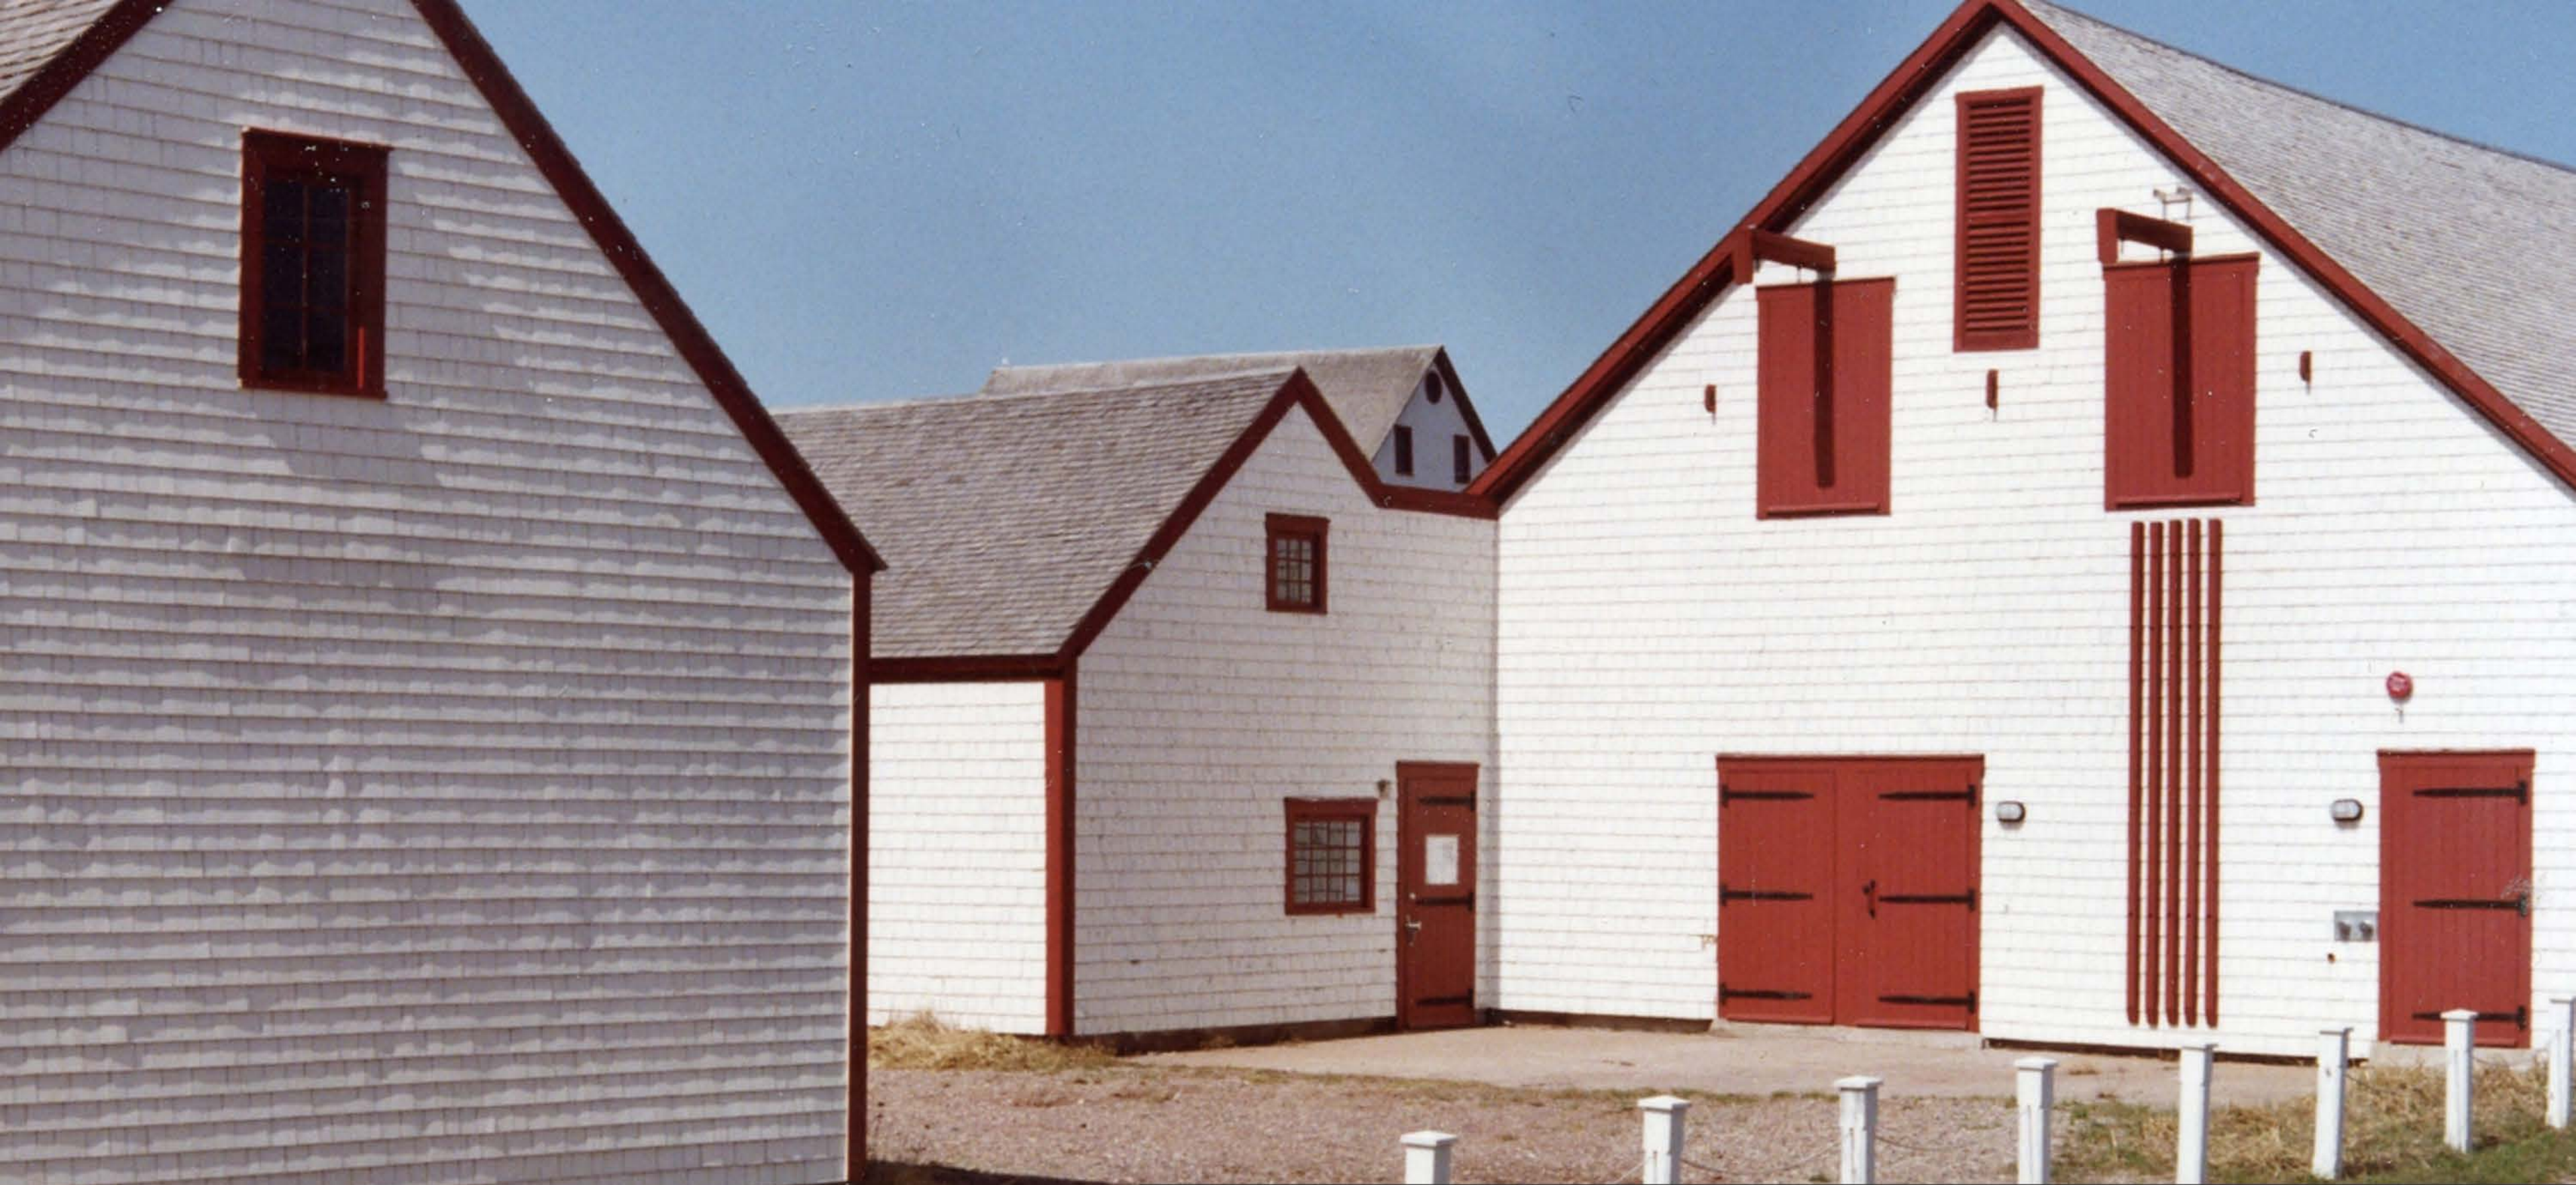
PORTES APRÈS LES TRAVAUX DE RESTAURATION DE 1989.  
À DROITE, AJOUT DE LA PORTE DONNANT ACCÈS AU SYSTÈME DE GICLEURS.  
COLLECTION SITE HISTORIQUE NATIONAL DE PASPÉBIAC.
