# Portes et quincailleries Étude historique

**SITE HISTORIQUE NATIONAL DE PASPÉBIAC**

Par Jeannot Bourdages, conservateur  
Décembre 2022

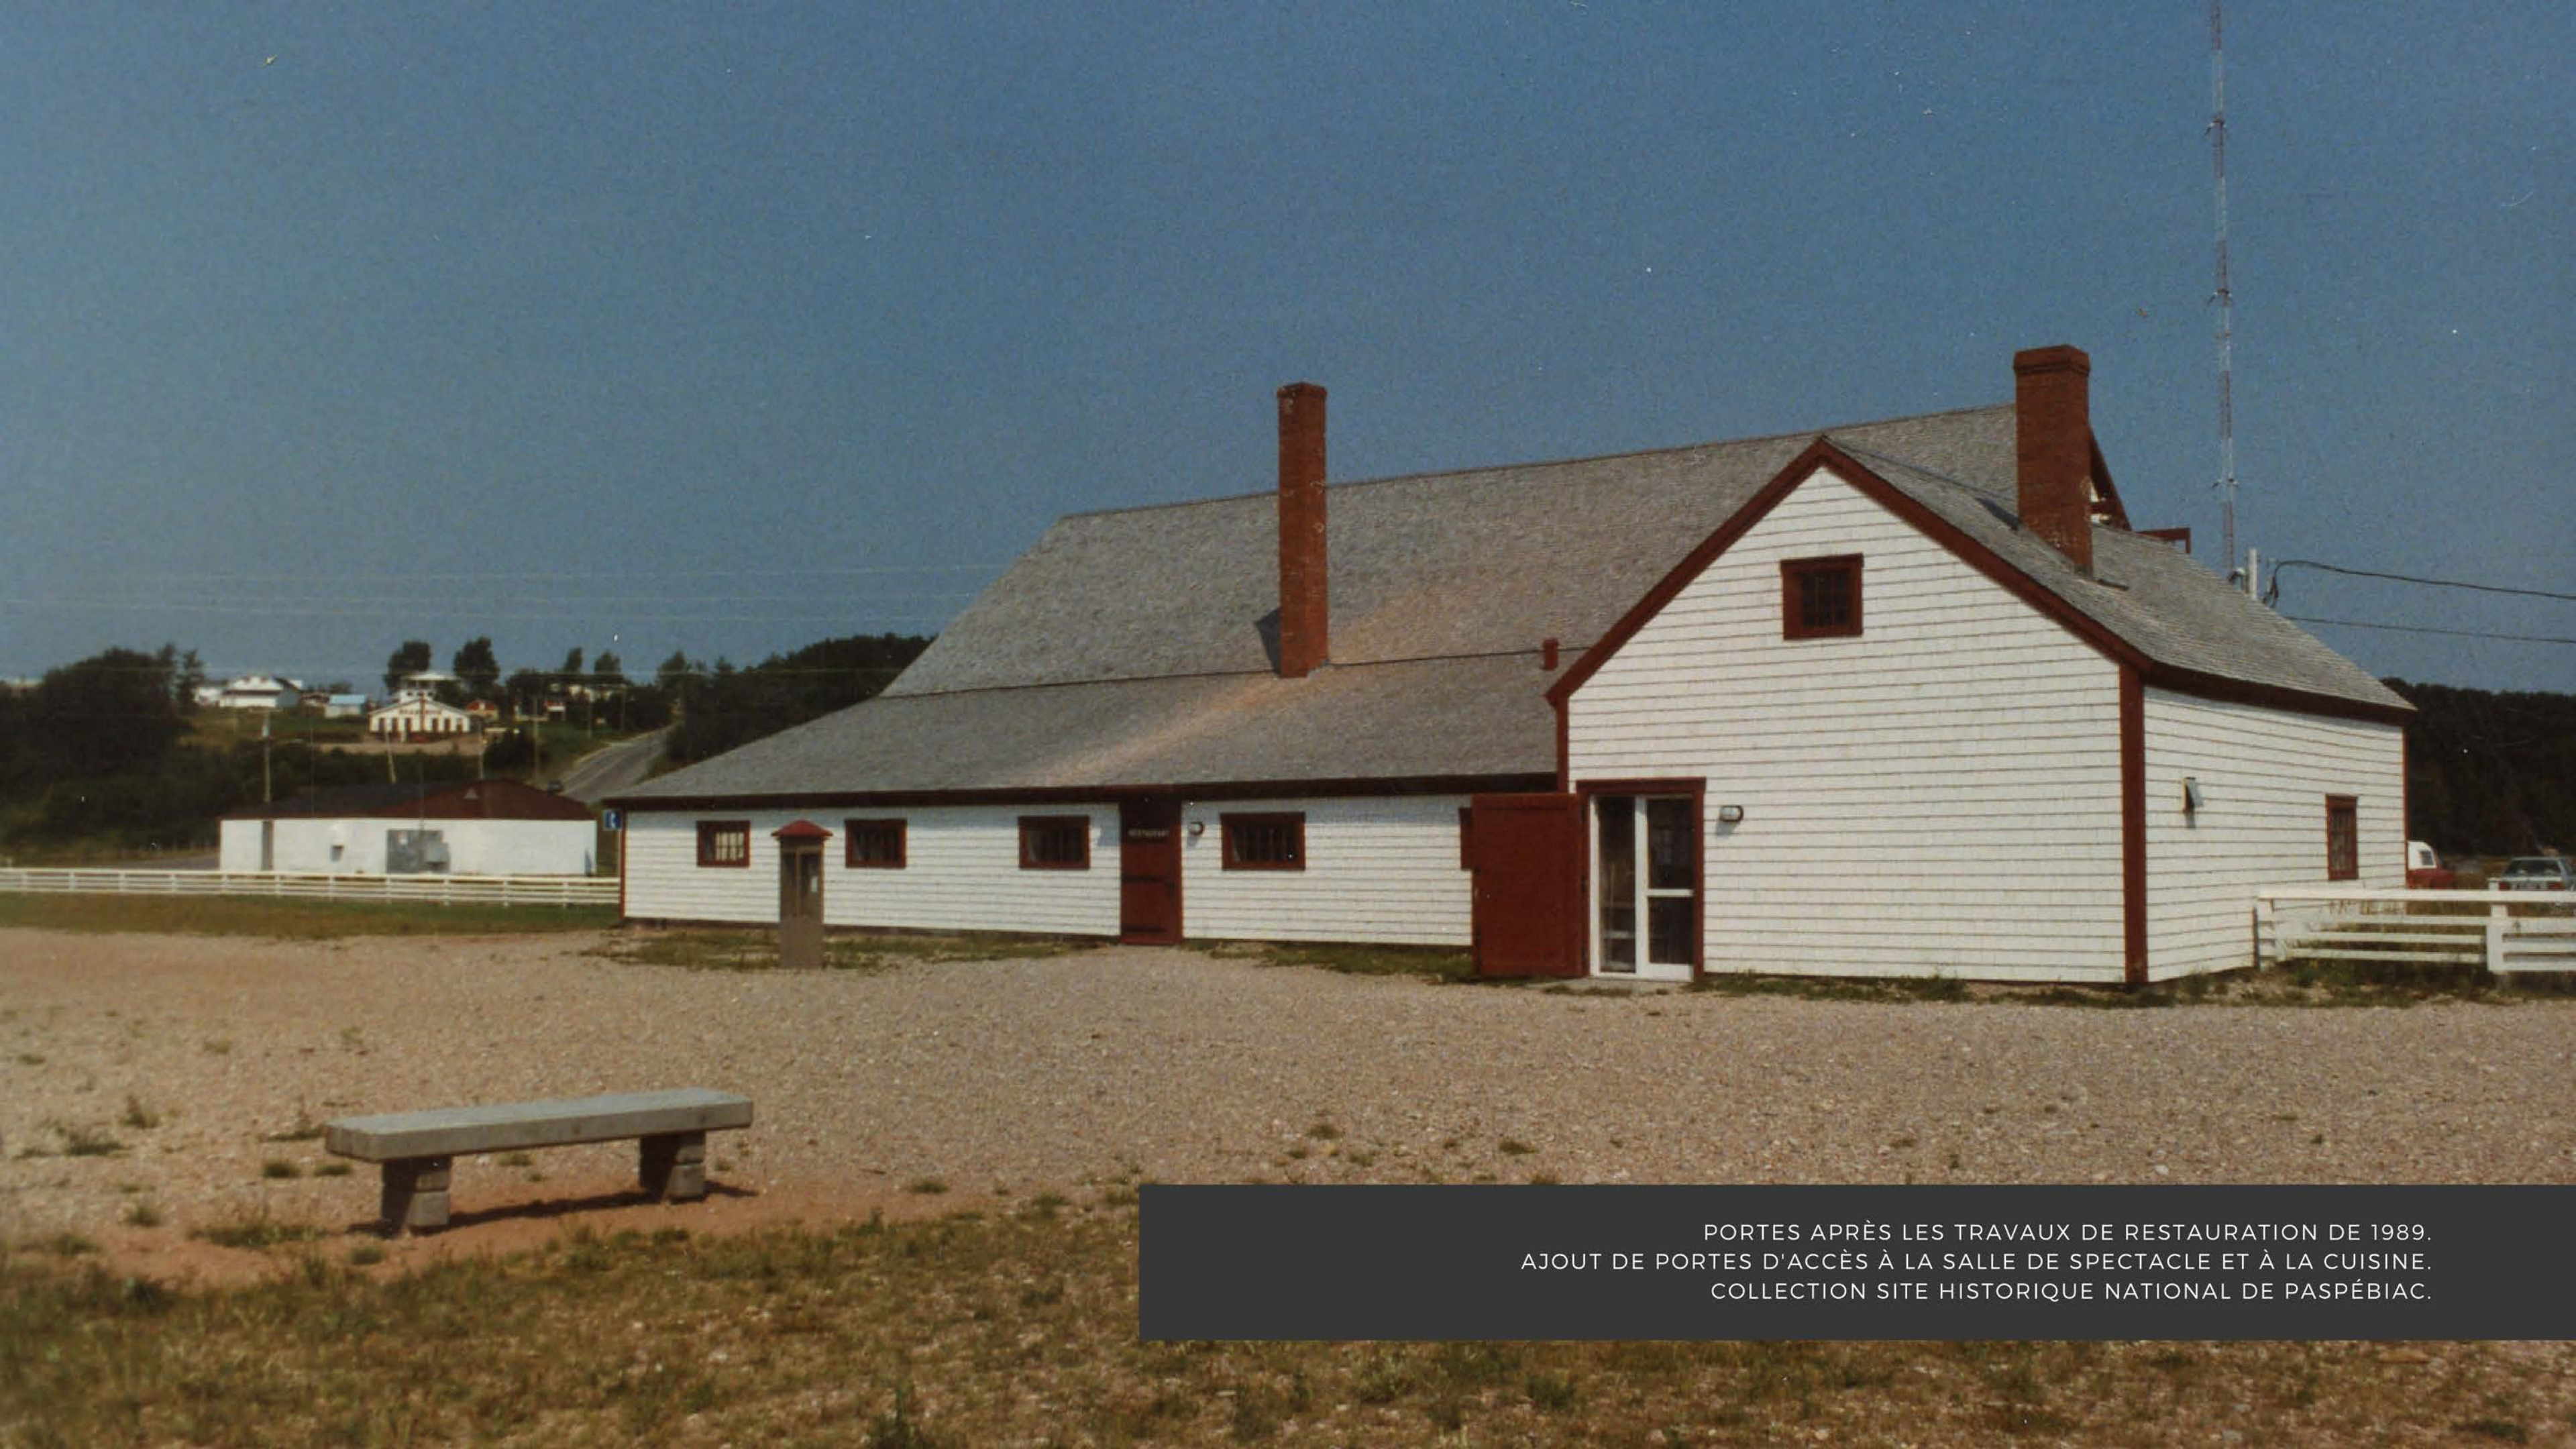
PORTES APRÈS LES TRAVAUX DE RESTAURATION DE 1989.  
AJOUT DE PORTES D'ACCÈS À LA SALLE DE SPECTACLE ET À LA CUISINE.  
COLLECTION SITE HISTORIQUE NATIONAL DE PASPÉBIAC.

Portes principales	Original	Élément actuel	À conserver	Remarque
Portes et quincailleries	Non	Reconstitution non identique	Oui	<p>Le Complexe La Forge a subi de nombreuses modifications au cours de son histoire. À l'origine, le corps principal constitue un entrepôt à bois pour la compagnie Robin. Dans les années 1950, on viendra y ajouter une annexe ainsi qu'un second bâtiment ("cook-room"). À cette époque, la tradition orale indique que le bâtiment aurait servi de forge.</p> <p>L'examen des photographies anciennes nous amène également à penser qu'il aurait pu servir d'entrepôt réfrigéré: portes épaisses, présence de boîtes d'emballage en carton, etc. Lors des travaux de 1989, un modèle de porte plus épais semble avoir été retenu comme modèle de base pour la reconstitution des portes. En plus d'être vissé, le type de pentures s'avère d'ailleurs plus grand que les modèles historiques.</p> <p>À long terme, lorsque le nouveau pavillon d'accueil sera construit, il faudra se pencher plus attentivement sur les interventions à réaliser sur le Complexe La Forge. Pour notre part, nous souhaitons davantage mettre en valeur les éléments existants au 19e siècle, soit la grande époque des compagnies jersiaises.</p>

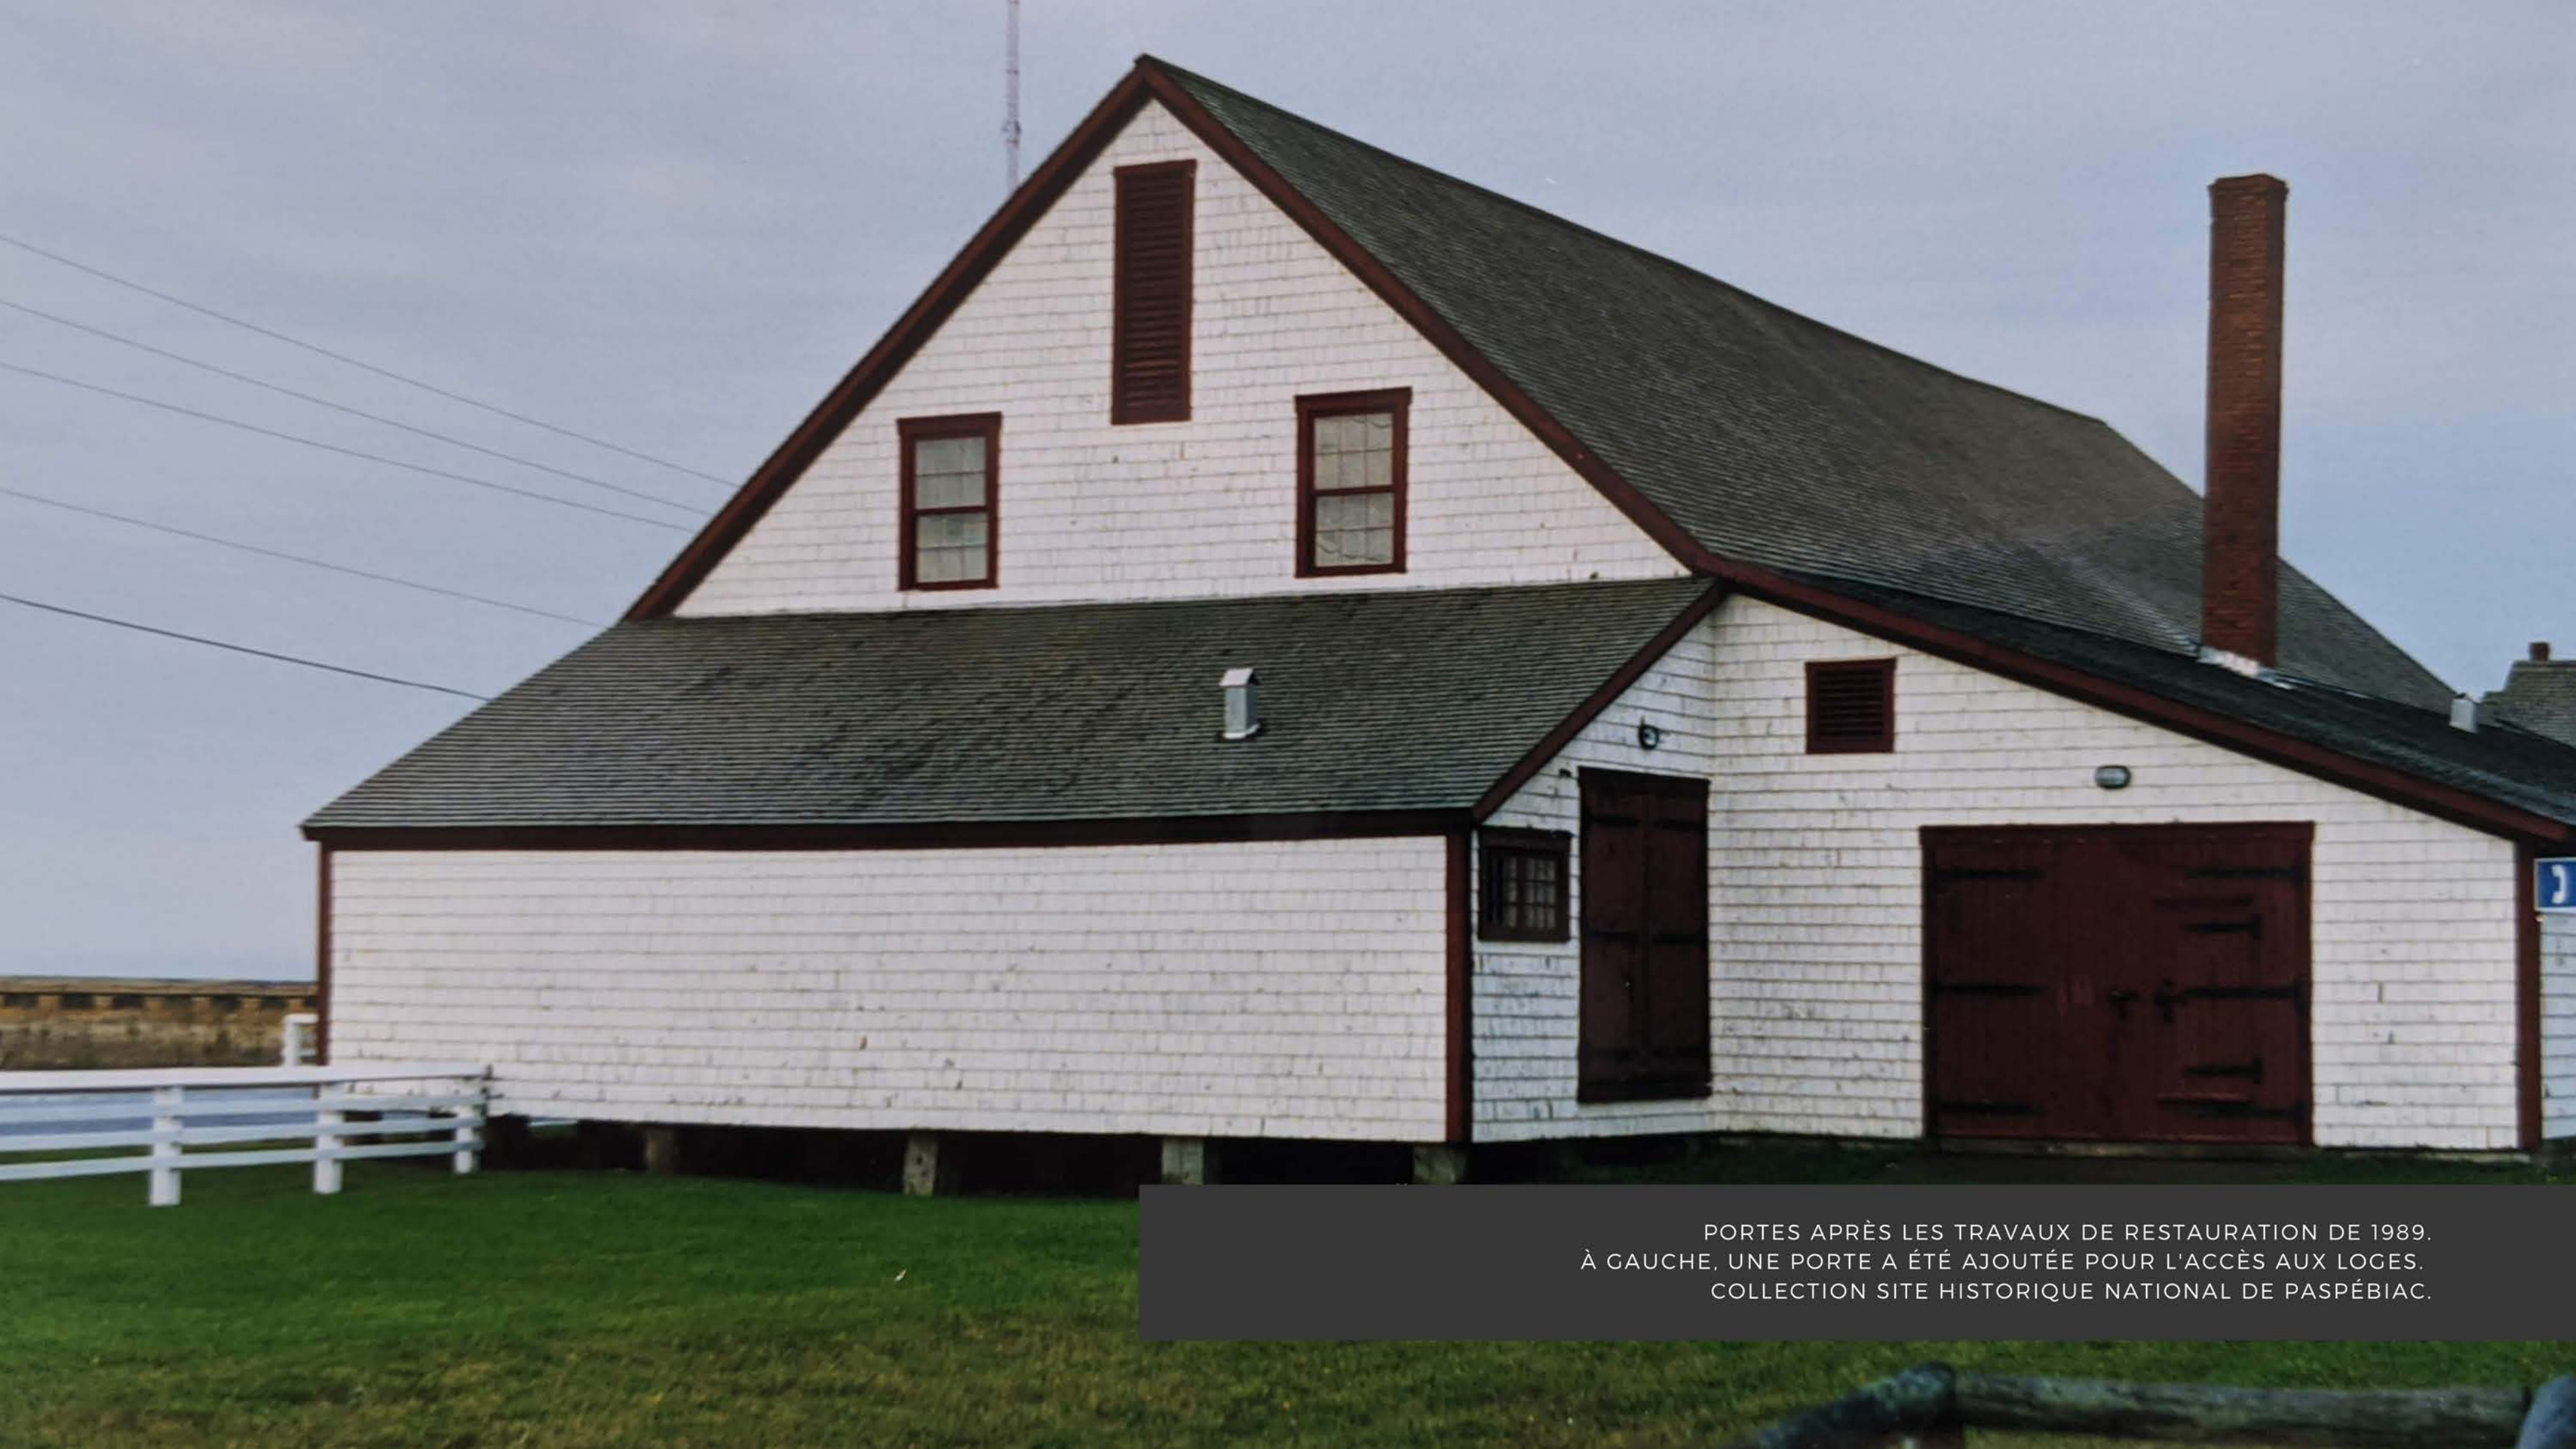
PORTES APRÈS LES TRAVAUX DE RESTAURATION DE 1989.  
À GAUCHE, UNE PORTE A ÉTÉ AJOUTÉE POUR L'ACCÈS AUX LOGES.  
COLLECTION SITE HISTORIQUE NATIONAL DE PASPÉBIAC.

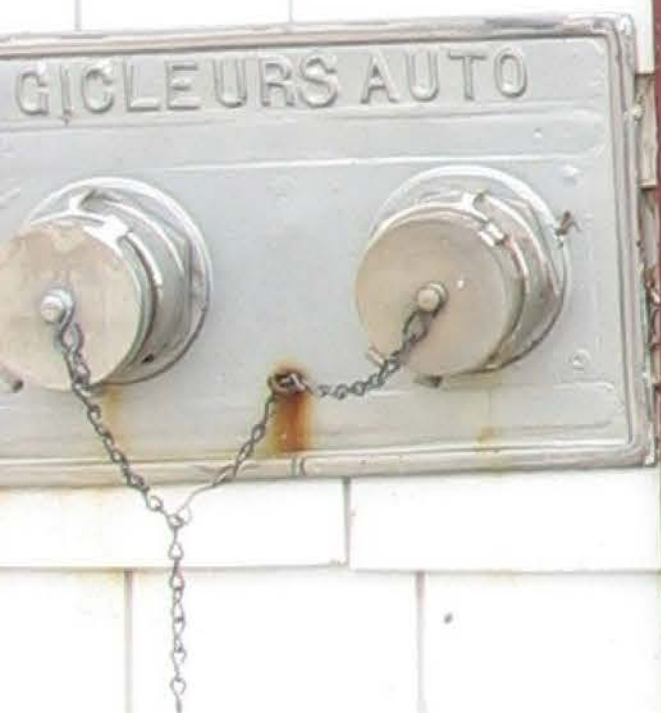
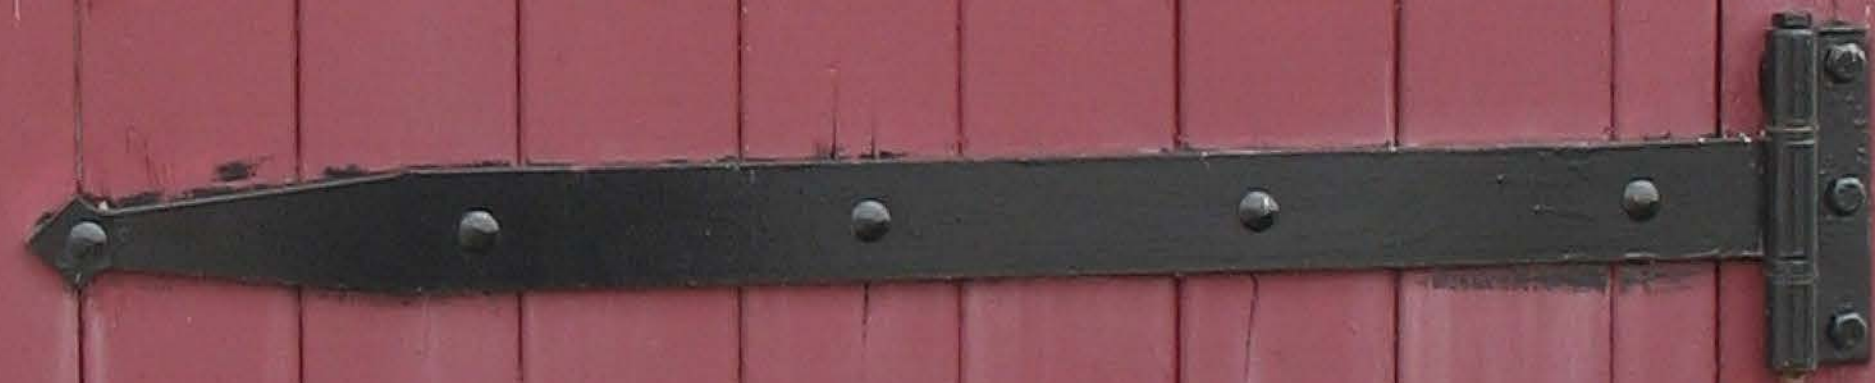
MODÈLE DE PENTURES DE PLUS GRANDE DIMENSION INSTALLÉ SUR L'ENSEMBLE DES PORTES DU COMPLEXE LA FORGE. IL NE CORRESPOND PAS AUX MODÈLES HISTORIQUES TROUVÉS À PASPÉBIAC OU DANS D'AUTRES ÉTABLISSEMENTS ROBIN. COLLECTION SITE HISTORIQUE NATIONAL DE PASPÉBIAC.

Dans la majorité des cas, nous préconisons la conservation des modèles existants. Seul le Complexe La Forge nous laisse davantage perplexe... Dans ce cas, le modèle semble inspiré d'une porte réfrigérée, qui est très récent dans l'histoire du bâtiment (ca 1950-1970). Si jamais il fallait les remplacer, nous recommandons plutôt de refaire le modèle historique le plus courant.

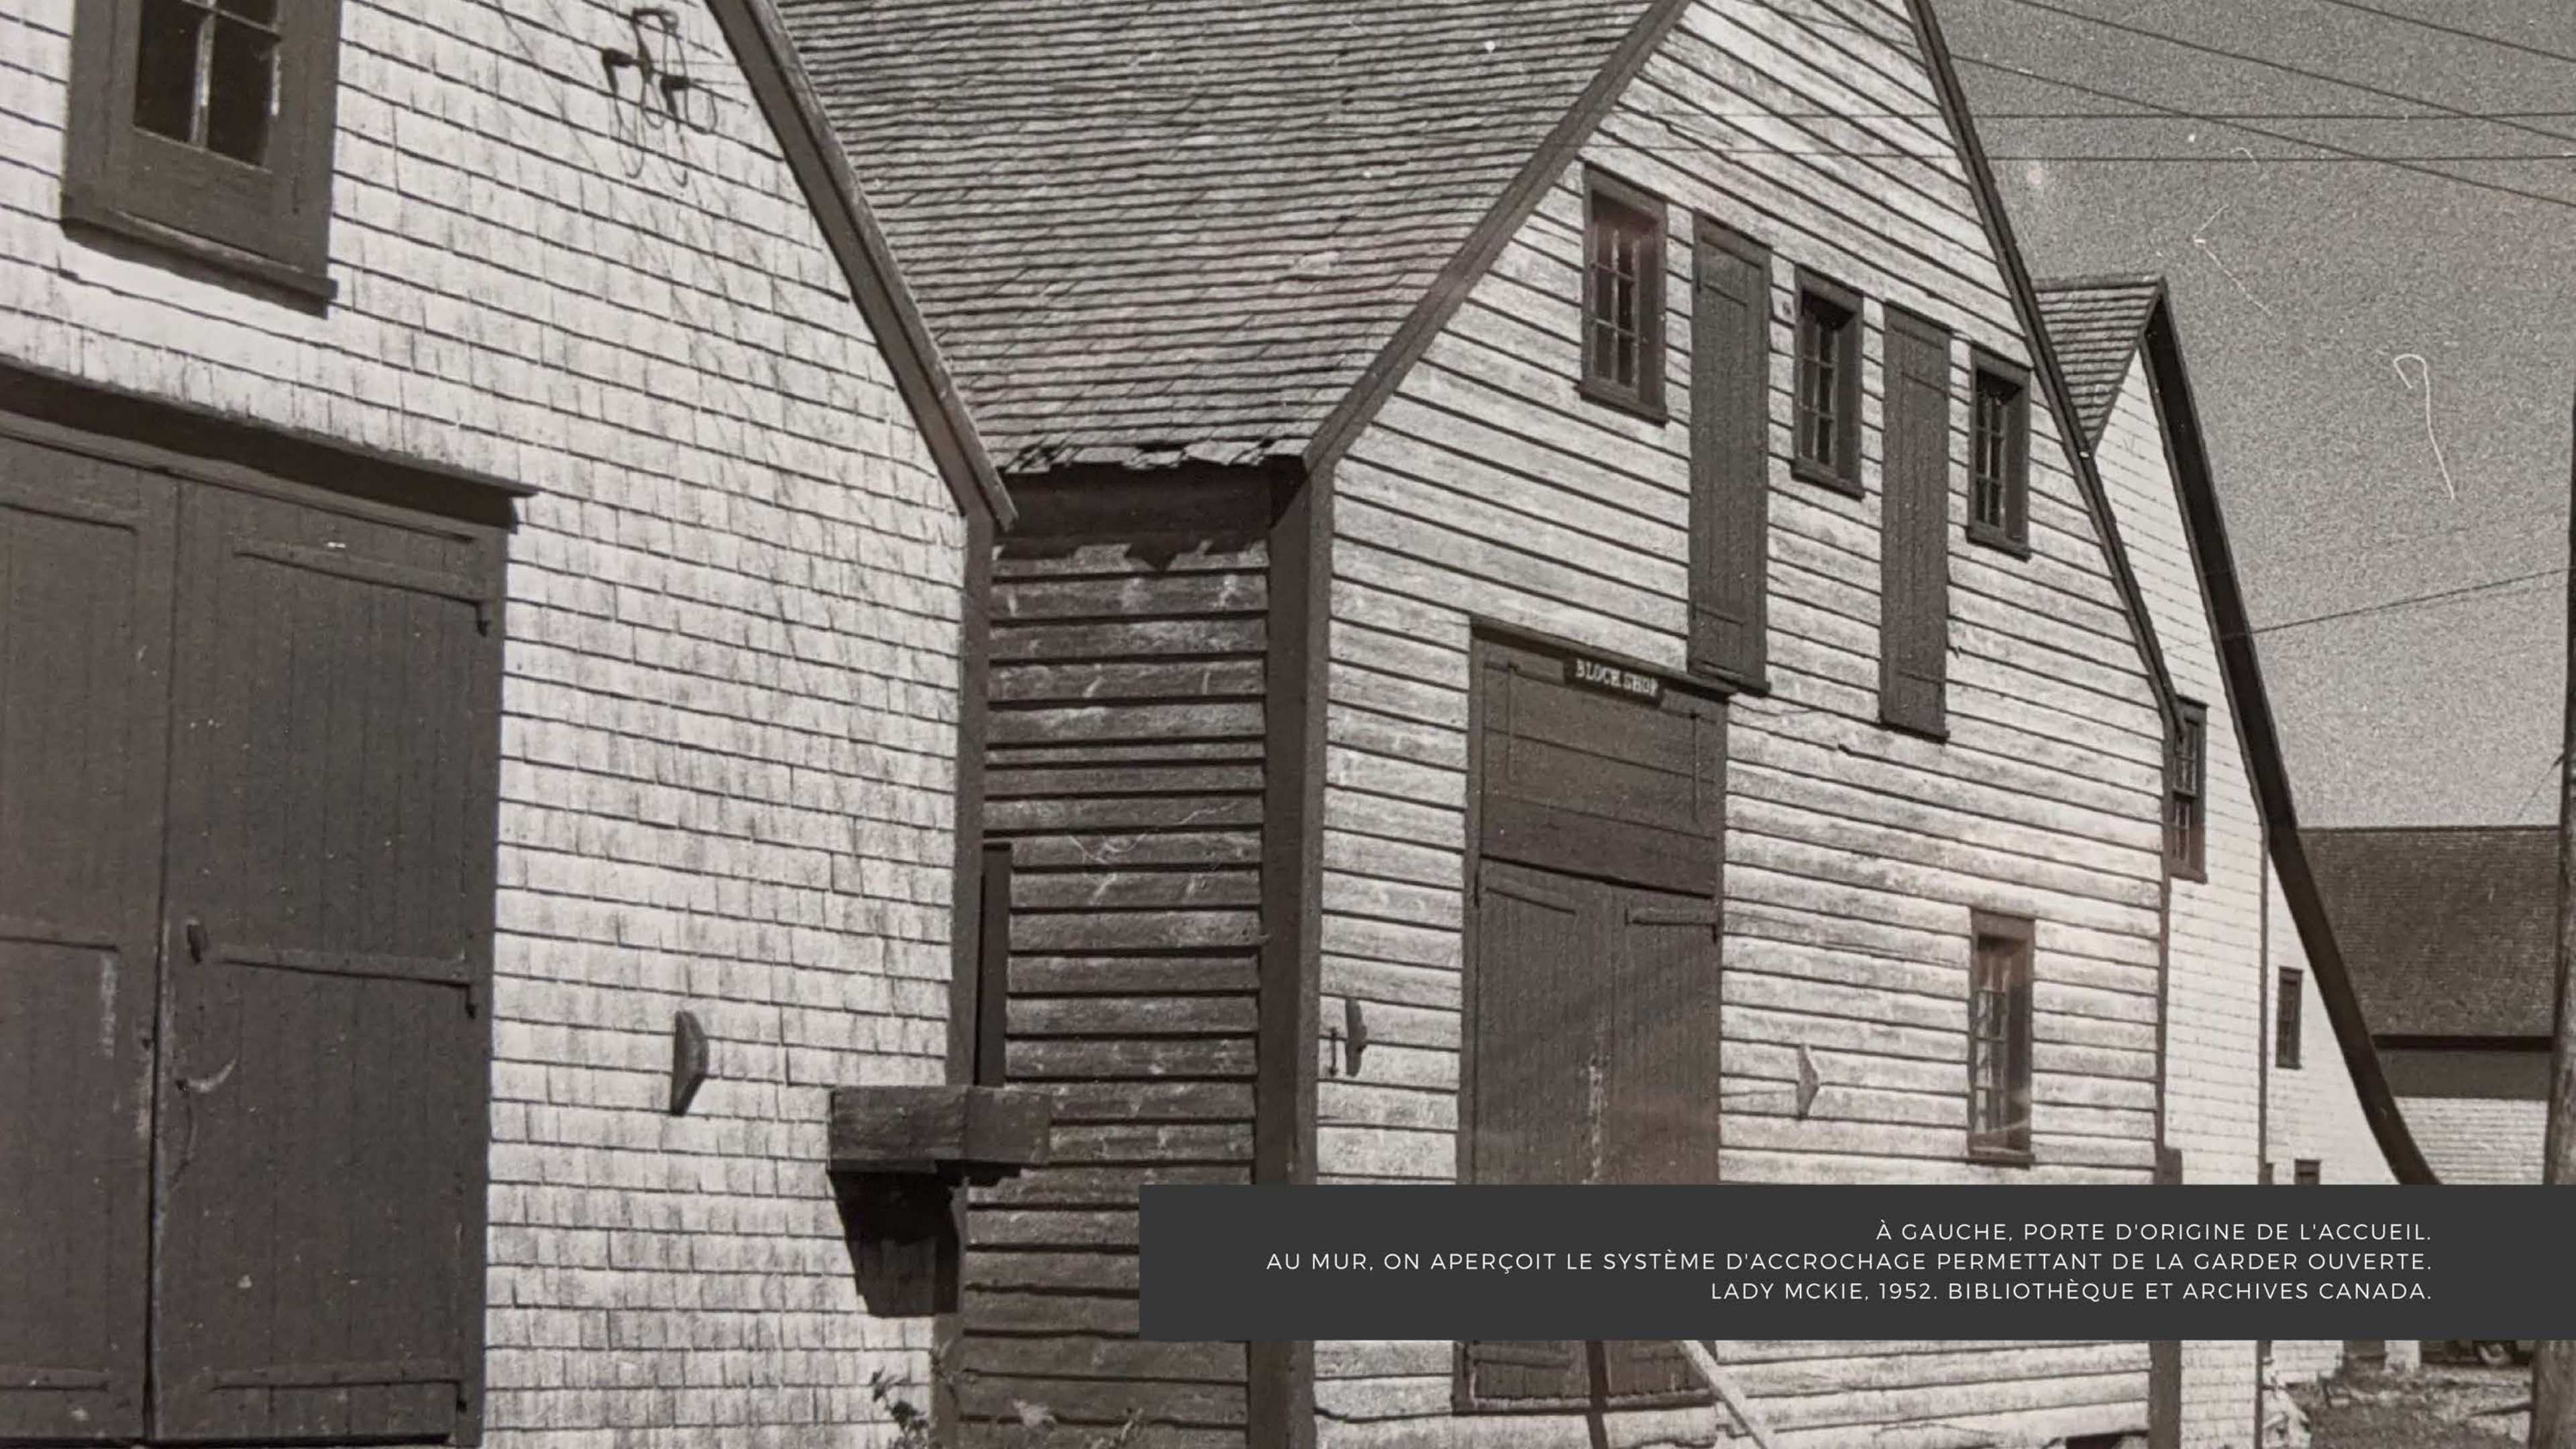
À GAUCHE, PORTE D'ORIGINE DE L'ACCUEIL.  
AU MUR, ON APERÇOIT LE SYSTÈME D'ACCROCHAGE PERMETTANT DE LA GARDER OUVERTE.  
LADY MCKIE, 1952. BIBLIOTHÈQUE ET ARCHIVES CANADA.

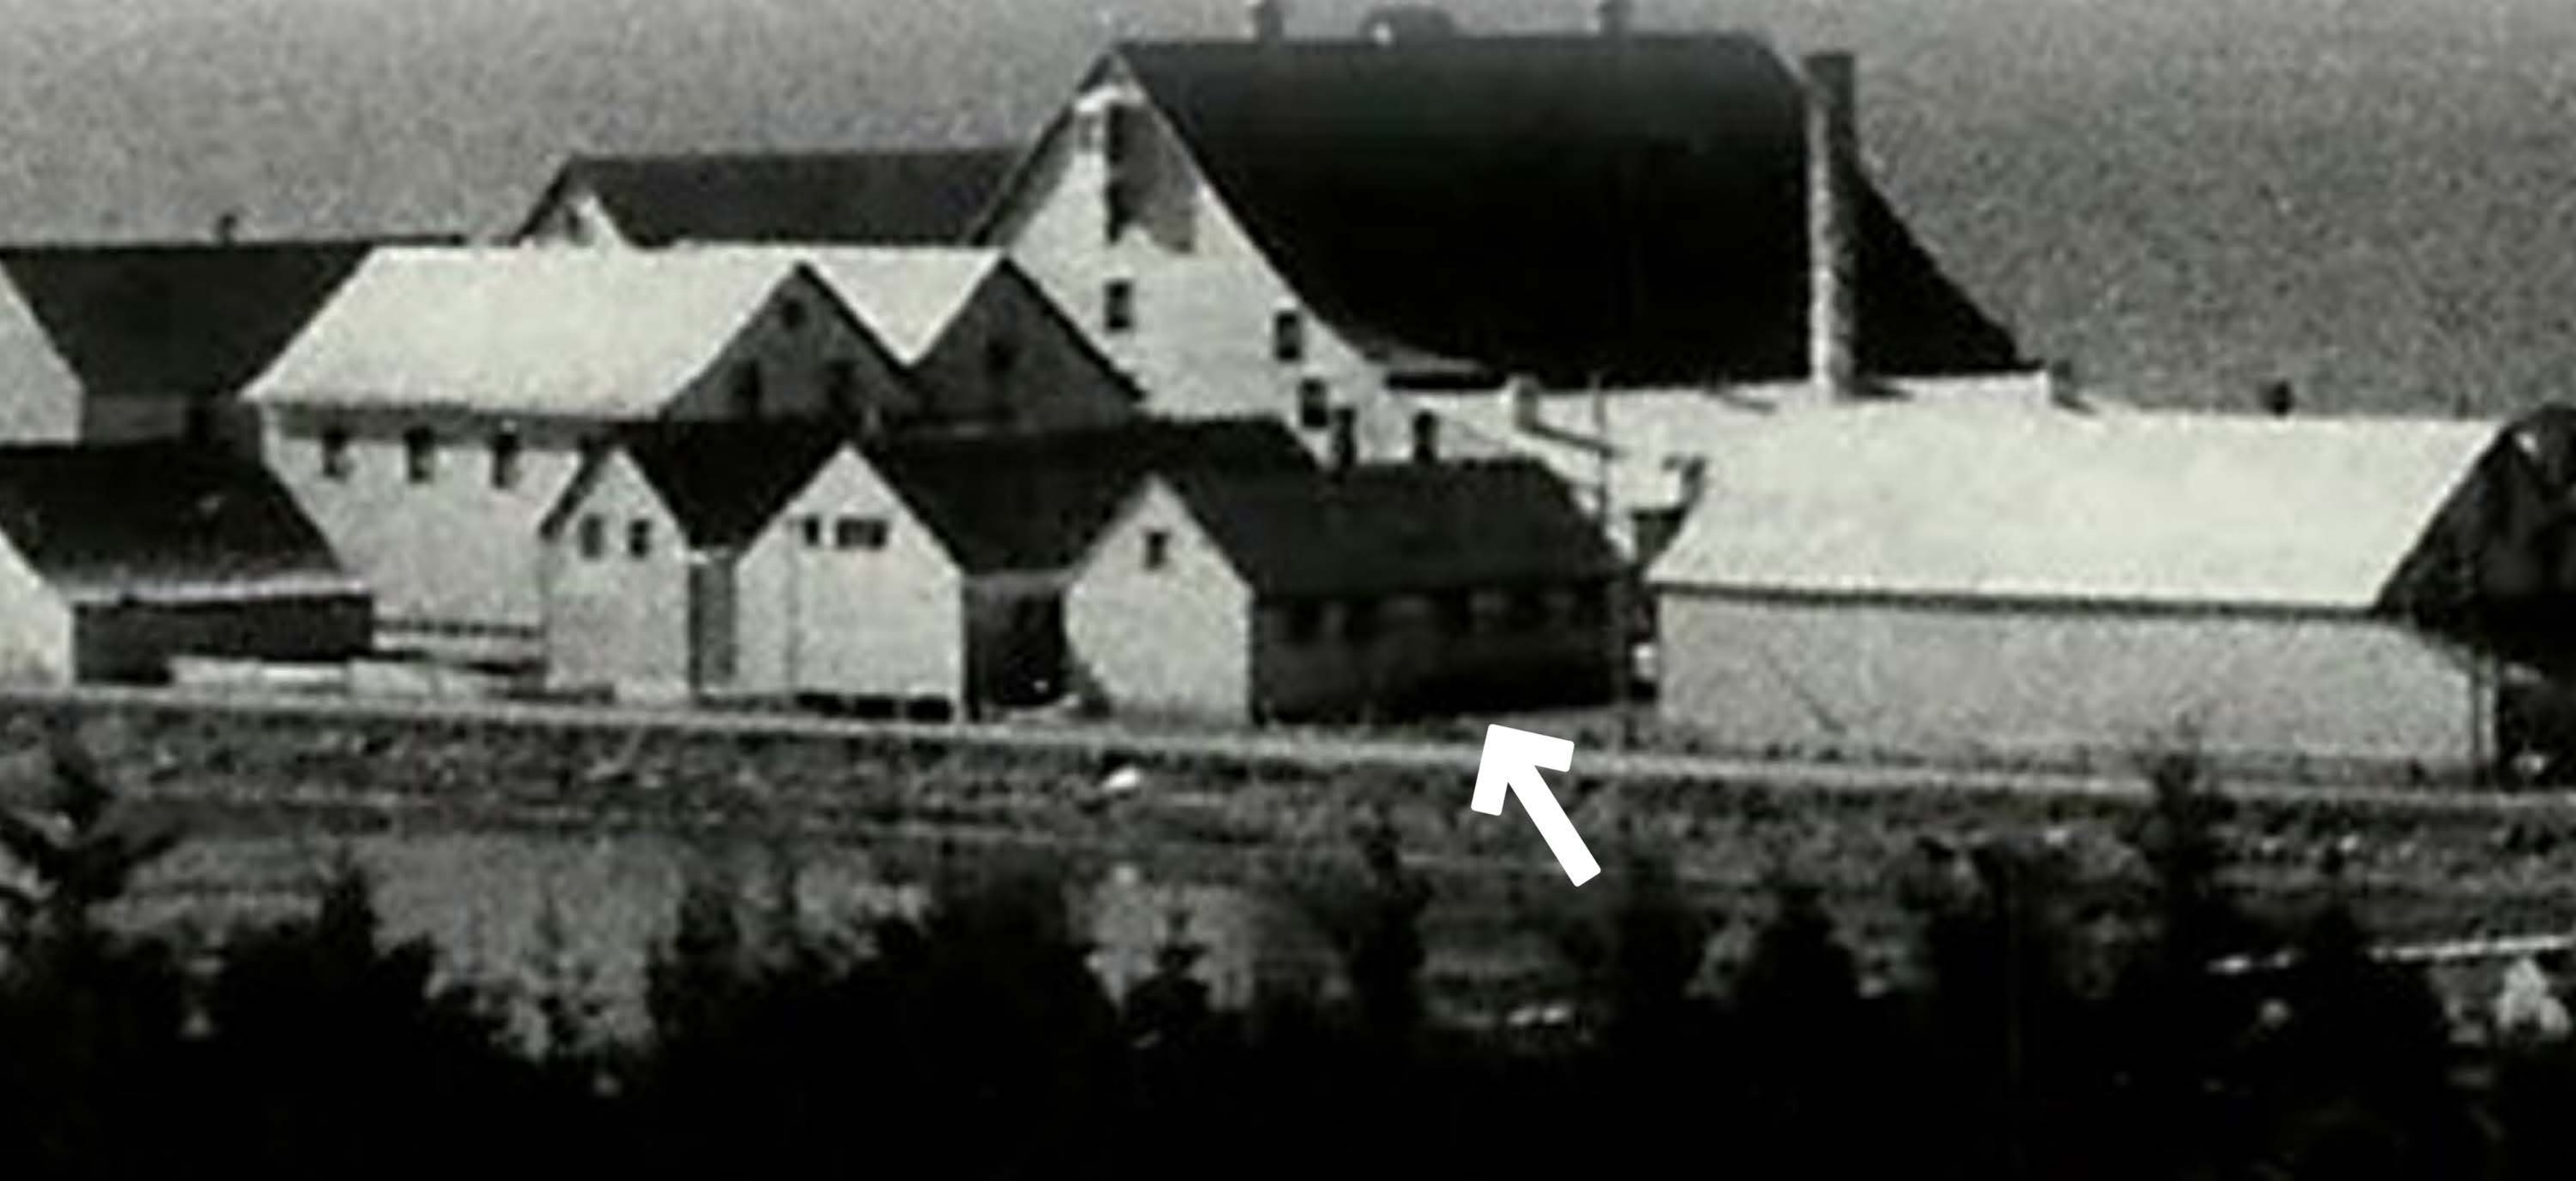
À L'ORIGINE, IL N'Y A PAS DE PORTE SUR LE CÔTÉ.  
COLLECTION SITE HISTORIQUE NATIONAL DE PASPÉBIAC, 1950.

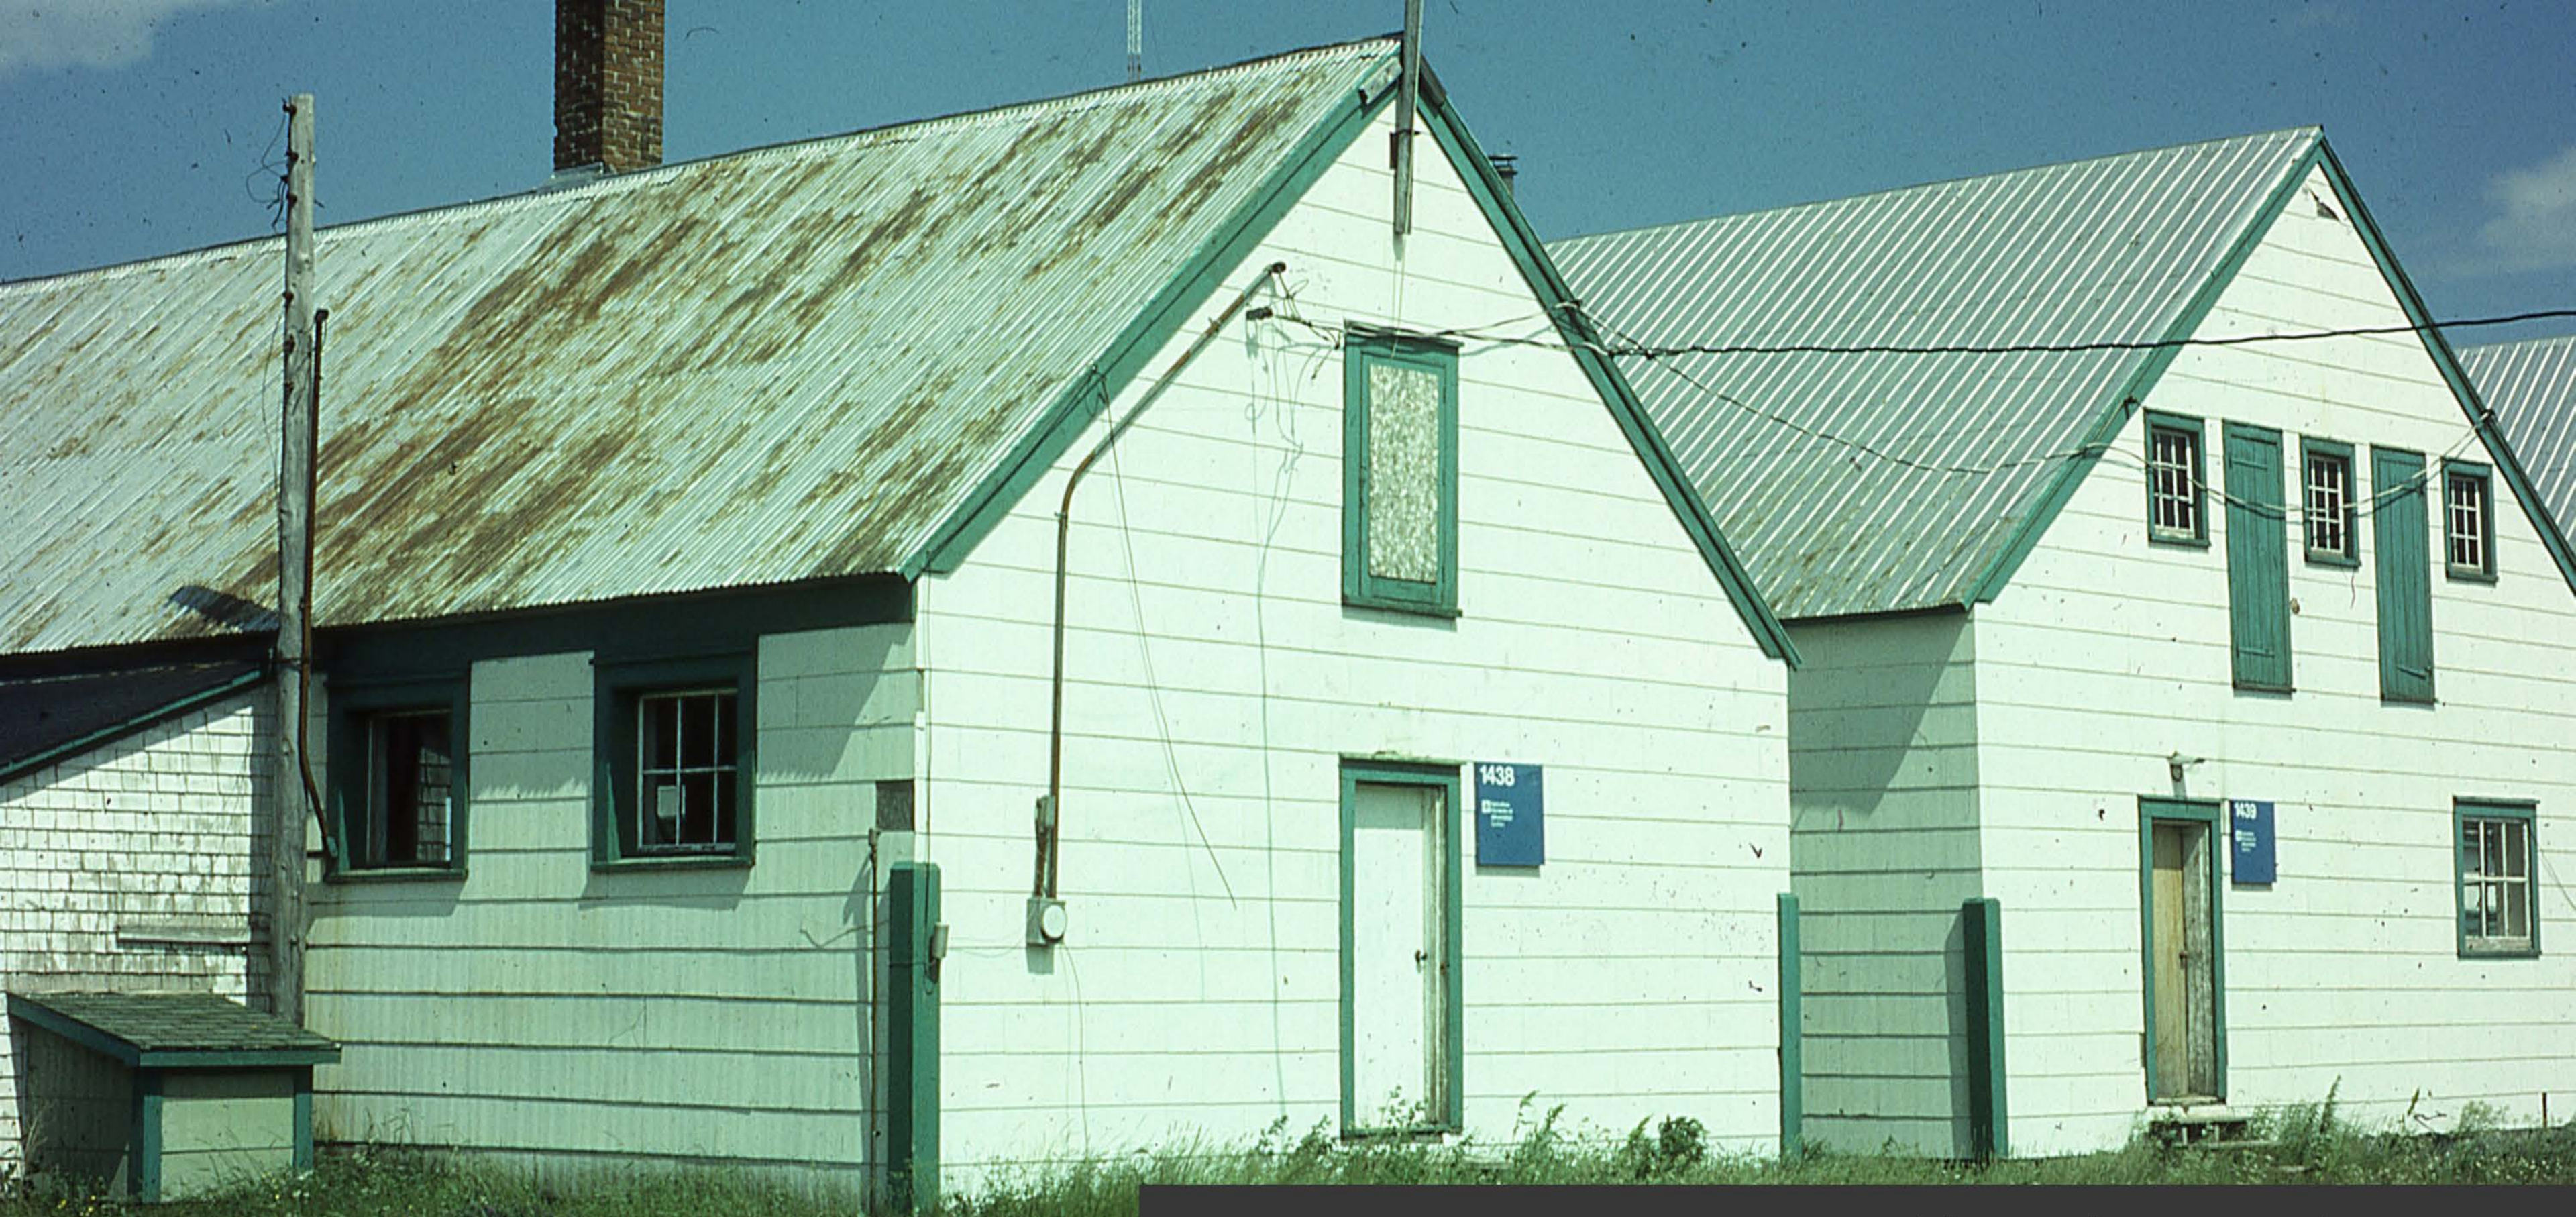
LA PORTE PRINCIPALE A ÉTÉ REMPLACÉE DANS LES ANNÉES 1970.  
À GAUCHE, UNE ANNEXE A ÉGALEMENT ÉTÉ AJOUTÉE.  
COLLECTION SITE HISTORIQUE NATIONAL DE PASPÉBIAC.

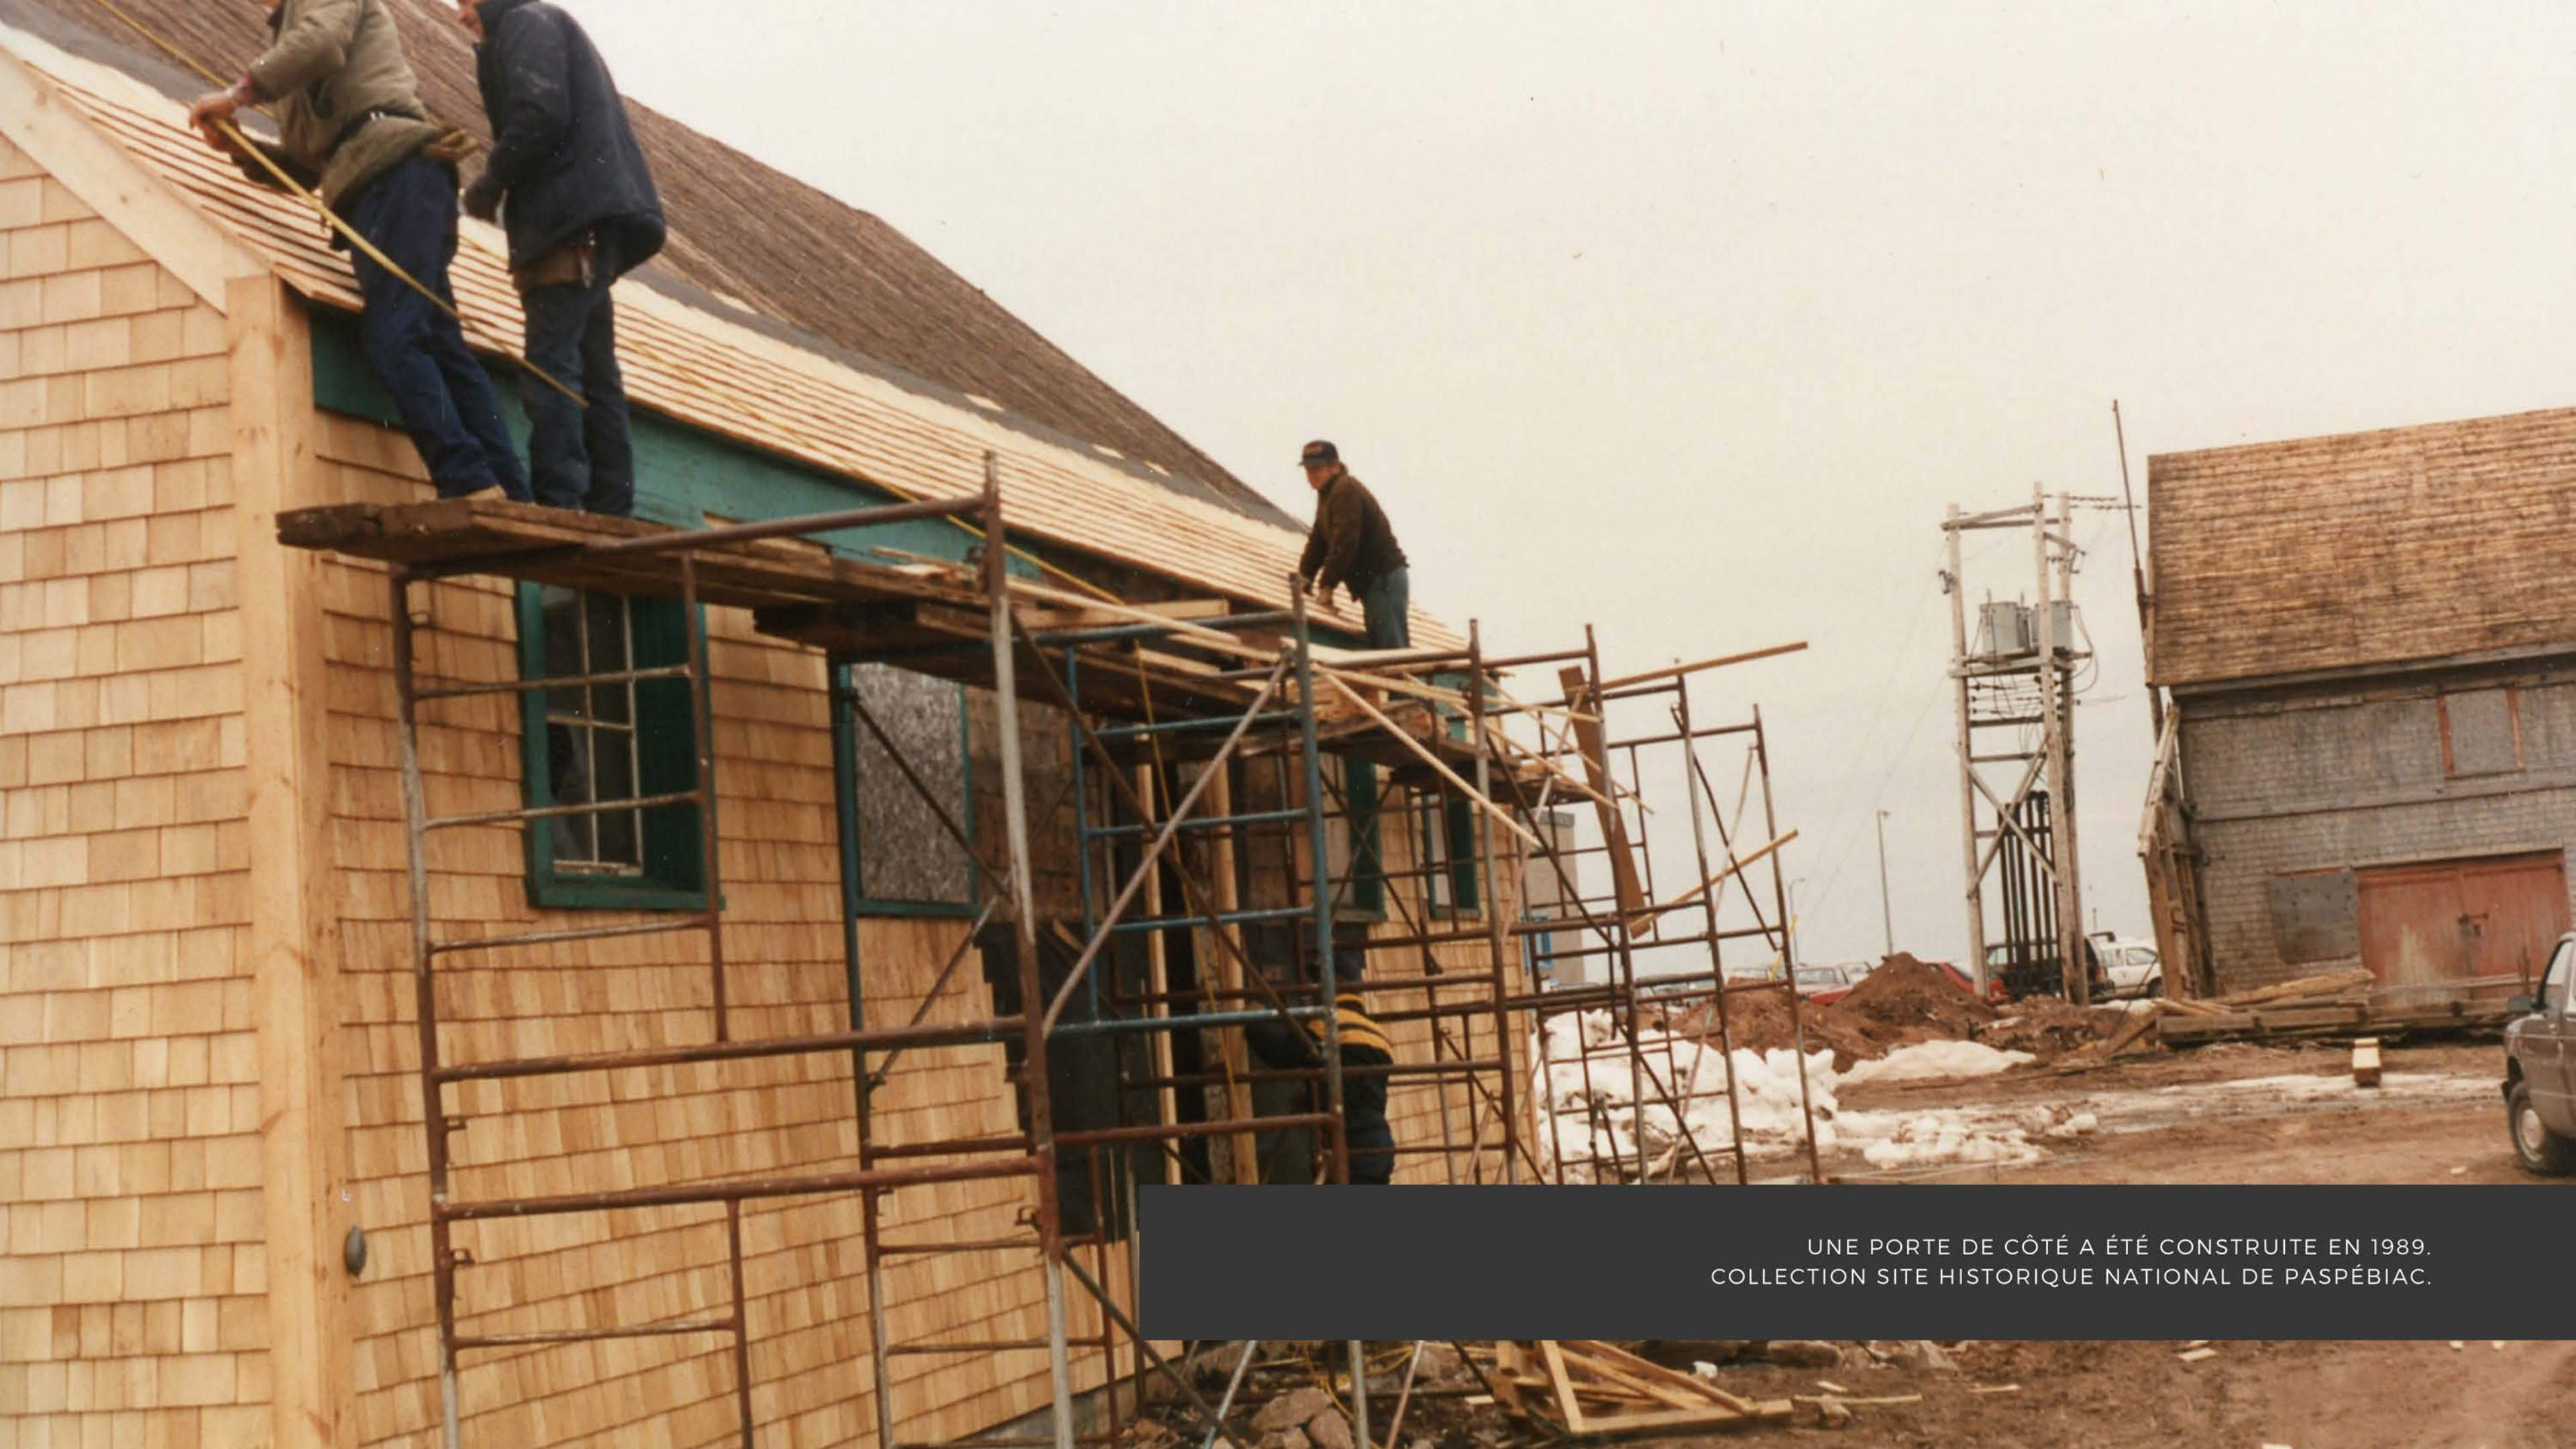
UNE PORTE DE CÔTÉ A ÉTÉ CONSTRUITE EN 1989.  
COLLECTION SITE HISTORIQUE NATIONAL DE PASPÉBIAC.
