# Portes et quincailleries Étude historique

**SITE HISTORIQUE NATIONAL DE PASPÉBIAC**

Par Jeannot Bourdages, conservateur  
Décembre 2022

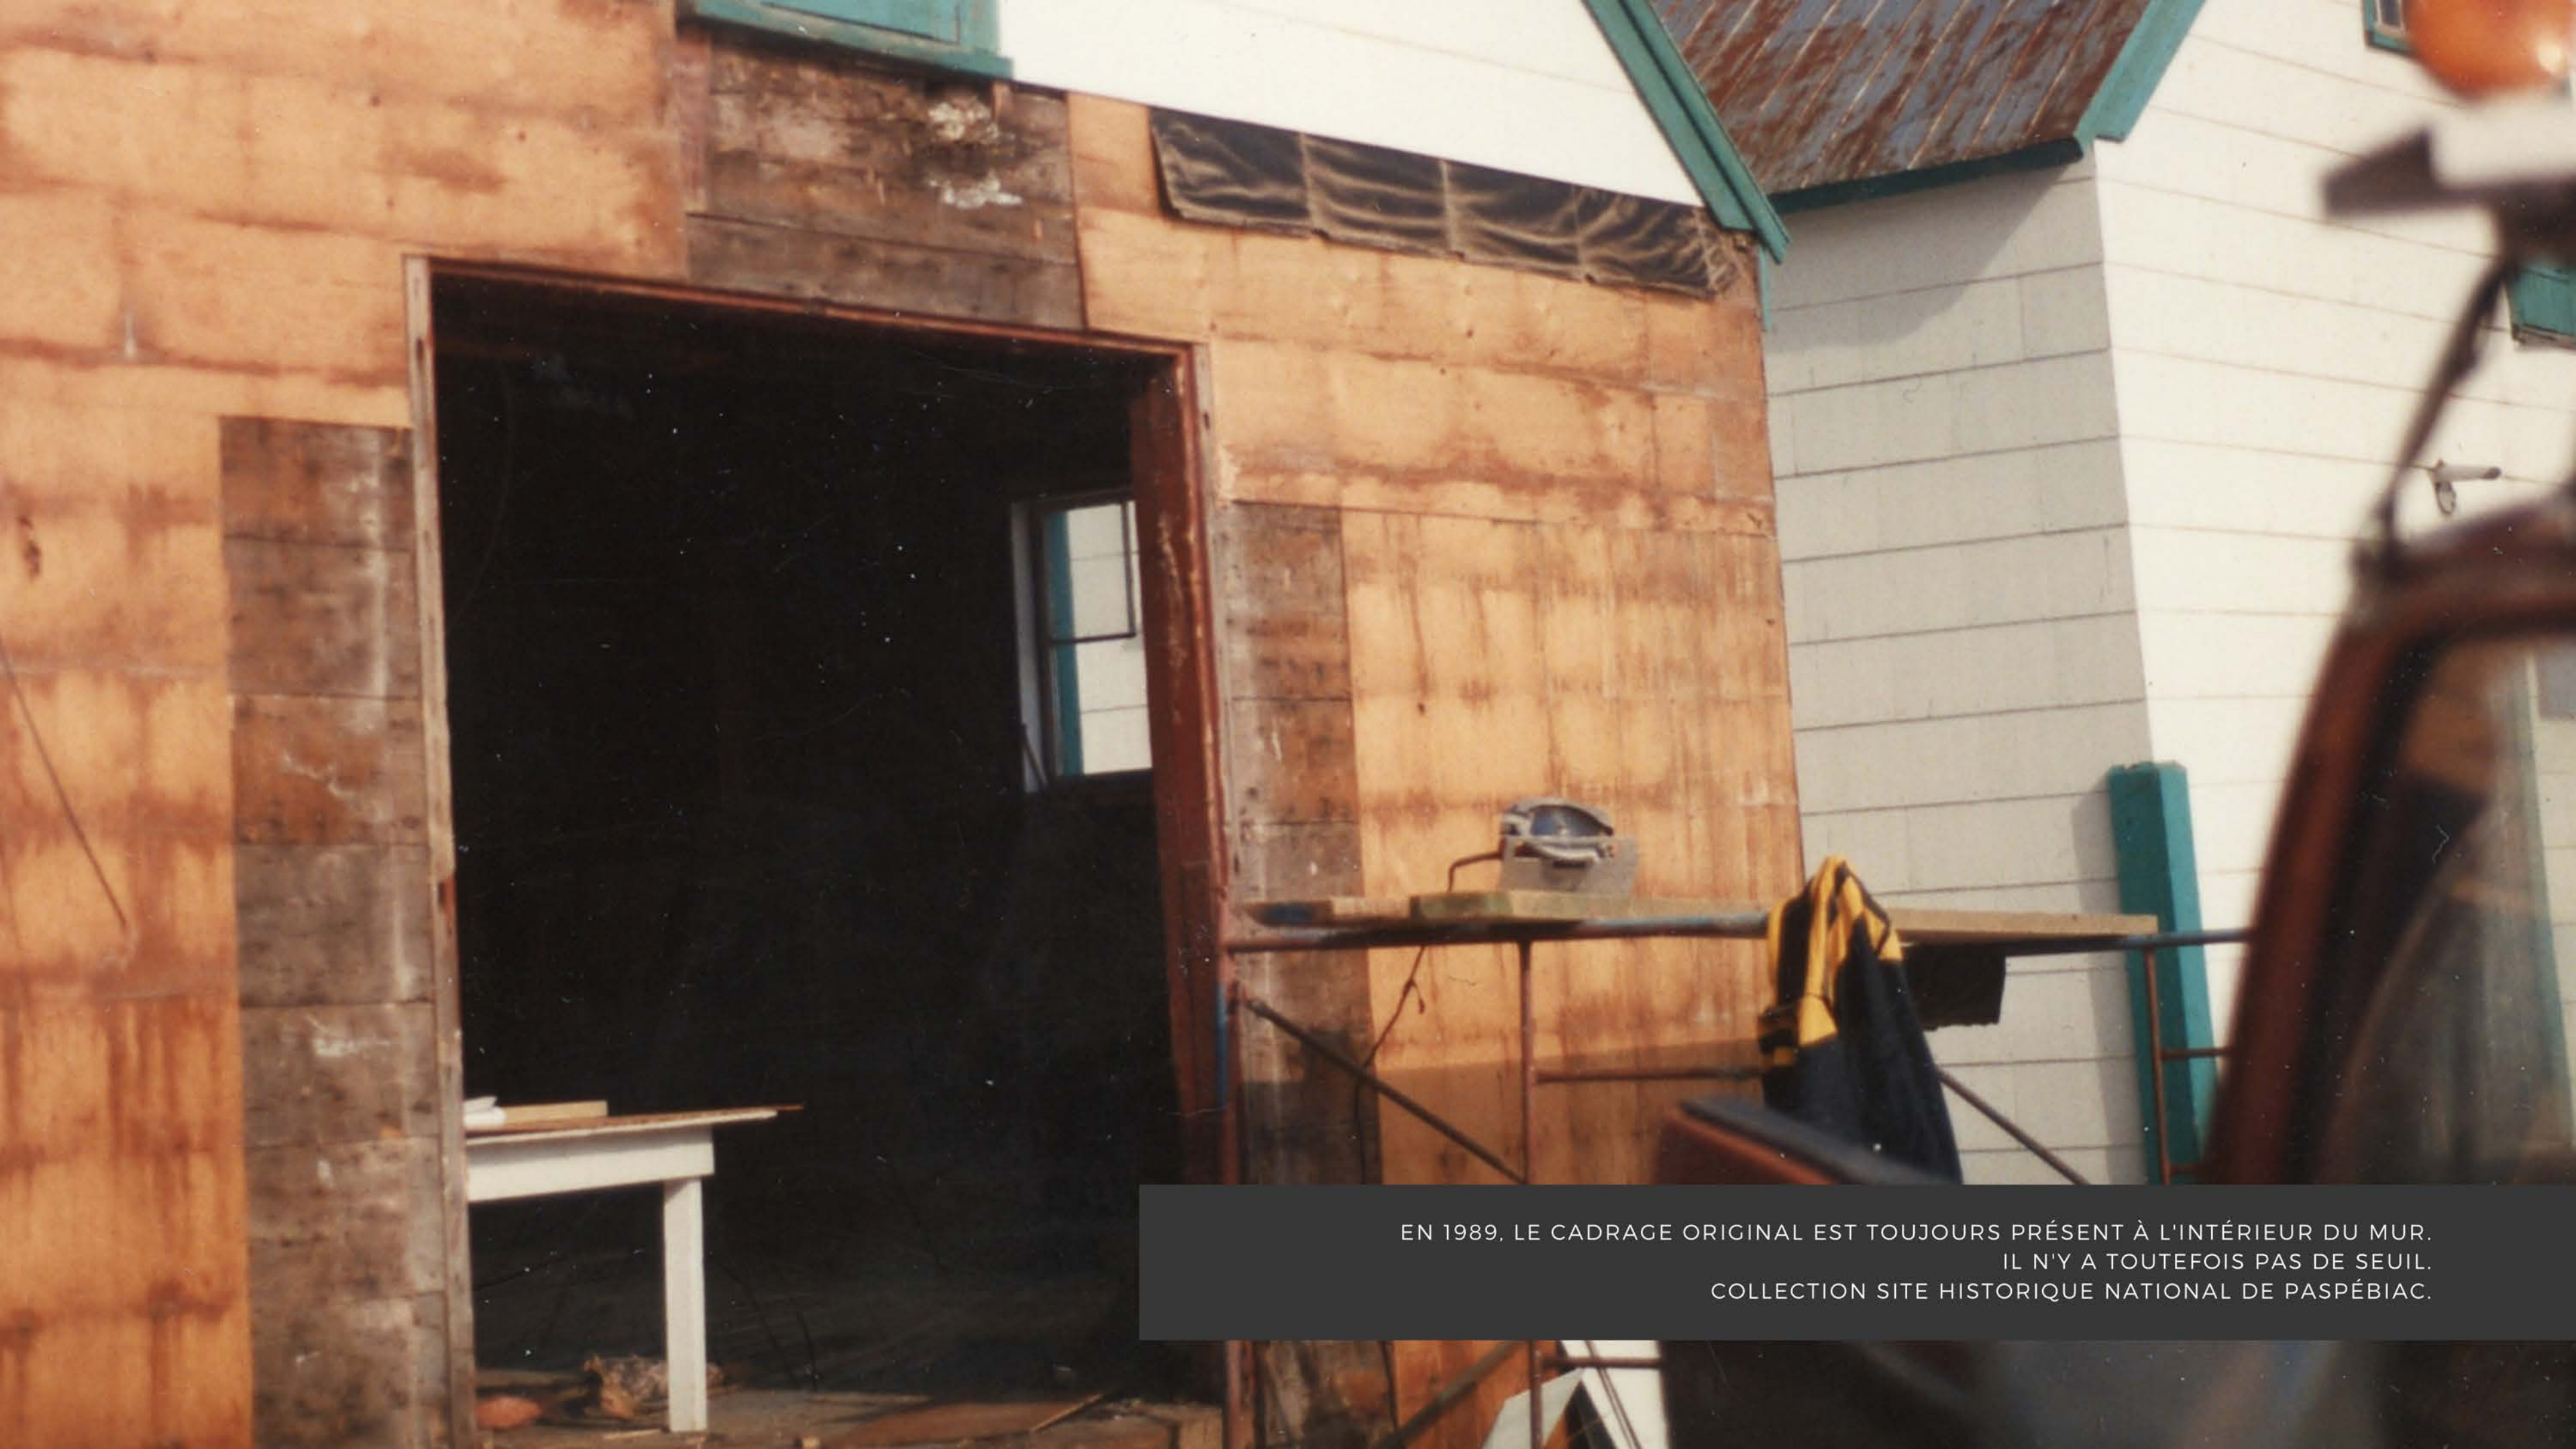
EN 1989, LE CADRAGE ORIGINAL EST TOUJOURS PRÉSENT À L'INTÉRIEUR DU MUR.  
IL N'Y A TOUTEFOIS PAS DE SEUIL.  
COLLECTION SITE HISTORIQUE NATIONAL DE PASPÉBIAC.

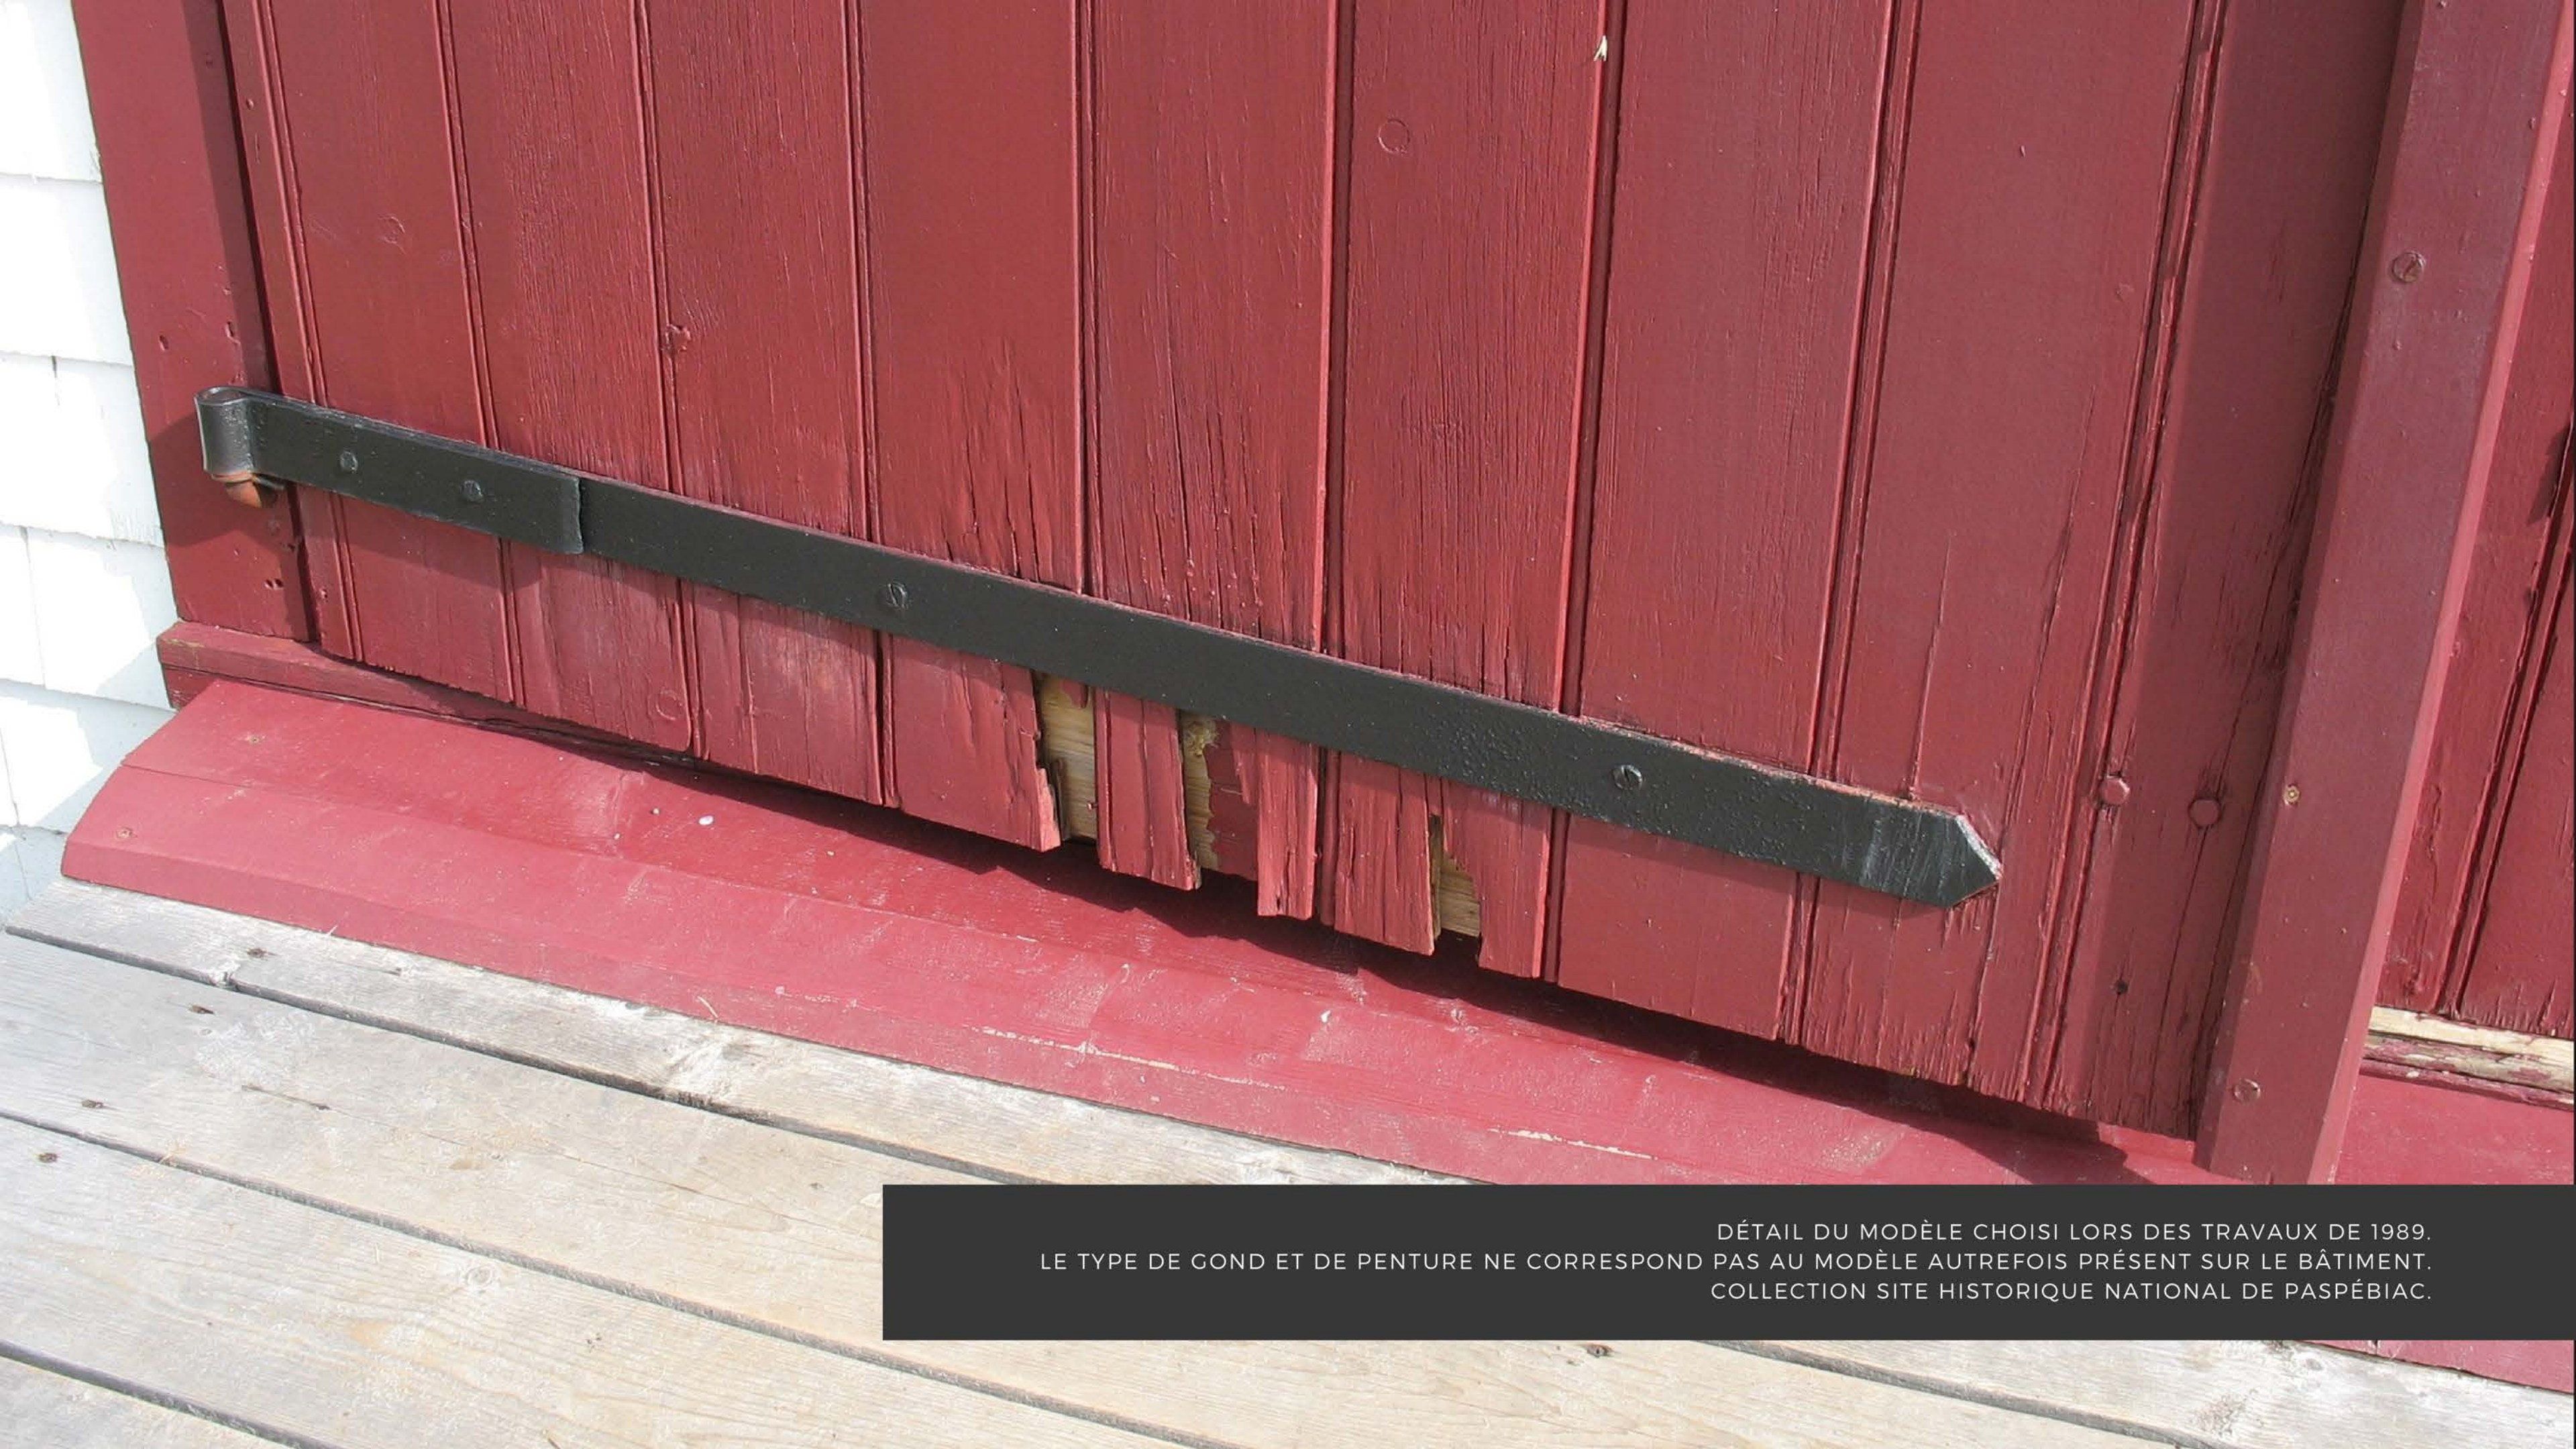
DÉTAIL DU MODÈLE CHOISI LORS DES TRAVAUX DE 1989.  
LE TYPE DE COND ET DE PENTURE NE CORRESPOND PAS AU MODÈLE AUTREFOIS PRÉSENT SUR LE BÂTIMENT.  
COLLECTION SITE HISTORIQUE NATIONAL DE PASPÉBIAC.

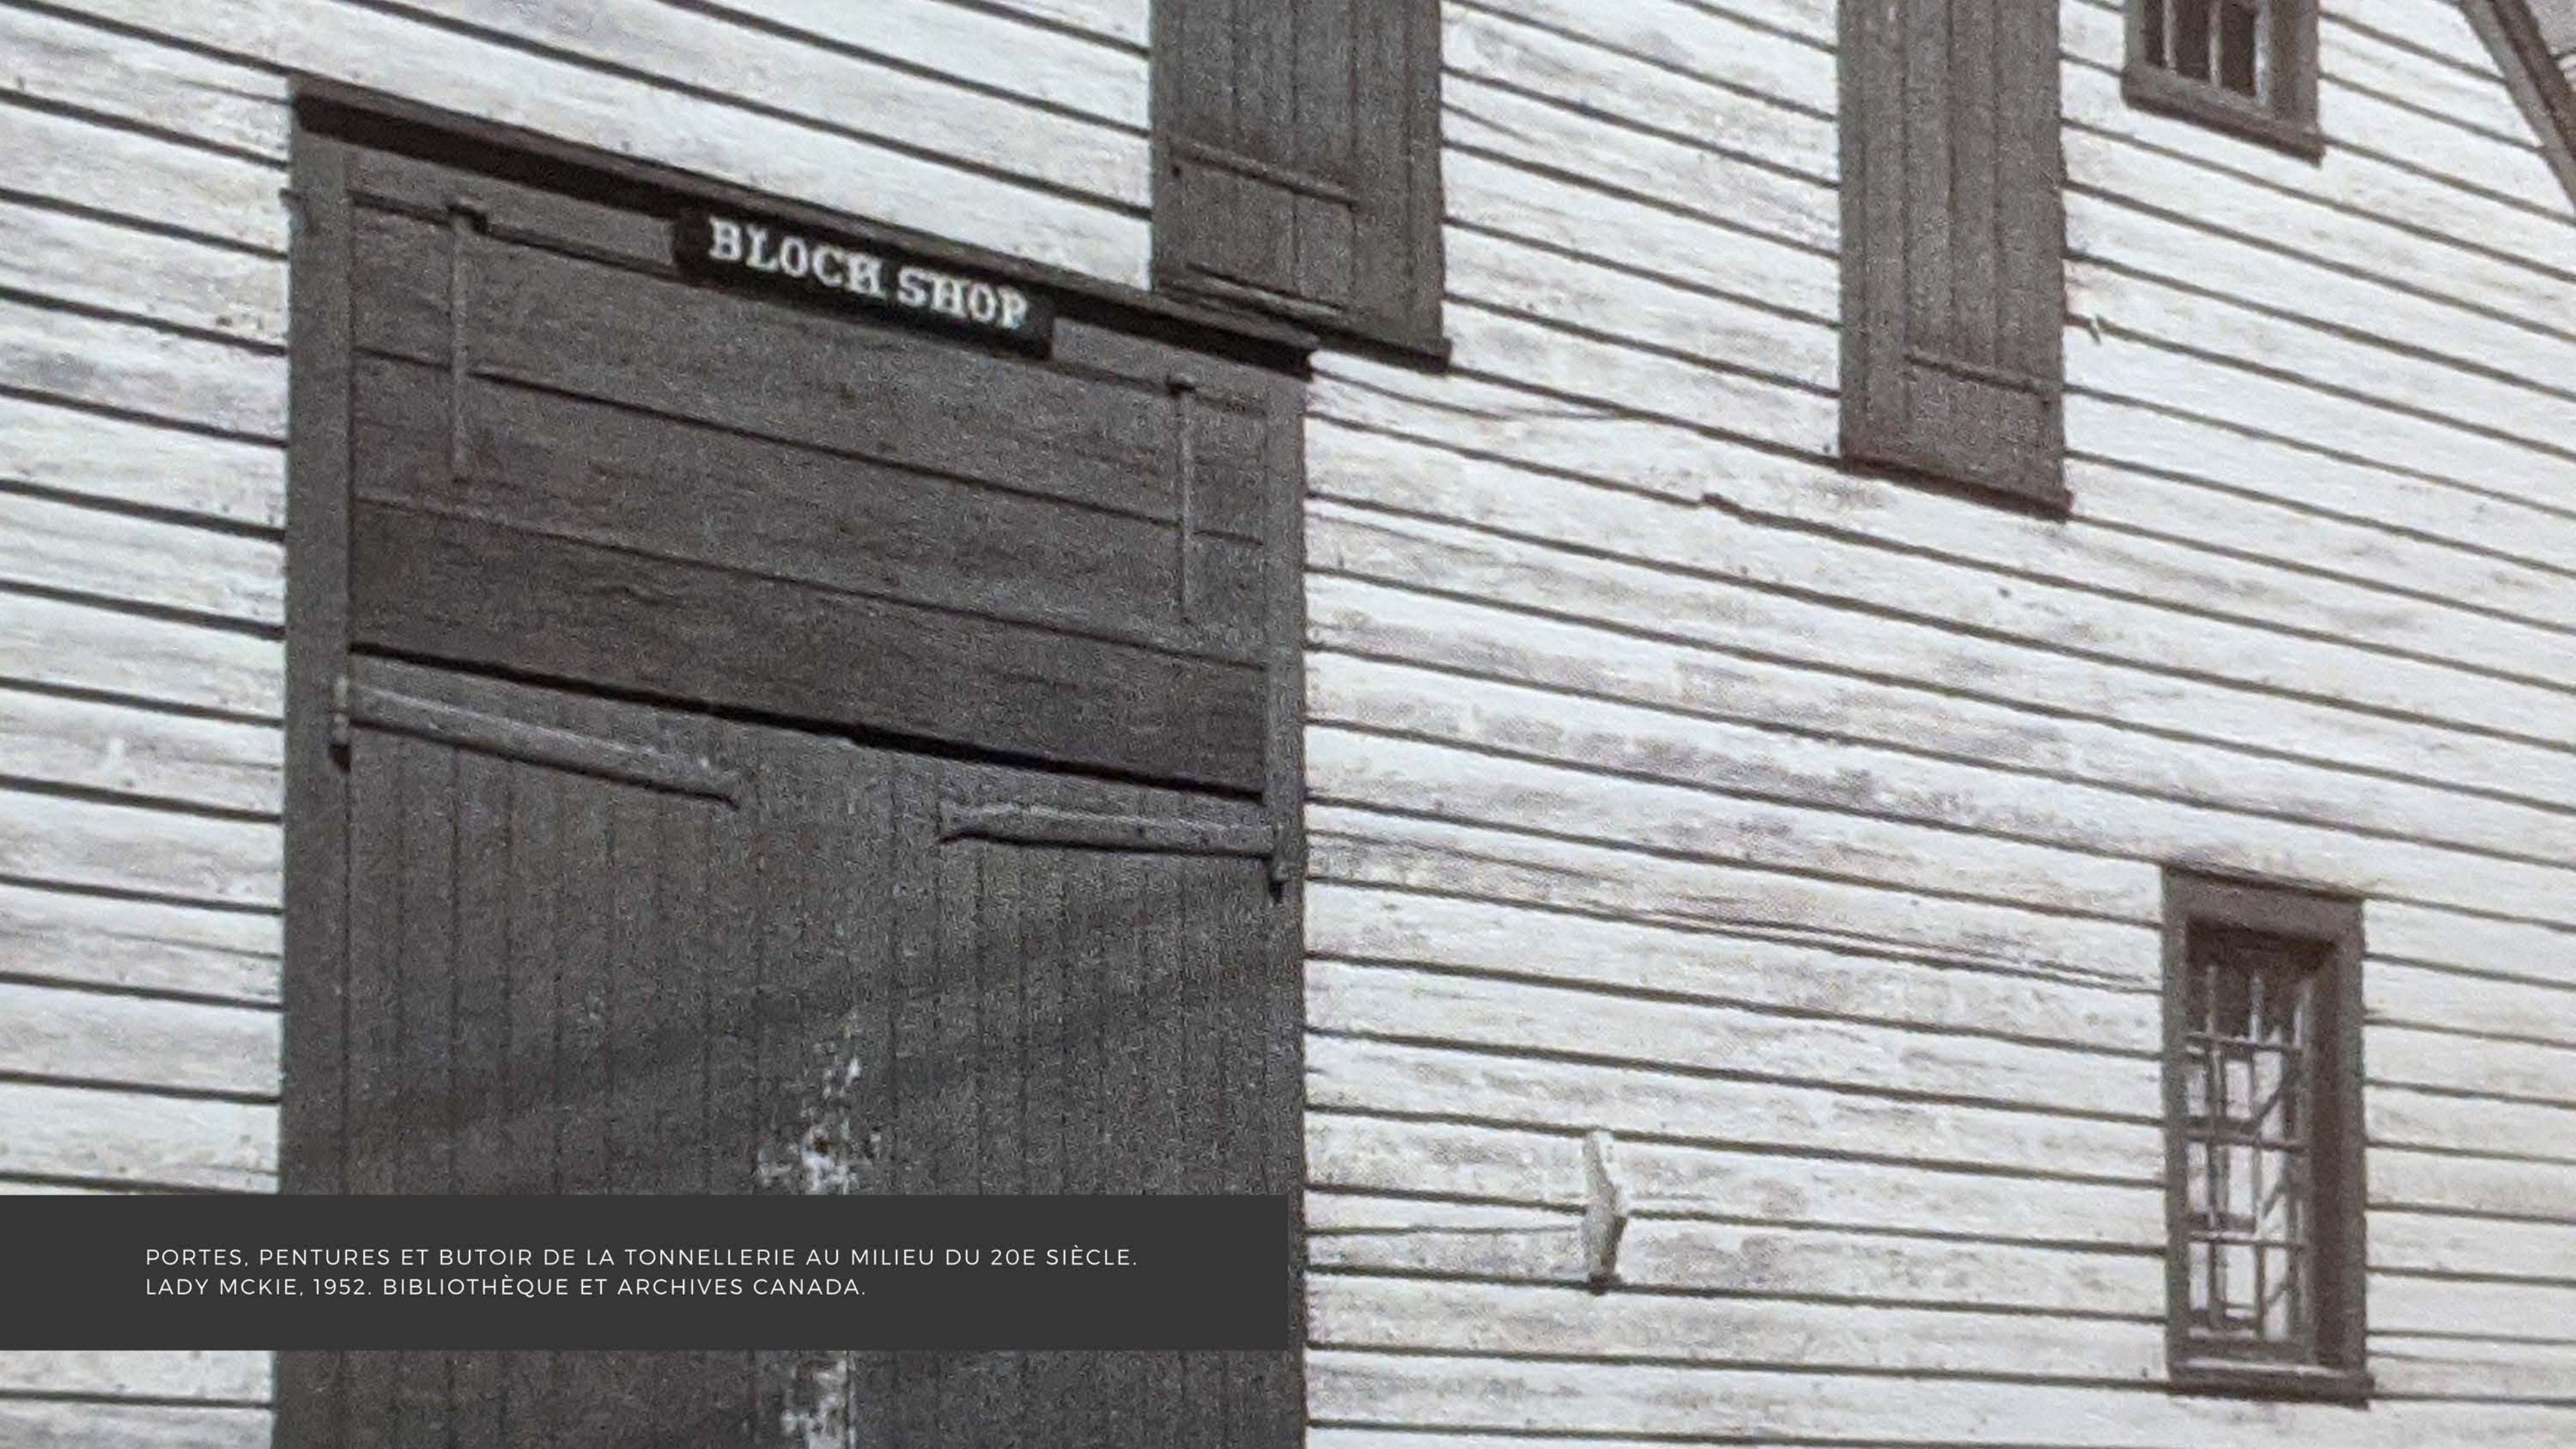
PORTES, PENTURES ET BUTOIR DE LA TONNELLERIE AU MILIEU DU 20E SIÈCLE.  
LADY MCKIE, 1952. BIBLIOTHÈQUE ET ARCHIVES CANADA.

Pentures	Non	Modèle similaire	Oui	De nouvelles pentures ont été créées en 1989. La reconstitution est similaire au modèle présent sur la photographie de 1952.
Portes de chargement	Original	Élément actuel	À conserver	Remarque
Porte	Non	Modèle similaire	Non	Il est probable que les portes des chargement aient dû être reconstituée lors des travaux de 1989. Selon les recommandations du CCQ, si elles sont trop endommagées, les portes seraient à refaire selon les modèles d'origine.
Pentures	Oui	Modèle original	Oui	Les plans de restauration de 2003 indiquent que les pentures devaient être récupérées lors des travaux. Il s'agit donc probablement des originaux.

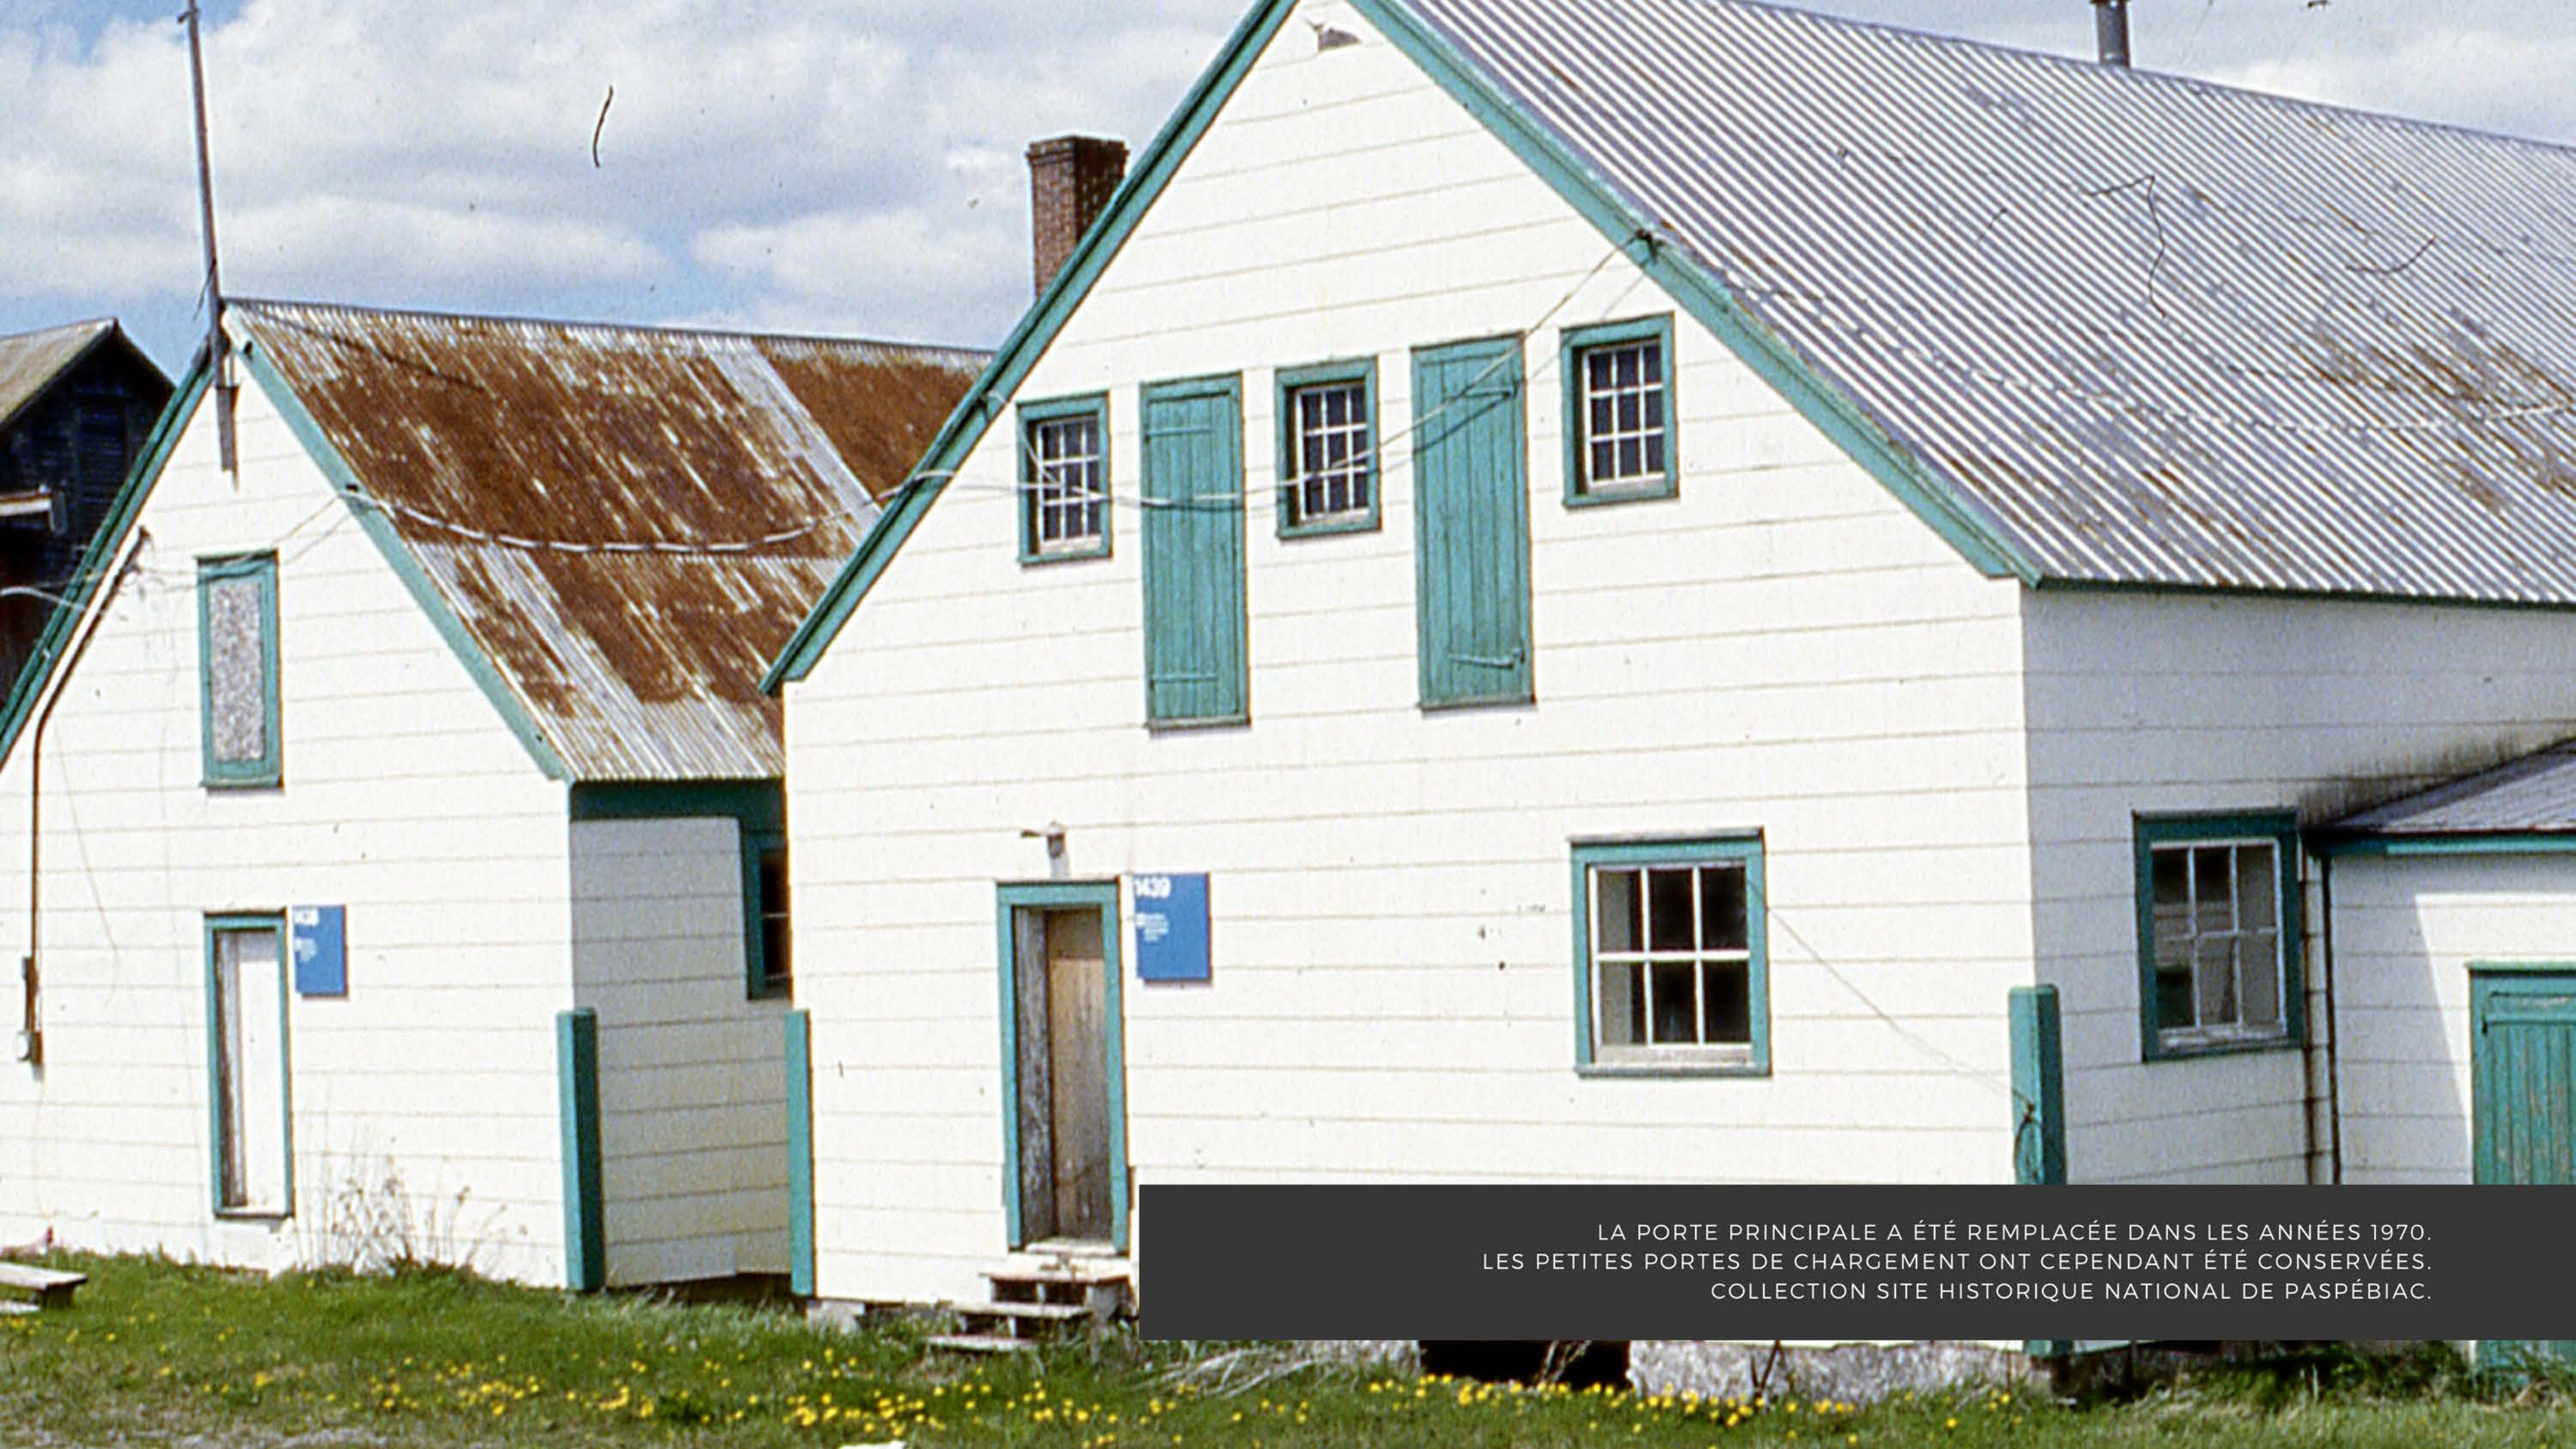
LA PORTE PRINCIPALE A ÉTÉ REMPLACÉE DANS LES ANNÉES 1970.  
LES PETITES PORTES DE CHARGEMENT ONT CEPENDANT ÉTÉ CONSERVÉES.  
COLLECTION SITE HISTORIQUE NATIONAL DE PASPÉBIAC.

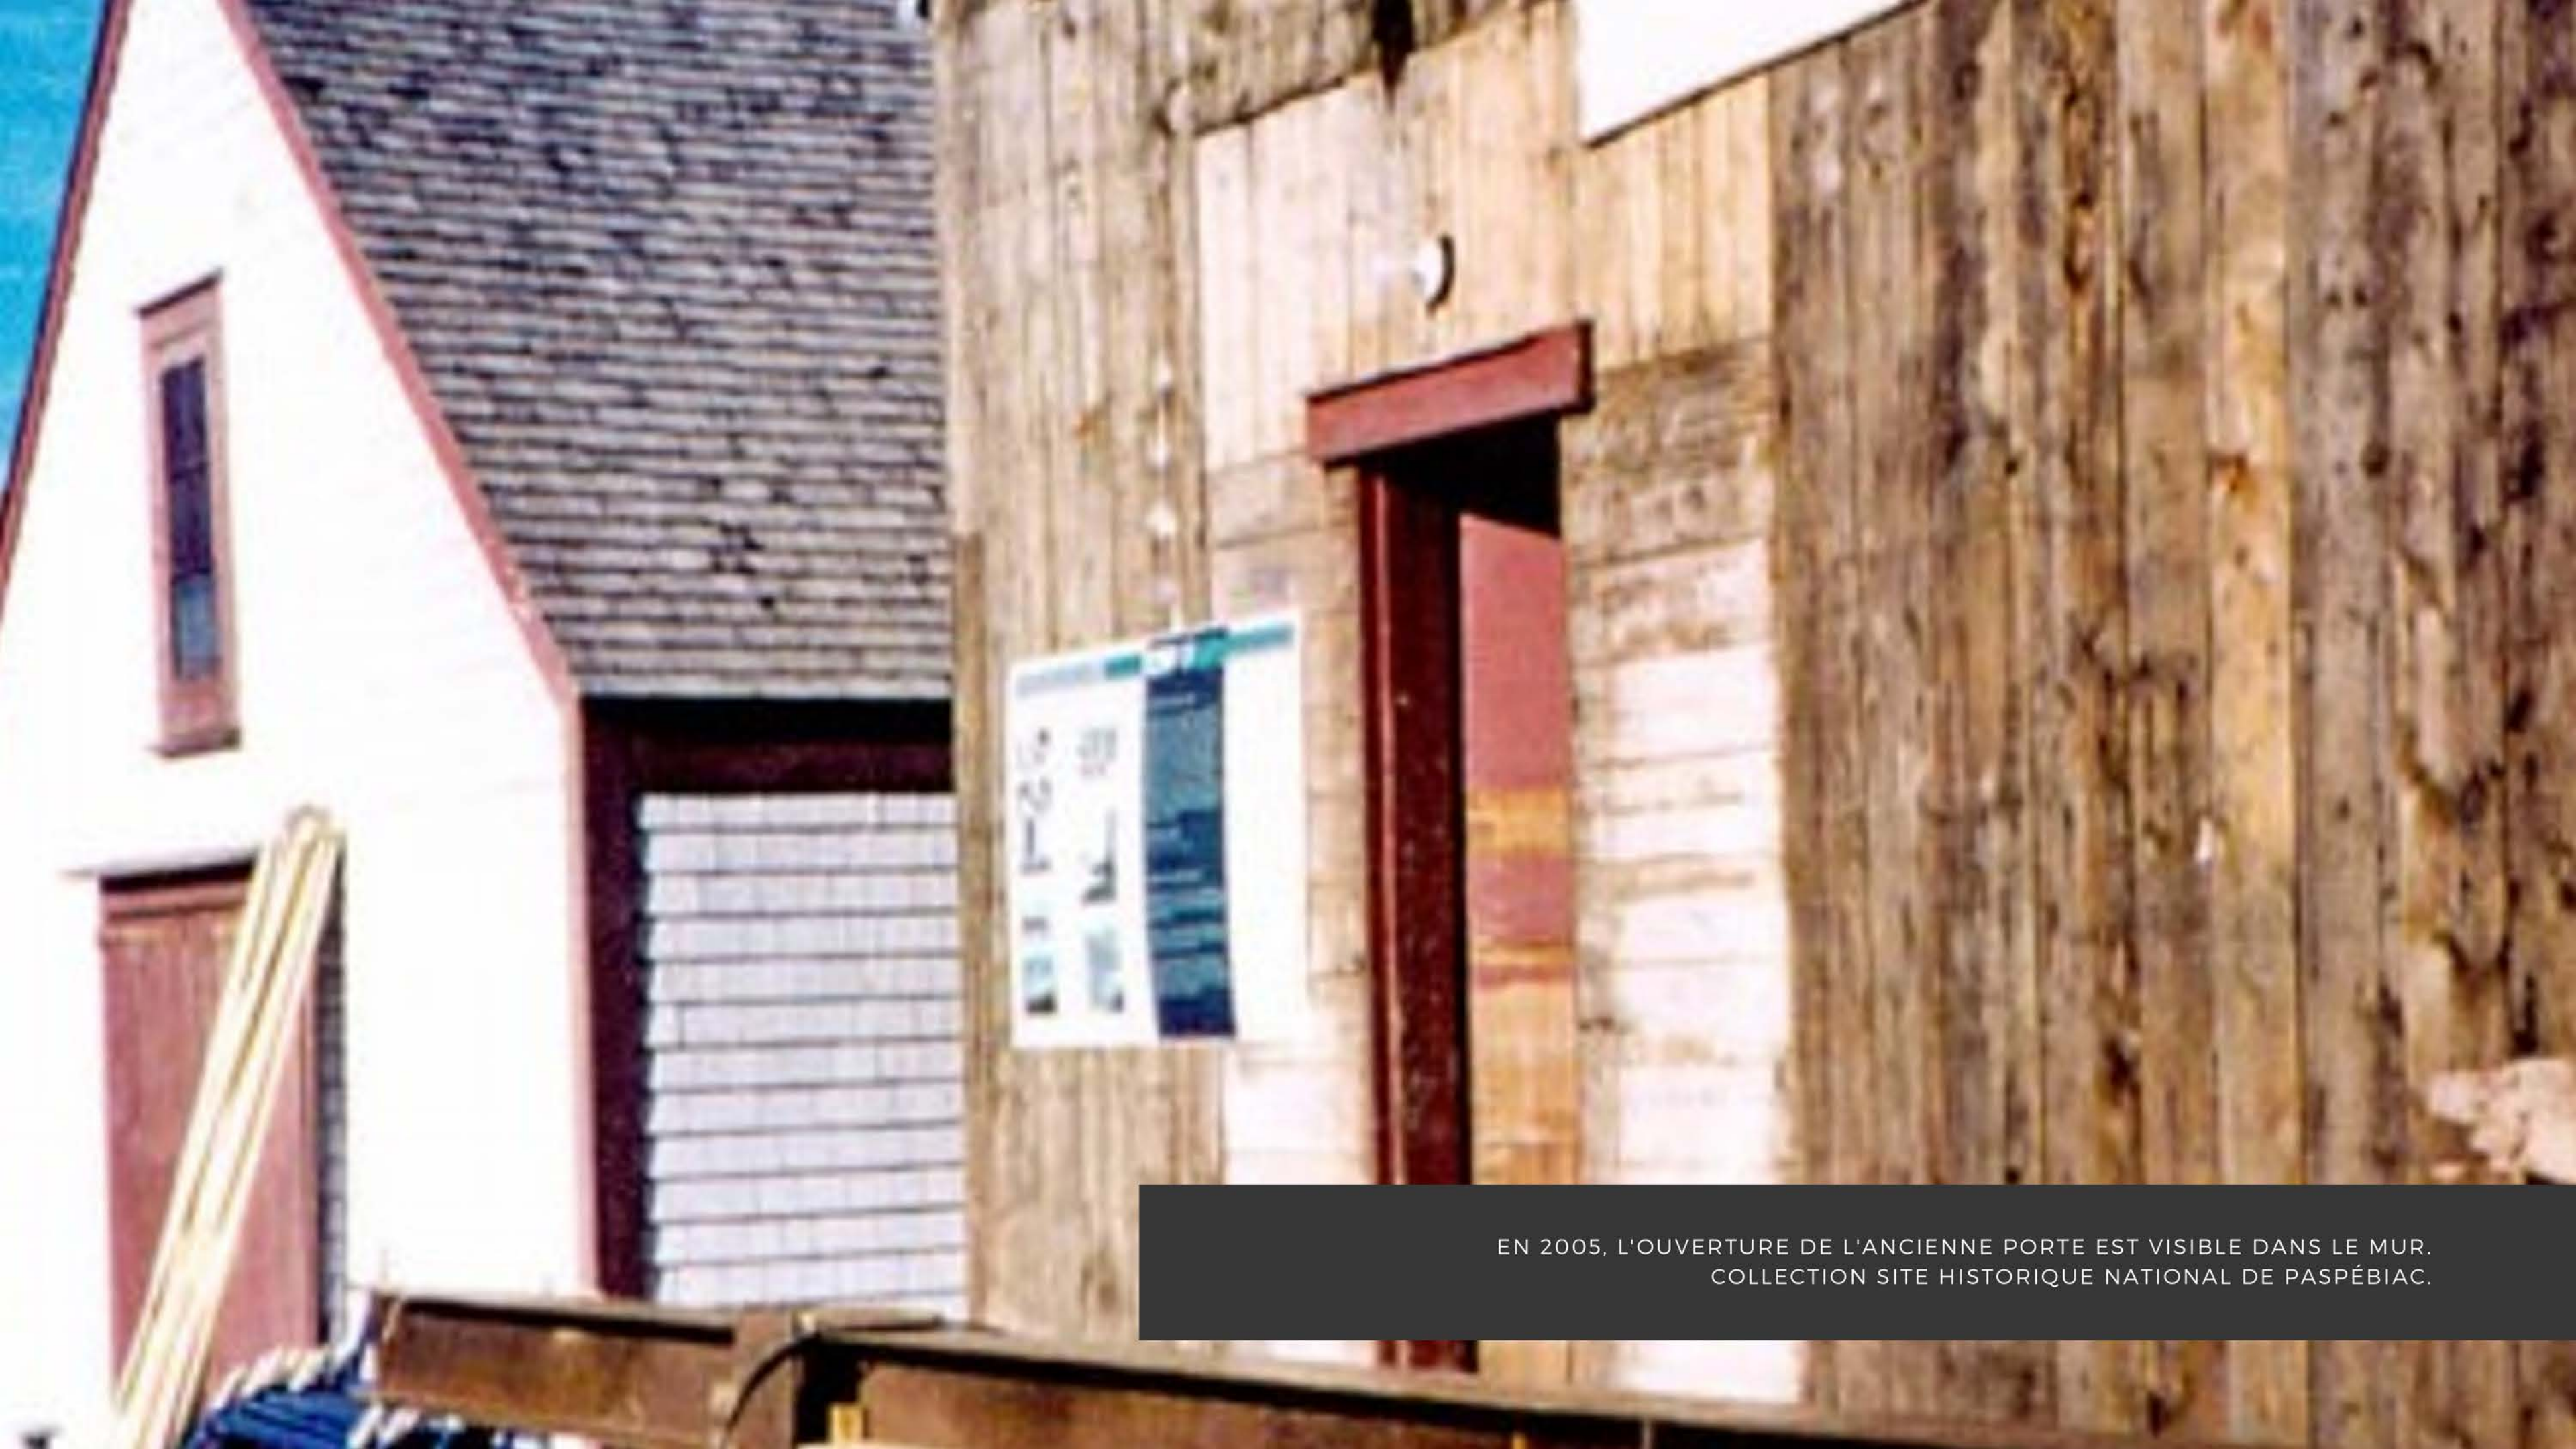
EN 2005, L'OUVERTURE DE L'ANCIENNE PORTE EST VISIBLE DANS LE MUR.  
COLLECTION SITE HISTORIQUE NATIONAL DE PASPÉBIAC.

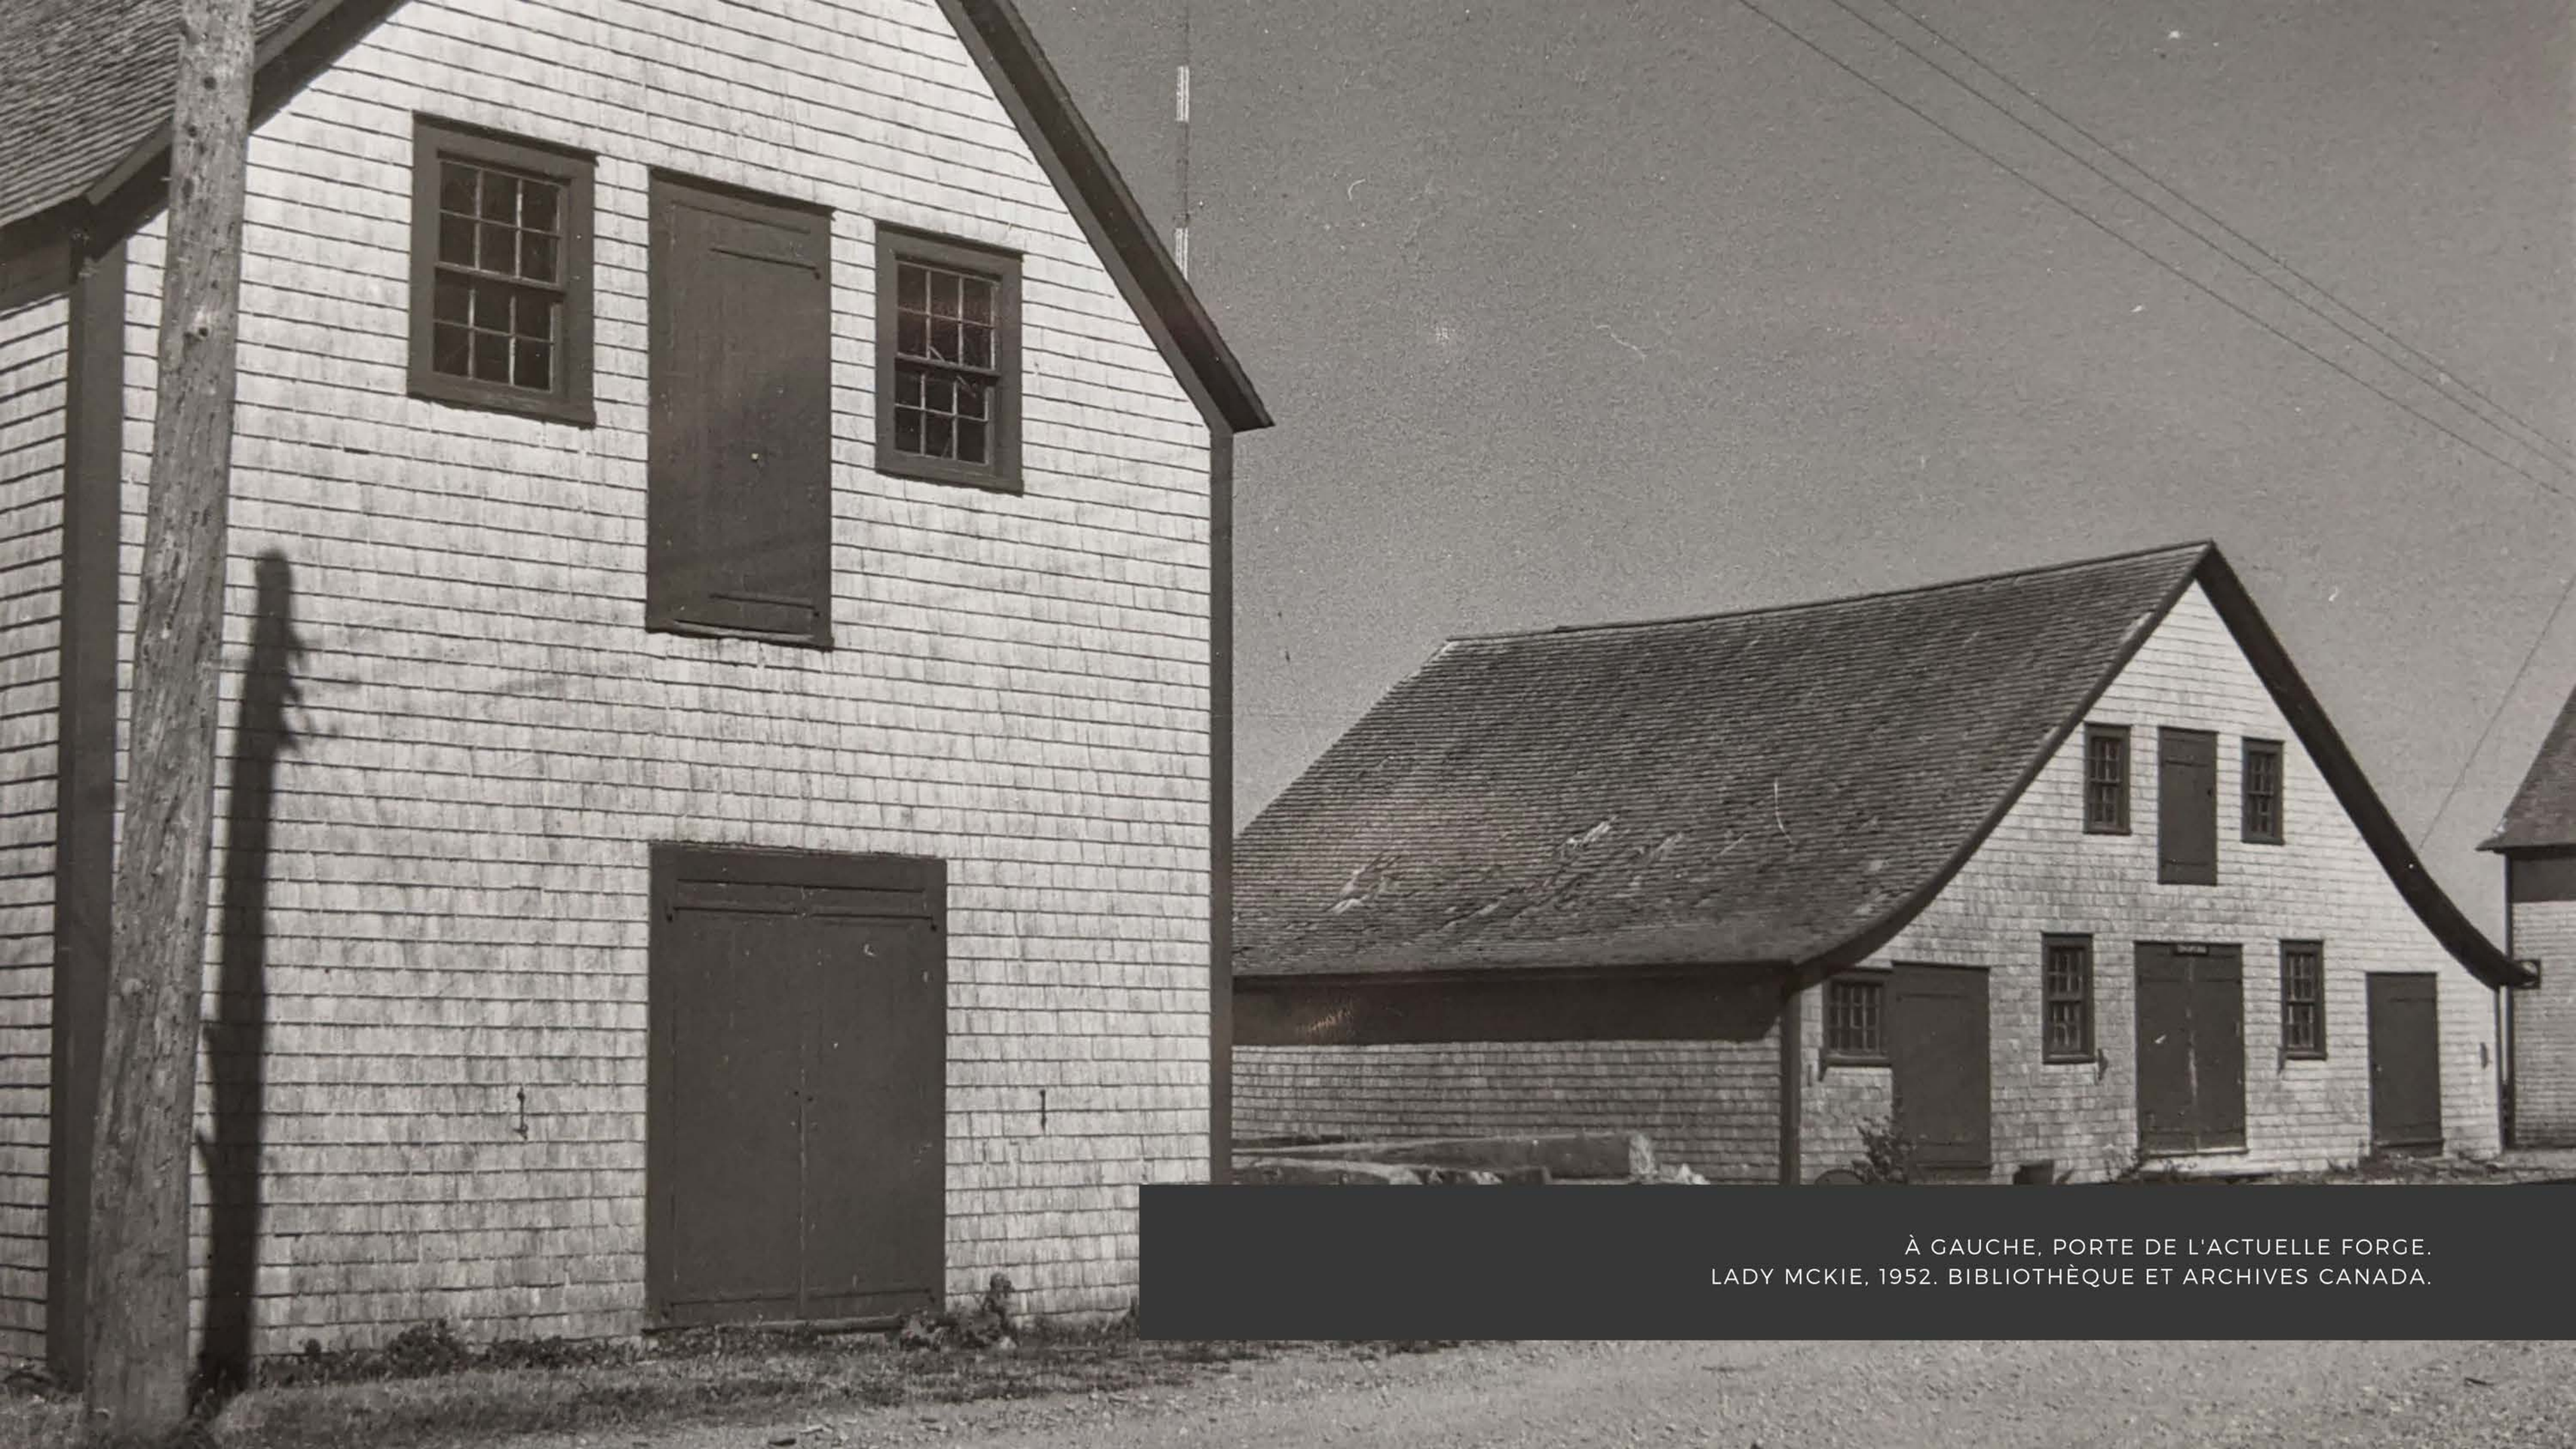
À GAUCHE, PORTE DE L'ACTUELLE FORGE.  
LADY MCKIE, 1952. BIBLIOTHÈQUE ET ARCHIVES CANADA.
