# Portes et quincailleries Étude historique

**SITE HISTORIQUE NATIONAL DE PASPÉBIAC**

Par Jeannot Bourdages, conservateur  
Décembre 2022

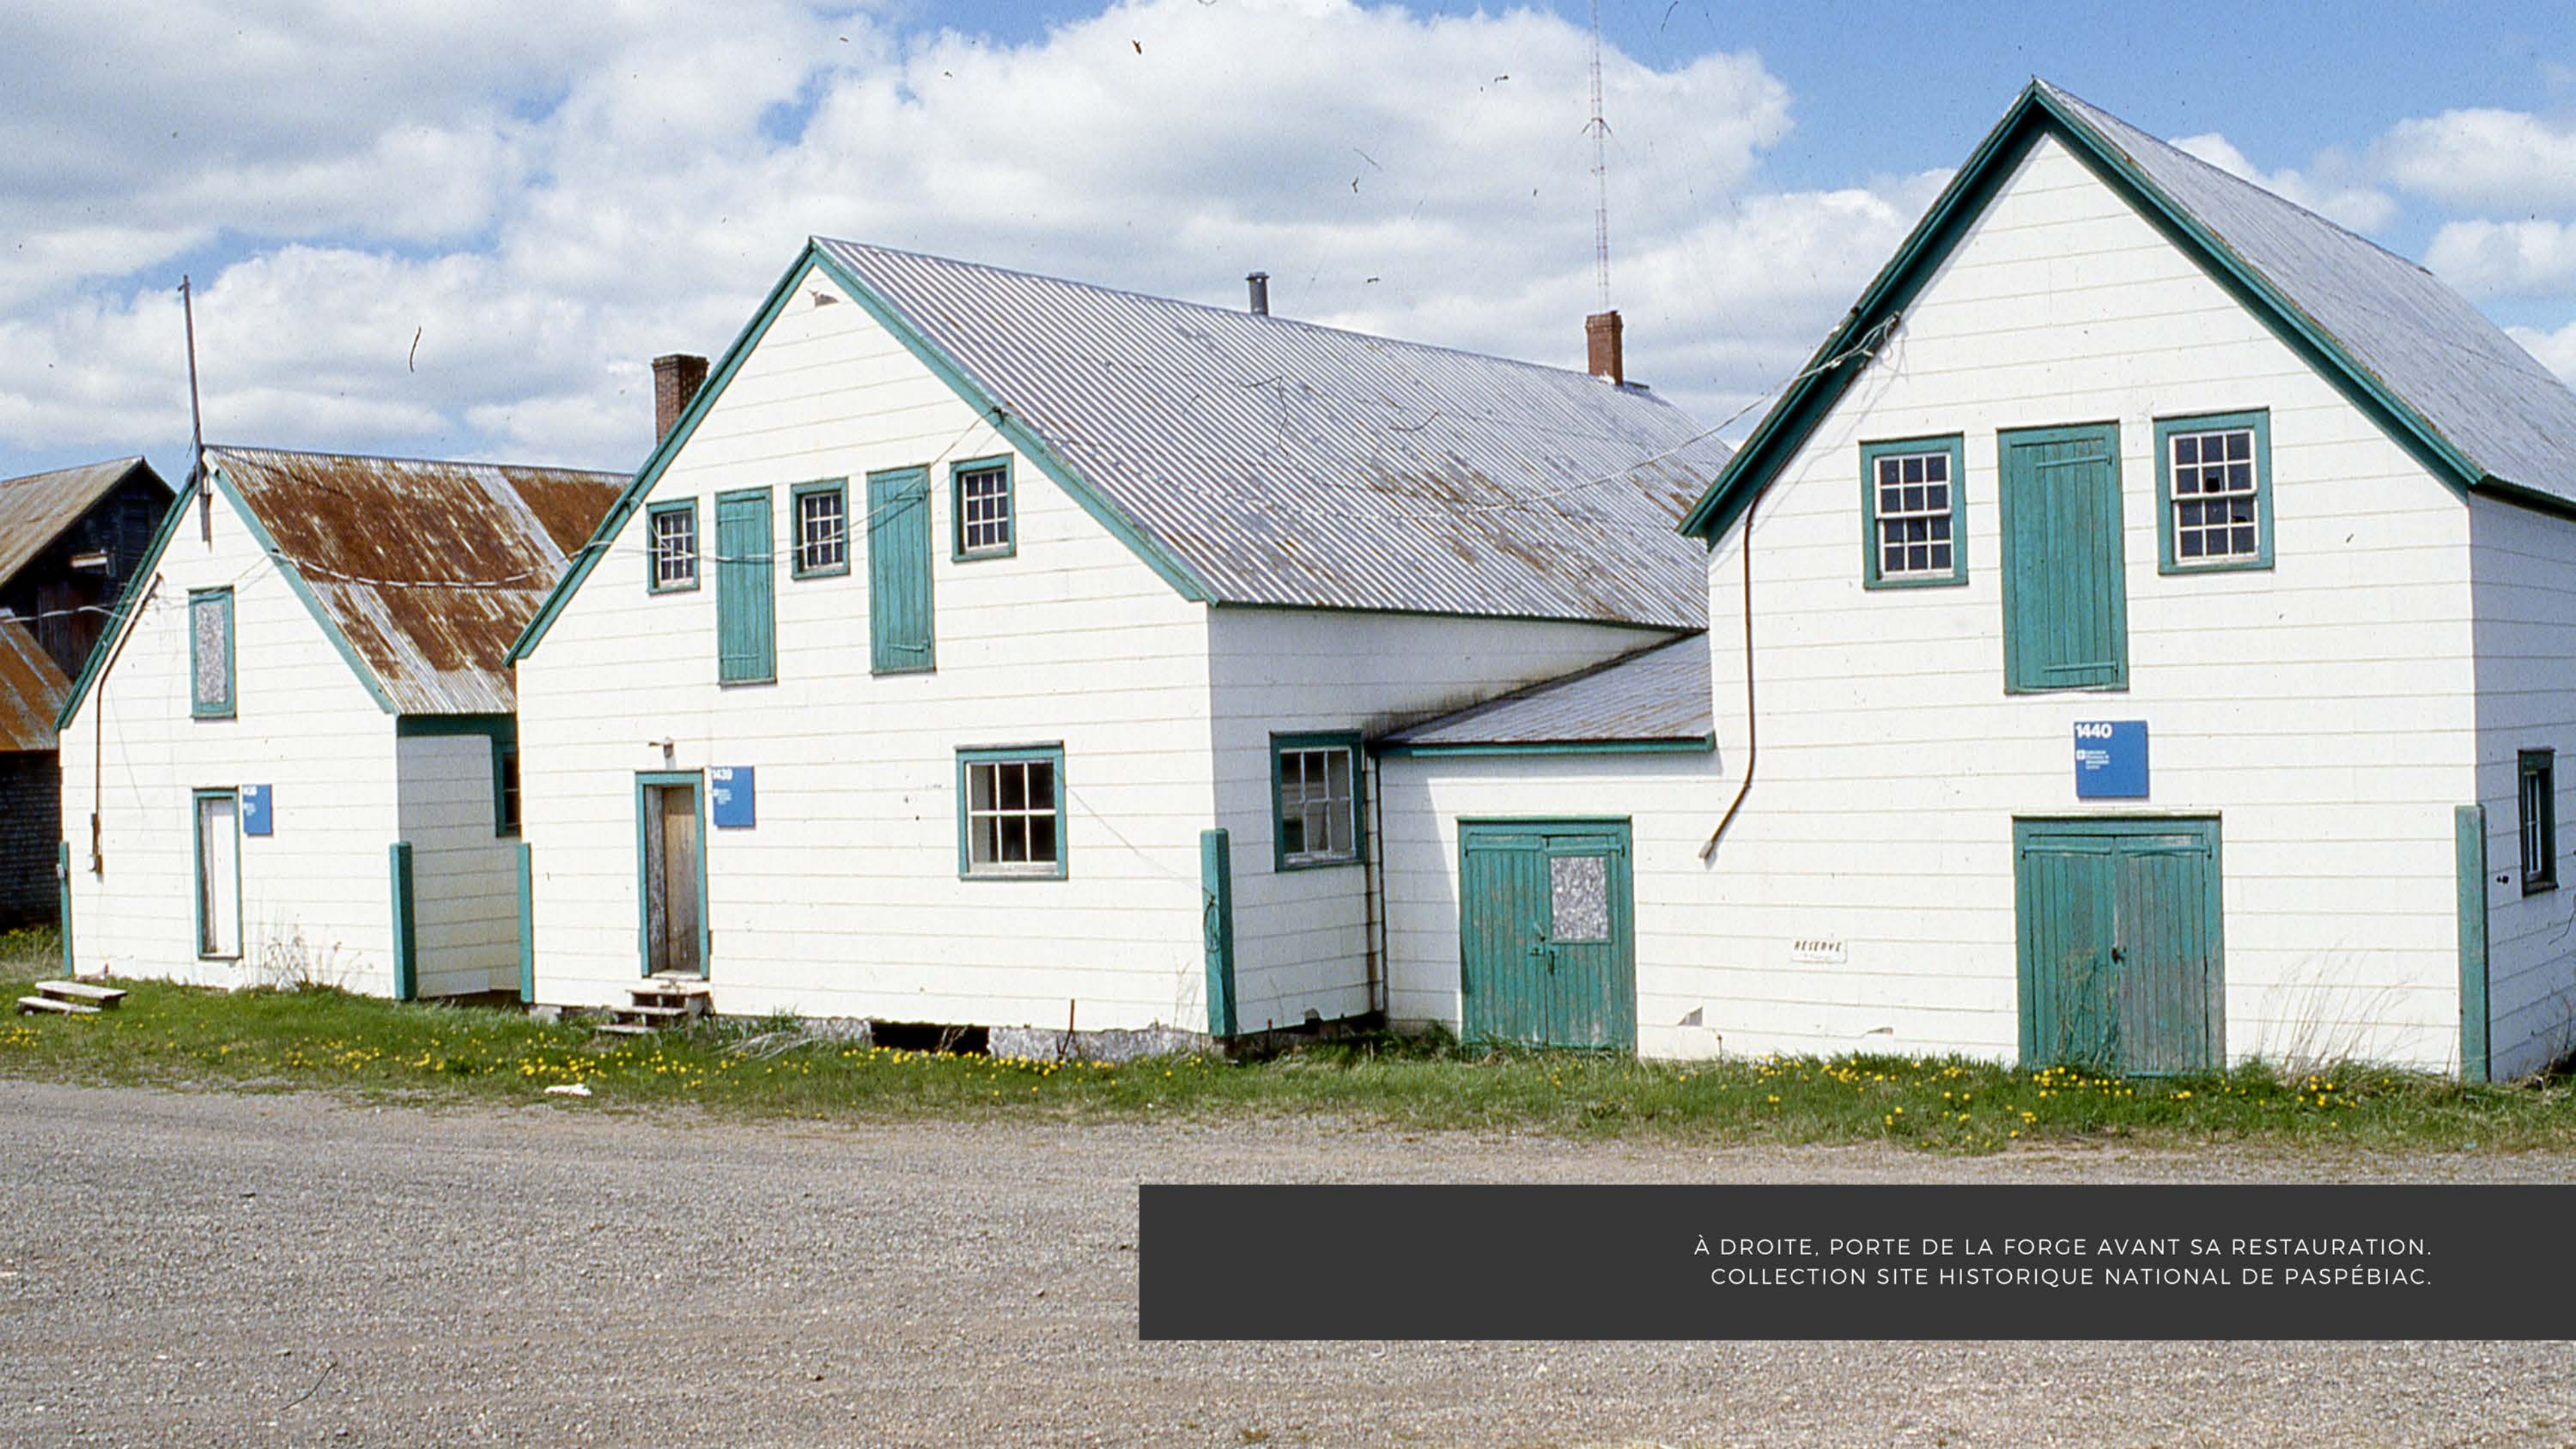
À DROITE, PORTE DE LA FORGE AVANT SA RESTAURATION.  
COLLECTION SITE HISTORIQUE NATIONAL DE PASPÉBIAC.

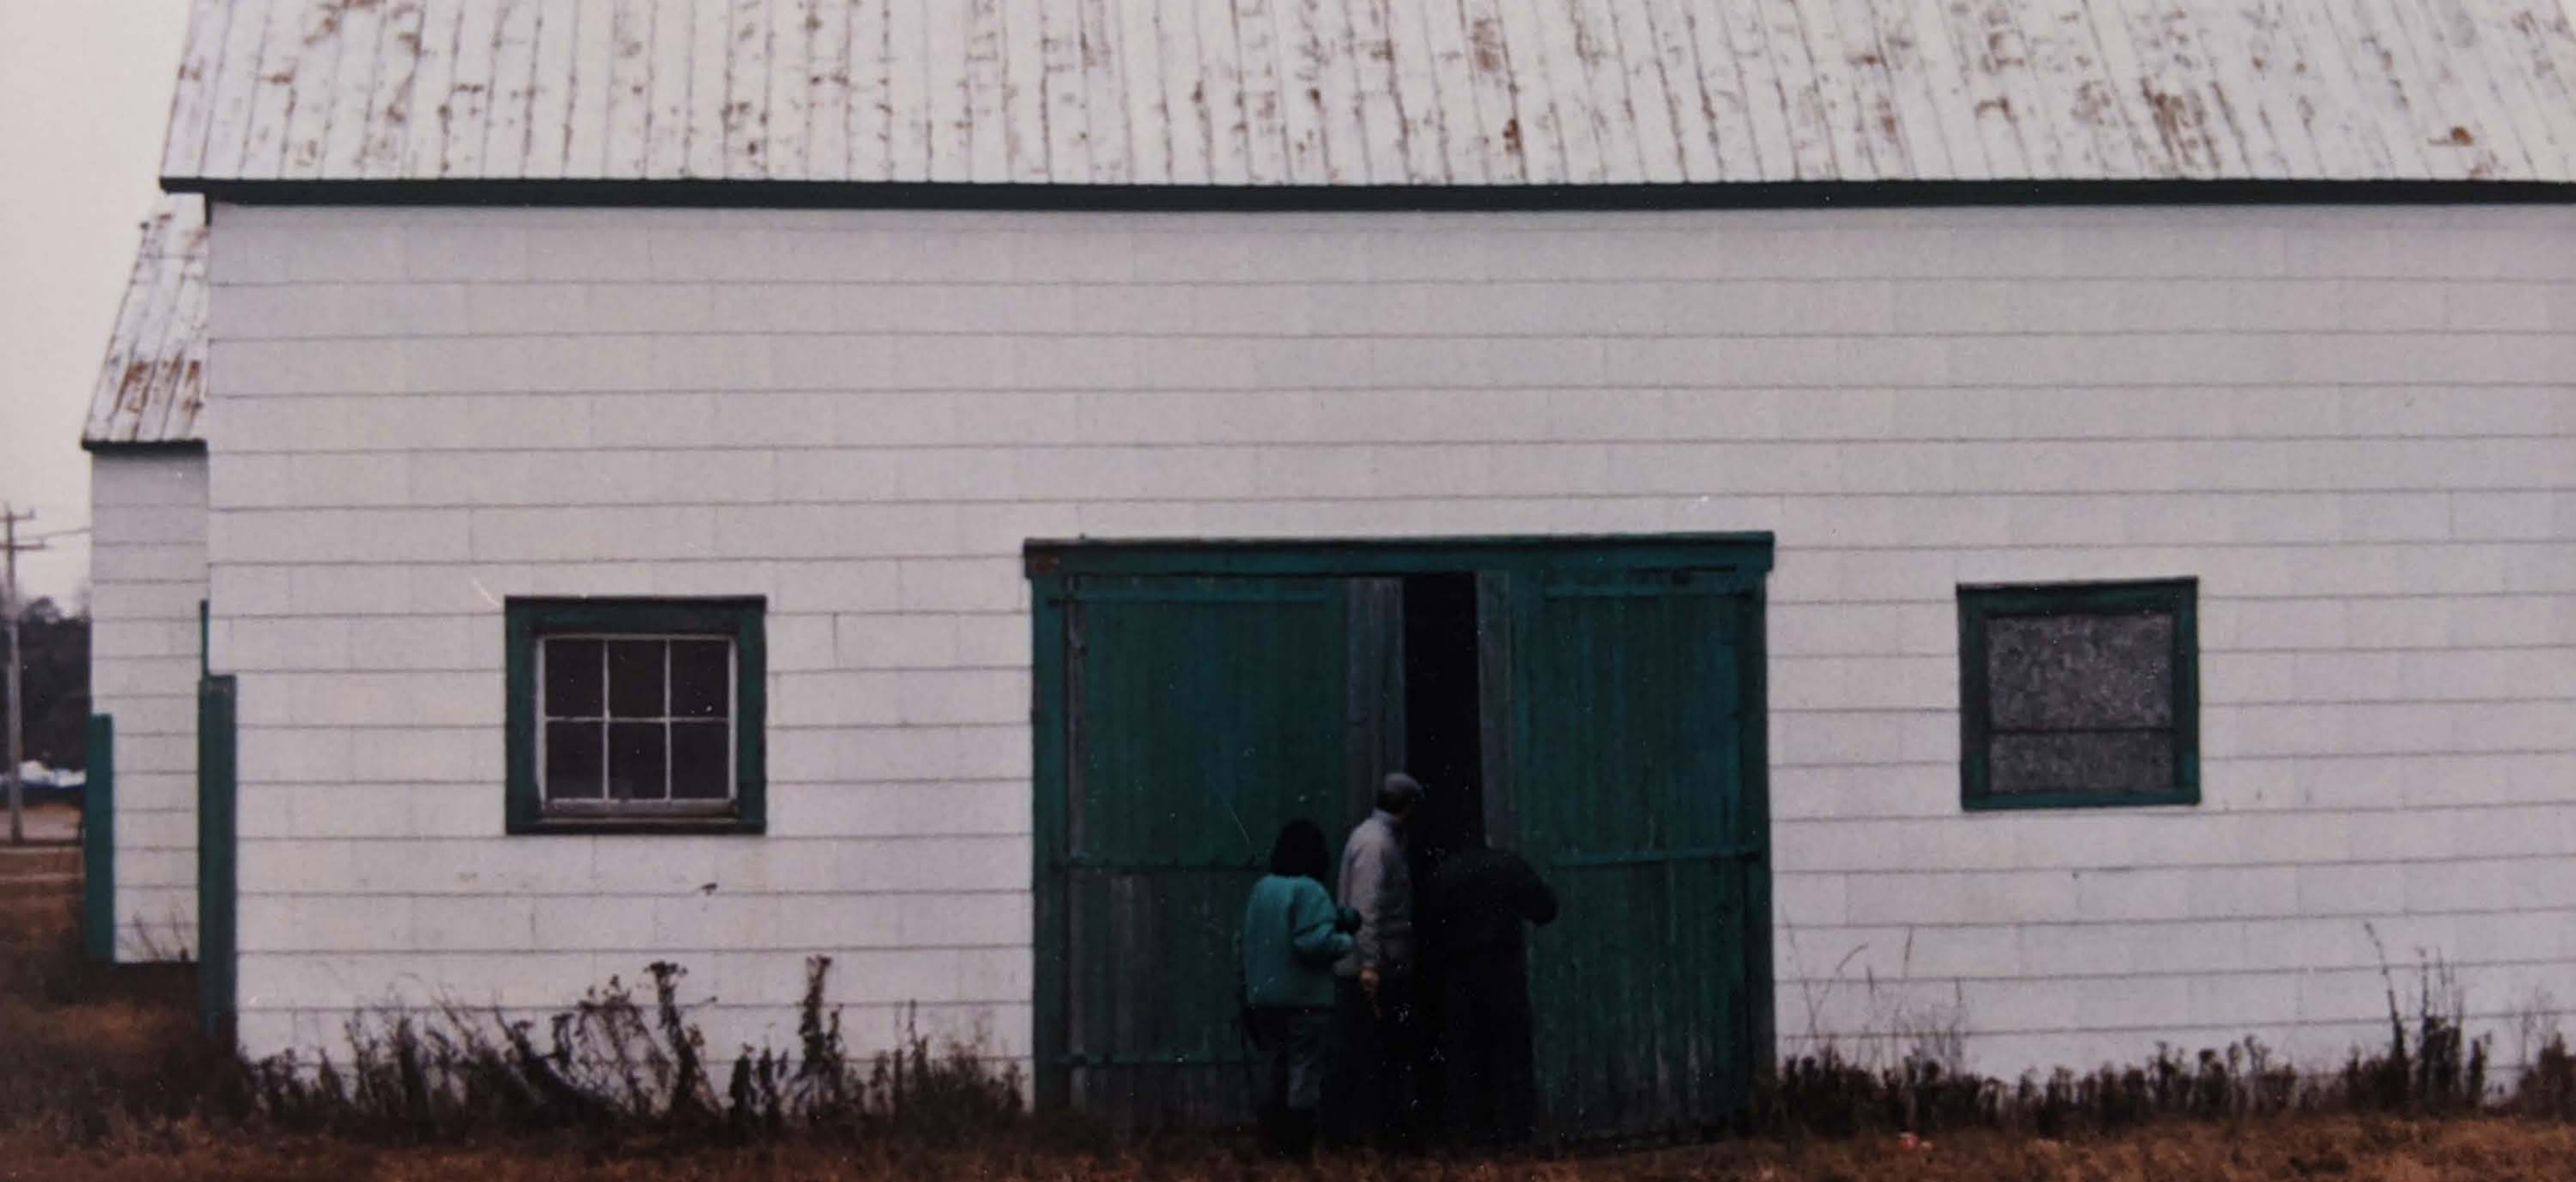
PORTE DE CÔTÉ DE LA FORGE, AVANT SA RESTAURATION, 1988.  
COLLECTION SITE HISTORIQUE NATIONAL DE PASPÉBIAC.

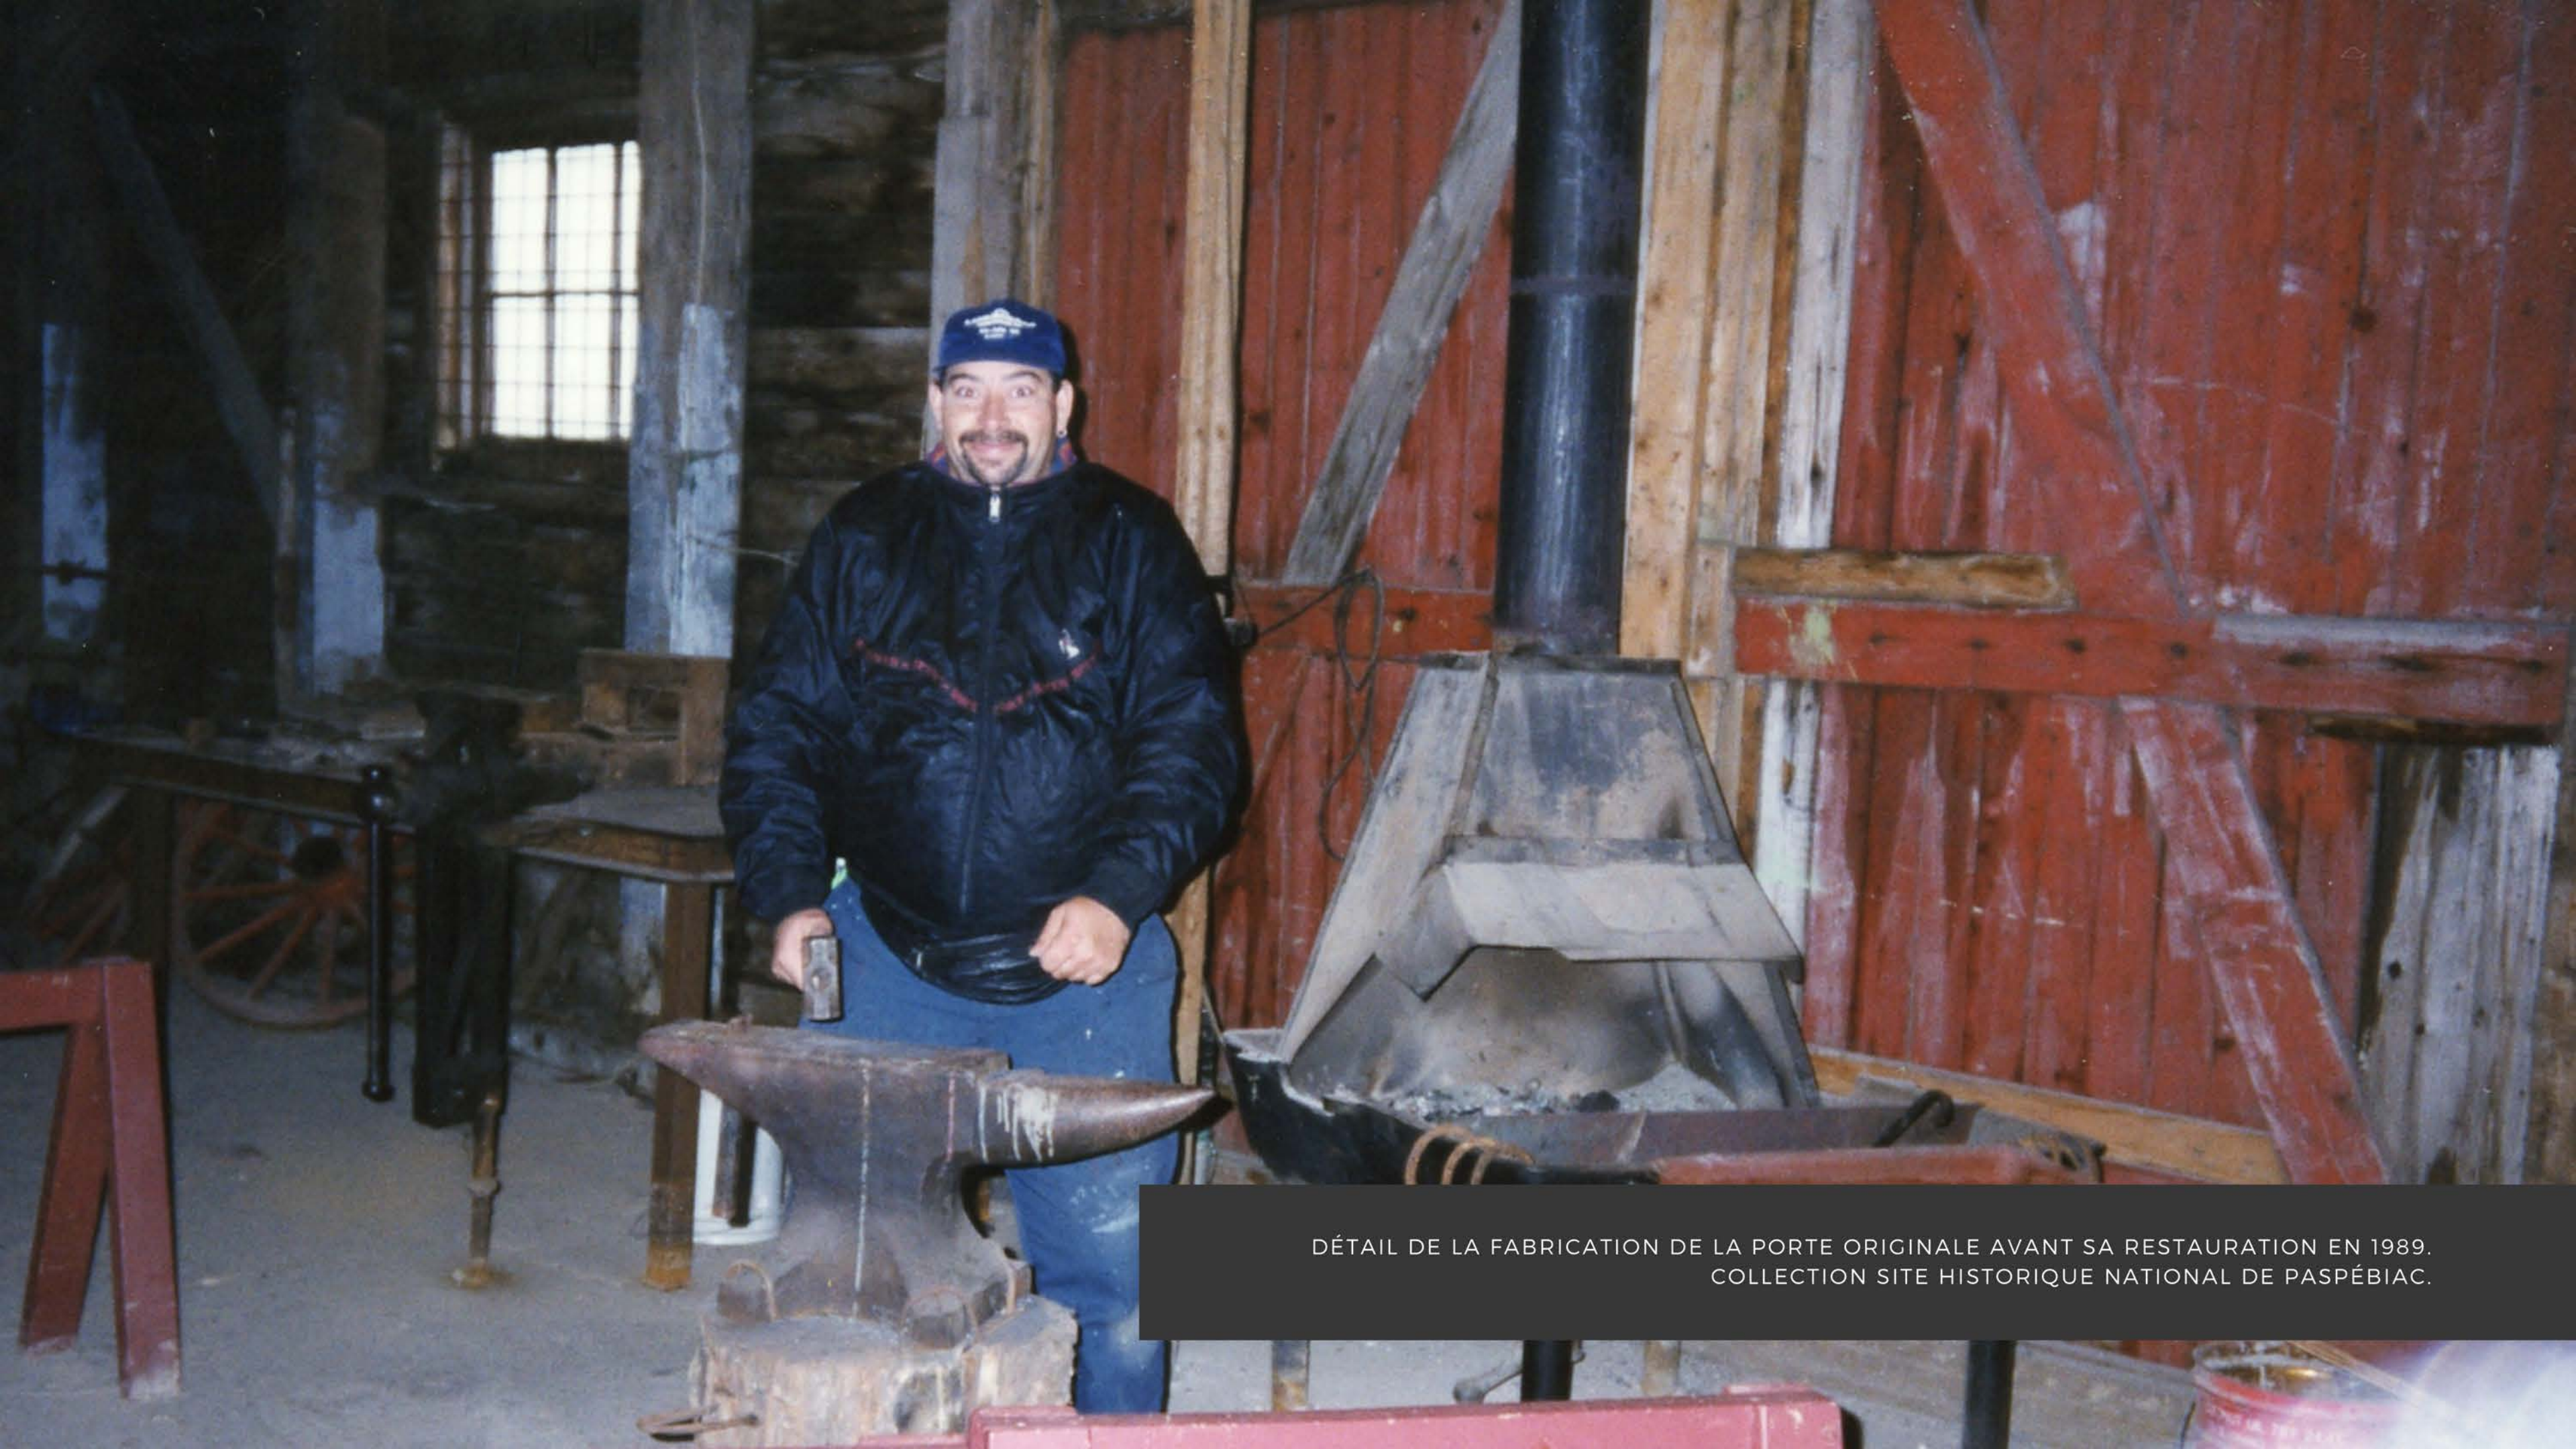
DÉTAIL DE LA FABRICATION DE LA PORTE ORIGINALE AVANT SA RESTAURATION EN 1989.  
COLLECTION SITE HISTORIQUE NATIONAL DE PASPÉBIAC.

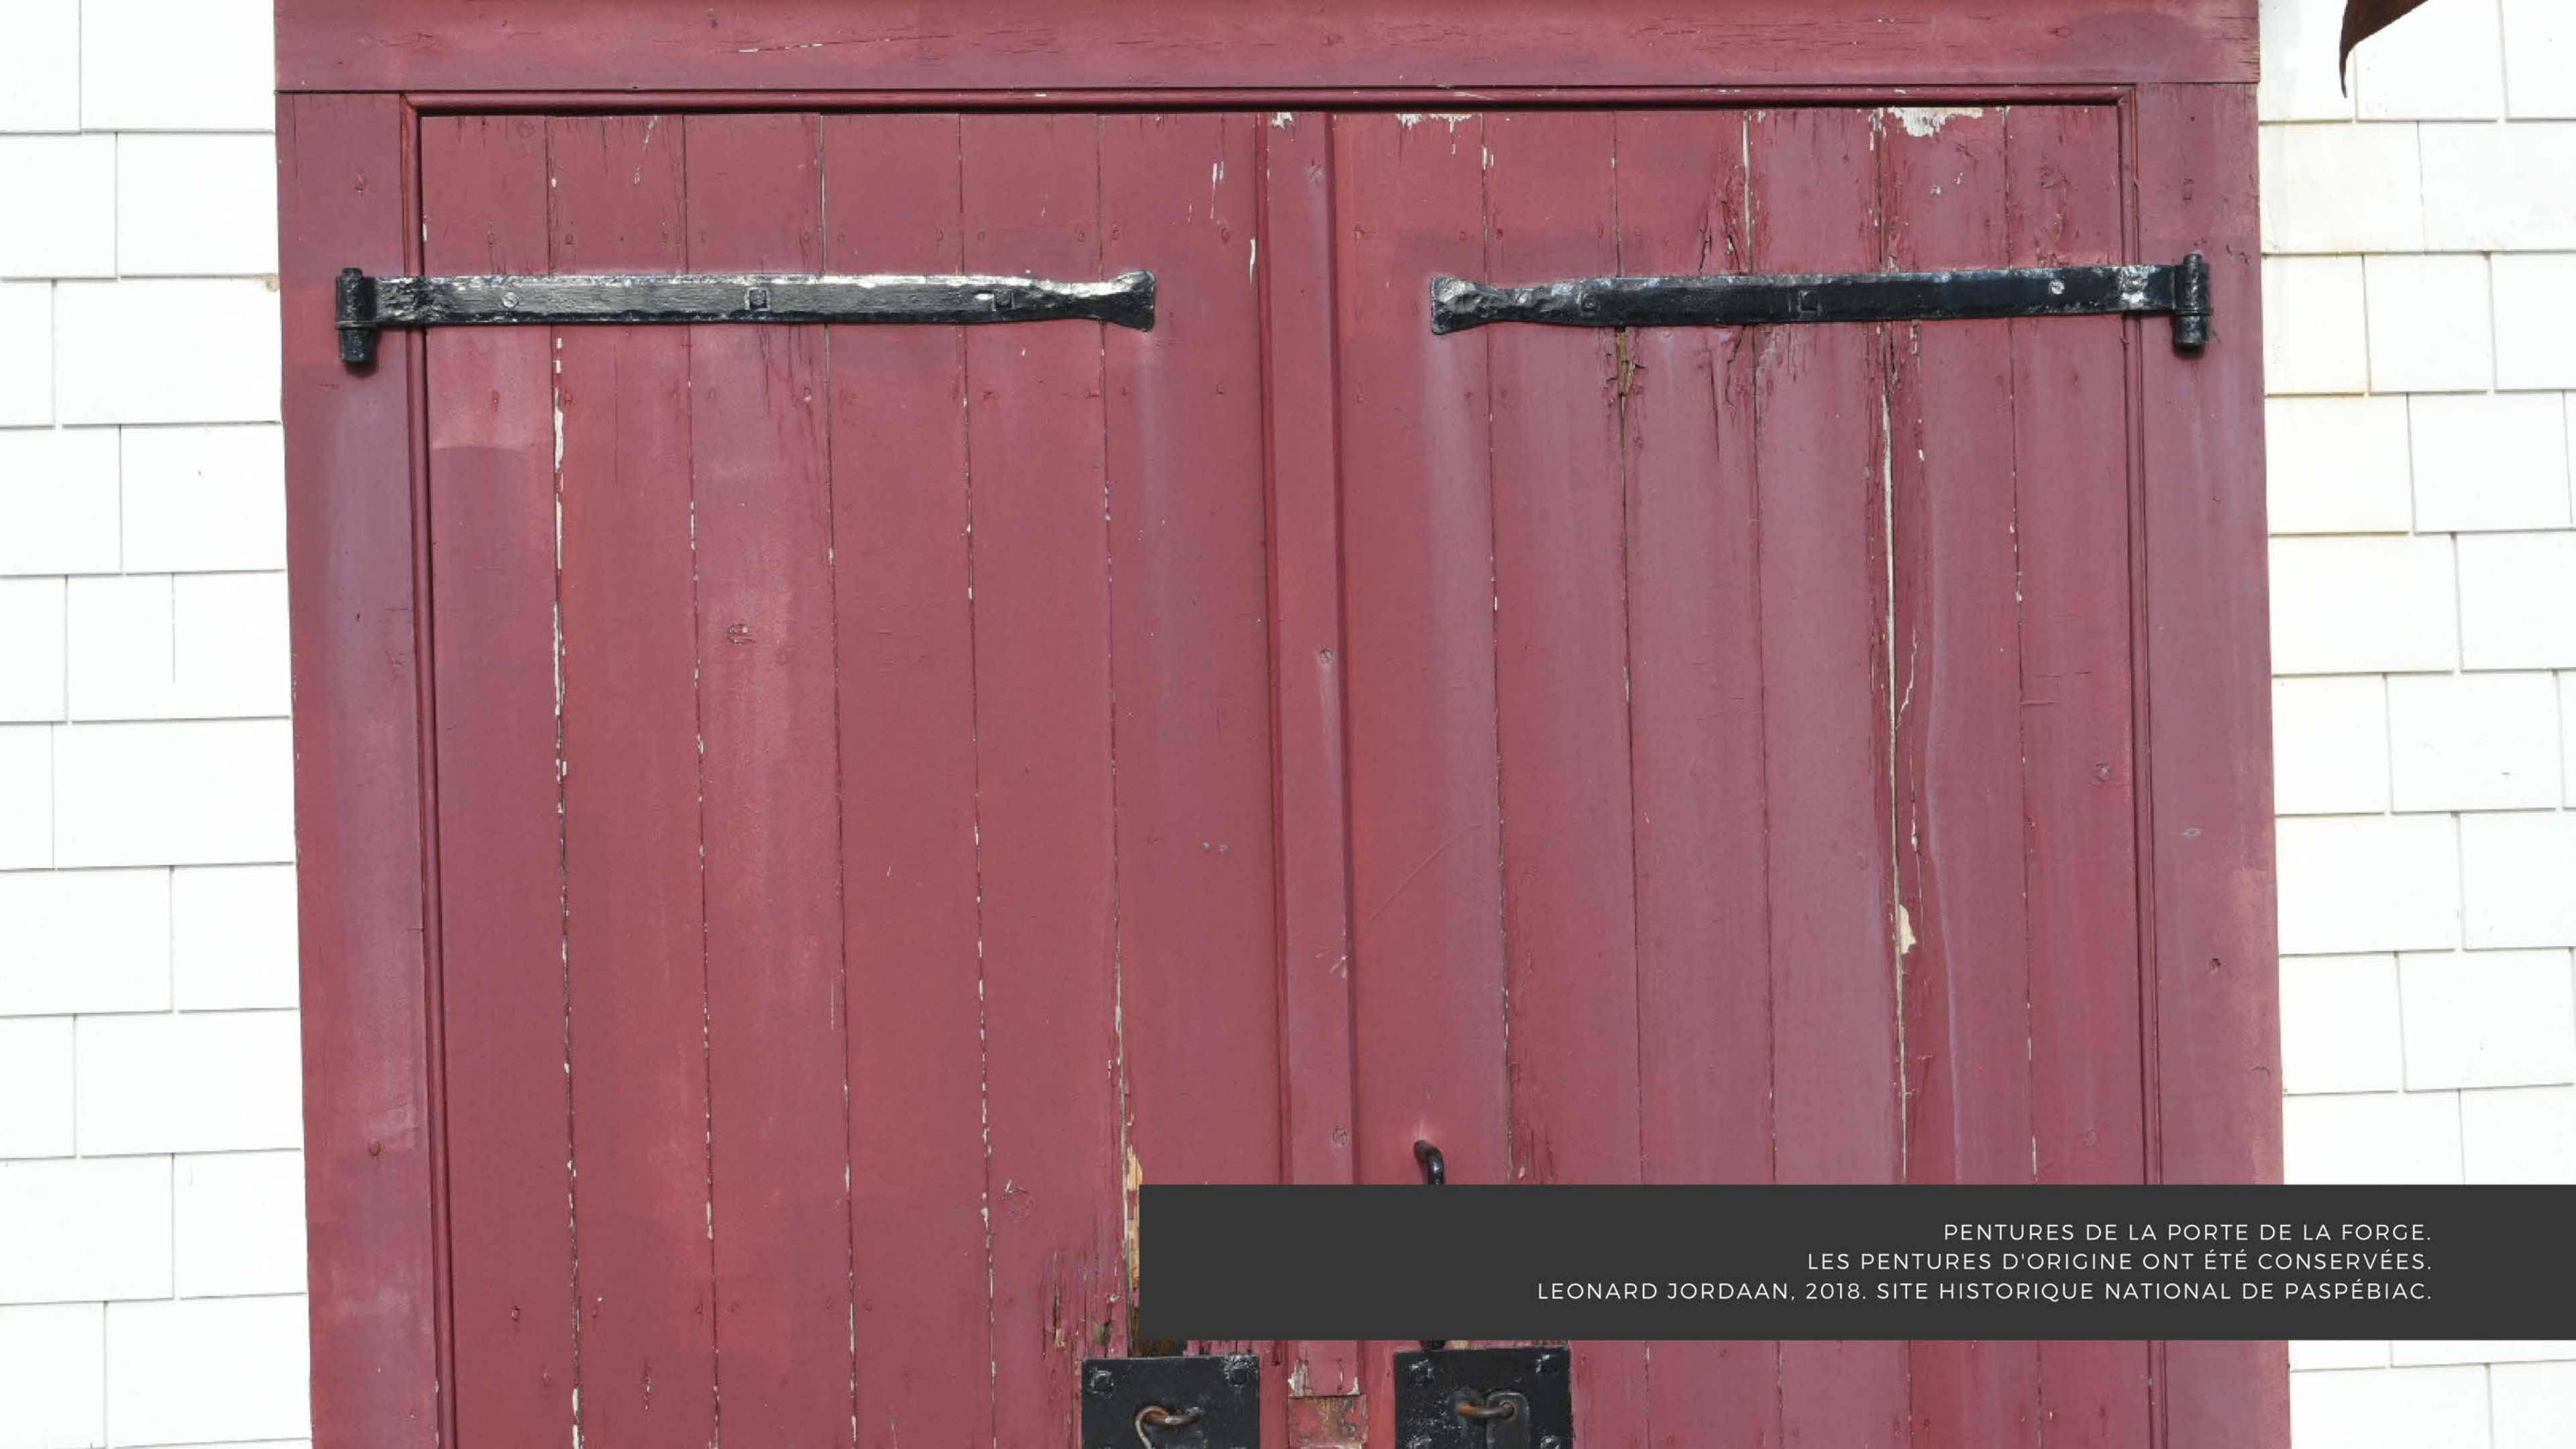
PENTURES DE LA PORTE DE LA FORGE.  
LES PENTURES D'ORIGINE ONT ÉTÉ CONSERVÉES.  
LEONARD JORDAAN, 2018. SITE HISTORIQUE NATIONAL DE PASPÉBIAC.

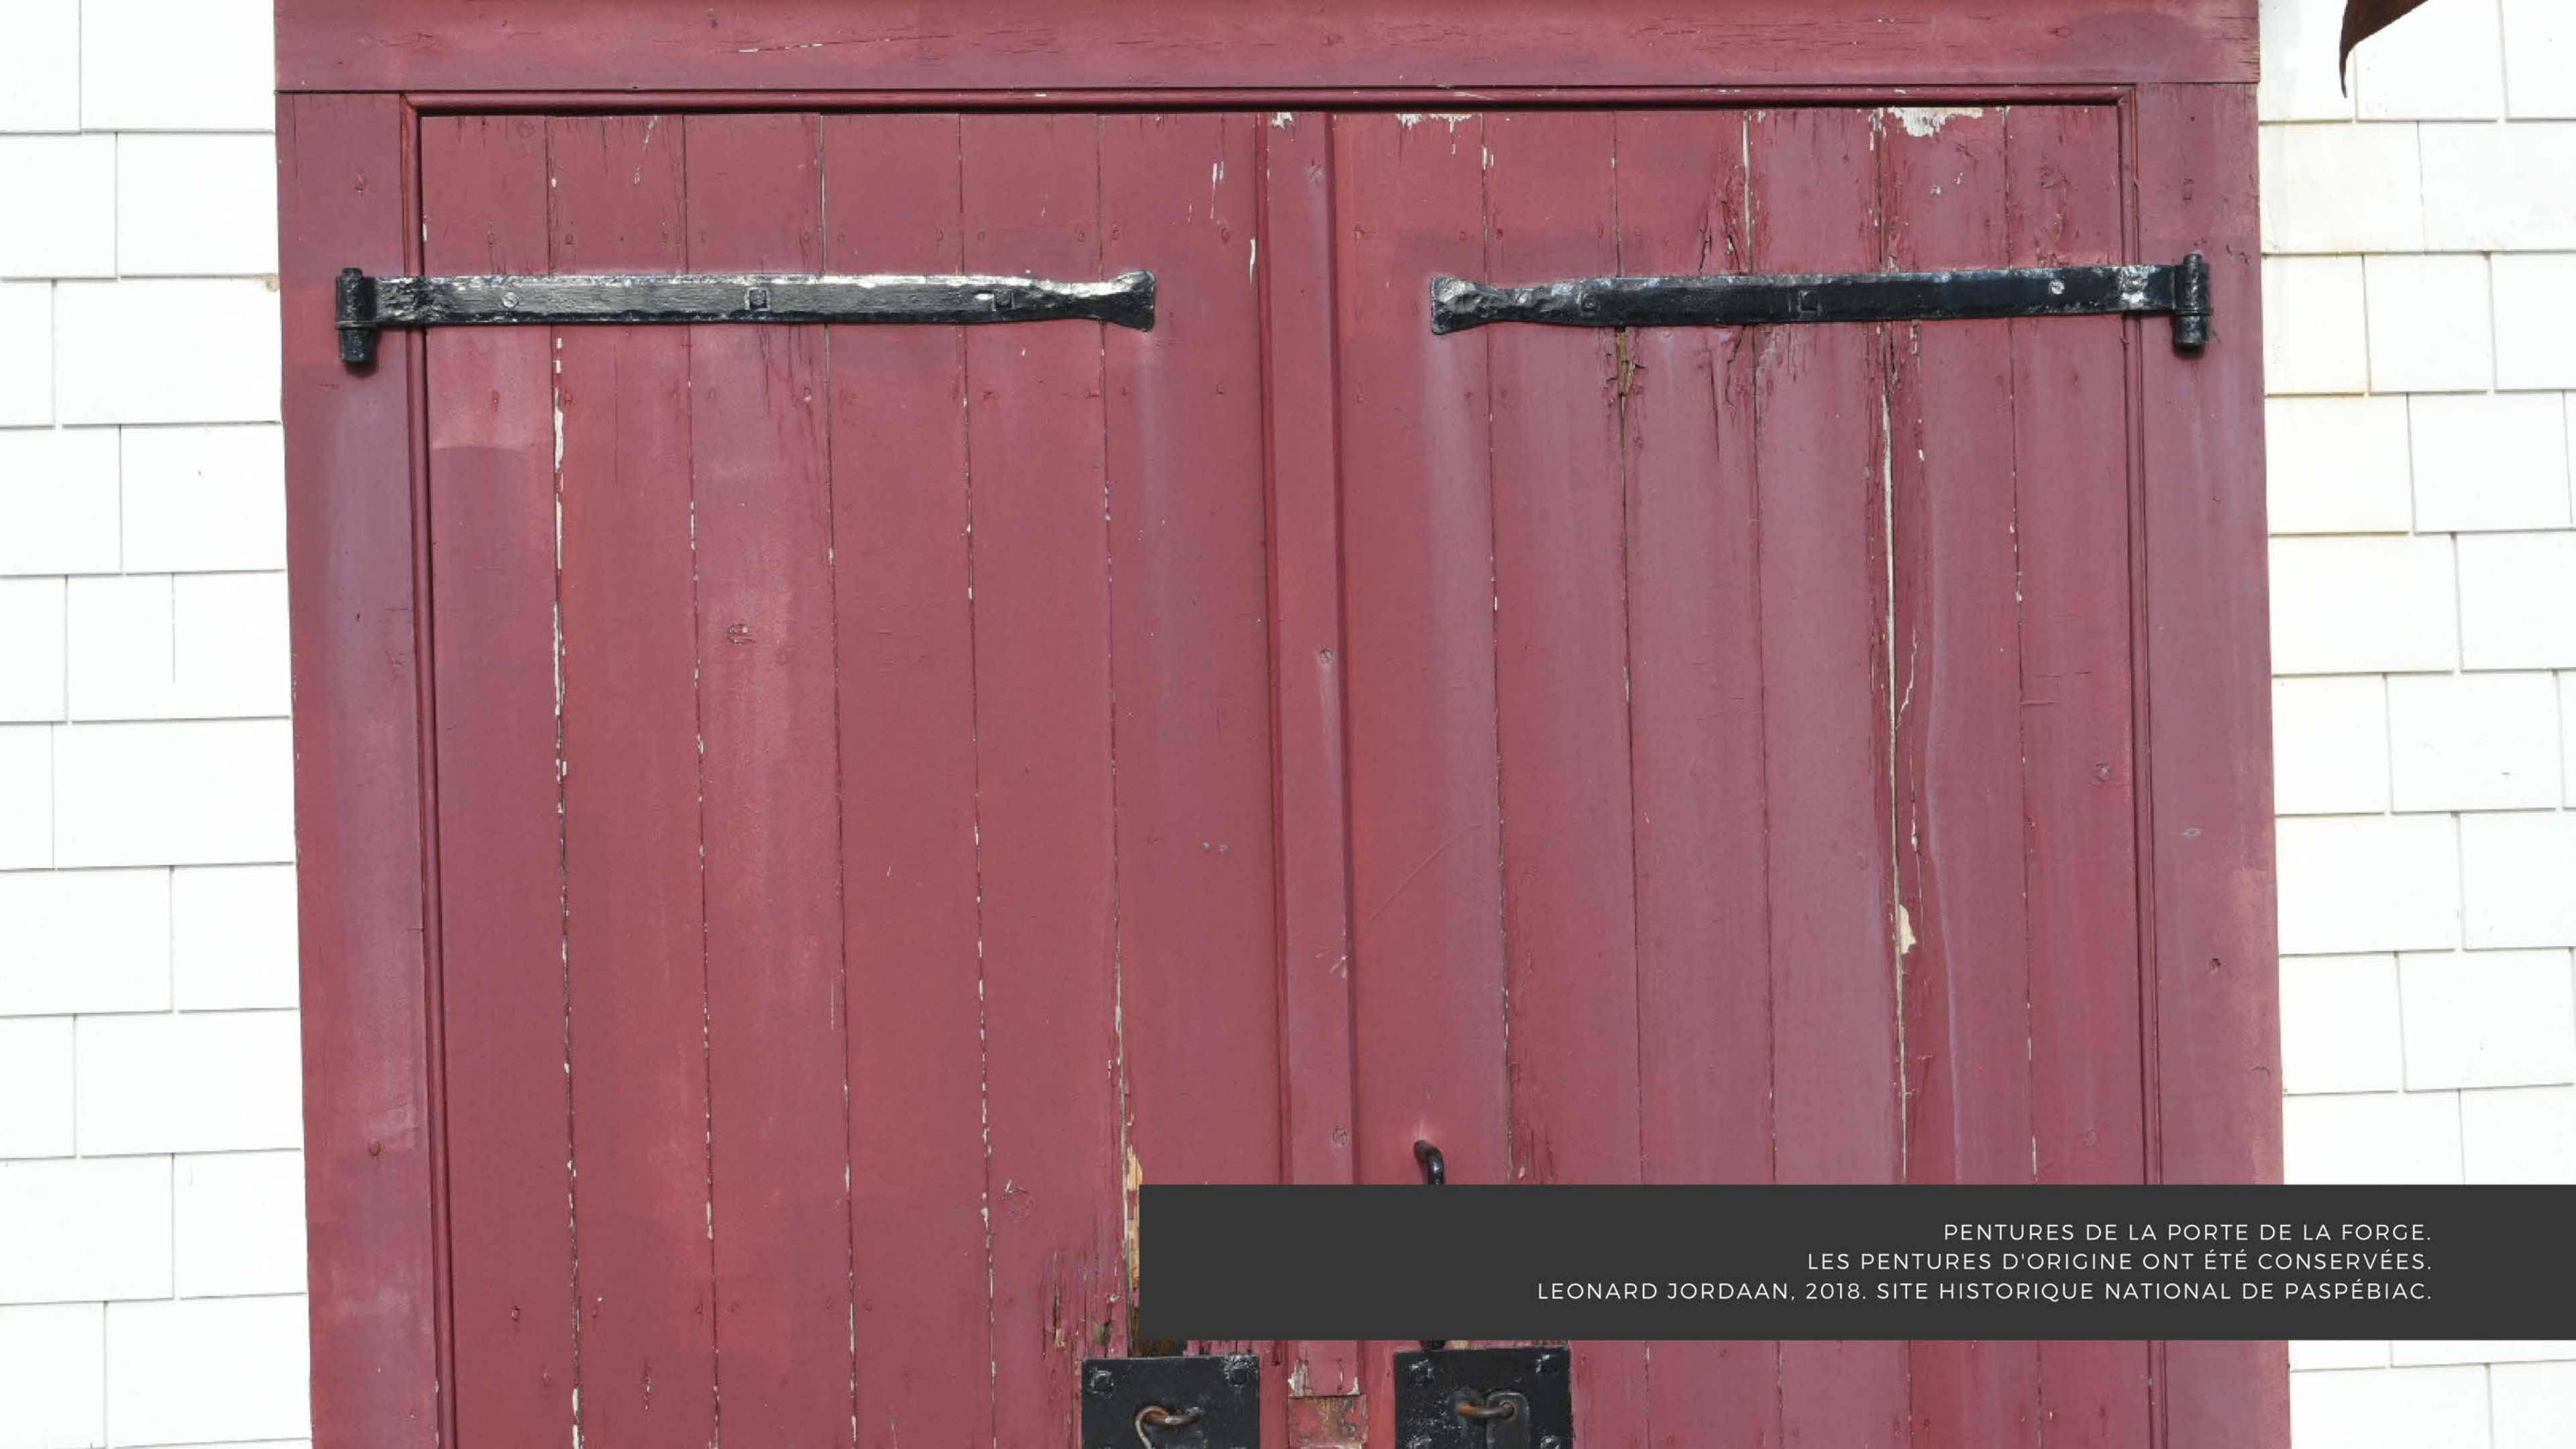
PENTURES DE LA PORTE DE LA FORGE.  
LES PENTURES D'ORIGINE ONT ÉTÉ CONSERVÉES.  
LEONARD JORDAAN, 2018. SITE HISTORIQUE NATIONAL DE PASPÉBIAC.

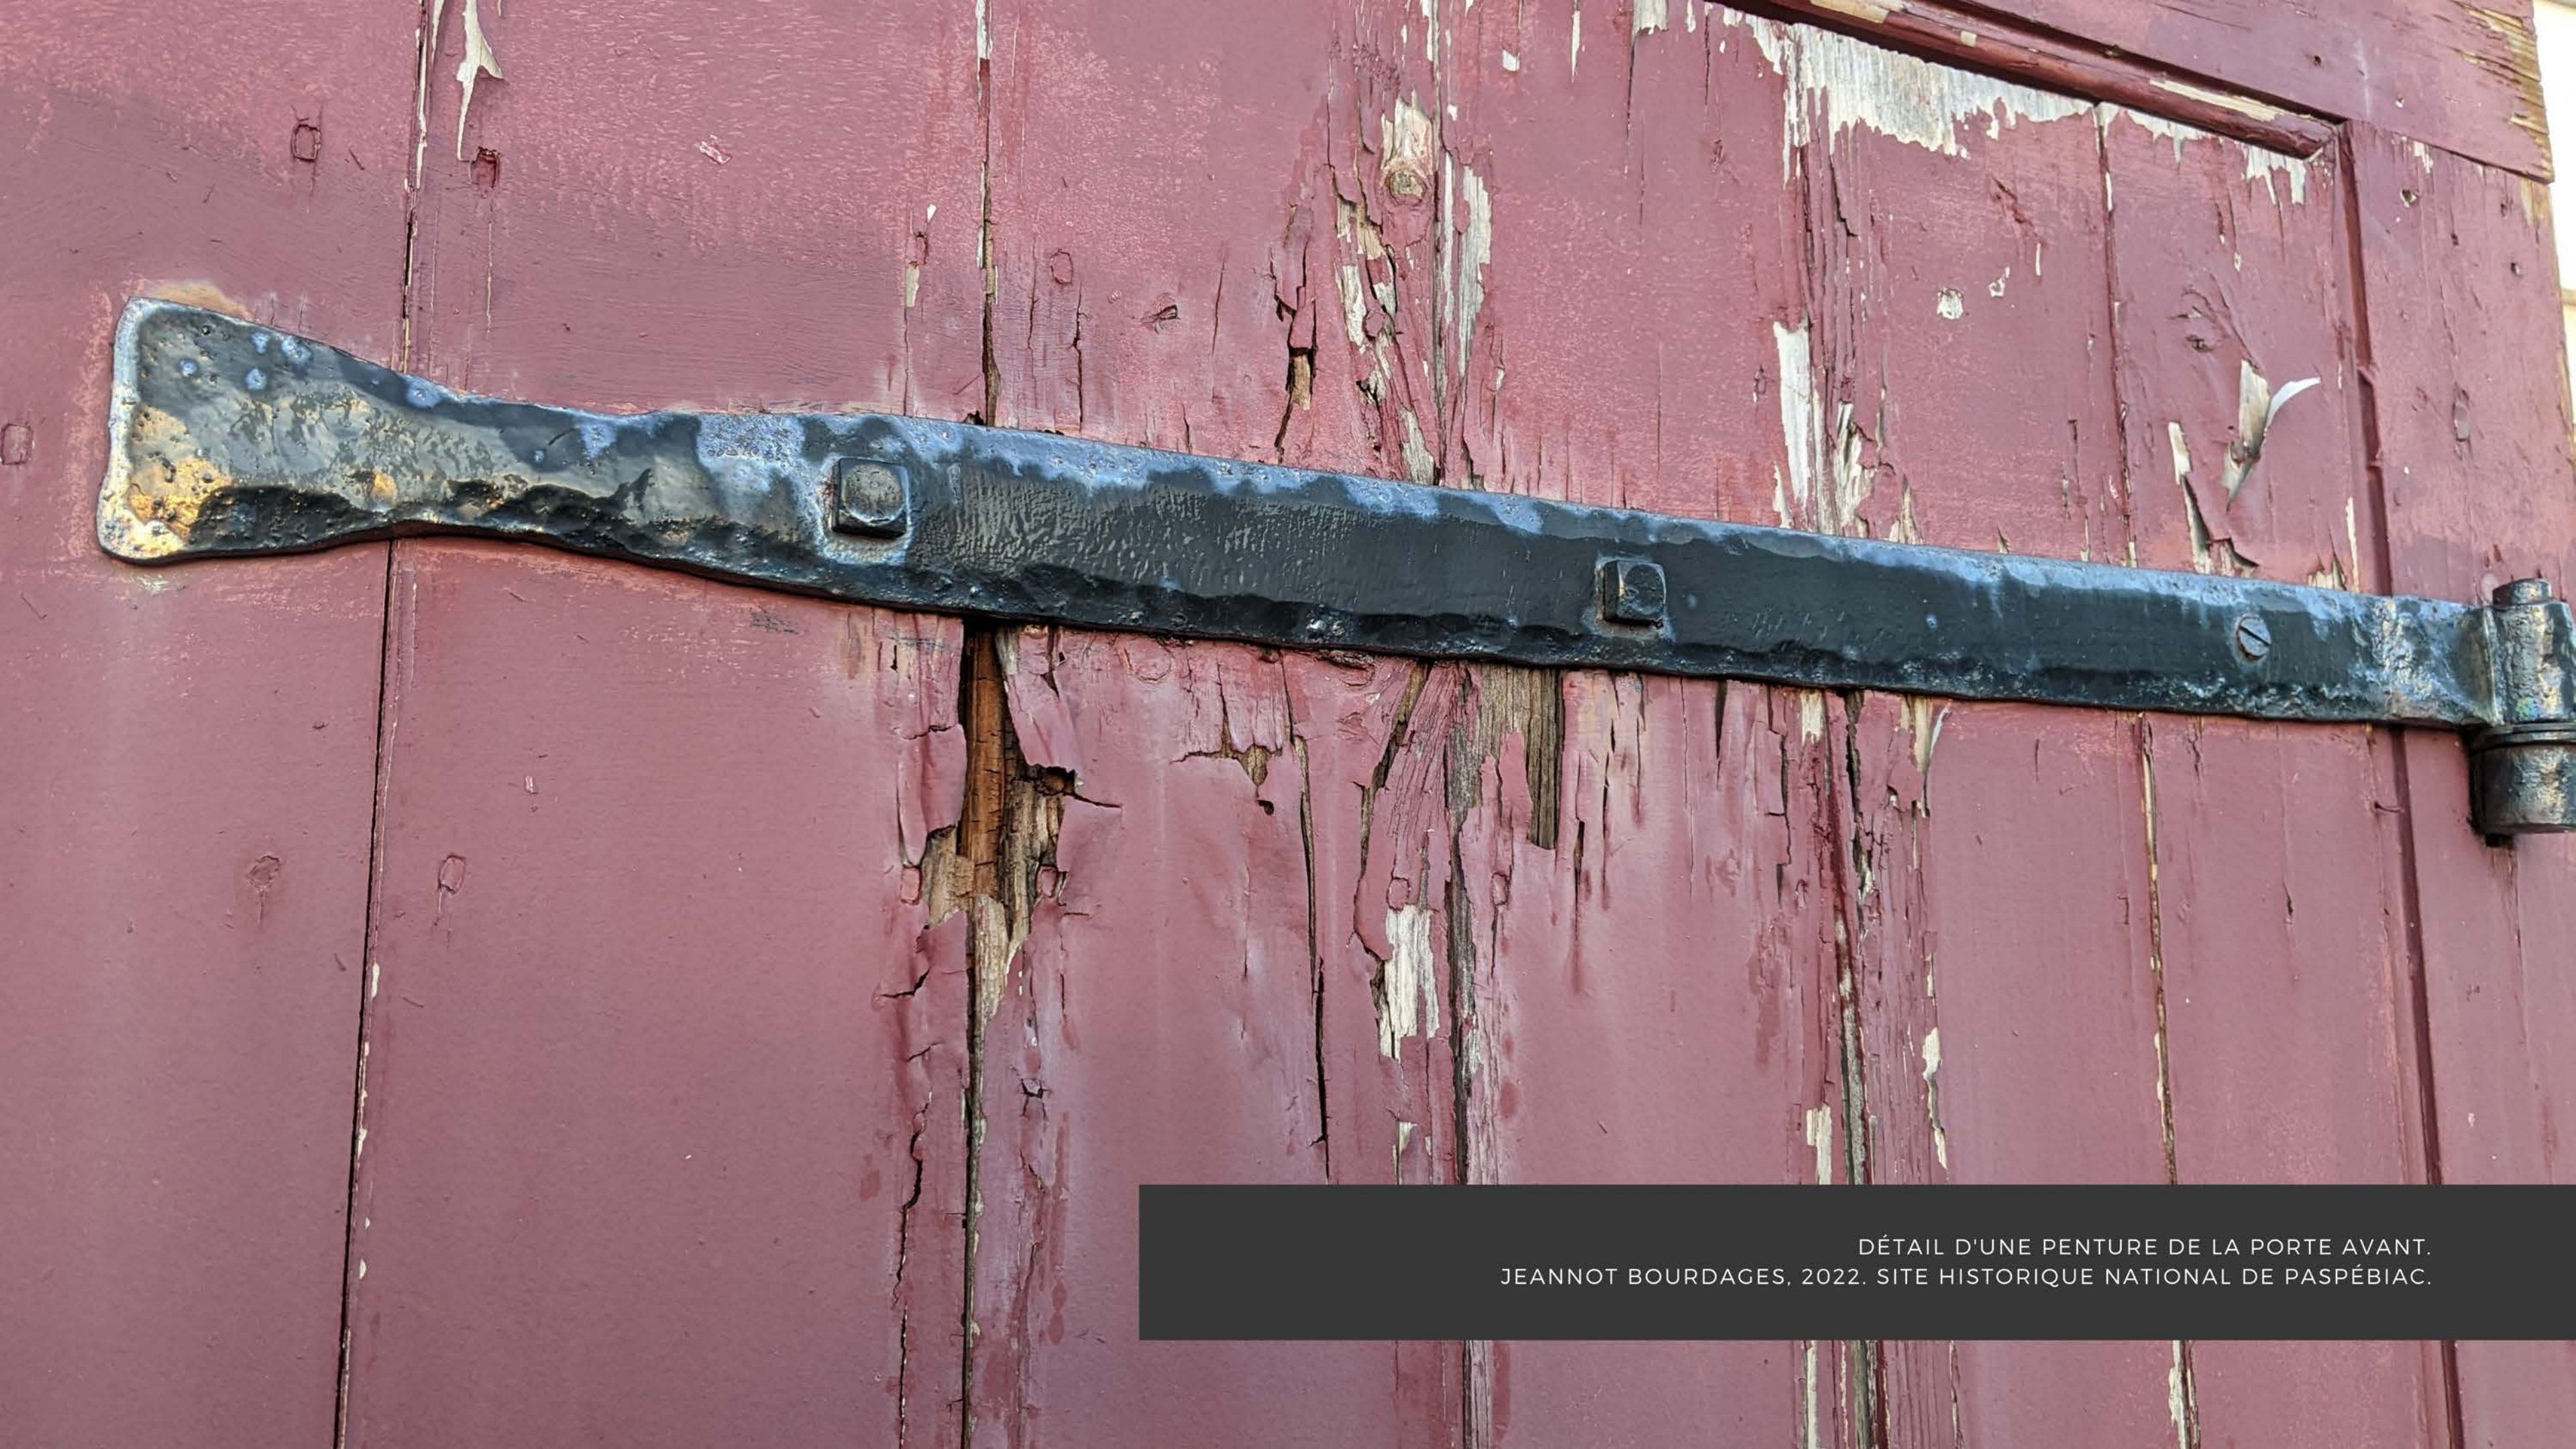
DÉTAIL D'UNE PENTURE DE LA PORTE AVANT.  
JEANNOT BOURDAGES, 2022. SITE HISTORIQUE NATIONAL DE PASPÉBIAC.
