# Portes et quincailleries Étude historique

**SITE HISTORIQUE NATIONAL DE PASPÉBIAC**

Par Jeannot Bourdages, conservateur  
Décembre 2022

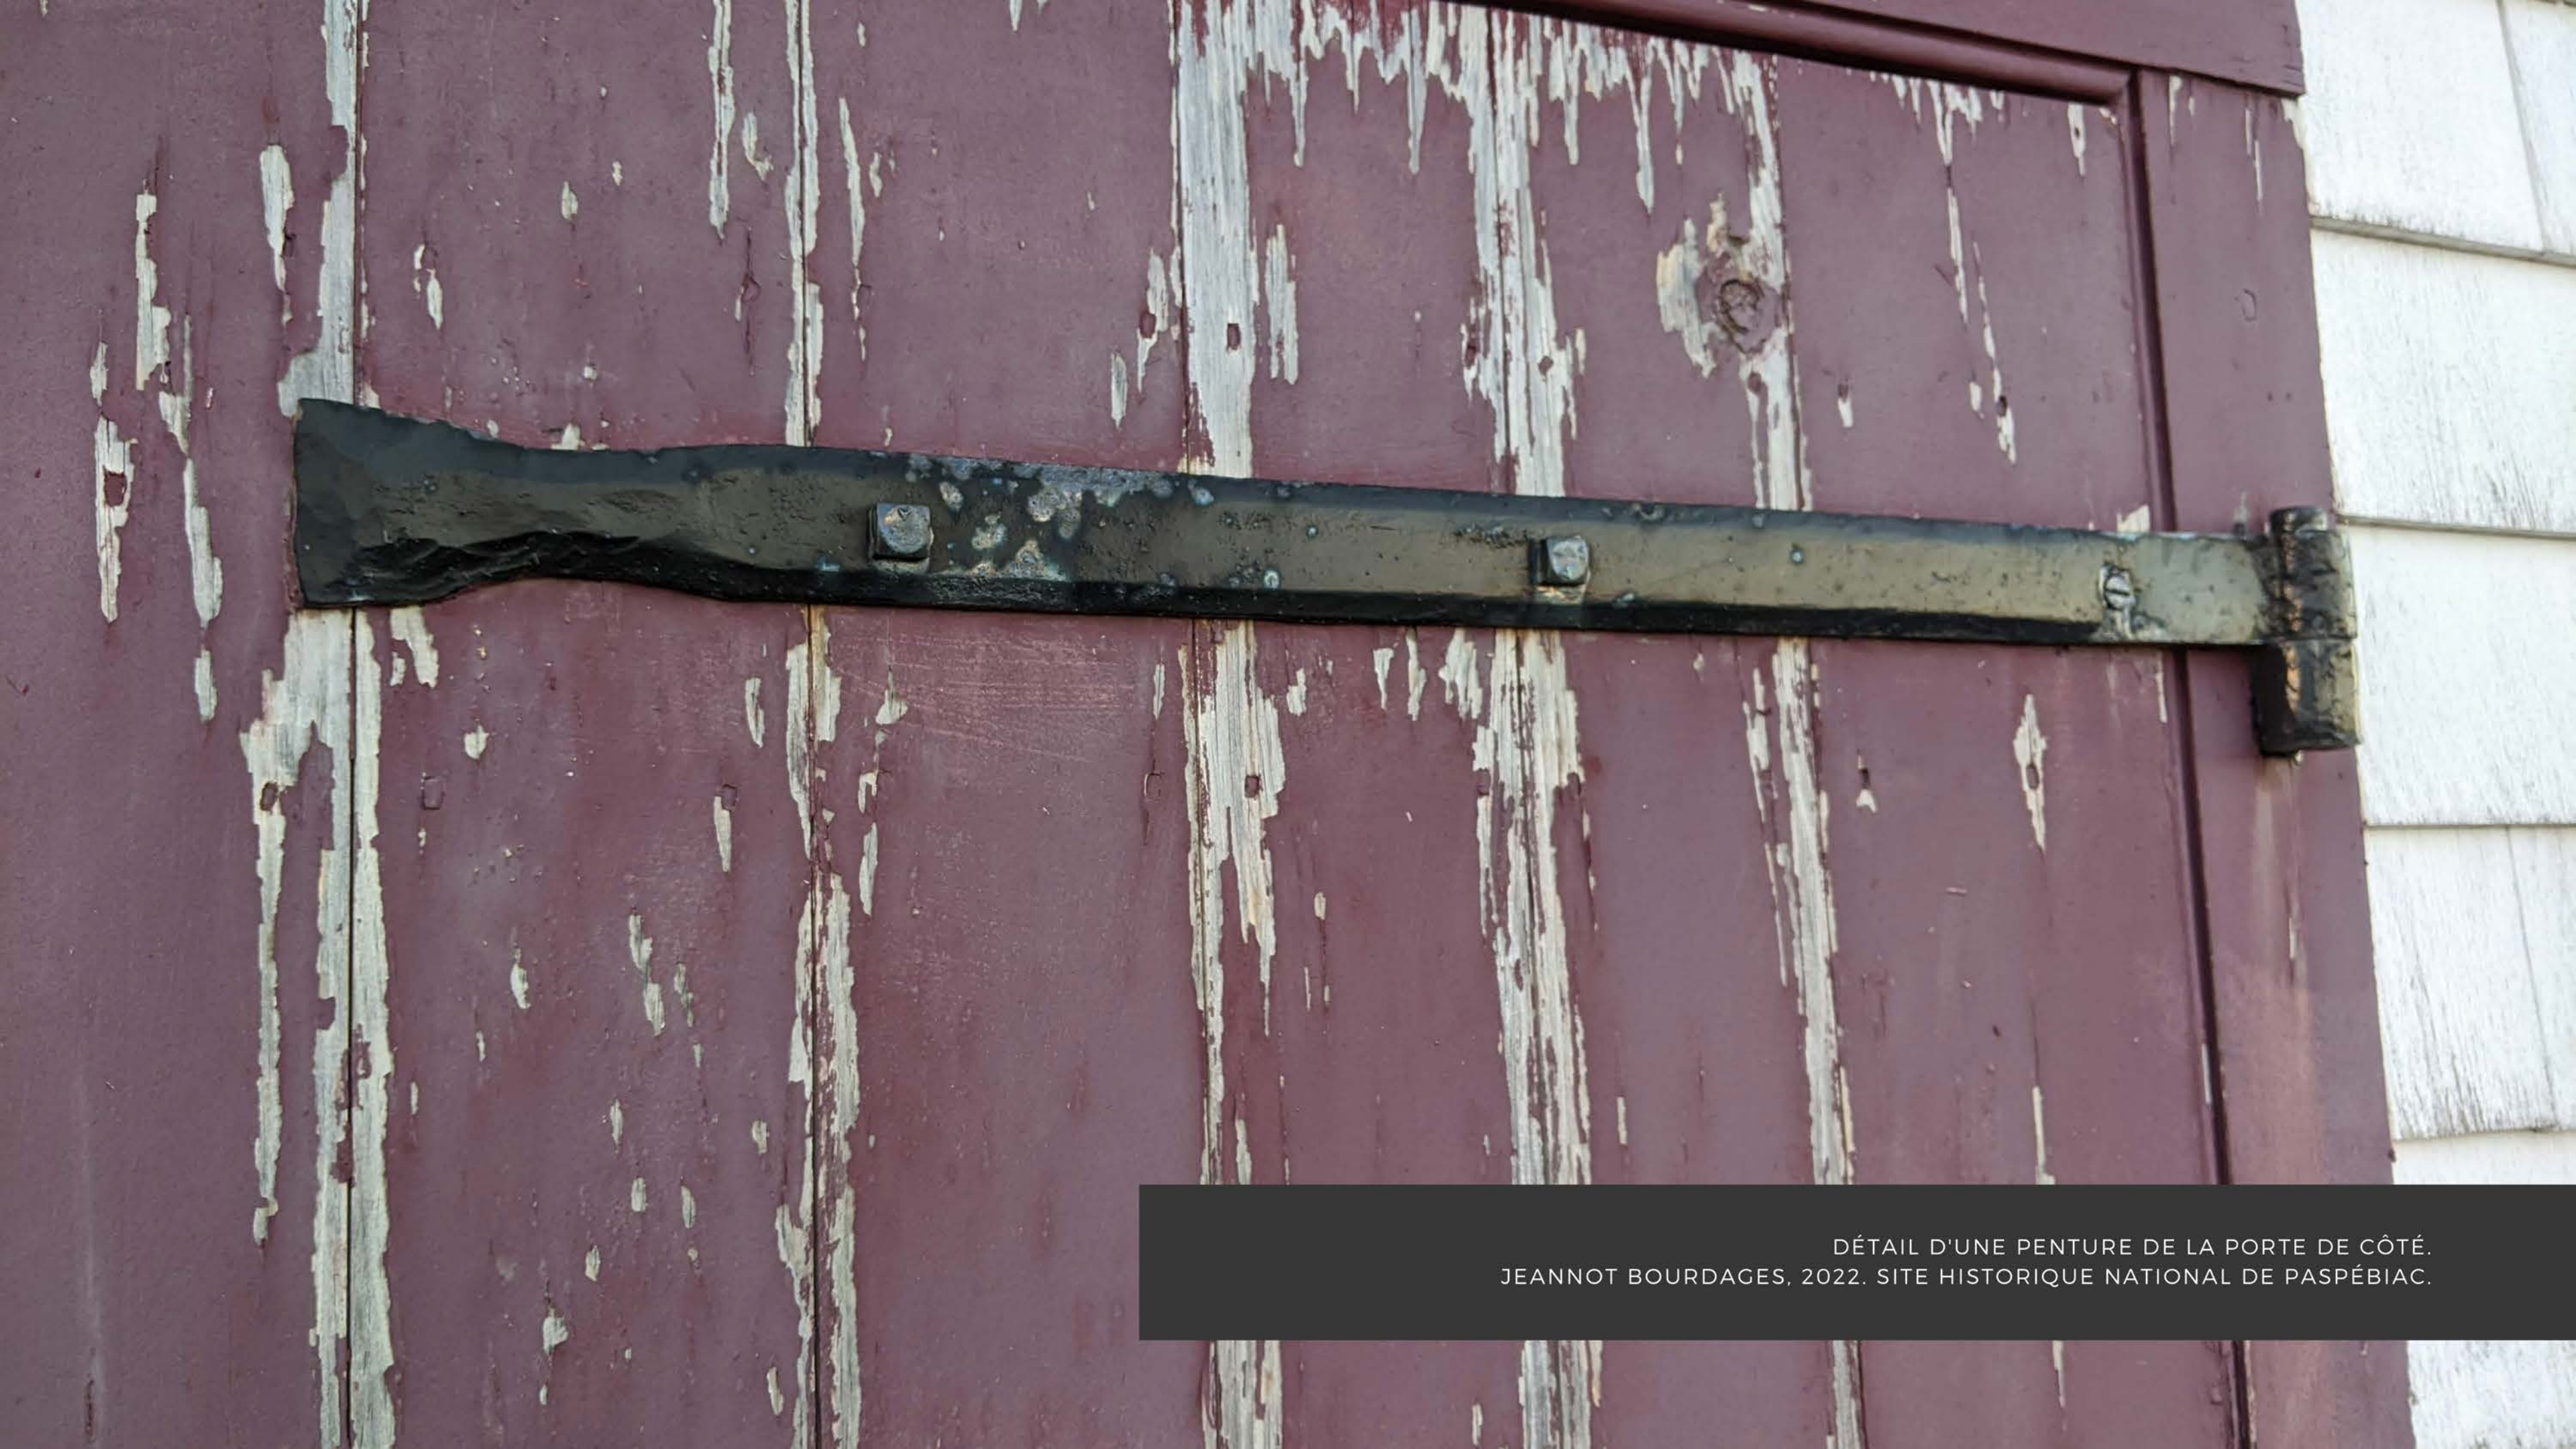
DÉTAIL D'UNE PENTURE DE LA PORTE DE CÔTÉ.  
JEANNOT BOURDAGES, 2022. SITE HISTORIQUE NATIONAL DE PASPÉBIAC.

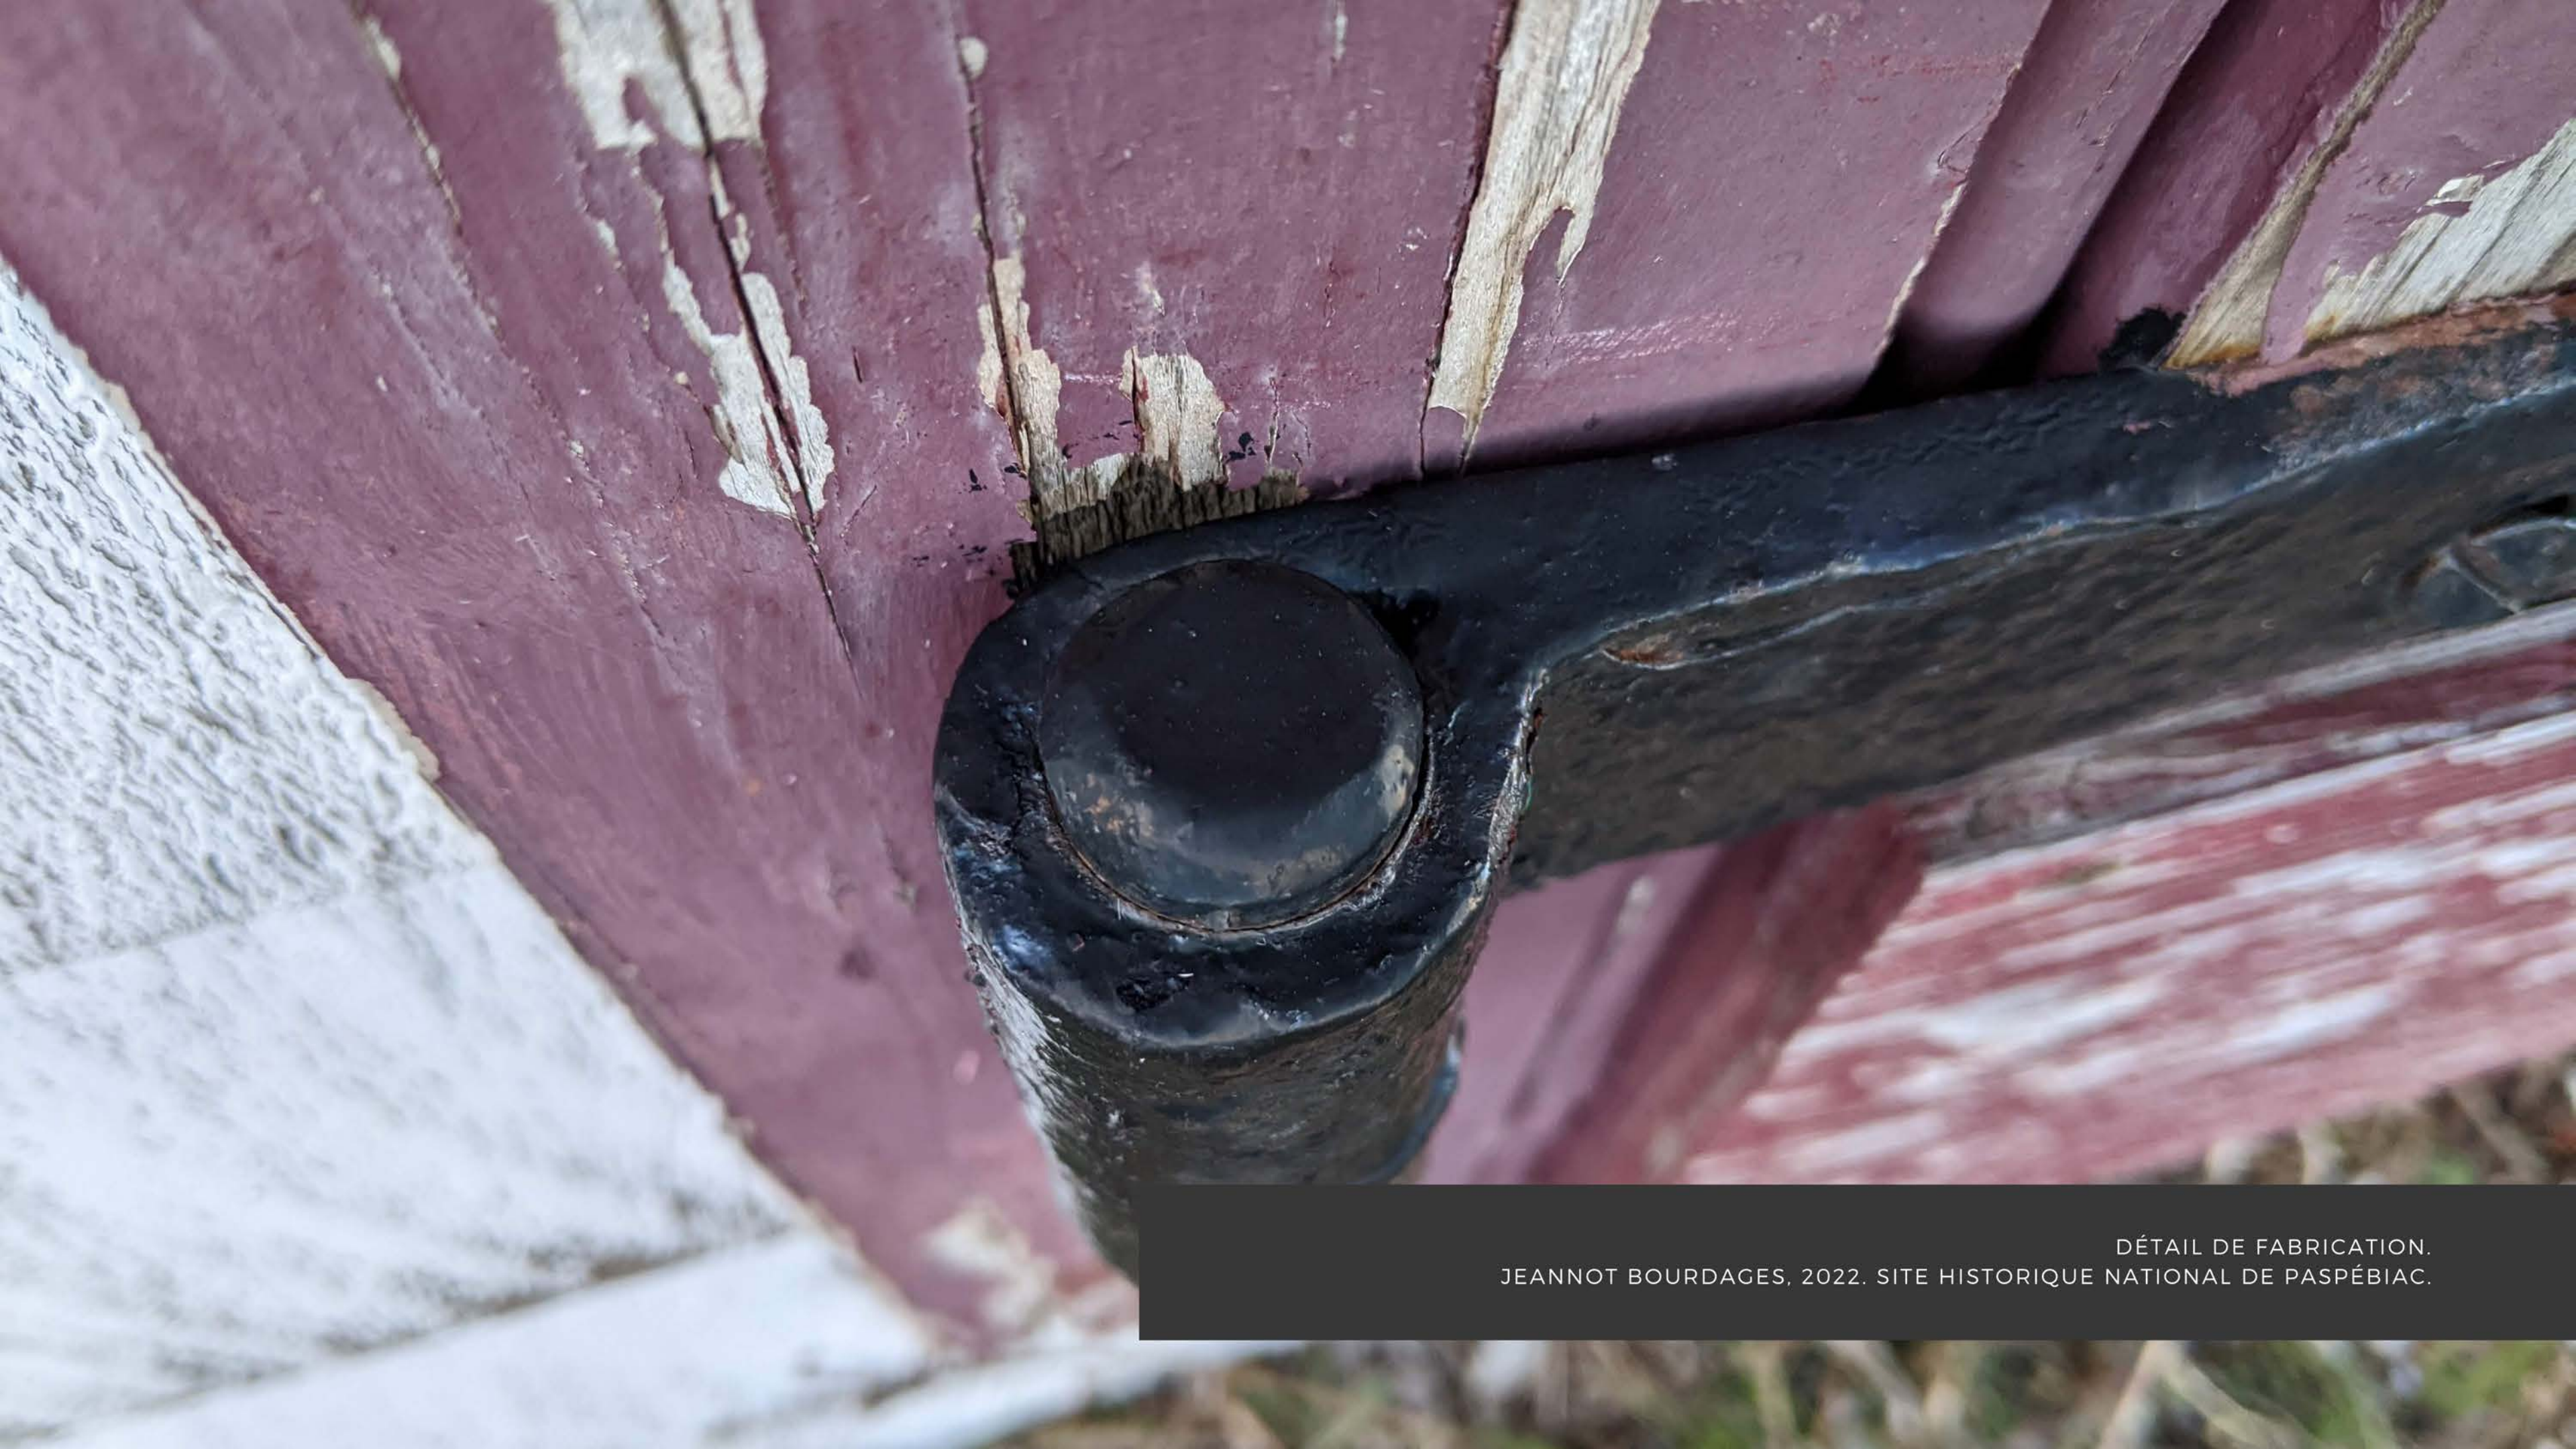
DÉTAIL DE FABRICATION.  
JEANNOT BOURDAGES, 2022. SITE HISTORIQUE NATIONAL DE PASPÉBIAC.

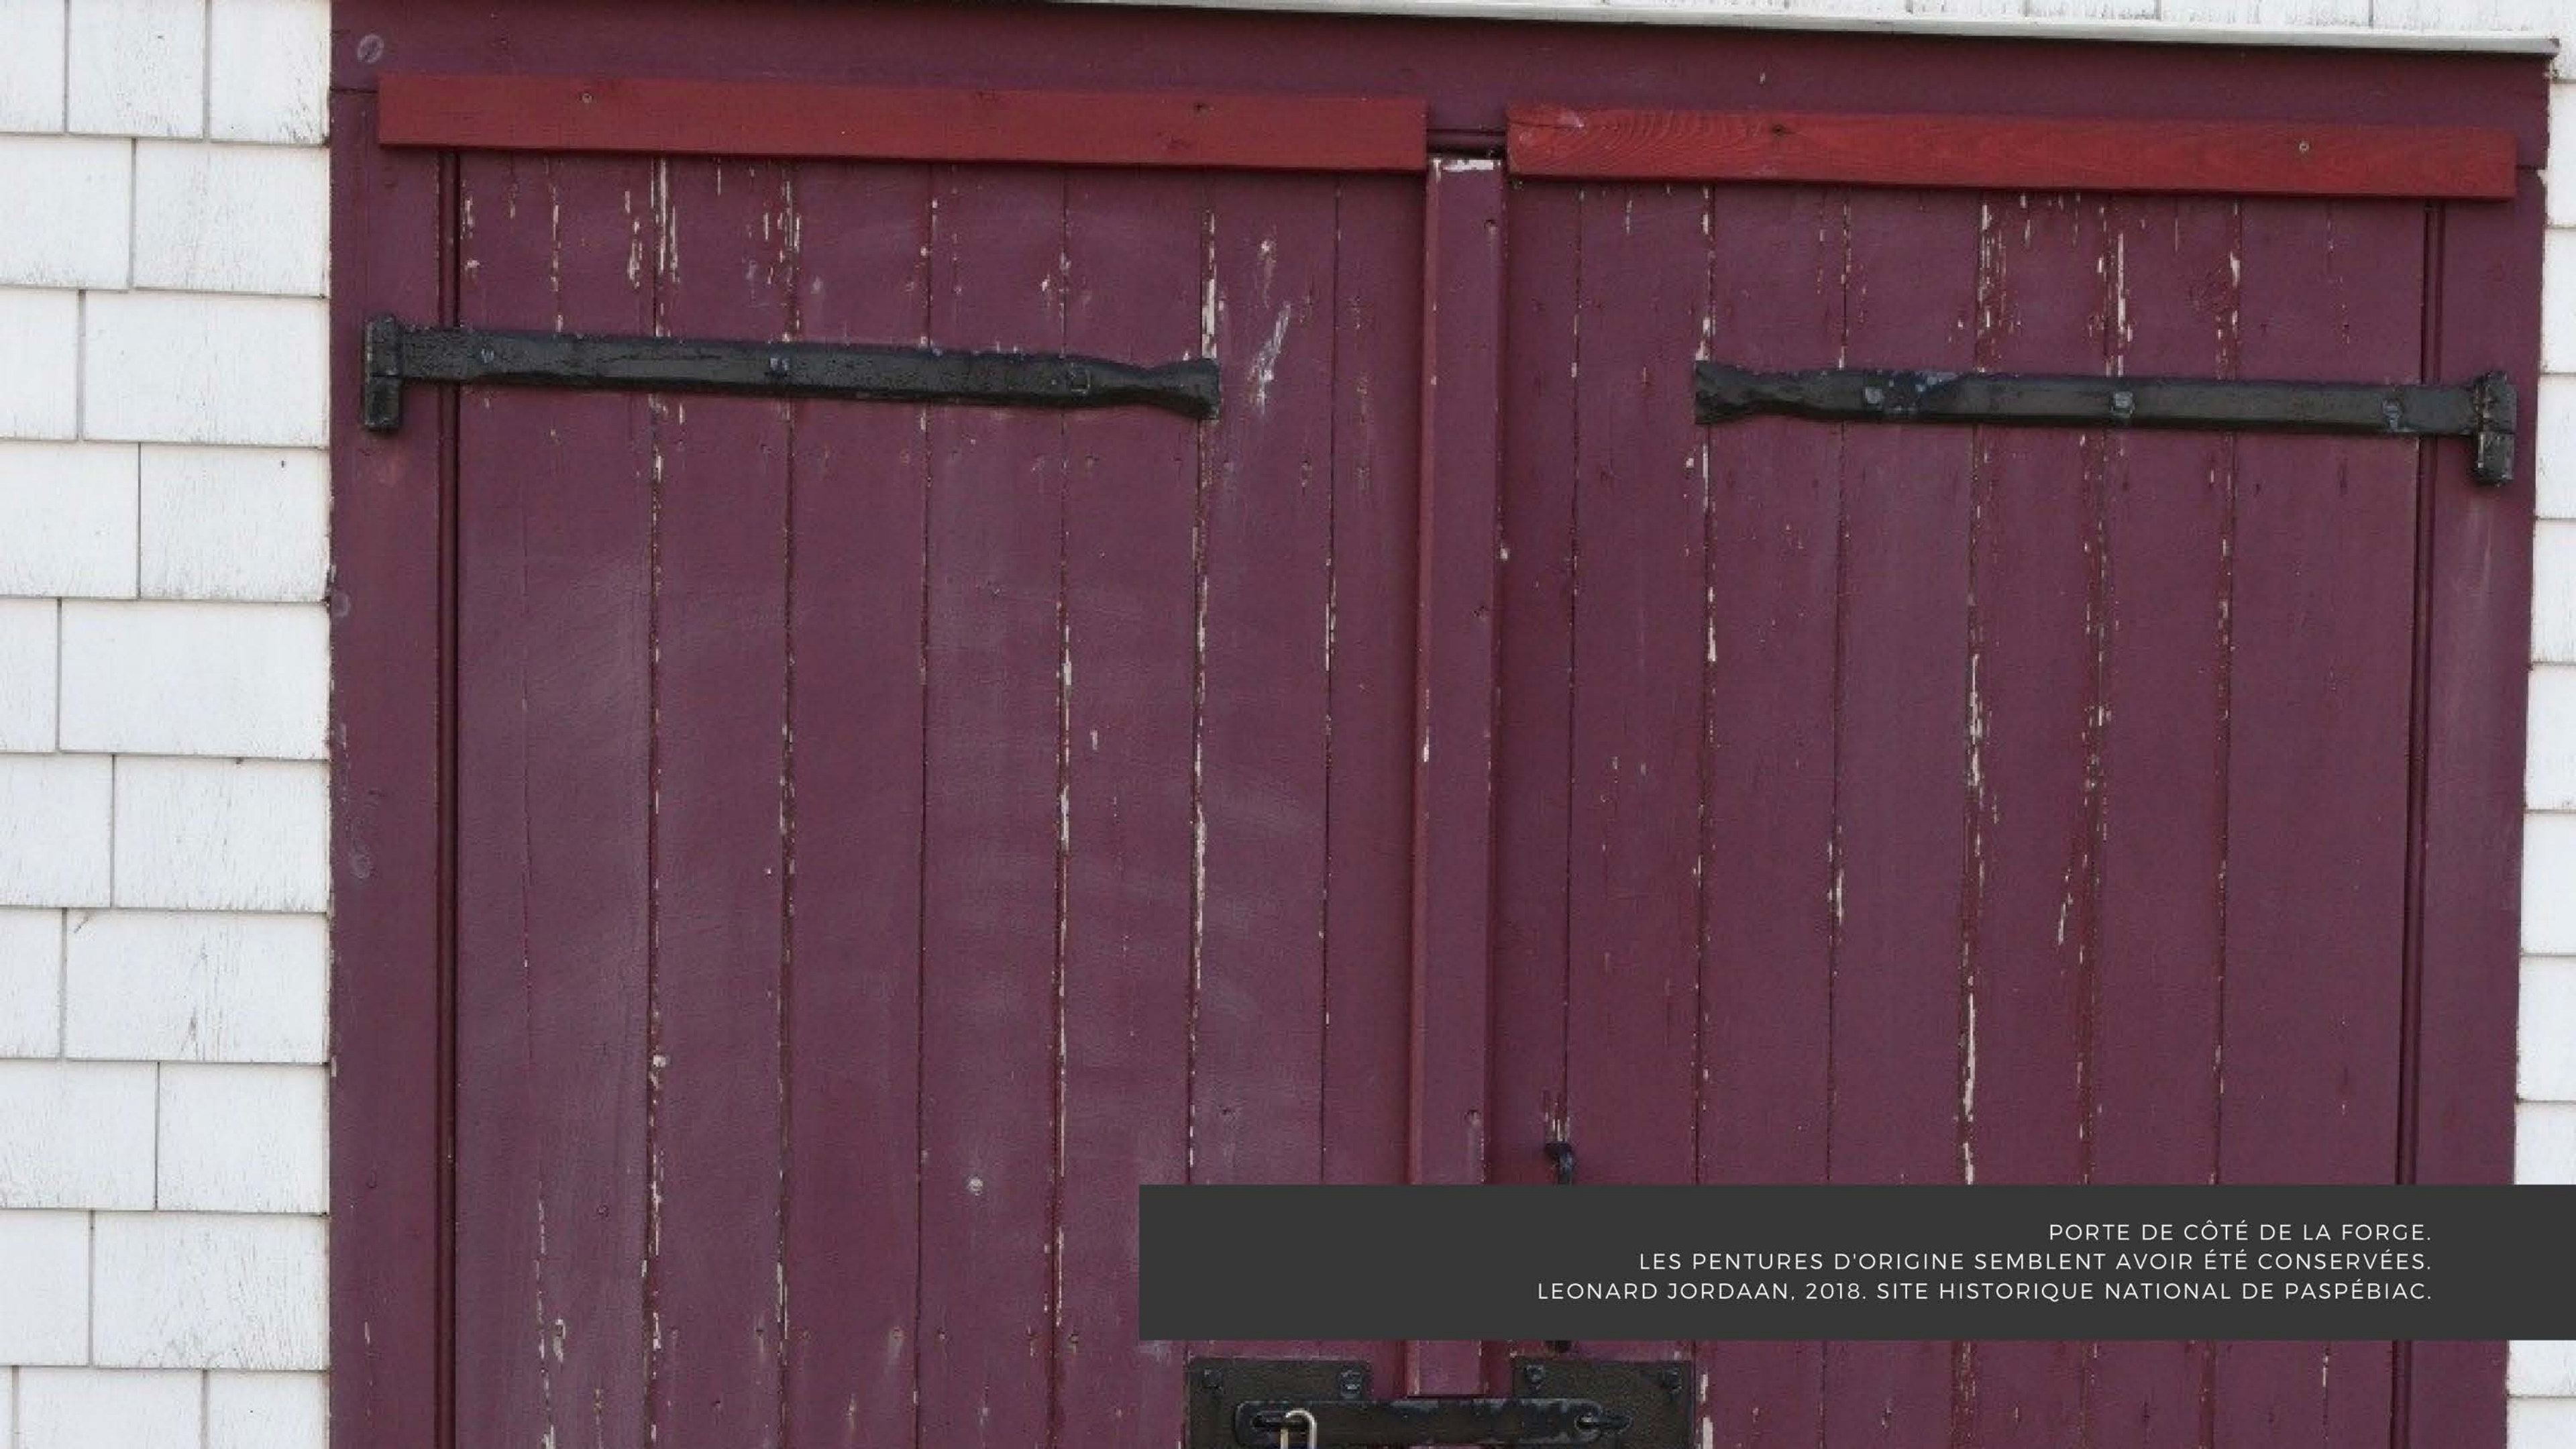
PORTE DE CÔTÉ DE LA FORGE.  
LES PENTURES D'ORIGINE SEMBLENT AVOIR ÉTÉ CONSERVÉES.  
LEONARD JORDAAN, 2018. SITE HISTORIQUE NATIONAL DE PASPÉBIAC.

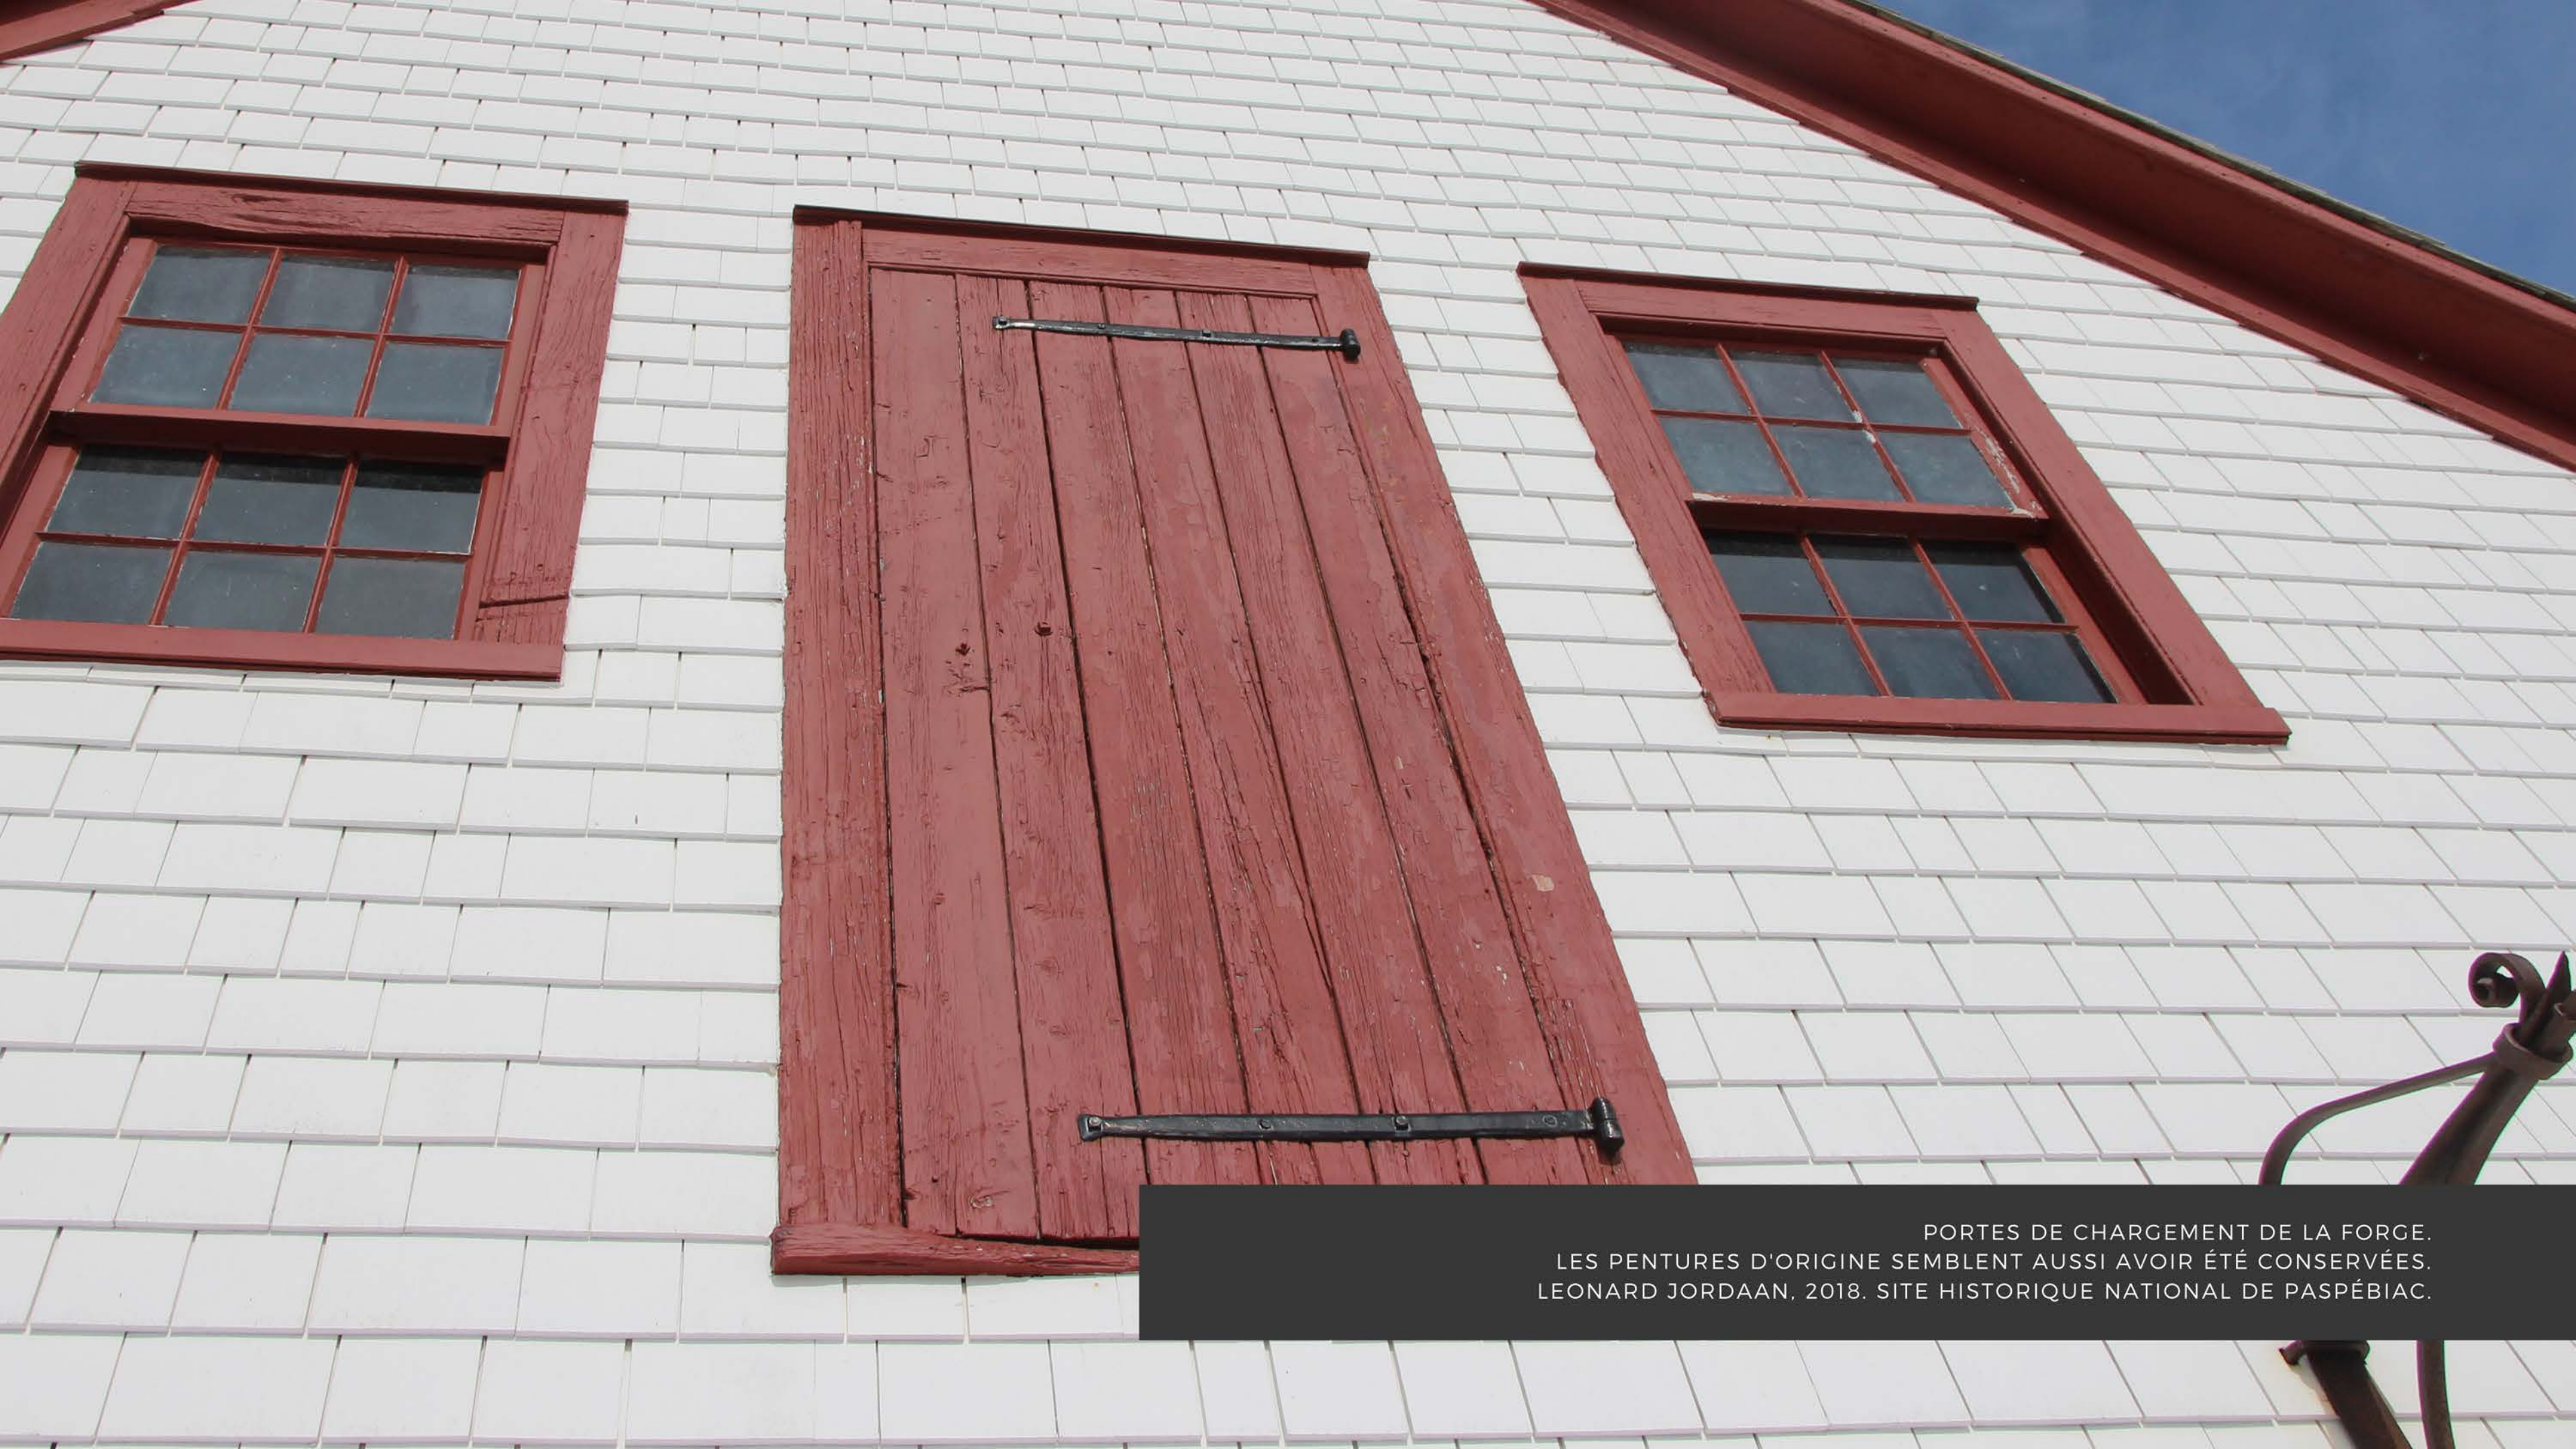
PORTES DE CHARGEMENT DE LA FORGE.  
LES PENTURES D'ORIGINE SEMBLENT AUSSI AVOIR ÉTÉ CONSERVÉES.  
LEONARD JORDAAN, 2018. SITE HISTORIQUE NATIONAL DE PASPÉBIAC.

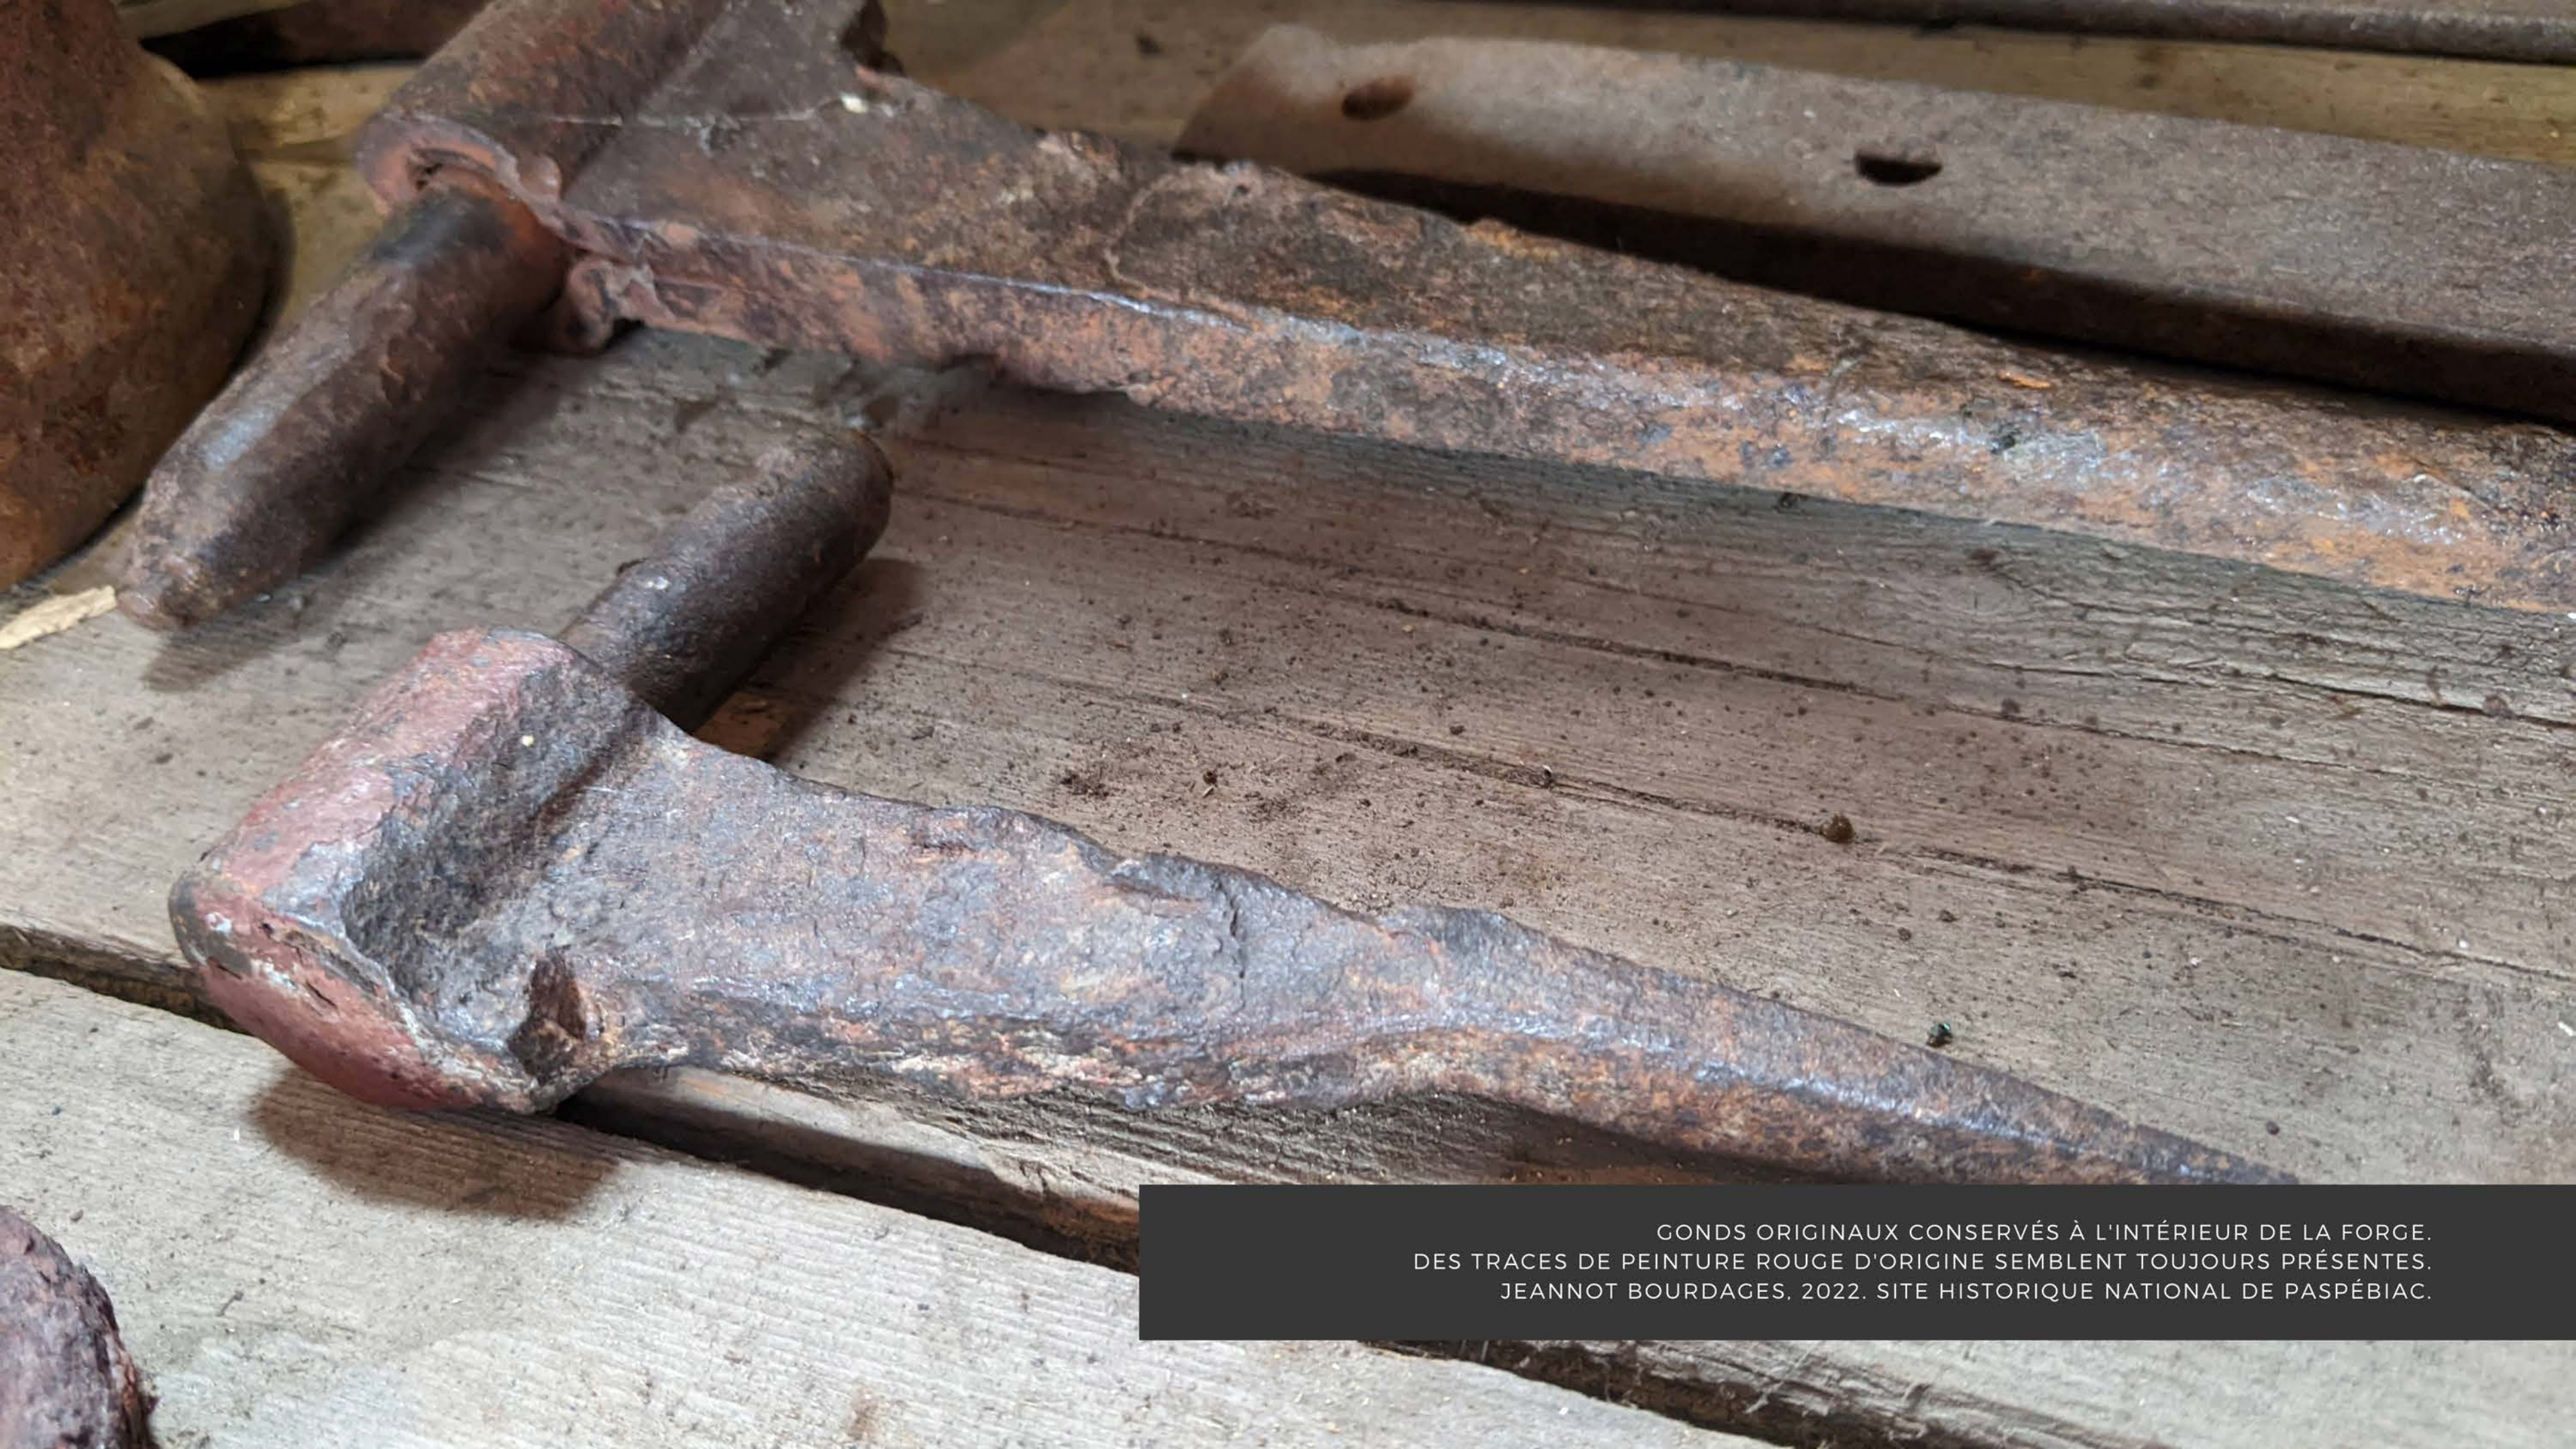
GONDS ORIGINAUX CONSERVÉS À L'INTÉRIEUR DE LA FORGE.  
DES TRACES DE PEINTURE ROUGE D'ORIGINE SEMBLENT TOUJOURS PRÉSENTES.  
JEANNOT BOURDAGES, 2022. SITE HISTORIQUE NATIONAL DE PASPÉBIAC.

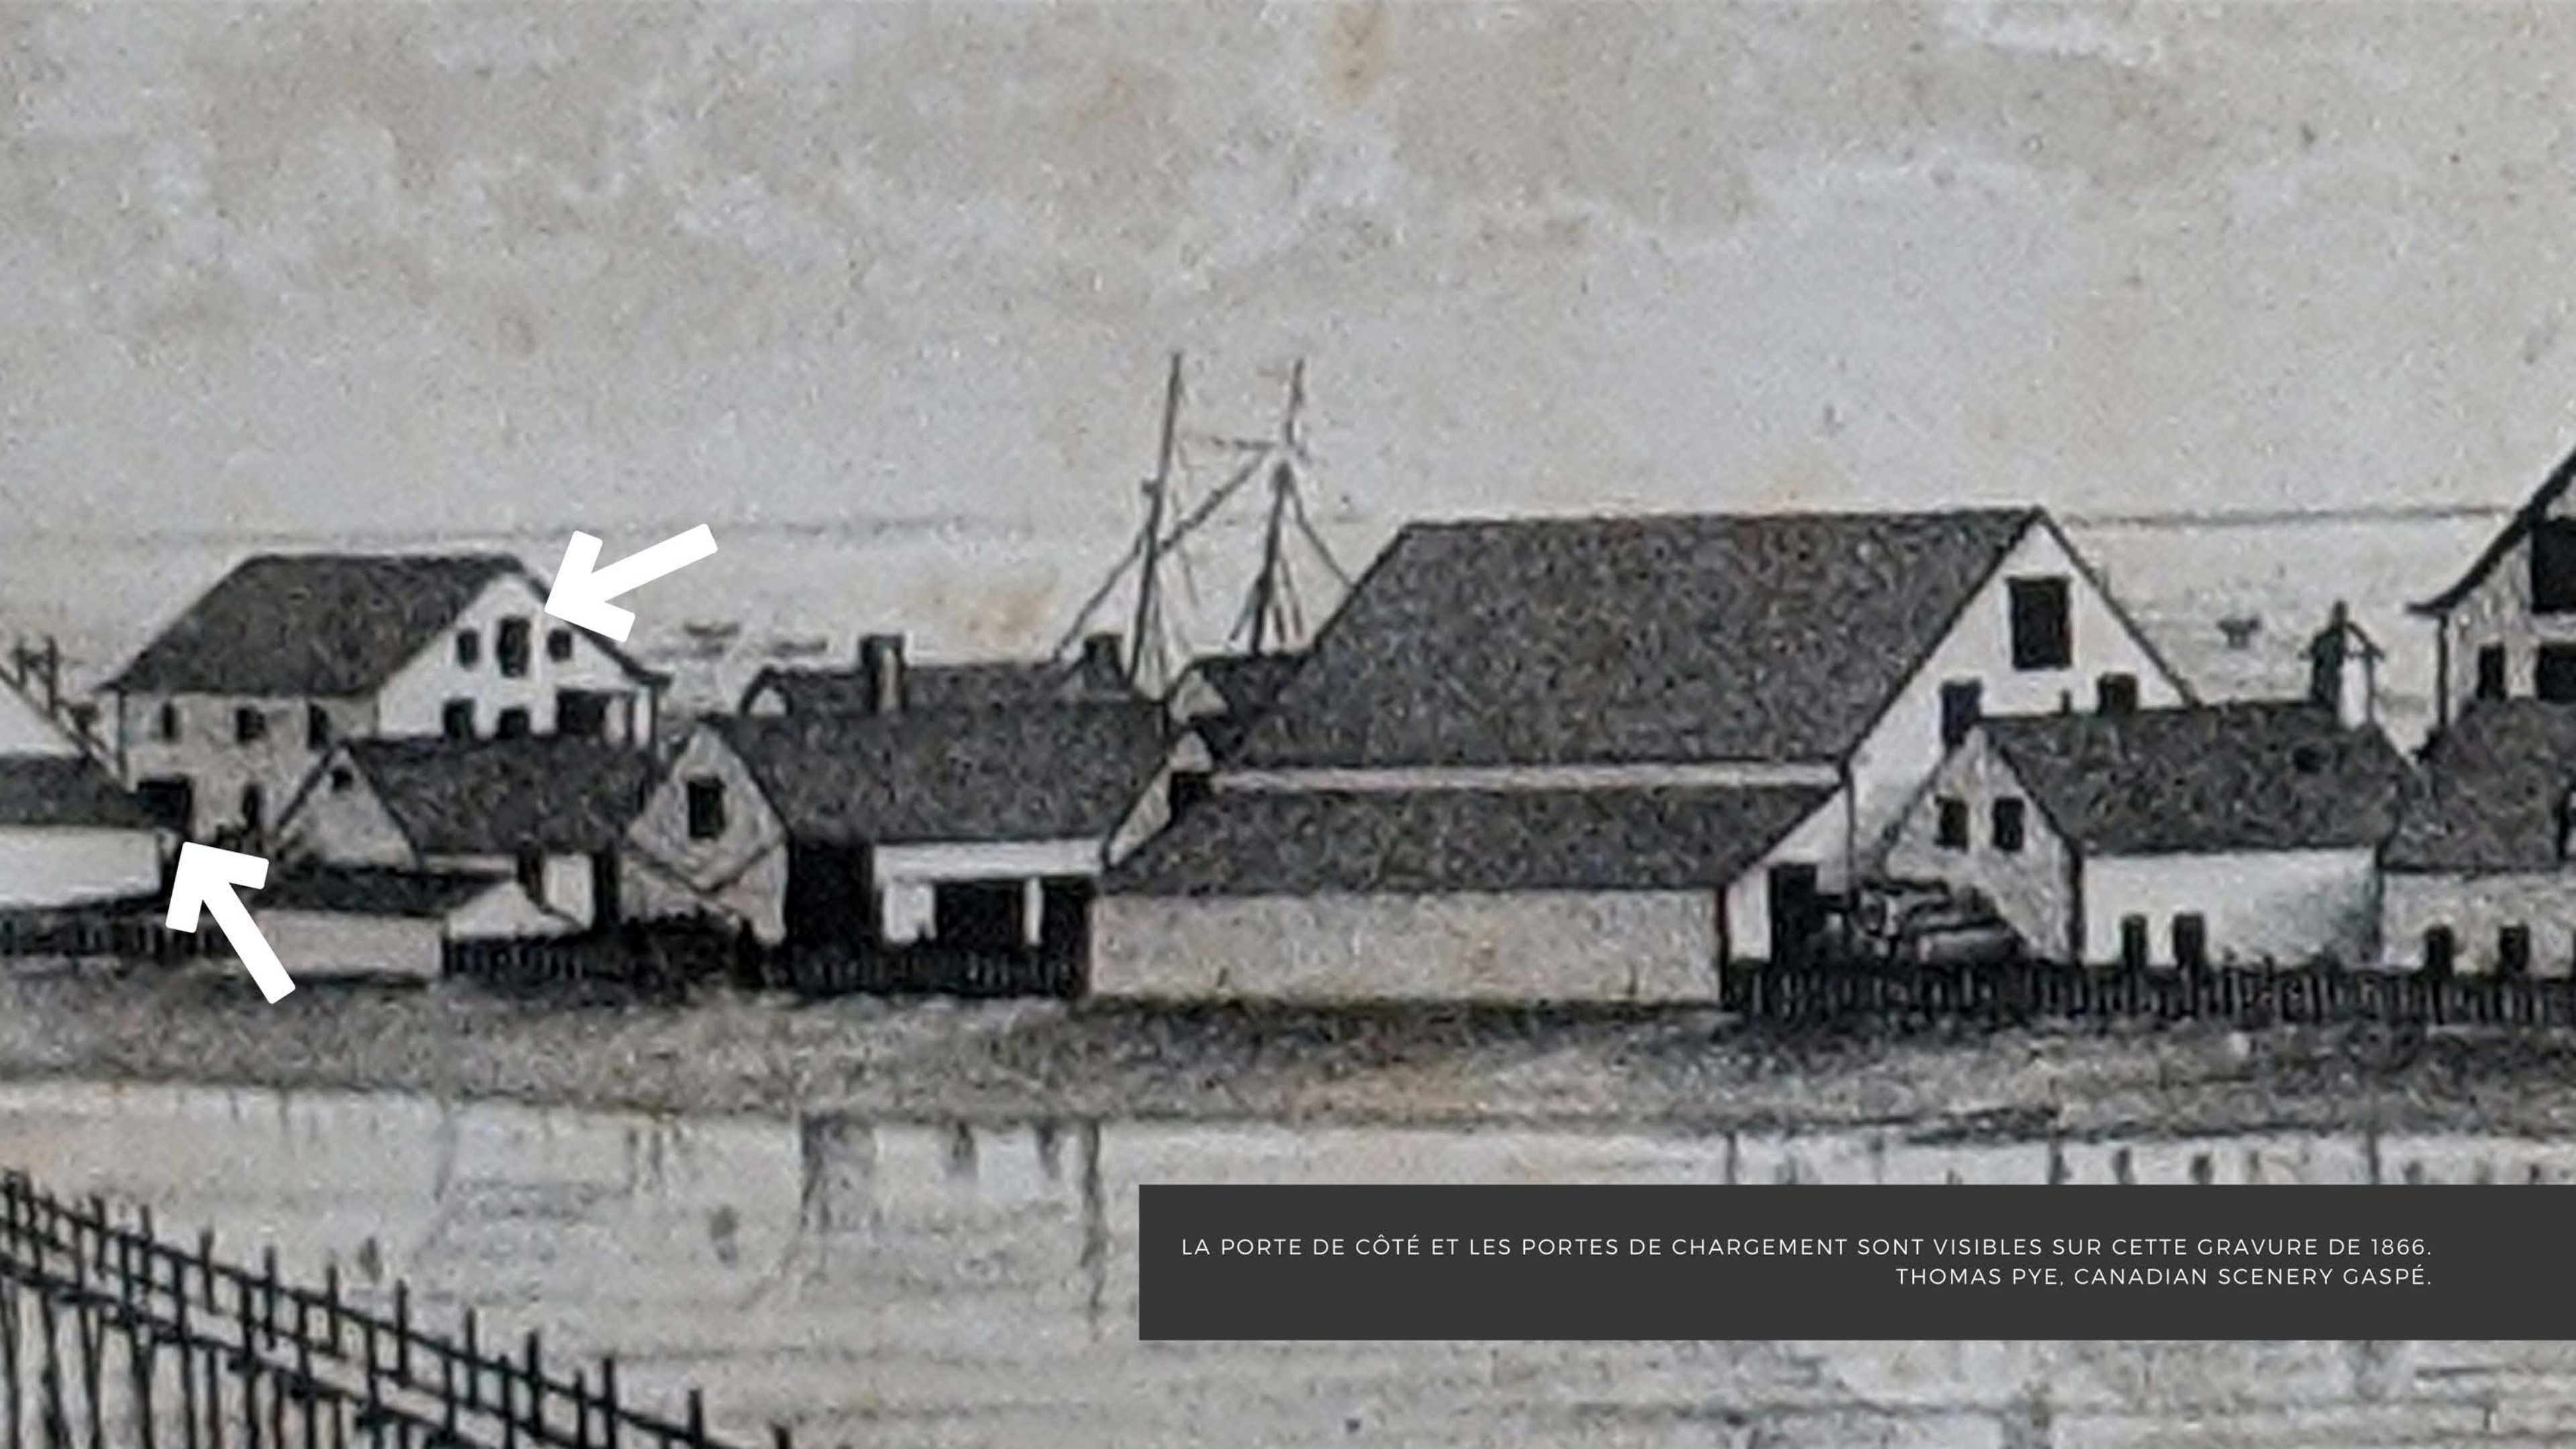
LA PORTE DE CÔTÉ ET LES PORTES DE CHARGEMENT SONT VISIBLES SUR CETTE GRAVURE DE 1866.  
THOMAS PYE, CANADIAN SCENERY GASPÉ.
