# Portes et quincailleries Étude historique

**SITE HISTORIQUE NATIONAL DE PASPÉBIAC**

Par Jeannot Bourdages, conservateur  
Décembre 2022

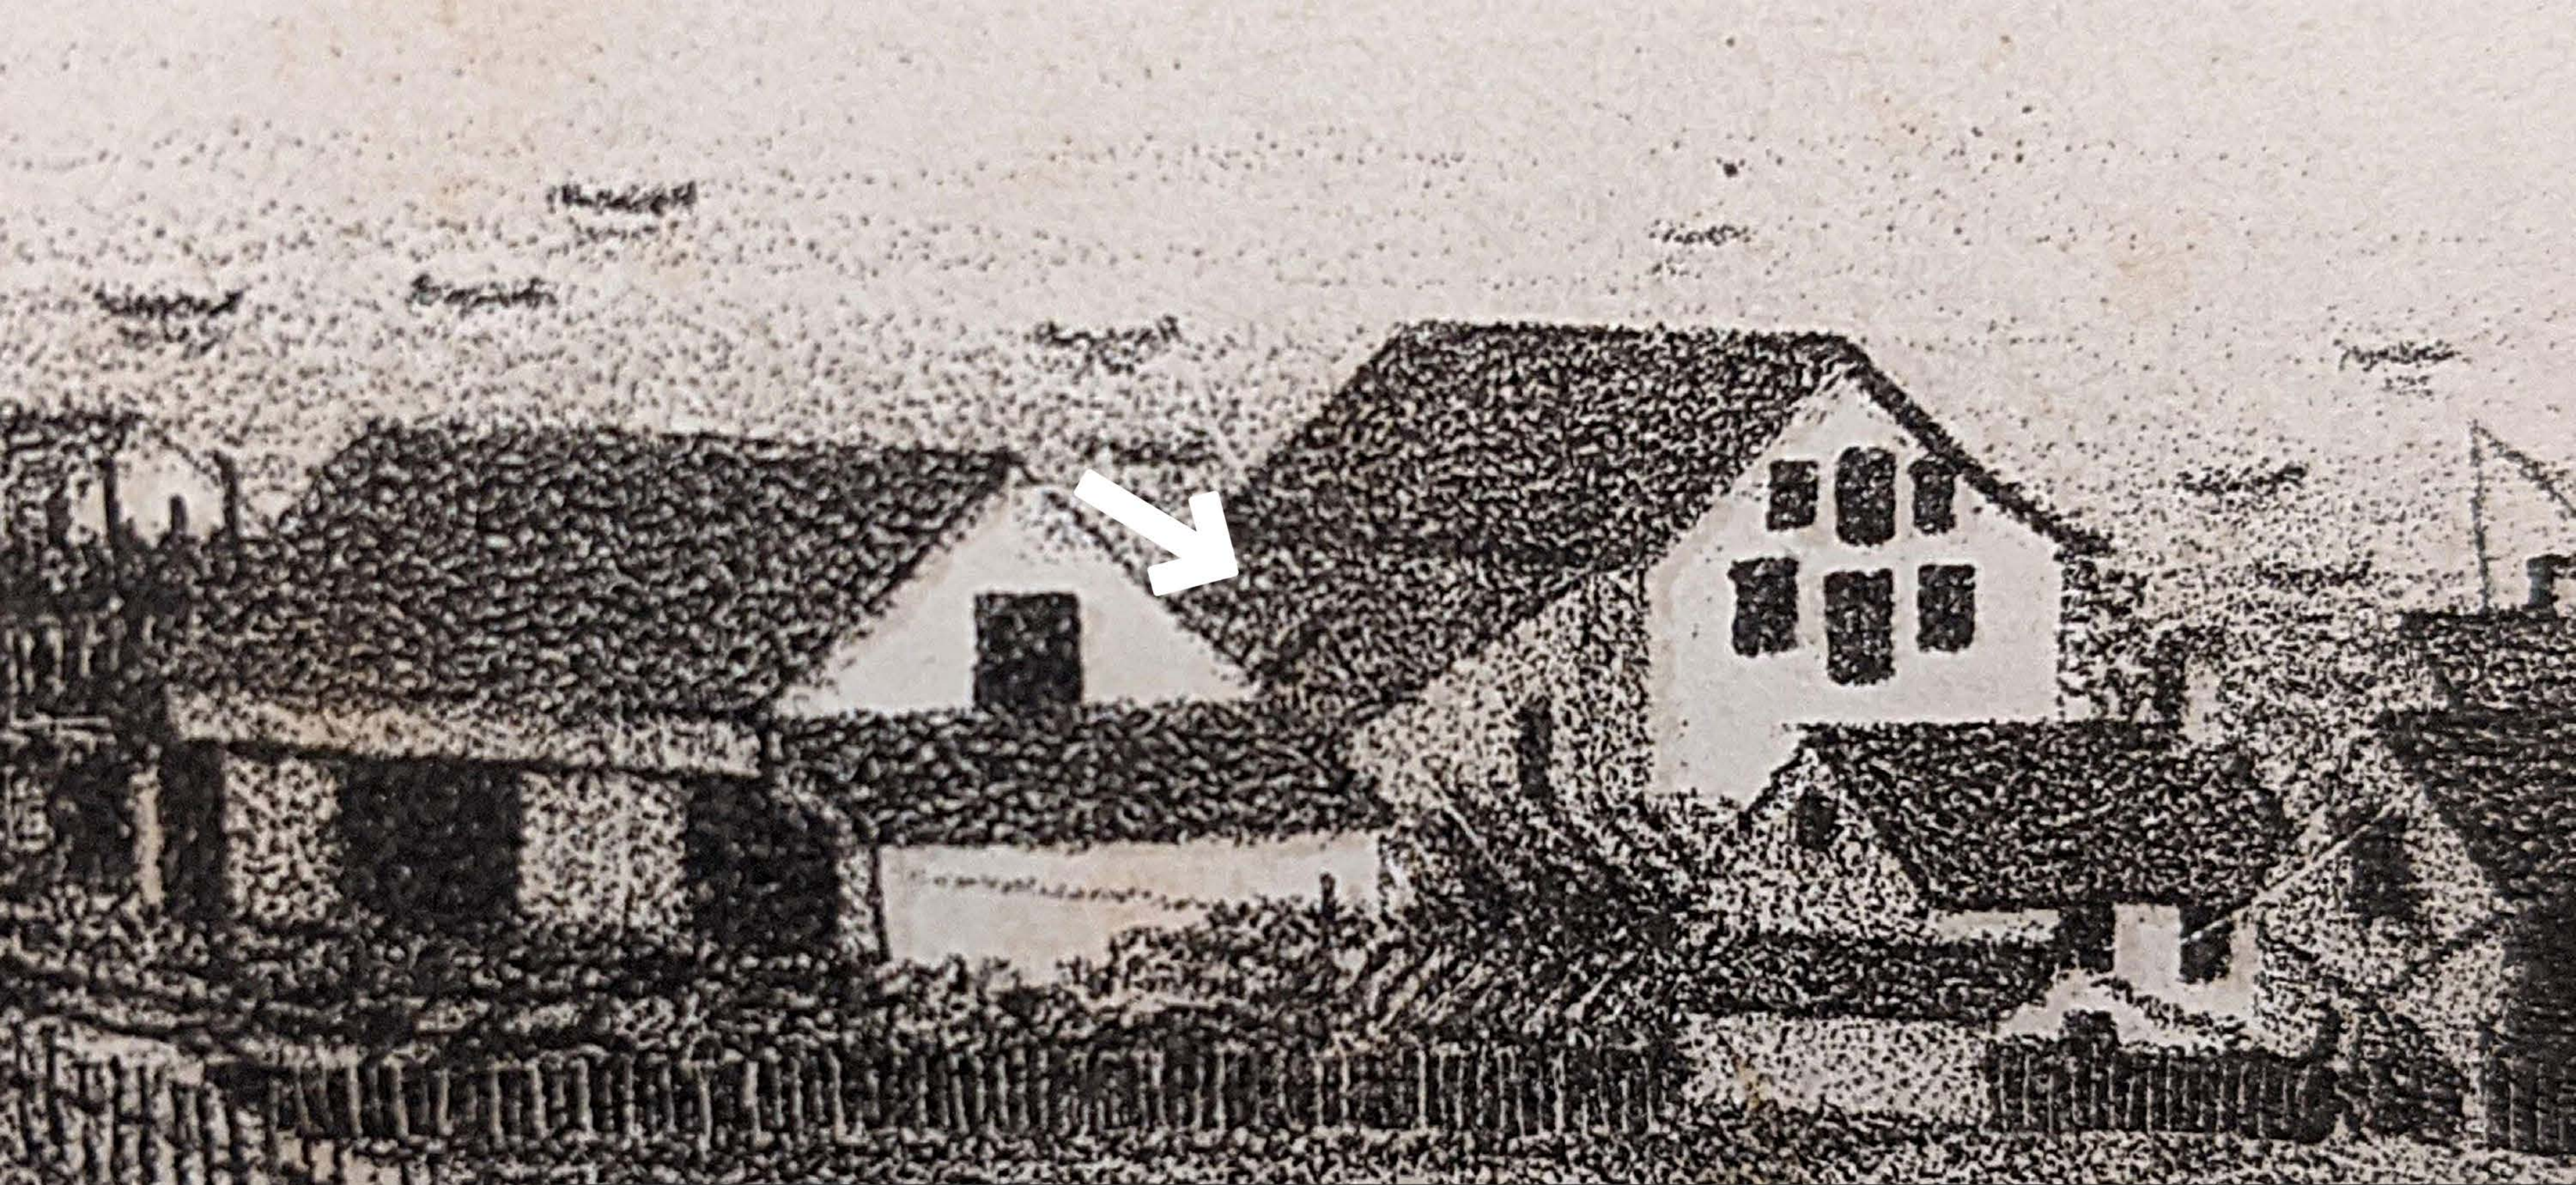
CETTE SECONDE GRAVURE MONTRE L'ANNEXE JUSTE APRÈS SA CONSTRUCTION.  
L'ANNEXE VA PERMETTRE DE PROTÉGER LES ÉLÉMENTS MAINTENANT SITUÉS À L'INTÉRIEUR.  
THOMAS PYE, 1866, CANADIAN SCENERY GASPÉ.

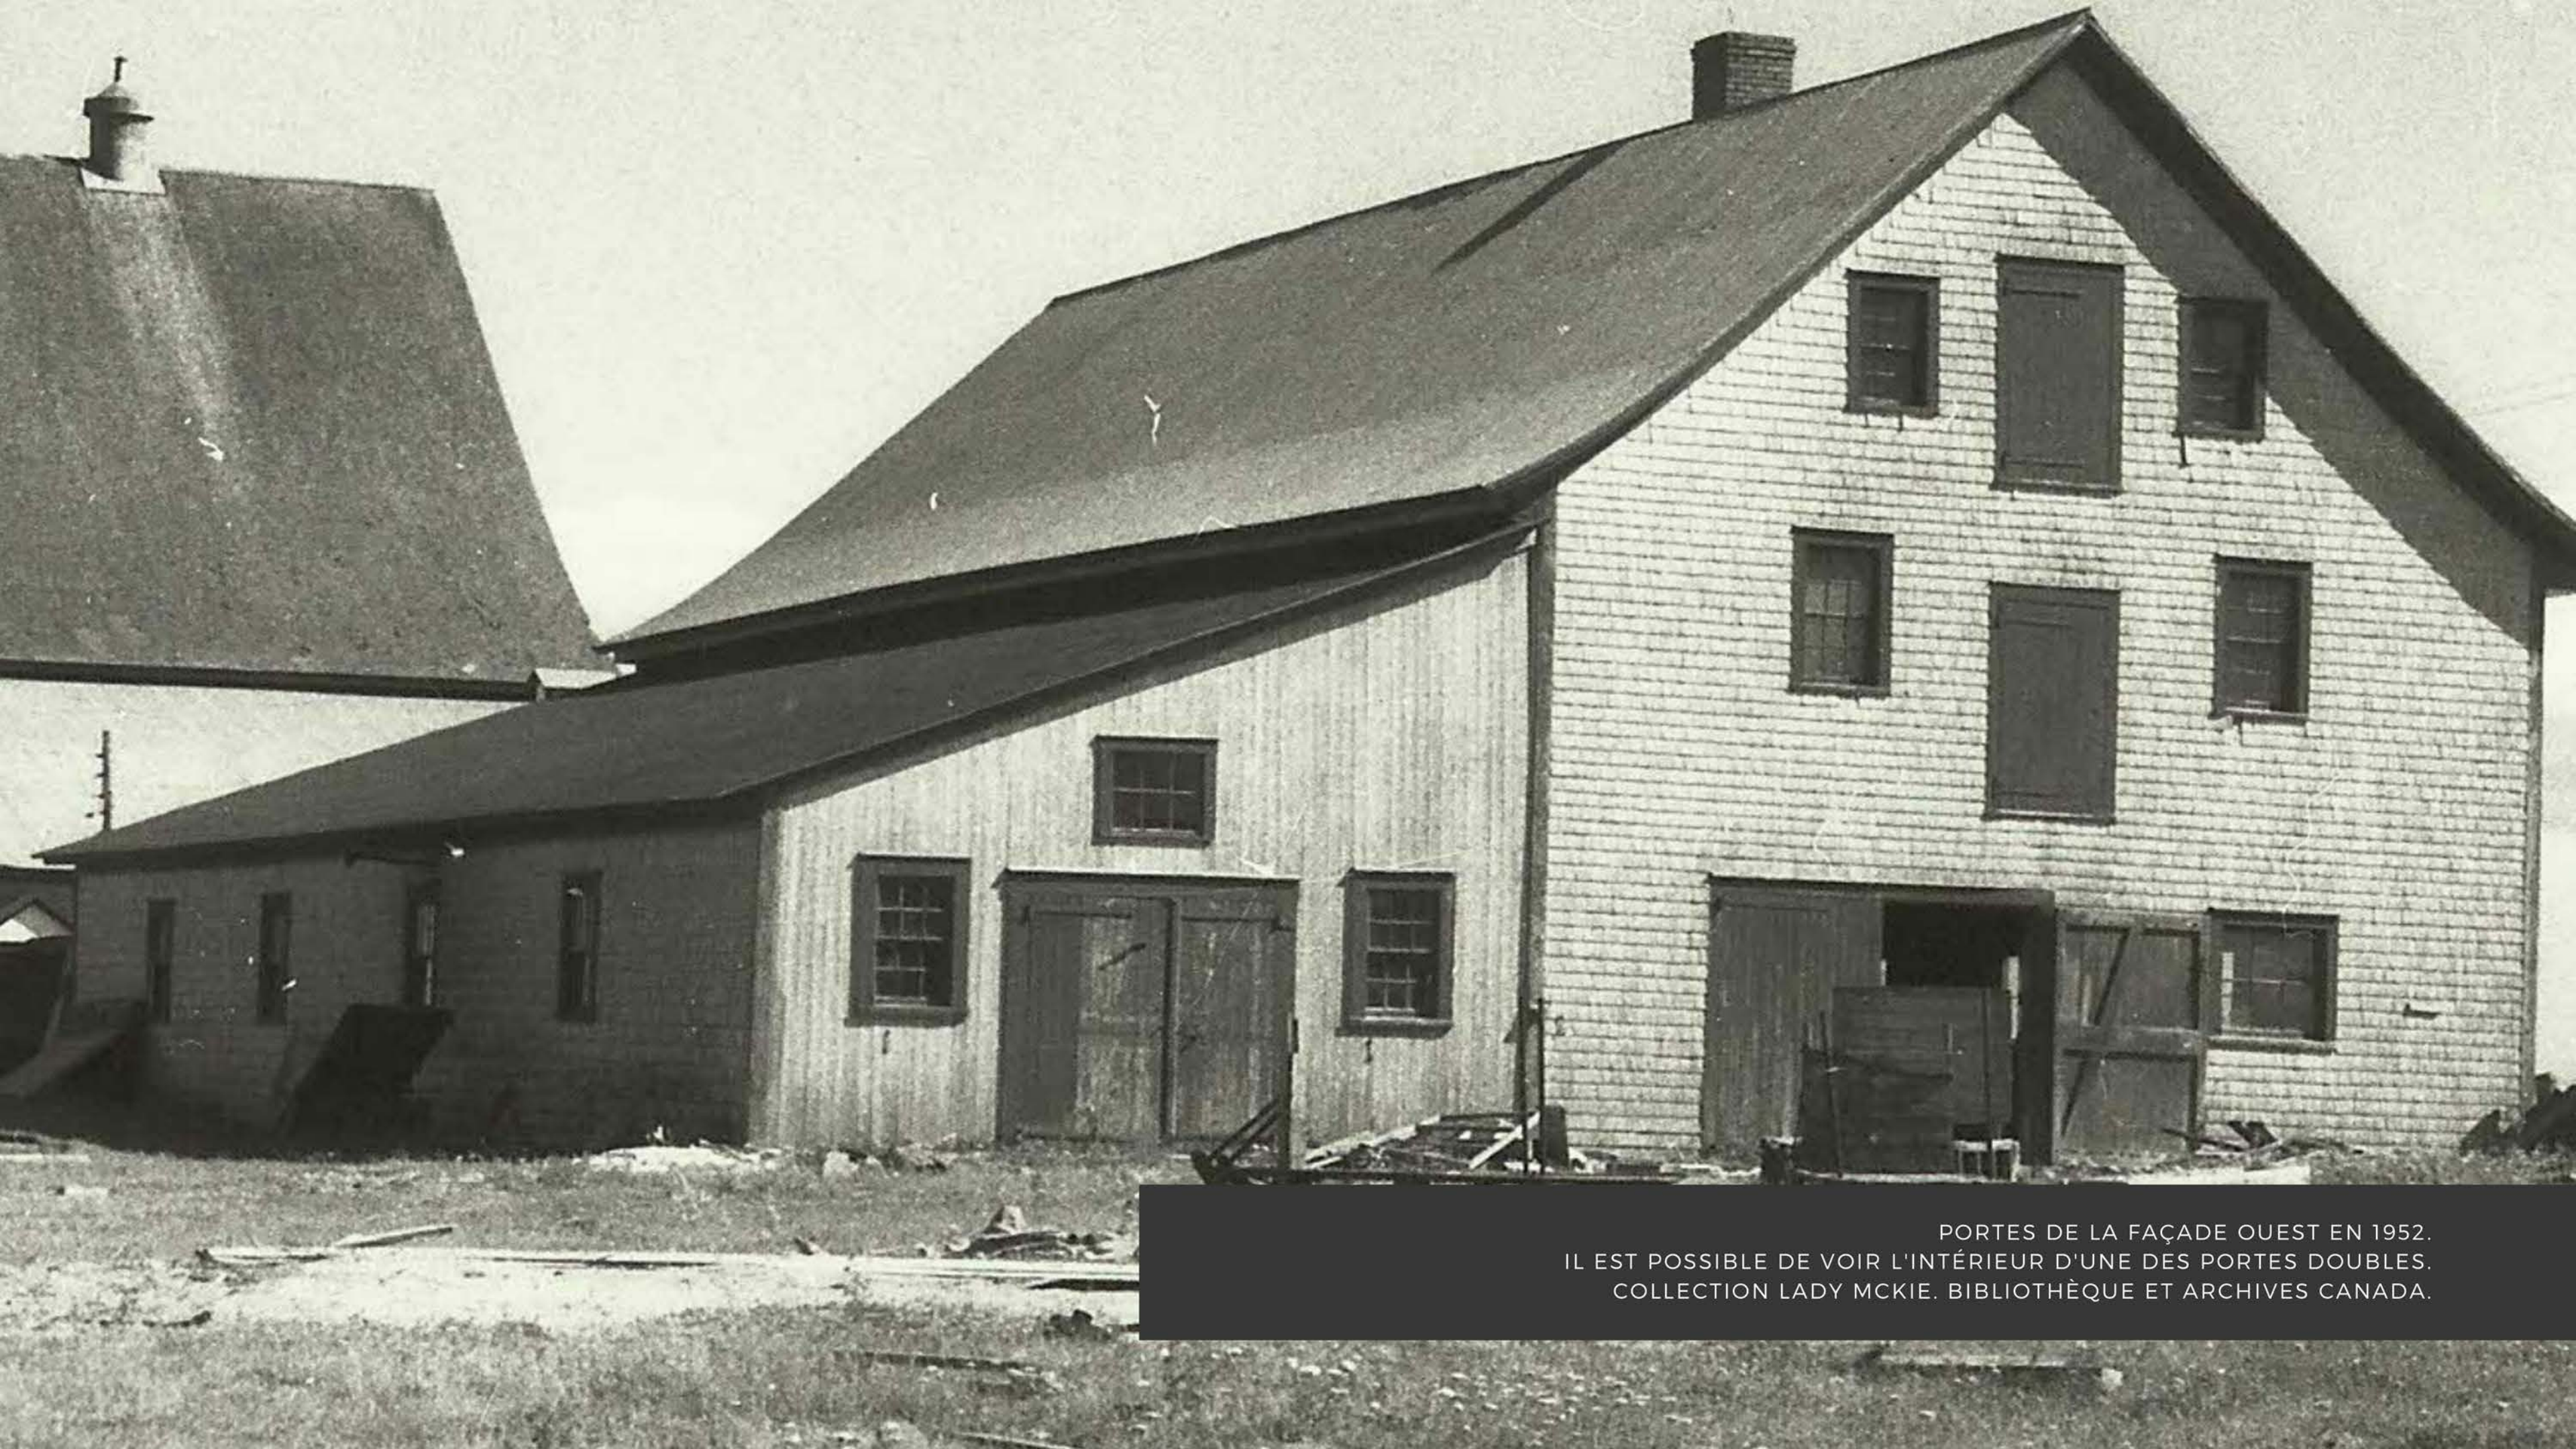
PORTES DE LA FAÇADE OUEST EN 1952.  
IL EST POSSIBLE DE VOIR L'INTÉRIEUR D'UNE DES PORTES DOUBLES.  
COLLECTION LADY MCKIE. BIBLIOTHÈQUE ET ARCHIVES CANADA.

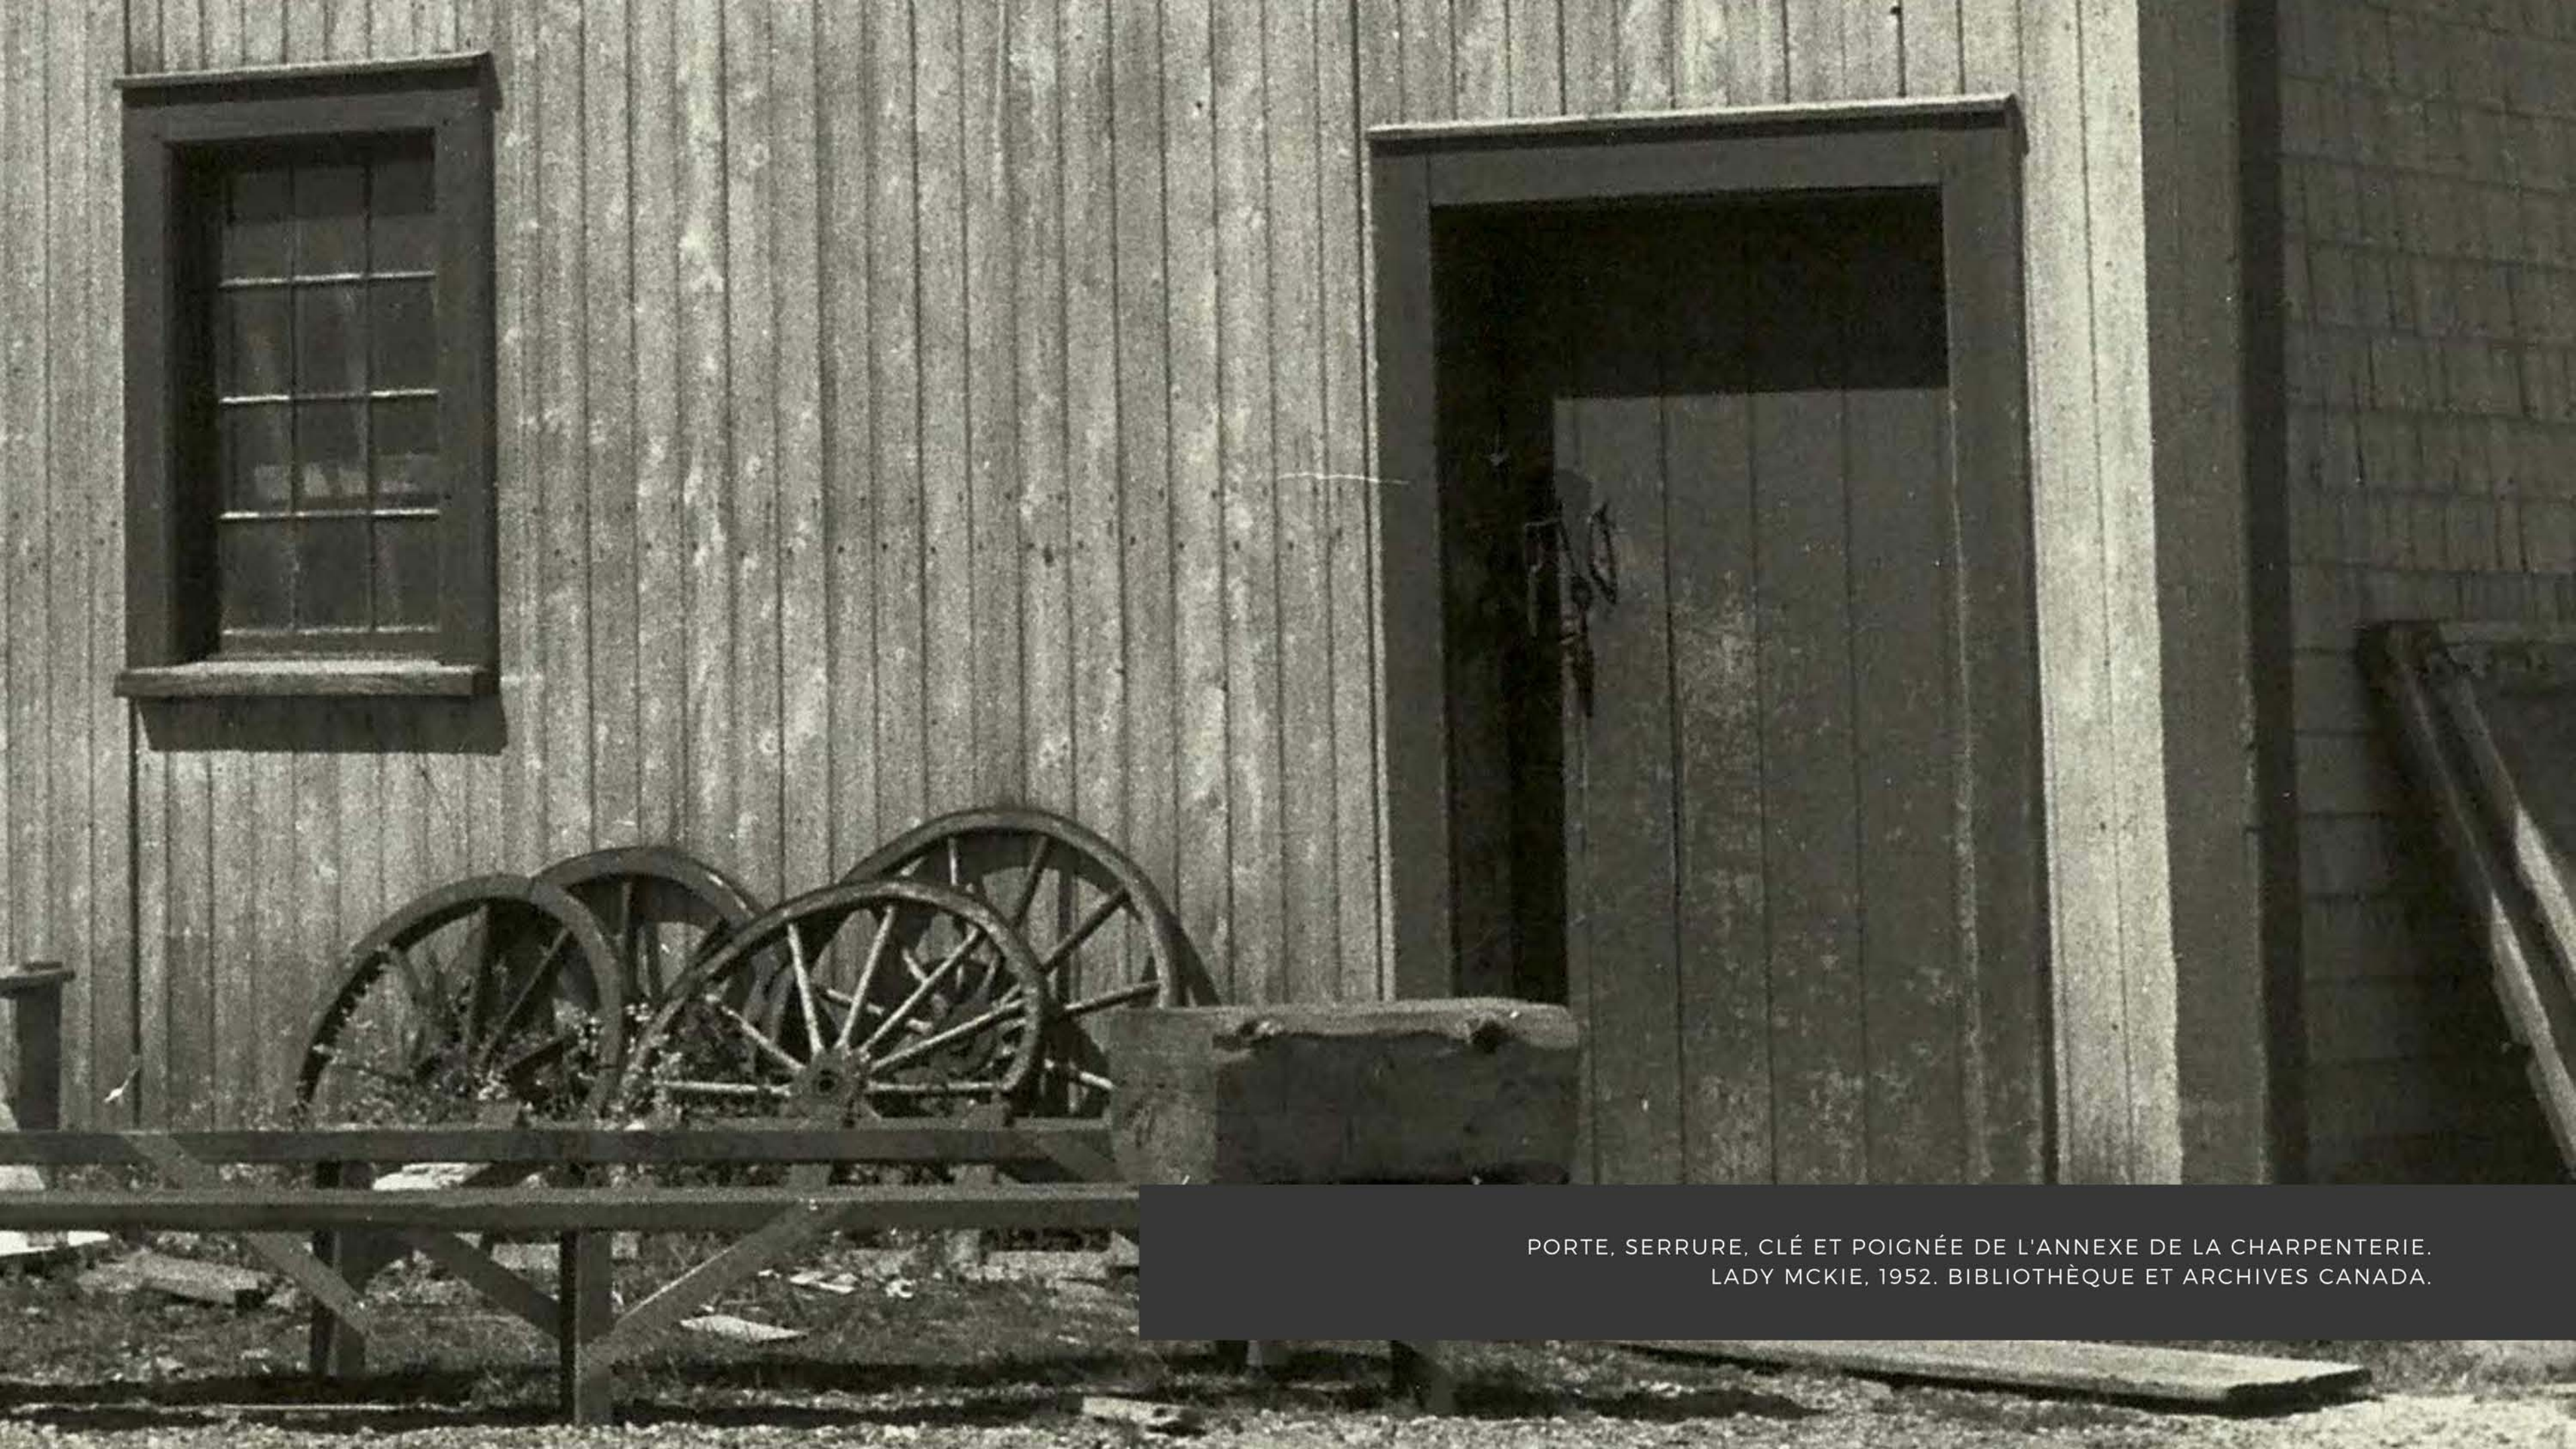
PORTE, SERRURE, CLÉ ET POIGNÉE DE L'ANNEXE DE LA CHARPENTERIE.  
LADY MCKIE, 1952. BIBLIOTHÈQUE ET ARCHIVES CANADA.

Serrure	Non	Modèle absent	Non	La serrure présente sur la photographie de 1952 n'a été reconstituée lors des travaux de 1988. Si la porte doit être remplacée, il faudrait reconstituer cet élément.
Charnière	Non	Modèle différent	Oui	La charnière a été ajoutée pour des motifs fonctionnels, c'est-à-dire afin de pouvoir barrer la porte à partir de l'extérieur. Nous préférons conserver l'élément, à défaut d'avoir des modèles historiques plus authentiques.
<b>Porte double - intérieur de l'annexe</b>	<b>Original</b>	<b>Élément actuel</b>	<b>À conserver</b>	<b>Remarque</b>
Porte	Oui	Modèle original	Oui	Il s'agit du modèle original, datant du milieu du 19e siècle, qui a été conservé sur place.
Système de barrure	Oui	Modèle original	Oui	Le système de barrure avec poteau et crochets est d'origine.
Pentures	Oui	Modèle original	Oui	Le modèle original a été conservé lors des travaux de 1988.
Quincailleries	Oui	Modèle original	Oui	Les pentures, gonds et poignées sont des originaux du milieu du 19e siècle.

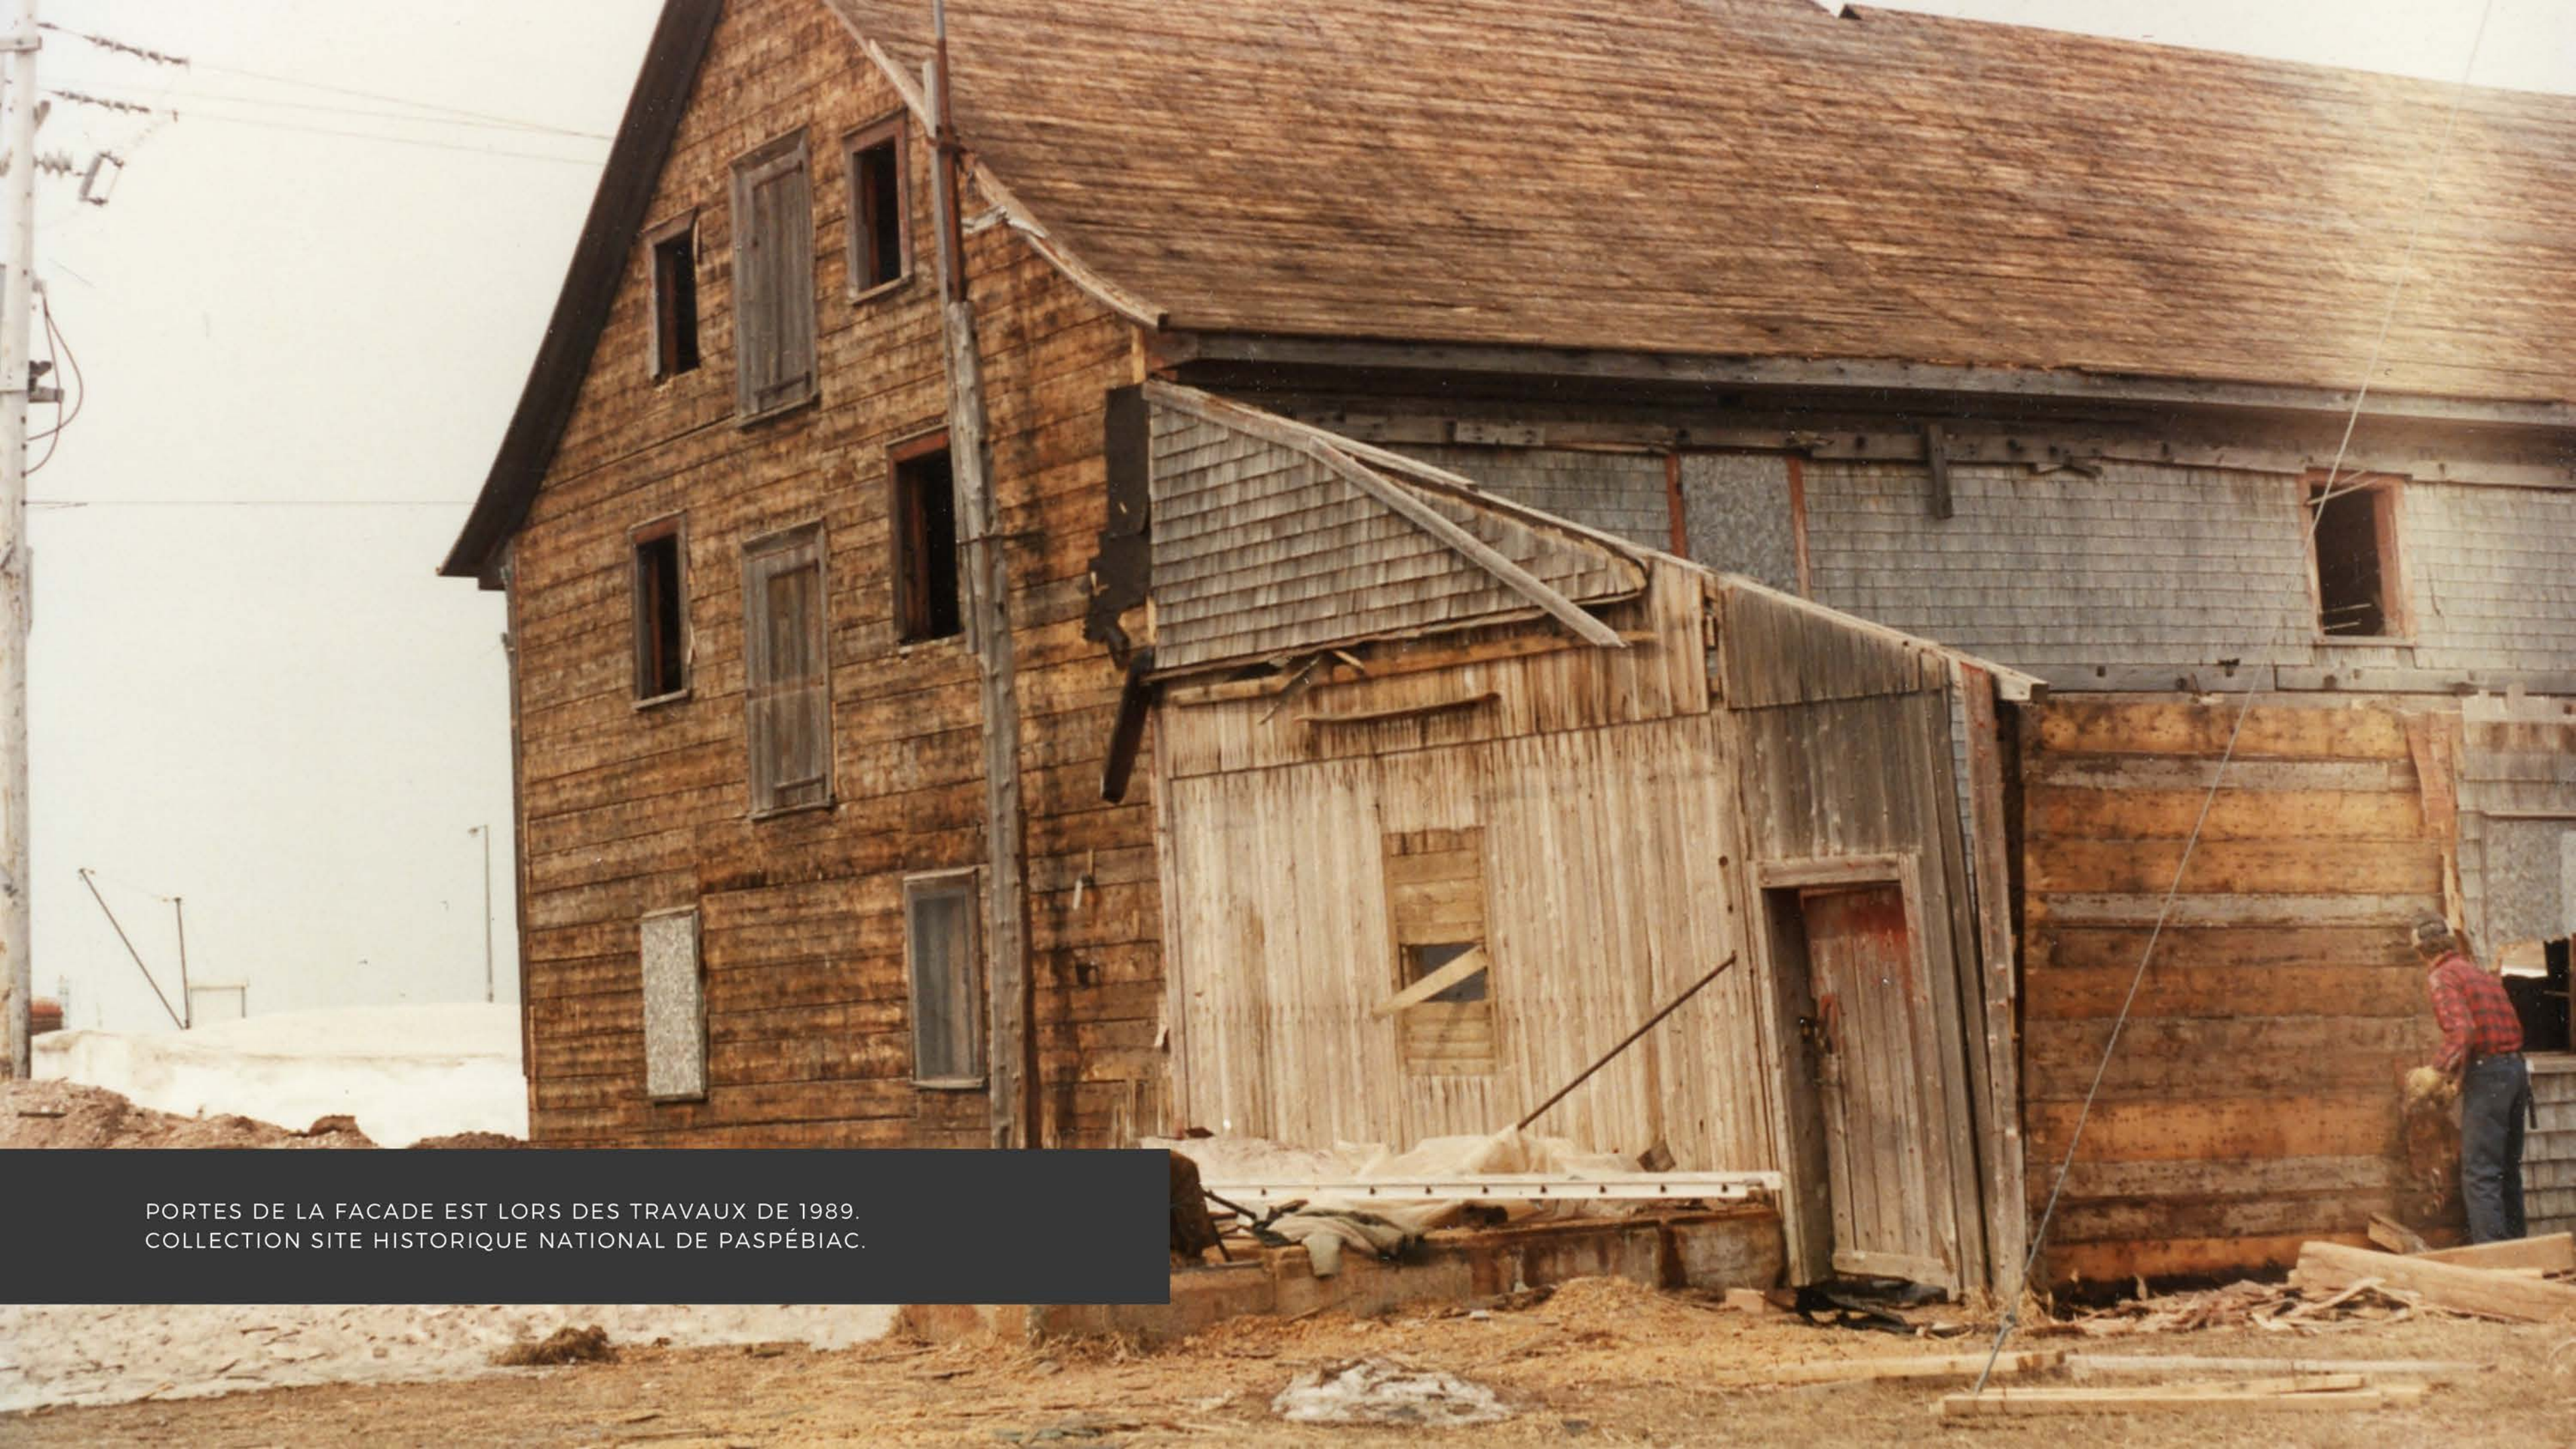
PORTES DE LA FACADE EST LORS DES TRAVAUX DE 1989.  
COLLECTION SITE HISTORIQUE NATIONAL DE PASPÉBIAC.

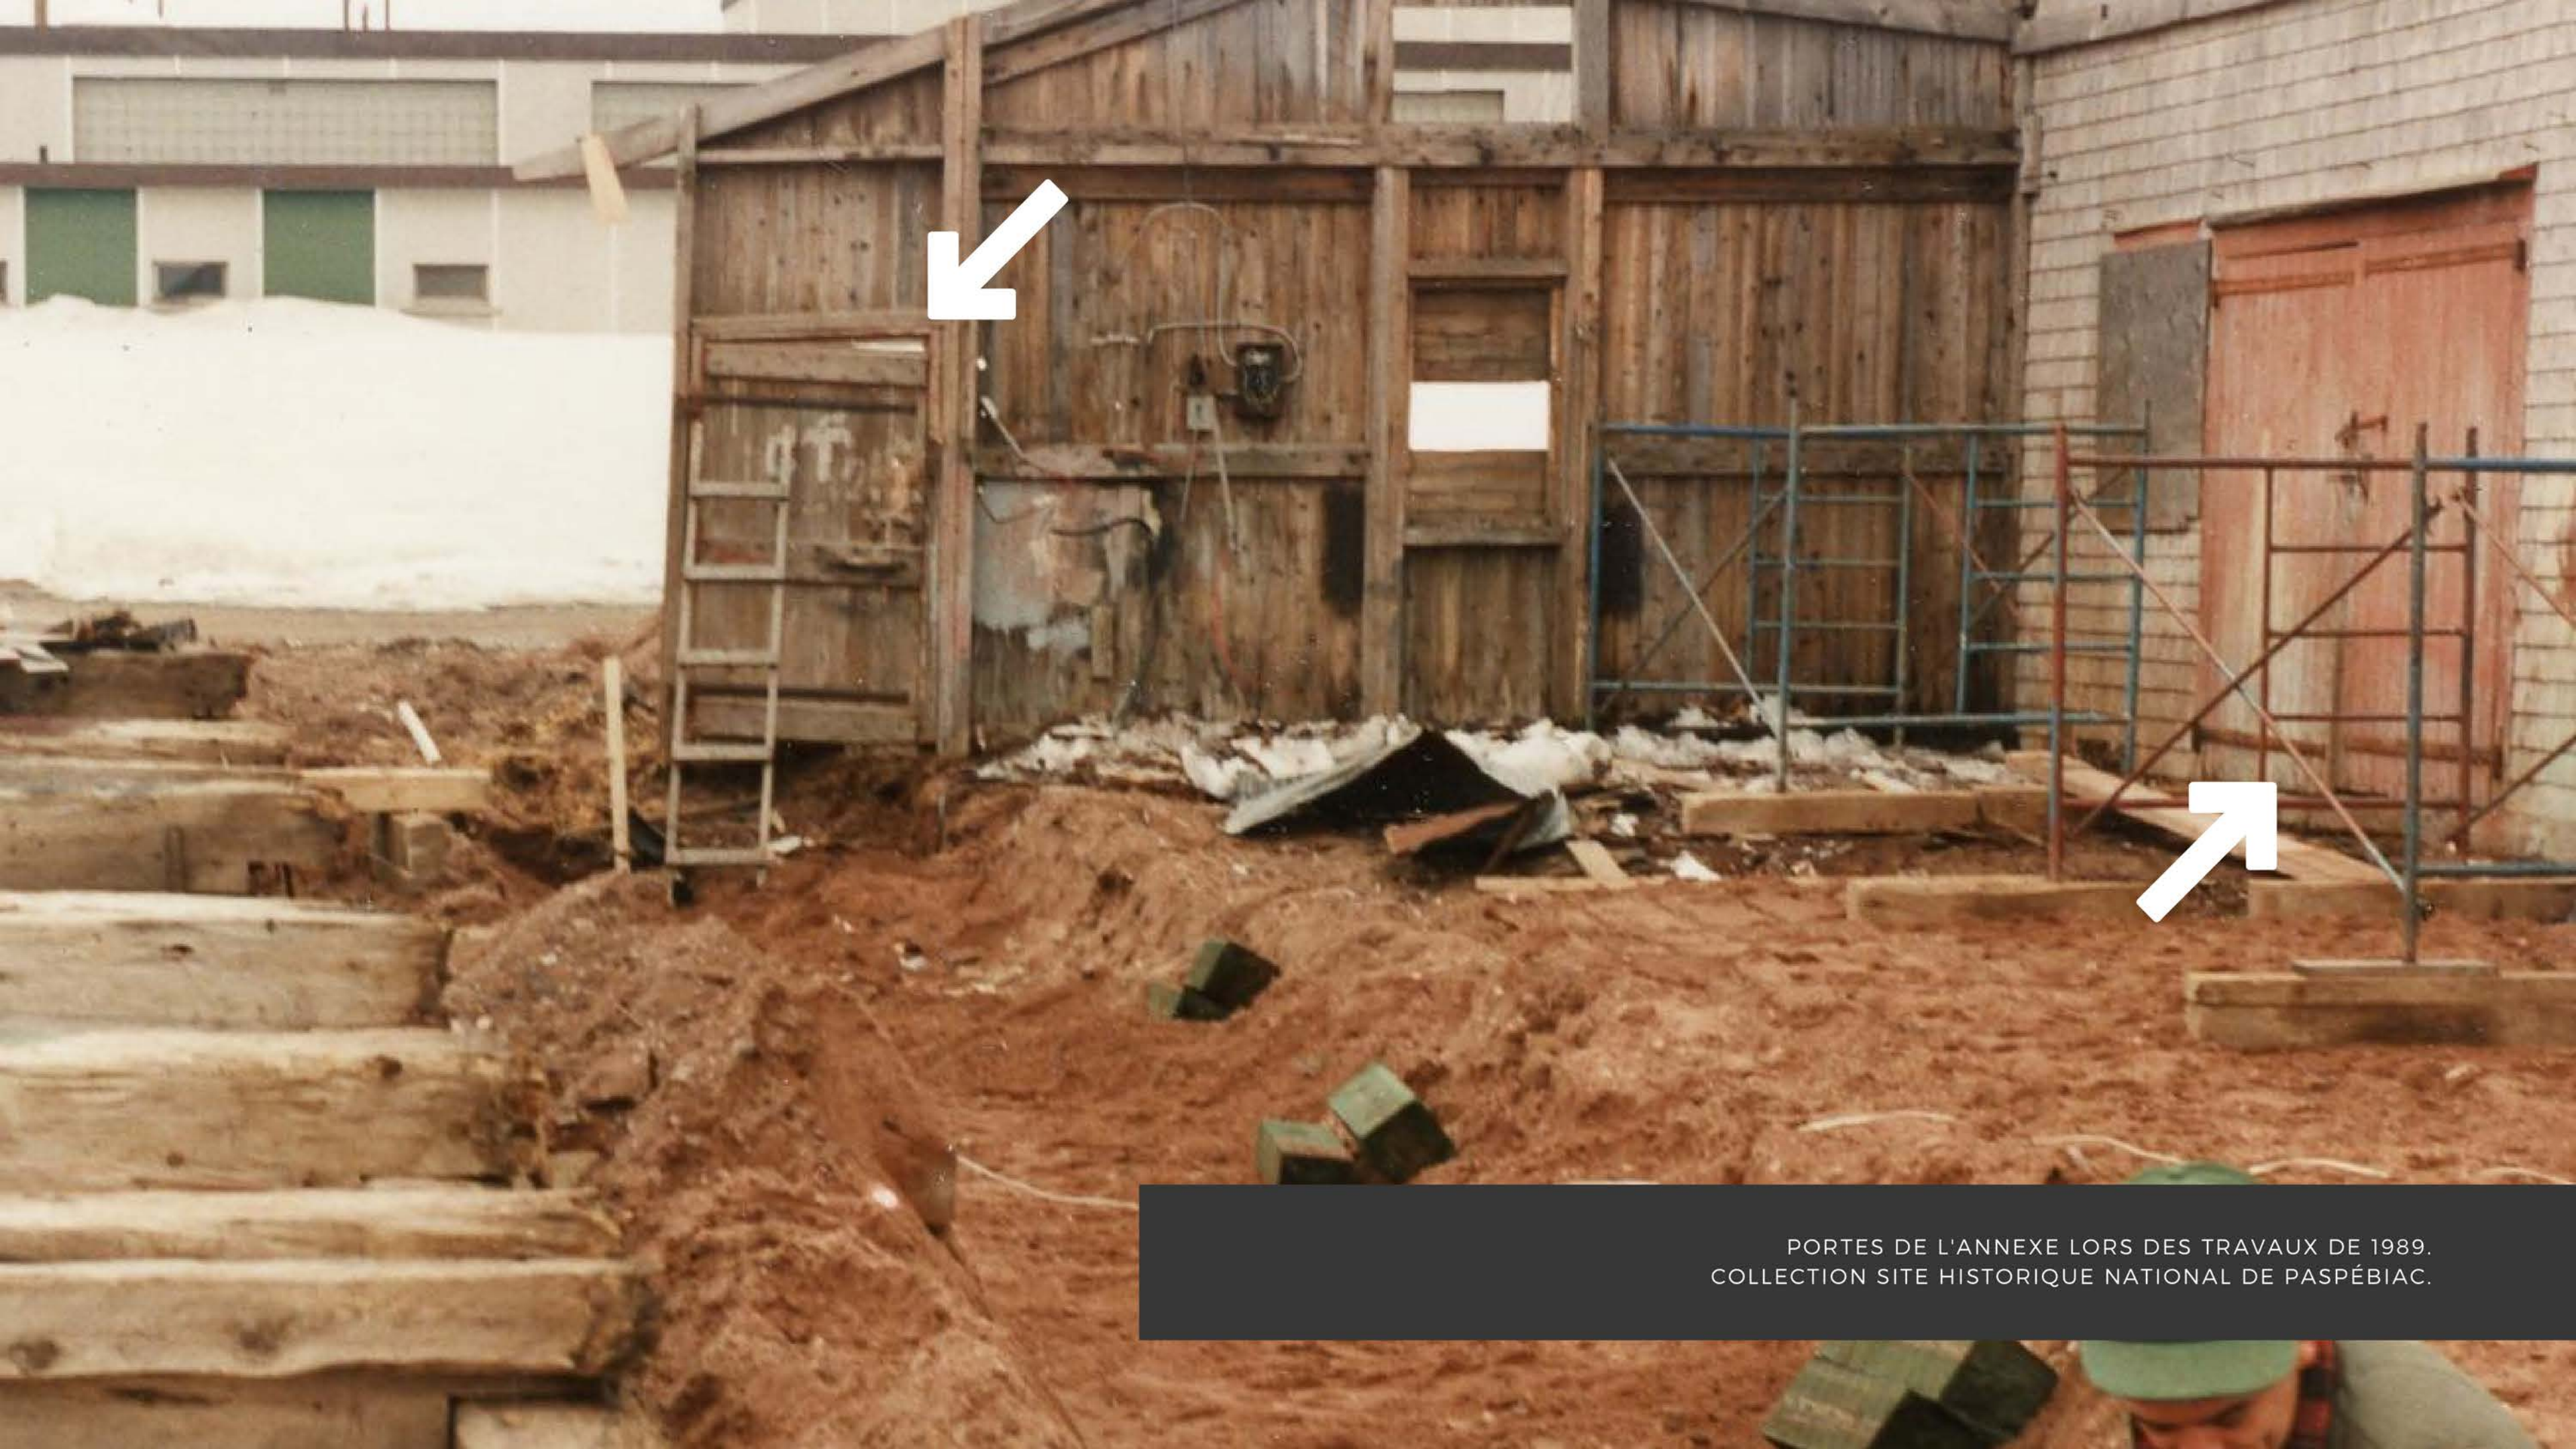
PORTES DE L'ANNEXE LORS DES TRAVAUX DE 1989.  
COLLECTION SITE HISTORIQUE NATIONAL DE PASPÉBIAC.

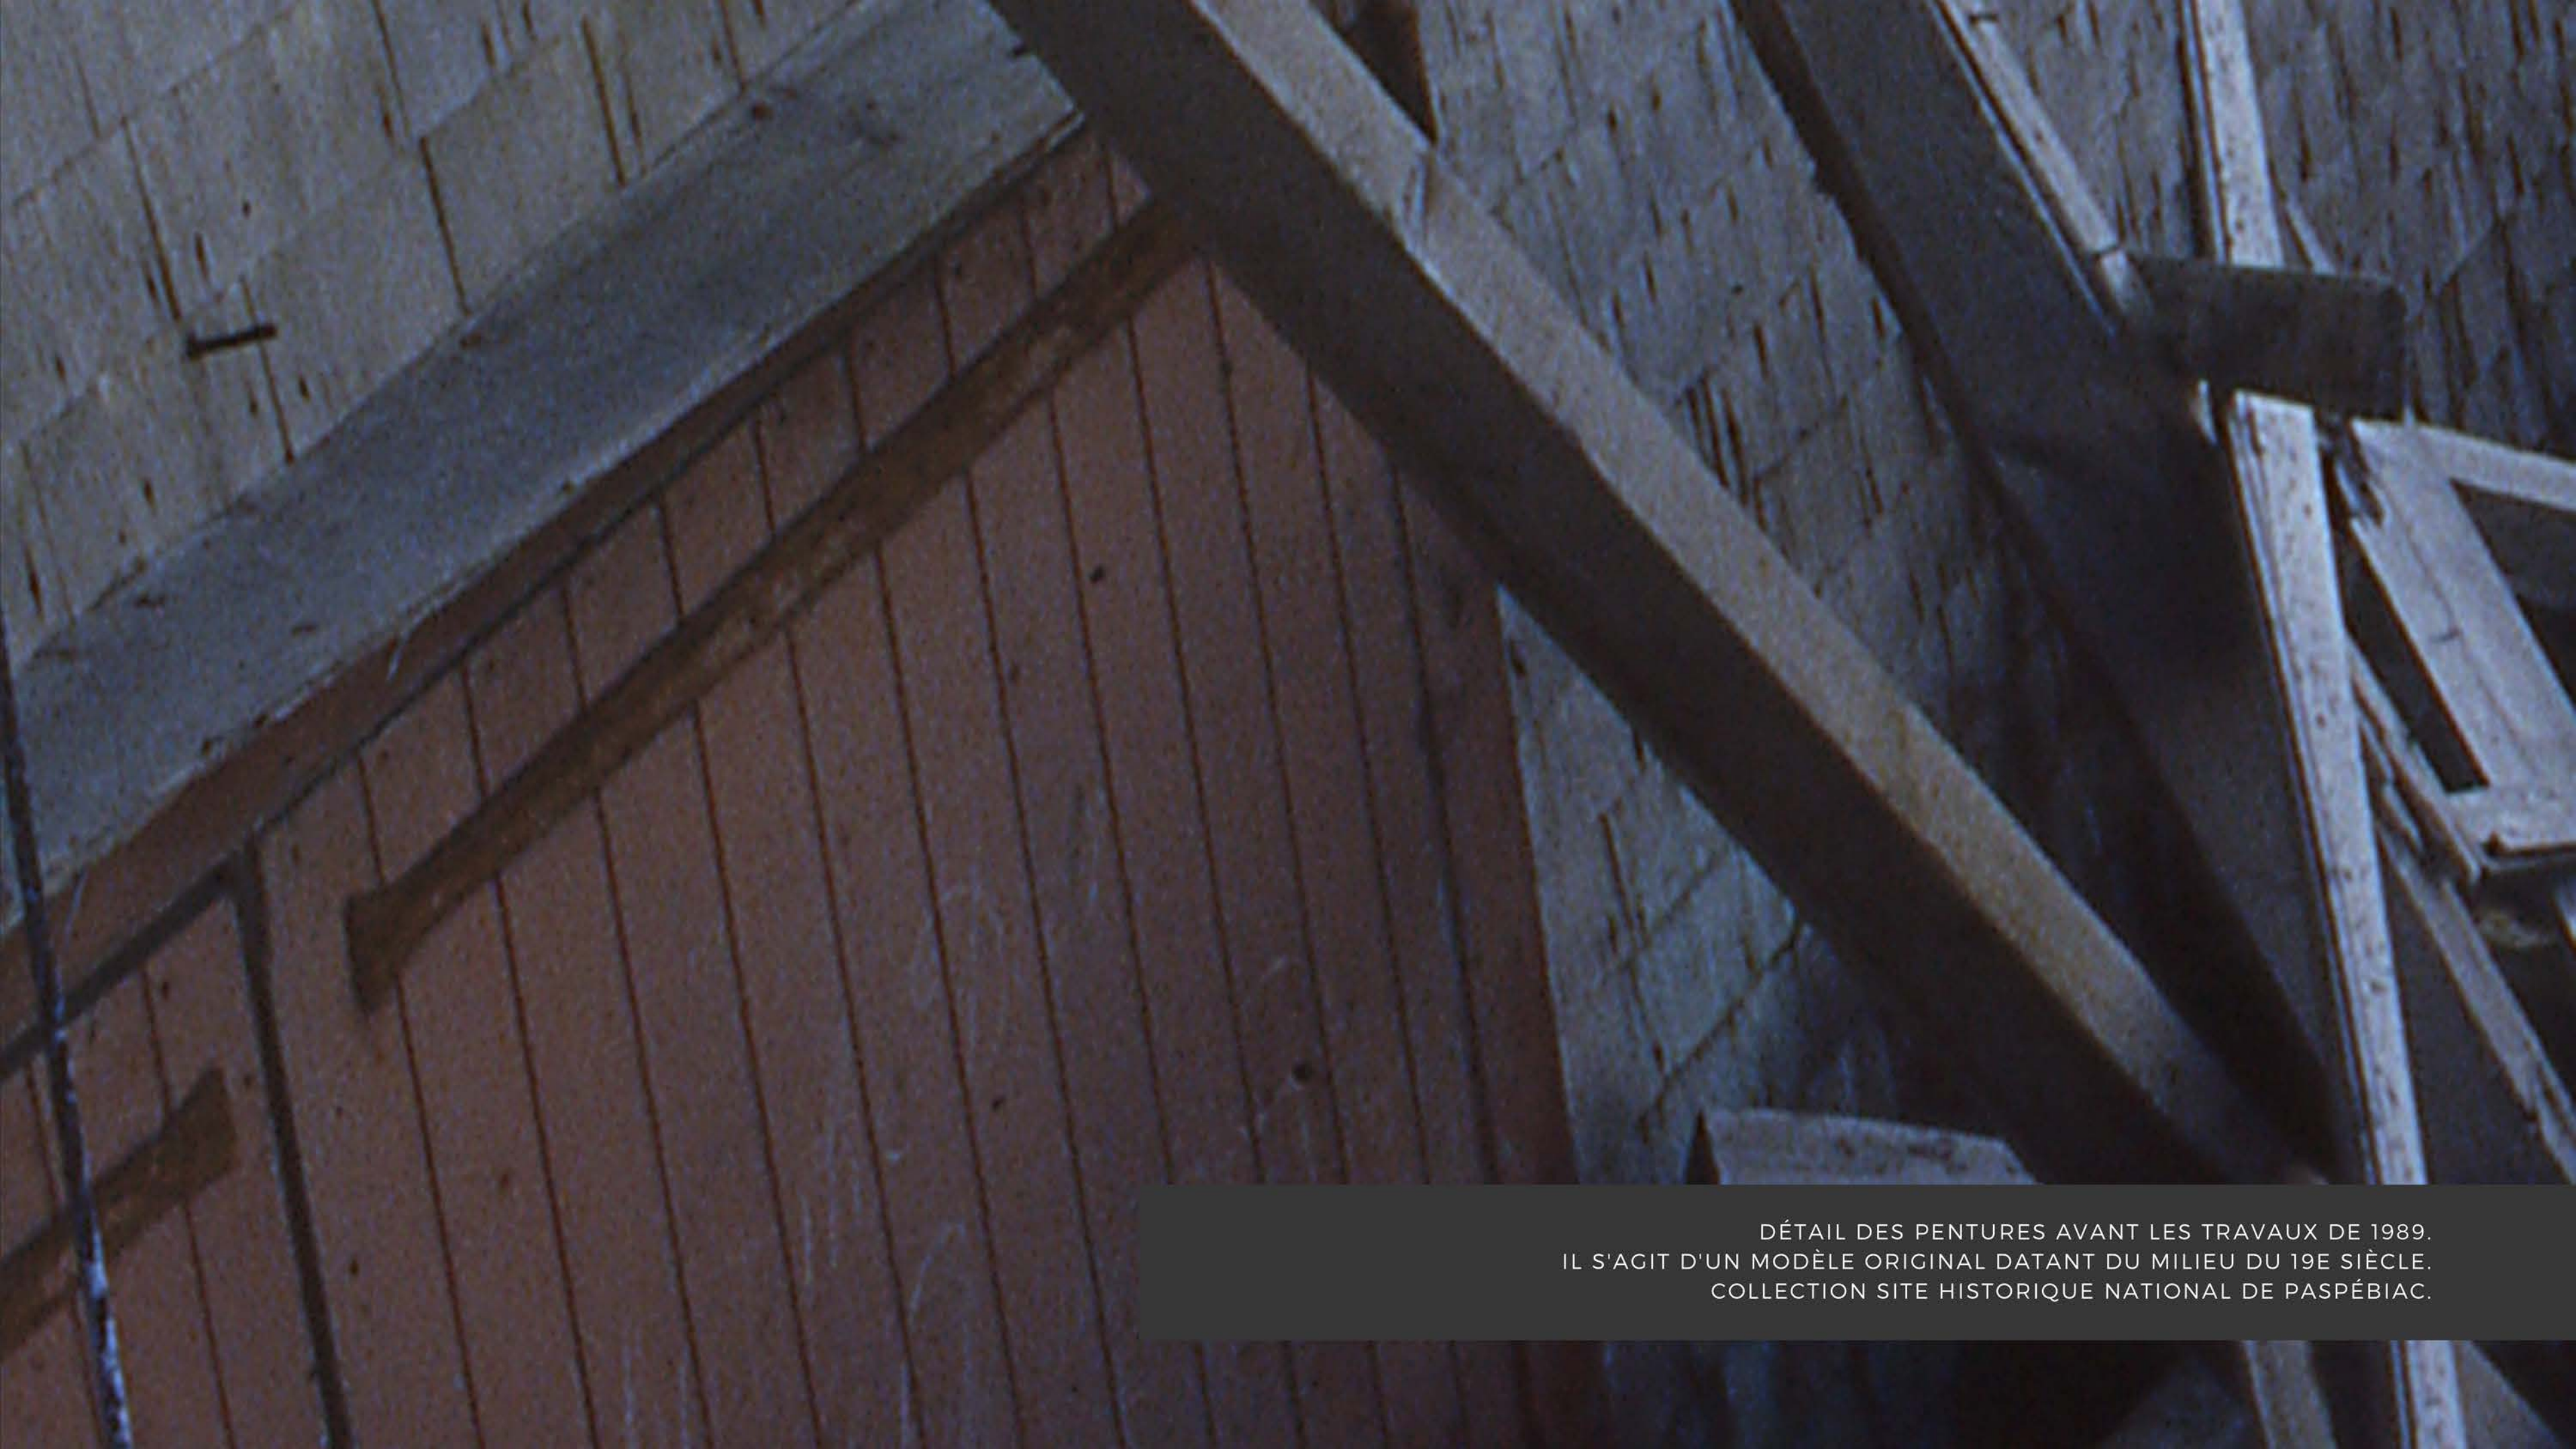
DÉTAIL DES PENTURES AVANT LES TRAVAUX DE 1989.  
IL S'AGIT D'UN MODÈLE ORIGINAL DATANT DU MILIEU DU 19E SIÈCLE.  
COLLECTION SITE HISTORIQUE NATIONAL DE PASPÉBIAC.
