# Portes et quincailleries Étude historique

**SITE HISTORIQUE NATIONAL DE PASPÉBIAC**

Par Jeannot Bourdages, conservateur  
Décembre 2022

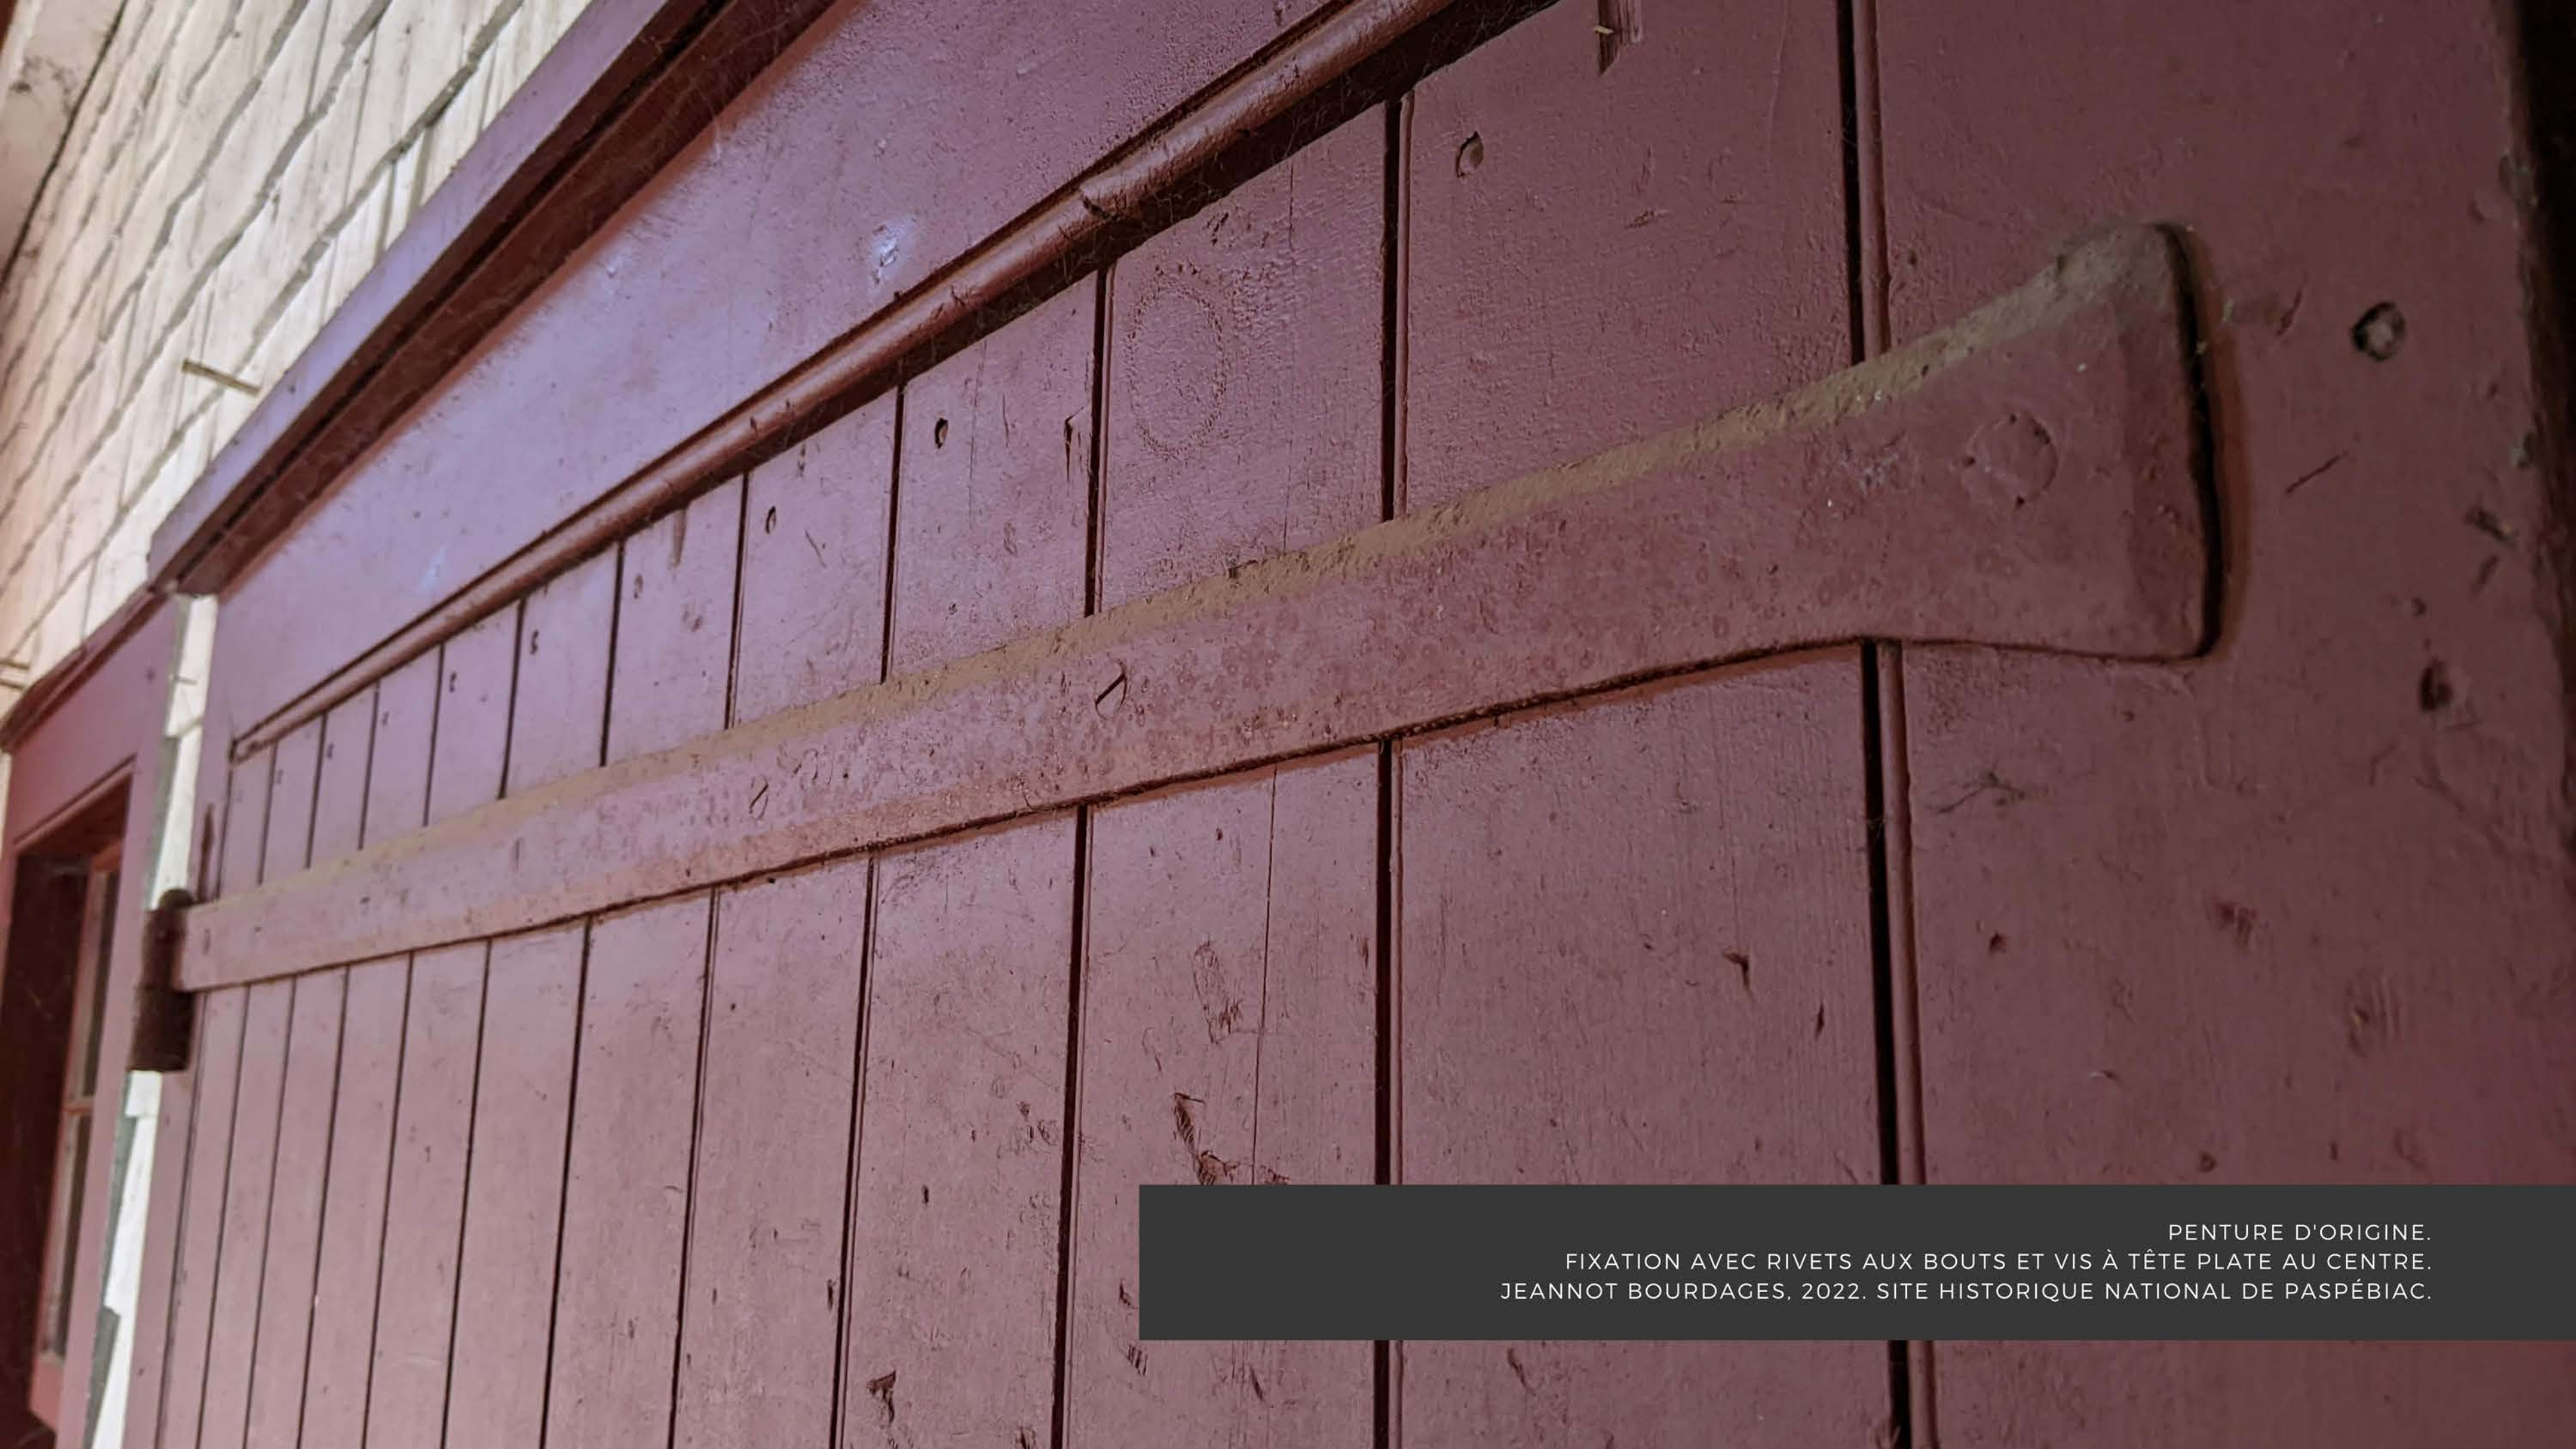
PENTURE D'ORIGINE.  
FIXATION AVEC RIVETS AUX BOUTS ET VIS À TÊTE PLATE AU CENTRE.  
JEANNOT BOURDAGES, 2022. SITE HISTORIQUE NATIONAL DE PASPÉBIAC.

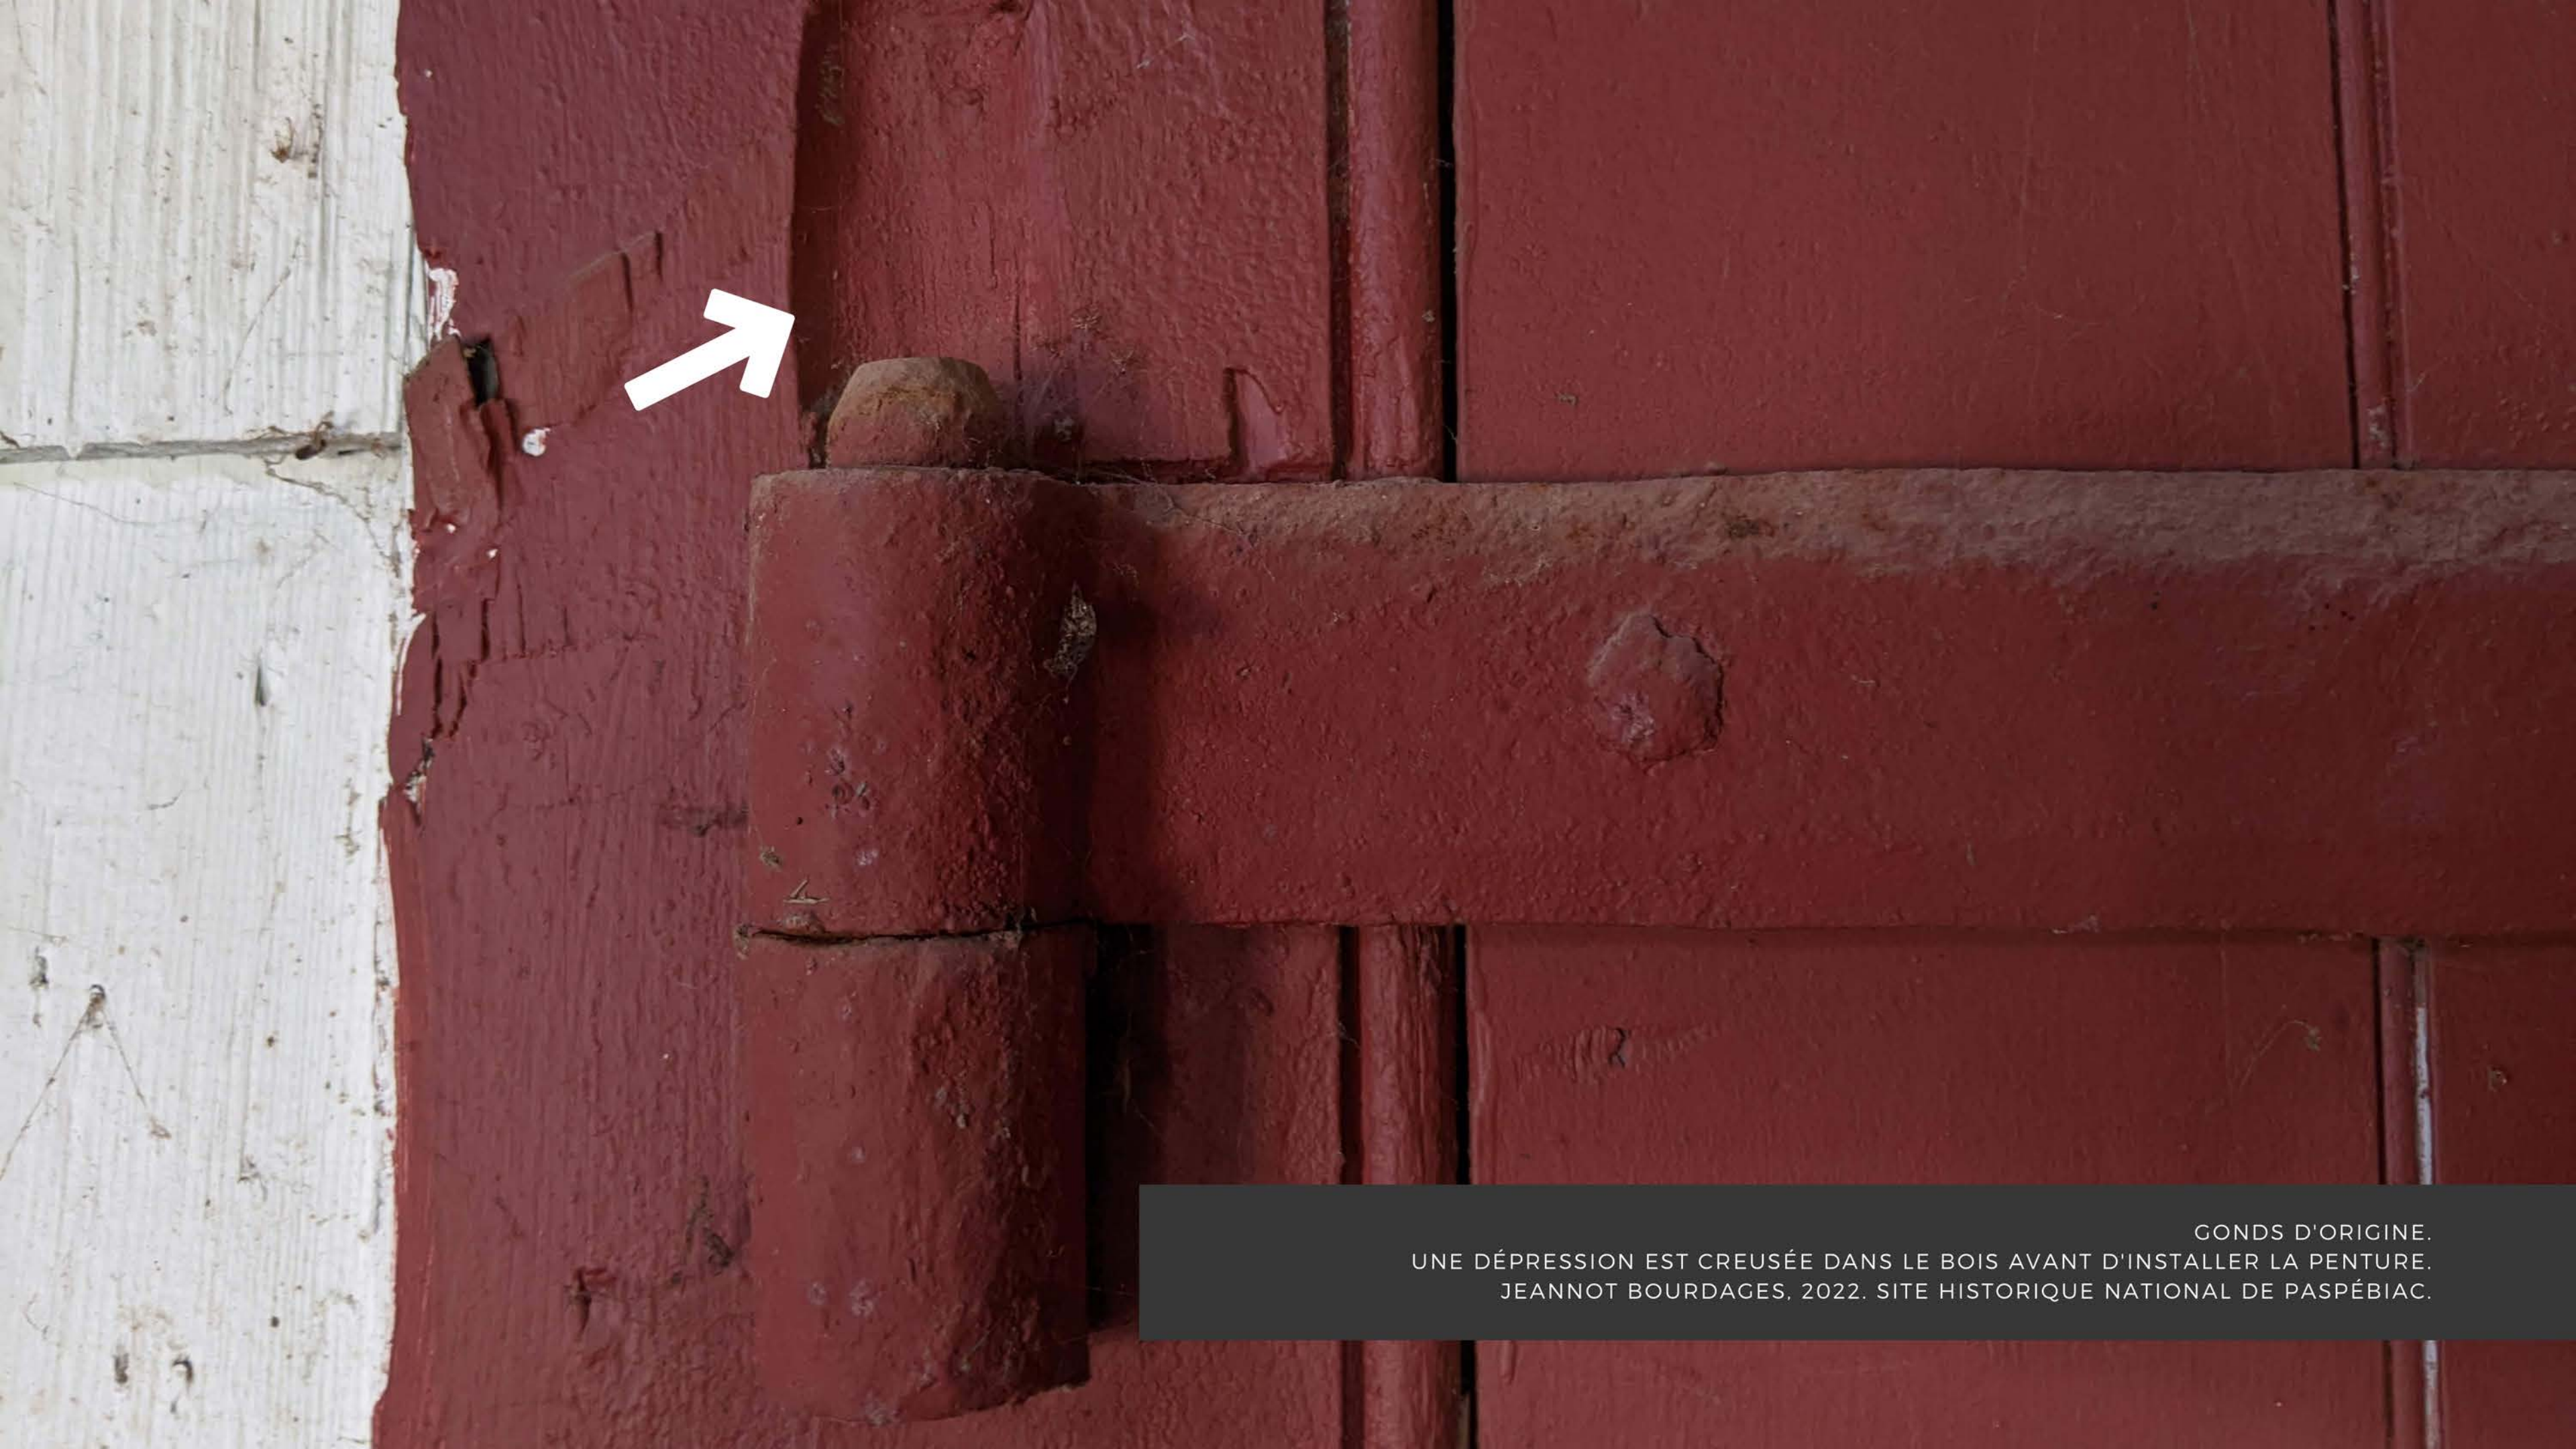
CONDS D'ORIGINE.  
UNE DÉPRESSION EST CREUSÉE DANS LE BOIS AVANT D'INSTALLER LA PENTURE.  
JEANNOT BOURDAGES, 2022. SITE HISTORIQUE NATIONAL DE PASPÉBIAC.

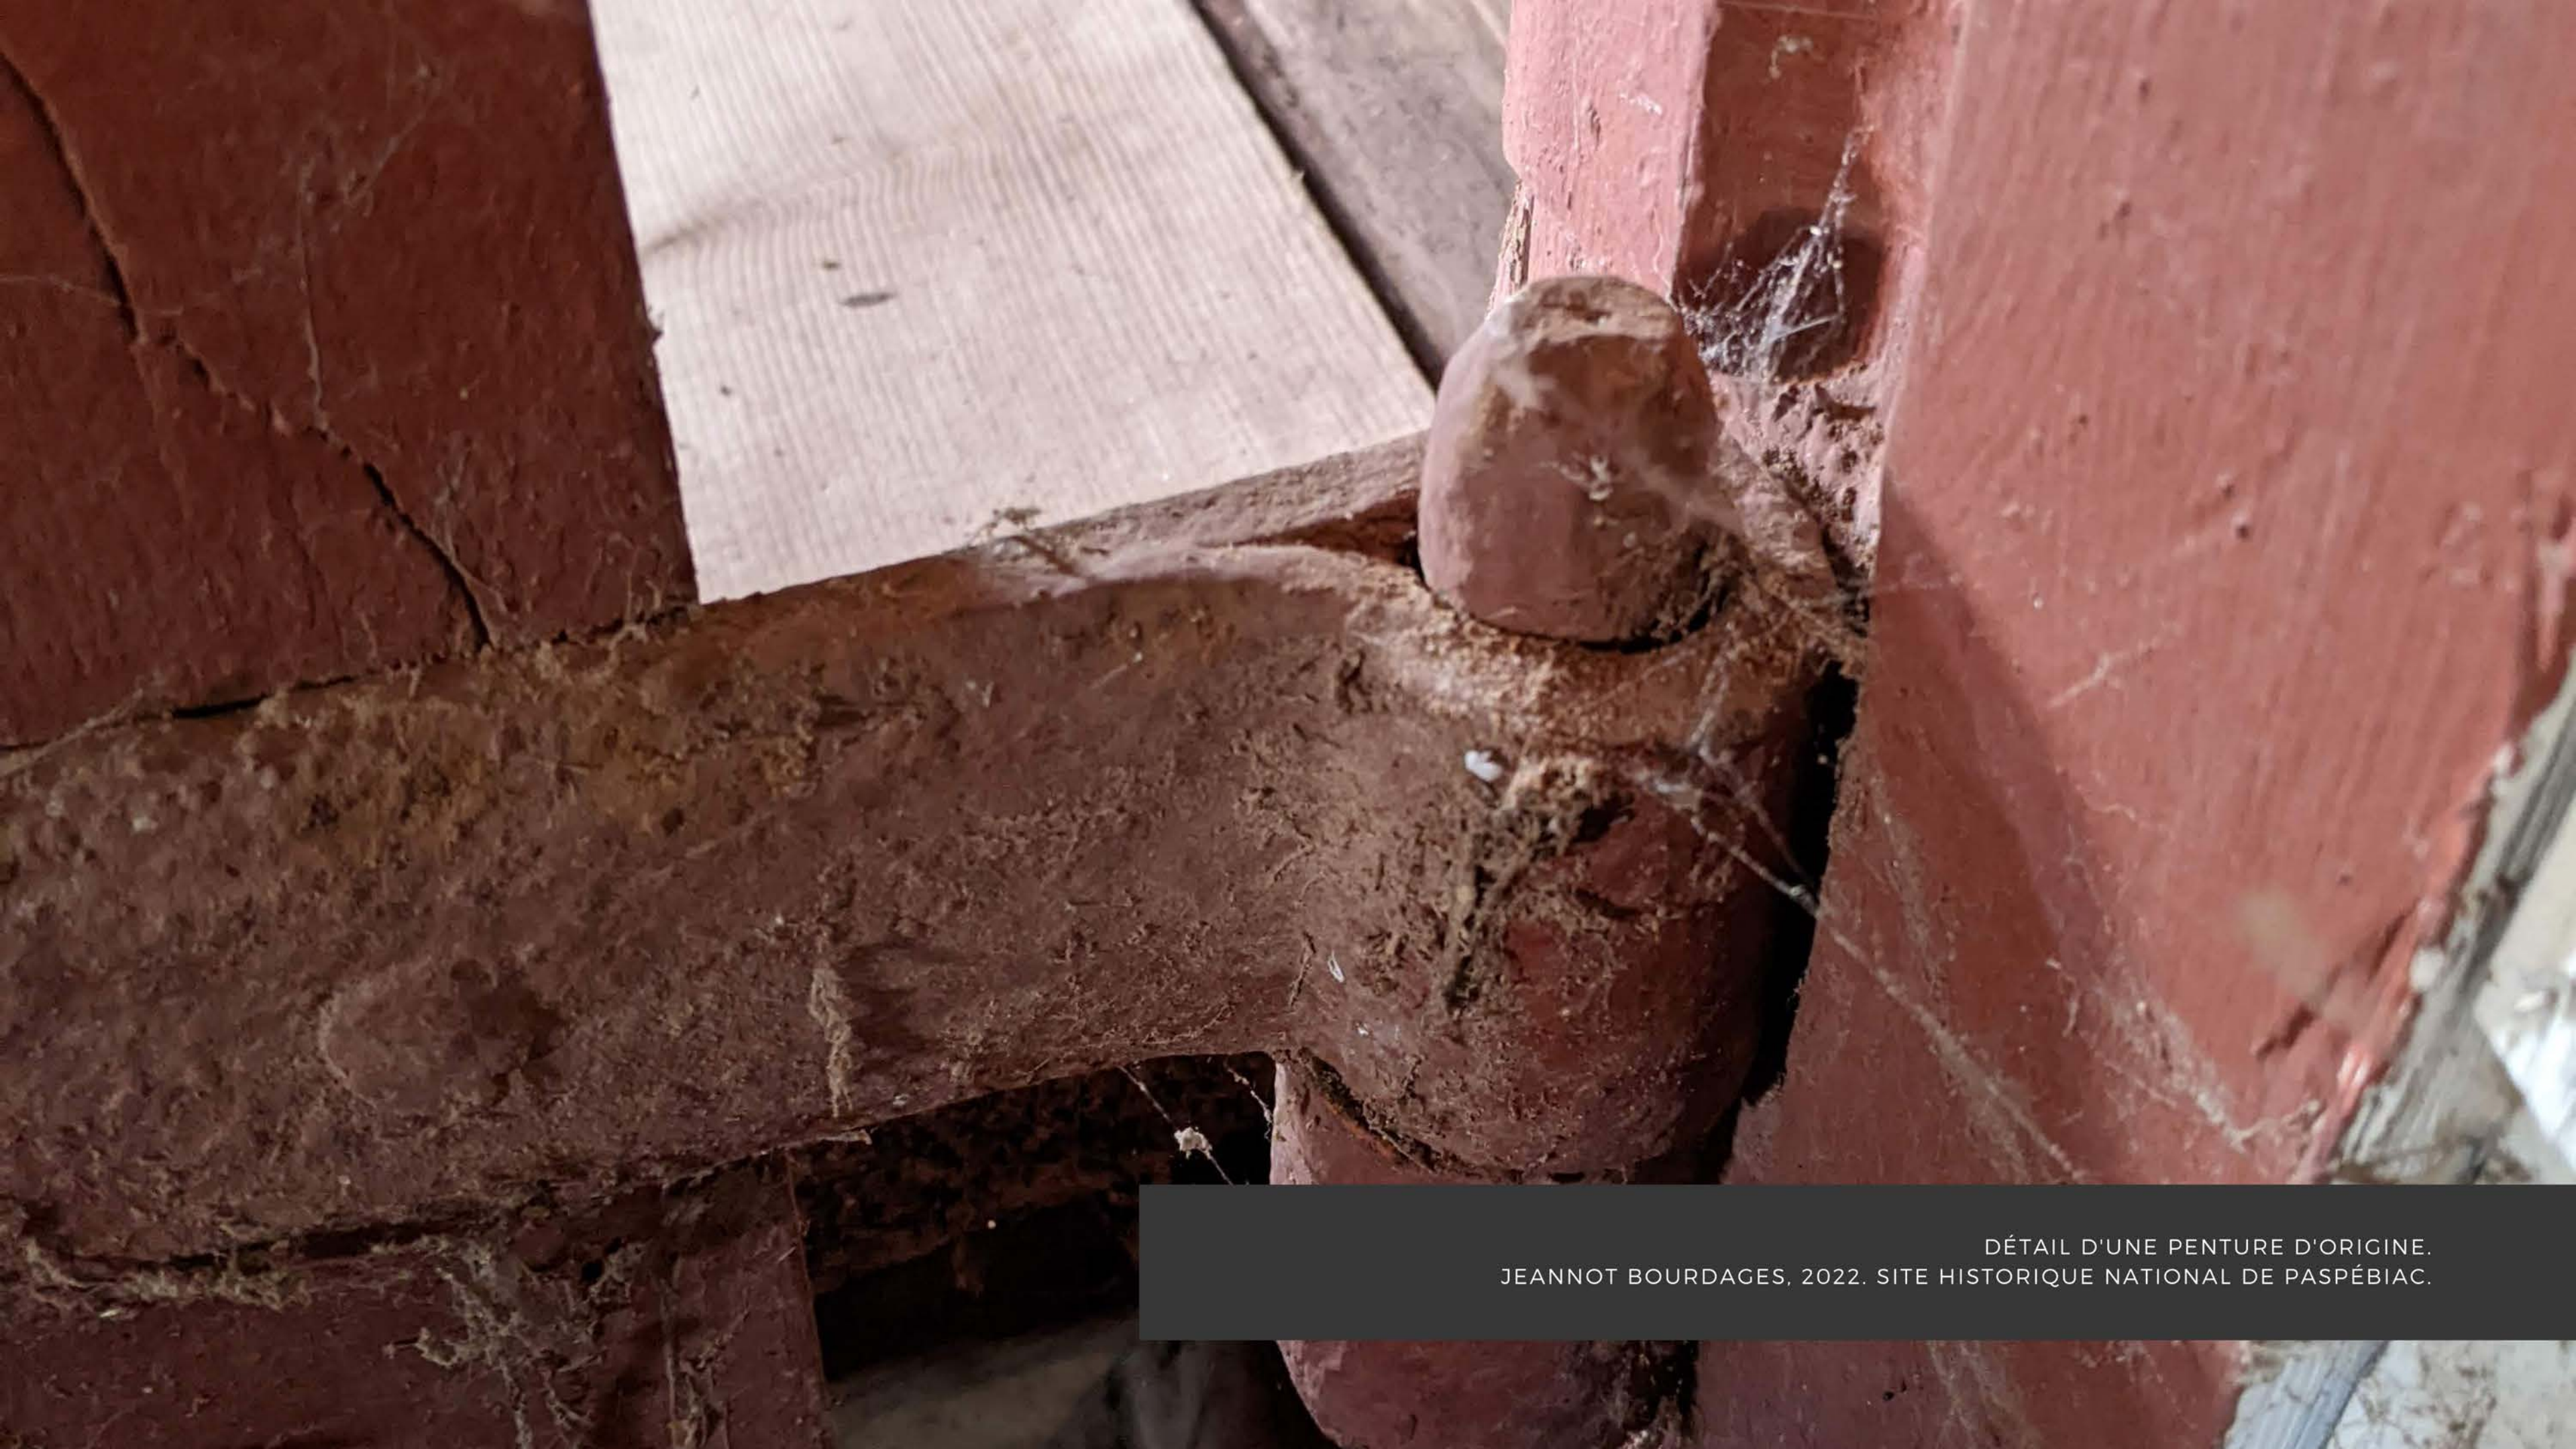
DÉTAIL D'UNE PENTURE D'ORIGINE.  
JEANNOT BOURDAGES, 2022. SITE HISTORIQUE NATIONAL DE PASPÉBIAC.

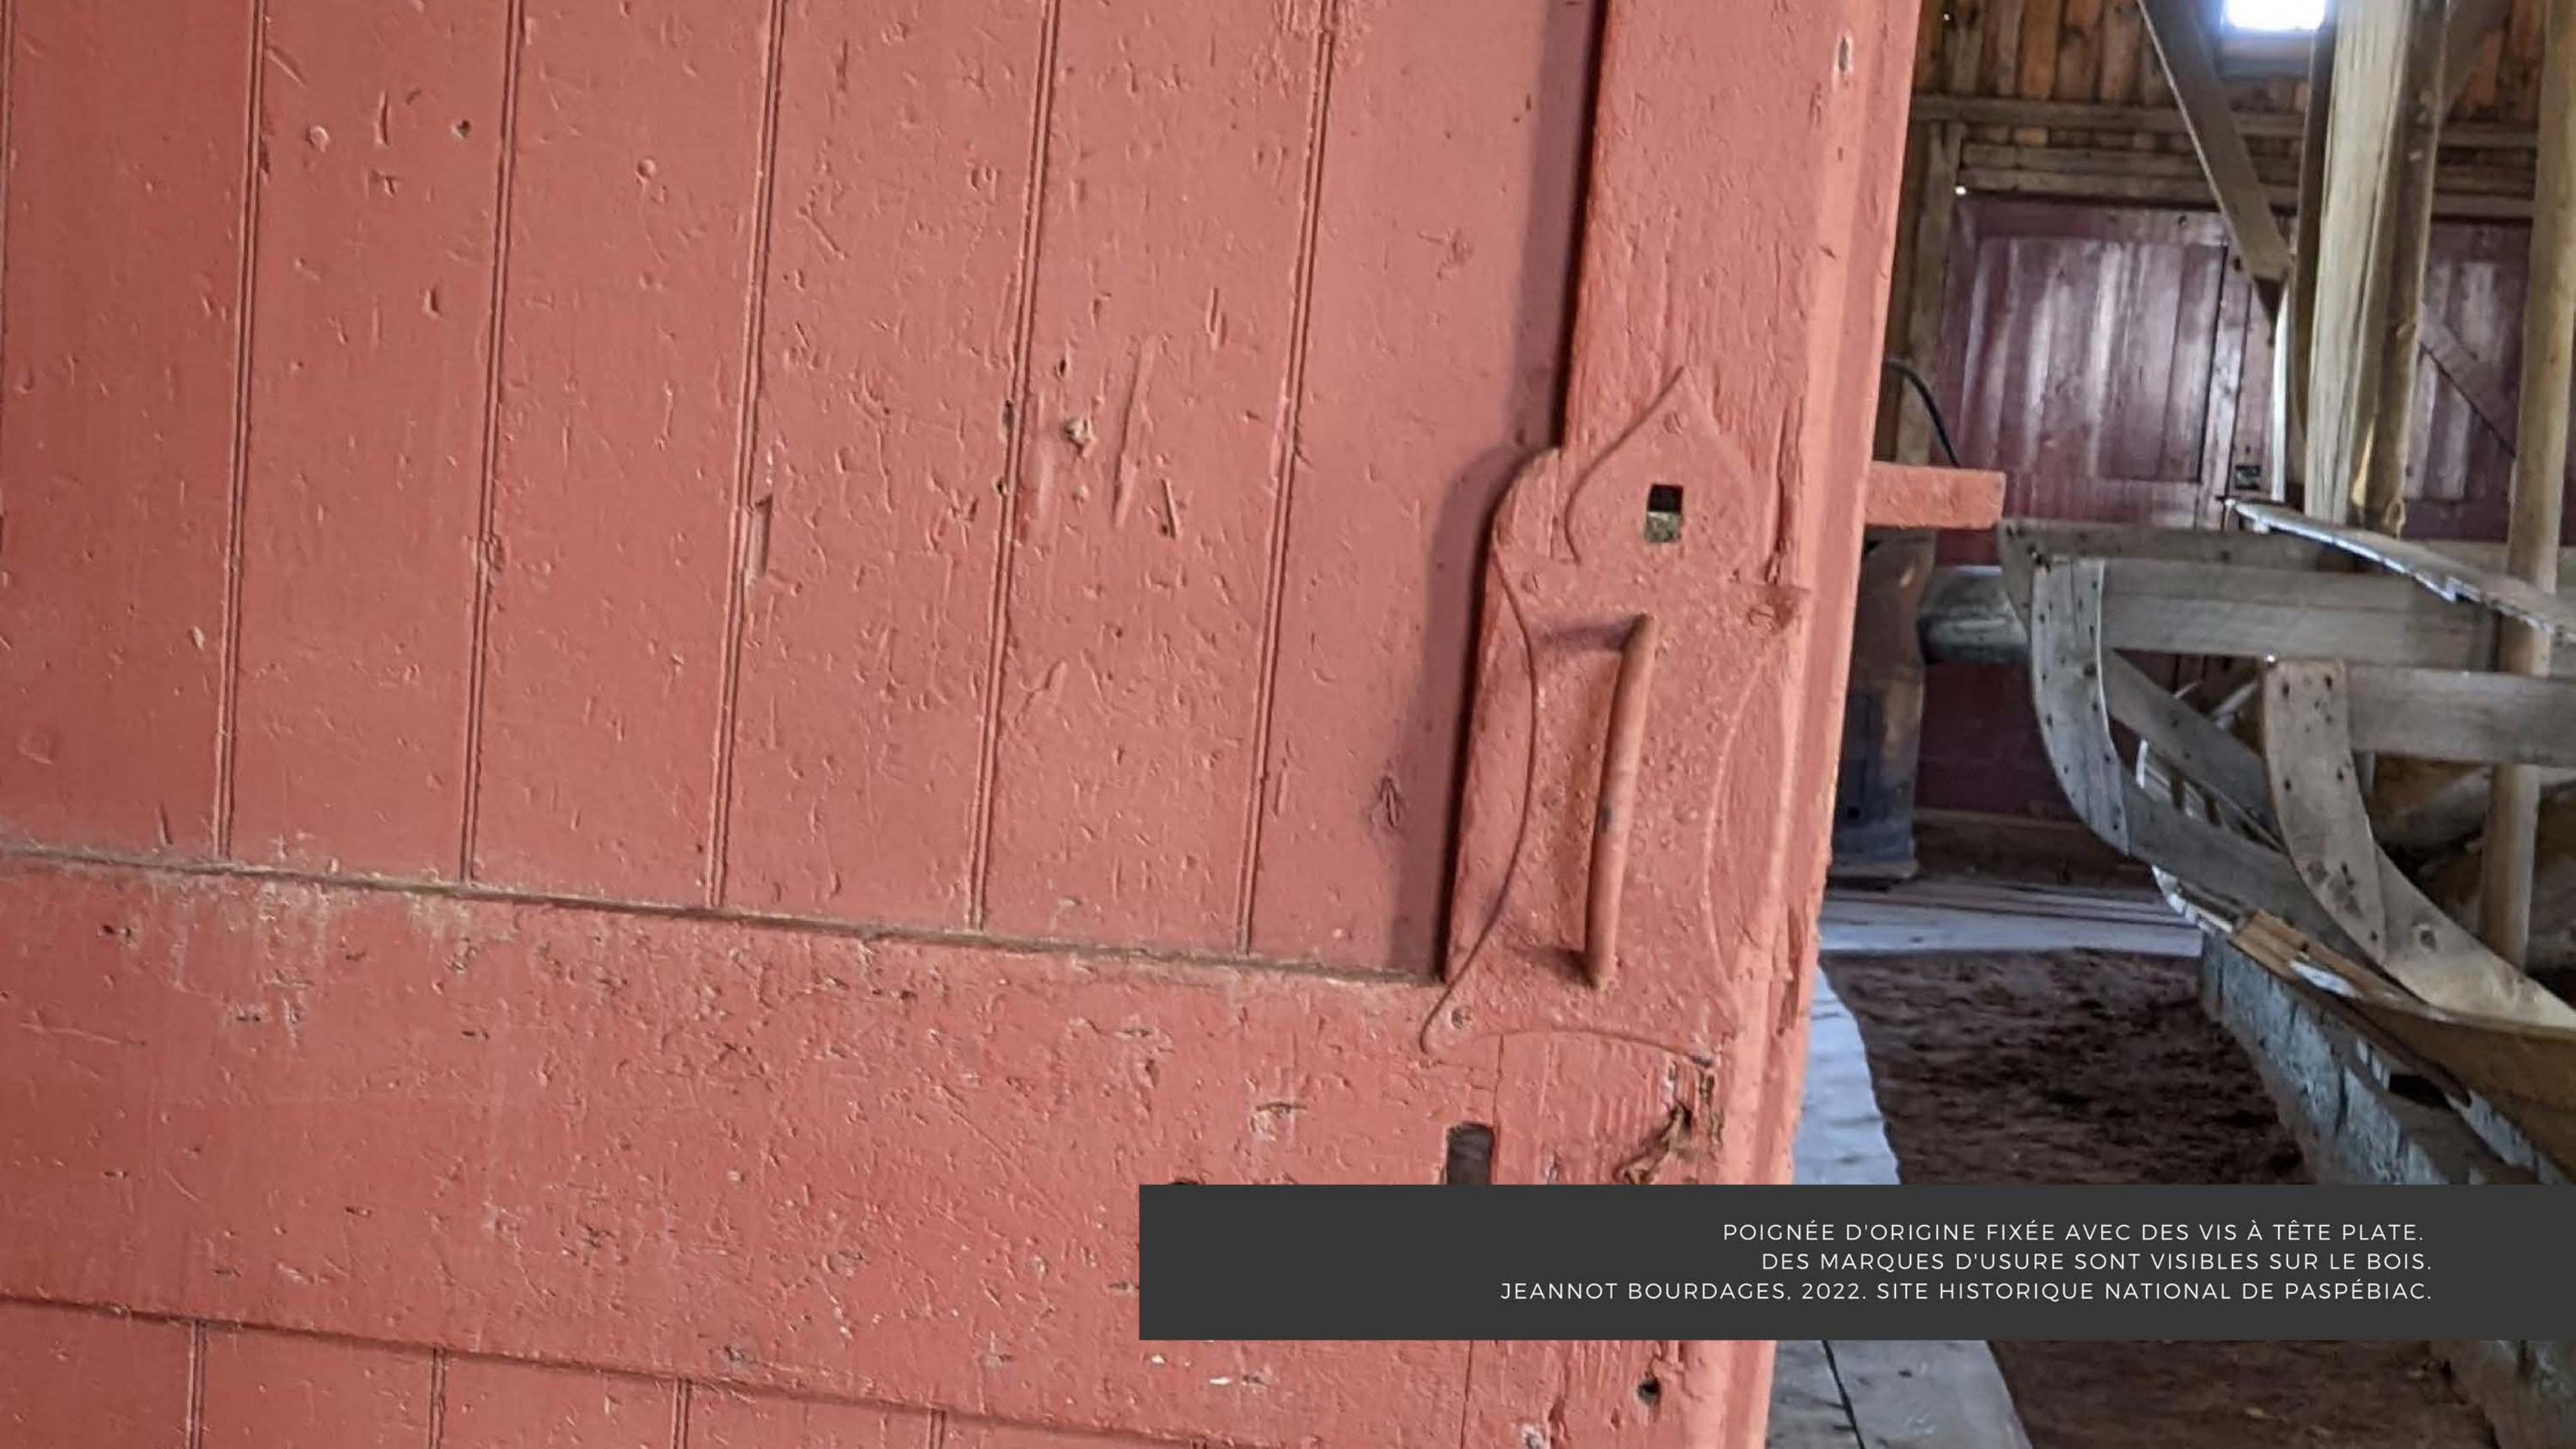
POIGNÉE D'ORIGINE FIXÉE AVEC DES VIS À TÊTE PLATE.  
DES MARQUES D'USURE SONT VISIBLES SUR LE BOIS.  
JEANNOT BOURDAGES, 2022. SITE HISTORIQUE NATIONAL DE PASPÉBIAC.

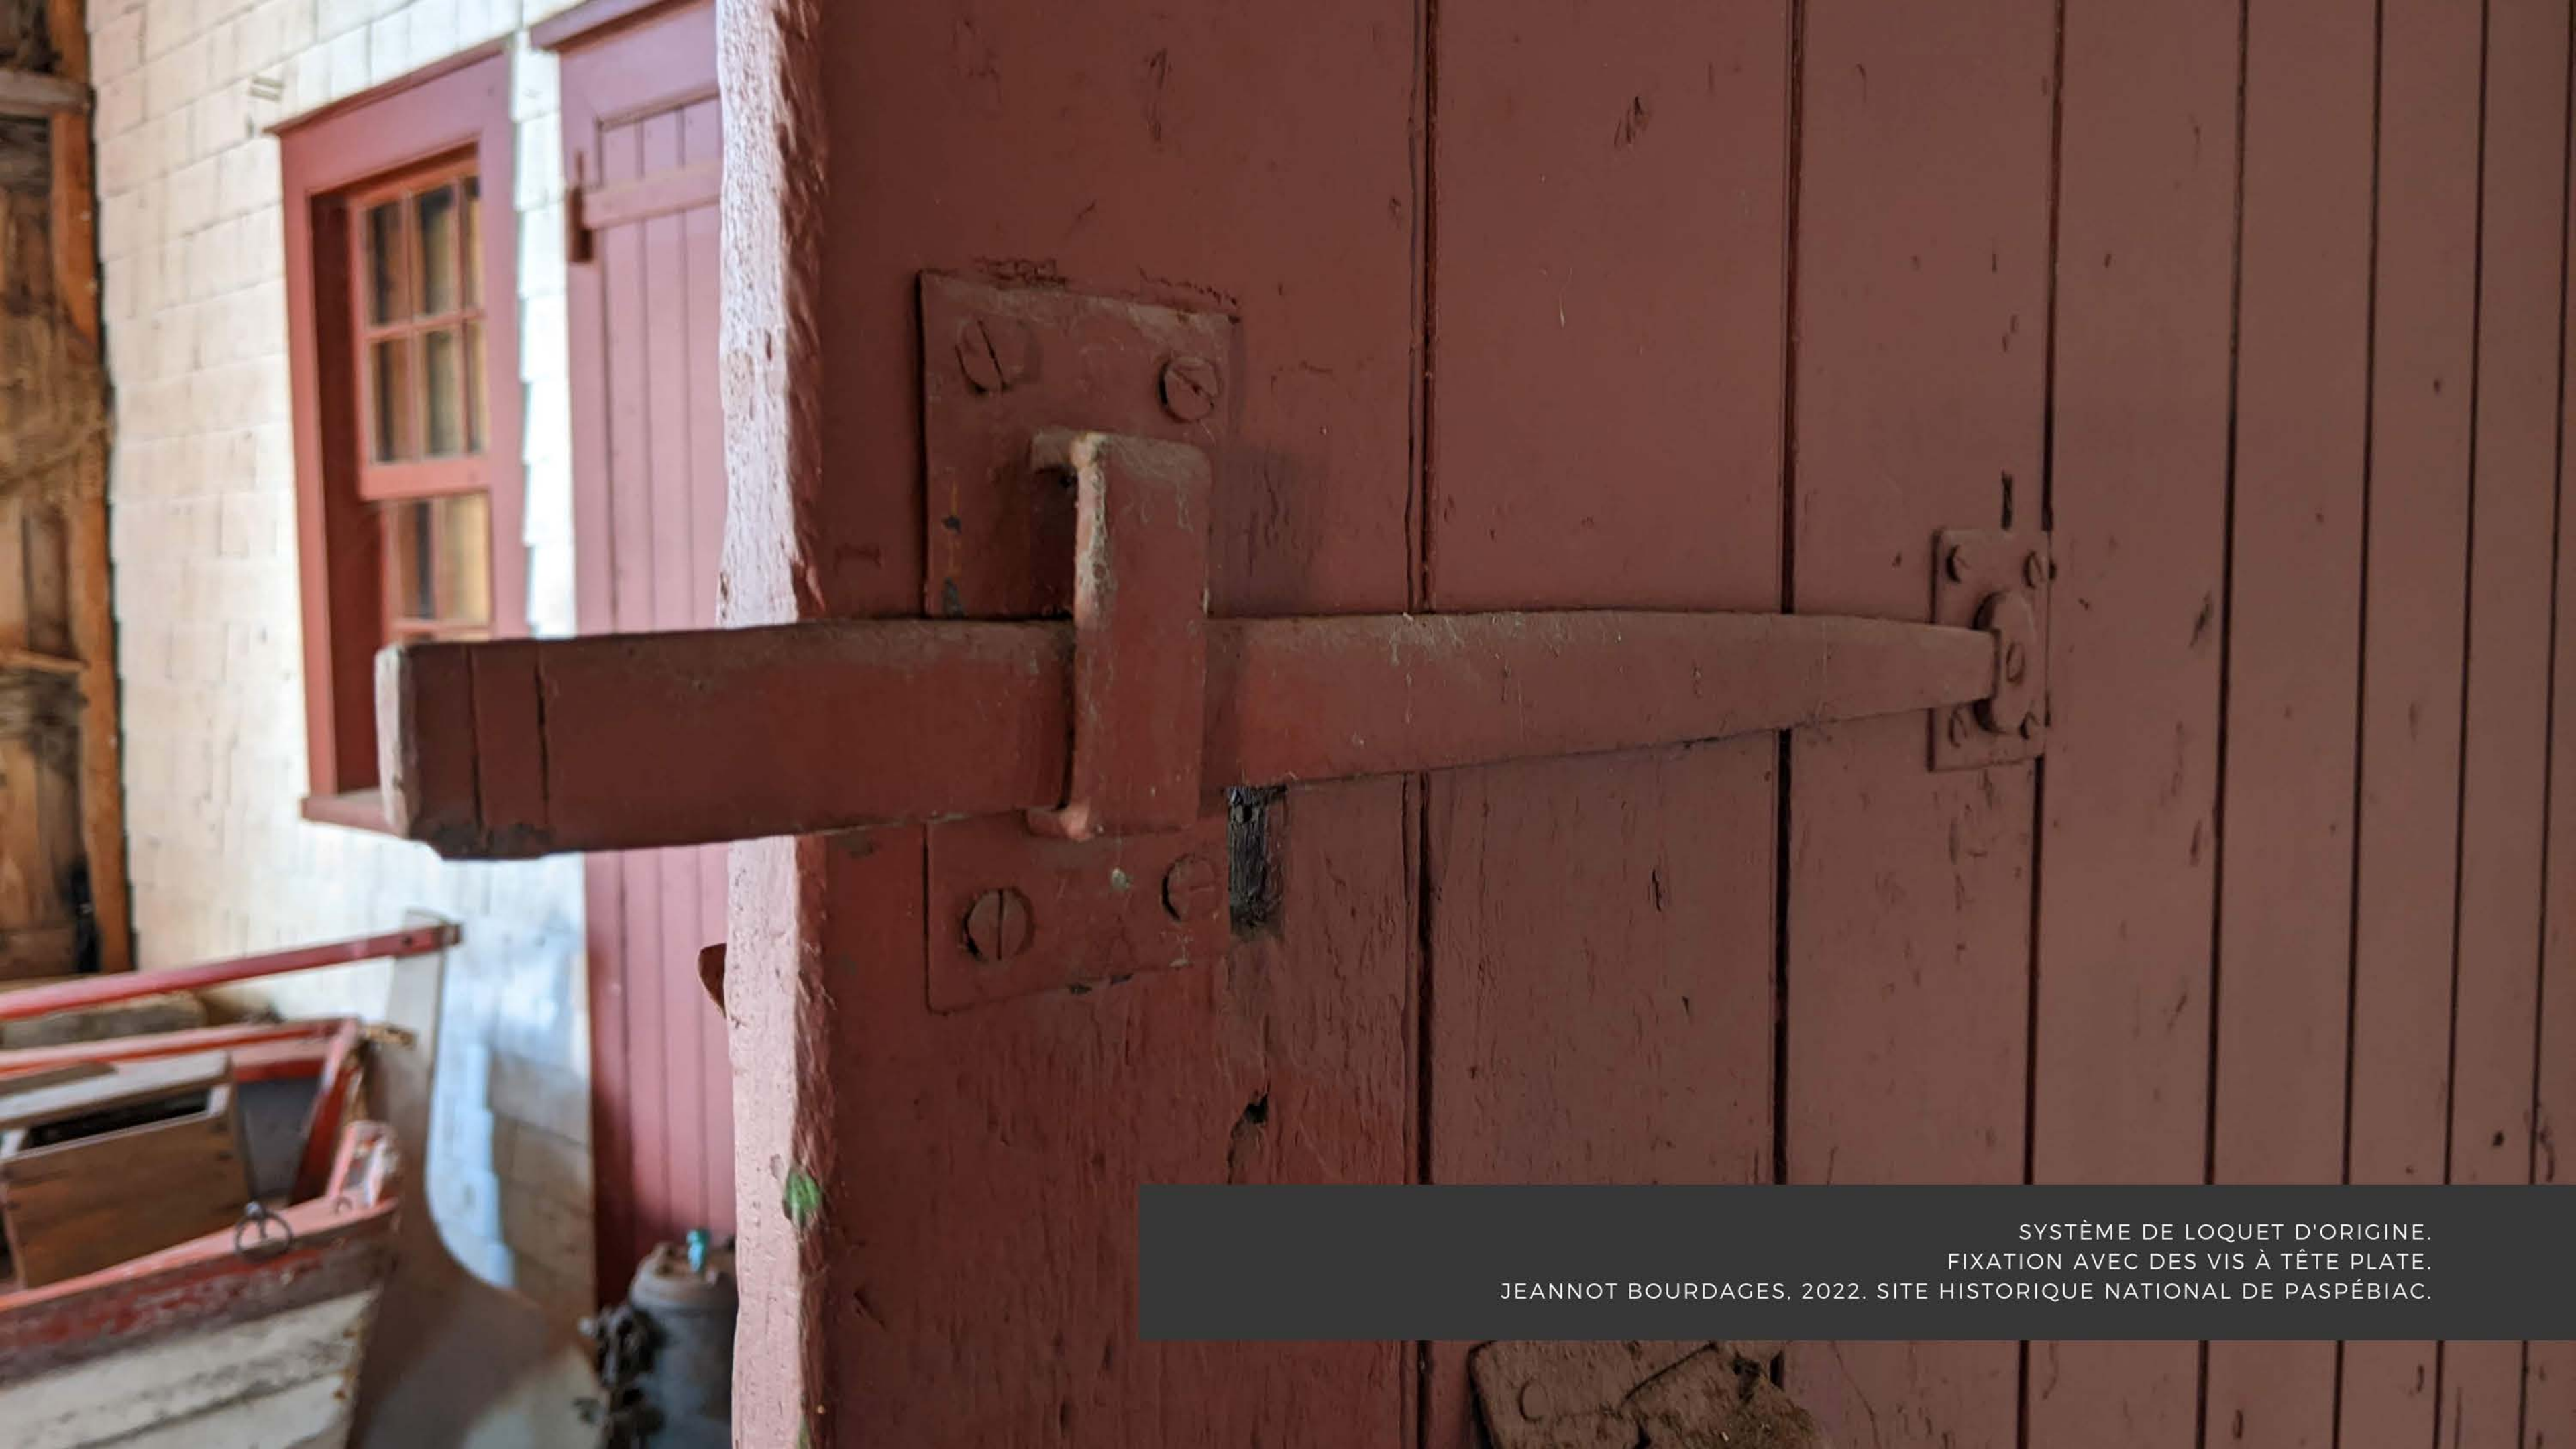
SYSTÈME DE LOQUET D'ORIGINE.  
FIXATION AVEC DES VIS À TÊTE PLATE.  
JEANNOT BOURDAGES, 2022. SITE HISTORIQUE NATIONAL DE PASPÉBIAC.

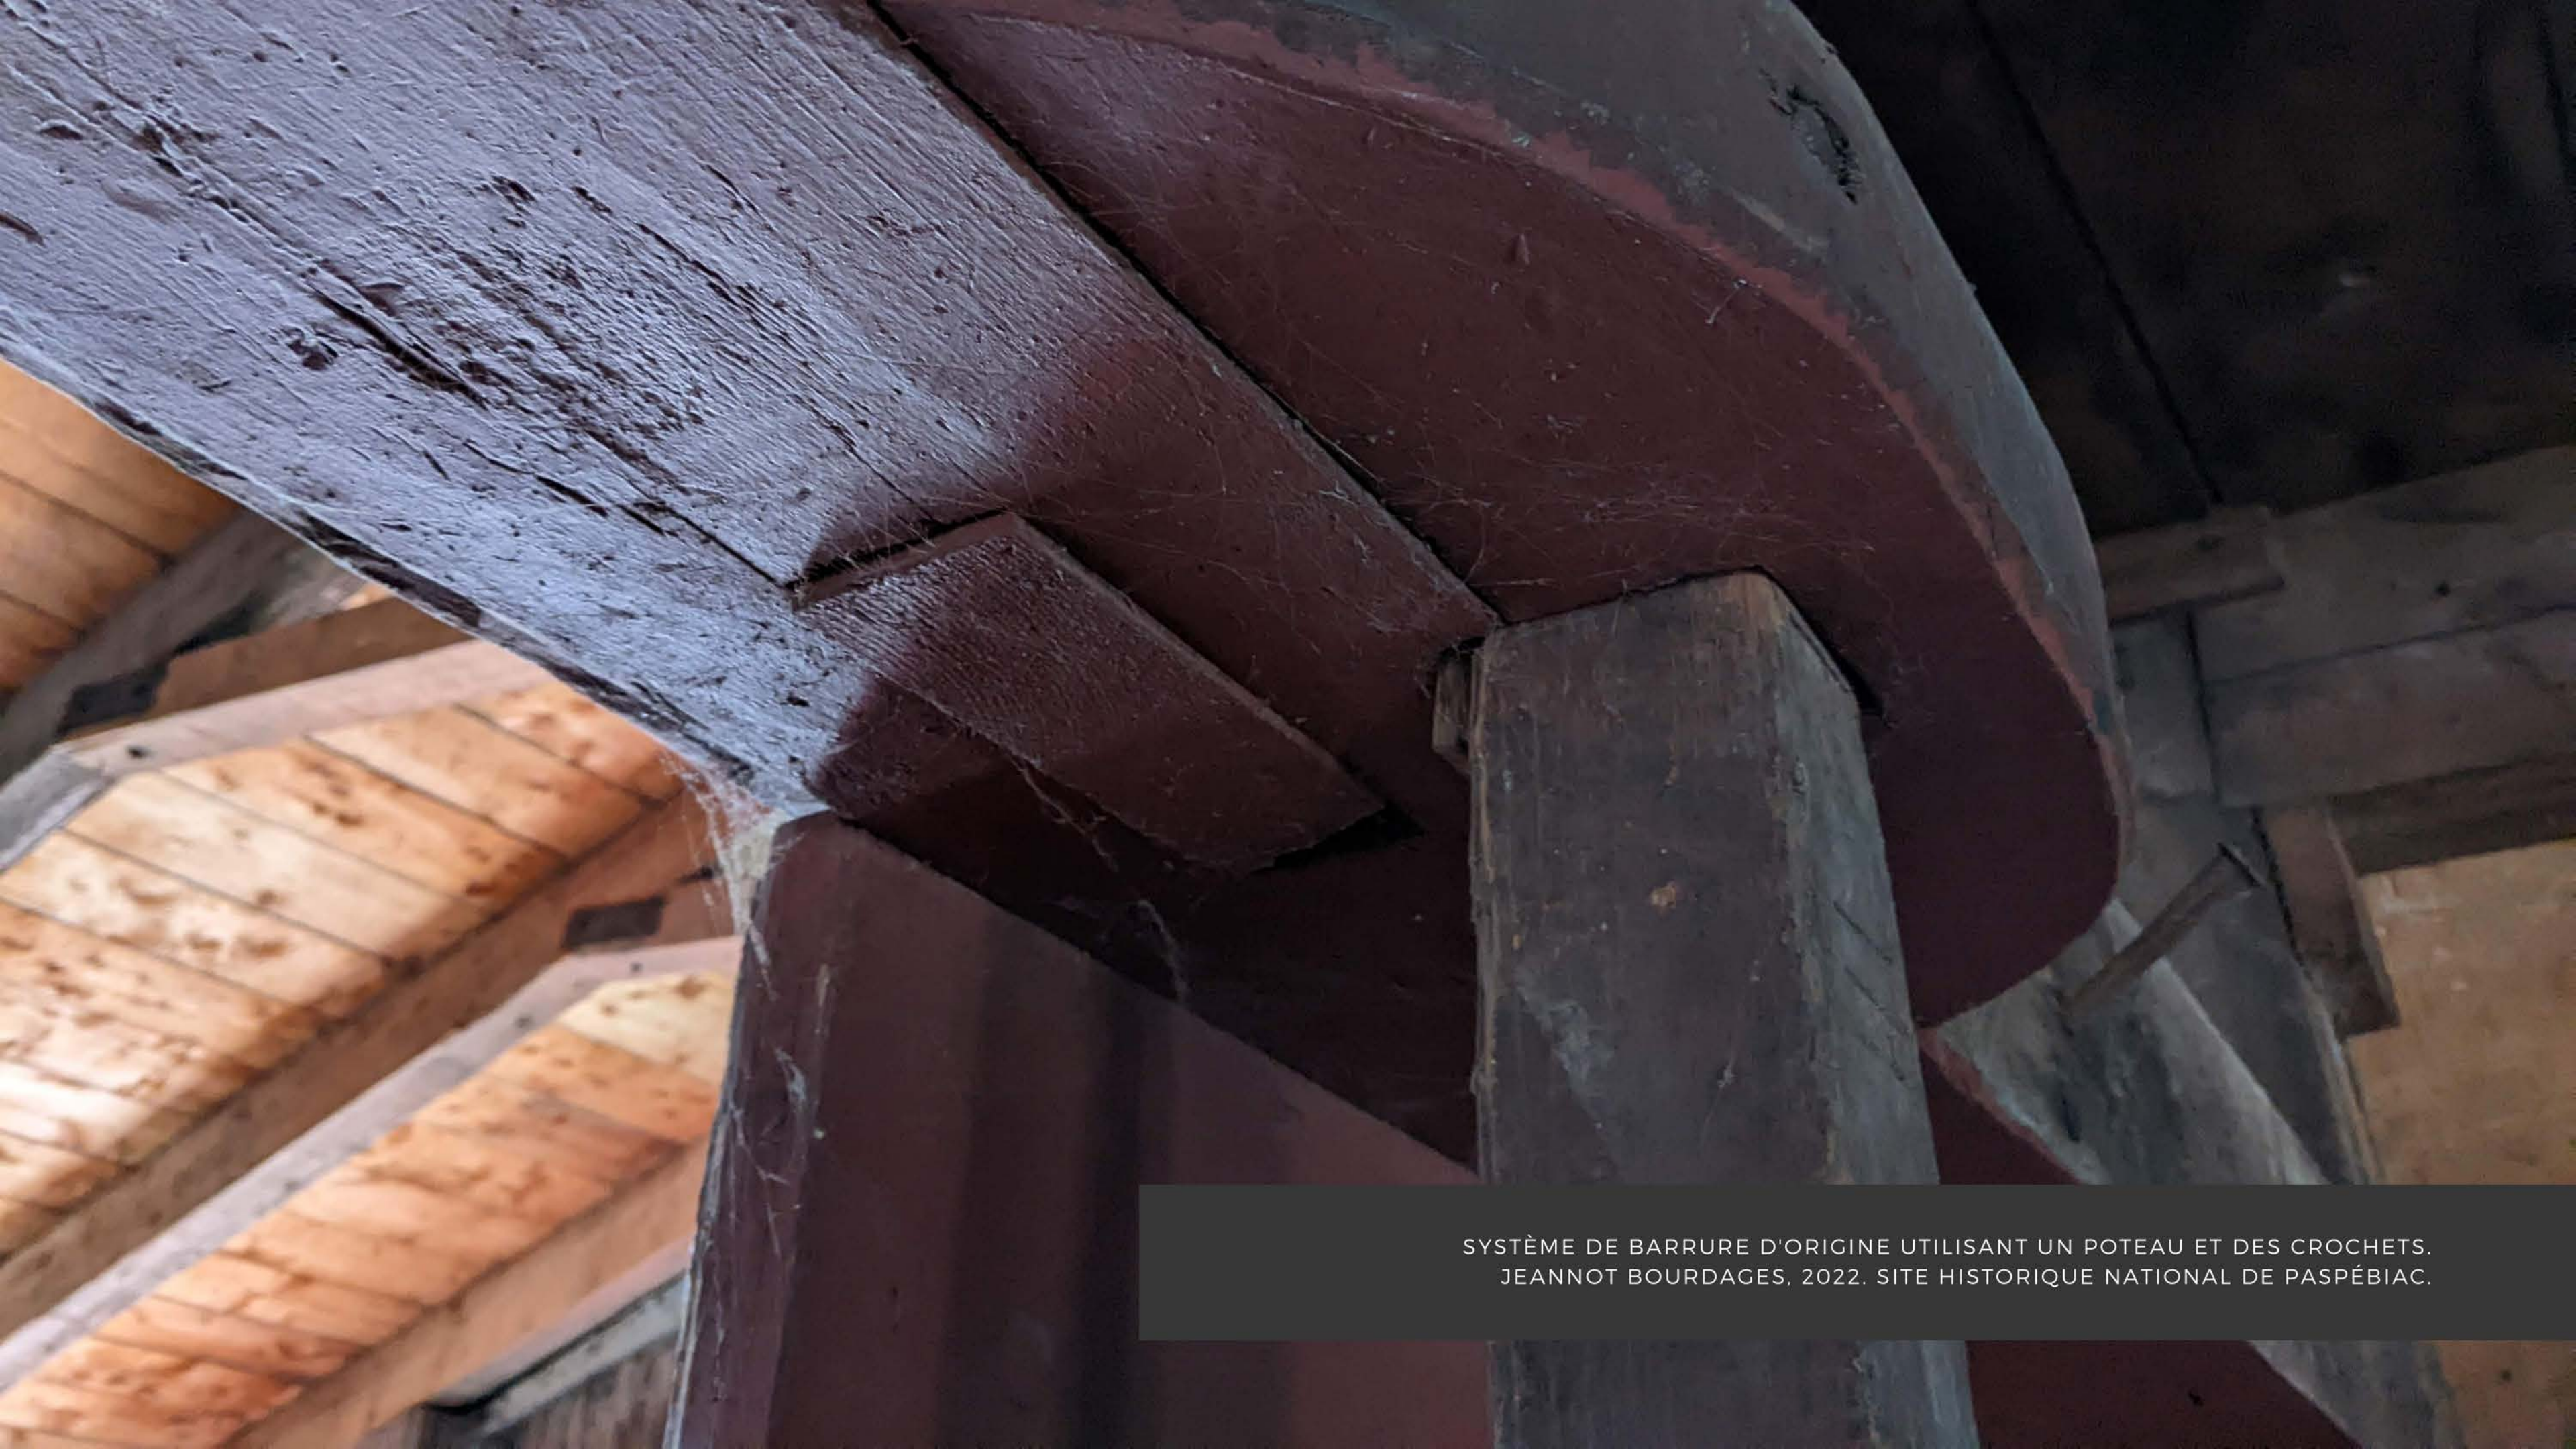
SYSTÈME DE BARRURE D'ORIGINE UTILISANT UN POTEAU ET DES CROCHETS.  
JEANNOT BOURDAGES, 2022. SITE HISTORIQUE NATIONAL DE PASPÉBIAC.
