# Portes et quincailleries Étude historique

**SITE HISTORIQUE NATIONAL DE PASPÉBIAC**

Par Jeannot Bourdages, conservateur  
Décembre 2022

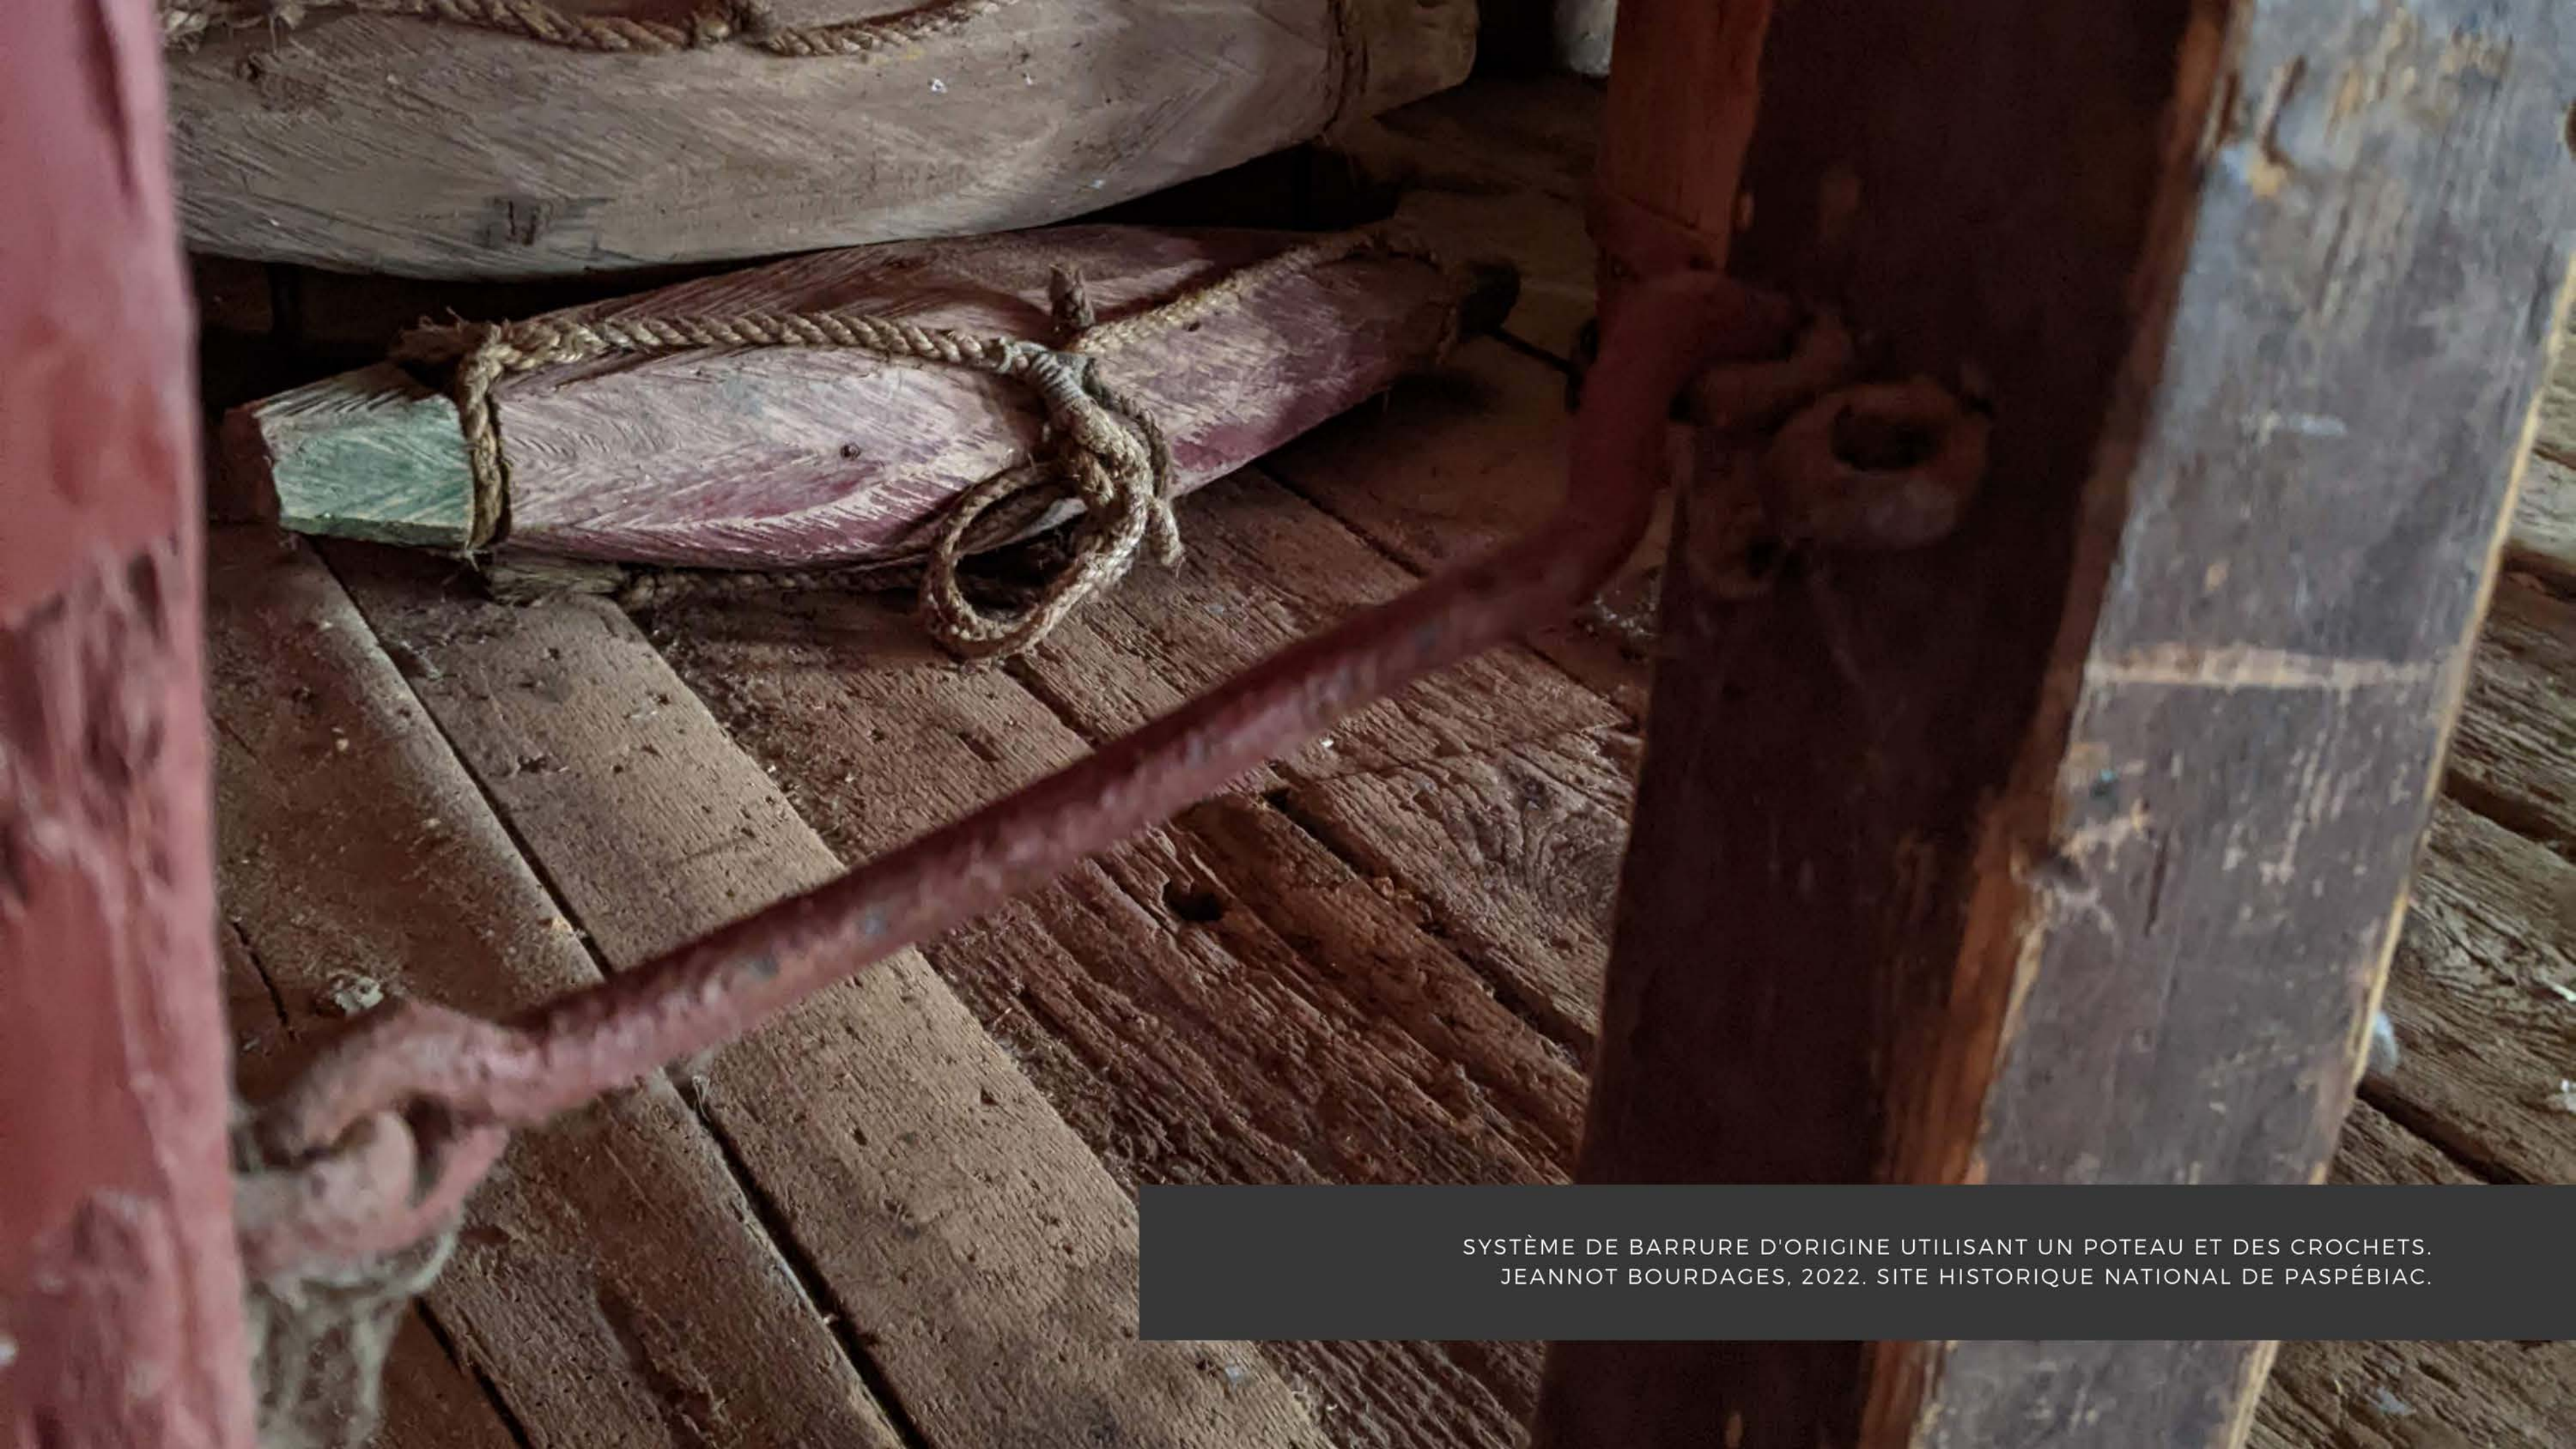
SYSTÈME DE BARRURE D'ORIGINE UTILISANT UN POTEAU ET DES CROCHETS.  
JEANNOT BOURDAGES, 2022. SITE HISTORIQUE NATIONAL DE PASPÉBIAC.

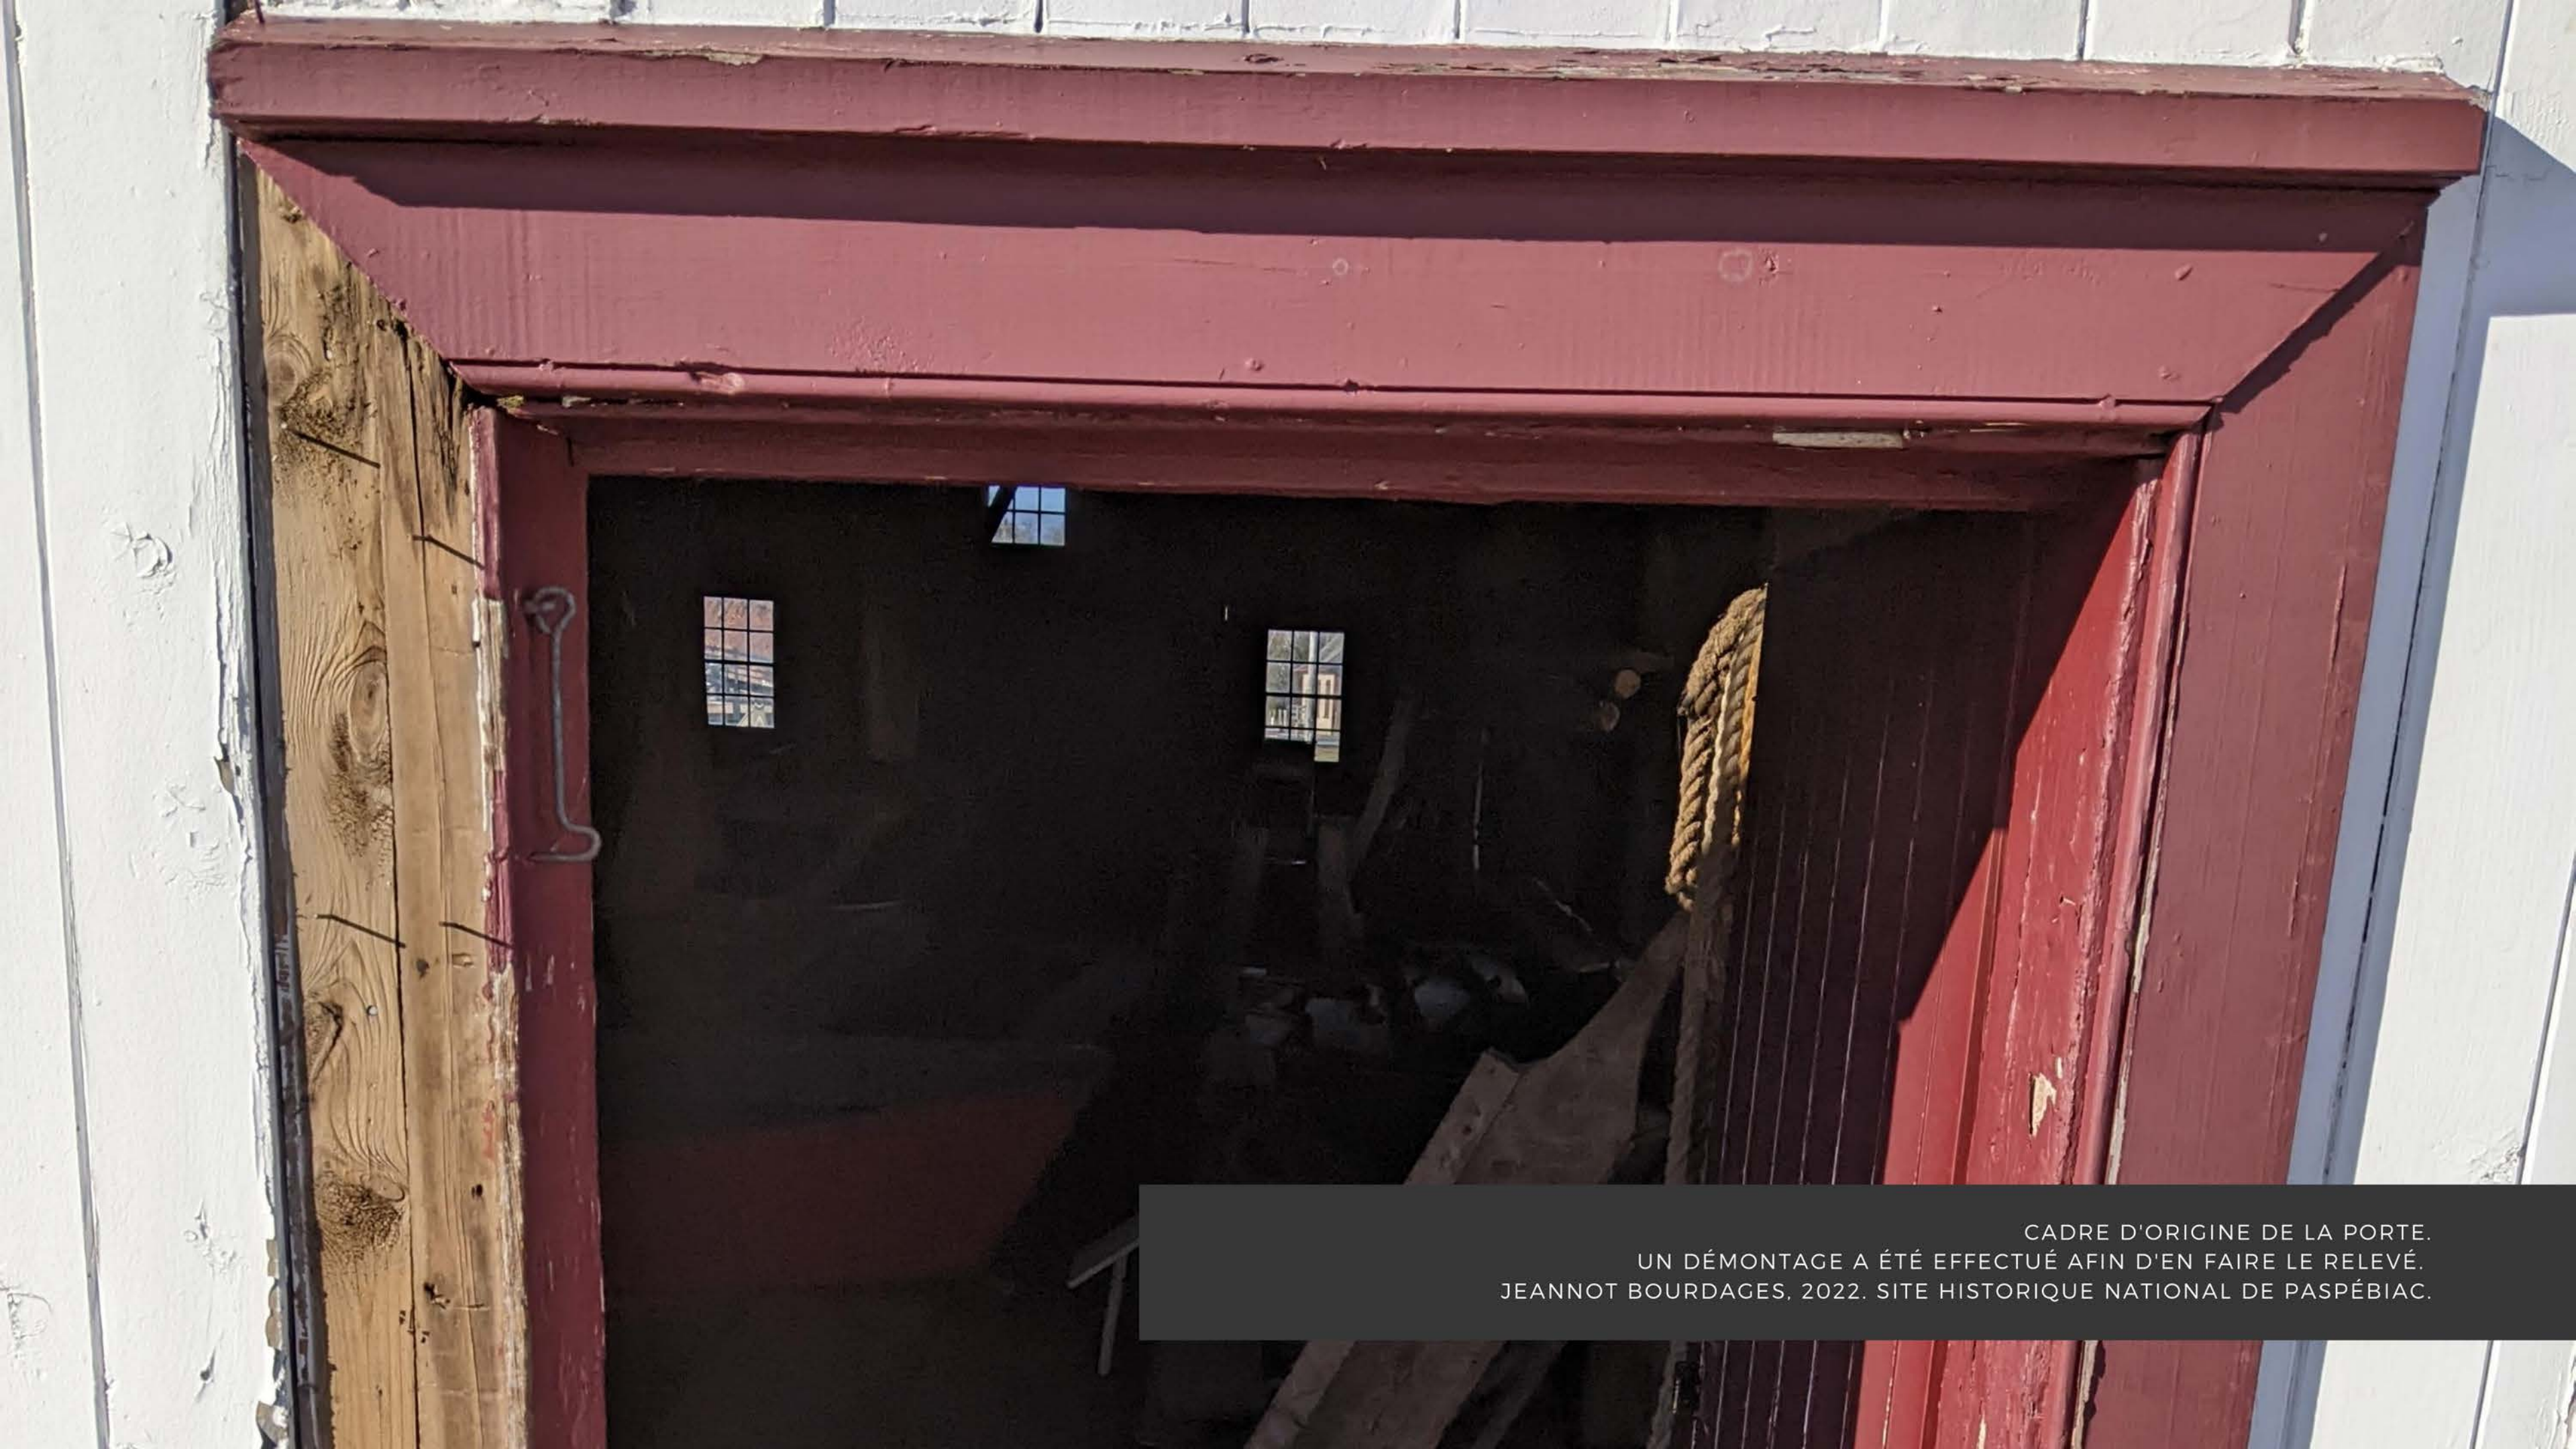
ACTUELLE PORTE D'ENTRÉE DE L'ANNEXE.  
LES QUINCAILLERIES NE SONT PAS CONFORMES À CELLES D'ORIGINE.  
JEANNOT BOURDAGES, 2021. SITE HISTORIQUE NATIONAL DE PASPÉBIAC.

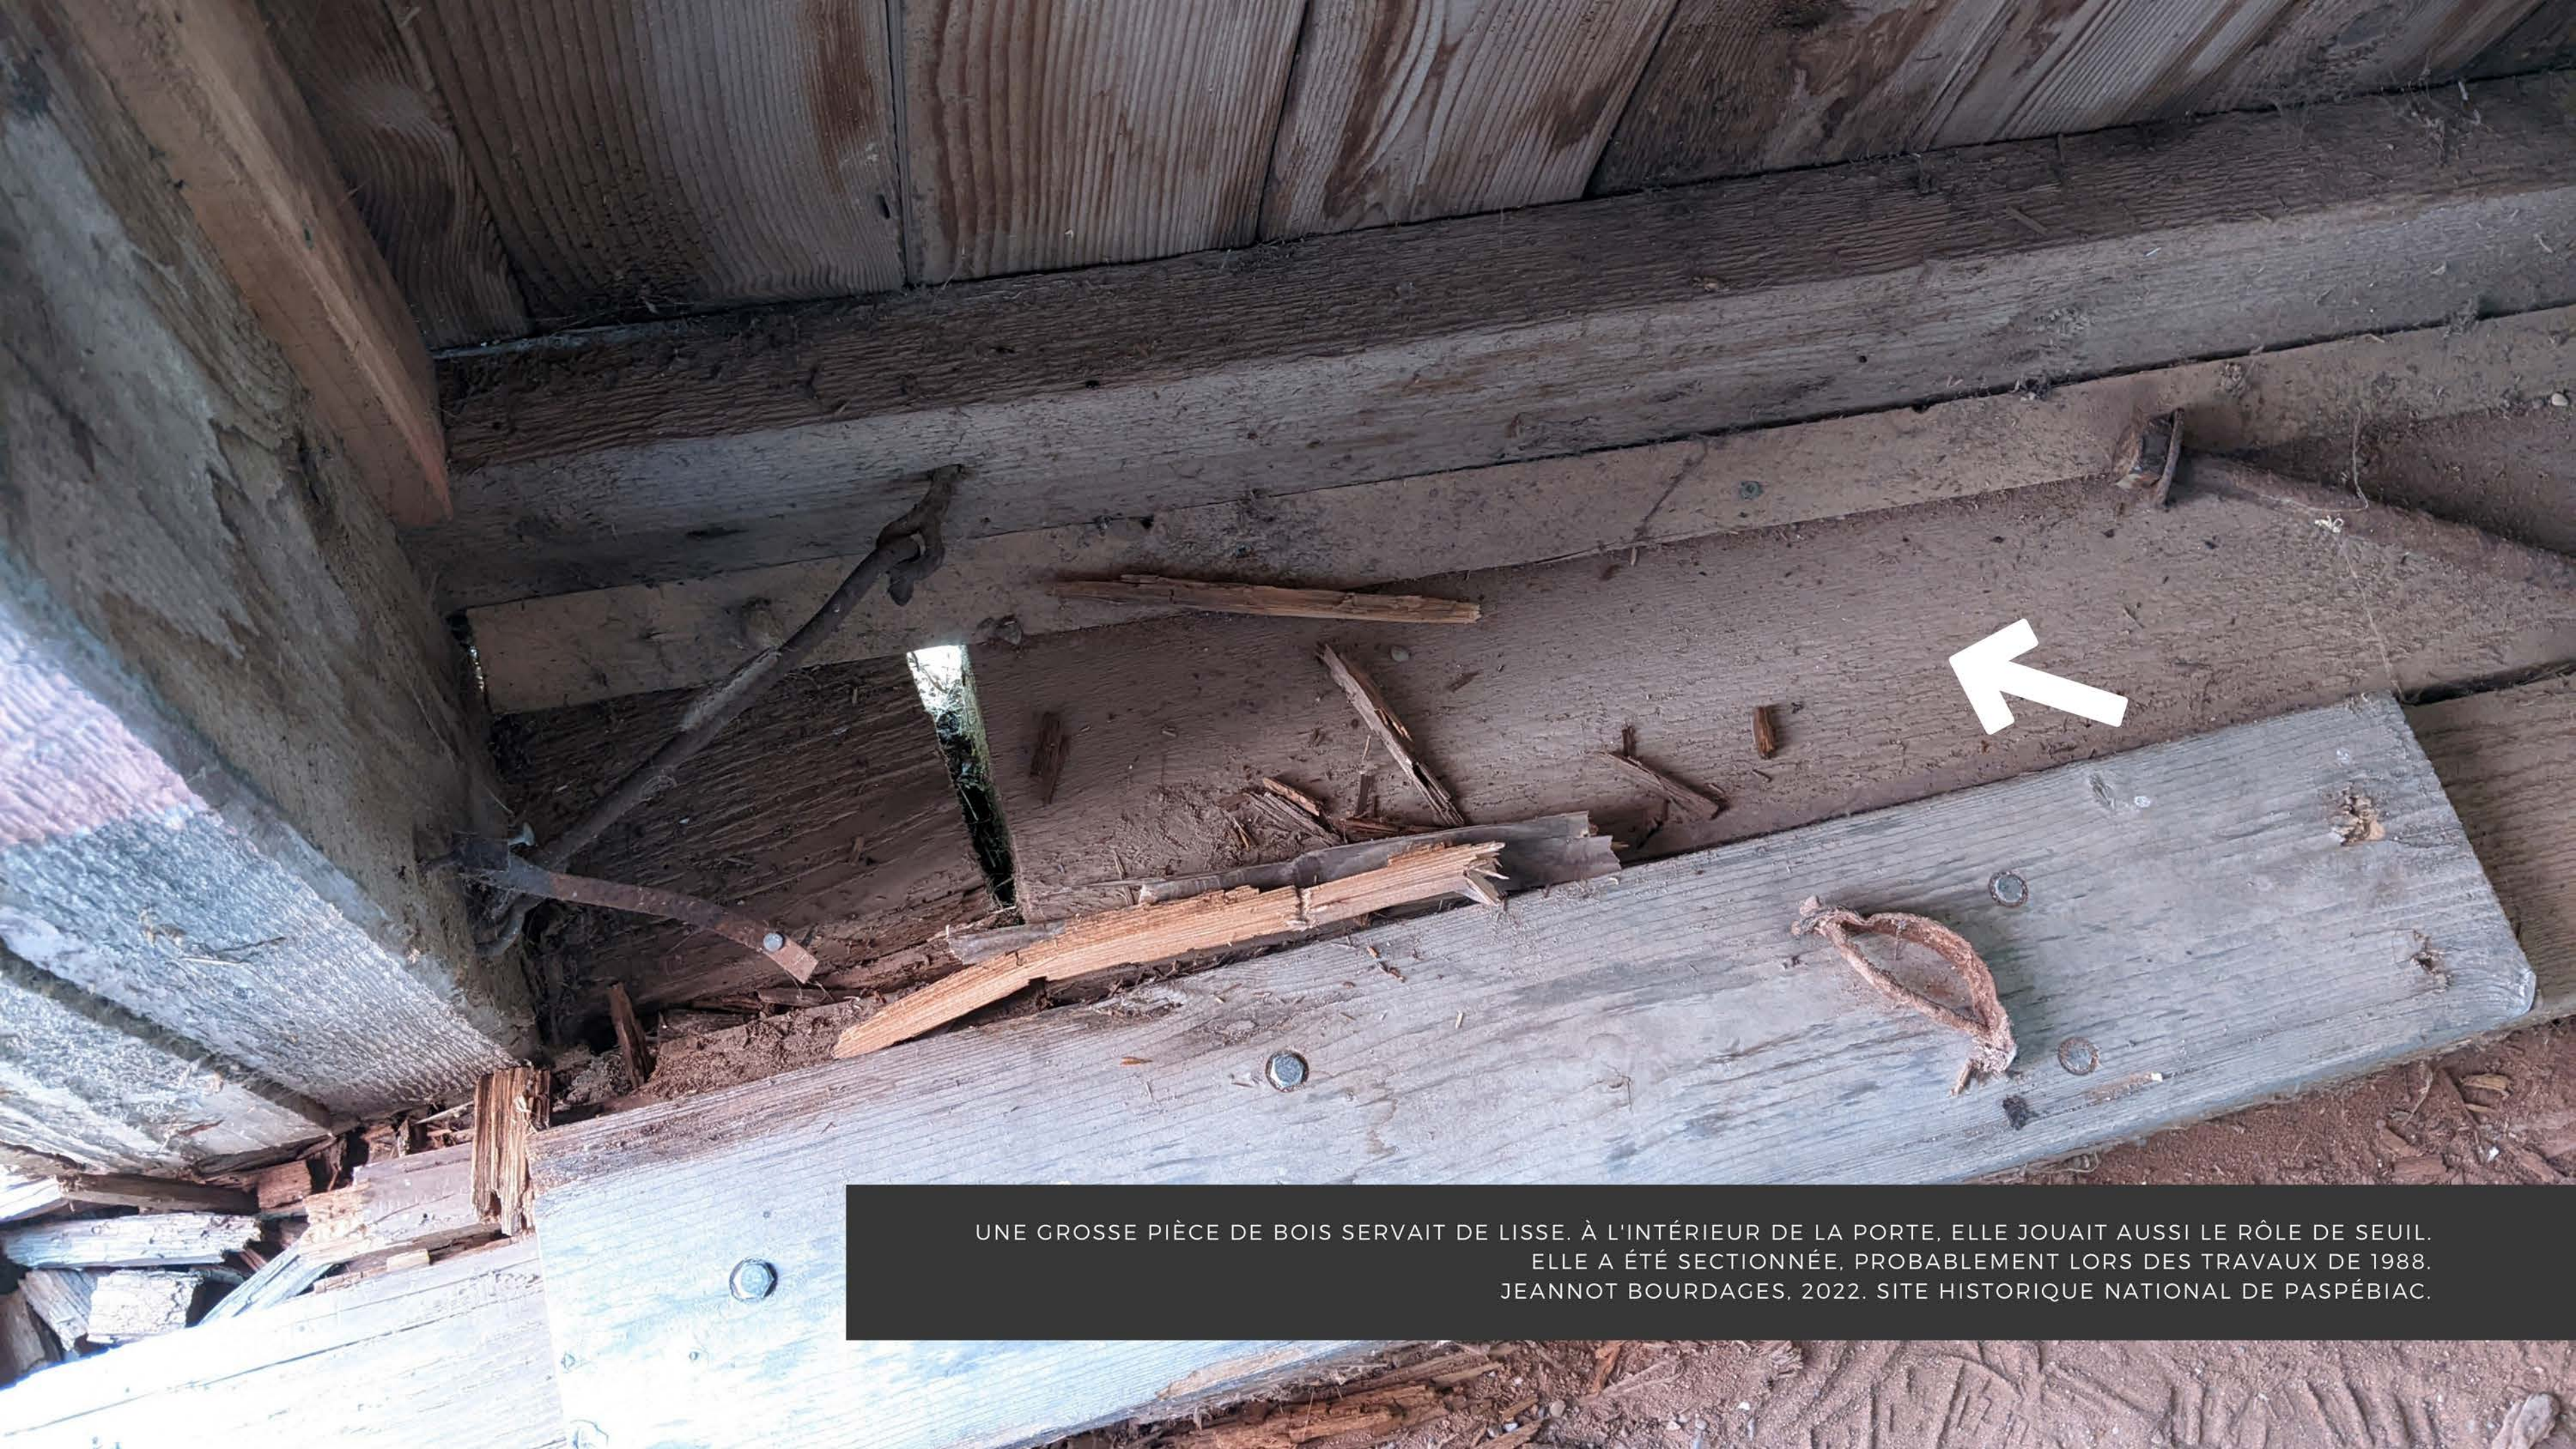
CADRE D'ORIGINE DE LA PORTE.  
UN DÉMONTAGE A ÉTÉ EFFECTUÉ AFIN D'EN FAIRE LE RELEVÉ.  
JEANNOT BOURDAGES, 2022. SITE HISTORIQUE NATIONAL DE PASPÉBIAC.

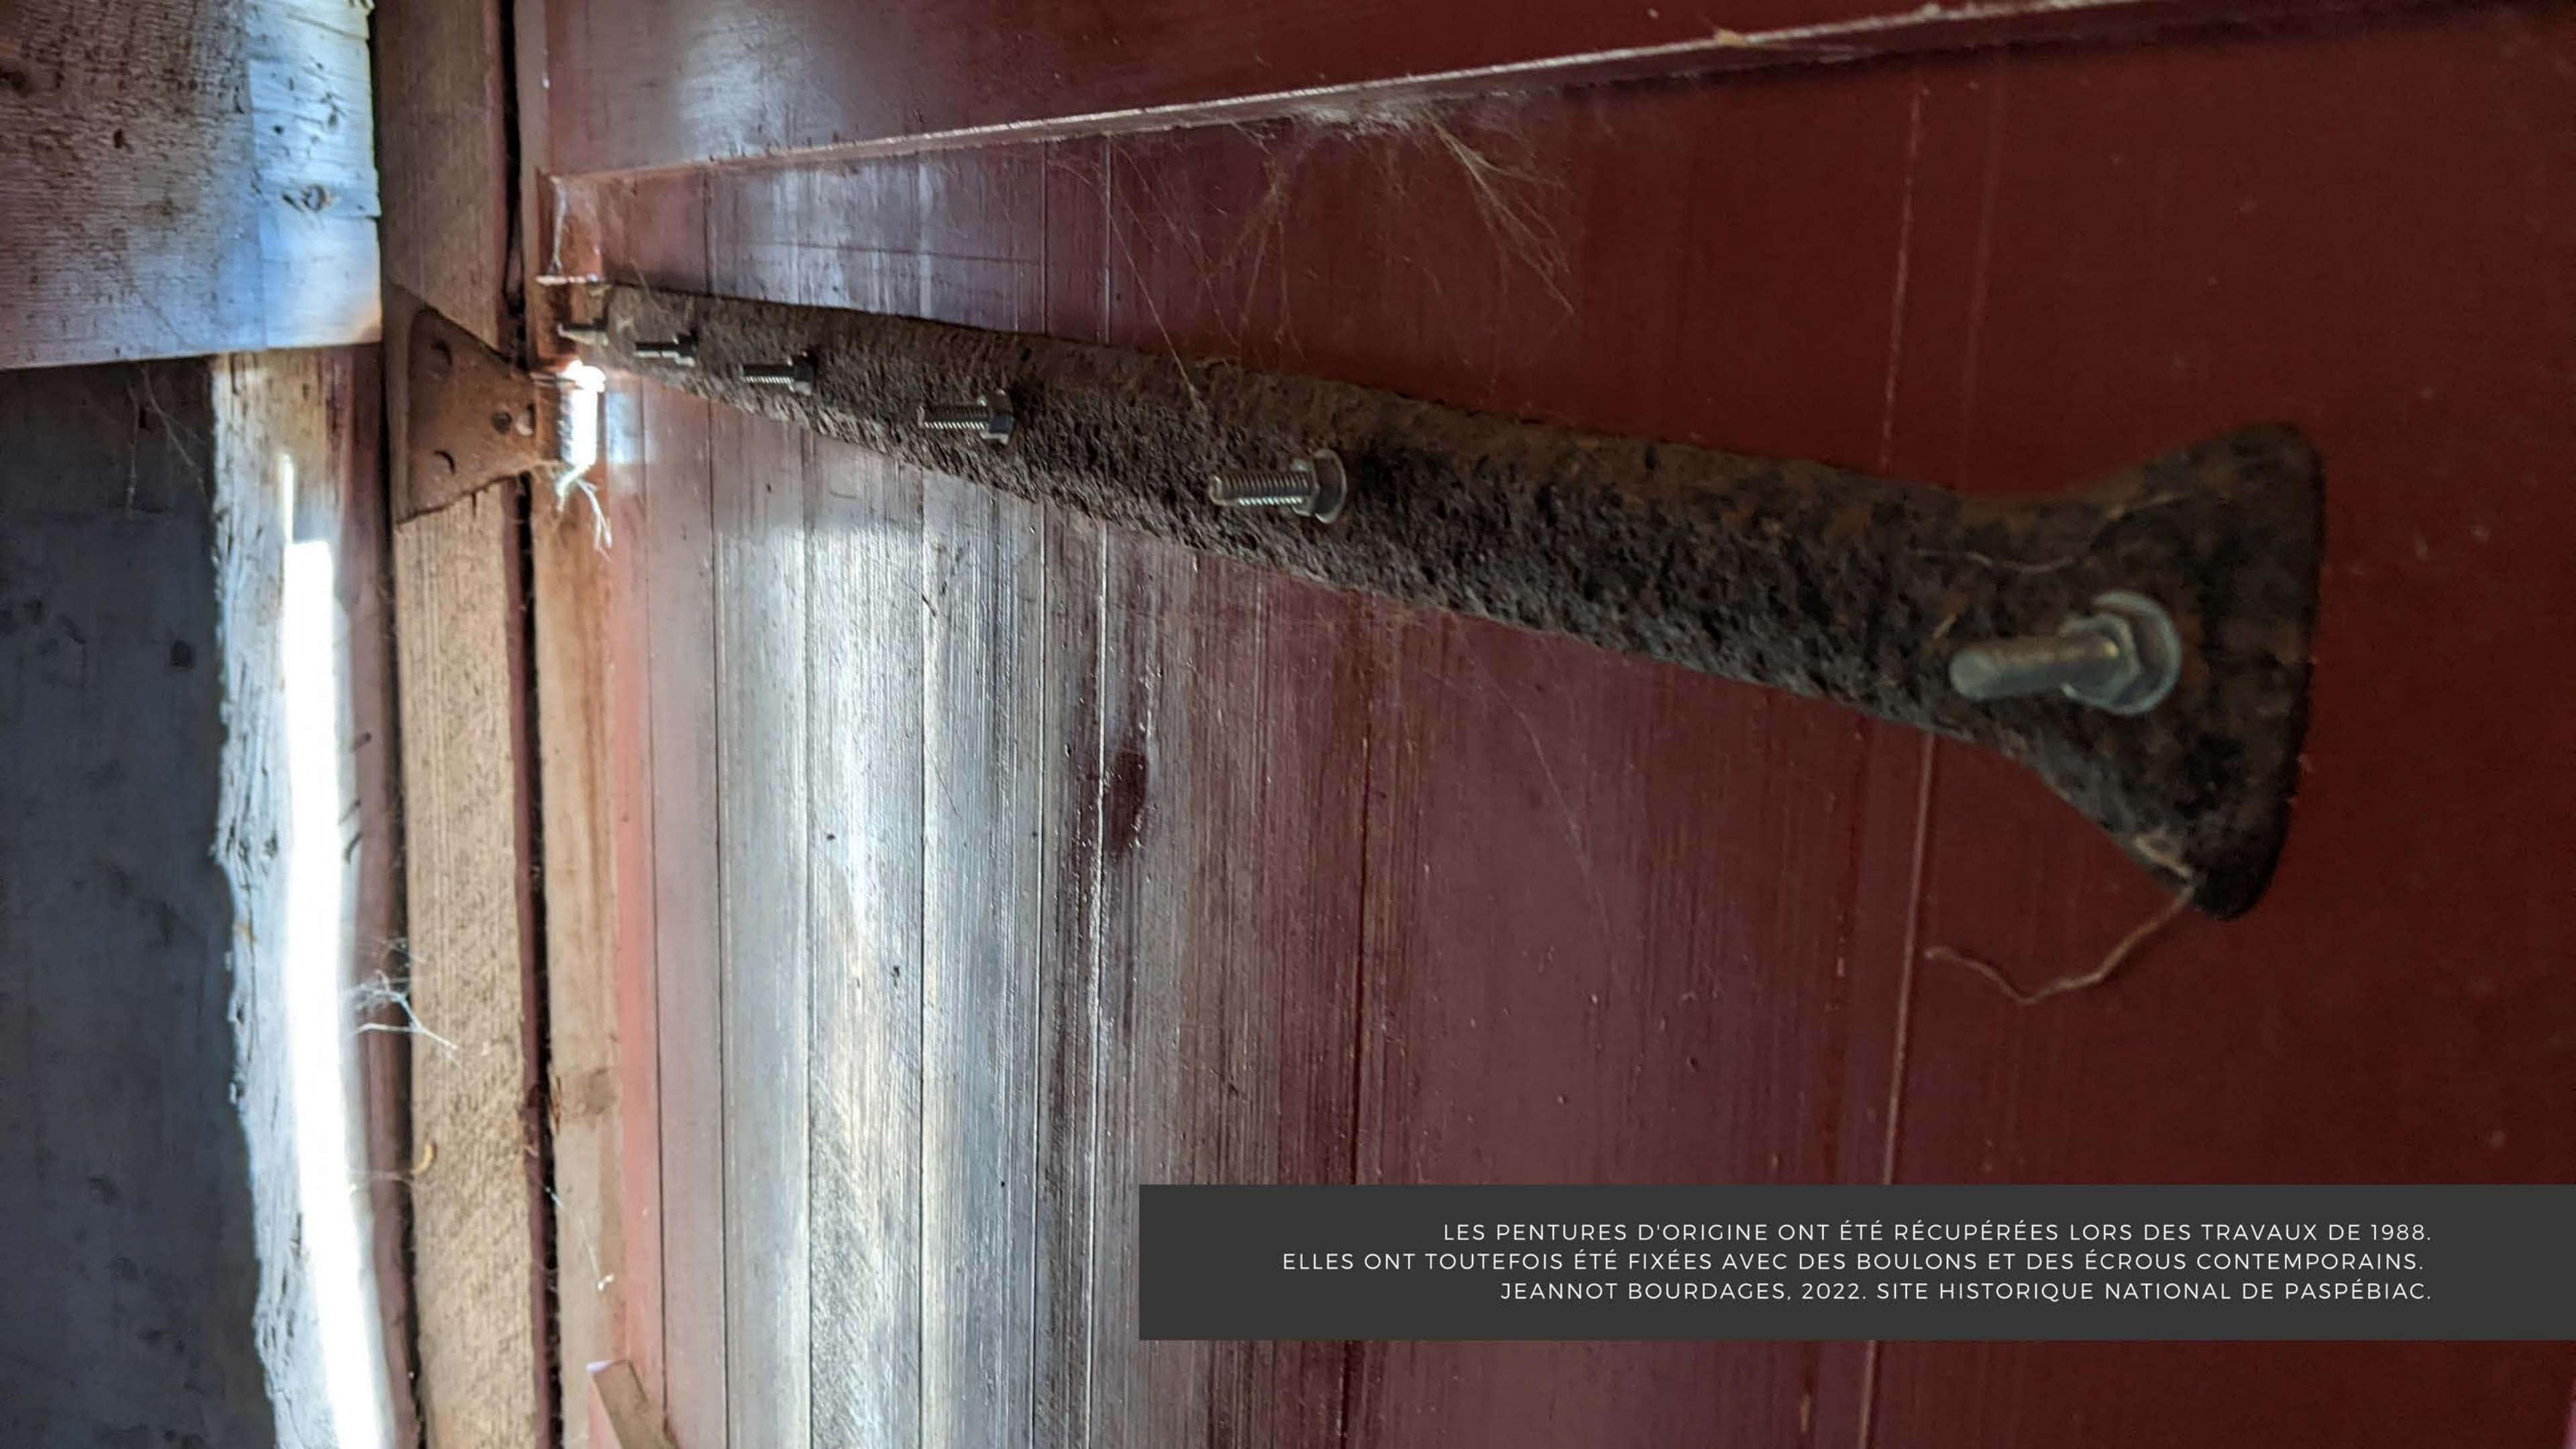
ARRÊT DE PORTE ORIGINAL.  
L'ÉLÉMENT ÉTAIT FIXÉ À LA LISSE SERVANT DE SEUIL DE PORTE.  
JEANNOT BOURDAGES, 2022. SITE HISTORIQUE NATIONAL DE PASPÉBIAC.

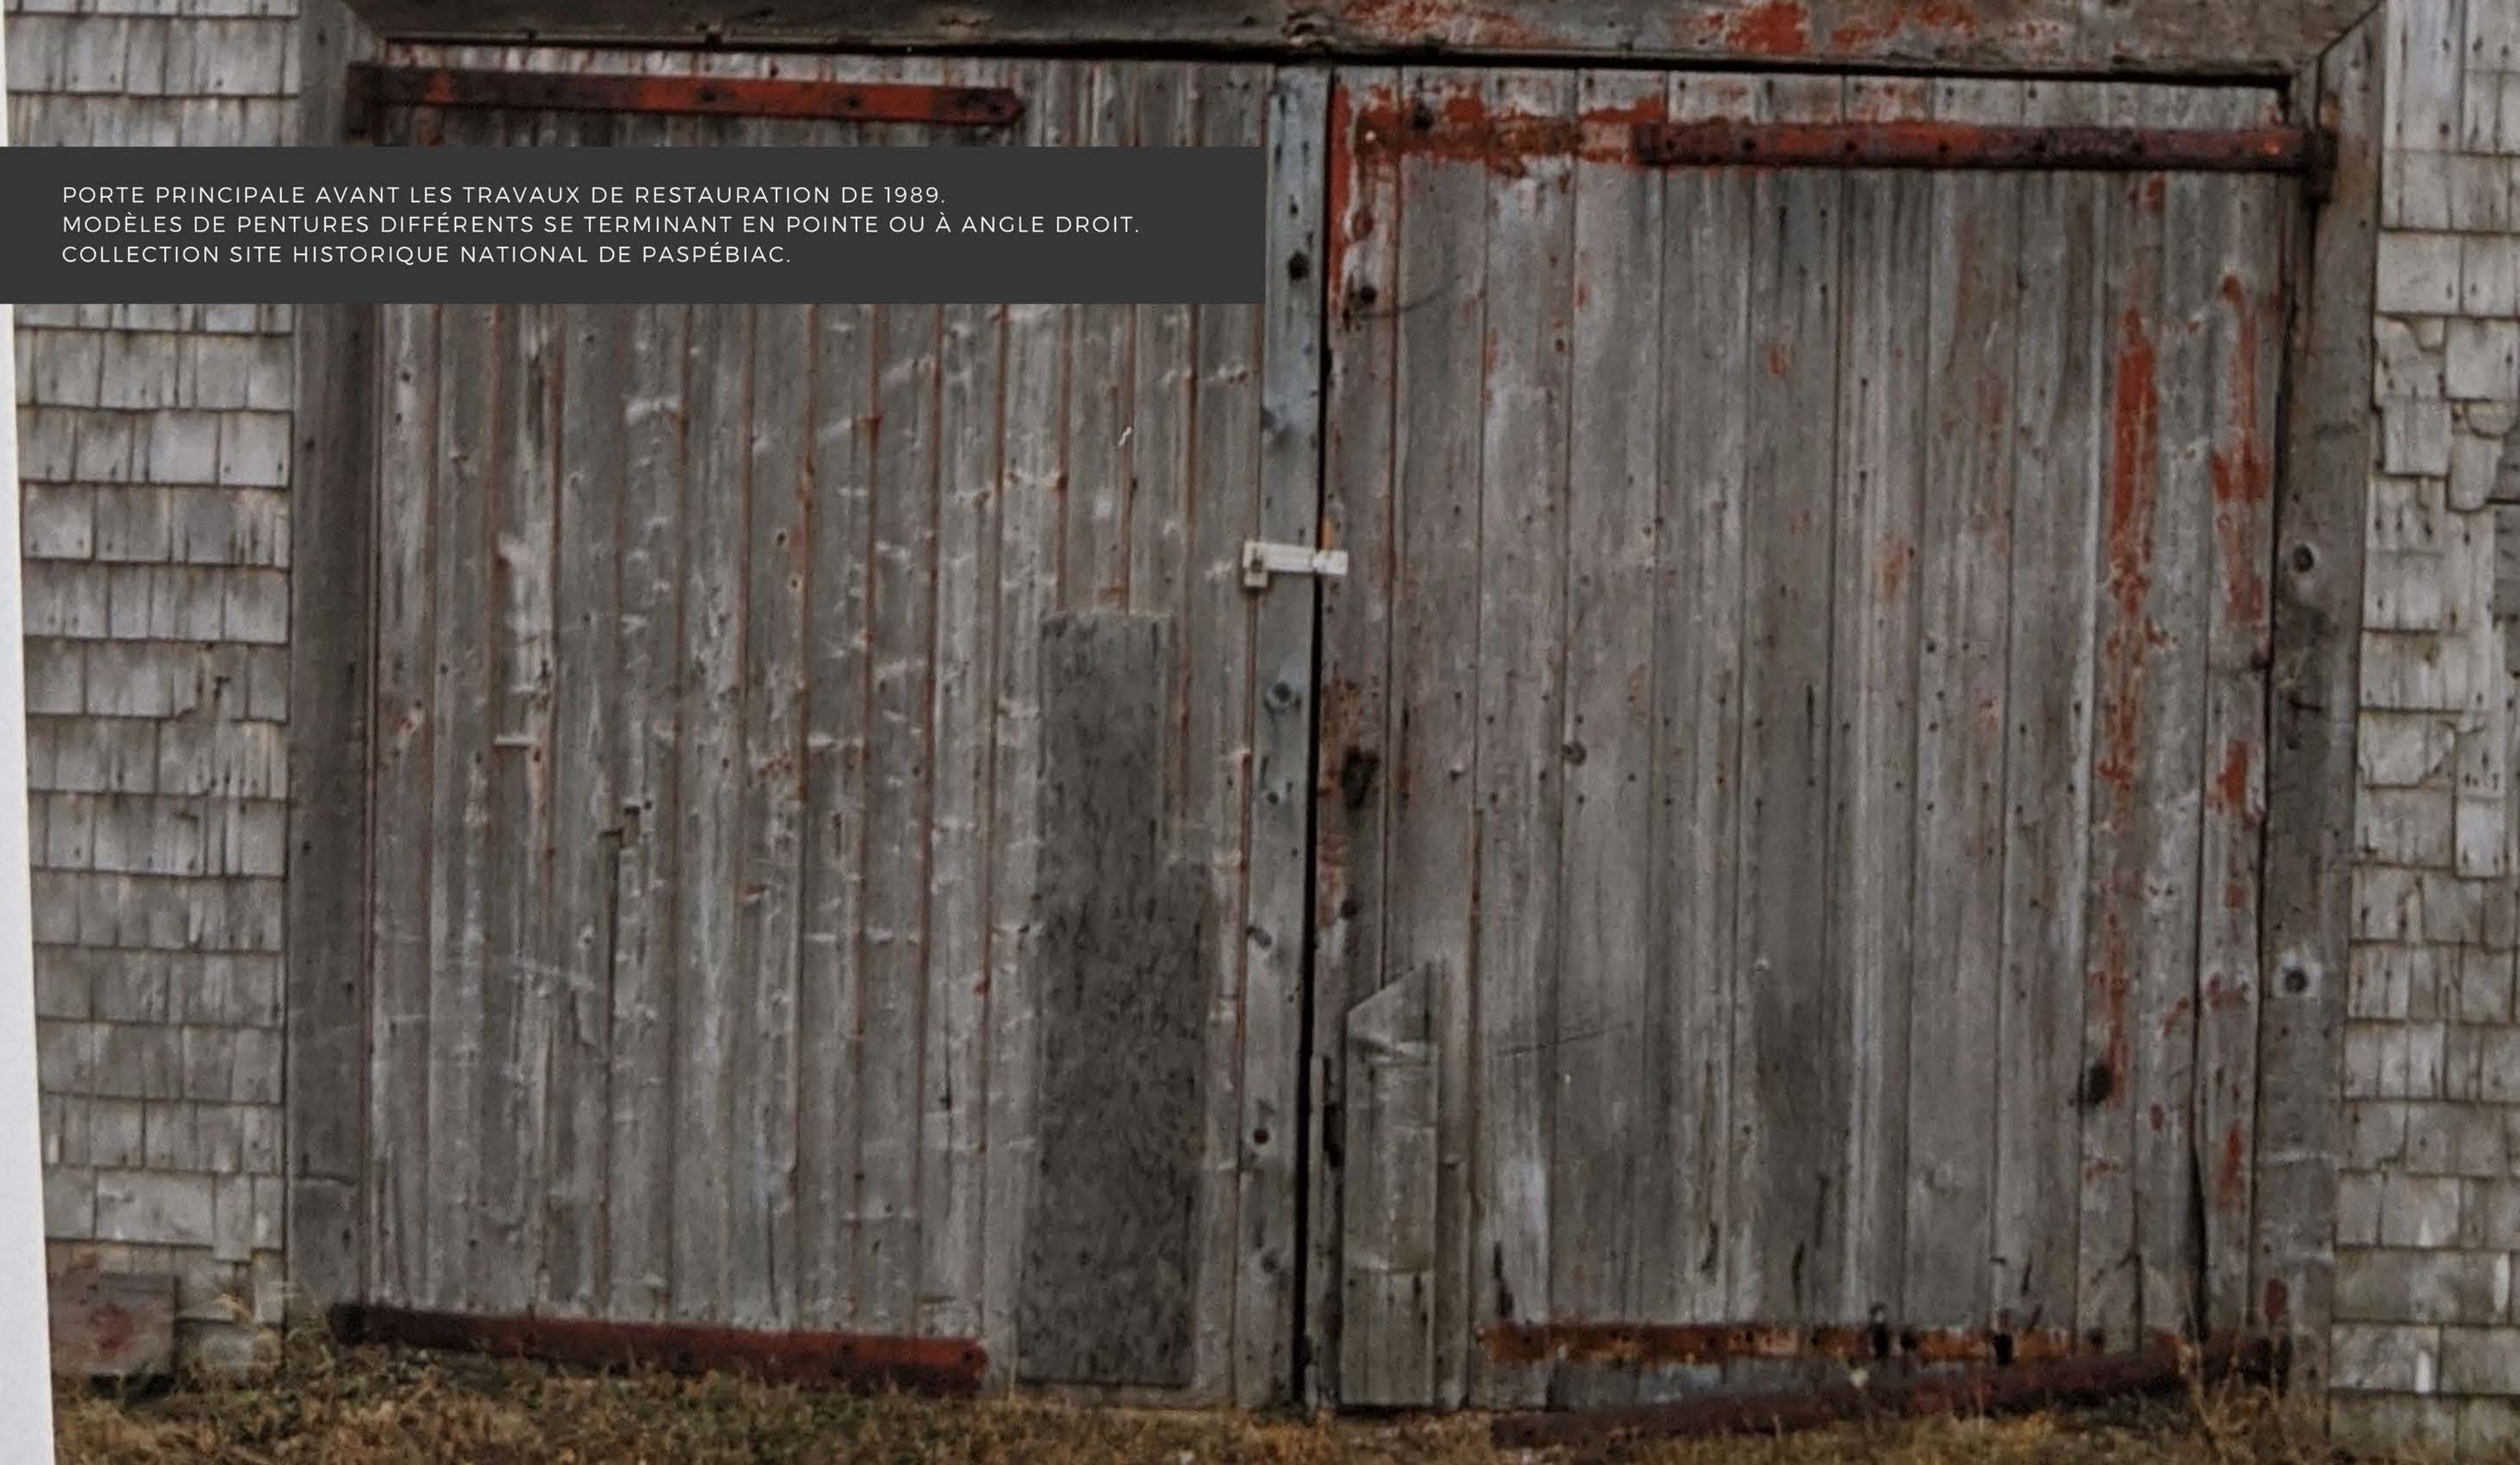
PORTE PRINCIPALE AVANT LES TRAVAUX DE RESTAURATION DE 1989.  
MODÈLES DE PENTURES DIFFÉRENTS SE TERMINANT EN POINTE OU À ANGLE DROIT.  
COLLECTION SITE HISTORIQUE NATIONAL DE PASPÉBIAC.

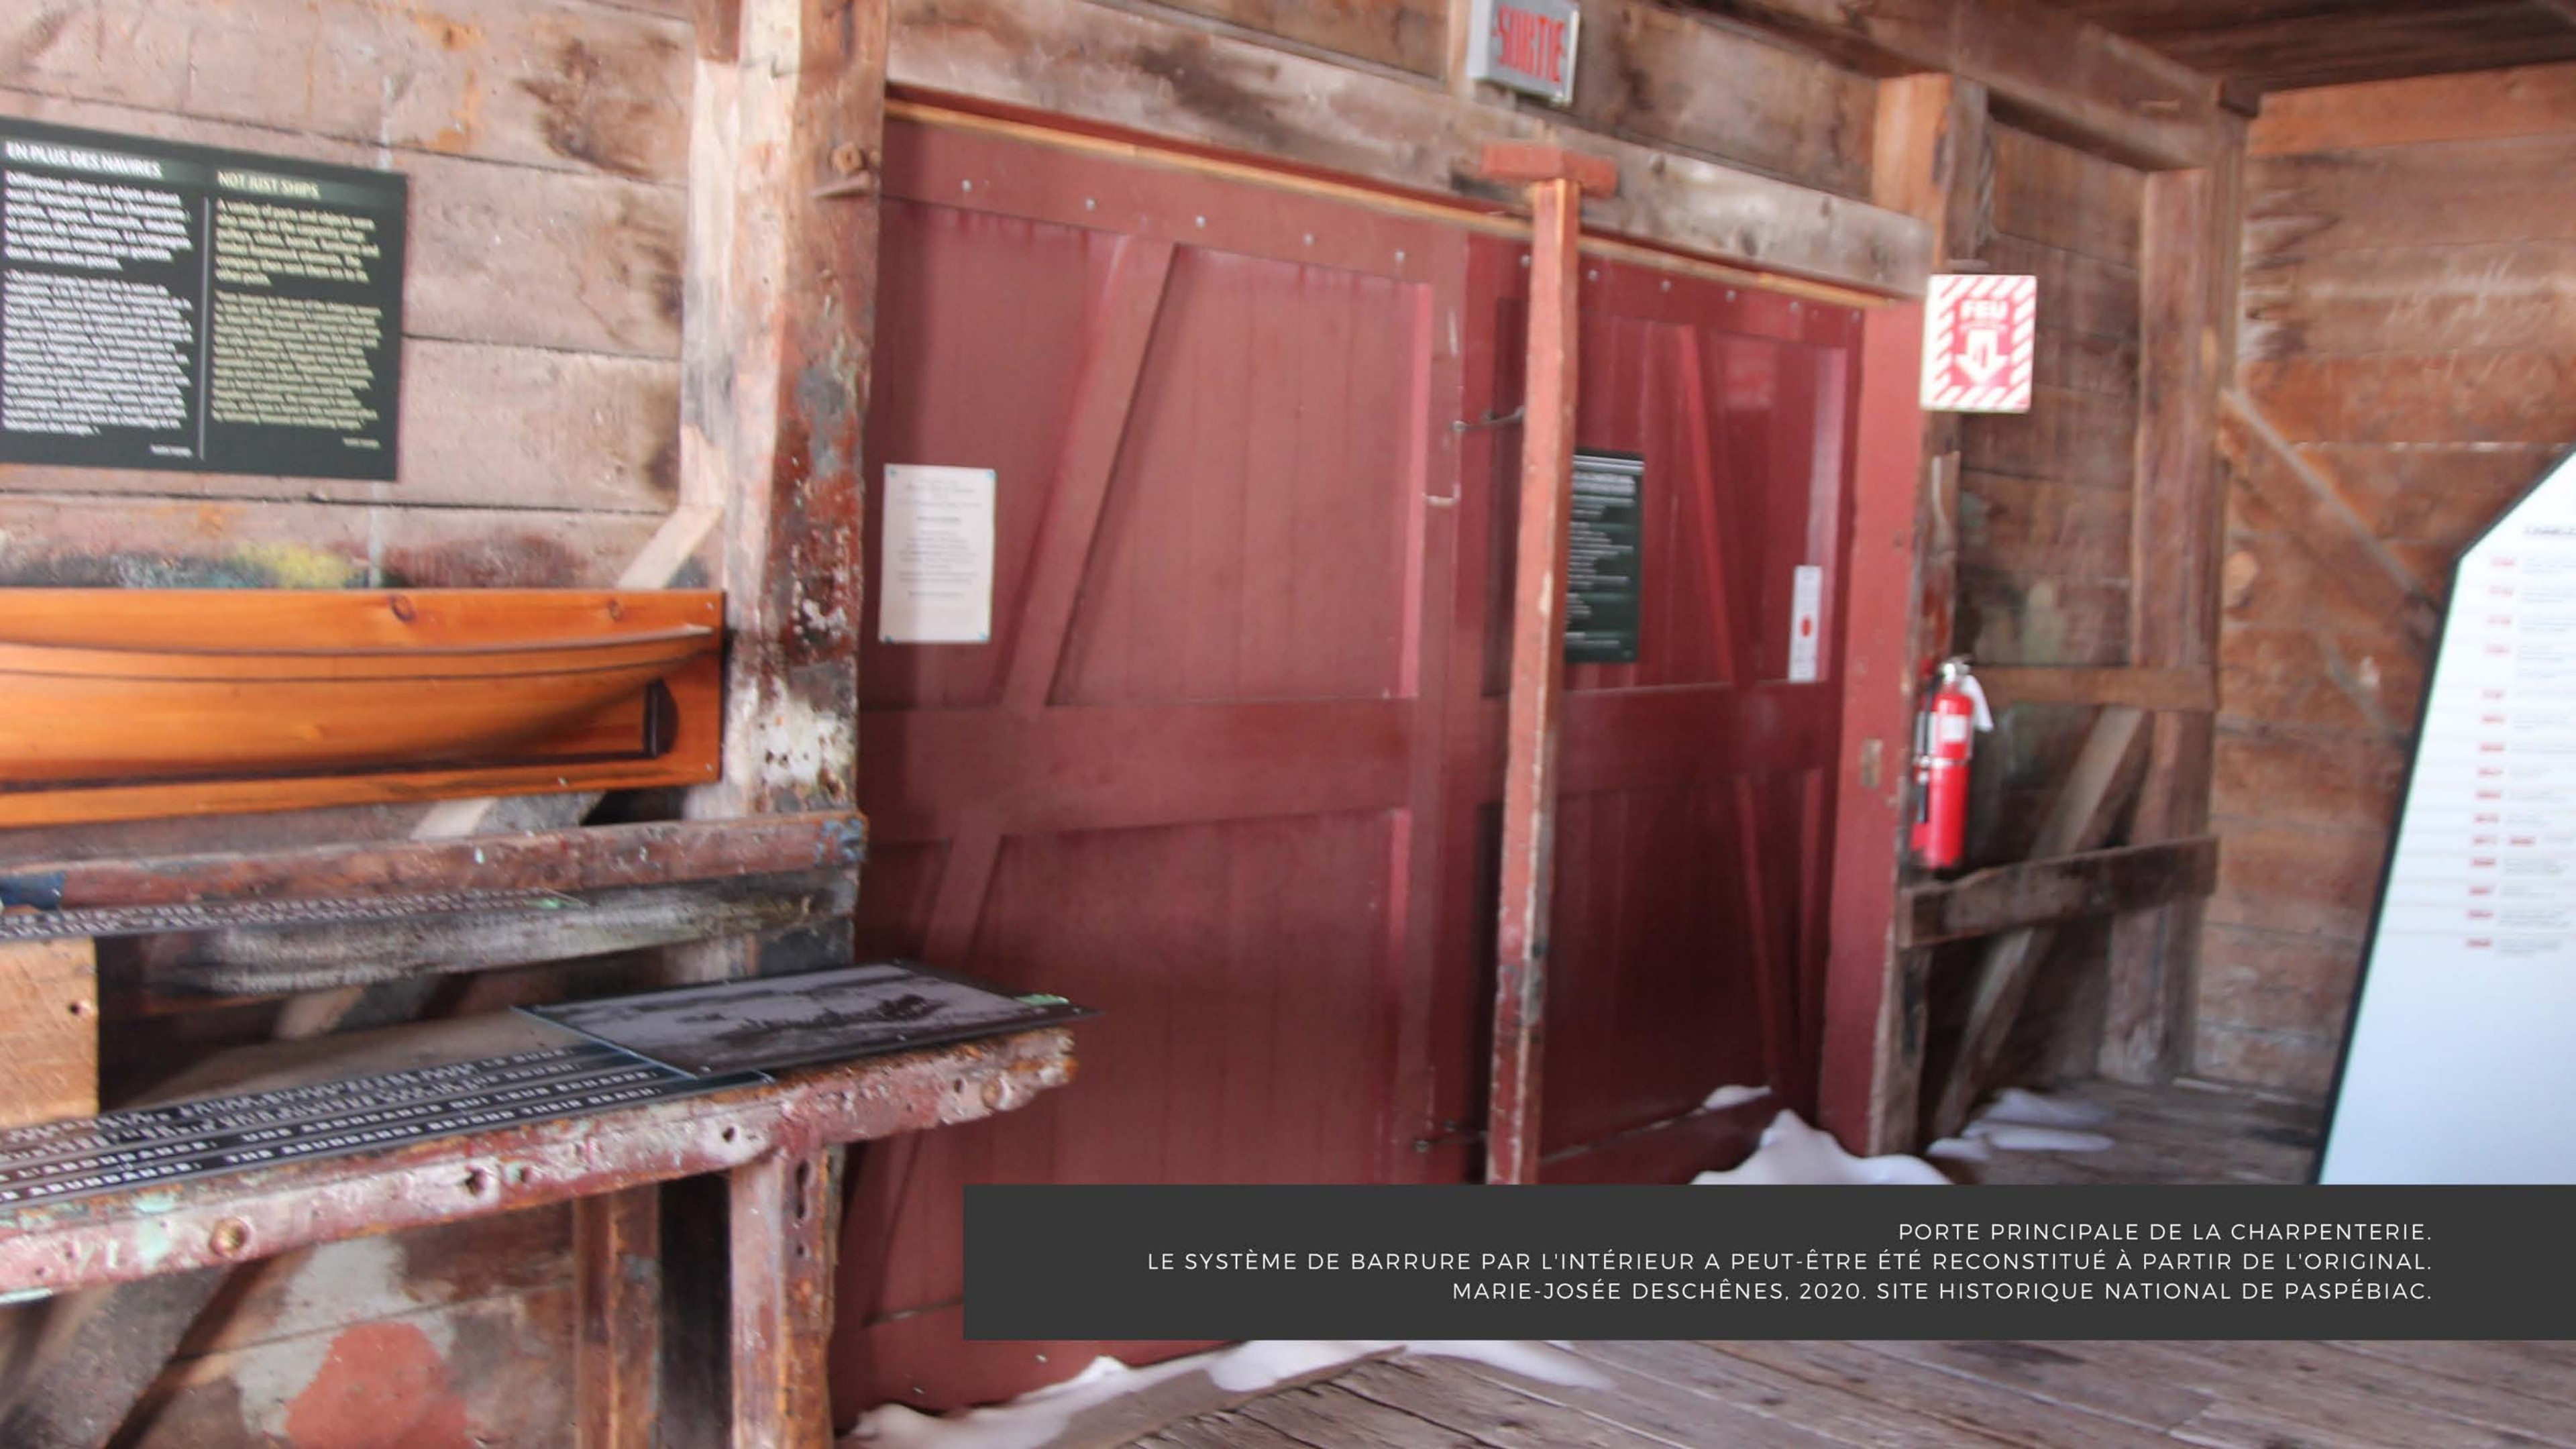
PORTE PRINCIPALE DE LA CHARPENTERIE.  
LES PENTURES ONT ÉTÉ REMPLACÉES PAR LE MODÈLE HISTORIQUE LE PLUS COURANT.  
KEVIN VANDOOREN, 2020. SITE HISTORIQUE NATIONAL DE PASPÉBIAC.
