# Portes et quincailleries Étude historique

**SITE HISTORIQUE NATIONAL DE PASPÉBIAC**

Par Jeannot Bourdages, conservateur  
Décembre 2022

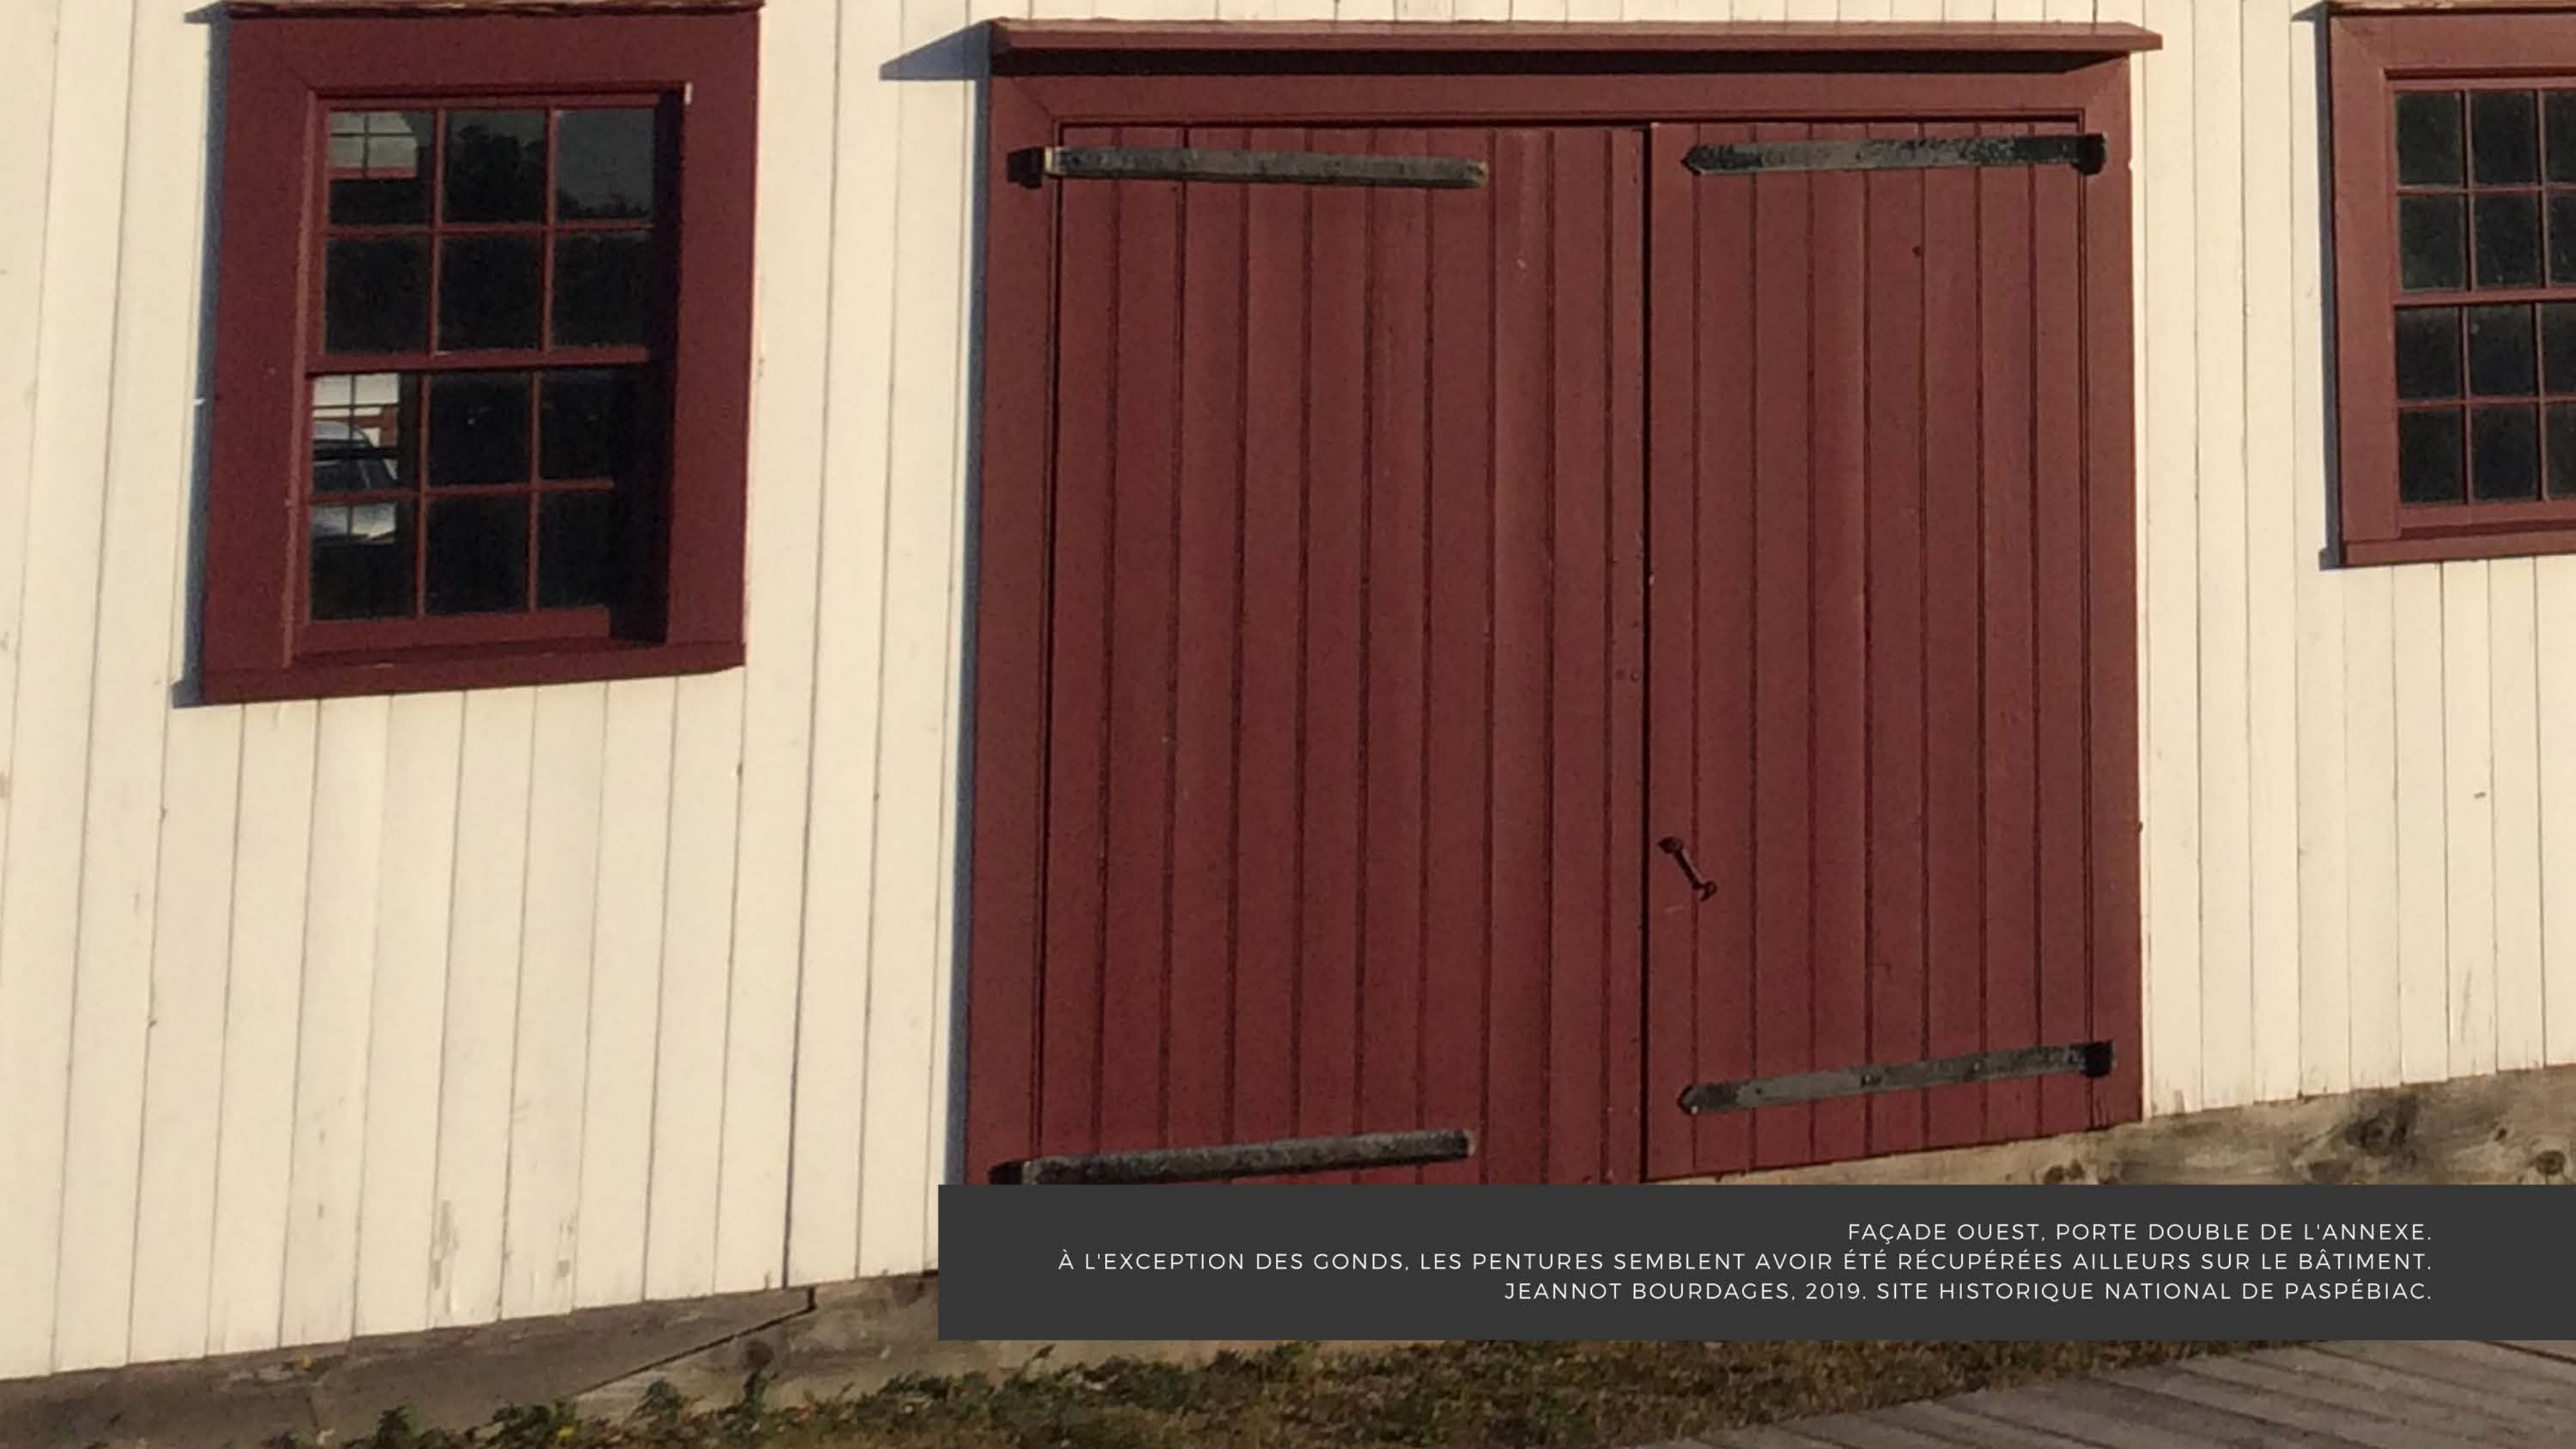
PORTE PRINCIPALE DE LA CHARPENTERIE. LE SYSTÈME DE BARRURE PAR L'INTÉRIEUR A PEUT-ÊTRE ÉTÉ RECONSTITUÉ À PARTIR DE L'ORIGINAL. MARIE-JOSÉE DESCHÊNES, 2020. SITE HISTORIQUE NATIONAL DE PASPÉBIAC.

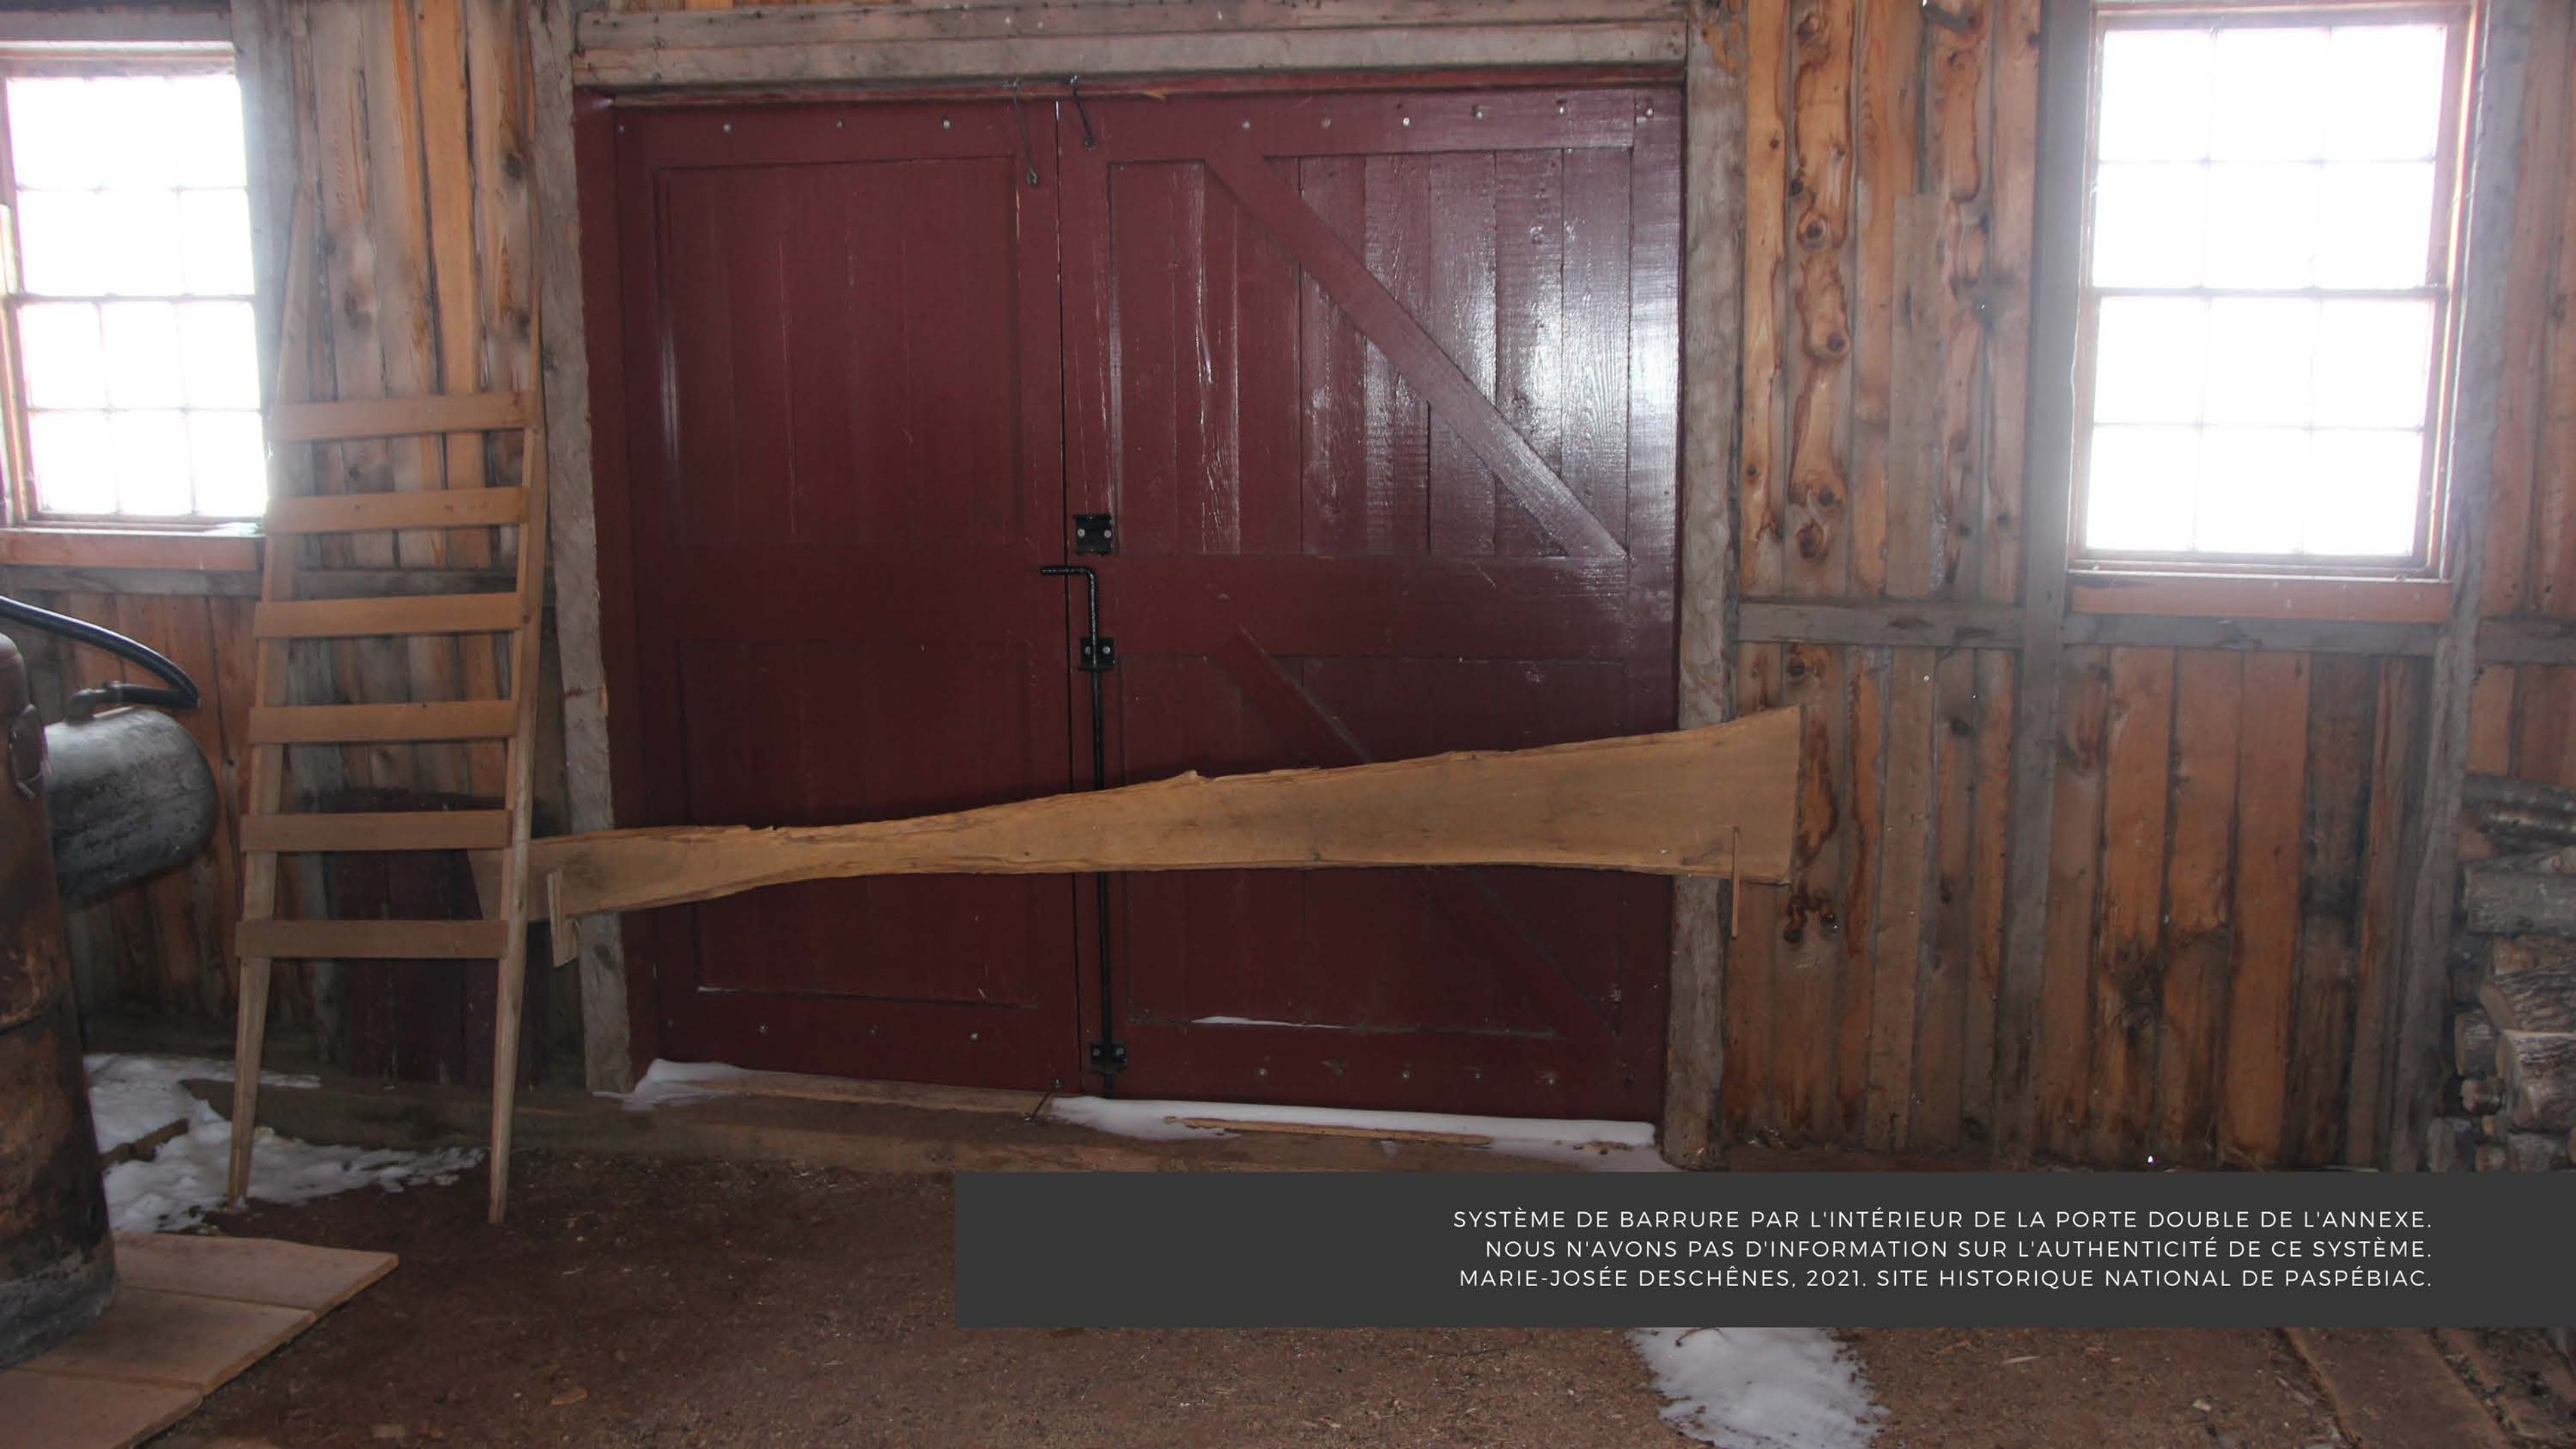
FAÇADE OUEST, PORTE DOUBLE DE L'ANNEXE.  
À L'EXCEPTION DES CONDS, LES PENTURES SEMBLENT AVOIR ÉTÉ RÉCUPÉRÉES AILLEURS SUR LE BÂTIMENT.  
JEANNOT BOURDAGES, 2019. SITE HISTORIQUE NATIONAL DE PASPÉBIAC.

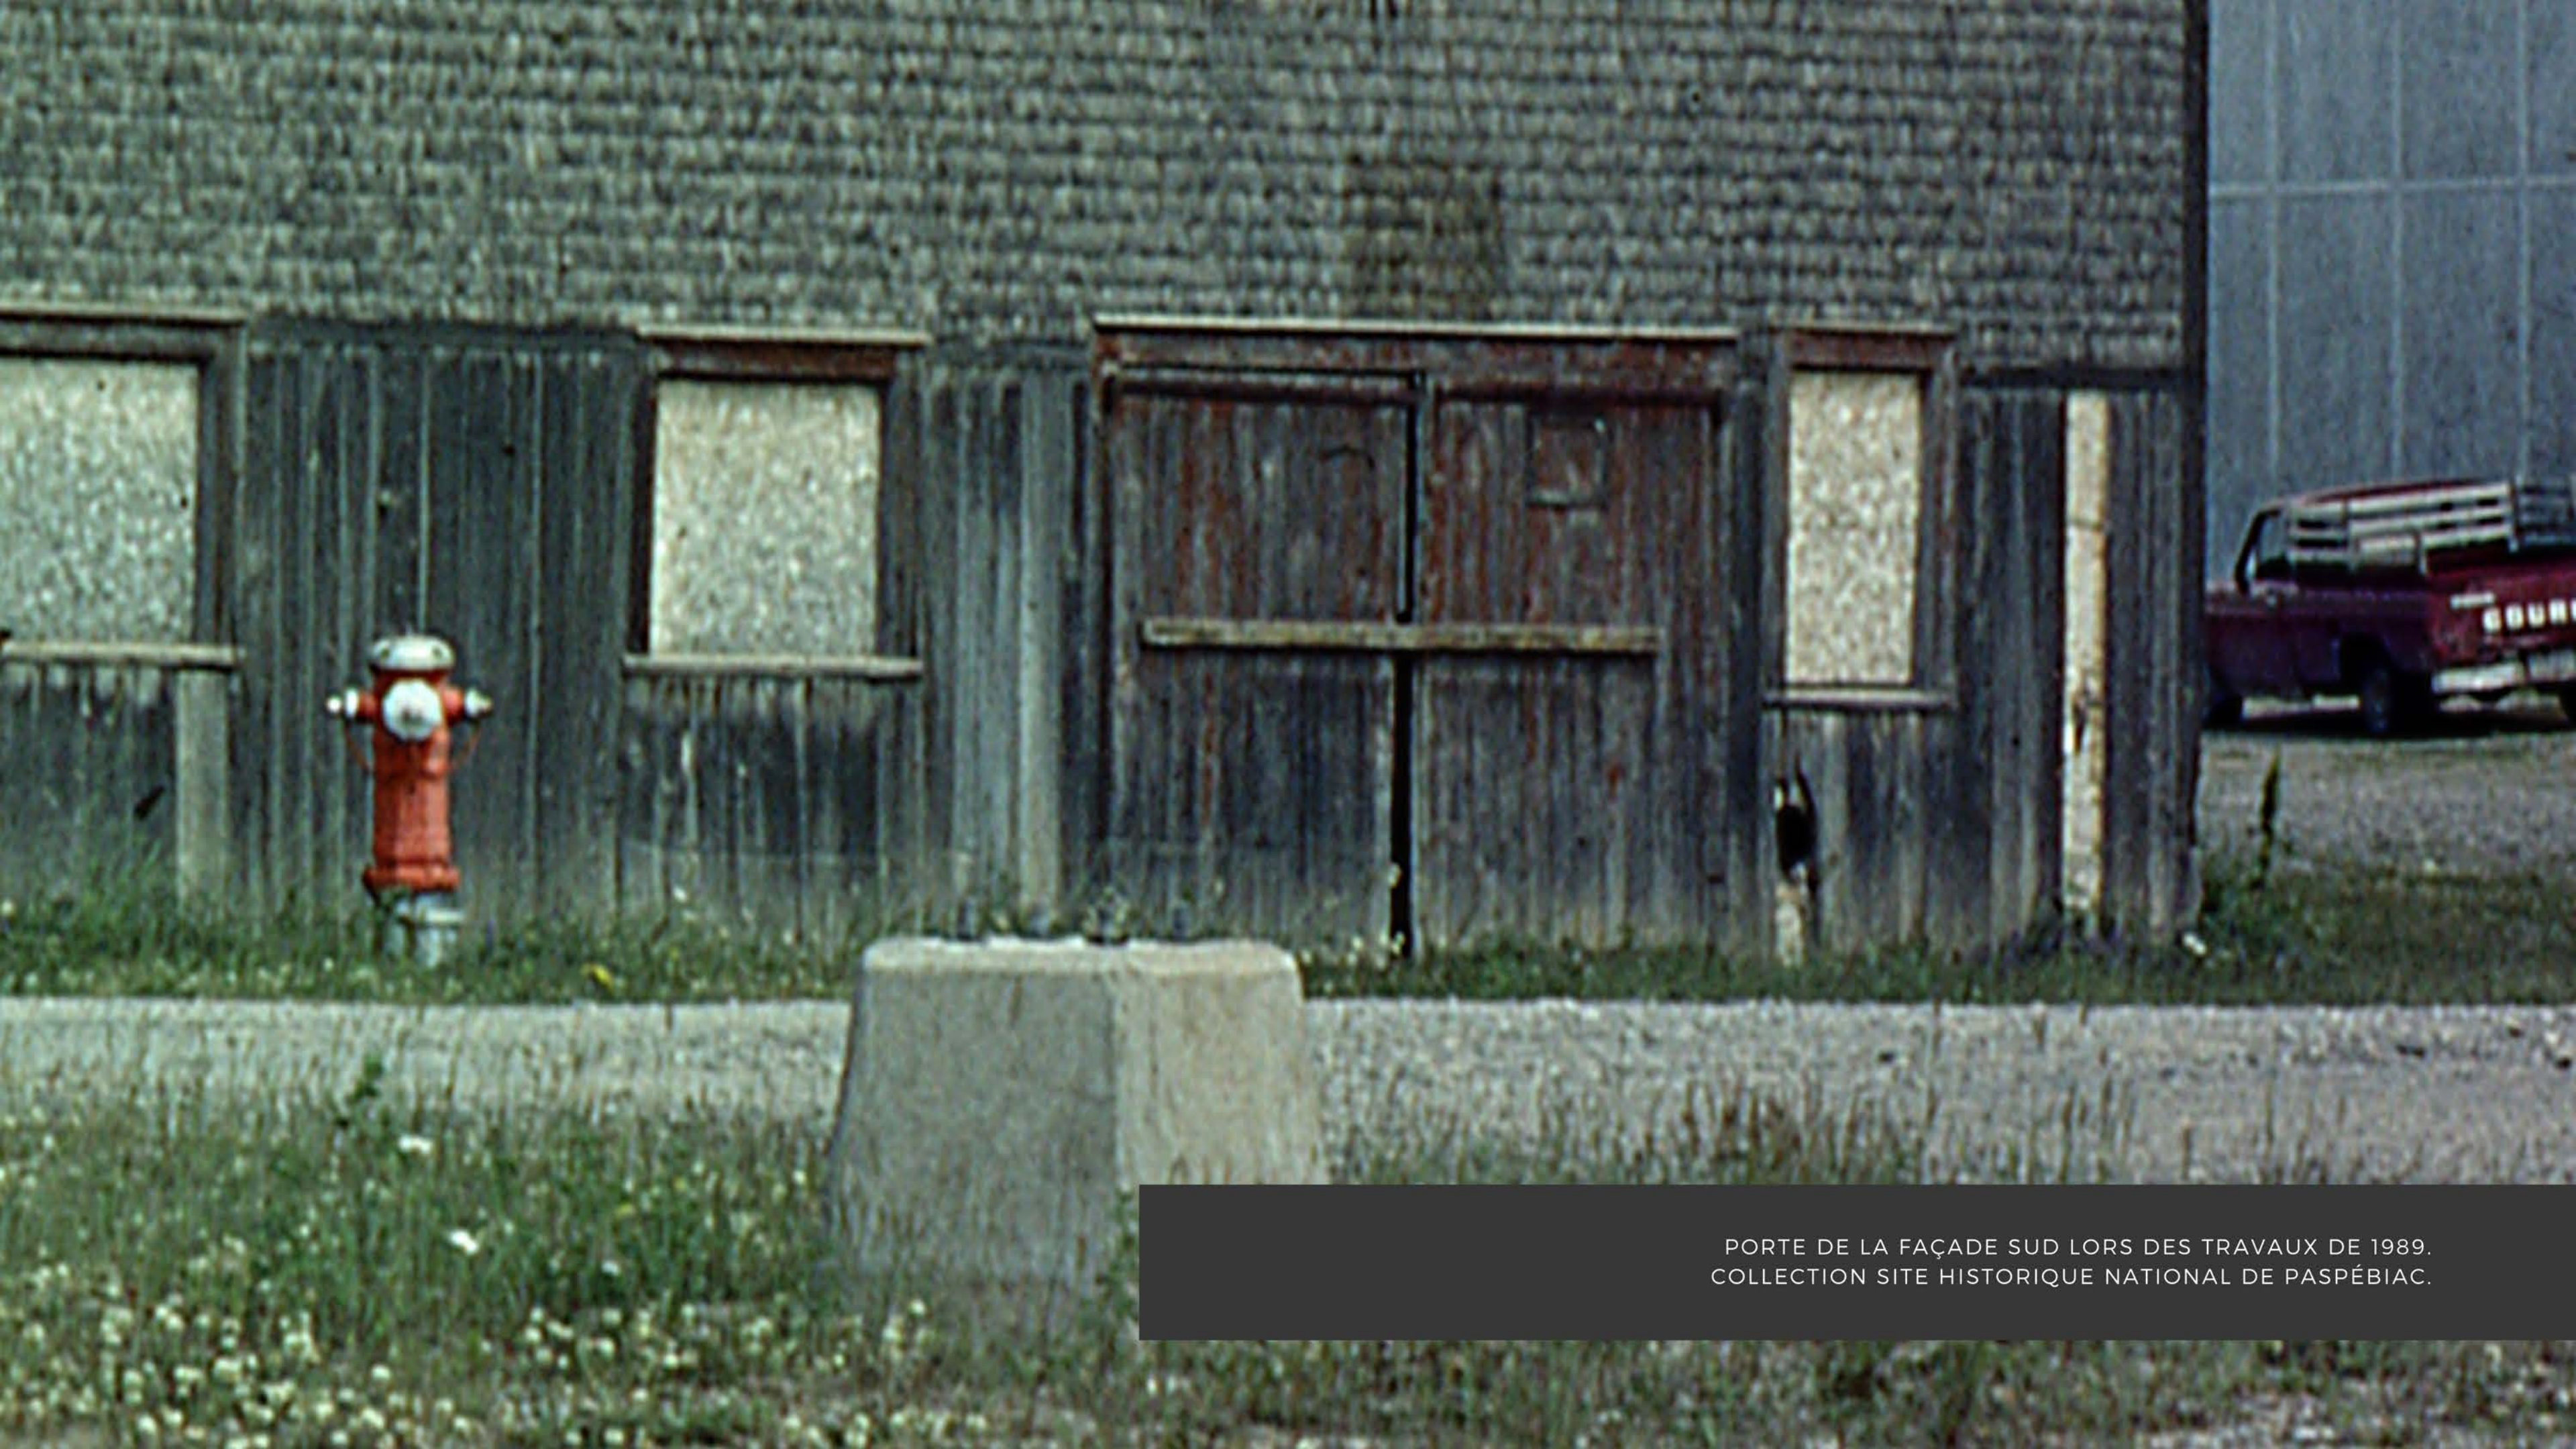
SYSTÈME DE BARRURE PAR L'INTÉRIEUR DE LA PORTE DOUBLE DE L'ANNEXE.  
NOUS N'AVONS PAS D'INFORMATION SUR L'AUTHENTICITÉ DE CE SYSTÈME.  
MARIE-JOSÉE DESCHÊNES, 2021. SITE HISTORIQUE NATIONAL DE PASPÉBIAC.

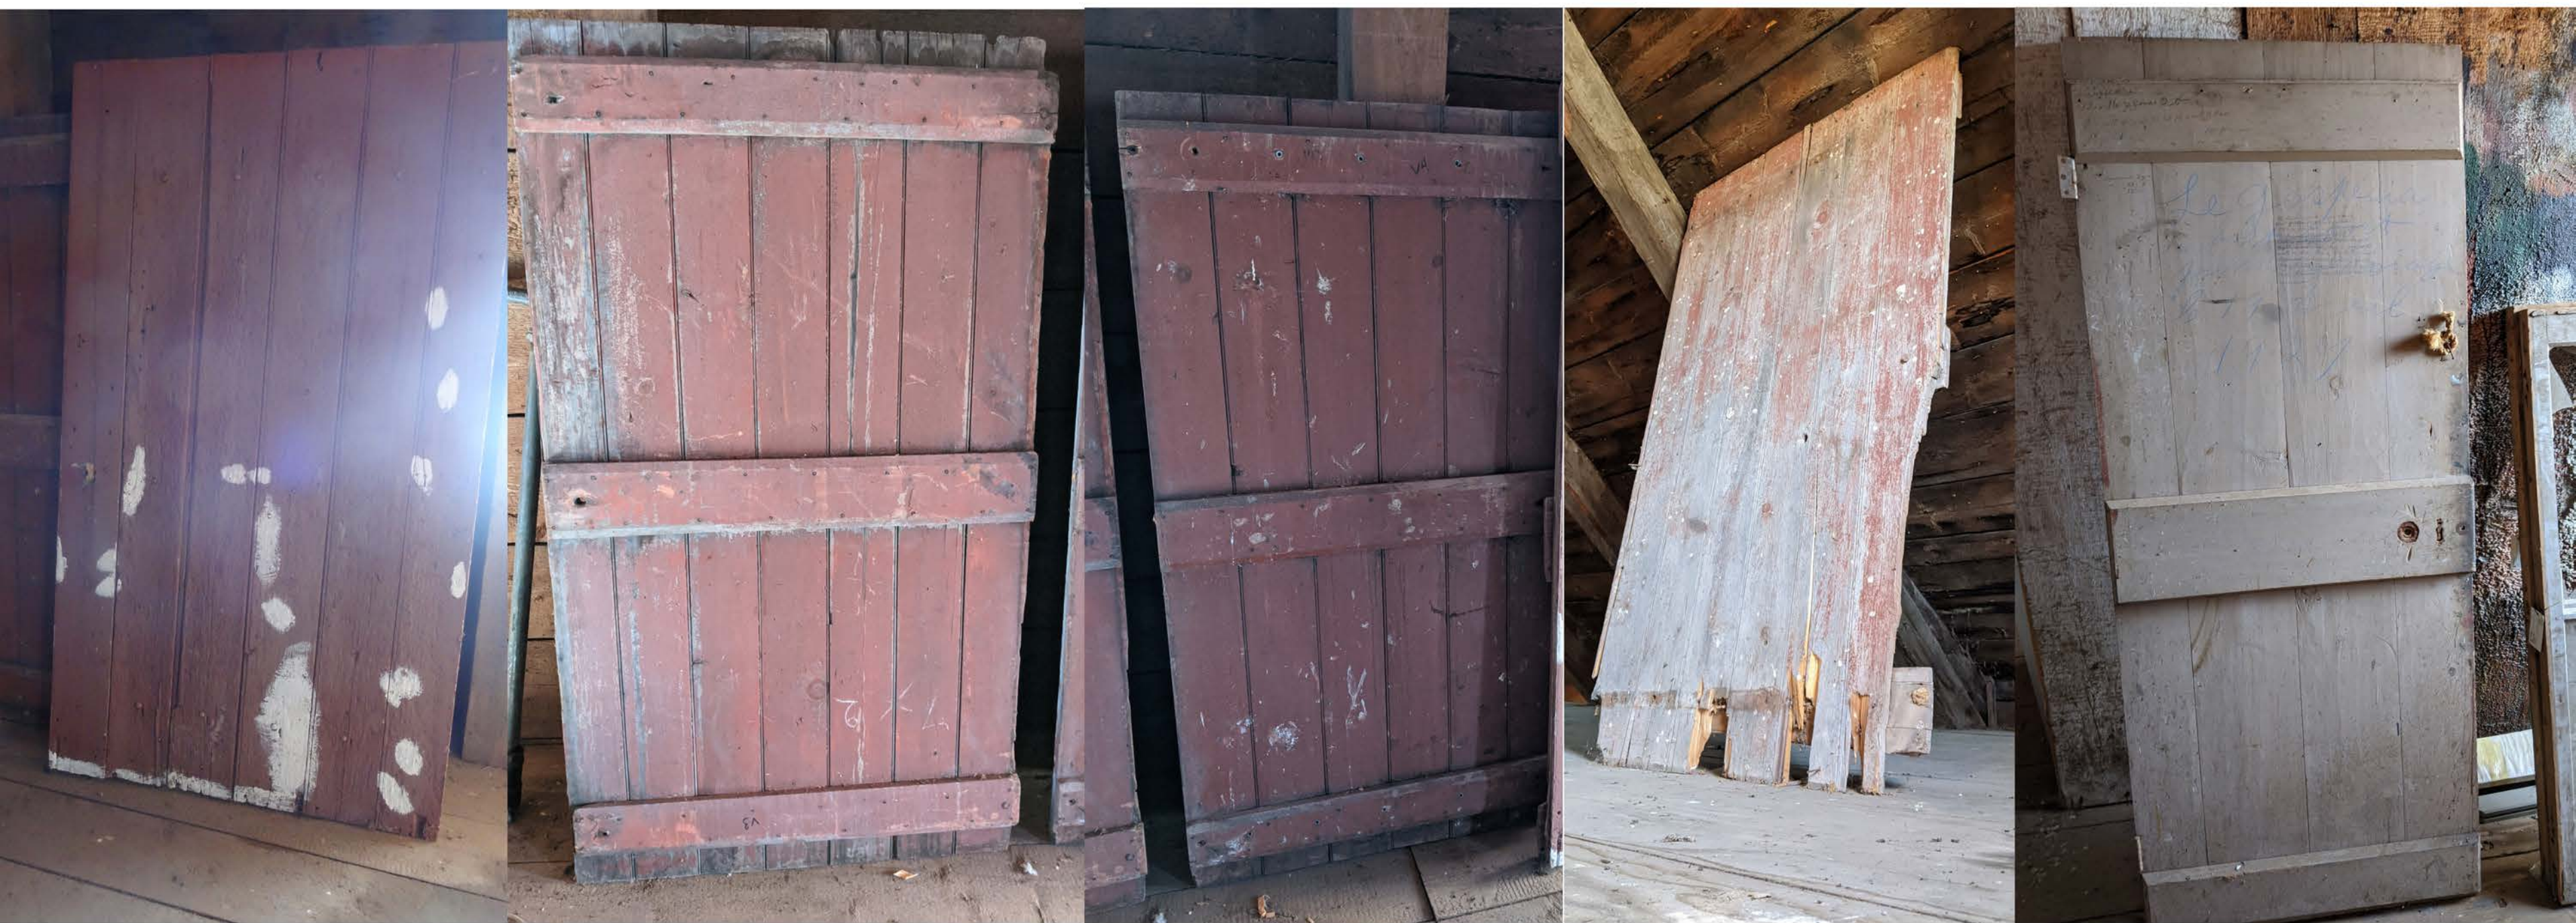
PORTE DOUBLE DE LA FAÇADE SUD.  
LES PENTURES SONT SIMILAIRES AUX MODÈLES ORIGINAUX.  
MARIE-JOSÉE DESCHÊNES, 2020. SITE HISTORIQUE NATIONAL DE PASPÉBIAC.

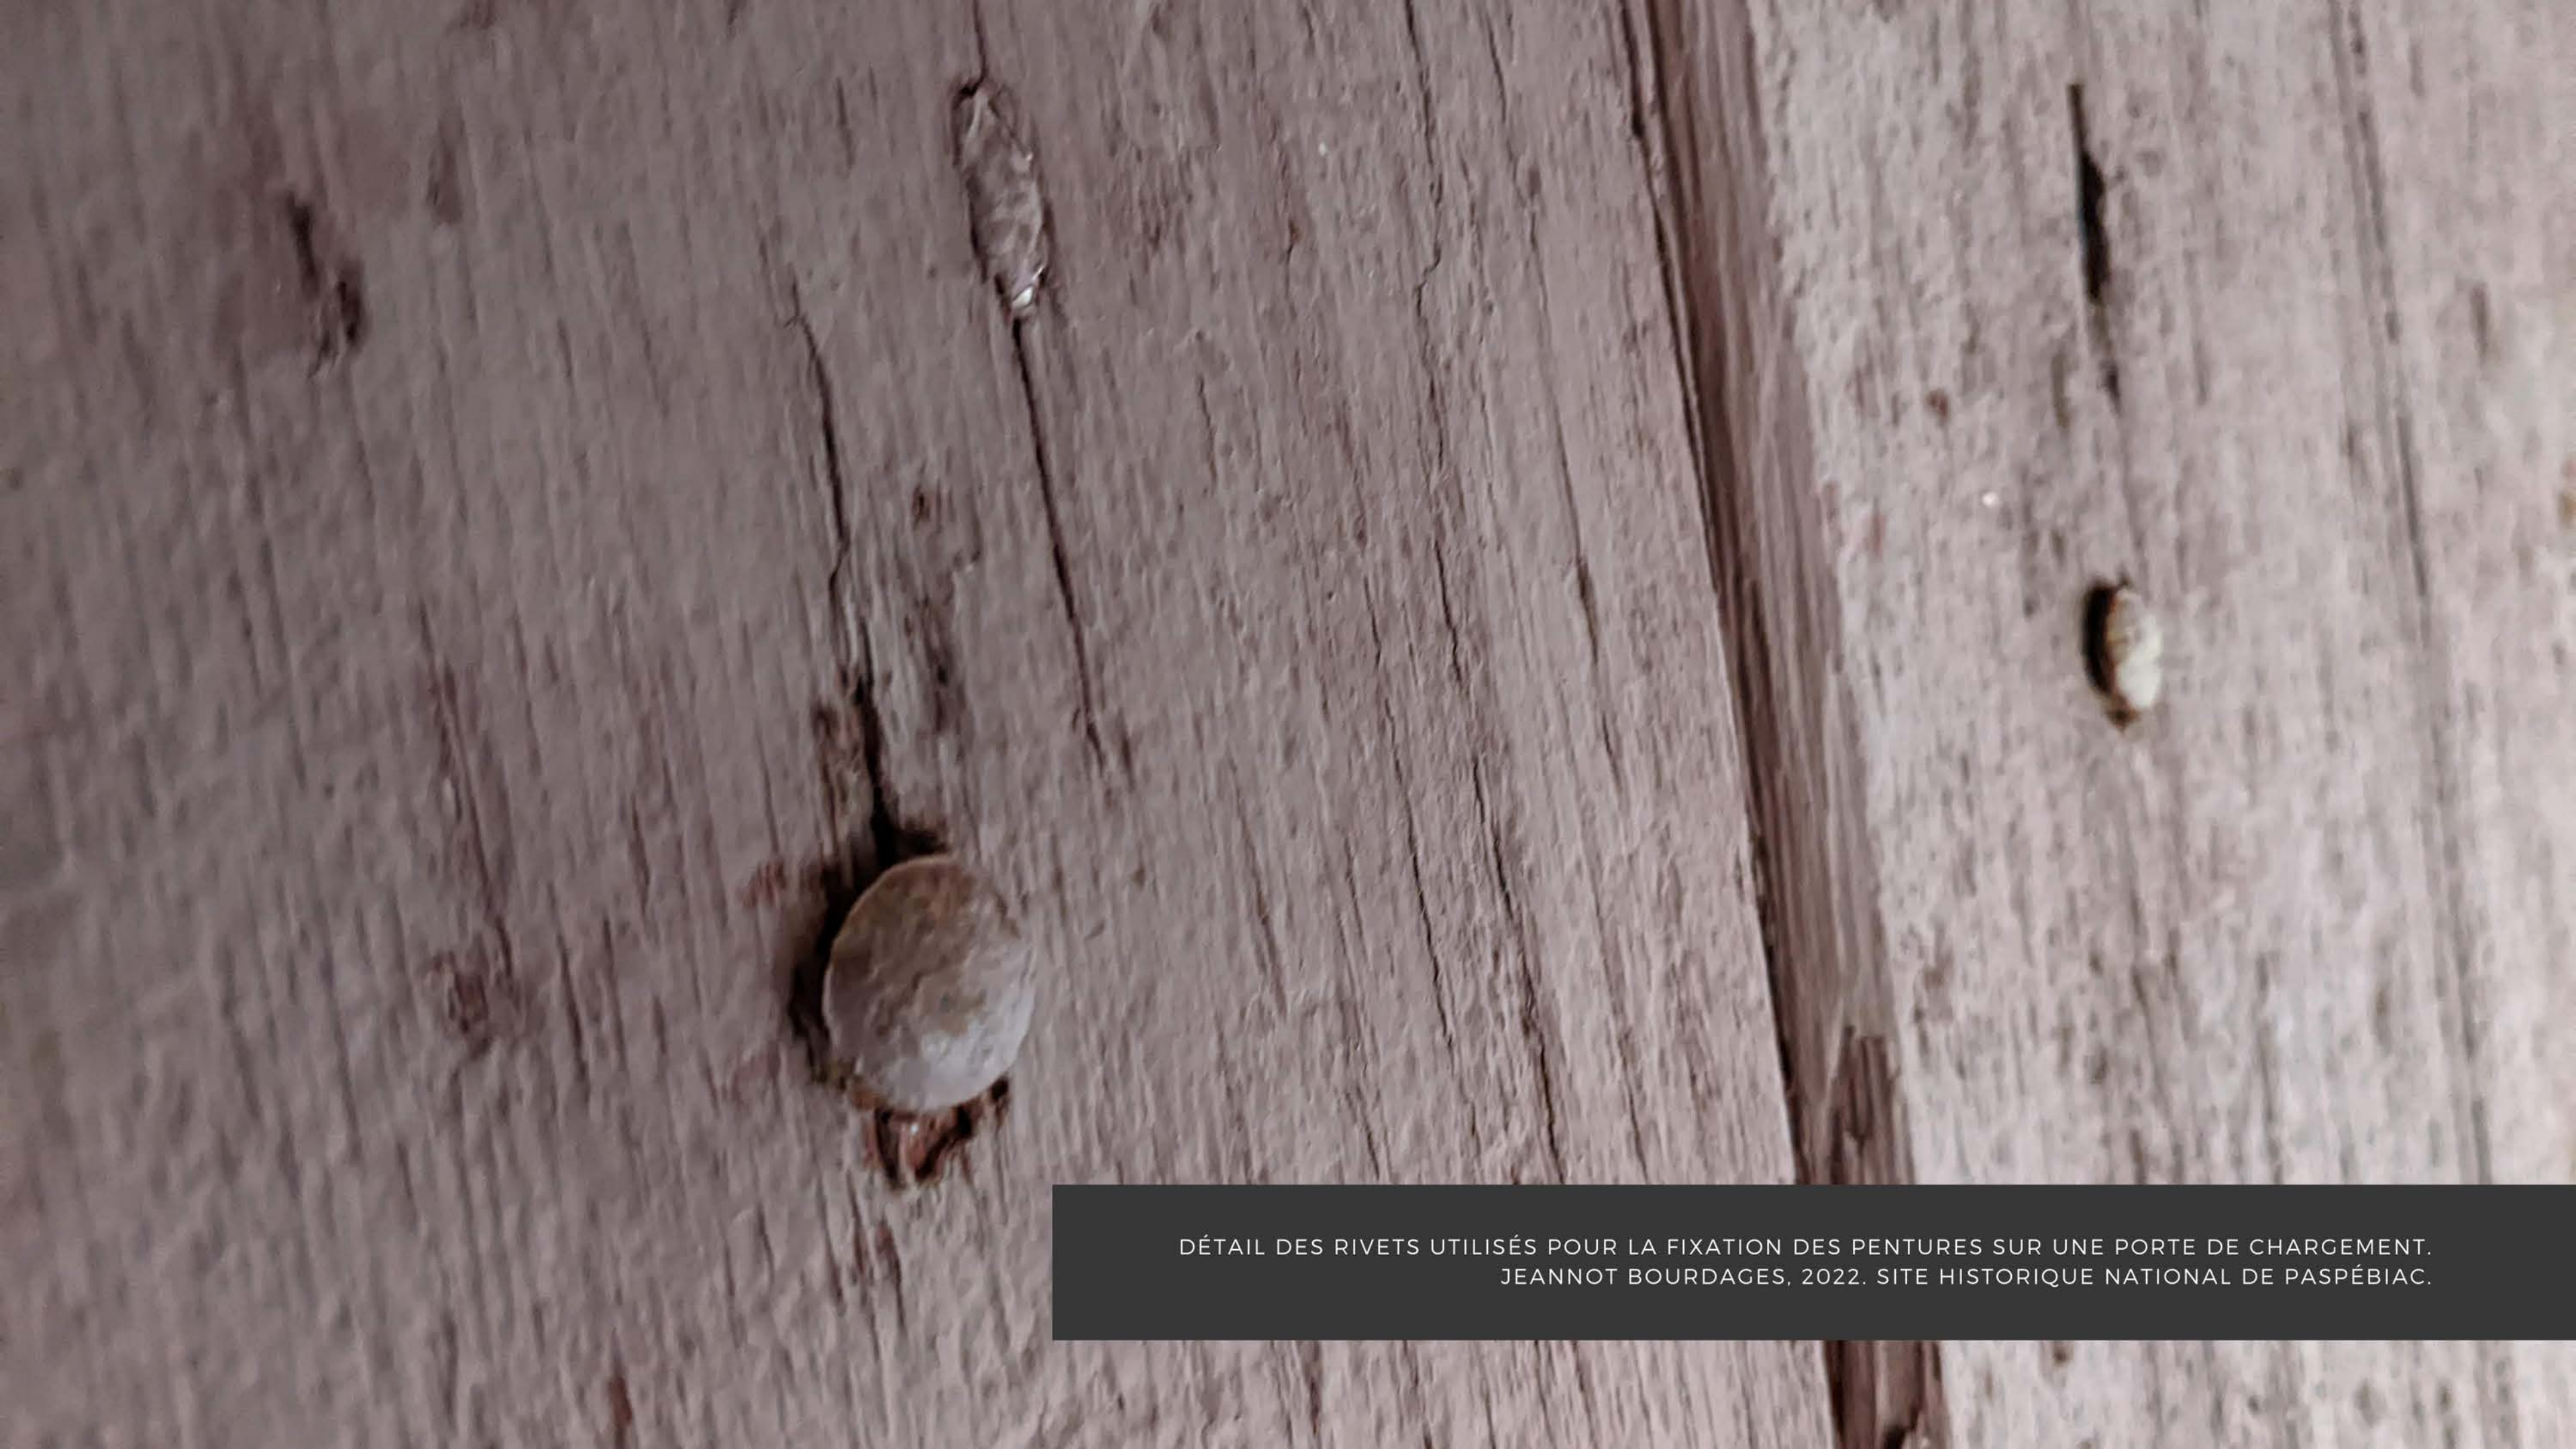
CINQ PORTES ORIGINALES SONT TOUJOURS CONSERVÉES À L'ÉTAGE DE LA CHARPENTERIE.  
DES MODÈLES ORIGINAUX SONT AUSSI DISPONIBLES POUR L'OFFICE ET LA POUDRIÈRE.  
JEANNOT BOURDAGES, 2022. SITE HISTORIQUE NATIONAL DE PASPÉBIAC.

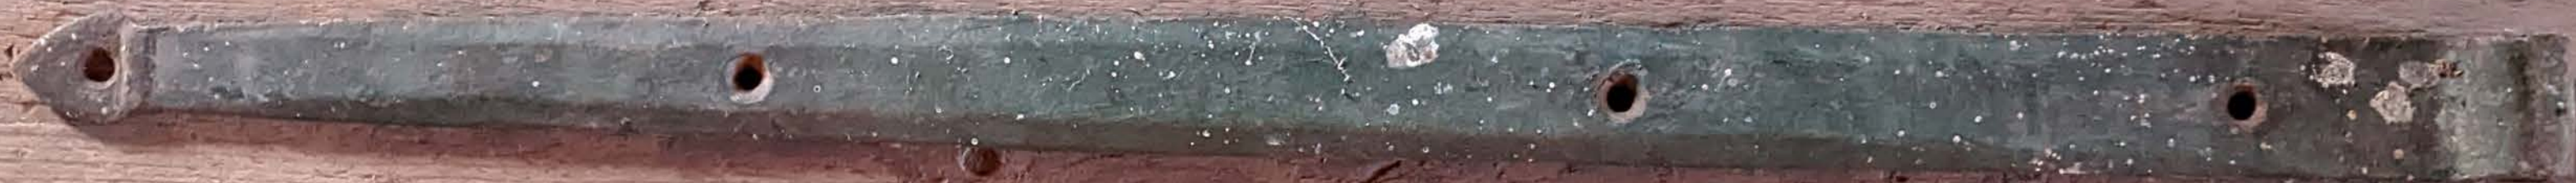
DÉTAIL DES RIVETS UTILISÉS POUR LA FIXATION DES PENTURES SUR UNE PORTE DE CHARGEMENT.  
JEANNOT BOURDAGES, 2022. SITE HISTORIQUE NATIONAL DE PASPÉBIAC.

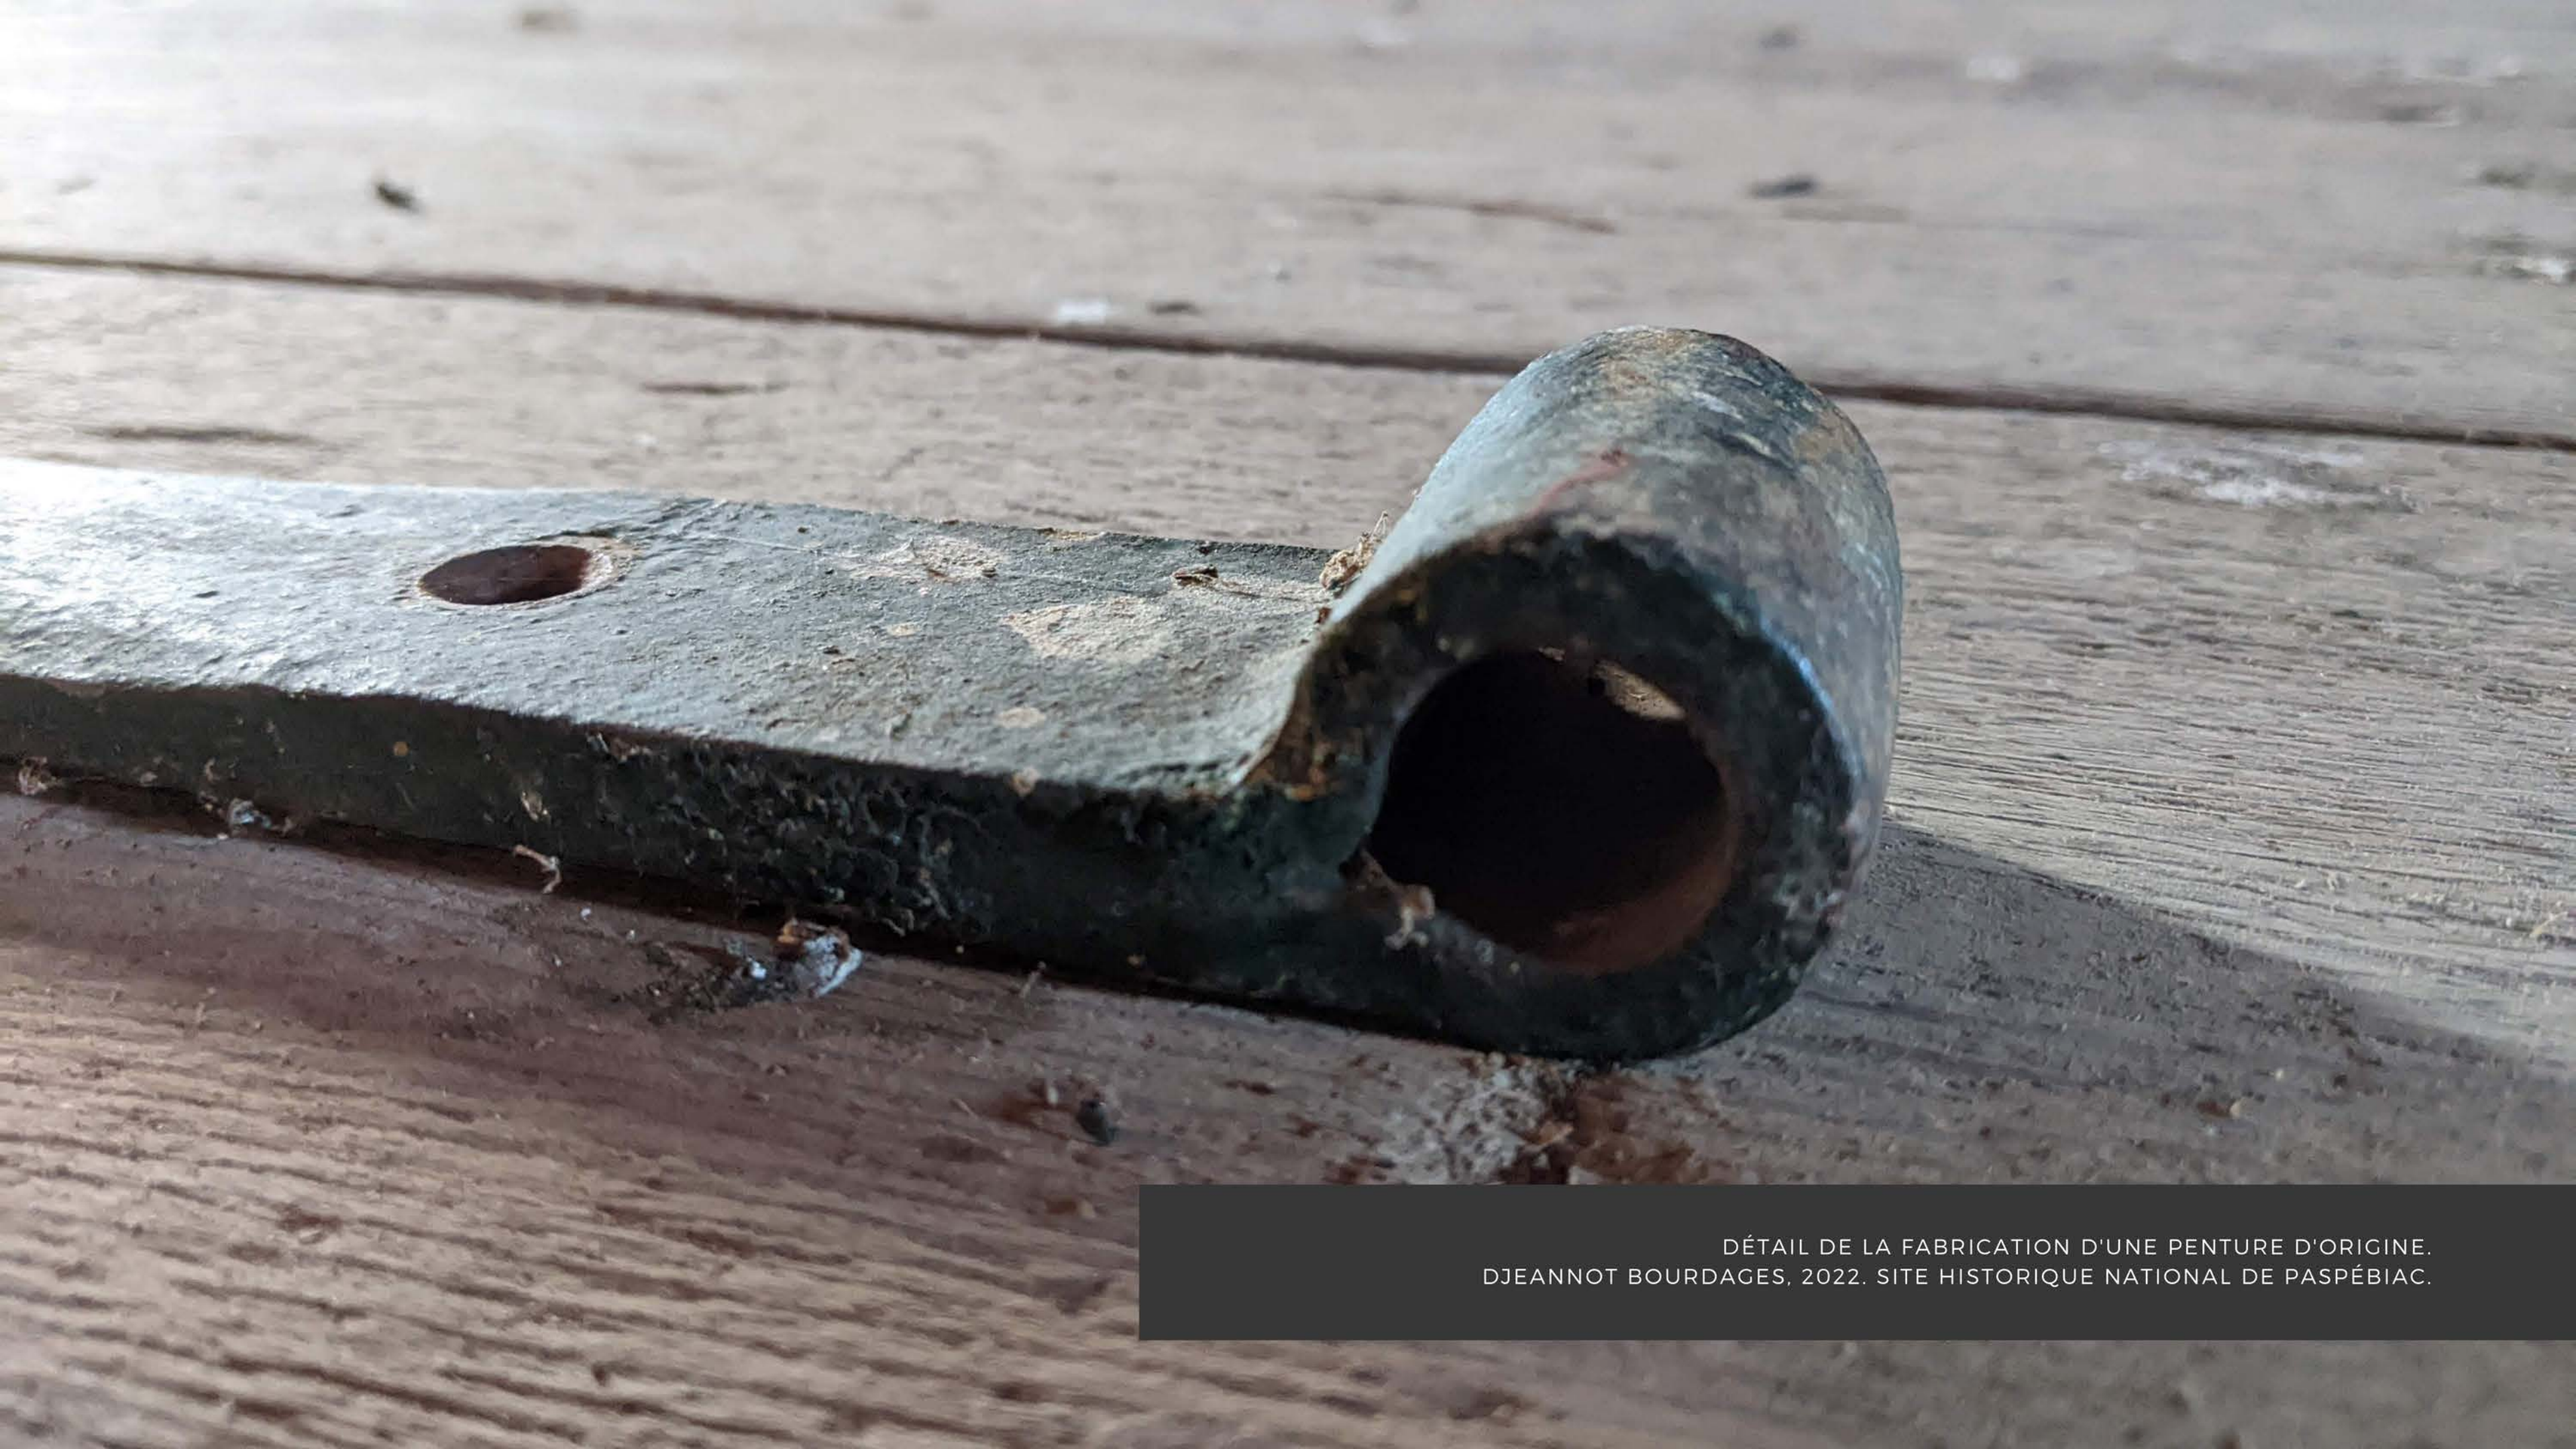
AUTRE MODÈLE DE PENTURE D'ORIGINE RETROUVÉ DANS LA CHARPENTERIE.  
JEANNOT BOURDAGES, 2022. SITE HISTORIQUE NATIONAL DE PASPÉBIAC.
