# Portes et quincailleries Étude historique

**SITE HISTORIQUE NATIONAL DE PASPÉBIAC**

Par Jeannot Bourdages, conservateur  
Décembre 2022

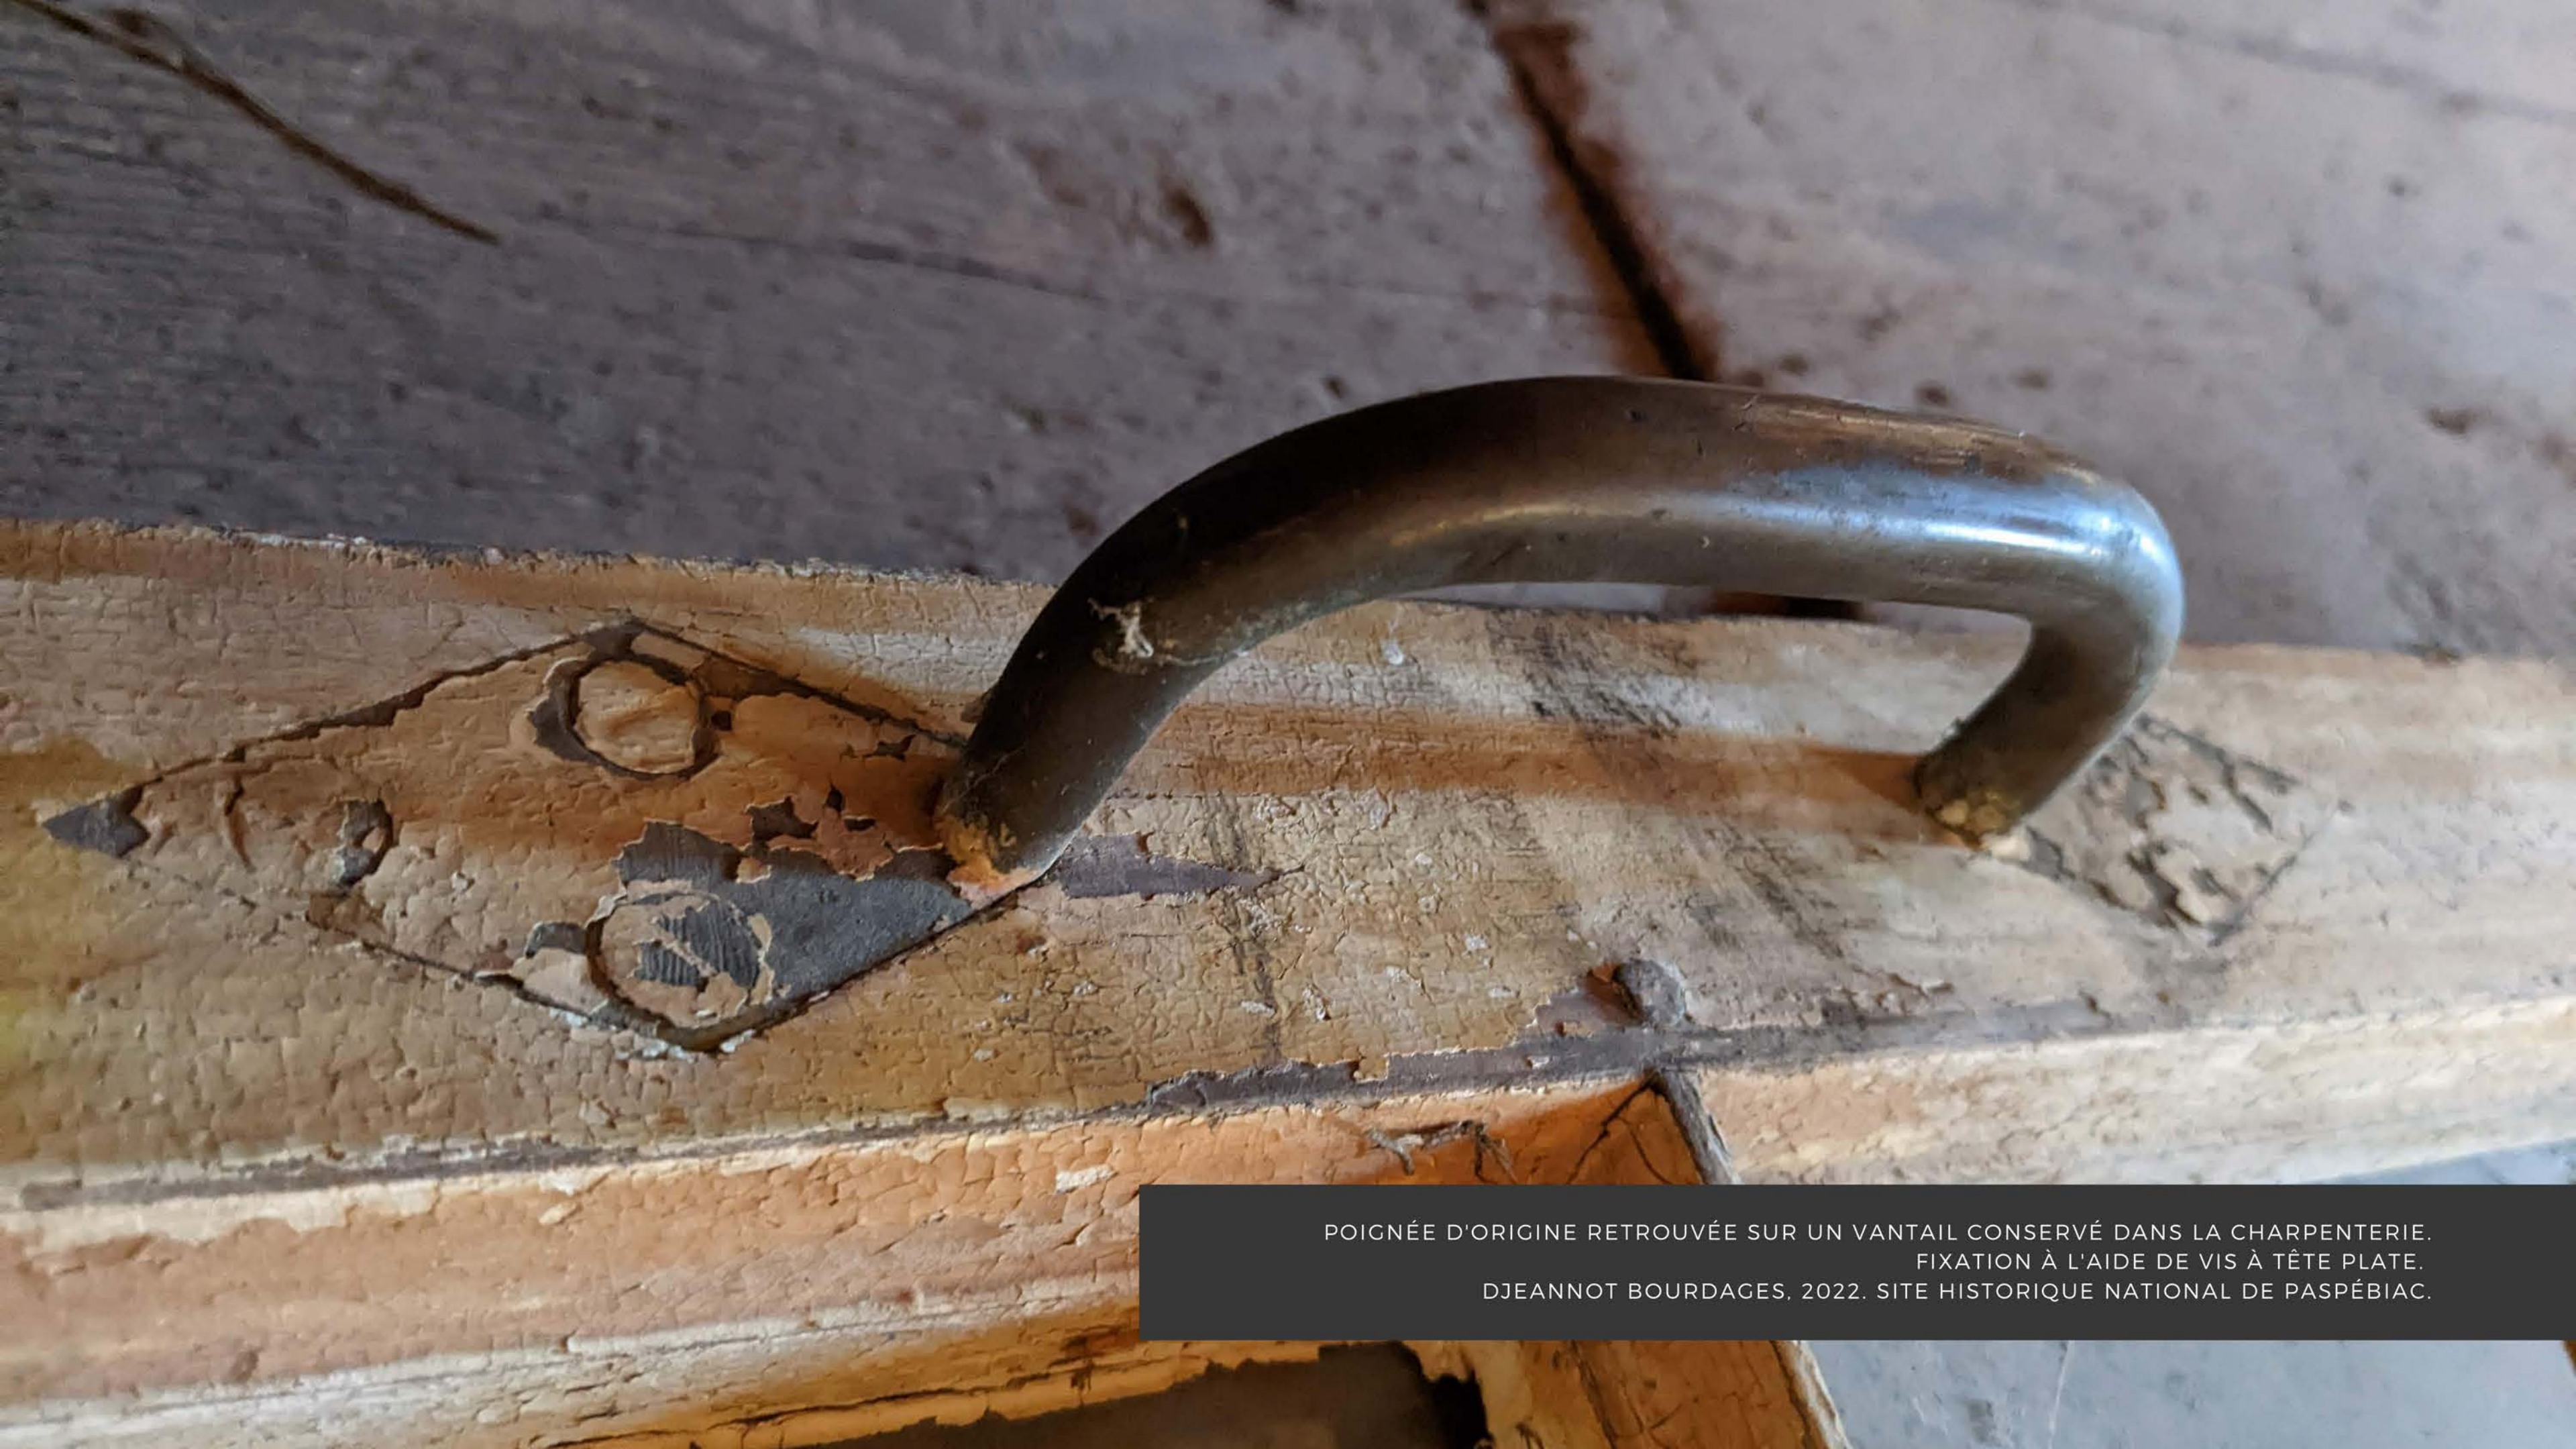
DÉTAIL DE LA FABRICATION D'UNE PENTURE D'ORIGINE.  
DJEANNOT BOURDAGES, 2022. SITE HISTORIQUE NATIONAL DE PASPÉBIAC.

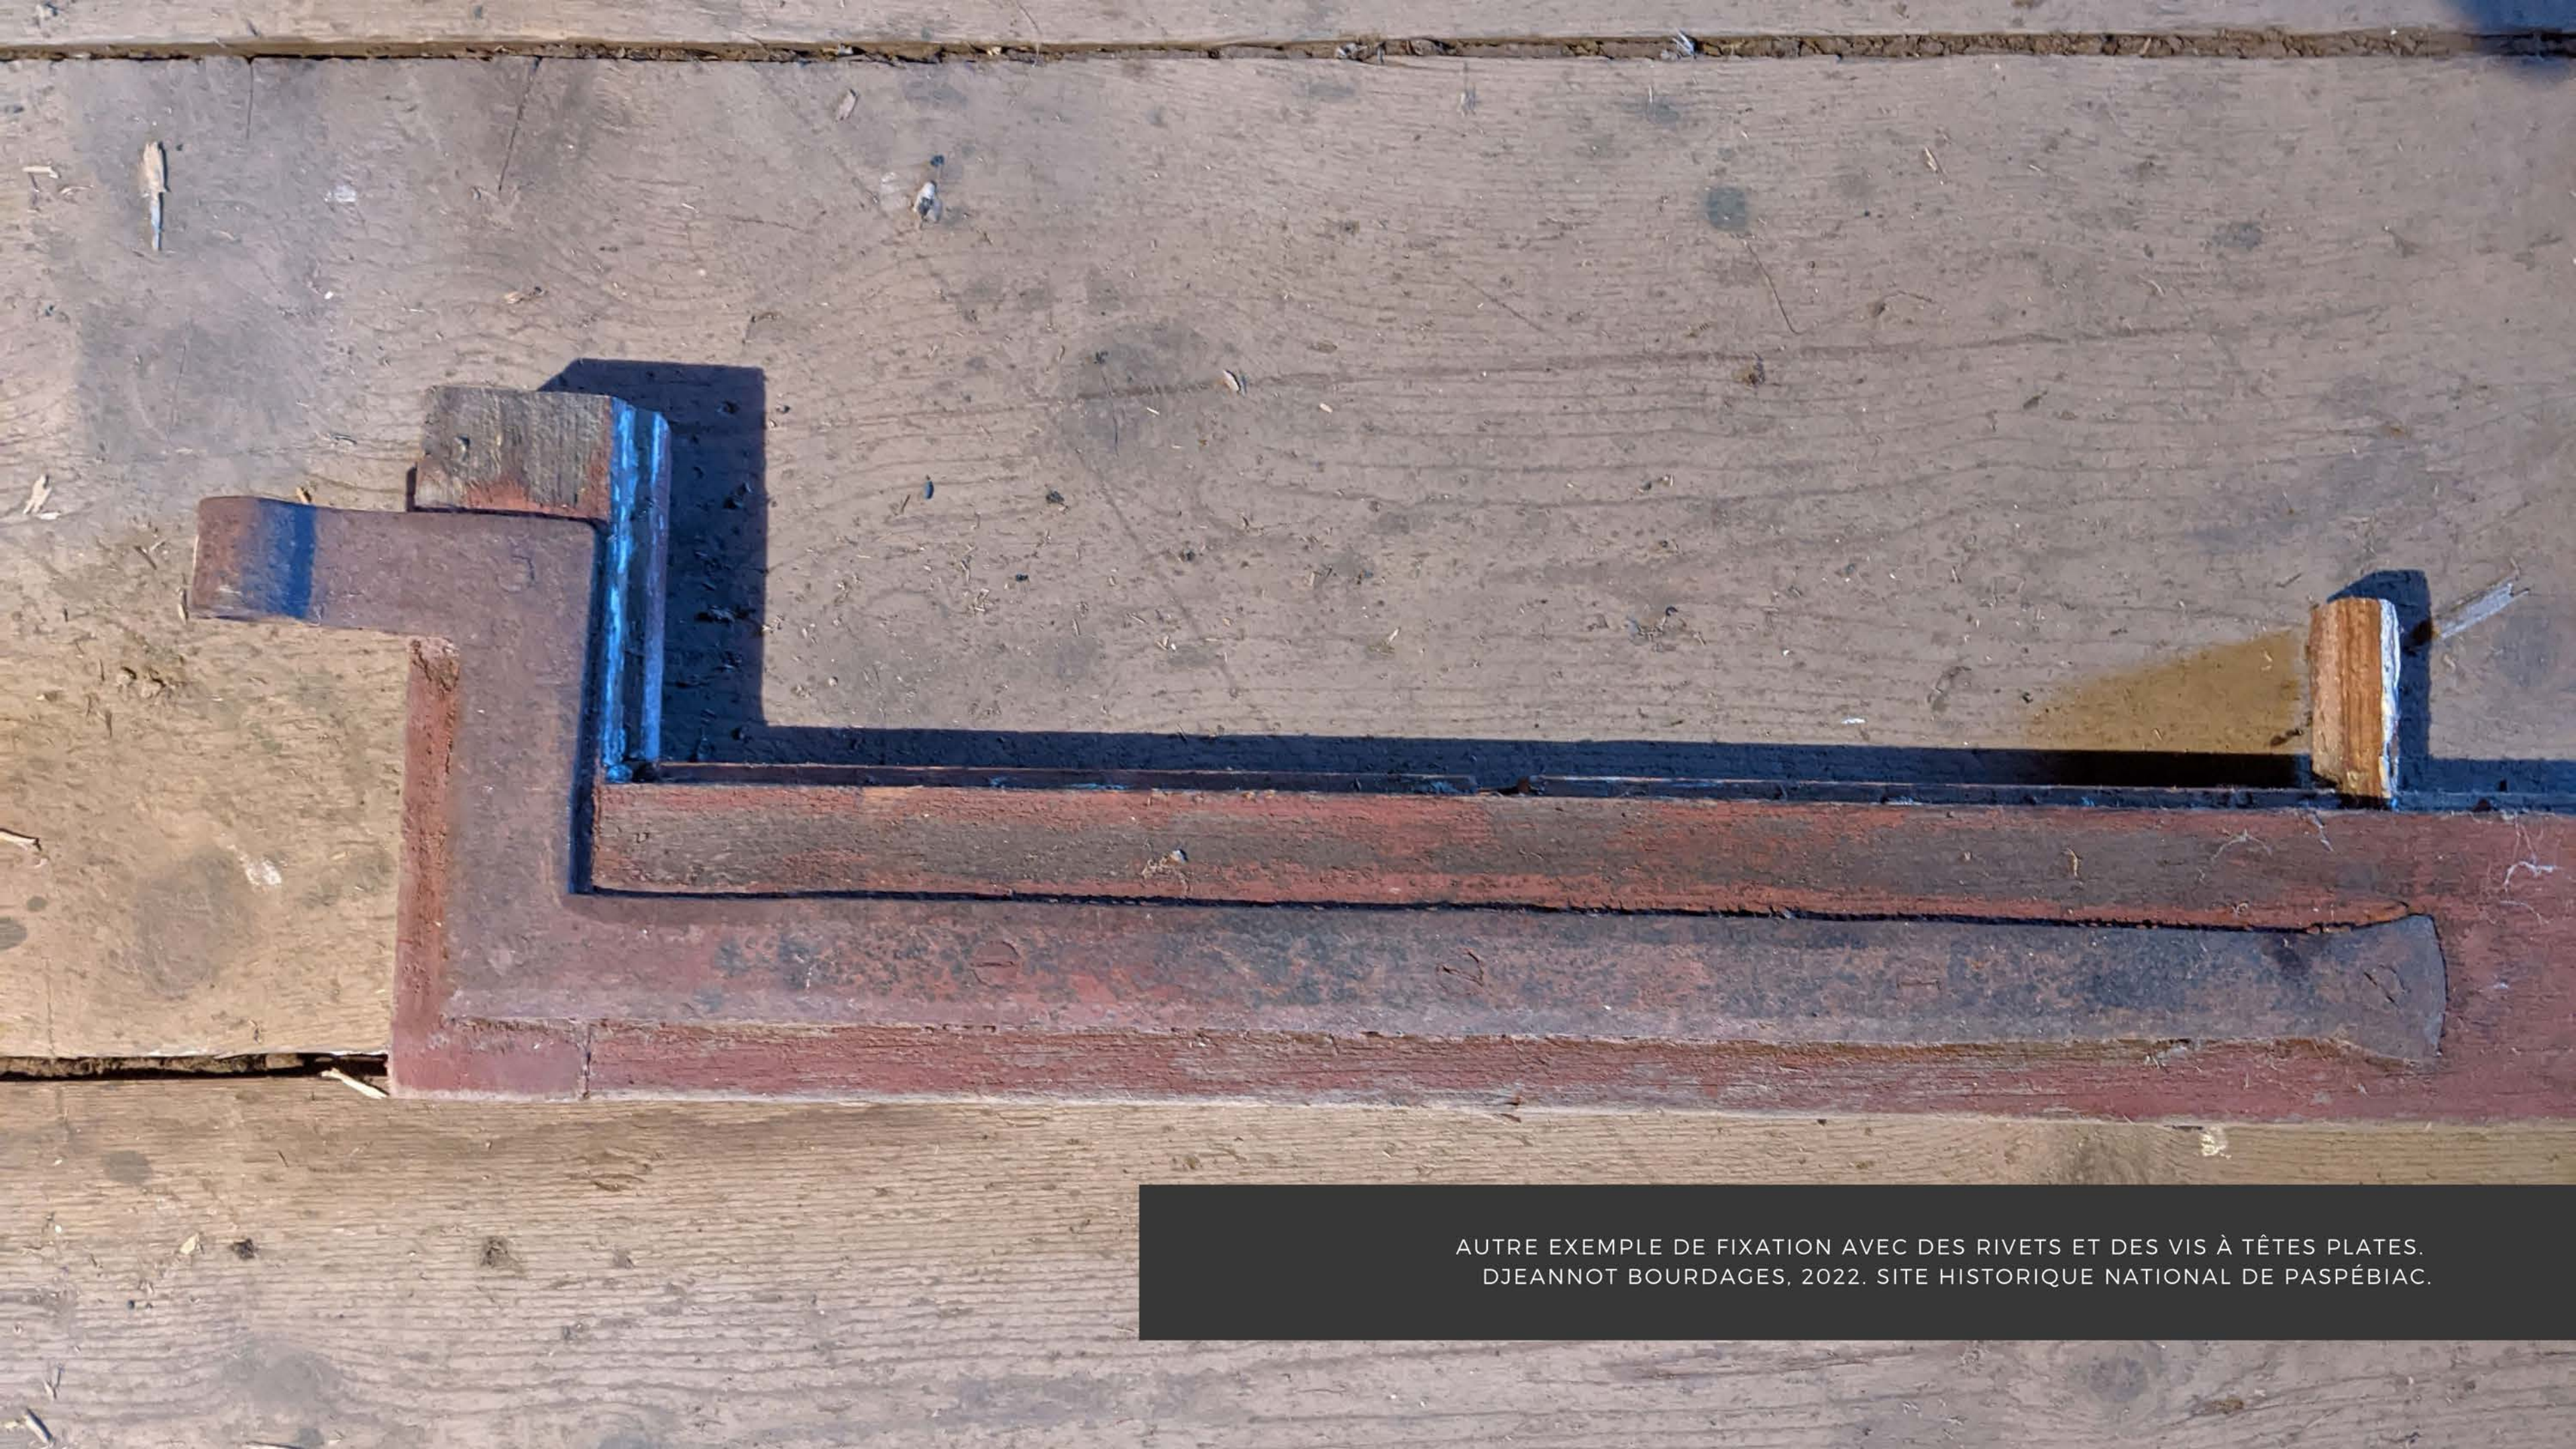
POIGNÉE D'ORIGINE RETROUVÉE SUR UN VANTAIL CONSERVÉ DANS LA CHARPENTERIE.  
FIXATION À L'AIDE DE VIS À TÊTE PLATE.  
DJEANNOT BOURDAGES, 2022. SITE HISTORIQUE NATIONAL DE PASPÉBIAC.

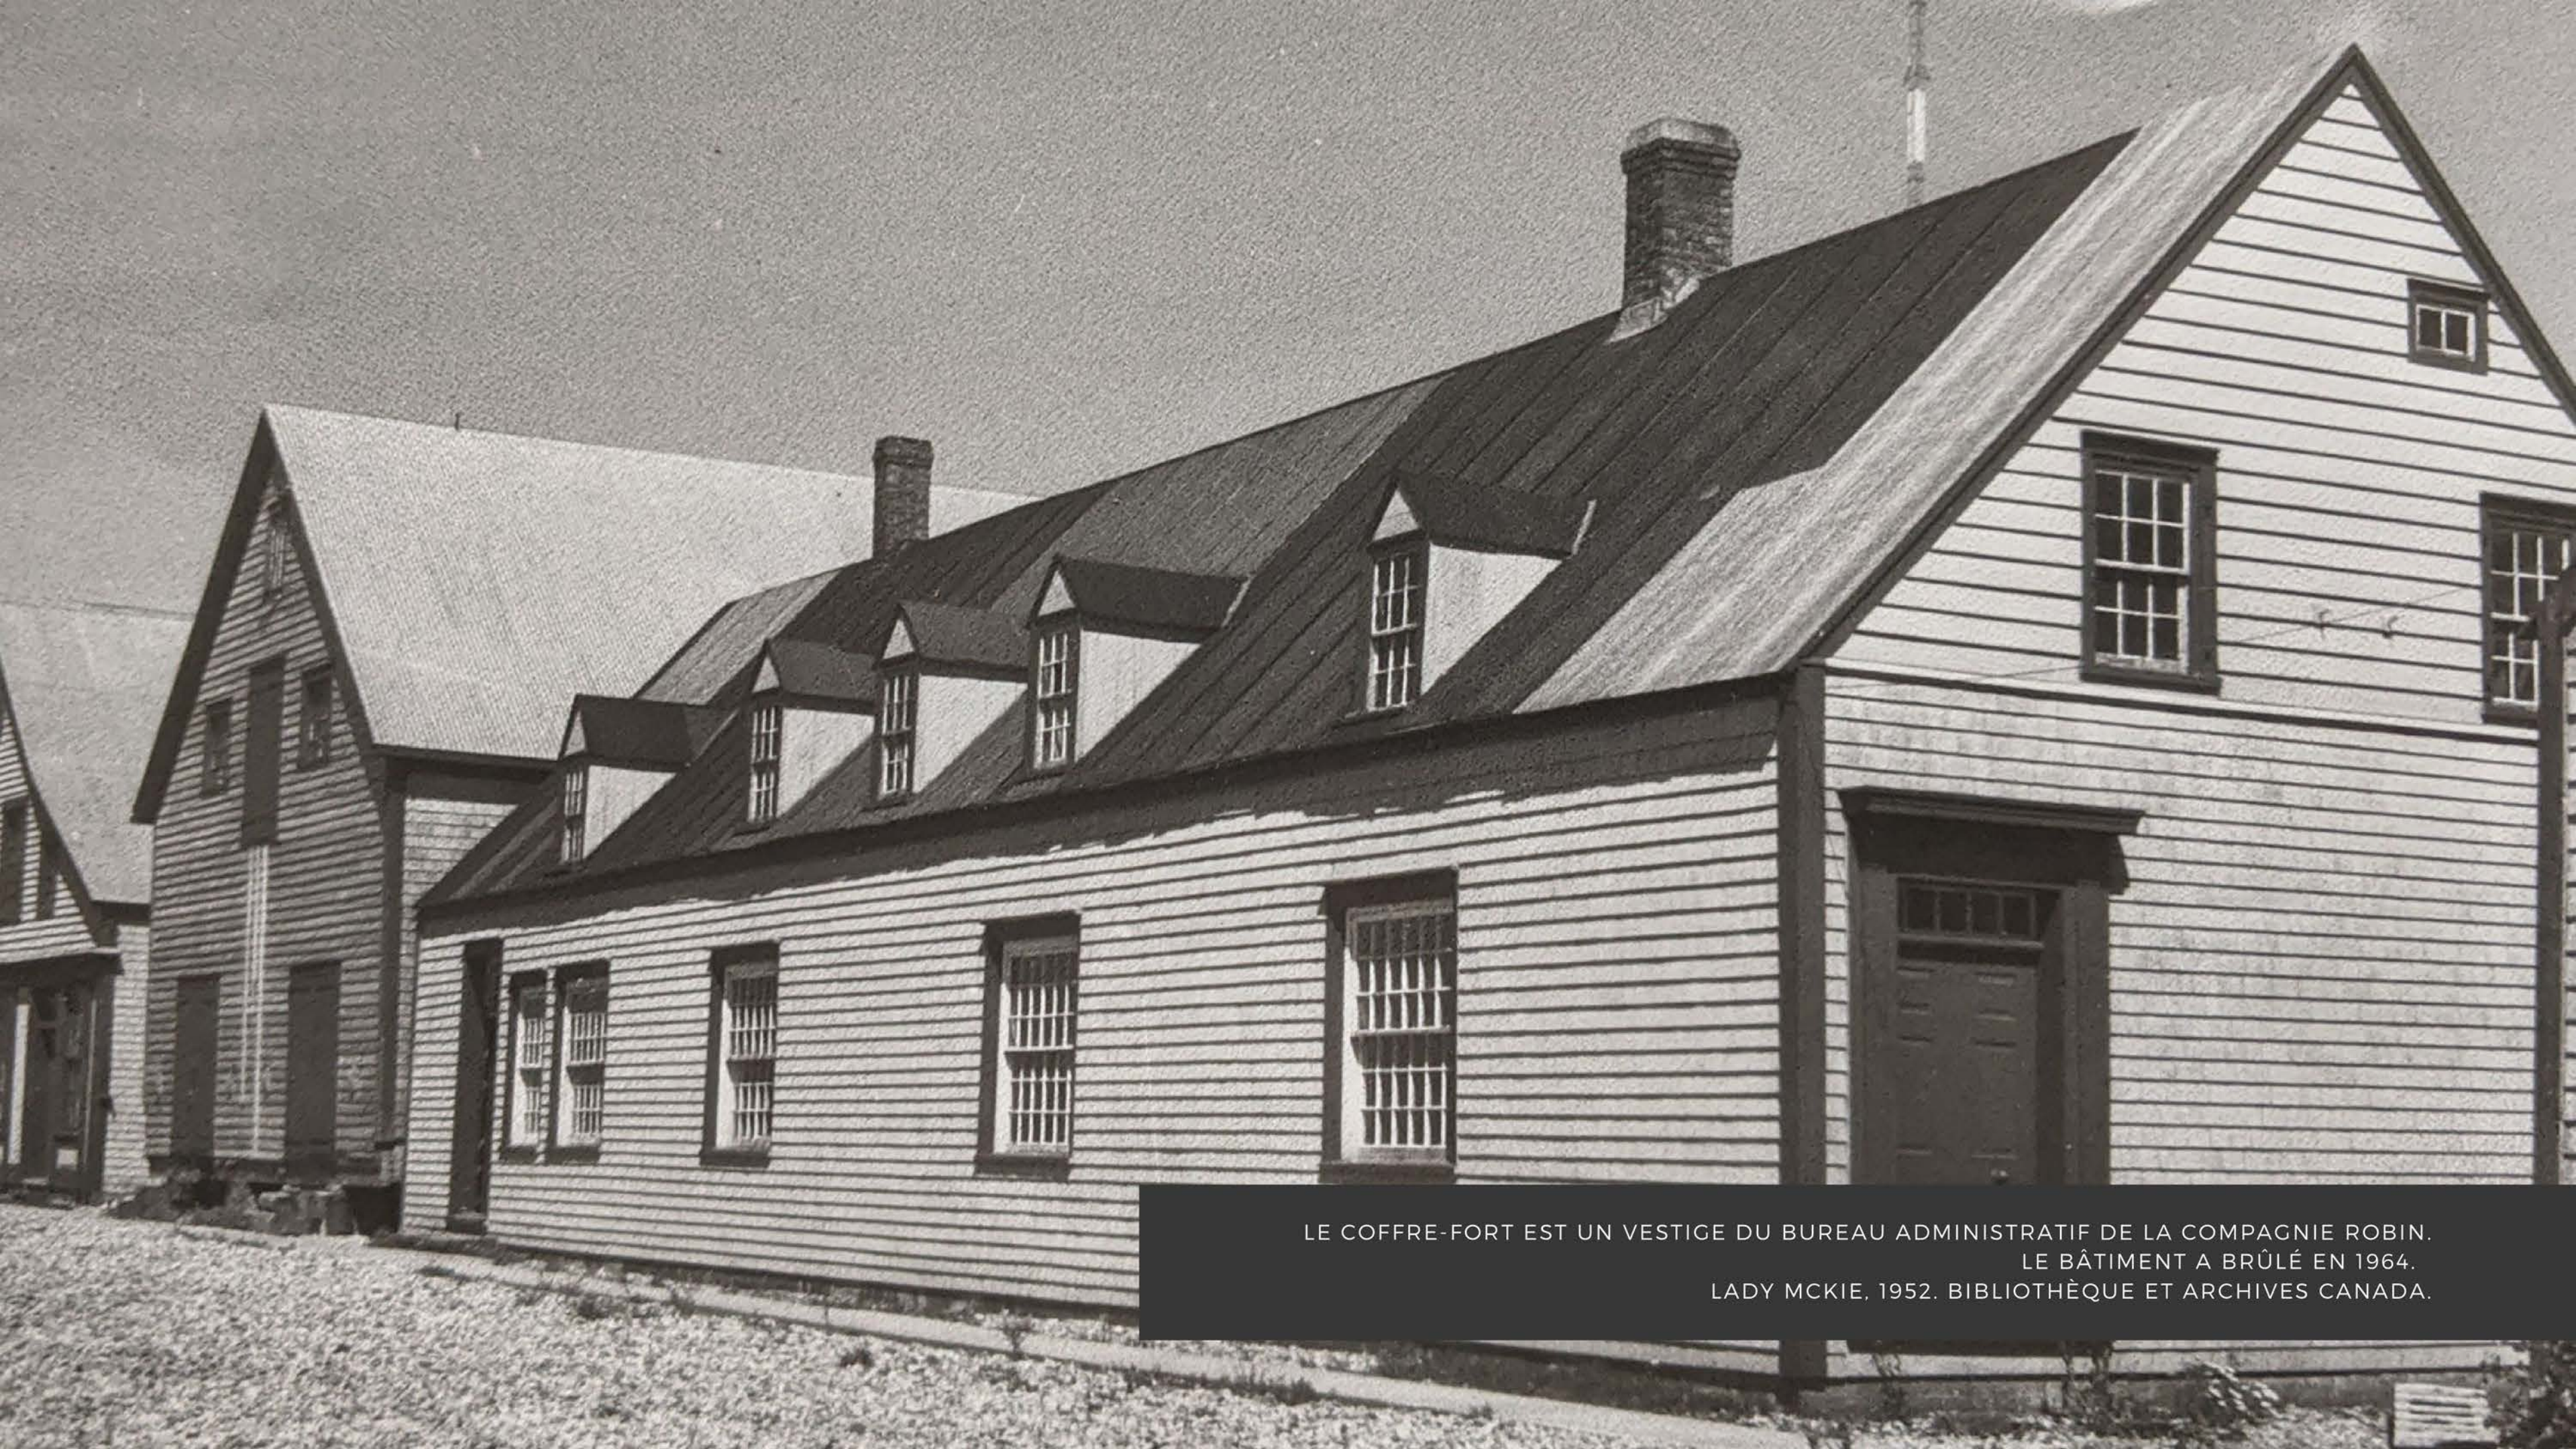
LE COFFRE-FORT EST UN VESTIGE DU BUREAU ADMINISTRATIF DE LA COMPAGNIE ROBIN.  
LE BÂTIMENT A BRÛLÉ EN 1964.  
LADY MCKIE, 1952. BIBLIOTHÈQUE ET ARCHIVES CANADA.

Porte	Original	Élément actuel	À conserver	Remarque
Porte	Non	Modèle similaire	Oui	La porte a probablement été reconstituée lors des travaux de 1989. Le modèle est similaire à celui présent à l'origine. L'original est toujours disponible à titre de référence.

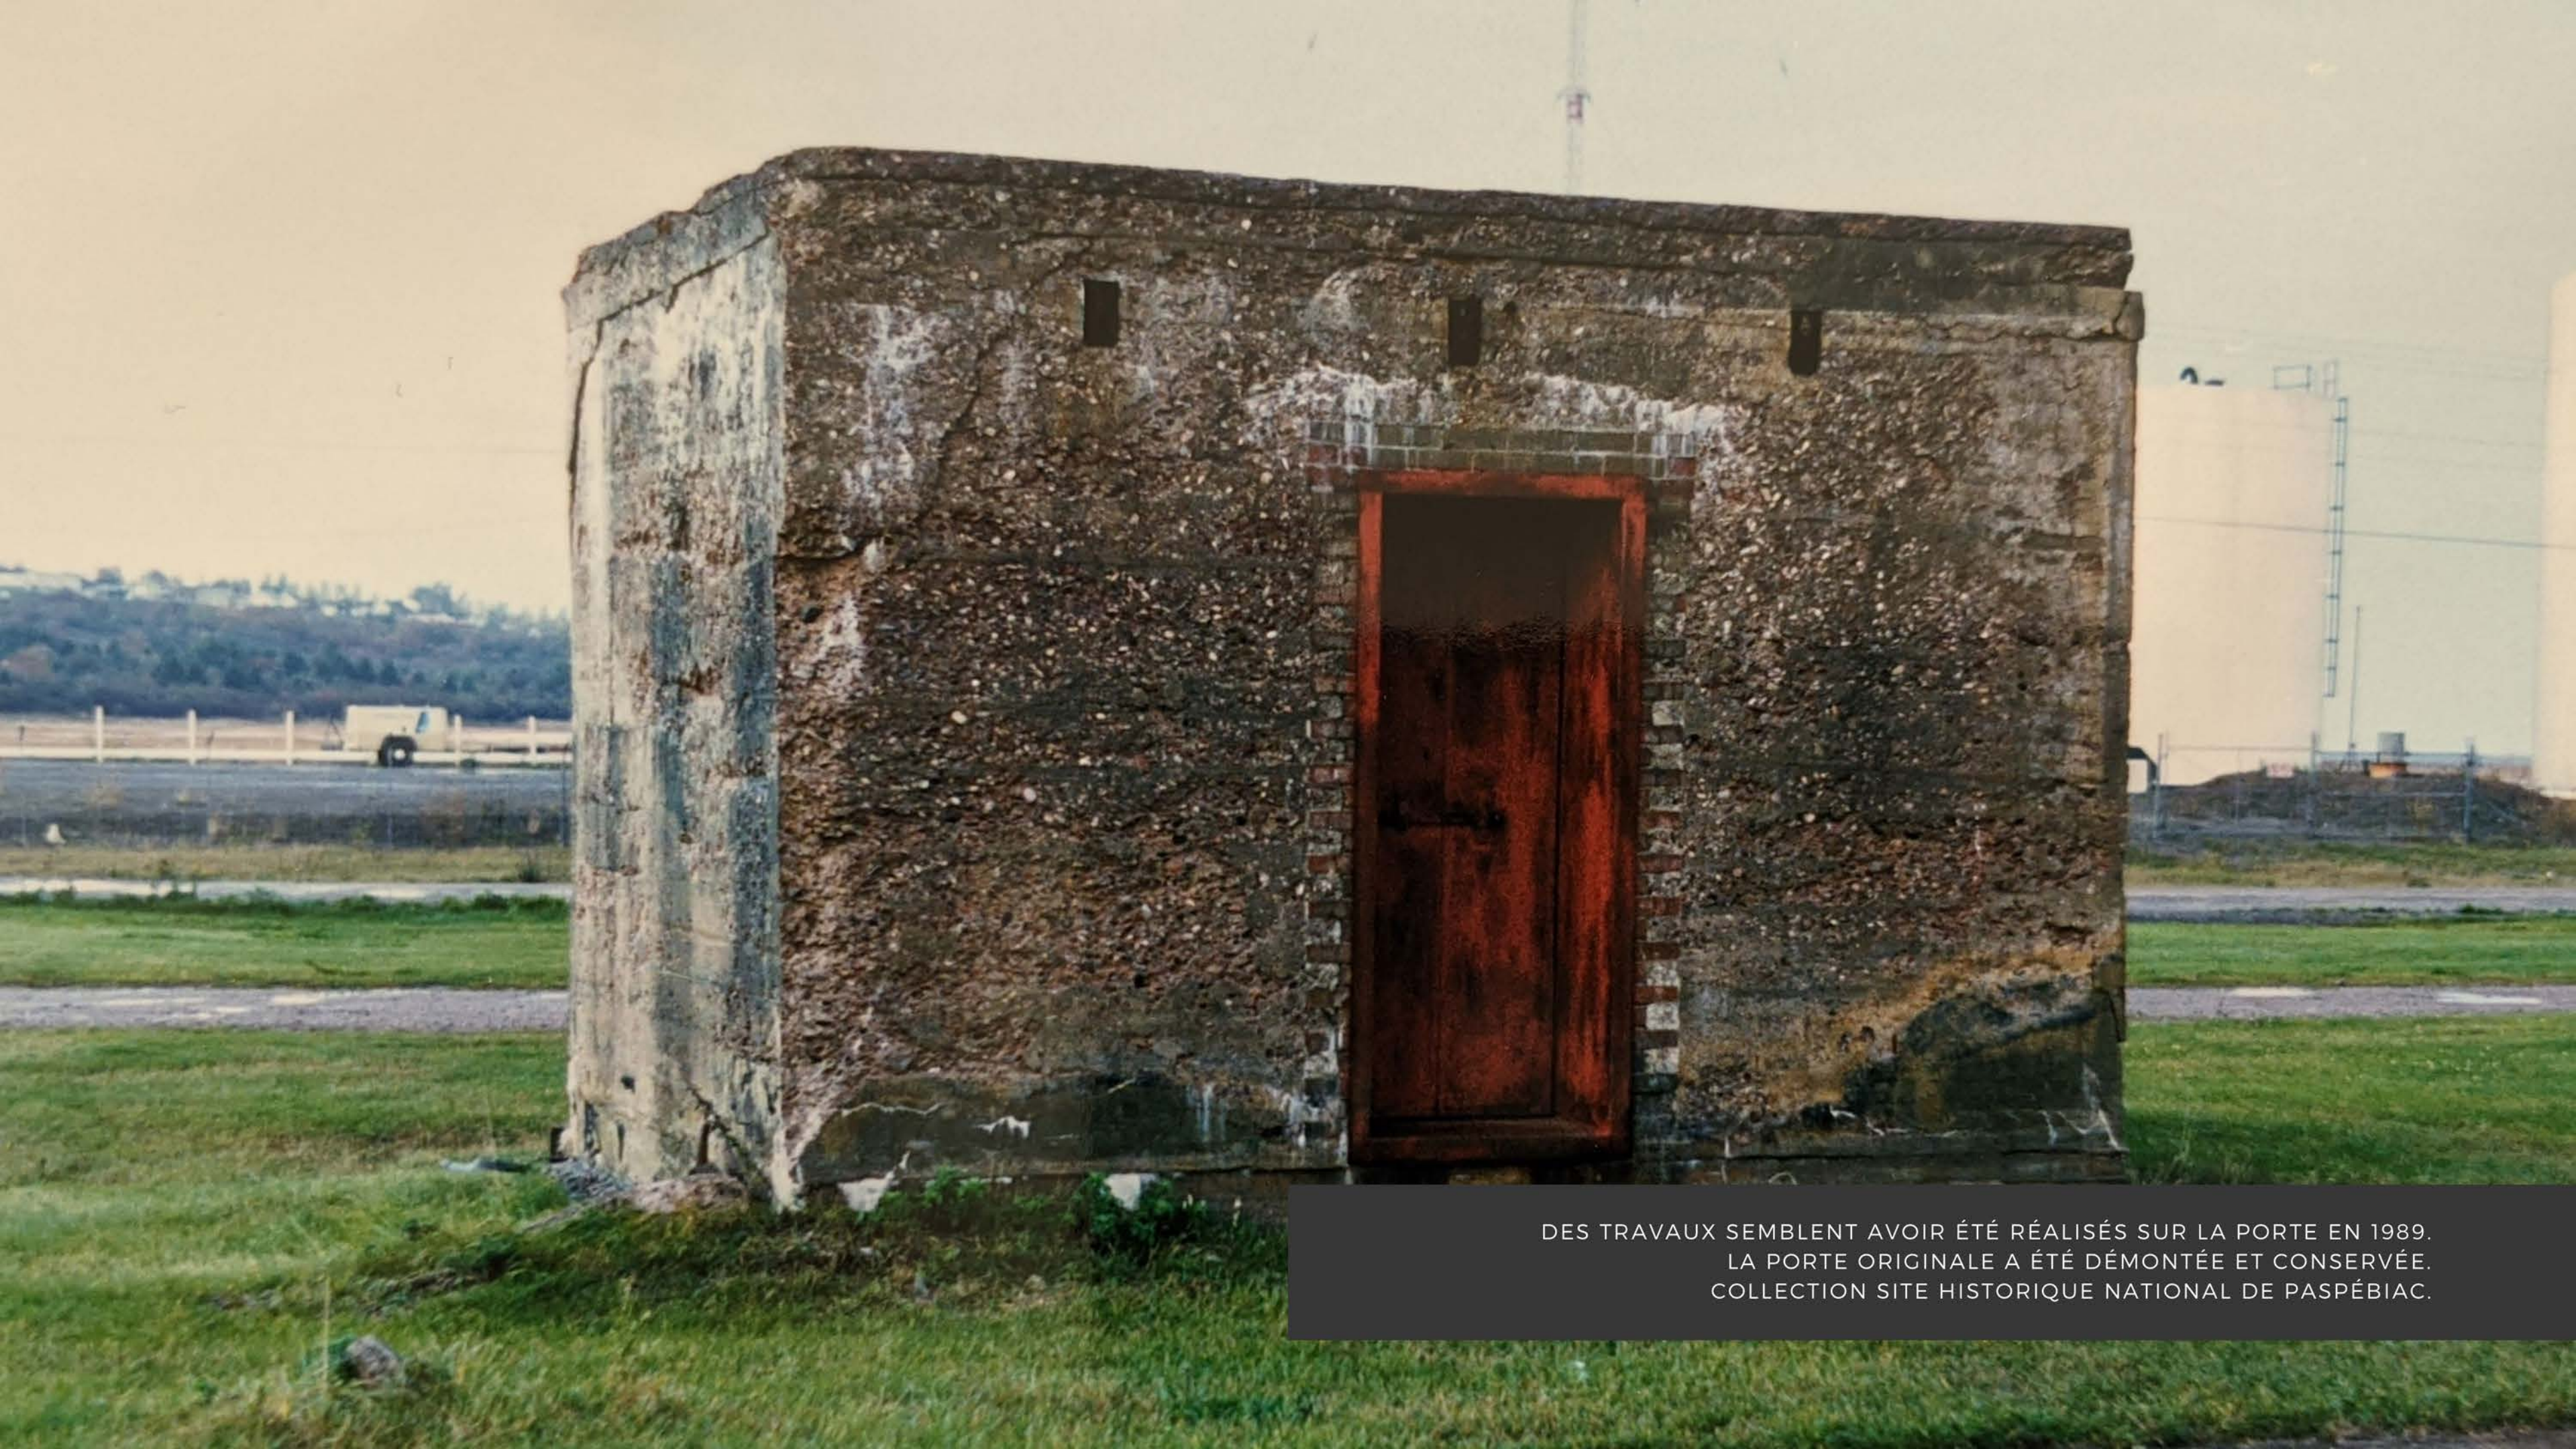
DES TRAVAUX SEMBLENT AVOIR ÉTÉ RÉALISÉS SUR LA PORTE EN 1989.  
LA PORTE ORIGINALE A ÉTÉ DÉMONTÉE ET CONSERVÉE.  
COLLECTION SITE HISTORIQUE NATIONAL DE PASPÉBIAC.

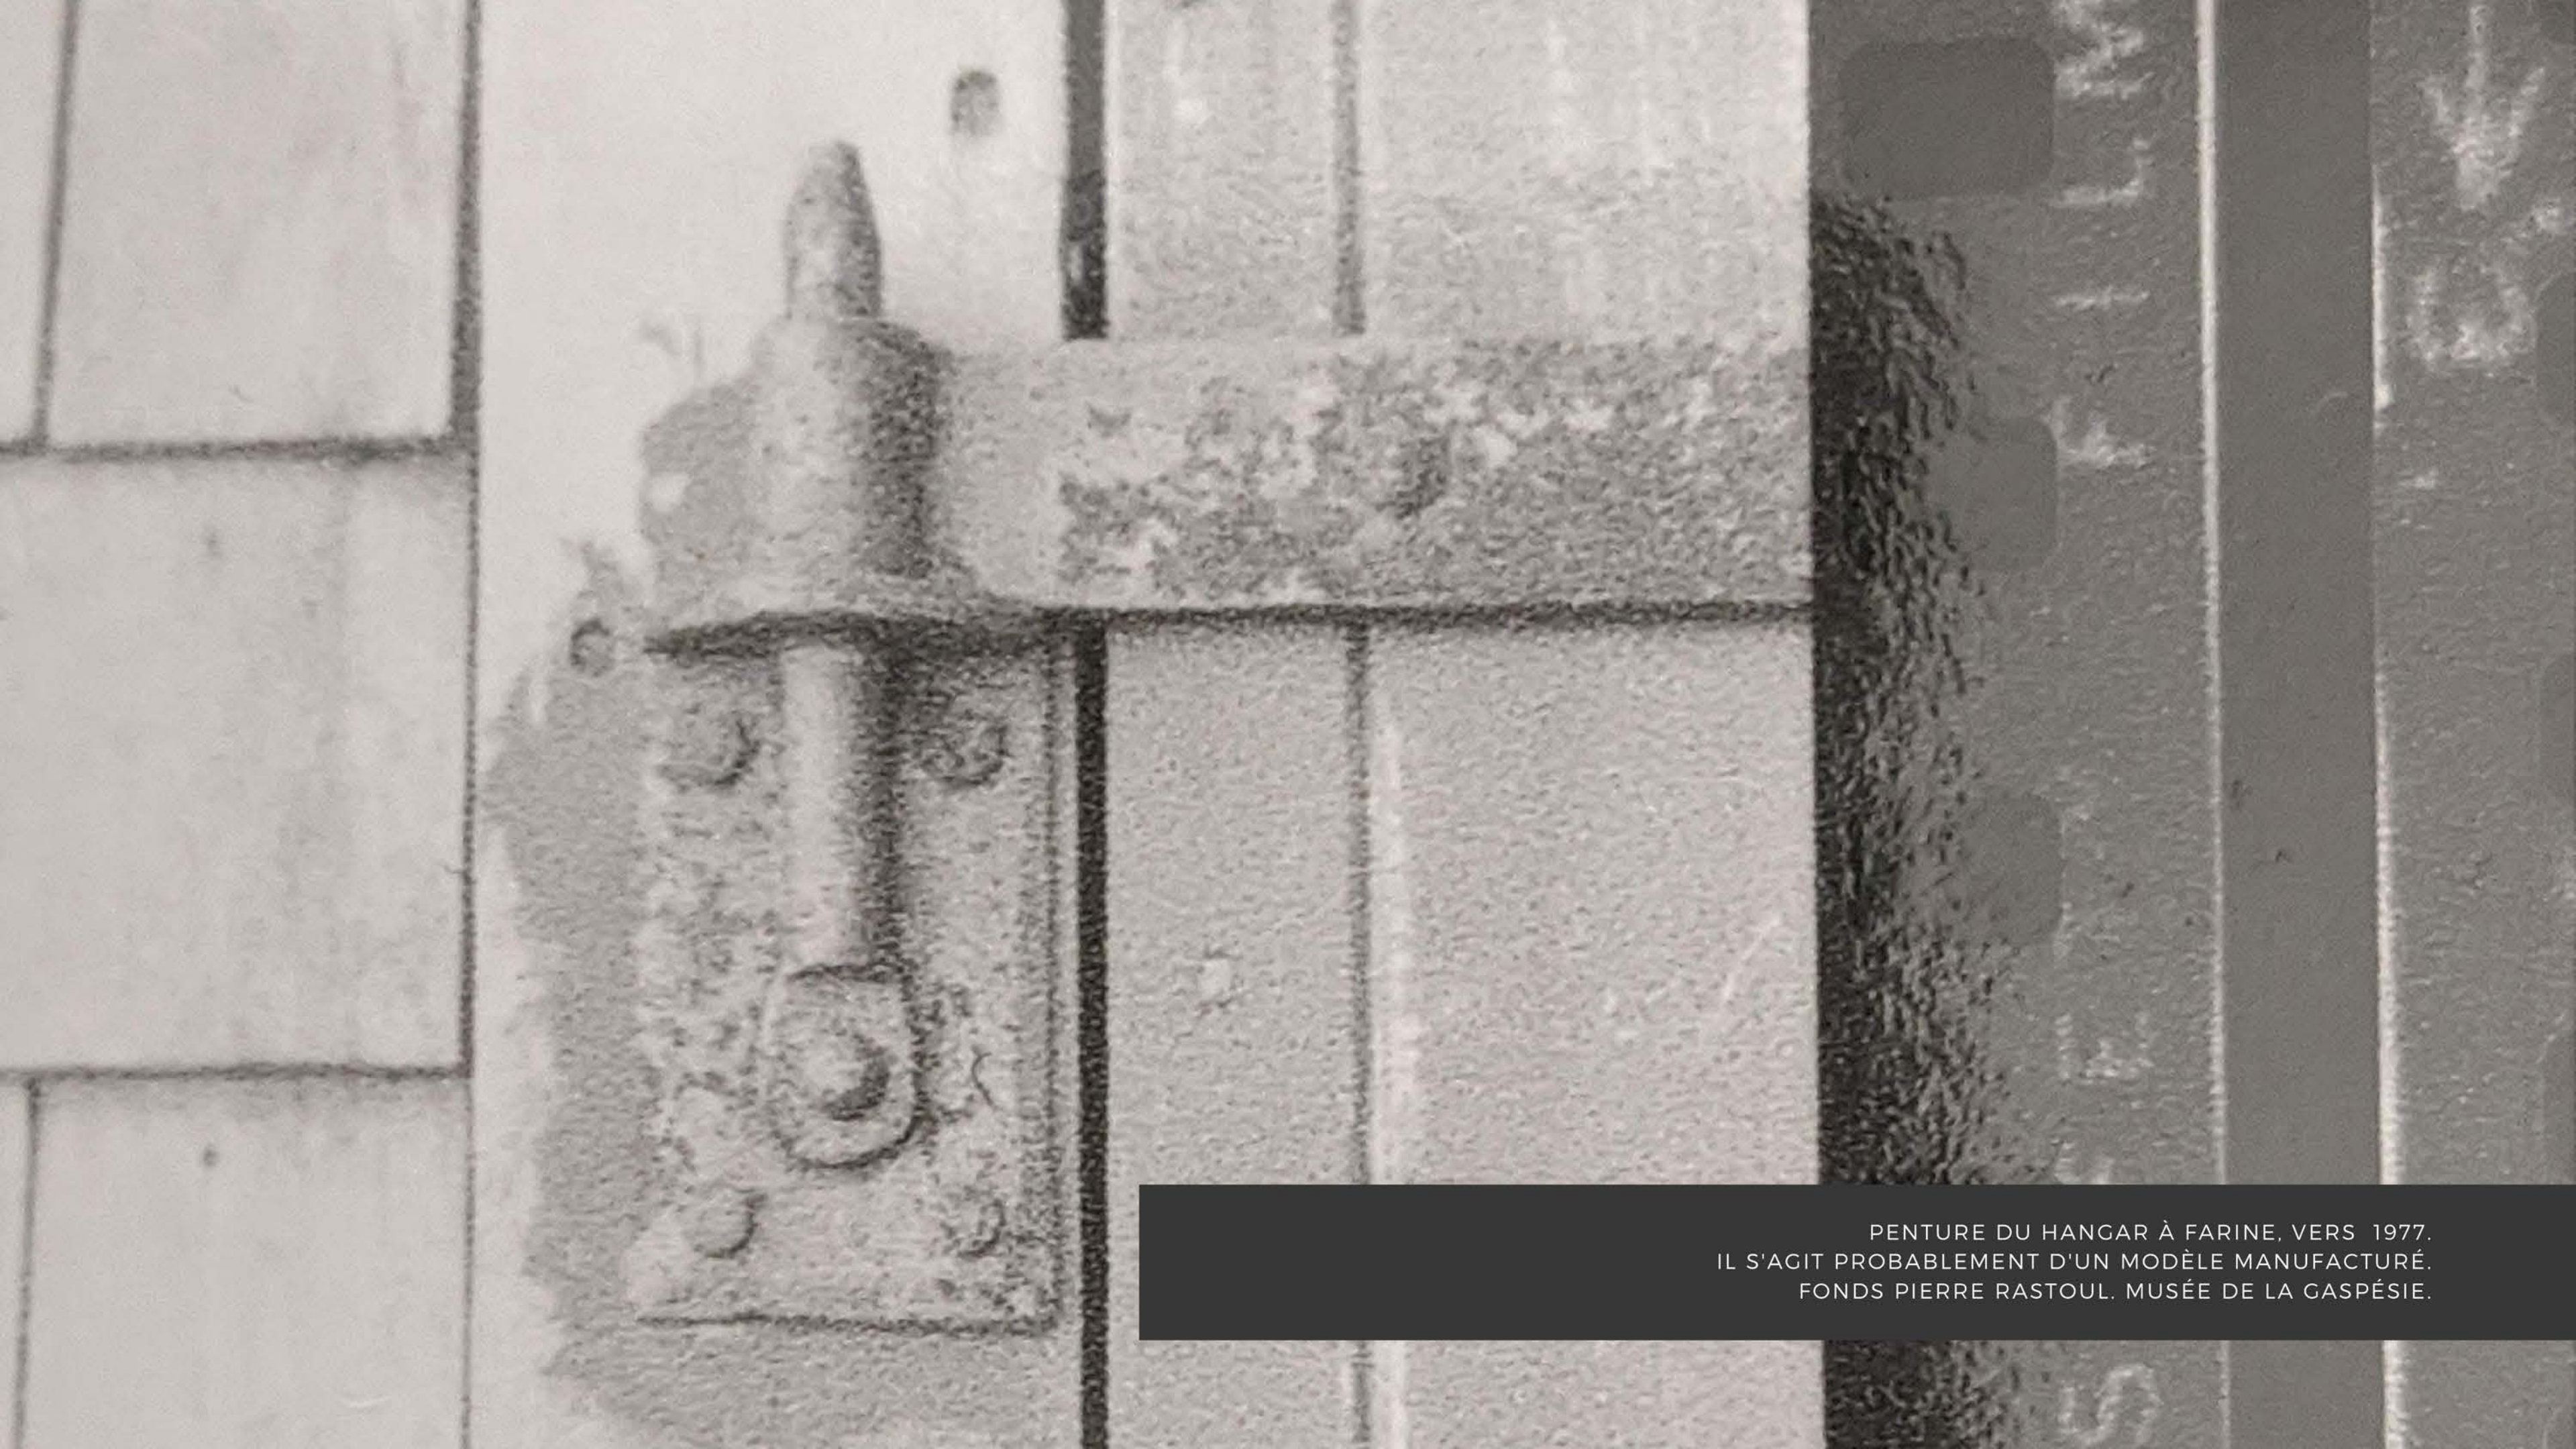
PENTURE DU HANGAR À FARINE, VERS 1977.  
IL S'AGIT PROBABLEMENT D'UN MODÈLE MANUFACTURÉ.  
FONDS PIERRE RASTOUL. MUSÉE DE LA GASPÉSIE.

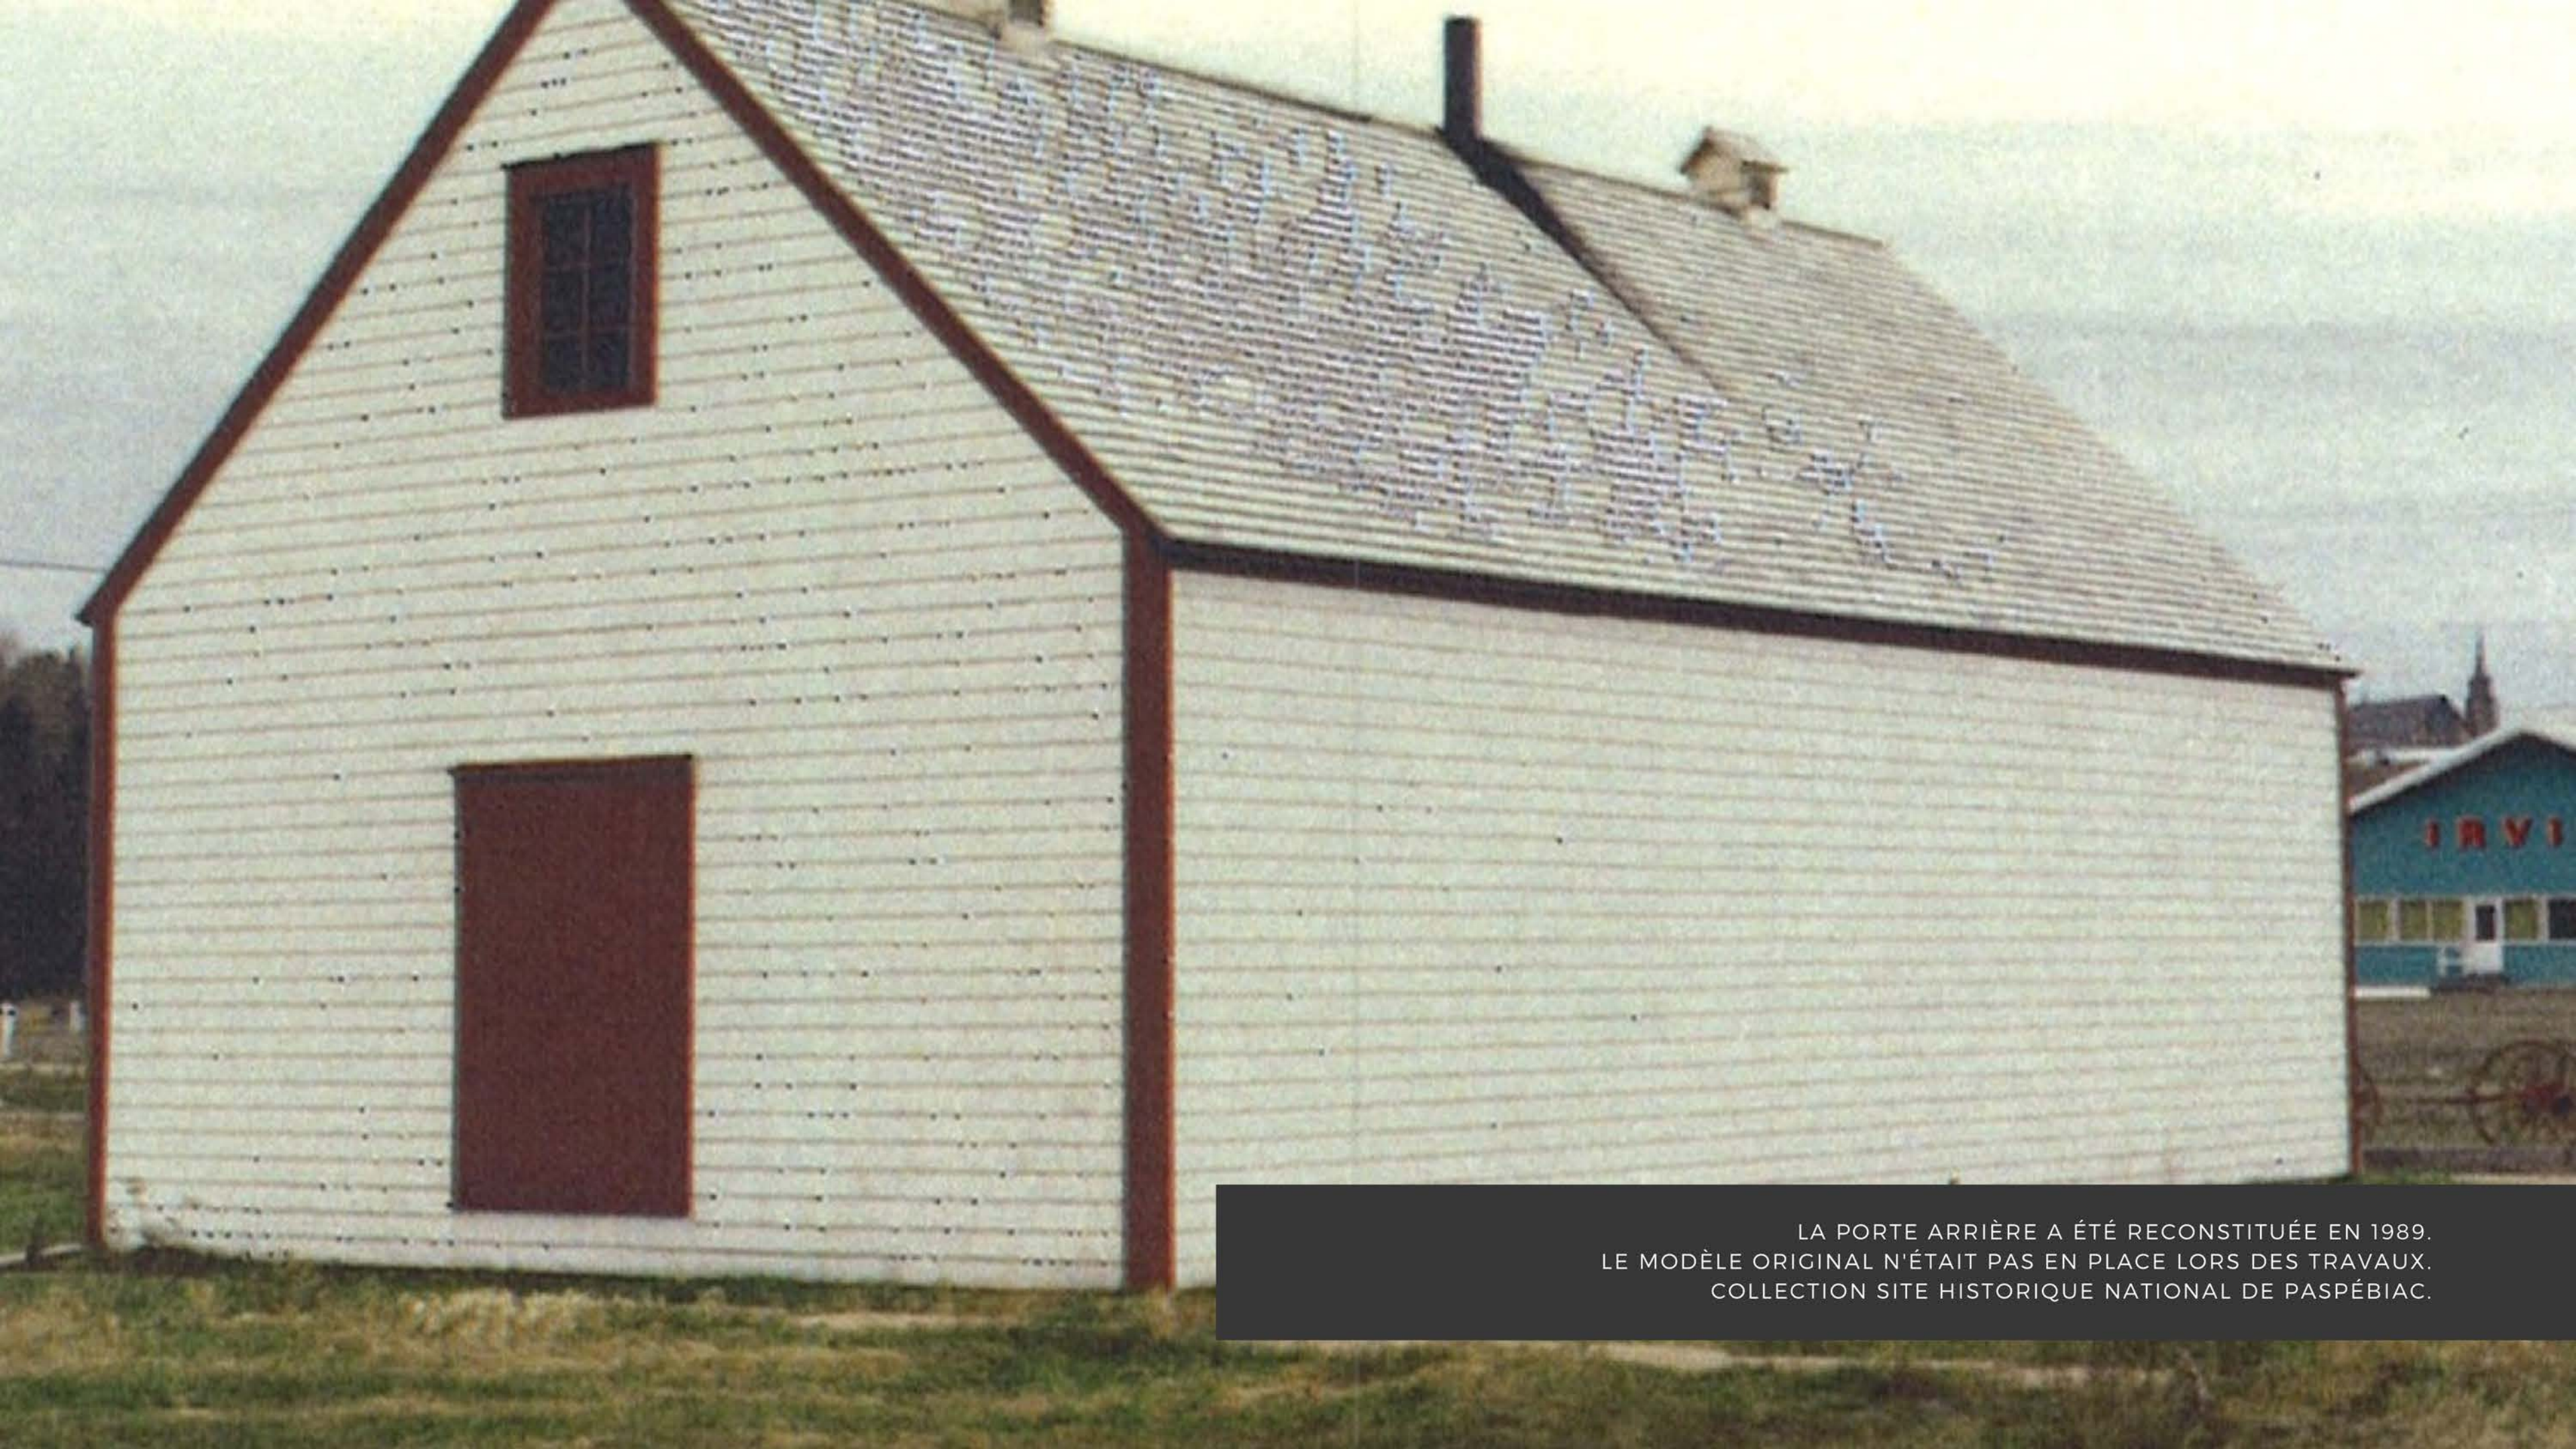
LA PORTE ARRIÈRE A ÉTÉ RECONSTITUÉE EN 1989.  
LE MODÈLE ORIGINAL N'ÉTAIT PAS EN PLACE LORS DES TRAVAUX.  
COLLECTION SITE HISTORIQUE NATIONAL DE PASPÉBIAC.
