# Portes et quincailleries Étude historique

**SITE HISTORIQUE NATIONAL DE PASPÉBIAC**

Par Jeannot Bourdages, conservateur  
Décembre 2022

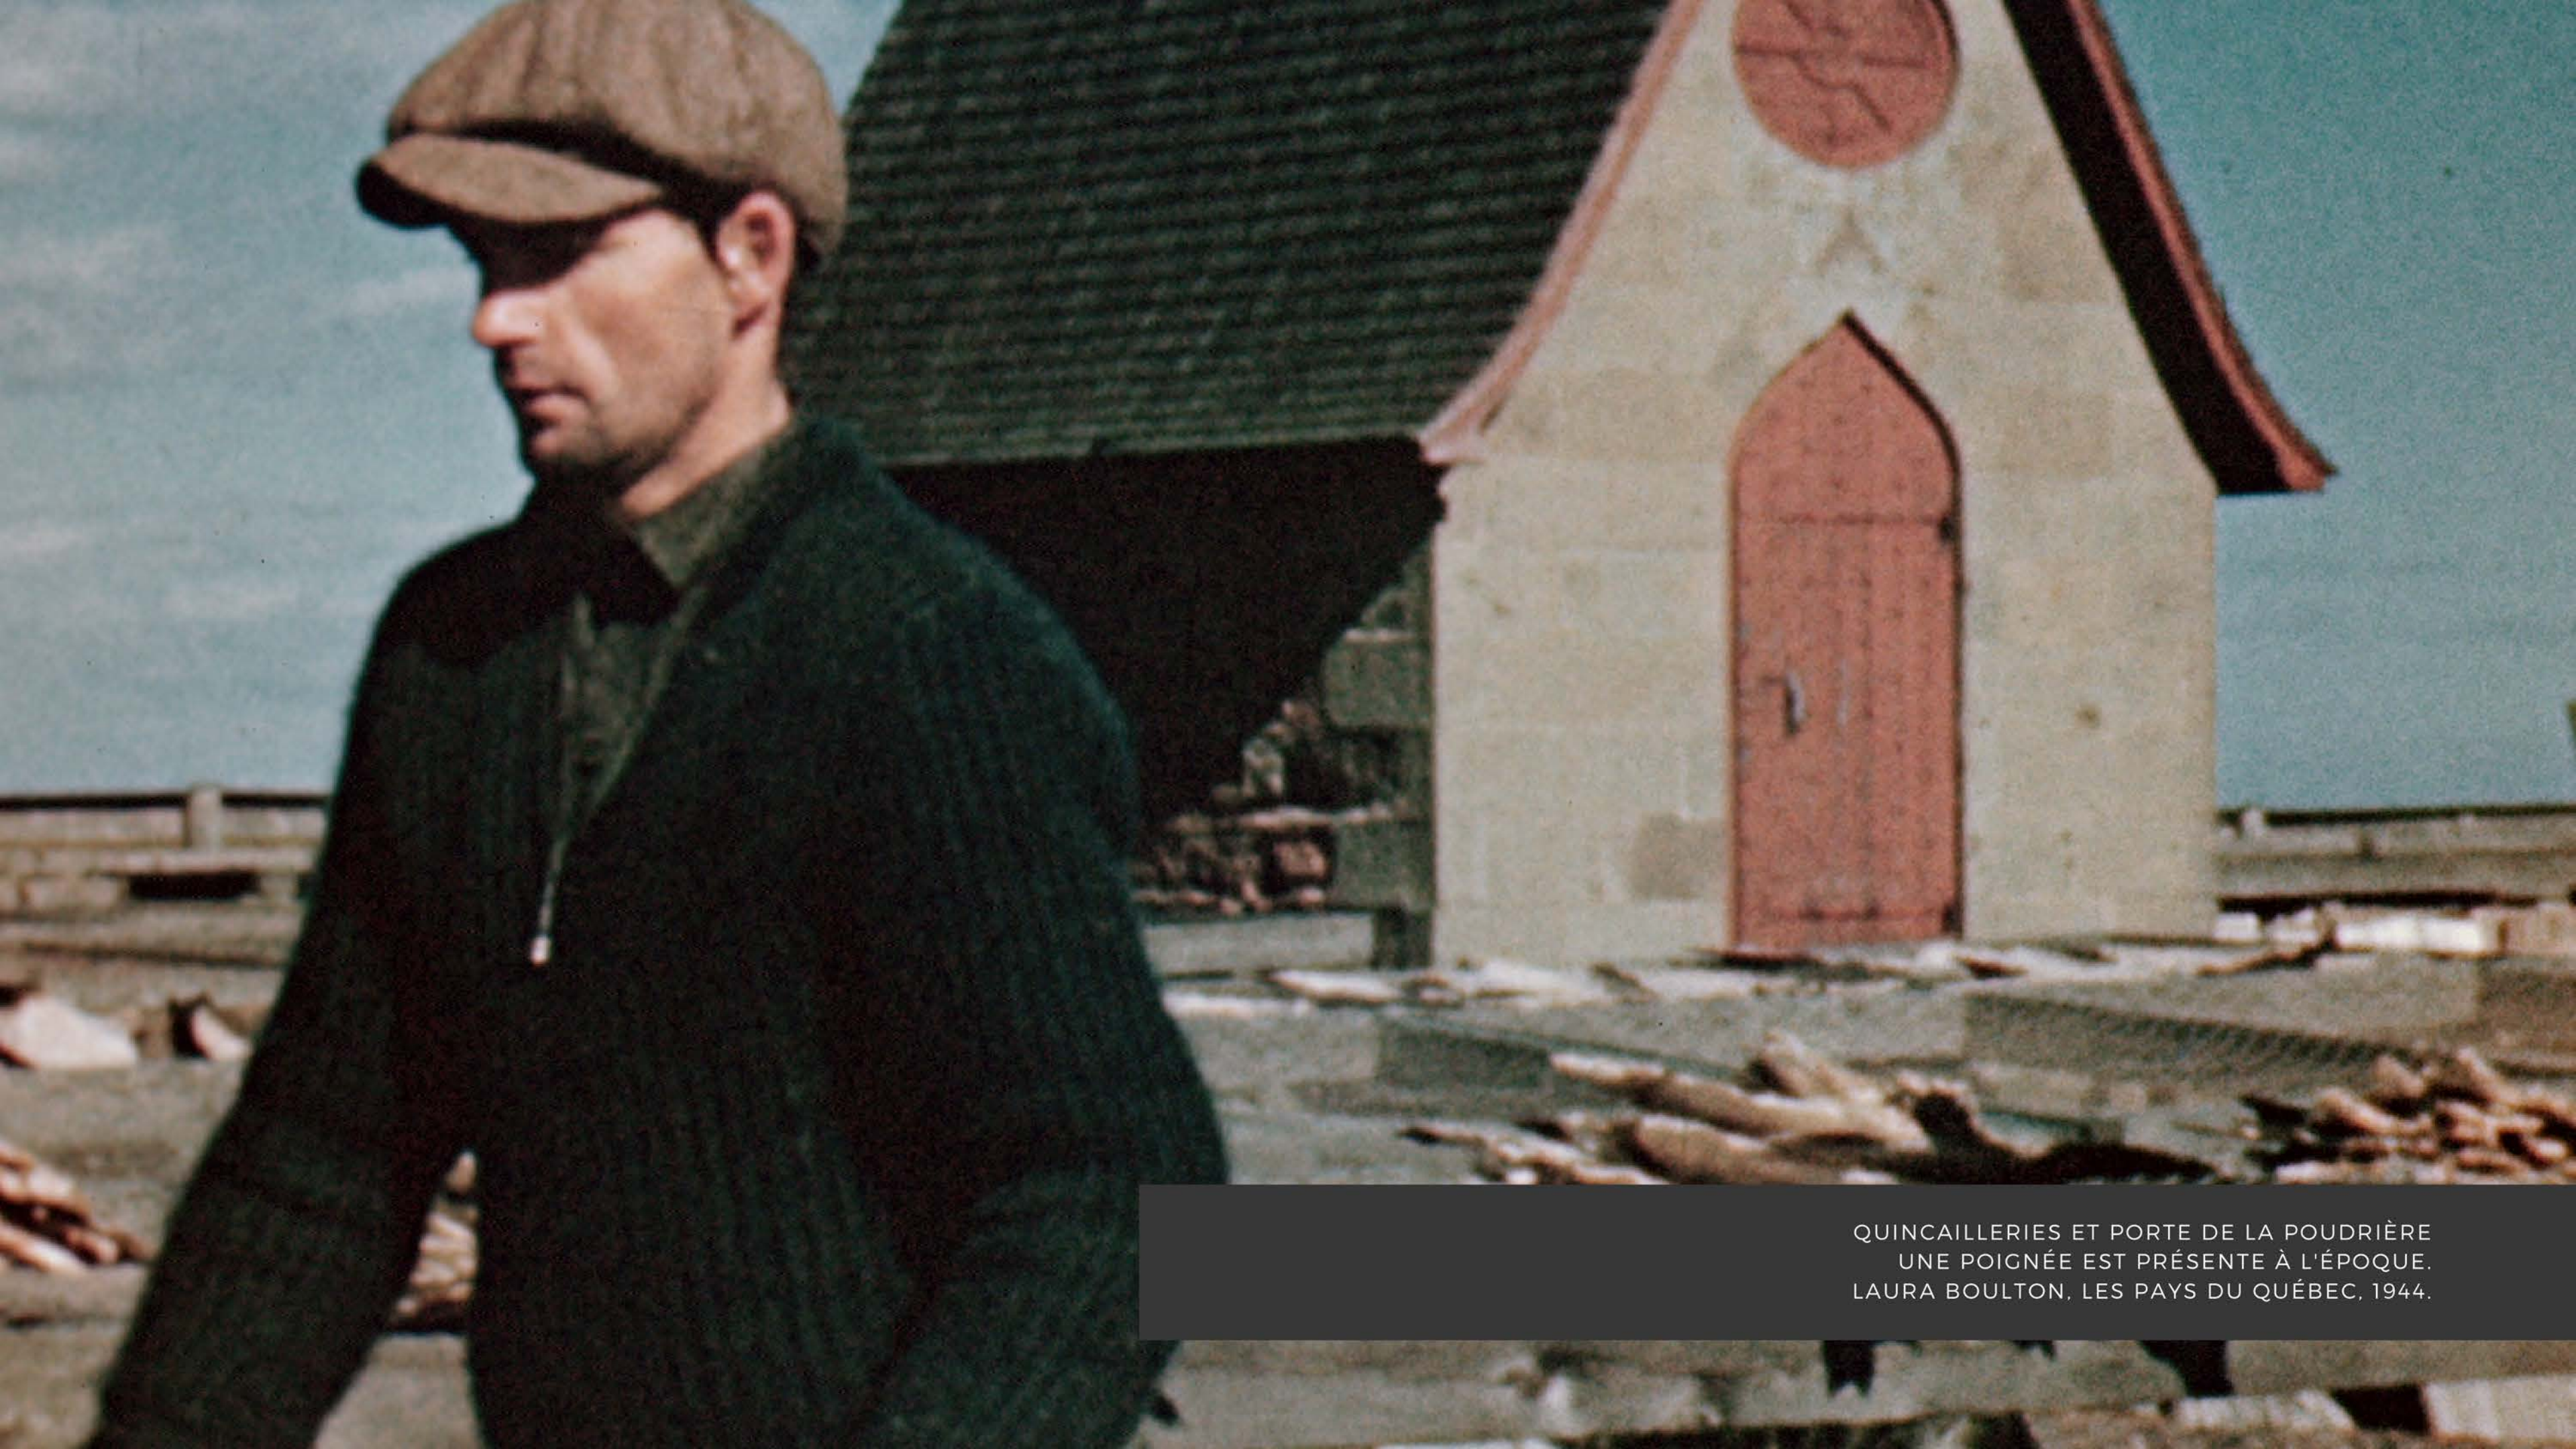
QUINCAILLERIES ET PORTE DE LA POUDRIÈRE  
UNE POIGNÉE EST PRÉSENTE À L'ÉPOQUE.  
LAURA BOULTON, LES PAYS DU QUÉBEC, 1944.

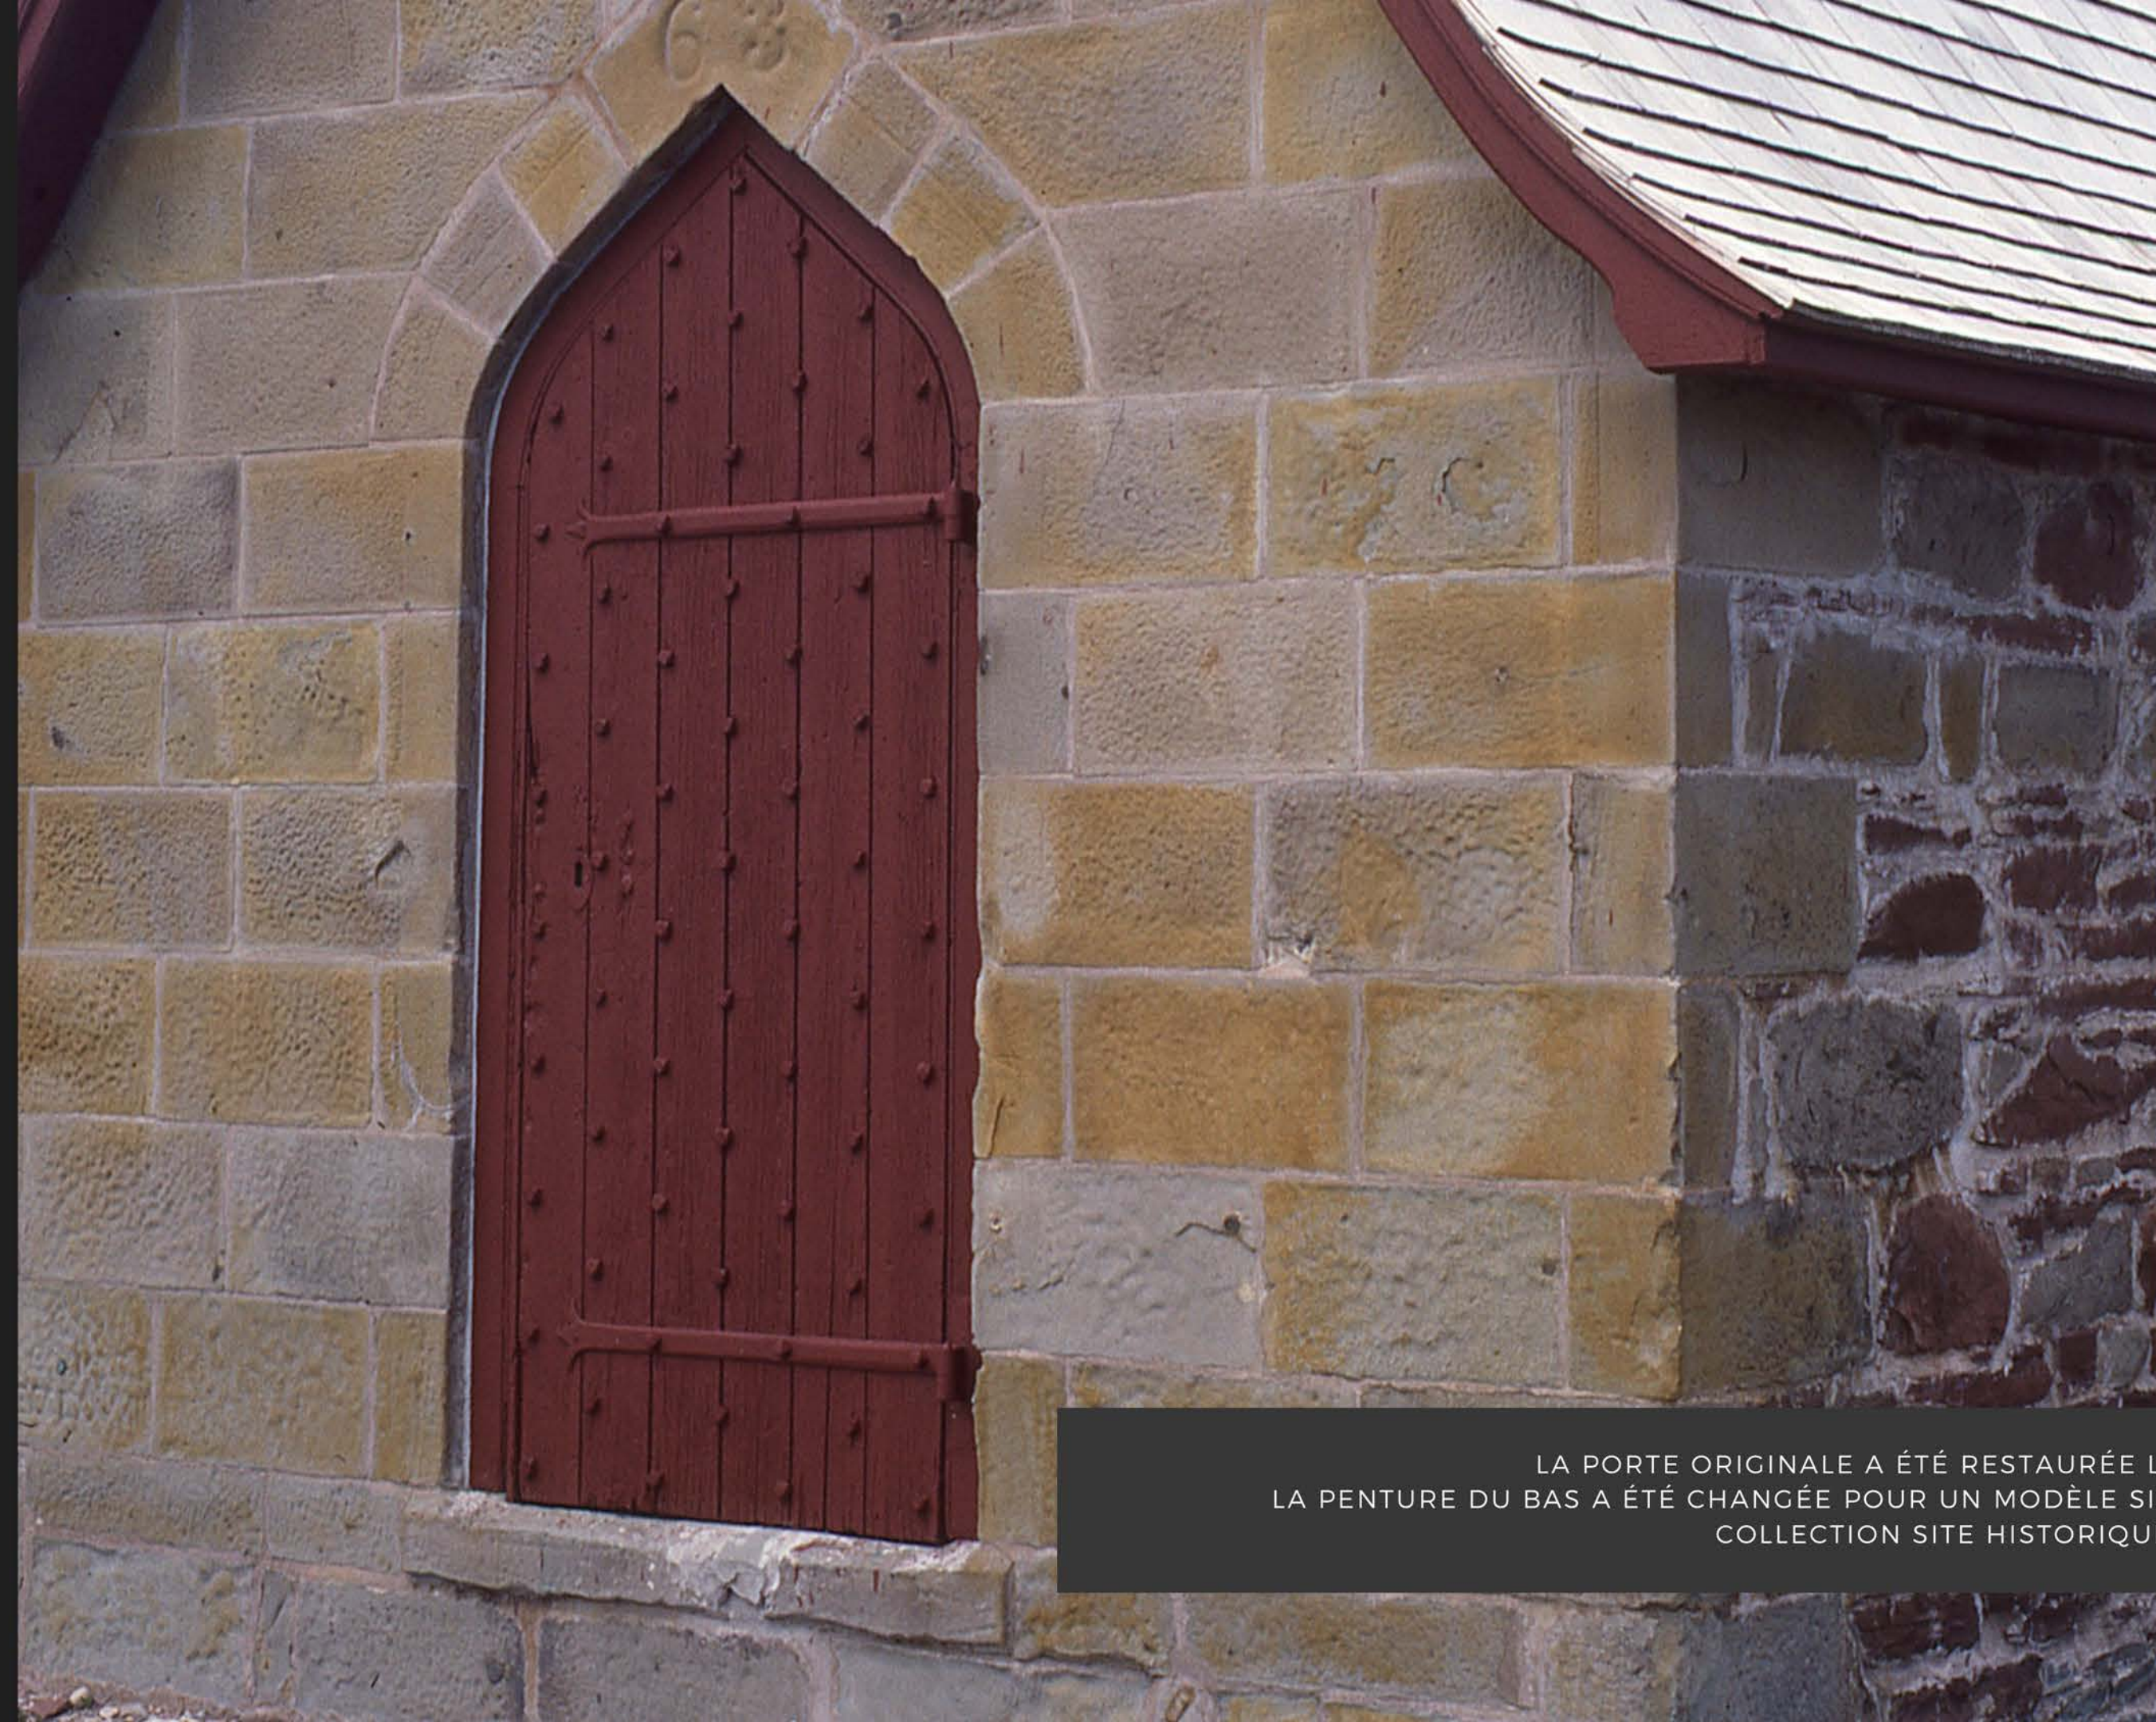
LA PORTE ORIGINALE A ÉTÉ RESTAURÉE LORS DES TRAVAUX DE 1981.  
LA PENTURE DU BAS A ÉTÉ CHANGÉE POUR UN MODÈLE SIMILAIRE À CELLE DU HAUT.  
COLLECTION SITE HISTORIQUE NATIONAL DE PASPÉBIAC.

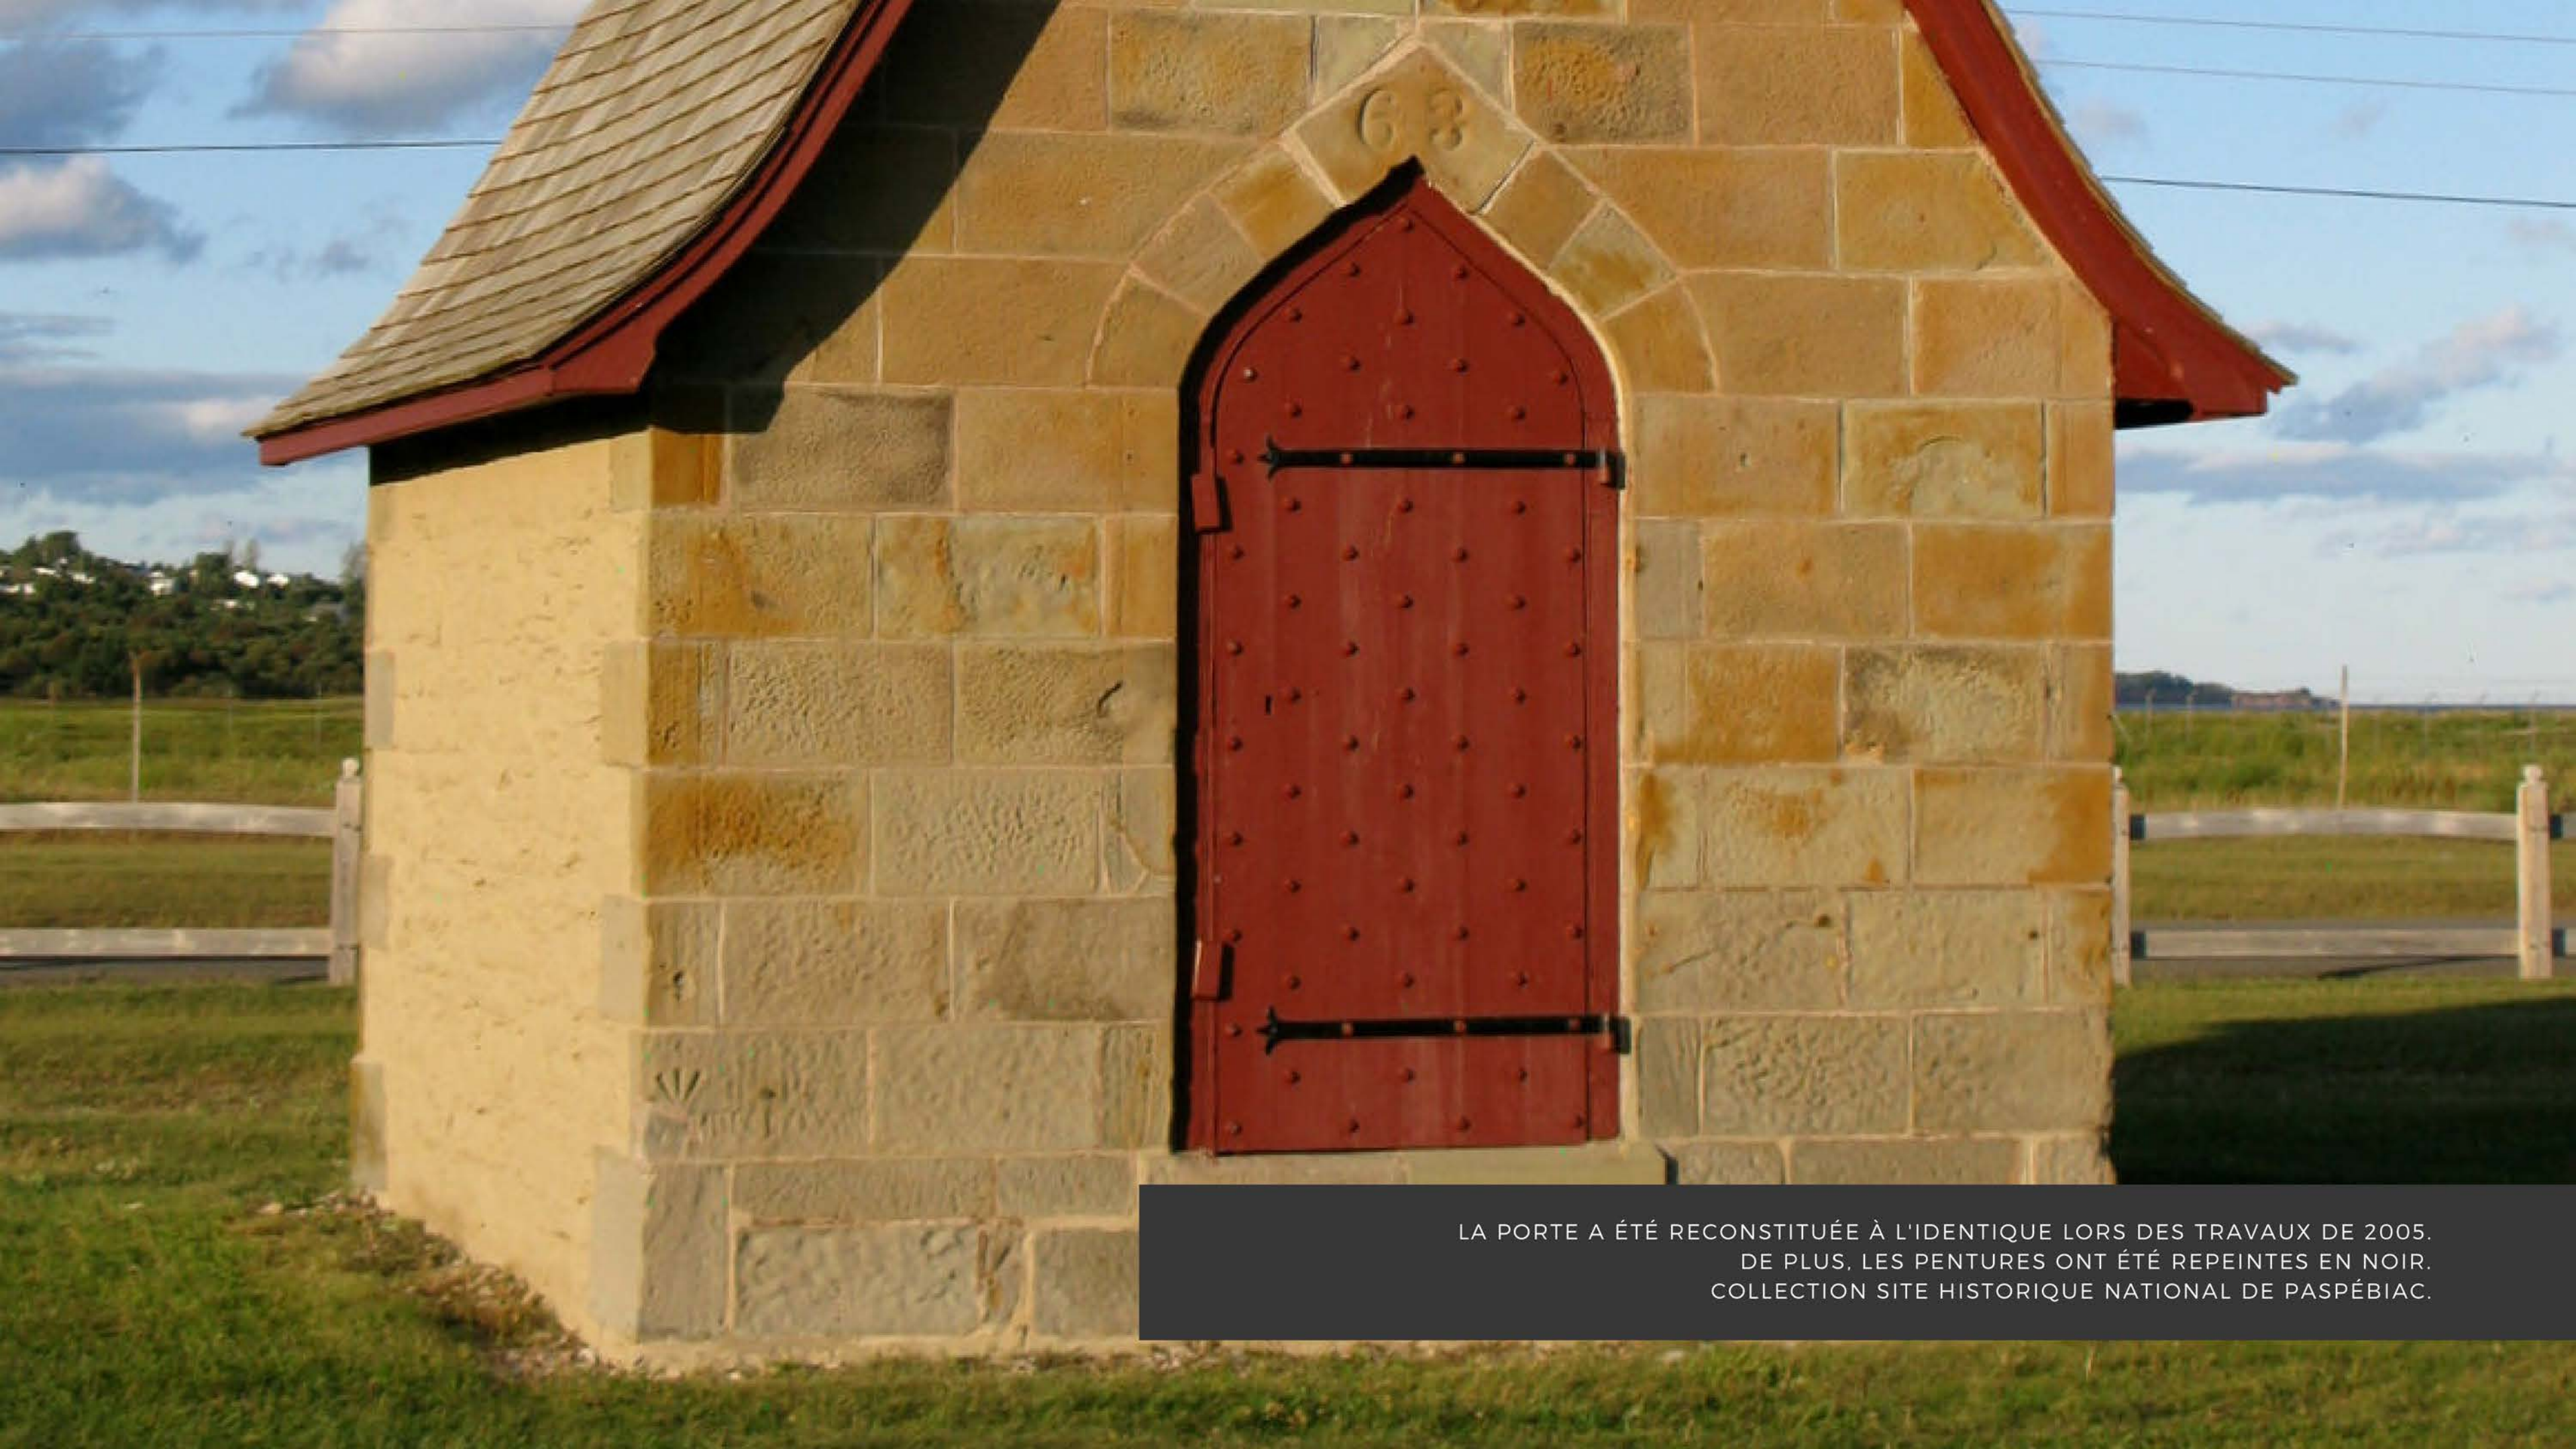
LA PORTE A ÉTÉ RECONSTITUÉE À L'IDENTIQUE LORS DES TRAVAUX DE 2005.  
DE PLUS, LES PENTURES ONT ÉTÉ REPEINTES EN NOIR.  
COLLECTION SITE HISTORIQUE NATIONAL DE PASPÉBIAC.
